2018년 상반기 시·정별 정기안전점검 기술영역

연호지하차도

슬래브, 벽체

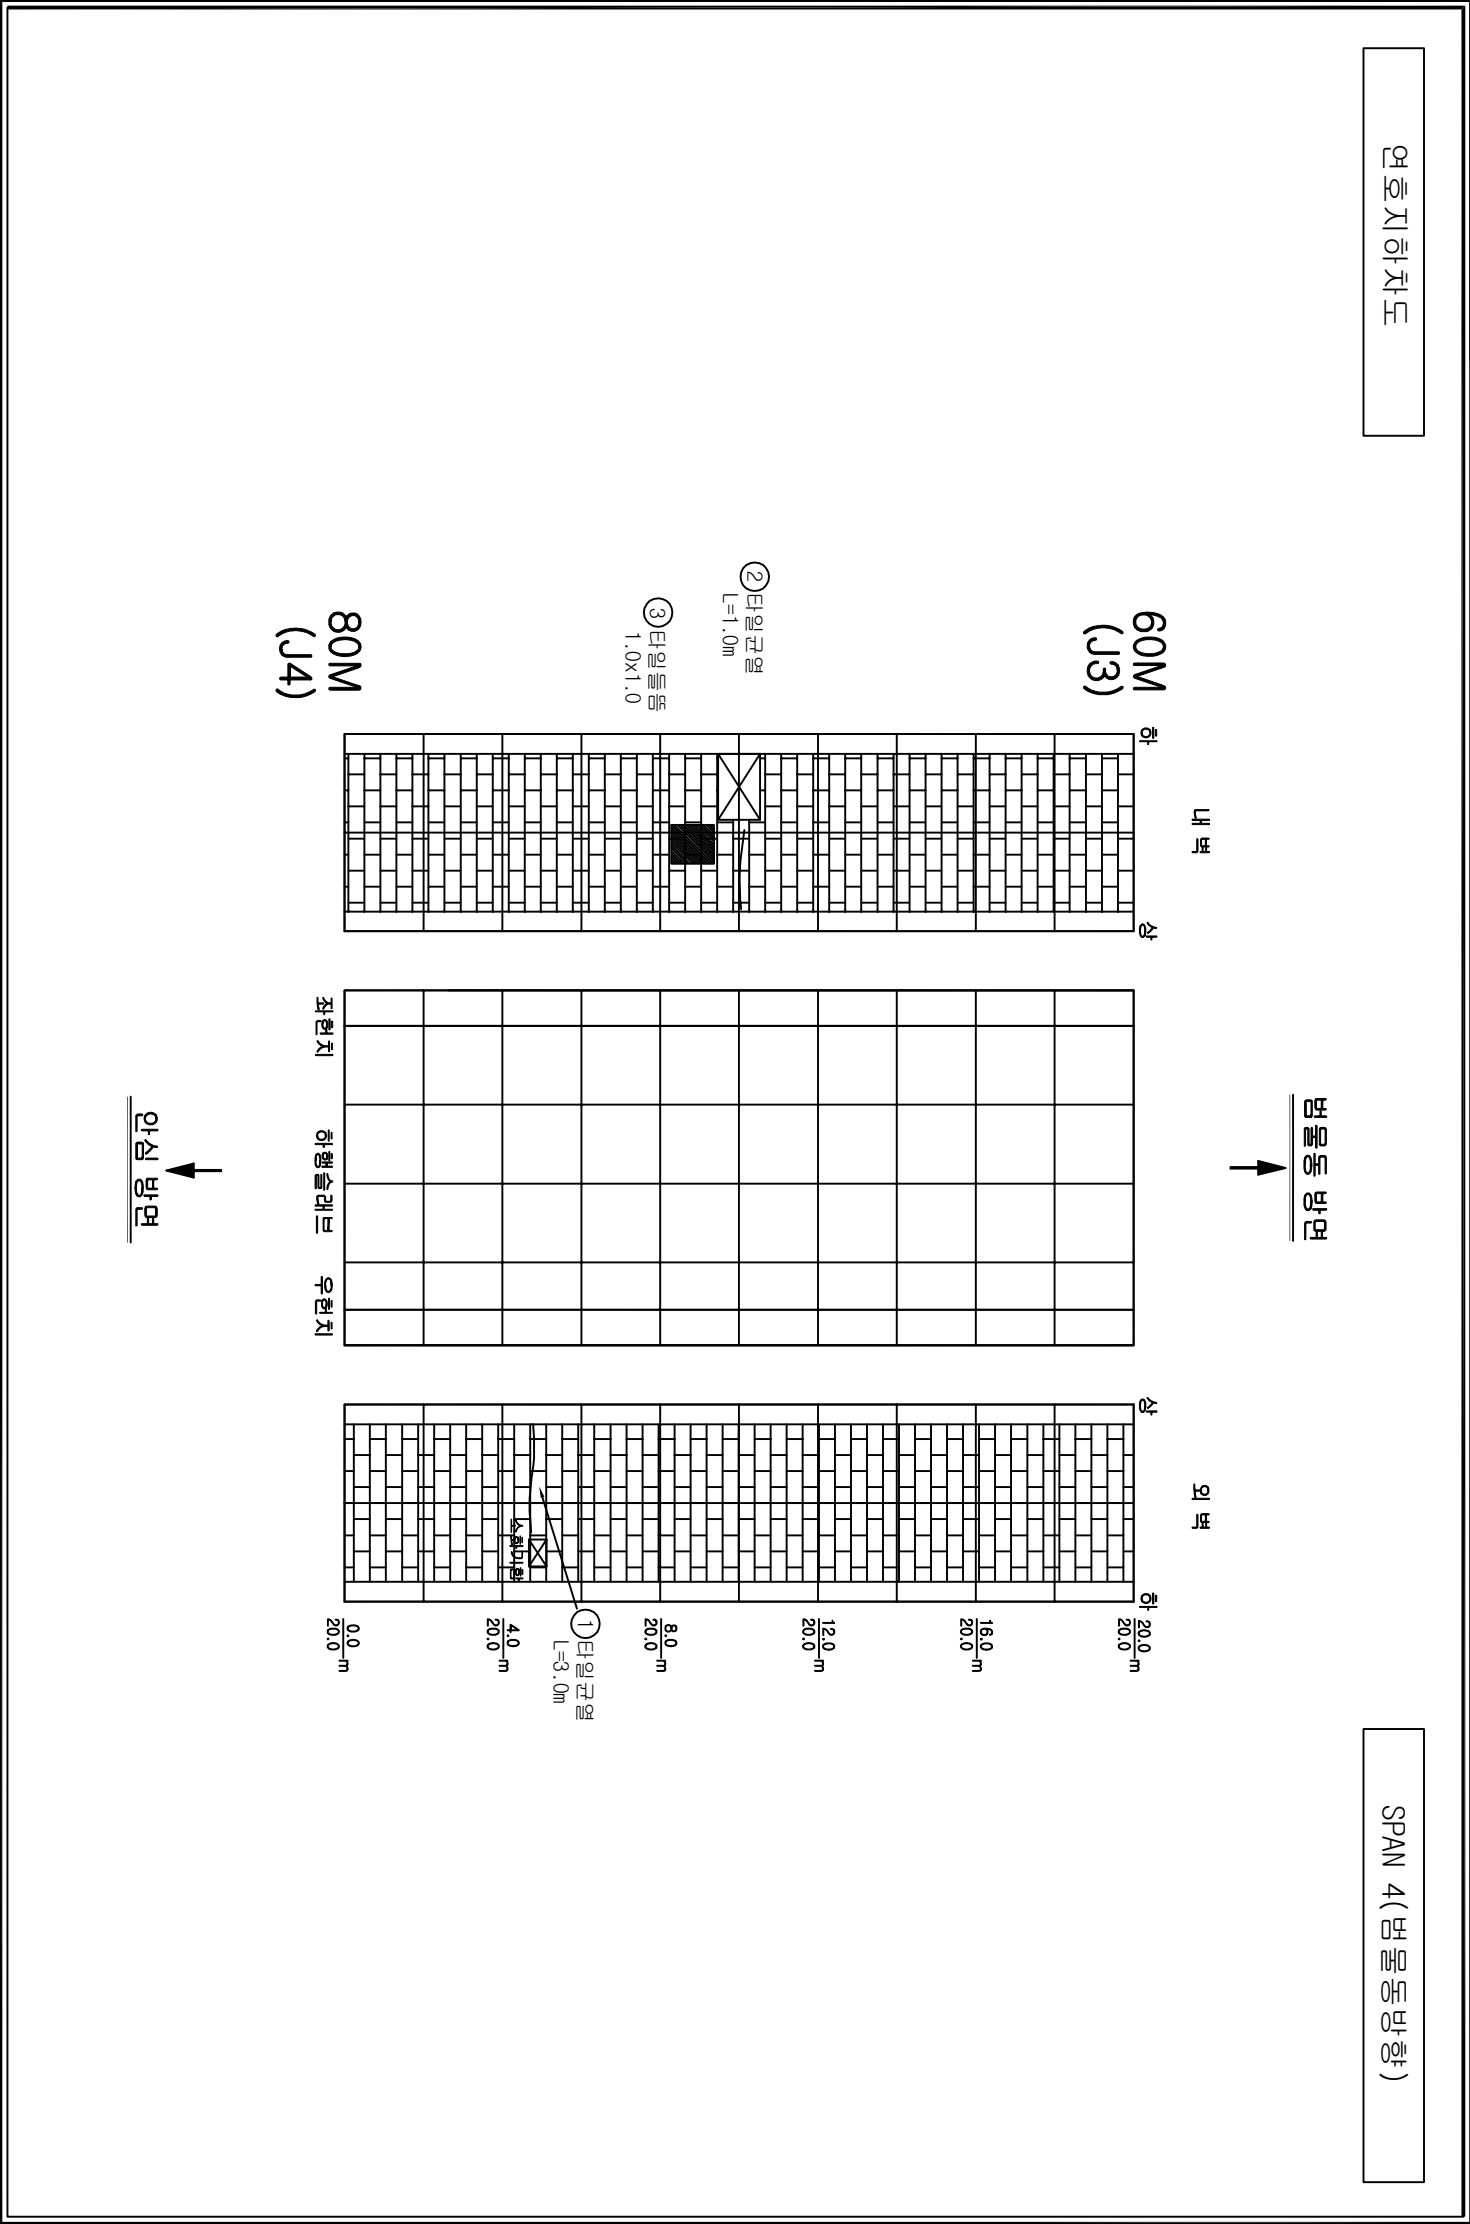
| 번호 | 위치 | 손상내용 | 손상물량 | | | 보수보강방안 |
|---|---|---|---|---|---|---|
| 1 | 벽체 | 타일균열 | - | 3.00 | 1 m | 3.00 |
| 2 | 벽체 | 타일균열 | - | 1.00 | 1 m | 1.00 |

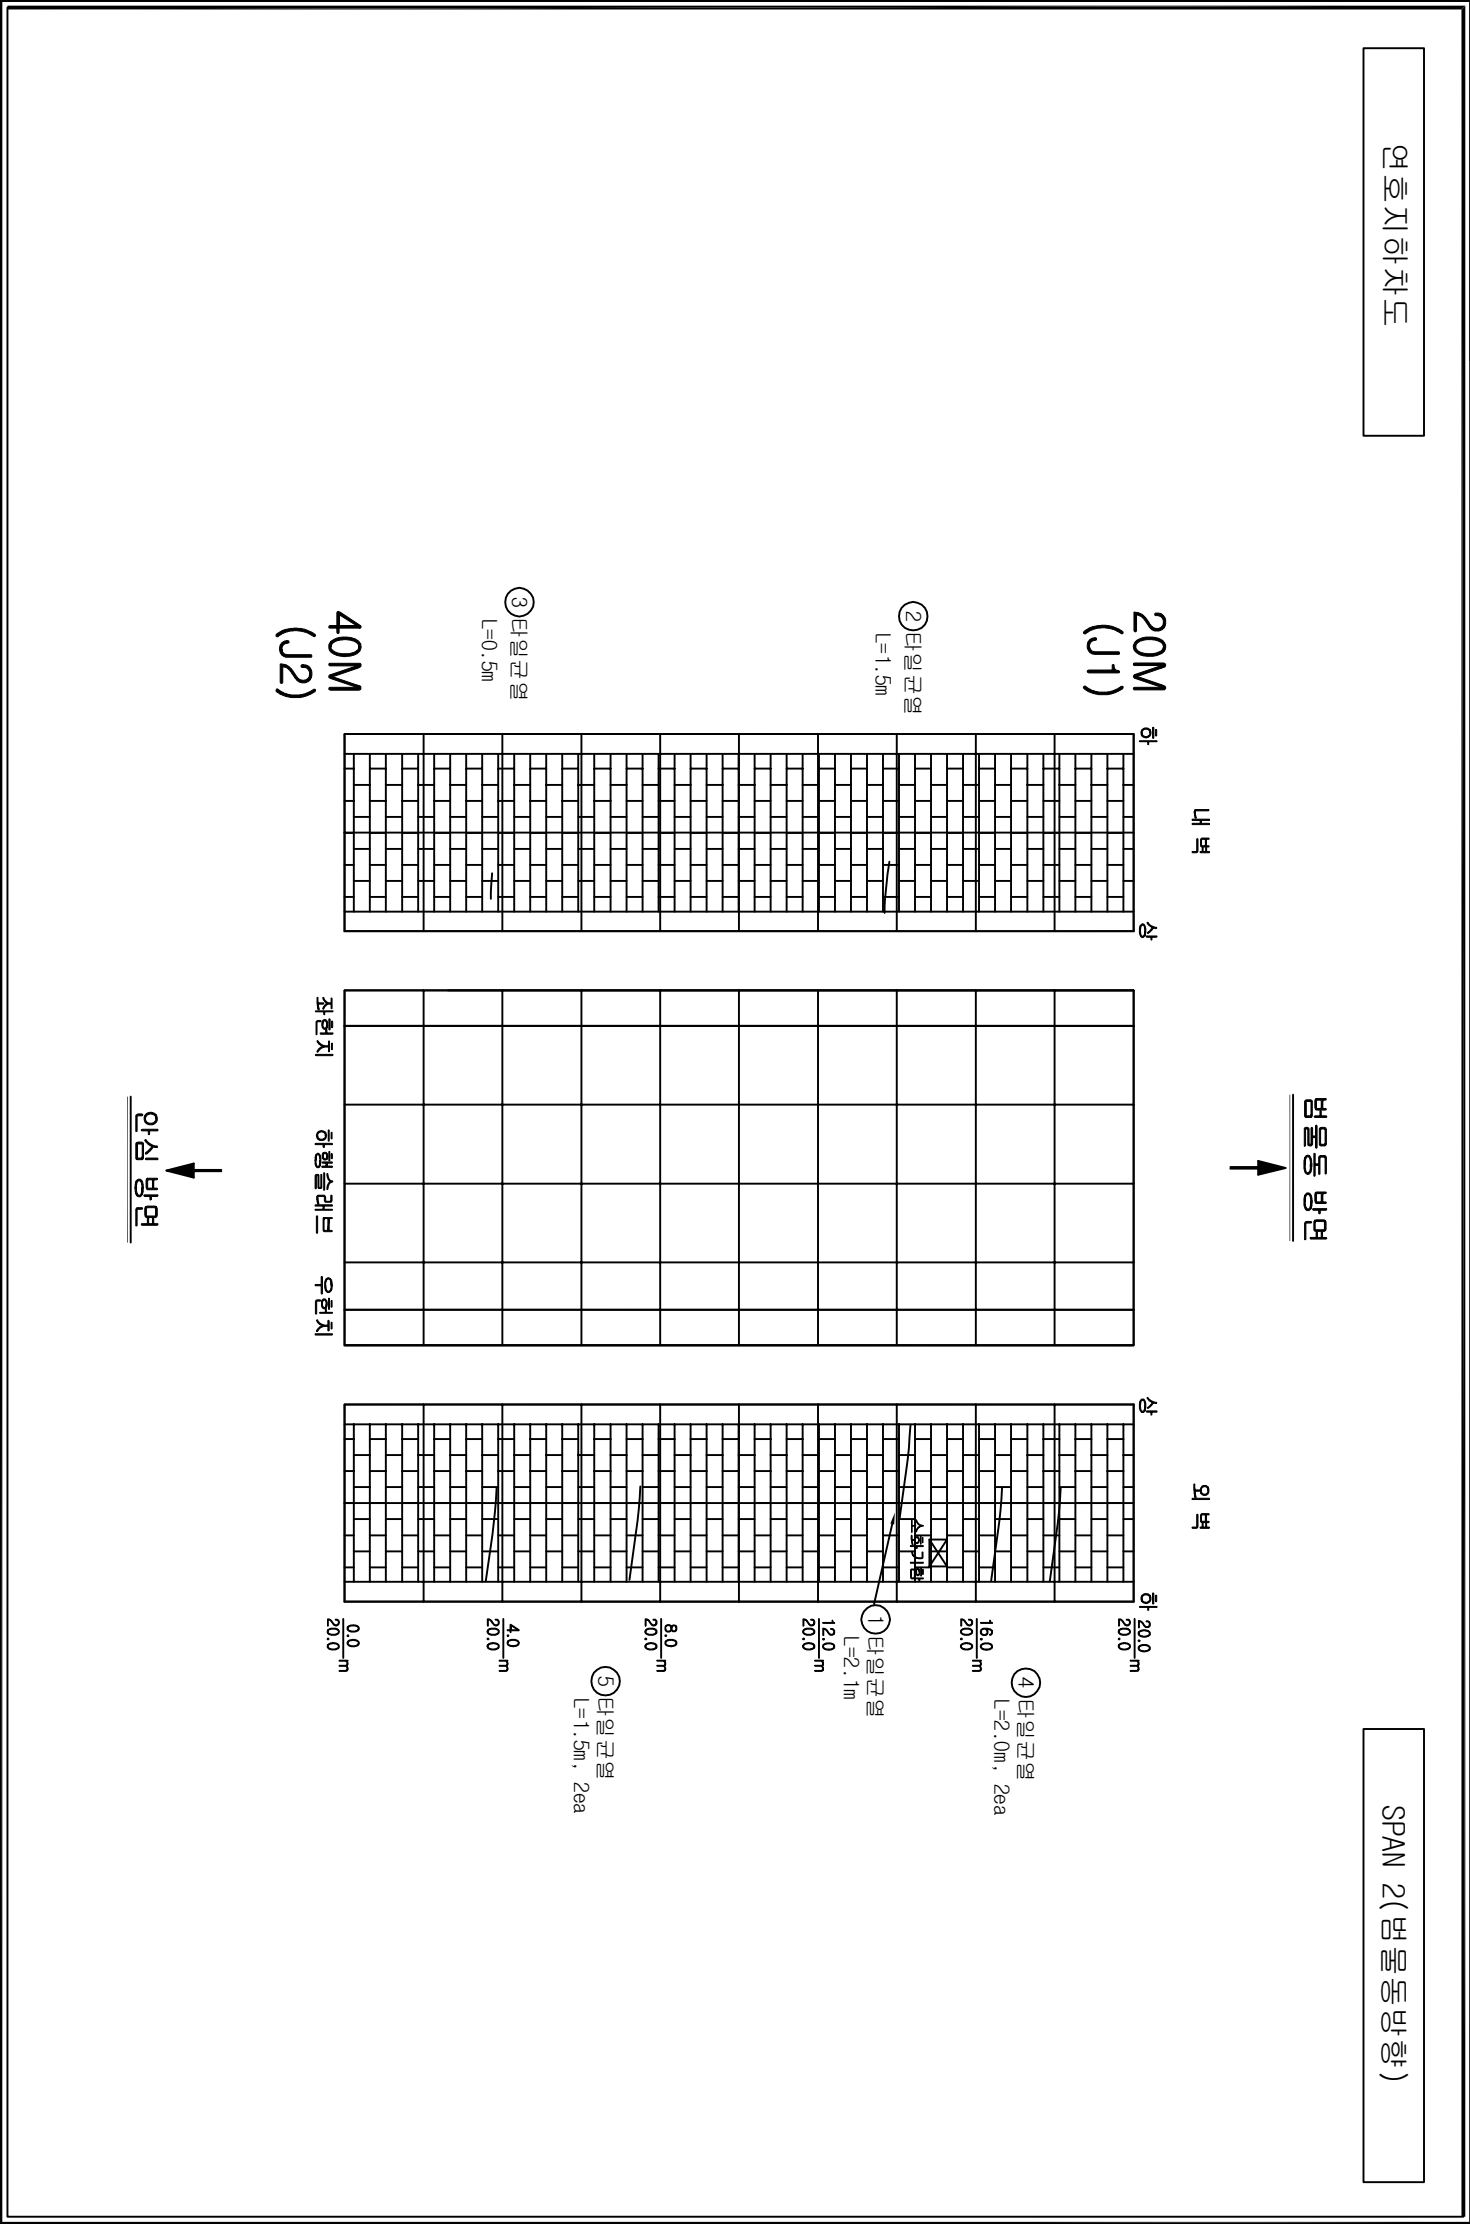
| 손상물량표 | | | | | |
|---|---|---|---|---|---|
| 1 | 벽체 | 타일균열 | - | 2.10 | 1 m 2.10 |
| 2 | 벽체 | 타일균열 | - | 1.50 | 1 m 1.50 |
| 3 | 벽체 | 타일균열 | - | 0.50 | 1 m 0.50 |
| 4 | 벽체 | 타일균열 | - | 2.00 | 2 m 4.00 |
| 5 | 벽체 | 타일균열 | - | 1.50 | 2 m 3.00 |

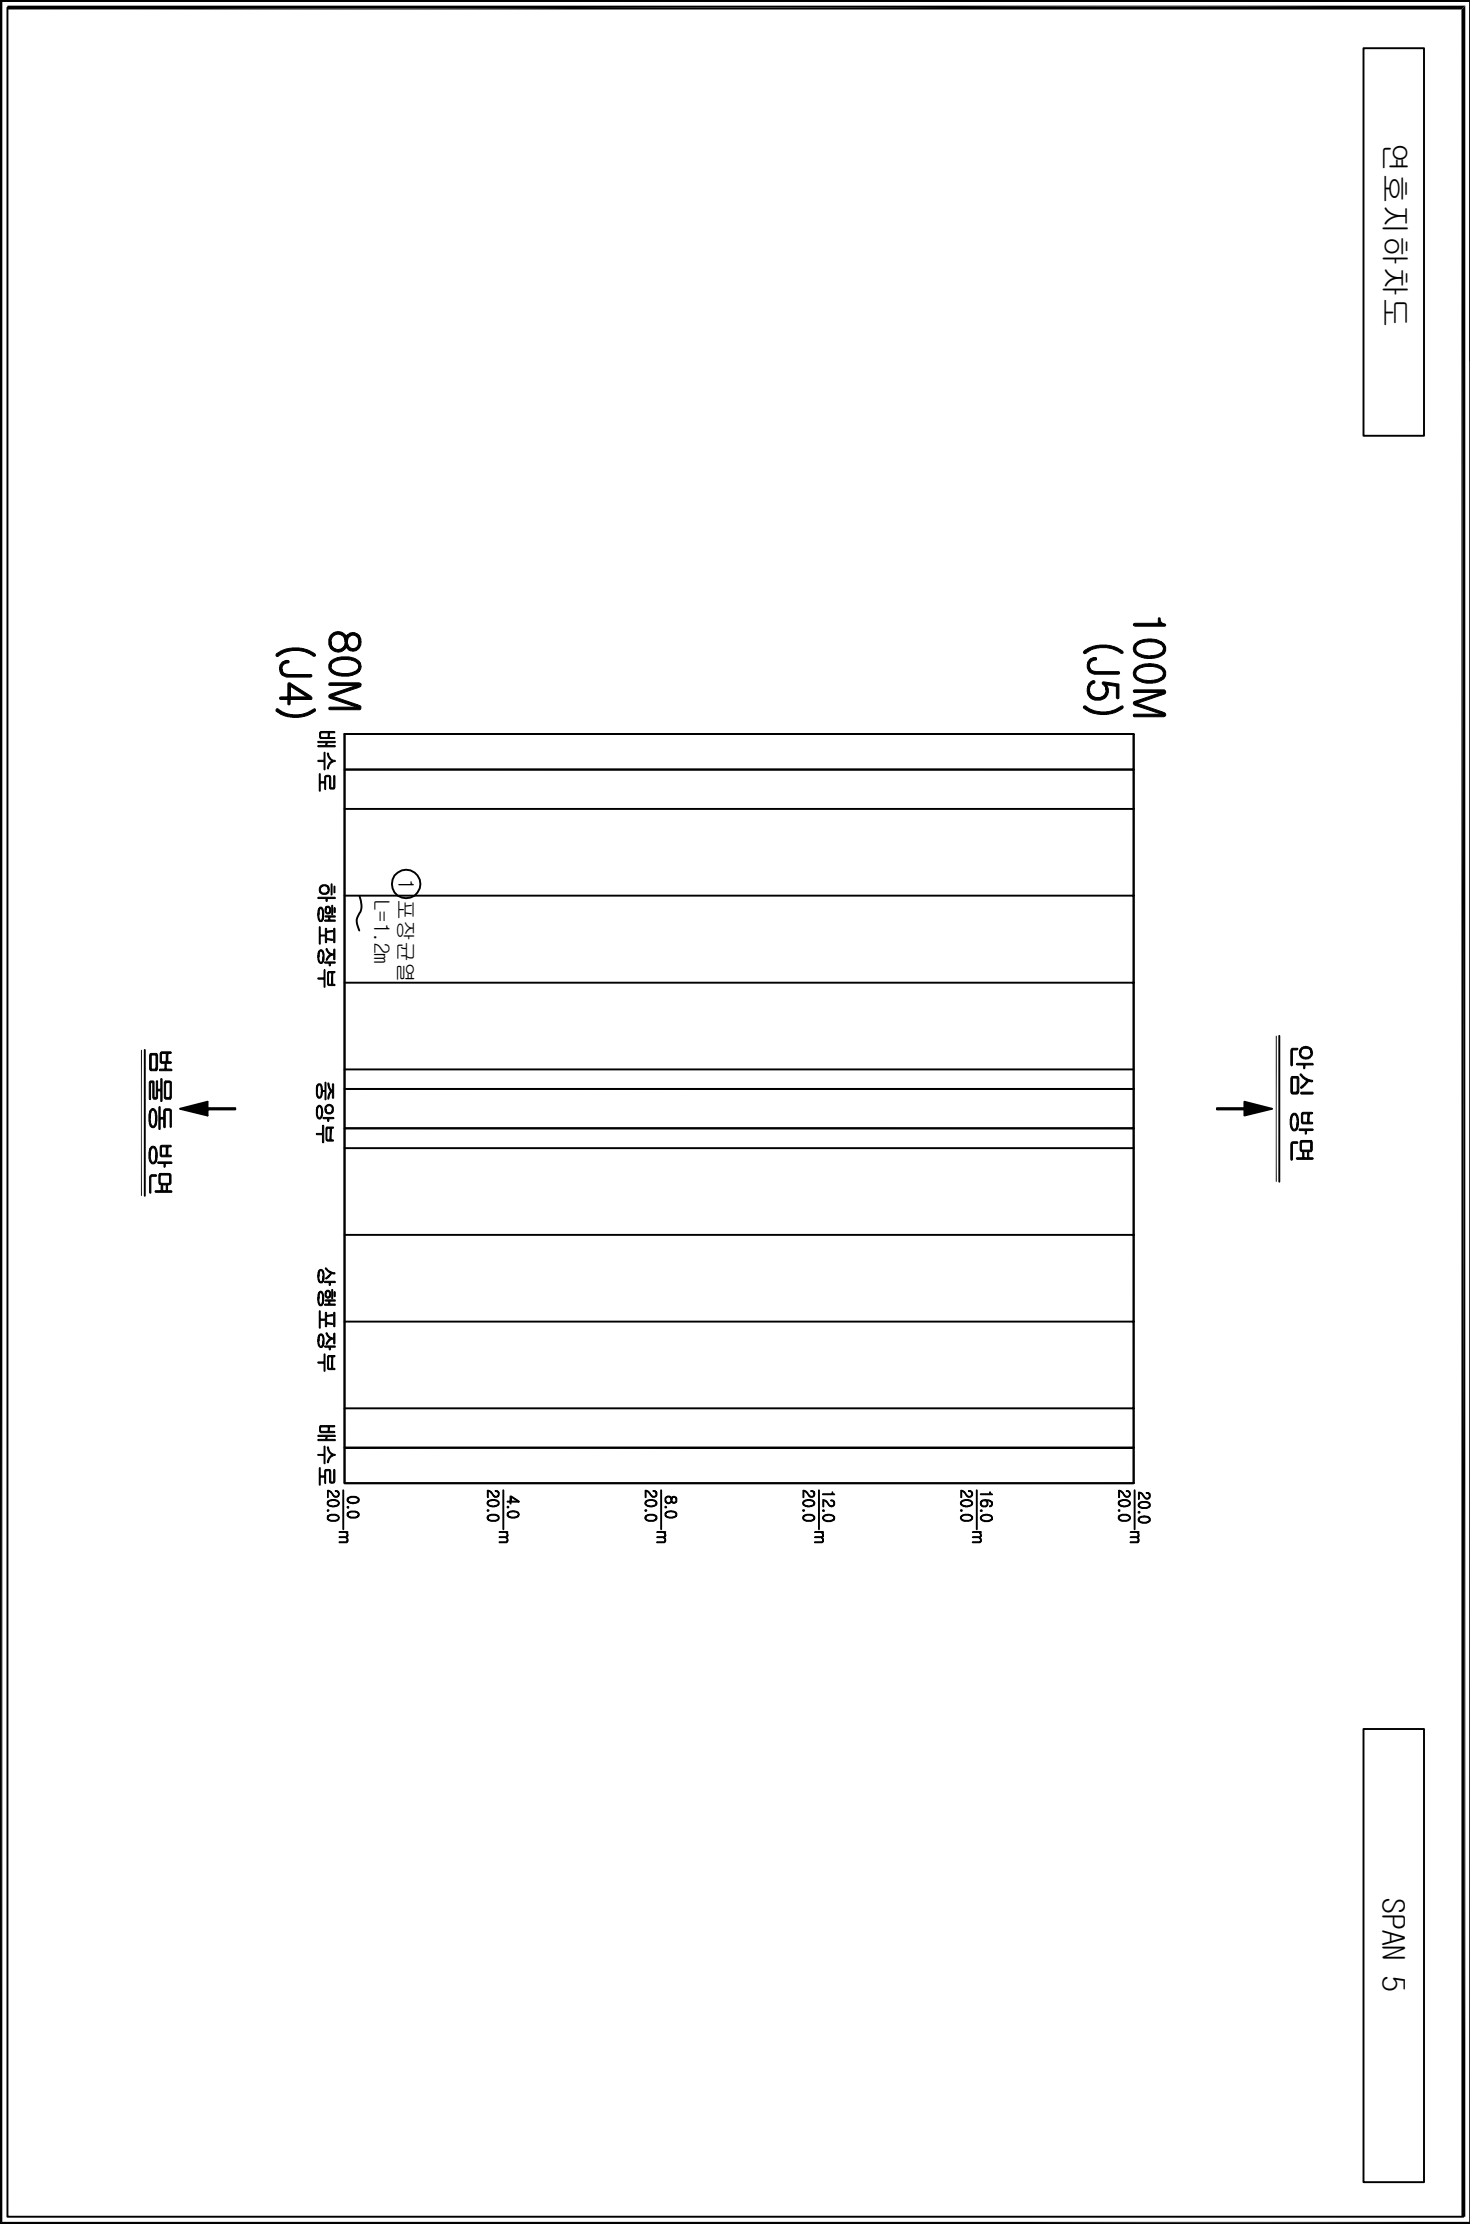
| 손상물량표 | | | | | |
|---|---|---|---|---|---|
| 1 | 포장부 | 포장균열 | - | 1.20 | 1 m |

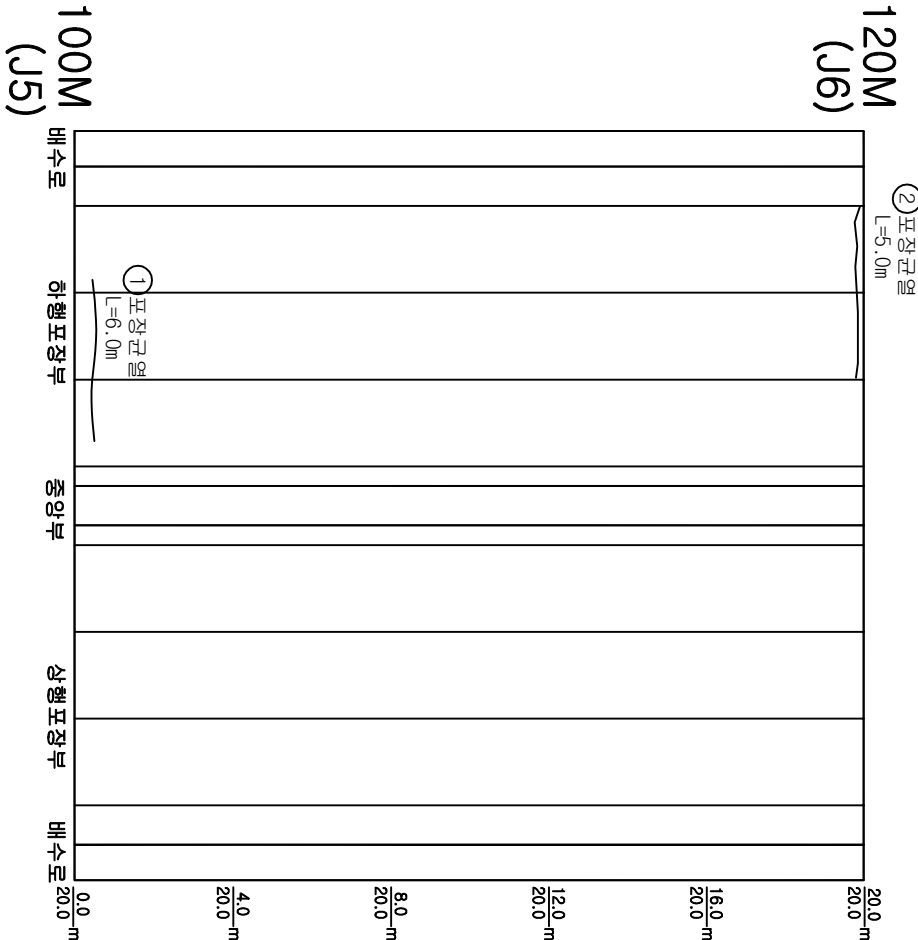
SPAN 6

| 번호 | 위치 | 손상내용 | 손상물량 | | | 보수보강방안 |
|---|---|---|---|---|---|---|
| 1 | 포장부 | 포장균열 | - | 6.00 | 1 m | 6.00 |
| 2 | 포장부 | 포장균열 | - | 5.00 | 1 m | 5.00 |

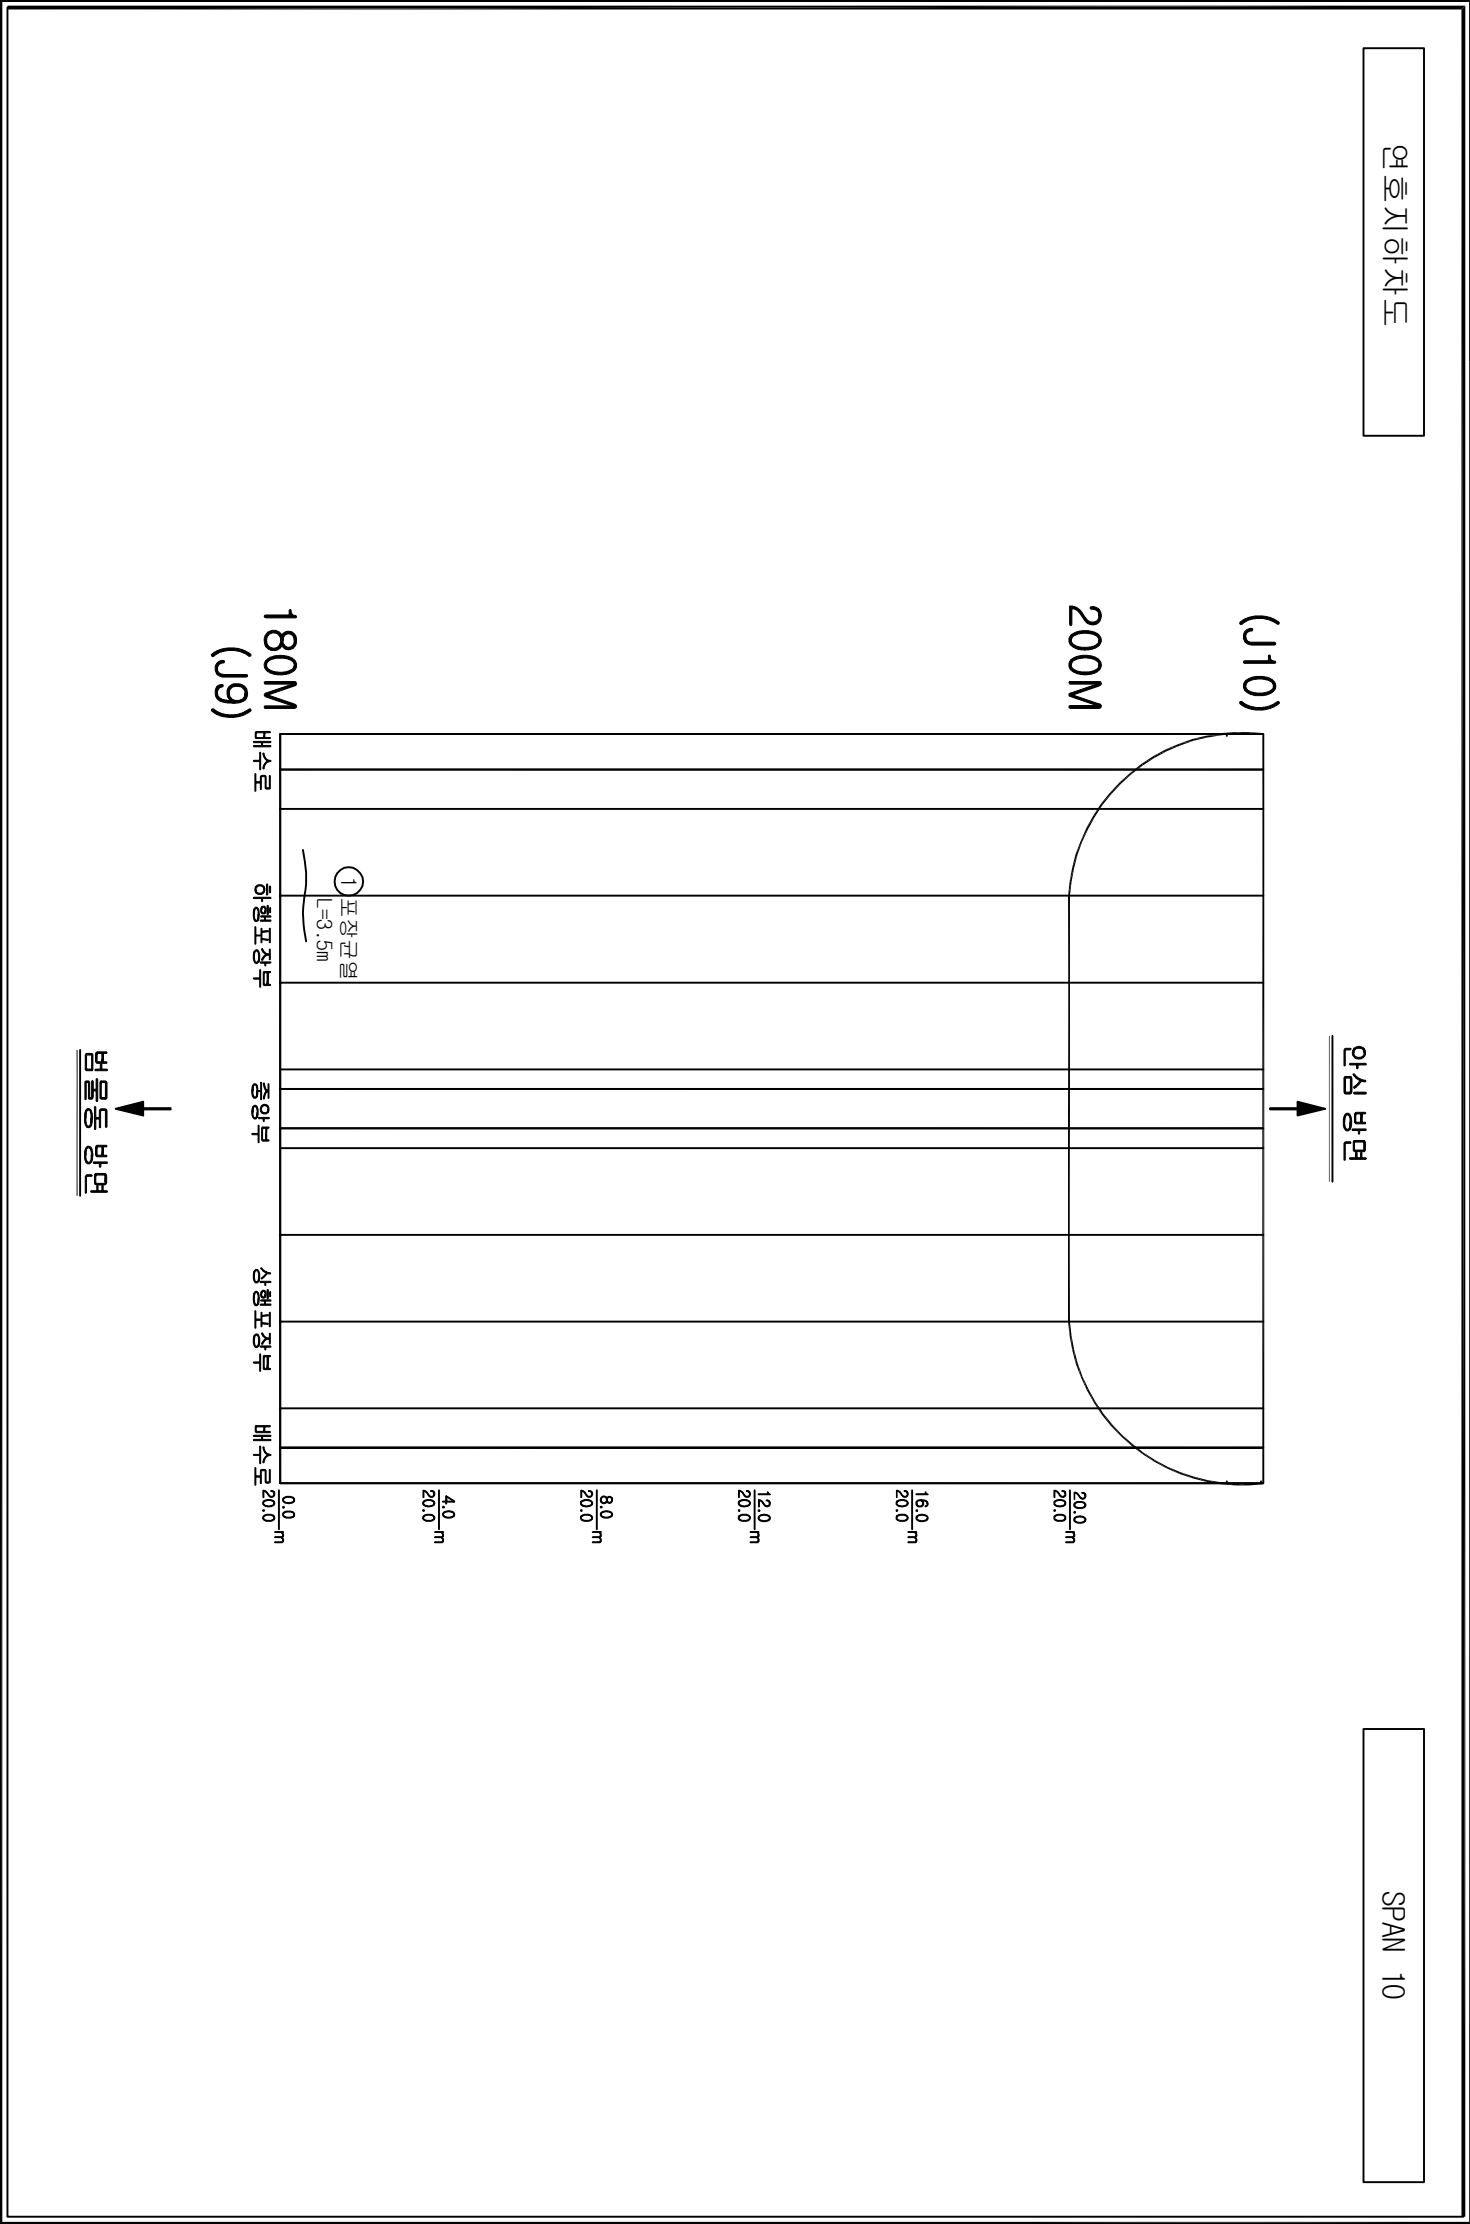
| 손상물량표 | | | | | |
|---|---|---|---|---|---|
| 1 | 포장부 | 포장균열 | - | 3.50 | 1 m 3.50 |

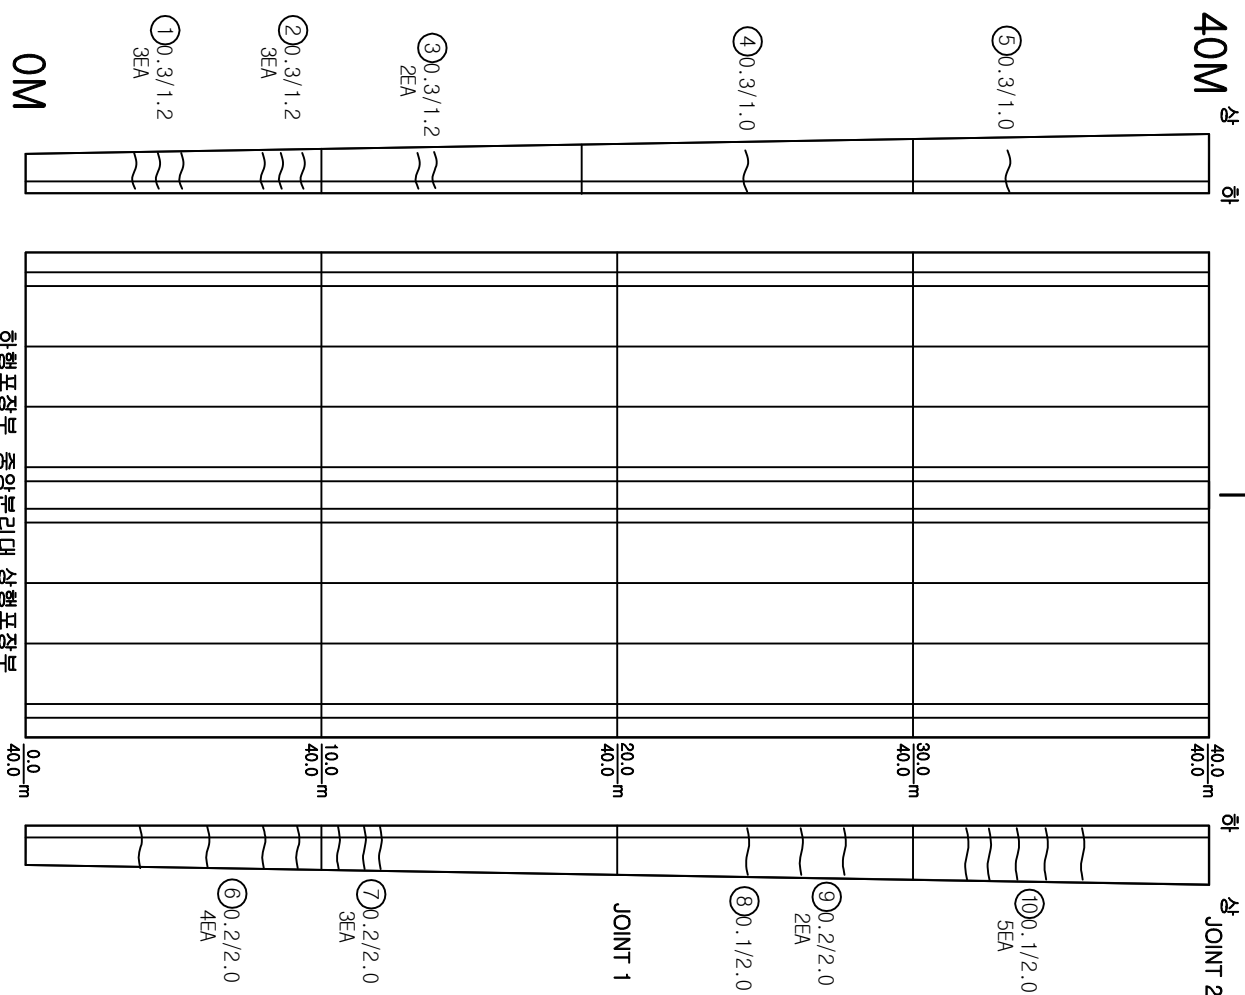
| 번호 | 위치 | 손상내용 | 손상물량 | | | | 비수보강방안 |
|---|---|---|---|---|---|---|---|
| 1 | 옹벽 | 균열(Cw≥0.3mm) | 0.30 | 1.20 | 3 m | 3.60 | 수지주입 |
| 2 | 옹벽 | 균열(Cw≥0.3mm) | 0.30 | 1.20 | 3 m | 3.60 | 수지주입 |
| 3 | 옹벽 | 균열(Cw≥0.3mm) | 0.30 | 1.20 | 2 m | 2.40 | 수지주입 |
| 4 | 옹벽 | 균열(Cw≥0.3mm) | 0.30 | 1.00 | 1 m | 1.00 | 수지주입 |
| 5 | 옹벽 | 균열(Cw≥0.3mm) | 0.30 | 1.00 | 1 m | 1.00 | 수지주입 |
| 6 | 옹벽 | 균열(Cw≤0.2mm) | 0.20 | 2.00 | 4 m | 8.00 | 주의관찰 |
| 7 | 옹벽 | 균열(Cw≤0.2mm) | 0.20 | 2.00 | 3 m | 6.00 | 주의관찰 |
| 8 | 옹벽 | 균열(Cw≤0.2mm) | 0.10 | 2.00 | 1 m | 2.00 | 주의관찰 |
| 9 | 옹벽 | 균열(Cw≤0.2mm) | 0.20 | 2.00 | 1 m | 2.00 | 주의관찰 |
| 10 | 옹벽 | 균열(Cw≤0.2mm) | 0.10 | 2.00 | 5 m | 8.00 | 주의관찰 |

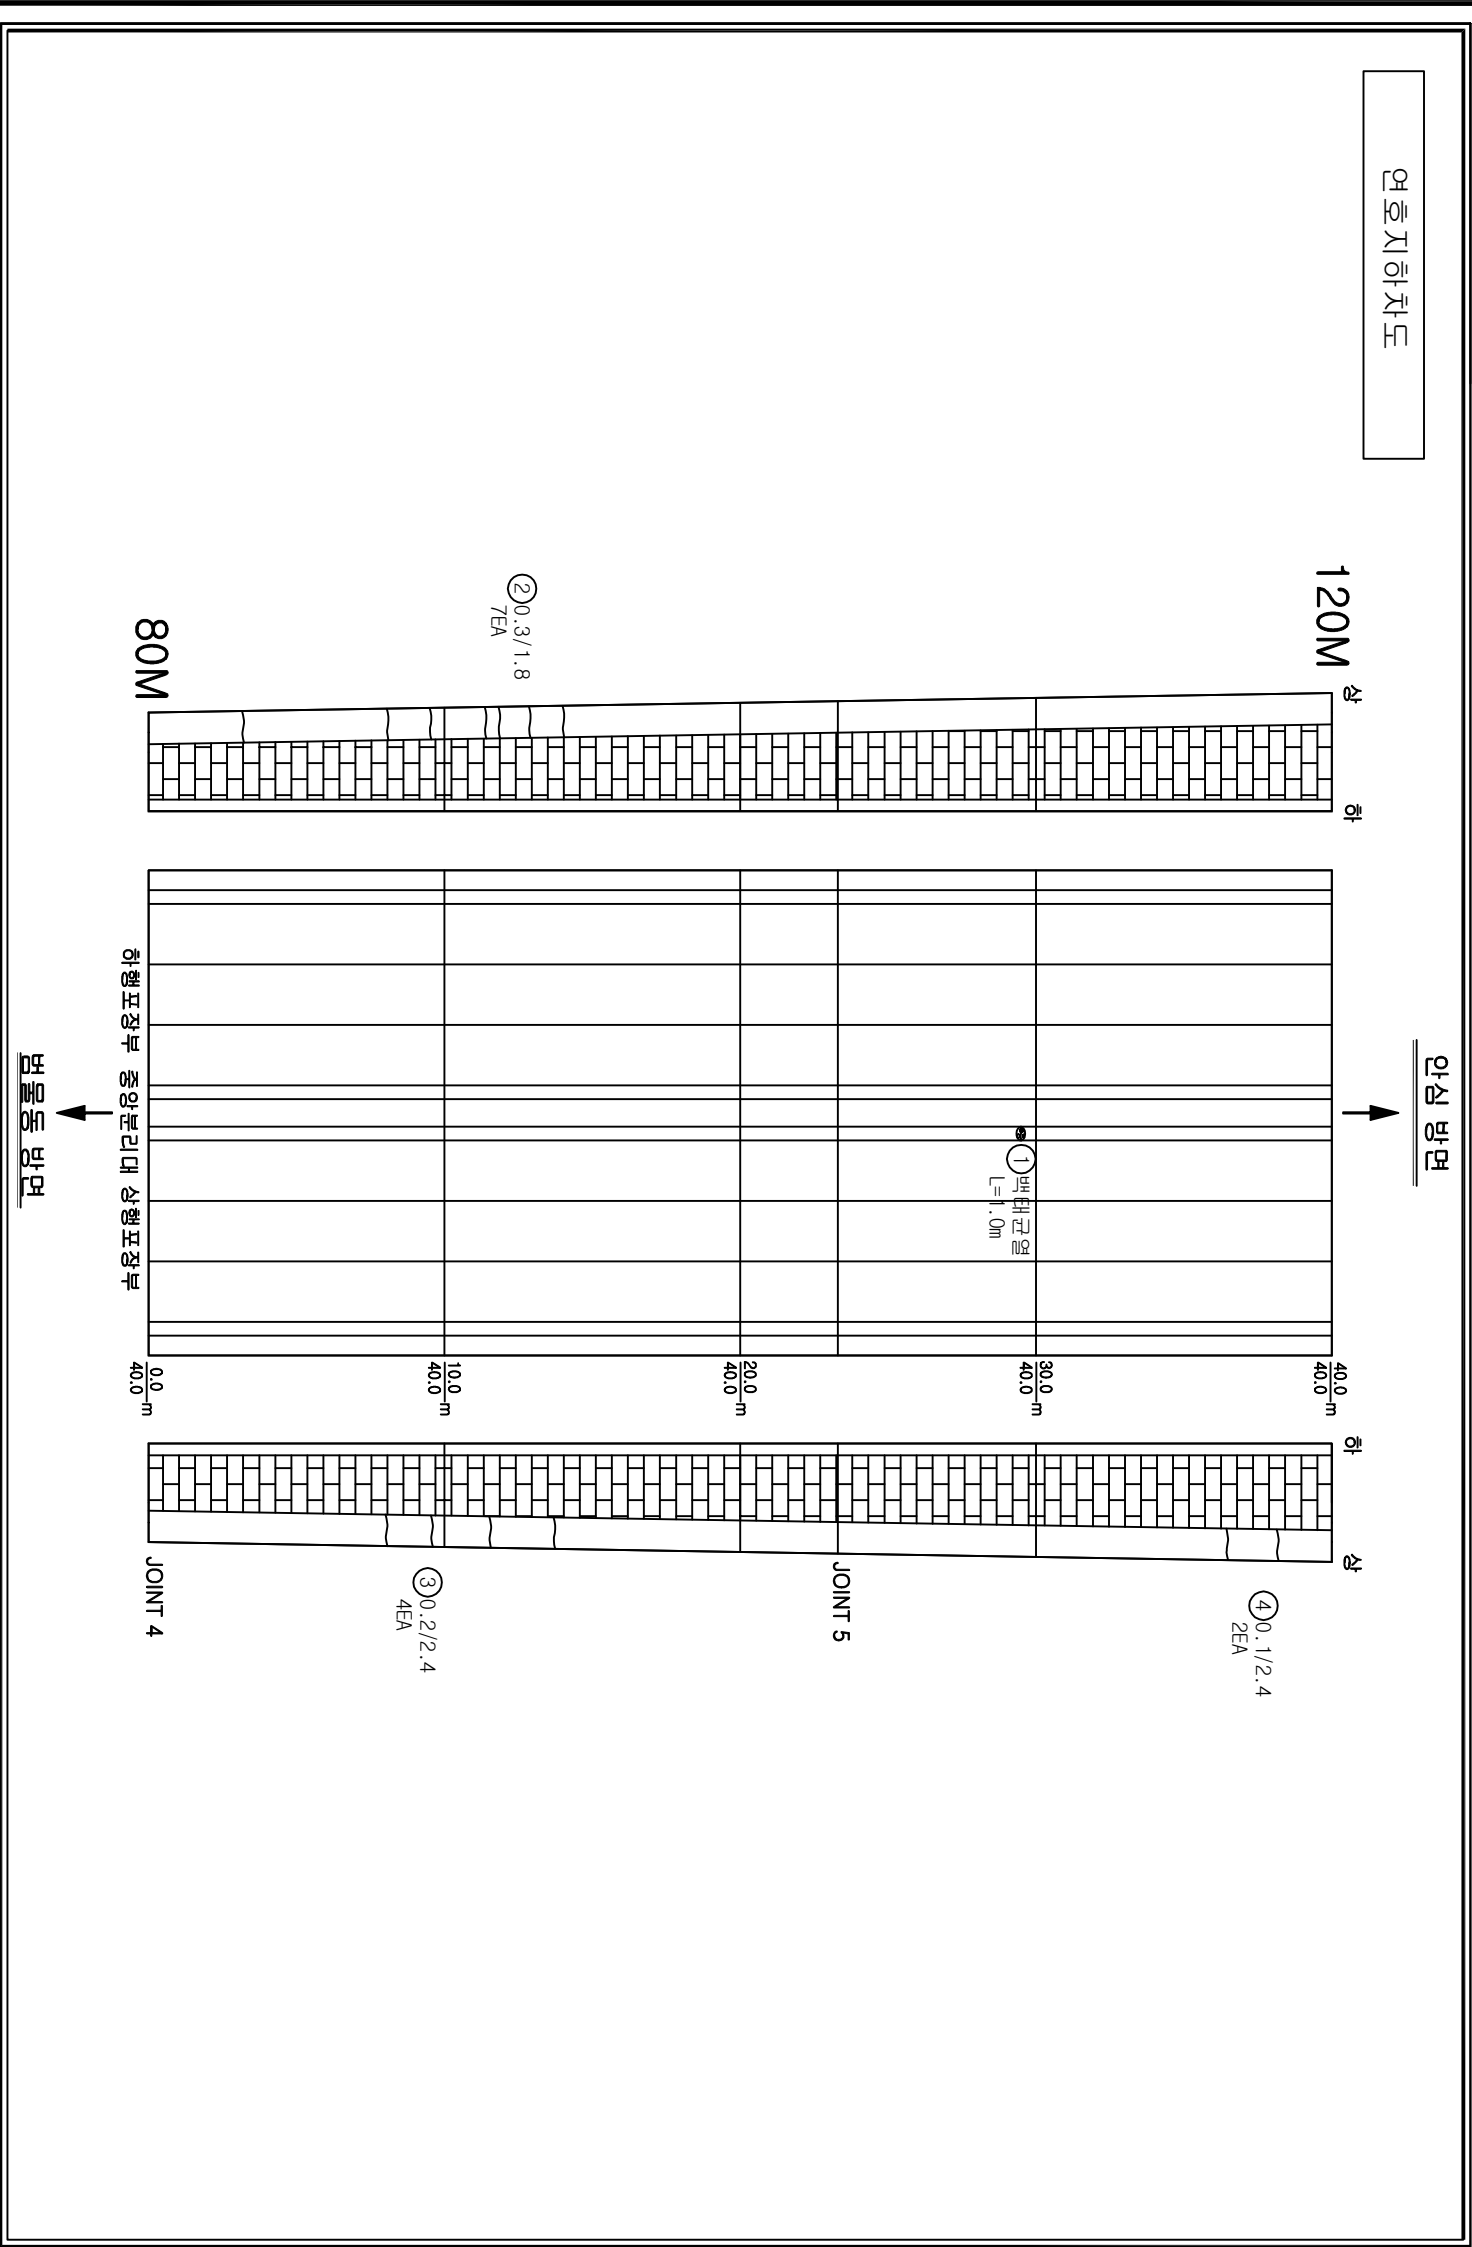
| 손상물량 | | | | | | | | 보수보강방안 |
|---|---|---|---|---|---|---|---|---|
| 1 | 중앙분리대 | 백터균열 | - | 1.00 | 1 | m | 1.00 | 누수균열보수 |
| 2 | 옹벽 | 균열(Cw≥0.3mm) | 0.30 | 1.30 | 7 | m | 12.60 | 수지주입 |
| 3 | 옹벽 | 균열(Cw≤0.2mm) | 0.20 | 2.40 | 4 | m | 9.60 | 주의관찰 |
| 4 | 옹벽 | 균열(Cw≤0.2mm) | 0.10 | 2.40 | 2 | m | 4.80 | 주의관찰 |

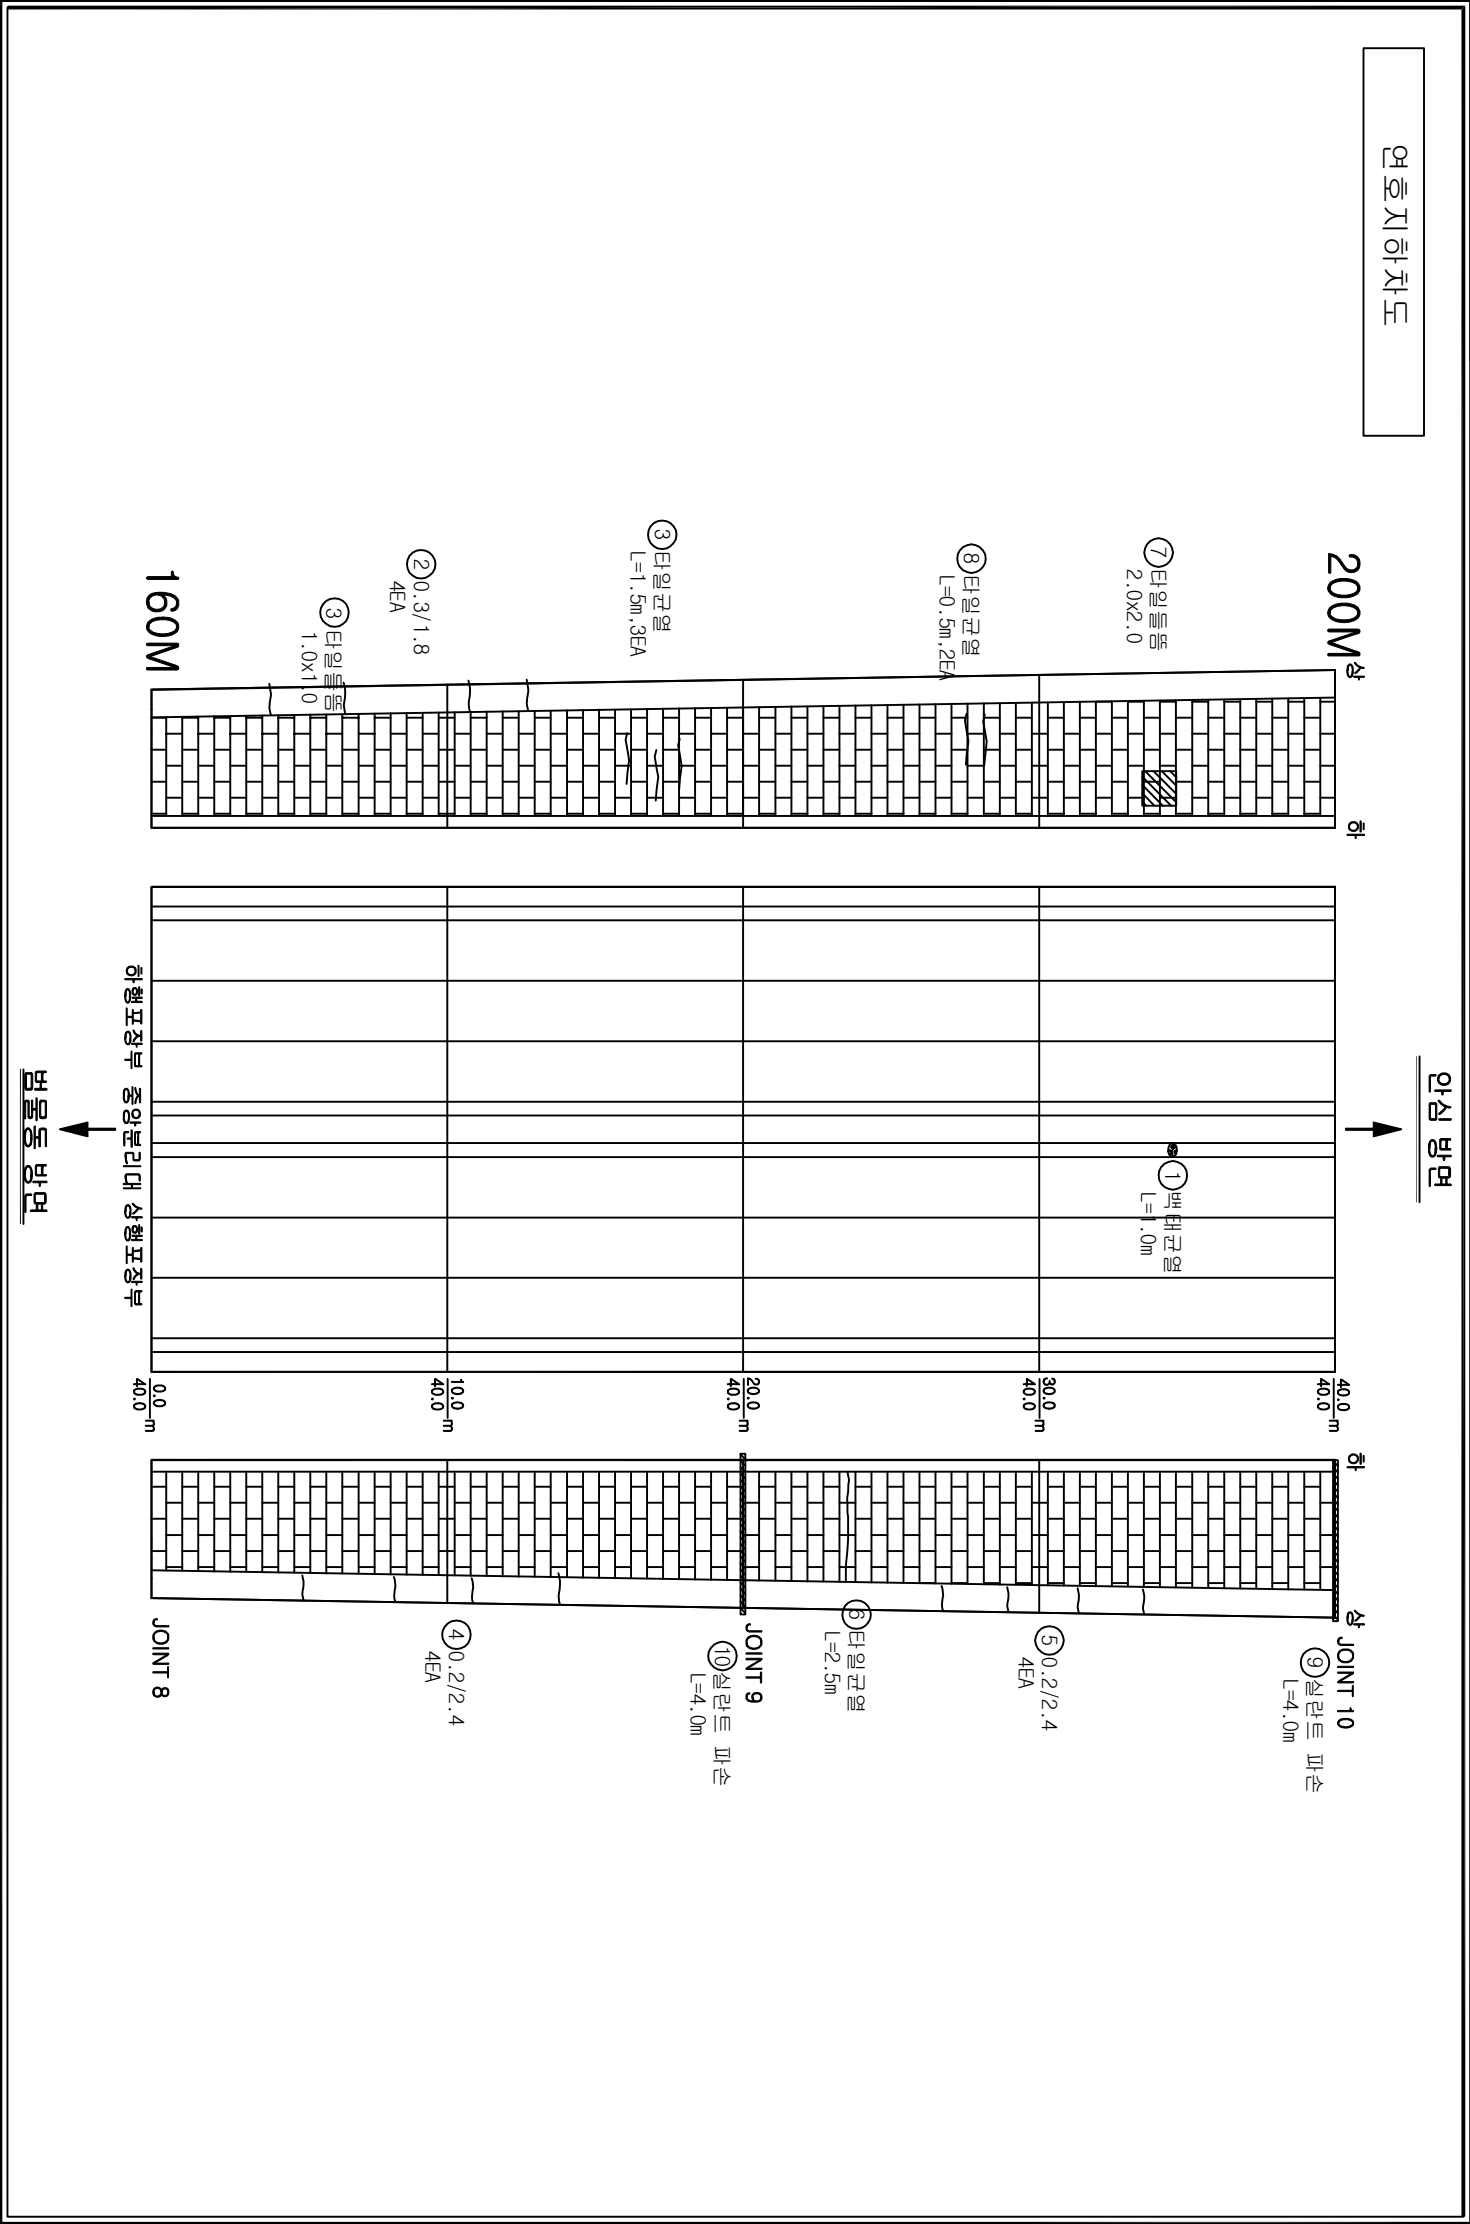
| 손상물량표 | | | | | |
|---|---|---|---|---|---|
| 1 | 중앙분리대 | 백타일 균열 | - | 1.00 | 1 m 1.00 |
| 2 | 옹벽 | 균열(Cw≥0.3mm) | 0.30 | 1.30 | 4 m 7.20 |
| 3 | 옹벽 | 타일 균열 | - | 1.50 | 3 m 4.50 |
| 4 | 옹벽 | 균열(Cw≤0.2mm) | 0.20 | 2.40 | 4 m 9.60 |
| 5 | 옹벽 | 균열(Cw≤0.2mm) | 0.20 | 2.40 | 4 m 9.60 |
| 6 | 옹벽 | 타일 균열 | - | 2.50 | 1 m 2.50 |
| 8 | 옹벽 | 타일 균열 | - | 0.50 | 2 m 1.00 |
