2018년 상반기 시·정별 정기안전점검 기술영역

연호지하차도

슬래브, 벽체

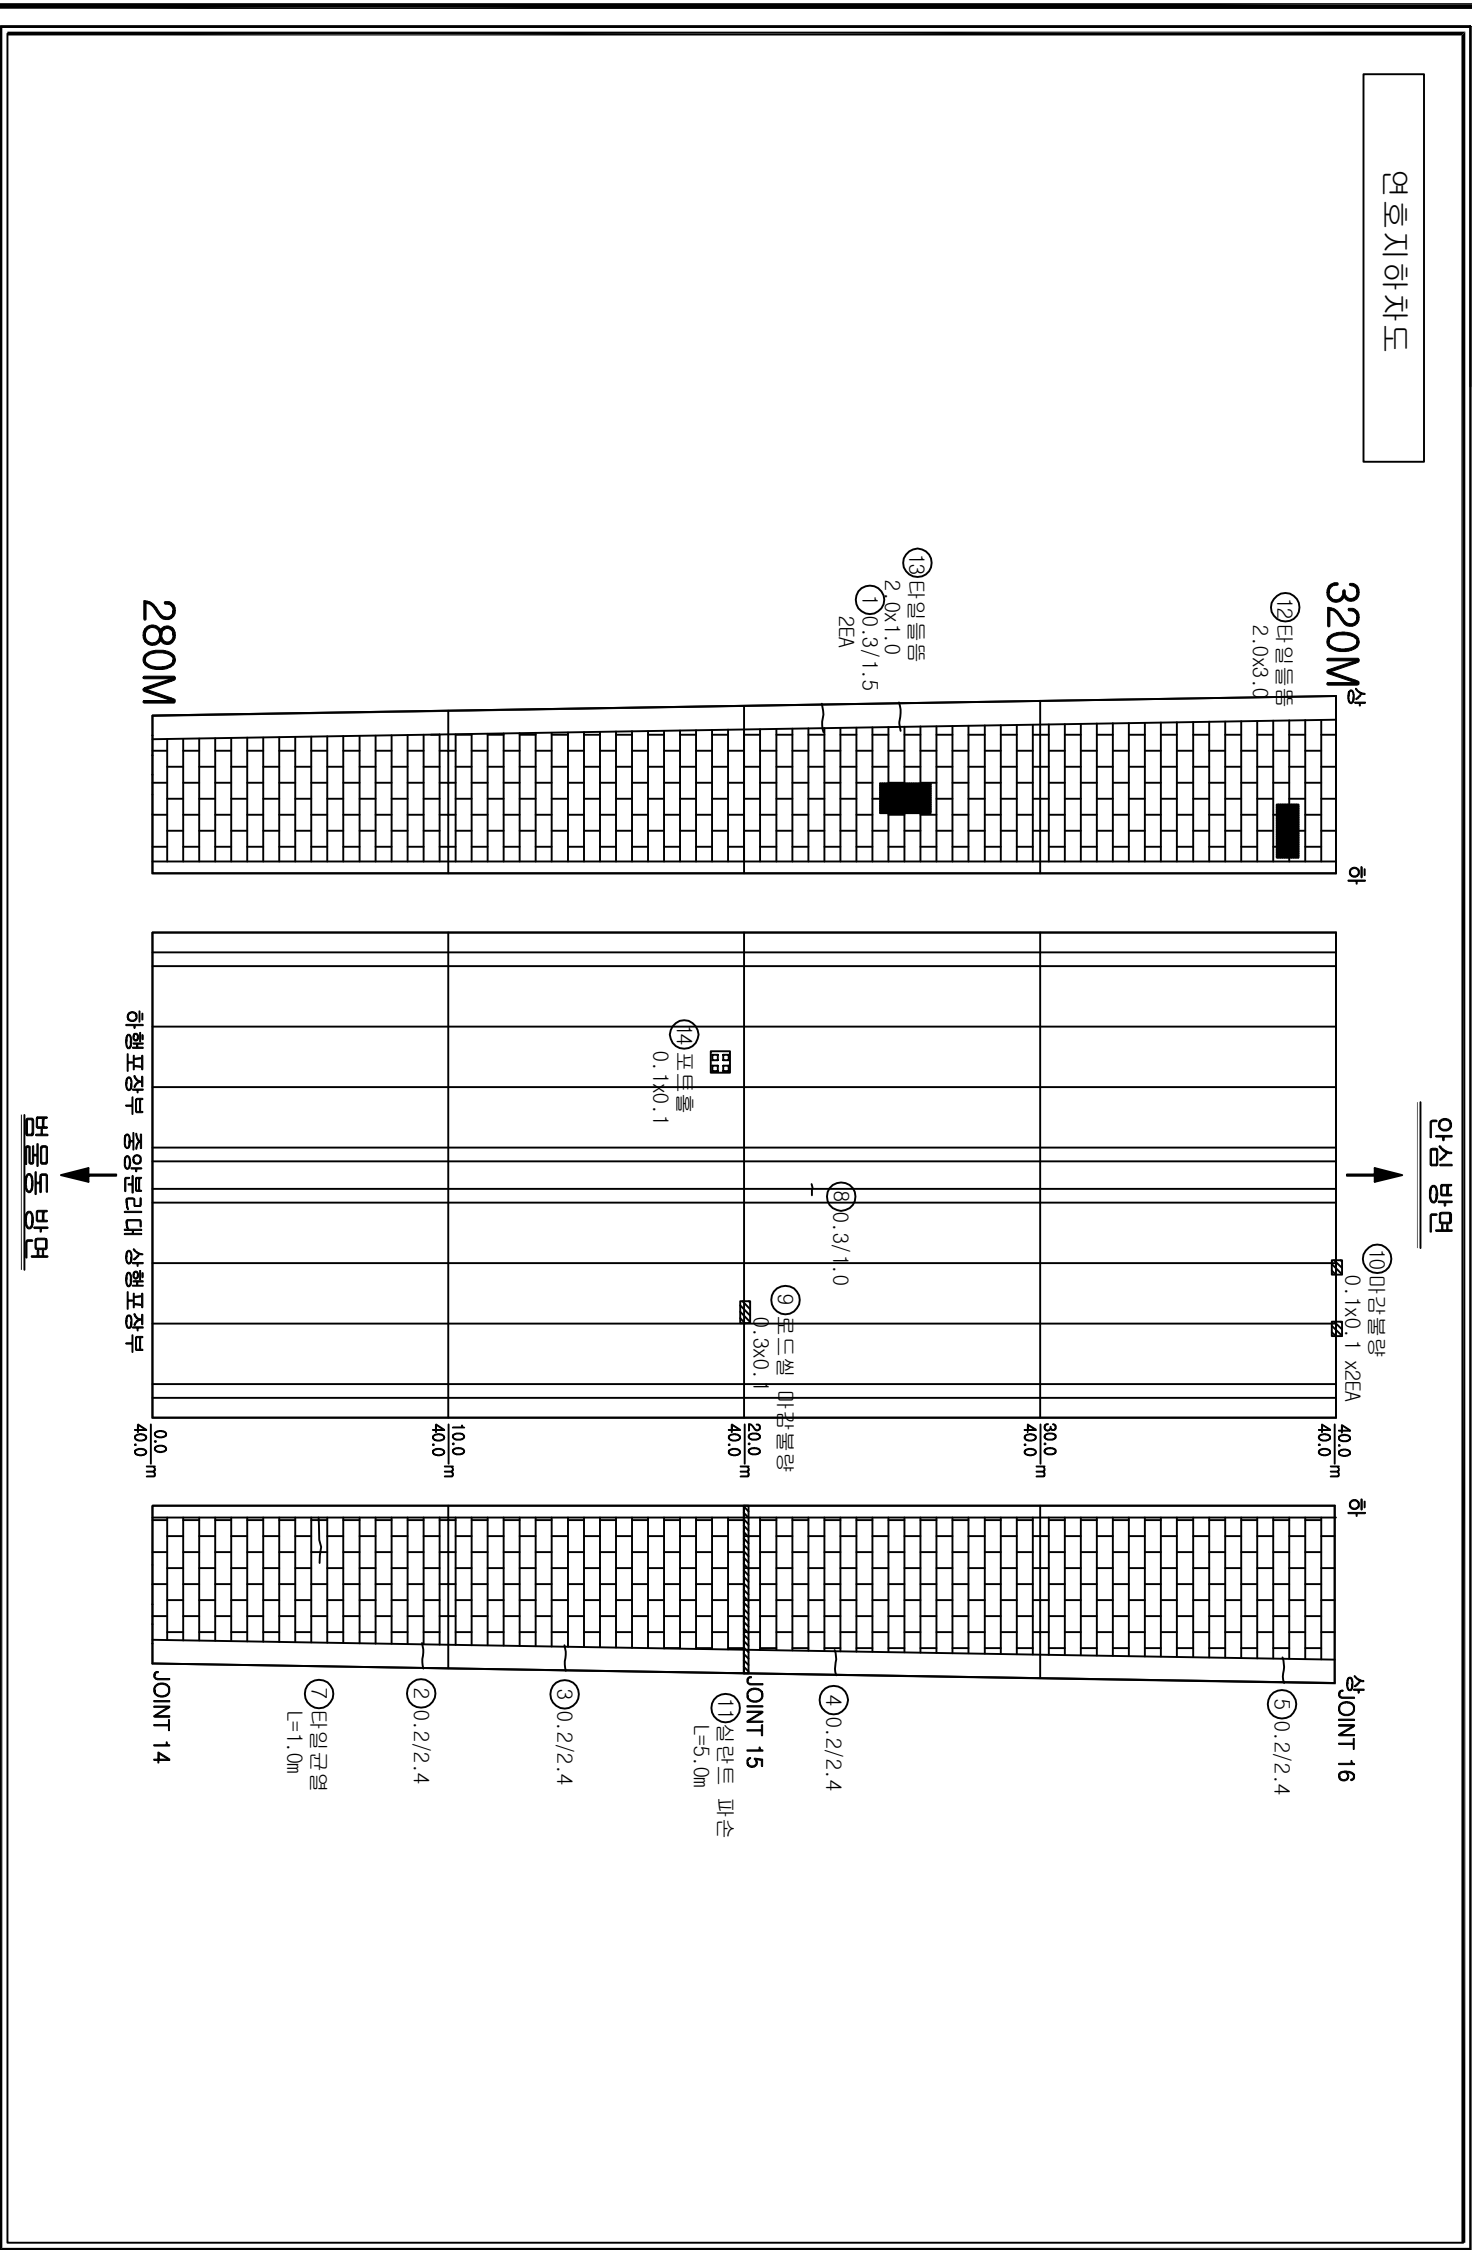
| 손상물량표 | | | | | |
|---|---|---|---|---|---|
| 1 | 옹벽 | 균열(Cw≥0.3mm) | 0.30 | 1.50 | 2 m |
| 2 | 옹벽 | 균열(Cw≤0.2mm) | 0.20 | 2.40 | 1 m |
| 3 | 옹벽 | 균열(Cw≤0.2mm) | 0.20 | 2.40 | 1 m |
| 4 | 옹벽 | 균열(Cw≤0.2mm) | 0.20 | 2.40 | 1 m |
| 5 | 옹벽 | 균열(Cw≤0.2mm) | 0.20 | 2.40 | 1 m |
| 7 | 옹벽 | 타일균열 | - | 1.00 | 1 m |
| 8 | 방호벽 | 균열(Cw≤0.3mm) | 0.30 | 1.00 | 1 m |

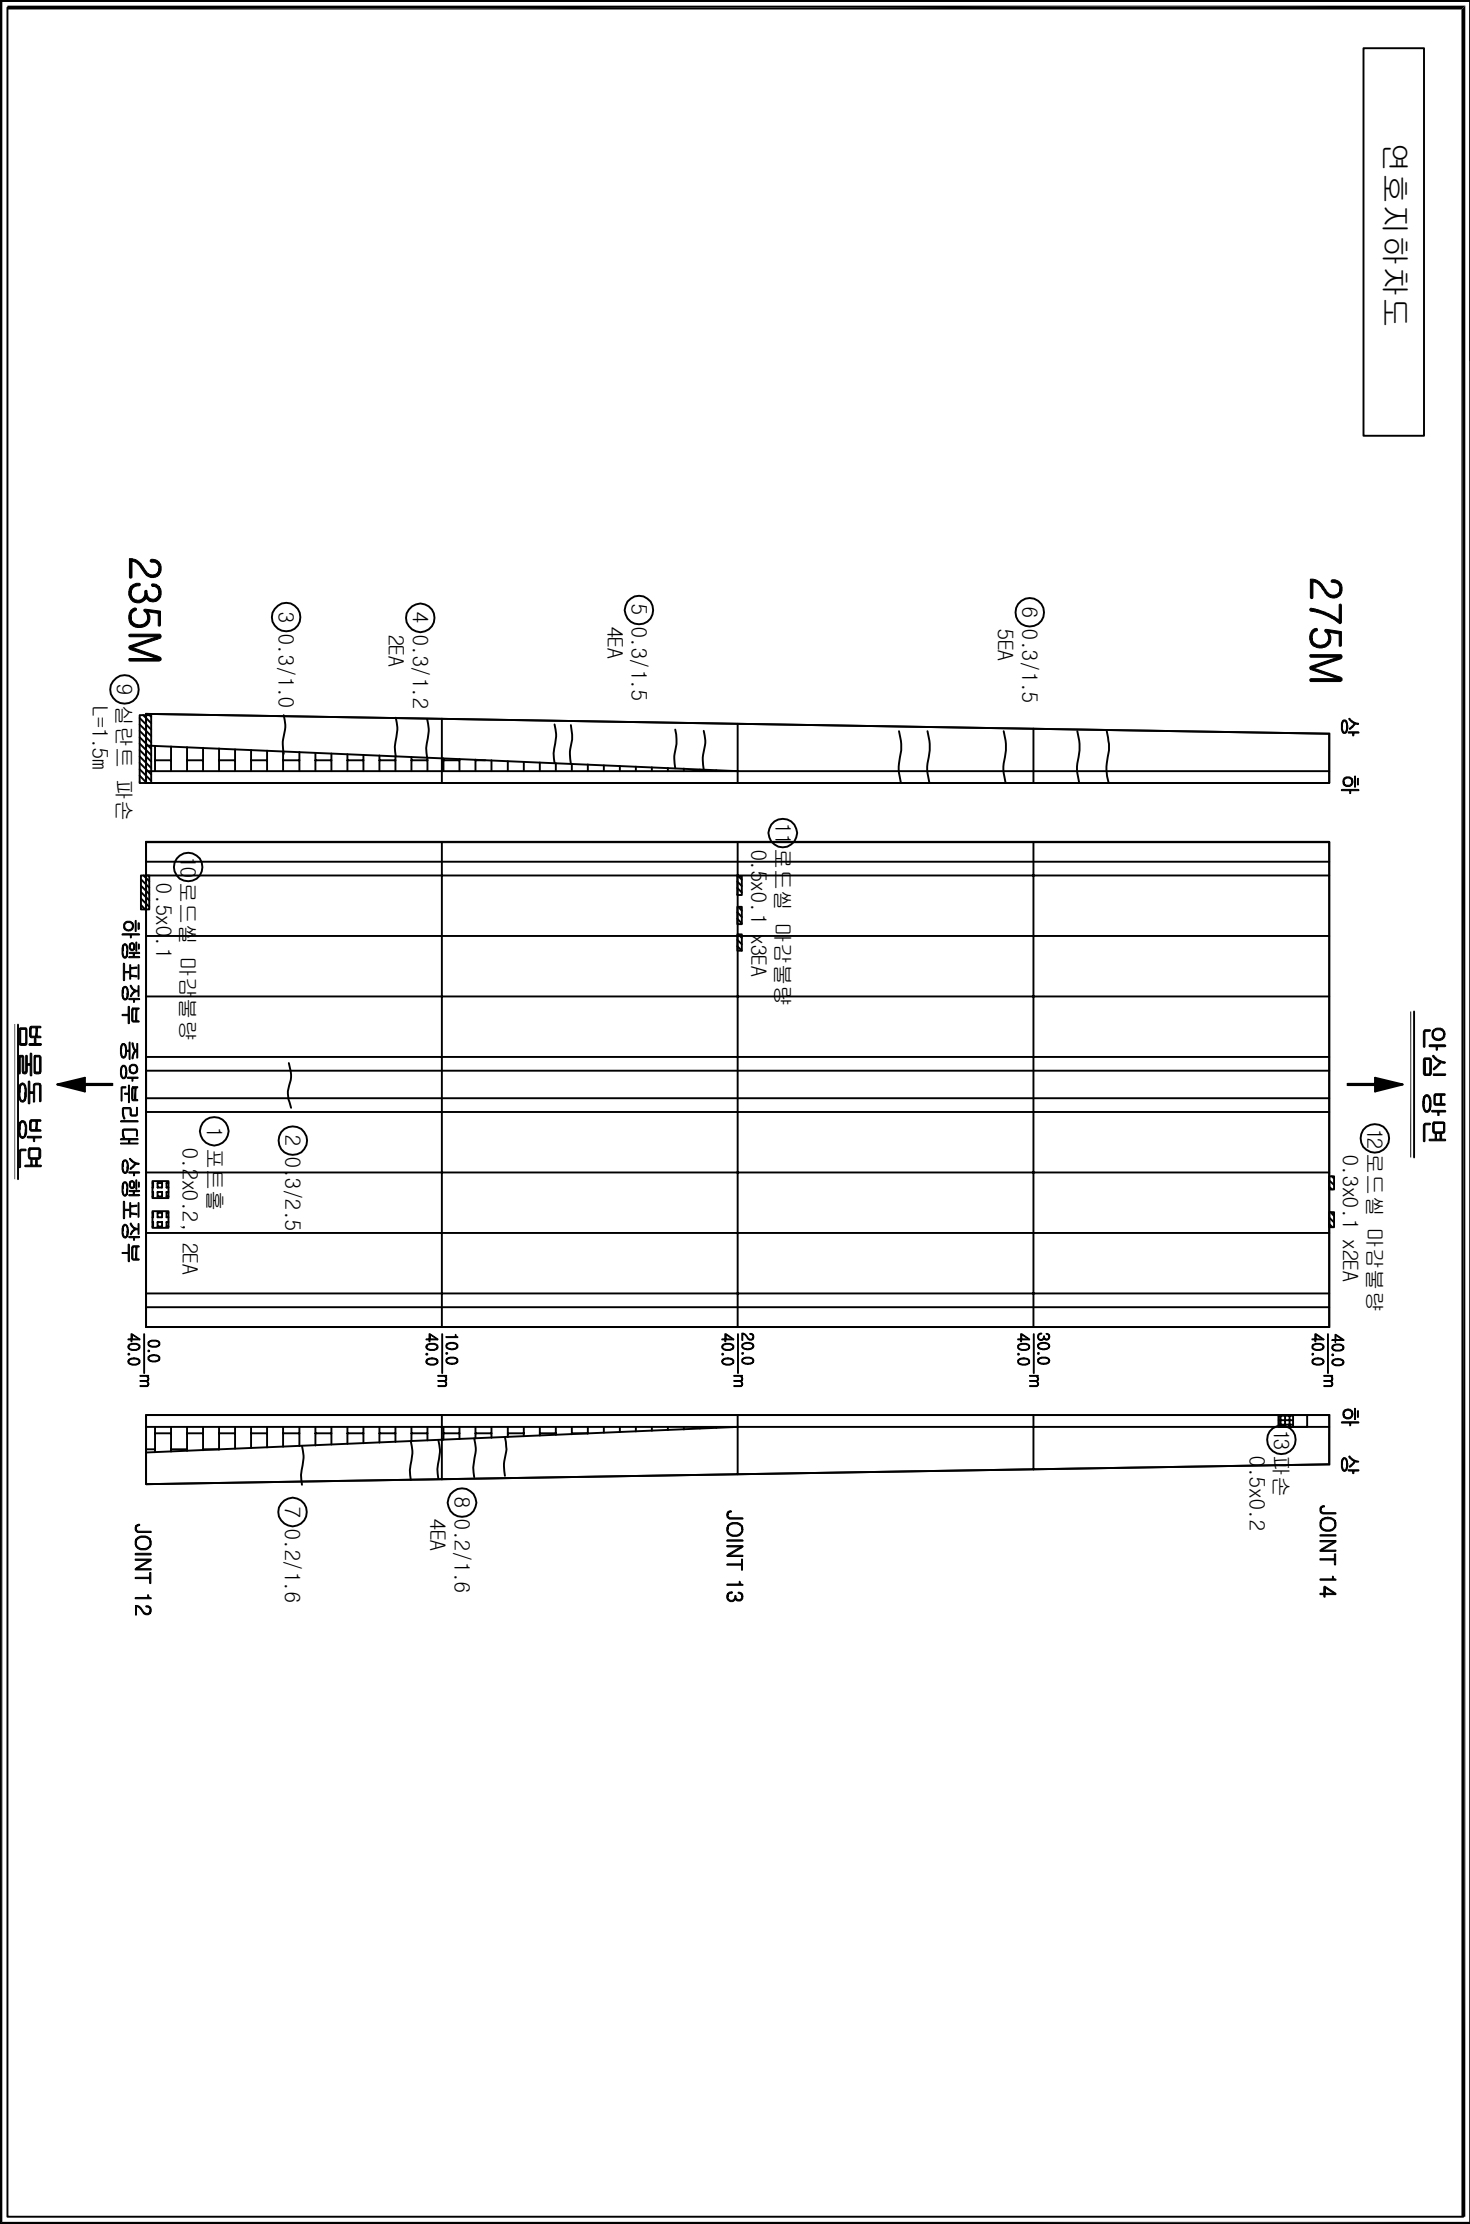
| 손상물량표 | | | | | |
|---|---|---|---|---|---|
| 2 | 종양분리대 | 종양분리대 균열(Cw≥0.3mm) | 0.30 | 2.50 | 1 |
| 3 | 옹벽 | 균열(Cw≥0.3mm) | 0.30 | 1.00 | 1 |
| 4 | 옹벽 | 균열(Cw≥0.3mm) | 0.30 | 1.20 | 2 |
| 5 | 옹벽 | 균열(Cw≥0.3mm) | 0.30 | 1.50 | 4 |
| 6 | 옹벽 | 균열(Cw≥0.3mm) | 0.30 | 1.50 | 5 |
| 7 | 옹벽 | 균열(Cw≤0.2mm) | 0.20 | 1.60 | 1 |
| 8 | 옹벽 | 균열(Cw≤0.2mm) | 0.20 | 1.60 | 4 |
