시설물  
상주영천고속도로  
정기안전점검  
용역

〈교량  
편〉

상주영천고속도로 시설물 정기안전점검용역

2018. 12

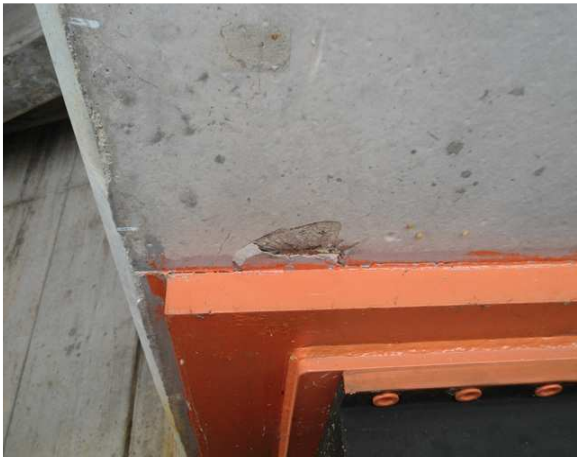
| 위 치 | 거더 영천방향 A2 G4 / STA 4.24k | 위 치 | 교각 상주방향 P2 코핑부 / STA 4.10k |
| 현 황 | 박락(A=0.1m*0.1m) | 현 황 | 균열(Cw<0.3mm) |

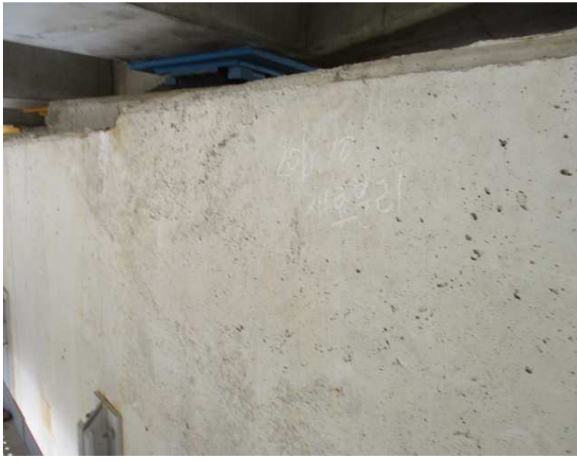
| 위 치 | 교각 영천방향 P4 코핑부 / STA 4.18k | 위 치 | 교량반침 상주방향 P4 SH6 / STA 4.18k |
| 현 황 | 재료분리(A=0.5m*1.0m*2EA) | 현 황 | 무수축몰탈 파손(A=0.1m*0.1m) |

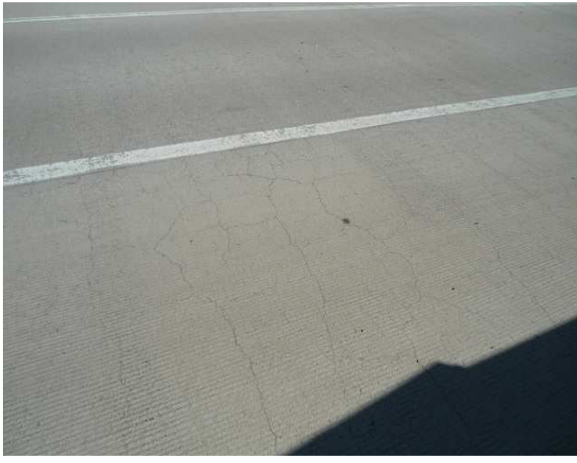
| 위 치 | 교면포장 영천방향 S1~5 / STA 4.01~4.24k | 위 치 | 교면포장 영주방향 S1 / STA4.01k |
| 현 황 | 망상균열(A=2.0m*5.0m*10EA) | 현 황 | 파손(A=0.5m*0.5m) |

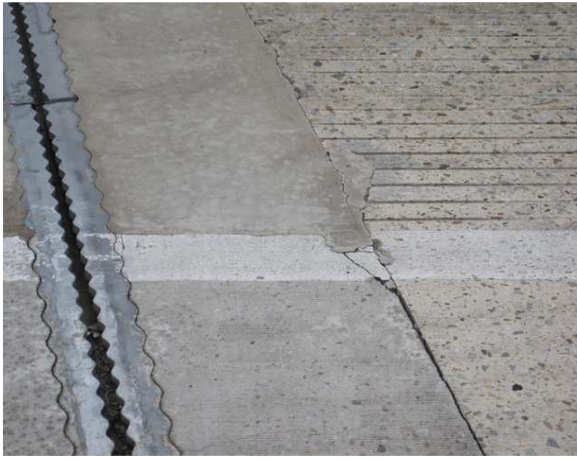
| 위 치 | 신축이음 영천방향 A2 / STA 11.04k | 위 치 | 교대 영천방향 A2 / STA 11.04k |
| 현 황 | 후타재 파손(A=0.1m*0.1m) | 현 황 | 누수흔적(A=0.5m*2.0m) |

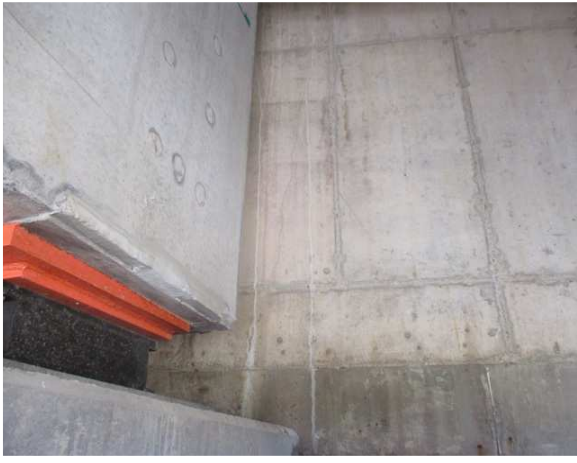
| 위 치 | 교대 영천방향 A2 / STA 11.04k | 위 치 | 교면포장 영천방향 SI~3 / STA 10.93~11.04k |
| 현 황 | 균열 (Cw > 0.3mm) | 현 황 | 도장손상(A=0.2m*100.0m x3EA) |

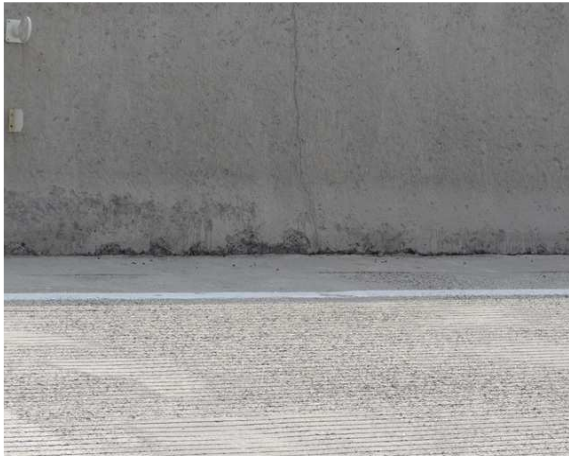
| 위 치 | 방호벽 상주방향 S3 / STA 62.08k | 위 치 | 신축이음 상주방향 A1 / STA 61.98k |
| 현 황 | 중분대 파손(A=0.6m*0.4m) | 현 황 | 후타재 파손(A=0.1m*0.1m) |
