시설물  
정기안전점검  
영천고속도로  
상주영천고속도로

〈사면편〉

상주영천고속도로 시설물 정기안전점검용역

2018. 12

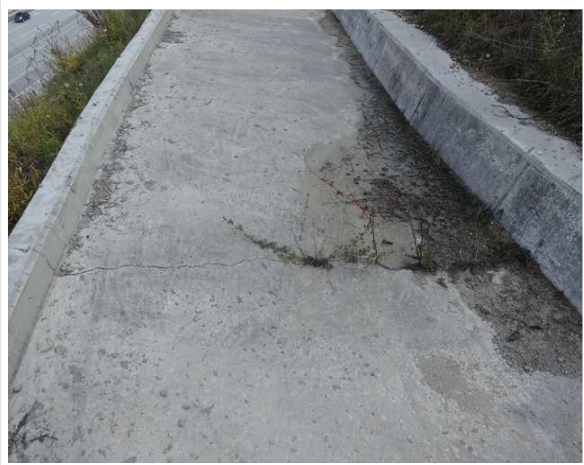
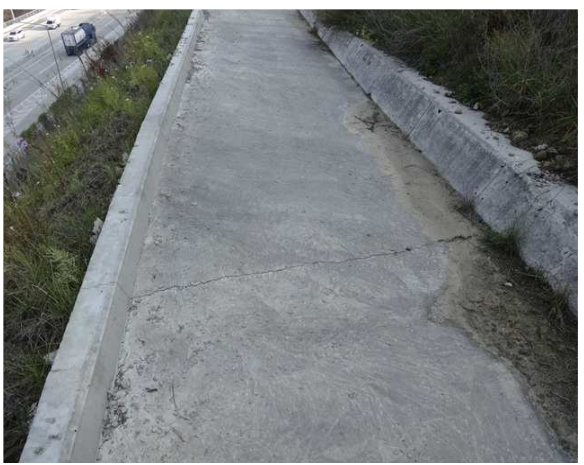
| 위 치 | STA 1.16k 소단 배수로 | 위 치 | STA 1.16k 소단 배수로 |

| 현 황 | 균열 (L=2.5m) | 현 황 | 균열 (L=2.5m) |

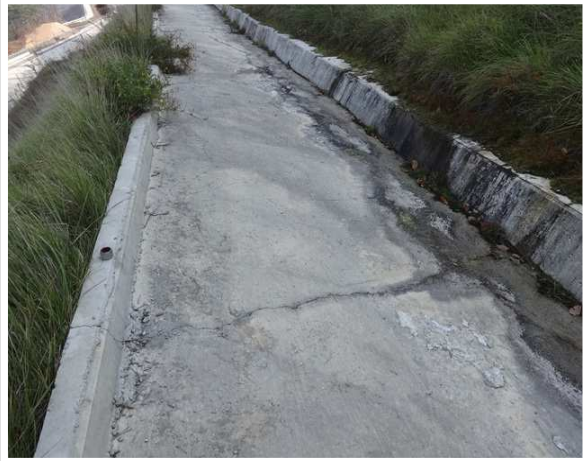
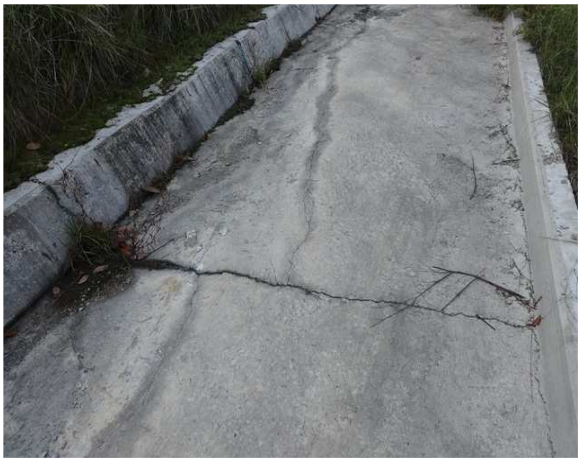
| 위 치 | STA 1.20k 소단 배수로 | 위 치 | STA 1.20k 소단 배수로 |

| 현 황 | 균열 (L=2.5m) | 현 황 | 균열 (L=2.5m) |

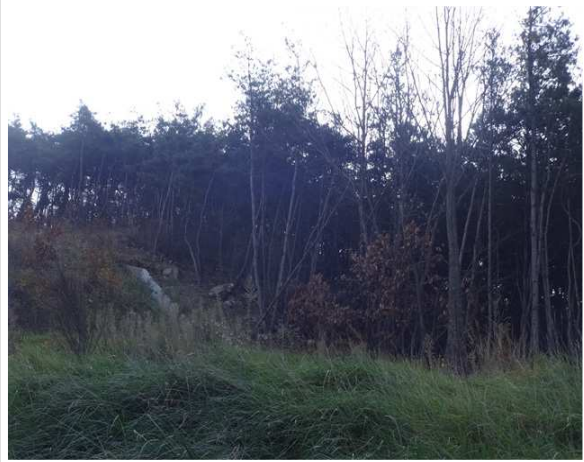
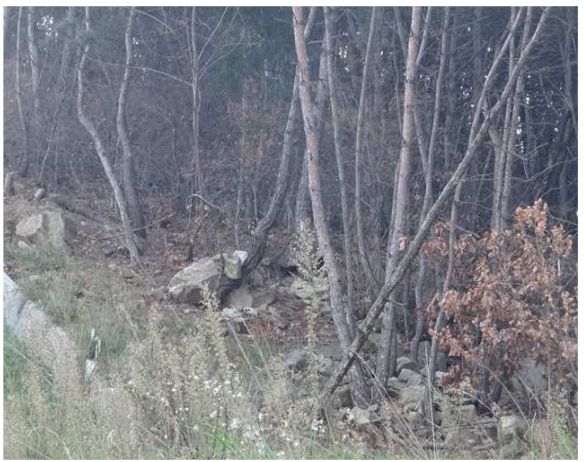
| 위 치 | STA 1.30k 자연사면 | 위 치 | STA 1.30k 자연사면 |

| 현 황 | 암괴 | 현 황 | 암괴 |

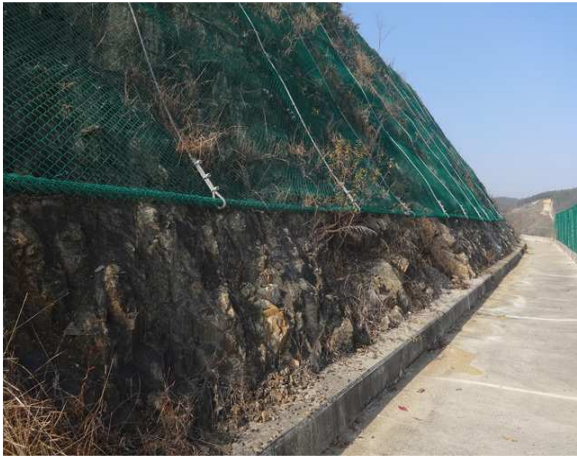
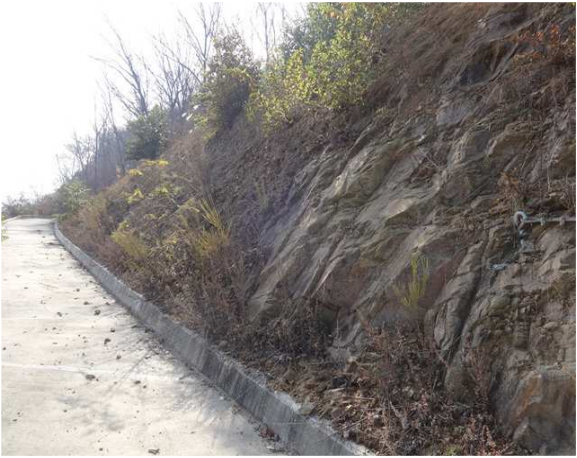
| 위 치 | STA 4.90k 2단 사면 | 위 치 | STA 5.00k 2단 사면 |

| 현 황 | 심한풍화 | 현 황 | 심한풍화 |

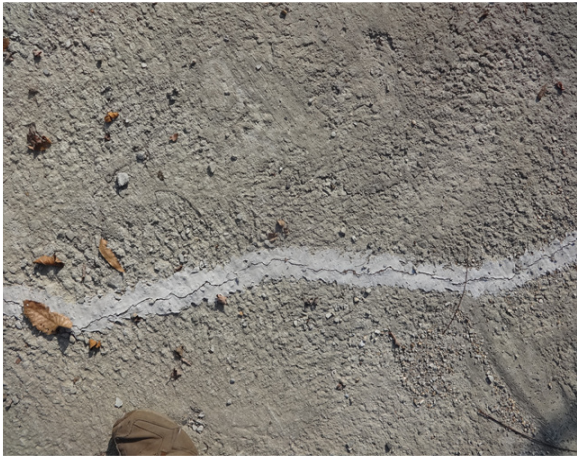
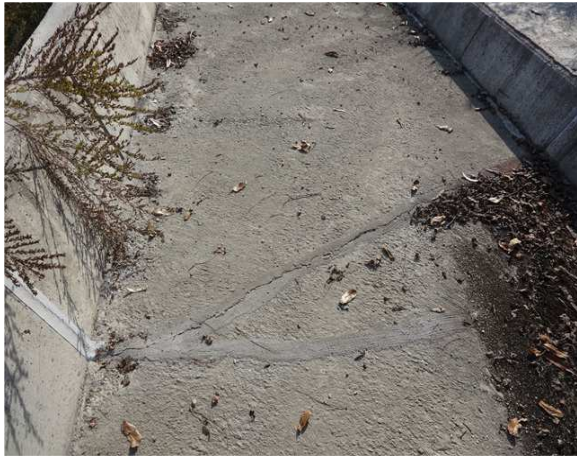
| 위 치 | STA 9.35k 소단배수로 | 위 치 | STA 9.36k 소단배수로 |

| 현 황 | 재균열(L=3.0m) | 현 황 | 재균열(L=3.0m) |

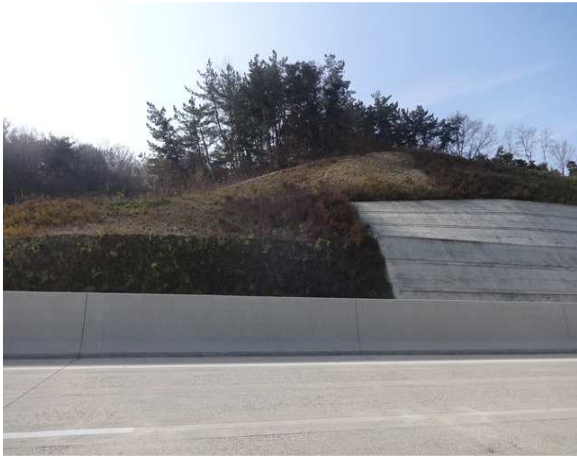
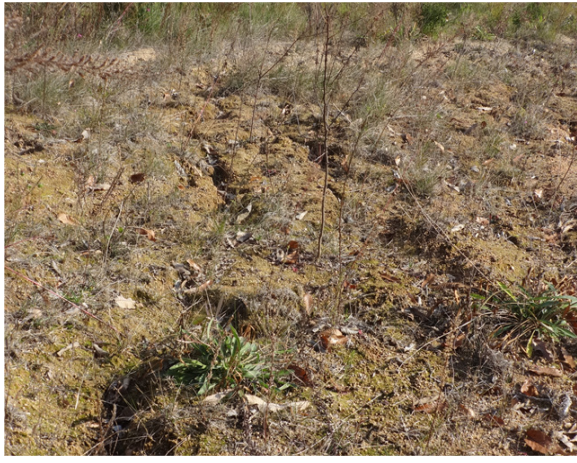
| 위 치 | STA 9.39k 2단 사면 | 위 치 | STA 9.39k 2단 사면 |

| 현 황 | 표층유실, 세굴(A=20.0m*10.0m) | 현 황 | 표층유실, 세굴(A=20.0m*10.0m) |

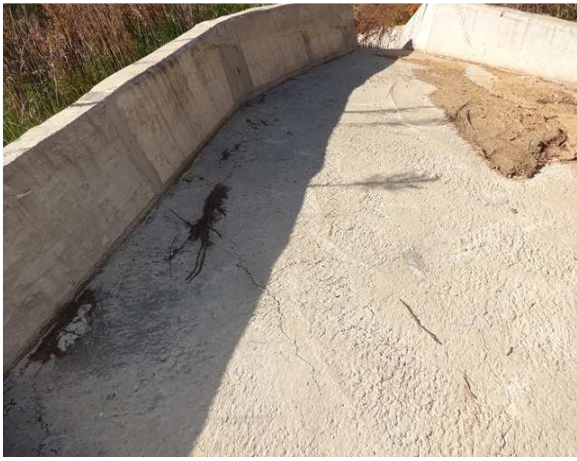
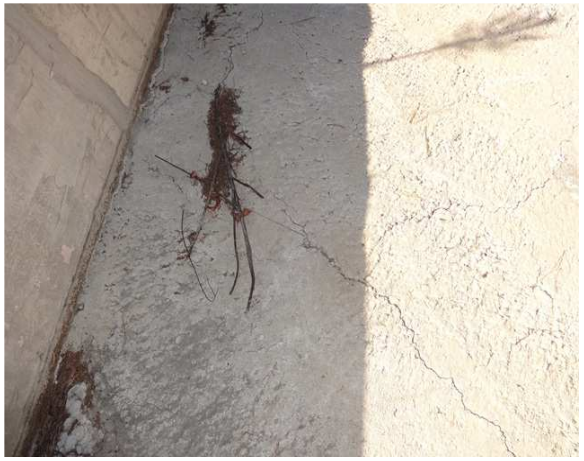
| 위 치 | STA 15.91k 소단배수로 | 위 치 | STA 15.91k 소단배수로 |

| 현 황 | 망상균열 (A=1.0m*1.0m) | 현 황 | 망상균열 (A=1.0m*1.0m) |

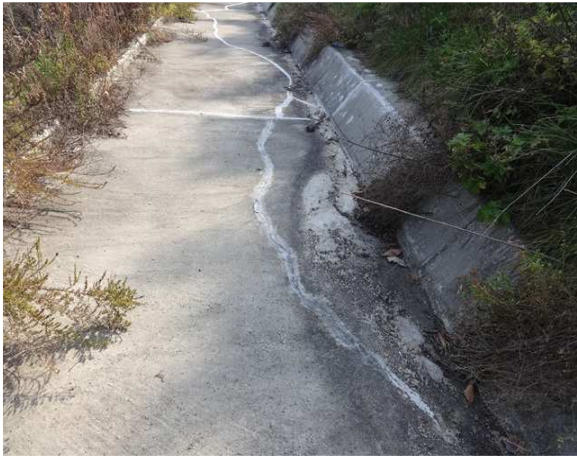
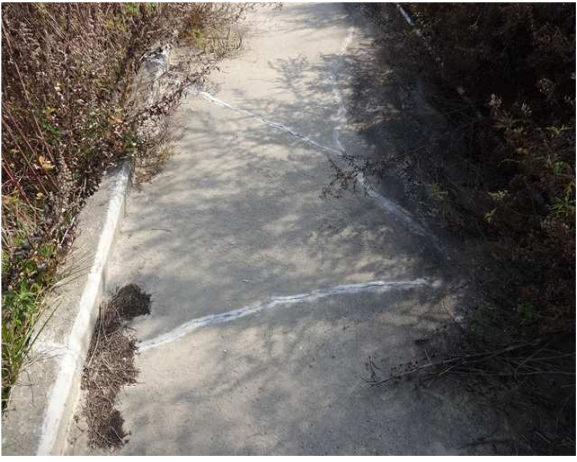
| 위 치 | STA 23.10k 소단배수로 | 위 치 | STA 23.10k 소단배수로 |

| 현 황 | 종방향 재균열 (L=50.0m) | 현 황 | 종방향 재균열 (L=50.0m) |

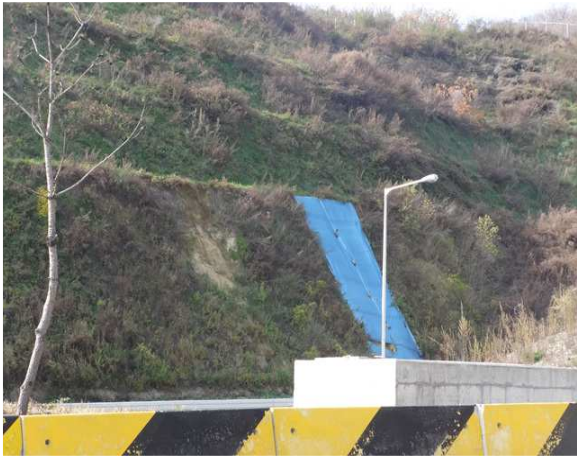
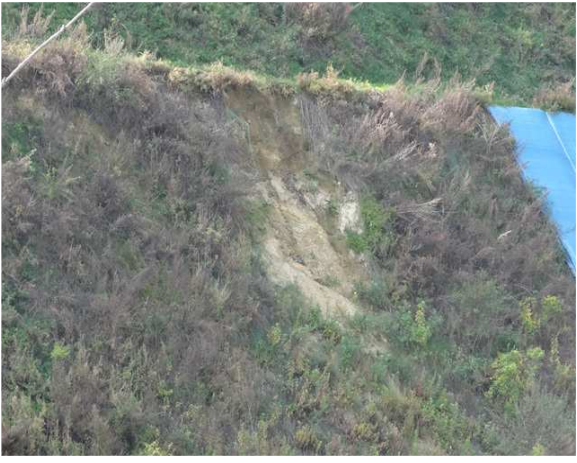
| 위 치 | STA 22.95k 1단 사면 | 위 치 | STA 22.95k 1단 사면 |

| 현 황 | 표층유실 (A=1.5m*2.0m) | 현 황 | 표층유실 (A=1.5m*2.0m) |

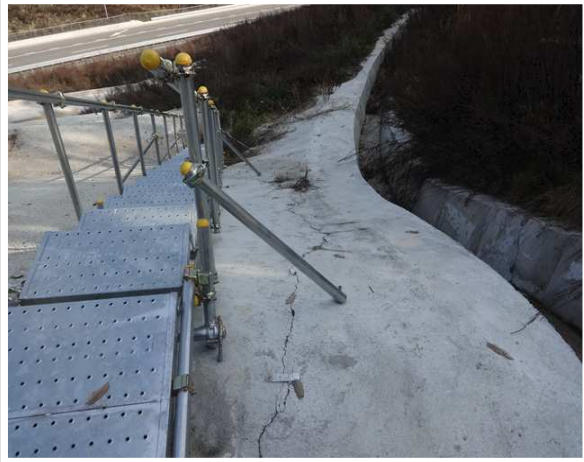
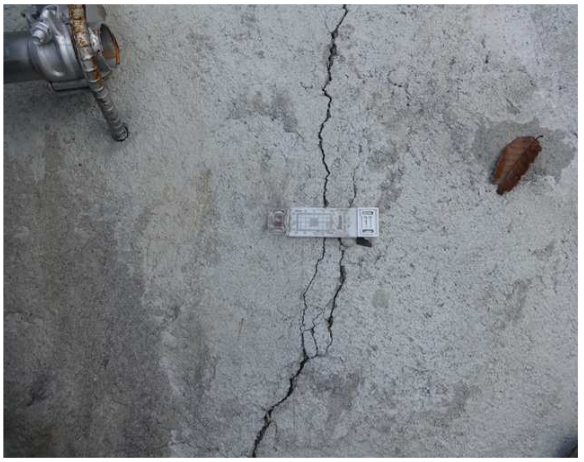
| 위 치 | STA 31.73k 4단 슛크리트 | 위 치 | STA 31.73k 4단 슛크리트 |

| 현 황 | 균열(L=10.0m) | 현 황 | 균열(L=10.0m) |

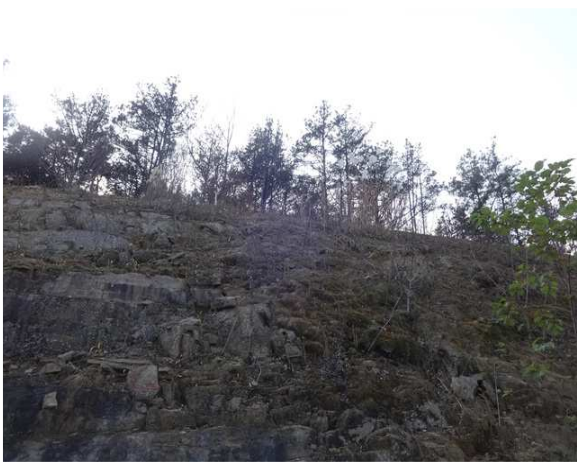
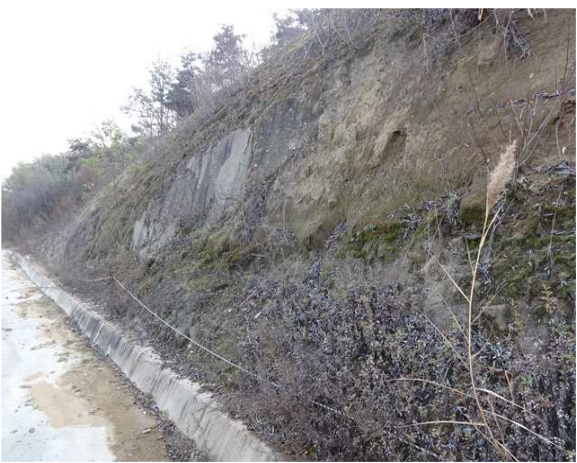
| 위 치 | STA 40.13~40.15k 2단 사면 | 위 치 | STA 40.13~40.15k 2단 사면 |

| 현 황 | 이완암 및 심한풍화(L=20.0m) | 현 황 | 이완암 및 심한풍화(L=20.0m) |

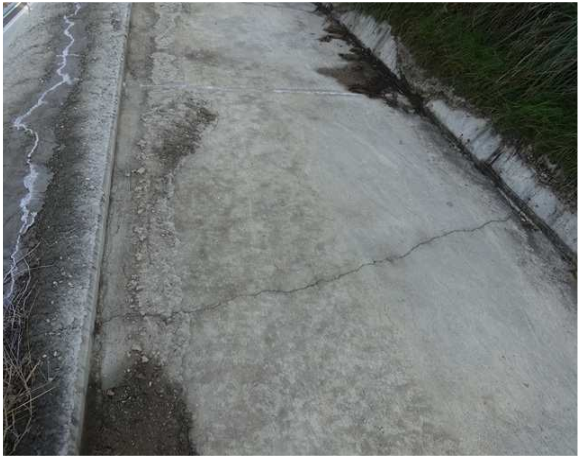
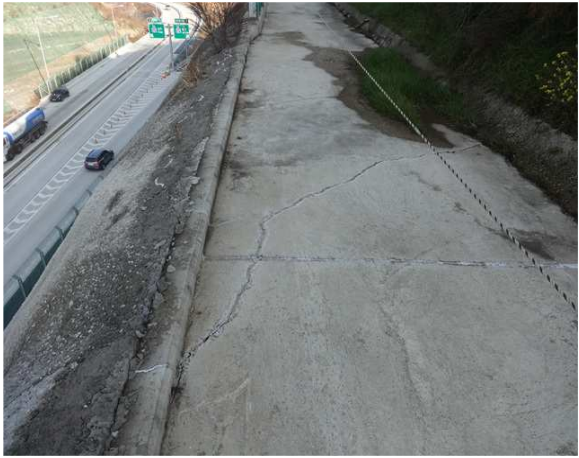
| 위 치 | STA 0+480 소단배수로 | 위 치 | STA 0+650 소단배수로 |

| 현 황 | 균열(L=3.0m) | 현 황 | 재균열(L=3.0m) |
