# 하 자 보 고 서

〈 10공구 〉

2018. 12

상주영천고속도로주식회사

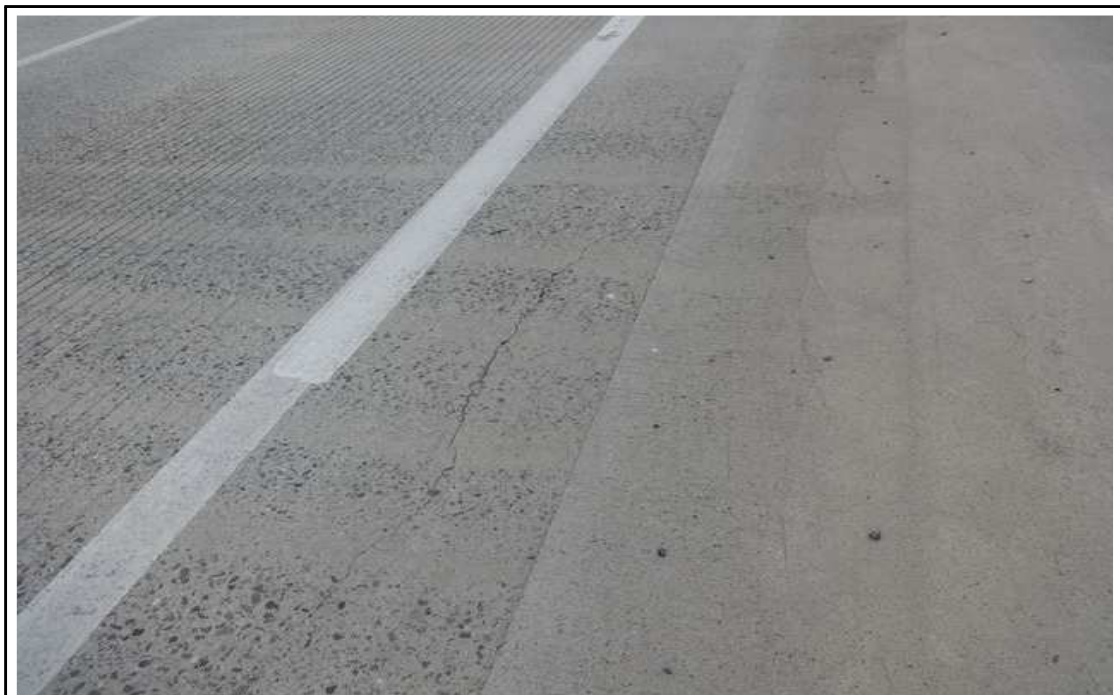
| 사진번호 | 10- BR36- 1 | 위 치 | 산하교 상주방향 |

| NO | 시설물명 | 방향 | 시설물<br>번호 | 위치 | 부재 | 내용 | 단위 | 수량 | 하자<br>담보<br>책임<br>기간 | 조치<br>방법 | 발생 | 공종 | 하자형태 | 사진<br>번호 | 종별 |
|---|---|---|---|---|---|---|---|---|---|---|---|---|---|---|---|
| 1 | 산하교 | 상주 | BR36 | S3,S9~ S10<br>STA84.87k | 교면포장 | 균열 | m | 123.00 | 2 | 하자 | 2017하 | 교량 | 포장균열 | 1 | 1종 |

| 내 용 | STA 84.87k 교면포장 S3, S9~ S10 균열 L=123.0m | | |

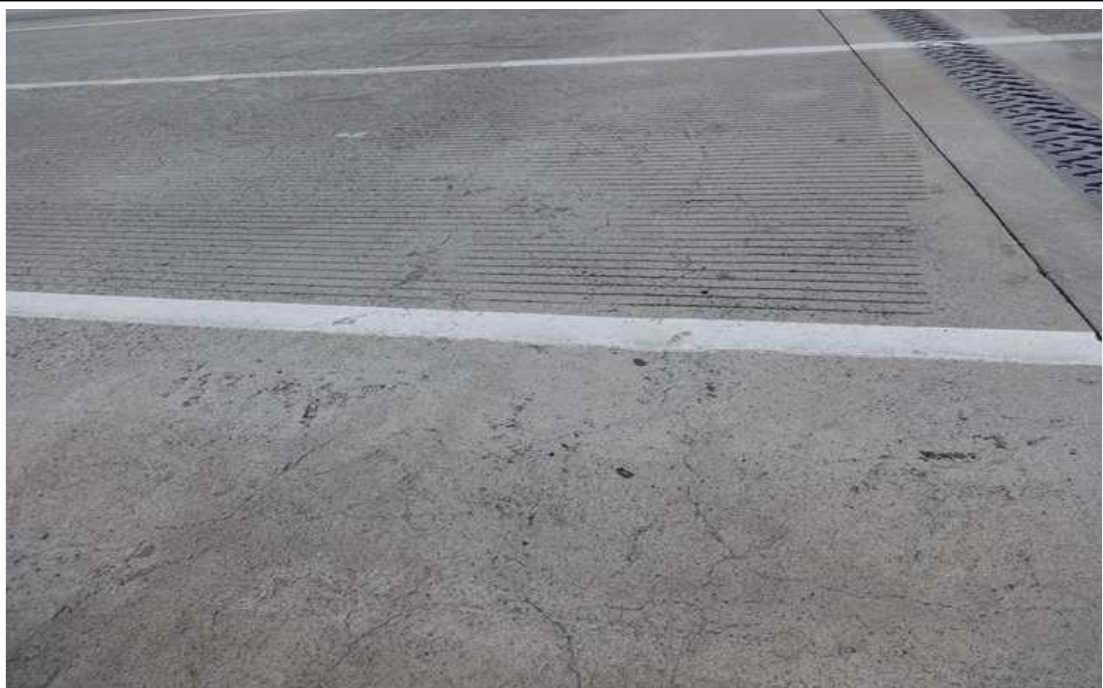
| 사진번호 | 10- BR36- 2 | 위 치 | 산하교 상주방향, 영천방향 |

| NO | 시설물명 | 방향 | 시설물<br>번호 | 위치 | 부재 | 내용 | 단위 | 수량 | 하자<br>담보<br>책임<br>기간 | 조치<br>방법 | 발생 | 공종 | 하자형태 | 사진<br>번호 | 종별 |
|---|---|---|---|---|---|---|---|---|---|---|---|---|---|---|---|
| 2 | 산하교 | 상주<br>영천 | BR36 | S1~ S11<br>STA84.81k | 교면포장 | 망상균열 | m <sup>2</sup> | 838.00 | 2 | 하자 | 2017하 | 교량 | 포장균열 | 2 | 1종 |

| 내 용 | STA 84.81k 교면포장 S1~ S11 망상균열 A=838.0㎡ | | |

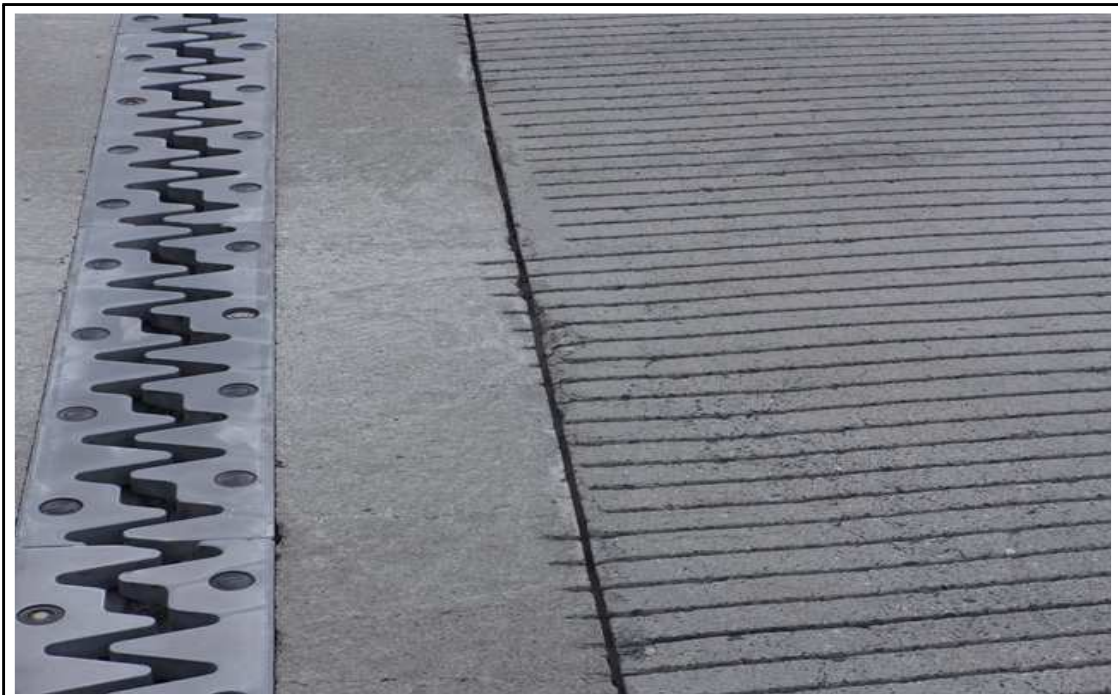
| 사진번호 | 10- BR36- 3 | 위 치 | 산하교 상주방향 |

| NO | 시설물명 | 방향 | 시설물<br>번호 | 위치 | 부재 | 내용 | 단위 | 수량 | 하자<br>담보<br>책임<br>기간 | 조치<br>방법 | 발생 | 공종 | 하자형태 | 사진<br>번호 | 종별 |
|---|---|---|---|---|---|---|---|---|---|---|---|---|---|---|---|
| 3 | 산하교 | 상주 | BR36 | S11<br>STA85.18k | 교면포장 | 파손 | m <sup>2</sup> | 0.04 | 2 | 하자 | 2017하 | 교량 | 콘크리트<br>파손 | 3 | 1종 |

| 내 용 | STA 85.18k 교면포장 S11 파손 A=0.04㎡ | | |

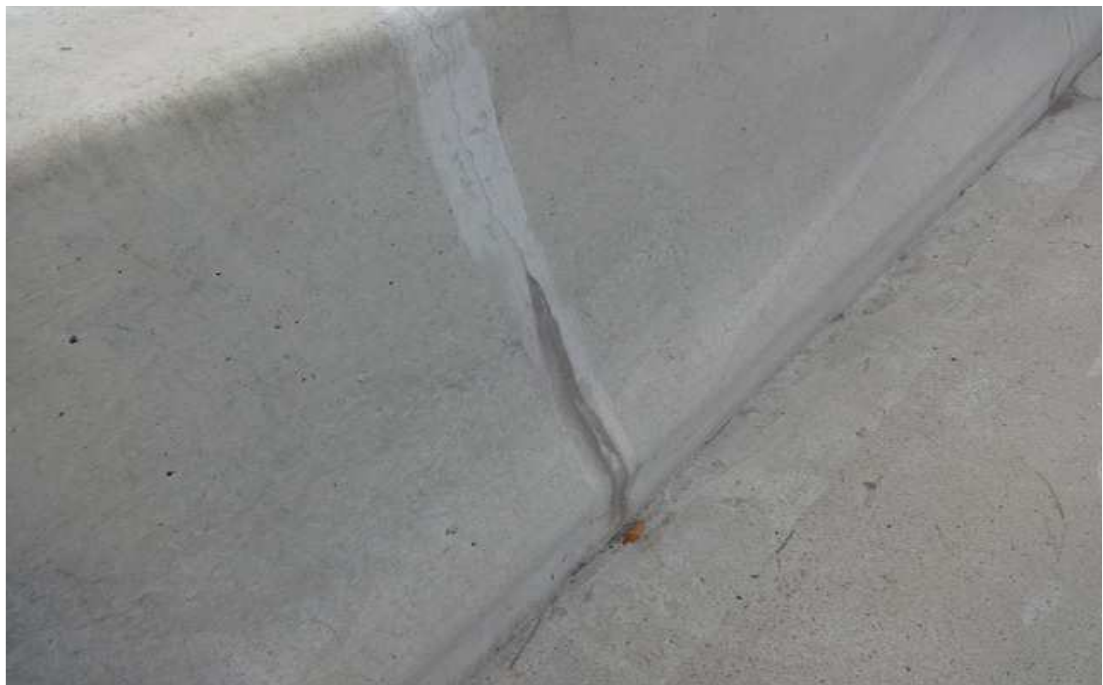
| 사진번호 | 10- BR36- 4 | 위 치 | 산하교 영천방향 |

| NO | 시설물명 | 방향 | 시설물<br>번호 | 위치 | 부재 | 내용 | 단위 | 수량 | 하자<br>담보<br>책임<br>기간 | 조치<br>방법 | 발생 | 공종 | 하자형태 | 사진<br>번호 | 종별 |
|---|---|---|---|---|---|---|---|---|---|---|---|---|---|---|---|
| 4 | 산하교 | 영천 | BR36 | S4<br>STA84.93k | 방호벽 | 균열부백태 | m | 3.00 | 2 | 하자 | 2017하 | 교량 | 균열부<br>백태 | 4 | 1종 |

| 내 용 | STA 84.93k 방호벽 S4 균열부 백태 L=3.0m | | |

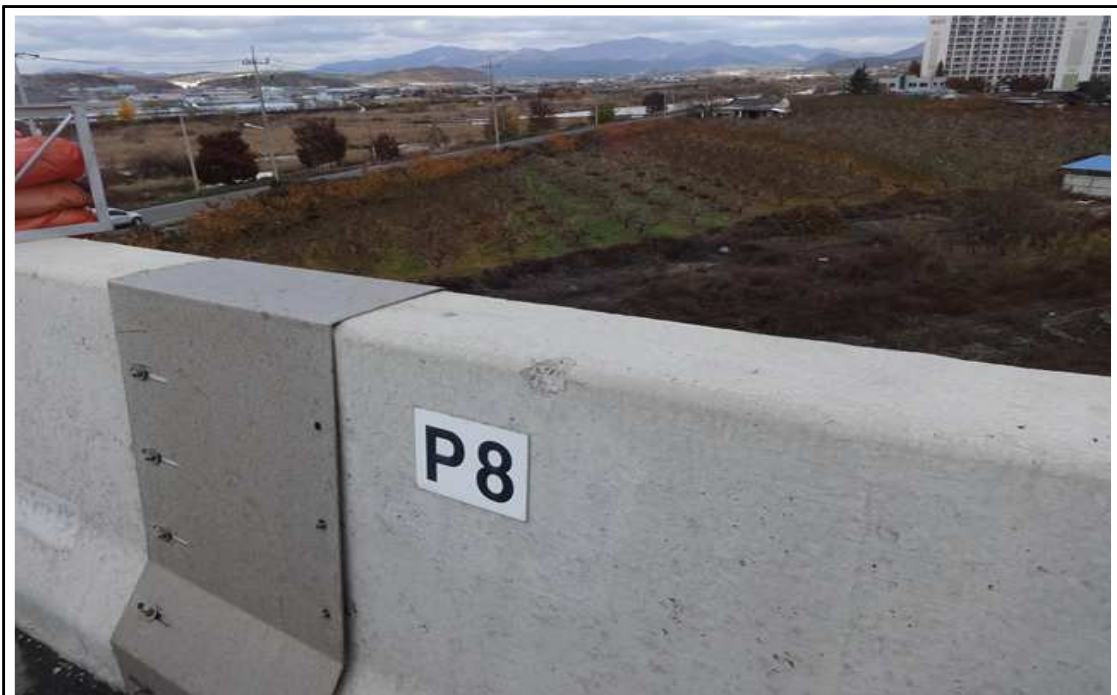
| 사진번호 | 10- BR36- 5 | 위 치 | 산하교 영천방향 |

| NO | 시설물명 | 방향 | 시설물<br>번호 | 위치 | 부재 | 내용 | 단위 | 수량 | 하자<br>담보<br>책임<br>기간 | 조치<br>방법 | 발생 | 공종 | 하자형태 | 사진<br>번호 | 종별 |
|---|---|---|---|---|---|---|---|---|---|---|---|---|---|---|---|
| 5 | 산하교 | 영천 | BR36 | S10<br>STA85.10k | 방호벽 | 파손 | m <sup>2</sup> | 0.04 | 2 | 하자 | 2017하 | 교량 | 콘크리트<br>파손 | 5 | 1종 |

| 내 용 | STA 85.10k 방호벽 S10 파손 A=0.04㎡ | | |

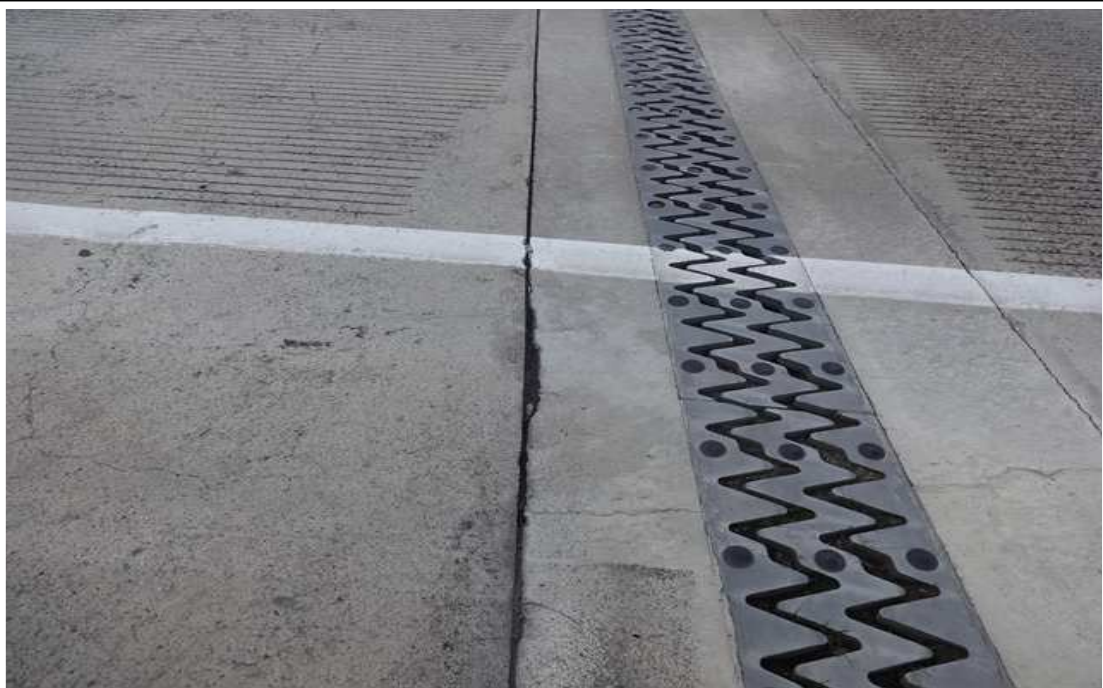
| 사진번호 | 10- BR36- 6 | 위 치 | 산하교 상주방향 |

| NO | 시설물명 | 방향 | 시설물<br>번호 | 위치 | 부재 | 내용 | 단위 | 수량 | 하자<br>담보<br>책임<br>기간 | 조치<br>방법 | 발생 | 공종 | 하자형태 | 사진<br>번호 | 종별 |
|---|---|---|---|---|---|---|---|---|---|---|---|---|---|---|---|
| 6 | 산하교 | 상주 | BR36 | A1<br>STA84.77k | 신축이음 | 후타재파손 | m <sup>2</sup> | 0.40 | 2 | 하자 | 2017하 | 교량 | 콘크리트<br>파손 | 6 | 1종 |

| 내 용 | STA 84.77k 신축이음 A1 후타재 파손 A=0.4㎡ | | |

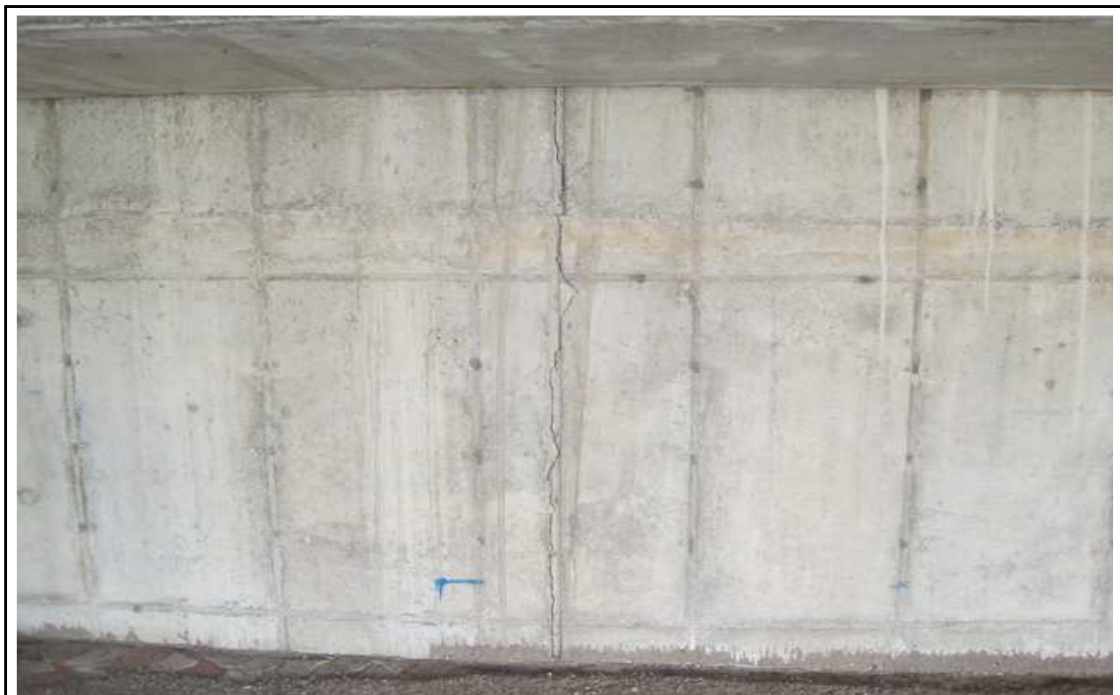
| 사진번호 | 10- BR36- 7 | 위 치 | 산하교 상주방향 |

| NO | 시설물명 | 방향 | 시설물<br>번호 | 위치 | 부재 | 내용 | 단위 | 수량 | 하자<br>담보<br>책임<br>기간 | 조치<br>방법 | 발생 | 공종 | 하자형태 | 사진<br>번호 | 종별 |
|---|---|---|---|---|---|---|---|---|---|---|---|---|---|---|---|
| 7 | 산하교 | 상주 | BR36 | A1,A2<br>STA85.18k | 교대 | 조인트 이격 | m | 1.50 | 10 | 하자 | 2017하 | 교량 | 콘크리트<br>손상 | 7 | 1종 |

| 내 용 | STA 85.18k 교대 A2 조인트 이격 L=1.5m | | |

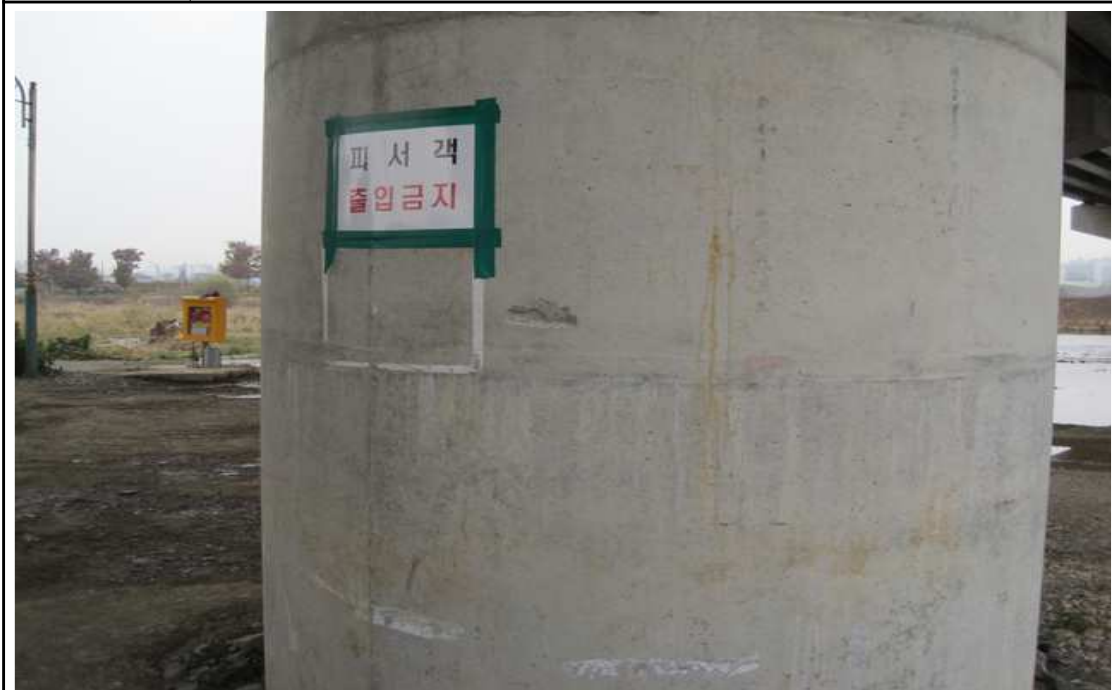
| 사진번호 | 10- BR36- 8 | 위 치 | 산하교 상주방향 |

| NO | 시설물명 | 방향 | 시설물<br>번호 | 위치 | 부재 | 내용 | 단위 | 수량 | 하자<br>담보<br>책임<br>기간 | 조치<br>방법 | 발생 | 공종 | 하자형태 | 사진<br>번호 | 종별 |
|---|---|---|---|---|---|---|---|---|---|---|---|---|---|---|---|
| 8 | 산하교 | 상주 | BR36 | P6<br>STA84.99k | 교각 | 파손 | m <sup>2</sup> | 0.20 | 10 | 하자 | 2017하 | 교량 | 콘크리트<br>파손 | 8 | 1종 |

| 내 용 | STA 84.99k 교각 P6 콘크리트 파손 A=0.2㎡ | | |

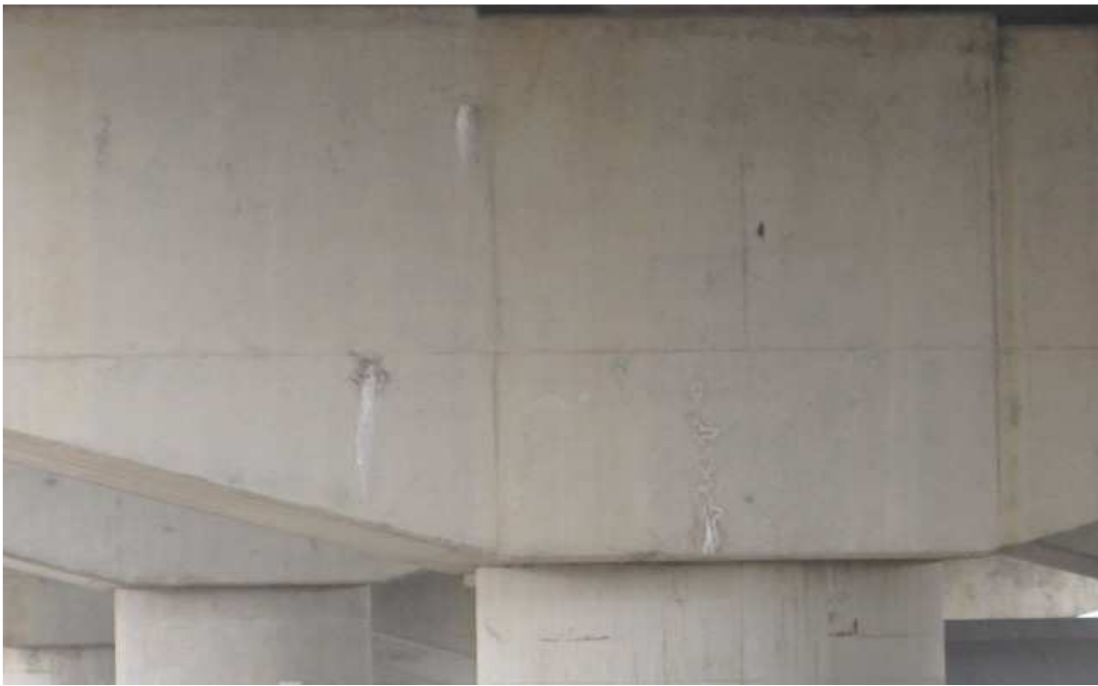
| 사진번호 | 10- BR36- 9 | 위 치 | 산하교 영천방향 |

| NO | 시설물명 | 방향 | 시설물<br>번호 | 위치 | 부재 | 내용 | 단위 | 수량 | 하자<br>담보<br>책임<br>기간 | 조치<br>방법 | 발생 | 공종 | 하자형태 | 사진<br>번호 | 종별 |
|---|---|---|---|---|---|---|---|---|---|---|---|---|---|---|---|
| 9 | 산하교 | 영천 | BR36 | P8<br>STA85.10k | 교각 | 백태 | m <sup>2</sup> | 0.06 | 10 | 하자 | 2017하 | 교량 | 백태 | 9 | 1종 |

| 내 용 | STA 85.10k 교각 P8 백태 A=0.06㎡ | | |

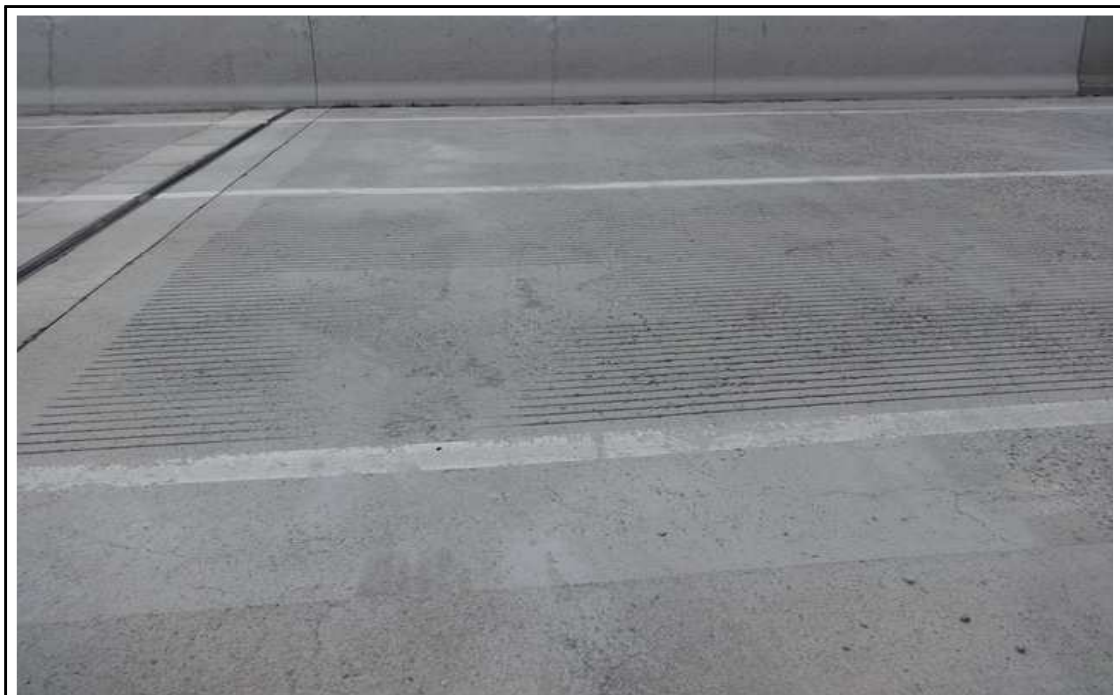
| 사진번호 | 10- BR37- 1 | 위 치 | 단포교 상주방향, 영천방향 |

| NO | 시설물명 | 방향 | 시설물<br>번호 | 위치 | 부재 | 내용 | 단위 | 수량 | 하자<br>담보<br>책임<br>기간 | 조치<br>방법 | 발생 | 공종 | 하자형태 | 사진<br>번호 | 종별 |
|---|---|---|---|---|---|---|---|---|---|---|---|---|---|---|---|
| 10 | 단포교 | 상주<br>영천 | BR37 | S1~ S4<br>STA85.61k | 교면포장 | 망상균열 | m <sup>2</sup> | 310.50 | 2 | 하자 | 2017하 | 교량 | 포장균열 | 1 | 2종 |

| 내 용 | STA 85.61k 교면포장 S1~ S4 망상균열 A=310.5㎡ | | |

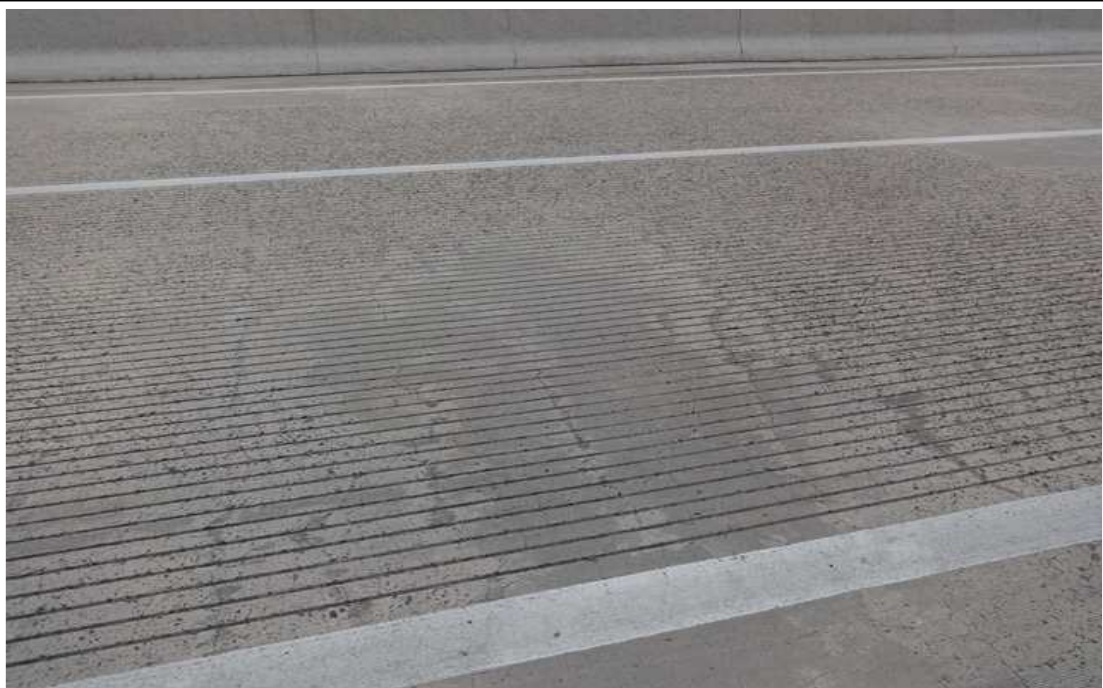
| 사진번호 | 10- BR37- 2 | 위 치 | 단포교 상주방향, 영천방향 |

| NO | 시설물명 | 방향 | 시설물<br>번호 | 위치 | 부재 | 내용 | 단위 | 수량 | 하자<br>담보<br>책임<br>기간 | 조치<br>방법 | 발생 | 공종 | 하자형태 | 사진<br>번호 | 종별 |
|---|---|---|---|---|---|---|---|---|---|---|---|---|---|---|---|
| 11 | 단포교 | 영천 | BR37 | A2<br>STA85.68k | 교면포장 | 접속슬래브<br>망상균열 | m <sup>2</sup> | 65.00 | 2 | 하자 | 2017하 | 교량 | 포장균열 | 2 | 2종 |

| 내 용 | STA 85.68k 교면포장 A2 접속슬래브 망상균열 A=65.0㎡ | | |

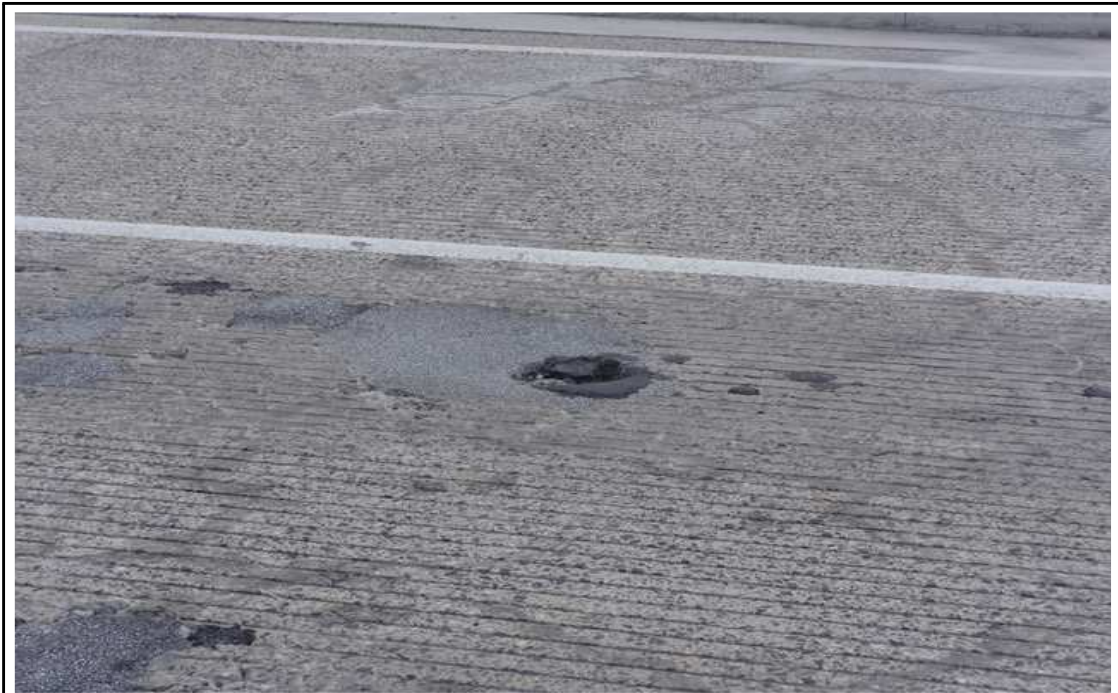
| 사진번호 | 10- BR37- 3 | 위 치 | 단포교 상주방향 |

| NO | 시설물명 | 방향 | 시설물<br>번호 | 위치 | 부재 | 내용 | 단위 | 수량 | 하자<br>담보<br>책임<br>기간 | 조치<br>방법 | 발생 | 공종 | 하자형태 | 사진<br>번호 | 종별 |
|---|---|---|---|---|---|---|---|---|---|---|---|---|---|---|---|
| 12 | 단포교 | 상주 | BR37 | A2<br>STA85.68k | 교면포장 | 접속슬래브<br>파손 | m <sup>2</sup> | 0.30 | 2 | 하자 | 2017하 | 교량 | 콘크리트<br>파손 | 3 | 2종 |

| 내 용 | STA 85.68k 교면포장 A2 접속슬래브 파손 A=0.3㎡ | | |

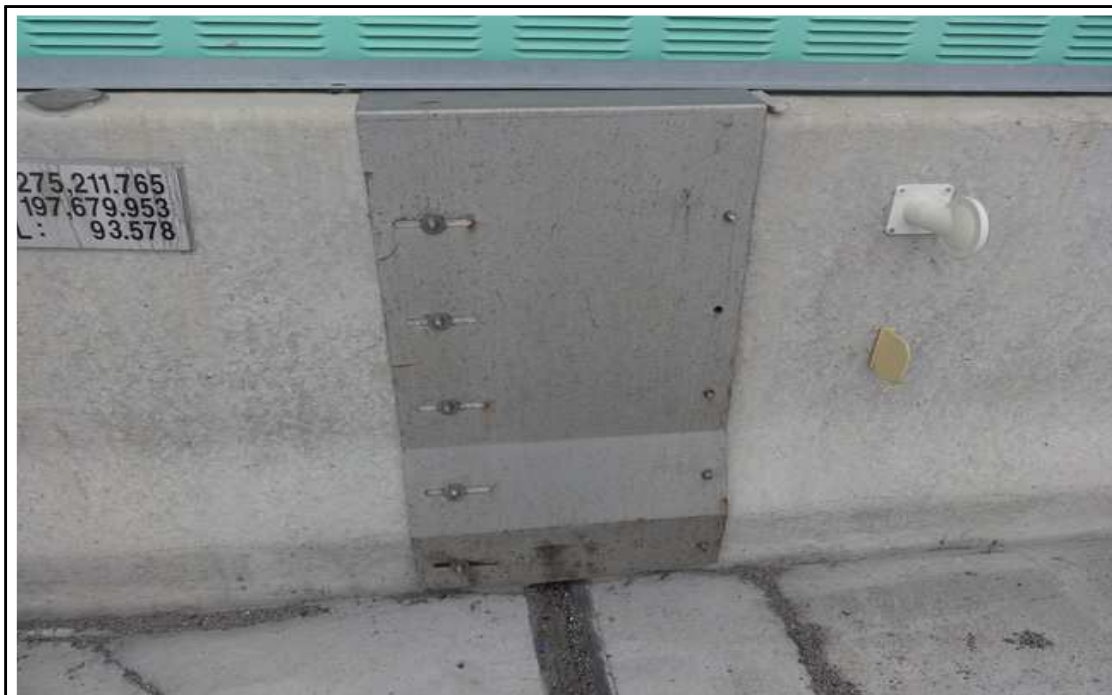
| 사진번호 | 10- BR37- 5 | 위 치 | 단포교 상주방향, 영천방향 |

| NO | 시설물명 | 방향 | 시설물<br>번호 | 위치 | 부재 | 내용 | 단위 | 수량 | 하자<br>담보<br>책임<br>기간 | 조치<br>방법 | 발생 | 공종 | 하자형태 | 사진<br>번호 | 종별 |
|---|---|---|---|---|---|---|---|---|---|---|---|---|---|---|---|
| 14 | 단포교 | 상주<br>영천 | BR37 | A1,P2<br>STA85.50k | 신축이음 | 차수판 볼트<br>탈락 | 개소 | 8.00 | 2 | 하자 | 2017하 | 교량 | 철물불량 | 5 | 2종 |

| 내 용 | STA 85.50k 신축이음 A1, P2 차수판 볼트 탈락 8개소 | | |

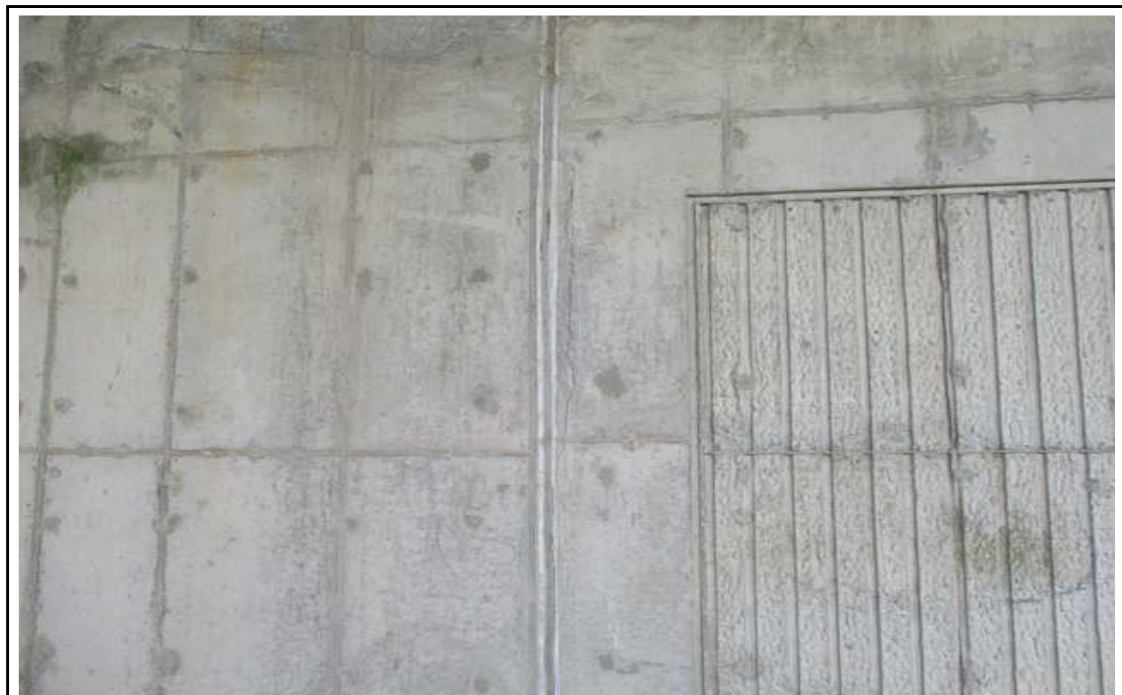
| 사진번호 | 10- BR37- 7 | 위 치 | 단포교 영천방향 |

| NO | 시설물명 | 방향 | 시설물<br>번호 | 위치 | 부재 | 내용 | 단<br>위 | 수량 | 하자<br>담보<br>책임<br>기간 | 조치<br>방법 | 발생 | 공종 | 하자형태 | 사진<br>번호 | 종별 |
|---|---|---|---|---|---|---|---|---|---|---|---|---|---|---|---|
| 16 | 단포교 | 영천 | BR37 | A2<br>(영천) | 교대 | 조인트 이격 | m | 7.00 | 10 | 완료 | 2018상 | 교량 | 콘크리트<br>손상 | 7 | 2종 |

| 내 용 | 교대 A2 조인트 이격 L=7.0m | | |

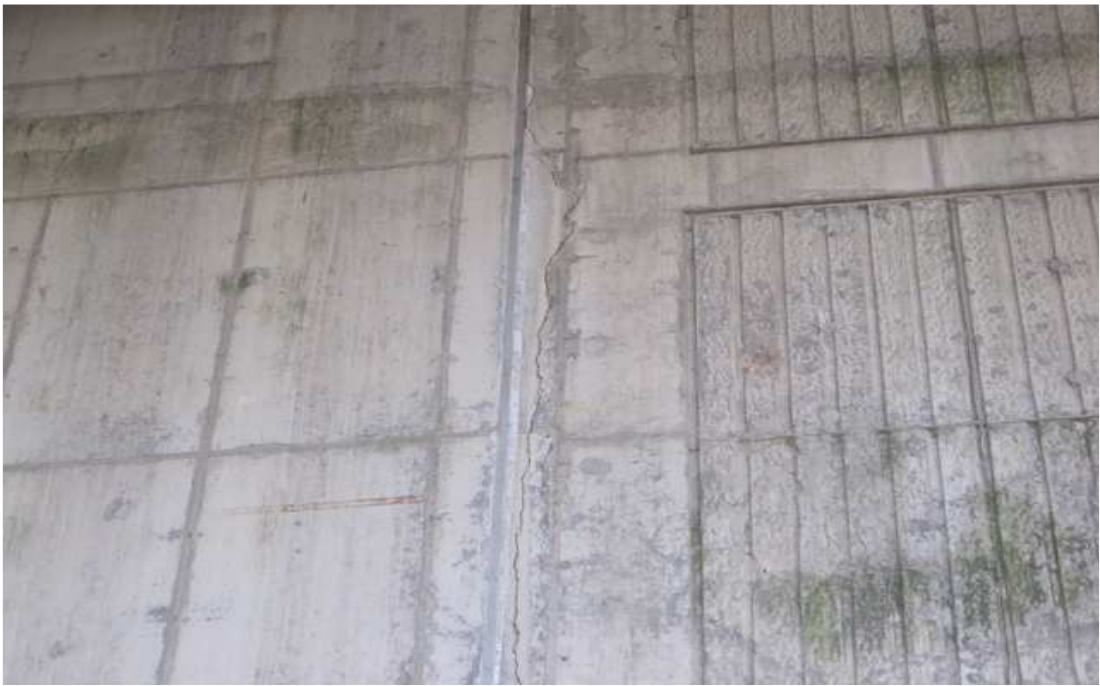
| 사진번호 | 10- BR37- 8 | 위 치 | 단포교 상주방향 |

| NO | 시설물명 | 방향 | 시설물<br>번호 | 위치 | 부재 | 내용 | 단<br>위 | 수량 | 하자<br>담보<br>책임<br>기간 | 조치<br>방법 | 발생 | 공종 | 하자형태 | 사진<br>번호 | 종별 |
|---|---|---|---|---|---|---|---|---|---|---|---|---|---|---|---|
| 17 | 단포교 | 상주 | BR37 | A1<br>STA85.50k | 교대 | 조인트부<br>들뜸 | ㎡ | 0.60 | 10 | 하자 | 2018하 | 교량 | 콘크리트<br>파손 | 8 | 2종 |

| 내 용 | STA 85.50k 교대 A1 조인트부 들뜸 A=0.6㎡ | | |

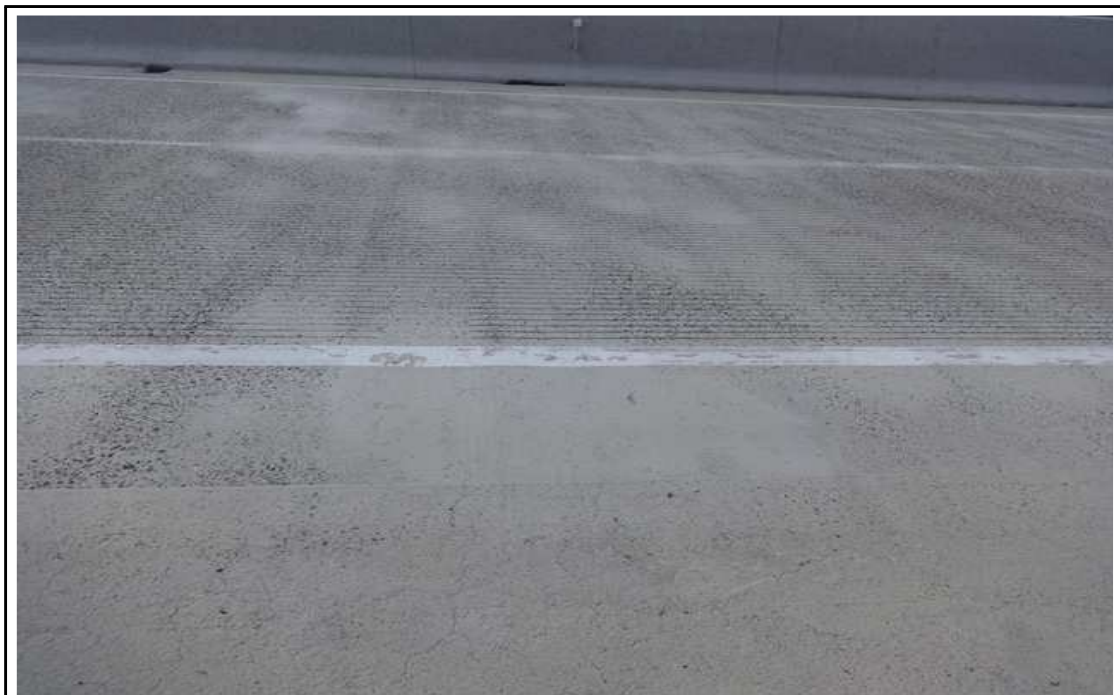
| 사진번호 | 10- BR38- 1 | 위 치 | 대성교 상주방향 |

| NO | 시설물명 | 방향 | 시설물<br>번호 | 위치 | 부재 | 내용 | 단<br>위 | 수량 | 하자<br>담보<br>책임<br>기간 | 조치<br>방법 | 발생 | 공종 | 하자형태 | 사진<br>번호 | 종별 |
|---|---|---|---|---|---|---|---|---|---|---|---|---|---|---|---|
| 18 | 대성교 | 상주 | BR38 | S1~ S4<br>STA89.21k | 교면포장 | 망상균열 | ㎡ | 80.00 | 2 | 하자 | 2017하 | 교량 | 포장균열 | 1 | 2종 |

| 내 용 | STA 89.21k 교면포장 S1~ S4 망상균열 A=80.0㎡ | | |

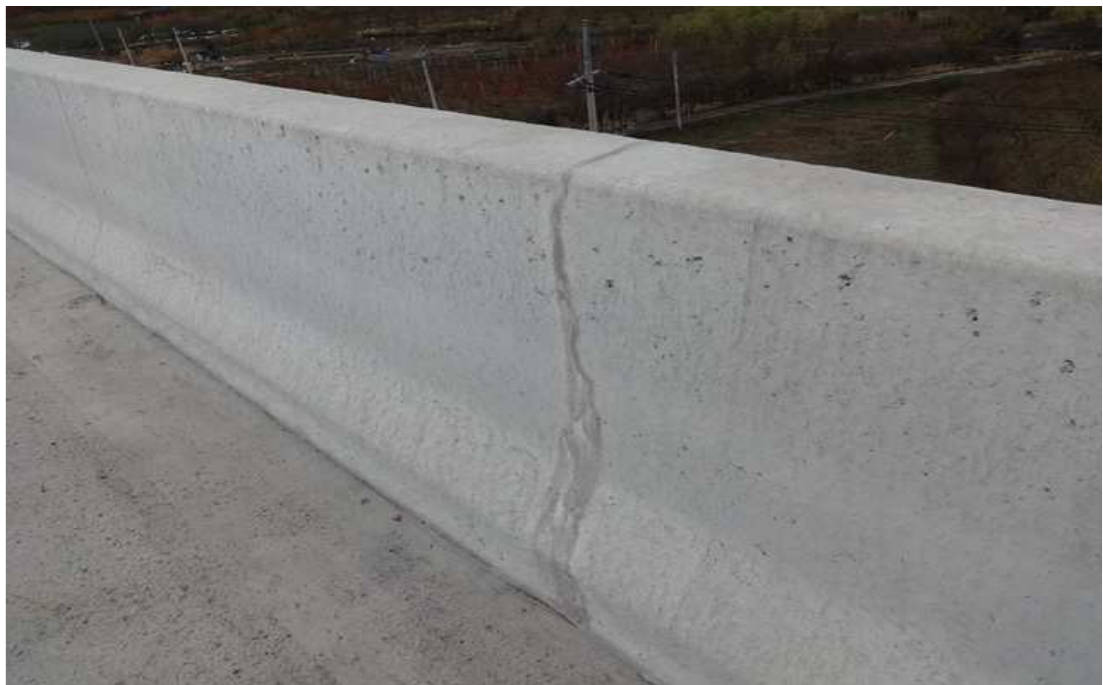
| 사진번호 | 10- BR38- 2 | 위 치 | 대성교 영천방향 |

| NO | 시설물명 | 방향 | 시설물<br>번호 | 위치 | 부재 | 내용 | 단<br>위 | 수량 | 하자<br>담보<br>책임<br>기간 | 조치<br>방법 | 발생 | 공종 | 하자형태 | 사진<br>번호 | 종별 |
|---|---|---|---|---|---|---|---|---|---|---|---|---|---|---|---|
| 19 | 대성교 | 영천 | BR38 | S1~ S3<br>STA89.16k | 방호벽 | 균열부백태 | m | 3.00 | 2 | 하자 | 2017하 | 교량 | 균열부<br>백태 | 2 | 2종 |

| 내 용 | STA 89.16k 방호벽 S1~ S3 균열부 백태 L=3.0m | | |

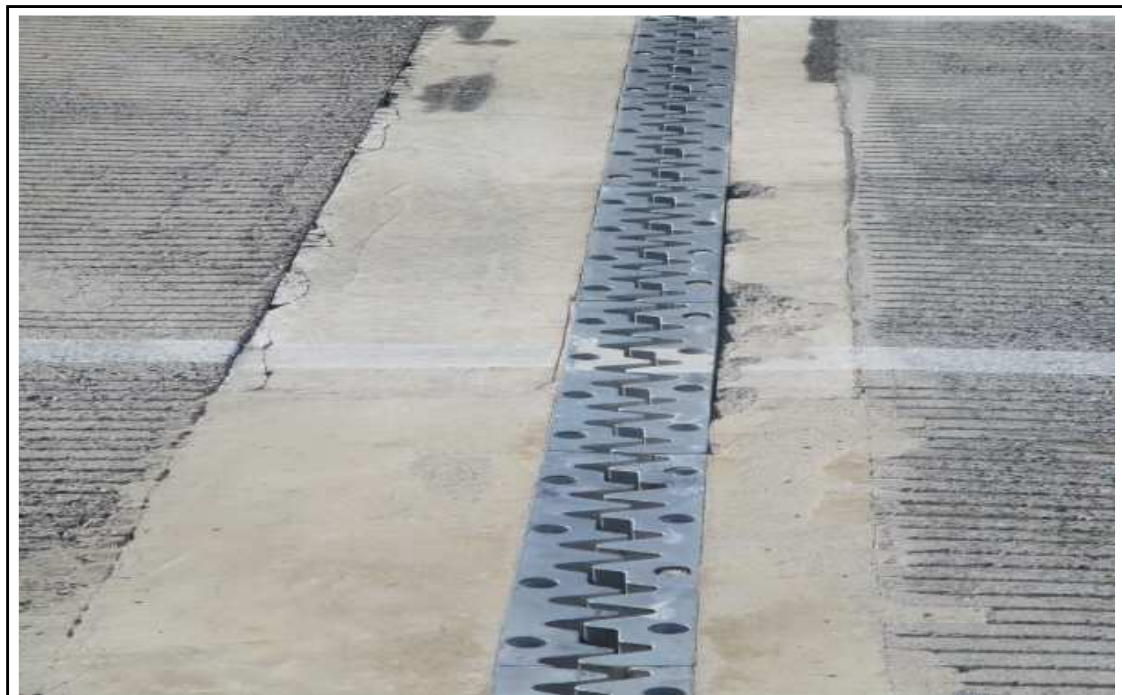
| 사진번호 | 10- BR38- 3,4 | 위 치 | 대성교 상주방향 |

| NO | 시설물명 | 방향 | 시설물<br>번호 | 위치 | 부재 | 내용 | 단<br>위 | 수량 | 하자<br>담보<br>책임<br>기간 | 조치<br>방법 | 발생 | 공종 | 하자형태 | 사진<br>번호 | 종별 |
|---|---|---|---|---|---|---|---|---|---|---|---|---|---|---|---|
| 20 | 대성교 | 상주 | BR38 | A2<br>(상주) | 신축이음 | 후타재파손 | ㎡ | 0.40 | 2 | 완료 | 2017하 | 교량 | 콘크리트<br>파손 | 3 | 2종 |
| 21 | 대성교 | 상주 | BR38 | A2<br>(상주) | 신축이음 | 본체 이격<br>및 파열음 | m | 12.00 | 2 | 완료 | 2017하 | 교량 | 신축이음<br>손상 | 4 | 2종 |

| 내 용 | 신축이음 A2 본체 이격 및 파열음 발생, 후타재 파손 | | |

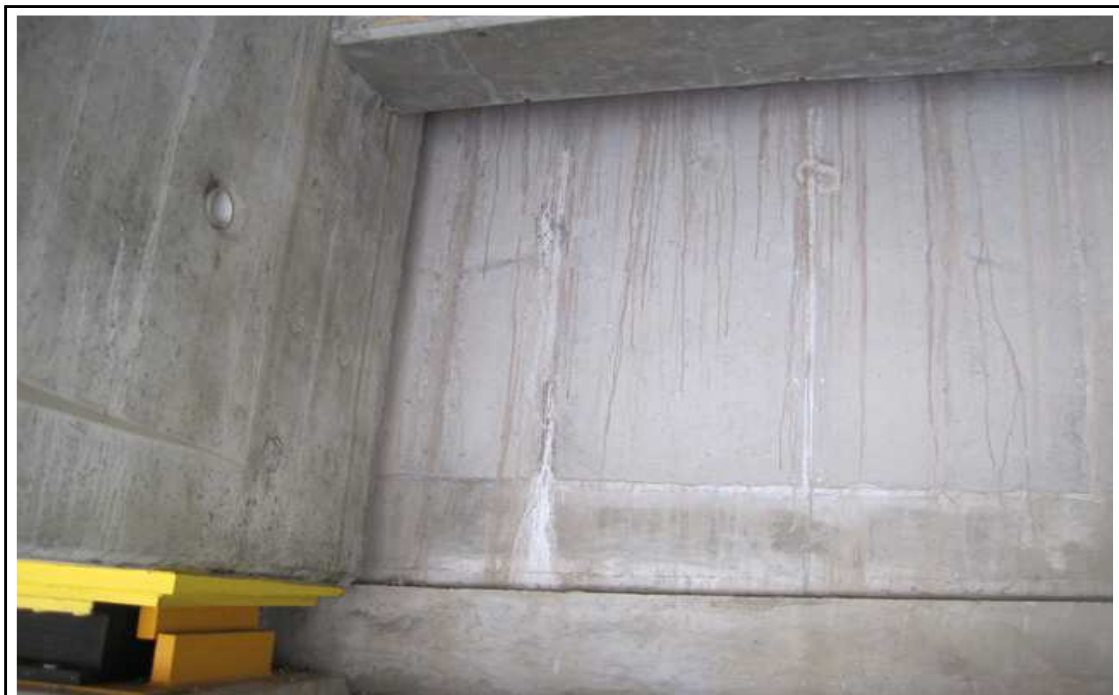
| 사진번호 | 10- BR38- 5 | 위 치 | 대성교 영천방향 |

| NO | 시설물명 | 방향 | 시설물<br>번호 | 위치 | 부재 | 내용 | 단<br>위 | 수량 | 하자<br>담보<br>책임<br>기간 | 조치<br>방법 | 발생 | 공종 | 하자형태 | 사진<br>번호 | 종별 |
|---|---|---|---|---|---|---|---|---|---|---|---|---|---|---|---|
| 22 | 대성교 | 영천 | BR38 | A1<br>STA89.14k | 교대 | 백태 | ㎡ | 0.34 | 7 | 하자 | 2017하 | 교량 | 백태 | 5 | 2종 |

| 내 용 | STA 89.14k 교대(홍벽) A1 백태 A=0.34㎡ | | |

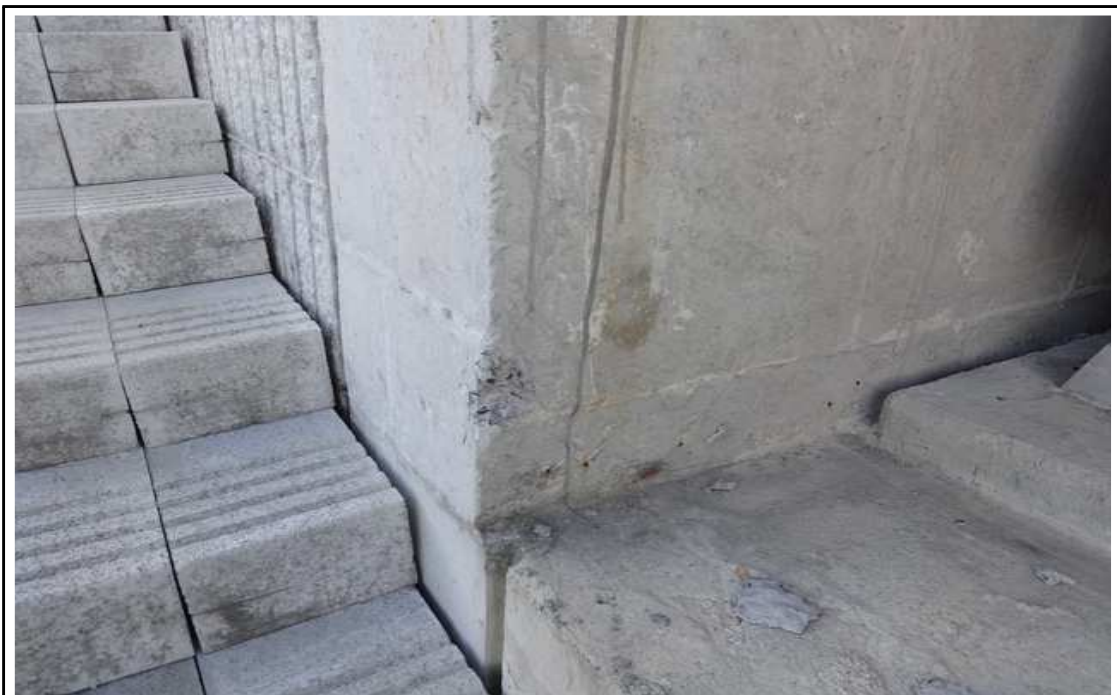
| 사진번호 | 10- BR38- 7 | 위 치 | 대성교 상주방향 |

| NO | 시설물명 | 방향 | 시설물<br>번호 | 위치 | 부재 | 내용 | 단<br>위 | 수량 | 하자<br>담보<br>책임<br>기간 | 조치<br>방법 | 발생 | 공종 | 하자형태 | 사진<br>번호 | 종별 |
|---|---|---|---|---|---|---|---|---|---|---|---|---|---|---|---|
| 24 | 대성교 | 상주 | BR38 | A2<br>STA89.26k | 교대 | 파손 | ㎡ | 0.11 | 7 | 하자 | 2017하 | 교량 | 콘크리트<br>파손 | 7 | 2종 |

| 내 용 | STA 89.26k 교대(홍벽) A2 파손 A=0.11㎡ | | |

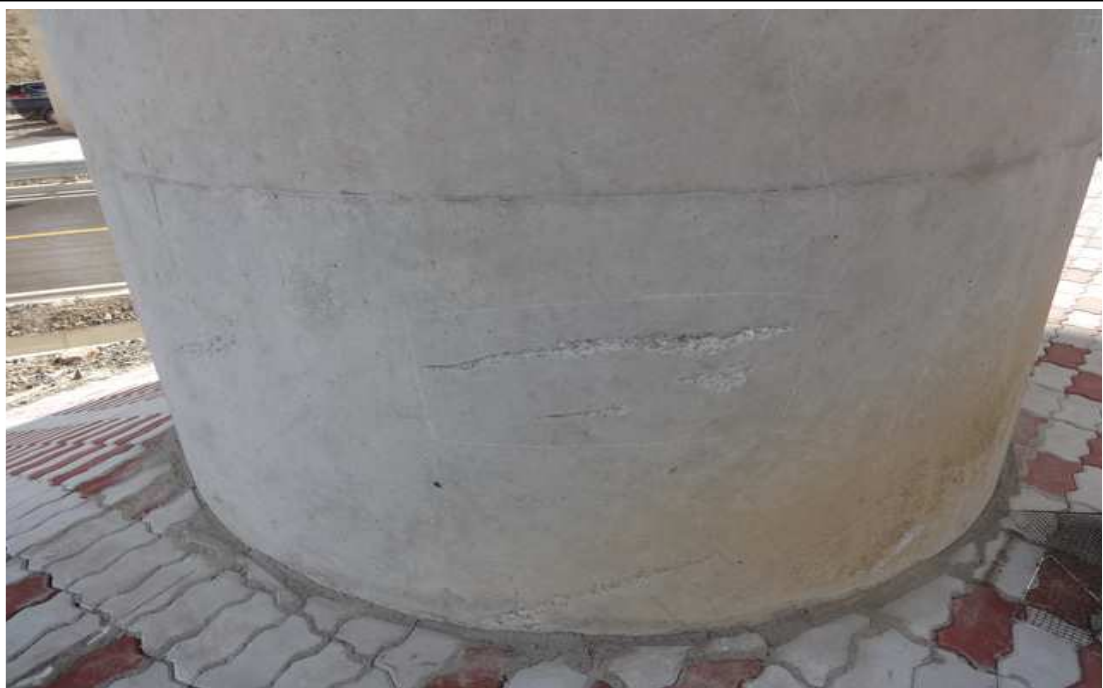
| 사진번호 | 10- BR38- 8 | 위 치 | 대성교 영천방향 |

| NO | 시설물명 | 방향 | 시설물<br>번호 | 위치 | 부재 | 내용 | 단<br>위 | 수량 | 하자<br>담보<br>책임<br>기간 | 조치<br>방법 | 발생 | 공종 | 하자형태 | 사진<br>번호 | 종별 |
|---|---|---|---|---|---|---|---|---|---|---|---|---|---|---|---|
| 25 | 대성교 | 영천 | BR38 | P1<br>STA89.17k | 교각 | 굵힘 | ㎡ | 1.00 | 7 | 하자 | 2017하 | 교량 | 콘크리트<br>파손 | 8 | 2종 |

| 내 용 | STA 89.17k 교각(기둥부) P1 굽힘 A=0.2㎡ | | |

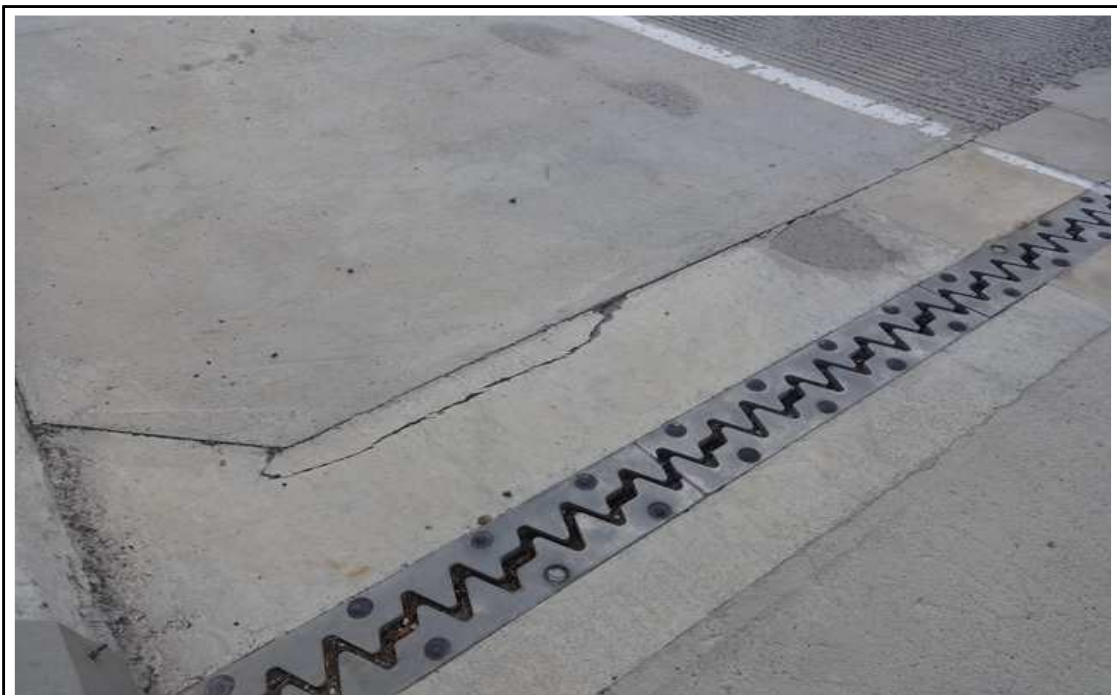
| 사진번호 | 10- BR38- 9 | 위 치 | 대성교 상주방향 |

| NO | 시설물명 | 방향 | 시설물<br>번호 | 위치 | 부재 | 내용 | 단<br>위 | 수량 | 하자<br>담보<br>책임<br>기간 | 조치<br>방법 | 발생 | 공종 | 하자형태 | 사진<br>번호 | 종별 |
|---|---|---|---|---|---|---|---|---|---|---|---|---|---|---|---|
| 26 | 대성교 | 상주 | BR38 | A2<br>STA89.26k | 신축이음 | 후타재파손 | ㎡ | 0.20 | 2 | 하자 | 2018상 | 교량 | 콘크리트<br>파손 | 9 | 2종 |

| 내 용 | STA 89.26k 신축이음 A2 후타재 파손 A=0.2㎡ | | |

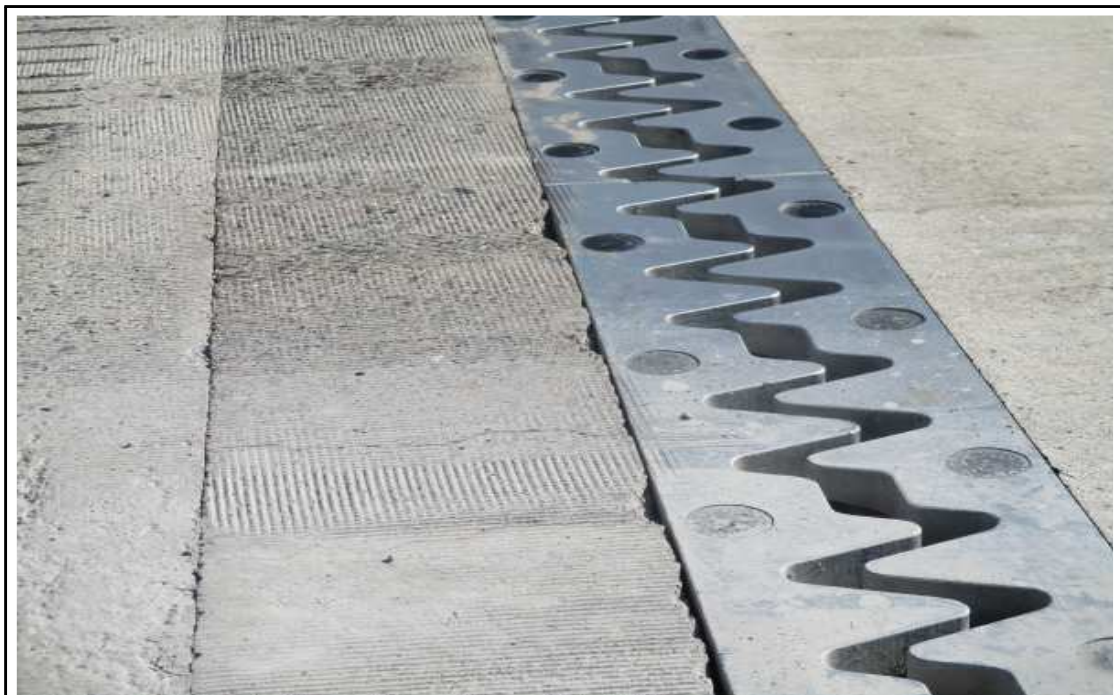
| 사진번호 | 10- BR39- 1 | 위 치 | 내포교 영천방향 |

| NO | 시설물명 | 방향 | 시설물<br>번호 | 위치 | 부재 | 내용 | 단<br>위 | 수량 | 하자<br>담보<br>책임<br>기간 | 조치<br>방법 | 발생 | 공종 | 하자형태 | 사진<br>번호 | 종별 |
|---|---|---|---|---|---|---|---|---|---|---|---|---|---|---|---|
| 27 | 내포교 | 영천 | BR39 | A2<br>(영천) | 신축이음 | 후타재파손 | ㎡ | 0.20 | 2 | 완료 | 2017하 | 교량 | 콘크리트<br>파손 | 1 | 2종 |

| 내 용 | 신축이음 A2 후타재 파손 A=0.2㎡ | | |

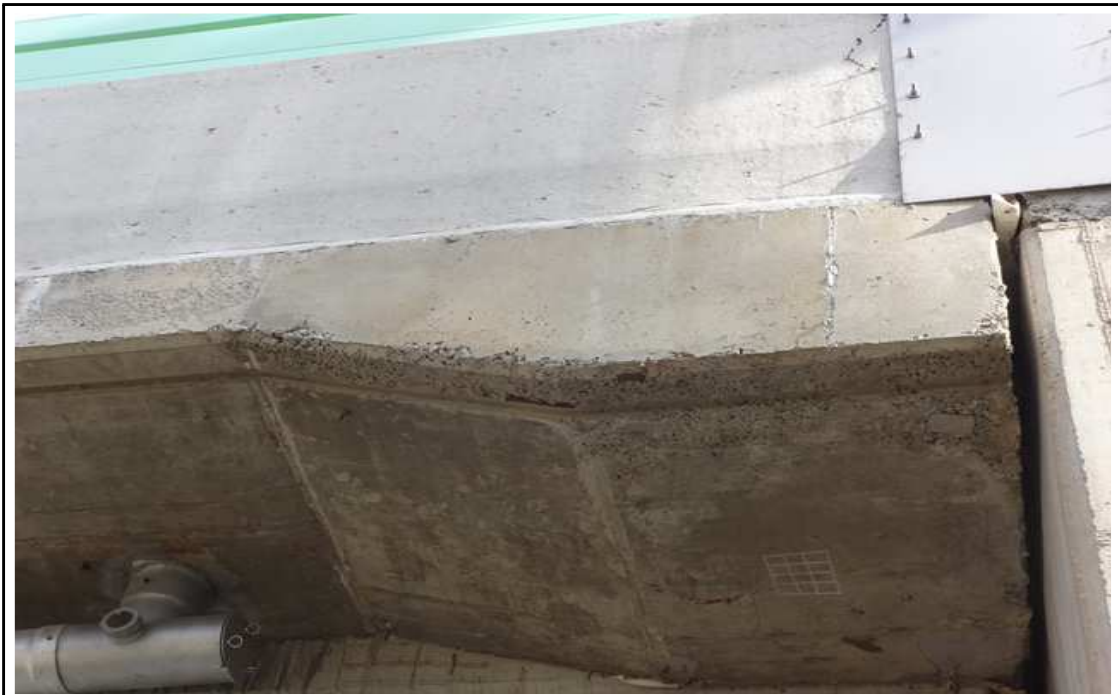
| 사진번호 | 10- BR39- 2 | 위 치 | 내포교 상주방향 |

| NO | 시설물명 | 방향 | 시설물<br>번호 | 위치 | 부재 | 내용 | 단<br>위 | 수량 | 하자<br>담보<br>책임<br>기간 | 조치<br>방법 | 발생 | 공종 | 하자형태 | 사진<br>번호 | 종별 |
|---|---|---|---|---|---|---|---|---|---|---|---|---|---|---|---|
| 28 | 내포교 | 상주<br>영천 | BR39 | S4<br>STA93.20k | 바닥판 | 재료분리 및<br>철근노출 | ㎡ | 0.50 | 7 | 하자 | 2017하 | 교량 | 콘크리트<br>손상 | 2 | 2종 |

| 내 용 | STA 93.20k 바닥판 S4 재료분리 및 철근노출 A=0.5㎡ | | |

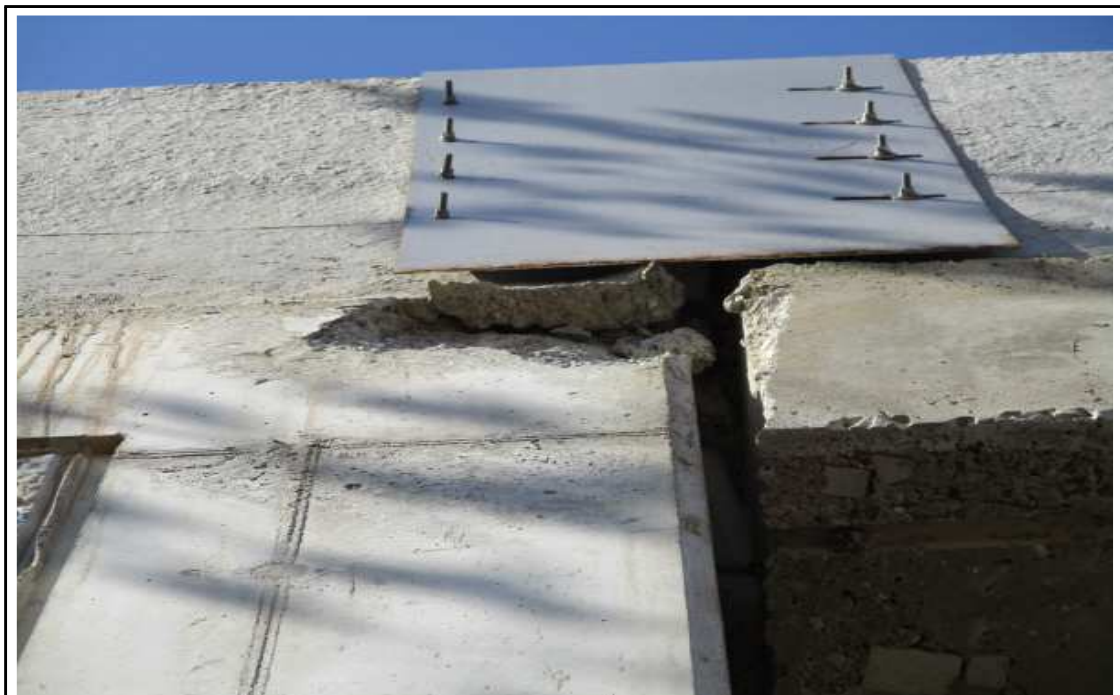
| 사진번호 | 10- BR39- 4 | 위 치 | 내포교 상주방향 |

| NO | 시설물명 | 방향 | 시설물<br>번호 | 위치 | 부재 | 내용 | 단<br>위 | 수<br>량 | 하<br>자<br>담<br>책<br>임<br>기<br>간 | 조<br>치<br>방<br>법 | 발<br>생 | 공<br>종 | 하<br>자<br>형<br>태 | 사<br>진<br>번<br>호 | 종<br>별 |
|---|---|---|---|---|---|---|---|---|---|---|---|---|---|---|---|
| 30 | 내포교 | 상주 | BR39 | A2<br>(상주) | 교대 | 파손 | m² | 0.12 | 7 | 완료 | 2017하 | 교량 | 콘크리트<br>파손 | 4 | 2종 |

| 내 용 | 교대 A2 파손 A=0.12㎡ | | |

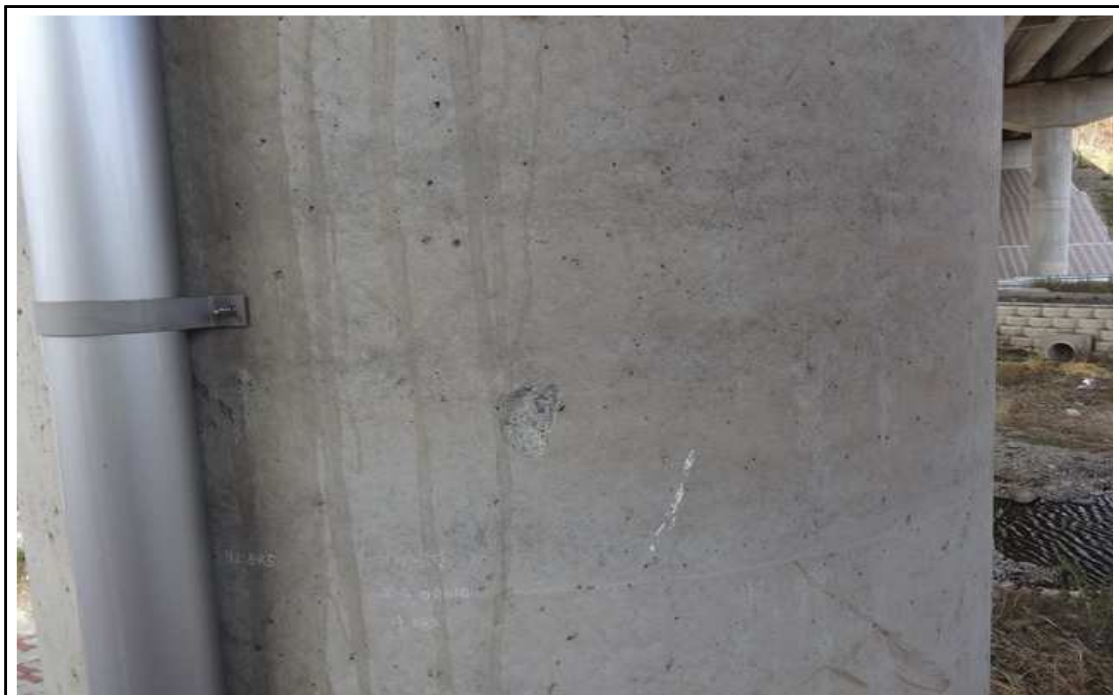
| 사진번호 | 10- BR39- 5 | 위 치 | 내포교 영천방향 |

| NO | 시설물명 | 방향 | 시설물<br>번호 | 위치 | 부재 | 내용 | 단<br>위 | 수<br>량 | 하<br>자<br>담<br>책<br>임<br>기<br>간 | 조<br>치<br>방<br>법 | 발<br>생 | 공<br>종 | 하<br>자<br>형<br>태 | 사<br>진<br>번<br>호 | 종<br>별 |
|---|---|---|---|---|---|---|---|---|---|---|---|---|---|---|---|
| 31 | 내포교 | 영천 | BR39 | P3<br>STA93.17k | 교각 | 파손 | m² | 0.01 | 7 | 하자 | 2017하 | 교량 | 콘크리트<br>파손 | 5 | 2종 |

| 내 용 | STA 93.17k 교각 P3 파손 A=0.01㎡ | | |
