# 하 자 보 고 서

〈 10공구 〉

2018. 12

상주영천고속도로주식회사

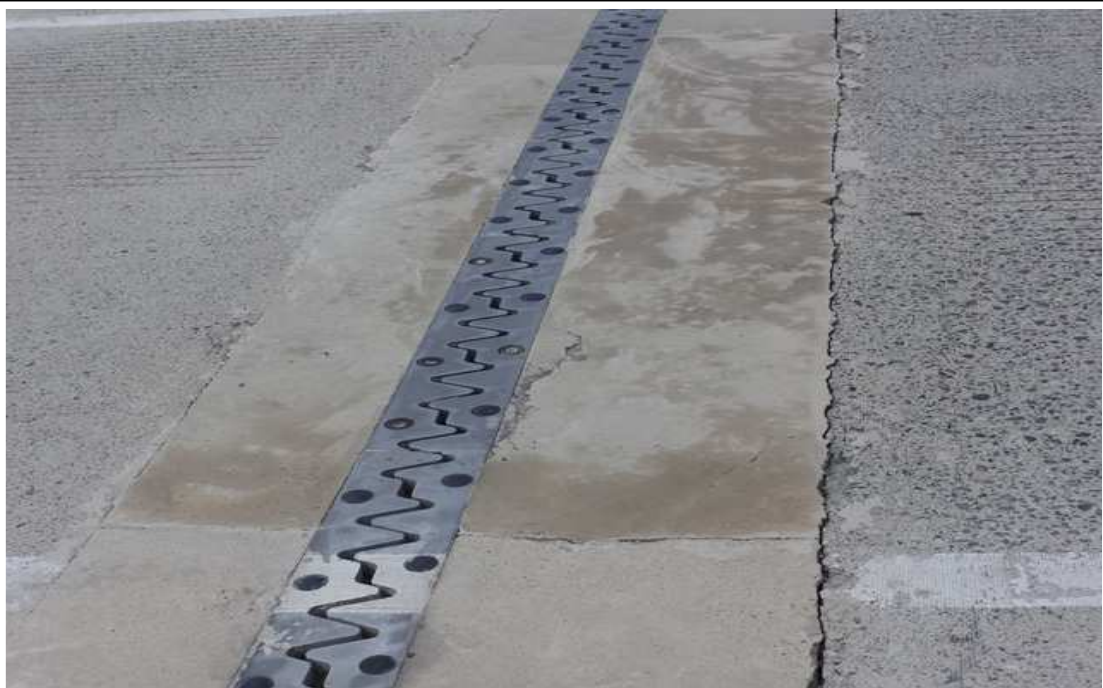
| 사진번호 | 10- BR39- 7 | 위 치 | 내포교 상주방향 |

| NO | 시설물명 | 방향 | 시설물<br>번호 | 위치 | 부재 | 내용 | 단<br>위 | 수<br>량 | 하<br>자<br>담<br>책<br>임<br>기<br>간 | 조<br>치<br>방<br>법 | 발<br>생 | 공<br>종 | 하<br>자<br>형<br>태 | 사<br>진<br>번<br>호 | 종<br>별 |
|---|---|---|---|---|---|---|---|---|---|---|---|---|---|---|---|
| 33 | 내포교 | 상주 | BR39 | A1,A2<br>STA93.08k | 신축이음 | 후타재파손 | m² | 0.05 | 2 | 하자 | 2018상 | 교량 | 콘크리트<br>파손 | 7 | 2종 |

| 내 용 | STA 93.08k 신축이음 A1, A2 후타재 파손 A=0.05㎡ | | |

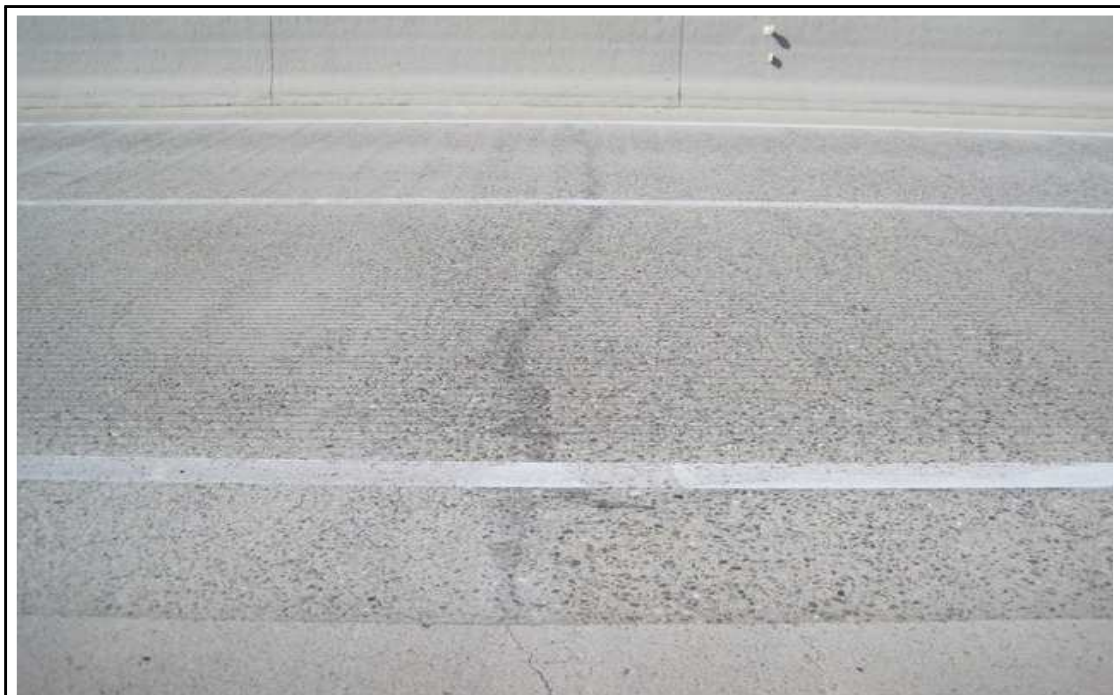
| 사진번호 | 10- BR40- 1 | 위 치 | 반정교 상주방향, 영천방향 |

| NO | 시설물명 | 방향 | 시설물<br>번호 | 위치 | 부재 | 내용 | 단<br>위 | 수<br>량 | 하<br>자<br>담<br>책<br>임<br>기<br>간 | 조<br>치<br>방<br>법 | 발<br>생 | 공<br>종 | 하<br>자<br>형<br>태 | 사<br>진<br>번<br>호 | 종<br>별 |
|---|---|---|---|---|---|---|---|---|---|---|---|---|---|---|---|
| 34 | 반정교 | 상주<br>영천 | BR40 | S2~ S4,S6<br>STA93.98k | 교면포장 | 균열 | m | 78.00 | 2 | 하자 | 2017하 | 교량 | 포장균열 | 1 | 1종 |

| 내 용 | STA 93.98k 교면포장 S2~ S4, S6 균열 L=78.0m | | |

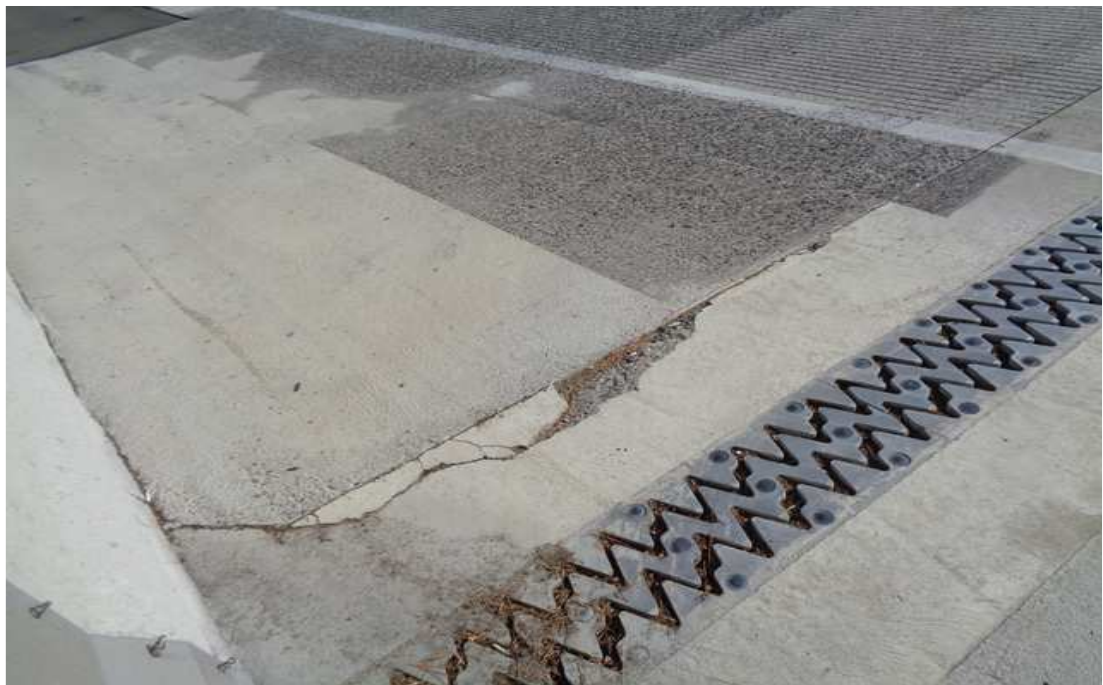
| 사진번호 | 10- BR40- 2 | 위 치 | 반정교 영천방향 |

| NO | 시설물명 | 방향 | 시설물<br>번호 | 위치 | 부재 | 내용 | 단<br>위 | 수<br>량 | 하<br>자<br>담<br>책<br>임<br>기<br>간 | 조<br>치<br>방<br>법 | 발<br>생 | 공<br>종 | 하<br>자<br>형<br>태 | 사<br>진<br>번<br>호 | 종<br>별 |
|---|---|---|---|---|---|---|---|---|---|---|---|---|---|---|---|
| 35 | 반정교 | 영천 | BR40 | A1<br>STA93.73k | 신축이음 | 후타재파손 | m² | 0.20 | 2 | 하자 | 2017하 | 교량 | 콘크리트<br>파손 | 2 | 1종 |

| 내 용 | STA 93.73k 신축이음 A1 후타재 파손 A=0.2㎡ | | |

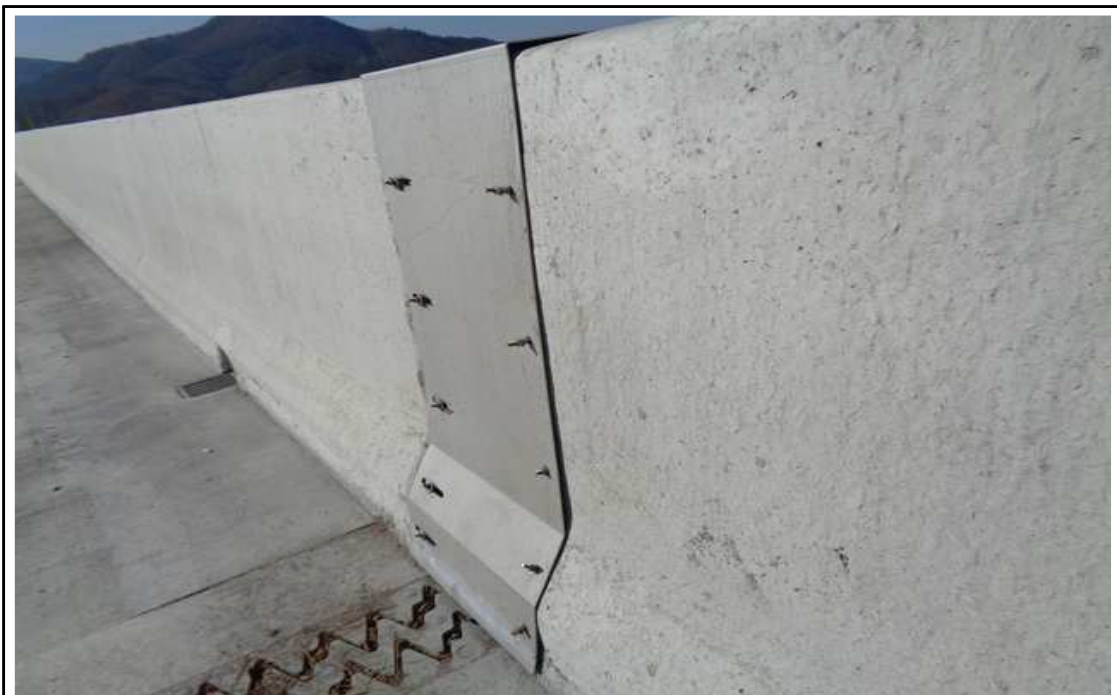
| 사진번호 | 10- BR40- 3 | 위 치 | 반정교 상주방향, 영천방향 |

| NO | 시설물명 | 방향 | 시설물<br>번호 | 위치 | 부재 | 내용 | 단<br>위 | 수<br>량 | 하<br>자<br>담<br>책<br>임<br>기<br>간 | 조<br>치<br>방<br>법 | 발<br>생 | 공<br>종 | 하<br>자<br>형<br>태 | 사<br>진<br>번<br>호 | 종<br>별 |
|---|---|---|---|---|---|---|---|---|---|---|---|---|---|---|---|
| 36 | 반정교 | 상주<br>영천 | BR40 | A1,P6,A2<br>STA93.73k | 신축이음 | 차수판 볼트<br>파손 | 개<br>소 | 15.00 | 2 | 하자 | 2017하 | 교량 | 철물불량 | 3 | 1종 |

| 내 용 | STA 93.73k 신축이음 A1, P6, A2 차수판 볼트 파손 15개소 | | |

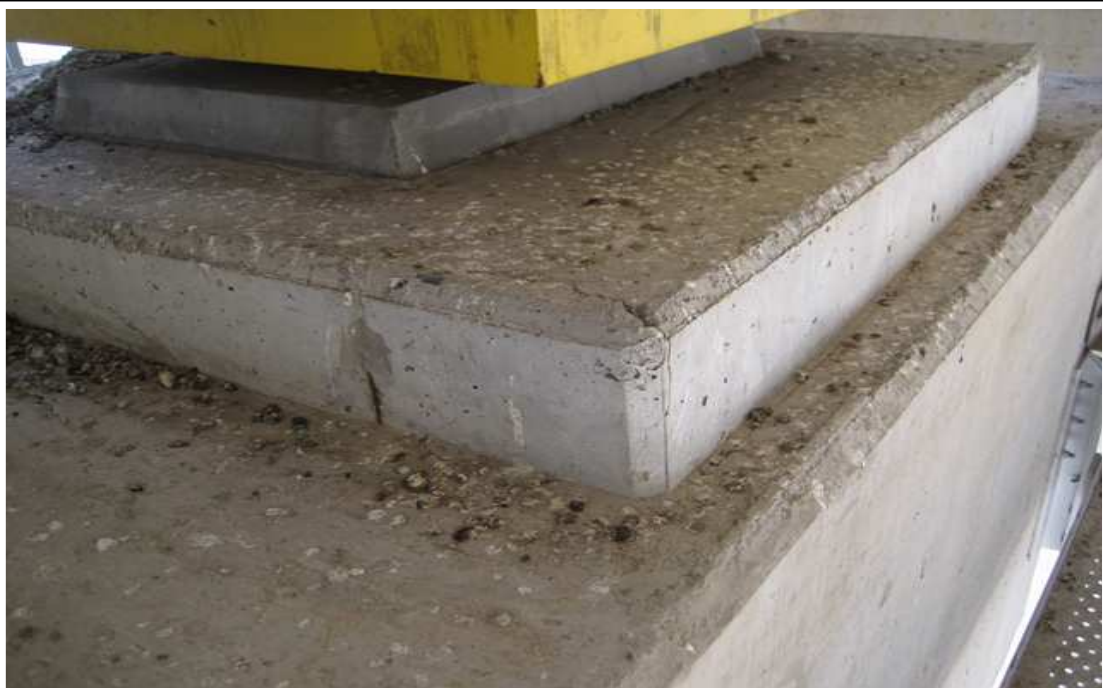
| 사진번호 | 10- BR40- 4 | 위 치 | 반정교 영천방향 |

| NO | 시설물명 | 방향 | 시설물<br>번호 | 위치 | 부재 | 내용 | 단<br>위 | 수<br>량 | 하<br>자<br>담<br>책<br>임<br>기<br>간 | 조<br>치<br>방<br>법 | 발<br>생 | 공<br>종 | 하<br>자<br>형<br>태 | 사<br>진<br>번<br>호 | 종<br>별 |
|---|---|---|---|---|---|---|---|---|---|---|---|---|---|---|---|
| 37 | 반정교 | 영천 | BR40 | P7<br>STA94.01k | 교량받침 | 받침<br>콘크리트<br>파손 | m² | 0.07 | 10 | 하자 | 2017하 | 교량 | 콘크리트<br>파손 | 4 | 1종 |

| 내 용 | STA 94.01k 교량받침 P7 받침콘크리트 파손 A=0.07㎡ | | |

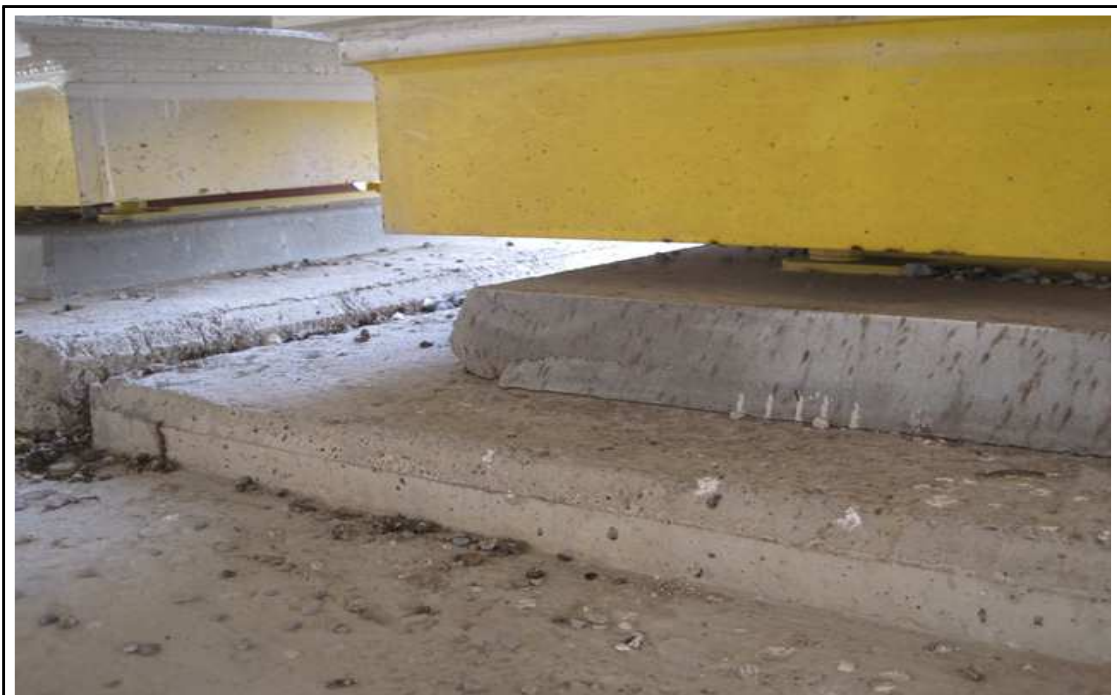
| 사진번호 | 10- BR40- 5 | 위 치 | 반정교 영천방향 |

| NO | 시설물명 | 방향 | 시설물<br>번호 | 위치 | 부재 | 내용 | 단<br>위 | 수<br>량 | 하<br>자<br>담<br>책<br>임<br>기<br>간 | 조<br>치<br>방<br>법 | 발<br>생 | 공<br>종 | 하<br>자<br>형<br>태 | 사<br>진<br>번<br>호 | 종<br>별 |
|---|---|---|---|---|---|---|---|---|---|---|---|---|---|---|---|
| 38 | 반정교 | 영천 | BR40 | P7<br>STA94.01k | 교량받침 | 받침물탈<br>파손 | m² | 0.07 | 10 | 하자 | 2017하 | 교량 | 콘크리트<br>파손 | 5 | 1종 |

| 내 용 | STA 94.01k 교량받침 P7 받침몰탈 파손 A=0.07㎡ | | |

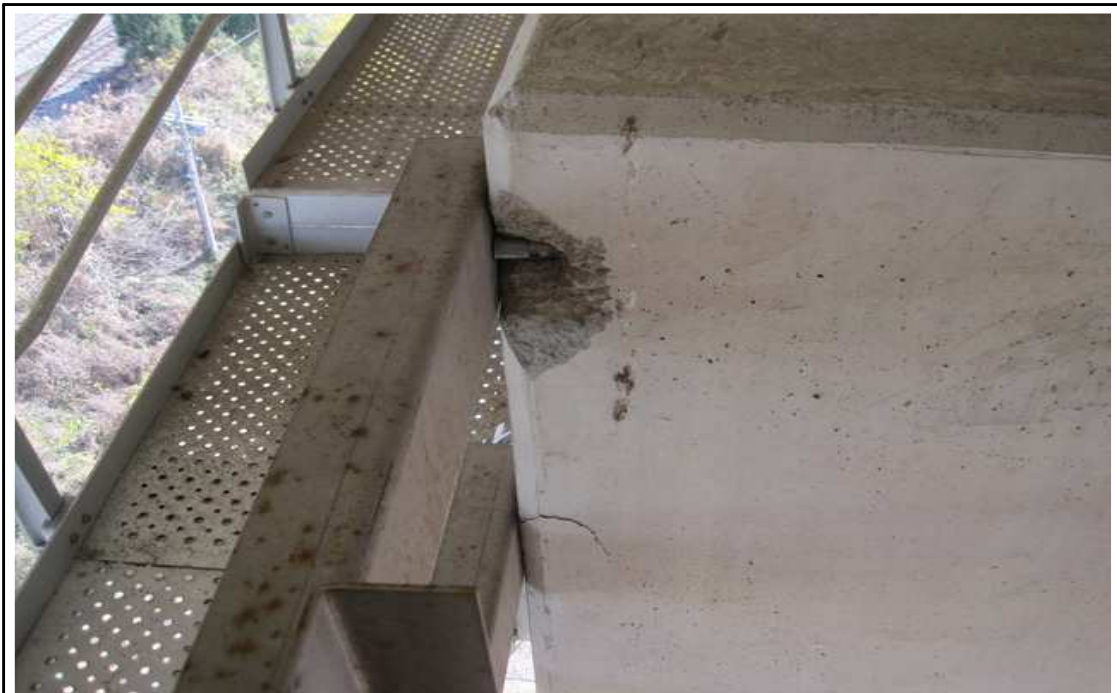
| 사진번호 | 10- BR40- 7 | 위 치 | 반정교 영천방향 |

| NO | 시설물명 | 방향 | 시설물<br>번호 | 위치 | 부재 | 내용 | 단<br>위 | 수<br>량 | 하<br>자<br>담<br>책<br>임<br>기<br>간 | 조<br>치<br>방<br>법 | 발<br>생 | 공<br>종 | 하<br>자<br>형<br>태 | 사<br>진<br>번<br>호 | 종<br>별 |
|---|---|---|---|---|---|---|---|---|---|---|---|---|---|---|---|
| 40 | 반정교 | 상주 | BR40 | P3<br>STA93.86k | 교각 | 파손 | m² | 0.06 | 10 | 하자 | 2017하 | 교량 | 콘크리트<br>파손 | 7 | 1종 |

| 내 용 | STA 93.86k 교각 P3 파손 A=0.06㎡ | | |

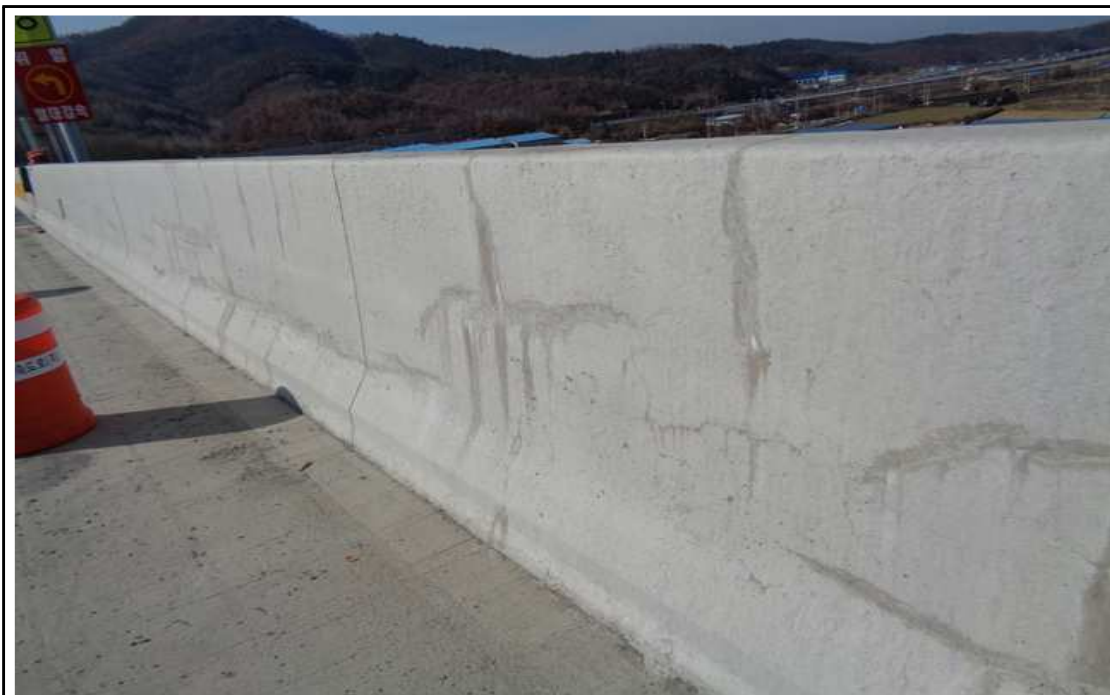
| 사진번호 | 10- BR41- 1 | 위 치 | 영천JCT R- A교 영천방향 |

| NO | 시설물명 | 방향 | 시설물<br>번호 | 위치 | 부재 | 내용 | 단<br>위 | 수<br>량 | 하<br>자<br>담<br>책<br>임<br>기<br>간 | 조<br>치<br>방<br>법 | 발<br>생 | 공<br>종 | 하<br>자<br>형<br>태 | 사<br>진<br>번<br>호 | 종<br>별 |
|---|---|---|---|---|---|---|---|---|---|---|---|---|---|---|---|
| 41 | 영천JCT<br>R- A교 | 영천 | BR41 | S8<br>STA94.28k | 방호벽 | 백태 | m² | 1.90 | 2 | 하자 | 2017하 | 교량 | 백태 | 1 | 1종 |

| 내 용 | STA 94.28k 방호벽 S8 백태 A=1.9㎡ | | |

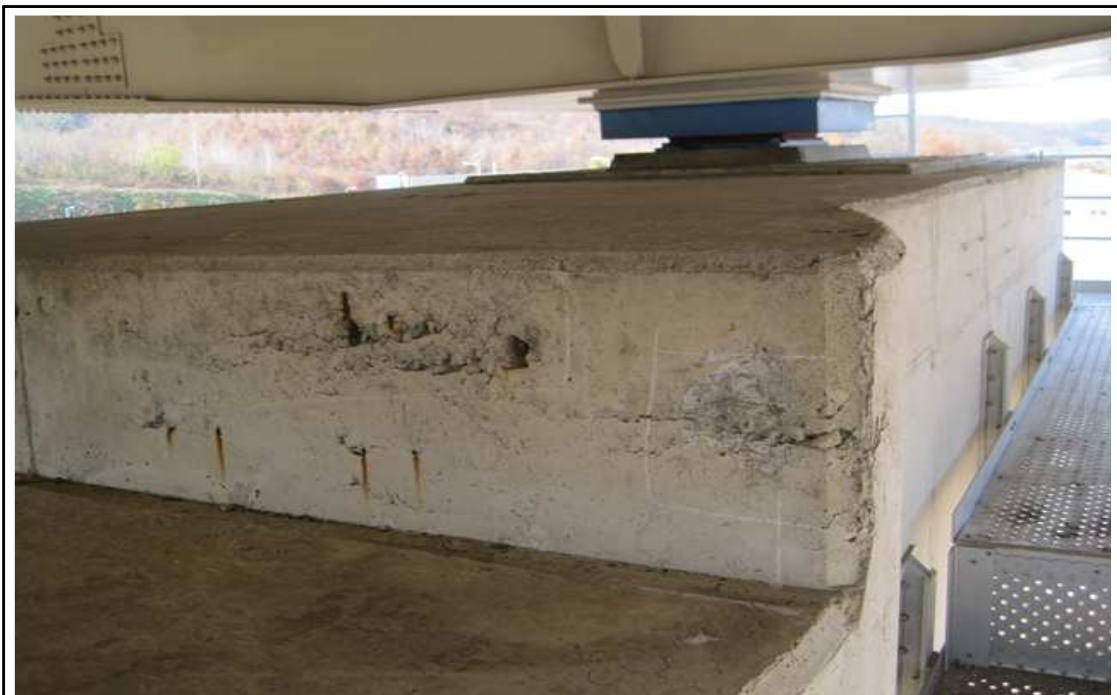
| 사진번호 | 10- BR41- 3 | 위 치 | 영천JCT R- A교 |

| NO | 시설물명 | 방향 | 시설물<br>번호 | 위치 | 부재 | 내용 | 단위 | 수량 | 하자<br>담보<br>책임<br>기간 | 조치<br>방법 | 발생 | 공종 | 하자형태 | 사진<br>번호 | 종별 |
|---|---|---|---|---|---|---|---|---|---|---|---|---|---|---|---|
| 43 | 영천JCT<br>R- A교 | 영천 | BR41 | P11<br>STA94.40k | 교각 | 재료분리 | m² | 0.30 | 10 | 하자 | 2017하 | 교량 | 콘크리트<br>손상 | 3 | 1종 |

| 내 용 | STA 94.40k 교각(코핑부) P11 재료분리 A=0.3㎡ | | |

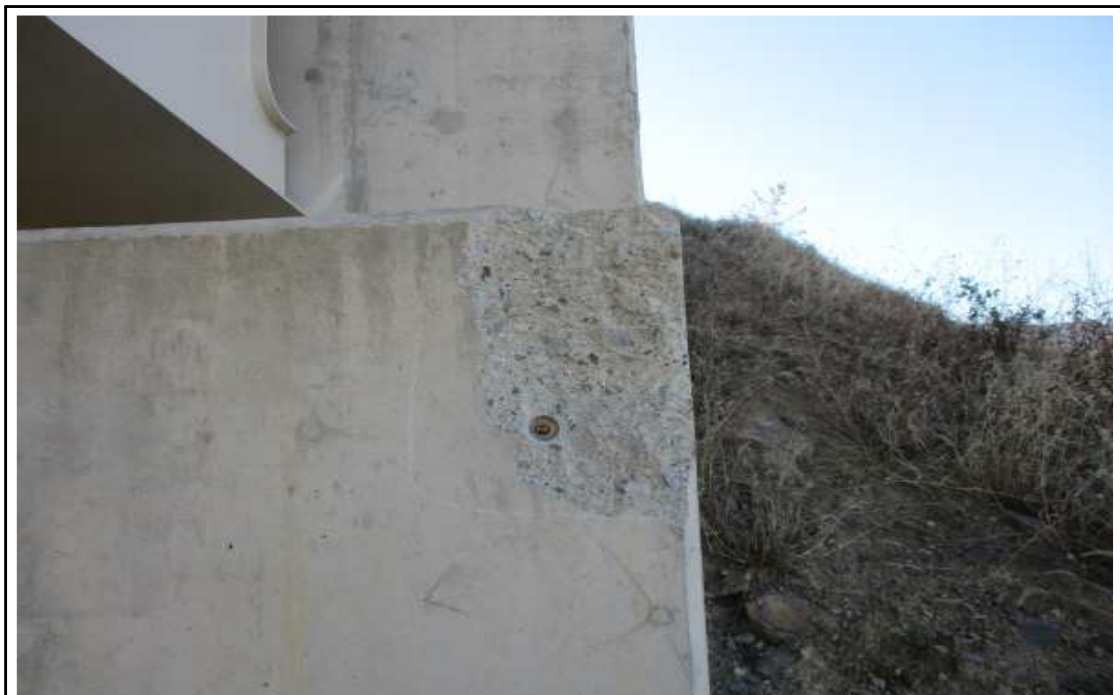
| 사진번호 | 10- BR42- 1 | 위 치 | 영천JCT R- B교 |

| NO | 시설물명 | 방향 | 시설물<br>번호 | 위치 | 부재 | 내용 | 단위 | 수량 | 하자<br>담보<br>책임<br>기간 | 조치<br>방법 | 발생 | 공종 | 하자형태 | 사진<br>번호 | 종별 |
|---|---|---|---|---|---|---|---|---|---|---|---|---|---|---|---|
| 45 | 영천JCT<br>R- B교 | 영천 | BR42 | A1<br>STA94.06k | 교대 | 파손 | m² | 1.15 | 10 | 하자 | 2017하 | 교량 | 콘크리트<br>파손 | 1 | 1종 |

| 내 용 | STA 94.06k 교대 A1 파손 A=1.15㎡ | | |

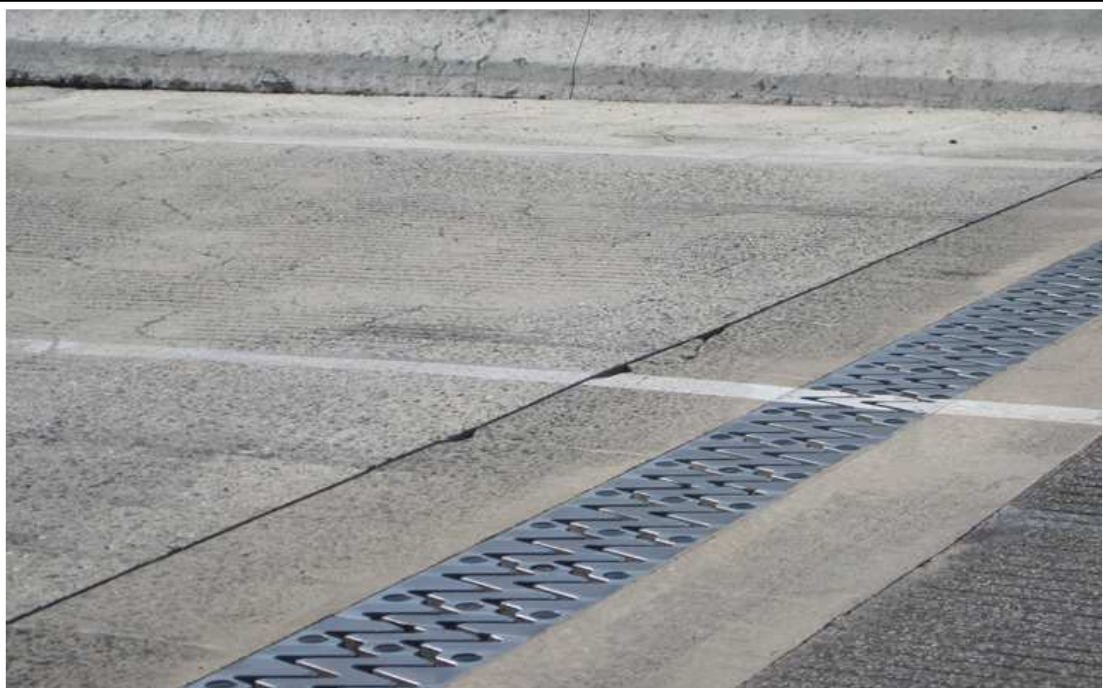
| 사진번호 | 10- BR42- 2 | 위 치 | 영천JCT R- B교 |

| NO | 시설물명 | 방향 | 시설물<br>번호 | 위치 | 부재 | 내용 | 단위 | 수량 | 하자<br>담보<br>책임<br>기간 | 조치<br>방법 | 발생 | 공종 | 하자형태 | 사진<br>번호 | 종별 |
|---|---|---|---|---|---|---|---|---|---|---|---|---|---|---|---|
| 46 | 영천JCT<br>R- B교 | 영천 | BR42 | A1<br>STA94.06k | 신축이음 | 후타재 파손 | m² | 0.05 | 2 | 하자 | 2018상 | 교량 | 콘크리트<br>파손 | 2 | 1종 |

| 내 용 | STA 94.06k 신축이음 A1 후타재 파손 A=0.05㎡ | | |

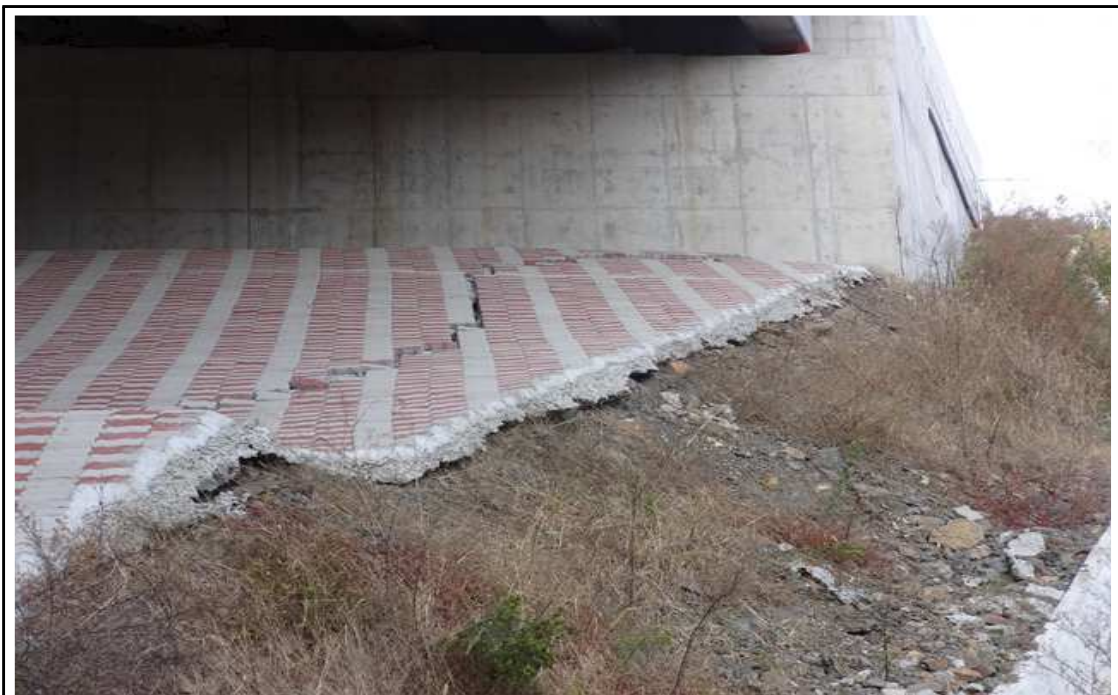
| 사진번호 | 10- 1 | 위 치 | 오천교 상주방향 |

| NO | 시설물명 | 방향 | 시설물<br>번호 | 위치 | 부재 | 내용 | 단위 | 수량 | 하자<br>담보<br>책임<br>기간 | 조치<br>방법 | 발생 | 공종 | 하자형태 | 사진<br>번호 | 종별 |
|---|---|---|---|---|---|---|---|---|---|---|---|---|---|---|---|
| 47 | 오천교 | 상주 | - | A2<br>STA92.19k | 교대 | 범면침하 | m² | 30.00 | 2 | 하자 | 2018상 | 교량 | 범면<br>세굴 | 1,2 | 기타종 |

| 내 용 | STA 92.19k 교대 A2 법면침하 A=30.0㎡ | | |

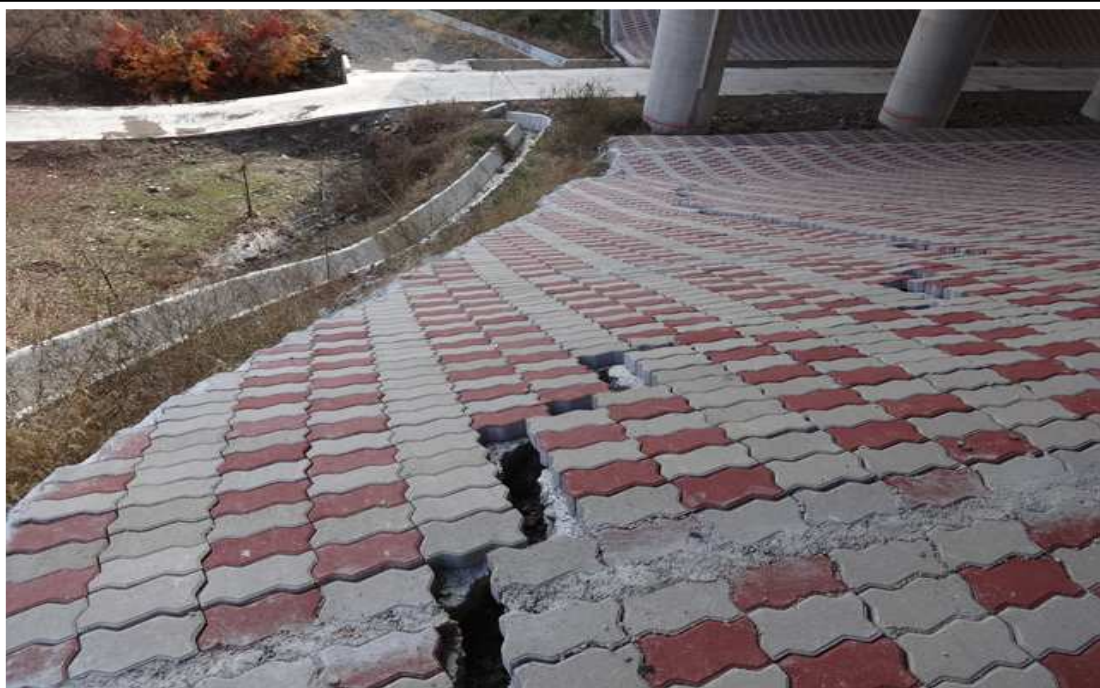
| 사진번호 | 10- 2 | 위 치 | 오천교 상주방향 |

| 내 용 | STA 92.19k 교대 A2 법면침하 A=30.0㎡ | | |

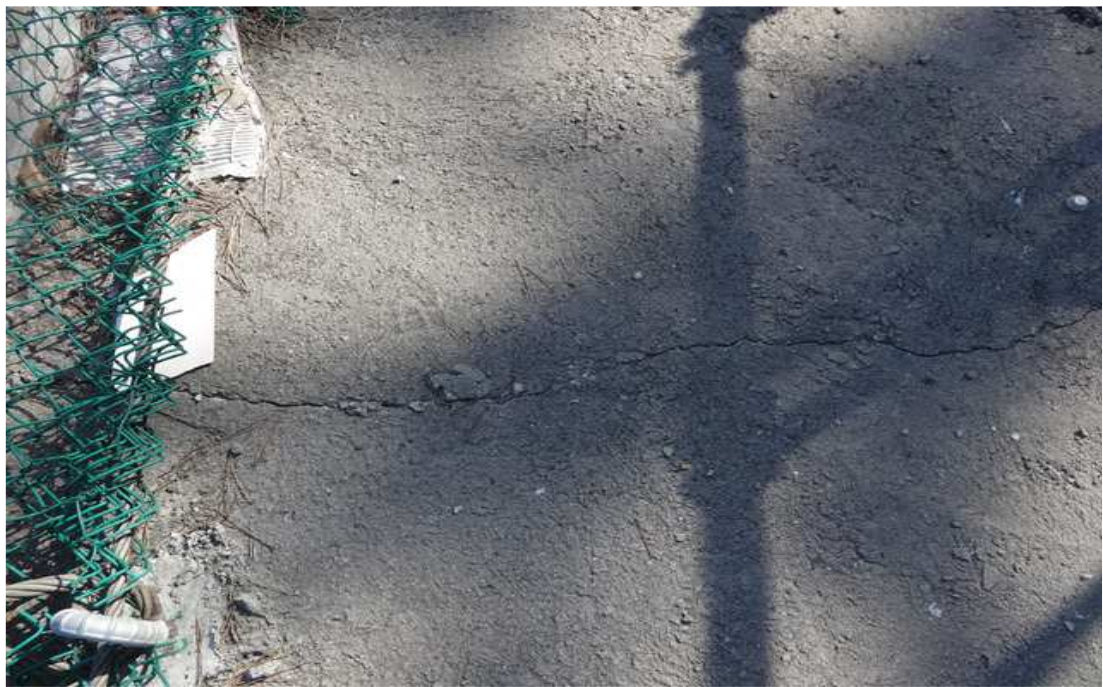
| 사진번호 | 10- SL63- 1 | 위 치 | 영천절토63 |

| NO | 시설물명 | 방향 | 시설물<br>번호 | 위치 | 부재 | 내용 | 단위 | 수량 | 하자<br>담보<br>책임<br>기간 | 조치<br>방법 | 발생 | 공종 | 하자형태 | 사진<br>번호 | 종별 |
|---|---|---|---|---|---|---|---|---|---|---|---|---|---|---|---|
| 48 | 영천절토63 | 영천 | SL63 | 영천절토63<br>STA89.60k | 소단배수로 | 균열 | m | 27.50 | 2 | 하자 | 2017하 | 사면 | 균열 | 1,2 | 2종 |

| 내 용 | STA 89.60k 소단배수로 균열 L=27.5m | | |

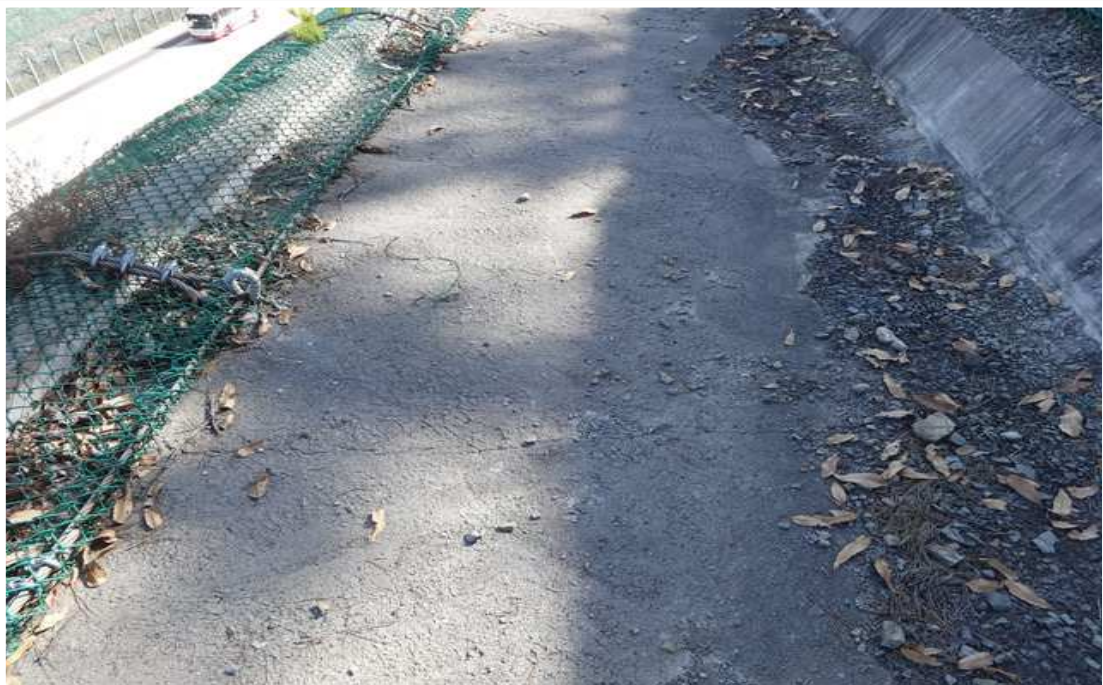
| 사진번호 | 10- SL63- 2 | 위 치 | 영천절토63 |

| 내 용 | STA 89.60k 소단배수로 균열 L=27.5m | | |

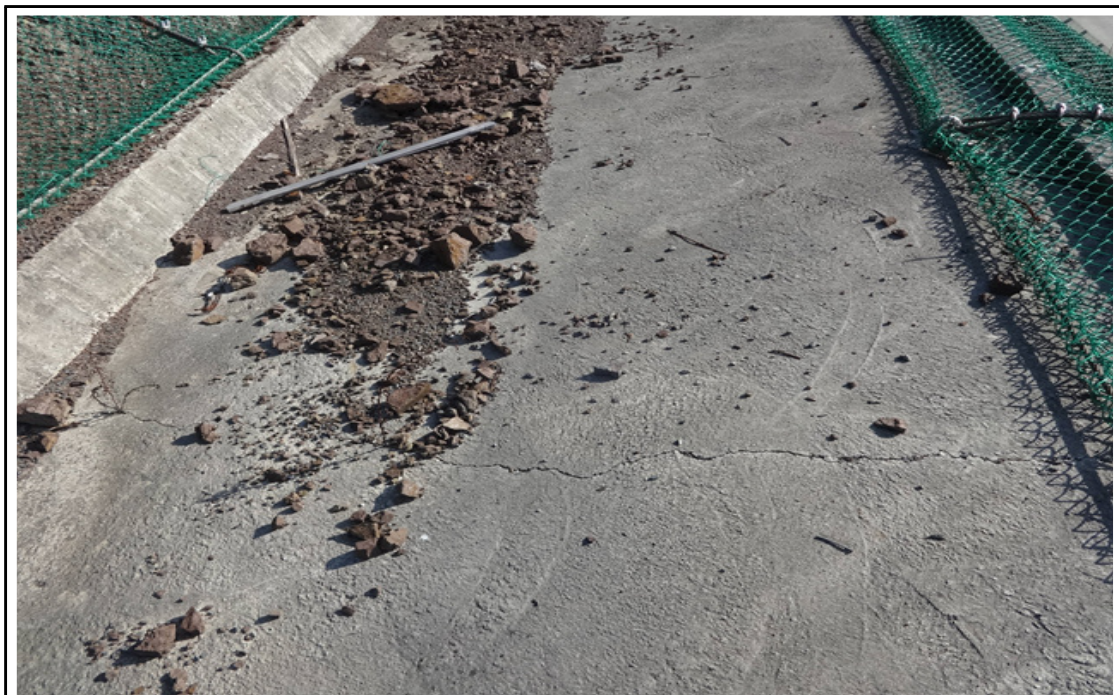
| 사진번호 | 10- SL64- 1 | 위 치 | 상주절토64 |

| NO | 시설물명 | 방향 | 시설물<br>번호 | 위치 | 부재 | 내용 | 단위 | 수량 | 하자<br>담보<br>책임<br>기간 | 조치<br>방법 | 발생 | 공종 | 하자형태 | 사진<br>번호 | 종별 |
|---|---|---|---|---|---|---|---|---|---|---|---|---|---|---|---|
| 49 | 상주절토64 | 상주 | SL64 | 상주절토64<br>STA89.79k | 소단배수로 | 균열 | m | 12.50 | 2 | 하자 | 2017하 | 사면 | 균열 | 1,2 | 2종 |

| 내 용 | STA 89.79k 소단배수로 균열 L=12.5m | | |

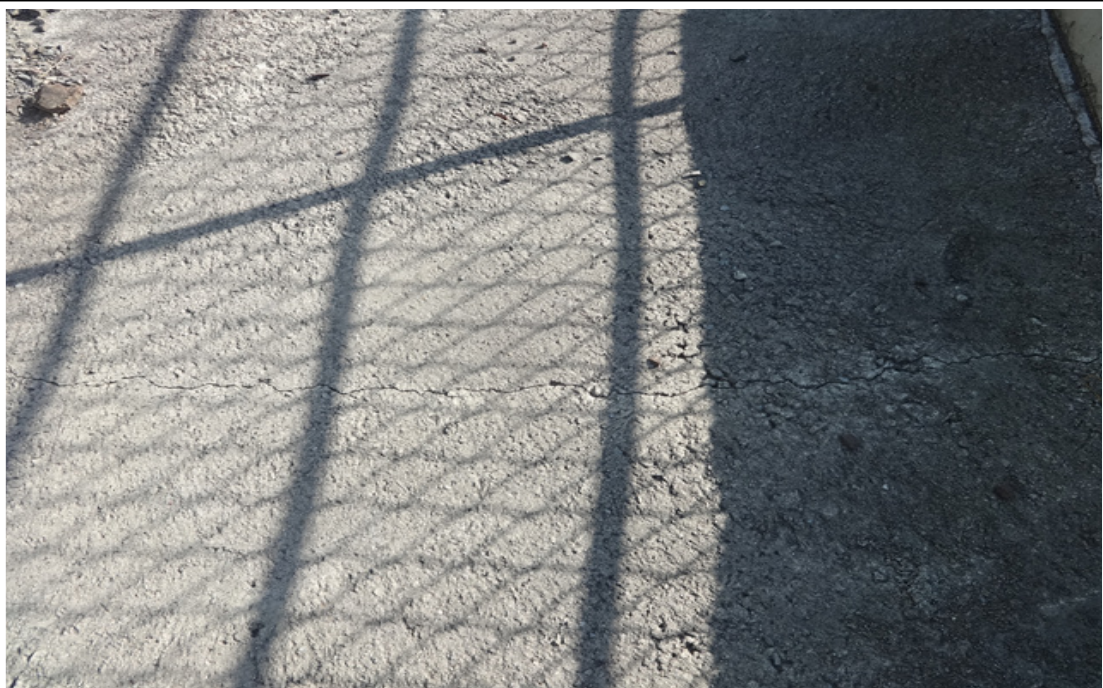
| 사진번호 | 10- SL64- 2 | 위 치 | 상주절토64 |

| 내 용 | STA 89.79k 소단배수로 균열 L=12.5m | | |

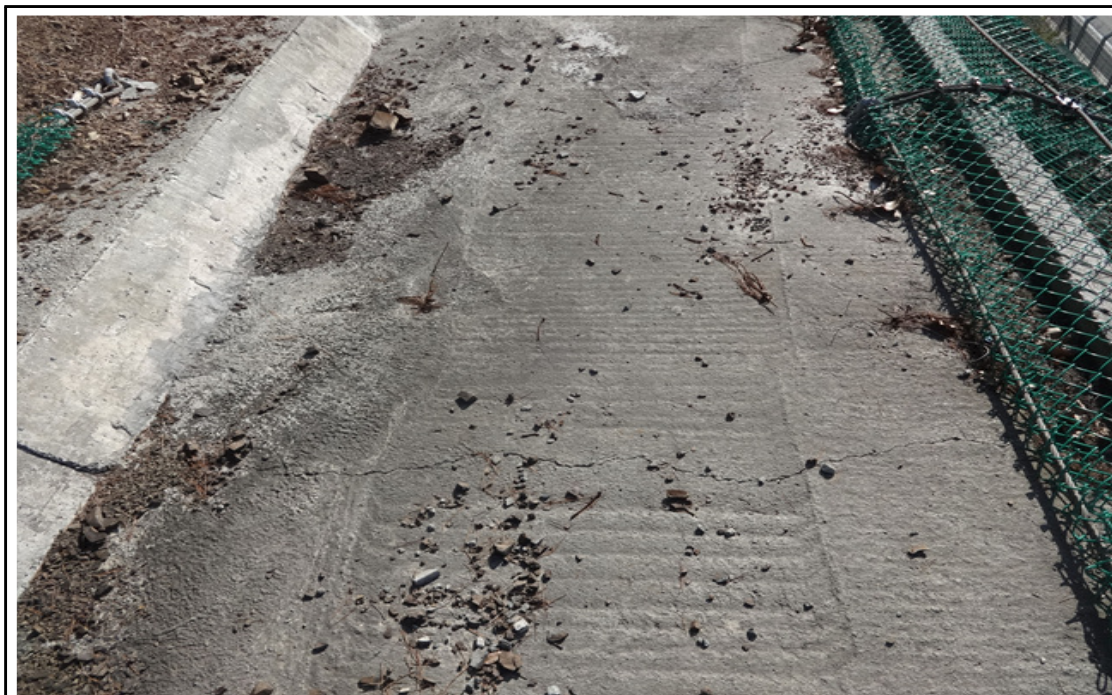
| 사진번호 | 10- SL65- 1 | 위 치 | 상주절토65 |

| NO | 시설물명 | 방향 | 시설물<br>번호 | 위치 | 부재 | 내용 | 단위 | 수량 | 하자<br>담보<br>책임<br>기간 | 조치<br>방법 | 발생 | 공종 | 하자형태 | 사진<br>번호 | 종별 |
|---|---|---|---|---|---|---|---|---|---|---|---|---|---|---|---|
| 50 | 상주절토65 | 상주 | SL65 | 상주절토65<br>STA91.12k | 소단배수로 | 균열 | m | 10.00 | 2 | 하자 | 2017하 | 사면 | 균열 | 1,2 | 2종 |

| 내 용 | STA 91.12k 소단배수로 균열 L=10.0m | | |

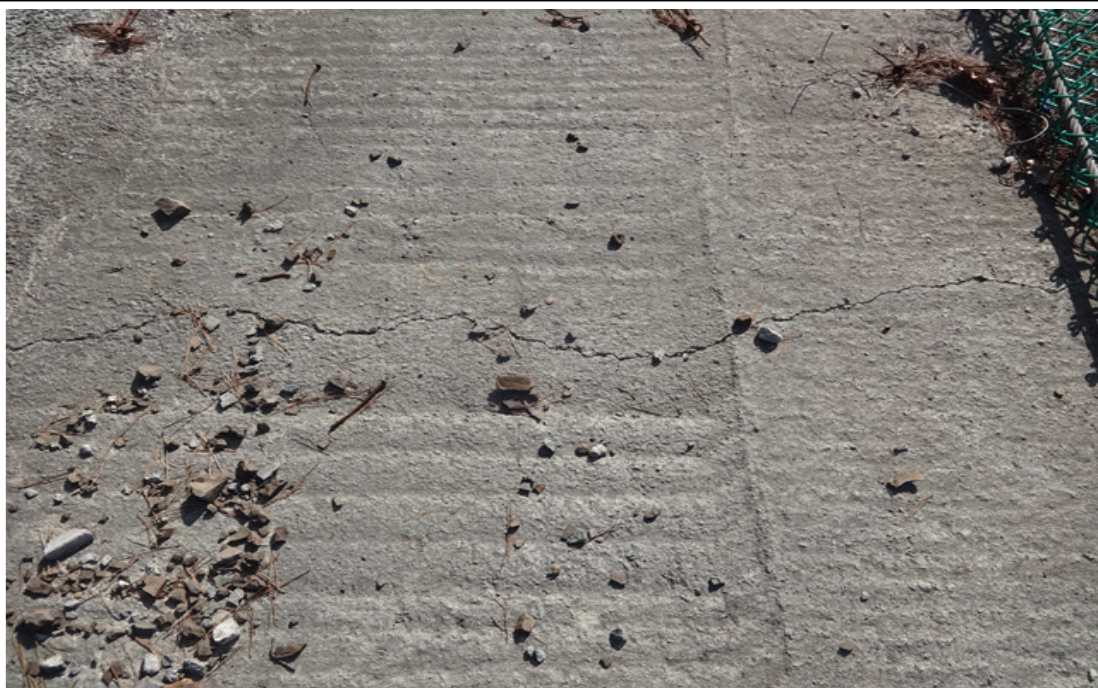
| 사진번호 | 10- SL65- 2 | 위 치 | 상주절토65 |

| 내 용 | STA 91.12k 소단배수로 균열 L=10.0m | | |

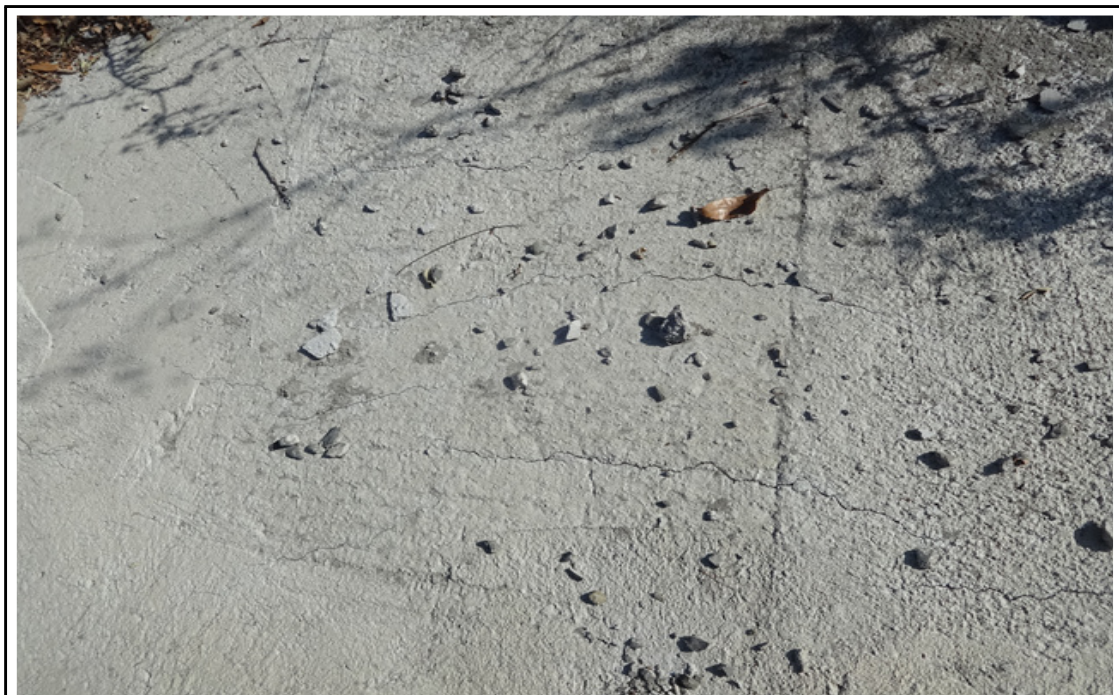
| 사진번호 | 10- SL66- 1 | 위 치 | 영천절토66 |

| NO | 시설물명 | 방향 | 시설물<br>번호 | 위치 | 부재 | 내용 | 단위 | 수량 | 하자<br>담보<br>책임<br>기간 | 조치<br>방법 | 발생 | 공종 | 하자형태 | 사진<br>번호 | 종별 |
|---|---|---|---|---|---|---|---|---|---|---|---|---|---|---|---|
| 51 | 영천절토66 | 영천 | SL66 | 영천절토66<br>STA91.57k | 소단배수로 | 균열 | m | 5.00 | 2 | 하자 | 2017하 | 사면 | 균열 | 1 | 2종 |

| 내 용 | STA 91.57k 소단배수로 균열 L=5.0m | | |

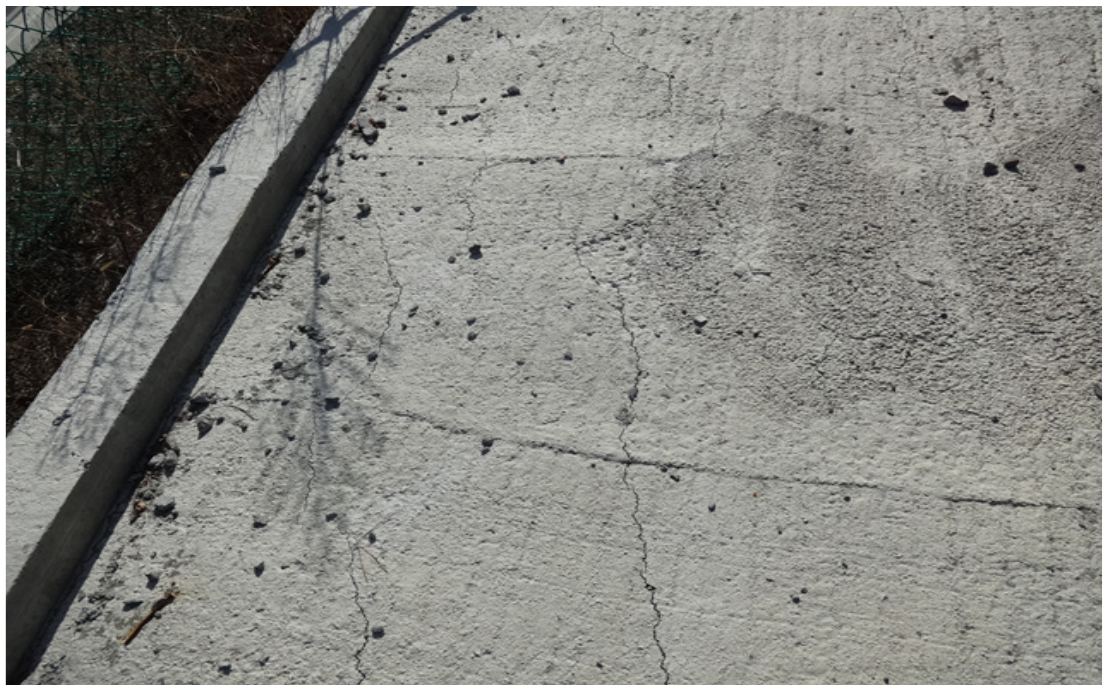
| 사진번호 | 10- SL66- 2 | 위 치 | 영천절토66 |

| NO | 시설물명 | 방향 | 시설물<br>번호 | 위치 | 부재 | 내용 | 단위 | 수량 | 하자<br>담보<br>책임<br>기간 | 조치<br>방법 | 발생 | 공종 | 하자형태 | 사진<br>번호 | 종별 |
|---|---|---|---|---|---|---|---|---|---|---|---|---|---|---|---|
| 52 | 영천절토66 | 영천 | SL66 | 영천절토66<br>STA91.90k | 소단배수로 | 망상균열 | m² | 25.00 | 2 | 하자 | 2017하 | 사면 | 망상균열 | 2 | 2종 |

| 내 용 | STA 91.90k 소단배수로 망상균열 A=25.0㎡ | | |
