# 하 자 보 고 서

〈 1공구 〉

2018. 12

상주영천고속도로주식회사

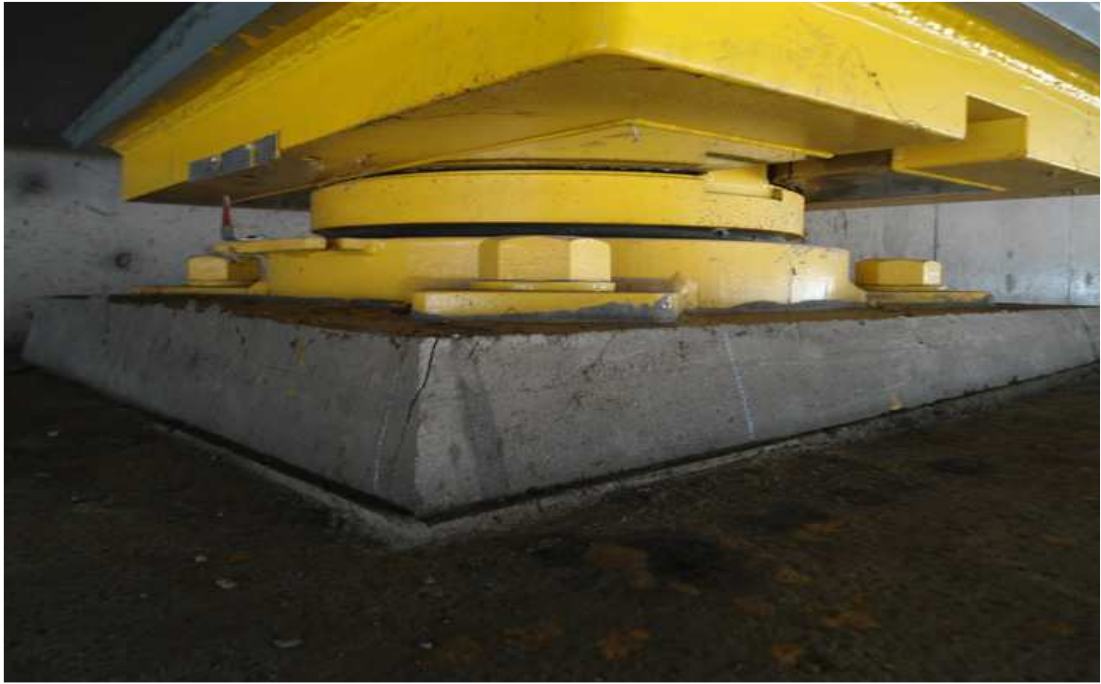
| 사진번호 | 1- BR1- 1 | 위 치 | 낙동JCT교 상주방향 |

| NO | 시설물명 | 방향 | 시설물<br>번호 | 위치 | 부재 | 내용 | 단<br>위 | 수량 | 하자<br>담보<br>책임<br>기간 | 조치<br>방법 | 발생 | 공종 | 하자형태 | 사진<br>번호 | 종별 |
|---|---|---|---|---|---|---|---|---|---|---|---|---|---|---|---|
| 1 | 낙동JCT교 | 상주 | BR1 | A1<br>STA0.41k | 교량받침 | 콘크리트<br>박리 | m² | 0.06 | 10 | 하자 | 2017하 | 교량 | 콘크리트<br>손상 | 1 | 1종 |

| 내 용 | STA 0.41k 교량받침 A1 콘크리트 박리 A=0.06㎡ | | |

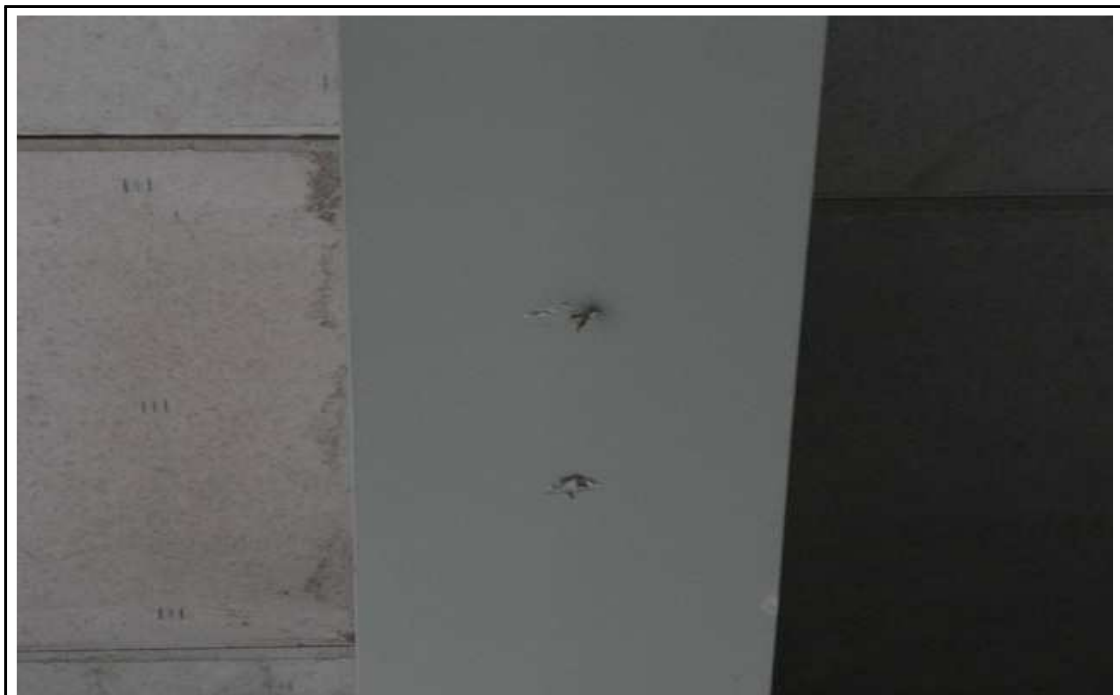
| 사진번호 | 1- BR1- 3 | 위 치 | 낙동JCT교 상주방향 |

| NO | 시설물명 | 방향 | 시설물<br>번호 | 위치 | 부재 | 내용 | 단<br>위 | 수량 | 하자<br>담보<br>책임<br>기간 | 조치<br>방법 | 발생 | 공종 | 하자형태 | 사진<br>번호 | 종별 |
|---|---|---|---|---|---|---|---|---|---|---|---|---|---|---|---|
| 3 | 낙동JCT교 | 상주 | BR1 | S1<br>STA0.42k | 거더 | 도장손상 | m² | 0.50 | 1 | 하자 | 2018상 | 교량 | 도장손상 | 3 | 1종 |

| 내 용 | STA 0.42k 세로보 S1 도장손상 A=0.5㎡ | | |

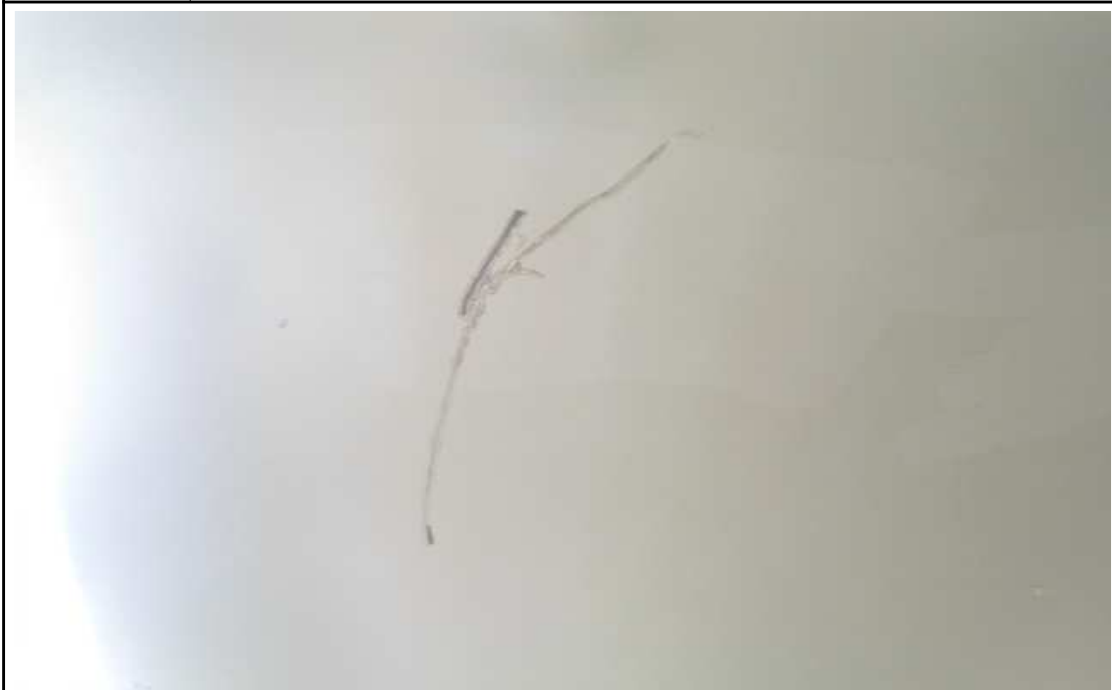
| 사진번호 | 1- BR1- 4 | 위 치 | 낙동JCT교 상주방향 |

| NO | 시설물명 | 방향 | 시설물<br>번호 | 위치 | 부재 | 내용 | 단<br>위 | 수량 | 하자<br>담보<br>책임<br>기간 | 조치<br>방법 | 발생 | 공종 | 하자형태 | 사진<br>번호 | 종별 |
|---|---|---|---|---|---|---|---|---|---|---|---|---|---|---|---|
| 4 | 낙동JCT교 | 상주 | BR1 | S3G2<br>STA0.52k | 거더 | 도장손상 | m² | 0.15 | 1 | 하자 | 2018상 | 교량 | 도장손상 | 4 | 1종 |

| 내 용 | STA 0.52k 거더외부 S3 G2 도장손상 A=0.15㎡ | | |

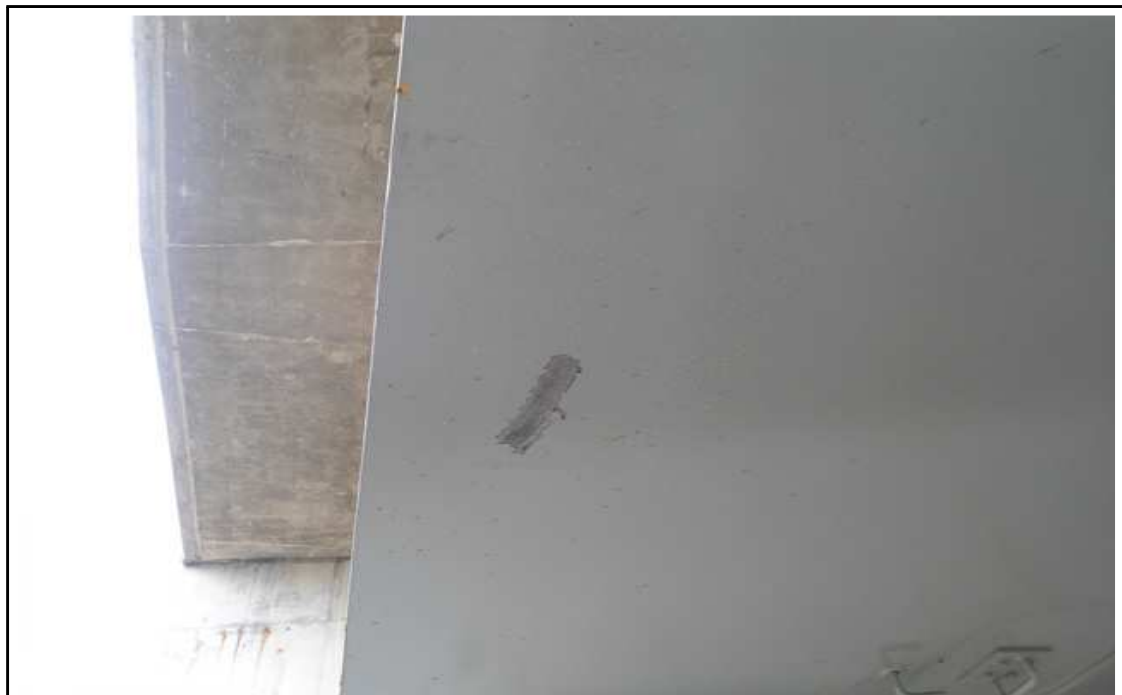
| 사진번호 | 1- BR1- 5 | 위 치 | 낙동JCT교 상주방향 |

| NO | 시설물명 | 방향 | 시설물<br>번호 | 위치 | 부재 | 내용 | 단<br>위 | 수량 | 하자<br>담보<br>책임<br>기간 | 조치<br>방법 | 발생 | 공종 | 하자형태 | 사진<br>번호 | 종별 |
|---|---|---|---|---|---|---|---|---|---|---|---|---|---|---|---|
| 5 | 낙동JCT교 | 상주 | BR1 | S3G1<br>STA0.52k | 거더 | 도장손상 | m² | 0.10 | 1 | 하자 | 2018상 | 교량 | 도장손상 | 5 | 1종 |

| 내 용 | STA 0.52k 거더외부 S3 G1 도장손상 A=0.1㎡ | | |

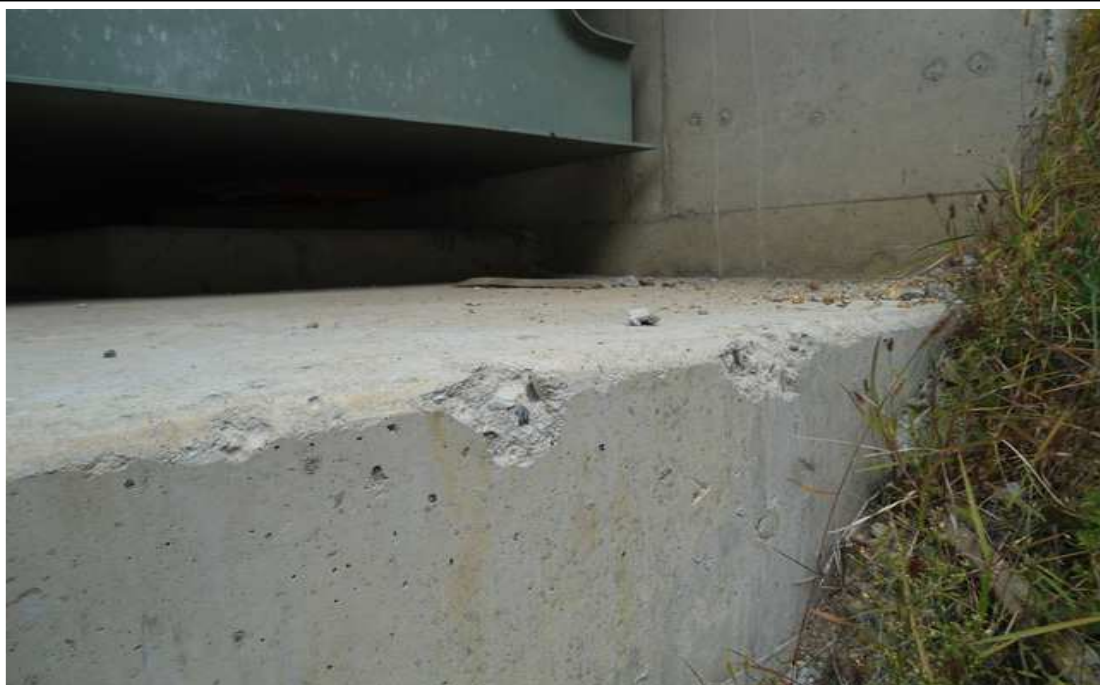
| 사진번호 | 1- BR1- 6 | 위 치 | 낙동JCT교 영천방향 |

| NO | 시설물명 | 방향 | 시설물<br>번호 | 위치 | 부재 | 내용 | 단<br>위 | 수량 | 하자<br>담보<br>책임<br>기간 | 조치<br>방법 | 발생 | 공종 | 하자형태 | 사진<br>번호 | 종별 |
|---|---|---|---|---|---|---|---|---|---|---|---|---|---|---|---|
| 6 | 낙동JCT교 | 영천 | BR1 | A1<br>STA0.53k | 교대 | 콘크리트<br>파손 | m² | 0.02 | 10 | 하자 | 2018하 | 교량 | 콘크리트<br>손상 | 6 | 1종 |

| 내 용 | STA 0.53k 교대 A1 콘크리트 파손 A=0.02㎡ | | |

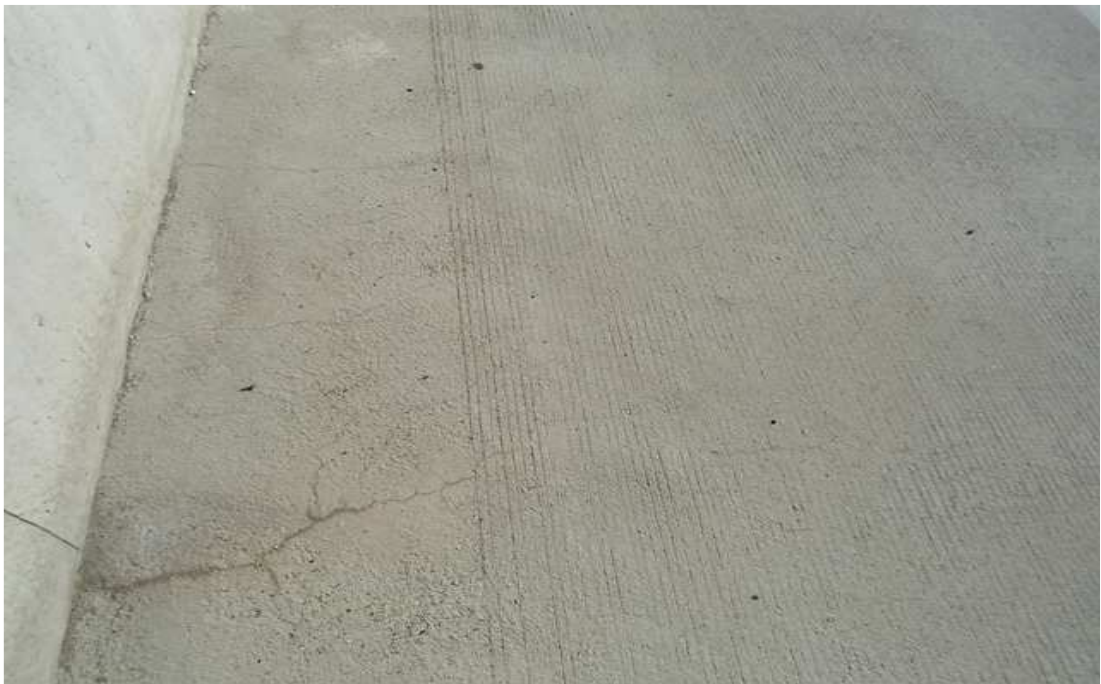
| 사진번호 | 1- BR2- 1 | 위 치 | 상촌교 상주방향, 영천방향 |

| NO | 시설물명 | 방향 | 시설물<br>번호 | 위치 | 부재 | 내용 | 단<br>위 | 수량 | 하자<br>담보<br>책임<br>기간 | 조치<br>방법 | 발생 | 공종 | 하자형태 | 사진<br>번호 | 종별 |
|---|---|---|---|---|---|---|---|---|---|---|---|---|---|---|---|
| 7 | 상촌교 | 상주<br>영천 | BR2 | S1~ S11<br>STA2.72k | 교면포장 | 균열 | m | 186.60 | 2 | 하자 | 2017하 | 교량 | 포장균열 | 1 | 2종 |

| 내 용 | STA 2.72k 교면포장 S1~ S11 균열 L=186.60m | | |

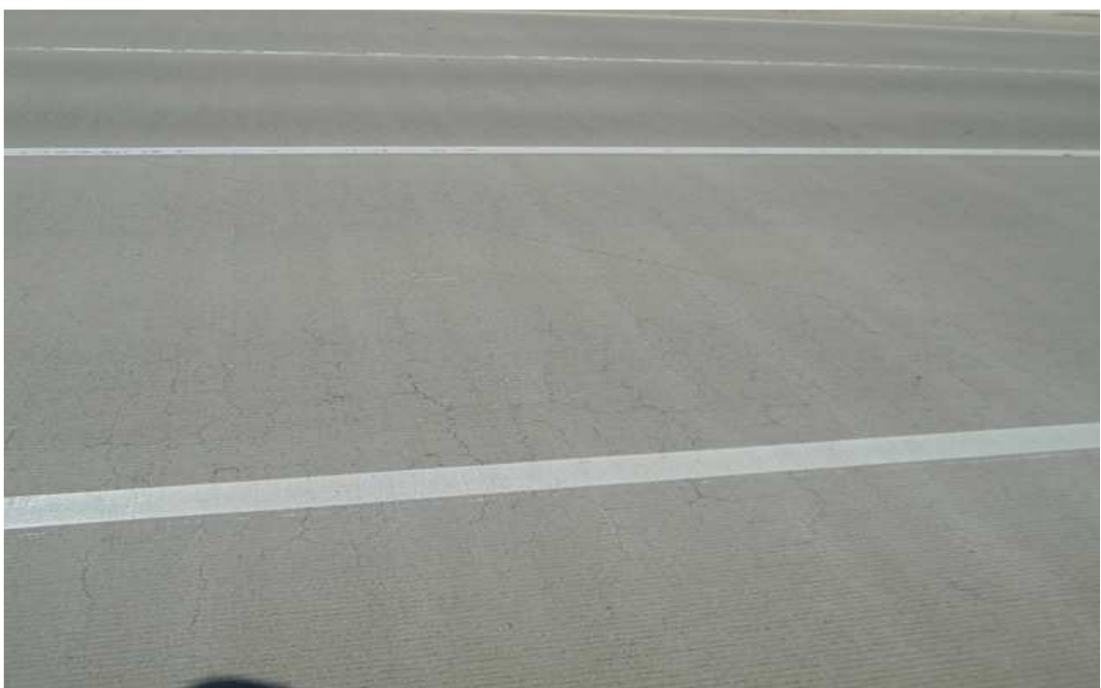
| 사진번호 | 1- BR2- 2 | 위 치 | 상촌교 상주방향, 영천방향 |

| NO | 시설물명 | 방향 | 시설물<br>번호 | 위치 | 부재 | 내용 | 단<br>위 | 수량 | 하자<br>담보<br>책임<br>기간 | 조치<br>방법 | 발생 | 공종 | 하자형태 | 사진<br>번호 | 종별 |
|---|---|---|---|---|---|---|---|---|---|---|---|---|---|---|---|
| 8 | 상촌교 | 상주<br>영천 | BR2 | S1~ S11<br>STA2.72k | 교면포장 | 망상균열 | m² | 202.50 | 2 | 하자 | 2017하 | 교량 | 포장균열 | 2 | 2종 |

| 내 용 | STA 2.72k 교면포장 S1~ S11 망상균열 A=202.5㎡ | | |

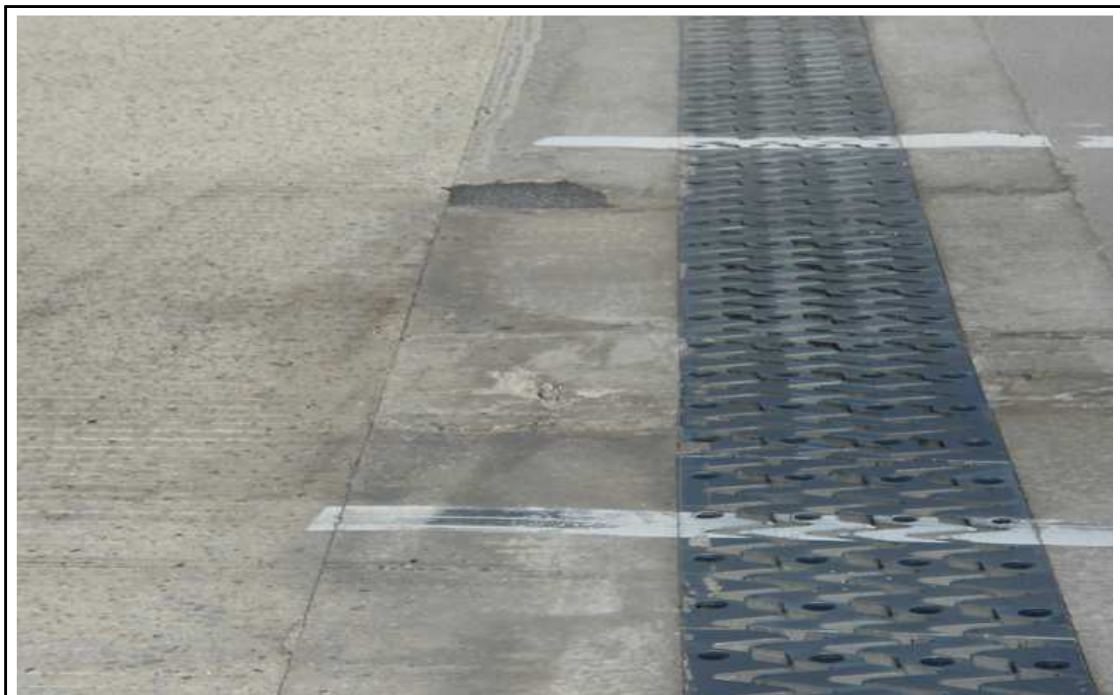
| 사진번호 | 1- BR2- 3 | 위 치 | 상촌교 영천방향 |

| NO | 시설물명 | 방향 | 시설물<br>번호 | 위치 | 부재 | 내용 | 단<br>위 | 수량 | 하자<br>담보<br>책임<br>기간 | 조치<br>방법 | 발생 | 공종 | 하자형태 | 사진<br>번호 | 종별 |
|---|---|---|---|---|---|---|---|---|---|---|---|---|---|---|---|
| 9 | 상촌교 | 영천 | BR2 | A1<br>STA2.72k | 신축이음 | 후타재파손 | m² | 0.35 | 2 | 하자 | 2017하 | 교량 | 콘크리트<br>파손 | 3 | 2종 |

| 내 용 | STA 2.72k 신축이음 A1 후타재파손 A=0.35㎡ | | |

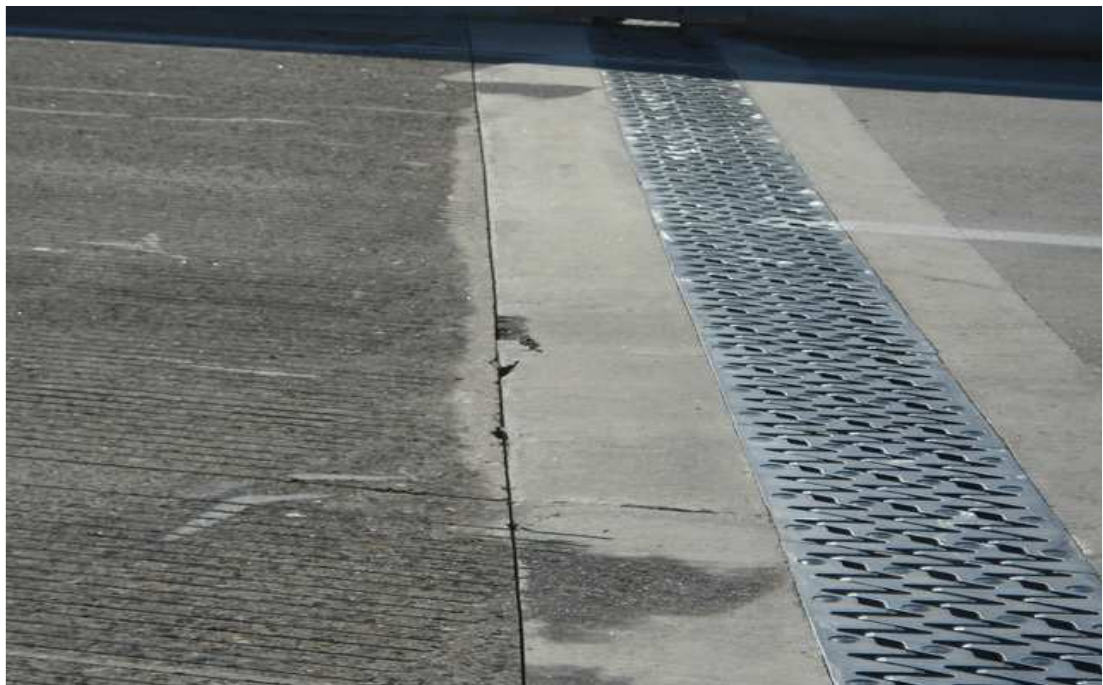
| 사진번호 | 1- BR2- 4 | 위 치 | 상촌교 상주방향 |

| NO | 시설물명 | 방향 | 시설물<br>번호 | 위치 | 부재 | 내용 | 단<br>위 | 수량 | 하자<br>담보<br>책임<br>기간 | 조치<br>방법 | 발생 | 공종 | 하자형태 | 사진<br>번호 | 종별 |
|---|---|---|---|---|---|---|---|---|---|---|---|---|---|---|---|
| 10 | 상촌교 | 상주 | BR2 | A2<br>STA3.16k | 신축이음 | 후타재파손 | m² | 0.35 | 2 | 하자 | 2018상 | 교량 | 콘크리트<br>파손 | 4 | 2종 |

| 내 용 | STA 3.16k 신축이음 A2 후타재파손 A=0.35㎡ | | |

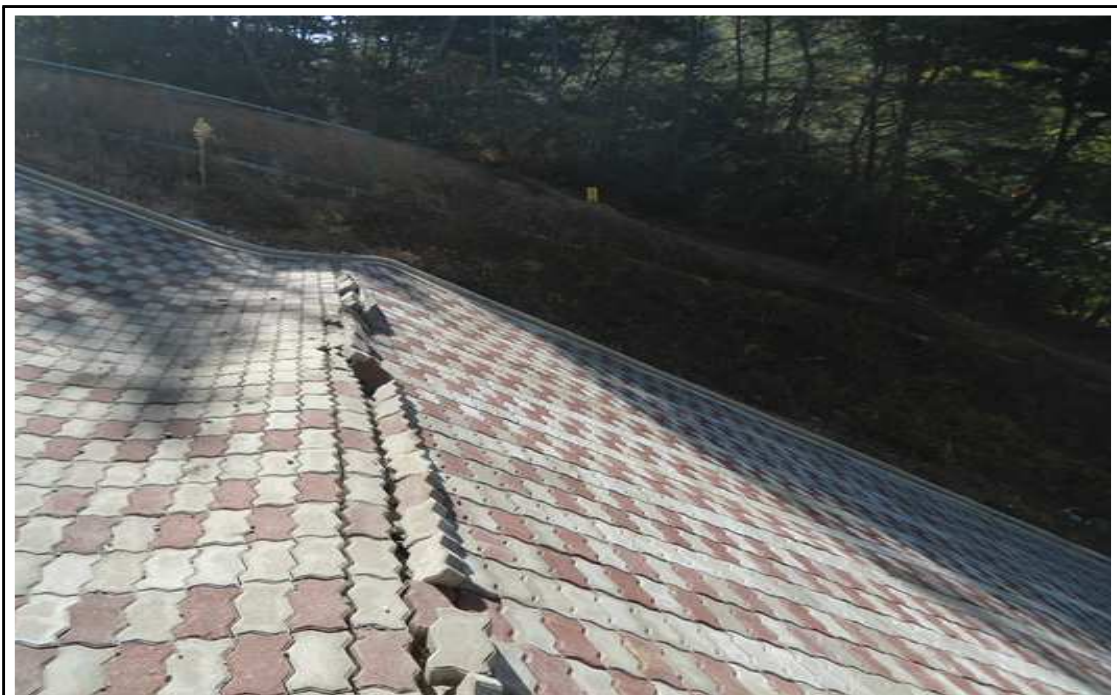
| 사진번호 | 1- BR2- 5 | 위 치 | 상촌교 영천방향 |

| NO | 시설물명 | 방향 | 시설물<br>번호 | 위치 | 부재 | 내용 | 단<br>위 | 수량 | 하자<br>담보<br>책임<br>기간 | 조치<br>방법 | 발생 | 공종 | 하자형태 | 사진<br>번호 | 종별 |
|---|---|---|---|---|---|---|---|---|---|---|---|---|---|---|---|
| 11 | 상촌교 | 영천 | BR2 | A2<br>STA3.16k | 교대 | 보호블럭밀림 | E<br>A | 300.00 | 1 | 하자 | 2018상 | 교량 | 보호블럭<br>밀림 | 5 | 2종 |

| 내 용 | STA 3.16k 교대 A2 법면 보호블럭 밀림 300EA | | |

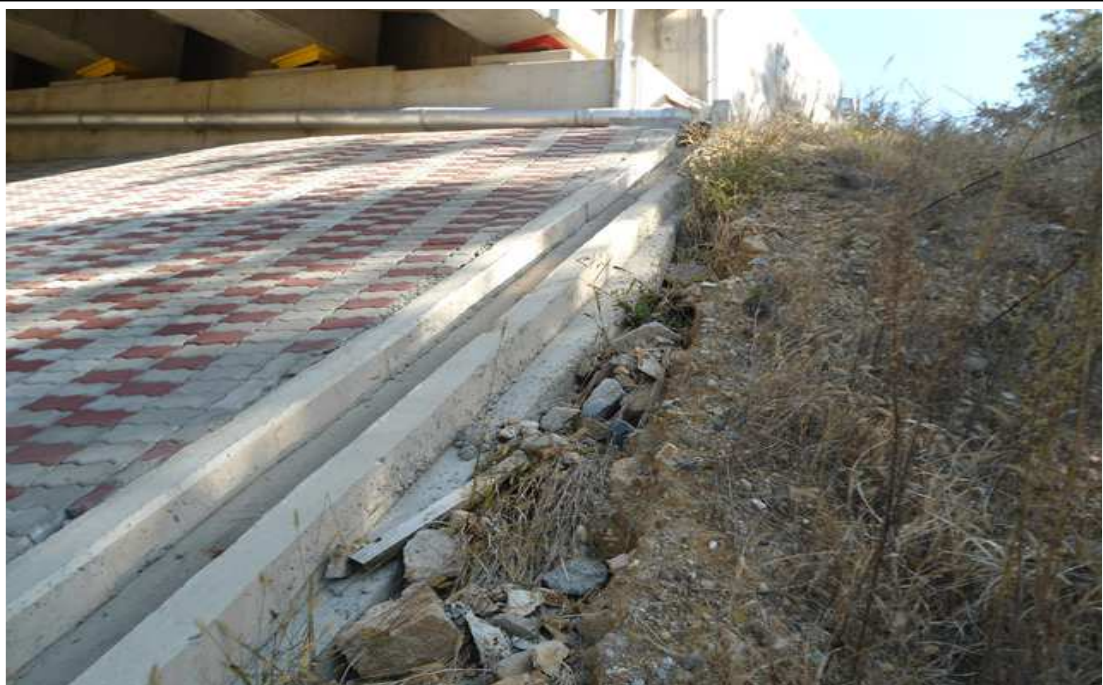
| 사진번호 | 1- BR2- 6 | 위 치 | 상촌교 영천방향 |

| NO | 시설물명 | 방향 | 시설물<br>번호 | 위치 | 부재 | 내용 | 단<br>위 | 수량 | 하자<br>담보<br>책임<br>기간 | 조치<br>방법 | 발생 | 공종 | 하자형태 | 사진<br>번호 | 종별 |
|---|---|---|---|---|---|---|---|---|---|---|---|---|---|---|---|
| 12 | 상촌교 | 영천 | BR2 | A2<br>STA3.16k | 교대 | 법면세굴 | m² | 200.00 | 1 | 하자 | 2018상 | 교량 | 법면<br>세굴 | 6 | 2종 |

| 내 용 | STA 3.16k 교대 A2 법면 세굴 A=200.0㎡ | | |

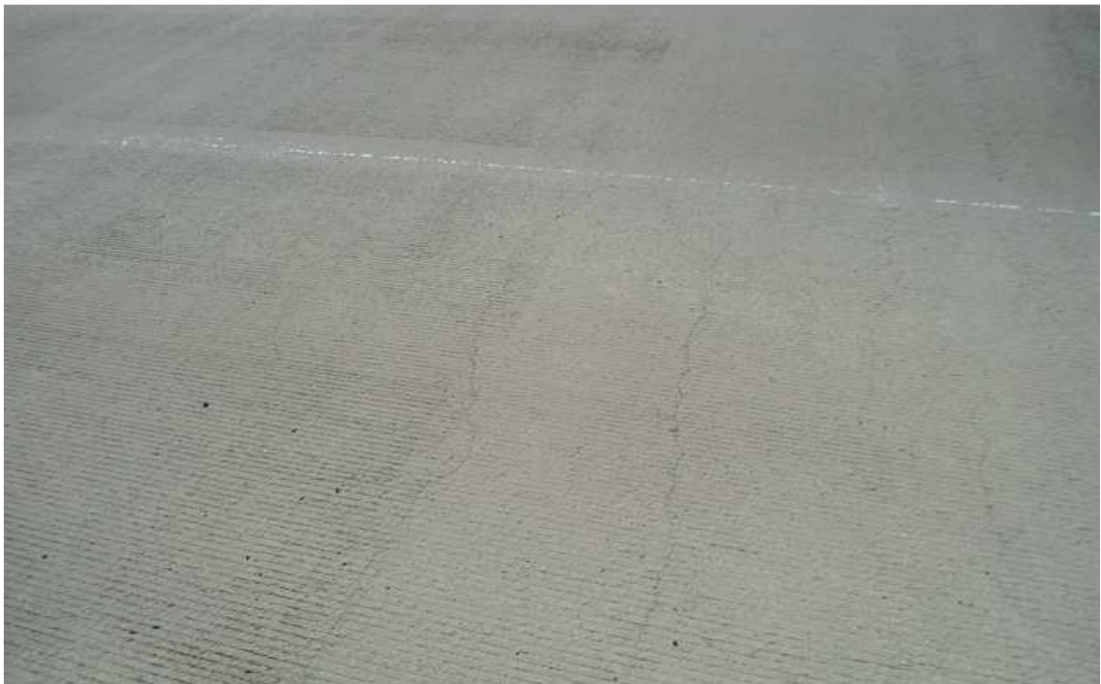
| 사진번호 | 1- BR3- 1 | 위 치 | 양지교 상주방향, 영천방향 |

| NO | 시설물명 | 방향 | 시설물<br>번호 | 위치 | 부재 | 내용 | 단<br>위 | 수량 | 하자<br>담보<br>책임<br>기간 | 조치<br>방법 | 발생 | 공종 | 하자형태 | 사진<br>번호 | 종별 |
|---|---|---|---|---|---|---|---|---|---|---|---|---|---|---|---|
| 13 | 양지교 | 상주<br>영천 | BR3 | S1~ S5<br>STA4.01k | 교면포장 | 균열 | m | 4.00 | 2 | 하자 | 2017하 | 교량 | 포장균열 | 1 | 2종 |

| 내 용 | STA 4.01k 교면포장 S1~ S5 균열 L=4.0m | | |

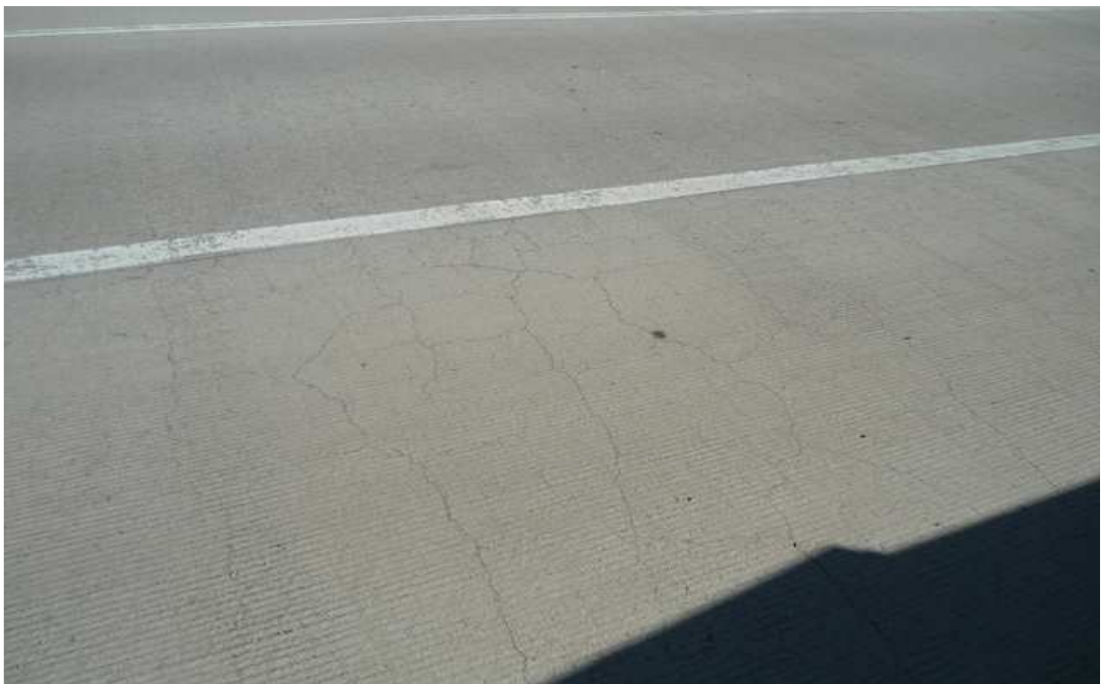
| 사진번호 | 1- BR3- 2 | 위 치 | 양지교 상주방향, 영천방향 |

| NO | 시설물명 | 방향 | 시설물<br>번호 | 위치 | 부재 | 내용 | 단<br>위 | 수량 | 하자<br>담보<br>책임<br>기간 | 조치<br>방법 | 발생 | 공종 | 하자형태 | 사진<br>번호 | 종별 |
|---|---|---|---|---|---|---|---|---|---|---|---|---|---|---|---|
| 14 | 양지교 | 상주<br>영천 | BR3 | S1~ S5<br>STA4.01k | 교면포장 | 망상균열 | m² | 270.00 | 2 | 하자 | 2017하 | 교량 | 포장균열 | 2 | 2종 |

| 내 용 | STA 4.01k 교면포장 S1~ S5 망상균열 A=270.0㎡ | | |

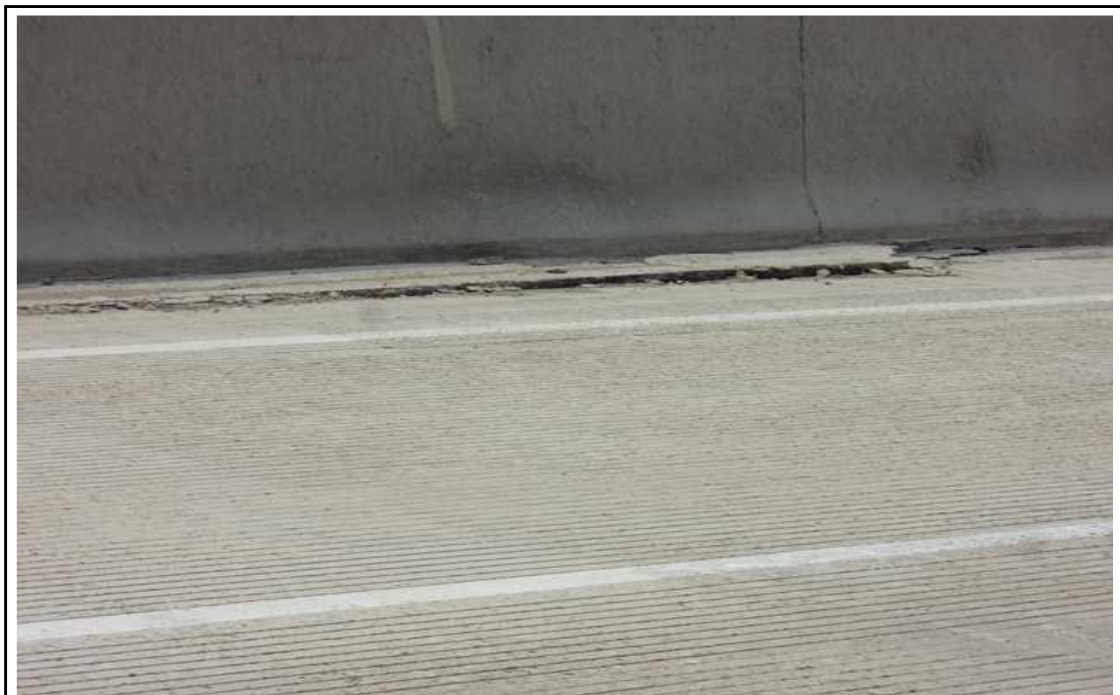
| 사진번호 | 1- BR3- 3 | 위 치 | 양지교 상주방향 |

| NO | 시설물명 | 방향 | 시설물<br>번호 | 위치 | 부재 | 내용 | 단<br>위 | 수량 | 하자<br>담보<br>책임<br>기간 | 조치<br>방법 | 발생 | 공종 | 하자형태 | 사진<br>번호 | 종별 |
|---|---|---|---|---|---|---|---|---|---|---|---|---|---|---|---|
| 15 | 양지교 | 상주 | BR3 | S1~ S5<br>STA4.01k | 교면포장 | 콘크리트<br>파손 | ㎡ | 225.00 | 2 | 완료 | 2017하 | 교량 | 포장파손 | 3 | 2종 |

| 내 용 | 교면포장 S1~ S5 콘크리트 파손 L=225.0m | | |

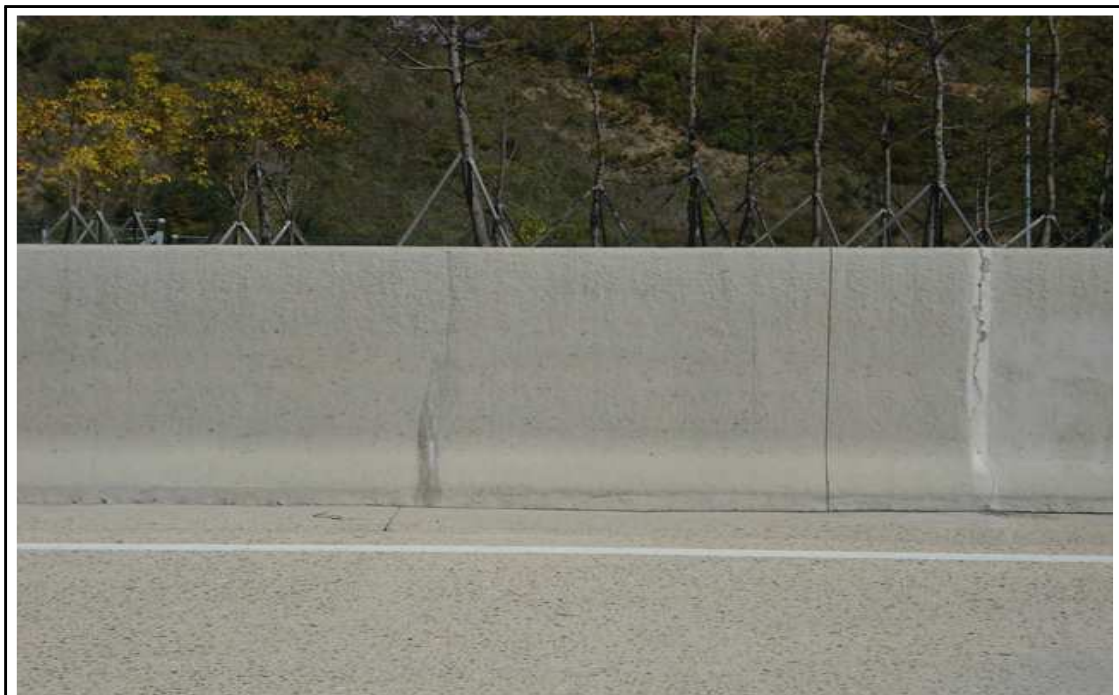
| 사진번호 | 1- BR3- 4 | 위 치 | 양지교 상주방향, 영천방향 |

| NO | 시설물명 | 방향 | 시설물<br>번호 | 위치 | 부재 | 내용 | 단<br>위 | 수량 | 하자<br>담보<br>책임<br>기간 | 조치<br>방법 | 발생 | 공종 | 하자형태 | 사진<br>번호 | 종별 |
|---|---|---|---|---|---|---|---|---|---|---|---|---|---|---|---|
| 16 | 양지교 | 상주<br>영천 | BR3 | S1~ S5<br>STA4.01k | 방호벽 | 균열(Cw:0.3<br>mm이상) | m | 2.00 | 2 | 하자 | 2017하 | 교량 | 균열0.3<br>mm이상 | 4 | 2종 |

| 내 용 | STA 4.01k 방호벽 S1~ S5 균열 L=2.0m | | |

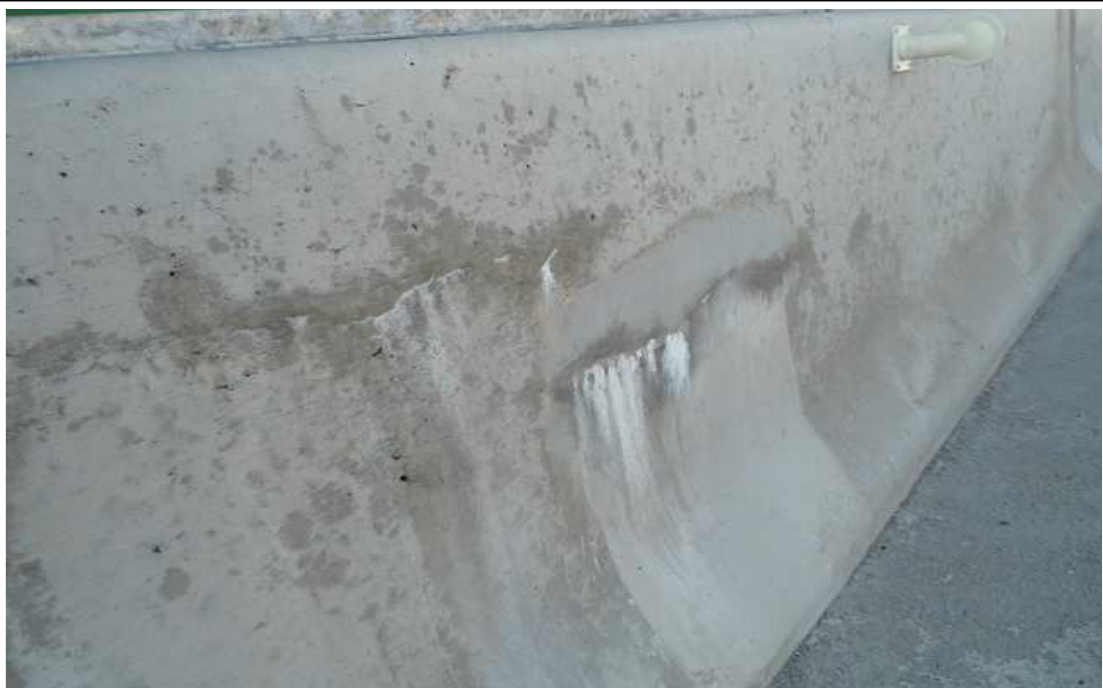
| 사진번호 | 1- BR3- 5 | 위 치 | 양지교 상주방향, 영천방향 |

| NO | 시설물명 | 방향 | 시설물<br>번호 | 위치 | 부재 | 내용 | 단<br>위 | 수량 | 하자<br>담보<br>책임<br>기간 | 조치<br>방법 | 발생 | 공종 | 하자형태 | 사진<br>번호 | 종별 |
|---|---|---|---|---|---|---|---|---|---|---|---|---|---|---|---|
| 17 | 양지교 | 상주<br>영천 | BR3 | S1~ S5<br>STA4.01k | 방호벽 | 균열부 백태 | ㎡ | 12.60 | 2 | 하자 | 2017하 | 교량 | 균열부<br>백태 | 5 | 2종 |

| 내 용 | STA 4.01k 방호벽 S1~ S5 균열부 백태 A=12.6㎡ | | |

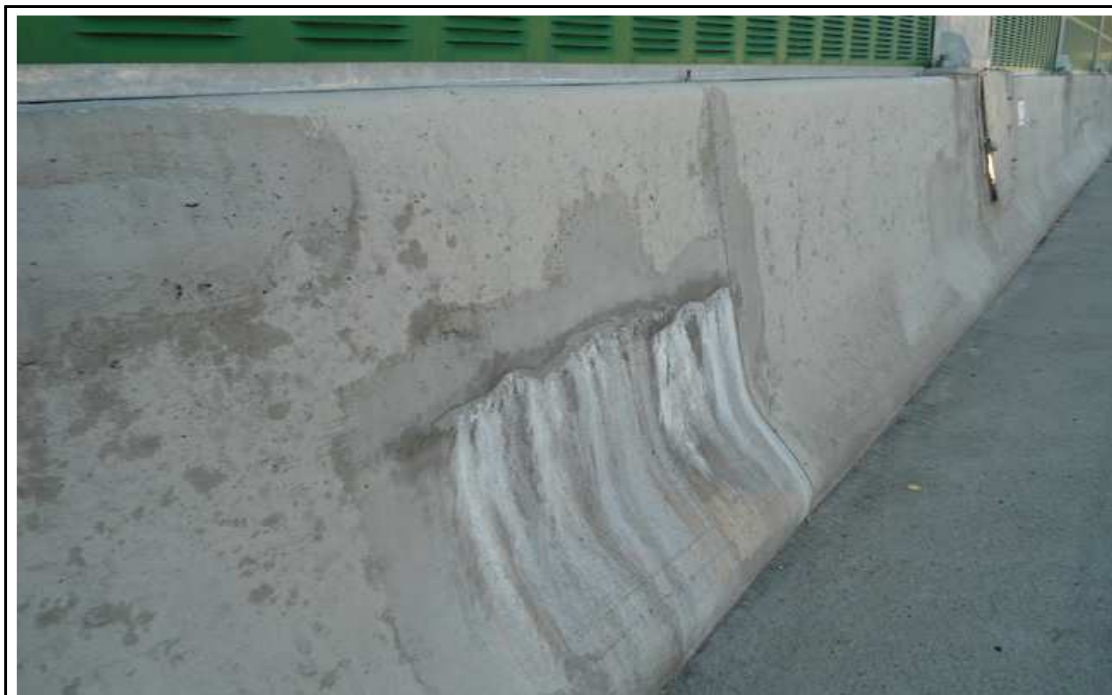
| 사진번호 | 1- BR3- 6 | 위 치 | 양지교 상주방향, 영천방향 |

| NO | 시설물명 | 방향 | 시설물<br>번호 | 위치 | 부재 | 내용 | 단<br>위 | 수량 | 하자<br>담보<br>책임<br>기간 | 조치<br>방법 | 발생 | 공종 | 하자형태 | 사진<br>번호 | 종별 |
|---|---|---|---|---|---|---|---|---|---|---|---|---|---|---|---|
| 18 | 양지교 | 상주<br>영천 | BR3 | S1~ S5<br>STA4.01k | 방호벽 | 백태 | ㎡ | 1.80 | 2 | 하자 | 2017하 | 교량 | 백태 | 6 | 2종 |

| 내 용 | STA 4.01k 방호벽 S1~ S5 백태 A=1.8㎡ | | |

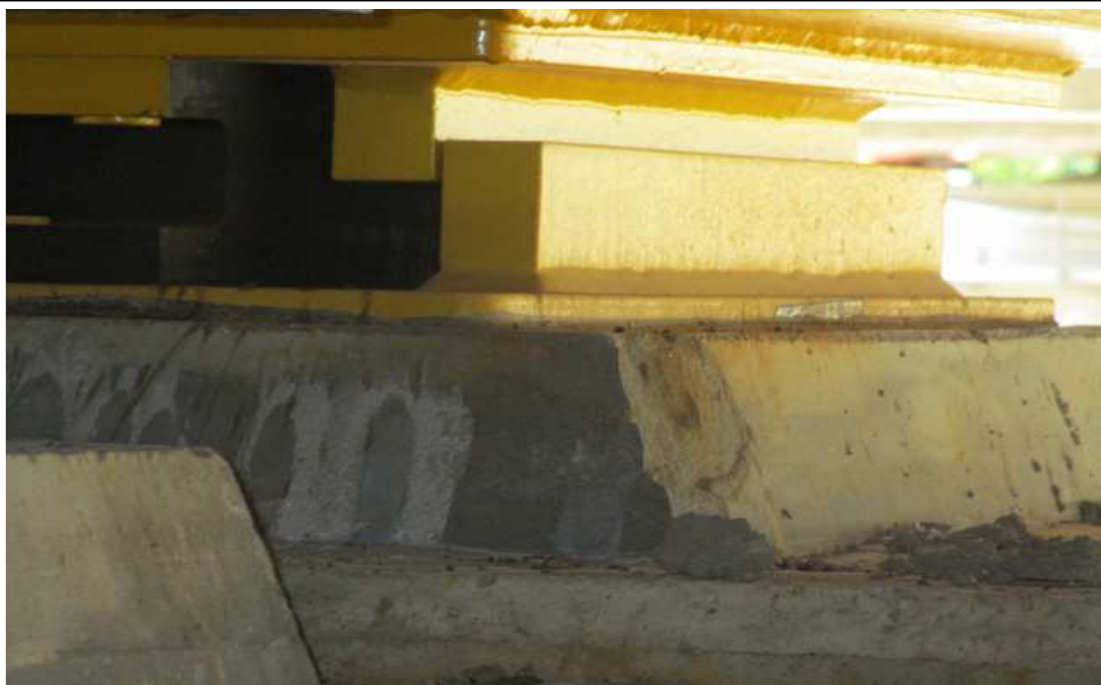
| 사진번호 | 1- BR3- 7 | 위 치 | 양지교 상주방향 |

| NO | 시설물명 | 방향 | 시설물<br>번호 | 위치 | 부재 | 내용 | 단<br>위 | 수량 | 하자<br>담보<br>책임<br>기간 | 조치<br>방법 | 발생 | 공종 | 하자형태 | 사진<br>번호 | 종별 |
|---|---|---|---|---|---|---|---|---|---|---|---|---|---|---|---|
| 19 | 양지교 | 상주 | BR3 | P4<br>STA4.18k | 교량받침 | 몰탈파손 | ㎡ | 0.02 | 7 | 하자 | 2017하 | 교량 | 콘크리트<br>파손 | 7 | 2종 |

| 내 용 | STA 4.18k 교량받침 P4 몰탈파손 A=0.02㎡ | | |

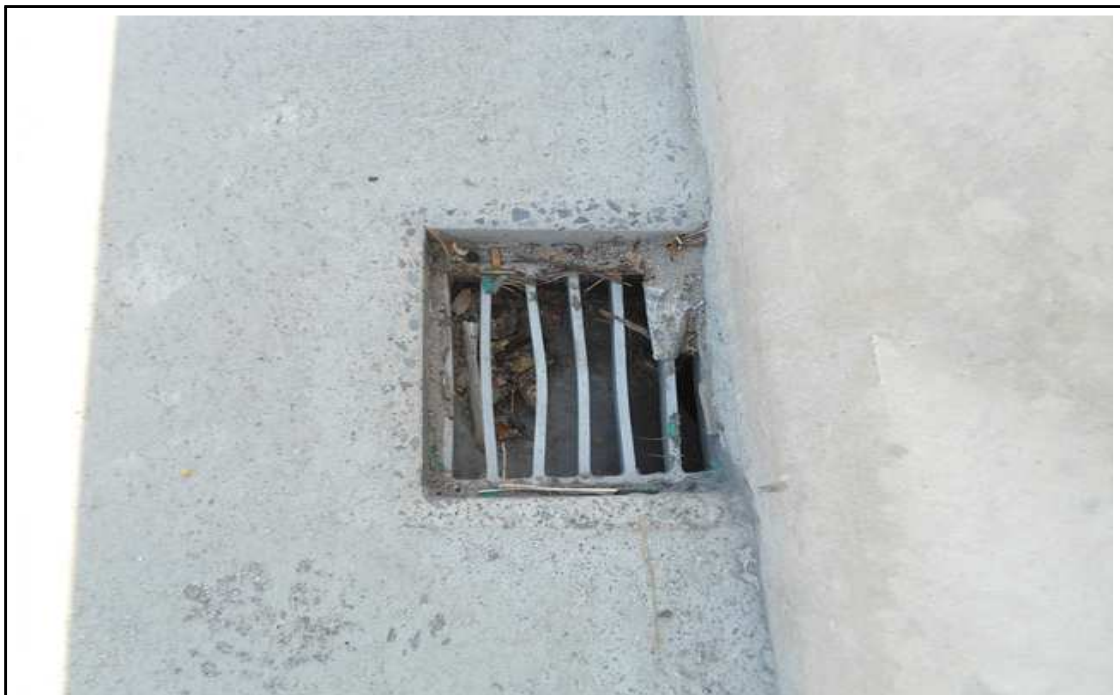
| 사진번호 | 1- BR3- 8 | 위 치 | 양지교 영천방향 |

| NO | 시설물명 | 방향 | 시설물<br>번호 | 위치 | 부재 | 내용 | 단<br>위 | 수량 | 하자<br>담보<br>책임<br>기간 | 조치<br>방법 | 발생 | 공종 | 하자형태 | 사진<br>번호 | 종별 |
|---|---|---|---|---|---|---|---|---|---|---|---|---|---|---|---|
| 20 | 양지교 | 영천 | BR3 | S5<br>STA4.23k | 배수시설 | 배수구<br>그레이팅<br>변형 | E<br>A | 1.00 | 3 | 하자 | 2018하 | 교량 | 배수관<br>누수,탈<br>락 | 8 | 2종 |

| 내 용 | STA 4.23k 배수시설 S5 배수구 그레이팅 변형 1EA | | |

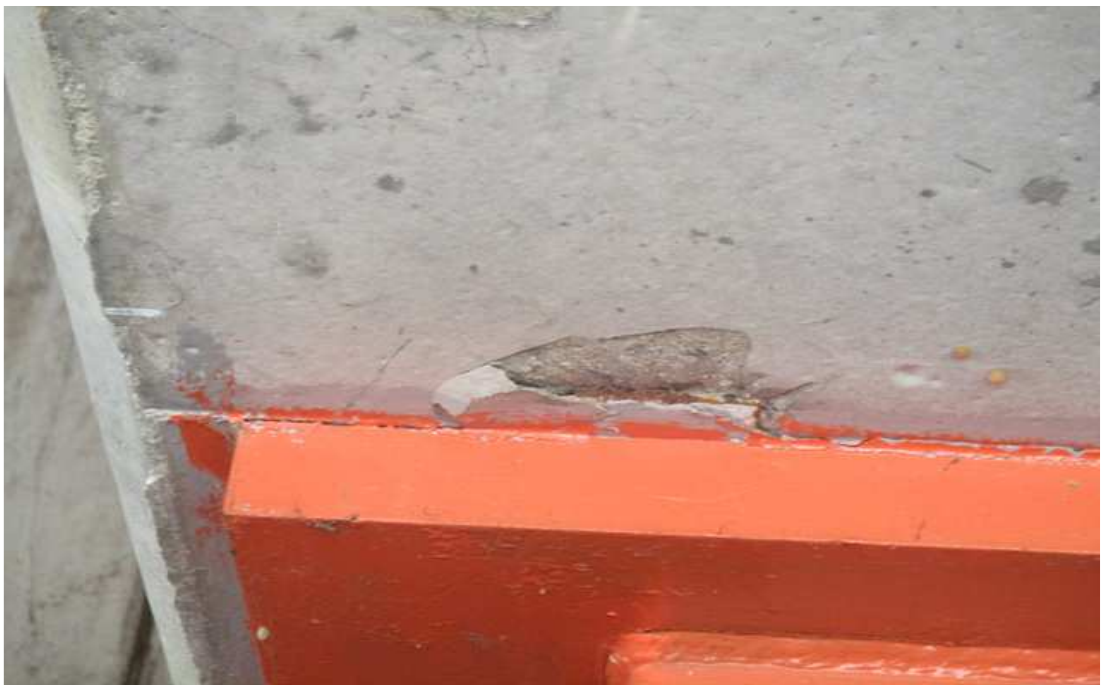
| 사진번호 | 1- BR3- 9 | 위 치 | 양지교 영천방향 |

| NO | 시설물명 | 방향 | 시설물<br>번호 | 위치 | 부재 | 내용 | 단<br>위 | 수량 | 하자<br>담보<br>책임<br>기간 | 조치<br>방법 | 발생 | 공종 | 하자형태 | 사진<br>번호 | 종별 |
|---|---|---|---|---|---|---|---|---|---|---|---|---|---|---|---|
| 21 | 양지교 | 영천 | BR3 | S5<br>STA4.24k | 거더 | 콘크리트<br>파손 | ㎡ | 0.01 | 7 | 하자 | 2017하 | 교량 | 콘크리트<br>파손 | 9 | 2종 |

| 내 용 | STA 4.24k 거더 S5 콘크리트 파손 A=0.01㎡ | | |

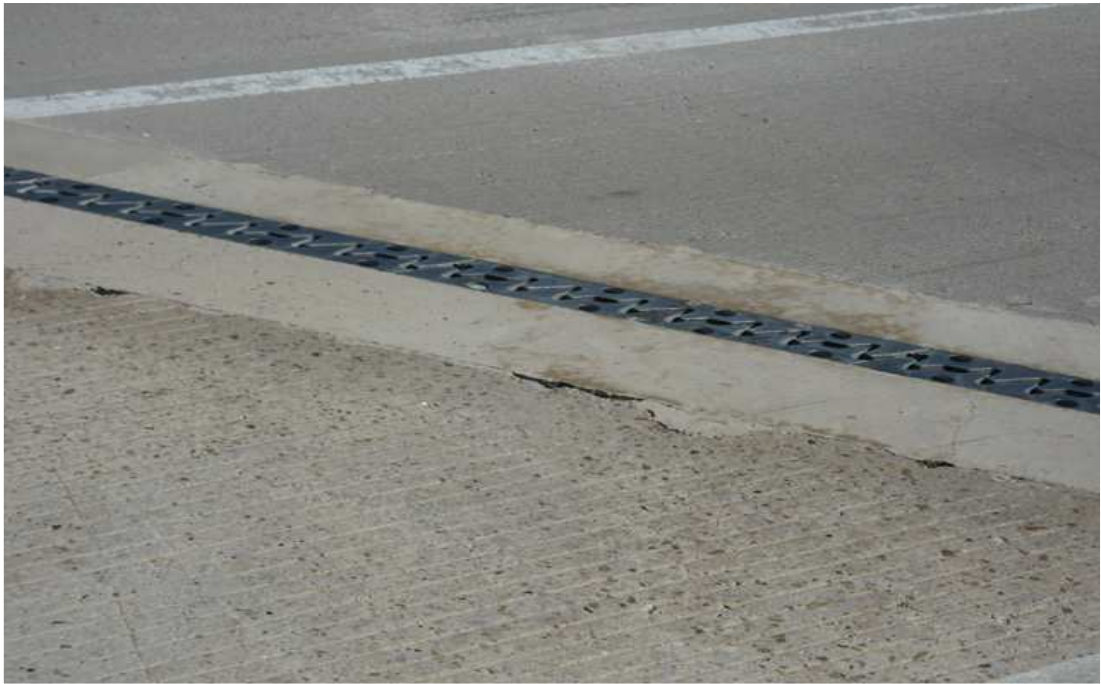
| 사진번호 | 1- BR4- 1 | 위 치 | 장곡교 영천방향 |

| NO | 시설물명 | 방향 | 시설물<br>번호 | 위치 | 부재 | 내용 | 단<br>위 | 수량 | 하자<br>담보<br>책임<br>기간 | 조치<br>방법 | 발생 | 공종 | 하자형태 | 사진<br>번호 | 종별 |
|---|---|---|---|---|---|---|---|---|---|---|---|---|---|---|---|
| 22 | 장곡교 | 영천 | BR4 | A1<br>STA5.58k | 교면포장 | 접속슬래브<br>파손 | ㎡ | 0.02 | 2 | 하자 | 2017하 | 교량 | 콘크리트<br>파손 | 1 | 2종 |

| 내 용 | STA 5.58k 교면포장 A1 접속슬래브 파손 A=0.02㎡ | | |

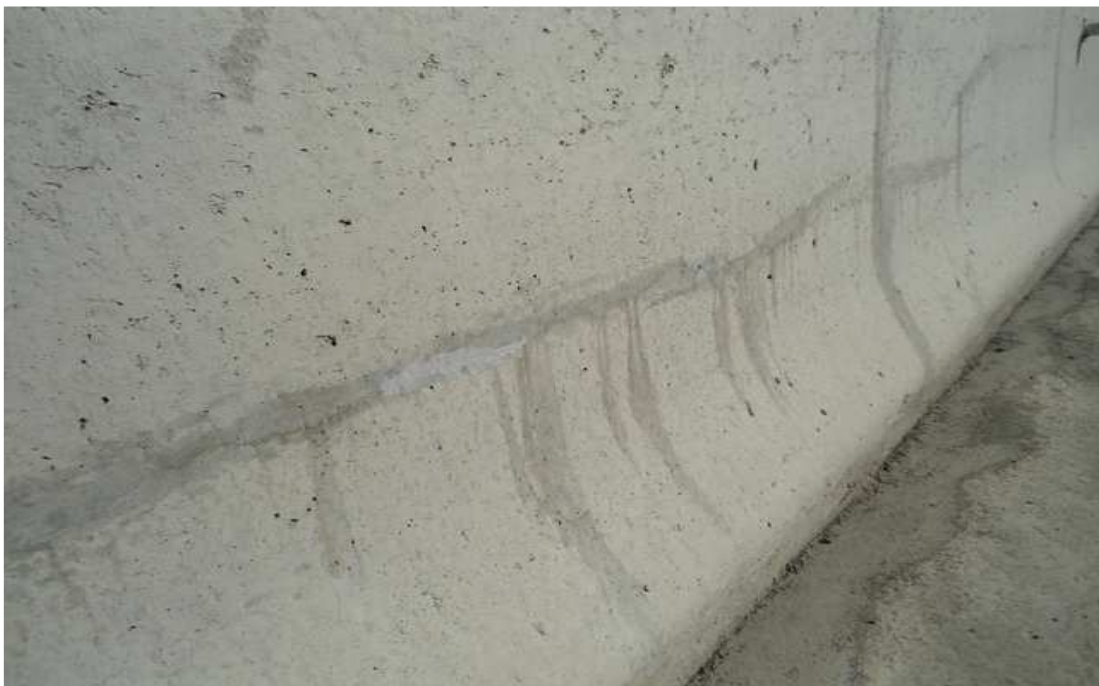
| 사진번호 | 1- BR4- 3 | 위 치 | 장곡교 상주방향, 영천방향 |

| NO | 시설물명 | 방향 | 시설물<br>번호 | 위치 | 부재 | 내용 | 단<br>위 | 수량 | 하자<br>담보<br>책임<br>기간 | 조치<br>방법 | 발생 | 공종 | 하자형태 | 사진<br>번호 | 종별 |
|---|---|---|---|---|---|---|---|---|---|---|---|---|---|---|---|
| 24 | 장곡교 | 상주<br>영천 | BR4 | S1~ S6<br>STA5.58k | 방호벽 | 균열부 백태 | ㎡ | 3.00 | 2 | 하자 | 2017하 | 교량 | 균열부<br>백태 | 3 | 2종 |

| 내 용 | STA 5.58k 방호벽 S1~ S6 균열부 백태 A=3.0㎡ | | |

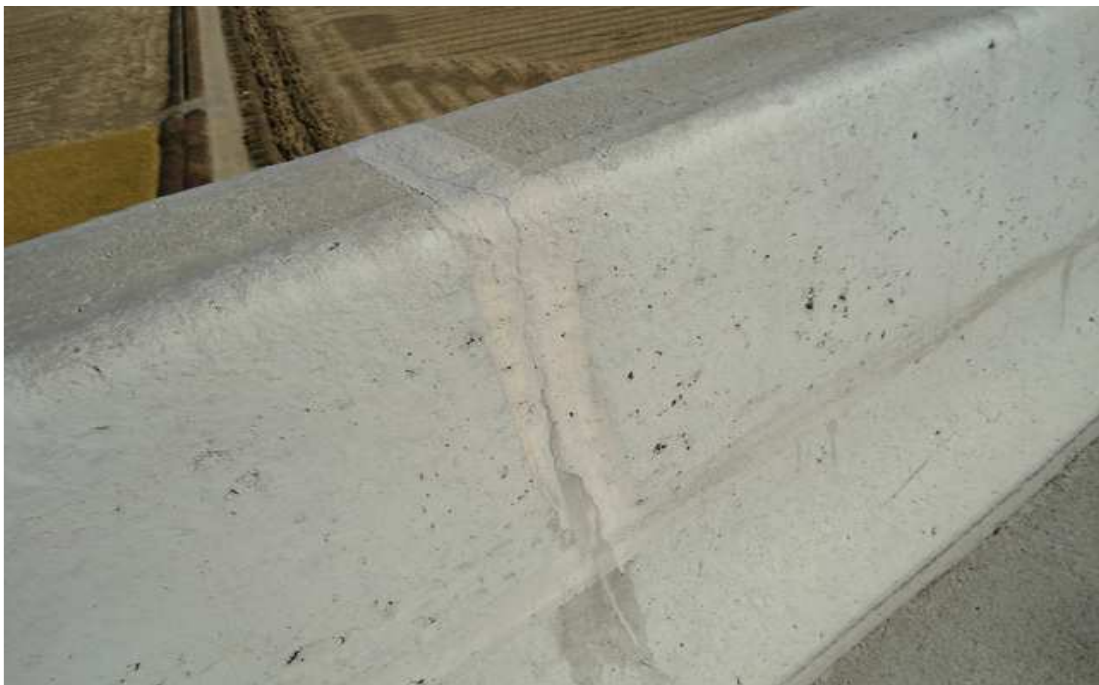
| 사진번호 | 1- BR4- 4 | 위 치 | 장곡교 상주방향, 영천방향 |

| NO | 시설물명 | 방향 | 시설물<br>번호 | 위치 | 부재 | 내용 | 단<br>위 | 수량 | 하자<br>담보<br>책임<br>기간 | 조치<br>방법 | 발생 | 공종 | 하자형태 | 사진<br>번호 | 종별 |
|---|---|---|---|---|---|---|---|---|---|---|---|---|---|---|---|
| 25 | 장곡교 | 상주<br>영천 | BR4 | S1~ S6<br>STA5.58k | 방호벽 | 재균열 | m | 19.60 | 2 | 하자 | 2017하 | 교량 | 균열0.3<br>mm이상 | 4 | 2종 |

| 내 용 | STA 5.58k 방호벽 S1~ S6 재균열 L=19.6m | | |

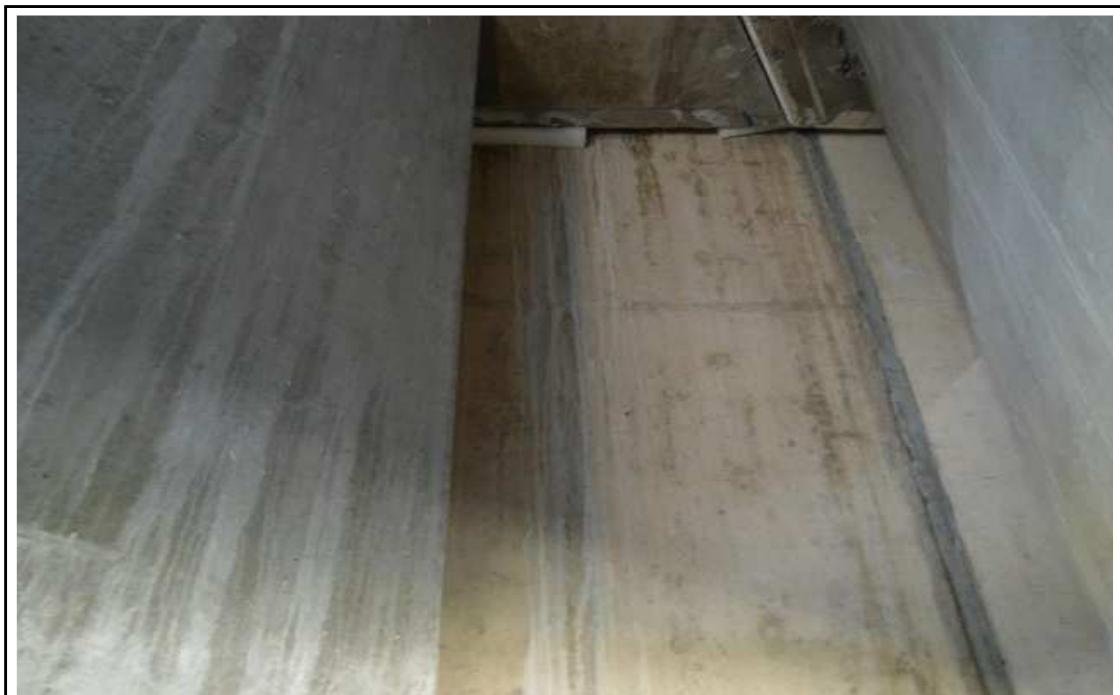
| 사진번호 | 1- BR4- 5 | 위 치 | 장곡교 영천방향 |

| NO | 시설물명 | 방향 | 시설물<br>번호 | 위치 | 부재 | 내용 | 단<br>위 | 수량 | 하자<br>담보<br>책임<br>기간 | 조치<br>방법 | 발생 | 공종 | 하자형태 | 사진<br>번호 | 종별 |
|---|---|---|---|---|---|---|---|---|---|---|---|---|---|---|---|
| 26 | 장곡교 | 영천 | BR4 | A1<br>STA5.58k | 교대 | 백태 | ㎡ | 0.75 | 7 | 하자 | 2017하 | 교량 | 백태 | 5 | 2종 |

| 내 용 | STA 5.58k 교대 A1 백태 A=0.75㎡ | | |

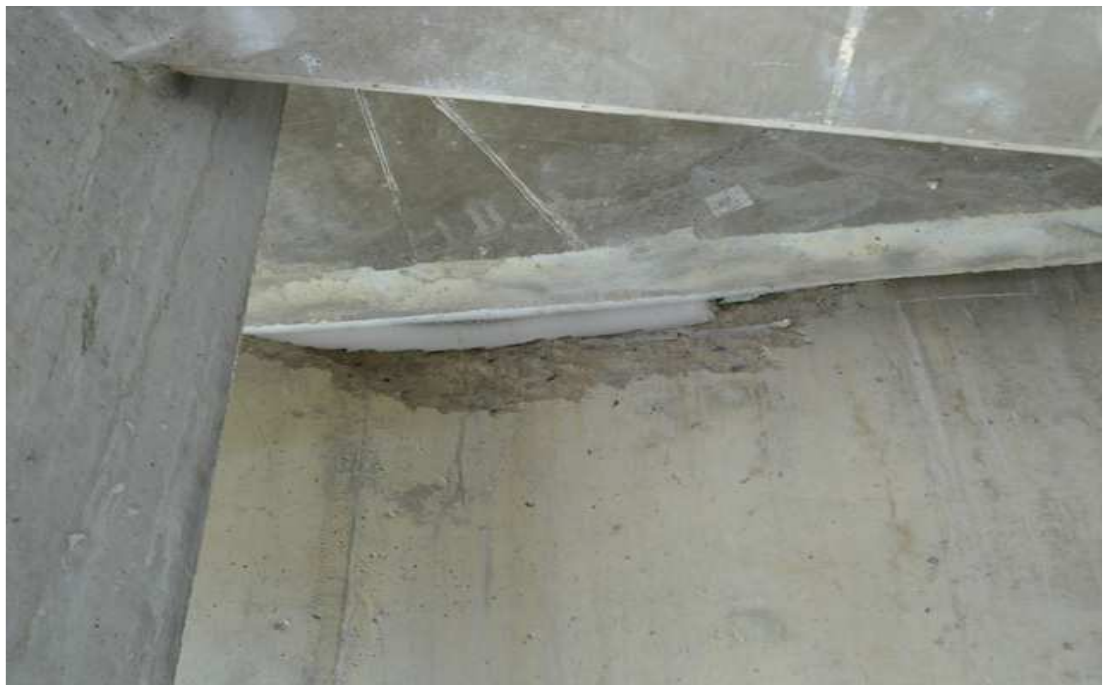
| 사진번호 | 1- BR4- 7 | 위 치 | 장곡교 영천방향 |

| NO | 시설물명 | 방향 | 시설물<br>번호 | 위치 | 부재 | 내용 | 단<br>위 | 수량 | 하자<br>담보<br>책임<br>기간 | 조치<br>방법 | 발생 | 공종 | 하자형태 | 사진<br>번호 | 종별 |
|---|---|---|---|---|---|---|---|---|---|---|---|---|---|---|---|
| 28 | 장곡교 | 영천 | BR4 | A1<br>STA5.58k | 교대 | 콘크리트<br>파손 | ㎡ | 0.15 | 10 | 하자 | 2018하 | 교량 | 콘크리트<br>파손 | 7 | 2종 |

| 내 용 | STA 5.58k 교대 A1 콘크리트 파손 A=0.15㎡ | | |

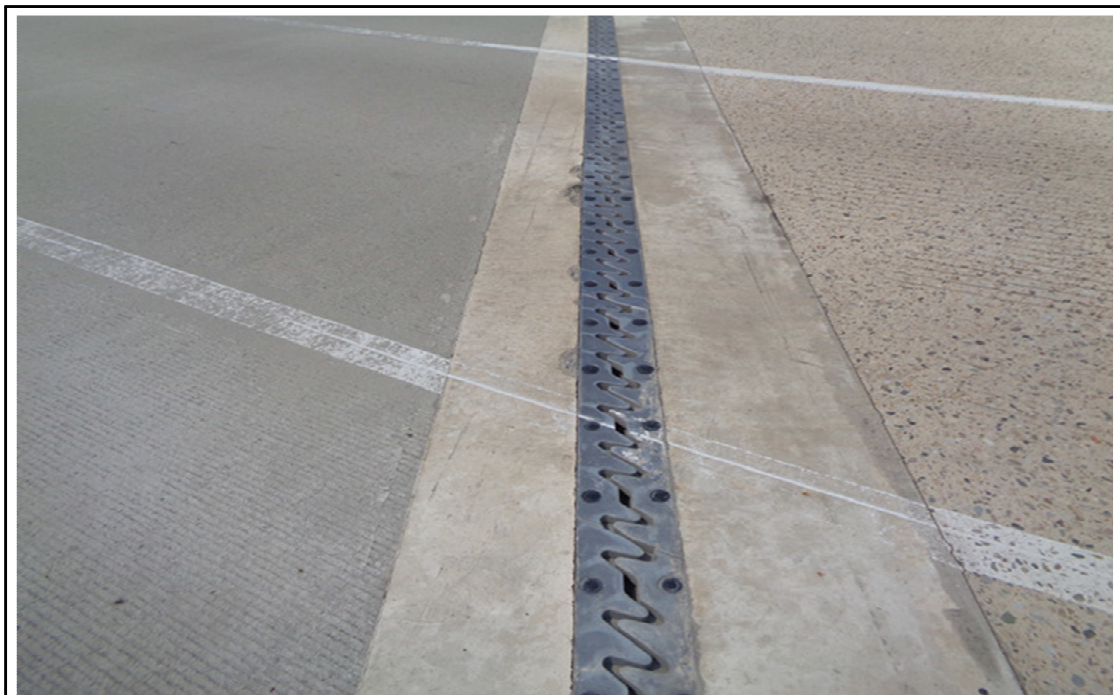
| 사진번호 | 1- BR4- 6 | 위 치 | 장곡교 상주방향 |

| NO | 시설물명 | 방향 | 시설물<br>번호 | 위치 | 부재 | 내용 | 단<br>위 | 수량 | 하자<br>담보<br>책임<br>기간 | 조치<br>방법 | 발생 | 공종 | 하자형태 | 사진<br>번호 | 종별 |
|---|---|---|---|---|---|---|---|---|---|---|---|---|---|---|---|
| 27 | 장곡교 | 상주 | BR4 | A1<br>STA5.58k | 신축이음 | 후타재파손 | ㎡ | 0.04 | 2 | 완료 | 2018상 | 교량 | 콘크리트<br>파손 | 6 | 2종 |

| 내 용 | 신축이음 A1 후타재 파손 A=0.04㎡ | | |
