# 하 자 보 고 서

〈 1공구 〉

2018. 12

상주영천고속도로주식회사

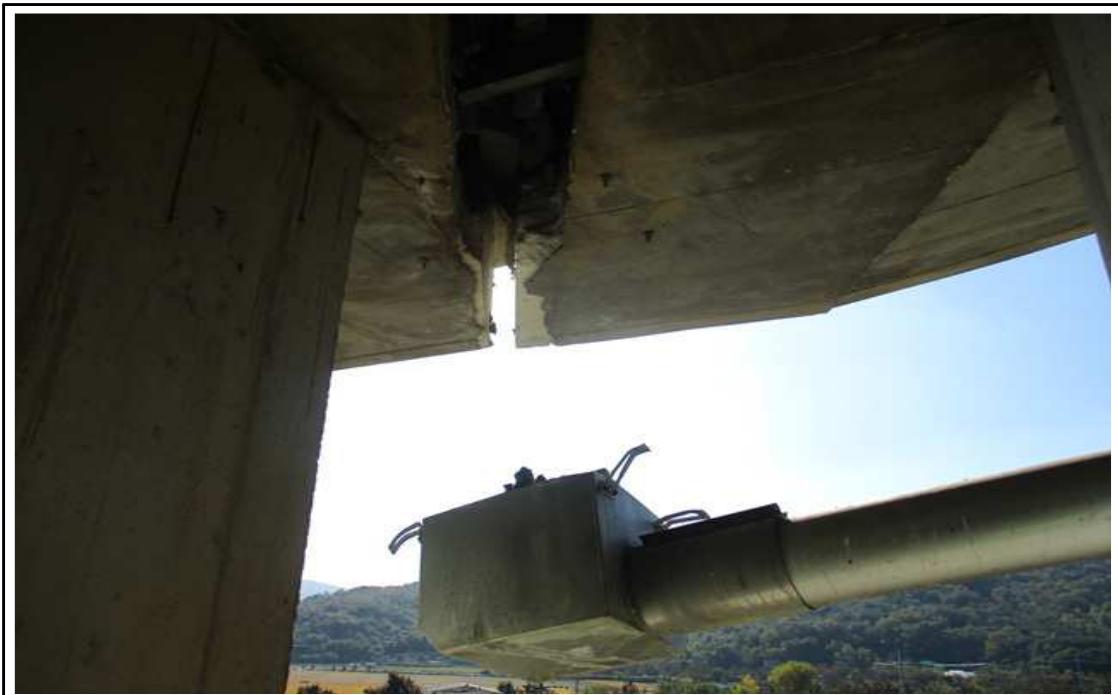
| 사진번호 | 1- BR4- 8 | 위 치 | 장곡교 영천방향 |

| NO | 시설물명 | 방향 | 시설물<br>번호 | 위치 | 부재 | 내용 | 단<br>위 | 수량 | 하<br>자<br>담<br>보<br>채<br>임<br>기<br>간 | 조<br>치<br>방<br>법 | 발<br>생 | 공<br>종 | 하<br>자<br>형<br>태 | 사<br>진<br>번<br>호 | 종<br>별 |
|---|---|---|---|---|---|---|---|---|---|---|---|---|---|---|---|
| 29 | 장곡교 | 영천 | BR4 | P3<br>STA5.62k | 배수시설 | 배수관 탈락 | E<br>A | 1.00 | 3 | 하자 | 2018하 | 교량 | 배수관<br>탈락 | 8 | 2종 |

| 내 용 | STA 5.62k 배수시설 P3 배수관 탈락 1EA | | |

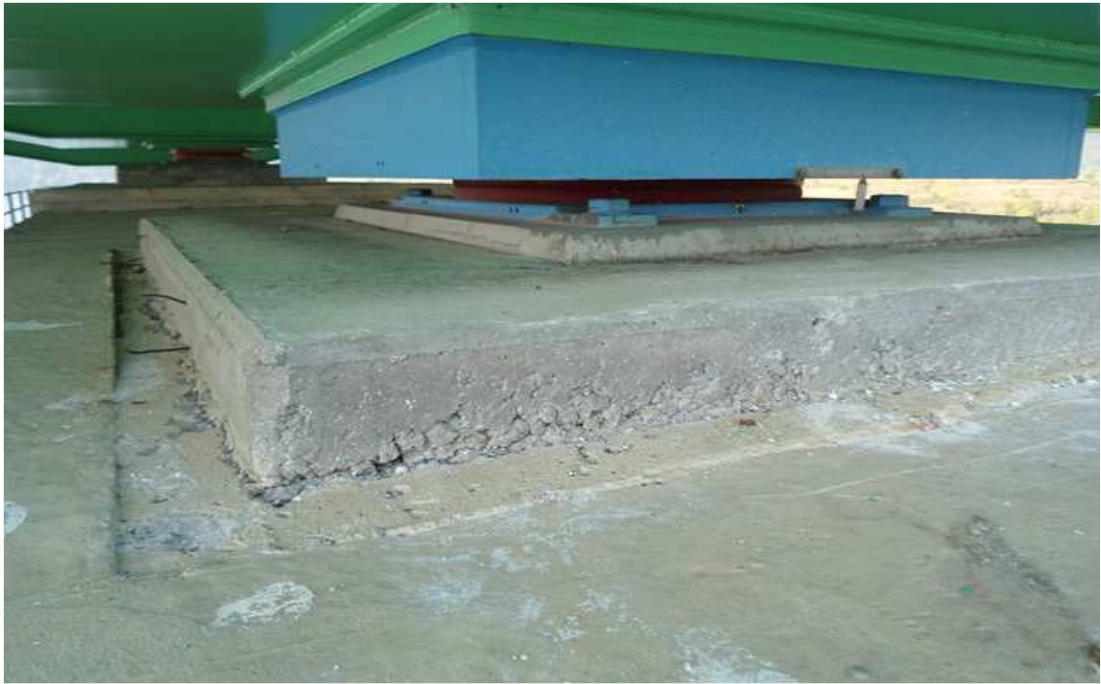
| 사진번호 | 1- BR5- 1 | 위 치 | 낙동강대교 영천방향 |

| NO | 시설물명 | 방향 | 시설물<br>번호 | 위치 | 부재 | 내용 | 단<br>위 | 수량 | 하<br>자<br>담<br>보<br>채<br>임<br>기<br>간 | 조<br>치<br>방<br>법 | 발<br>생 | 공<br>종 | 하<br>자<br>형<br>태 | 사<br>진<br>번<br>호 | 종<br>별 |
|---|---|---|---|---|---|---|---|---|---|---|---|---|---|---|---|
| 30 | 낙동강대교 | 영천 | BR5 | P7<br>STA6.92k | 교량받침 | 재료분리 | m² | 0.08 | 7 | 하자 | 2017하 | 교량 | 콘크리트<br>손상 | 1 | 1종 |

| 내 용 | STA 6.92k 교량받침 P7 재료분리 A=0.08㎡ | | |

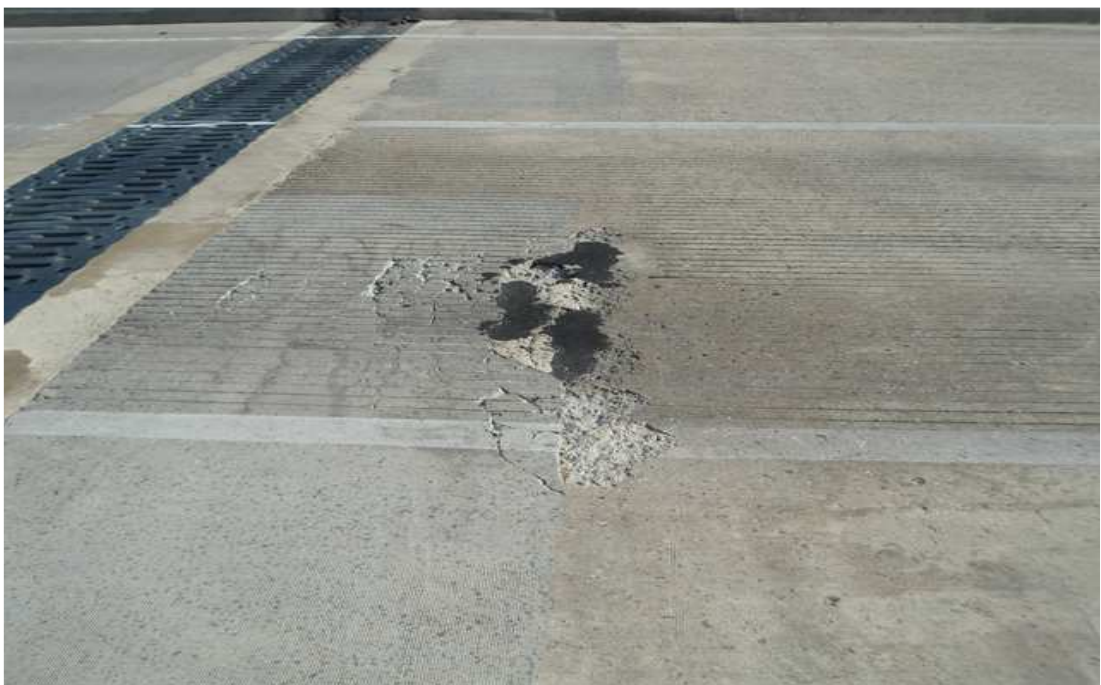
| 사진번호 | 1- BR5- 2 | 위 치 | 낙동강대교 영천방향 |

| NO | 시설물명 | 방향 | 시설물<br>번호 | 위치 | 부재 | 내용 | 단<br>위 | 수량 | 하<br>자<br>담<br>보<br>채<br>임<br>기<br>간 | 조<br>치<br>방<br>법 | 발<br>생 | 공<br>종 | 하<br>자<br>형<br>태 | 사<br>진<br>번<br>호 | 종<br>별 |
|---|---|---|---|---|---|---|---|---|---|---|---|---|---|---|---|
| 31 | 낙동강대교 | 영천 | BR5 | A2<br>STA7.24k | 교면포장 | 콘크리트<br>파손 | m² | 0.75 | 2 | 하자 | 2018상 | 교량 | 콘크리트<br>파손 | 2 | 1종 |

| 내 용 | STA 7.24k 교면포장 A2 접속부 콘크리트 파손 A=0.75㎡ | | |

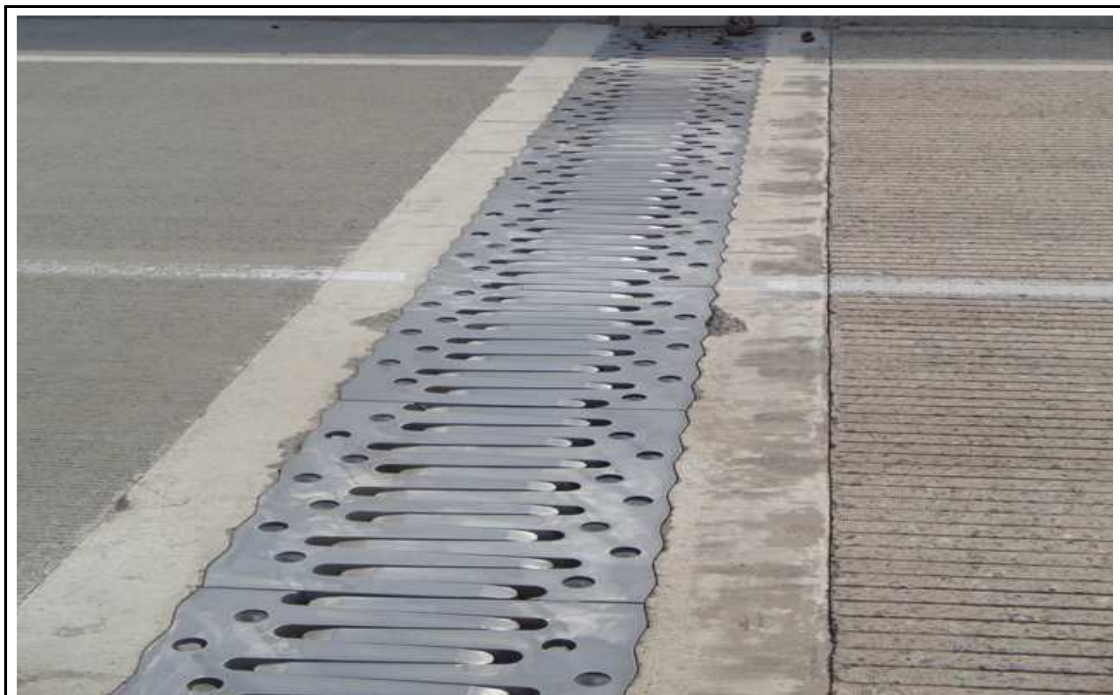
| 사진번호 | 1- BR5- 3 | 위 치 | 낙동강대교 상주방향 |

| NO | 시설물명 | 방향 | 시설물<br>번호 | 위치 | 부재 | 내용 | 단<br>위 | 수량 | 하<br>자<br>담<br>보<br>채<br>임<br>기<br>간 | 조<br>치<br>방<br>법 | 발<br>생 | 공<br>종 | 하<br>자<br>형<br>태 | 사<br>진<br>번<br>호 | 종<br>별 |
|---|---|---|---|---|---|---|---|---|---|---|---|---|---|---|---|
| 32 | 낙동강대교 | 상주 | BR5 | A1<br>STA6.47k | 신축이음 | 후타재박락 | m² | 0.02 | 2 | 완료 | 2018상 | 교량 | 콘크리트<br>파손 | 3 | 1종 |

| 내 용 | 신축이음 A1 후타재 박락 A=0.02 m² | | |

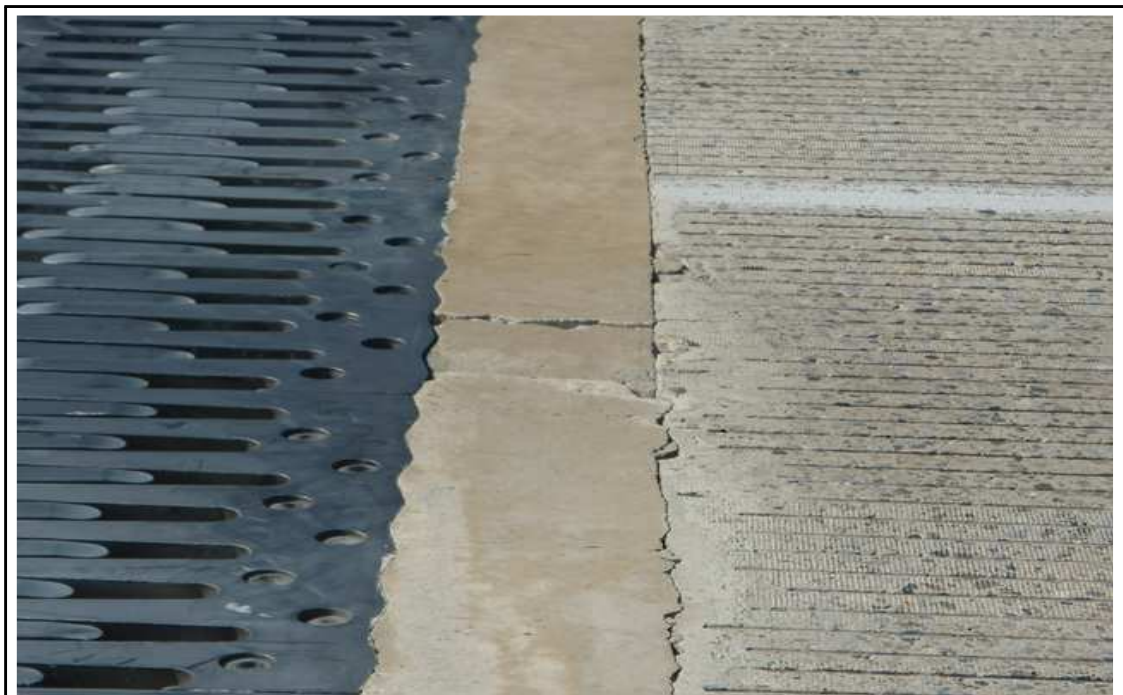
| 사진번호 | 1- BR5- 4 | 위 치 | 낙동강대교 상주방향 |

| NO | 시설물명 | 방향 | 시설물<br>번호 | 위치 | 부재 | 내용 | 단<br>위 | 수량 | 하<br>자<br>담<br>보<br>채<br>임<br>기<br>간 | 조<br>치<br>방<br>법 | 발<br>생 | 공<br>종 | 하<br>자<br>형<br>태 | 사<br>진<br>번<br>호 | 종<br>별 |
|---|---|---|---|---|---|---|---|---|---|---|---|---|---|---|---|
| 33 | 낙동강대교 | 상주 | BR5 | A1<br>STA6.47k | 신축이음 | 후타재<br>파손 | m² | 0.03 | 2 | 하자 | 2018하 | 교량 | 콘크리트<br>파손 | 4 | 1종 |

| 내 용 | STA 6.47k 신축이음 A1 후타재 파손 A=0.03㎡ | | |

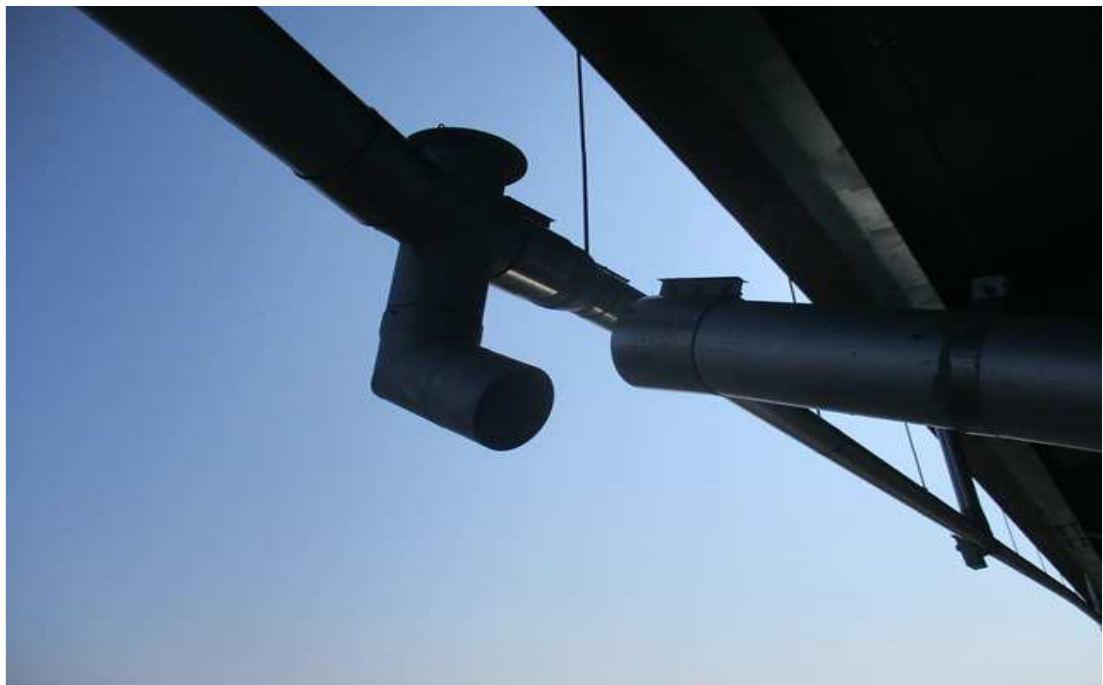
| 사진번호 | 1- BR- 5 | 위 치 | 낙동강대교 상주방향, 영천방향 |

| NO | 시설물명 | 방향 | 시설물<br>번호 | 위치 | 부재 | 내용 | 단<br>위 | 수량 | 하<br>자<br>담<br>보<br>채<br>임<br>기<br>간 | 조<br>치<br>방<br>법 | 발<br>생 | 공<br>종 | 하<br>자<br>형<br>태 | 사<br>진<br>번<br>호 | 종<br>별 |
|---|---|---|---|---|---|---|---|---|---|---|---|---|---|---|---|
| 34 | 낙동강대교 | 상주<br>영천 | BR5 | S4,S8<br>STA6.70k | 배수시설 | 배수관<br>탈락 | E<br>A | 2.00 | 3 | 하자 | 2018하 | 교량 | 배수관<br>탈락 | 5 | 1종 |

| 내 용 | STA 6.70k 배수시설 S4, S8 배수관 탈락 2EA | | |

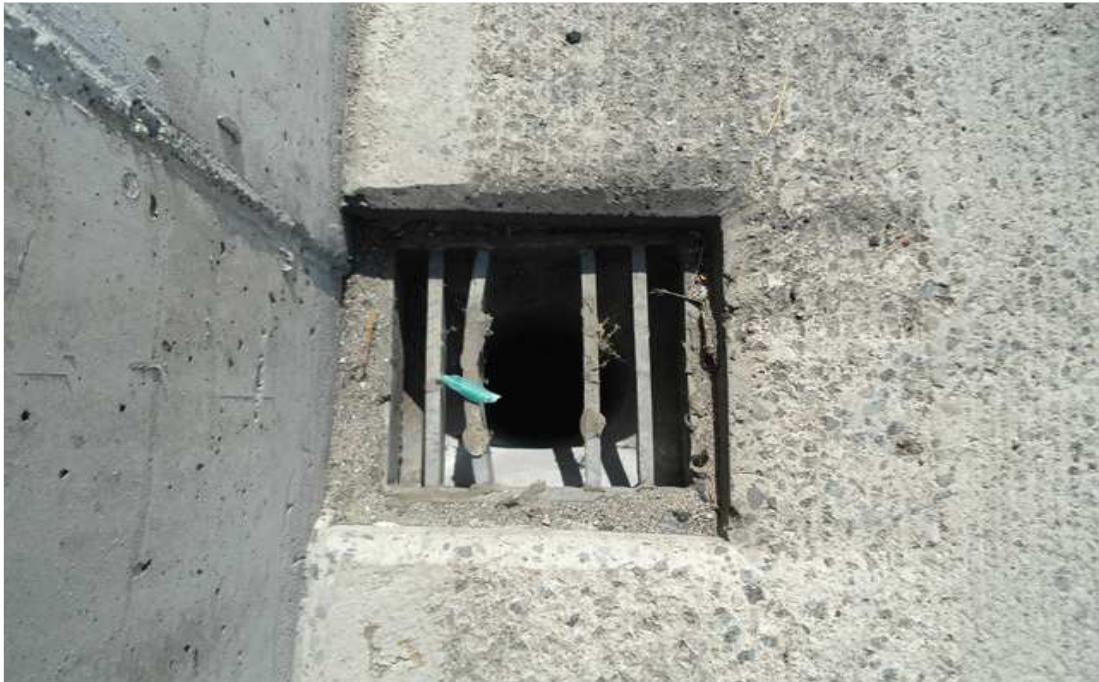
| 사진번호 | 1- BR5- 6 | 위 치 | 낙동강대교 상주방향 |

| NO | 시설물명 | 방향 | 시설물<br>번호 | 위치 | 부재 | 내용 | 단<br>위 | 수량 | 하<br>자<br>담<br>보<br>채<br>임<br>기<br>간 | 조<br>치<br>방<br>법 | 발<br>생 | 공<br>종 | 하<br>자<br>형<br>태 | 사<br>진<br>번<br>호 | 종<br>별 |
|---|---|---|---|---|---|---|---|---|---|---|---|---|---|---|---|
| 35 | 낙동강대교 | 상주 | BR5 | S3~ S12<br>STA6.60k | 배수시설 | 그레이팅<br>변형및 파손 | E<br>A | 4.00 | 3 | 하자 | 2018하 | 교량 | 배수관<br>탈락 | 6 | 1종 |

| 내 용 | STA 6.60k 배수시설 S3~ S12 배수구 그레이팅 변형 및 파손 4EA | | |

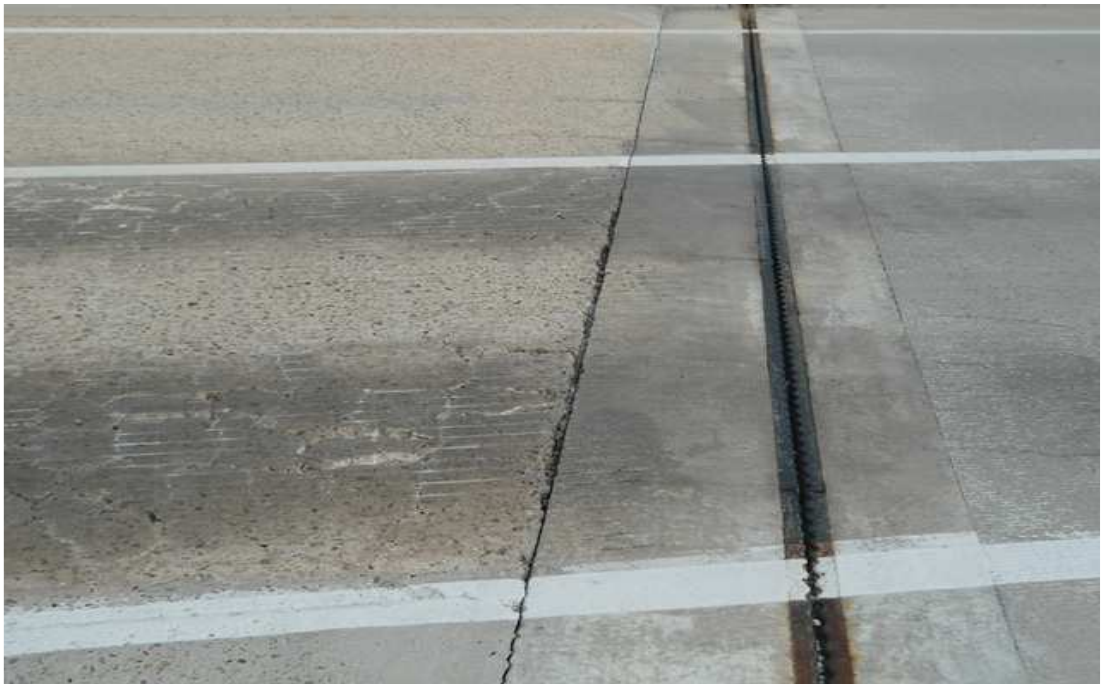
| 사진번호 | 1- 1 | 위 치 | 승곡교 영천방향 |

| NO | 시설물명 | 방향 | 시설물<br>번호 | 위치 | 부재 | 내용 | 단<br>위 | 수량 | 하<br>자<br>담<br>보<br>채<br>임<br>기<br>간 | 조<br>치<br>방<br>법 | 발<br>생 | 공<br>종 | 하<br>자<br>형<br>태 | 사<br>진<br>번<br>호 | 종<br>별 |
|---|---|---|---|---|---|---|---|---|---|---|---|---|---|---|---|
| 36 | 승곡교 | 영천 | - | S1<br>STA0.02k | 교면포장 | 콘크리트<br>파손 | m² | 0.70 | 2 | 하자 | 2018상 | 교량 | 콘크리트<br>파손 | 1 | 기타종 |

| 내 용 | STA 0.02k 교면포장 S1 접속부 콘크리트 파손 A=0.7㎡ | | |

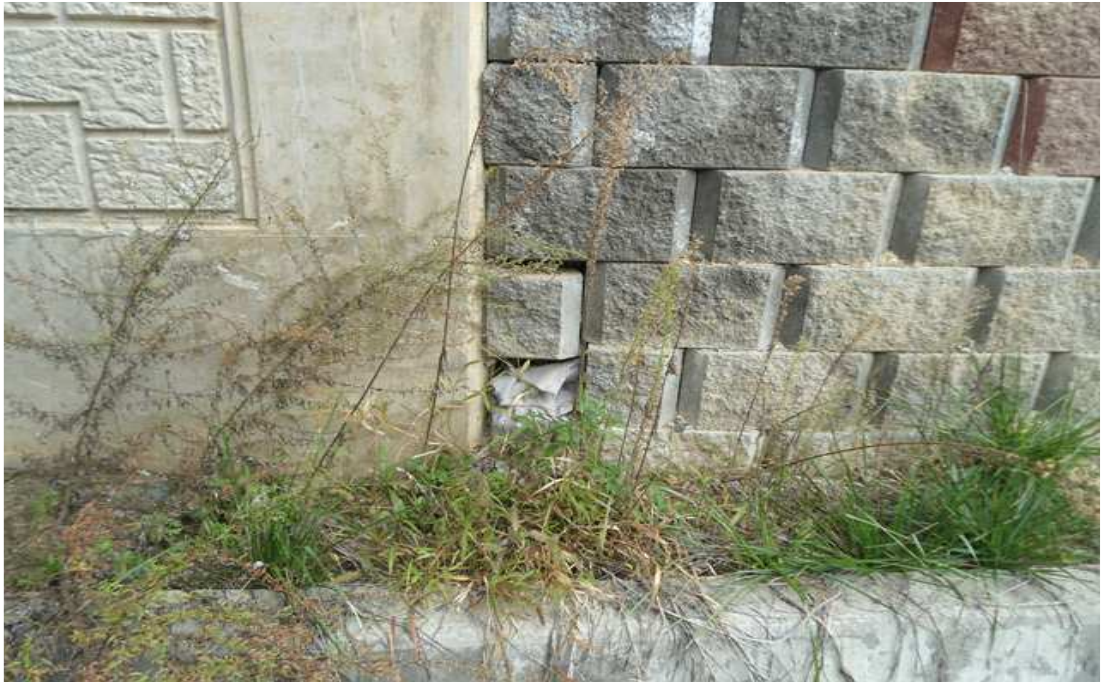
| 사진번호 | 1- 1 | 위 치 | 낙동JCT R- C1교 |

| NO | 시설물명 | 방향 | 시설물<br>번호 | 위치 | 부재 | 내용 | 단<br>위 | 수량 | 하<br>자<br>담<br>보<br>채<br>임<br>기<br>간 | 조<br>치<br>방<br>법 | 발<br>생 | 공<br>종 | 하<br>자<br>형<br>태 | 사<br>진<br>번<br>호 | 종<br>별 |
|---|---|---|---|---|---|---|---|---|---|---|---|---|---|---|---|
| 38 | 낙동JCT<br>R- C1교 | - | - | A2<br>낙동JCT | 교대 | 보강토블럭<br>파손 | E<br>A | 2.00 | 2 | 하자 | 2018상 | 교량 | 콘크리트<br>파손 | 1 | 기타종 |

| 내 용 | 낙동JCT연결로 교대 A2 옹벽 보강토블럭 파손 2EA | | |

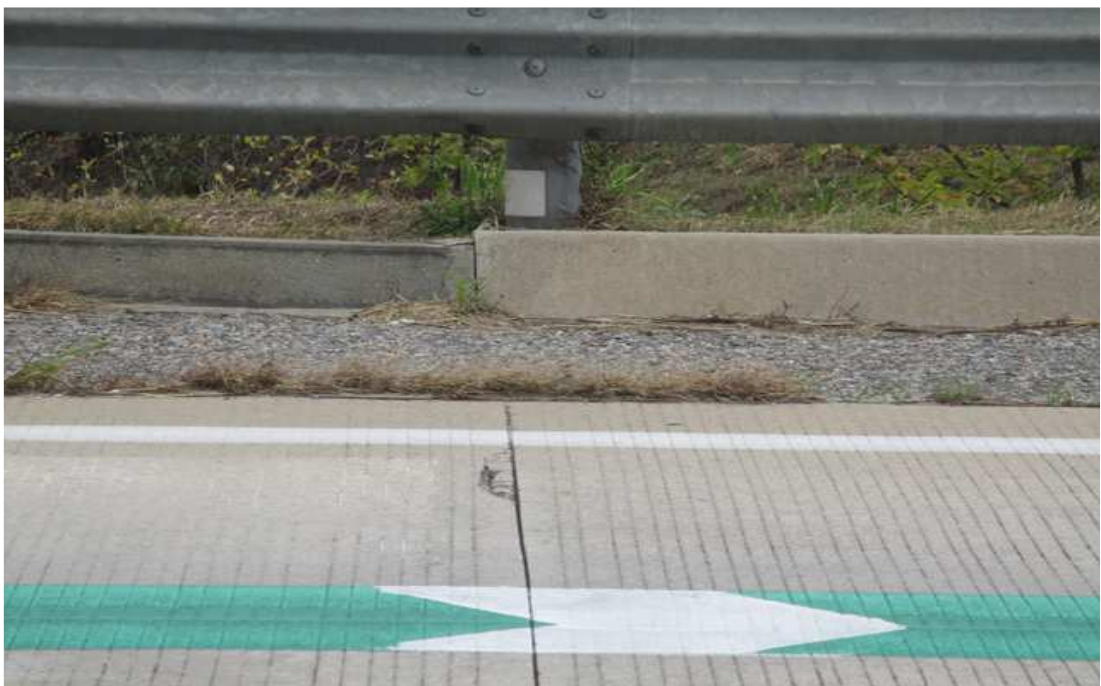
| 사진번호 | 1- 2 | 위 치 | 낙동JCT R- C1교 |

| NO | 시설물명 | 방향 | 시설물<br>번호 | 위치 | 부재 | 내용 | 단<br>위 | 수량 | 하<br>자<br>담<br>보<br>채<br>임<br>기<br>간 | 조<br>치<br>방<br>법 | 발<br>생 | 공<br>종 | 하<br>자<br>형<br>태 | 사<br>진<br>번<br>호 | 종<br>별 |
|---|---|---|---|---|---|---|---|---|---|---|---|---|---|---|---|
| 39 | 낙동JCT<br>R- C1교 | - | - | S1<br>낙동JCT | 교면포장 | 콘크리트<br>파손 | m² | 0.70 | 2 | 하자 | 2018상 | 교량 | 콘크리트<br>파손 | 2 | 기타종 |

| 내 용 | 낙동JCT연결로 교면포장 S1 콘크리트 파손 A=0.7㎡ | | |

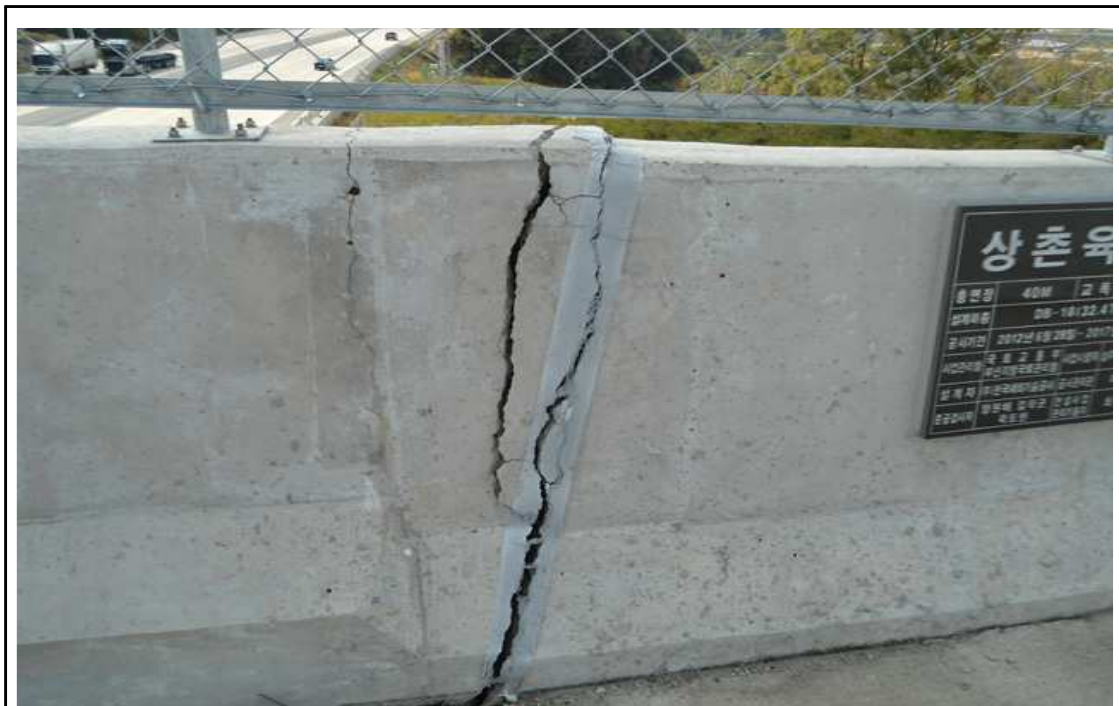
| 사진번호 | 1- 1 | 위 치 | 상촌육교 |

| NO | 시설물명 | 방향 | 시설물<br>번호 | 위치 | 부재 | 내용 | 단<br>위 | 수량 | 하<br>자<br>담<br>보<br>채<br>임<br>기<br>간 | 조<br>치<br>방<br>법 | 발<br>생 | 공<br>종 | 하<br>자<br>형<br>태 | 사<br>진<br>번<br>호 | 종<br>별 |
|---|---|---|---|---|---|---|---|---|---|---|---|---|---|---|---|
| 40 | 상촌육교 | - | - | S1<br>STA1.54k | 방호벽 | 콘크리트<br>파손 | m² | 1.00 | 2 | 하자 | 2018상 | 교량 | 콘크리트<br>파손 | 1 | 기타종 |

| 내 용 | STA 1.54k 방호벽 S1 시점측 파손 A=1.0㎡ | | |

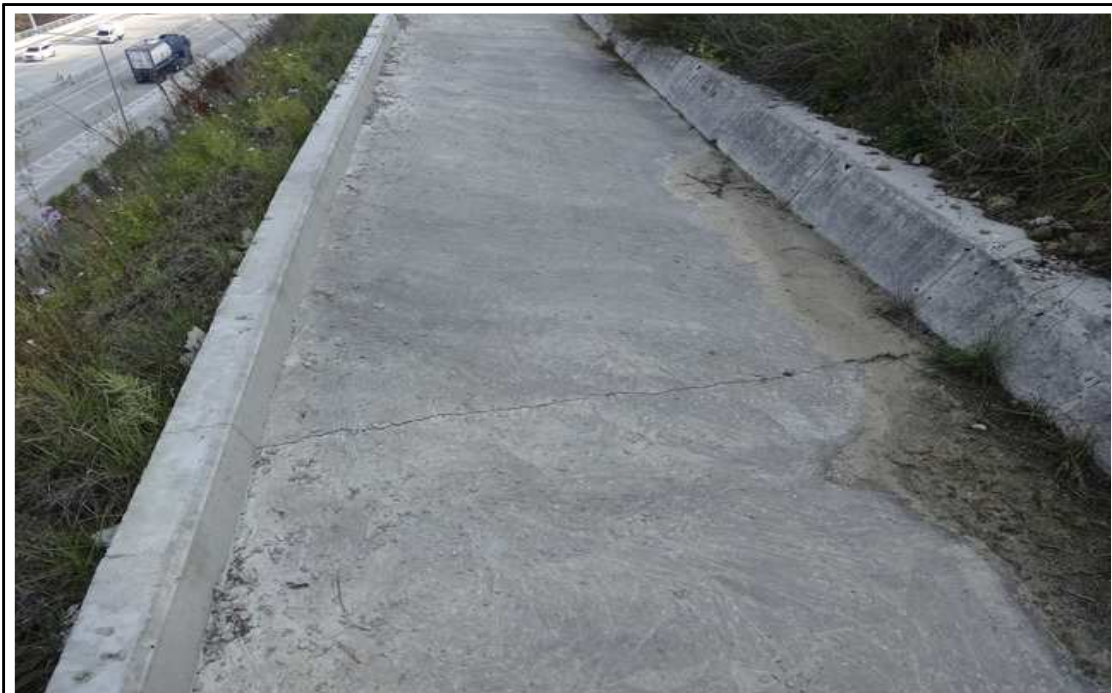
| 사진번호 | 1- SL1- 1 | 위 치 | 영천절토1 |

| NO | 시설물명 | 방향 | 시설물<br>번호 | 위치 | 부재 | 내용 | 단<br>위 | 수량 | 하<br>자<br>담<br>보<br>채<br>임<br>기<br>간 | 조<br>치<br>방<br>법 | 발<br>생 | 공<br>종 | 하<br>자<br>형<br>태 | 사<br>진<br>번<br>호 | 종<br>별 |
|---|---|---|---|---|---|---|---|---|---|---|---|---|---|---|---|
| 42 | 영천절토1 | 영천 | SL1 | 영천절토1<br>STA1.16k | 소단배수로 | 균열 | m | 32.50 | 2 | 하자 | 2017하 | 사면 | 균열 | 1 | 2종 |

| 내 용 | STA 1.16k 소단배수로 균열 L=32.5m | | |

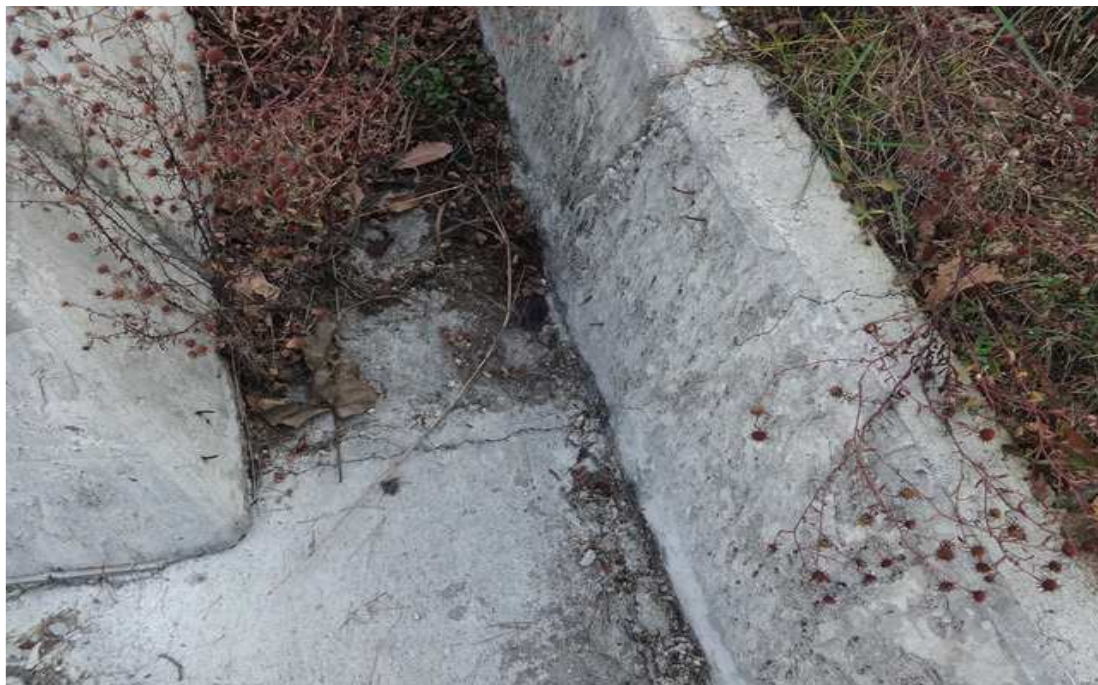
| 사진번호 | 1- SL1- 2 | 위 치 | 영천절토1 |

| NO | 시설물명 | 방향 | 시설물<br>번호 | 위치 | 부재 | 내용 | 단<br>위 | 수량 | 하<br>자<br>담<br>보<br>채<br>임<br>기<br>간 | 조<br>치<br>방<br>법 | 발<br>생 | 공<br>종 | 하<br>자<br>형<br>태 | 사<br>진<br>번<br>호 | 종<br>별 |
|---|---|---|---|---|---|---|---|---|---|---|---|---|---|---|---|
| 43 | 영천절토1 | 영천 | SL1 | 영천절토1<br>STA1.06k | 산마루측구 | 균열 | m | 2.00 | 2 | 하자 | 2017하 | 사면 | 균열 | 2 | 2종 |

| 내 용 | STA 1.06k 산마루측구 균열 L=2.0m | | |

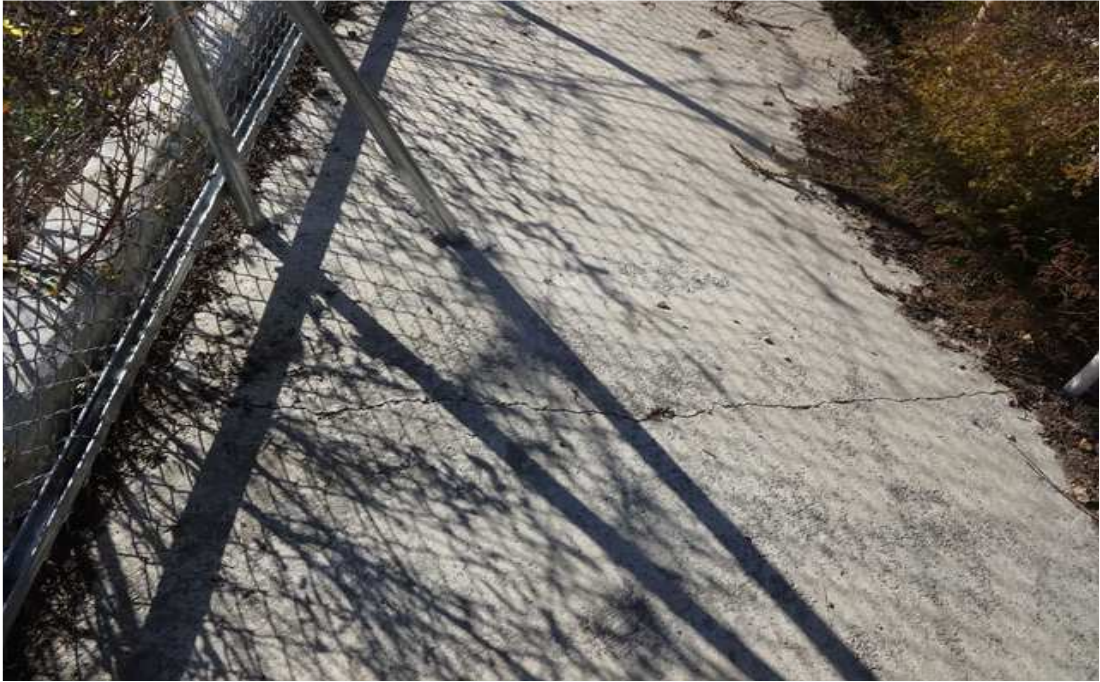
| 사진번호 | 1- SL2- 1 | 위 치 | 상주절토2 |

| NO | 시설물명 | 방향 | 시설물<br>번호 | 위치 | 부재 | 내용 | 단<br>위 | 수량 | 하<br>자<br>담<br>보<br>책<br>임<br>기<br>간 | 조<br>치<br>방<br>법 | 발<br>생 | 공<br>종 | 하<br>자<br>형<br>태 | 사<br>진<br>번<br>호 | 종<br>별 |
|---|---|---|---|---|---|---|---|---|---|---|---|---|---|---|---|
| 44 | 상주절토2 | 상주 | SL2 | 상주절토2<br>STA2.45k | 소단배수로 | 균열 | m | 27.00 | 2 | 하자 | 2017하 | 사면 | 균열 | 1 | 2종 |

| 내 용 | STA 2.45k 소단배수로 균열 L=27.0m | | |

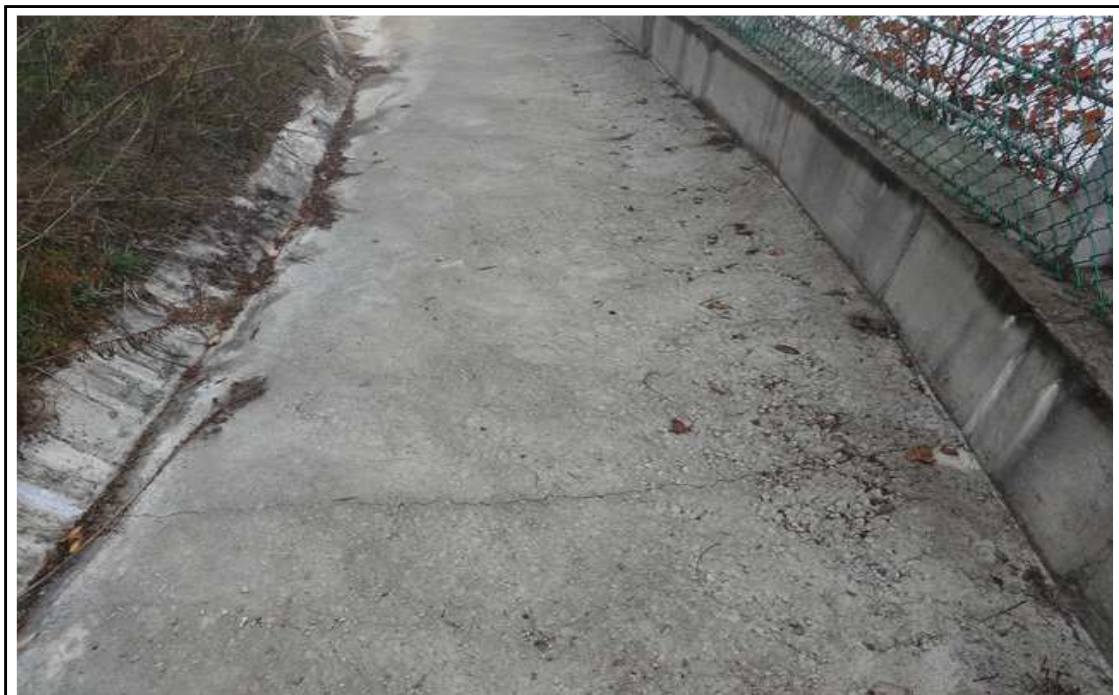
| 사진번호 | 1- SL3- 1 | 위 치 | 상주절토3 |

| NO | 시설물명 | 방향 | 시설물<br>번호 | 위치 | 부재 | 내용 | 단<br>위 | 수량 | 하<br>자<br>담<br>보<br>책<br>임<br>기<br>간 | 조<br>치<br>방<br>법 | 발<br>생 | 공<br>종 | 하<br>자<br>형<br>태 | 사<br>진<br>번<br>호 | 종<br>별 |
|---|---|---|---|---|---|---|---|---|---|---|---|---|---|---|---|
| 45 | 상주절토3 | 상주 | SL3 | 상주절토3<br>STA3.75k | 소단배수로 | 균열 | m | 7.50 | 2 | 하자 | 2017하 | 사면 | 균열 | 1 | 2종 |

| 내 용 | STA 3.75k 소단배수로 균열 L=7.5m | | |

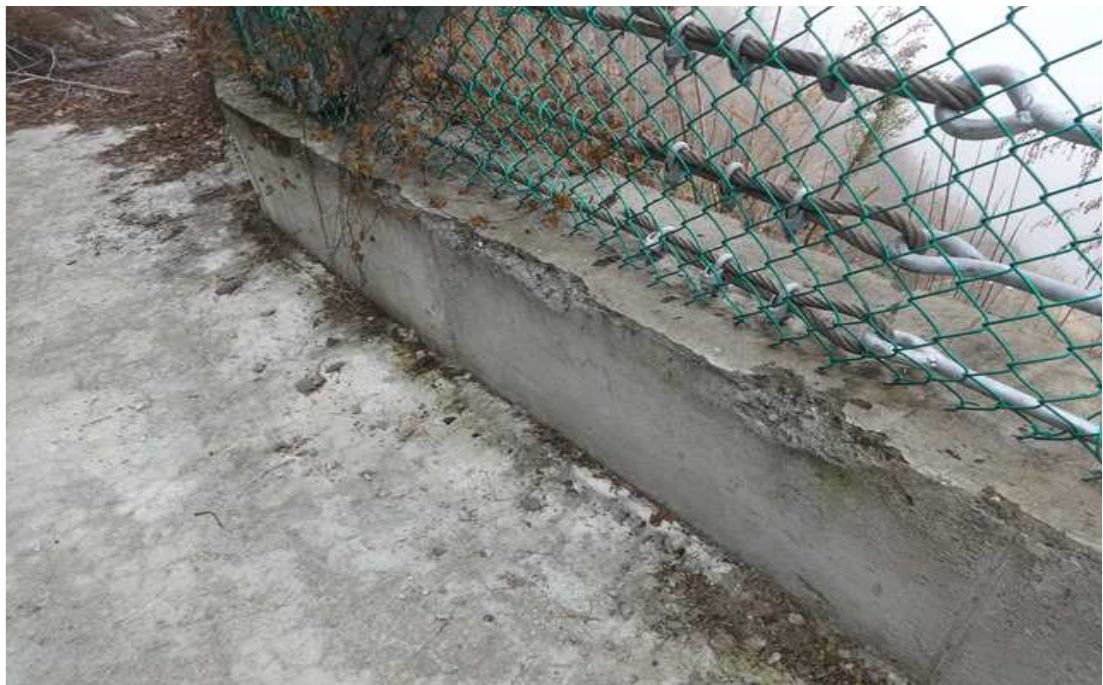
| 사진번호 | 1- SL3- 2 | 위 치 | 상주절토3 |

| NO | 시설물명 | 방향 | 시설물<br>번호 | 위치 | 부재 | 내용 | 단<br>위 | 수량 | 하<br>자<br>담<br>보<br>책<br>임<br>기<br>간 | 조<br>치<br>방<br>법 | 발<br>생 | 공<br>종 | 하<br>자<br>형<br>태 | 사<br>진<br>번<br>호 | 종<br>별 |
|---|---|---|---|---|---|---|---|---|---|---|---|---|---|---|---|
| 46 | 상주절토3 | 상주 | SL3 | 상주절토3<br>STA3.70k | 소단배수로 | 파손 | m² | 0.05 | 2 | 하자 | 2017하 | 사면 | 콘크리트<br>파손 | 2 | 2종 |

| 내 용 | STA 3.70k 소단배수로 파손 A=0.05㎡ | | |

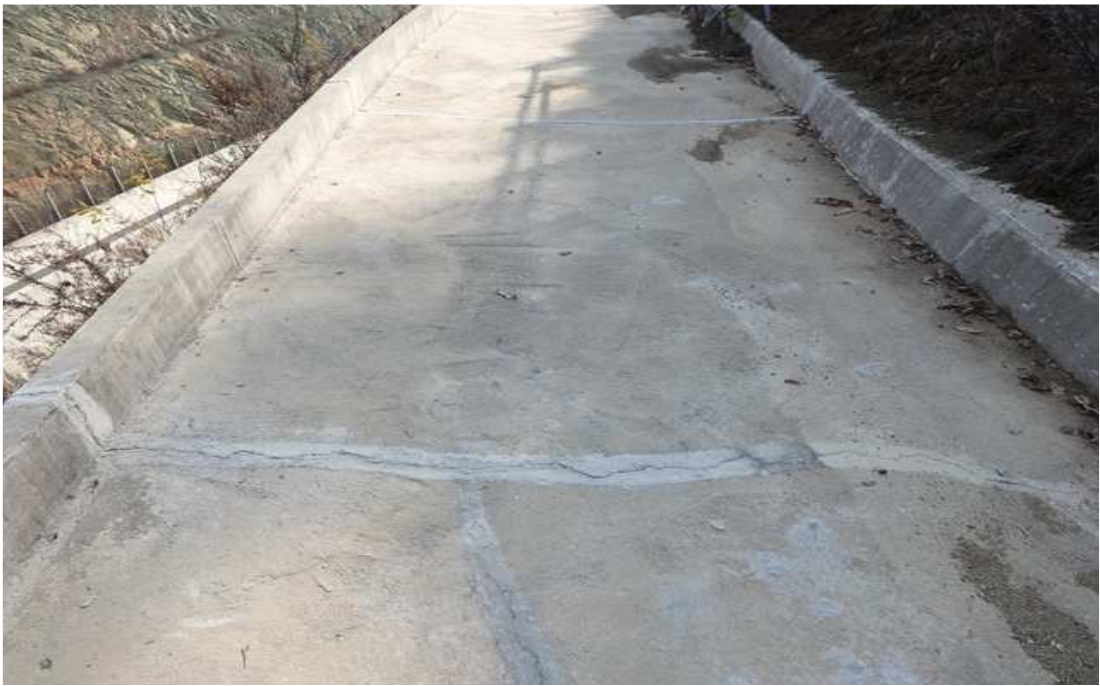
| 사진번호 | 1- SL4- 1 | 위 치 | 영천절토4 |

| NO | 시설물명 | 방향 | 시설물<br>번호 | 위치 | 부재 | 내용 | 단<br>위 | 수량 | 하<br>자<br>담<br>보<br>책<br>임<br>기<br>간 | 조<br>치<br>방<br>법 | 발<br>생 | 공<br>종 | 하<br>자<br>형<br>태 | 사<br>진<br>번<br>호 | 종<br>별 |
|---|---|---|---|---|---|---|---|---|---|---|---|---|---|---|---|
| 47 | 영천절토4 | 영천 | SL4 | 영천절토4<br>STA4.80k | 소단배수로 | 재균열 | m | 35.00 | 2 | 하자 | 2017하 | 사면 | 재균열 | 1 | 2종 |

| 내 용 | STA 4.80k 소단배수로 재균열 L=35.0m | | |

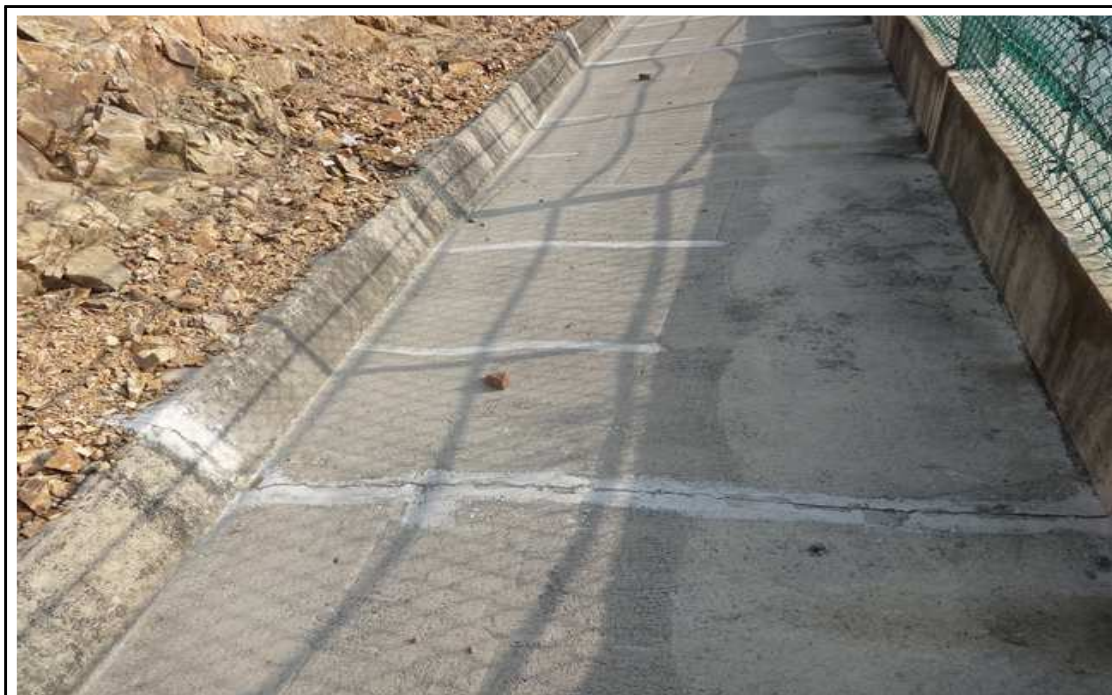
| 사진번호 | 1- SL5- 1 | 위 치 | 상주절토5 |

| NO | 시설물명 | 방향 | 시설물<br>번호 | 위치 | 부재 | 내용 | 단<br>위 | 수량 | 하<br>자<br>담<br>보<br>책<br>임<br>기<br>간 | 조<br>치<br>방<br>법 | 발<br>생 | 공<br>종 | 하<br>자<br>형<br>태 | 사<br>진<br>번<br>호 | 종<br>별 |
|---|---|---|---|---|---|---|---|---|---|---|---|---|---|---|---|
| 48 | 상주절토5 | 상주 | SL5 | 상주절토5<br>STA4.48k | 소단배수로 | 재균열 | m | 20.00 | 2 | 하자 | 2017하 | 사면 | 재균열 | 1 | 2종 |

| 내 용 | STA 4.48k 소단배수로 재균열 L=20.0m | | |

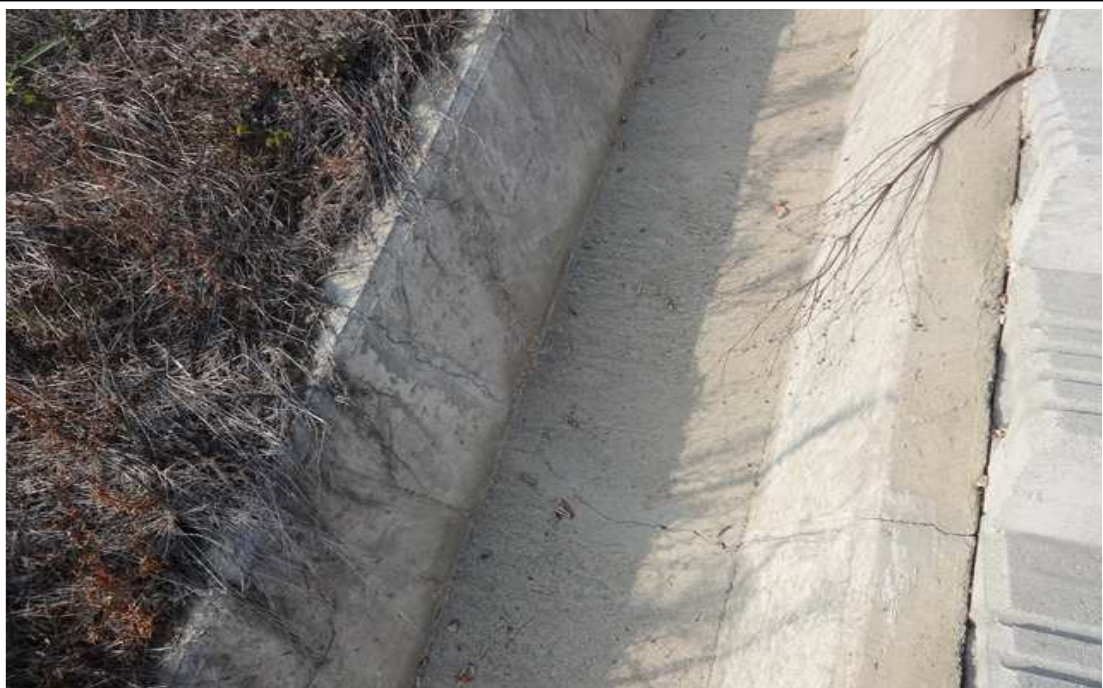
| 사진번호 | 1- SL5- 2 | 위 치 | 상주절토5 |

| NO | 시설물명 | 방향 | 시설물<br>번호 | 위치 | 부재 | 내용 | 단<br>위 | 수량 | 하<br>자<br>담<br>보<br>책<br>임<br>기<br>간 | 조<br>치<br>방<br>법 | 발<br>생 | 공<br>종 | 하<br>자<br>형<br>태 | 사<br>진<br>번<br>호 | 종<br>별 |
|---|---|---|---|---|---|---|---|---|---|---|---|---|---|---|---|
| 49 | 상주절토5 | 상주 | SL5 | 상주절토5<br>STA4.62k | 산마루측구 | 균열 | m | 3.00 | 2 | 하자 | 2017하 | 사면 | 균열 | 2 | 2종 |

| 내 용 | STA 4.62k 산마루측구 균열 L=3.0m | | |
