# 하 자 보 고 서

〈 2공구 〉

2018. 12

상주영천고속도로주식회사

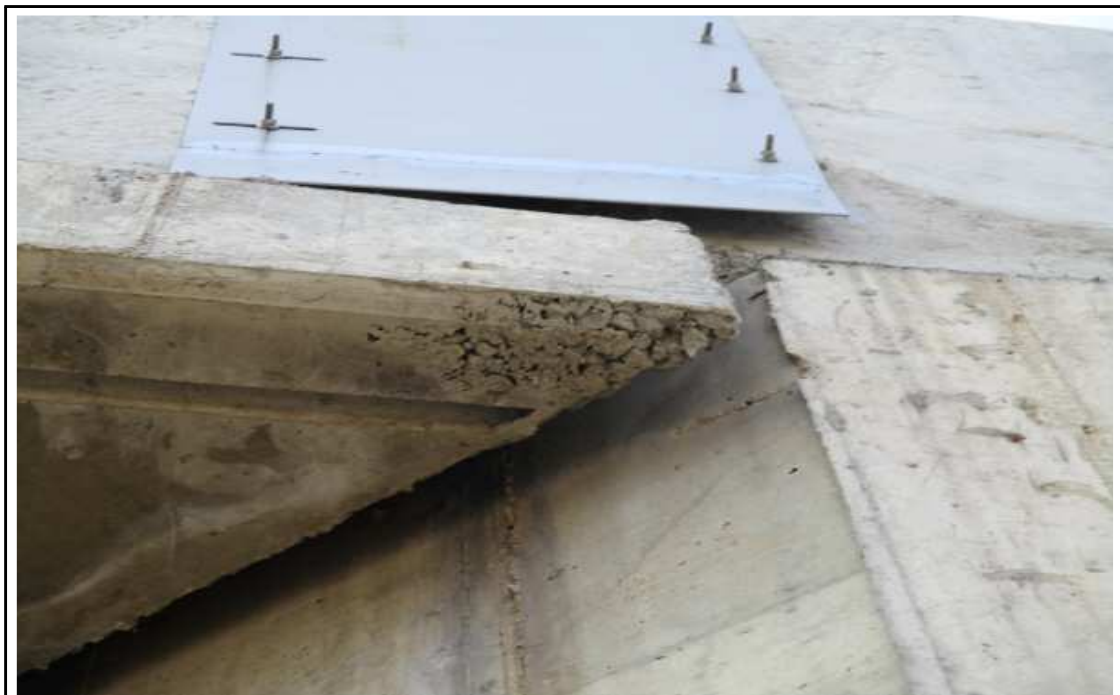
| 사진번호 | 2- BR6- 1 | 위 치 | 신개교 상주방향 |

| NO | 시설물명 | 방향 | 시설물<br>번호 | 위치 | 부재 | 내용 | 단<br>위 | 수량 | 하자<br>담보<br>책임<br>기간 | 조<br>치<br>방<br>법 | 발<br>생 | 공<br>종 | 하자형태 | 사<br>진<br>번<br>호 | 종<br>별 |
|---|---|---|---|---|---|---|---|---|---|---|---|---|---|---|---|
| 1 | 신개교 | 상주 | BR6 | S1<br>STA9.59k | 바닥판 | 재료분리 | m² | 0.02 | 7 | 완료 | 2017하 | 교량 | 콘크리트<br>손상 | 1 | 2종 |

| 내 용 | 바닥판하면 S1 재료분리 A=0.02㎡ | | |

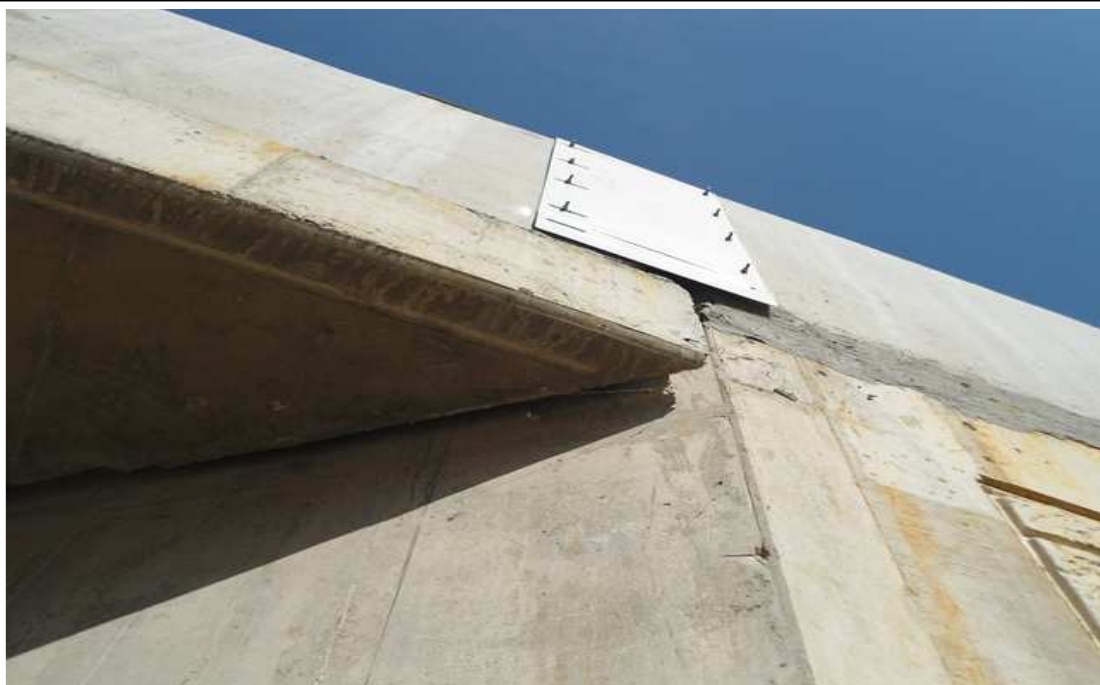
| 사진번호 | 2- BR6- 1 | 위 치 | 신개교 상주방향 |

| 내 용 | 조치후 | | |

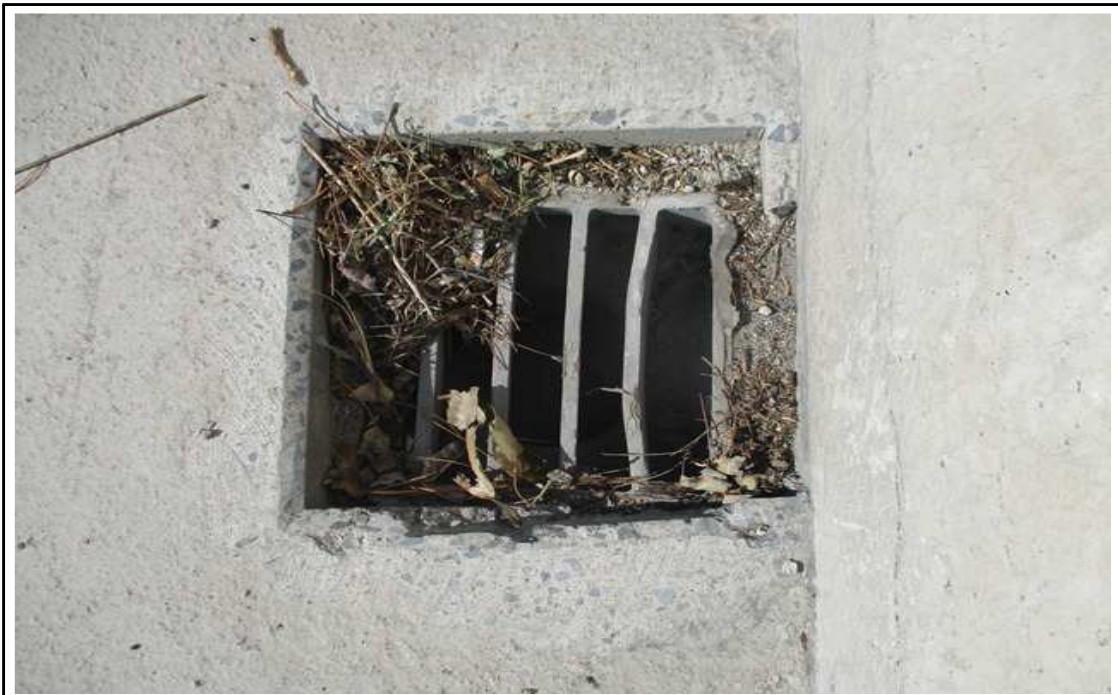
| 사진번호 | 2- BR6- 2 | 위 치 | 신개교 상주방향 |

| NO | 시설물명 | 방향 | 시설물<br>번호 | 위치 | 부재 | 내용 | 단<br>위 | 수량 | 하자<br>담보<br>책임<br>기간 | 조<br>치<br>방<br>법 | 발<br>생 | 공<br>종 | 하자형태 | 사<br>진<br>번<br>호 | 종<br>별 |
|---|---|---|---|---|---|---|---|---|---|---|---|---|---|---|---|
| 2 | 신개교 | 상주 | BR6 | S1<br>STA9.63k | 배수시설 | 그레이팅<br>변형 | E<br>A | 1.00 | 3 | 하자 | 2018하 | 교량 | 기타 | 2 | 2종 |

| 내 용 | STA 9.63k 배수시설 S1 배수구 그레이팅 변형 1EA | | |

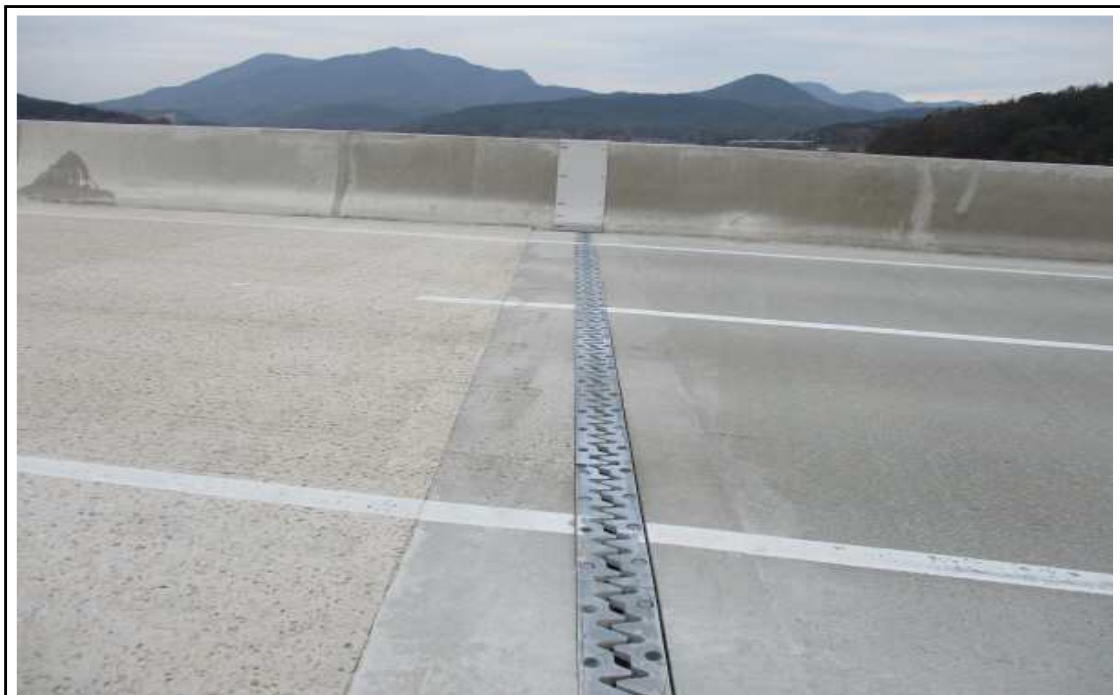
| 사진번호 | 2- BR7- 1 | 위 치 | 월가교 영천방향 |

| NO | 시설물명 | 방향 | 시설물<br>번호 | 위치 | 부재 | 내용 | 단<br>위 | 수량 | 하자<br>담보<br>책임<br>기간 | 조<br>치<br>방<br>법 | 발<br>생 | 공<br>종 | 하자형태 | 사<br>진<br>번<br>호 | 종<br>별 |
|---|---|---|---|---|---|---|---|---|---|---|---|---|---|---|---|
| 3 | 월가교 | 영천 | BR7 | A1<br>STA10.93k | 신축이음 | 본체 파열음<br>및 진동 | m | 12.00 | 2 | 완료 | 2017하 | 교량 | 신축이음<br>손상 | 1 | 2종 |

| 내 용 | 신축이음 A1 본체 파열음 및 진동 발생 L=12.0m | | |

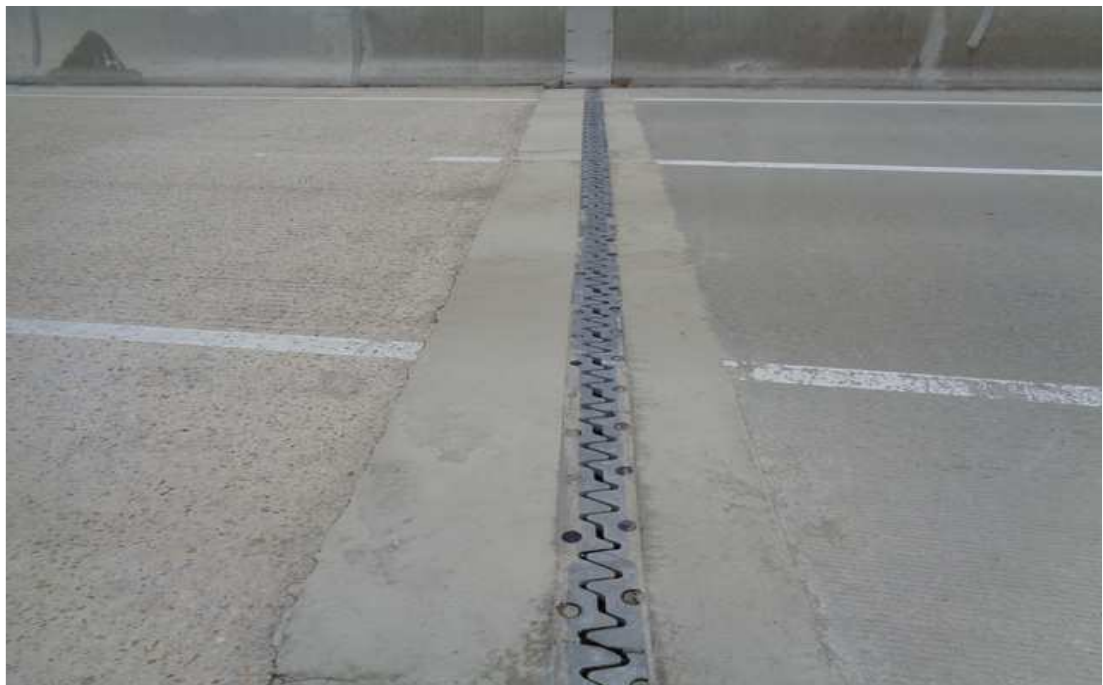
| 사진번호 | 2- BR7- 1 | 위 치 | 월가교 영천방향 |

| 내 용 | 조치후 | | |

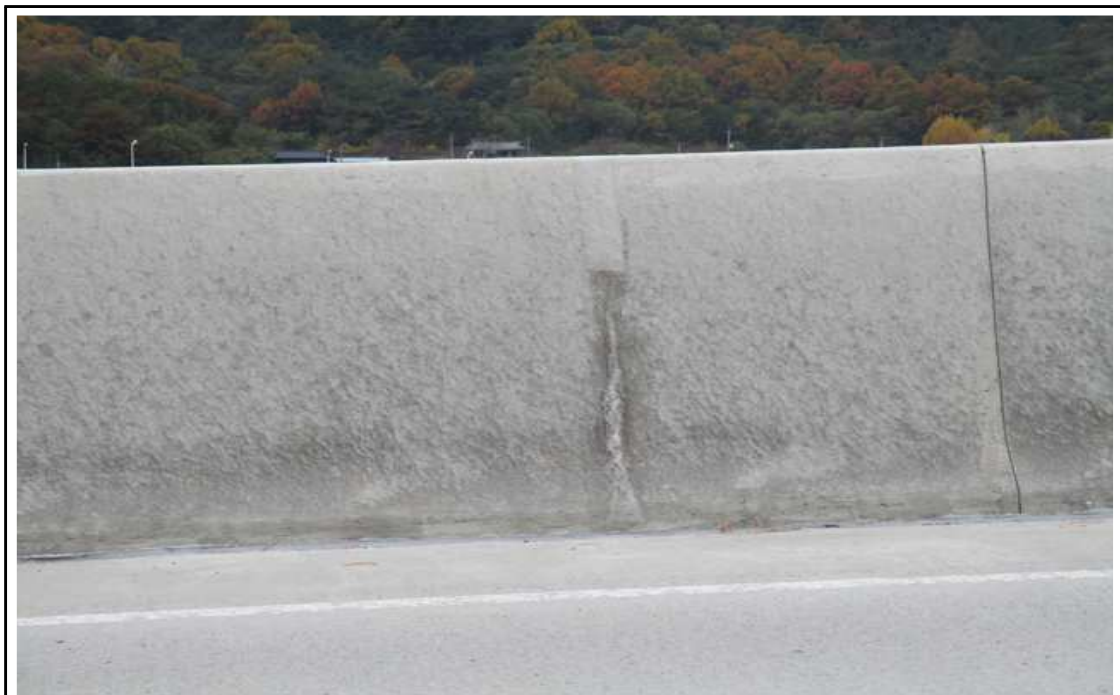
| 사진번호 | 2- BR7- 2 | 위 치 | 월가교 영천방향 |

| NO | 시설물명 | 방향 | 시설물<br>번호 | 위치 | 부재 | 내용 | 단<br>위 | 수량 | 하자<br>담보<br>책임<br>기간 | 조<br>치<br>방<br>법 | 발<br>생 | 공<br>종 | 하자형태 | 사<br>진<br>번<br>호 | 종<br>별 |
|---|---|---|---|---|---|---|---|---|---|---|---|---|---|---|---|
| 4 | 월가교 | 영천 | BR7 | S1<br>STA10.95k | 방호벽 | 균열부 백태 | m | 4.00 | 2 | 하자 | 2017하 | 교량 | 균열부<br>백태 | 2 | 2종 |

| 내 용 | STA 10.95k 방호벽 S1 균열부 백태 L=4.0m | | |

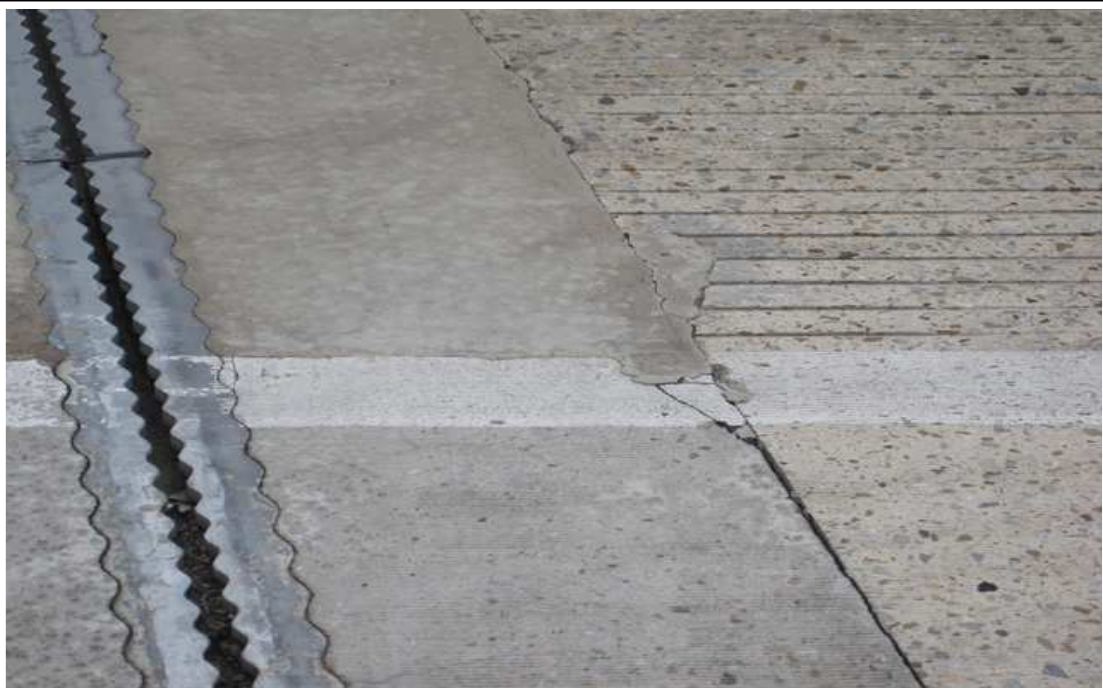
| 사진번호 | 2- BR7- 4 | 위 치 | 월가교 영천방향 |

| NO | 시설물명 | 방향 | 시설물<br>번호 | 위치 | 부재 | 내용 | 단<br>위 | 수량 | 하자<br>담보<br>책임<br>기간 | 조<br>치<br>방<br>법 | 발<br>생 | 공<br>종 | 하자형태 | 사<br>진<br>번<br>호 | 종<br>별 |
|---|---|---|---|---|---|---|---|---|---|---|---|---|---|---|---|
| 6 | 월가교 | 영천 | BR7 | A2<br>STA11.04k | 신축이음 | 후타재 파손 | m² | 0.04 | 2 | 하자 | 2018상 | 교량 | 콘크리트<br>파손 | 4 | 2종 |

| 내 용 | STA 11.04k 신축이음 A2 후타재 파손 A=0.04㎡ | | |

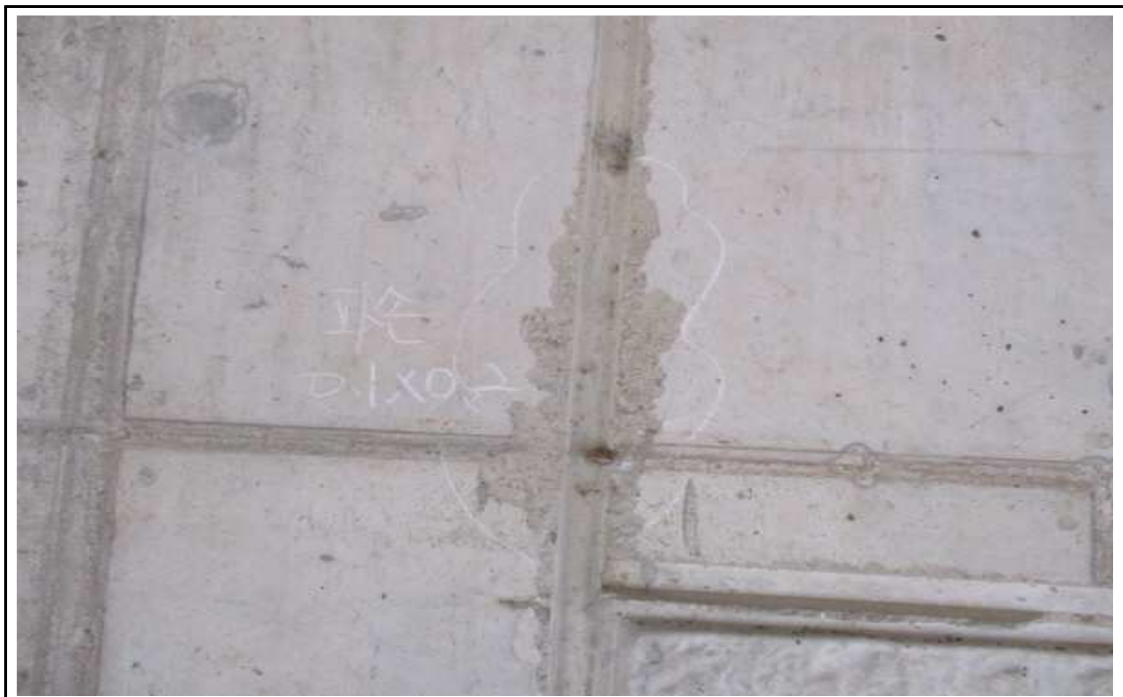
| 사진번호 | 2- BR7- 3 | 위 치 | 월가교 상주방향 |

| NO | 시설물명 | 방향 | 시설물<br>번호 | 위치 | 부재 | 내용 | 단<br>위 | 수량 | 하자<br>담보<br>책임<br>기간 | 조<br>치<br>방<br>법 | 발<br>생 | 공<br>종 | 하자형태 | 사<br>진<br>번<br>호 | 종<br>별 |
|---|---|---|---|---|---|---|---|---|---|---|---|---|---|---|---|
| 5 | 월가교 | 상주 | BR7 | A1<br>STA10.93k | 교대 | 파손 | m² | 0.02 | 7 | 완료 | 2017하 | 교량 | 콘크리트<br>파손 | 3 | 2종 |

| 내 용 | 교대 A1 파손 A=0.02㎡ | | |

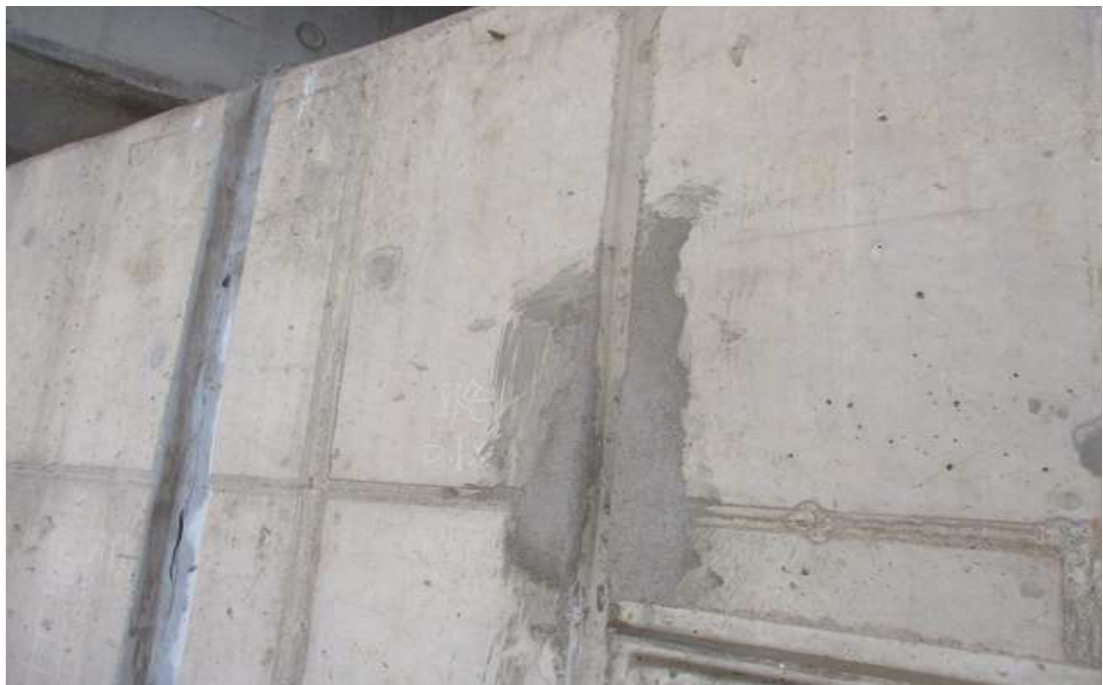
| 사진번호 | 2- BR7- 3 | 위 치 | 월가교 상주방향 |

| 내 용 | 조치후 | | |

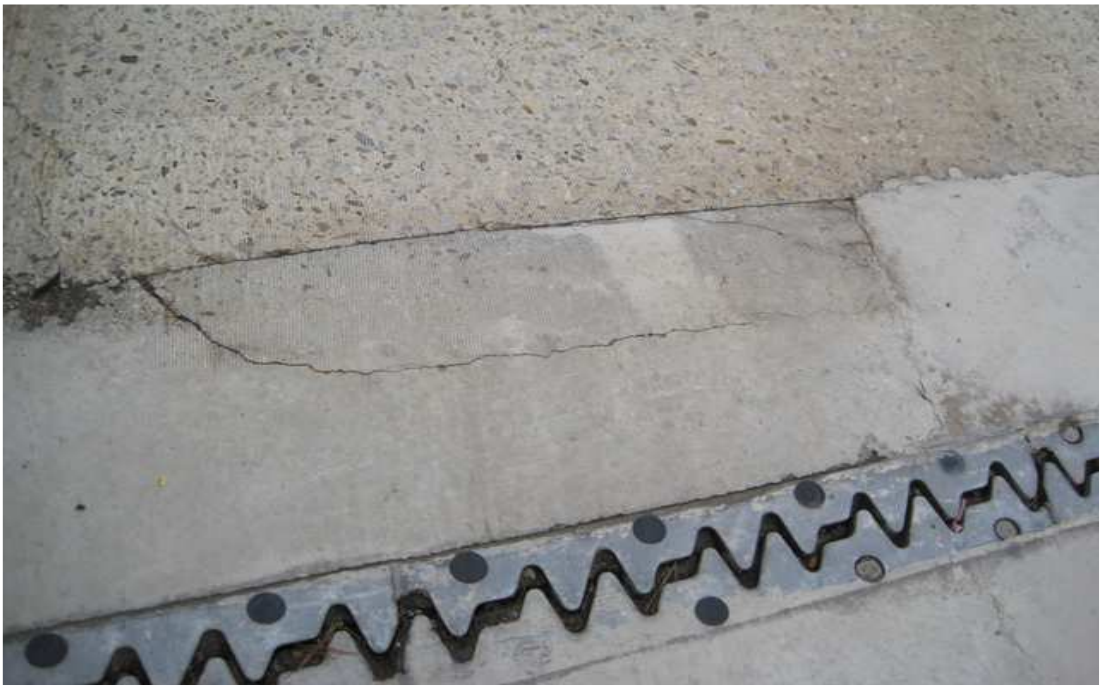
| 사진번호 | 2- BR7- 5 | 위 치 | 월가교 영천방향 |

| NO | 시설물명 | 방향 | 시설물<br>번호 | 위치 | 부재 | 내용 | 단<br>위 | 수량 | 하자<br>담보<br>책임<br>기간 | 조<br>치<br>방<br>법 | 발<br>생 | 공<br>종 | 하자형태 | 사<br>진<br>번<br>호 | 종<br>별 |
|---|---|---|---|---|---|---|---|---|---|---|---|---|---|---|---|
| 7 | 월가교 | 영천 | BR7 | A1<br>STA10.93k | 신축이음 | 후타재 파손 | m² | 0.50 | 2 | 하자 | 2018하 | 교량 | 콘크리트<br>파손 | 5 | 2종 |

| 내 용 | STA 10.93k 신축이음 A1 후타재 파손 A=0.5㎡ | | |

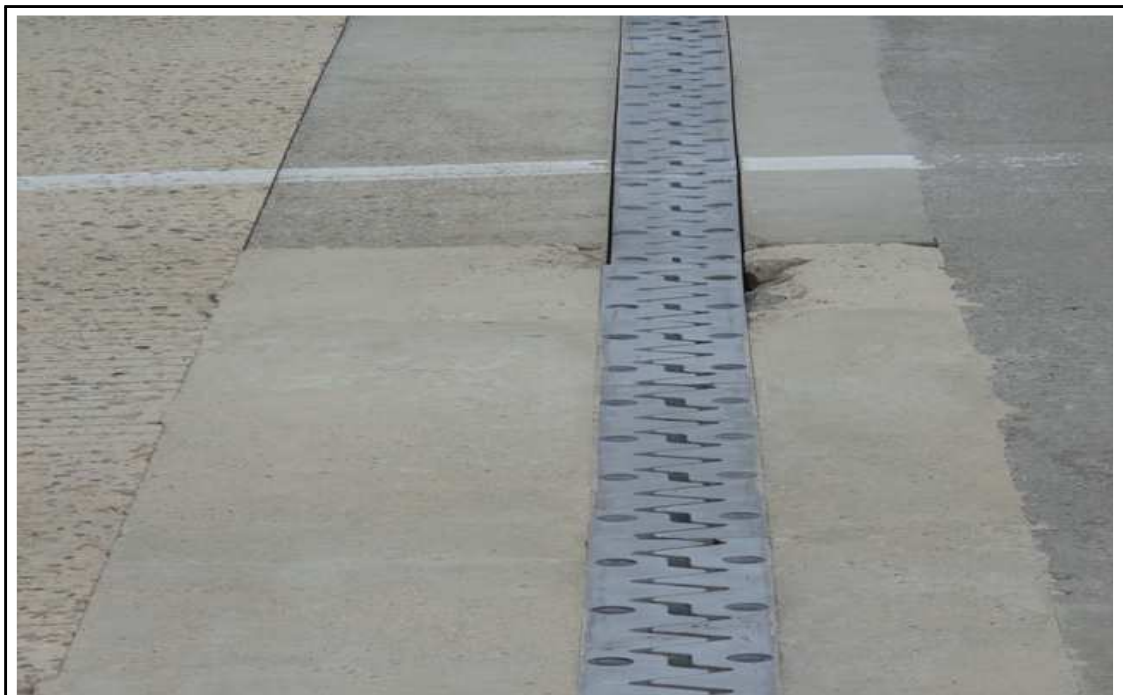
| 사진번호 | 2- 1 | 위 치 | 용내교 영천방향 |

| NO | 시설물명 | 방향 | 시설물<br>번호 | 위치 | 부재 | 내용 | 단<br>위 | 수량 | 하자<br>담보<br>책임<br>기간 | 조<br>치<br>방<br>법 | 발<br>생 | 공<br>종 | 하자형태 | 사<br>진<br>번<br>호 | 종<br>별 |
|---|---|---|---|---|---|---|---|---|---|---|---|---|---|---|---|
| 8 | 용내교 | 영천 | - | A2<br>STA7.52k | 신축이음 | 후타재 파손 | m² | 0.02 | 2 | 완료 | 2018상 | 교량 | 콘크리트<br>파손 | 1 | 기타종 |

| 내 용 | 신축이음 A2 후타재 파손 A=0.1㎡ | | |

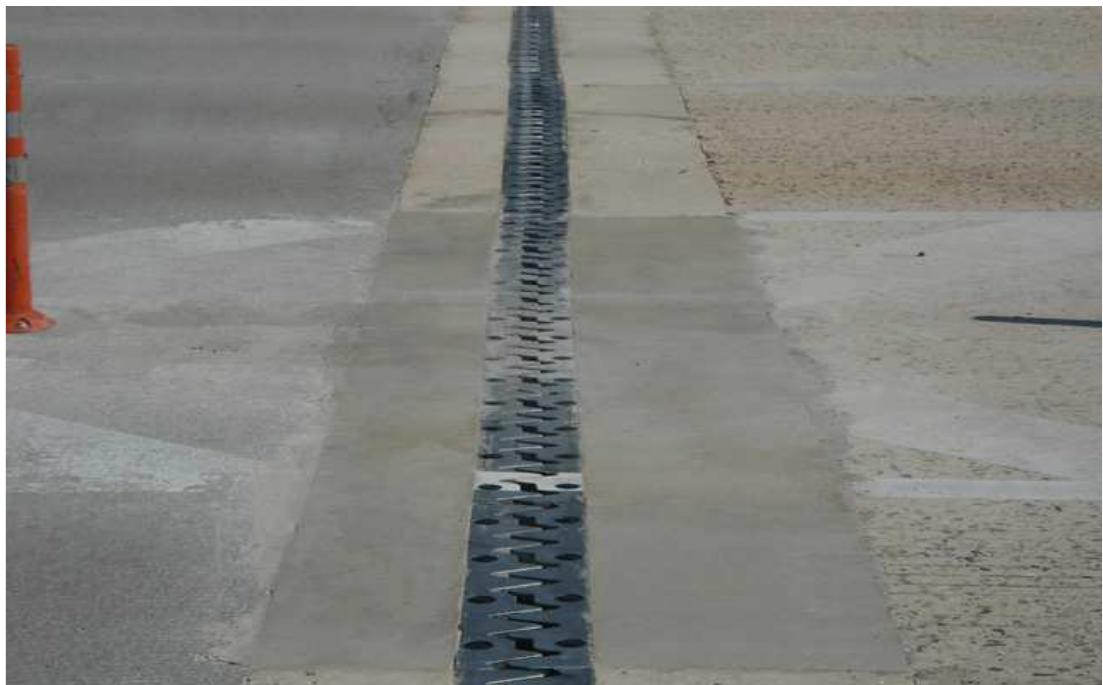
| 사진번호 | 2- 1 | 위 치 | 용내교 영천방향 |

| 내 용 | 조치후 | | |

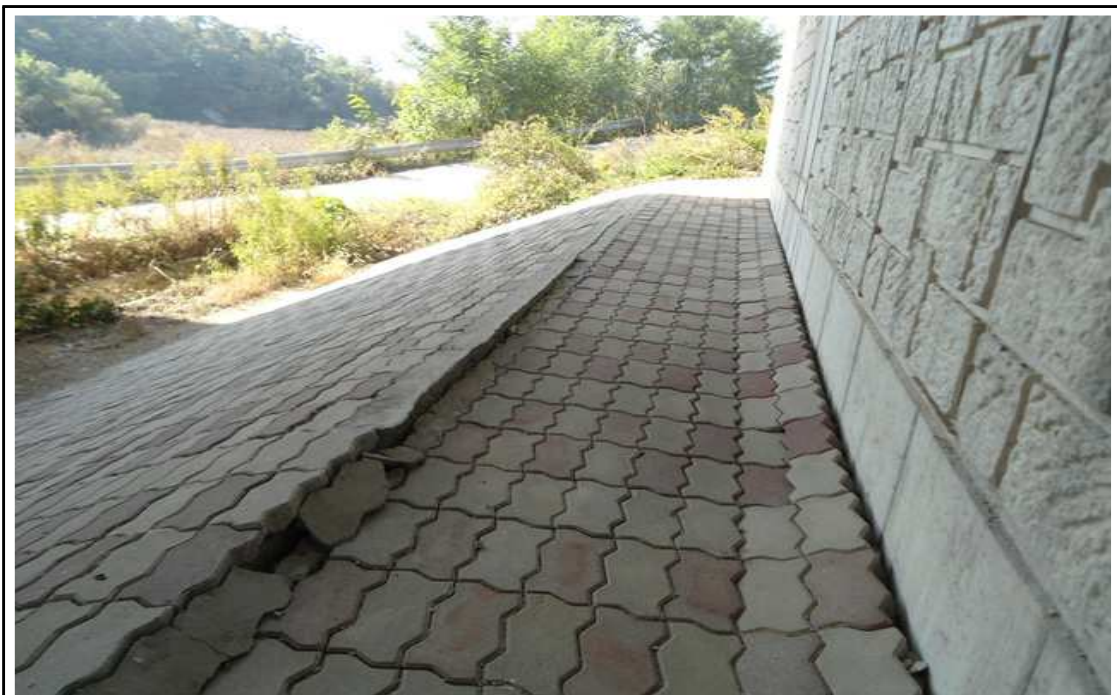
| 사진번호 | 2- 2 | 위 치 | 용내교 상주방향 |

| NO | 시설물명 | 방향 | 시설물<br>번호 | 위치 | 부재 | 내용 | 단<br>위 | 수량 | 하자<br>담보<br>책임<br>기간 | 조<br>치<br>방<br>법 | 발<br>생 | 공<br>종 | 하자형태 | 사<br>진<br>번<br>호 | 종<br>별 |
|---|---|---|---|---|---|---|---|---|---|---|---|---|---|---|---|
| 9 | 용내교 | 상주 | - | A1<br>STA7.43k | 교대 | 법면<br>보호블럭침하 | E<br>A | 300.00 | 2 | 하자 | 2018상 | 교량 | 보호블럭<br>밀림 | 2 | 기타종 |

| 내 용 | STA 7.43k 교대 A1 법면 보호블럭 침하 300EA | | |

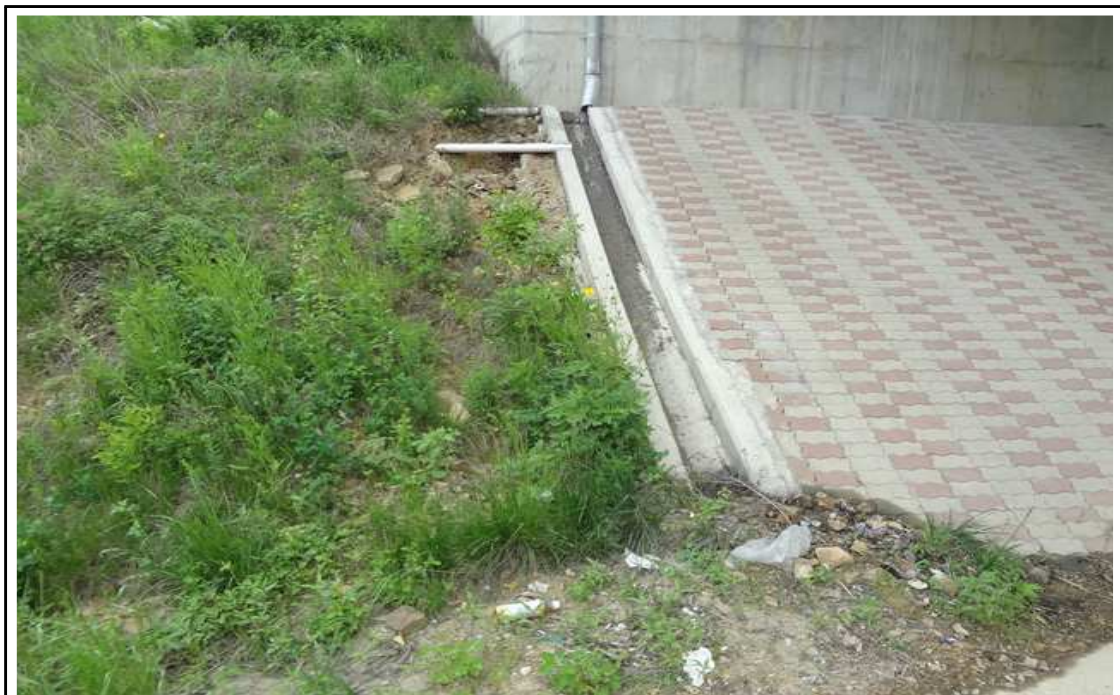
| 사진번호 | 2- 1 | 위 치 | 신천교 상주방향 |

| NO | 시설물명 | 방향 | 시설물<br>번호 | 위치 | 부재 | 내용 | 단<br>위 | 수량 | 하자<br>담보<br>책임<br>기간 | 조<br>치<br>방<br>법 | 발<br>생 | 공<br>종 | 하자형태 | 사<br>진<br>번<br>호 | 종<br>별 |
|---|---|---|---|---|---|---|---|---|---|---|---|---|---|---|---|
| 10 | 신천교 | 상주 | - | A2<br>STA13.18k | 교대 | 법면세굴 | m² | 10.00 | 2 | 완료 | 2018상 | 교량 | 법면<br>세굴 | 1 | 기타종 |

| 내 용 | 교대 A2 우수월류로 인한 법면 세굴 A=10.0㎡ | | |

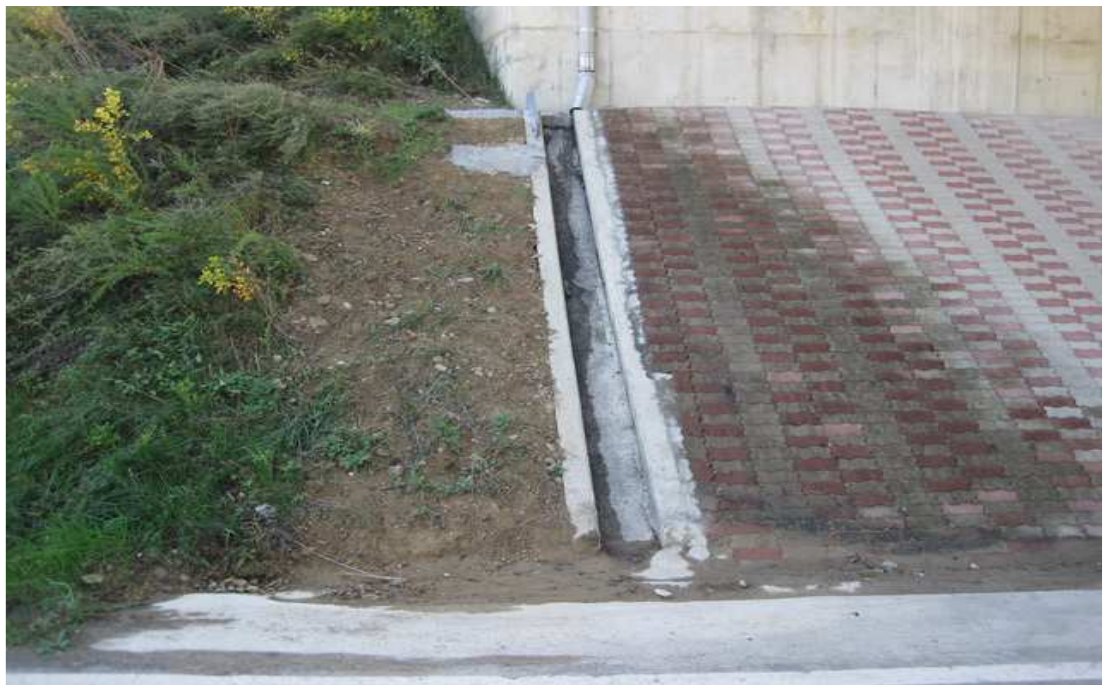
| 사진번호 | 2- 1 | 위 치 | 신천교 상주방향 |

| 내 용 | 조치후 | | |

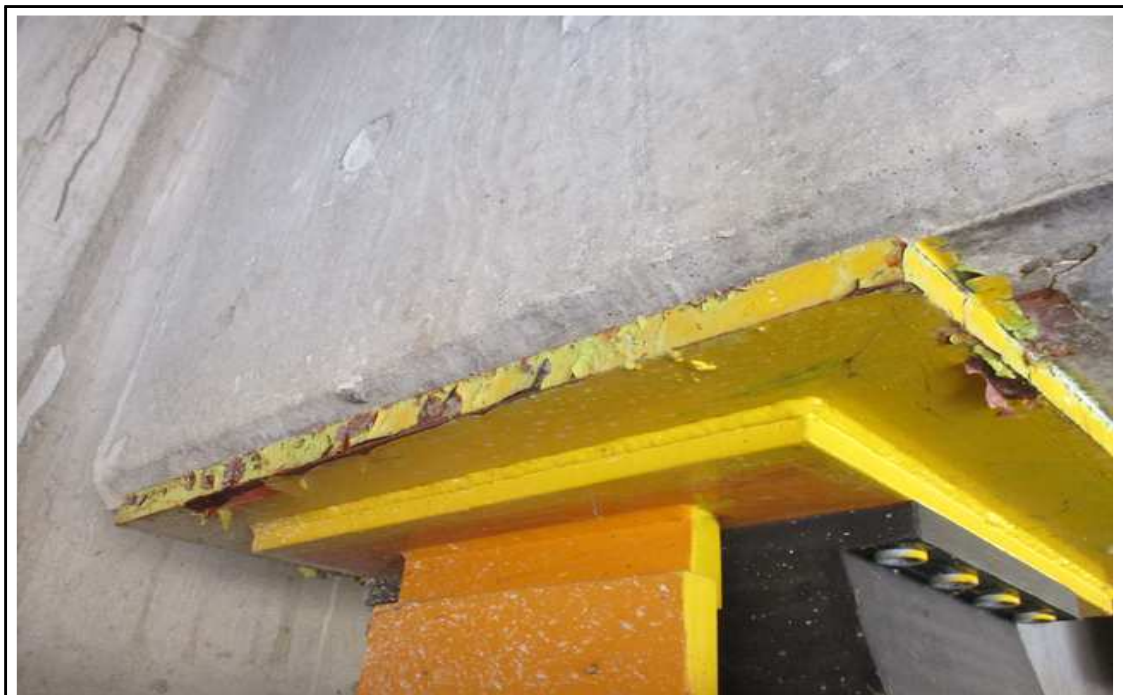
| 사진번호 | 2- 1 | 위 치 | 도개IC R- A2교 본선방향 |

| NO | 시설물명 | 방향 | 시설물<br>번호 | 위치 | 부재 | 내용 | 단<br>위 | 수량 | 하자<br>담보<br>책임<br>기간 | 조<br>치<br>방<br>법 | 발<br>생 | 공<br>종 | 하자형태 | 사<br>진<br>번<br>호 | 종<br>별 |
|---|---|---|---|---|---|---|---|---|---|---|---|---|---|---|---|
| 11 | 도개IC<br>R- A2교 | 본선 | - | A1SH5<br>도개IC | 교량받침 | 도장손상 | m² | 0.10 | 2 | 하자 | 2018상 | 교량 | 도장손상 | 1 | 기타종 |

| 내 용 | 도개IC진출로 교량받침 A1 SH5 플레이트 도장박락 A=0.1㎡ | | |

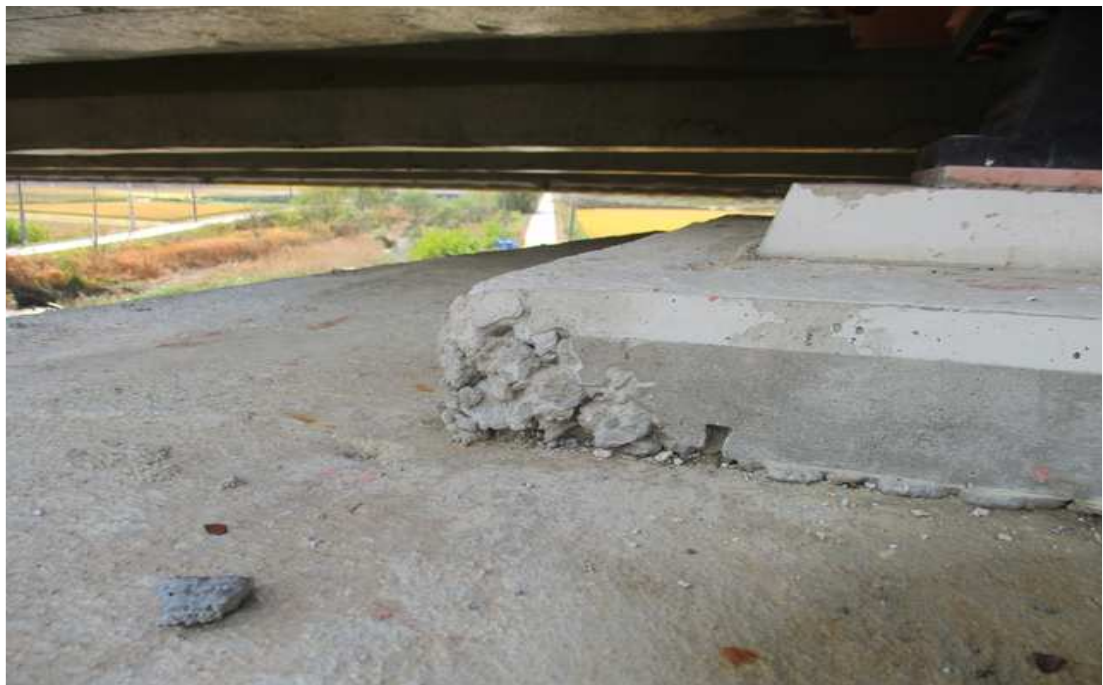
| 사진번호 | 2- 2 | 위 치 | 도개IC R- A2교 본선방향 |

| NO | 시설물명 | 방향 | 시설물<br>번호 | 위치 | 부재 | 내용 | 단<br>위 | 수량 | 하자<br>담보<br>책임<br>기간 | 조<br>치<br>방<br>법 | 발<br>생 | 공<br>종 | 하자형태 | 사<br>진<br>번<br>호 | 종<br>별 |
|---|---|---|---|---|---|---|---|---|---|---|---|---|---|---|---|
| 12 | 도개IC<br>R- A2교 | 본선 | - | A1SH8<br>도개IC | 교량받침 | 재료분리 | m² | 0.04 | 7 | 하자 | 2018상 | 교량 | 콘크리트<br>손상 | 2 | 기타종 |

| 내 용 | 도개IC진출로 교량받침 A1 SH8 받침콘크리트 재료분리 A=0.04㎡ | | |

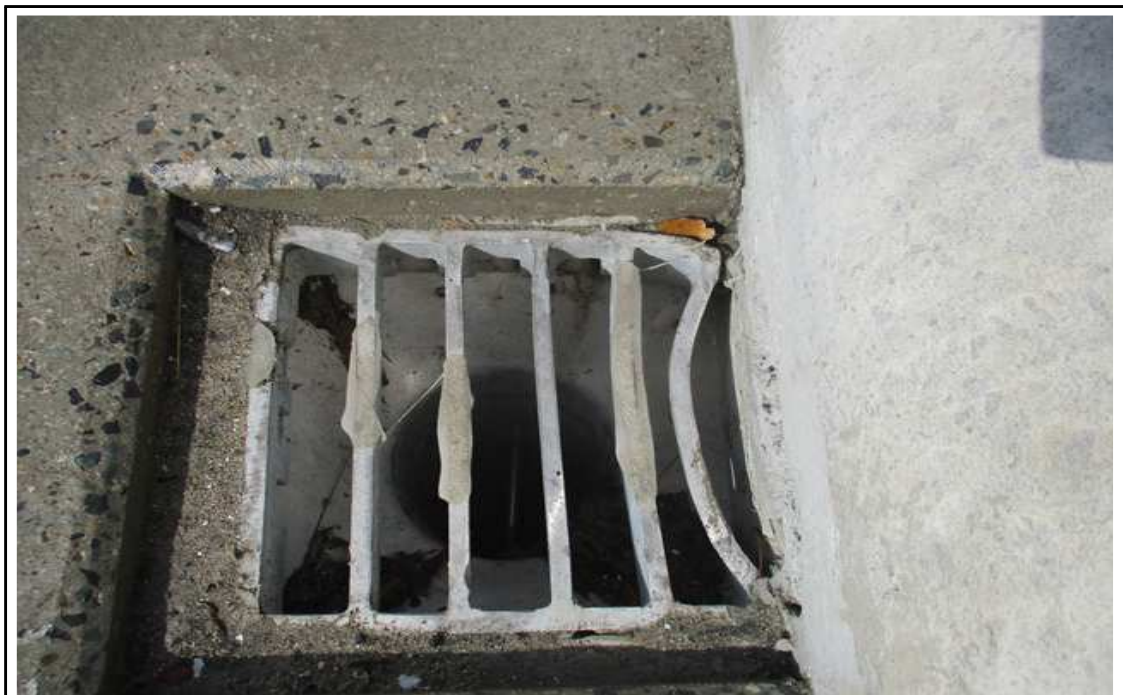
| 사진번호 | 2- 3 | 위 치 | 도개IC R- A2교 국도방향 |

| NO | 시설물명 | 방향 | 시설물<br>번호 | 위치 | 부재 | 내용 | 단<br>위 | 수량 | 하자<br>담보<br>책임<br>기간 | 조<br>치<br>방<br>법 | 발<br>생 | 공<br>종 | 하자형태 | 사<br>진<br>번<br>호 | 종<br>별 |
|---|---|---|---|---|---|---|---|---|---|---|---|---|---|---|---|
| 13 | 도개IC<br>R- A2교 | 국도 | - | S1<br>도개IC | 배수시설 | 그레이팅<br>변형 | E<br>A | 1.00 | 3 | 하자 | 2018하 | 교량 | 배수관<br>탈락 | 3 | 기타종 |

| 내 용 | 도개IC진출로 배수시설 S1 배수구 그레이팅 변형 1EA | | |

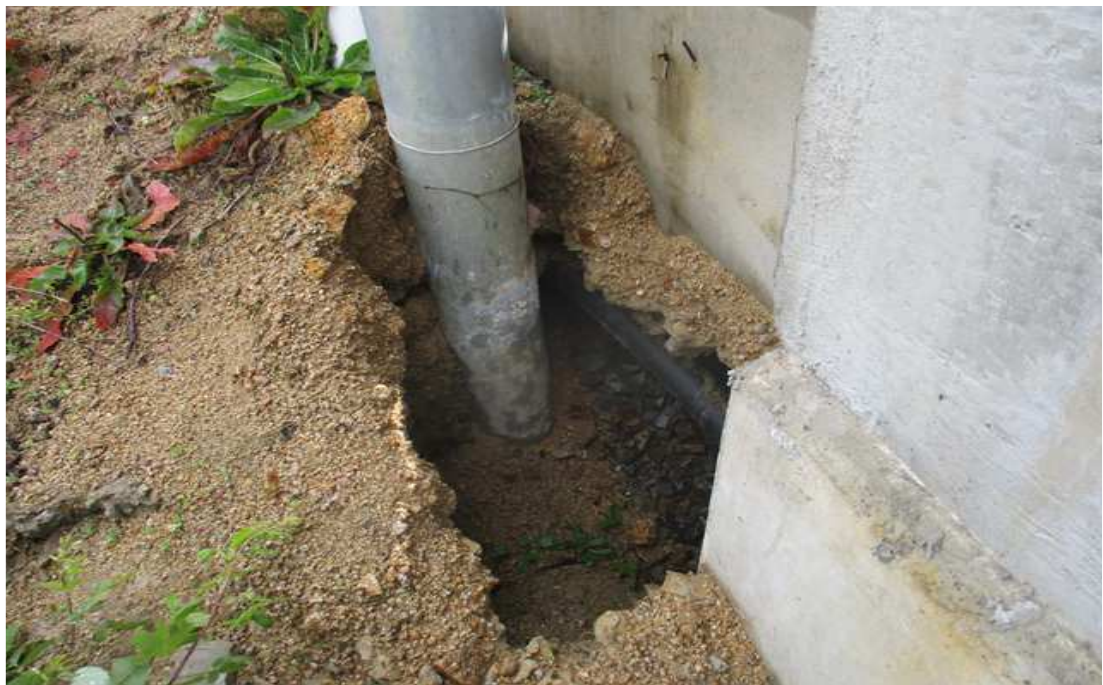
| 사진번호 | 2- 4 | 위 치 | 도개IC R- A2교 국도방향 |

| NO | 시설물명 | 방향 | 시설물<br>번호 | 위치 | 부재 | 내용 | 단<br>위 | 수량 | 하자<br>담보<br>책임<br>기간 | 조<br>치<br>방<br>법 | 발<br>생 | 공<br>종 | 하자형태 | 사<br>진<br>번<br>호 | 종<br>별 |
|---|---|---|---|---|---|---|---|---|---|---|---|---|---|---|---|
| 14 | 도개IC<br>R- A2교 | 국도 | - | A2<br>도개IC | 교대 | 법면 공동 | m² | 0.50 | 2 | 하자 | 2018하 | 교량 | 법면<br>세굴 | 4 | 기타종 |

| 내 용 | 도개IC진출로 교대 A2 법면 공동 A=0.5㎡ | | |

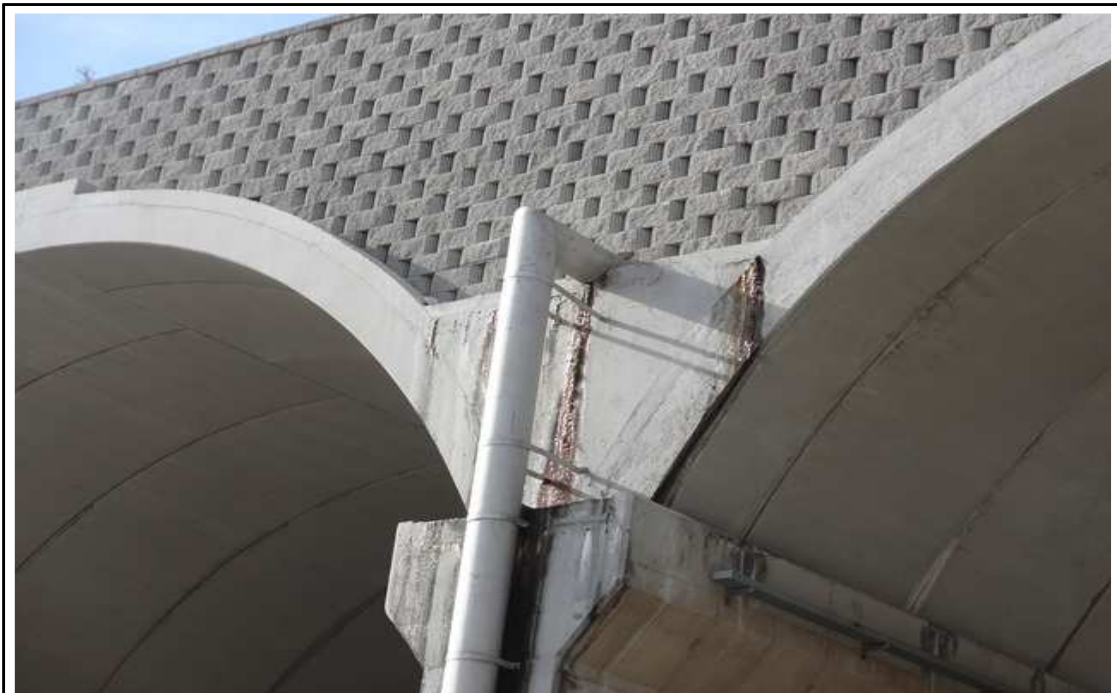
| 사진번호 | 2- 1 | 위 치 | 일선육교 상주방향 |

| NO | 시설물명 | 방향 | 시설물<br>번호 | 위치 | 부재 | 내용 | 단<br>위 | 수량 | 하자<br>담보<br>책임<br>기간 | 조치<br>방법 | 발생 | 공종 | 하자형태 | 사진<br>번호 | 종별 |
|---|---|---|---|---|---|---|---|---|---|---|---|---|---|---|---|
| 15 | 일선육교 | 상주 | - | P1<br>STA15.18k | 배수관 | 누수 | E<br>A | 1.00 | 2 | 하자 | 2018상 | 교량 | 배수관<br>누수 | 1 | 기타종 |

| 내 용 | STA 15.18k 배수시설 P1 배수관 누수 1EA | | |

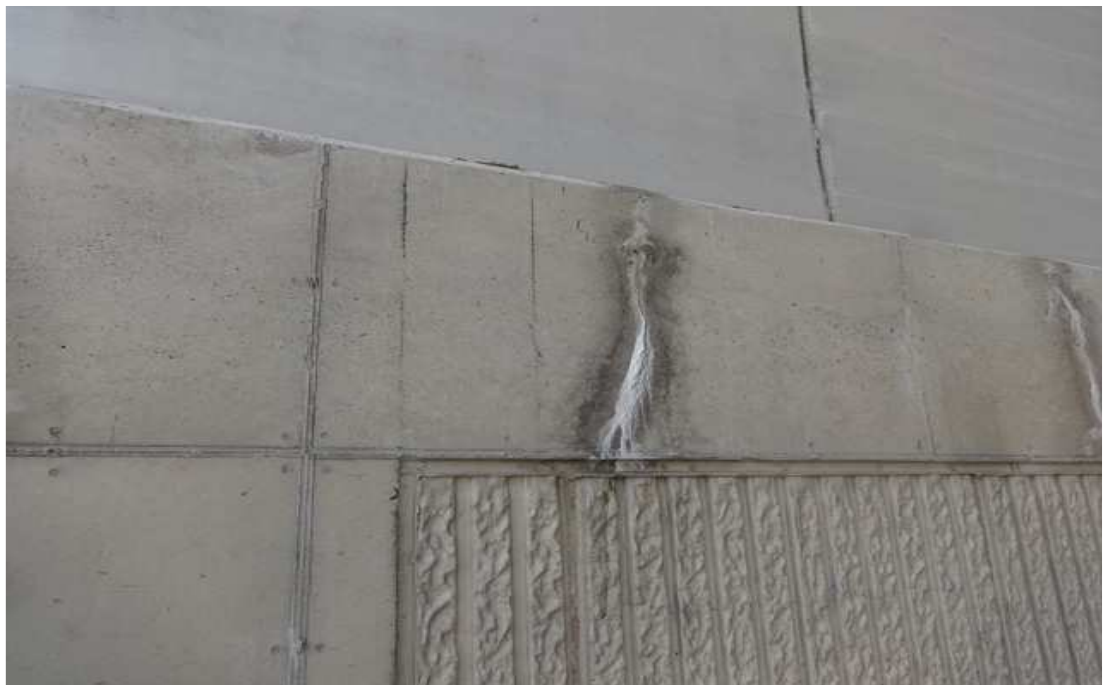
| 사진번호 | 2- 2 | 위 치 | 일선육교 영천방향 |

| NO | 시설물명 | 방향 | 시설물<br>번호 | 위치 | 부재 | 내용 | 단<br>위 | 수량 | 하자<br>담보<br>책임<br>기간 | 조치<br>방법 | 발생 | 공종 | 하자형태 | 사진<br>번호 | 종별 |
|---|---|---|---|---|---|---|---|---|---|---|---|---|---|---|---|
| 16 | 일선육교 | 영천 | - | A1<br>STA15.18k | 교대 | 백태 | m² | 0.50 | 7 | 하자 | 2018상 | 교량 | 백태 | 2 | 기타종 |

| 내 용 | STA 15.18k 교대 A1 백태 A=0.5㎡ | | |

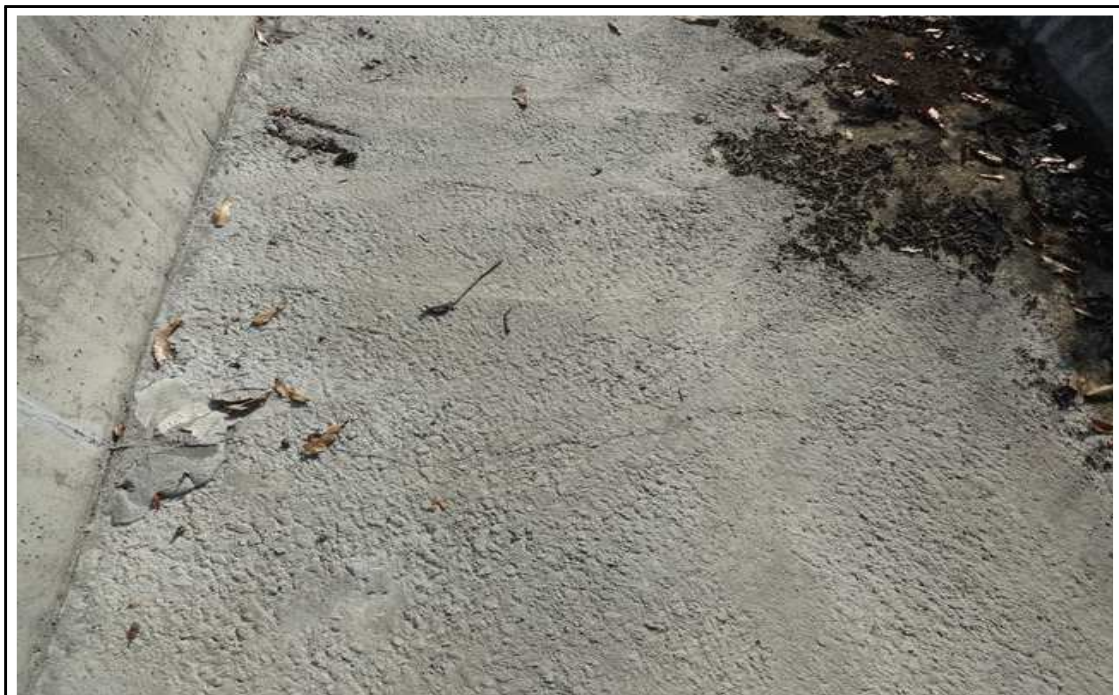
| 사진번호 | 2- SL6- 1 | 위 치 | 영천절토6 |

| NO | 시설물명 | 방향 | 시설물<br>번호 | 위치 | 부재 | 내용 | 단<br>위 | 수량 | 하자<br>담보<br>책임<br>기간 | 조치<br>방법 | 발생 | 공종 | 하자형태 | 사진<br>번호 | 종별 |
|---|---|---|---|---|---|---|---|---|---|---|---|---|---|---|---|
| 17 | 영천절토6 | 영천 | SL6 | 영천절토6<br>STA9.35k | 소단배수로 | 균열및<br>재균열 | m | 6.00 | 2 | 하자 | 2017하 | 사면 | 균열 | 1, 2 | 2종 |

| 내 용 | STA 9.35k 소단배수로 균열 및 재균열 L=6.0m | | |

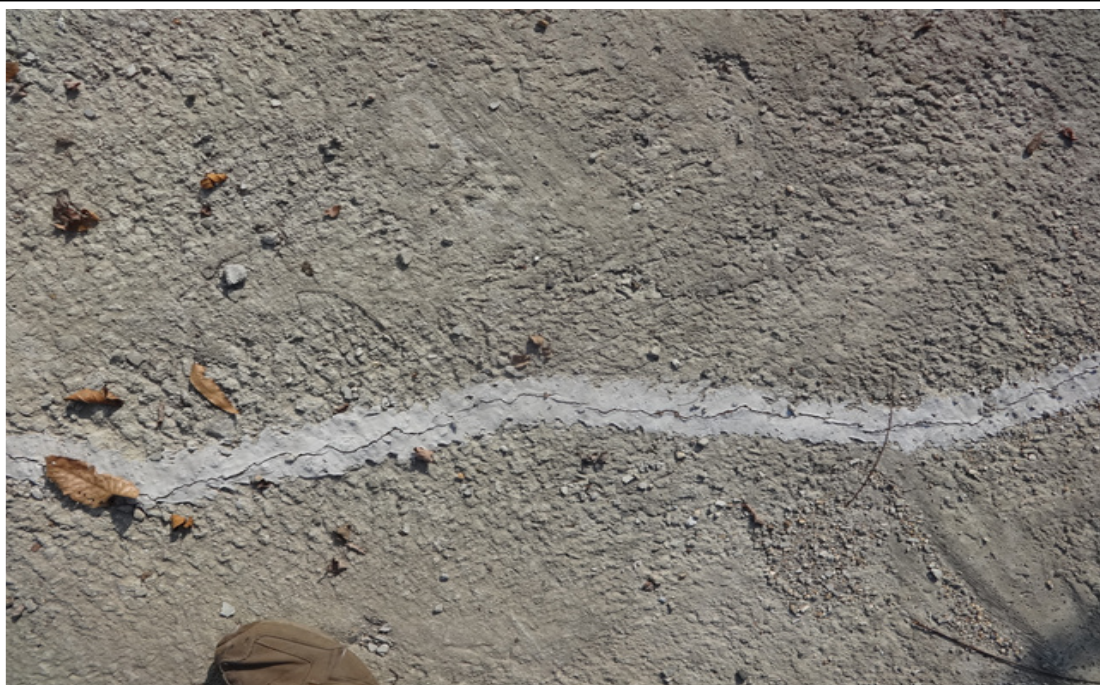
| 사진번호 | 2- SL6- 2 | 위 치 | 영천절토6 |

| 내 용 | STA 9.35k 소단배수로 균열 및 재균열 L=6.0m | | |

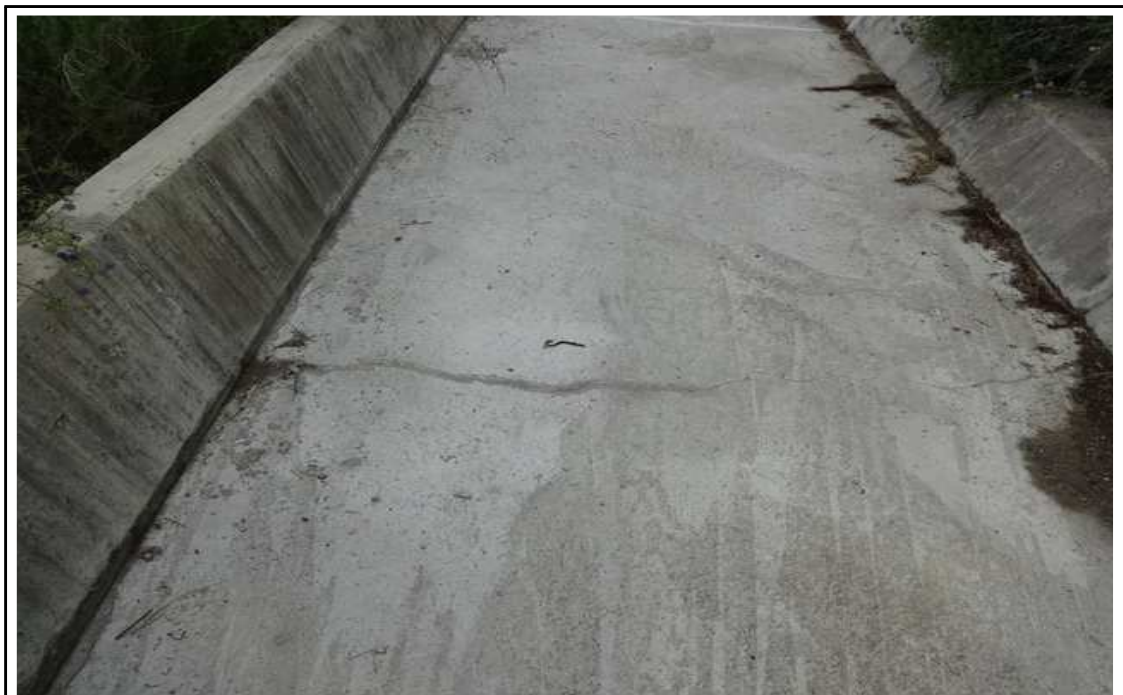
| 사진번호 | 2- SL7- 2 | 위 치 | 상주절토7 |

| NO | 시설물명 | 방향 | 시설물<br>번호 | 위치 | 부재 | 내용 | 단<br>위 | 수량 | 하자<br>담보<br>책임<br>기간 | 조치<br>방법 | 발생 | 공종 | 하자형태 | 사진<br>번호 | 종별 |
|---|---|---|---|---|---|---|---|---|---|---|---|---|---|---|---|
| 19 | 상주절토7 | 상주 | SL7 | 상주절토7<br>STA1+120 | 소단배수로 | 보수부<br>재균열 | m | 4.50 | 2 | 완료 | 2017하 | 사면 | 균열 | 2 | 2종 |

| 내 용 | 소단배수로 보수부 재균열 L=4.5m | | |

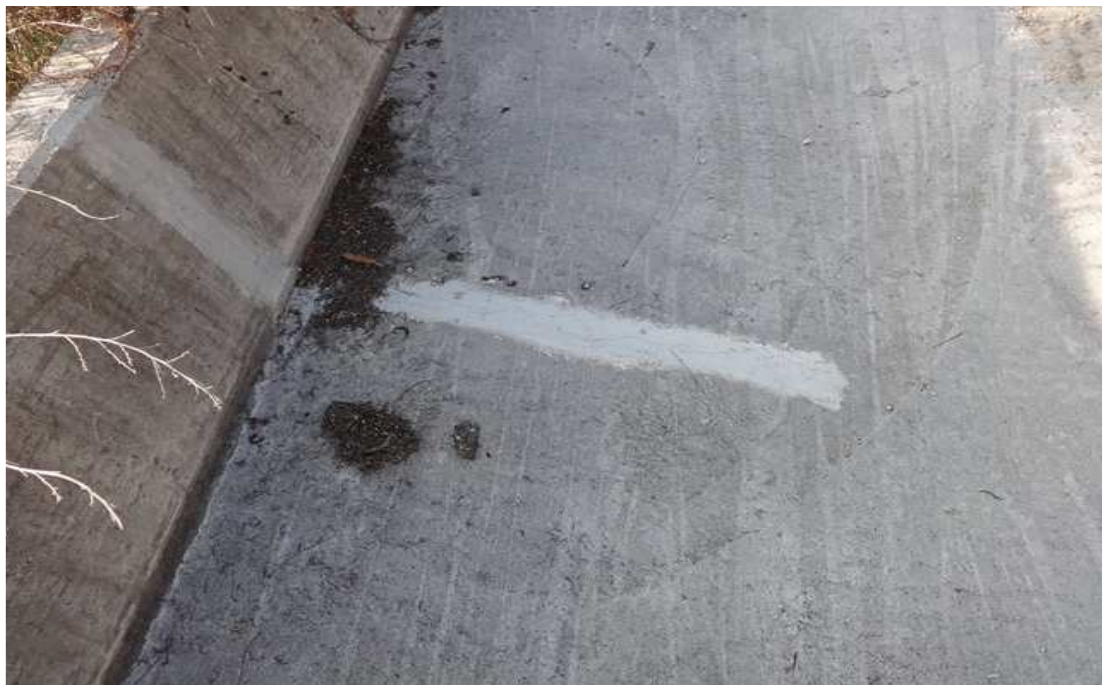
| 사진번호 | 2- SL7- 2 | 위 치 | 상주절토7 |

| 내 용 | 조치후 | | |

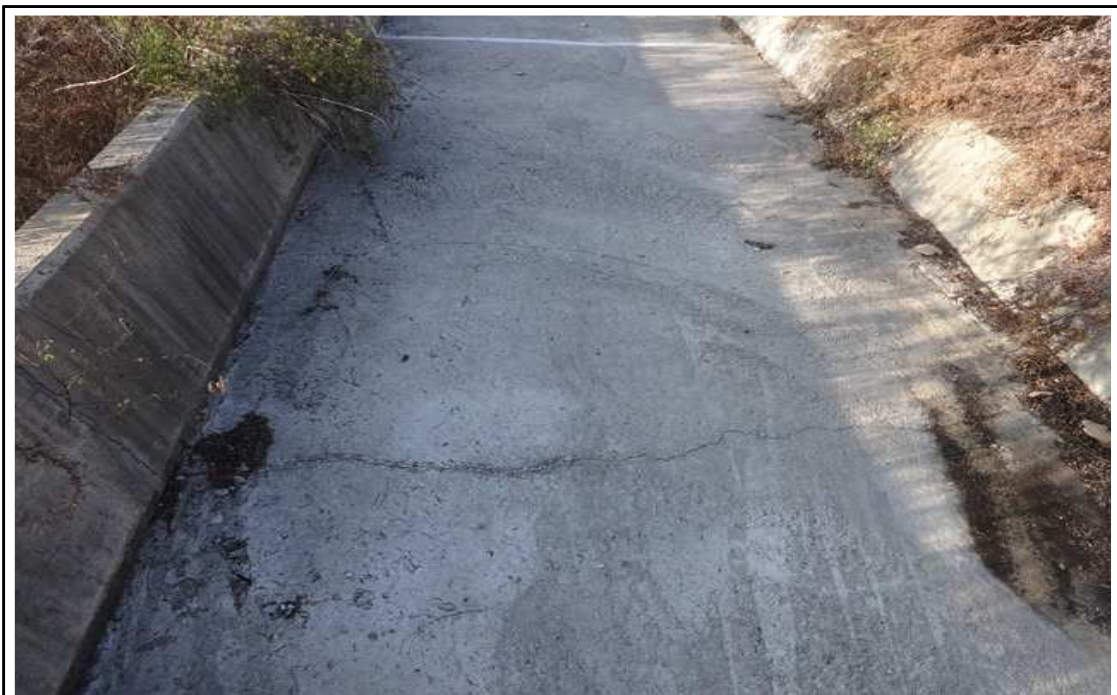
| 사진번호 | 2- SL7- 1 | 위 치 | 상주절토7 |

| NO | 시설물명 | 방향 | 시설물<br>번호 | 위치 | 부재 | 내용 | 단<br>위 | 수량 | 하자<br>담보<br>책임<br>기간 | 조치<br>방법 | 발생 | 공종 | 하자형태 | 사진<br>번호 | 종별 |
|---|---|---|---|---|---|---|---|---|---|---|---|---|---|---|---|
| 18 | 상주절토7 | 상주 | SL7 | 상주절토7<br>STA1+200 | 소단배수로 | 보수부<br>재균열 | m | 8.00 | 2 | 하자 | 2017하 | 사면 | 균열 | 1 | 2종 |

| 내 용 | STA 1+200 소단배수로 보수부 재균열 L=8.0m | | |

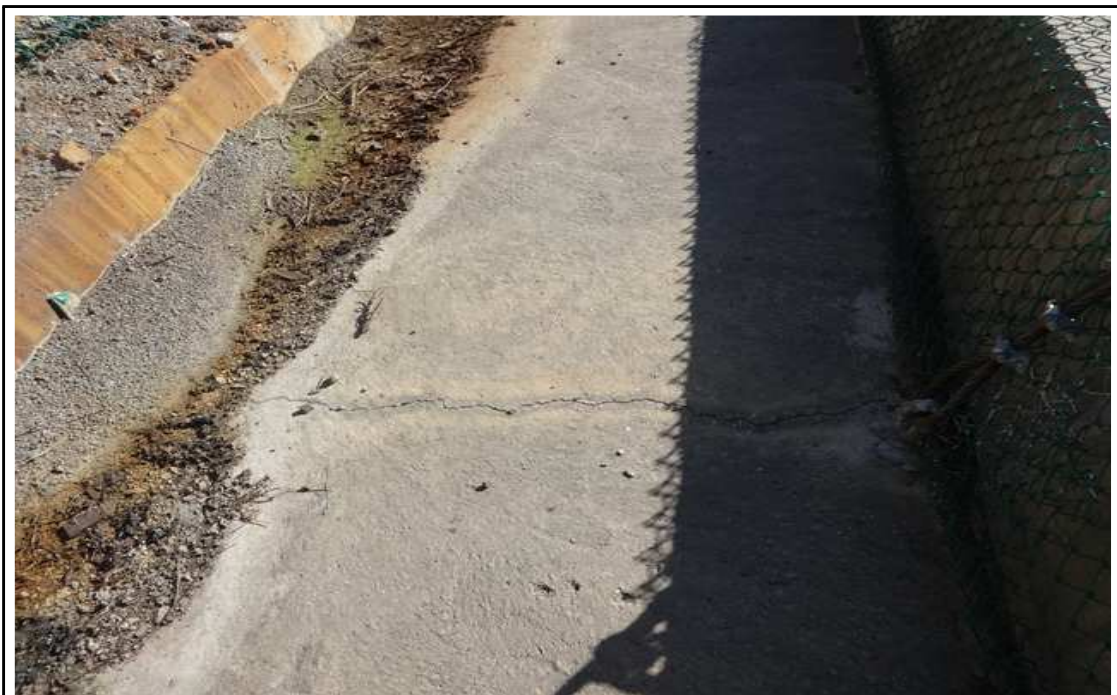
| 사진번호 | 2- SL9- 1 | 위 치 | 상주절토9 |

| NO | 시설물명 | 방향 | 시설물<br>번호 | 위치 | 부재 | 내용 | 단<br>위 | 수량 | 하자<br>담보<br>책임<br>기간 | 조치<br>방법 | 발생 | 공종 | 하자형태 | 사진<br>번호 | 종별 |
|---|---|---|---|---|---|---|---|---|---|---|---|---|---|---|---|
| 20 | 상주절토9 | 상주 | SL9 | 상주절토9<br>STA14.78k | 소단배수로 | 균열 | m | 2.50 | 2 | 하자 | 2018하 | 사면 | 균열 | 1 | 2종 |

| 내 용 | STA 14.78k 소단배수로 균열 L=2.5m | | |
