# 하 자 보 고 서

〈 2공구 〉

2018. 12

상주영천고속도로주식회사

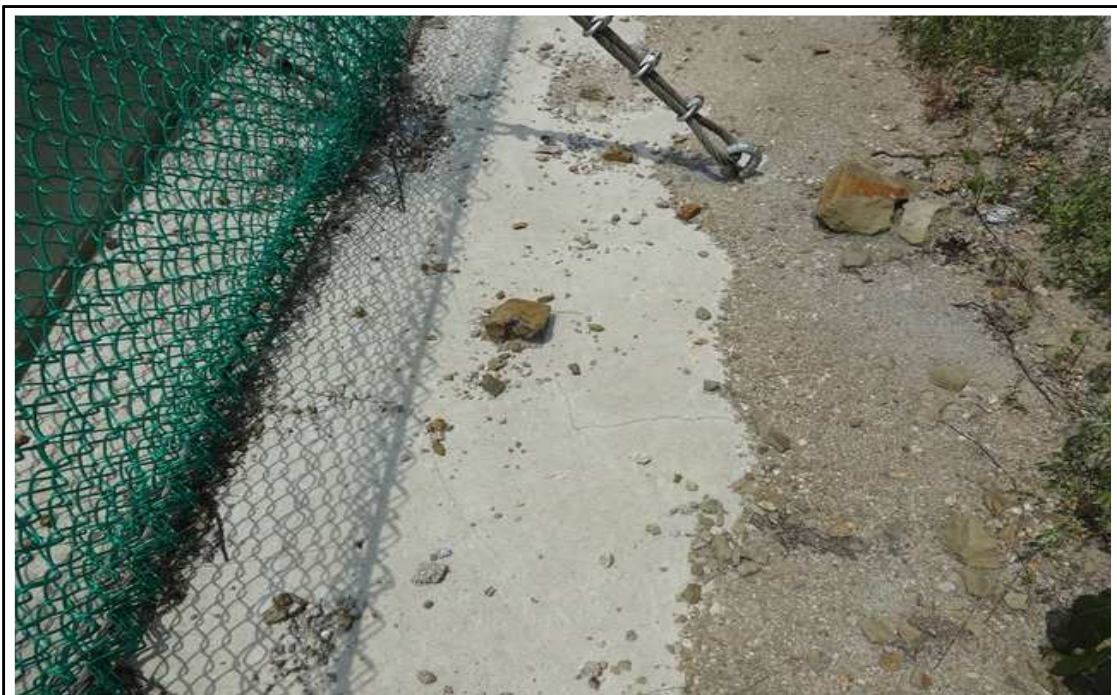
| 사진번호 | 2- SL10- 1 | 위 치 | 상주절토10 |

| NO | 시설물명 | 방향 | 시설물<br>번호 | 위치 | 부재 | 내용 | 단<br>위 | 수량 | 하자<br>담보<br>책임<br>기간 | 조치<br>방법 | 발생 | 공종 | 하자형태 | 사진<br>번호 | 종별 |
|---|---|---|---|---|---|---|---|---|---|---|---|---|---|---|---|
| 21 | 상주절토10 | 상주 | SL10 | 상주절토10<br>STA15.45k | 소단배수로 | 균열 | m | 4.00 | 2 | 하자 | 2018상 | 사면 | 균열 | 1 | 2종 |

| 내 용 | STA 15.45k 소단배수루 균열 L=4.0m | | |

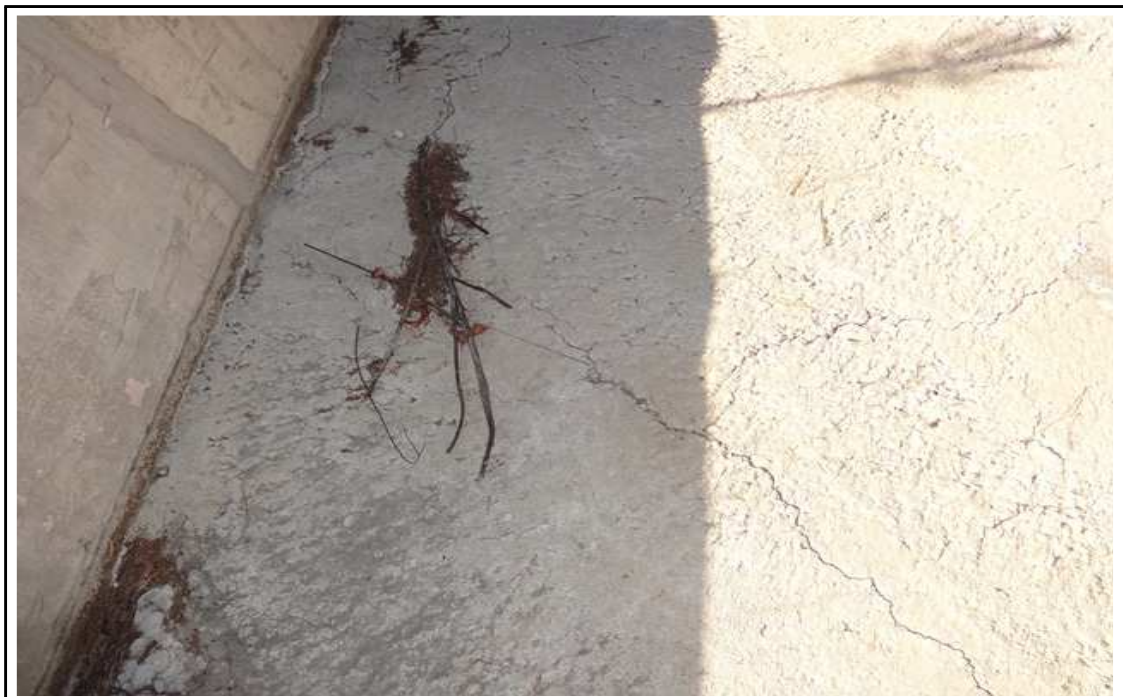
| 사진번호 | 2- SL11- 1 | 위 치 | 상주절토11 |

| NO | 시설물명 | 방향 | 시설물<br>번호 | 위치 | 부재 | 내용 | 단<br>위 | 수량 | 하자<br>담보<br>책임<br>기간 | 조치<br>방법 | 발생 | 공종 | 하자형태 | 사진<br>번호 | 종별 |
|---|---|---|---|---|---|---|---|---|---|---|---|---|---|---|---|
| 22 | 상주절토11 | 상주 | SL11 | 상주절토11<br>STA15.91k | 소단배수로 | 균열 | m | 5.00 | 2 | 하자 | 2017하 | 사면 | 균열 | 1 | 2종 |

| 내 용 | STA 15.91k 소단배수로 균열 L=5.0m | | |

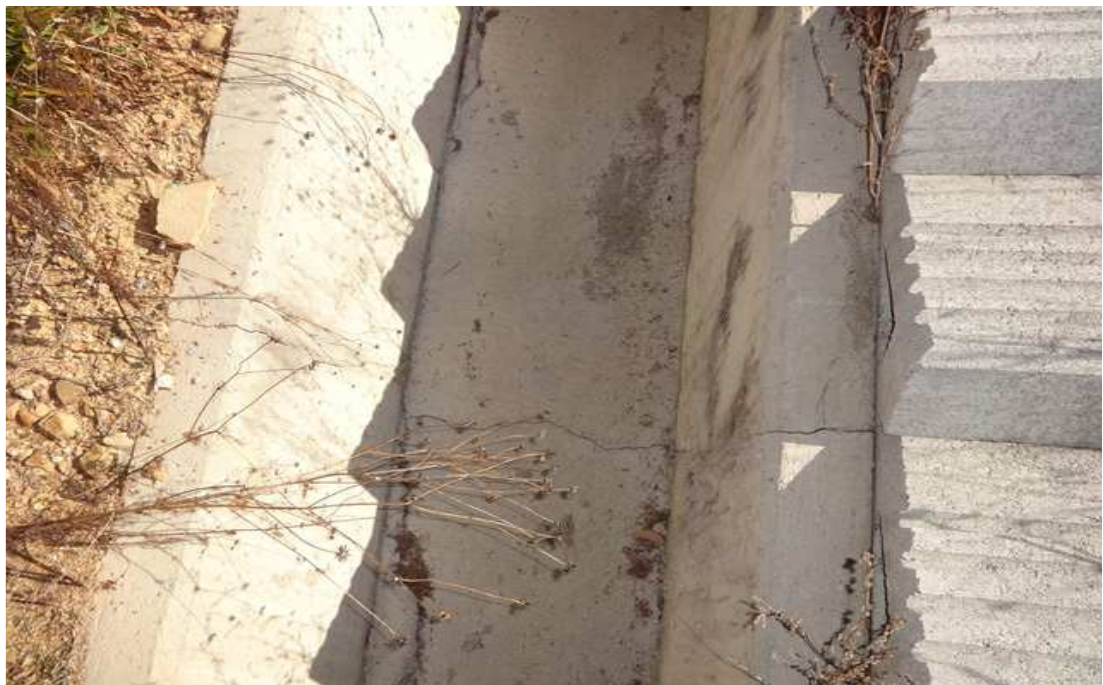
| 사진번호 | 2- SL11- 2 | 위 치 | 상주절토11 |

| NO | 시설물명 | 방향 | 시설물<br>번호 | 위치 | 부재 | 내용 | 단<br>위 | 수량 | 하자<br>담보<br>책임<br>기간 | 조치<br>방법 | 발생 | 공종 | 하자형태 | 사진<br>번호 | 종별 |
|---|---|---|---|---|---|---|---|---|---|---|---|---|---|---|---|
| 23 | 상주절토11 | 상주 | SL11 | 상주절토11<br>STA15.91k | 산마루측구 | 균열 | m² | 1.50 | 2 | 하자 | 2017하 | 사면 | 콘크리트<br>파손 | 2 | 2종 |

| 내 용 | STA 15.91k 산마루측구 균열 L=1.5m | | |
