# 하 자 보 고 서

〈 3공구 〉

2018. 12

상주영천고속도로주식회사

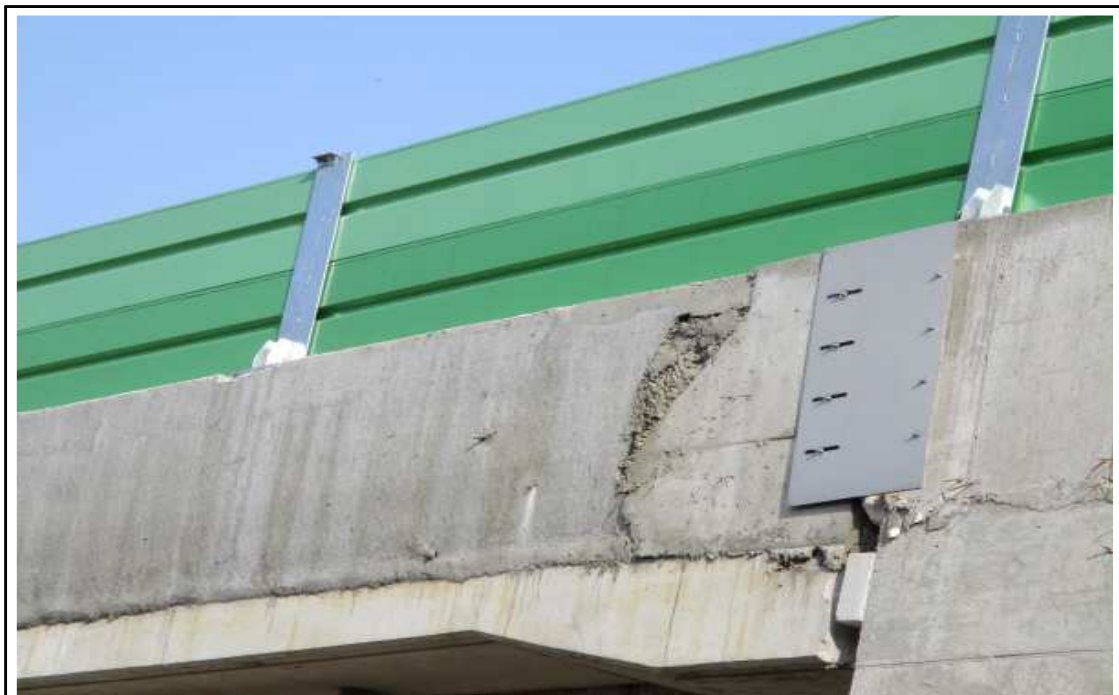
| 사진번호 | 3- BR8- 1 | 위 치 | 도개교 영천방향 |

| NO | 시설물명 | 방향 | 시설물<br>번호 | 위치 | 부재 | 내용 | 단위 | 수량 | 하자<br>담보<br>책임<br>기간 | 조치<br>방법 | 발생 | 공종 | 하자형태 | 사진<br>번호 | 종별 |
|---|---|---|---|---|---|---|---|---|---|---|---|---|---|---|---|
| 1 | 도개교 | 영천 | BR8 | S9<br>STA16.76k | 방호벽 | 재료분리 | m² | 0.60 | 2 | 완료 | 2017하 | 교량 | 콘크리트<br>손상 | 1 | 2종 |

| 내 용 | 방호벽 S9 재료분리 A=0.6㎡ | | |

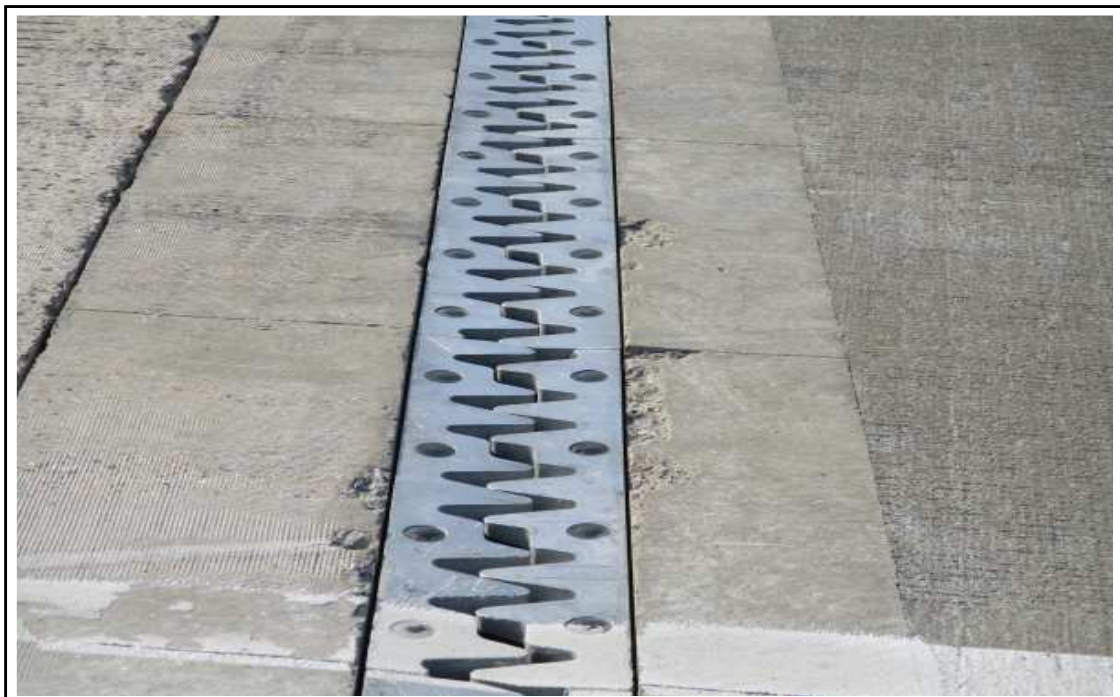
| 사진번호 | 3- BR8- 2 | 위 치 | 도개교 상주방향 |

| NO | 시설물명 | 방향 | 시설물<br>번호 | 위치 | 부재 | 내용 | 단위 | 수량 | 하자<br>담보<br>책임<br>기간 | 조치<br>방법 | 발생 | 공종 | 하자형태 | 사진<br>번호 | 종별 |
|---|---|---|---|---|---|---|---|---|---|---|---|---|---|---|---|
| 2 | 도개교 | 상주 | BR8 | A2<br>STA16.76k | 신축이음 | 후타재 파손 | m² | 0.05 | 2 | 완료 | 2017하 | 교량 | 콘크리트<br>파손 | 2 | 2종 |

| 내 용 | 신축이음 A2 후타재파손 A=0.05㎡ | | |

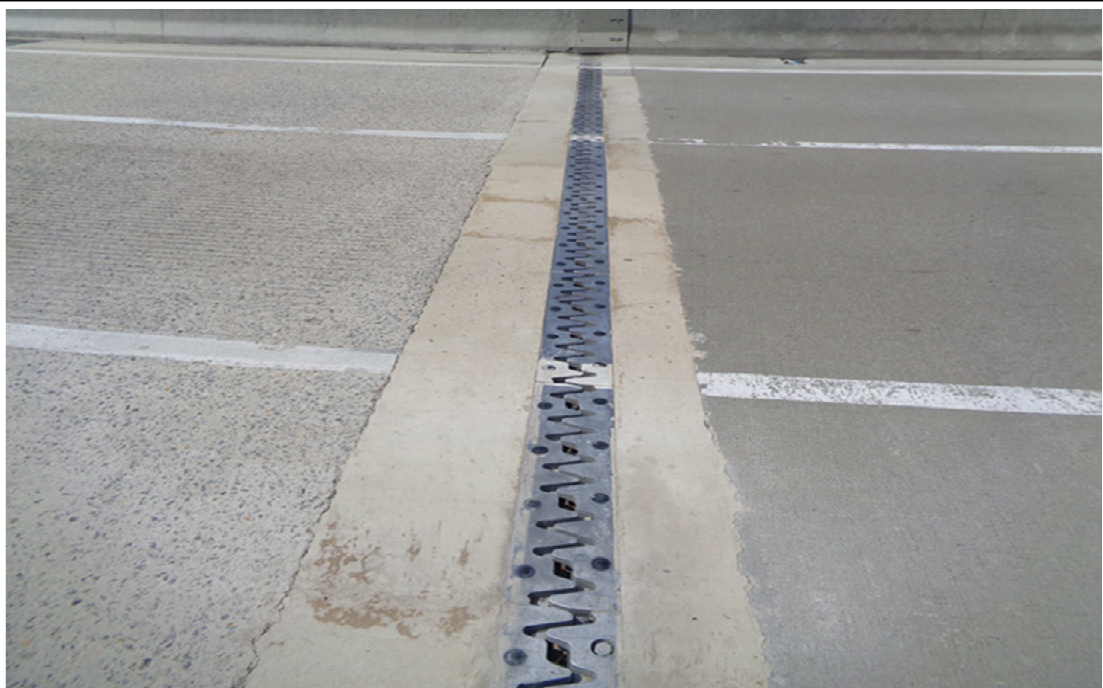
| 사진번호 | 3- BR8- 2 | 위 치 | 도개교 상주방향 |

| 내 용 | 조치후 | | |

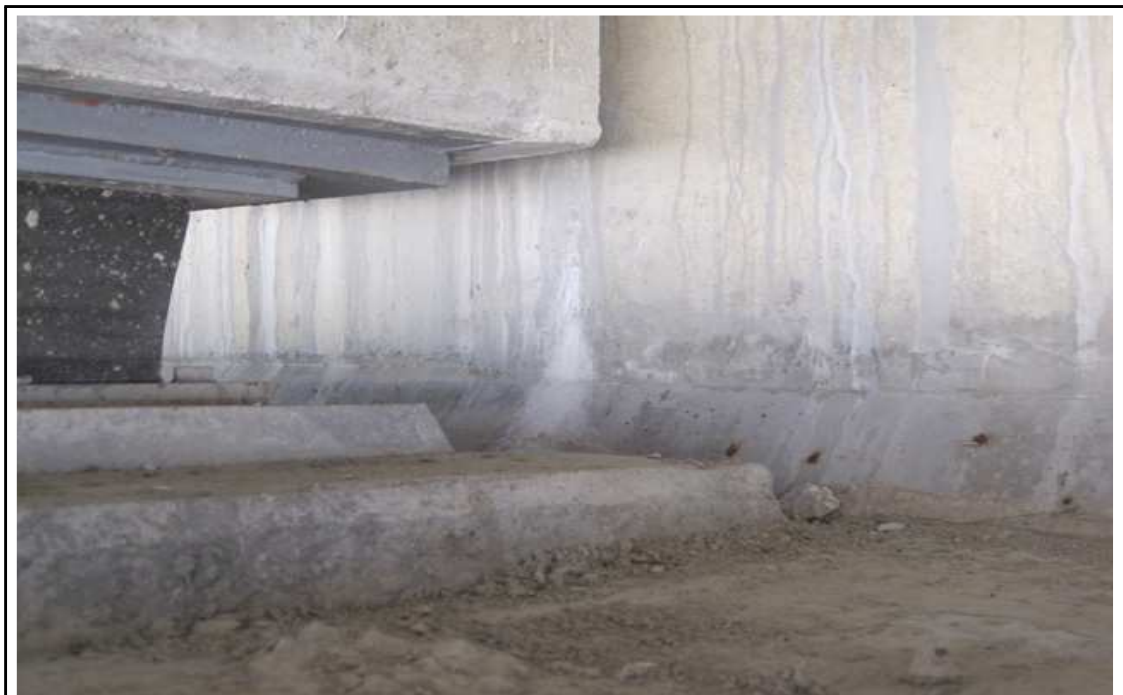
| 사진번호 | 3- BR8- 3 | 위 치 | 도개교 상주방향, 영천방향 |

| NO | 시설물명 | 방향 | 시설물<br>번호 | 위치 | 부재 | 내용 | 단위 | 수량 | 하자<br>담보<br>책임<br>기간 | 조치<br>방법 | 발생 | 공종 | 하자형태 | 사진<br>번호 | 종별 |
|---|---|---|---|---|---|---|---|---|---|---|---|---|---|---|---|
| 3 | 도개교 | 상주<br>영천 | BR8 | A2<br>STA16.76k | 교대 | 백태 | m² | 0.30 | 7 | 하자 | 2017하 | 교량 | 백태 | 3 | 2종 |

| 내 용 | STA 16.76k 교대 A2 백태 A=0.3㎡ | | |

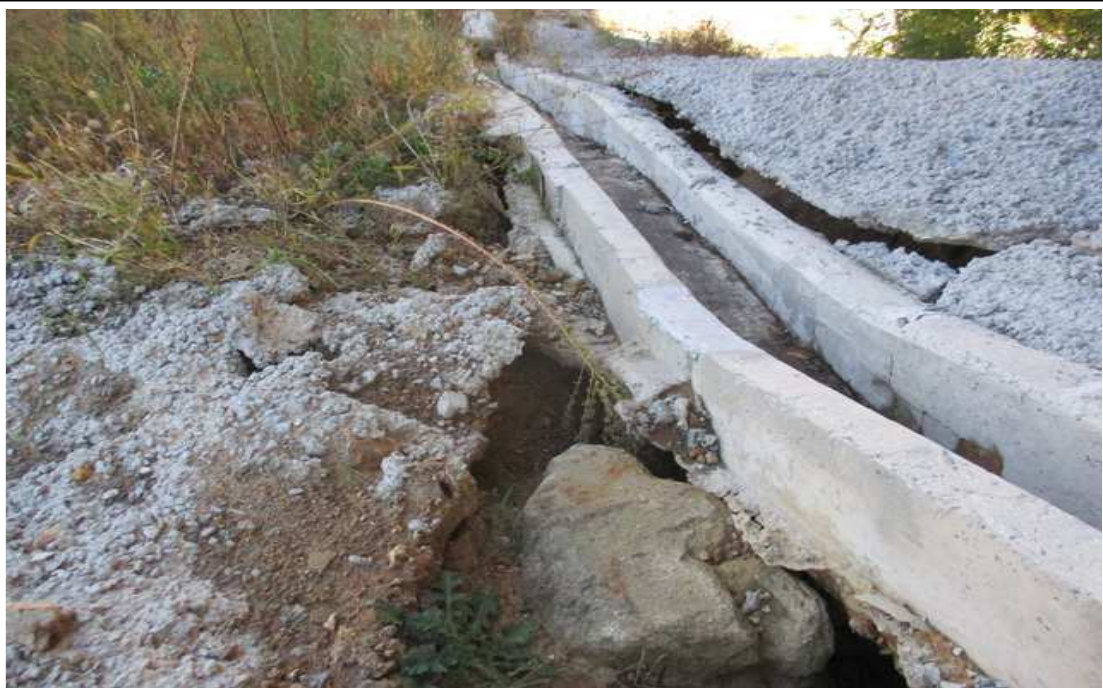
| 사진번호 | 3- BR8- 4 | 위 치 | 도개교 상주방향 |

| NO | 시설물명 | 방향 | 시설물<br>번호 | 위치 | 부재 | 내용 | 단위 | 수량 | 하자<br>담보<br>책임<br>기간 | 조치<br>방법 | 발생 | 공종 | 하자형태 | 사진<br>번호 | 종별 |
|---|---|---|---|---|---|---|---|---|---|---|---|---|---|---|---|
| 4 | 도개교 | 상주 | BR9 | A1<br>STA16.36k | 교대 | 법면세굴<br>쏟크리트 파손 | 식 | 1.00 | 2 | 하자 | 2018하 | 교량 | 법면<br>세굴 | 4 | 2종 |

| 내 용 | STA 16.36k 교대 A1 법면 세굴, 슛크리트 들뜸 및 파손 | | |

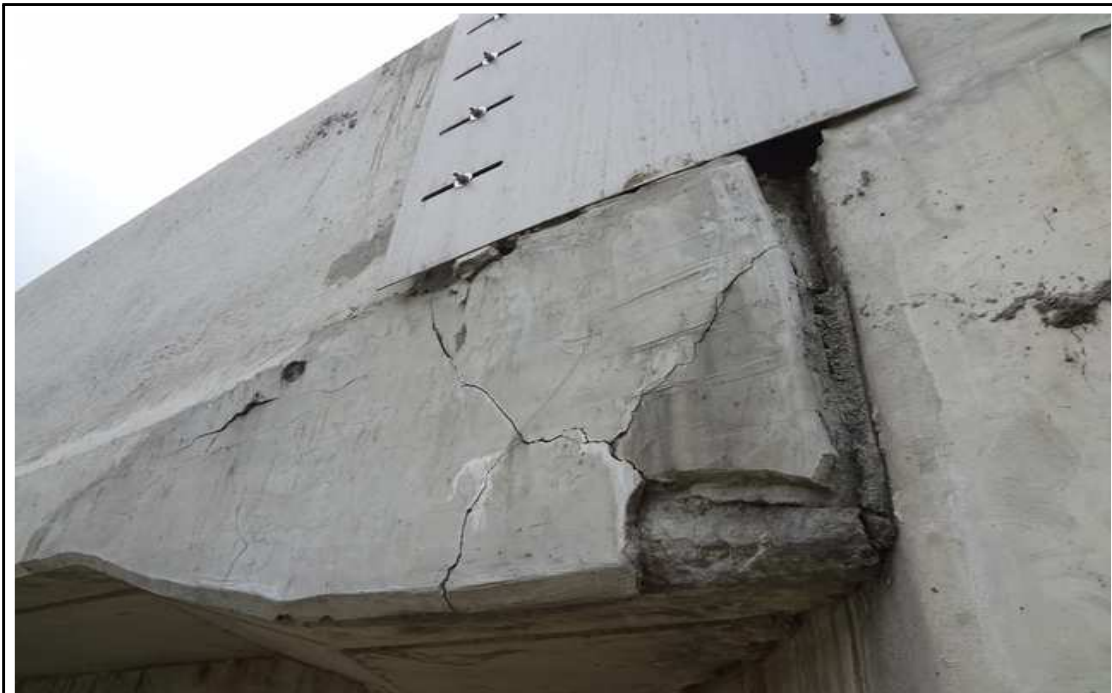
| 사진번호 | 3- BR9- 2 | 위 치 | 신계교 상주, 영천방향 |

| NO | 시설물명 | 방향 | 시설물<br>번호 | 위치 | 부재 | 내용 | 단위 | 수량 | 하자<br>담보<br>책임<br>기간 | 조치<br>방법 | 발생 | 공종 | 하자형태 | 사진<br>번호 | 종별 |
|---|---|---|---|---|---|---|---|---|---|---|---|---|---|---|---|
| 6 | 신계교 | 상주<br>영천 | BR9 | S1,S5<br>STA28.77k | 바닥판 | 콘크리트<br>파손 | m² | 1.04 | 7 | 완료 | 2017하 | 교량 | 콘크리트<br>파손 | 2 | 2종 |

| 내 용 | 바닥판하면 S1, S5 박리, 박락 A=1.04㎡ | | |

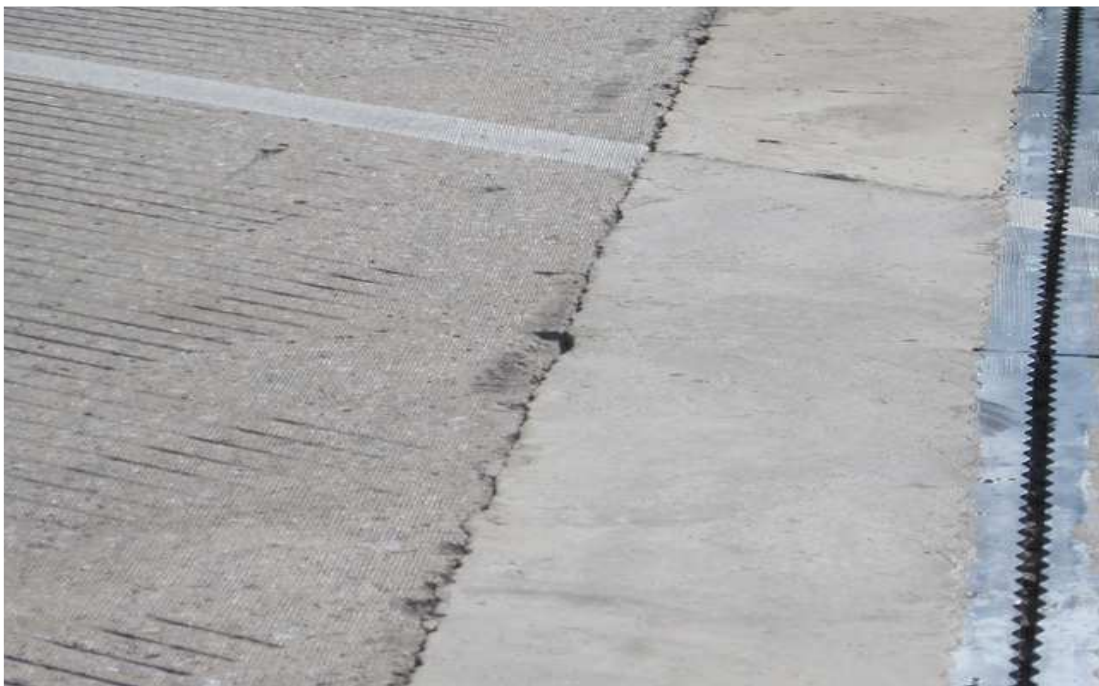
| 사진번호 | 3- BR9- 1 | 위 치 | 신계교 상주방향 |

| NO | 시설물명 | 방향 | 시설물<br>번호 | 위치 | 부재 | 내용 | 단위 | 수량 | 하자<br>담보<br>책임<br>기간 | 조치<br>방법 | 발생 | 공종 | 하자형태 | 사진<br>번호 | 종별 |
|---|---|---|---|---|---|---|---|---|---|---|---|---|---|---|---|
| 5 | 신계교 | 상주 | BR9 | A2<br>STA28.94k | 교면포장 | 접속슬래브<br>파손 | m² | 0.04 | 2 | 하자 | 2017하 | 교량 | 콘크리트<br>파손 | 1 | 2종 |

| 내 용 | STA 28.94k 교면포장 A2 접속 슬래브 파손 A=0.04㎡ | | |

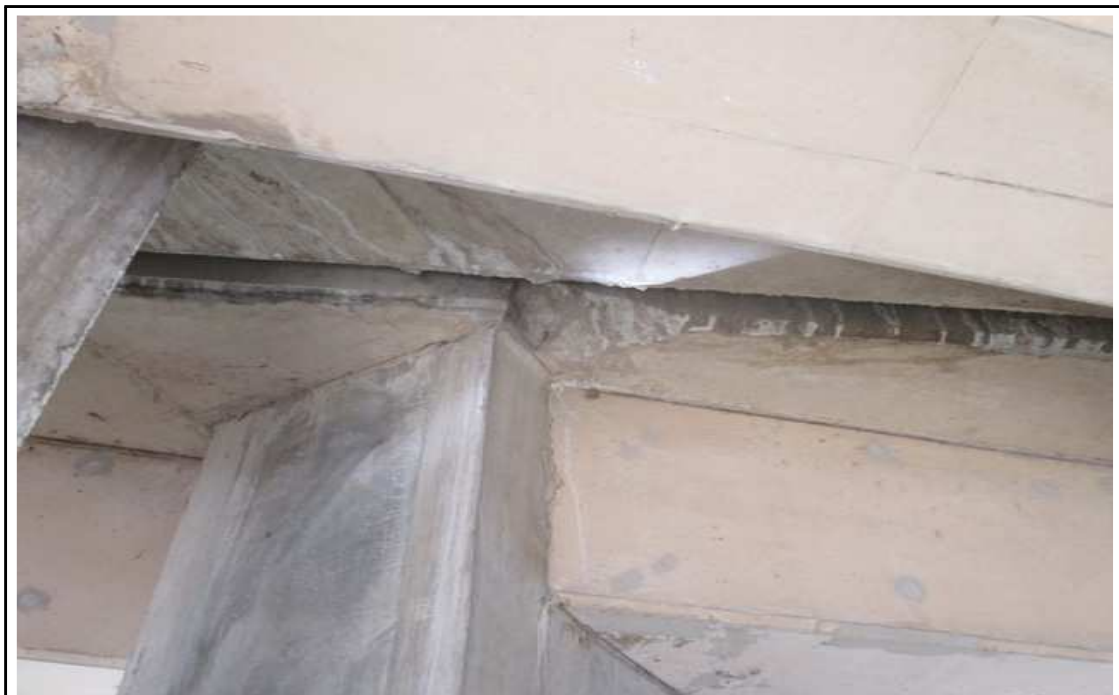
| 사진번호 | 3- BR9- 4 | 위 치 | 신계교 상주, 영천방향 |

| NO | 시설물명 | 방향 | 시설물<br>번호 | 위치 | 부재 | 내용 | 단위 | 수량 | 하자<br>담보<br>책임<br>기간 | 조치<br>방법 | 발생 | 공종 | 하자형태 | 사진<br>번호 | 종별 |
|---|---|---|---|---|---|---|---|---|---|---|---|---|---|---|---|
| 8 | 신계교 | 상주<br>영천 | BR9 | S3,S4<br>STA28.89k | 바닥판 | 콘크리트<br>파손 | m² | 0.26 | 7 | 하자 | 2018하 | 교량 | 콘크리트<br>파손 | 4 | 2종 |

| 내 용 | STA 28.89k 바닥판 S3, S4 콘크리트 파손 A=0.26㎡ | | |

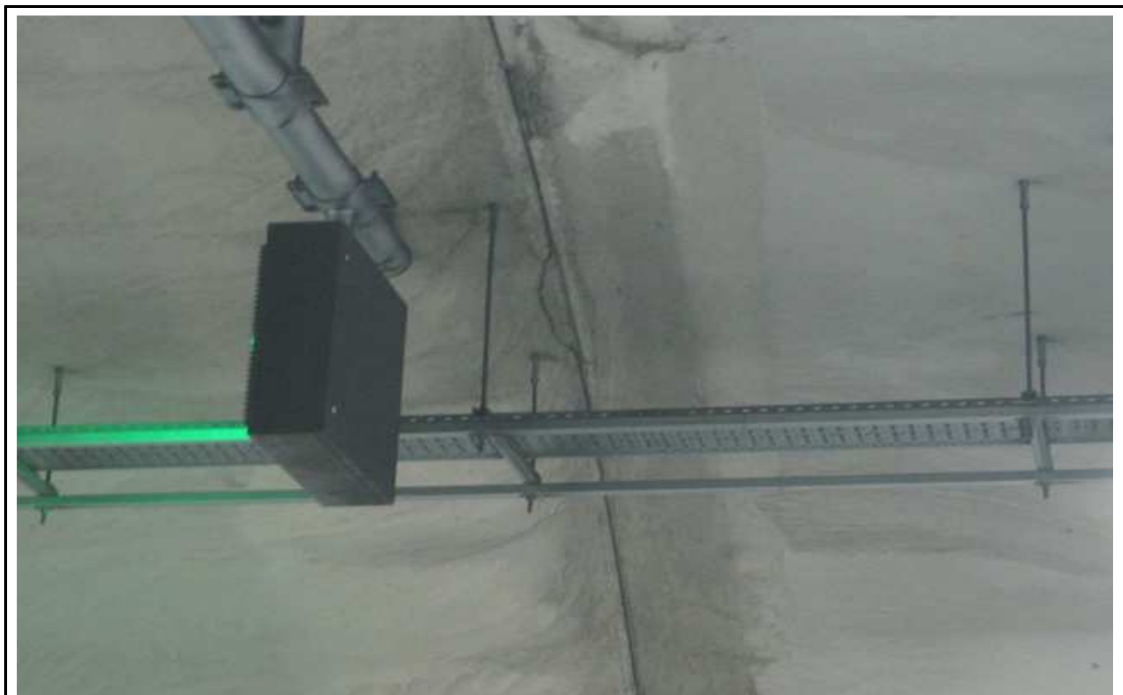
| 사진번호 | 3- T1- 1 | 위 치 | 산법터널 상주방향 |

| NO | 시설물명 | 방향 | 시설물<br>번호 | 위치 | 부재 | 내용 | 단위 | 수량 | 하자<br>담보<br>책임<br>기간 | 조치<br>방법 | 발생 | 공종 | 하자형태 | 사진<br>번호 | 종별 |
|---|---|---|---|---|---|---|---|---|---|---|---|---|---|---|---|
| 10 | 군위터널 | 상주 | T1 | S8~ 20<br>STA22.09k | 라이닝 | 조인트부<br>들뜸 | m² | 0.09 | 10 | 하자 | 2018하 | 터널 | 콘크리트<br>파손 | 1 | 2종 |

| 내 용 | STA 22.09k 라이닝콘크리트 S8~ S20 조인트부 들뜸 A=0.09㎡ | | |

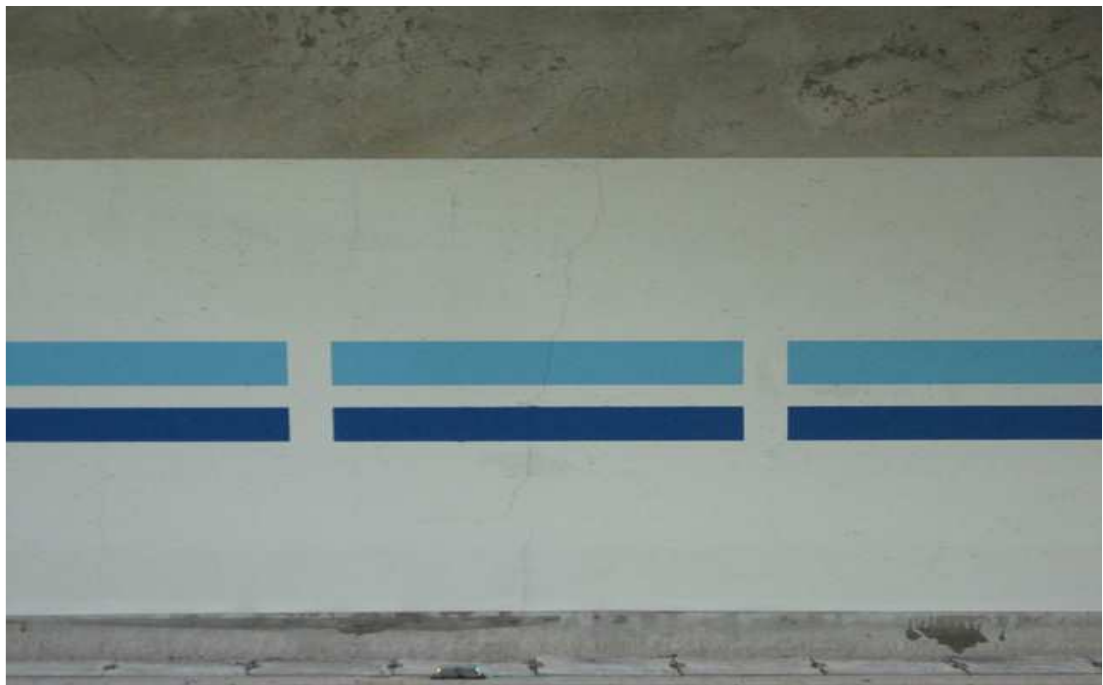
| 사진번호 | 3- T1- 2 | 위 치 | 산법터널 상주방향 |

| NO | 시설물명 | 방향 | 시설물<br>번호 | 위치 | 부재 | 내용 | 단위 | 수량 | 하자<br>담보<br>책임<br>기간 | 조치<br>방법 | 발생 | 공종 | 하자형태 | 사진<br>번호 | 종별 |
|---|---|---|---|---|---|---|---|---|---|---|---|---|---|---|---|
| 11 | 군위터널 | 상주 | T1 | S35~ 99<br>STA22.85k | 라이닝 | 균열 | m | 38.00 | 10 | 하자 | 2018하 | 터널 | 균열0.3<br>mm이상 | 2 | 2종 |

| 내 용 | STA 22.85k 라이닝콘크리트 S35~ S99 균열 L=38.0m | | |

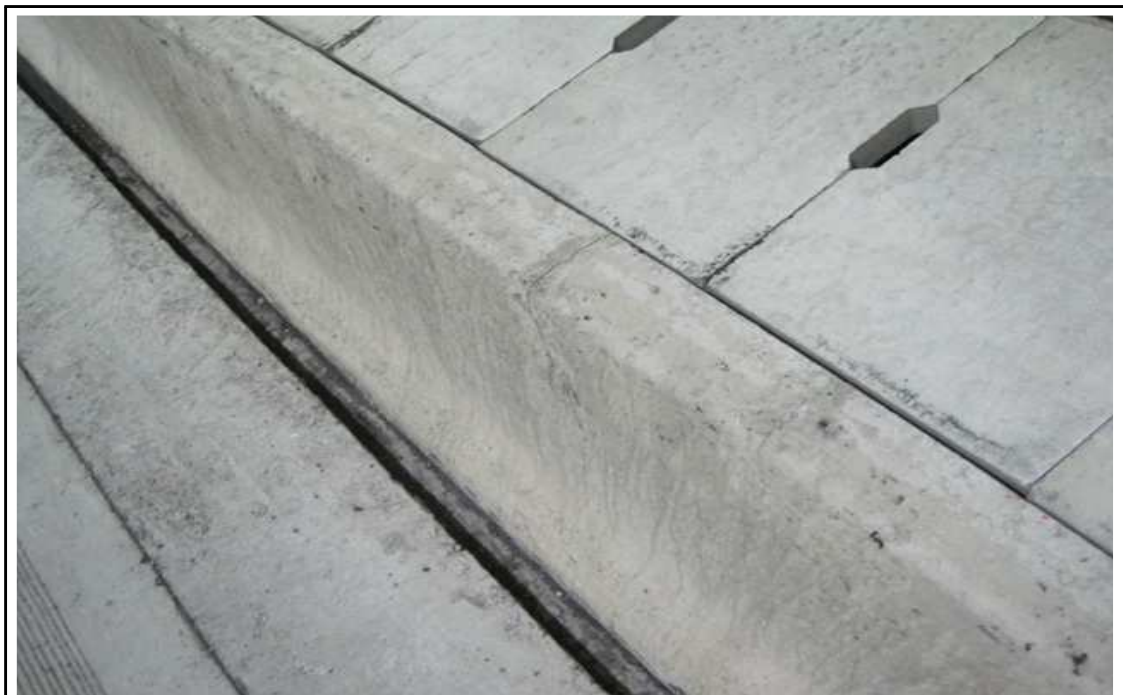
| 사진번호 | 3- T1- 3 | 위 치 | 산법터널 상주방향 |

| NO | 시설물명 | 방향 | 시설물<br>번호 | 위치 | 부재 | 내용 | 단위 | 수량 | 하자<br>담보<br>책임<br>기간 | 조치<br>방법 | 발생 | 공종 | 하자형태 | 사진<br>번호 | 종별 |
|---|---|---|---|---|---|---|---|---|---|---|---|---|---|---|---|
| 12 | 군위터널 | 상주 | T1 | S8~ S110<br>STA22.90k | 공동구 | 균열 | m | 3.00 | 10 | 하자 | 2018하 | 터널 | 균열0.3<br>mm이상 | 3 | 2종 |

| 내 용 | STA 22.90k 공동구 S8~ S110 균열 L=3.0m | | |

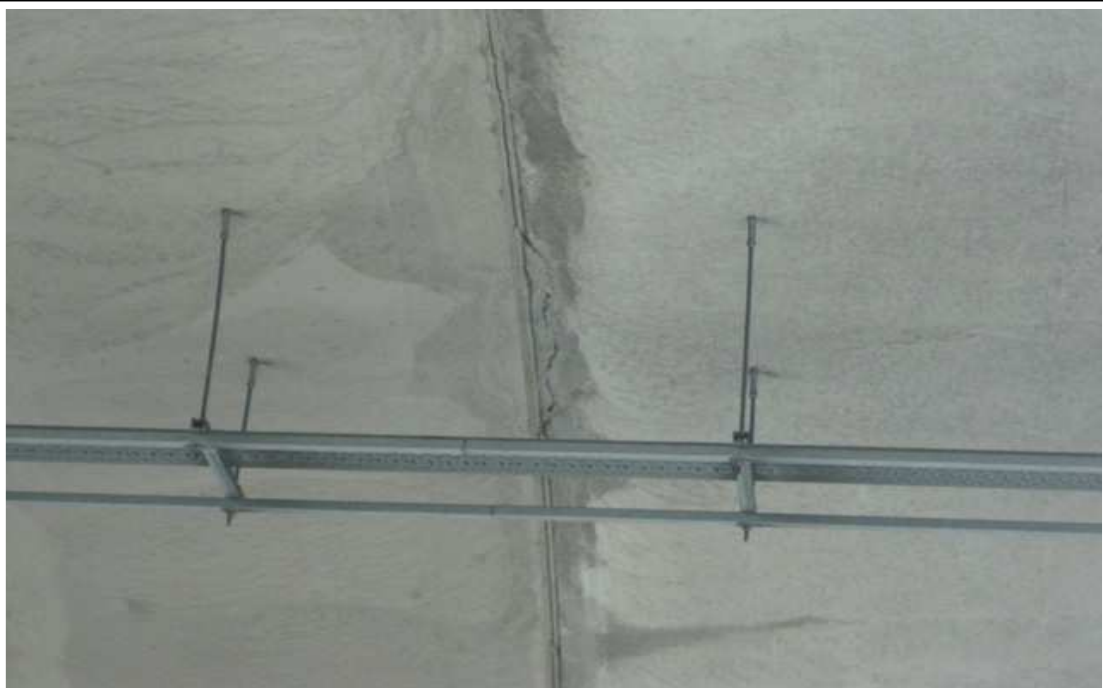
| 사진번호 | 3- T1- 4 | 위 치 | 산법터널 영천방향 |

| NO | 시설물명 | 방향 | 시설물<br>번호 | 위치 | 부재 | 내용 | 단위 | 수량 | 하자<br>담보<br>책임<br>기간 | 조치<br>방법 | 발생 | 공종 | 하자형태 | 사진<br>번호 | 종별 |
|---|---|---|---|---|---|---|---|---|---|---|---|---|---|---|---|
| 13 | 군위터널 | 영천 | T1 | S26~ 91<br>STA22.75k | 라이닝 | 조인트부<br>들뜸 | m² | 1.14 | 10 | 하자 | 2018하 | 터널 | 콘크리트<br>파손 | 4 | 2종 |

| 내 용 | STA 22.75k 라이닝콘크리트 S26~ S91 조인트부 들뜸 A=1.14㎡ | | |

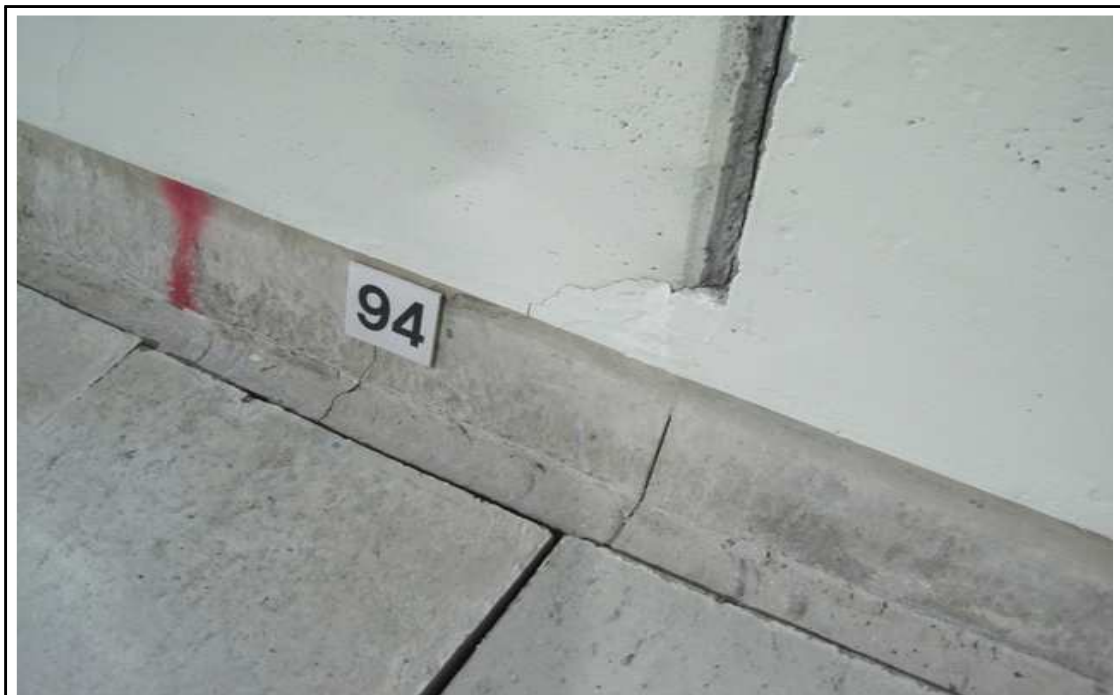
| 사진번호 | 3- T1- 5 | 위 치 | 산법터널 영천방향 |

| NO | 시설물명 | 방향 | 시설물<br>번호 | 위치 | 부재 | 내용 | 단위 | 수량 | 하자<br>담보<br>책임<br>기간 | 조치<br>방법 | 발생 | 공종 | 하자형태 | 사진<br>번호 | 종별 |
|---|---|---|---|---|---|---|---|---|---|---|---|---|---|---|---|
| 14 | 군위터널 | 영천 | T1 | S9~ 99<br>STA22.70k | 라이닝 | 균열 | m | 21.50 | 10 | 하자 | 2018하 | 터널 | 균열0.3<br>mm이상 | 5 | 2종 |

| 내 용 | STA 22.70k 라이닝콘크리트 S9~ S99 균열 L=21.5m | | |

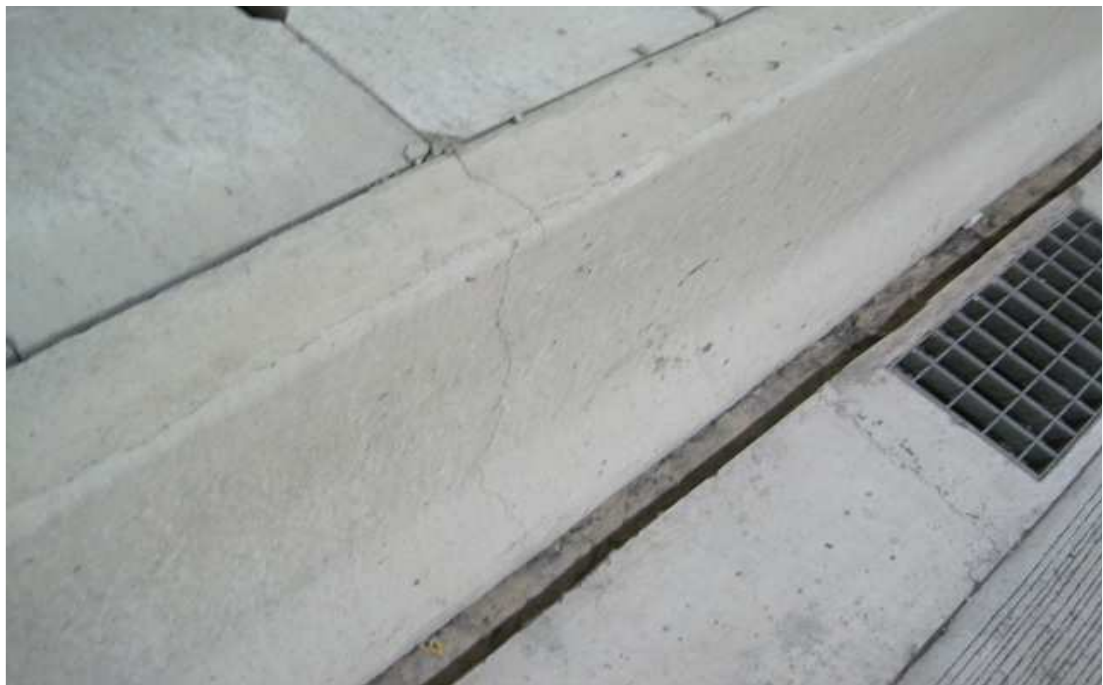
| 사진번호 | 3- T1- 6 | 위 치 | 산법터널 영천방향 |

| NO | 시설물명 | 방향 | 시설물<br>번호 | 위치 | 부재 | 내용 | 단<br>위 | 수량 | 하자<br>담보<br>책임<br>기간 | 조치<br>방법 | 발생 | 공종 | 하자형태 | 사진<br>번호 | 종별 |
|---|---|---|---|---|---|---|---|---|---|---|---|---|---|---|---|
| 15 | 군위터널 | 영천 | T1 | S97~99<br>STA22.80 | 공동구 | 균열 | m | 4.50 | 10 | 하자 | 2018하 | 터널 | 균열0.3<br>mm이상 | 6 | 2종 |

| 내 용 | STA 22.80k 공동구 S97~ S99 균열 L=4.5m | | |

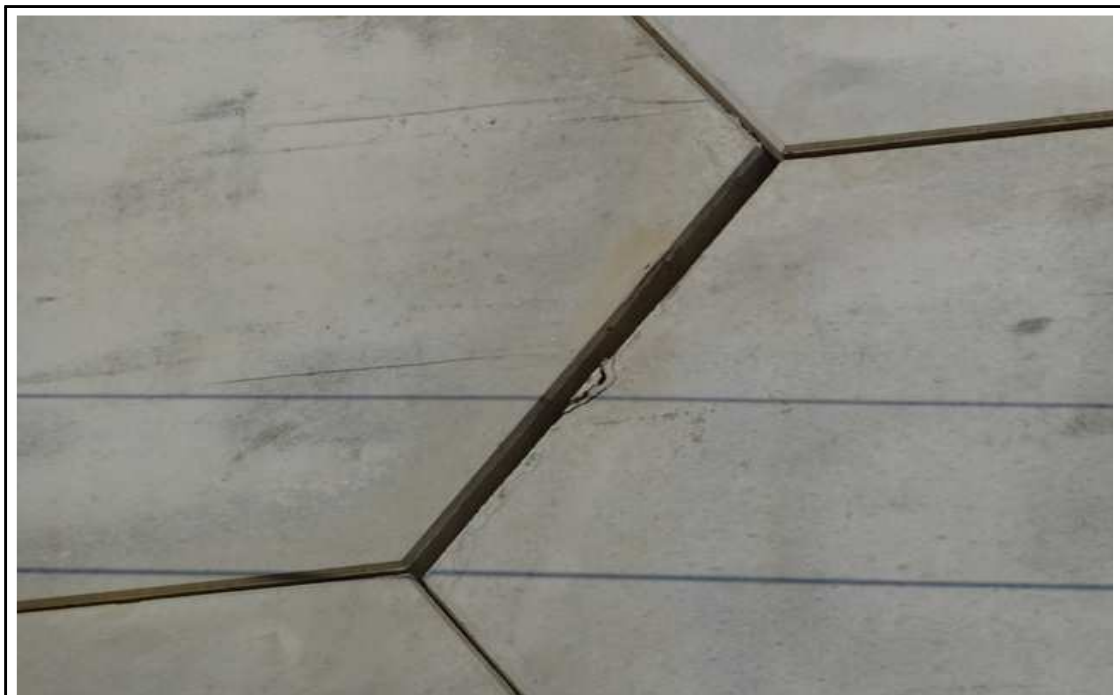
| 사진번호 | 3- RW1- 1 | 위 치 | 패널식옹벽1 영천방향 |

| NO | 시설물명 | 방향 | 시설물<br>번호 | 위치 | 부재 | 내용 | 단<br>위 | 수량 | 하자<br>담보<br>책임<br>기간 | 조치<br>방법 | 발생 | 공종 | 하자형태 | 사진<br>번호 | 종별 |
|---|---|---|---|---|---|---|---|---|---|---|---|---|---|---|---|
| 16 | 패널식<br>옹벽1 | 영천 | RW1 | 패널식옹벽1<br>STA20.97k | 패널 | 패널 파손 | m <sup>2</sup> | 0.03 | 3 | 하자 | 2017하 | 옹벽 | 콘크리트<br>파손 | 1 | 2종 |

| 내 용 | STA 20.97k 전면부 패널 파손 A=0.03㎡ | | |

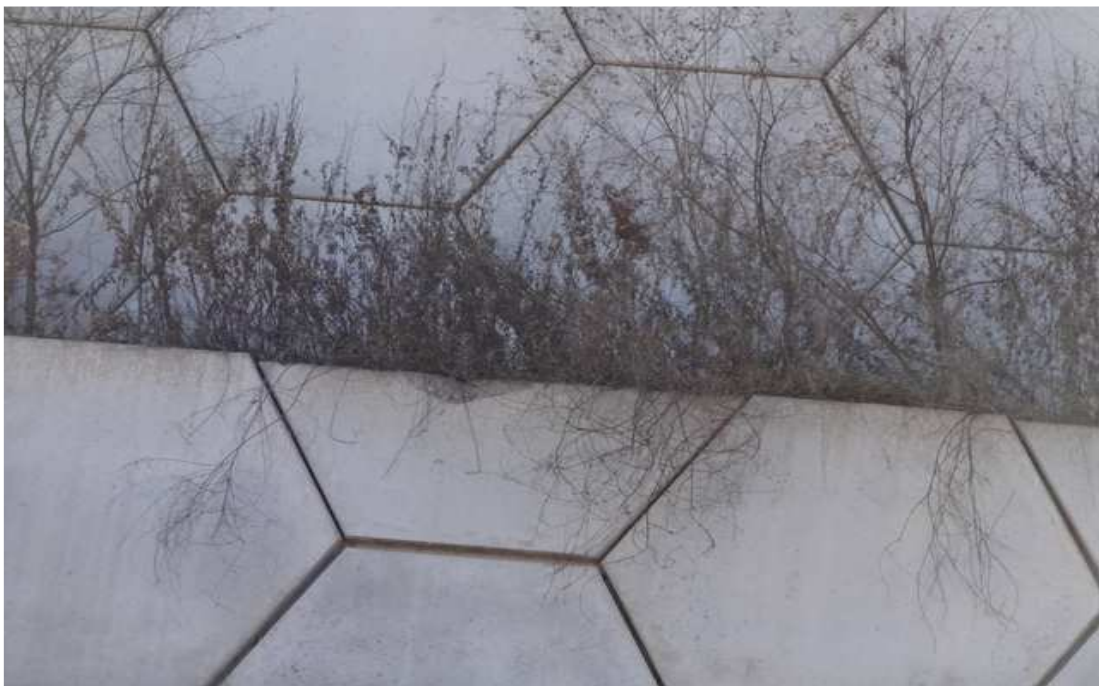
| 사진번호 | 3- RW2- 1 | 위 치 | 패널식옹벽2 상주방향 |

| NO | 시설물명 | 방향 | 시설물<br>번호 | 위치 | 부재 | 내용 | 단<br>위 | 수량 | 하자<br>담보<br>책임<br>기간 | 조치<br>방법 | 발생 | 공종 | 하자형태 | 사진<br>번호 | 종별 |
|---|---|---|---|---|---|---|---|---|---|---|---|---|---|---|---|
| 17 | 패널식<br>옹벽2 | 상주 | RW2 | 패널식옹벽2<br>STA25.62k | 패널 | 패널 파손 | m <sup>2</sup> | 0.14 | 3 | 하자 | 2017하 | 옹벽 | 콘크리트<br>파손 | 1 | 2종 |

| 내 용 | STA 25.62k 전면부 패널 파손 A=0.14㎡ | | |

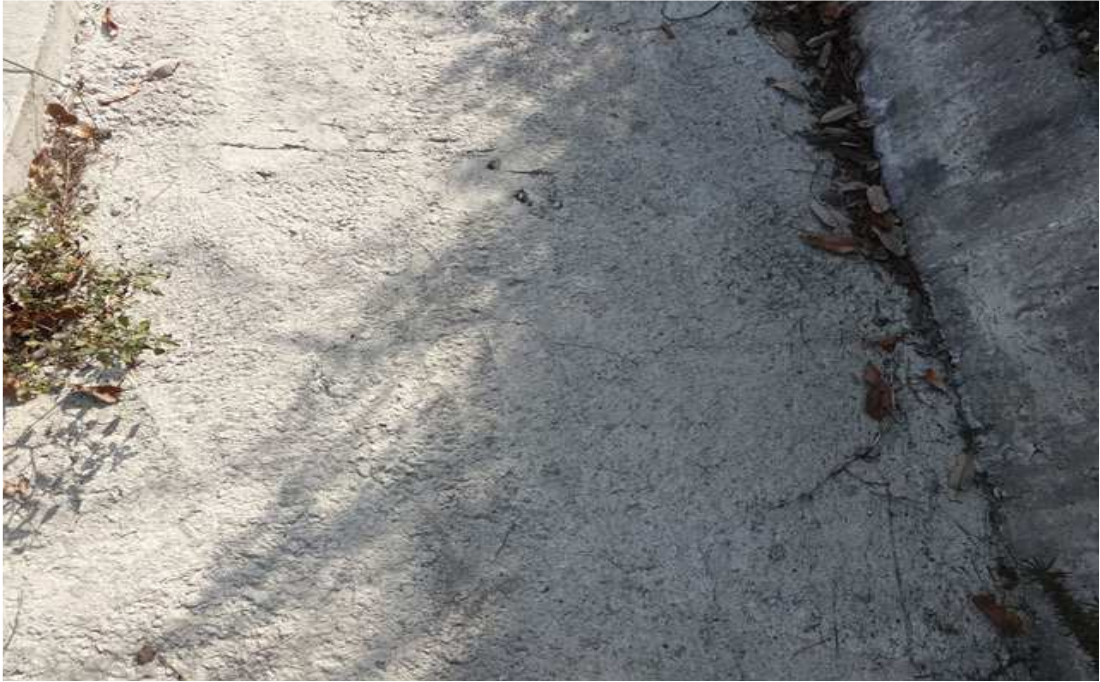
| 사진번호 | 3- SL12- 1 | 위 치 | 영천절토12 |

| NO | 시설물명 | 방향 | 시설물<br>번호 | 위치 | 부재 | 내용 | 단<br>위 | 수량 | 하자<br>담보<br>책임<br>기간 | 조치<br>방법 | 발생 | 공종 | 하자형태 | 사진<br>번호 | 종별 |
|---|---|---|---|---|---|---|---|---|---|---|---|---|---|---|---|
| 18 | 영천절토12 | 영천 | SL12 | 영천절토12<br>STA16.90k | 소단배수로 | 균열 | m | 2.00 | 2 | 하자 | 2017하 | 사면 | 균열 | 1 | 2종 |

| 내 용 | STA 16.90k 소단배수로 균열 L=2.0m | | |

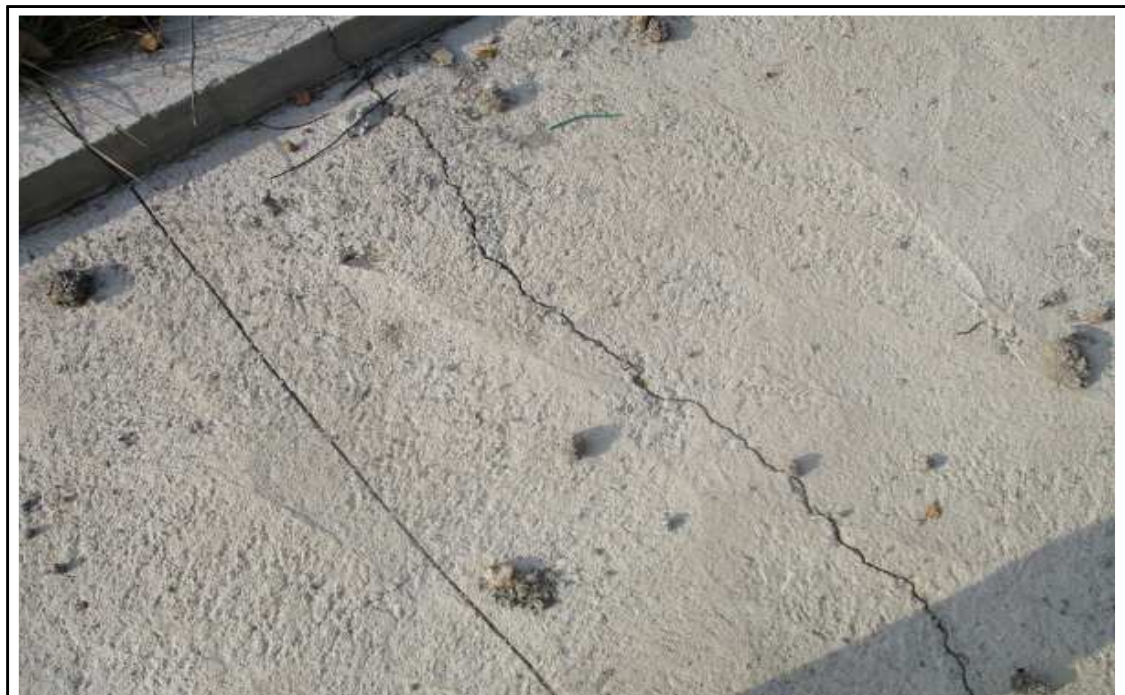
| 사진번호 | 3- SL13- 1 | 위 치 | 상주절토13 |

| NO | 시설물명 | 방향 | 시설물<br>번호 | 위치 | 부재 | 내용 | 단<br>위 | 수량 | 하자<br>담보<br>책임<br>기간 | 조치<br>방법 | 발생 | 공종 | 하자형태 | 사진<br>번호 | 종별 |
|---|---|---|---|---|---|---|---|---|---|---|---|---|---|---|---|
| 19 | 상주절토13 | 상주 | SL13 | 상주절토13 | 소단배수로 | 균열 | m | 54.00 | 2 | 완료 | 2017하 | 사면 | 균열 | 1 | 2종 |

| 내 용 | 소단배수로 균열 L=54.0m | | |

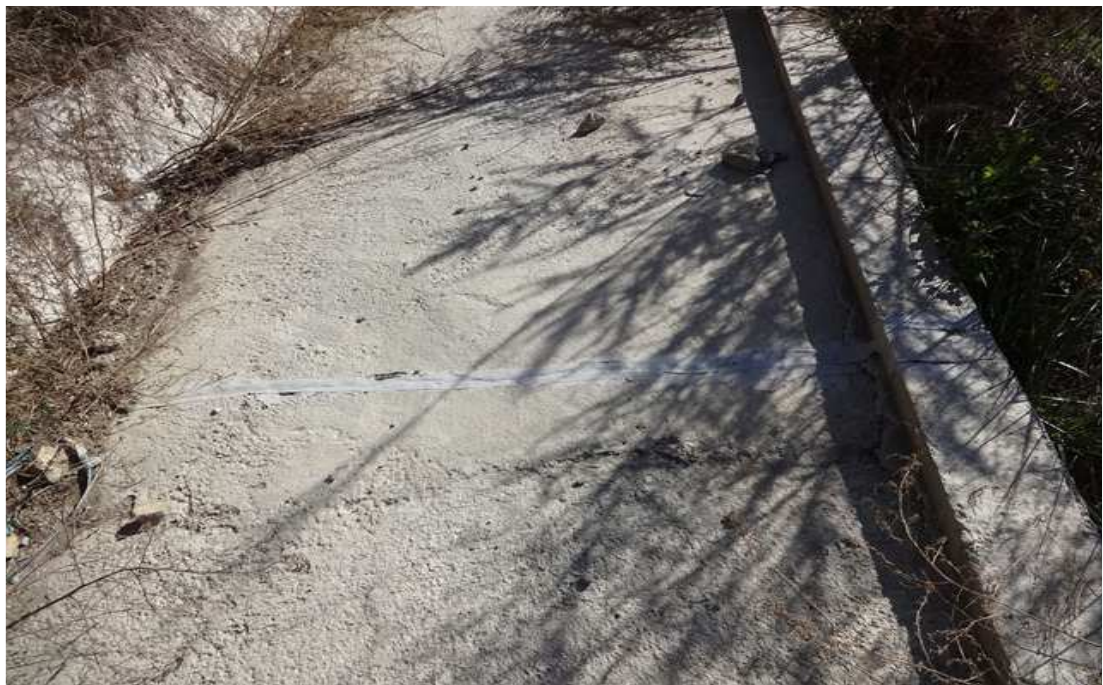
| 사진번호 | 3- SL13- 1 | 위 치 | 상주절토13 |

| 내 용 | 조치후 | | |

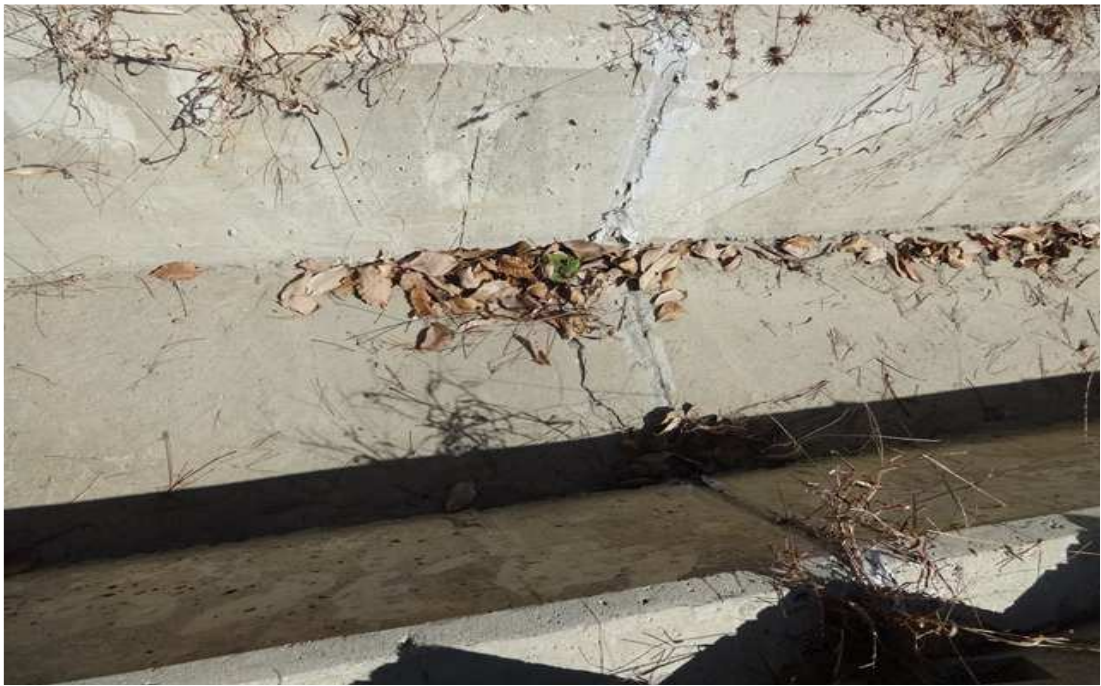
| 사진번호 | 3- SL13- 2 | 위 치 | 상주절토13 |

| NO | 시설물명 | 방향 | 시설물<br>번호 | 위치 | 부재 | 내용 | 단<br>위 | 수량 | 하자<br>담보<br>책임<br>기간 | 조치<br>방법 | 발생 | 공종 | 하자형태 | 사진<br>번호 | 종별 |
|---|---|---|---|---|---|---|---|---|---|---|---|---|---|---|---|
| 20 | 상주절토13 | 상주 | SL13 | 상주절토13<br>STA17.27k | 산마루측구 | 균열 | m | 5.00 | 2 | 하자 | 2017하 | 사면 | 균열 | 2 | 2종 |

| 내 용 | STA 17.27k 산마루측구 균열 L=5.0m | | |

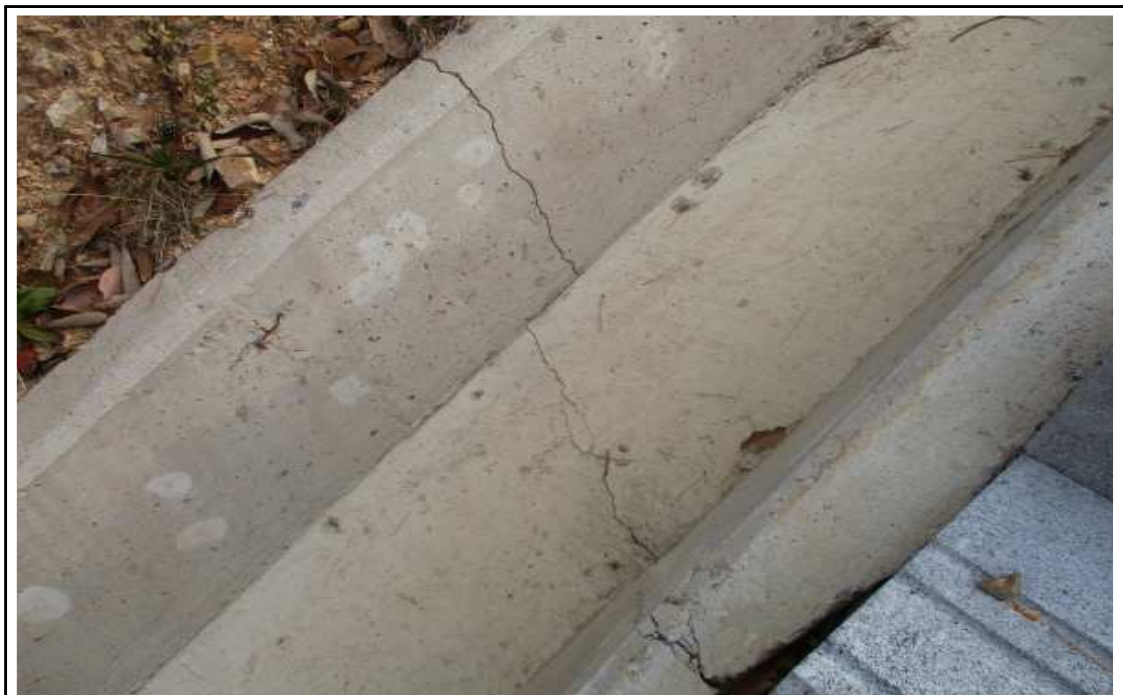
| 사진번호 | 3- SL14- 2 | 위 치 | 상주절토14 |

| NO | 시설물명 | 방향 | 시설물<br>번호 | 위치 | 부재 | 내용 | 단<br>위 | 수량 | 하자<br>담보<br>책임<br>기간 | 조치<br>방법 | 발생 | 공종 | 하자형태 | 사진<br>번호 | 종별 |
|---|---|---|---|---|---|---|---|---|---|---|---|---|---|---|---|
| 22 | 상주절토14 | 상주 | SL14 | 상주절토14 | 산마루측구 | 균열 | m | 7.50 | 2 | 완료 | 2017하 | 사면 | 균열 | 2 | 2종 |

| 내 용 | 산마루측구 균열 L=7.5m | | |

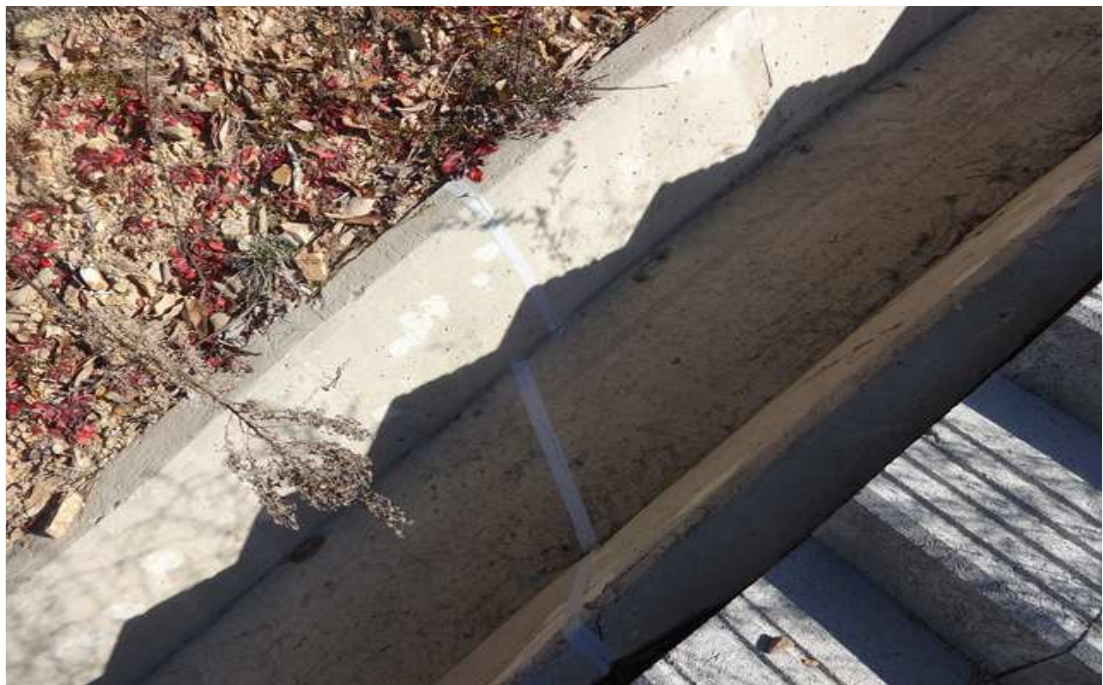
| 사진번호 | 3- SL14- 2 | 위 치 | 상주절토14 |

| 내 용 | 조치후 | | |

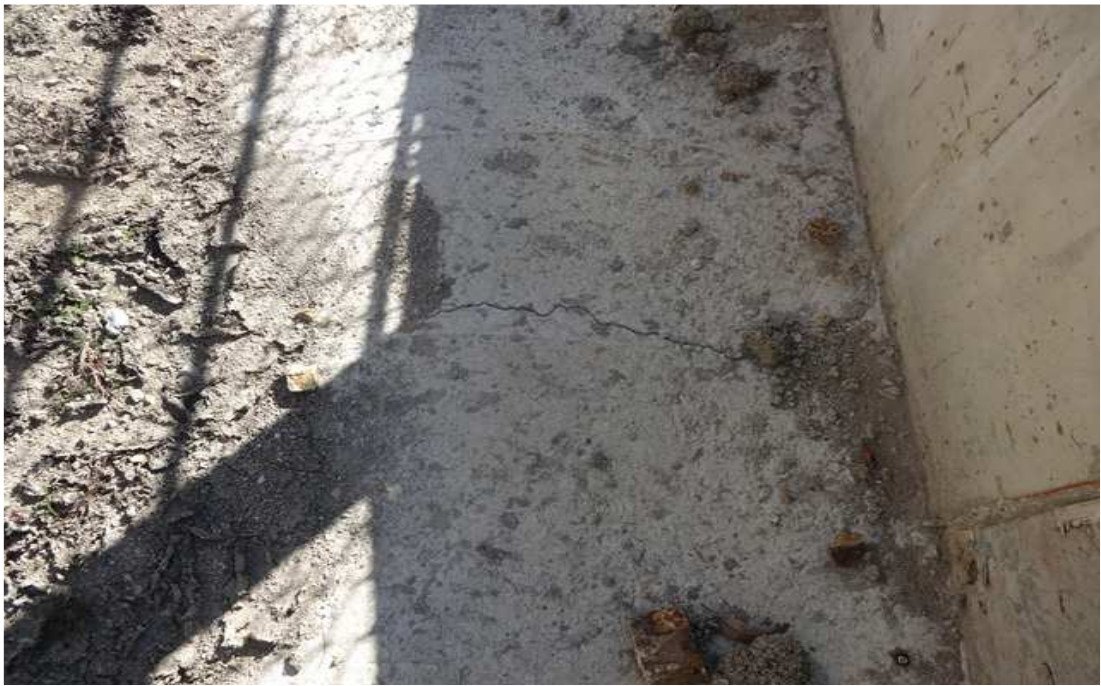
| 사진번호 | 3- SL14- 1 | 위 치 | 상주절토14 |

| NO | 시설물명 | 방향 | 시설물<br>번호 | 위치 | 부재 | 내용 | 단<br>위 | 수량 | 하자<br>담보<br>책임<br>기간 | 조치<br>방법 | 발생 | 공종 | 하자형태 | 사진<br>번호 | 종별 |
|---|---|---|---|---|---|---|---|---|---|---|---|---|---|---|---|
| 21 | 상주절토14 | 상주 | SL14 | 상주절토14<br>STA17.60k | 소단배수로 | 균열 | m | 4.50 | 2 | 하자 | 2017하 | 사면 | 균열 | 1 | 2종 |

| 내 용 | STA 17.60k 소단배수로 균열 L=4.5m | | |

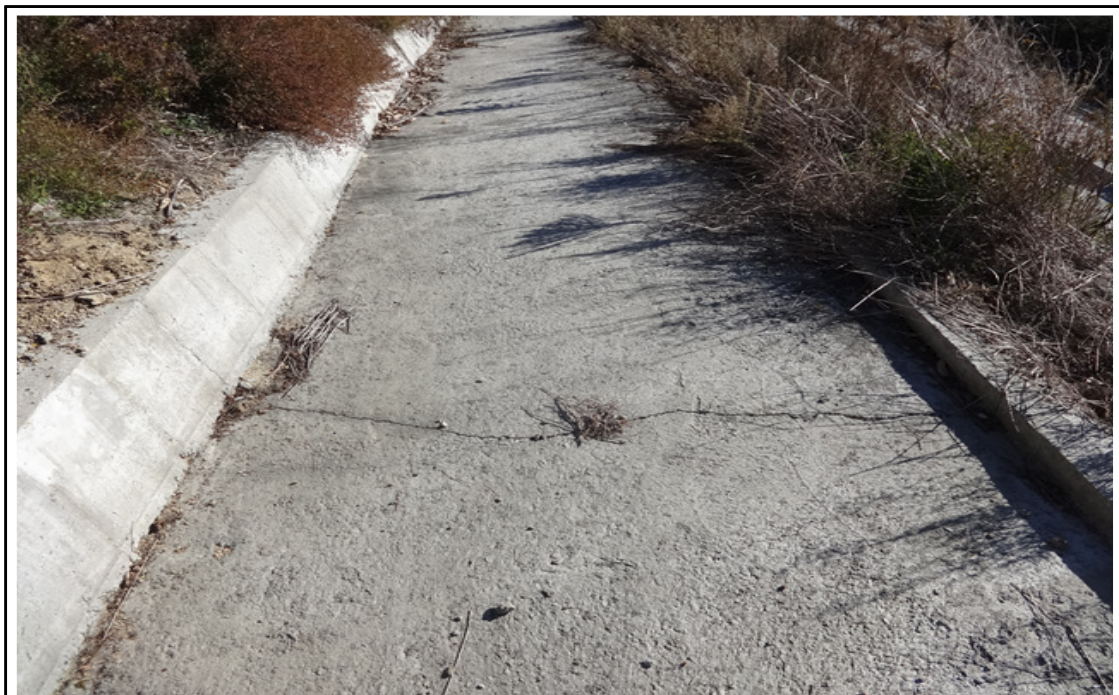
| 사진번호 | 3- SL15- 1 | 위 치 | 상주절토15 |

| NO | 시설물명 | 방향 | 시설물<br>번호 | 위치 | 부재 | 내용 | 단<br>위 | 수량 | 하자<br>담보<br>책임<br>기간 | 조치<br>방법 | 발생 | 공종 | 하자형태 | 사진<br>번호 | 종별 |
|---|---|---|---|---|---|---|---|---|---|---|---|---|---|---|---|
| 23 | 상주절토15 | 상주 | SL15 | 상주절토15<br>STA18.31k | 소단배수로 | 균열 | m | 2.50 | 2 | 하자 | 2017하 | 사면 | 균열 | 1 | 2종 |

| 내 용 | STA 18.31k 소단배수로 균열 L=2.5m | | |

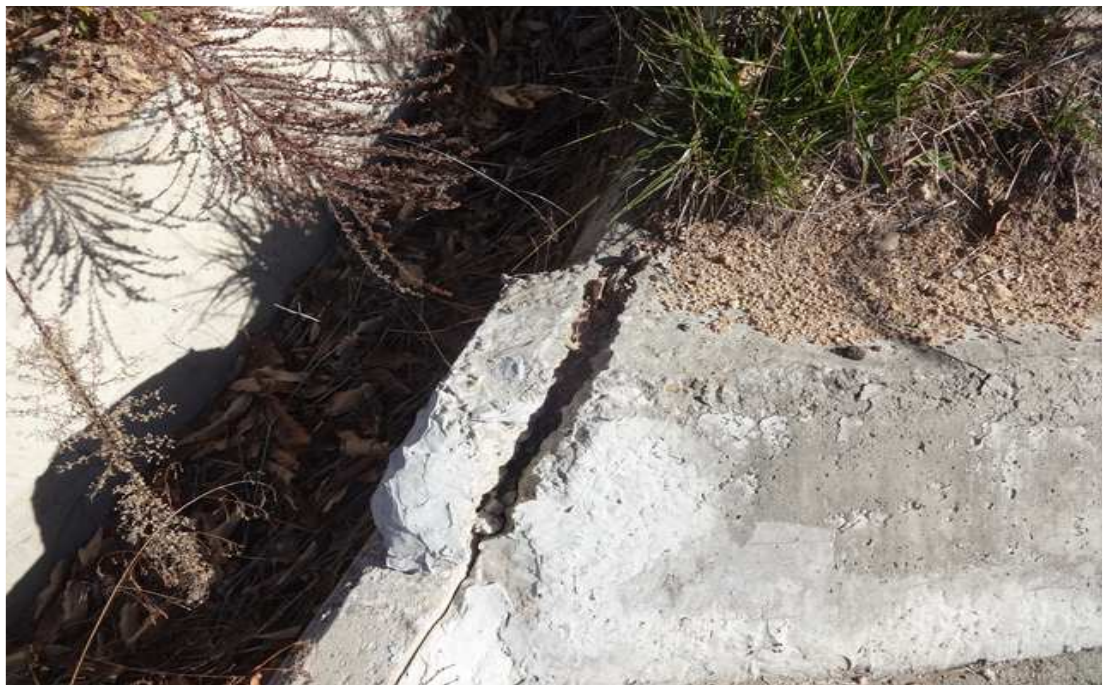
| 사진번호 | 3- SL15- 2 | 위 치 | 상주절토15 |

| NO | 시설물명 | 방향 | 시설물<br>번호 | 위치 | 부재 | 내용 | 단<br>위 | 수량 | 하자<br>담보<br>책임<br>기간 | 조치<br>방법 | 발생 | 공종 | 하자형태 | 사진<br>번호 | 종별 |
|---|---|---|---|---|---|---|---|---|---|---|---|---|---|---|---|
| 24 | 상주절토15 | 상주 | SL15 | 상주절토15<br>STA18.30k | 산마루측구 | 콘크리트<br>파손 | m <sup>2</sup> | 0.15 | 2 | 하자 | 2017하 | 사면 | 균열 | 2 | 2종 |

| 내 용 | STA 18.30k 산마루측구 파손 A=0.15㎡ | | |

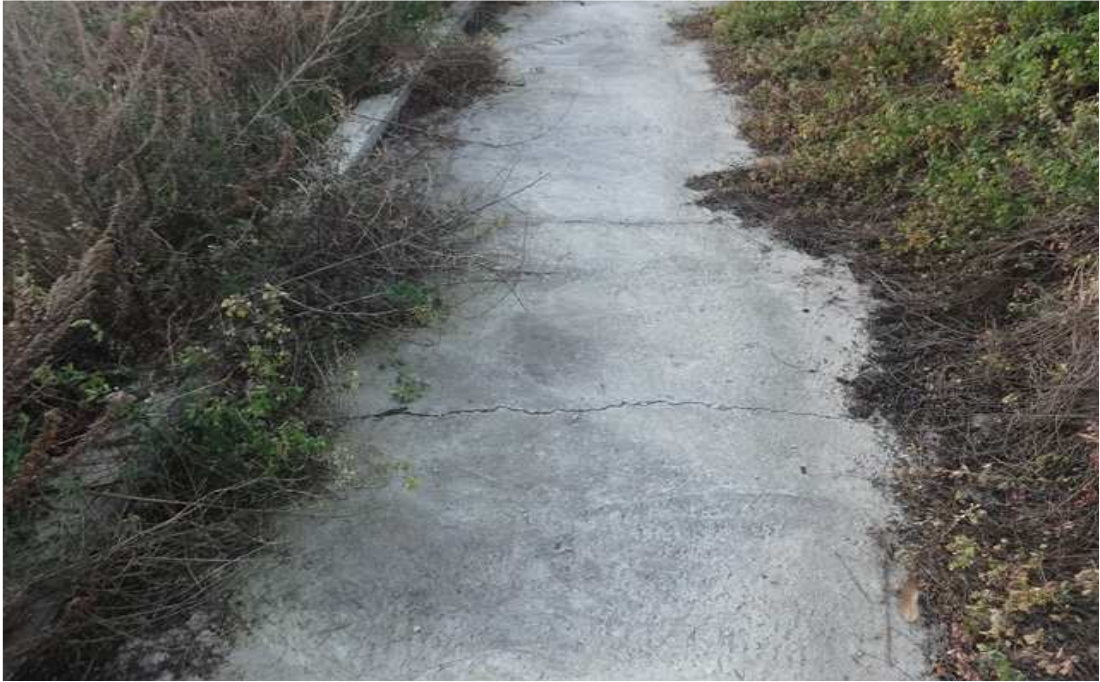
| 사진번호 | 3- SL16- 2 | 위 치 | 상주절토16 |

| NO | 시설물명 | 방향 | 시설물<br>번호 | 위치 | 부재 | 내용 | 단<br>위 | 수량 | 하자<br>담보<br>책임<br>기간 | 조치<br>방법 | 발생 | 공종 | 하자형태 | 사진<br>번호 | 종별 |
|---|---|---|---|---|---|---|---|---|---|---|---|---|---|---|---|
| 25 | 상주절토16 | 상주 | SL16 | 상주절토16<br>STA22.00k | 소단배수로 | 균열 | m | 12.50 | 2 | 하자 | 2018상 | 사면 | 균열 | 1 | 2종 |

| 내 용 | STA 22.00k 소단배수로 균열 L=12.5m | | |
