# 하 자 보 고 서

〈 3공구 〉

2018. 12

상주영천고속도로주식회사

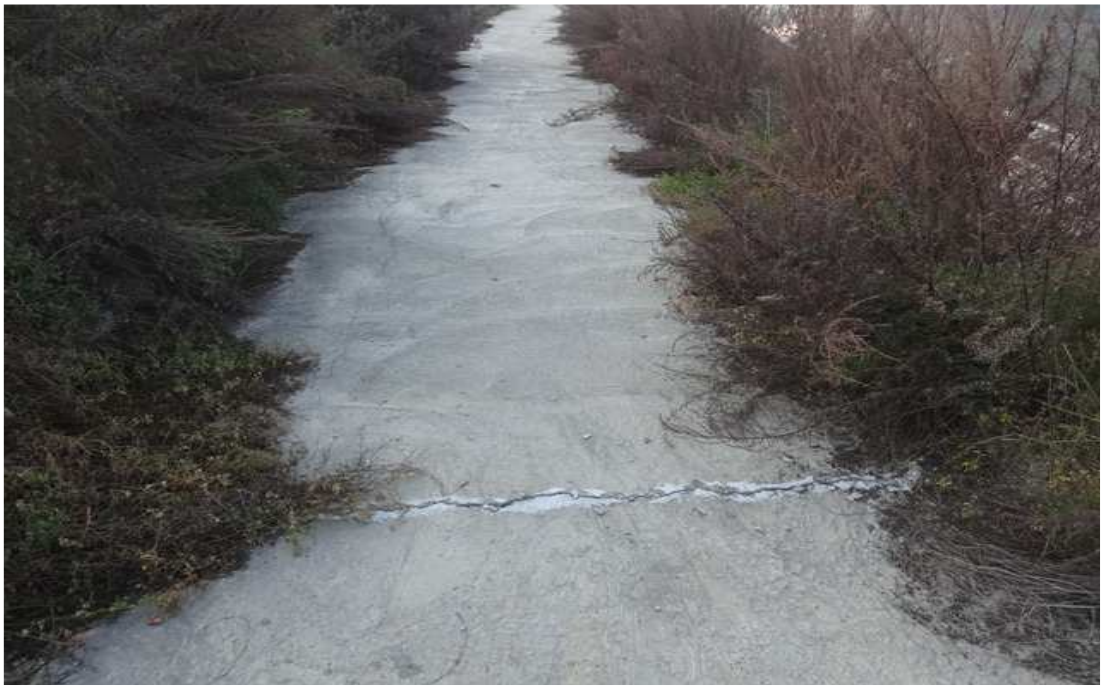
| 사진번호 | 3- SL17- 1 | 위 치 | 영천절토17 |

| NO | 시설물명 | 방향 | 시설물<br>번호 | 위치 | 부재 | 내용 | 단<br>위 | 수량 | 하자<br>담보<br>책임<br>기간 | 조치<br>방법 | 발생 | 공종 | 하자형태 | 사진<br>번호 | 종별 |
|---|---|---|---|---|---|---|---|---|---|---|---|---|---|---|---|
| 26 | 영천절토17 | 영천 | SL17 | 영천절토17<br>STA22.00k | 소단배수로 | 균열 | m | 5.00 | 2 | 하자 | 2017하 | 사면 | 균열 | 1 | 2종 |

| 내 용 | STA 22.00k 소단배수로 균열 L=5.0m | | |

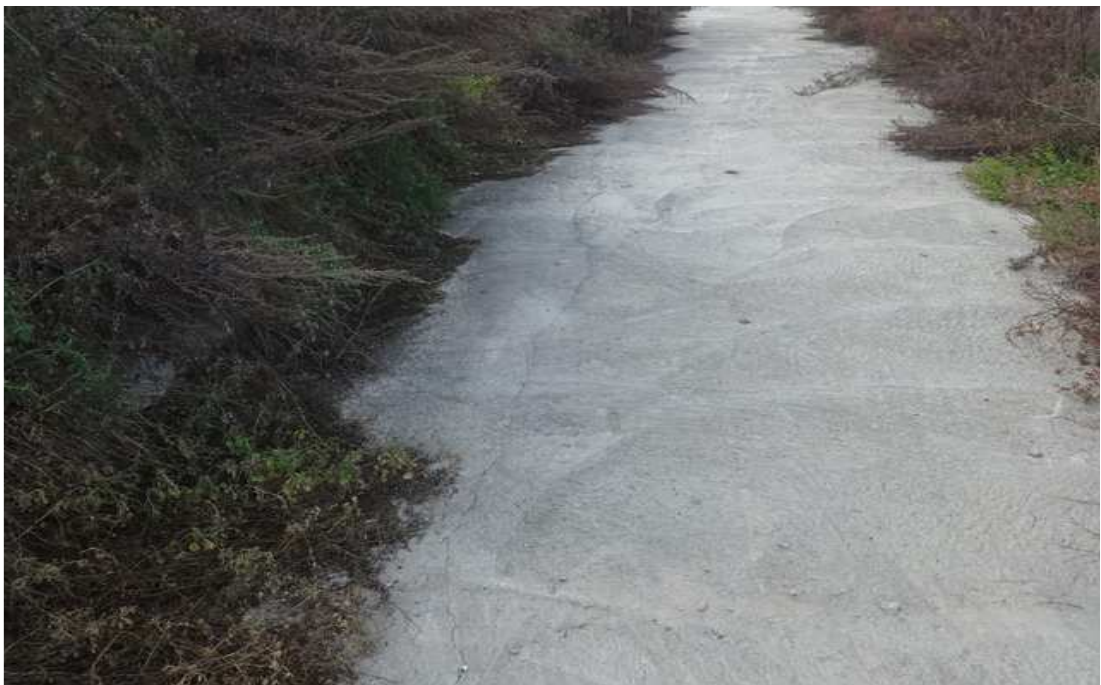
| 사진번호 | 3- SL17- 2 | 위 치 | 영천절토17 |

| NO | 시설물명 | 방향 | 시설물<br>번호 | 위치 | 부재 | 내용 | 단<br>위 | 수량 | 하자<br>담보<br>책임<br>기간 | 조치<br>방법 | 발생 | 공종 | 하자형태 | 사진<br>번호 | 종별 |
|---|---|---|---|---|---|---|---|---|---|---|---|---|---|---|---|
| 27 | 영천절토17 | 영천 | SL17 | 영천절토17<br>STA22.00k | 소단배수로 | 중방향균열 | m | 5.00 | 2 | 하자 | 2017하 | 사면 | 균열 | 2 | 2종 |

| 내 용 | STA 22.00k 소단배수로 종방향균열 L=5.0m | | |

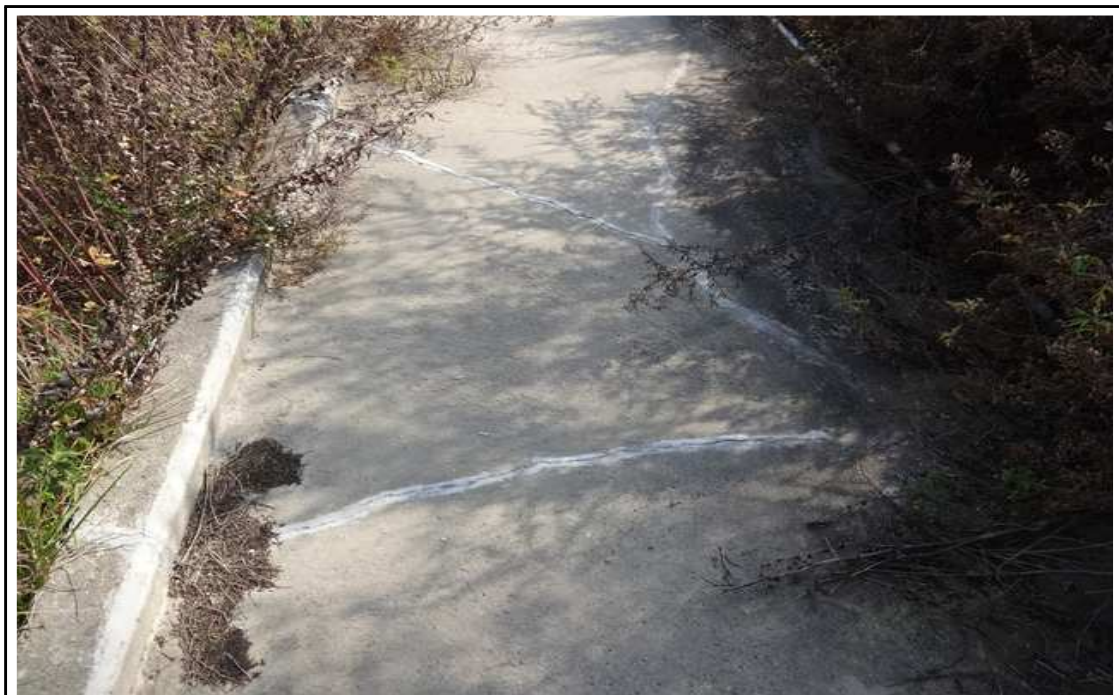
| 사진번호 | 3- SL18- 1 | 위 치 | 영천절토18 |

| NO | 시설물명 | 방향 | 시설물<br>번호 | 위치 | 부재 | 내용 | 단<br>위 | 수량 | 하자<br>담보<br>책임<br>기간 | 조치<br>방법 | 발생 | 공종 | 하자형태 | 사진<br>번호 | 종별 |
|---|---|---|---|---|---|---|---|---|---|---|---|---|---|---|---|
| 28 | 영천절토18 | 영천 | SL18 | 영천절토18<br>STA23.10k | 소단배수로 | 재균열 | m | 14.00 | 2 | 하자 | 2017하 | 사면 | 균열 | 1 | 2종 |

| 내 용 | STA 23.10k 소단배수로 재균열 L=14.0m | | |

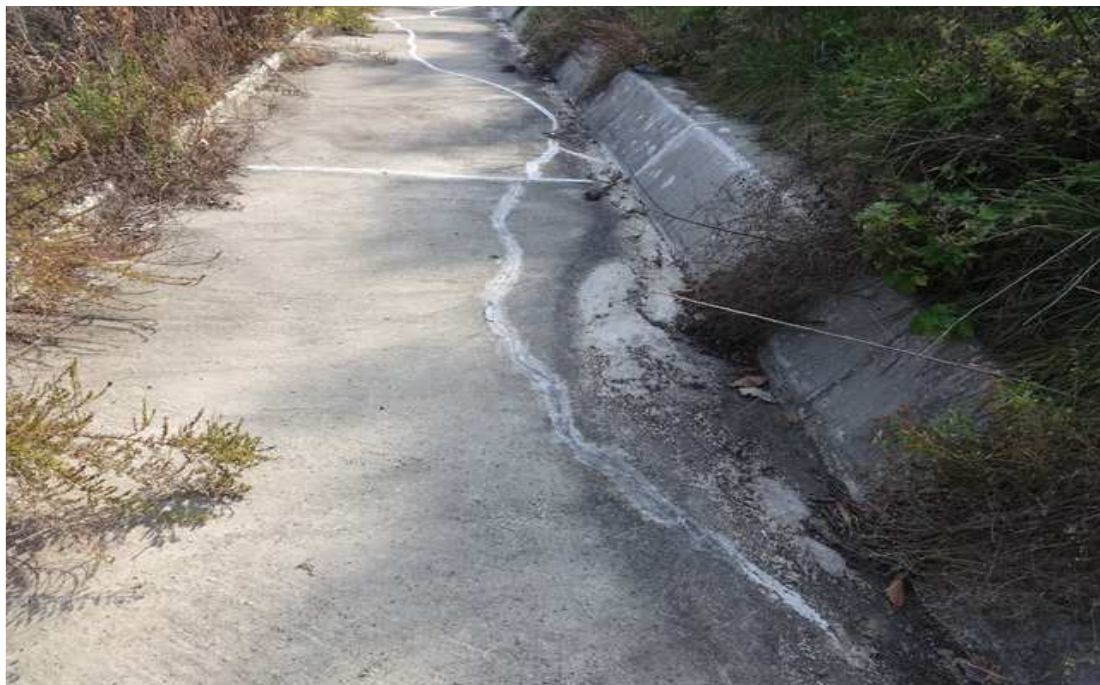
| 사진번호 | 3- SL18- 2 | 위 치 | 영천절토18 |

| NO | 시설물명 | 방향 | 시설물<br>번호 | 위치 | 부재 | 내용 | 단<br>위 | 수량 | 하<br>자<br>보<br>상<br>기<br>간 | 조<br>치<br>방<br>법 | 발생 | 공종 | 하자형태 | 사진<br>번호 | 종별 |
|---|---|---|---|---|---|---|---|---|---|---|---|---|---|---|---|
| 29 | 영천절토18 | 영천 | SL18 | 영천절토18<br>STA23.10k | 소단배수로 | 중방향재균열 | m | 50.00 | 2 | 하자 | 2018상 | 사면 | 균열 | 2 | 2종 |

| 내 용 | STA 23.10k 소단배수로 종방향 재균열 L=50.0m | | |

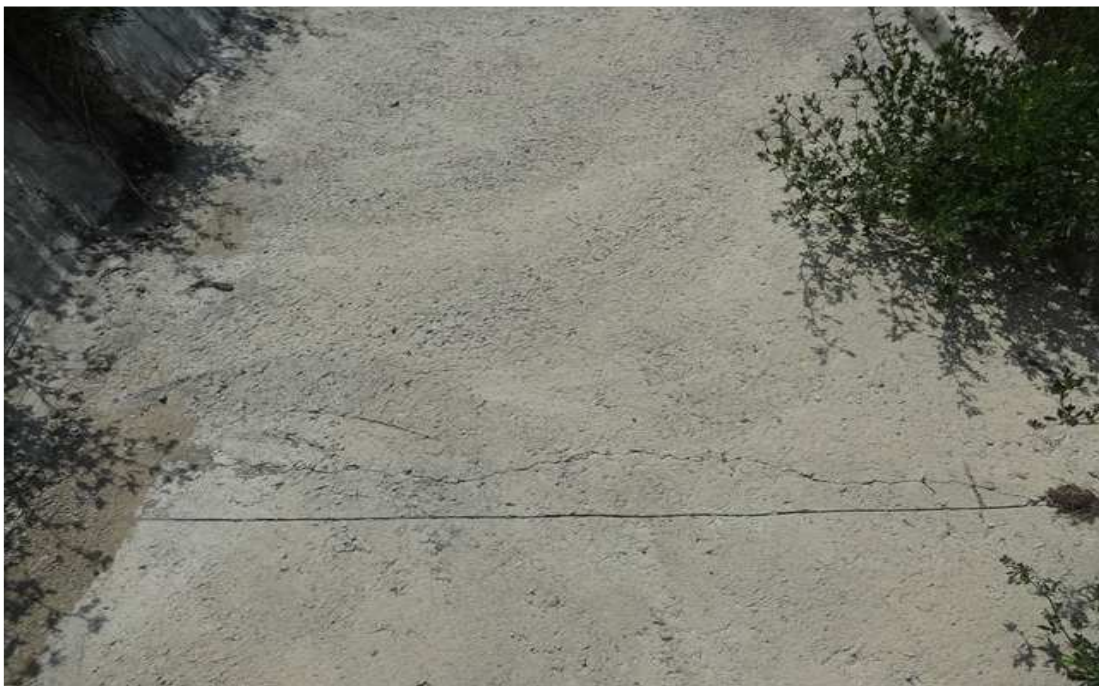
| 사진번호 | 3- SL19- 1 | 위 치 | 영천절토19 |

| NO | 시설물명 | 방향 | 시설물<br>번호 | 위치 | 부재 | 내용 | 단<br>위 | 수량 | 하<br>자<br>보<br>상<br>기<br>간 | 조<br>치<br>방<br>법 | 발생 | 공종 | 하자형태 | 사진<br>번호 | 종별 |
|---|---|---|---|---|---|---|---|---|---|---|---|---|---|---|---|
| 30 | 영천절토19 | 영천 | SL19 | 영천절토19 | 소단배수로 | 균열 | m | 10.00 | 2 | 완료 | 2017하 | 사면 | 균열 | 1 | 2종 |

| 내 용 | 소단배수로 균열 L=10.0m | | |

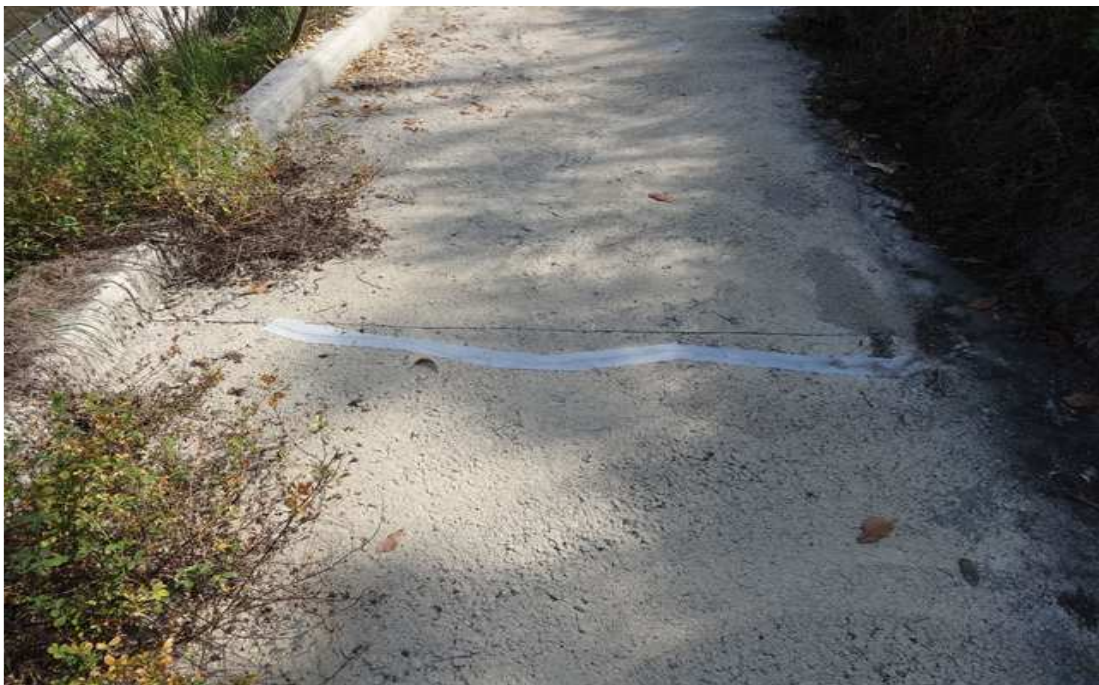
| 사진번호 | 3- SL19- 1 | 위 치 | 영천절토19 |

| 내 용 | 조치후 | | |

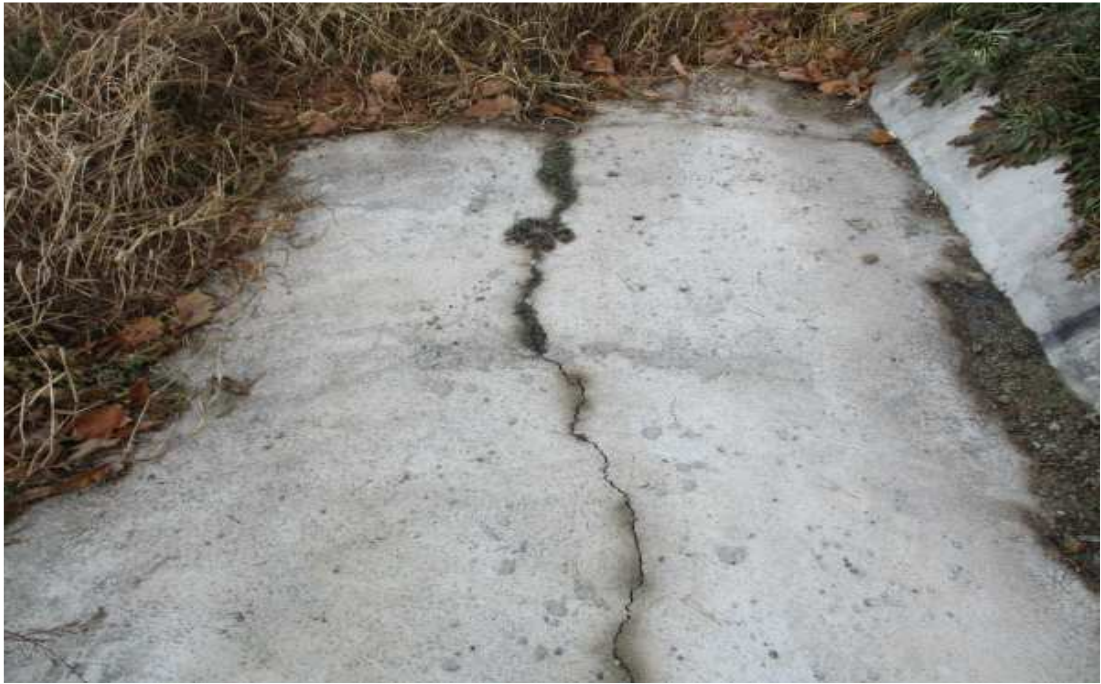
| 사진번호 | 3- SL19- 2 | 위 치 | 영천절토19 |

| NO | 시설물명 | 방향 | 시설물<br>번호 | 위치 | 부재 | 내용 | 단<br>위 | 수량 | 하<br>자<br>보<br>상<br>기<br>간 | 조<br>치<br>방<br>법 | 발생 | 공종 | 하자형태 | 사진<br>번호 | 종별 |
|---|---|---|---|---|---|---|---|---|---|---|---|---|---|---|---|
| 31 | 영천절토19 | 영천 | SL19 | 영천절토19 | 소단배수로 | 중방향균열 | m | 5.50 | 2 | 완료 | 2017하 | 사면 | 균열 | 2 | 2종 |

| 내 용 | 소단배수로 종방향균열 L=5.5m | | |

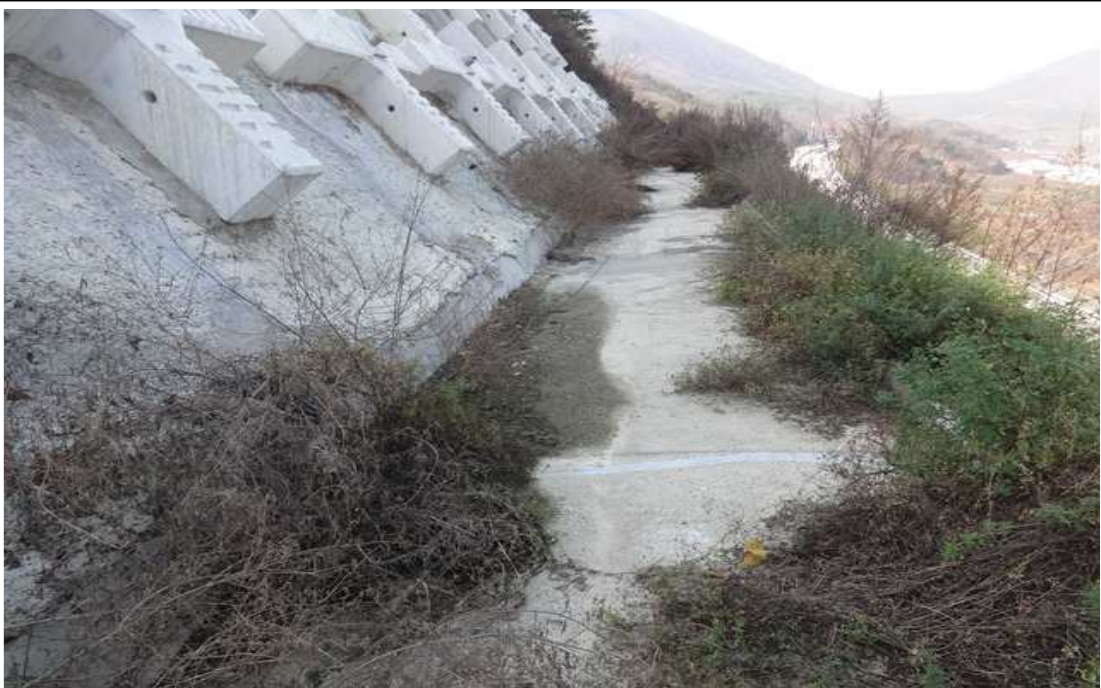
| 사진번호 | 3- SL19- 2 | 위 치 | 영천절토19 |

| 내 용 | 조치후 | | |

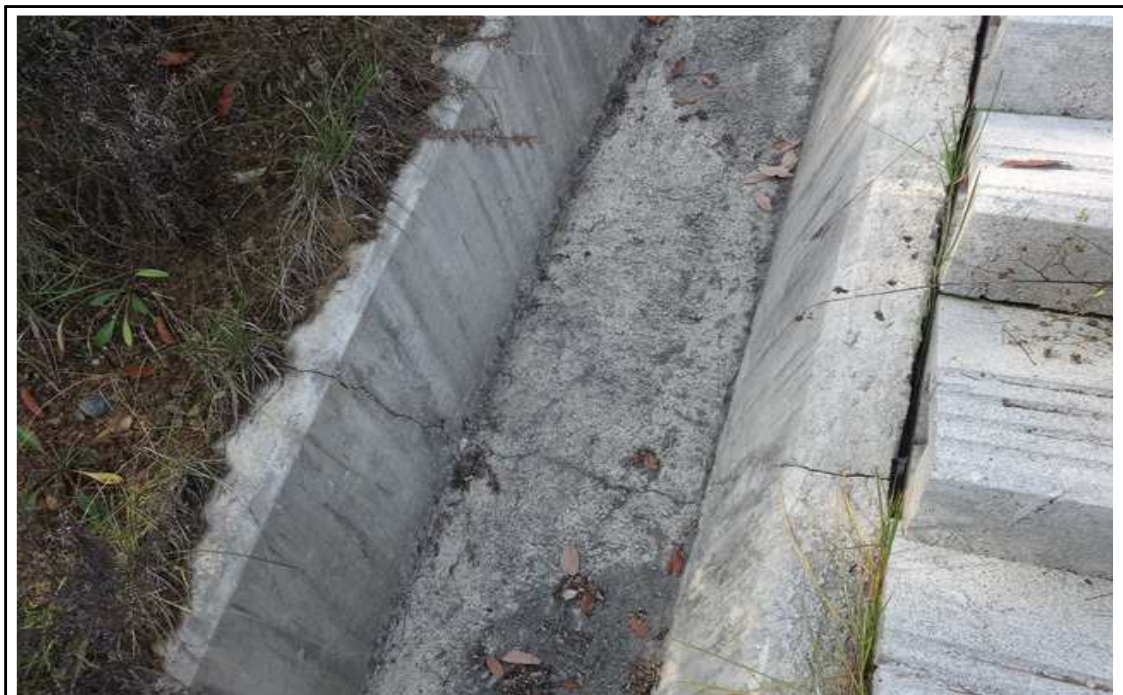
| 사진번호 | 3- SL19- 3 | 위 치 | 영천절토19 |

| NO | 시설물명 | 방향 | 시설물<br>번호 | 위치 | 부재 | 내용 | 단<br>위 | 수량 | 하<br>자<br>보<br>상<br>기<br>간 | 조<br>치<br>방<br>법 | 발생 | 공종 | 하자형태 | 사진<br>번호 | 종별 |
|---|---|---|---|---|---|---|---|---|---|---|---|---|---|---|---|
| 32 | 영천절토19 | 영천 | SL19 | 영천절토19<br>STA24.90k | 산마루측구 | 균열 | m | 3.00 | 2 | 하자 | 2017하 | 사면 | 균열 | 3 | 2종 |

| 내 용 | STA 24.90k 산마루측구 균열 L=3.0m | | |

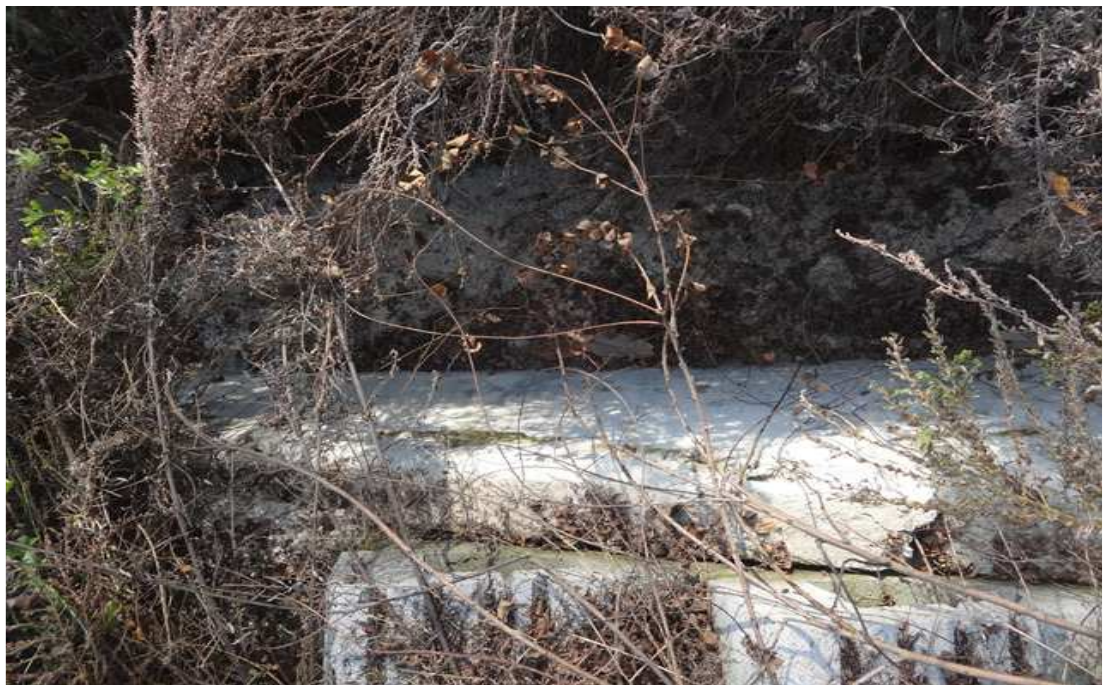
| 사진번호 | 3- SL19- 3 | 위 치 | 영천절토19 |

| NO | 시설물명 | 방향 | 시설물<br>번호 | 위치 | 부재 | 내용 | 단<br>위 | 수량 | 하<br>자<br>보<br>상<br>기<br>간 | 조<br>치<br>방<br>법 | 발생 | 공종 | 하자형태 | 사진<br>번호 | 종별 |
|---|---|---|---|---|---|---|---|---|---|---|---|---|---|---|---|
| 33 | 영천절토19 | 영천 | SL19 | 영천절토19<br>STA24.90k | 산마루측구 | 콘크리트<br>파손 | m <sup>2</sup> | 0.30 | 2 | 하자 | 2018하 | 사면 | 콘크리트<br>파손 | 4 | 2종 |

| 내 용 | STA 24.90k 산마루측구 파손 A=0.3㎡ | | |

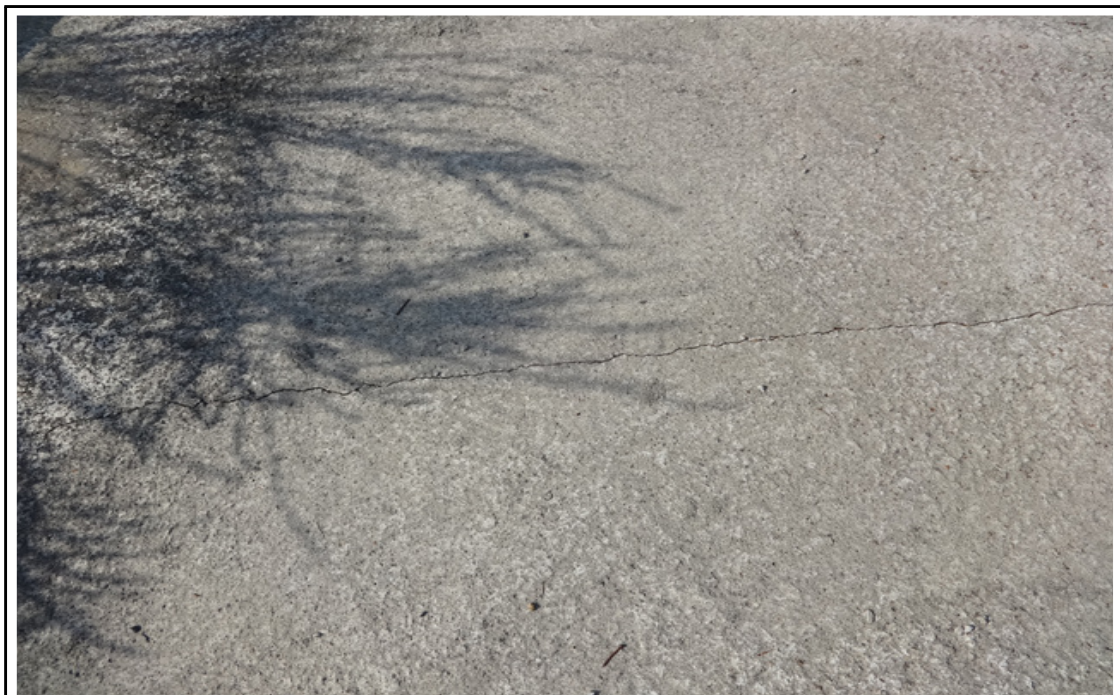
| 사진번호 | 3- SL20- 1 | 위 치 | 영천절토20 |

| NO | 시설물명 | 방향 | 시설물<br>번호 | 위치 | 부재 | 내용 | 단<br>위 | 수량 | 하<br>자<br>보<br>상<br>기<br>간 | 조<br>치<br>방<br>법 | 발생 | 공종 | 하자형태 | 사진<br>번호 | 종별 |
|---|---|---|---|---|---|---|---|---|---|---|---|---|---|---|---|
| 34 | 영천절토20 | 영천 | SL20 | 영천절토20<br>STA26.06k | 소단배수로 | 균열 | m | 12.50 | 2 | 하자 | 2017하 | 사면 | 균열 | 1 | 2종 |

| 내 용 | STA 26.06k 소단배수로 균열 L=12.5m | | |

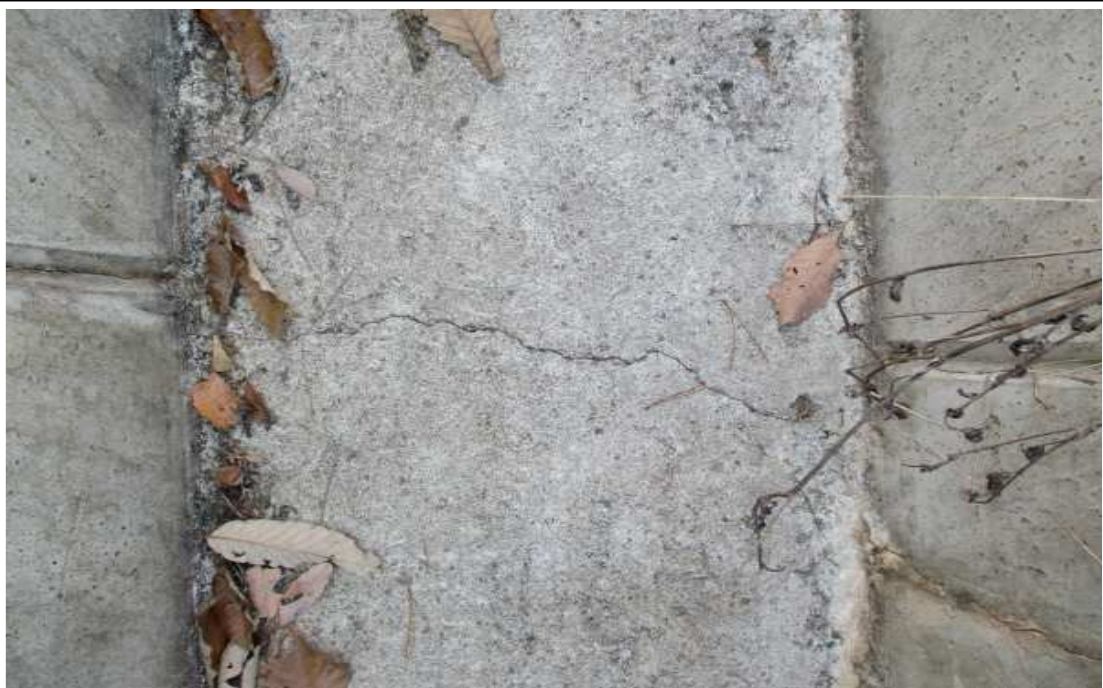
| 사진번호 | 3- SL20- 2 | 위 치 | 영천절토20 |

| NO | 시설물명 | 방향 | 시설물<br>번호 | 위치 | 부재 | 내용 | 단<br>위 | 수량 | 하<br>자<br>보<br>상<br>기<br>간 | 조<br>치<br>방<br>법 | 발생 | 공종 | 하자형태 | 사진<br>번호 | 종별 |
|---|---|---|---|---|---|---|---|---|---|---|---|---|---|---|---|
| 35 | 영천절토20 | 영천 | SL20 | 영천절토20<br>STA26.07k | 산마루측구 | 균열 | m | 1.00 | 2 | 하자 | 2017하 | 사면 | 균열 | 2 | 2종 |

| 내 용 | STA 26.07k 산마루측구 균열 L=1.0m | | |

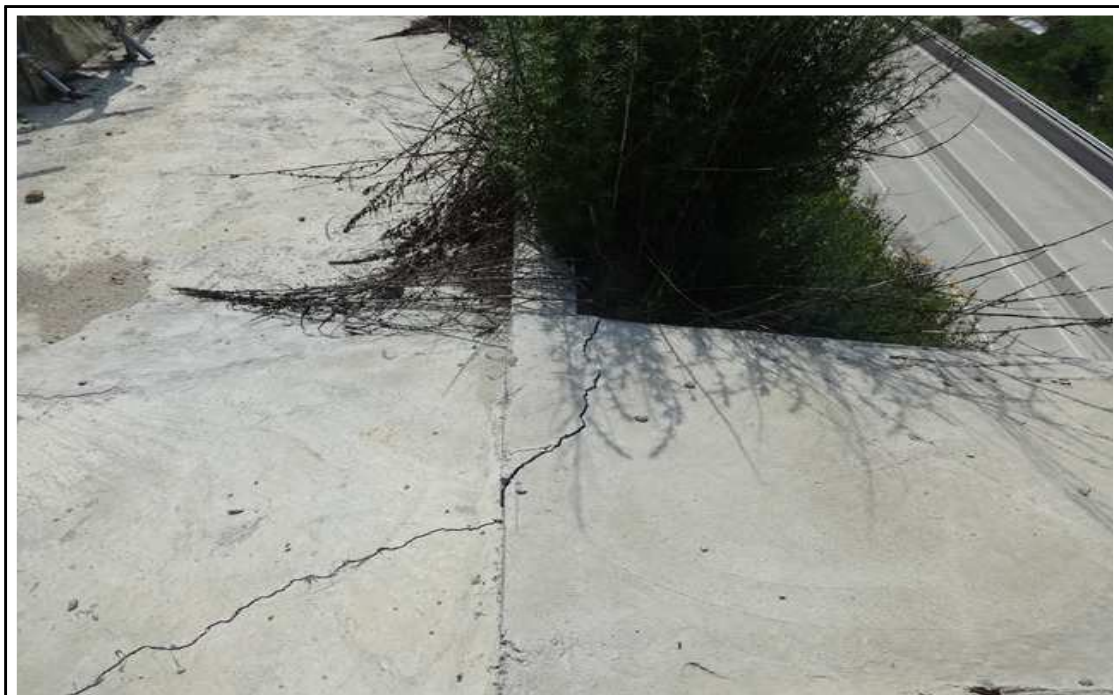
| 사진번호 | 3- SL20- 3 | 위 치 | 영천절토20 |

| NO | 시설물명 | 방향 | 시설물<br>번호 | 위치 | 부재 | 내용 | 단<br>위 | 수량 | 하<br>자<br>보<br>상<br>기<br>간 | 조<br>치<br>방<br>법 | 발생 | 공종 | 하자형태 | 사진<br>번호 | 종별 |
|---|---|---|---|---|---|---|---|---|---|---|---|---|---|---|---|
| 36 | 영천절토20 | 영천 | SL20 | 영천절토20 | 계단식옹벽 | 콘크리트<br>파손 | m <sup>2</sup> | 0.25 | 2 | 완료 | 2017하 | 사면 | 콘크리트<br>파손 | 3 | 2종 |

| 내 용 | 계단식옹벽 파손 A=0.25㎡ | | |

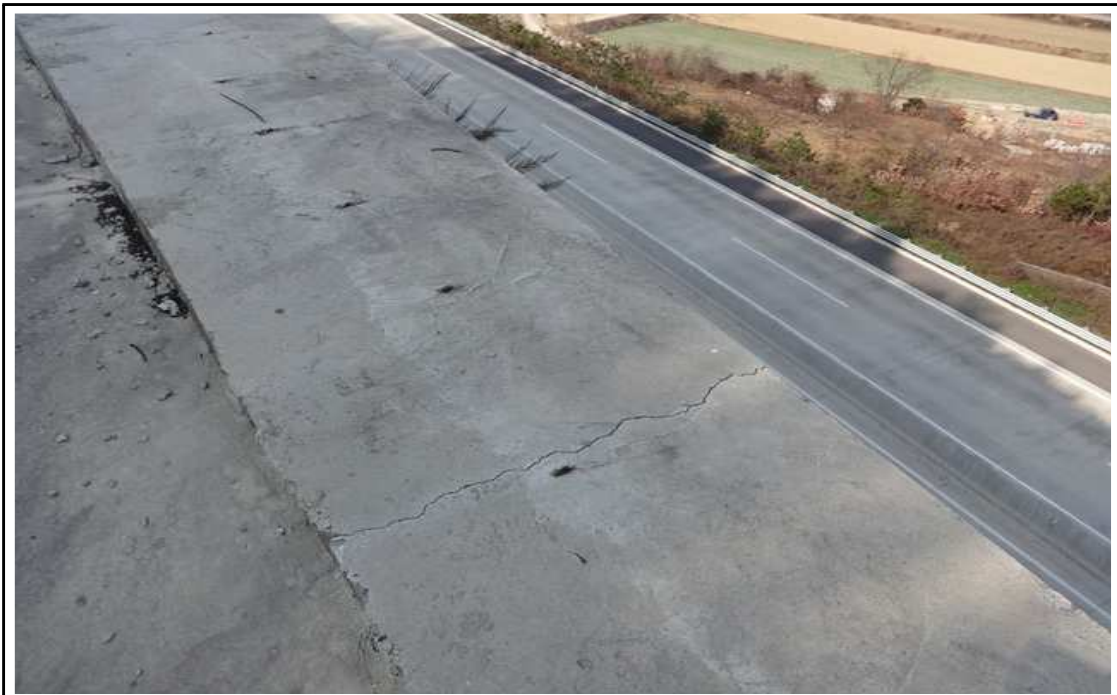
| 사진번호 | 3- SL20- 4 | 위 치 | 영천절토20 |

| NO | 시설물명 | 방향 | 시설물<br>번호 | 위치 | 부재 | 내용 | 단<br>위 | 수량 | 하<br>자<br>보<br>상<br>기<br>간 | 조<br>치<br>방<br>법 | 발생 | 공종 | 하자형태 | 사진<br>번호 | 종별 |
|---|---|---|---|---|---|---|---|---|---|---|---|---|---|---|---|
| 37 | 영천절토20 | 영천 | SL20 | 영천절토20<br>STA26.01k | 계단식옹벽 | 균열 | m | 5.00 | 2 | 하자 | 2018하 | 사면 | 균열 | 4 | 2종 |

| 내 용 | STA 26.01k 계단식옹벽 균열 L=5.0m | | |

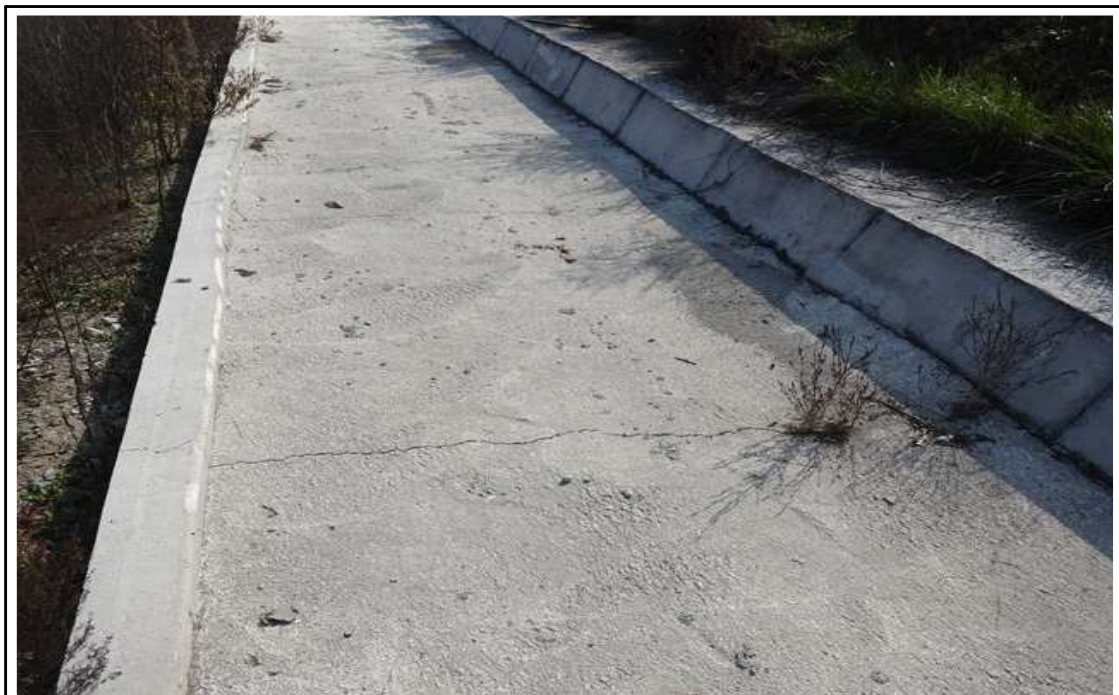
| 사진번호 | 3- SL21- 1 | 위 치 | 영천절토21 |

| NO | 시설물명 | 방향 | 시설물<br>번호 | 위치 | 부재 | 내용 | 단<br>위 | 수량 | 하<br>자<br>보<br>상<br>기<br>간 | 조<br>치<br>방<br>법 | 발생 | 공종 | 하자형태 | 사진<br>번호 | 종별 |
|---|---|---|---|---|---|---|---|---|---|---|---|---|---|---|---|
| 38 | 영천절토21 | 영천 | SL21 | 영천절토21<br>STA26.95k | 소단배수로 | 균열 | m | 12.50 | 2 | 하자 | 2018하 | 사면 | 균열 | 1 | 2종 |

| 내 용 | STA 26.95k 소단배수로 균열 L=12.5m | | |

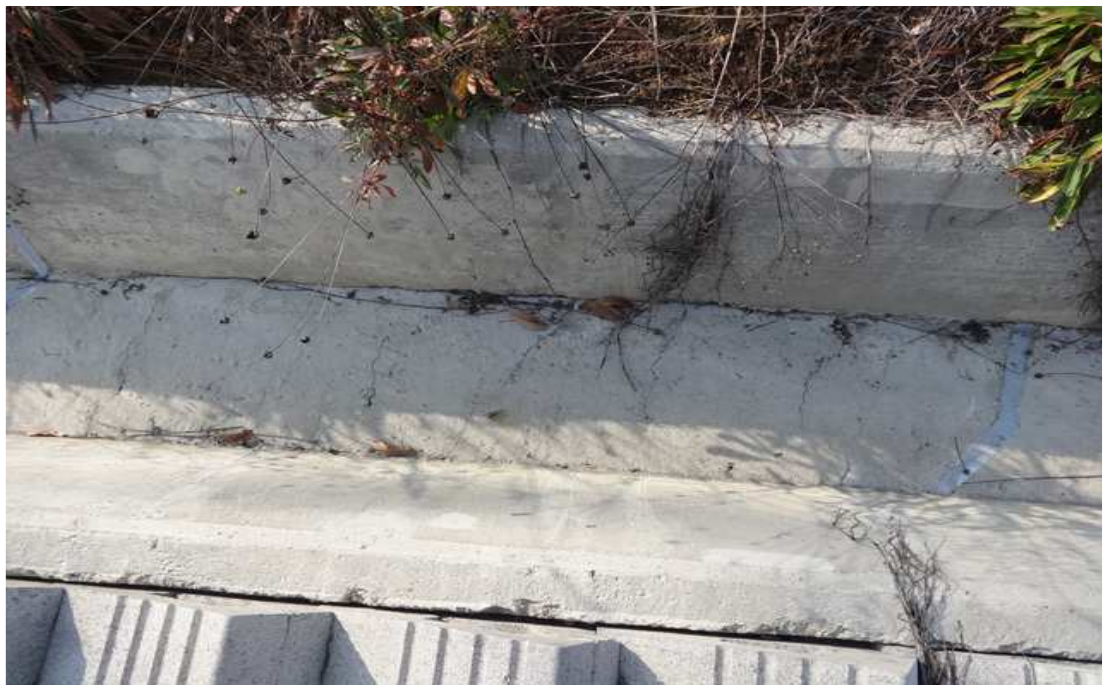
| 사진번호 | 3- SL21- 2 | 위 치 | 영천절토21 |

| NO | 시설물명 | 방향 | 시설물<br>번호 | 위치 | 부재 | 내용 | 단<br>위 | 수량 | 하<br>자<br>보<br>상<br>기<br>간 | 조<br>치<br>방<br>법 | 발생 | 공종 | 하자형태 | 사진<br>번호 | 종별 |
|---|---|---|---|---|---|---|---|---|---|---|---|---|---|---|---|
| 39 | 영천절토21 | 영천 | SL21 | 영천절토21<br>STA26.66k | 산마루측구 | 균열 | m | 2.50 | 2 | 하자 | 2017하 | 사면 | 균열 | 2 | 2종 |

| 내 용 | STA 26.66k 산마루측구 균열 L=2.5m | | |

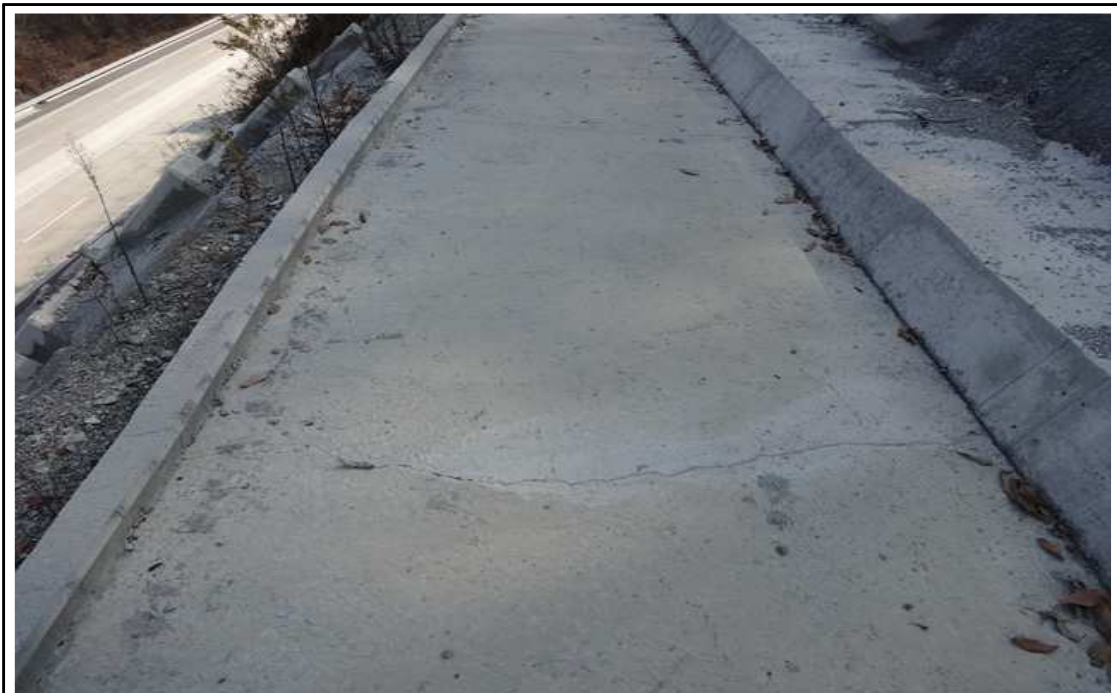
| 사진번호 | 3- SL22- 1 | 위 치 | 영천절토22 |

| NO | 시설물명 | 방향 | 시설물<br>번호 | 위치 | 부재 | 내용 | 단<br>위 | 수량 | 하<br>자<br>보<br>상<br>기<br>간 | 조<br>치<br>방<br>법 | 발생 | 공종 | 하자형태 | 사진<br>번호 | 종별 |
|---|---|---|---|---|---|---|---|---|---|---|---|---|---|---|---|
| 40 | 영천절토22 | 영천 | SL22 | 영천절토22<br>STA27.60k | 소단배수로 | 균열 | m | 5.00 | 2 | 하자 | 2017하 | 사면 | 균열 | 1 | 2종 |

| 내 용 | STA 27.60k 소단배수로 균열 L=5.0m | | |

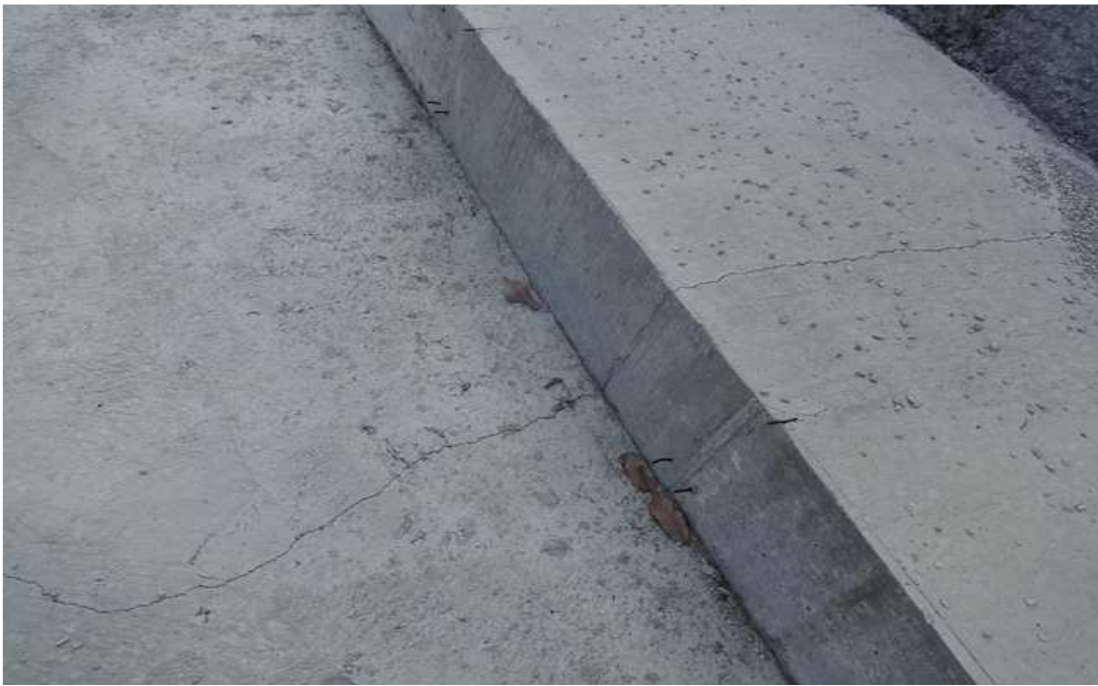
| 사진번호 | 3- SL23- 1 | 위 치 | 영천절토23 |

| NO | 시설물명 | 방향 | 시설물<br>번호 | 위치 | 부재 | 내용 | 단<br>위 | 수량 | 하<br>자<br>보<br>상<br>기<br>간 | 조<br>치<br>방<br>법 | 발생 | 공종 | 하자형태 | 사진<br>번호 | 종별 |
|---|---|---|---|---|---|---|---|---|---|---|---|---|---|---|---|
| 41 | 영천절토23 | 영천 | SL23 | 영천절토23<br>STA27.85k | 소단배수로 | 균열 | m | 14.00 | 2 | 하자 | 2017하 | 사면 | 균열 | 1 | 2종 |

| 내 용 | STA 27.85k 소단배수로 균열 L=14.0m | | |
