# 하 자 보 고 서

〈 4공구 〉

2018. 12

상주영천고속도로주식회사

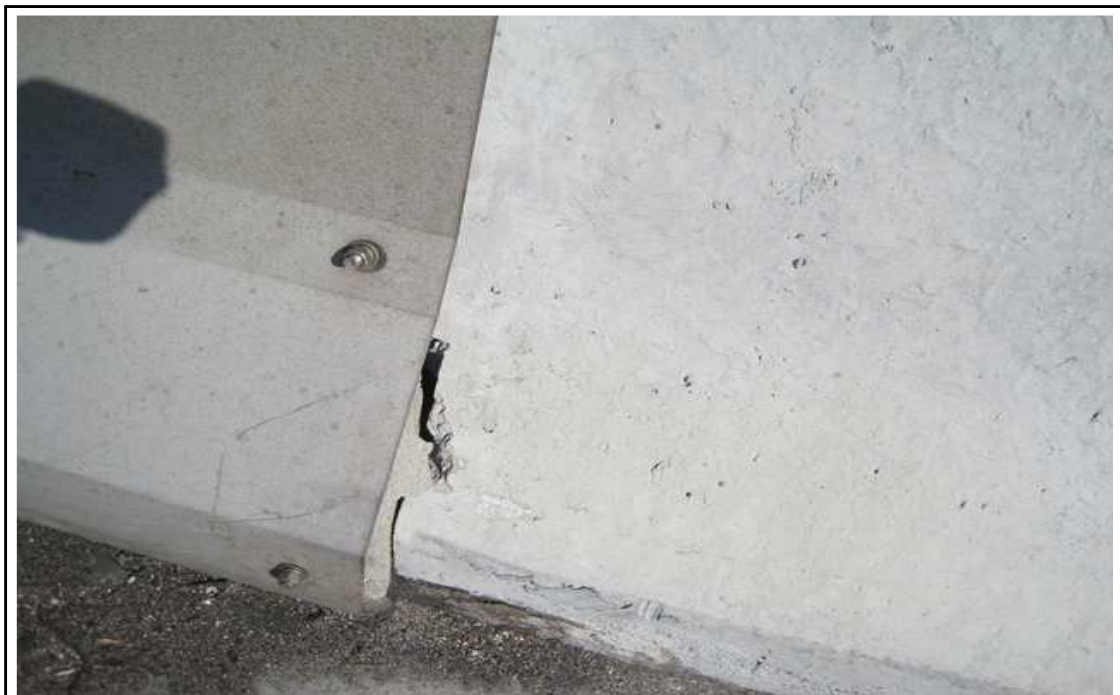
| 사진번호 | 4- BR10- 1 | 위 치 | 산호교 상주방향 |

| NO | 시설물명 | 방향 | 시설물<br>번호 | 위치 | 부재 | 내용 | 단<br>위 | 수량 | 하자<br>담보<br>책임<br>기간 | 조치<br>방법 | 발생 | 공종 | 하자형태 | 사진<br>번호 | 종별 |
|---|---|---|---|---|---|---|---|---|---|---|---|---|---|---|---|
| 1 | 산호교 | 상주 | BR10 | P3<br>STA30.74k | 방호벽 | 콘크리트<br>파손 | m² | 0.06 | 7 | 하자 | 2017하 | 교량 | 콘크리트<br>파손 | 1 | 2종 |

| 내 용 | STA 30.74k 방호벽 P3 콘크리트 파손 A=0.06㎡ | | |

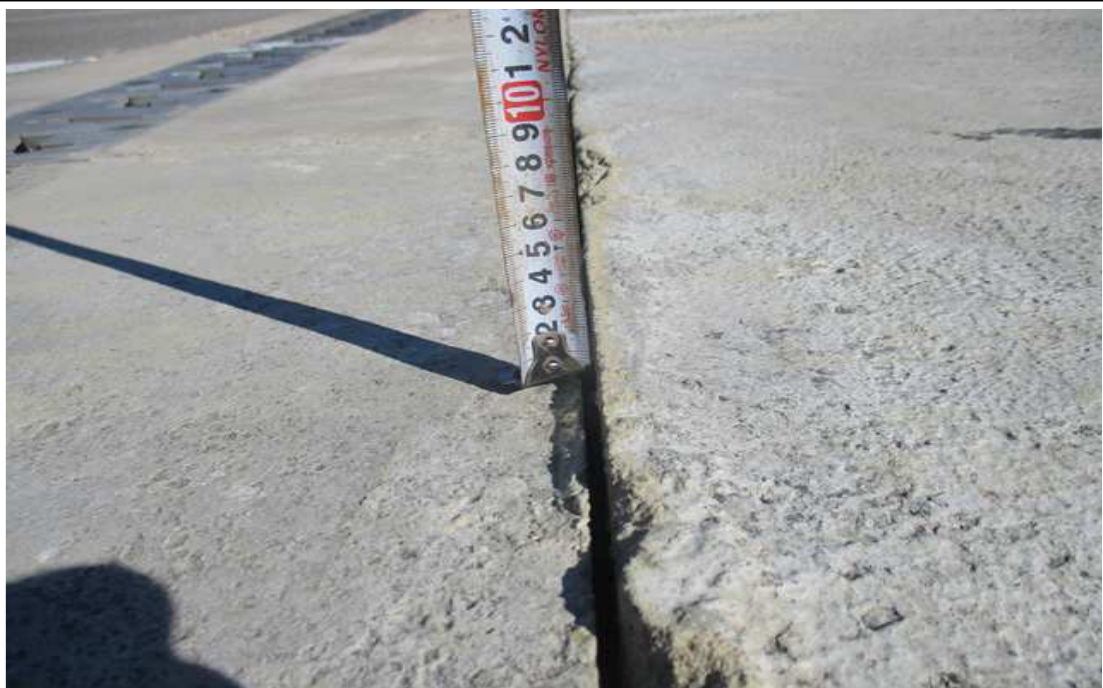
| 사진번호 | 4- BR10- 2 | 위 치 | 산호교 영천방향 |

| NO | 시설물명 | 방향 | 시설물<br>번호 | 위치 | 부재 | 내용 | 단<br>위 | 수량 | 하자<br>담보<br>책임<br>기간 | 조치<br>방법 | 발생 | 공종 | 하자형태 | 사진<br>번호 | 종별 |
|---|---|---|---|---|---|---|---|---|---|---|---|---|---|---|---|
| 2 | 산호교 | 영천 | BR10 | A2<br>STA30.98k | 신축이음 | 후타재 단차 | m | 6.00 | 2 | 하자 | 2017하 | 교량 | 신축이음<br>손상 | 2 | 2종 |

| 내 용 | STA 30.98k 신축이음 A2 본체 단차 L=6.0m | | |

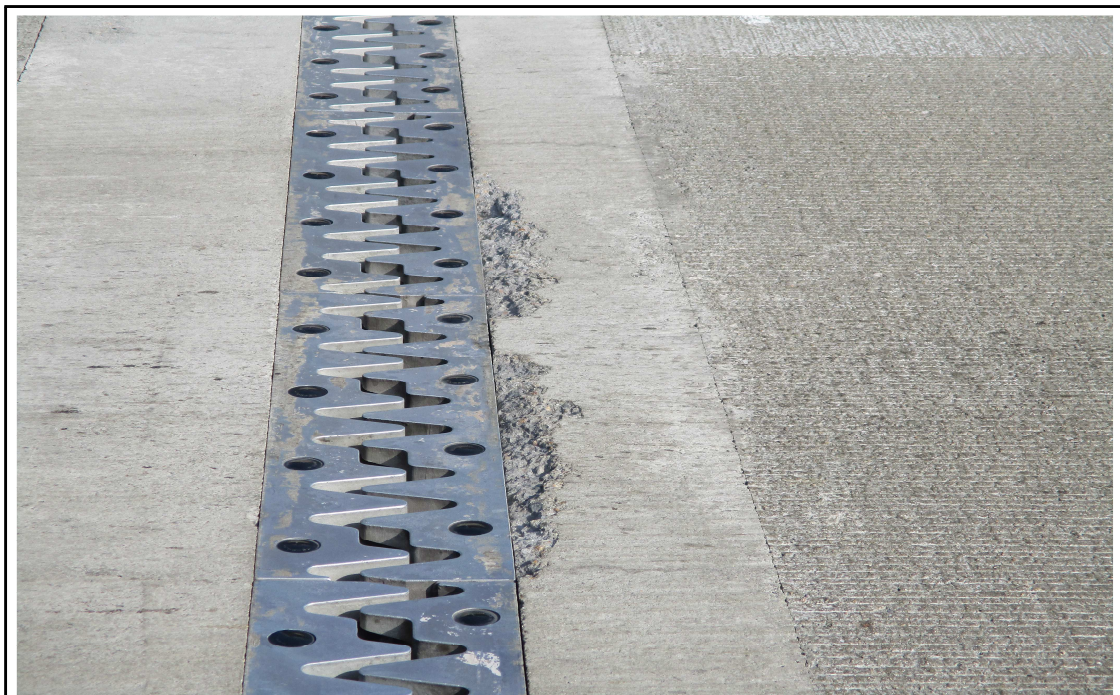
| 사진번호 | 4- BR10- 3 | 위 치 | 산호교 영천방향 |

| NO | 시설물명 | 방향 | 시설물<br>번호 | 위치 | 부재 | 내용 | 단<br>위 | 수량 | 하자<br>담보<br>책임<br>기간 | 조치<br>방법 | 발생 | 공종 | 하자형태 | 사진<br>번호 | 종별 |
|---|---|---|---|---|---|---|---|---|---|---|---|---|---|---|---|
| 3 | 산호교 | 영천 | BR10 | A1<br>(영천) | 신축이음 | 후타재 파손 | m² | 0.24 | 2 | 완료 | 2017하 | 교량 | 콘크리트<br>파손 | 3 | 2종 |

| 내 용 | 신축이음 A1 후타재 파손 A=0.24㎡ | | |

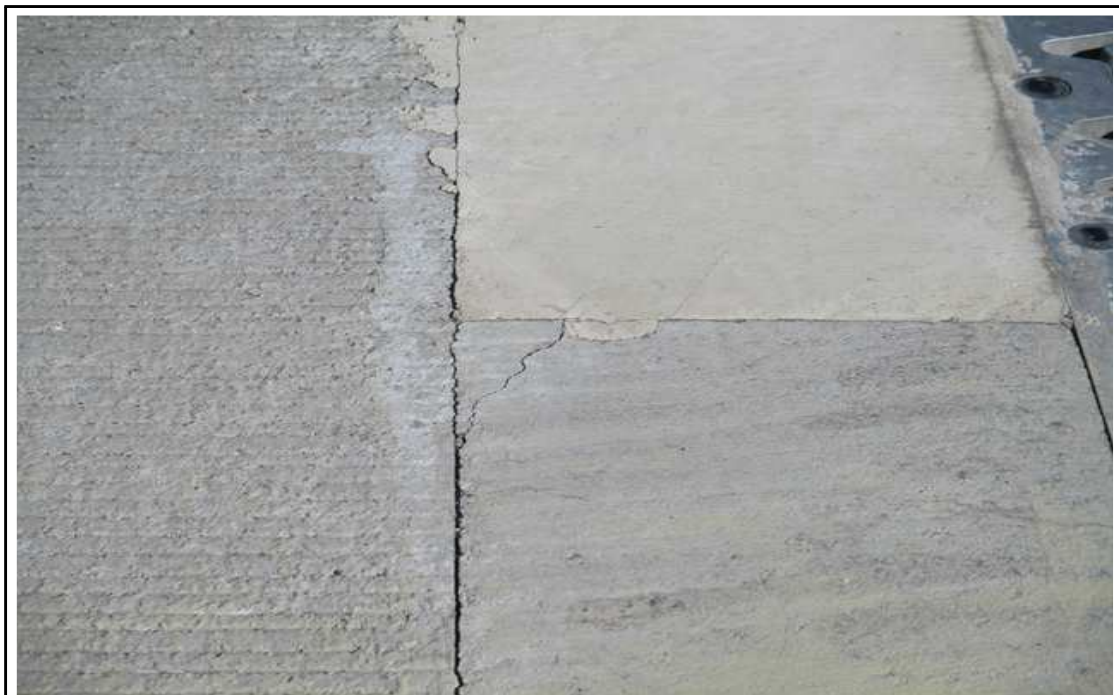
| 사진번호 | 4- BR10- 4 | 위 치 | 산호교 영천방향 |

| NO | 시설물명 | 방향 | 시설물<br>번호 | 위치 | 부재 | 내용 | 단<br>위 | 수량 | 하자<br>담보<br>책임<br>기간 | 조치<br>방법 | 발생 | 공종 | 하자형태 | 사진<br>번호 | 종별 |
|---|---|---|---|---|---|---|---|---|---|---|---|---|---|---|---|
| 4 | 산호교 | 영천 | BR10 | A1<br>STA30.62k | 신축이음 | 후타재 파손 | m² | 0.06 | 2 | 하자 | 2018상 | 교량 | 콘크리트<br>파손 | 4 | 2종 |

| 내 용 | STA 30.62k 신축이음 A1 후타재 파손 A=0.06㎡ | | |

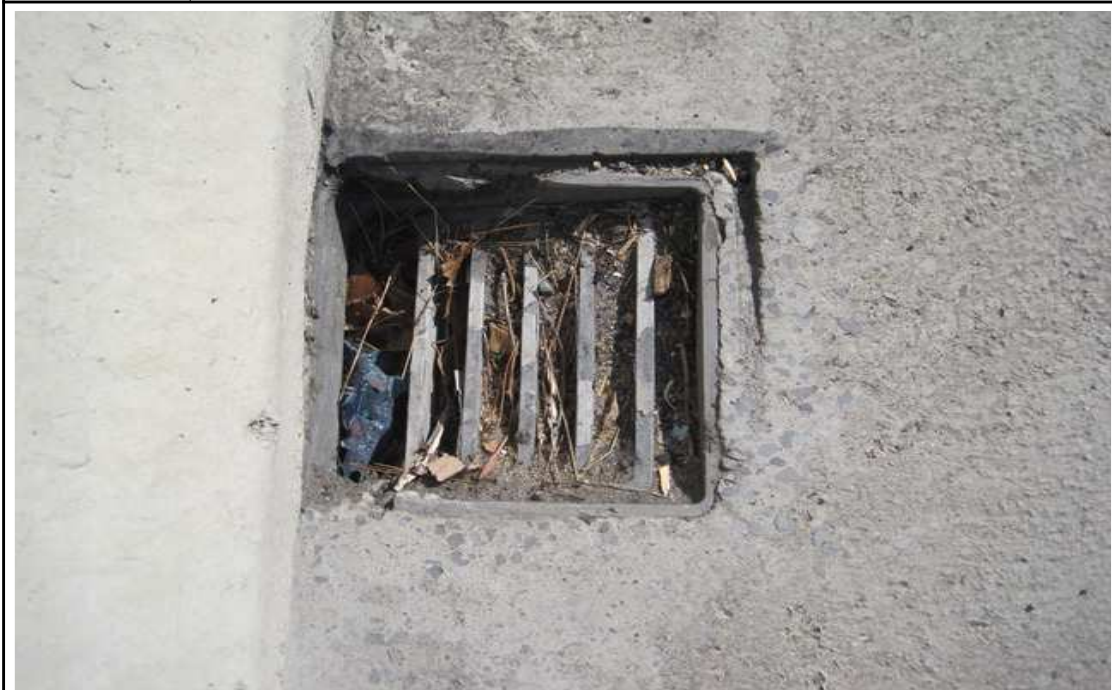
| 사진번호 | 4- BR10- 5 | 위 치 | 산호교 상주방향 |

| NO | 시설물명 | 방향 | 시설물<br>번호 | 위치 | 부재 | 내용 | 단<br>위 | 수량 | 하자<br>담보<br>책임<br>기간 | 조치<br>방법 | 발생 | 공종 | 하자형태 | 사진<br>번호 | 종별 |
|---|---|---|---|---|---|---|---|---|---|---|---|---|---|---|---|
| 5 | 산호교 | 상주 | BR10 | S8<br>STA30.95k | 배수시설 | 그레이팅<br>파손 | E<br>A | 1.00 | 3 | 하자 | 2018하 | 교량 | 배수관<br>탈락 | 5 | 2종 |

| 내 용 | STA 30.95k 배수시설 S8 배수구 그레이팅 파손 1EA | | |

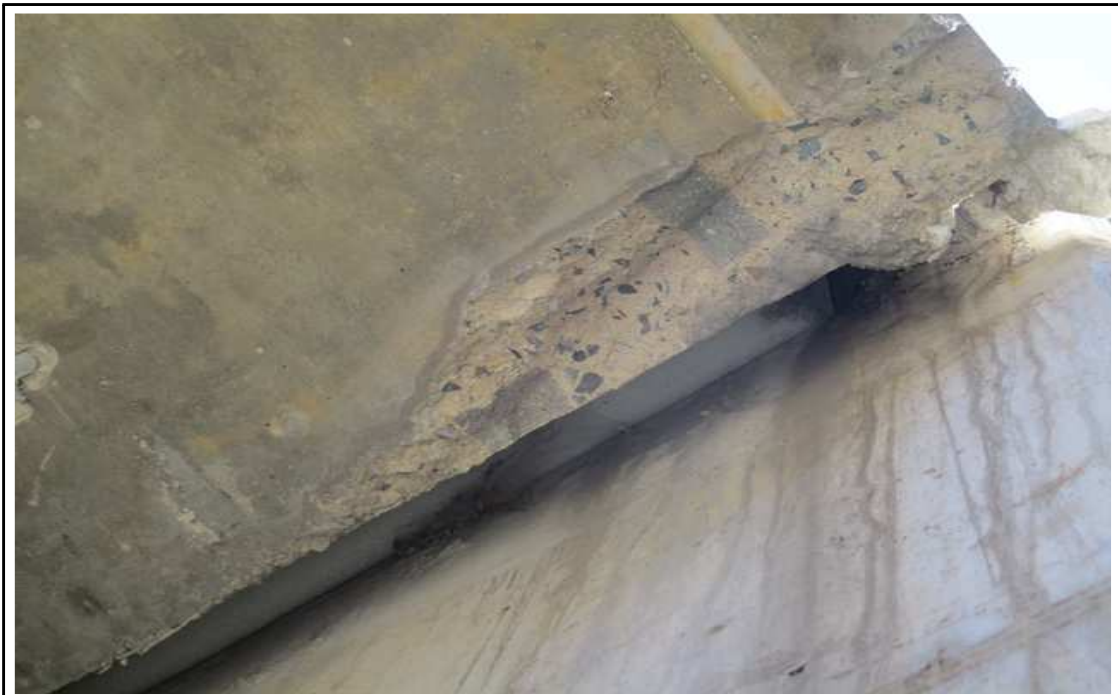
| 사진번호 | 4- BR10- 6 | 위 치 | 산호교 영천방향 |

| NO | 시설물명 | 방향 | 시설물<br>번호 | 위치 | 부재 | 내용 | 단<br>위 | 수량 | 하자<br>담보<br>책임<br>기간 | 조치<br>방법 | 발생 | 공종 | 하자형태 | 사진<br>번호 | 종별 |
|---|---|---|---|---|---|---|---|---|---|---|---|---|---|---|---|
| 6 | 산호교 | 영천 | BR10 | S9<br>STA30.98k | 바닥판 | 콘크리트<br>파손 | m² | 0.10 | 7 | 하자 | 2018하 | 교량 | 콘크리트<br>파손 | 6 | 2종 |

| 내 용 | STA 30.98k 바닥판 S9 캔틸레버 파손 A=0.1㎡ | | |

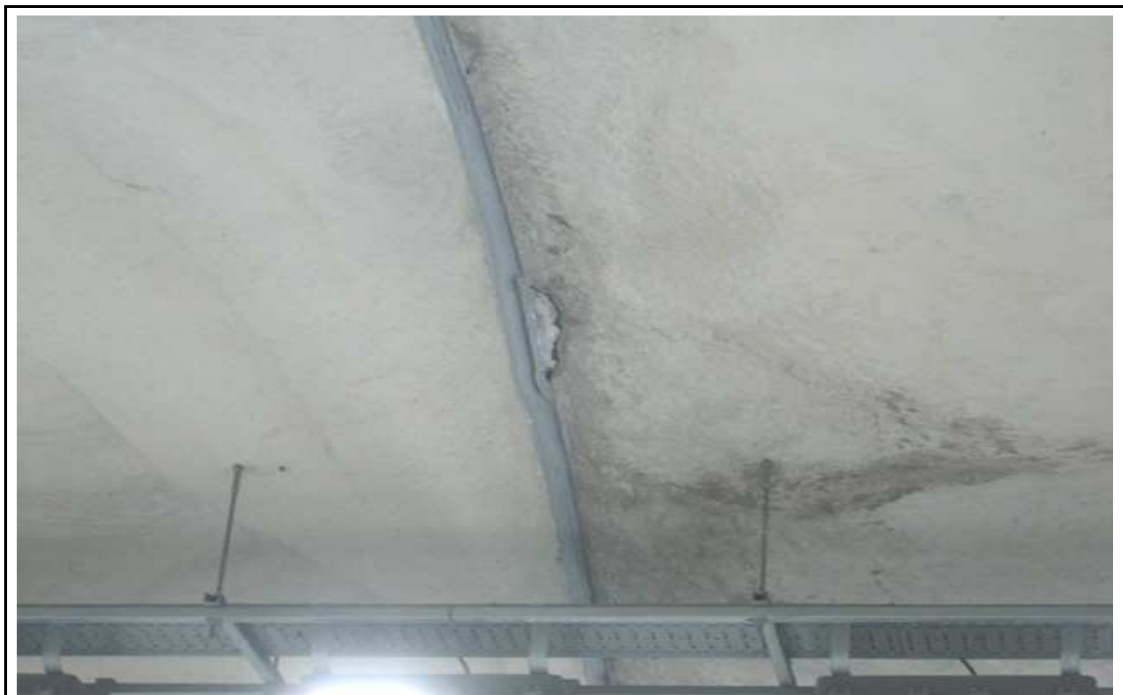
| 사진번호 | 4- T2- 1 | 위 치 | 산법터널 상주방향 |

| NO | 시설물명 | 방향 | 시설물<br>번호 | 위치 | 부재 | 내용 | 단<br>위 | 수량 | 하자<br>담보<br>책임<br>기간 | 조치<br>방법 | 발생 | 공종 | 하자형태 | 사진<br>번호 | 종별 |
|---|---|---|---|---|---|---|---|---|---|---|---|---|---|---|---|
| 7 | 산법터널 | 상주 | T2 | S18~ 23<br>STA33.11k | 라이닝 | 조인트부<br>들뜸 | m² | 0.11 | 5 | 하자 | 2018하 | 터널 | 콘크리트<br>파손 | 1 | 2종 |

| 내 용 | STA 33.11k 라이닝콘크리트 S18~ S23 조인트부 들뜸 A=0.11㎡ | | |

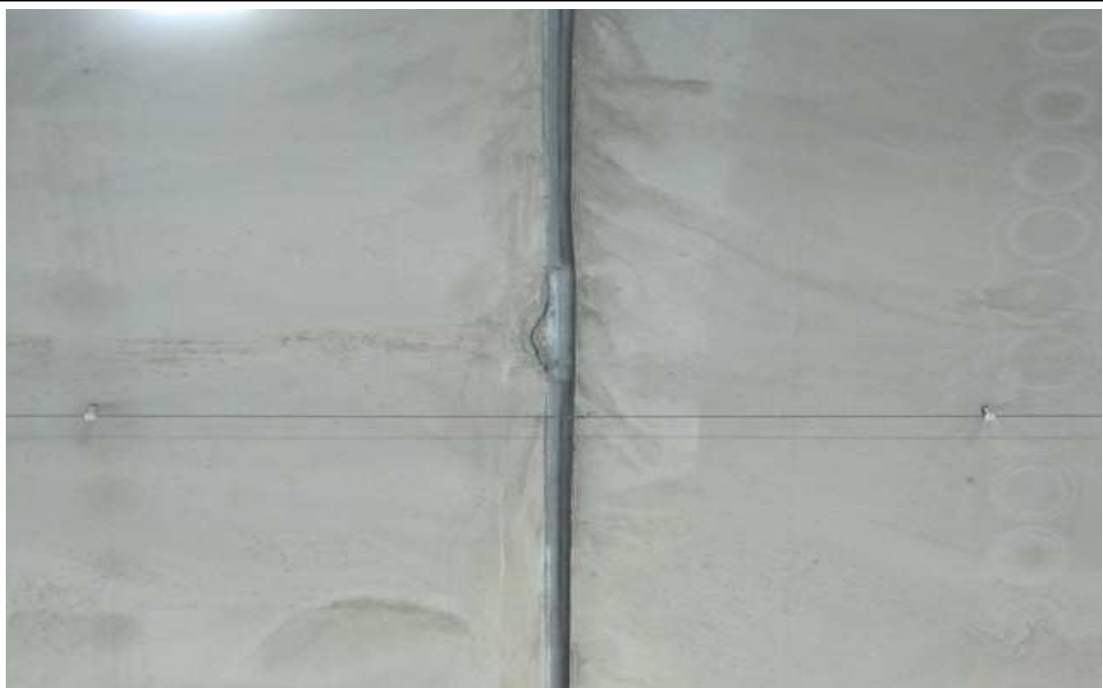
| 사진번호 | 4- T2- 2 | 위 치 | 산법터널 영천방향 |

| NO | 시설물명 | 방향 | 시설물<br>번호 | 위치 | 부재 | 내용 | 단<br>위 | 수량 | 하자<br>담보<br>책임<br>기간 | 조치<br>방법 | 발생 | 공종 | 하자형태 | 사진<br>번호 | 종별 |
|---|---|---|---|---|---|---|---|---|---|---|---|---|---|---|---|
| 8 | 산법터널 | 영천 | T2 | S19~ 37<br>STA33.09k | 라이닝 | 조인트부<br>들뜸 | m² | 0.10 | 5 | 하자 | 2018하 | 터널 | 콘크리트<br>파손 | 2 | 2종 |

| 내 용 | STA 33.09k 라이닝콘크리트 S19~ S37 조인트부 들뜸 A=0.1㎡ | | |

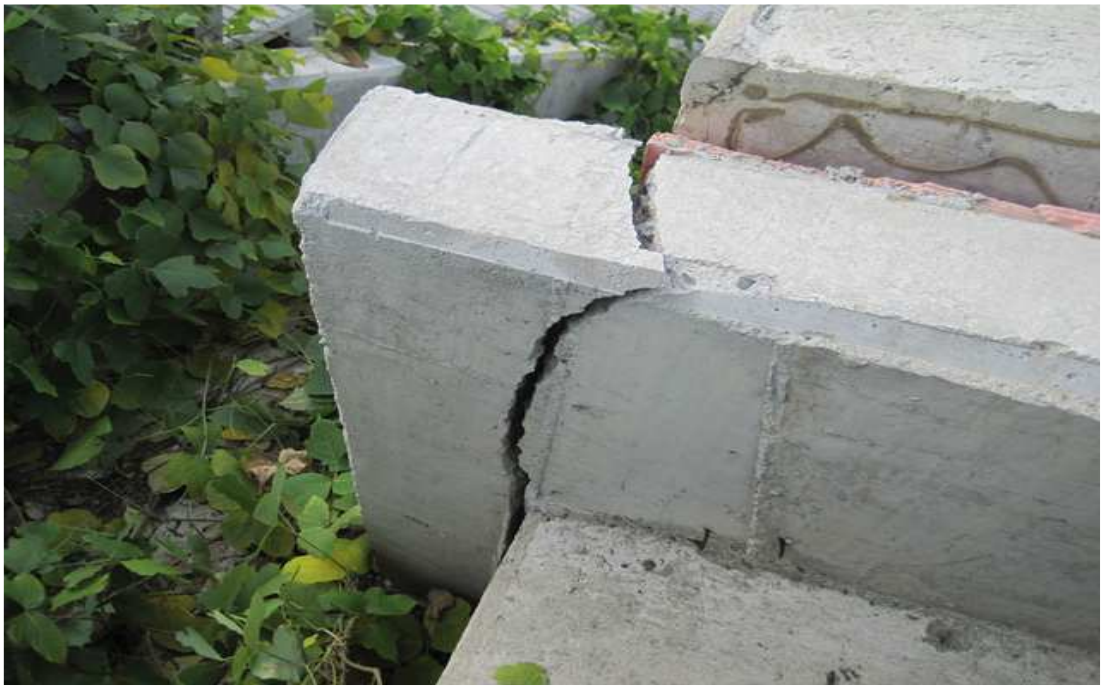
| 사진번호 | 4- T3- 1 | 위 치 | 평호터널 상주방향 |

| NO | 시설물명 | 방향 | 시설물<br>번호 | 위치 | 부재 | 내용 | 단<br>위 | 수량 | 하자<br>담보<br>책임<br>기간 | 조치<br>방법 | 발생 | 공종 | 하자형태 | 사진<br>번호 | 종별 |
|---|---|---|---|---|---|---|---|---|---|---|---|---|---|---|---|
| 9 | 평호터널 | 상주 | T3 | S1<br>STA34.29k | 갱문배수로 | 콘크리트<br>파손 | m² | 2.55 | 5 | 하자 | 2018상 | 터널 | 콘크리트<br>파손 | 1 | 1종 |

| 내 용 | STA 34.29k 갯문배수로 콘크리트 파손 A=2.55㎡ | | |

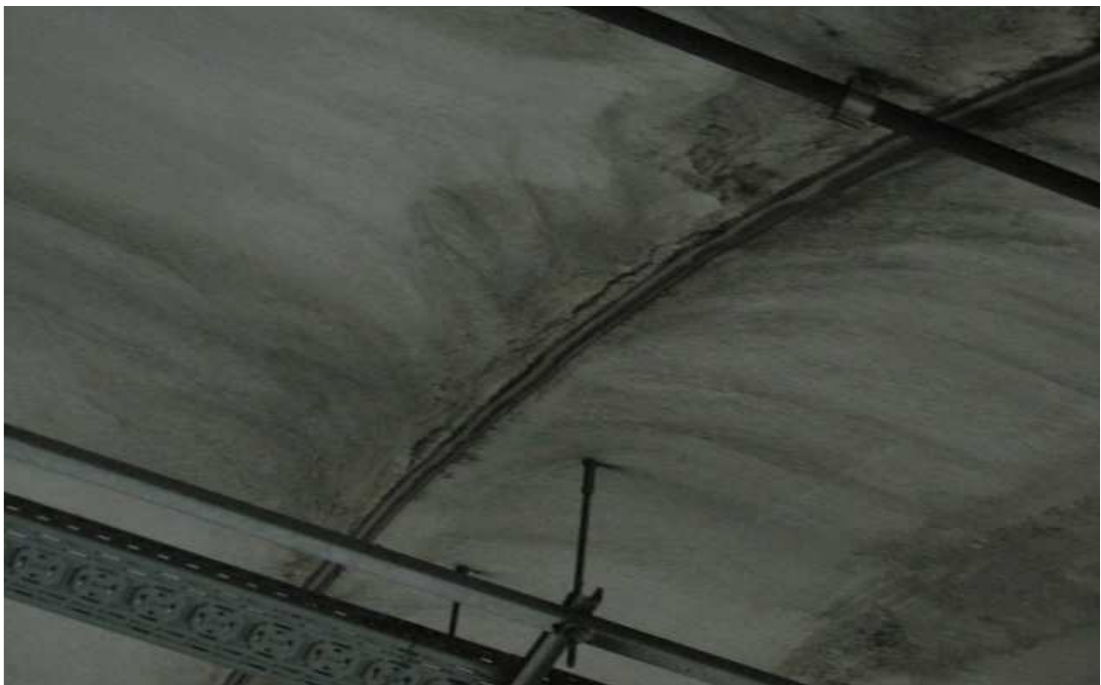
| 사진번호 | 4- T3- 2 | 위 치 | 평호터널 상주방향 |

| NO | 시설물명 | 방향 | 시설물<br>번호 | 위치 | 부재 | 내용 | 단<br>위 | 수량 | 하자<br>담보<br>책임<br>기간 | 조치<br>방법 | 발생 | 공종 | 하자형태 | 사진<br>번호 | 종별 |
|---|---|---|---|---|---|---|---|---|---|---|---|---|---|---|---|
| 10 | 평호터널 | 상주 | T3 | S15~ 86<br>STA34.44k | 라이닝 | 조인트부<br>들뜸 | m² | 0.76 | 5 | 하자 | 2018하 | 터널 | 콘크리트<br>파손 | 2 | 1종 |

| 내 용 | STA 34.44k 라이닝콘크리트 S15~ S86 조인트부 들뜸 A=0.76㎡ | | |

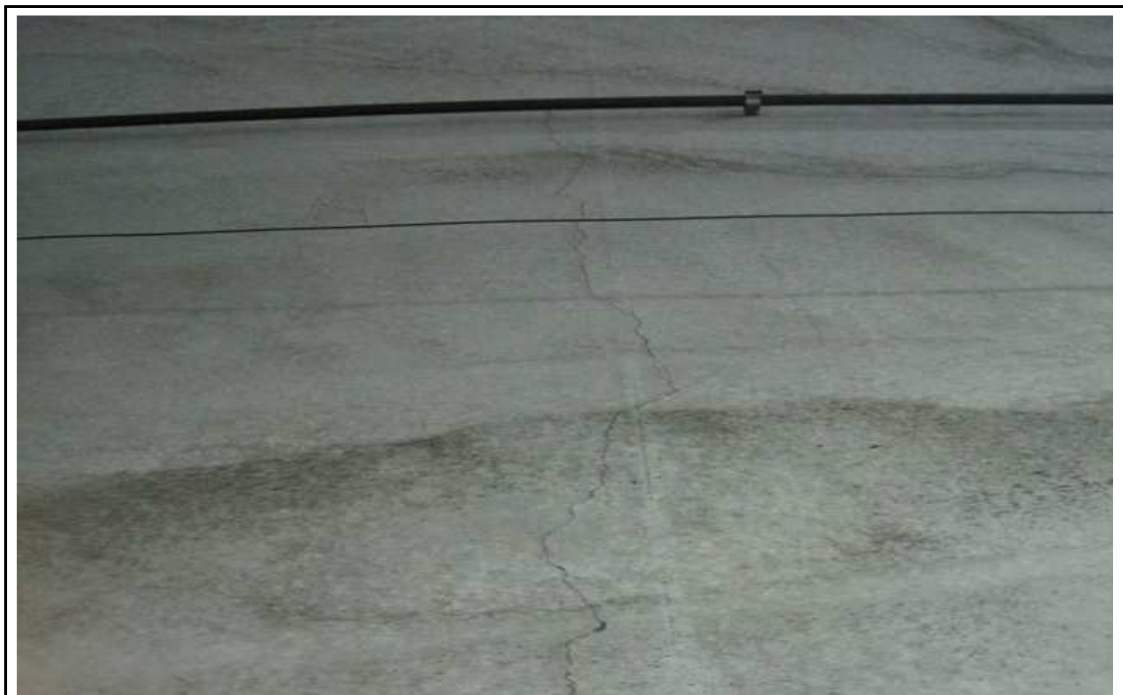
| 사진번호 | 4- T3- 3 | 위 치 | 평호터널 상주방향 |

| NO | 시설물명 | 방향 | 시설물<br>번호 | 위치 | 부재 | 내용 | 단<br>위 | 수량 | 하자<br>담보<br>책임<br>기간 | 조치<br>방법 | 발생 | 공종 | 하자형태 | 사진<br>번호 | 종별 |
|---|---|---|---|---|---|---|---|---|---|---|---|---|---|---|---|
| 11 | 평호터널 | 상주 | T3 | S59<br>STA34.79k | 라이닝 | 균열 | m | 5.00 | 5 | 하자 | 2018하 | 터널 | 균열 | 3 | 1종 |

| 내 용 | STA 34.79k 라이닝콘크리트 S59 균열 L=5.0m | | |

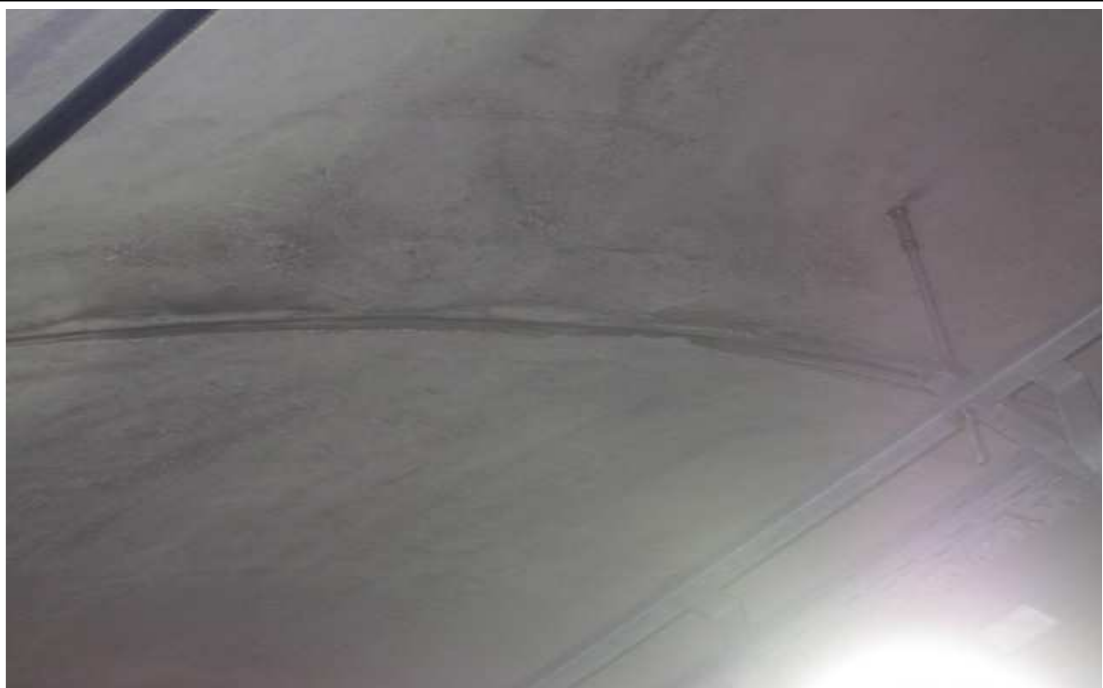
| 사진번호 | 4- T3- 4 | 위 치 | 평호터널 영천방향 |

| NO | 시설물명 | 방향 | 시설물<br>번호 | 위치 | 부재 | 내용 | 단<br>위 | 수량 | 하자<br>담보<br>책임<br>기간 | 조치<br>방법 | 발생 | 공종 | 하자형태 | 사진<br>번호 | 종별 |
|---|---|---|---|---|---|---|---|---|---|---|---|---|---|---|---|
| 12 | 평호터널 | 영천 | T3 | S153~ 154<br>STA35.55k | 라이닝 | 조인트부<br>들뜸 | m² | 0.20 | 5 | 하자 | 2018하 | 터널 | 콘크리트<br>파손 | 4 | 1종 |

| 내 용 | STA 35.55k 라이닝콘크리트 S153~ S154 조인트부 들뜸 A=0.2㎡ | | |

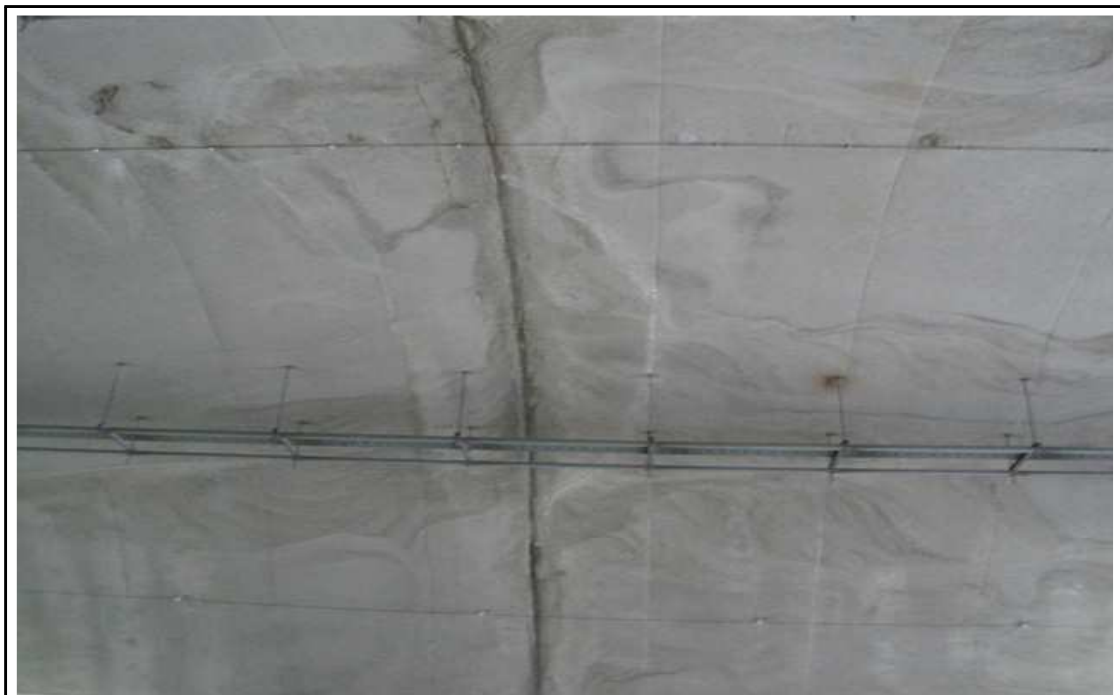
| 사진번호 | 4- T3- 5 | 위 치 | 평호터널 영천방향 |

| NO | 시설물명 | 방향 | 시설물<br>번호 | 위치 | 부재 | 내용 | 단<br>위 | 수량 | 하자<br>담보<br>책임<br>기간 | 조치<br>방법 | 발생 | 공종 | 하자형태 | 사진<br>번호 | 종별 |
|---|---|---|---|---|---|---|---|---|---|---|---|---|---|---|---|
| 13 | 평호터널 | 영천 | T3 | S183<br>STA35.73k | 라이닝 | 균열 | m | 5.00 | 5 | 하자 | 2018하 | 터널 | 균열 | 5 | 1종 |

| 내 용 | STA 35.73k 라이닝콘크리트 S183 균열 L=5.0m | | |

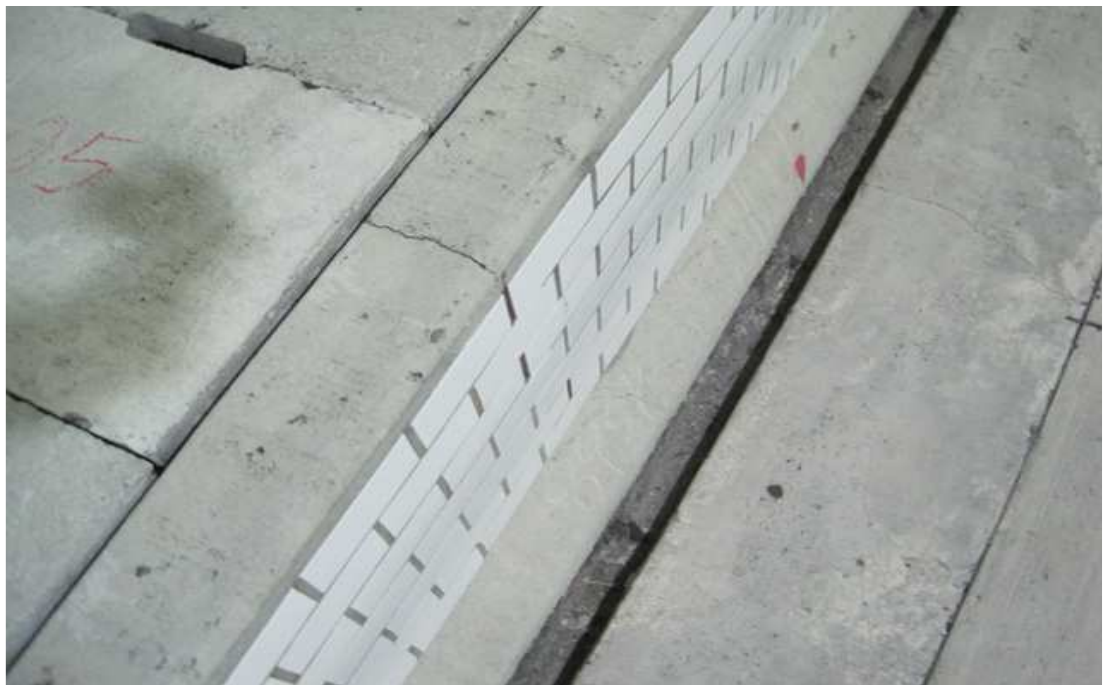
| 사진번호 | 4- T3- 6 | 위 치 | 평호터널 영천방향 |

| NO | 시설물명 | 방향 | 시설물<br>번호 | 위치 | 부재 | 내용 | 단<br>위 | 수량 | 하자<br>담보<br>책임<br>기간 | 조치<br>방법 | 발생 | 공종 | 하자형태 | 사진<br>번호 | 종별 |
|---|---|---|---|---|---|---|---|---|---|---|---|---|---|---|---|
| 14 | 평호터널 | 영천 | T3 | S1~ 197<br>STA35.12k | 공동구 | 균열 | m | 43.00 | 5 | 하자 | 2018하 | 터널 | 균열 | 6 | 1종 |

| 내 용 | STA 35.12k 공동구 S1~ S197 균열 L=43.0m | | |

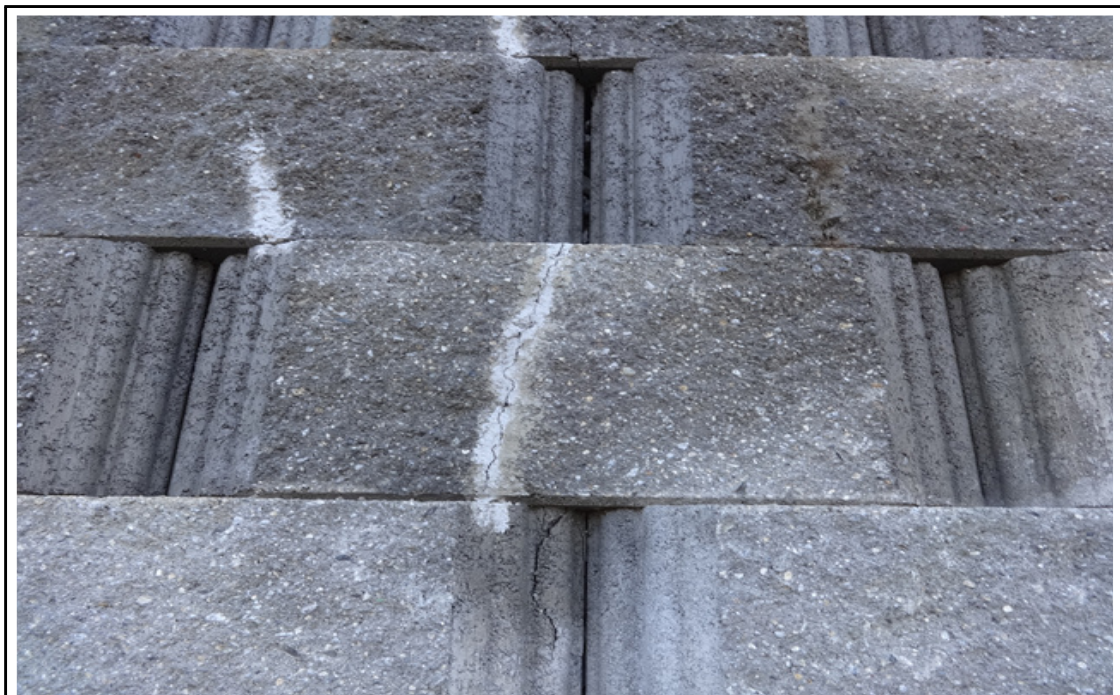
| 사진번호 | 4- RW4- 1 | 위 치 | 블록식옹벽4 상주방향 |

| NO | 시설물명 | 방향 | 시설물<br>번호 | 위치 | 부재 | 내용 | 단<br>위 | 수량 | 하자<br>담보<br>임<br>기<br>간 | 조<br>치<br>방<br>법 | 발<br>생 | 공<br>종 | 하자형태 | 사<br>진<br>번<br>호 | 종<br>별 |
|---|---|---|---|---|---|---|---|---|---|---|---|---|---|---|---|
| 15 | 블록식<br>옹벽4 | 상주 | RW4 | 블록식옹벽4<br>STA31.06k | 전면부 | 균열 | m | 1.00 | 2 | 하자 | 2017하 | 옹벽 | 균열 | 1,2 | 2종 |

| 내 용 | STA 31.06k 블록균열 L=1.0m | | |

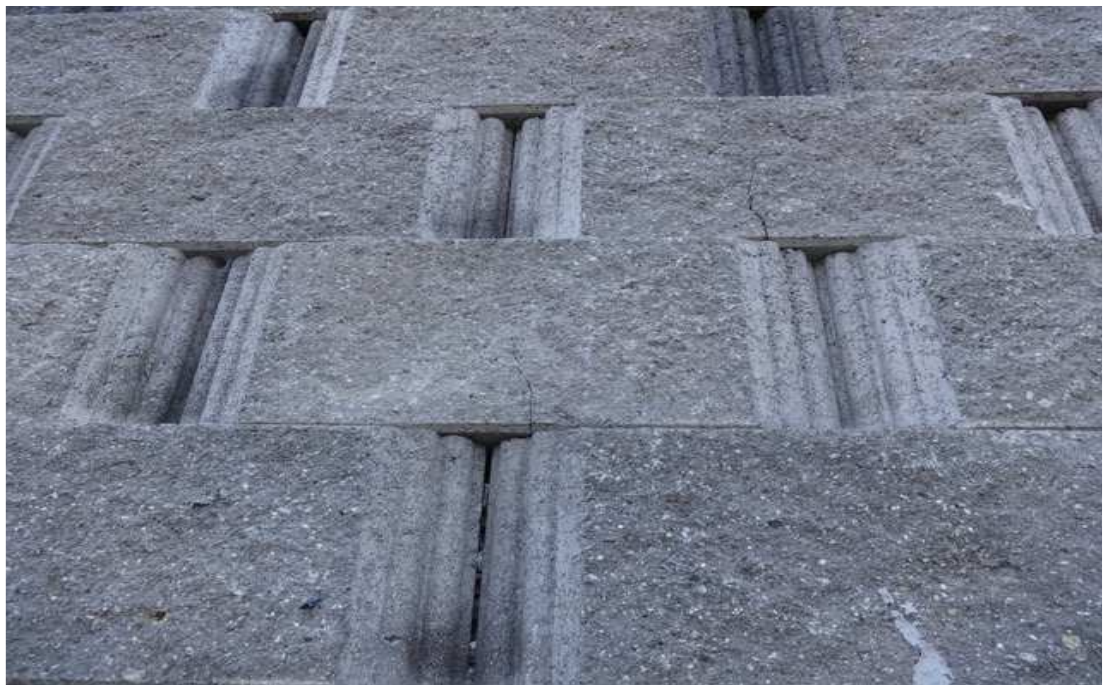
| 사진번호 | 4- RW4- 2 | 위 치 | 블록식옹벽4 상주방향 |

| 내 용 | STA 31.08k 블록균열 L=1.0m | | |

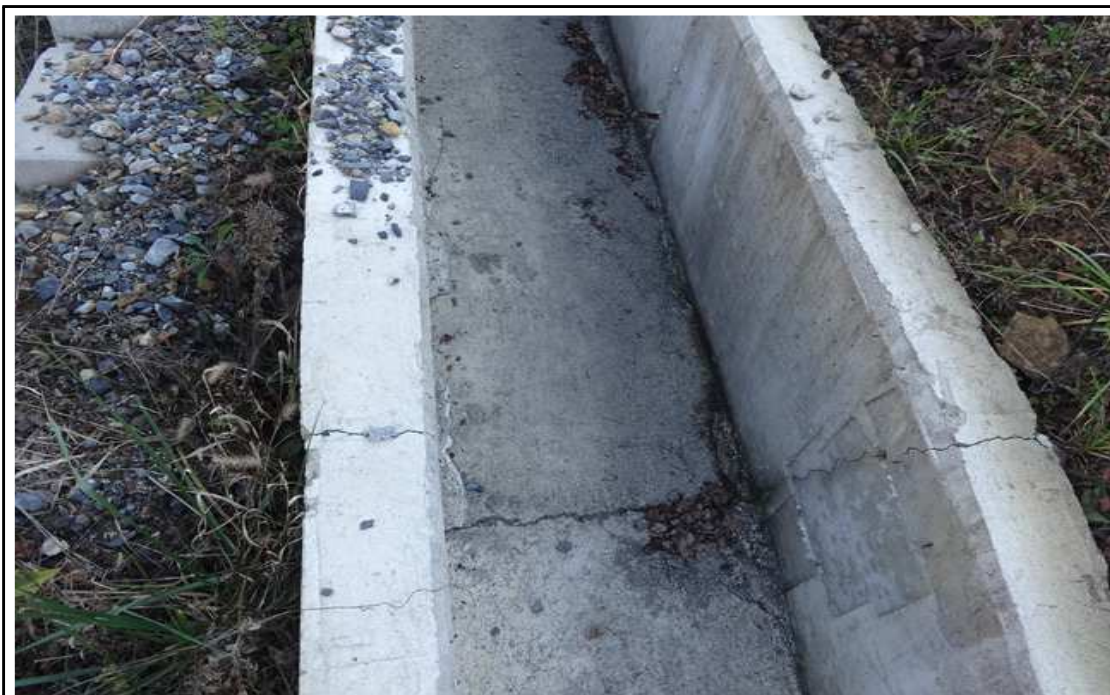
| 사진번호 | 4- RW4- 3 | 위 치 | 블록식옹벽4 상주방향 |

| NO | 시설물명 | 방향 | 시설물<br>번호 | 위치 | 부재 | 내용 | 단<br>위 | 수량 | 하자<br>담보<br>임<br>기<br>간 | 조<br>치<br>방<br>법 | 발<br>생 | 공<br>종 | 하자형태 | 사<br>진<br>번<br>호 | 종<br>별 |
|---|---|---|---|---|---|---|---|---|---|---|---|---|---|---|---|
| 16 | 블록식<br>옹벽4 | 상주 | RW4 | 블록식옹벽4<br>STA31.08k | 배수로 | 균열 | m | 4.00 | 2 | 하자 | 2017하 | 옹벽 | 균열 | 3 | 2종 |

| 내 용 | STA 31.08k 배수로 균열 L=4.0m | | |

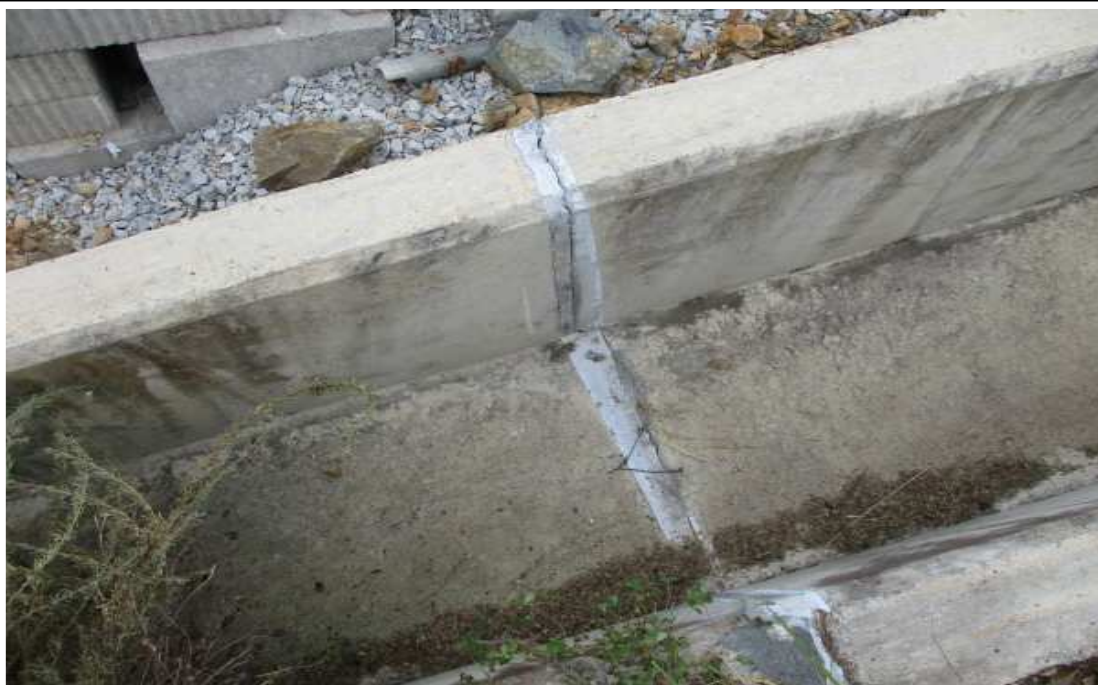
| 사진번호 | 4- RW4- 4 | 위 치 | 블록식옹벽4 상주방향 |

| NO | 시설물명 | 방향 | 시설물<br>번호 | 위치 | 부재 | 내용 | 단<br>위 | 수량 | 하자<br>담보<br>임<br>기<br>간 | 조<br>치<br>방<br>법 | 발<br>생 | 공<br>종 | 하자형태 | 사<br>진<br>번<br>호 | 종<br>별 |
|---|---|---|---|---|---|---|---|---|---|---|---|---|---|---|---|
| 17 | 블록식<br>옹벽4 | 상주 | RW4 | 블록식옹벽4<br>STA31.14k | 배수로 | 실란트파손 | m | 4.00 | 2 | 하자 | 2017하 | 옹벽 | 실란트<br>파손 | 4 | 2종 |

| 내 용 | STA 31.14k 배수로 실란트 파손 L=4.0m | | |

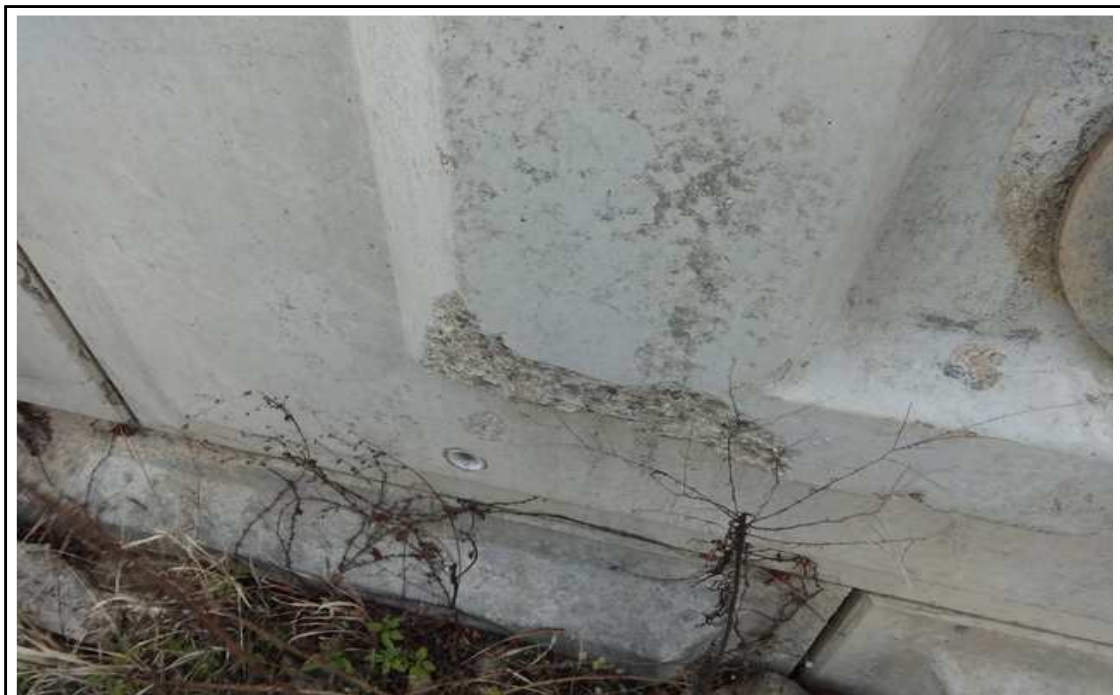
| 사진번호 | 4- RW5- 1 | 위 치 | 패널식옹벽5 |

| NO | 시설물명 | 방향 | 시설물<br>번호 | 위치 | 부재 | 내용 | 단<br>위 | 수량 | 하자<br>담보<br>임<br>기<br>간 | 조<br>치<br>방<br>법 | 발<br>생 | 공<br>종 | 하자형태 | 사<br>진<br>번<br>호 | 종<br>별 |
|---|---|---|---|---|---|---|---|---|---|---|---|---|---|---|---|
| 18 | 패널식<br>옹벽5 | 상주 | RW5 | 패널식옹벽5<br>STA31.26k | 패널전면부 | 파손 | m <sup>2</sup> | 0.20 | 2 | 하자 | 2017하 | 옹벽 | 콘크리트<br>파손 | 1 | 2종 |

| 내 용 | STA 31.26k 패널 전면부 파손 A=0.2㎡ | | |

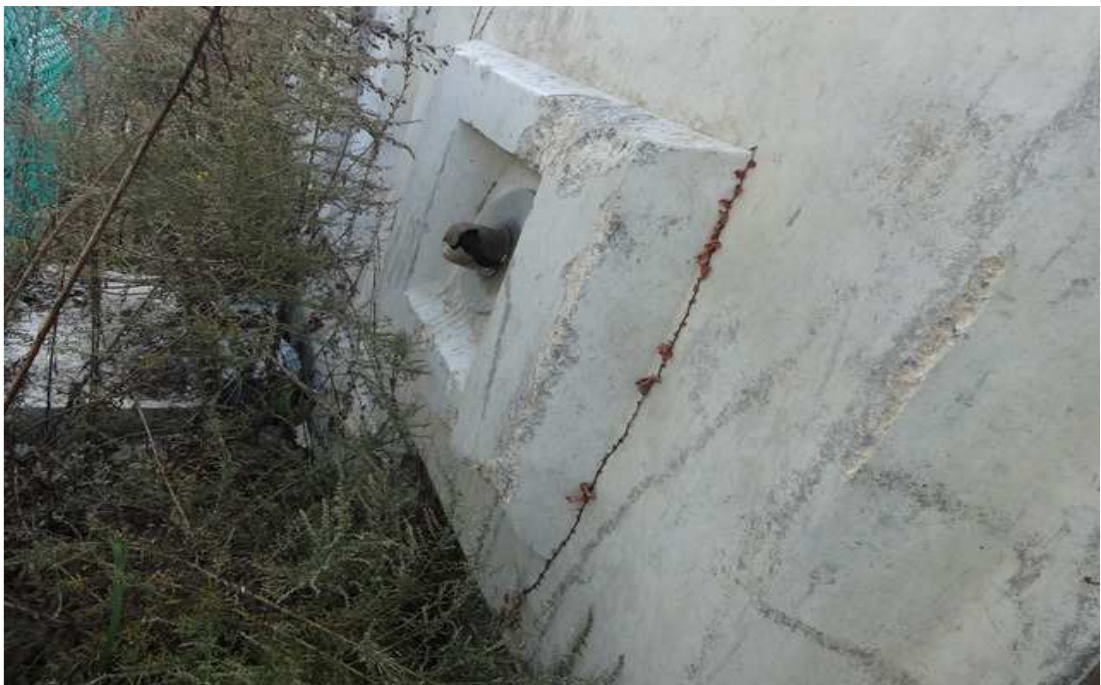
| 사진번호 | 4- RW5- 2 | 위 치 | 패널식옹벽5 |

| NO | 시설물명 | 방향 | 시설물<br>번호 | 위치 | 부재 | 내용 | 단<br>위 | 수량 | 하자<br>담보<br>임<br>기<br>간 | 조<br>치<br>방<br>법 | 발<br>생 | 공<br>종 | 하자형태 | 사<br>진<br>번<br>호 | 종<br>별 |
|---|---|---|---|---|---|---|---|---|---|---|---|---|---|---|---|
| 19 | 패널식<br>옹벽5 | 상주 | RW5 | 패널식옹벽5<br>STA31.30k | 패널전면부 | 파손 | m <sup>2</sup> | 0.10 | 2 | 하자 | 2017하 | 옹벽 | 콘크리트<br>파손 | 2 | 2종 |

| 내 용 | STA 31.30k 패널 전면부 파손 A=0.1㎡ | | |

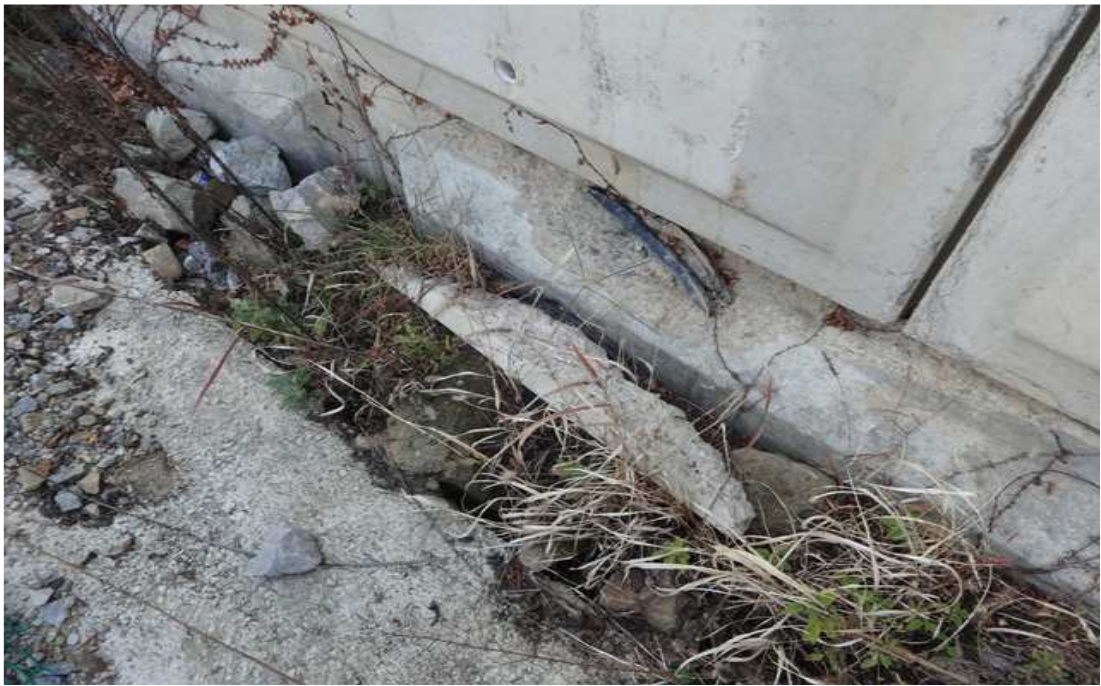
| 사진번호 | 4- RW5- 3 | 위 치 | 패널식옹벽5 |

| NO | 시설물명 | 방향 | 시설물<br>번호 | 위치 | 부재 | 내용 | 단<br>위 | 수량 | 하자<br>담보<br>임<br>기<br>간 | 조<br>치<br>방<br>법 | 발<br>생 | 공<br>종 | 하자형태 | 사<br>진<br>번<br>호 | 종<br>별 |
|---|---|---|---|---|---|---|---|---|---|---|---|---|---|---|---|
| 20 | 패널식<br>옹벽5 | 상주 | RW5 | 패널식옹벽5<br>STA31.32k | 패널전면부 | 파손 | m <sup>2</sup> | 0.15 | 2 | 하자 | 2017하 | 옹벽 | 콘크리트<br>파손 | 3 | 2종 |

| 내 용 | STA 31.32k 패널 전면부 굽힘 및 파손 A=0.15㎡ | | |

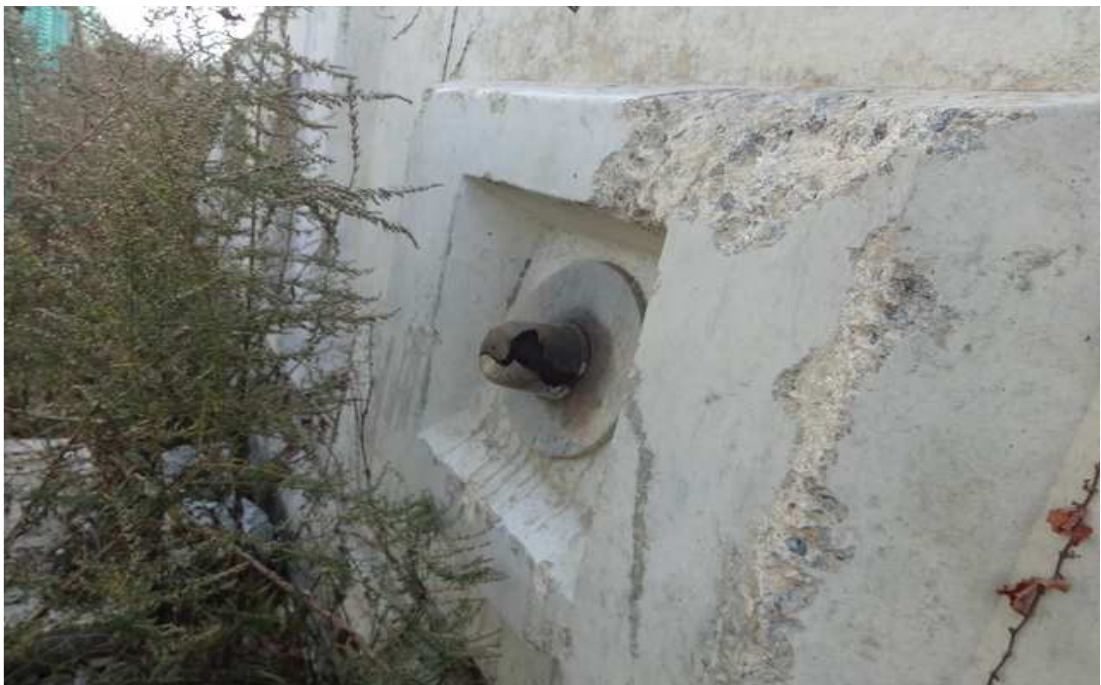
| 사진번호 | 4- RW5- 4 | 위 치 | 패널식옹벽5 |

| NO | 시설물명 | 방향 | 시설물<br>번호 | 위치 | 부재 | 내용 | 단<br>위 | 수량 | 하자<br>담보<br>임<br>기<br>간 | 조<br>치<br>방<br>법 | 발<br>생 | 공<br>종 | 하자형태 | 사<br>진<br>번<br>호 | 종<br>별 |
|---|---|---|---|---|---|---|---|---|---|---|---|---|---|---|---|
| 21 | 패널식<br>옹벽5 | 상주 | RW5 | 패널식옹벽5<br>STA31.25k | 패널전면부 | 앵커캡파손 | E<br>A | 3.00 | 2 | 하자 | 2017하 | 옹벽 | 앵커캡<br>파손 | 4 | 2종 |

| 내 용 | STA 31.25k 앵커캡 파손 3EA | | |

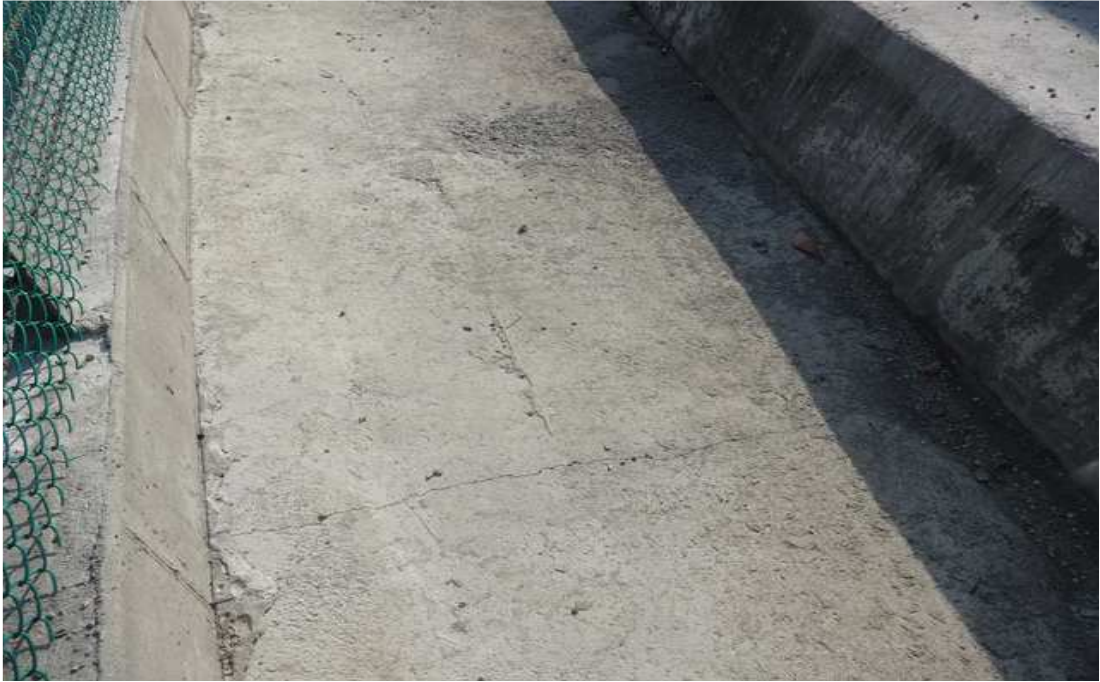
| 사진번호 | 4- SL25- 1 | 위 치 | 영천절토25 |

| NO | 시설물명 | 방향 | 시설물<br>번호 | 위치 | 부재 | 내용 | 단<br>위 | 수량 | 하자<br>담보<br>임<br>기<br>간 | 조<br>치<br>방<br>법 | 발<br>생 | 공<br>종 | 하자형태 | 사<br>진<br>번<br>호 | 종<br>별 |
|---|---|---|---|---|---|---|---|---|---|---|---|---|---|---|---|
| 22 | 영천절토25 | 영천 | SL25 | 영천절토25<br>STA31.40k | 소단배수로 | 균열 | m | 7.00 | 2 | 하자 | 2017하 | 사면 | 균열 | 1,2 | 2종 |

| 내 용 | STA 31.40k 소단배수로 균열 L=7.0m | | |
