# 하 자 보 고 서

〈 5공구 〉

2018. 12

상주영천고속도로주식회사

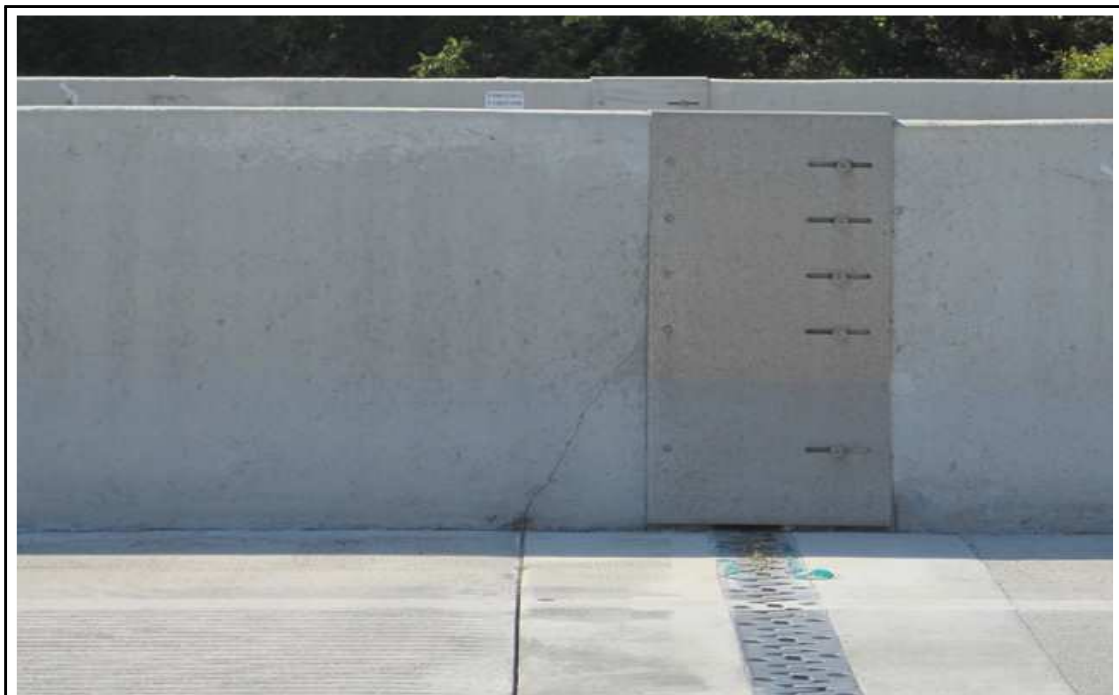
| 사진번호 | 5- BR11- 1 | 위 치 | 오로교 상주방향 |

| 내 용 | STA 37.15k 방호벽 A2 균열 L=0.7m | | |

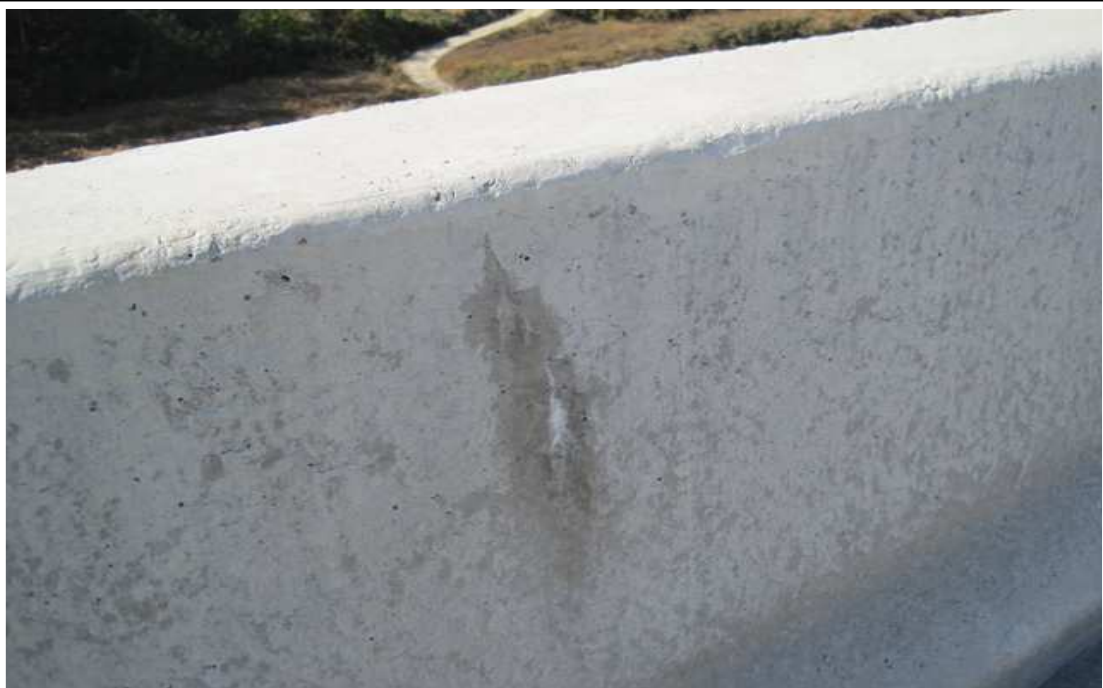
| 사진번호 | 5- BR11- 2 | 위 치 | 오로교 상주방향, 영천방향 |

| 내 용 | STA 36.95k 방호벽 S1~ S11 균열부 백태 A=0.6㎡ | | |

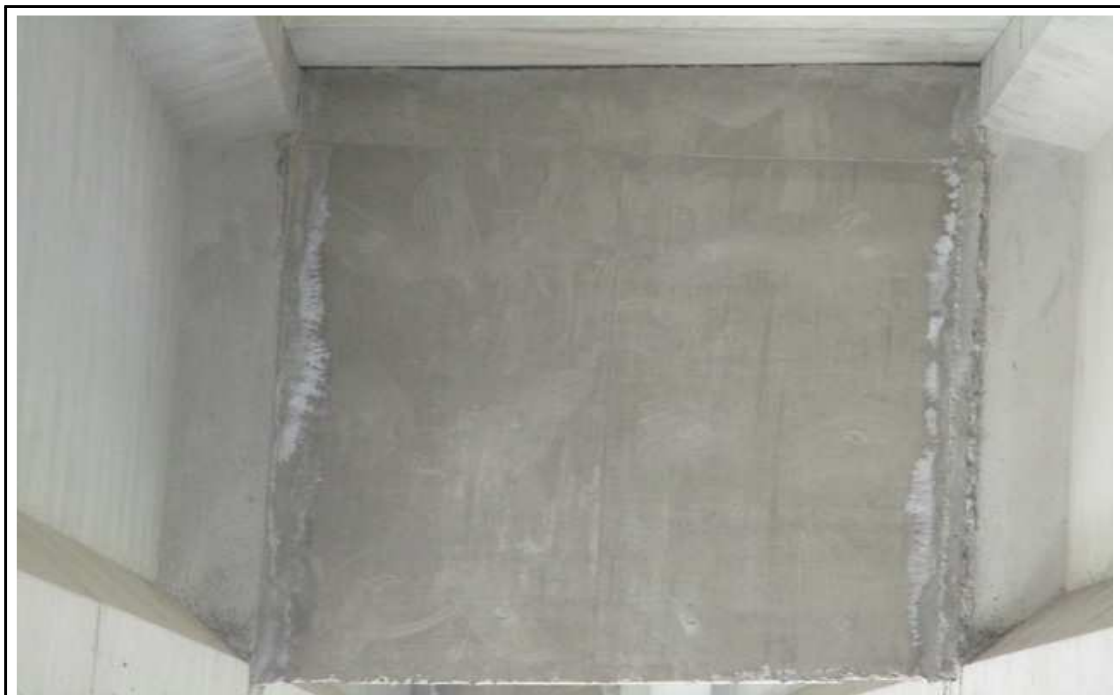
| 사진번호 | 5- BR11- 3 | 위 치 | 오로교 상주방향, 영천방향 |

| 내 용 | STA 36.84k 가로보 S1~ S11 백태 A=19.8㎡ | | |

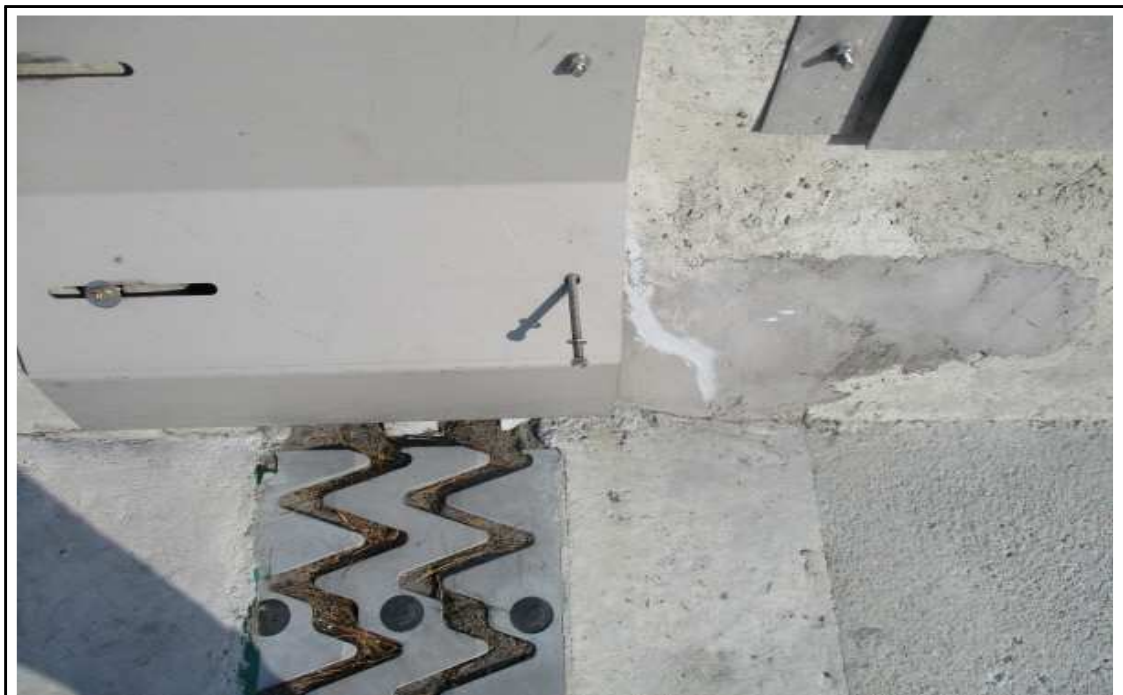
| 사진번호 | 5- BR11- 4 | 위 치 | 오로교 상주방향, 영천방향 |

| 내 용 | 신축이음 S1~ S11 차수판 볼트체결 불량 13개소 | | |

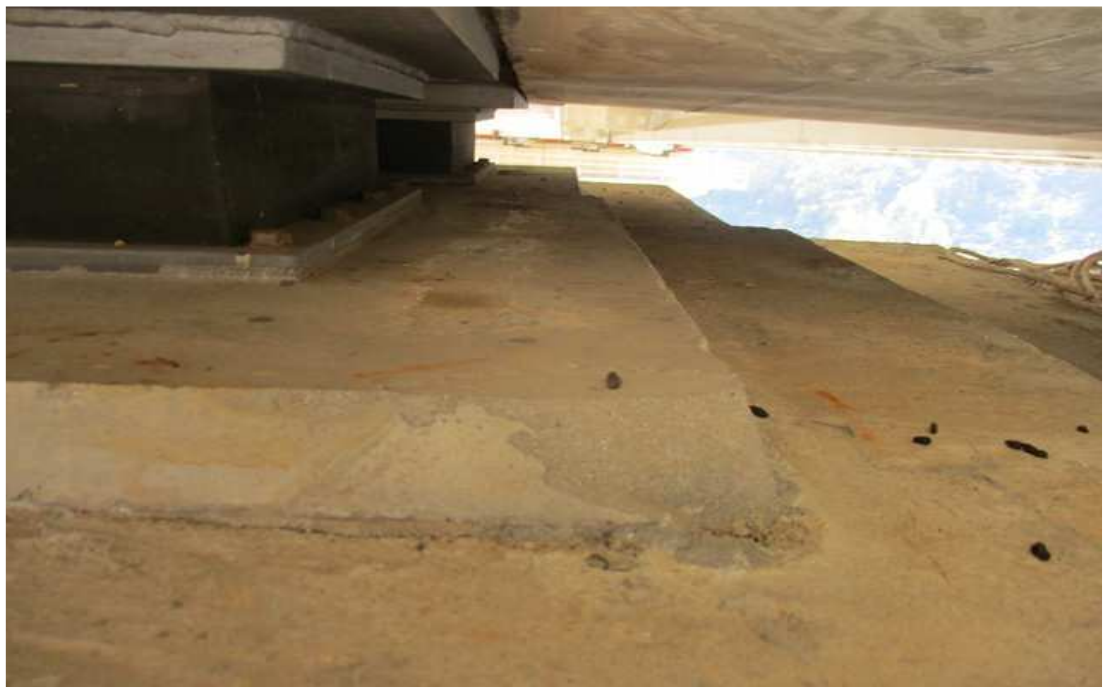
| 사진번호 | 5- BR11- 6 | 위 치 | 오로교 영천방향 |

| 내 용 | STA 36.82k 교량받침 P2 SH3 우수축몰탈 파손 A=0.05 m <sup>2</sup> | | |

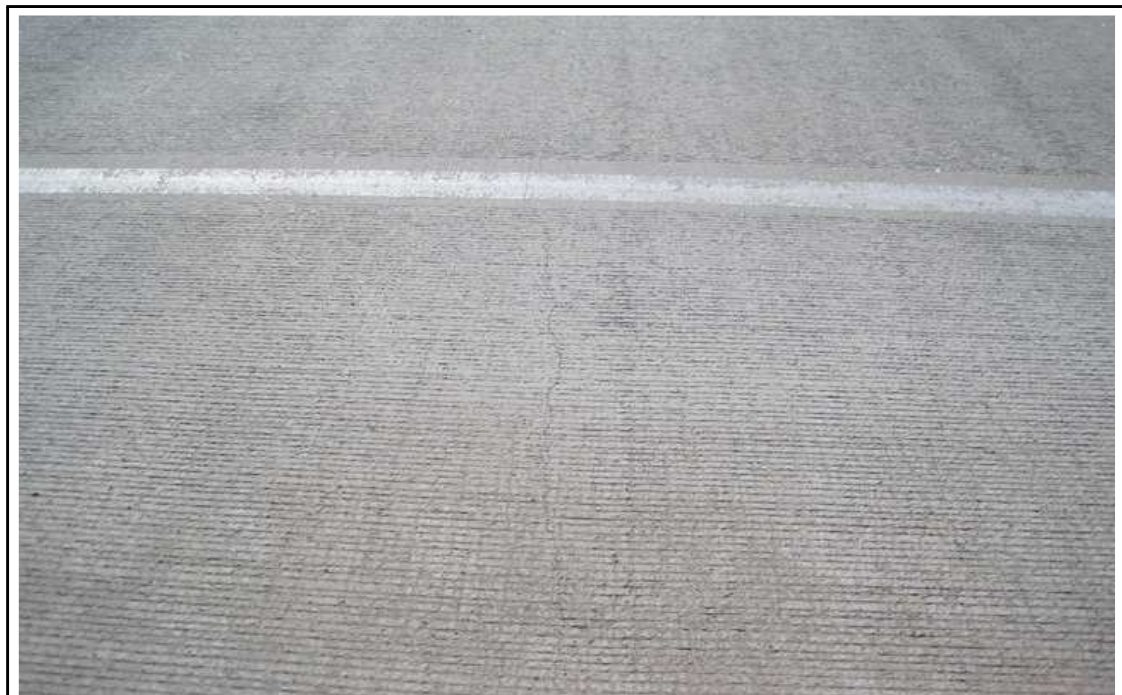
| 사진번호 | 5- BR12- 1 | 위 치 | 오실교 상주방향, 영천방향 |

| 내 용 | STA 37.80k 교면포장 S1~ S7 균열 L=25.0m | | |

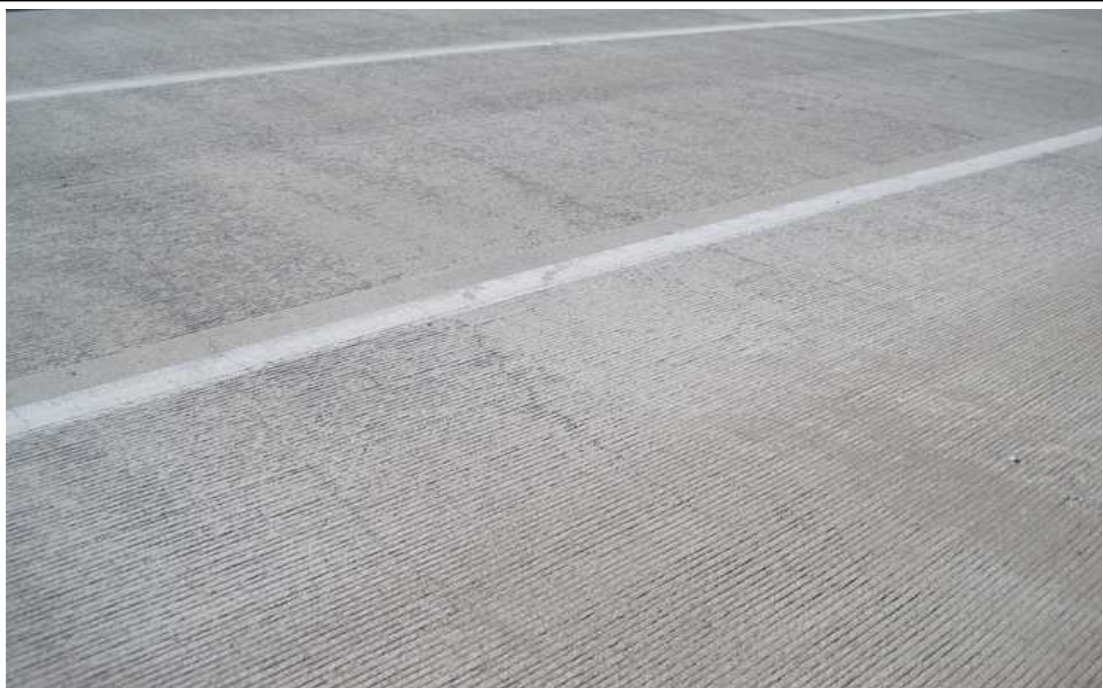
| 사진번호 | 5- BR12- 2 | 위 치 | 오실교 상주방향, 영천방향 |

| 내 용 | STA 37.80k 교면포장 S1~ S7 망상균열 A=350.0㎡ | | |

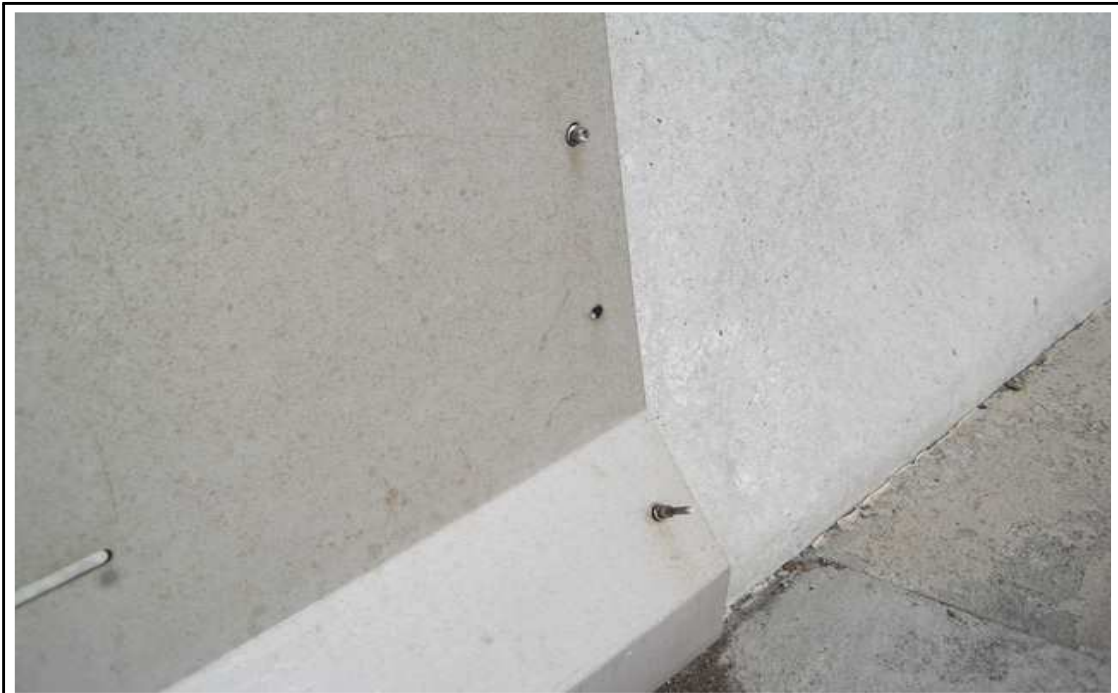
| 사진번호 | 5- BR12- 3 | 위 치 | 오실교 상주방향, 영천방향 |

| 내 용 | STA 37.90k 신축이음 S1~S7 차수판 볼트 체결 불량 14개소 | | |

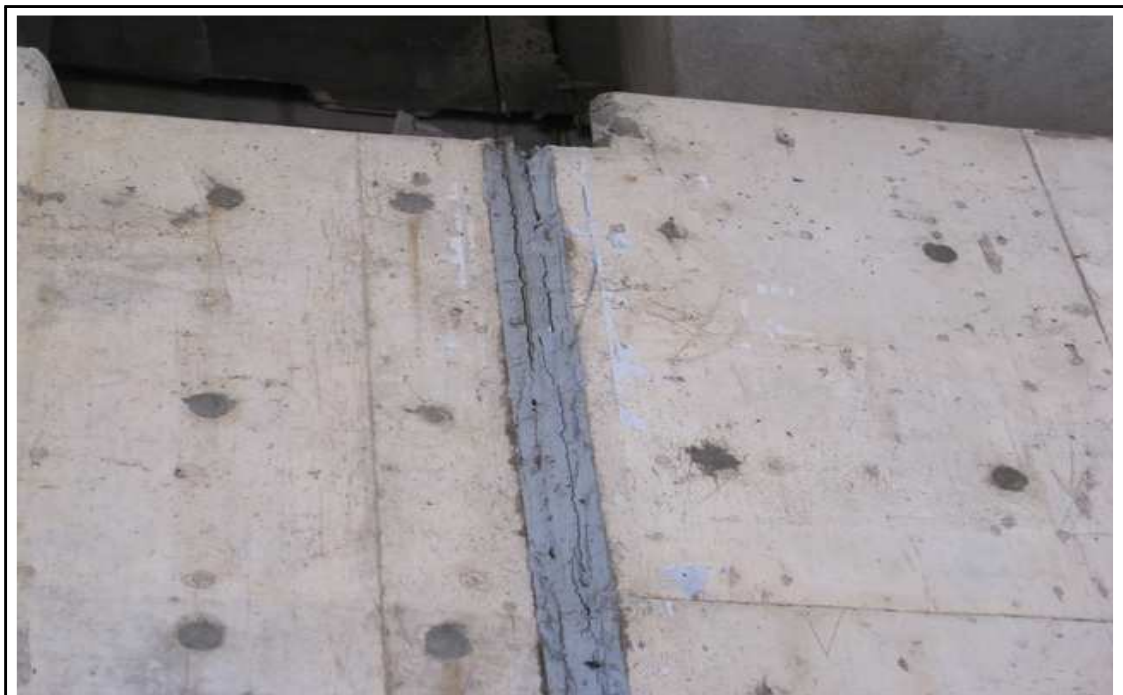
| 사진번호 | 5- BR12- 5 | 위 치 | 오실교 상주방향, 영천방향 |

| 내 용 | STA 37.76k 교대 A1, A2 실란트 파손 L=6.5m | | |

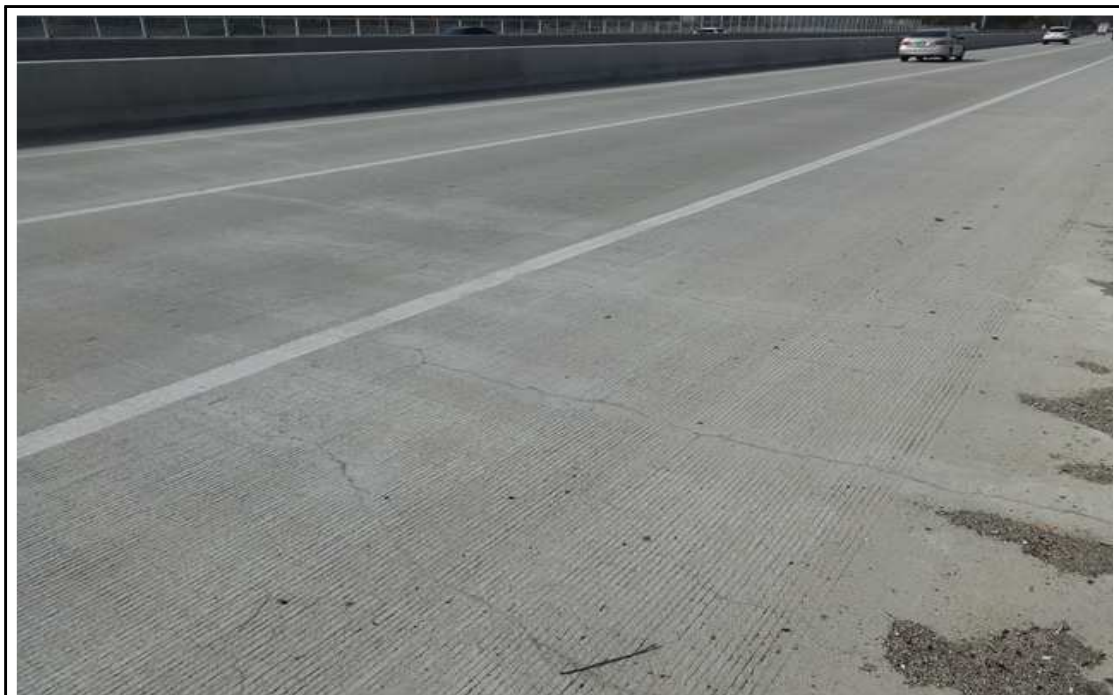
| 사진번호 | 5- BR13- 1 | 위 치 | 불당교 상주방향, 영천방향 |

| 내 용 | STA 38.82k 교면포장 S1~ S6 균열 L=10.0m | | |

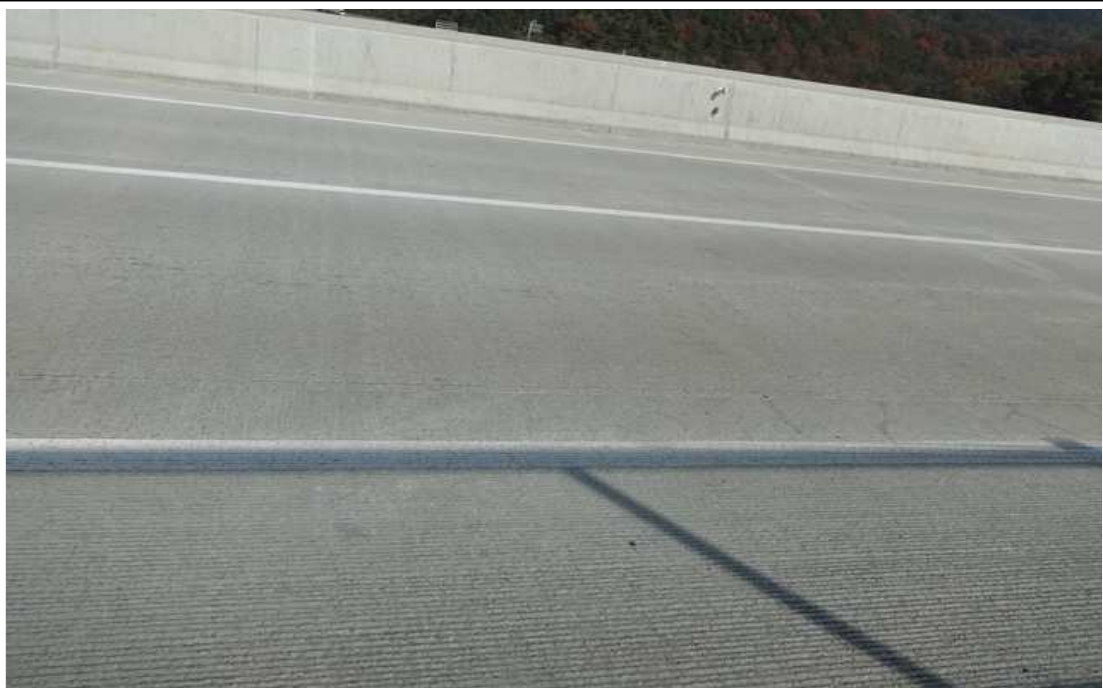
| 사진번호 | 5- BR13- 2 | 위 치 | 불당교 상주방향, 영천방향 |

| 내 용 | STA 38.82k 교면포장 S1~ S6 망상균열 A=165.0㎡ | | |

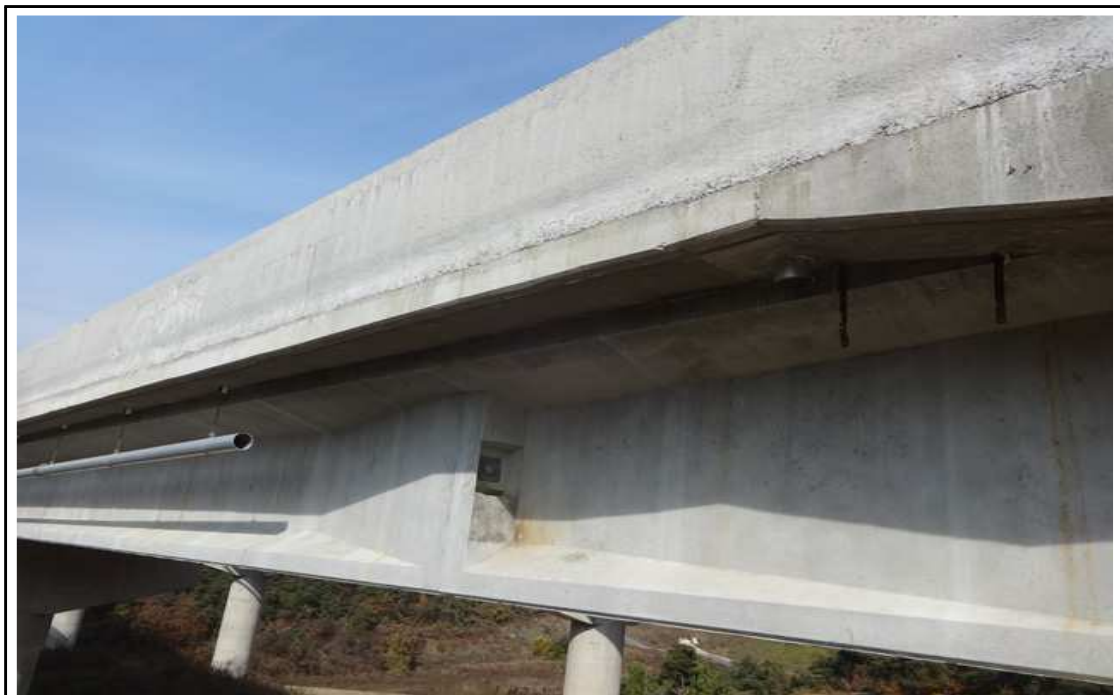
| 사진번호 | 5- BR13- 3 | 위 치 | 불당교 영천방향 |

| 내 용 | STA 39.05k 배수관 S1~ S6 누수 및 탈락 2EA | | |

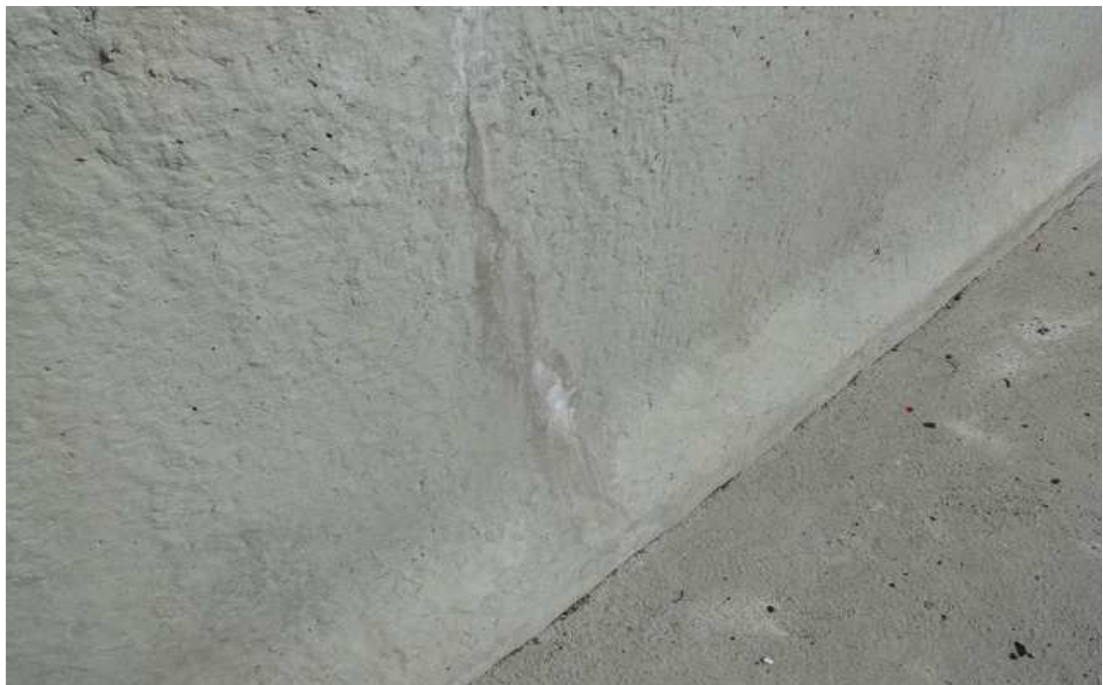
| 사진번호 | 5- BR13- 4 | 위 치 | 불당교 상주방향 |

| 내 용 | STA 38.94k 방호벽 S6 균열부 백태 A=1.0㎡ | | |

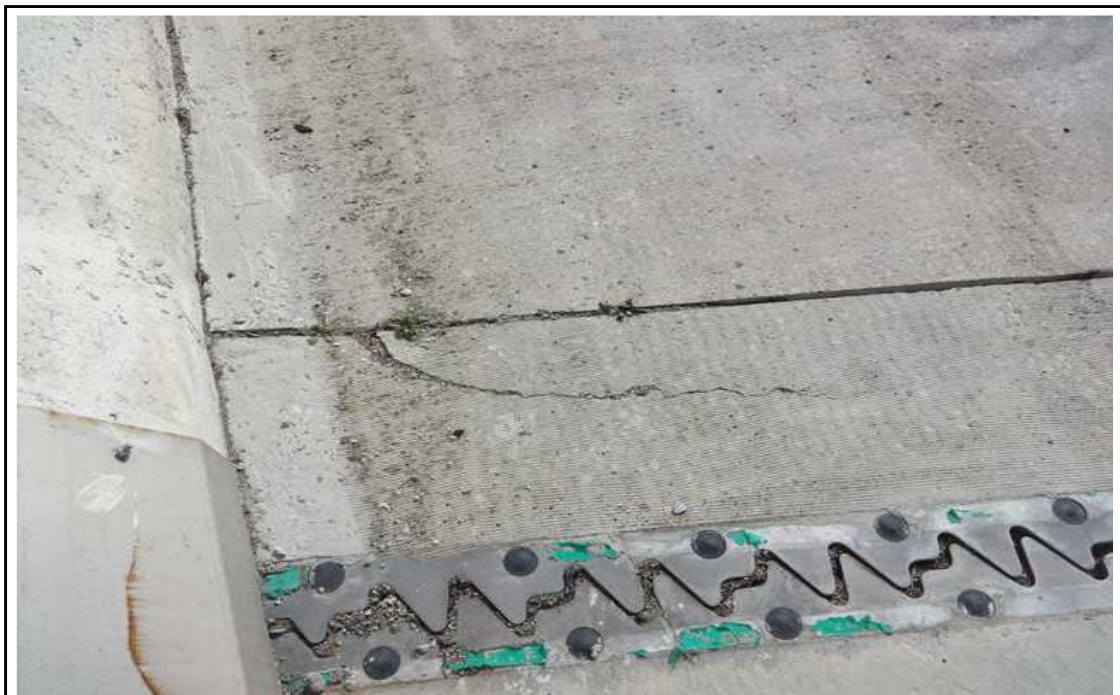
| 사진번호 | 5- BR13- 5 | 위 치 | 불당교 상주방향 |

| 내 용 | STA 39.06k 신축이음 A2 후타재 파손 A=0.12㎡ | | |

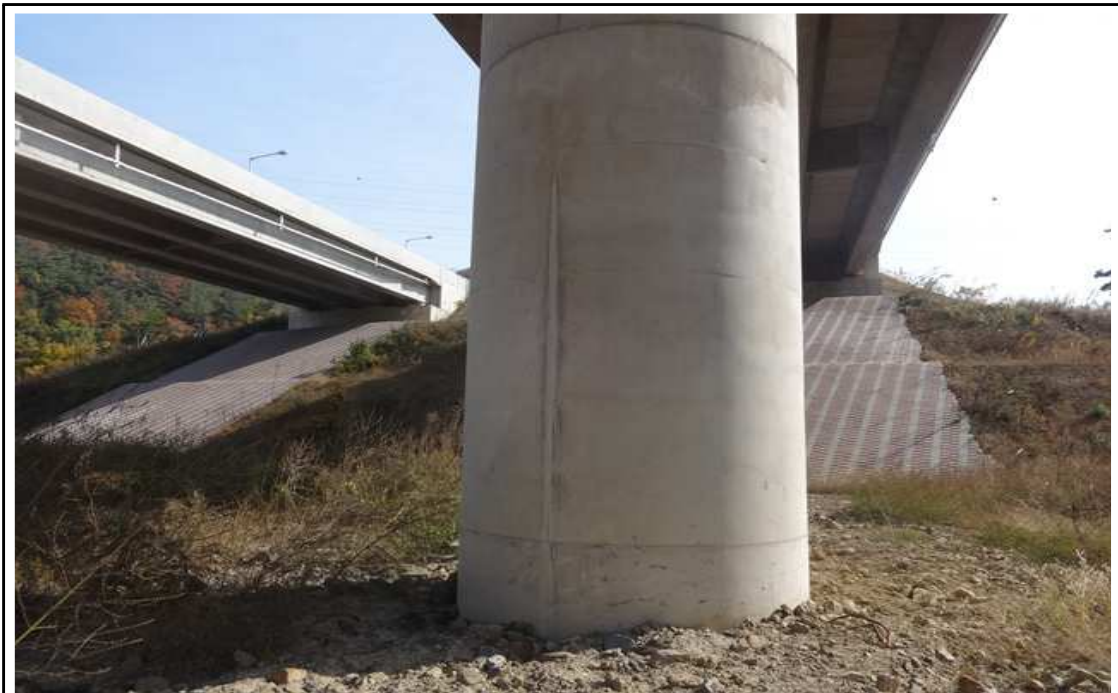
| 사진번호 | 5- BR13- 9 | 위 치 | 불당교 영천방향 |

| 내 용 | STA 39.02k 교각 P5 백태 A=0.8㎡ | | |

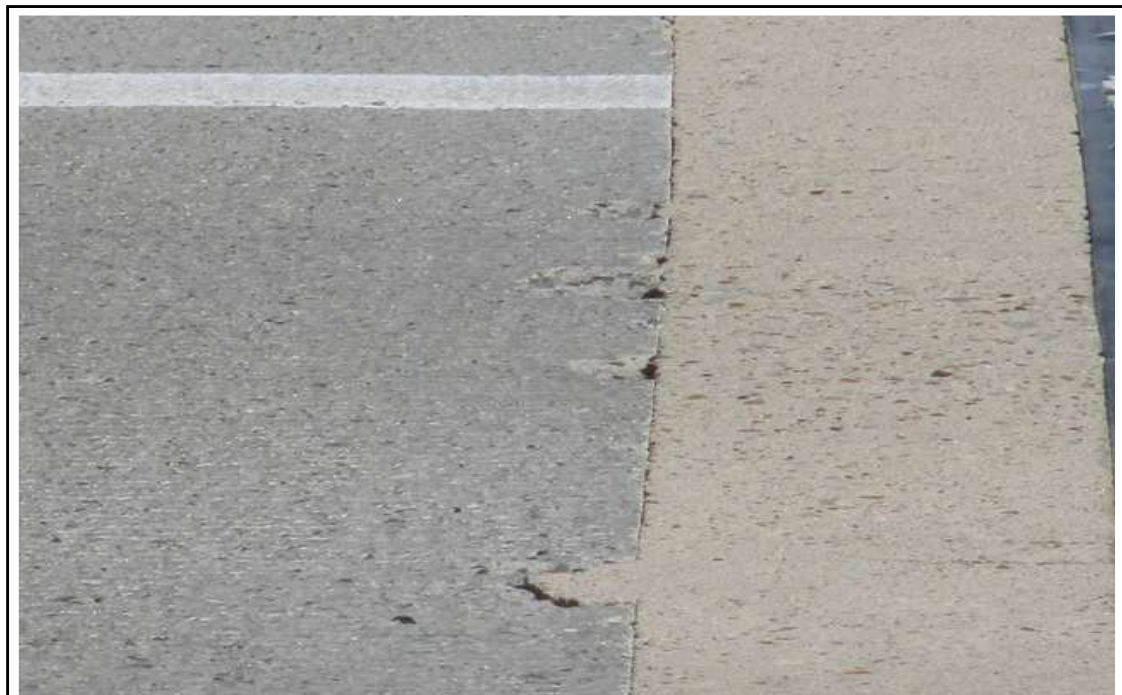
| 사진번호 | 5- BR14- 1 | 위 치 | 내리교 영천방향 |

| 내 용 | STA 41.20k 교면포장 S3 콘크리트 파손 A=0.03㎡ | | |

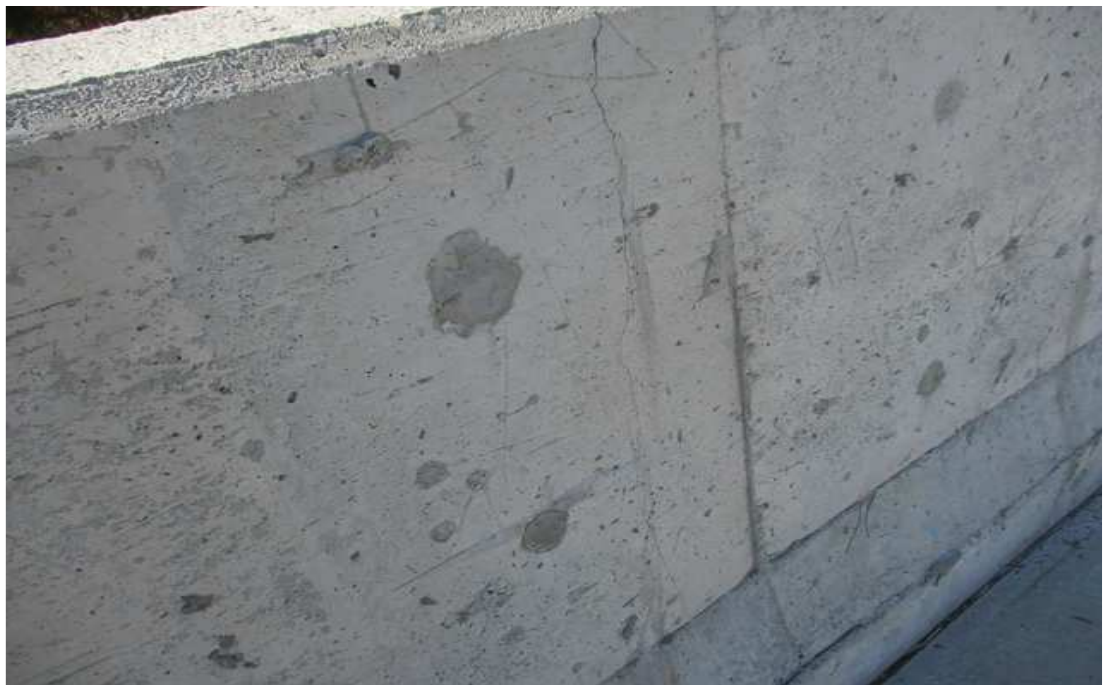
| 사진번호 | 5- BR14- 2 | 위 치 | 내리교 상주방향 |

| 내 용 | STA 41.25k 방호벽 S5 균열 L=0.7m | | |

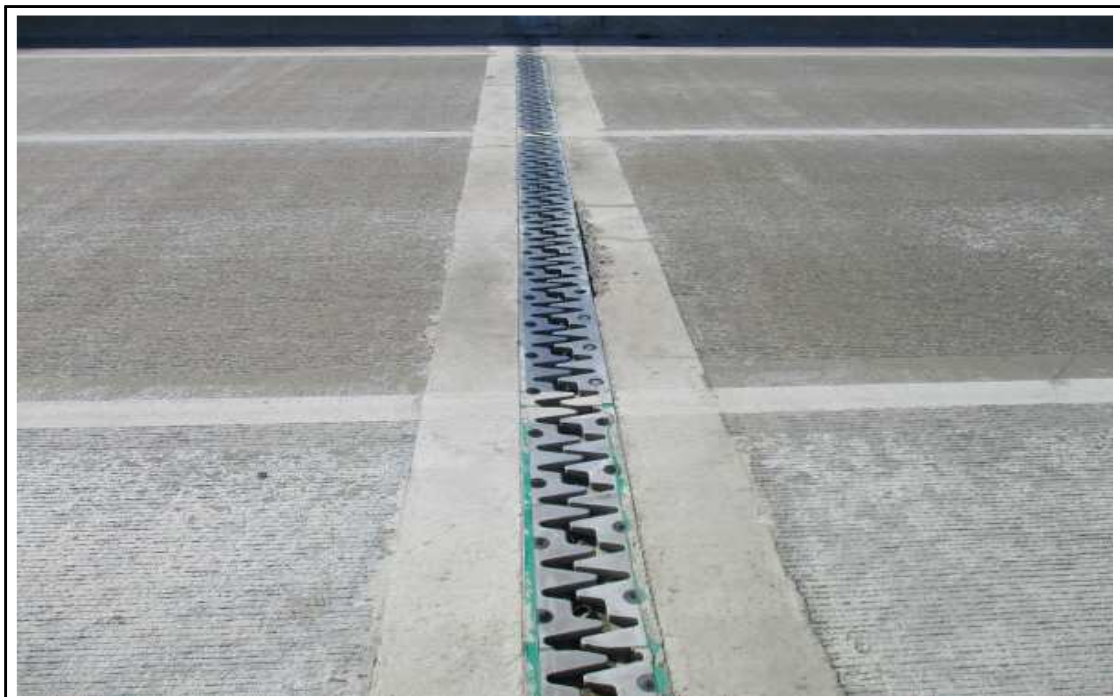
| 사진번호 | 5- BR14- 3, 4 | 위 치 | 내리고 상주방향 |

| 내 용 | 신축이음 P3 본체 볼트 체결 불량, 후타재 파손 | | |

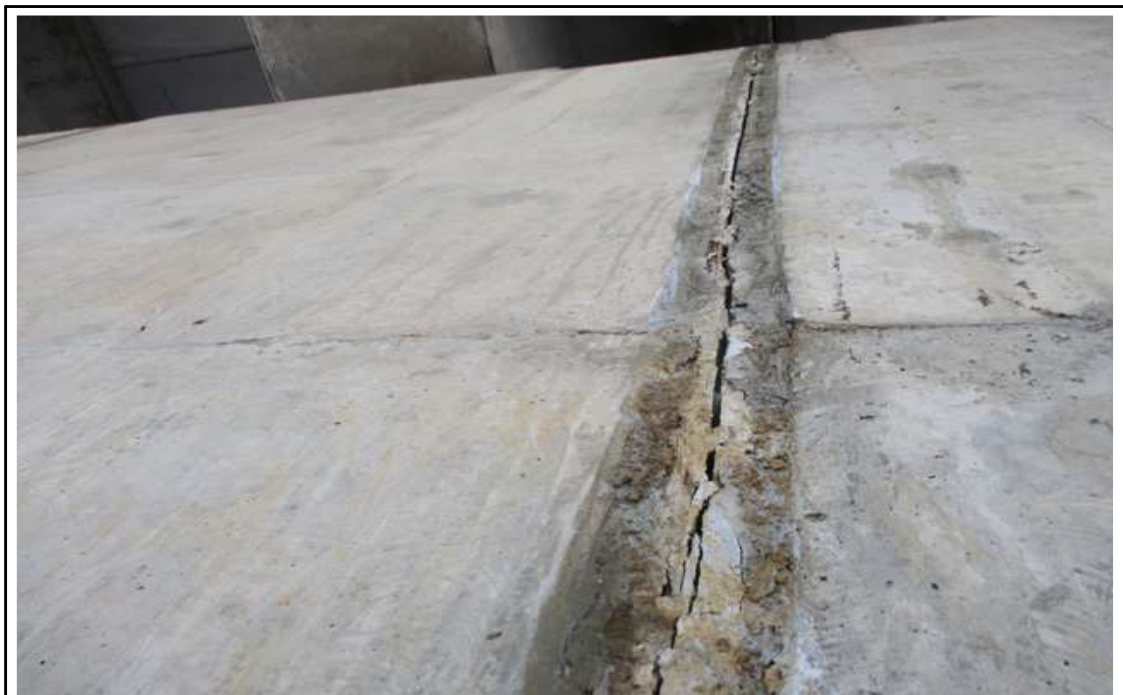
| 사진번호 | 5- BR14- 5 | 위 치 | 내리교 상주방향, 영천방향 |

| 내 용 | STA 41.08k 교대 A1 실란트 파손 L=5.0m | | |

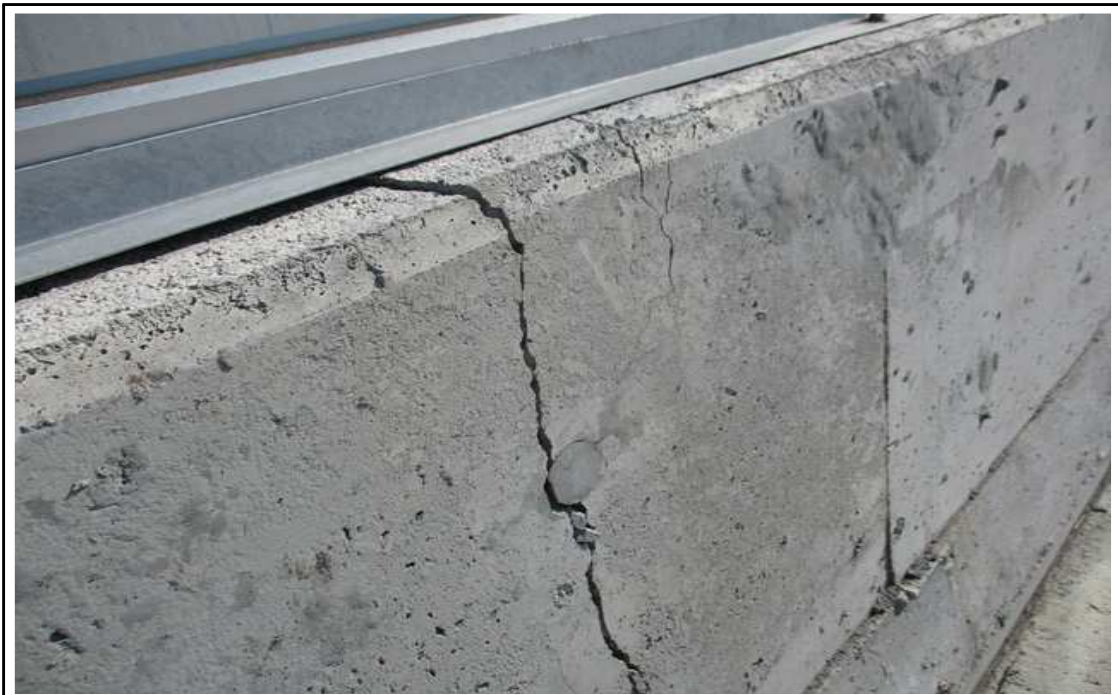
| 사진번호 | 5- BR14- 7 | 위 치 | 내리교 상주방향 |

| 내 용 | STA 41.07k 방호벽 S1 들뜸 A=0.2㎡ | | |

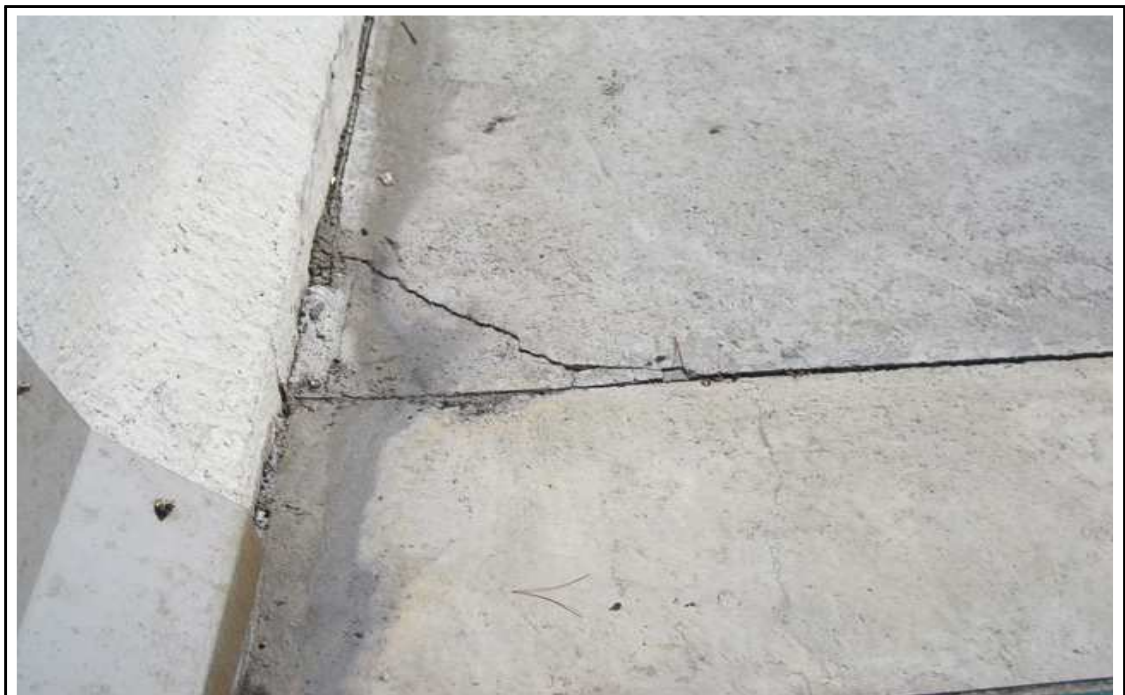
| 사진번호 | 5- BR15- 1 | 위 치 | 군위JCT R- A4교 중앙고속도로방향 |

| 내 용 | 군위JCT연결로 교면포장 A1 점속슬래브 파손 A=0.16㎡ | | |

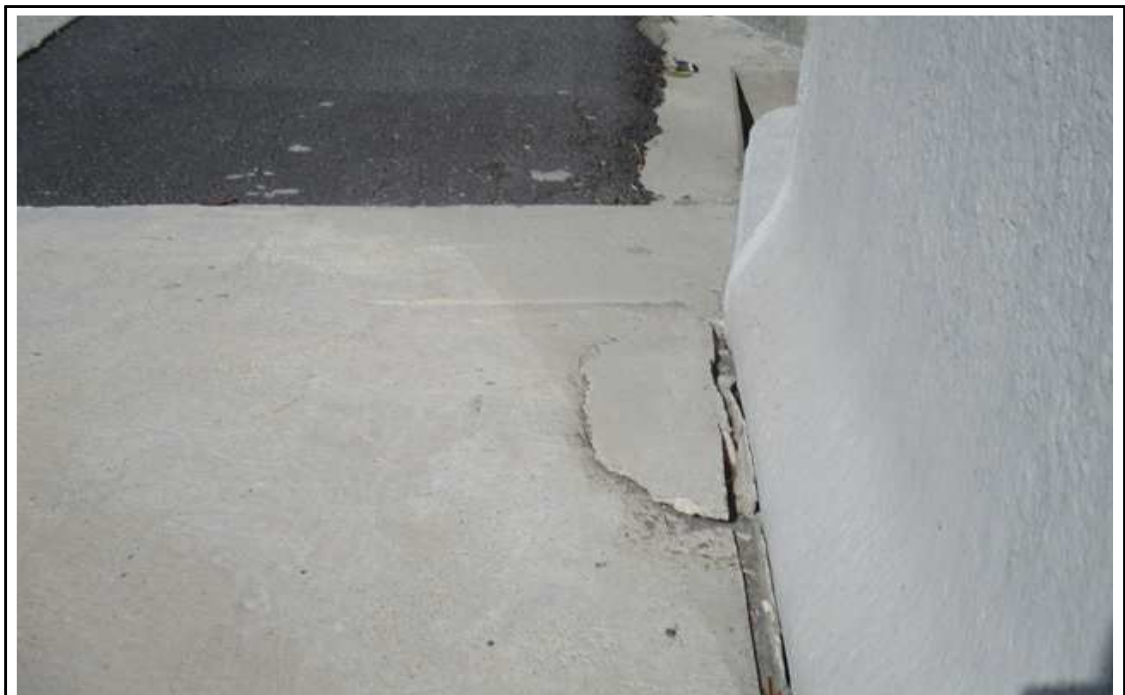
| 사진번호 | 5- BR16- 1 | 위 치 | 군위JCT R- C교 중앙고속도로방향 |

| 내 용 | 군위JCT연결로 교면포장 A2 접속슬래브 파손 A=0.21㎡ | | |

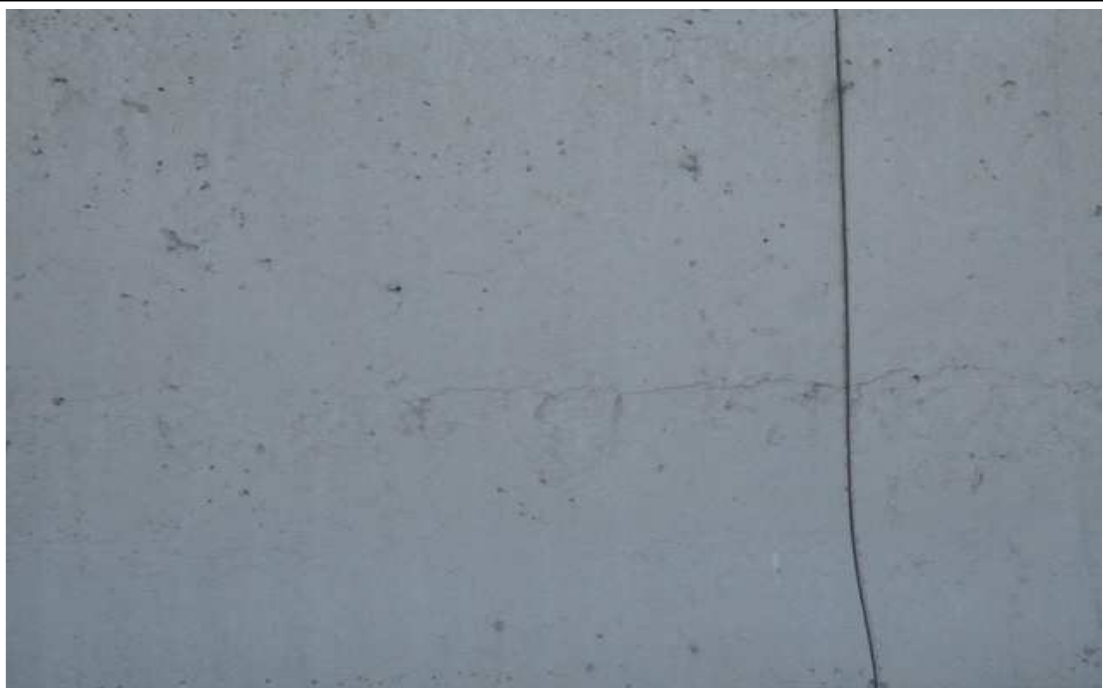
| 사진번호 | 5- BR16- 2 | 위 치 | 군위JCT R- C교 중앙고속도로방향 |

| 내 용 | 군위JCT연결로 방호벽 S4 균열 L=1.0m | | |

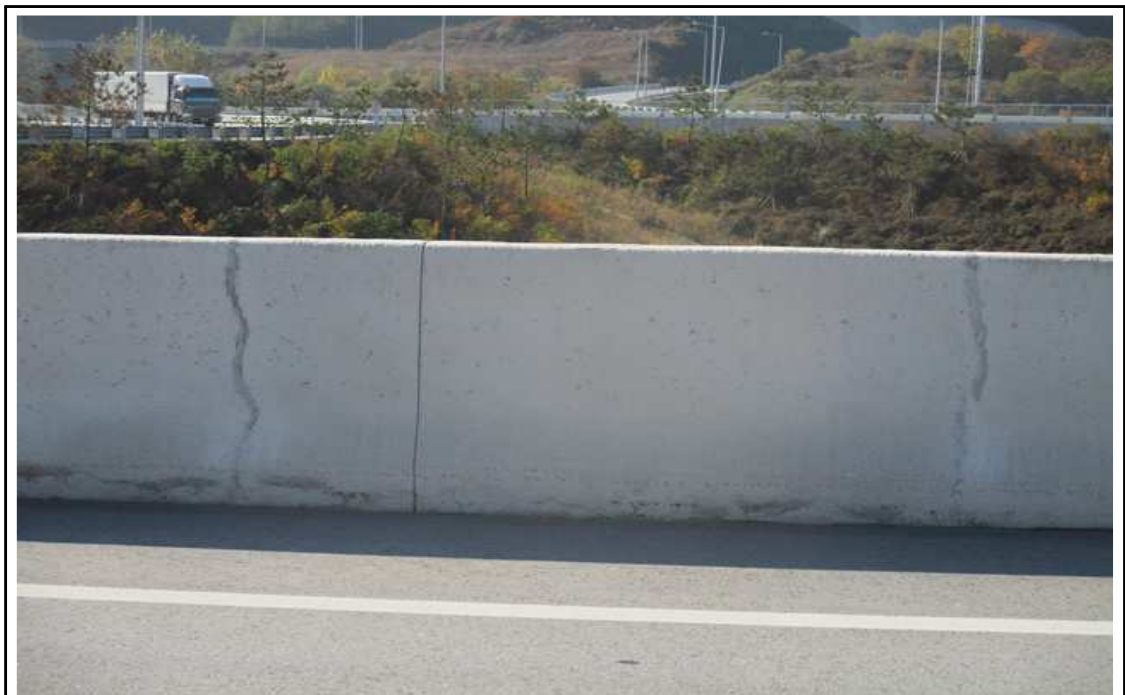
| 사진번호 | 5- BR16- 3 | 위 치 | 군위JCT R- C교 중앙고속도로방향 |

| 내 용 | 군위JCT연결로 방호벽 S1~ S8 백태 A=0.23㎡ | | |

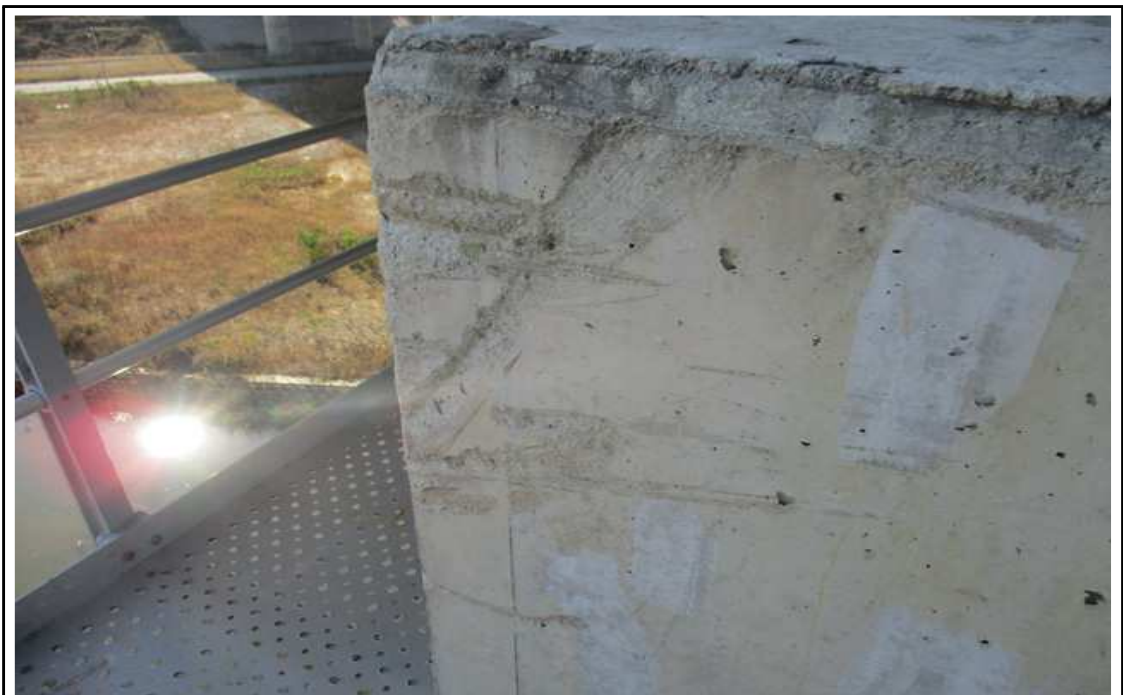
| 사진번호 | 5- BR16- 5 | 위 치 | 군위JCT R- C교 중앙고속도로방향 |

| 내 용 | 군위JCT연결로 교각 P6 콘크리트 파손 A=0.25㎡ | | |

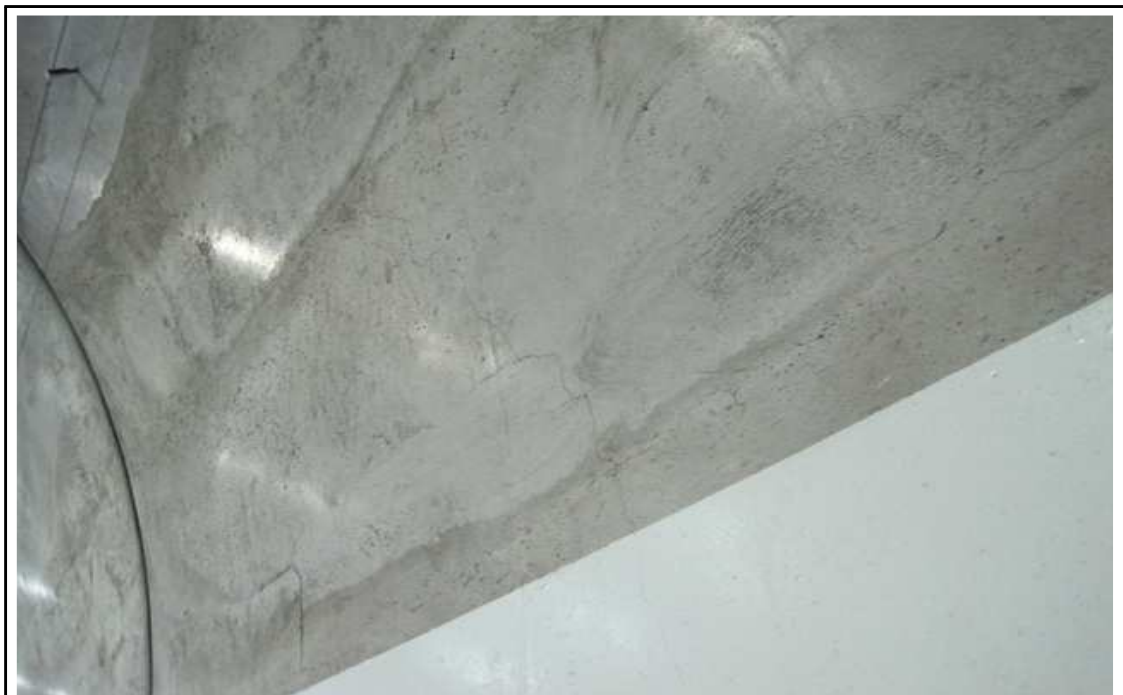
| 사진번호 | 5- T4- 1 | 위 치 | 불로터널 상주방향 |

| 내 용 | STA 39.35k 라이닝콘크리트 S1~ S38 균열 L=8.0m | | |

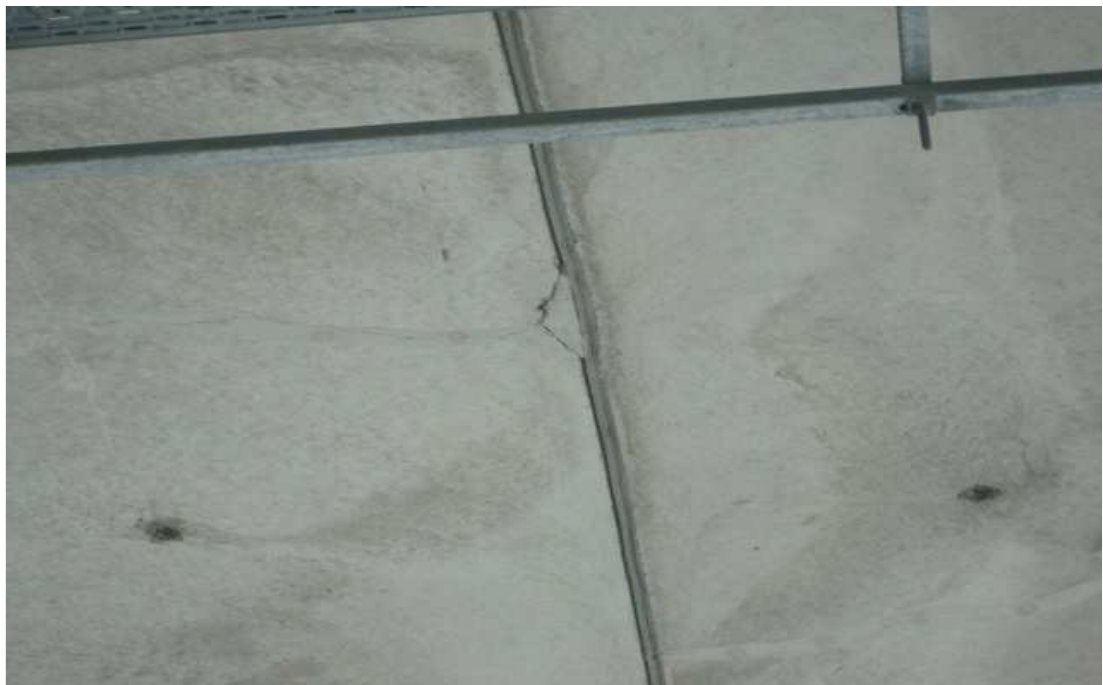
| 사진번호 | 5- T4- 2 | 위 치 | 불로터널 상주방향 |

| 내 용 | STA 39.39k 라이닝콘크리트 S14~ 18 조인트부 들뜸 A=0.05㎡ | | |

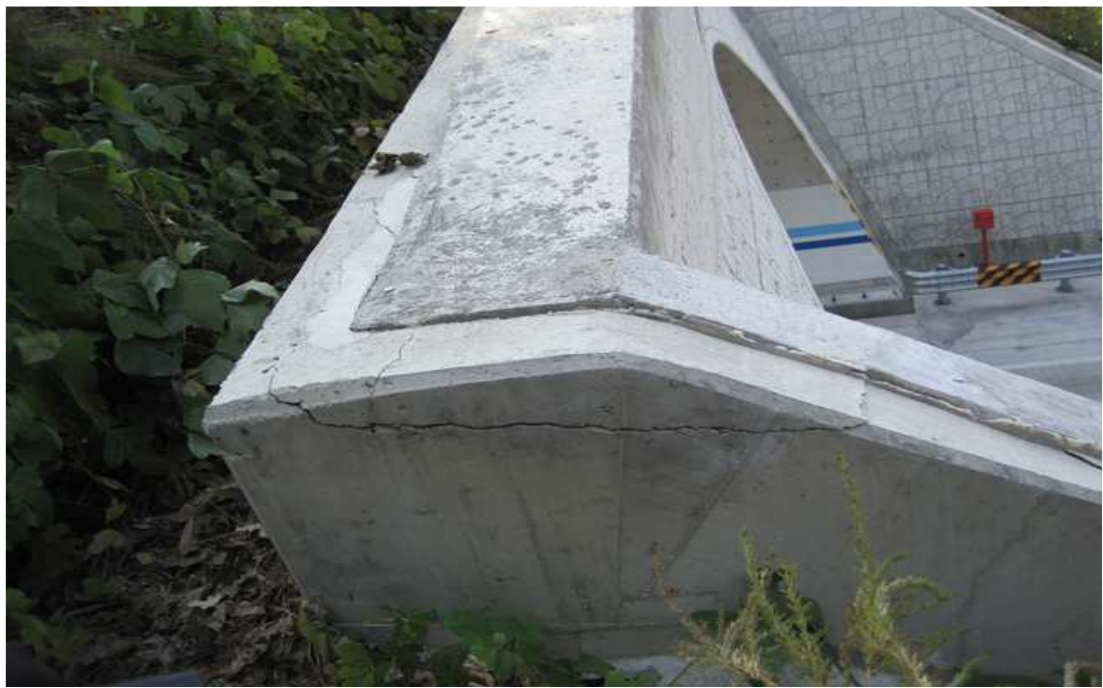
| 사진번호 | 5- T4- 3 | 위 치 | 불로터널 영천방향 |

| 내 용 | STA 39.26k 갯문배수로 박락 A=1.0㎡ | | |

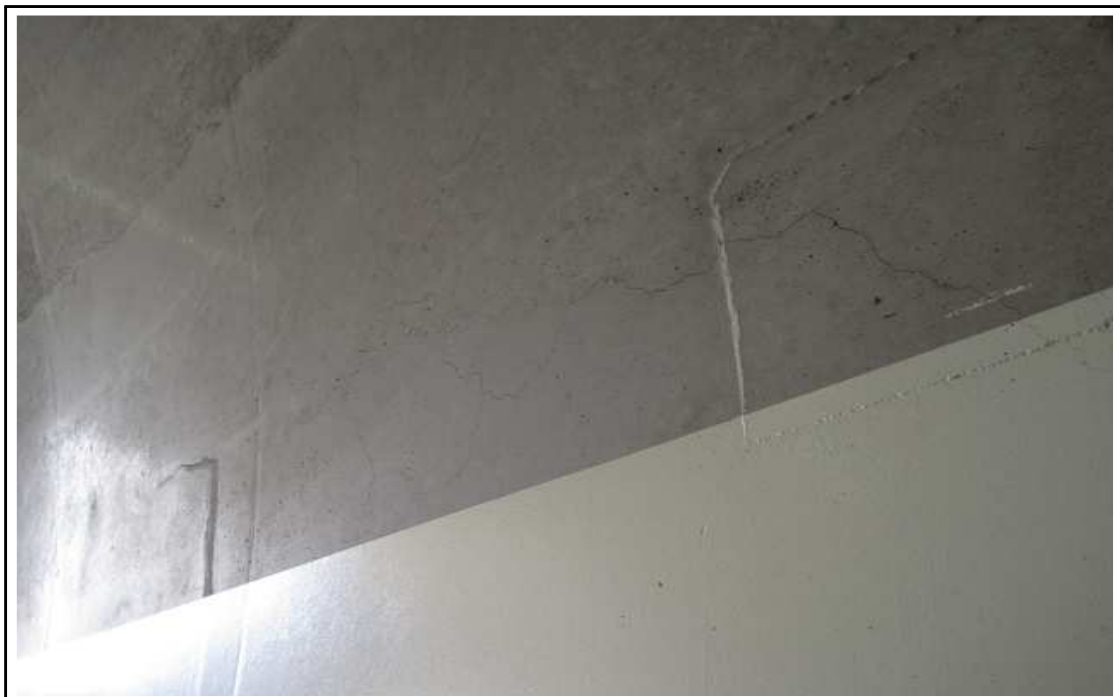
| 사진번호 | 5- T4- 5 | 위 치 | 불로터널 영천방향 |

| 내 용 | STA 39.64k 라이닝콘크리트 S7~ S47 균열 L=35.0m | | |
