# 하 자 보 고 서

〈 5공구 〉

2018. 12

상주영천고속도로주식회사

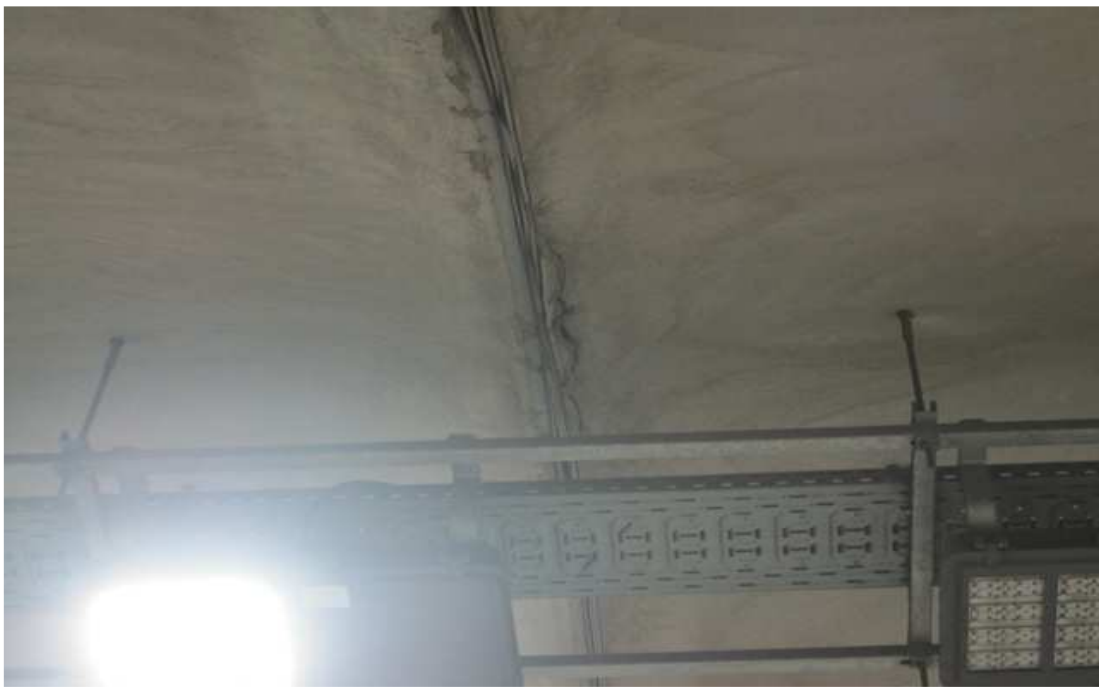
| 사진번호 | 5- T5- 1 | 위 치 | 중구터널 상주방향 |

| 내 용 | STA 42.44k 라이닝콘크리트 S21~ 32 조인트부 들뜸 A=0.06㎡ | | |

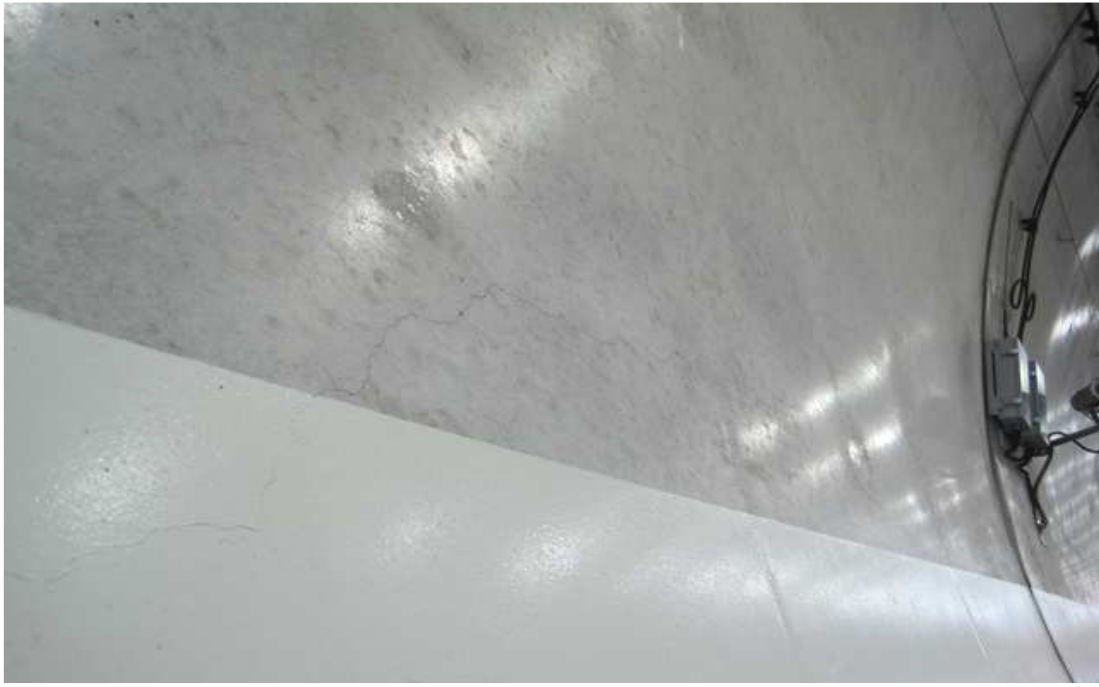
| 사진번호 | 5- T5- 2 | 위 치 | 중구터널 상주방향 |

| 내 용 | STA 42.34k 라이닝콘크리트 S7~ 18 균열 L=11.0m | | |

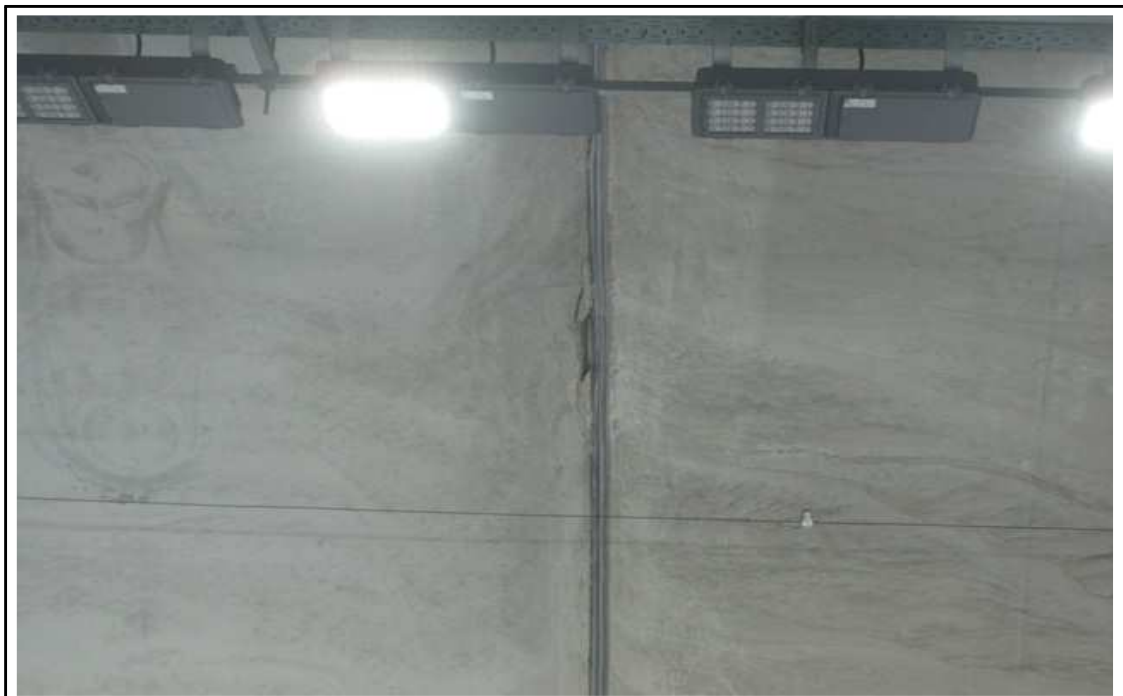
| 사진번호 | 5- T5- 3 | 위 치 | 중구터널 영천방향 |

| 내 용 | STA 42.38k 라이닝콘크리트 S13~ 14 조인트부 들뜸 A=0.45㎡ | | |

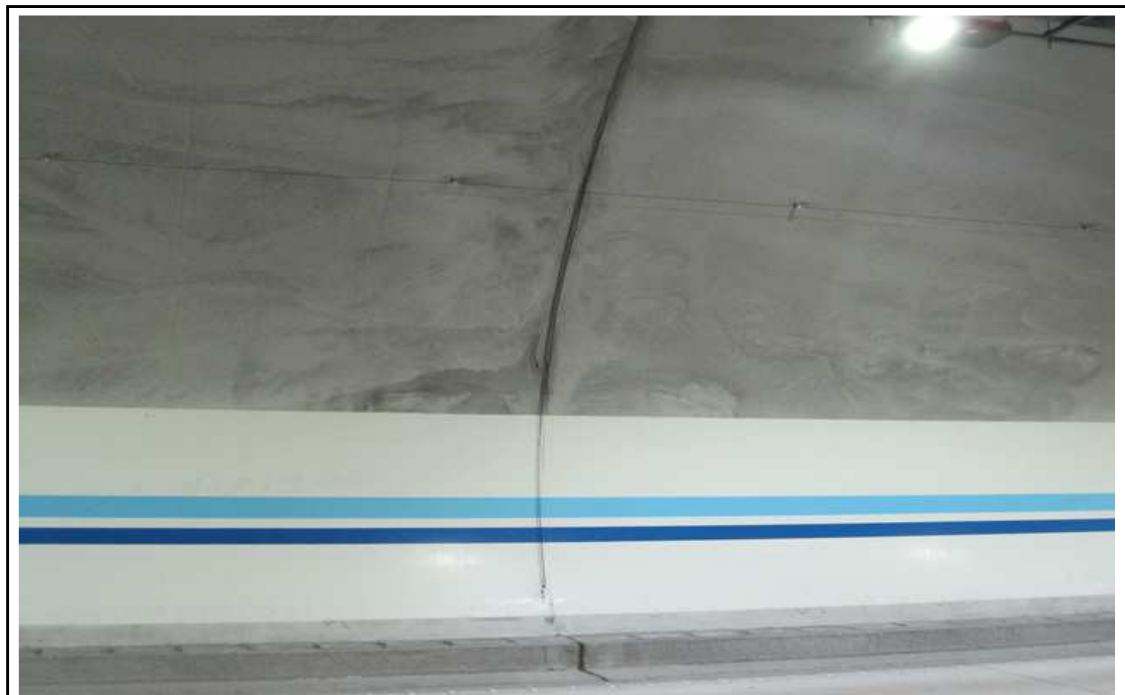
| 사진번호 | 5- TU6- 1 | 위 치 | 효령터널 상주방향 |

| 내 용 | STA 43.36k 라이닝콘크리트 S39~ 72 조인트부 들뜸 A=0.24㎡ | | |

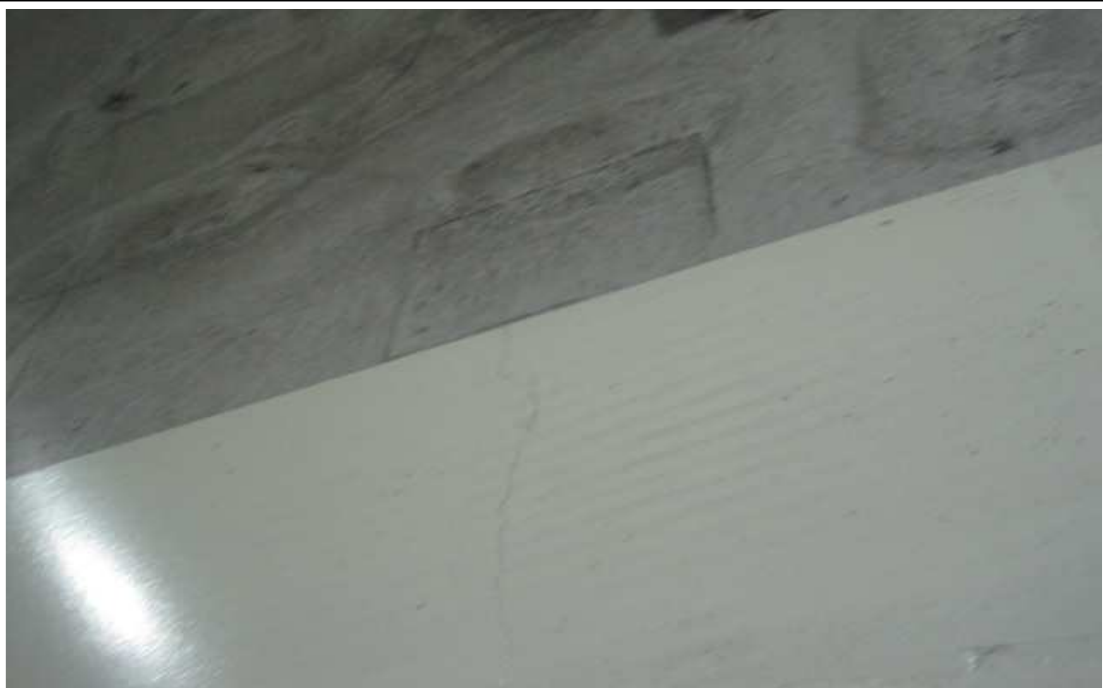
| 사진번호 | 5- TU6- 2 | 위 치 | 효령터널 상주방향 |

| 내 용 | STA 43.06k 라이닝콘크리트 S31~ 47 균열 L=8.3m | | |

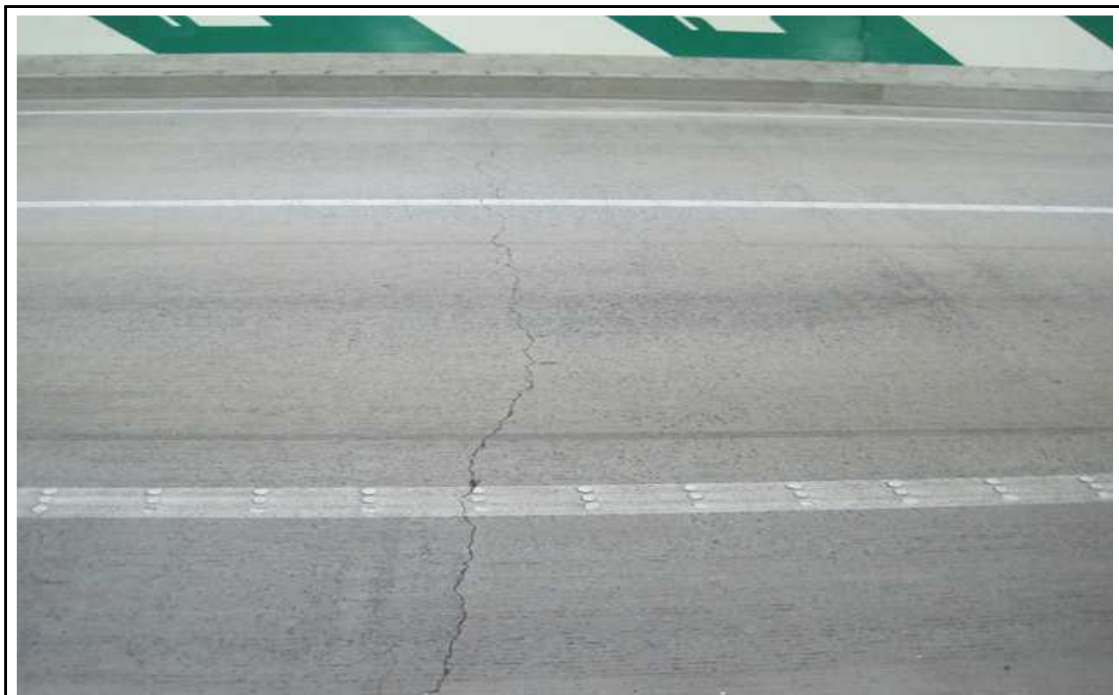
| 사진번호 | 5- TU6- 3 | 위 치 | 효령터널 영천방향 |

| 내 용 | STA 43.58k 포장부 S75~ 94 균열 L=19.5m | | |

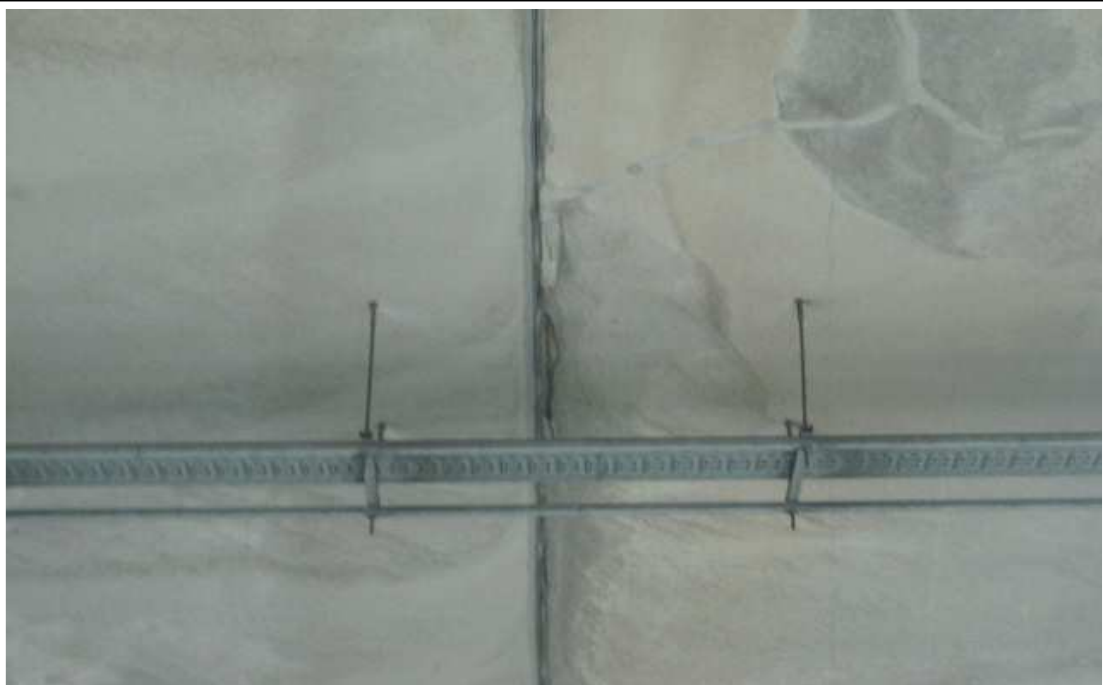
| 사진번호 | 5- TU6- 4 | 위 치 | 효령터널 영천방향 |

| 내 용 | STA 43.42k 라이닝콘크리트 S51~ 92 조인트부 들뜸 A=0.2㎡ | | |

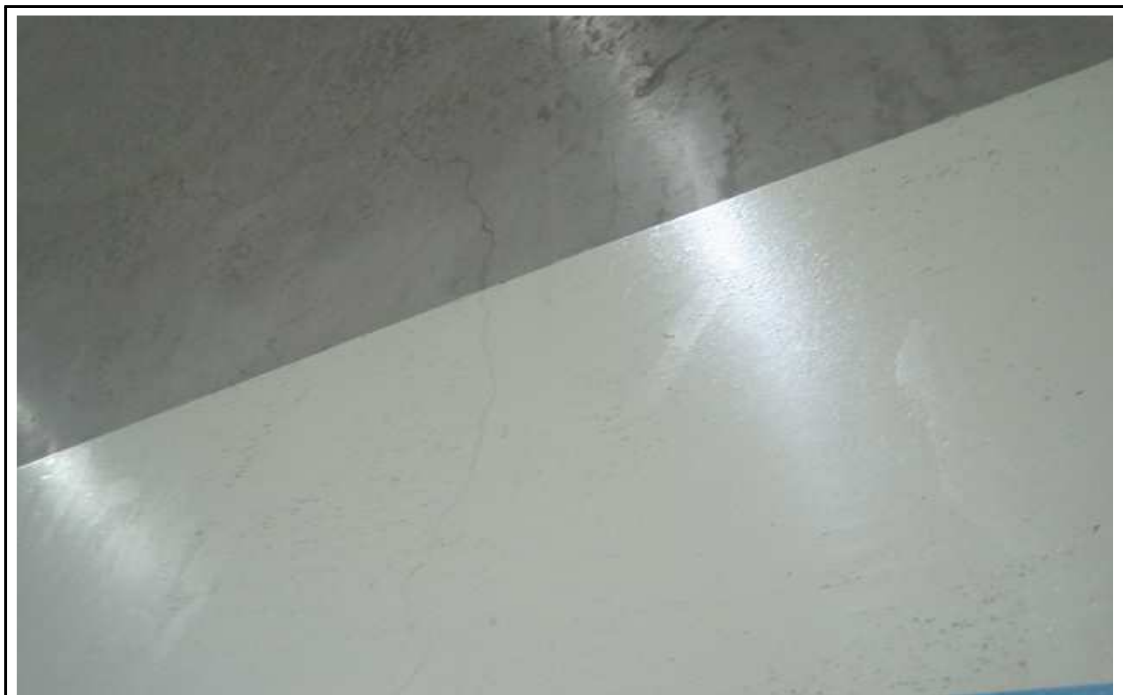
| 사진번호 | 5- TU6- 5 | 위 치 | 효령터널 영천방향 |

| 내 용 | STA 42.83k 라이닝콘크리트 S3~ 92 균열 L=17.5m | | |

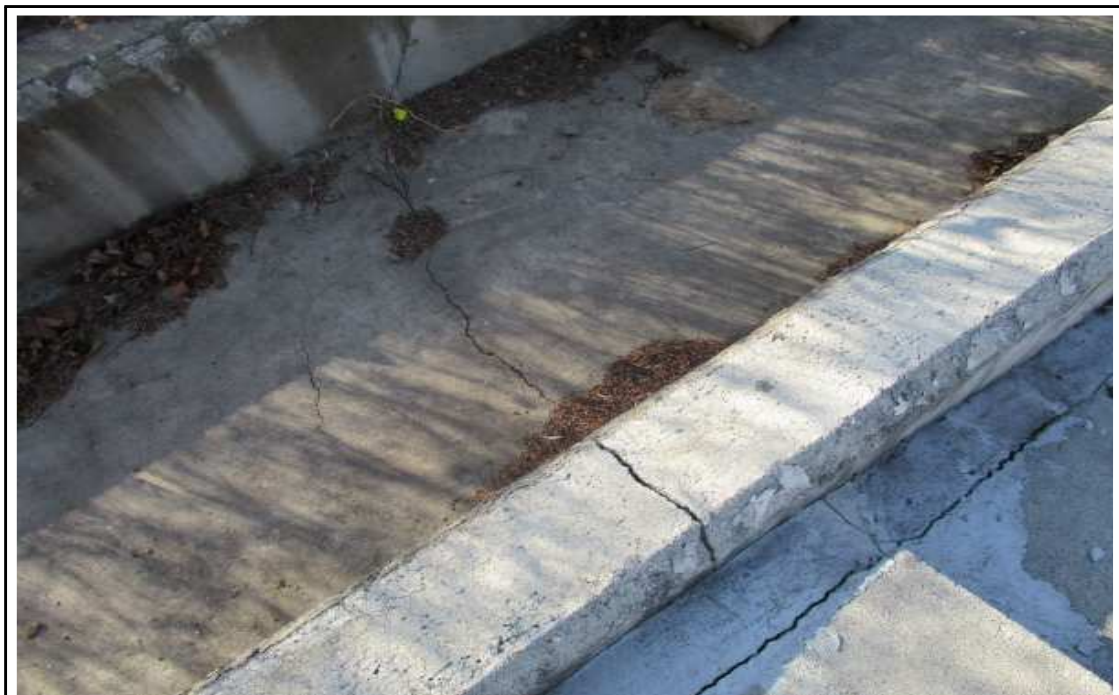
| 사진번호 | 5- RW6- 1 | 위 치 | 블록식옹벽6 군위JCT |

| 내 용 | STA 39.28k 배수로 균열 L=1.5m | | |

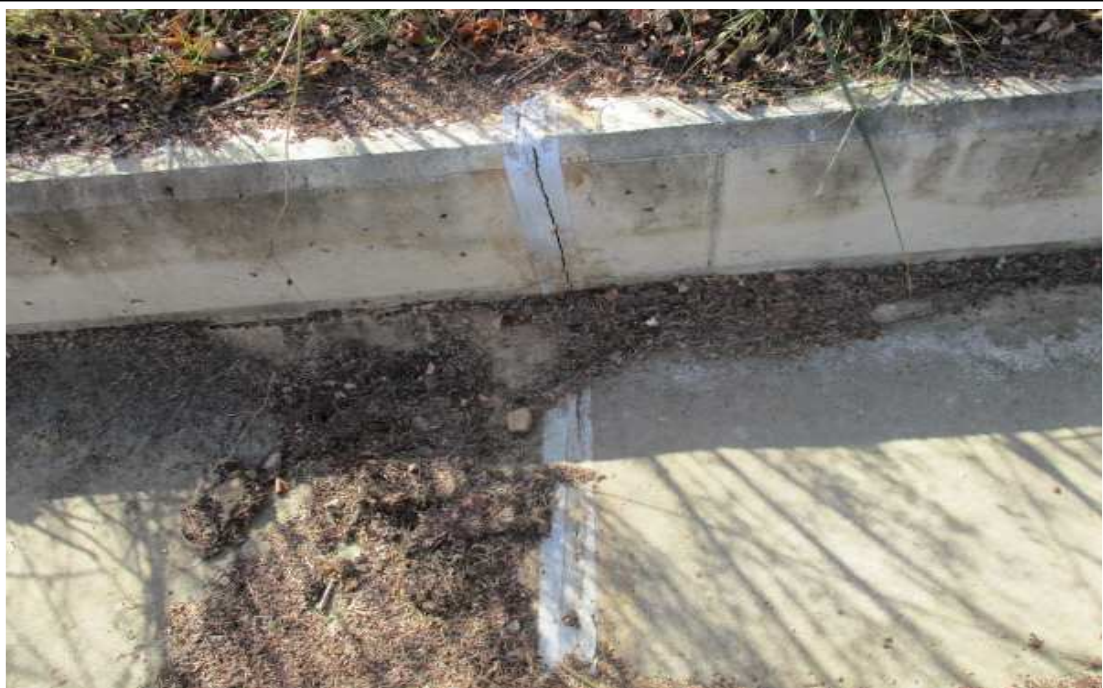
| 사진번호 | 5- RW6- 2 | 위 치 | 블록식옹벽6 군위JCT |

| 내 용 | STA 36.29k 실란트 파손 L=0.5m | | |

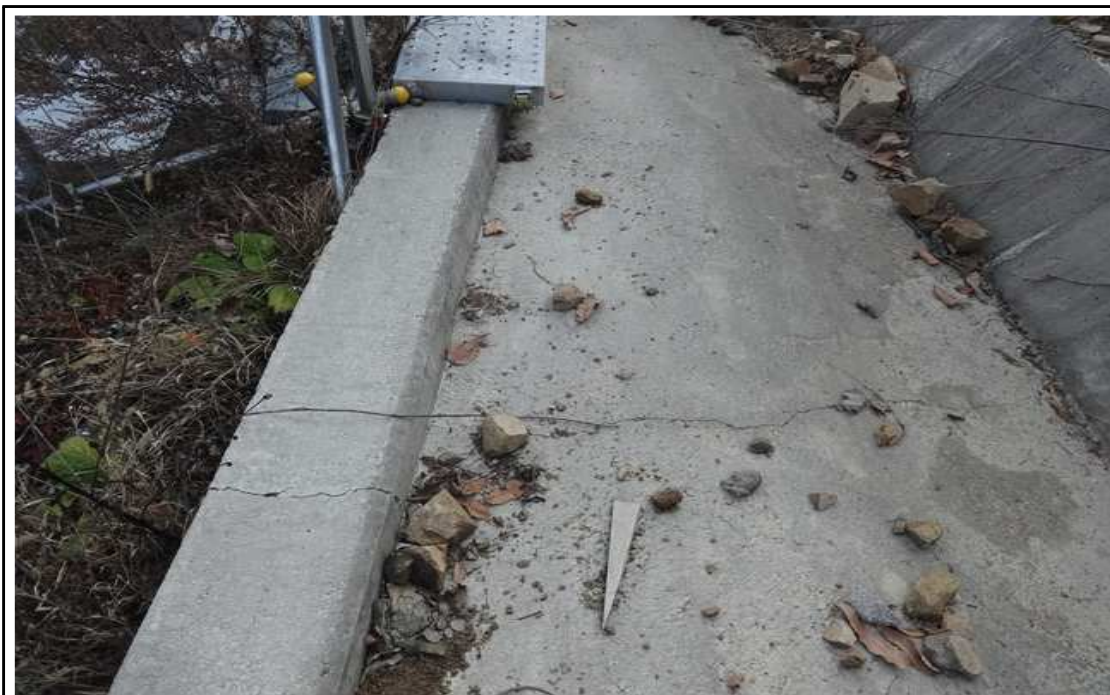
| 사진번호 | 5- SL28- 1 | 위 치 | 영천절토28 |

| 내 용 | STA 37.25k 소단배수로 균열 L=20.0m | | |

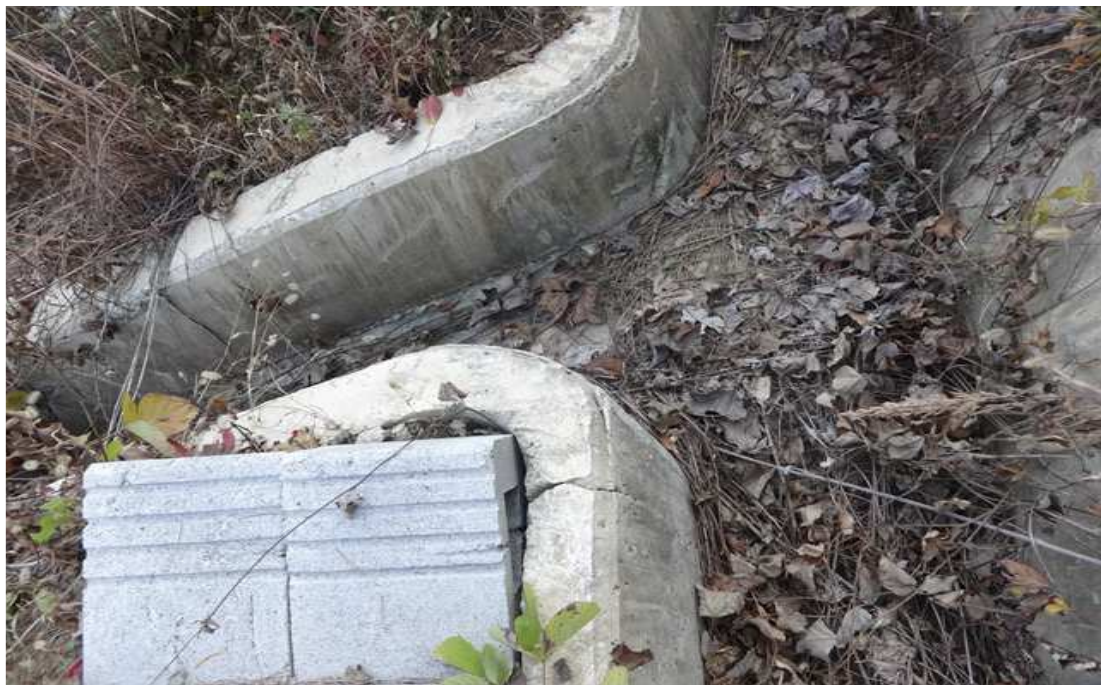
| 사진번호 | 5- SL28- 2 | 위 치 | 영천절토28 |

| 내 용 | STA 37.41k 산마루측구 파손 A=0.05㎡ | | |

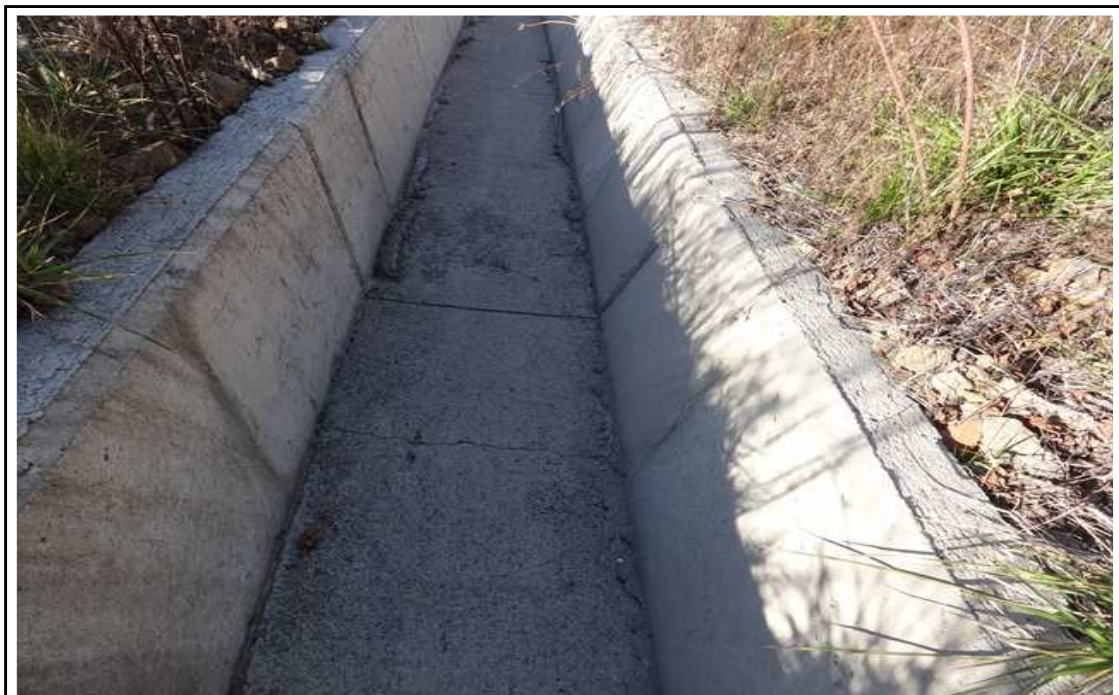
| 사진번호 | 5- SL29- 1 | 위 치 | 상주절토29 |

| 내 용 | STA 38.30k 산마루측구 균열 L=1.0m | | |

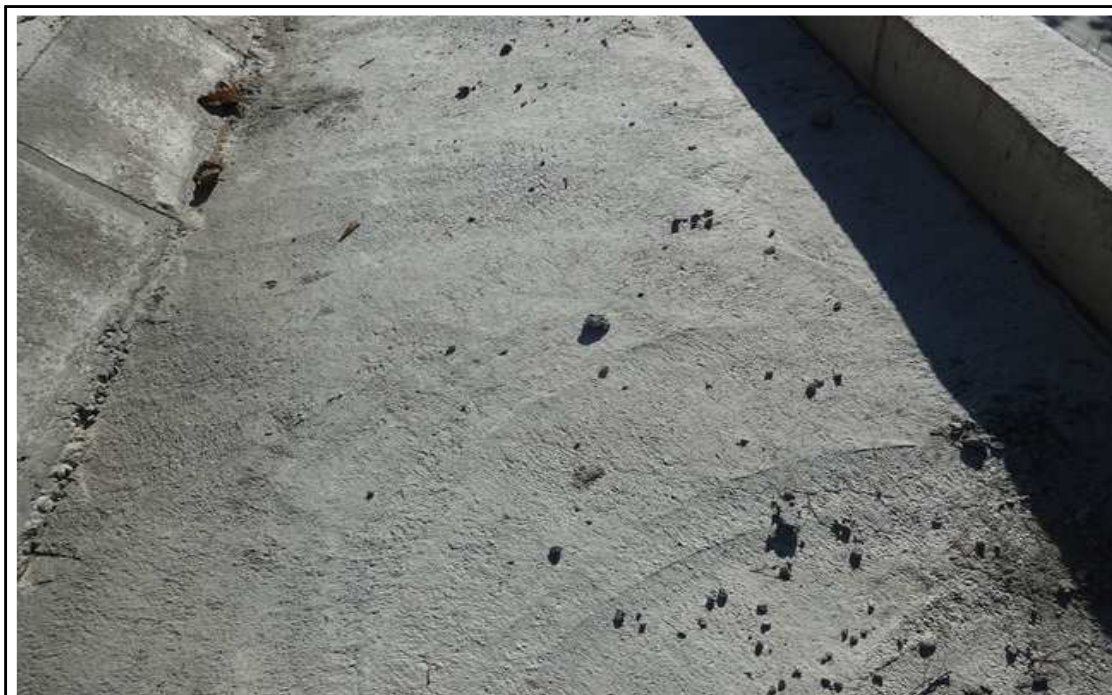
| 사진번호 | 5- SL30- 1 | 위 치 | 상주절토30 |

| 내 용 | STA 38.51k 소단배수로 균열 L=5.0m | | |

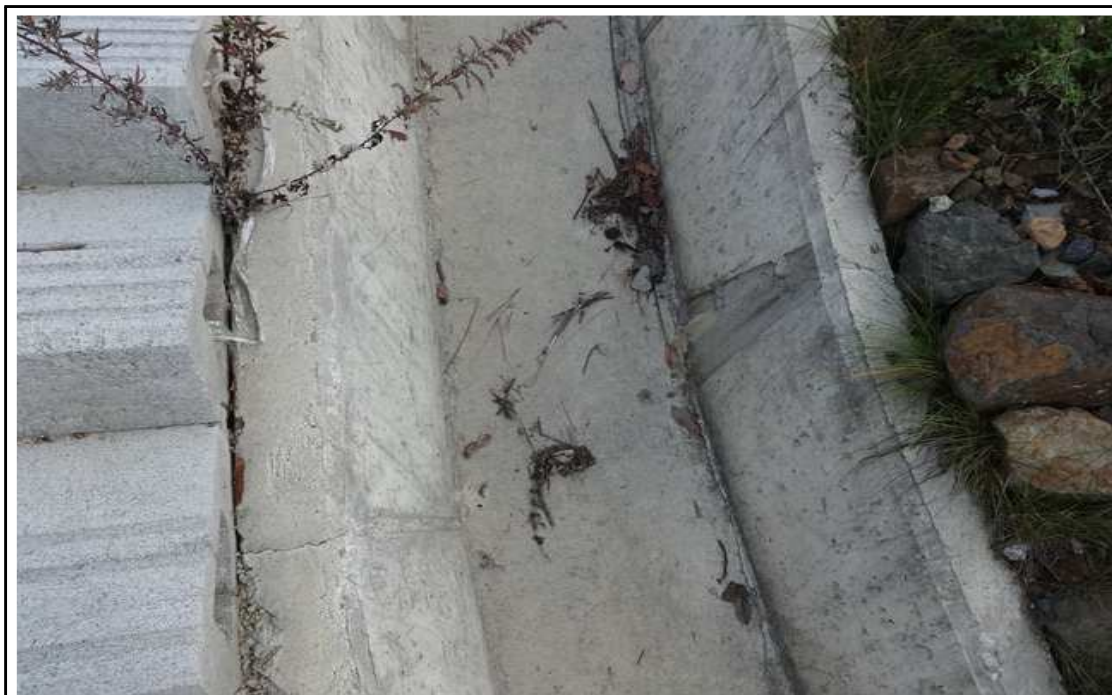
| 사진번호 | 5- SL31- 1 | 위 치 | 영천절토31 |

| 내 용 | STA 40.02k 산마루측구 균열 L=4.5m | | |

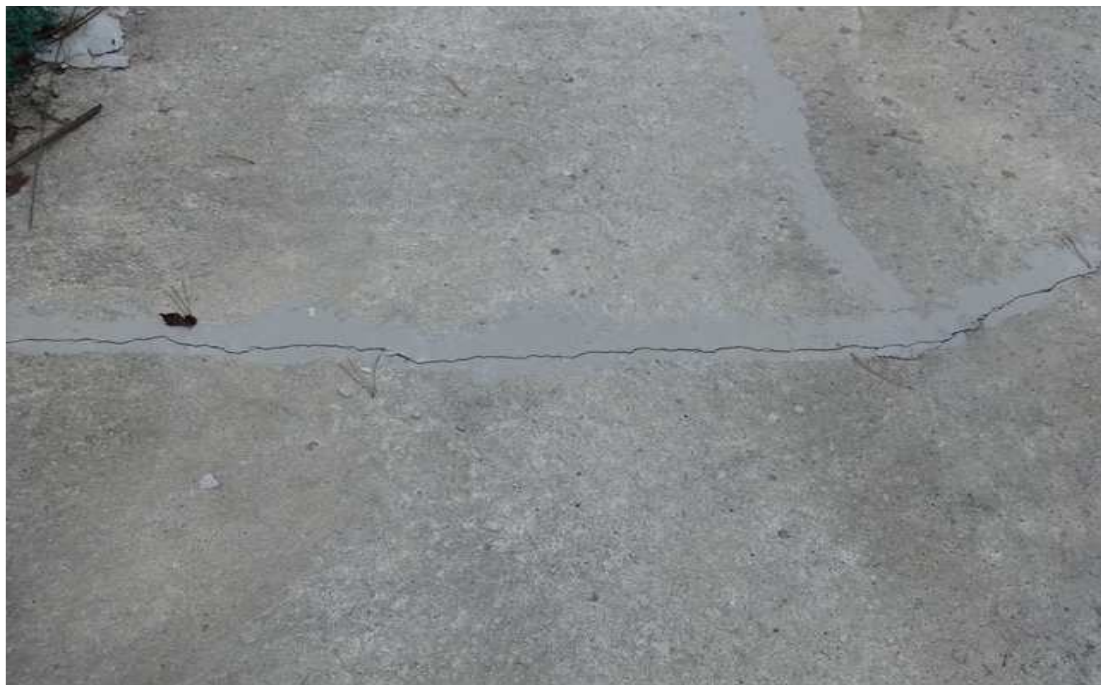
| 사진번호 | 5- SL31- 2 | 위 치 | 영천절토31 |

| 내 용 | STA 40.16k 소단배수로 균열 L=13.0m | | |

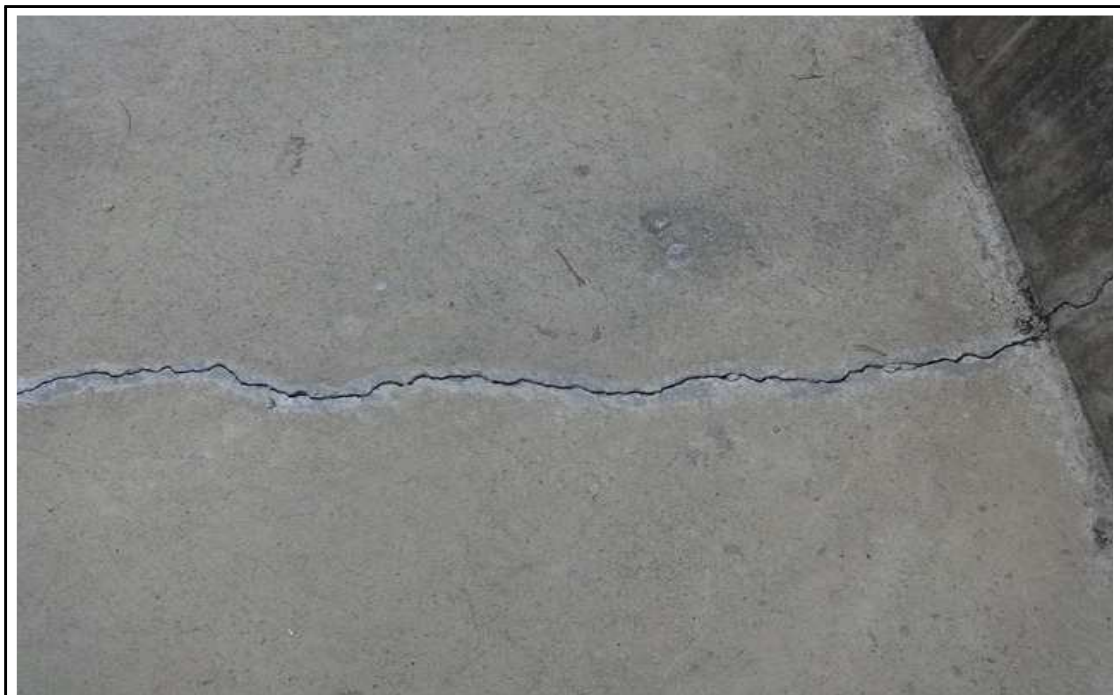
| 사진번호 | 5- SL32- 1 | 위 치 | 영천절토32 |

| 내 용 | STA 40.65k 소단배수로 균열 L=10.0m | | |

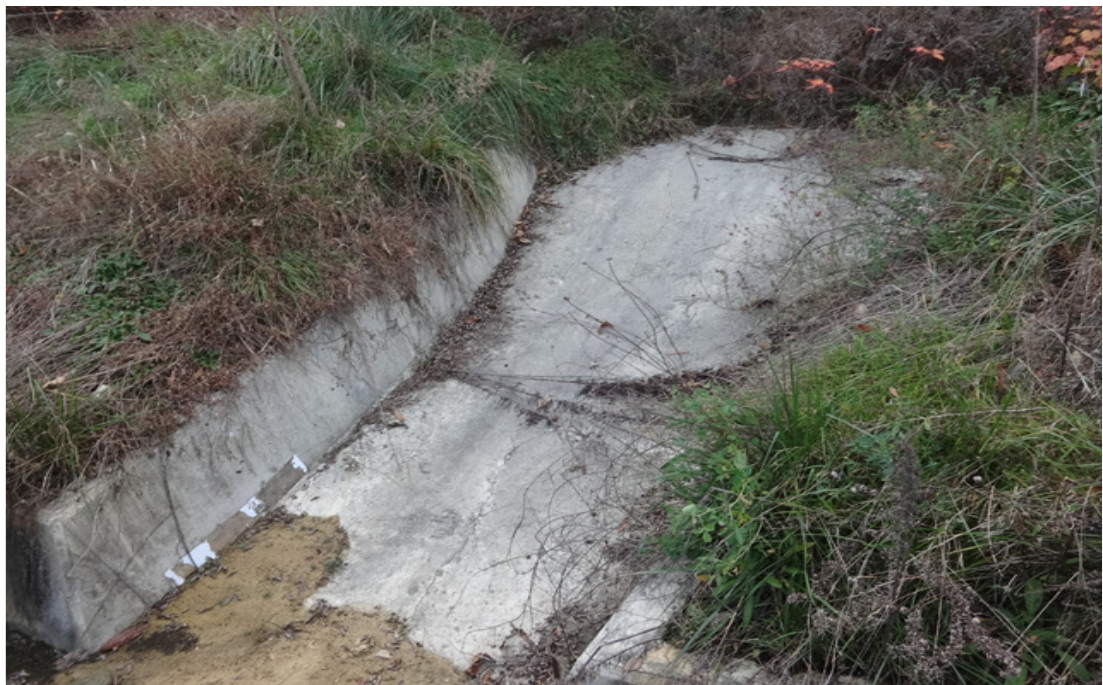
| 사진번호 | 5- SL32- 2 | 위 치 | 영천절토32 |

| 내 용 | STA 40.75k 수직도수로 균열 L=3.0m | | |

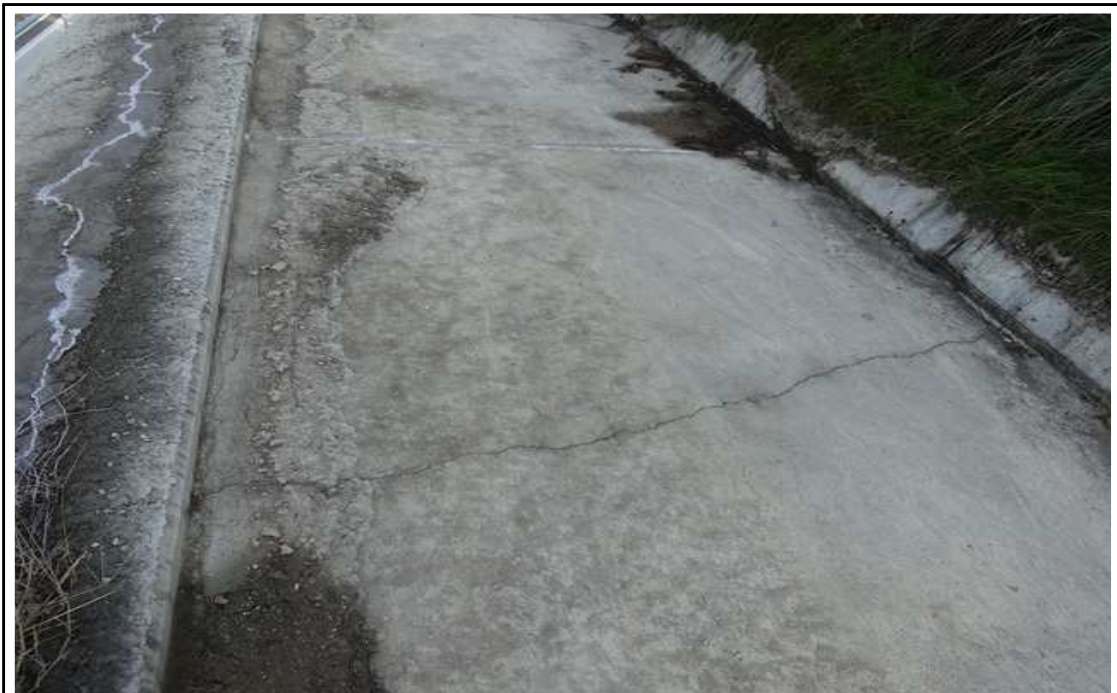
| 사진번호 | 5- SL33- 1 | 위 치 | 영천절토33 |

| 내 용 | STA 0+480 소단배수로 균열 L=21.0m | | |

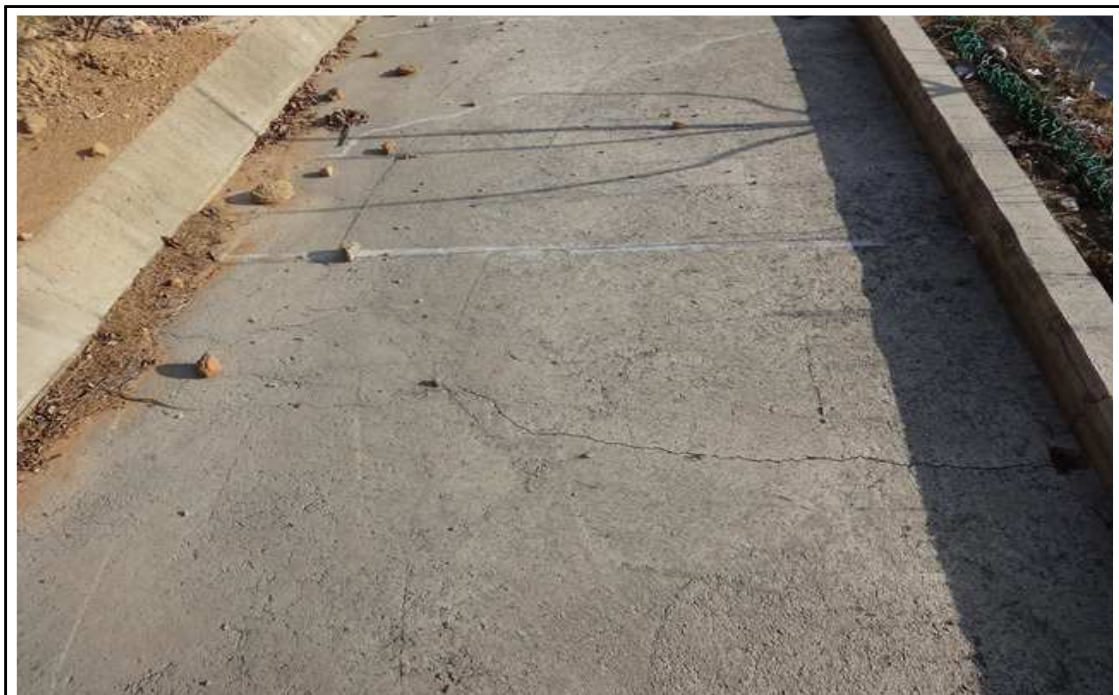
| 사진번호 | 5- SL34- 1 | 위 치 | 영천절토34 |

| 내 용 | STA 2+140 소단배수로 균열 L=21.0m | | |

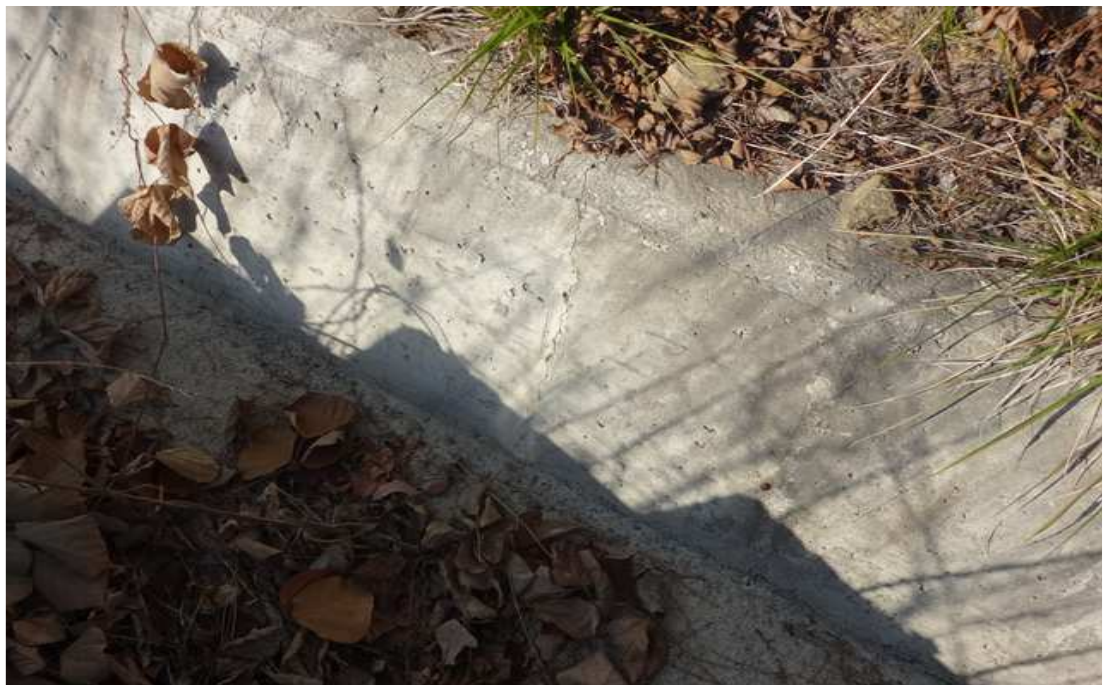
| 사진번호 | 5- SL34- 2 | 위 치 | 영천절토34 |

| 내 용 | STA 2+150 산마루측구 균열 L=1.5m | | |

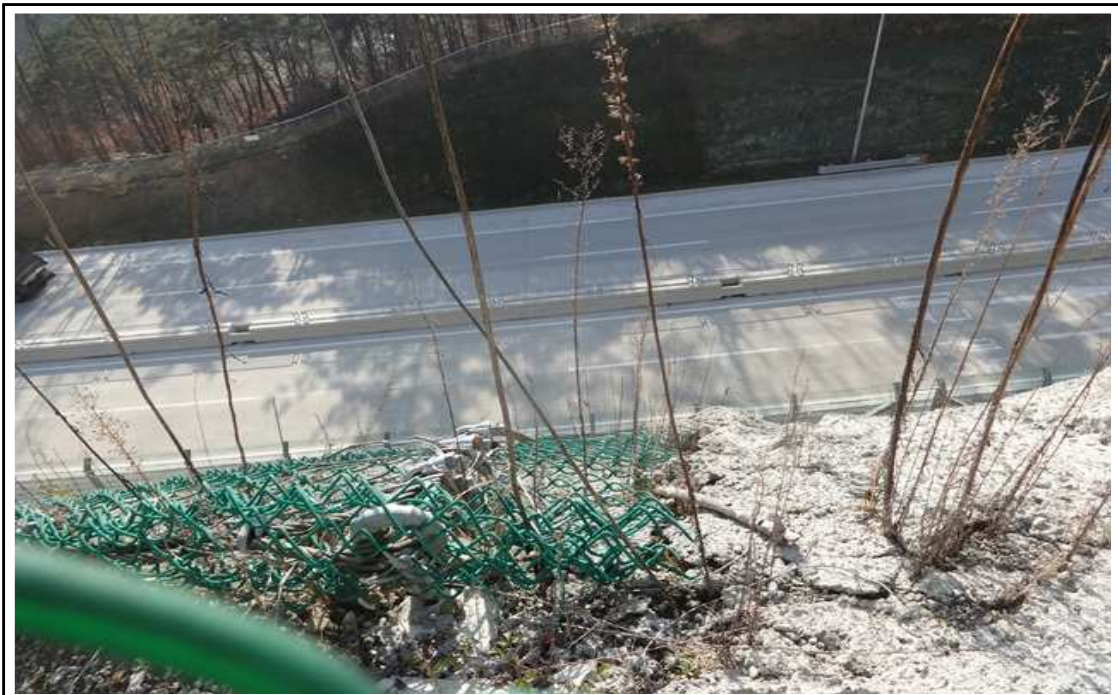
| 사진번호 | 5- SL34- 3 | 위 치 | 영천절토34 |

| 내 용 | STA 1+950 숏크리트 균열, 들뜸 A=0.4㎡ | | |
