# 하 자 보 고 서

〈 6공구 〉

2018. 12

상주영천고속도로주식회사

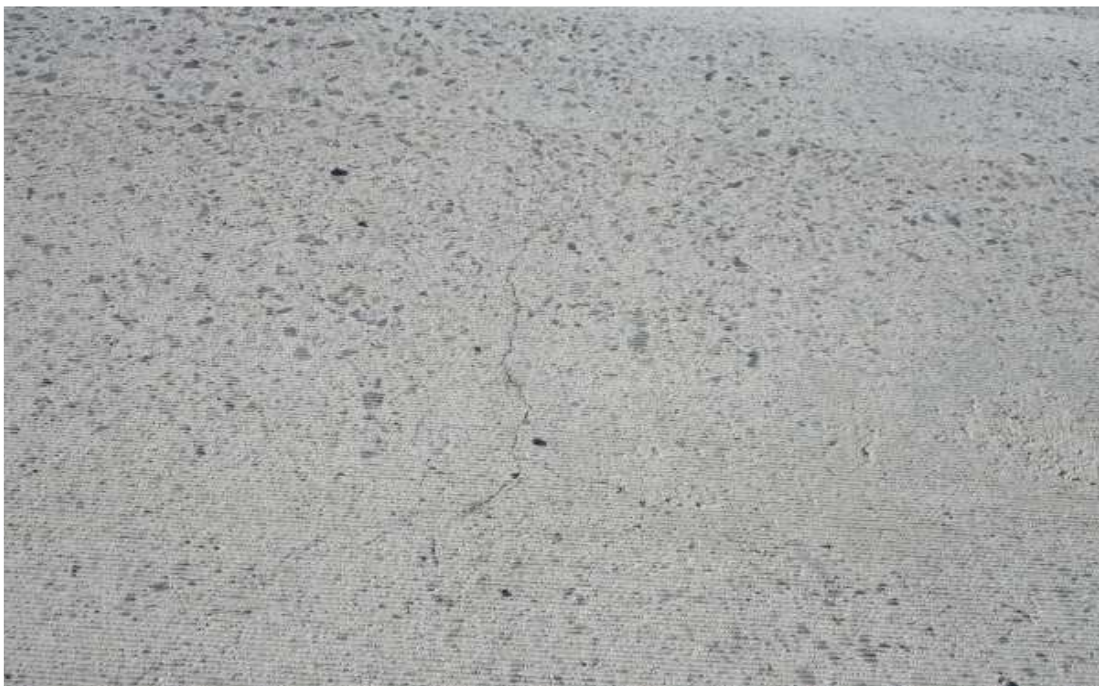
| 사진번호 | 6- BR17- 1 | 위 치 | 장기교 상주방향 |

| NO | 시설물명 | 방향 | 시설물<br>번호 | 위치 | 부재 | 내용 | 단위 | 수량 | 하자<br>담보<br>책임<br>기간 | 조치<br>방법 | 발생 | 공종 | 하자형태 | 사진<br>번호 | 종별 |
|---|---|---|---|---|---|---|---|---|---|---|---|---|---|---|---|
| 1 | 장기교 | 상주 | BR17 | S3<br>STA44.36k | 교면포장 | 균열 | m | 1.00 | 2 | 하자 | 2017하 | 교량 | 포장균열 | 1 | 2종 |

| 내 용 | STA 44.36k 교면포장 S3 균열 L=1.0m | | |

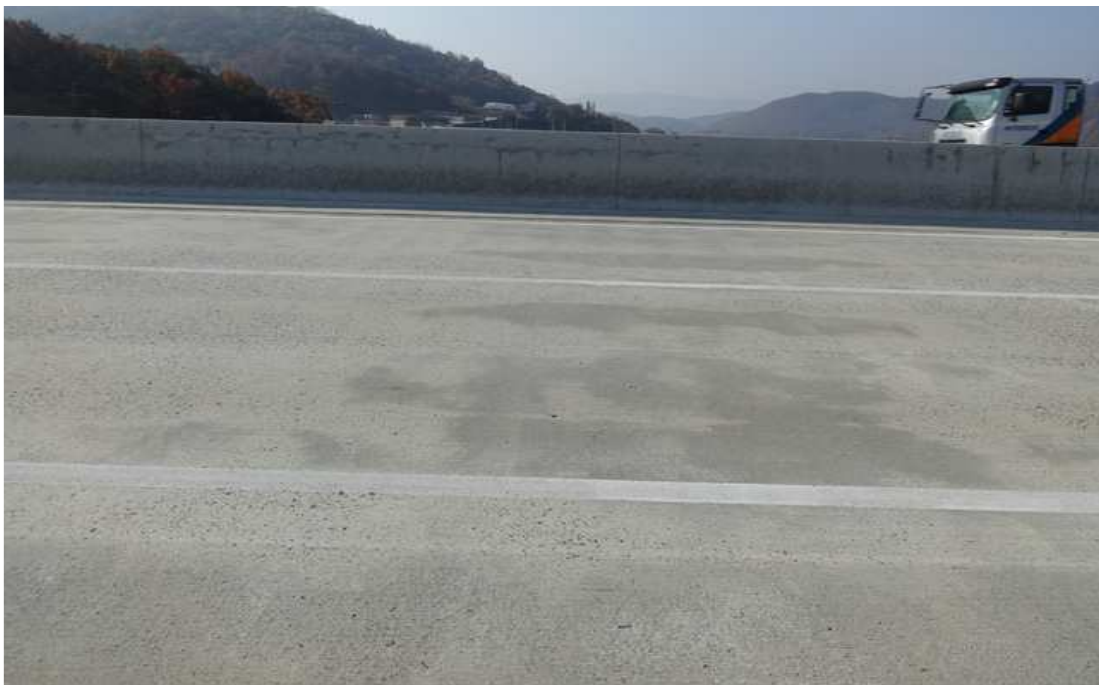
| 사진번호 | 6- BR17- 2 | 위 치 | 장기교 영천방향 |

| NO | 시설물명 | 방향 | 시설물<br>번호 | 위치 | 부재 | 내용 | 단위 | 수량 | 하자<br>담보<br>책임<br>기간 | 조치<br>방법 | 발생 | 공종 | 하자형태 | 사진<br>번호 | 종별 |
|---|---|---|---|---|---|---|---|---|---|---|---|---|---|---|---|
| 2 | 장기교 | 영천 | BR17 | S5<br>STA44.40k | 교면포장 | 망상균열 | m <sup>2</sup> | 8.00 | 2 | 하자 | 2017하 | 교량 | 포장균열 | 2 | 2종 |

| 내 용 | STA 44.40k 교면포장 S5 망상균열 A=8.0㎡ | | |

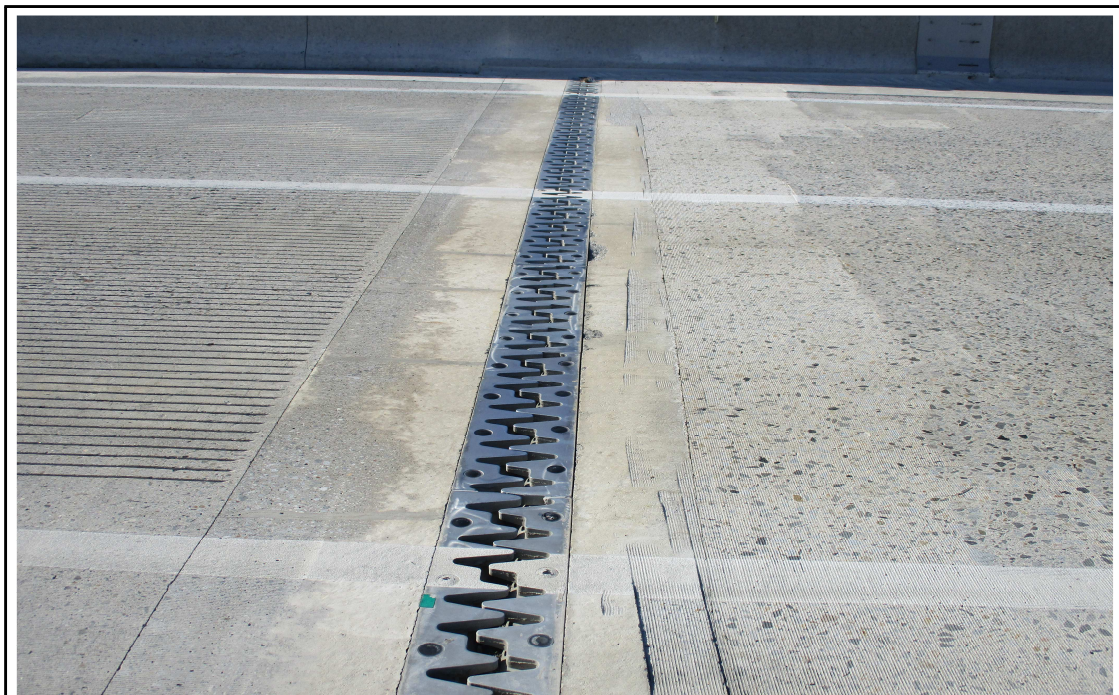
| 사진번호 | 6- BR17- 3 | 위 치 | 장기교 상주방향 |

| NO | 시설물명 | 방향 | 시설물<br>번호 | 위치 | 부재 | 내용 | 단위 | 수량 | 하자<br>담보<br>책임<br>기간 | 조치<br>방법 | 발생 | 공종 | 하자형태 | 사진<br>번호 | 종별 |
|---|---|---|---|---|---|---|---|---|---|---|---|---|---|---|---|
| 3 | 장기교 | 상주 | BR17 | A1,A2<br>STA44.25k | 신축이음 | 본체 이격 | m | 6.00 | 2 | 하자 | 2017하 | 교량 | 신축이음<br>손상 | 3 | 2종 |

| 내 용 | STA 44.25k 신축이음 A1, A2 본체 이격 L=6.0m | | |

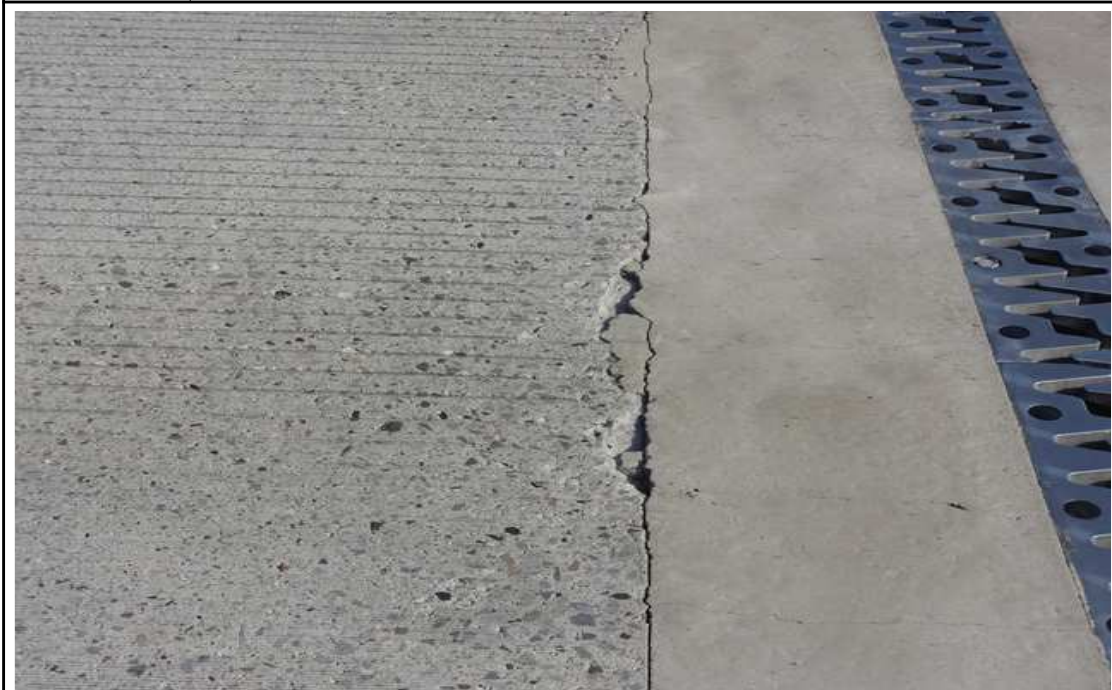
| 사진번호 | 6- BR17- 4 | 위 치 | 장기교 영천방향 |

| NO | 시설물명 | 방향 | 시설물<br>번호 | 위치 | 부재 | 내용 | 단위 | 수량 | 하자<br>담보<br>책임<br>기간 | 조치<br>방법 | 발생 | 공종 | 하자형태 | 사진<br>번호 | 종별 |
|---|---|---|---|---|---|---|---|---|---|---|---|---|---|---|---|
| 4 | 장기교 | 영천 | BR17 | A1<br>STA44.25k | 신축이음 | 후타재 파손 | m <sup>2</sup> | 0.20 | 2 | 하자 | 2017하 | 교량 | 콘크리트<br>파손 | 4 | 2종 |

| 내 용 | STA 44.25k 신축이음 A1 후타재 파손 A=0.2㎡ | | |

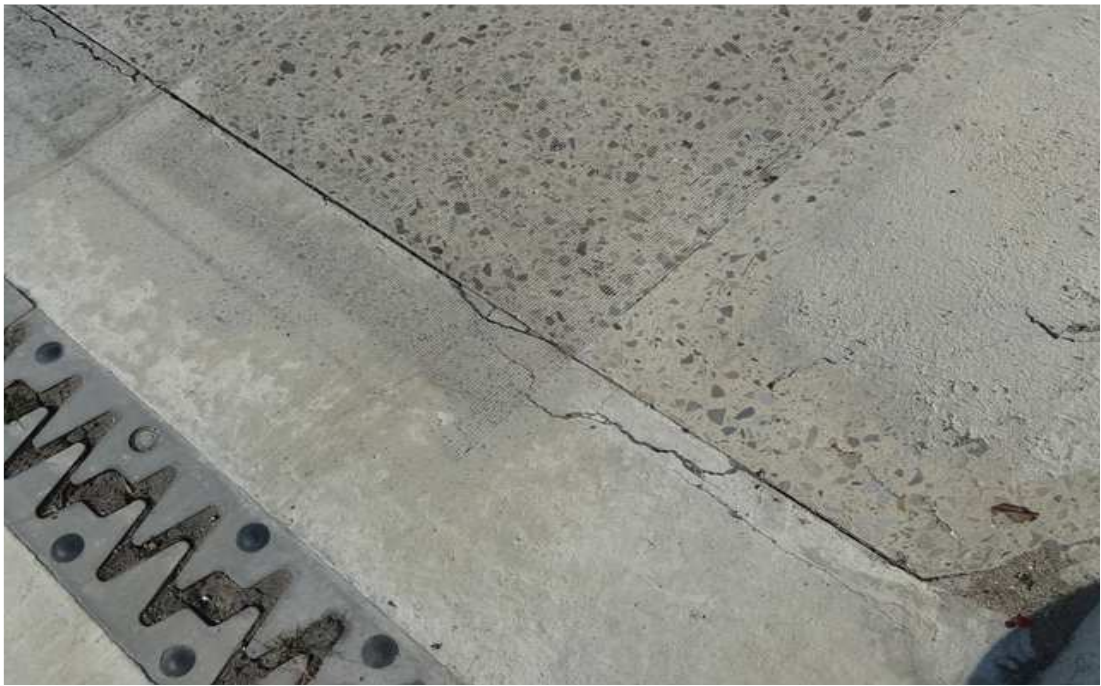
| 사진번호 | 6- BR17- 5 | 위 치 | 장기교 상주방향 |

| NO | 시설물명 | 방향 | 시설물<br>번호 | 위치 | 부재 | 내용 | 단위 | 수량 | 하자<br>담보<br>책임<br>기간 | 조치<br>방법 | 발생 | 공종 | 하자형태 | 사진<br>번호 | 종별 |
|---|---|---|---|---|---|---|---|---|---|---|---|---|---|---|---|
| 5 | 장기교 | 상주 | BR17 | A1<br>STA44.25k | 신축이음 | 후타재 파손 | m <sup>2</sup> | 0.06 | 2 | 하자 | 2017하 | 교량 | 콘크리트<br>파손 | 5 | 2종 |

| 내 용 | STA 44.25k 신축이음 A1 후타재 파손 A=0.06㎡ | | |

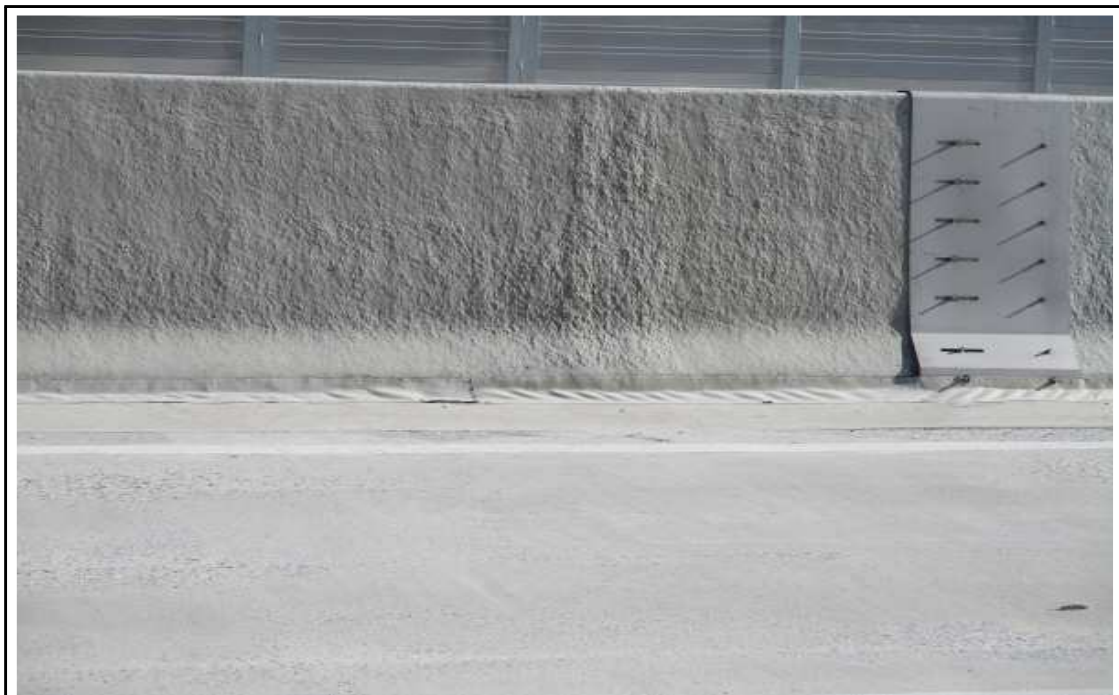
| 사진번호 | 6- BR18- 1 | 위 치 | 금매교 영천방향 |

| NO | 시설물명 | 방향 | 시설물<br>번호 | 위치 | 부재 | 내용 | 단위 | 수량 | 하자<br>담보<br>책임<br>기간 | 조치<br>방법 | 발생 | 공종 | 하자형태 | 사진<br>번호 | 종별 |
|---|---|---|---|---|---|---|---|---|---|---|---|---|---|---|---|
| 6 | 금매교 | 영천 | BR18 | S5<br>STA46.96k | 방호벽 | 박락 | m <sup>2</sup> | 0.16 | 2 | 하자 | 2017하 | 교량 | 콘크리트<br>파손 | 1 | 1종 |

| 내 용 | STA 46.96k 방호벽 S5 박락 A=0.16㎡ | | |

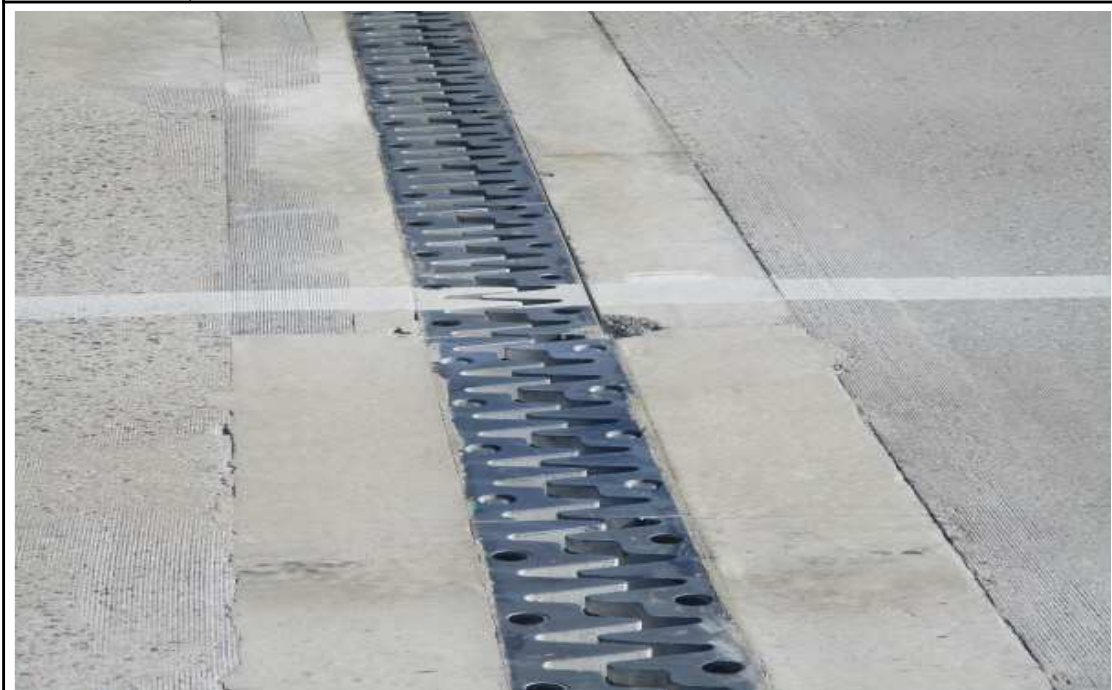
| 사진번호 | 6- BR18- 2 | 위 치 | 금매교 영천방향 |

| NO | 시설물명 | 방향 | 시설물<br>번호 | 위치 | 부재 | 내용 | 단위 | 수량 | 하자<br>담보<br>책임<br>기간 | 조치<br>방법 | 발생 | 공종 | 하자형태 | 사진<br>번호 | 종별 |
|---|---|---|---|---|---|---|---|---|---|---|---|---|---|---|---|
| 7 | 금매교 | 영천 | BR18 | P2<br>(영천) | 신축이음 | 후타재 파손 | m <sup>2</sup> | 0.01 | 2 | 완료 | 2017하 | 교량 | 콘크리트<br>파손 | 2 | 1종 |

| 내 용 | 신축이음 P2 후타재 파손 A=0.01㎡ | | |

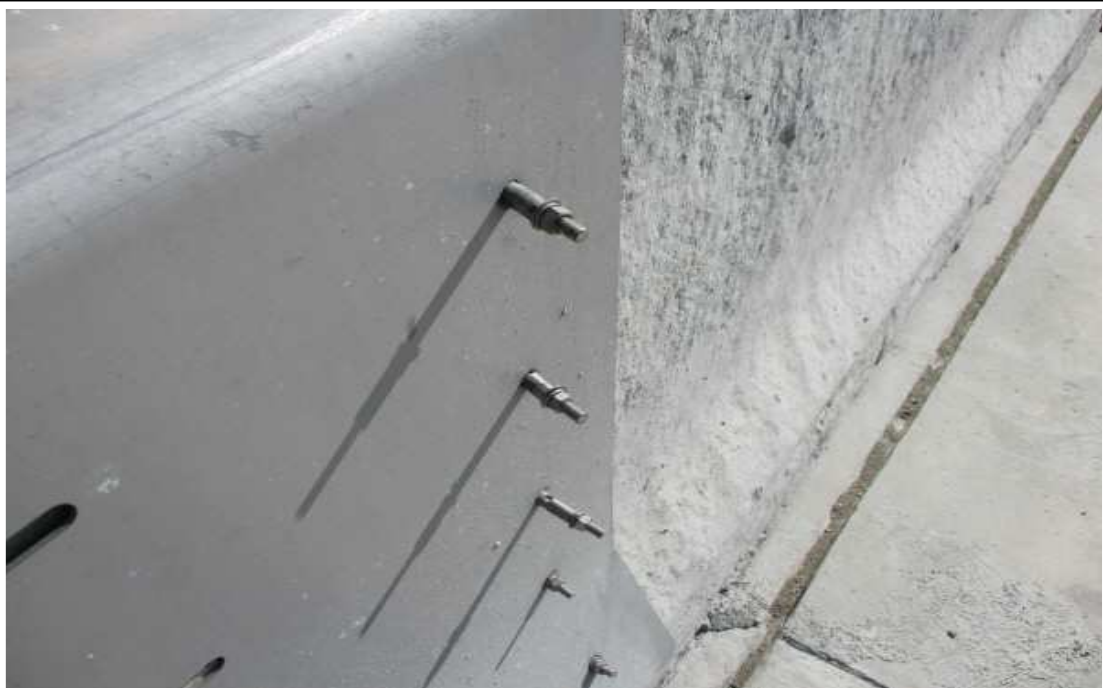
| 사진번호 | 6- BR18- 3 | 위 치 | 금매교 상주방향, 영천방향 |

| NO | 시설물명 | 방향 | 시설물<br>번호 | 위치 | 부재 | 내용 | 단위 | 수량 | 하자<br>담보<br>책임<br>기간 | 조치<br>방법 | 발생 | 공종 | 하자형태 | 사진<br>번호 | 종별 |
|---|---|---|---|---|---|---|---|---|---|---|---|---|---|---|---|
| 8 | 금매교 | 상주<br>영천 | BR18 | P2<br>(상주,영천) | 신축이음 | 차수판<br>볼트체결<br>불량 | 개소 | 5.00 | 2 | 완료 | 2017하 | 교량 | 철물불량 | 3 | 1종 |

| 내 용 | 신축이음 P2 차수판 볼트체결 불량 5개소 | | |

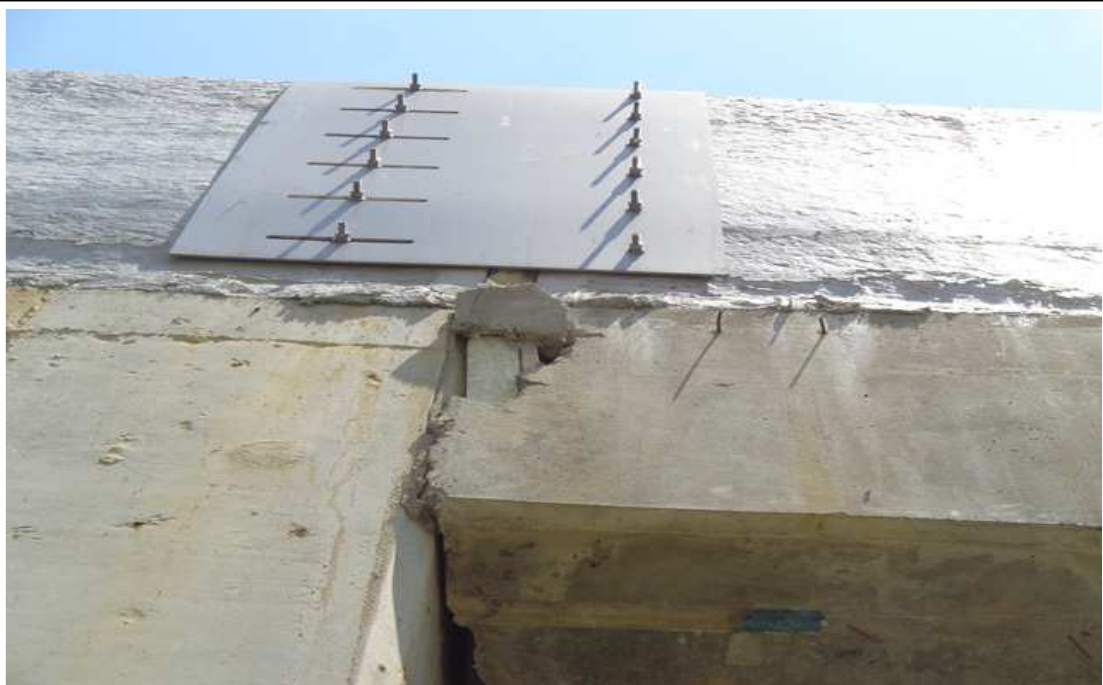
| 사진번호 | 6- BR18- 4 | 위 치 | 금매교 영천방향 |

| NO | 시설물명 | 방향 | 시설물<br>번호 | 위치 | 부재 | 내용 | 단위 | 수량 | 하자<br>담보<br>책임<br>기간 | 조치<br>방법 | 발생 | 공종 | 하자형태 | 사진<br>번호 | 종별 |
|---|---|---|---|---|---|---|---|---|---|---|---|---|---|---|---|
| 9 | 금매교 | 영천 | BR18 | S1<br>(영천) | 바닥판하면 | 파손 | m <sup>2</sup> | 0.09 | 7 | 완료 | 2018상 | 교량 | 콘크리트<br>파손 | 4 | 1종 |

| 내 용 | 바닥판하면 S1 파손 A=0.09㎡ | | |

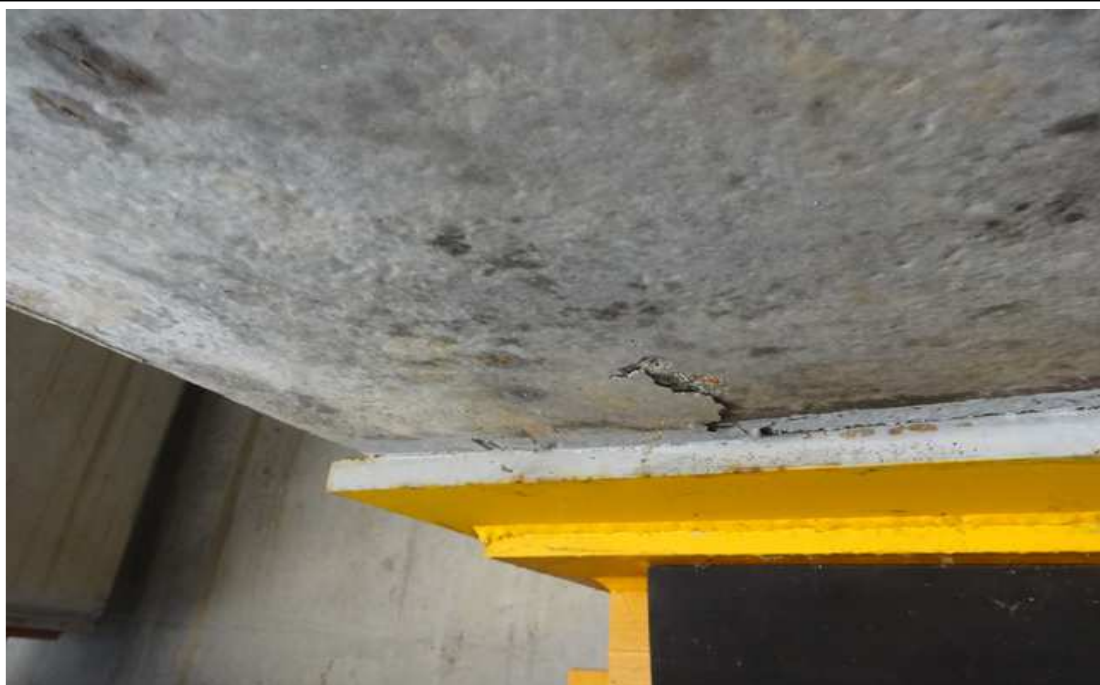
| 사진번호 | 6- BR18- 5 | 위 치 | 금매교 영천방향 |

| NO | 시설물명 | 방향 | 시설물<br>번호 | 위치 | 부재 | 내용 | 단위 | 수량 | 하자<br>담보<br>책임<br>기간 | 조치<br>방법 | 발생 | 공종 | 하자형태 | 사진<br>번호 | 종별 |
|---|---|---|---|---|---|---|---|---|---|---|---|---|---|---|---|
| 10 | 금매교 | 영천 | BR18 | S1G3<br>STA46.66k | 거더 | 들뜸 | m <sup>2</sup> | 0.03 | 7 | 하자 | 2018하 | 교량 | 콘크리트<br>파손 | 5 | 1종 |

| 내 용 | STA 46.66k 거더 S1 G3 들뜸 A=0.03㎡ | | |

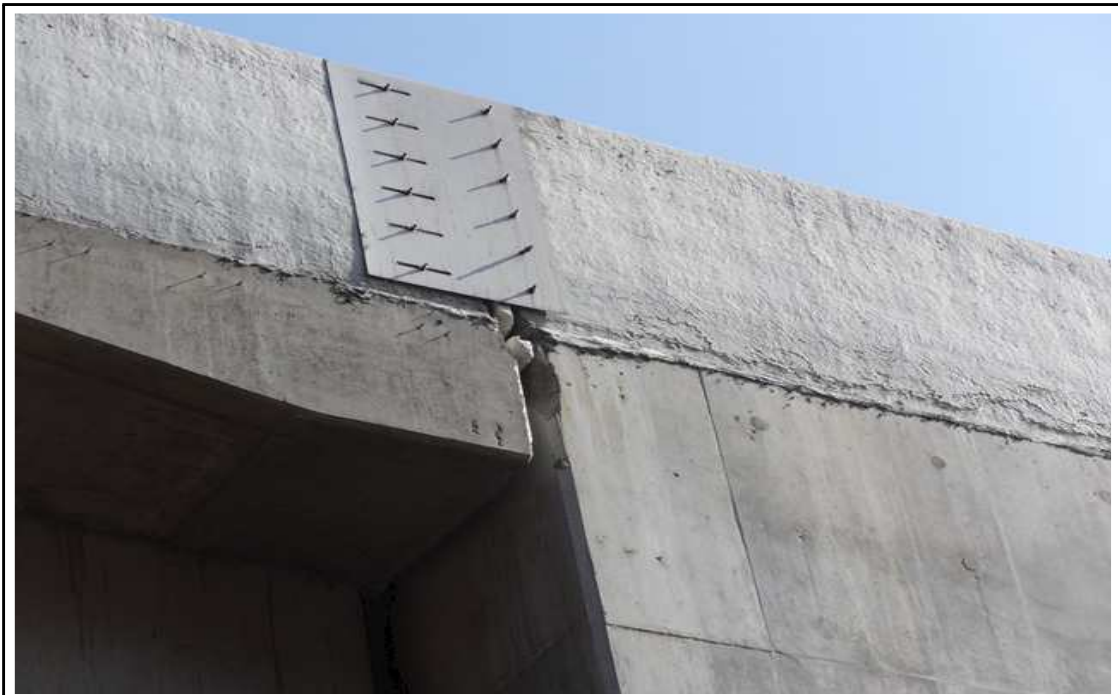
| 사진번호 | 6- BR18- 6 | 위 치 | 금매교 영천방향 |

| NO | 시설물명 | 방향 | 시설물<br>번호 | 위치 | 부재 | 내용 | 단위 | 수량 | 하자<br>담보<br>책임<br>기간 | 조치<br>방법 | 발생 | 공종 | 하자형태 | 사진<br>번호 | 종별 |
|---|---|---|---|---|---|---|---|---|---|---|---|---|---|---|---|
| 11 | 금매교 | 영천 | BR18 | A2<br>STA46.98k | 교대 | 파손 | m <sup>2</sup> | 0.02 | 7 | 하자 | 2018하 | 교량 | 콘크리트<br>파손 | 6 | 1종 |

| 내 용 | STA 46.98k 교대 A2 파손 A=0.02㎡ | | |

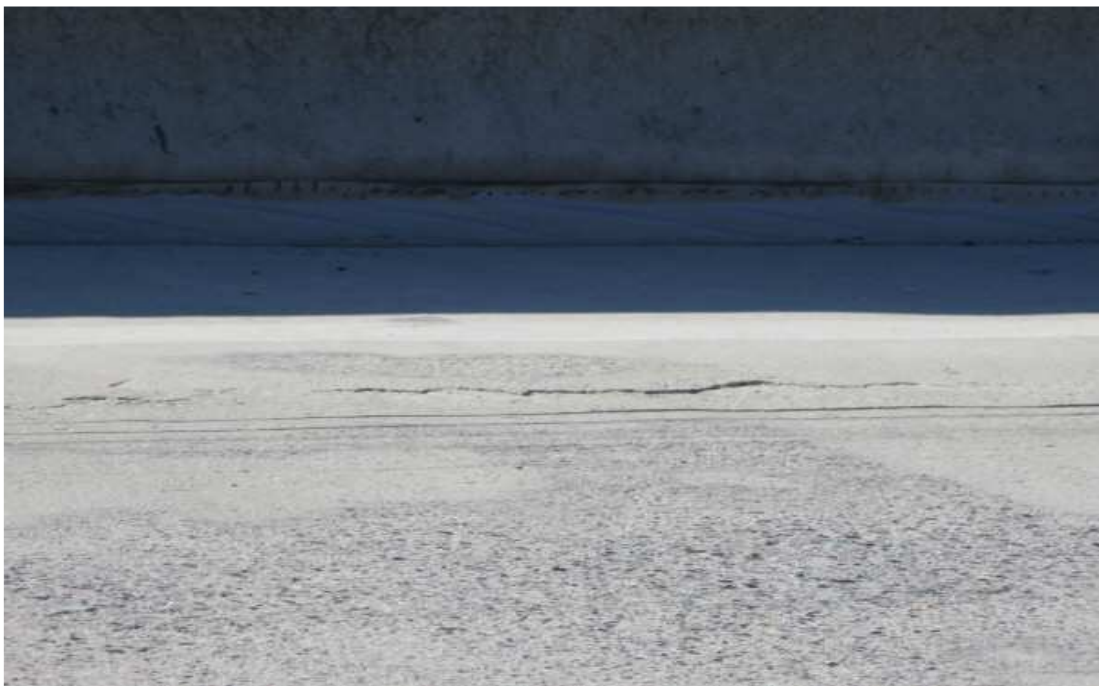
| 사진번호 | 6- BR19- 1 | 위 치 | 가호교 상주방향 |

| NO | 시설물명 | 방향 | 시설물<br>번호 | 위치 | 부재 | 내용 | 단위 | 수량 | 하자<br>담보<br>책임<br>기간 | 조치<br>방법 | 발생 | 공종 | 하자형태 | 사진<br>번호 | 종별 |
|---|---|---|---|---|---|---|---|---|---|---|---|---|---|---|---|
| 12 | 가호교 | 상주 | BR19 | S1<br>STA52.93k | 교면포장 | 박리 | m <sup>2</sup> | 0.60 | 2 | 하자 | 2017하 | 교량 | 콘크리트<br>파손 | 1 | 1종 |

| 내 용 | STA 52.93k 교면포장 S1 박리 A=0.6㎡ | | |

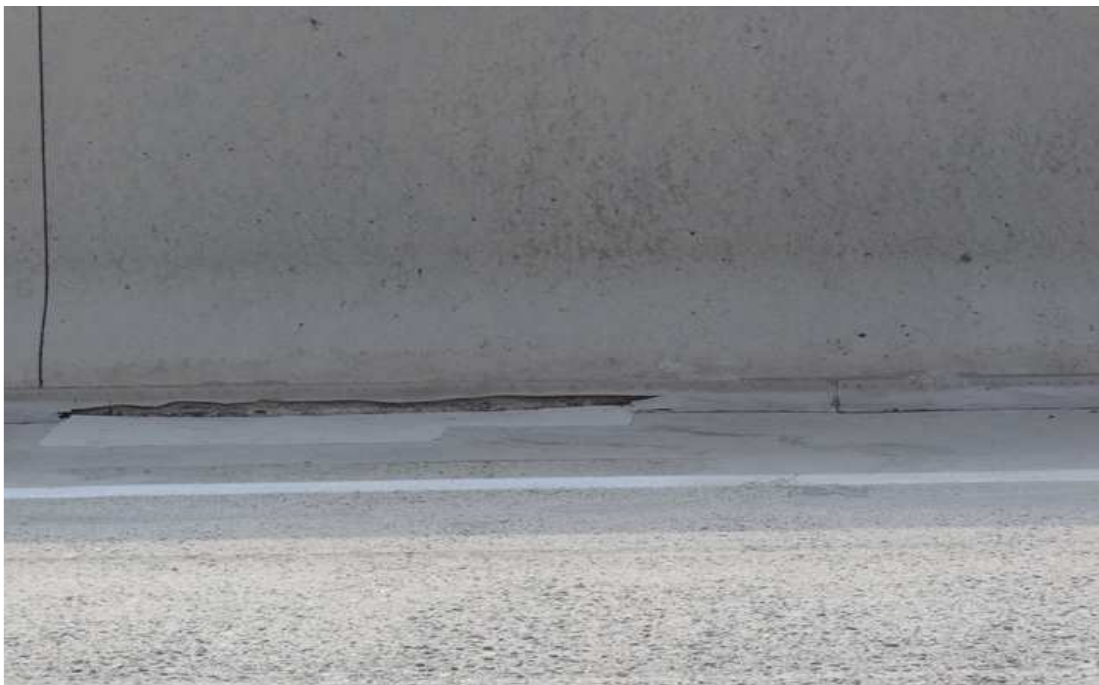
| 사진번호 | 6- BR19- 2 | 위 치 | 가호교 상주방향 |

| NO | 시설물명 | 방향 | 시설물<br>번호 | 위치 | 부재 | 내용 | 단위 | 수량 | 하자<br>담보<br>책임<br>기간 | 조치<br>방법 | 발생 | 공종 | 하자형태 | 사진<br>번호 | 종별 |
|---|---|---|---|---|---|---|---|---|---|---|---|---|---|---|---|
| 13 | 가호교 | 상주 | BR19 | S3<br>STA53.02k | 방호벽 | 박락 | m <sup>2</sup> | 0.80 | 2 | 하자 | 2017하 | 교량 | 콘크리트<br>파손 | 2 | 1종 |

| 내 용 | STA 53.02k 방호벽 S3 박락 A=0.8㎡ | | |

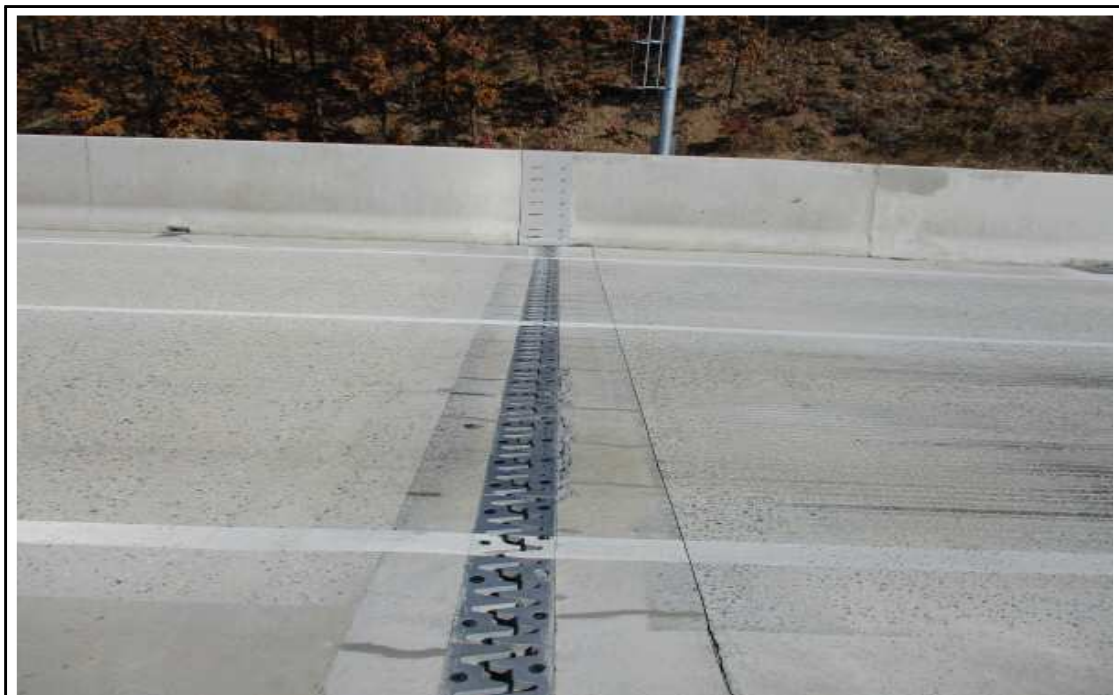
| 사진번호 | 6- BR19- 3, 4 | 위 치 | 가호교 영천방향 |

| NO | 시설물명 | 방향 | 시설물<br>번호 | 위치 | 부재 | 내용 | 단위 | 수량 | 하자<br>담보<br>책임<br>기간 | 조치<br>방법 | 발생 | 공종 | 하자형태 | 사진<br>번호 | 종별 |
|---|---|---|---|---|---|---|---|---|---|---|---|---|---|---|---|
| 14 | 가호교 | 영천 | BR19 | A2<br>STA53.04k | 신축이음 | 본체 이격 | m | 6.00 | 2 | 하자 | 2017하 | 교량 | 신축이음<br>손상 | 3 | 1종 |

| NO | 시설물명 | 방향 | 시설물<br>번호 | 위치 | 부재 | 내용 | 단<br>위 | 수량 | 하자<br>담보<br>책임<br>기간 | 조치<br>방법 | 발생 | 공종 | 하자형태 | 사진<br>번호 | 종별 |
|---|---|---|---|---|---|---|---|---|---|---|---|---|---|---|---|
| 15 | 가호교 | 상주<br>영천 | BR19 | A2<br>STA53.04k | 신축이음 | 후타재 파손 | ㎡ | 0.16 | 2 | 하자 | 2017하 | 교량 | 콘크리트<br>파손 | 4 | 1종 |

| 내 용 | 신축이음 A2 본체 이격, 후타재 파손 | | |

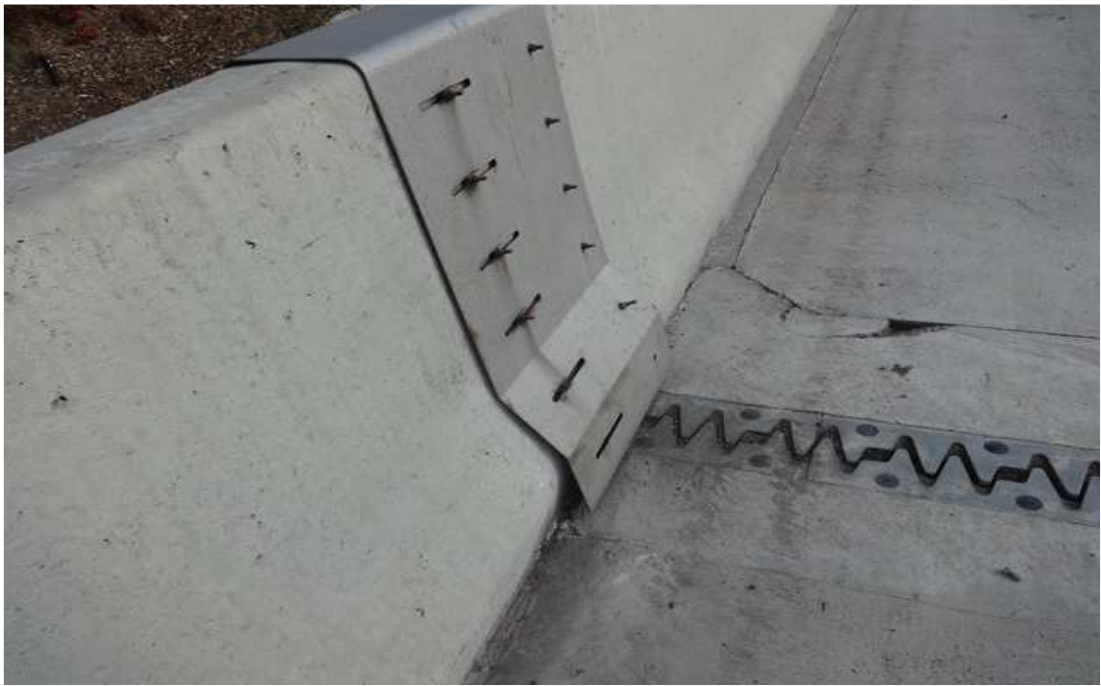
| 사진번호 | 6- BR19- 5 | 위 치 | 가호교 |

| NO | 시설물명 | 방향 | 시설물<br>번호 | 위치 | 부재 | 내용 | 단<br>위 | 수량 | 하자<br>담보<br>책임<br>기간 | 조치<br>방법 | 발생 | 공종 | 하자형태 | 사진<br>번호 | 종별 |
|---|---|---|---|---|---|---|---|---|---|---|---|---|---|---|---|
| 16 | 가호교 | 상주 | BR19 | A2<br>STA53.04k | 신축이음 | 차수판<br>볼트 체결<br>불량 | 개소 | 5.00 | 2 | 하자 | 2017하 | 교량 | 철물불량 | 5 | 1종 |

| 내 용 | STA 53.04k 차수판 볼트체결 불량 5개소 | | |

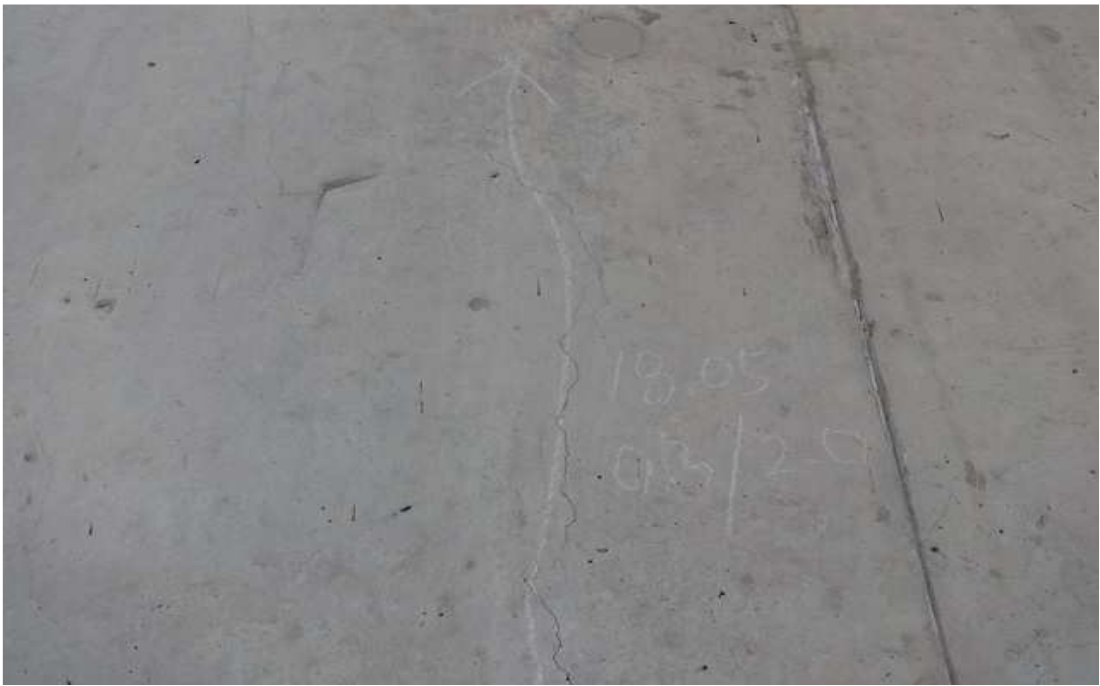
| 사진번호 | 6- 1 | 위 치 | 신화교 영천방향 |

| NO | 시설물명 | 방향 | 시설물<br>번호 | 위치 | 부재 | 내용 | 단<br>위 | 수량 | 하자<br>담보<br>책임<br>기간 | 조치<br>방법 | 발생 | 공종 | 하자형태 | 사진<br>번호 | 종별 |
|---|---|---|---|---|---|---|---|---|---|---|---|---|---|---|---|
| 17 | 신화교 | 영천 | - | A1<br>STA50.87k | 교대 | 0.3mm이상<br>균열 | m | 10.50 | 7 | 하자 | 2018상 | 교량 | 균열0.3<br>mm이상 | 1 | 기타종 |

| 내 용 | STA 50.87k 교대 A1 0.3mm이상 균열 L=10.5m | | |

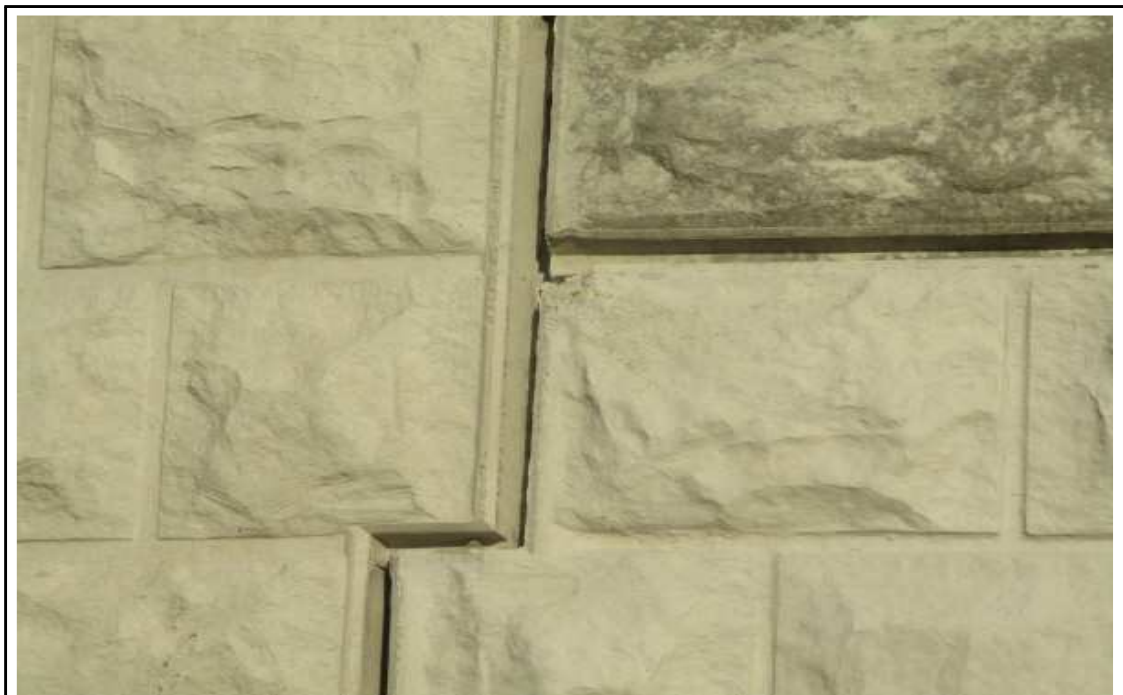
| 사진번호 | 6- RW7- 1 | 위 치 | 패널식옹벽7 영천방향 |

| NO | 시설물명 | 방향 | 시설물<br>번호 | 위치 | 부재 | 내용 | 단<br>위 | 수량 | 하자<br>담보<br>책임<br>기간 | 조치<br>방법 | 발생 | 공종 | 하자형태 | 사진<br>번호 | 종별 |
|---|---|---|---|---|---|---|---|---|---|---|---|---|---|---|---|
| 18 | 패널식<br>옹벽7 | 영천 | RW7 | 패널식옹벽7 | 패널<br>전면부 | 파손 | ㎡ | 0.05 | 2 | 하자 | 2017하 | 옹벽 | 콘크리트<br>파손 | 1,2 | 2종 |

| 내 용 | 패널 전면부 파손 A=0.05㎡ | | |

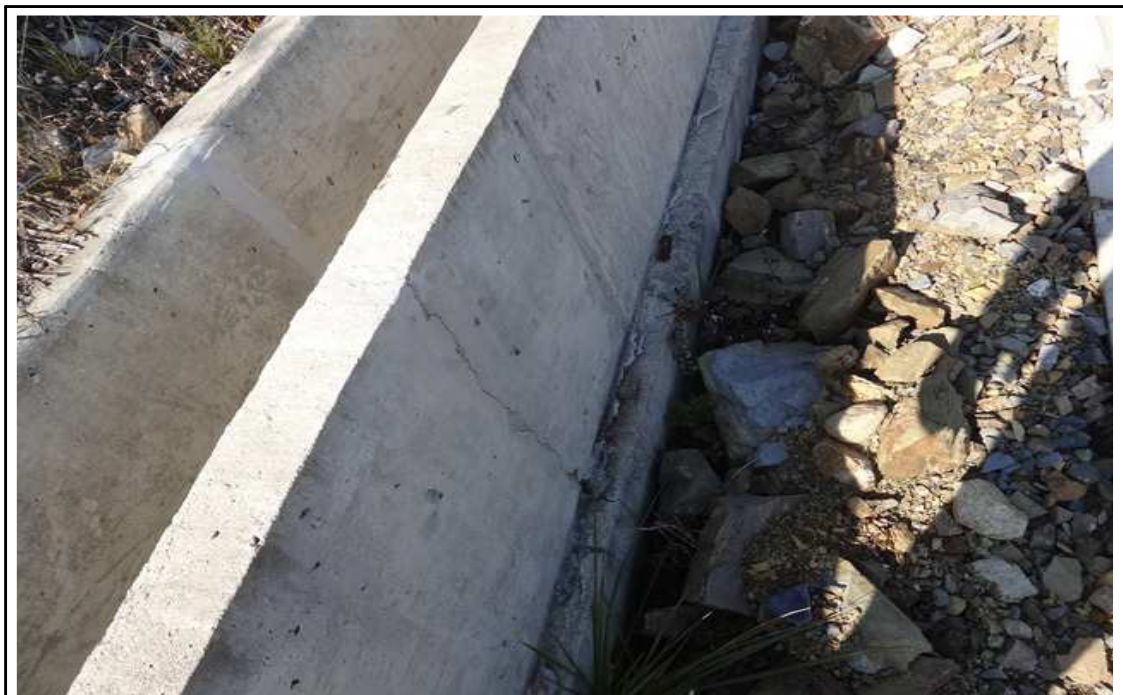
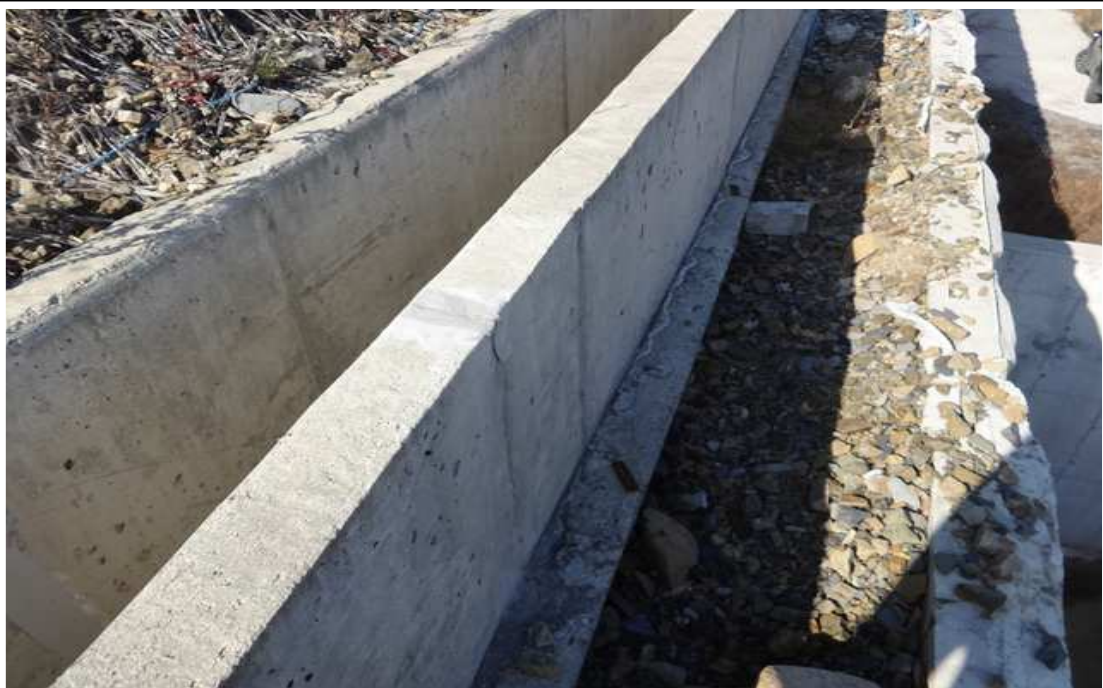
| 사진번호 | 6- RW8- 1 | 위 치 | 패널식옹벽8 상주방향 |

| NO | 시설물명 | 방향 | 시설물<br>번호 | 위치 | 부재 | 내용 | 단<br>위 | 수량 | 하자<br>담보<br>책임<br>기간 | 조치<br>방법 | 발생 | 공종 | 하자형태 | 사진<br>번호 | 종별 |
|---|---|---|---|---|---|---|---|---|---|---|---|---|---|---|---|
| 19 | 패널식<br>옹벽8 | 상주 | RW8 | 패널식옹벽8<br>STA49.35k | 배수로 | 균열 | m | 3.00 | 2 | 하자 | 2017하 | 옹벽 | 균열 | 1,2 | 2종 |

| 내 용 | STA 49.35k 배수로 균열 L=3.0m | | |

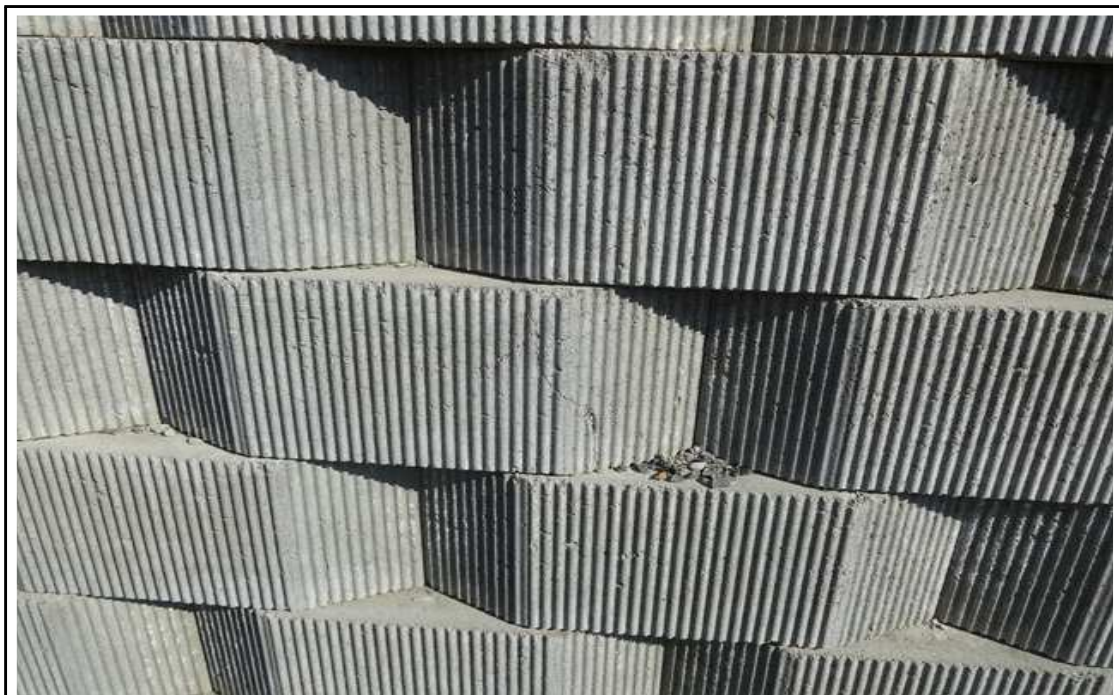
| 사진번호 | 6- RW9- 1 | 위 치 | 블록식옹벽9 영천방향 |

| NO | 시설물명 | 방향 | 시설물<br>번호 | 위치 | 부재 | 내용 | 단<br>위 | 수량 | 하자<br>담보<br>책임<br>기간 | 조치<br>방법 | 발생 | 공종 | 하자형태 | 사진<br>번호 | 종별 |
|---|---|---|---|---|---|---|---|---|---|---|---|---|---|---|---|
| 20 | 블록식<br>옹벽9 | 영천 | RW9 | 블록식옹벽9<br>STA51.23k | 전면부 | 균열 | m | 3.00 | 2 | 하자 | 2017하 | 옹벽 | 균열 | 1 | 2종 |

| 내 용 | STA 51.23k 블록 균열 L=3.0m | | |

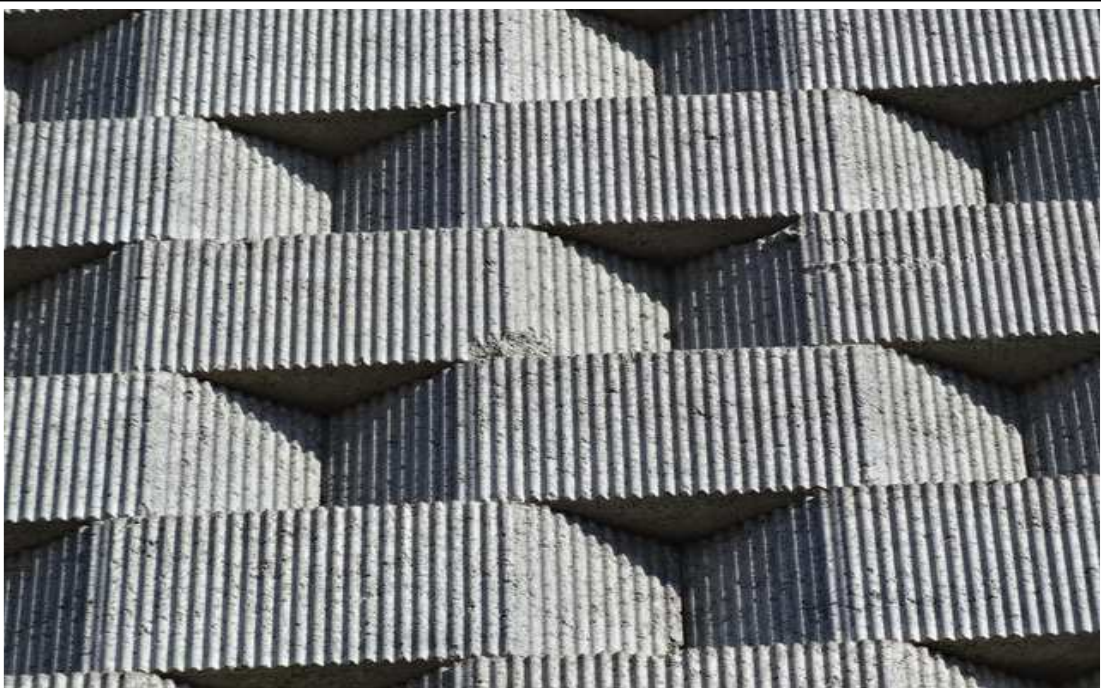
| 사진번호 | 6- RW9- 2 | 위 치 | 블록식옹벽9 영천방향 |

| NO | 시설물명 | 방향 | 시설물<br>번호 | 위치 | 부재 | 내용 | 단<br>위 | 수량 | 하자<br>담보<br>책임<br>기간 | 조치<br>방법 | 발생 | 공종 | 하자형태 | 사진<br>번호 | 종별 |
|---|---|---|---|---|---|---|---|---|---|---|---|---|---|---|---|
| 21 | 블록식<br>옹벽9 | 영천 | RW9 | 블록식옹벽9<br>STA51.29k | 전면부 | 파손 | ㎡ | 0.01 | 2 | 하자 | 2018하 | 옹벽 | 콘크리트<br>파손 | 2 | 2종 |

| 내 용 | STA 51.29k 블록 파손 A=0.01㎡ | | |

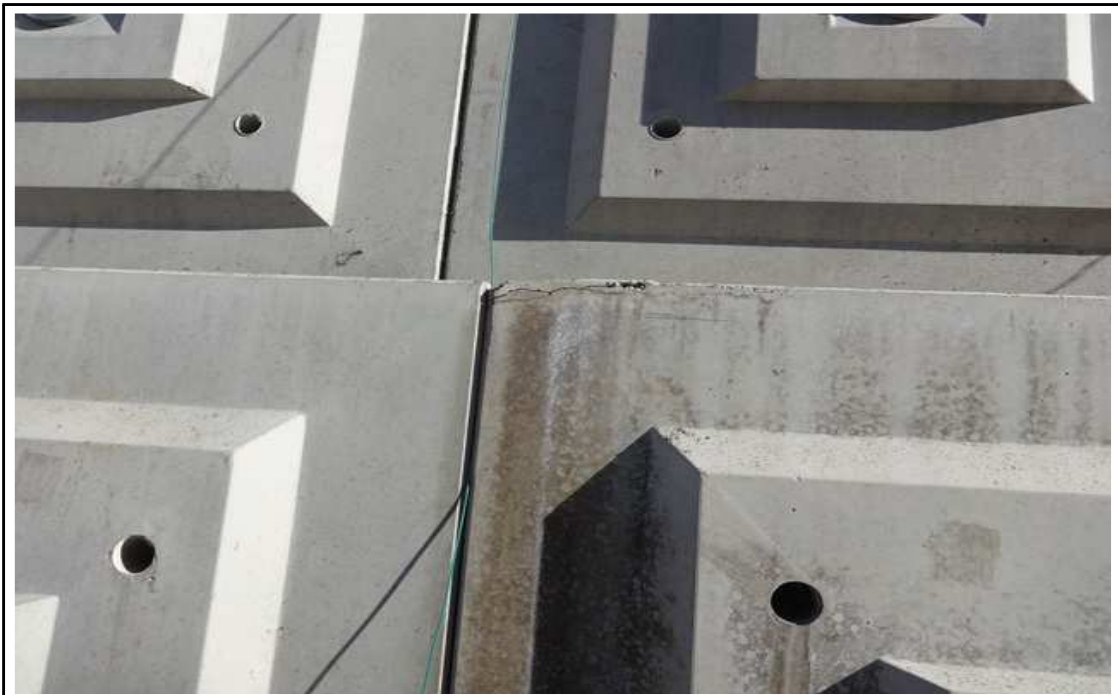
| 사진번호 | 6- RW10- 1 | 위 치 | 패널식옹벽10 영천방향 |

| NO | 시설물명 | 방향 | 시설물<br>번호 | 위치 | 부재 | 내용 | 단<br>위 | 수량 | 하자<br>담보<br>책임<br>기간 | 조치<br>방법 | 발생 | 공종 | 하자형태 | 사진<br>번호 | 종별 |
|---|---|---|---|---|---|---|---|---|---|---|---|---|---|---|---|
| 22 | 패널식<br>옹벽10 | 영천 | RW10 | 패널식옹벽10<br>STA54.67k | 전면부 | 들뜸 및<br>파손 | ㎡ | 0.32 | 2 | 하자 | 2018하 | 옹벽 | 콘크리트<br>파손 | 1 | 2종 |

| 내 용 | STA 54.67k 패널 들뜸 및 파손 A=0.32㎡ | | |

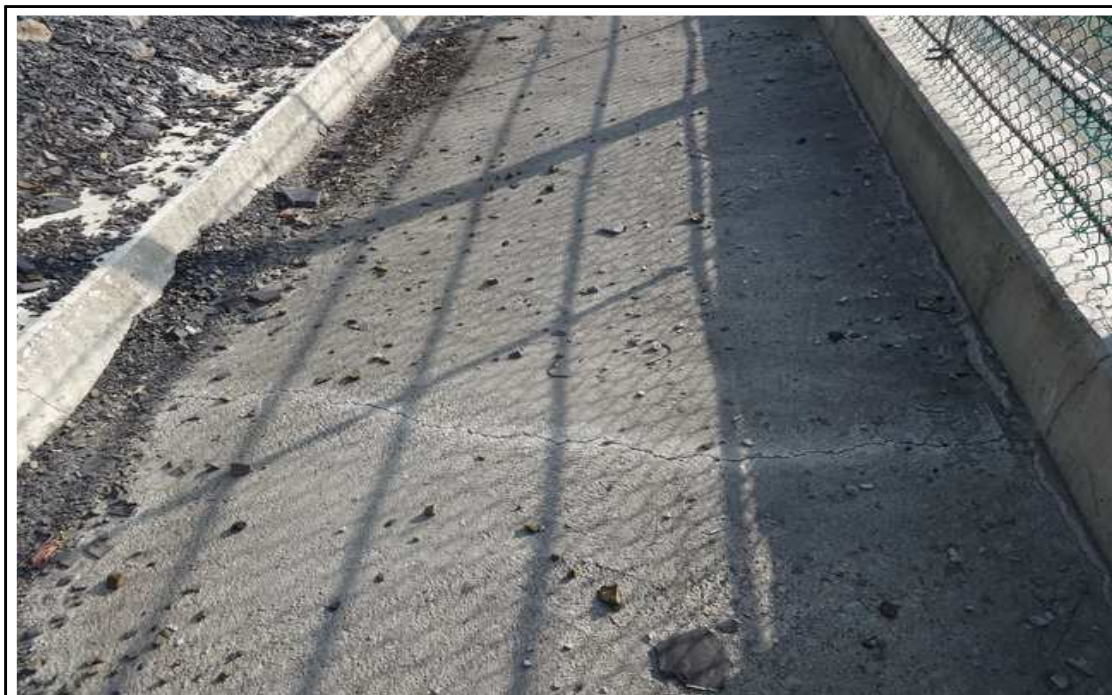
| 사진번호 | 6- SL35- 1 | 위 치 | 상주절토35 |

| NO | 시설물명 | 방향 | 시설물<br>번호 | 위치 | 부재 | 내용 | 단<br>위 | 수량 | 하자<br>담보<br>책임<br>기간 | 조치<br>방법 | 발생 | 공종 | 하자형태 | 사진<br>번호 | 종별 |
|---|---|---|---|---|---|---|---|---|---|---|---|---|---|---|---|
| 23 | 상주절토35 | 상주 | SL35 | 상주절토35<br>STA0+340 | 소단배수로 | 균열 | m | 7.50 | 2 | 하자 | 2018하 | 사면 | 균열 | 1 | 2종 |

| 내 용 | STA 0+340 소단배수로 균열 L=7.5m | | |

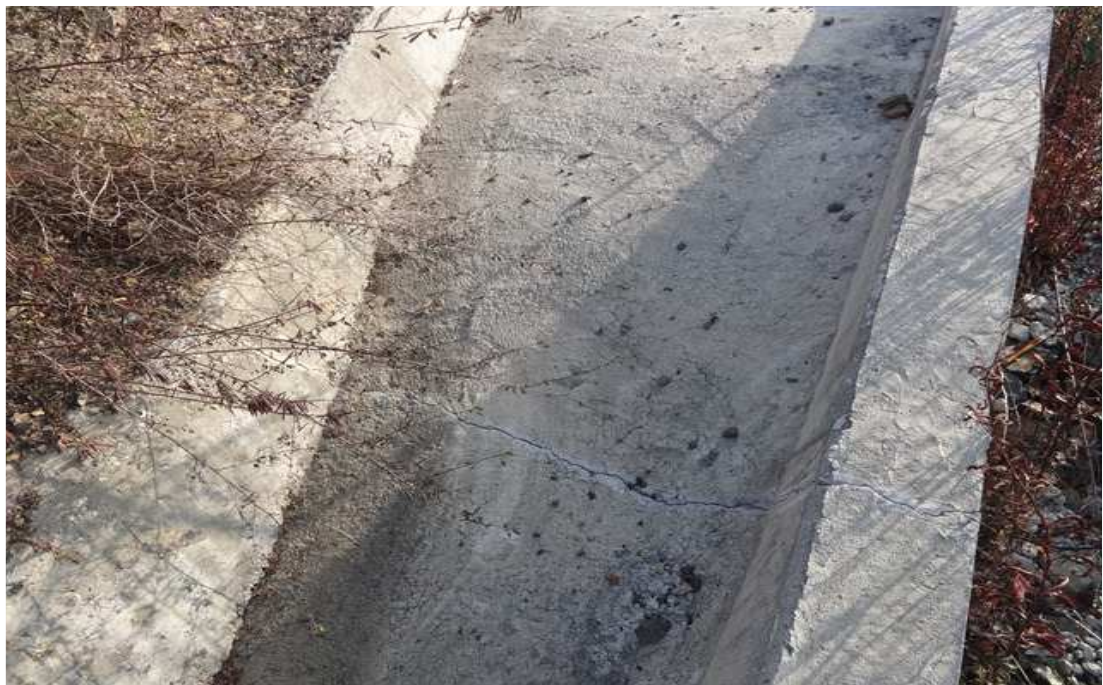
| 사진번호 | 6- SL35- 1 | 위 치 | 상주절토35 |

| NO | 시설물명 | 방향 | 시설물<br>번호 | 위치 | 부재 | 내용 | 단<br>위 | 수량 | 하자<br>담보<br>책임<br>기간 | 조치<br>방법 | 발생 | 공종 | 하자형태 | 사진<br>번호 | 종별 |
|---|---|---|---|---|---|---|---|---|---|---|---|---|---|---|---|
| 24 | 상주절토35 | 상주 | SL35 | 상주절토35<br>STA0+260 | 산마루측구 | 균열 | m | 1.00 | 2 | 하자 | 2017하 | 사면 | 균열 | 2 | 2종 |

| 내 용 | STA 0+260 산마루측구 균열 L=1.0m | | |

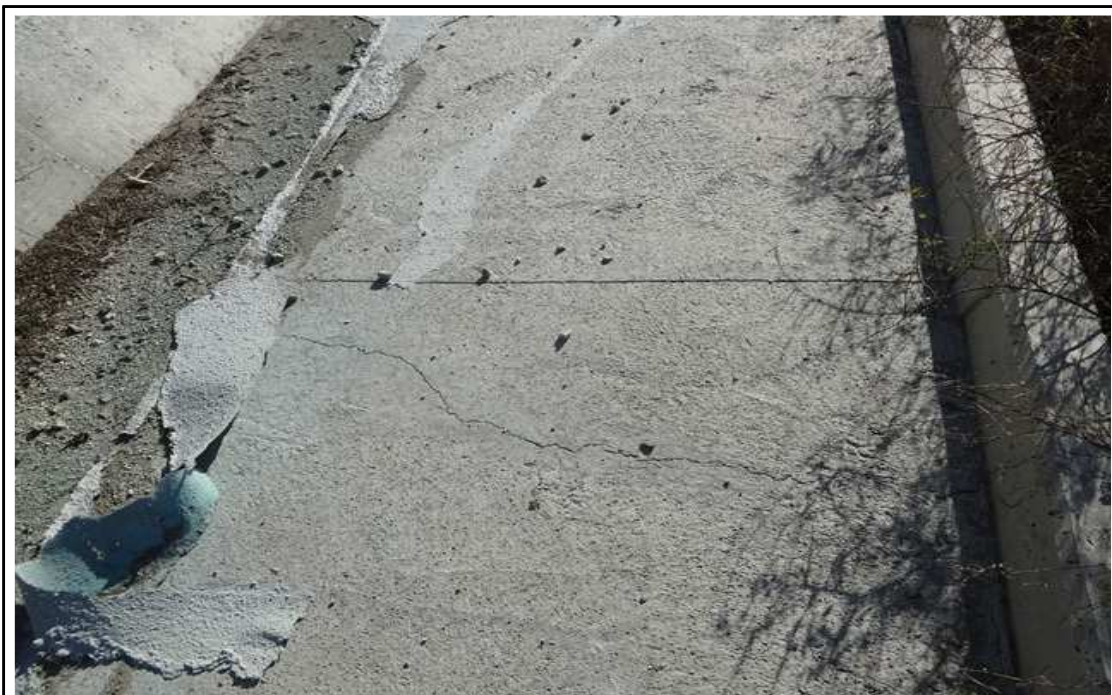
| 사진번호 | 6- SL36- 1 | 위 치 | 상주절토36 |

| NO | 시설물명 | 방향 | 시설물<br>번호 | 위치 | 부재 | 내용 | 단<br>위 | 수량 | 하자<br>담보<br>책임<br>기간 | 조치<br>방법 | 발생 | 공종 | 하자형태 | 사진<br>번호 | 종별 |
|---|---|---|---|---|---|---|---|---|---|---|---|---|---|---|---|
| 25 | 상주절토36 | 상주 | SL36 | 상주절토36<br>STA54.36k | 소단배수로 | 균열 | m | 2.50 | 2 | 하자 | 2017하 | 사면 | 균열 | 1 | 2종 |

| 내 용 | STA 54.36k 소단배수로 균열 L=2.5m | | |
