# 하 자 보 고 서

〈 6공구 〉

2018. 12

상주영천고속도로주식회사

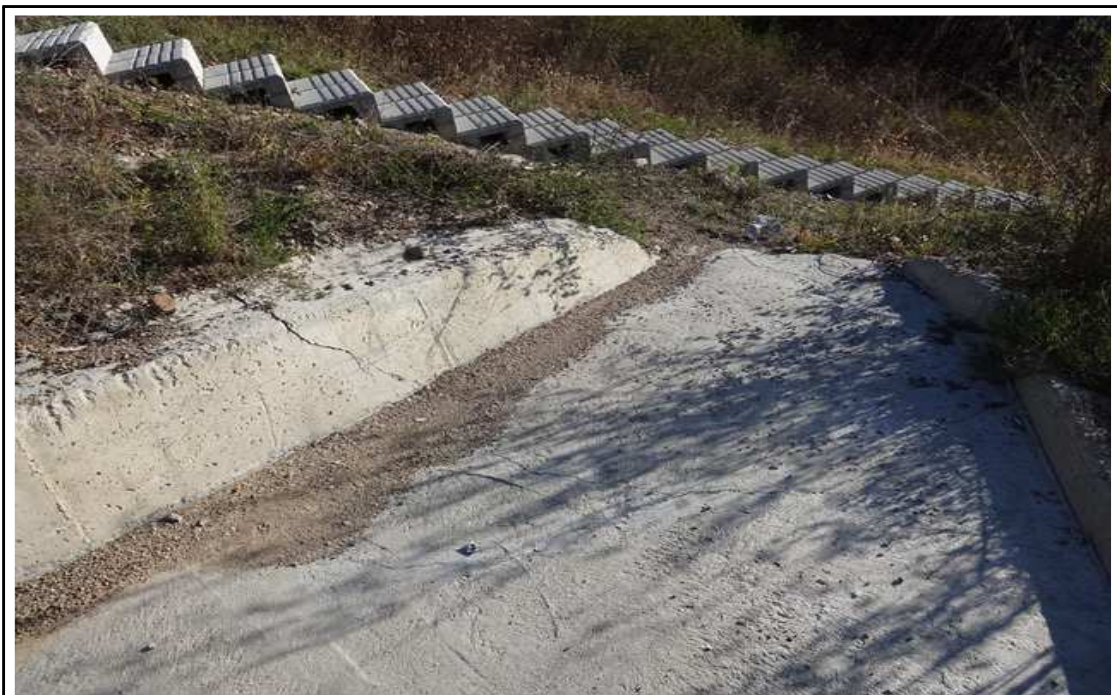
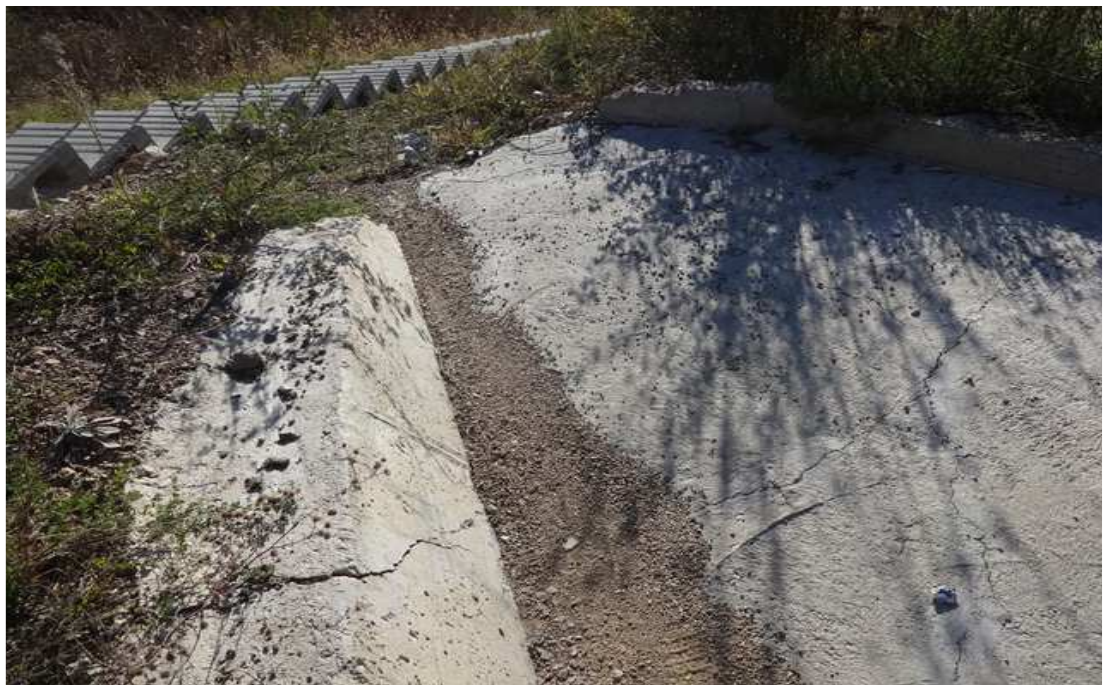
| 사진번호 | 6- SL37- 1 | 위 치 | 상주절토37 |

| NO | 시설물명 | 방향 | 시설물<br>번호 | 위치 | 부재 | 내용 | 단<br>위 | 수량 | 하자<br>담보<br>책임<br>기간 | 조치<br>방법 | 발생 | 공종 | 하자형태 | 사진<br>번호 | 종별 |
|---|---|---|---|---|---|---|---|---|---|---|---|---|---|---|---|
| 26 | 상주절토37 | 상주 | SL37 | 상주절토37<br>STA54.74k | 소단배수로 | 균열 | m | 28.00 | 2 | 하자 | 2017하 | 사면 | 균열 | 1,2 | 2종 |

| 내 용 | STA 54.74k 소단배수로 균열 L=28.0m | | |

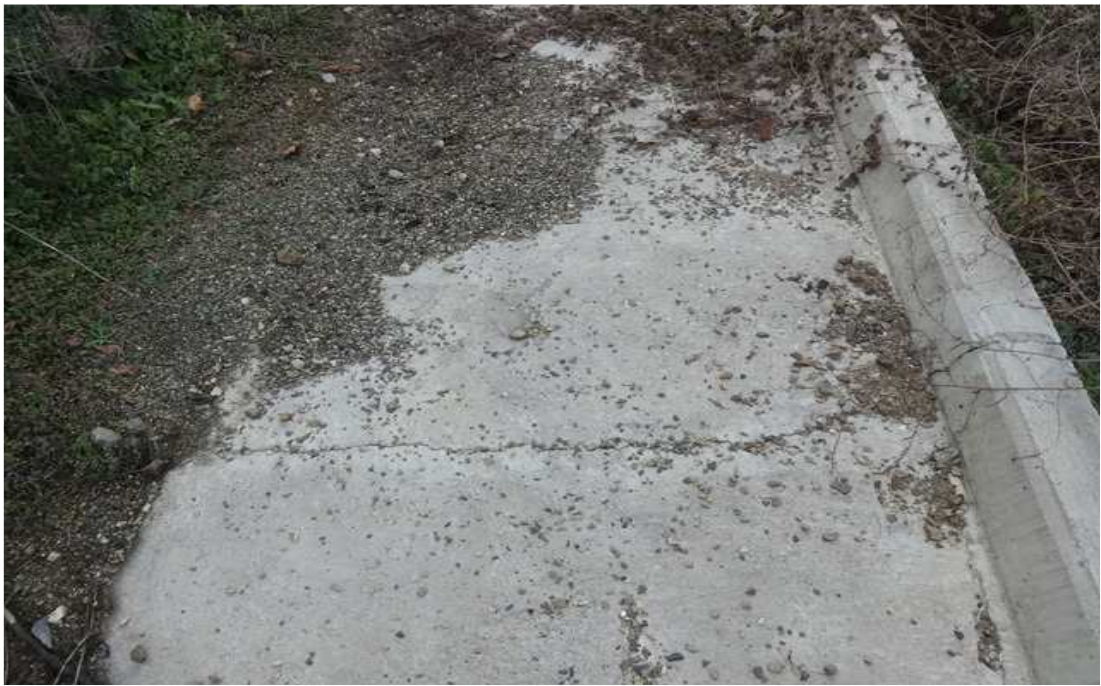
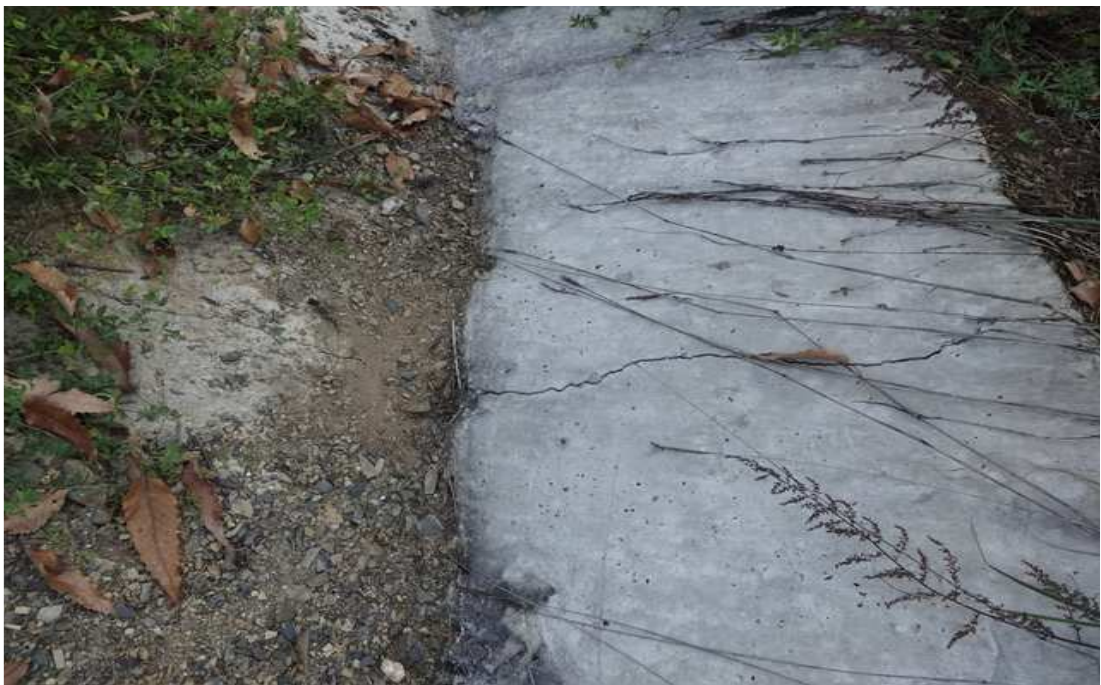
| 사진번호 | 6- SL38- 1 | 위 치 | 영천절토38 |

| NO | 시설물명 | 방향 | 시설물<br>번호 | 위치 | 부재 | 내용 | 단<br>위 | 수량 | 하자<br>담보<br>책임<br>기간 | 조치<br>방법 | 발생 | 공종 | 하자형태 | 사진<br>번호 | 종별 |
|---|---|---|---|---|---|---|---|---|---|---|---|---|---|---|---|
| 27 | 영천절토38 | 영천 | SL38 | 영천절토38<br>STA54.75k | 소단배수로 | 균열 | m | 10.00 | 2 | 하자 | 2017하 | 사면 | 균열 | 1,2 | 2종 |

| 내 용 | STA 54.75k 소단배수로 균열 L=10.0m | | |

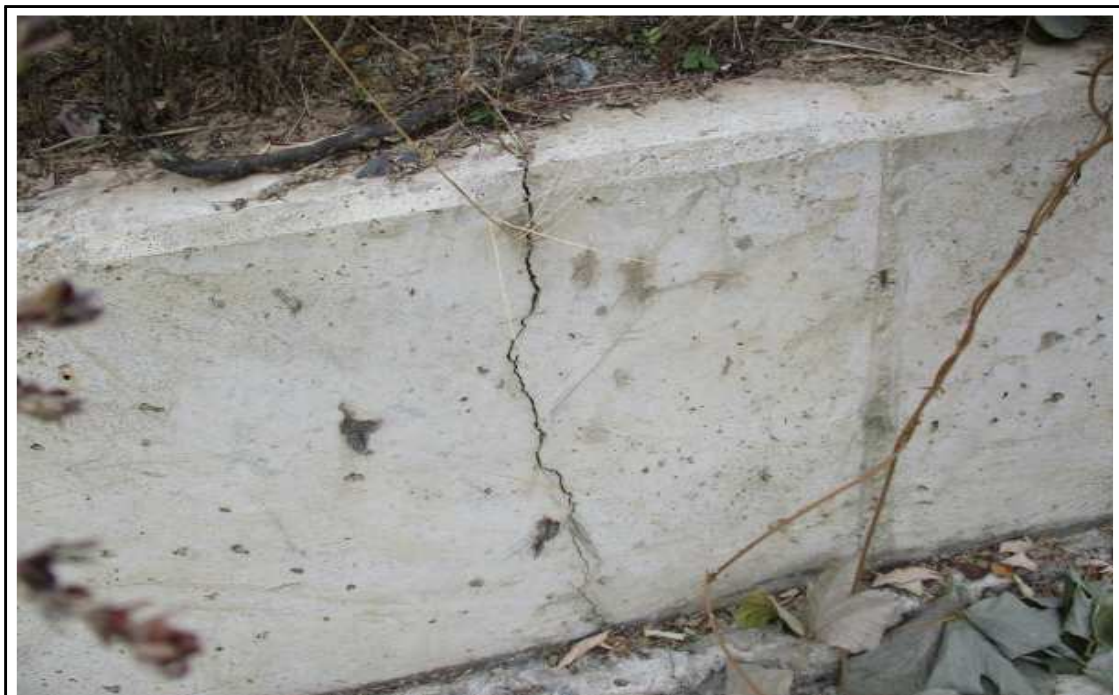
| 사진번호 | 6- SL38- 3 | 위 치 | 영천절토38 |

| NO | 시설물명 | 방향 | 시설물<br>번호 | 위치 | 부재 | 내용 | 단<br>위 | 수량 | 하자<br>담보<br>책임<br>기간 | 조치<br>방법 | 발생 | 공종 | 하자형태 | 사진<br>번호 | 종별 |
|---|---|---|---|---|---|---|---|---|---|---|---|---|---|---|---|
| 28 | 영천절토38 | 영천 | SL38 | 영천절토38<br>STA54.72k | 산마루측구 | 균열 | m | 4.00 | 2 | 하자 | 2017하 | 사면 | 균열 | 3 | 2종 |

| 내 용 | STA 54.72k 산마루측구 균열 L=4.0m | | |

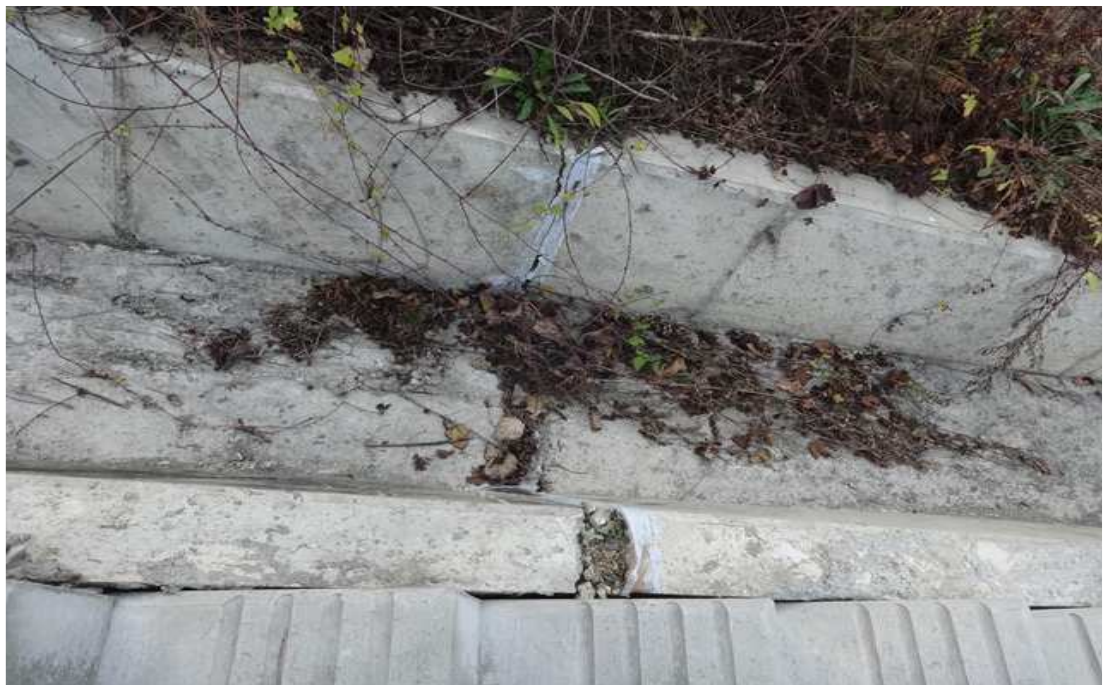
| 사진번호 | 6- SL38- 4 | 위 치 | 영천절토38 |

| NO | 시설물명 | 방향 | 시설물<br>번호 | 위치 | 부재 | 내용 | 단위 | 수량 | 하자<br>담보<br>책임<br>기간 | 조치<br>방법 | 발생 | 공종 | 하자형태 | 사진<br>번호 | 종별 |
|---|---|---|---|---|---|---|---|---|---|---|---|---|---|---|---|
| 29 | 영천절토38 | 영천 | SL38 | 영천절토38<br>STA54.70k | 산마루측구 | 실란트파손 | m | 0.40 | 2 | 하자 | 2017하 | 사면 | 실란트<br>파손 | 4 | 2종 |

| 내 용 | STA 54.70k 산마루측구 실란트 파손 L=0.4m | | |

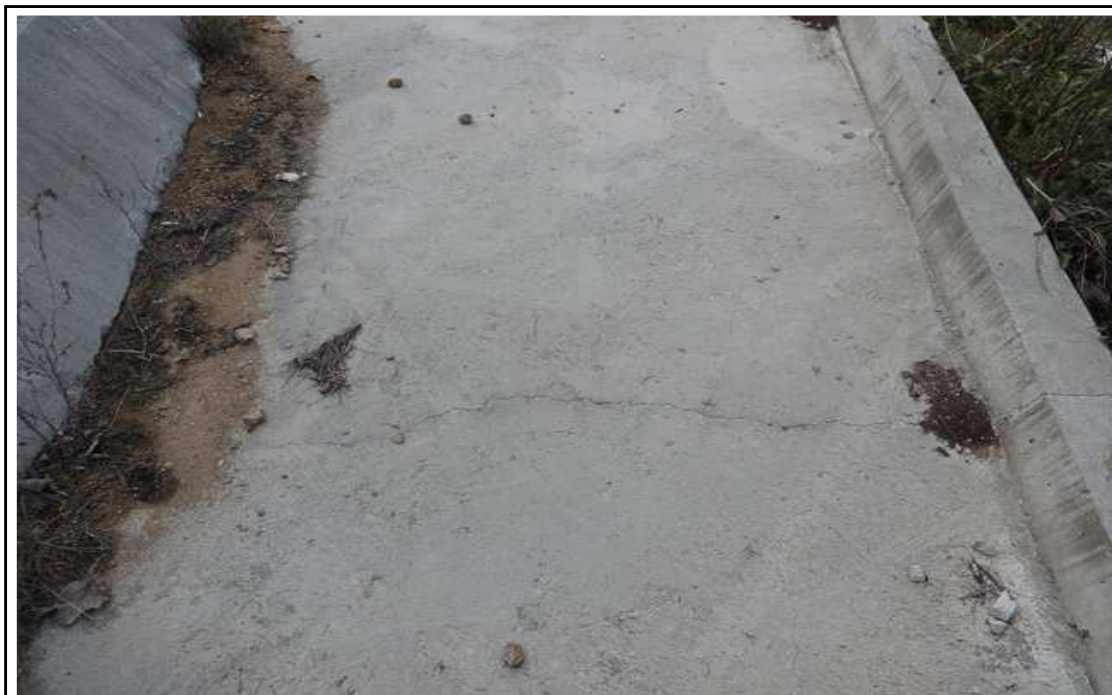
| 사진번호 | 6- SL39- 1 | 위 치 | 영천절토39 |

| NO | 시설물명 | 방향 | 시설물<br>번호 | 위치 | 부재 | 내용 | 단위 | 수량 | 하자<br>담보<br>책임<br>기간 | 조치<br>방법 | 발생 | 공종 | 하자형태 | 사진<br>번호 | 종별 |
|---|---|---|---|---|---|---|---|---|---|---|---|---|---|---|---|
| 30 | 영천절토39 | 영천 | SL39 | 영천절토39<br>STA55.30k | 소단배수로 | 균열 | m | 5.00 | 2 | 하자 | 2017하 | 사면 | 균열 | 1 | 2종 |

| 내 용 | STA 55.30k 소단배수로 균열 L=5.0m | | |

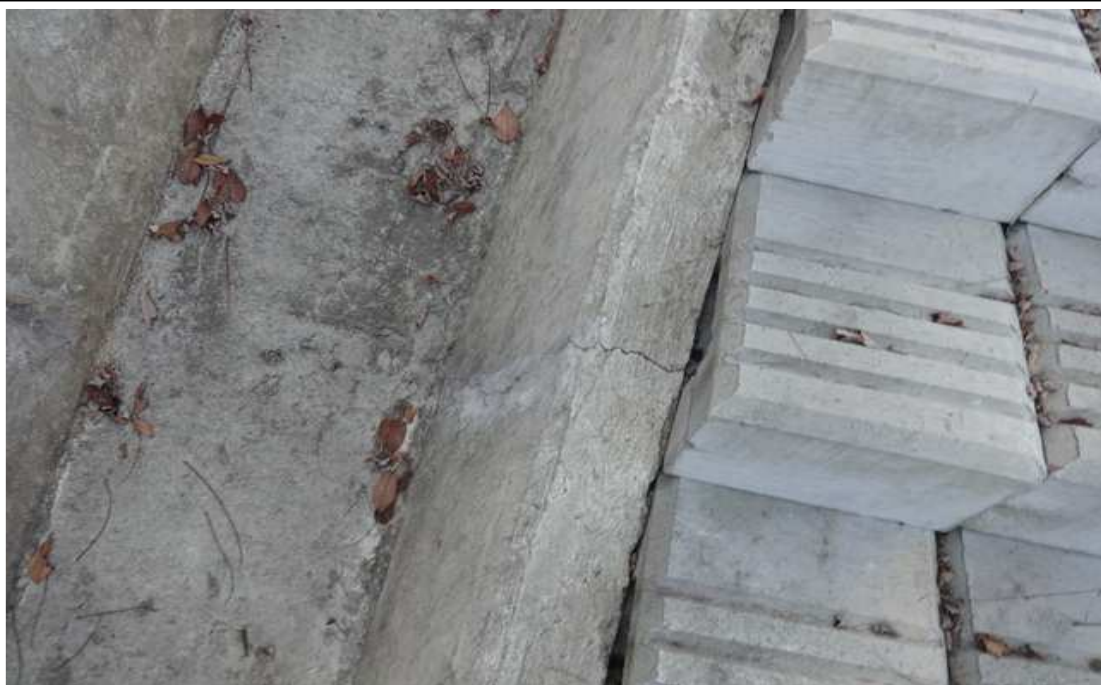
| 사진번호 | 6- SL39- 2 | 위 치 | 영천절토39 |

| NO | 시설물명 | 방향 | 시설물<br>번호 | 위치 | 부재 | 내용 | 단위 | 수량 | 하자<br>담보<br>책임<br>기간 | 조치<br>방법 | 발생 | 공종 | 하자형태 | 사진<br>번호 | 종별 |
|---|---|---|---|---|---|---|---|---|---|---|---|---|---|---|---|
| 31 | 영천절토39 | 영천 | SL39 | 영천절토39<br>STA55.40k | 산마루측구 | 균열 | m | 4.50 | 2 | 하자 | 2017하 | 사면 | 균열 | 2 | 2종 |

| 내 용 | STA 55.40k 산마루측구 균열 L=4.5m | | |
