# 하 자 보 고 서

〈 7공구 〉

2018. 12

상주영천고속도로주식회사

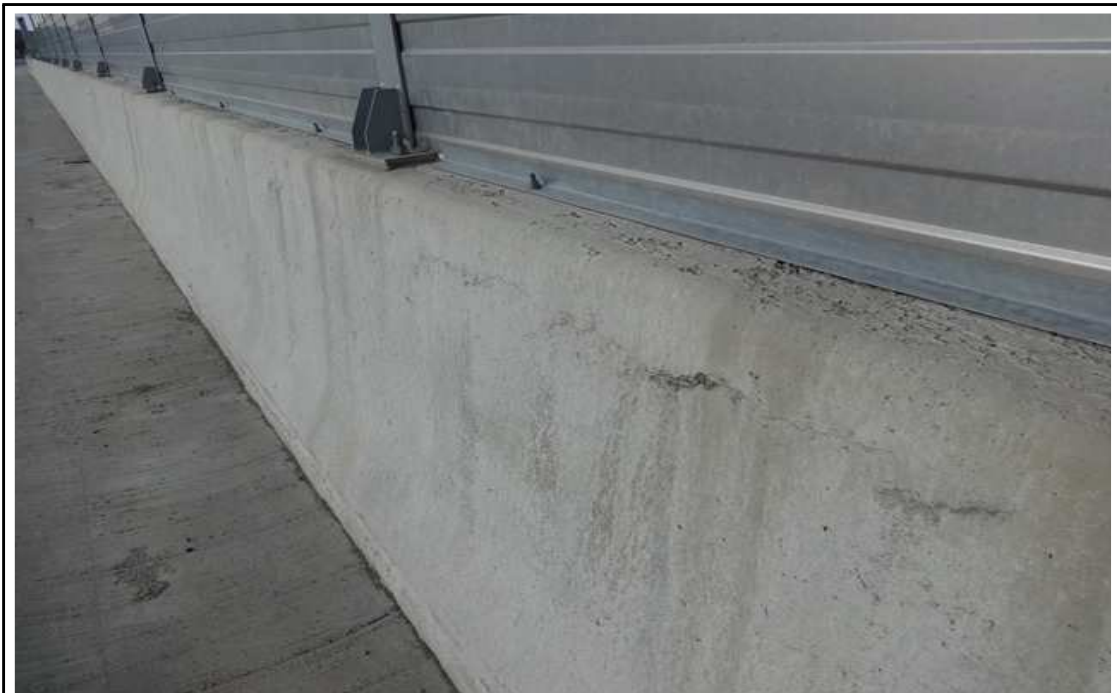
| 사진번호 | 7- BR20- 1 | 위 치 | 산성교 상주방향, 영천방향 |

| NO | 시설물명 | 방향 | 시설물<br>번호 | 위치 | 부재 | 내용 | 단위 | 수량 | 하자<br>담보<br>책임<br>기간 | 조치<br>방법 | 발생 | 공종 | 하자형태 | 사진<br>번호 | 종별 |
|---|---|---|---|---|---|---|---|---|---|---|---|---|---|---|---|
| 1 | 산성교 | 상주<br>영천 | BR20 | S3~S6<br>STA56.77k | 방호벽 | 균열<br>(Cr.0.3mm이상) | m | 139.00 | 2 | 하자 | 2017하 | 교량 | 균열0.3<br>mm이상 | 1 | 2종 |

| 내 용 | STA 56.77k 방호벽 S3~ S6 균열 L=139.0m | | |

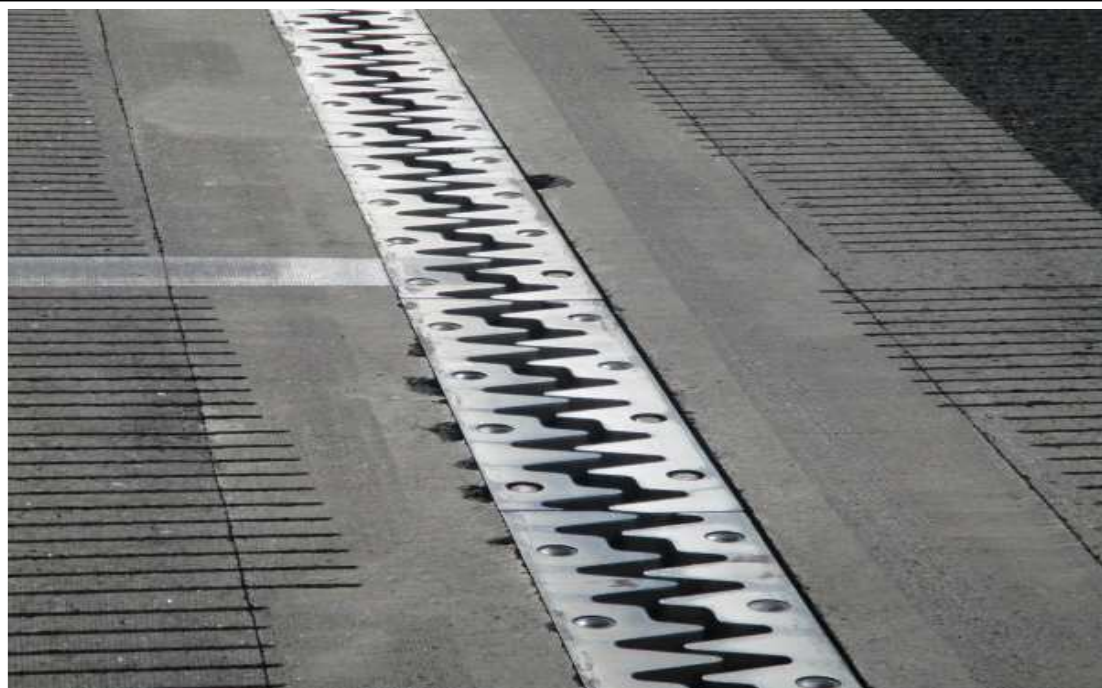
| 사진번호 | 7- BR20- 2 | 위 치 | 산성교 상주방향 |

| NO | 시설물명 | 방향 | 시설물<br>번호 | 위치 | 부재 | 내용 | 단위 | 수량 | 하자<br>담보<br>책임<br>기간 | 조치<br>방법 | 발생 | 공종 | 하자형태 | 사진<br>번호 | 종별 |
|---|---|---|---|---|---|---|---|---|---|---|---|---|---|---|---|
| 2 | 산성교 | 상주 | BR20 | P6<br>(상주) | 신축이음 | 본체 이격<br>및 파열음 | m | 12.00 | 2 | 완료 | 2017하 | 교량 | 신축이음<br>손상 | 2 | 2종 |

| 내 용 | 신축이음 P6 본체 이격 및 파열음 발생 L=12.0m | | |

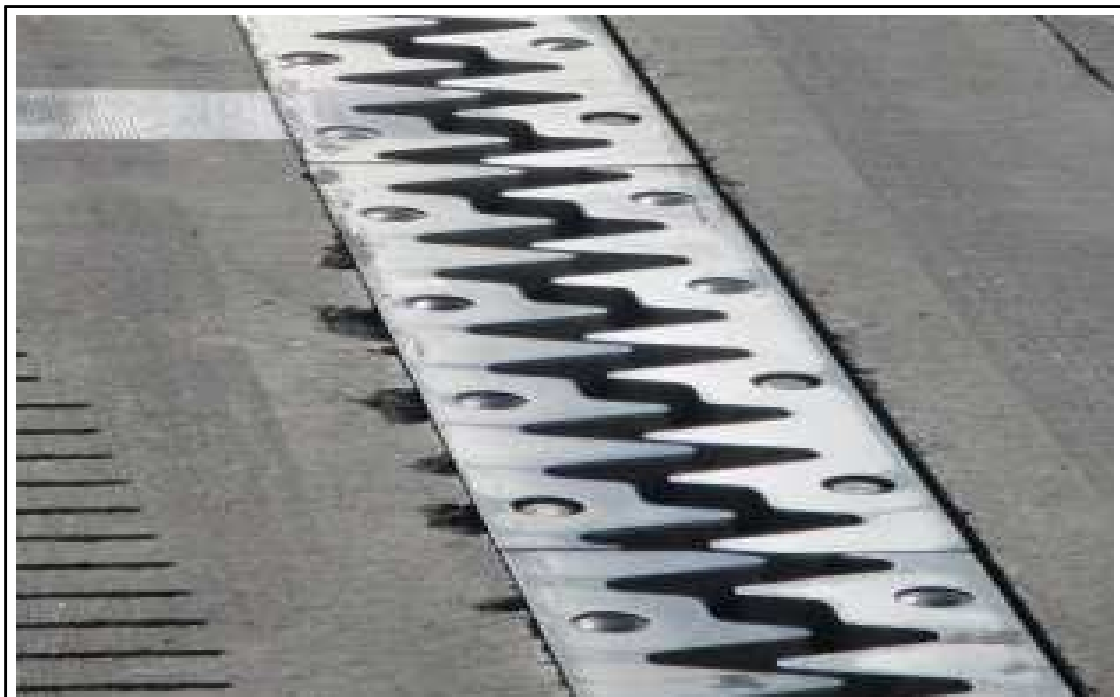
| 사진번호 | 7- BR20- 3 | 위 치 | 산성교 상주방향 |

| NO | 시설물명 | 방향 | 시설물<br>번호 | 위치 | 부재 | 내용 | 단위 | 수량 | 하자<br>담보<br>책임<br>기간 | 조치<br>방법 | 발생 | 공종 | 하자형태 | 사진<br>번호 | 종별 |
|---|---|---|---|---|---|---|---|---|---|---|---|---|---|---|---|
| 3 | 산성교 | 상주 | BR20 | P6<br>(상주) | 신축이음 | 후타재 파손 | m² | 0.06 | 2 | 완료 | 2017하 | 교량 | 콘크리트<br>파손 | 3 | 2종 |

| 내 용 | 신축이음 P6 후타재 파손 A=0.06㎡ | | |

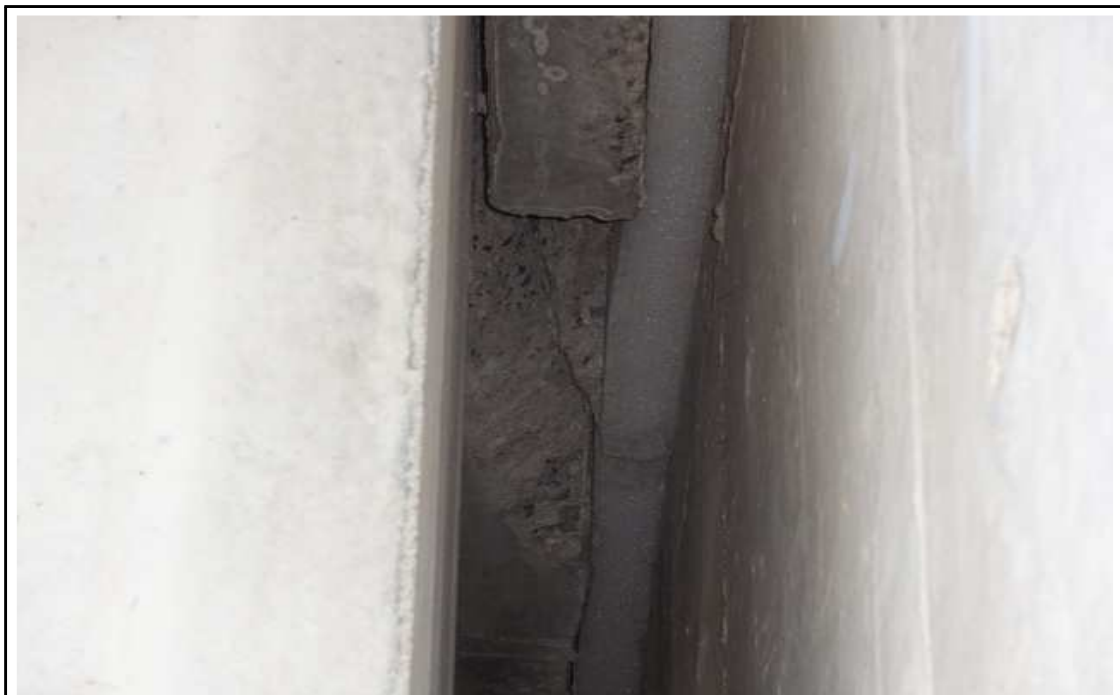
| 사진번호 | 7- BR20- 4 | 위 치 | 산성교 상주방향, 영천방향 |

| NO | 시설물명 | 방향 | 시설물<br>번호 | 위치 | 부재 | 내용 | 단위 | 수량 | 하자<br>담보<br>책임<br>기간 | 조치<br>방법 | 발생 | 공종 | 하자형태 | 사진<br>번호 | 종별 |
|---|---|---|---|---|---|---|---|---|---|---|---|---|---|---|---|
| 4 | 산성교 | 상주<br>영천 | BR20 | S1,S7<br>STA56.88k | 바닥판 | 파손 | m² | 0.34 | 7 | 하자 | 2017하 | 교량 | 콘크리트<br>파손 | 4 | 2종 |

| 내 용 | STA 56.88k 바닥판하면 S1, S7 파손 A=0.34㎡ | | |

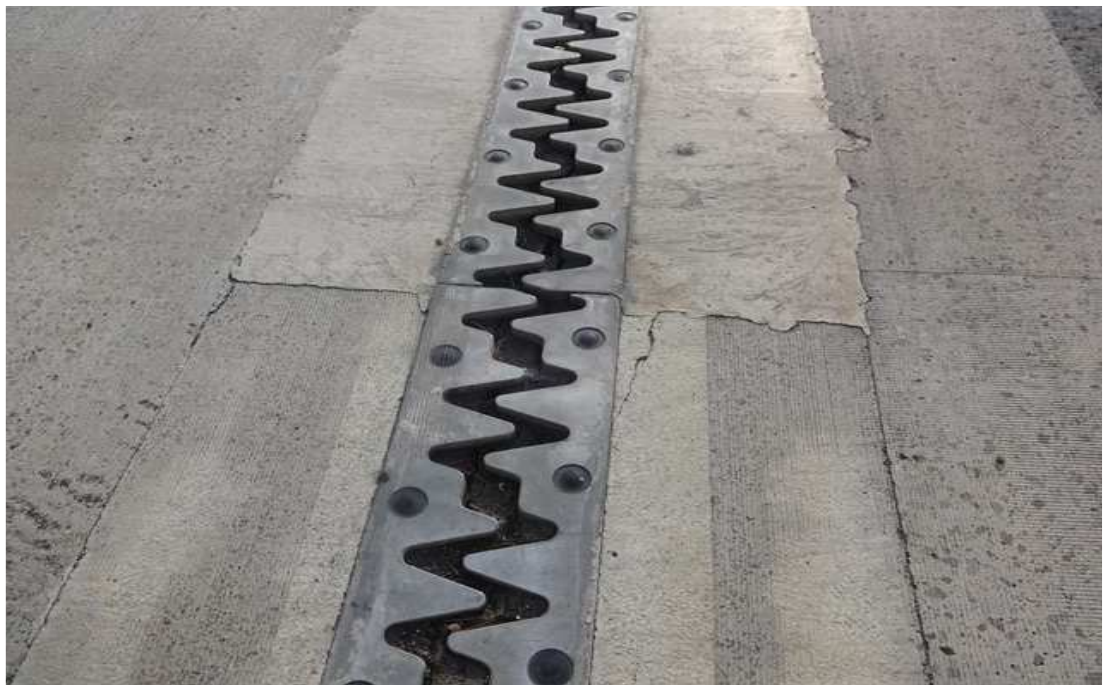
| 사진번호 | 7- BR20- 5 | 위 치 | 산성교 상주방향 |

| NO | 시설물명 | 방향 | 시설물<br>번호 | 위치 | 부재 | 내용 | 단위 | 수량 | 하자<br>담보<br>책임<br>기간 | 조치<br>방법 | 발생 | 공종 | 하자형태 | 사진<br>번호 | 종별 |
|---|---|---|---|---|---|---|---|---|---|---|---|---|---|---|---|
| 5 | 산성교 | 상주 | BR20 | P6<br>STA56.84k | 신축이음 | 후타재 파손 | m² | 0.06 | 2 | 하자 | 2018상 | 교량 | 콘크리트<br>파손 | 5 | 2종 |

| 내 용 | STA 56.84k 신축이음 P6 후타재 파손 A=0.06㎡ | | |

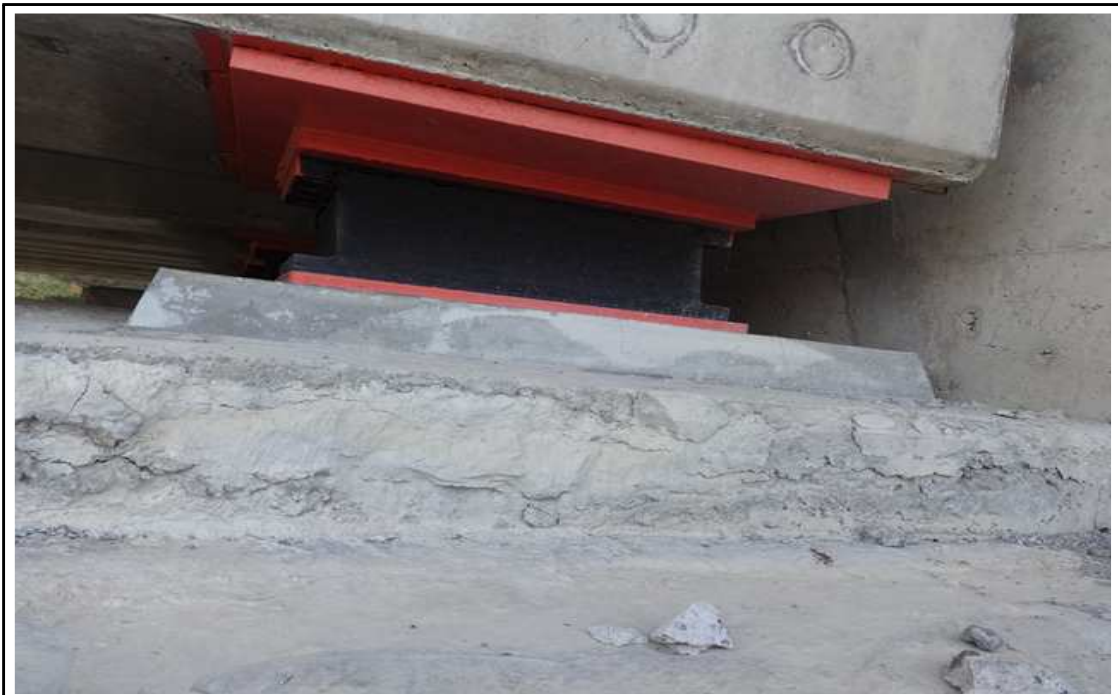
| 사진번호 | 7- BR20- 6 | 위 치 | 산성교 상주방향 |

| NO | 시설물명 | 방향 | 시설물<br>번호 | 위치 | 부재 | 내용 | 단위 | 수량 | 하자<br>담보<br>책임<br>기간 | 조치<br>방법 | 발생 | 공종 | 하자형태 | 사진<br>번호 | 종별 |
|---|---|---|---|---|---|---|---|---|---|---|---|---|---|---|---|
| 6 | 산성교 | 상주 | BR20 | A1SH1<br>STA56.60k | 교량받침 | 받침<br>콘크리트<br>박락 | m² | 0.30 | 7 | 하자 | 2018하 | 교량 | 콘크리트<br>파손 | 6 | 2종 |

| 내 용 | STA 56.60k 교량받침 A1 SH1 받침콘크리트 박락 A=0.3㎡ | | |

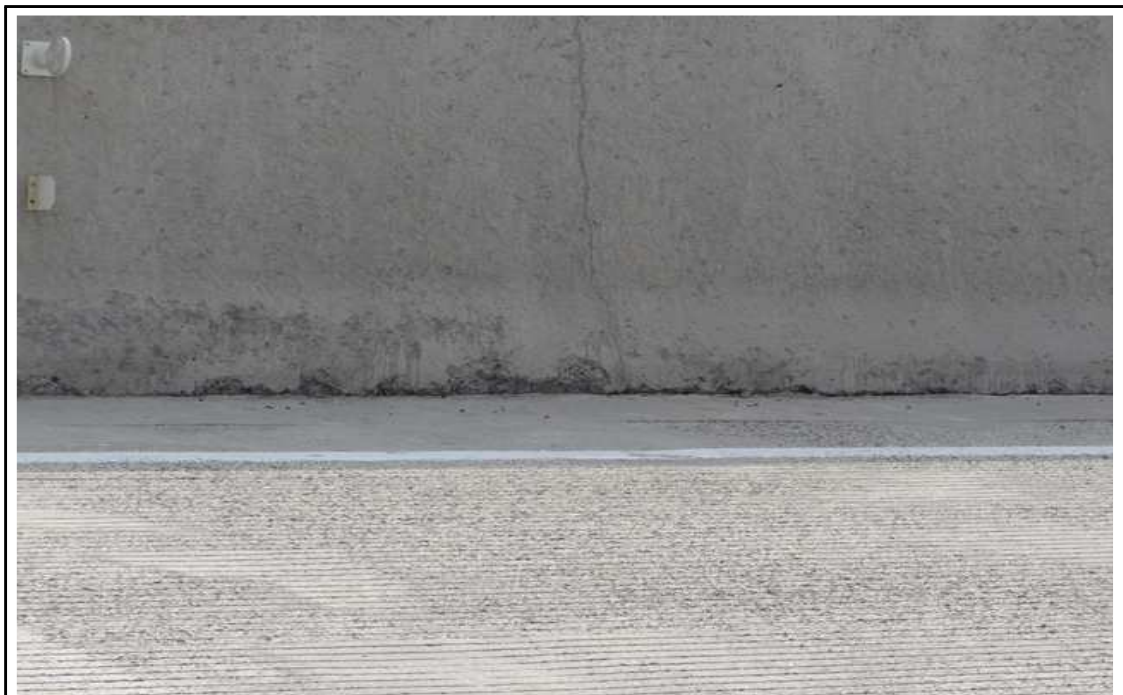
| 사진번호 | 7- BR21- 1 | 위 치 | 배골교 상주방향 |

| NO | 시설물명 | 방향 | 시설물<br>번호 | 위치 | 부재 | 내용 | 단위 | 수량 | 하자<br>담보<br>책임<br>기간 | 조치<br>방법 | 발생 | 공종 | 하자형태 | 사진<br>번호 | 종별 |
|---|---|---|---|---|---|---|---|---|---|---|---|---|---|---|---|
| 7 | 배골교 | 상주 | BR21 | S3<br>STA62.08k | 방호벽 | 파손 | m² | 0.24 | 2 | 하자 | 2017하 | 교량 | 콘크리트<br>파손 | 1 | 2종 |

| 내 용 | STA 62.08k 방호벽 S3 중분대 파손 $A=0.24\text{m}^2$ | | |

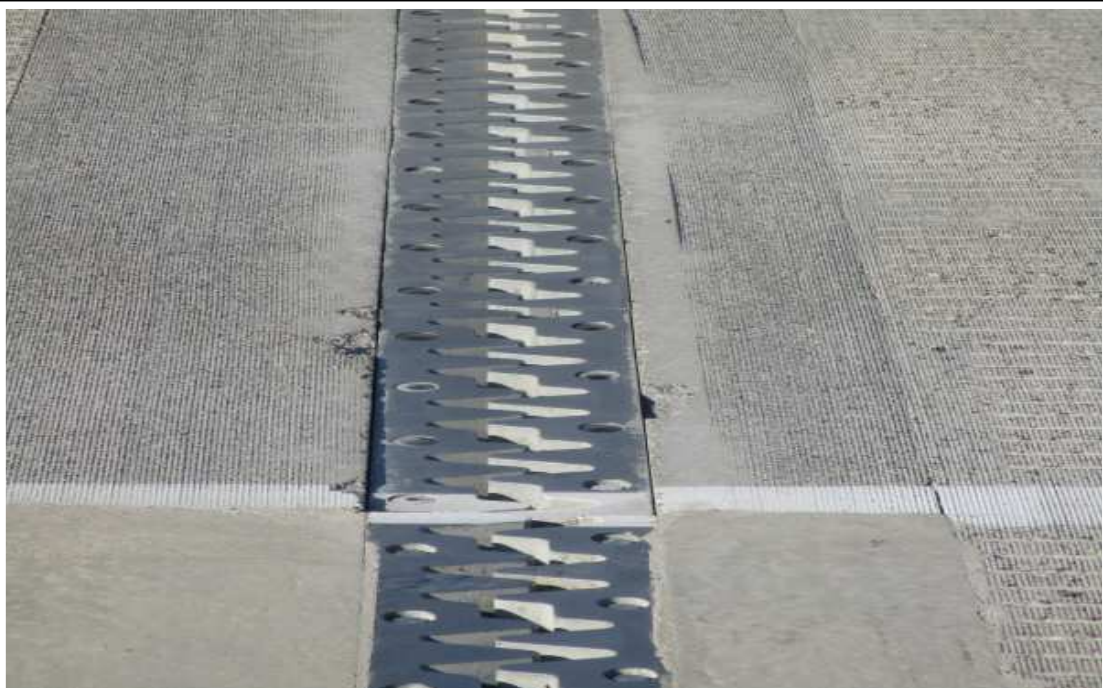
| 사진번호 | 7- BR21- 2 | 위 치 | 배골교 상주방향, 영천방향 |

| NO | 시설물명 | 방향 | 시설물<br>번호 | 위치 | 부재 | 내용 | 단위 | 수량 | 하자<br>담보<br>책임<br>기간 | 조치<br>방법 | 발생 | 공종 | 하자형태 | 사진<br>번호 | 종별 |
|---|---|---|---|---|---|---|---|---|---|---|---|---|---|---|---|
| 8 | 배골교 | 상주<br>영천 | BR21 | A1,A2<br>(상주,영천) | 신축이음 | 본체 이격<br>및 파열음 | m | 12.00 | 2 | 완료 | 2017하 | 교량 | 신축이음<br>손상 | 2 | 2종 |

| 내 용 | 신축이음 A1, A2 본체 이격 및 파열음 발생 $L=12.0\text{m}$ | | |

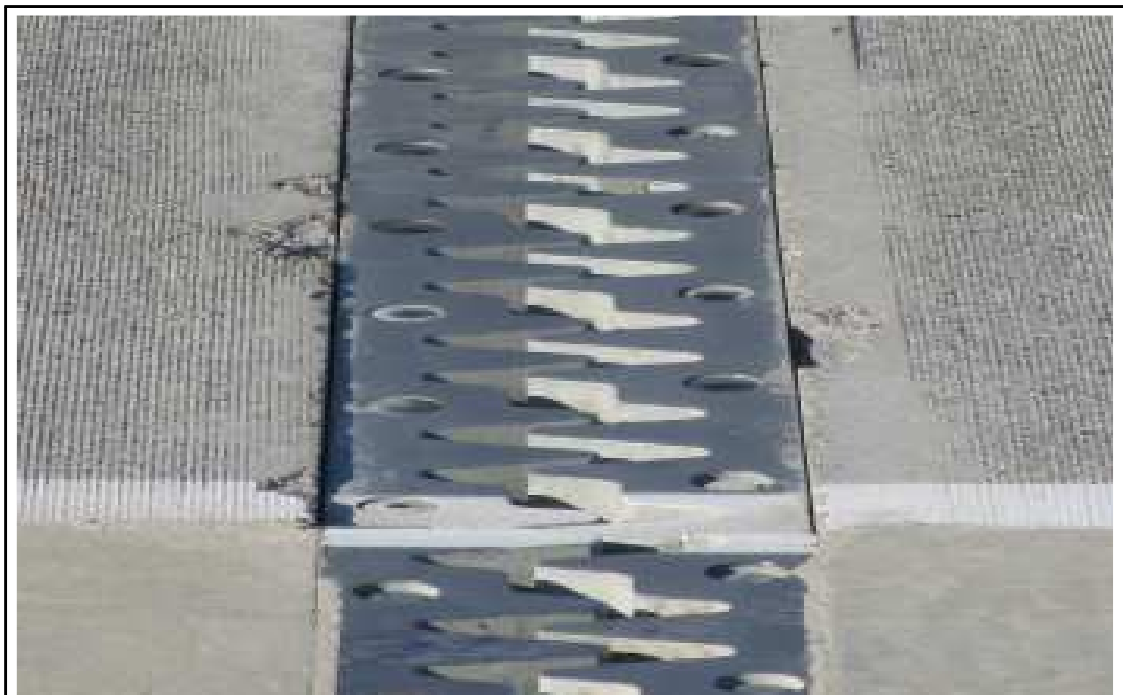
| 사진번호 | 7- BR21- 3 | 위 치 | 배골교 상주방향, 영천방향 |

| NO | 시설물명 | 방향 | 시설물<br>번호 | 위치 | 부재 | 내용 | 단위 | 수량 | 하자<br>담보<br>책임<br>기간 | 조치<br>방법 | 발생 | 공종 | 하자형태 | 사진<br>번호 | 종별 |
|---|---|---|---|---|---|---|---|---|---|---|---|---|---|---|---|
| 9 | 배골교 | 상주<br>영천 | BR21 | A1,A2<br>(상주,영천) | 신축이음 | 후타재 파손 | m² | 0.03 | 2 | 완료 | 2017하 | 교량 | 콘크리트<br>파손 | 3 | 2종 |

| 내 용 | 신축이음 A1, A2 후타재 파손 A=0.03㎡ | | |

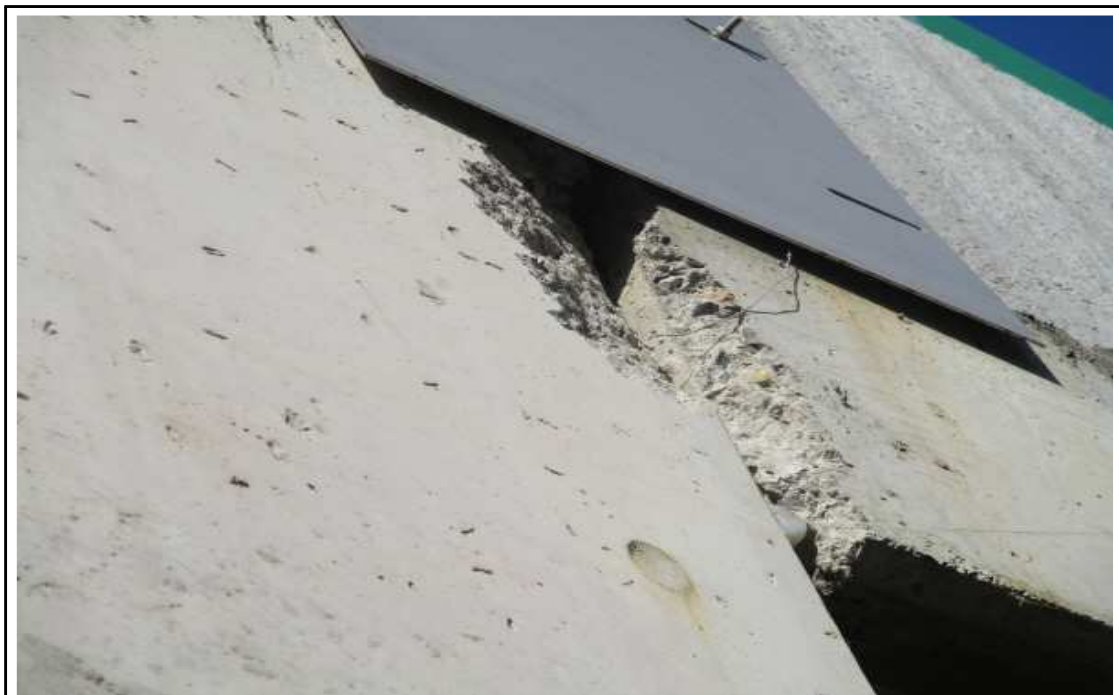
| 사진번호 | 7- BR21- 4 | 위 치 | 배골교 영천방향 |

| NO | 시설물명 | 방향 | 시설물<br>번호 | 위치 | 부재 | 내용 | 단위 | 수량 | 하자<br>담보<br>책임<br>기간 | 조치<br>방법 | 발생 | 공종 | 하자형태 | 사진<br>번호 | 종별 |
|---|---|---|---|---|---|---|---|---|---|---|---|---|---|---|---|
| 10 | 배골교 | 영천 | BR21 | S1<br>(영천) | 바닥판 | 파손 | m² | 0.09 | 7 | 완료 | 2017하 | 교량 | 콘크리트<br>파손 | 4 | 2종 |

| 내 용 | 바닥판하면 S1 파손 A=0.09㎡ | | |

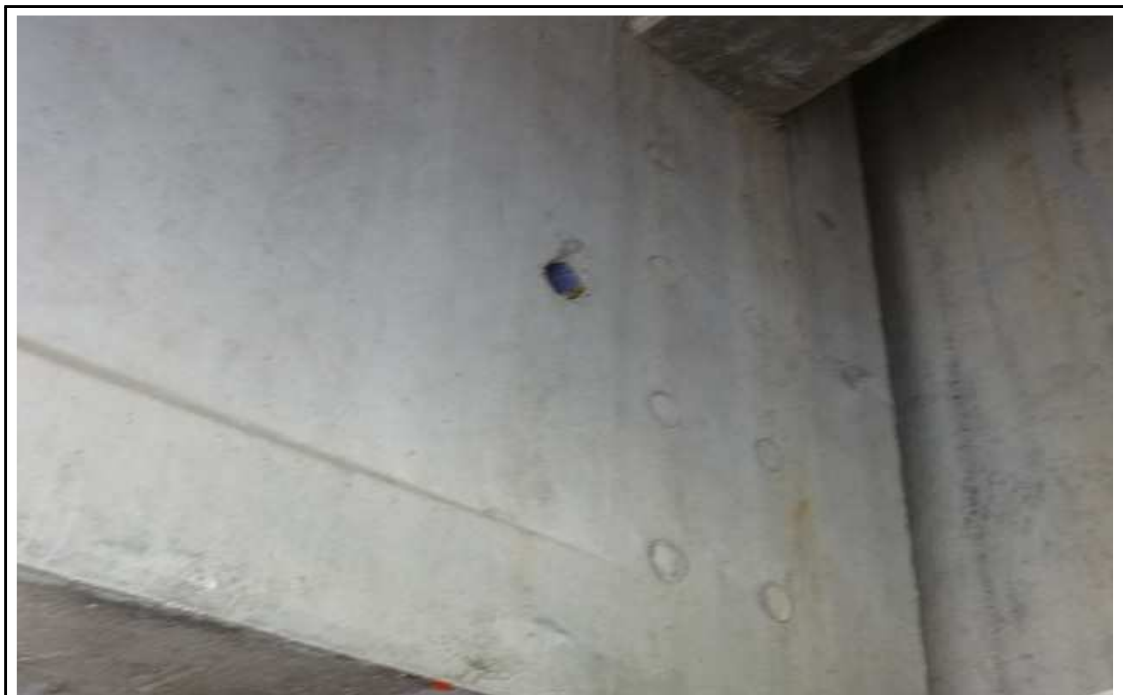
| 사진번호 | 7- BR21- 5 | 위 치 | 배골교 상주방향, 영천방향 |

| NO | 시설물명 | 방향 | 시설물<br>번호 | 위치 | 부재 | 내용 | 단위 | 수량 | 하자<br>담보<br>책임<br>기간 | 조치<br>방법 | 발생 | 공종 | 하자형태 | 사진<br>번호 | 종별 |
|---|---|---|---|---|---|---|---|---|---|---|---|---|---|---|---|
| 11 | 배골교 | 상주<br>영천 | BR21 | S3<br>STA62.09k | 거더 | 인양홀 파손 | m² | 0.36 | 7 | 하자 | 2017하 | 교량 | 콘크리트<br>파손 | 5 | 2종 |

| 내 용 | STA 62.09k 거더 S3 인양홀 파손 $A=0.36\text{m}^2$ | | |

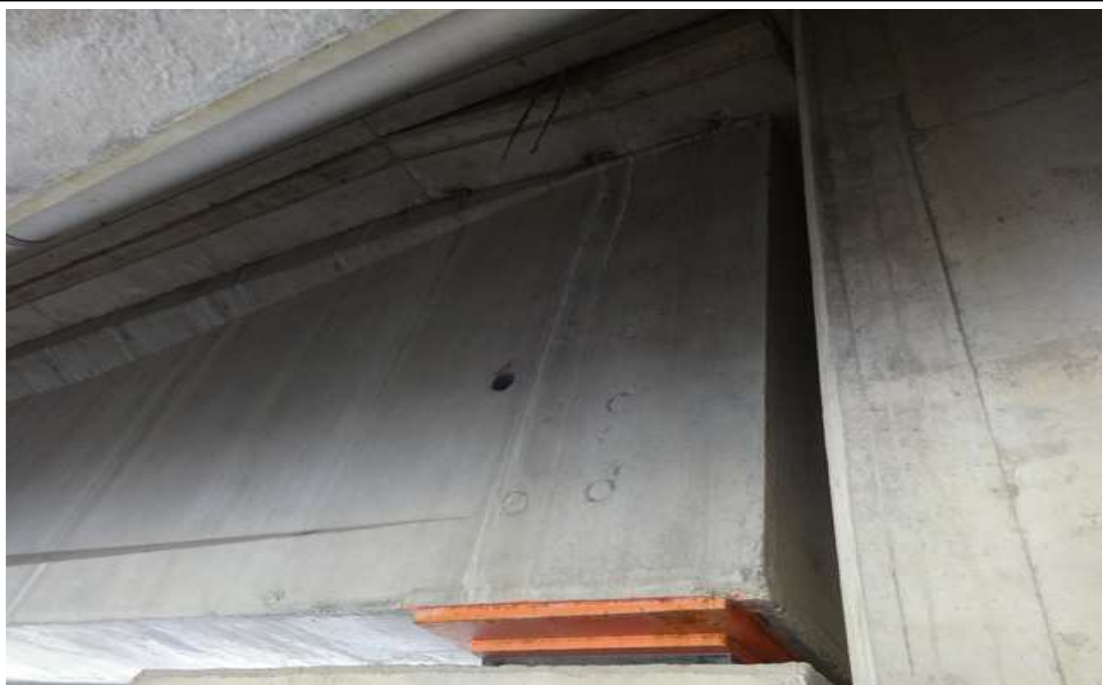
| 사진번호 | 7- BR21- 6 | 위 치 | 배골교 상주방향 |

| NO | 시설물명 | 방향 | 시설물<br>번호 | 위치 | 부재 | 내용 | 단위 | 수량 | 하자<br>담보<br>책임<br>기간 | 조치<br>방법 | 발생 | 공종 | 하자형태 | 사진<br>번호 | 종별 |
|---|---|---|---|---|---|---|---|---|---|---|---|---|---|---|---|
| 12 | 배골교 | 상주 | BR21 | S3<br>STA62.09k | 거더 | 백태 | m² | 0.70 | 7 | 하자 | 2017하 | 교량 | 콘크리트<br>손상 | 6 | 2종 |

| 내 용 | STA 62.09k 거더 S3 백태 $A=0.7\text{m}^2$ | | |

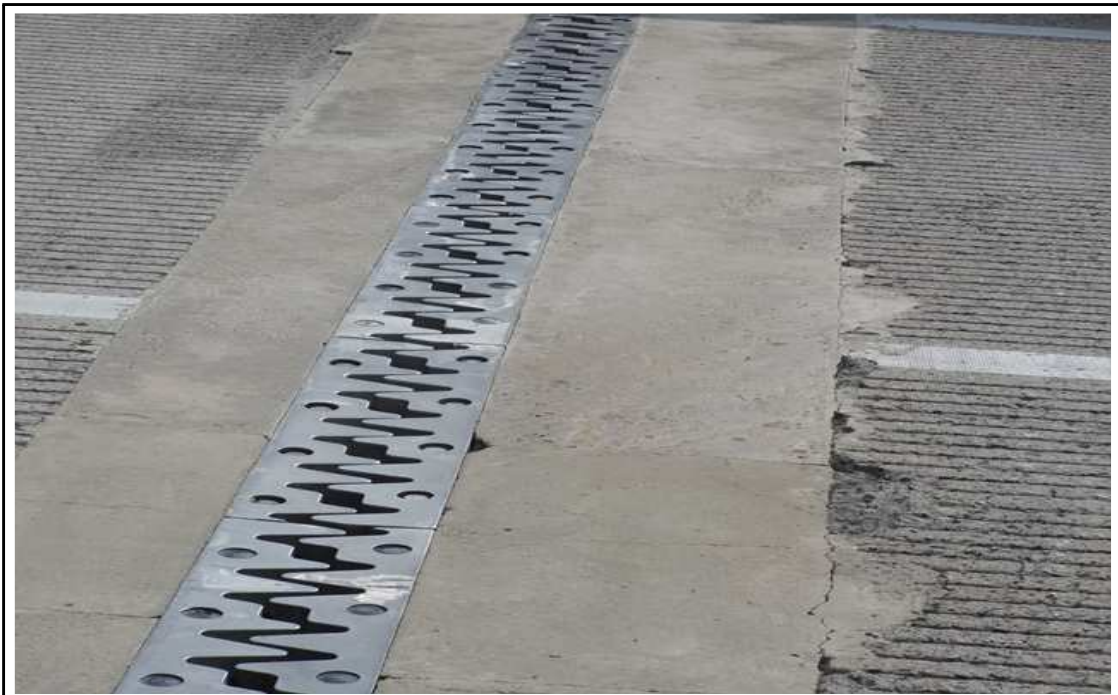
| 사진번호 | 7- BR21- 7 | 위 치 | 배골교 상주방향 |

| NO | 시설물명 | 방향 | 시설물<br>번호 | 위치 | 부재 | 내용 | 단위 | 수량 | 하자<br>담보<br>책임<br>기간 | 조치<br>방법 | 발생 | 공종 | 하자형태 | 사진<br>번호 | 종별 |
|---|---|---|---|---|---|---|---|---|---|---|---|---|---|---|---|
| 13 | 배골교 | 상주 | BR21 | A1<br>STA61.98k | 신축이음 | 후타재 파손 | m² | 0.01 | 7 | 하자 | 2018하 | 교량 | 콘크리트<br>파손 | 7 | 2종 |

| 내 용 | STA 61.98k 신축이음 A1 후타재 파손 A=0.01㎡ | | |

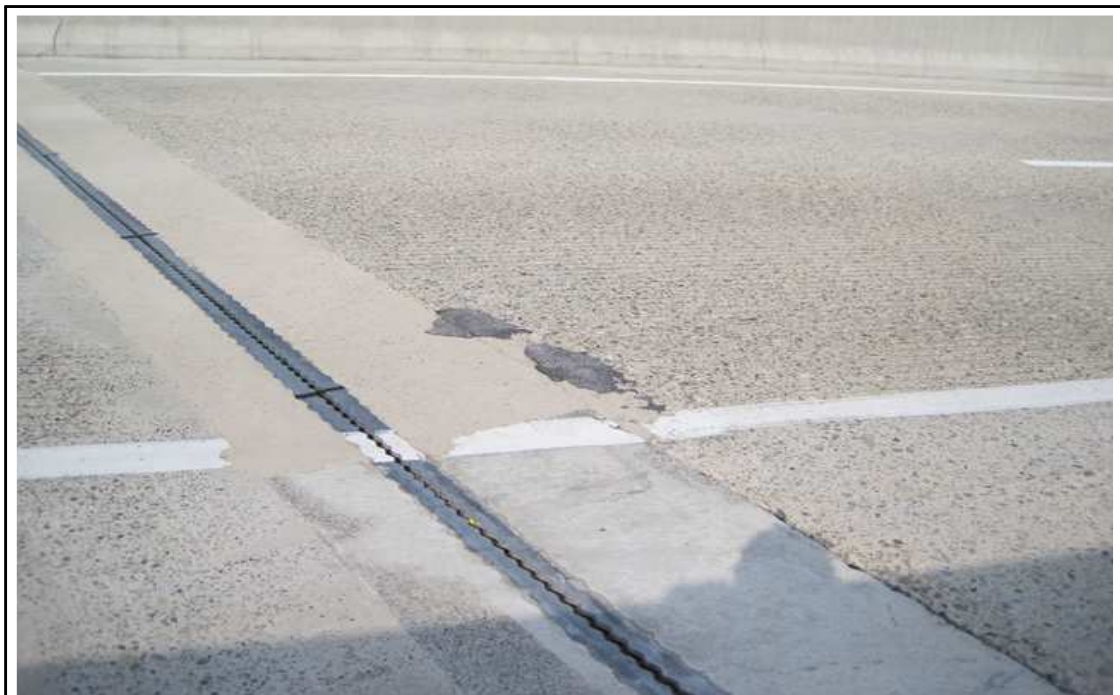
| 사진번호 | 7- BR22- 1 | 위 치 | 화남1교 영천방향 |

| NO | 시설물명 | 방향 | 시설물<br>번호 | 위치 | 부재 | 내용 | 단위 | 수량 | 하자<br>담보<br>책임<br>기간 | 조치<br>방법 | 발생 | 공종 | 하자형태 | 사진<br>번호 | 종별 |
|---|---|---|---|---|---|---|---|---|---|---|---|---|---|---|---|
| 14 | 화남1교 | 영천 | BR22 | A2<br>STA63.40k | 교면포장 | 접속슬래브<br>파손 | m² | 0.50 | 2 | 하자 | 2017하 | 교량 | 콘크리트<br>파손 | 1 | 2종 |

| 내 용 | STA 63.40k 교면포장 A2 접속슬래브 파손 A=0.5㎡ | | |

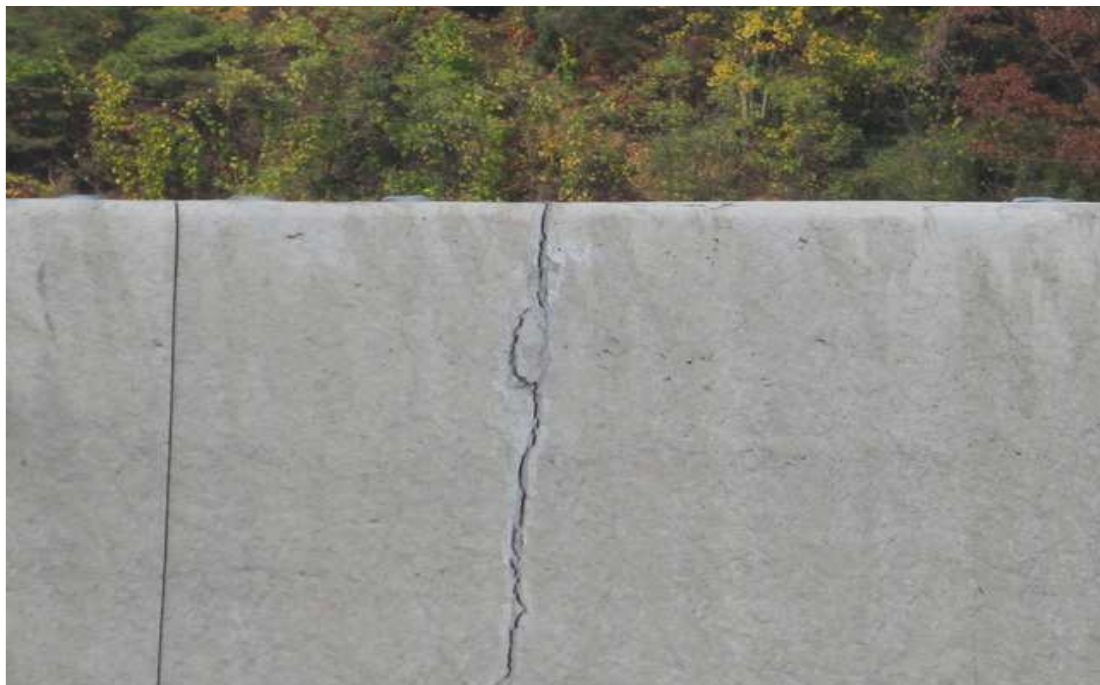
| 사진번호 | 7- BR22- 2 | 위 치 | 화남1교 영천방향 |

| NO | 시설물명 | 방향 | 시설물<br>번호 | 위치 | 부재 | 내용 | 단<br>위 | 수량 | 하자<br>담보<br>책임<br>기간 | 조치<br>방법 | 발생 | 공종 | 하자형태 | 사진<br>번호 | 종별 |
|---|---|---|---|---|---|---|---|---|---|---|---|---|---|---|---|
| 15 | 화남1교 | 영천 | BR22 | S1<br>STA63.42k | 방호벽 | 들뜸 | m² | 0.02 | 7 | 하자 | 2018하 | 교량 | 콘크리트<br>파손 | 2 | 2종 |

| 내 용 | STA 63.42k 방호벽 S1 들뜸 A=0.02㎡ | | |

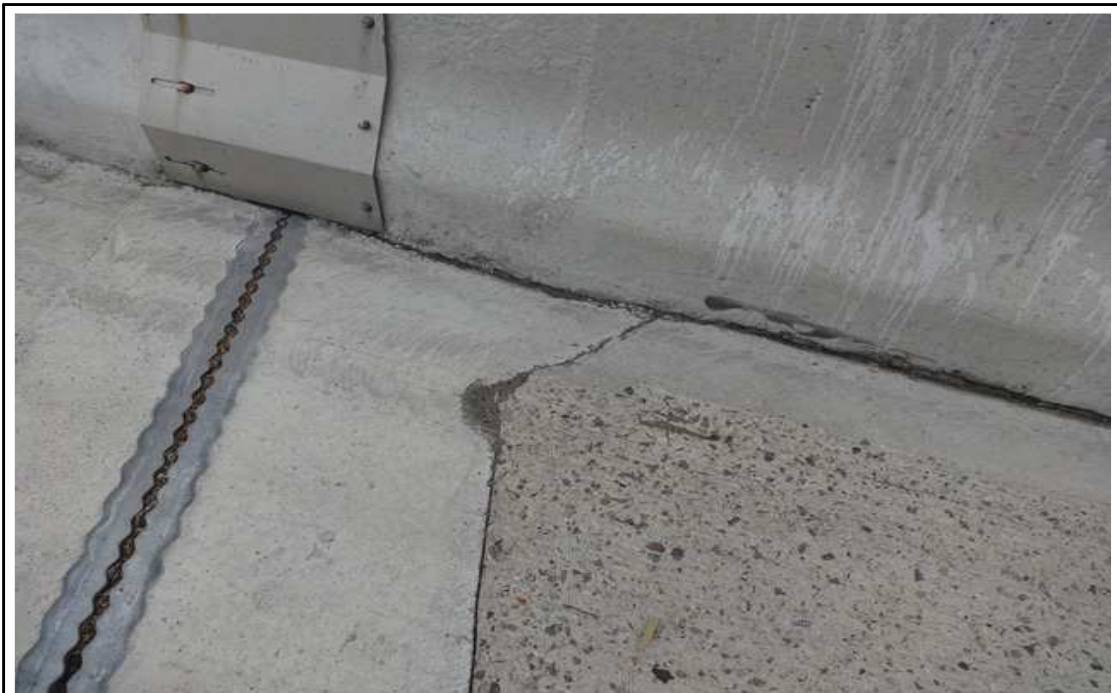
| 사진번호 | 7- BR22- 3 | 위 치 | 화남1교 상주방향 |

| NO | 시설물명 | 방향 | 시설물<br>번호 | 위치 | 부재 | 내용 | 단<br>위 | 수량 | 하자<br>담보<br>책임<br>기간 | 조치<br>방법 | 발생 | 공종 | 하자형태 | 사진<br>번호 | 종별 |
|---|---|---|---|---|---|---|---|---|---|---|---|---|---|---|---|
| 16 | 화남1교 | 상주 | BR22 | A2<br>STA63.45k | 신축이음 | 후타재 파손 | m² | 0.06 | 7 | 하자 | 2018하 | 교량 | 콘크리트<br>파손 | 3 | 2종 |

| 내 용 | STA 63.45k 신축이음 A2 후타재 파손 A=0.06㎡ | | |

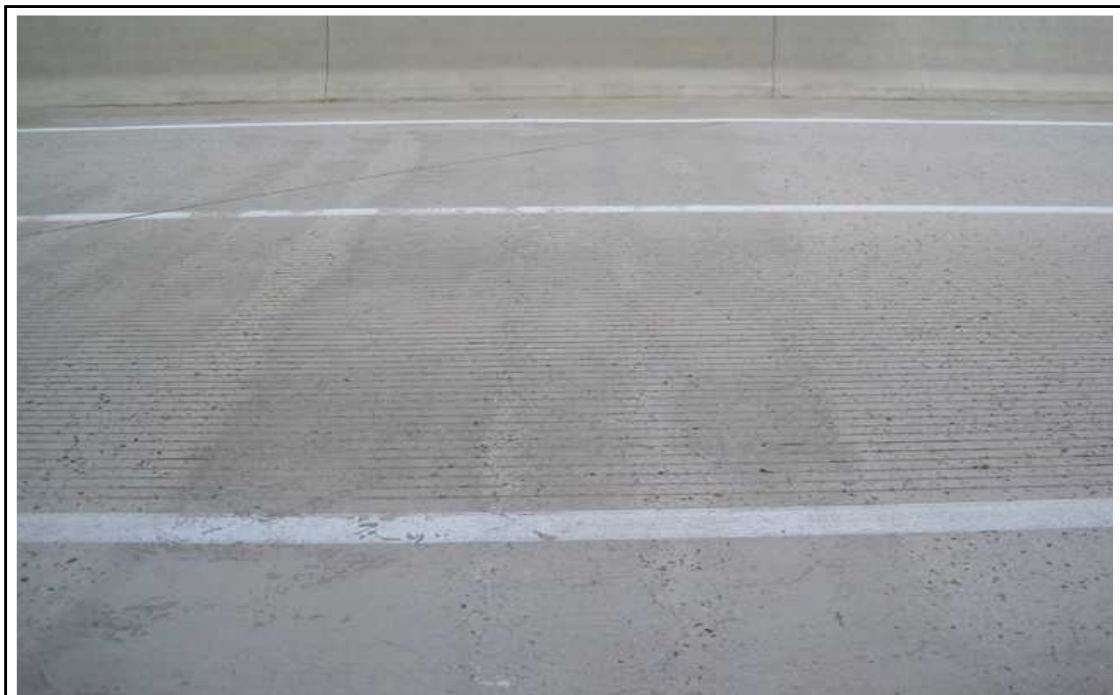
| 사진번호 | 7- BR23- 1 | 위 치 | 화남교 영천방향 |

| NO | 시설물명 | 방향 | 시설물<br>번호 | 위치 | 부재 | 내용 | 단<br>위 | 수량 | 하자<br>담보<br>책임<br>기간 | 조치<br>방법 | 발생 | 공종 | 하자형태 | 사진<br>번호 | 종별 |
|---|---|---|---|---|---|---|---|---|---|---|---|---|---|---|---|
| 17 | 화남교 | 영천 | BR23 | S2<br>STA63.75k | 교면포장 | 균열 | m | 20.00 | 2 | 하자 | 2017하 | 교량 | 포장균열 | 1 | 1종 |

| 내 용 | STA 63.75k 교면포장 S2 균열 L=20.0m | | |

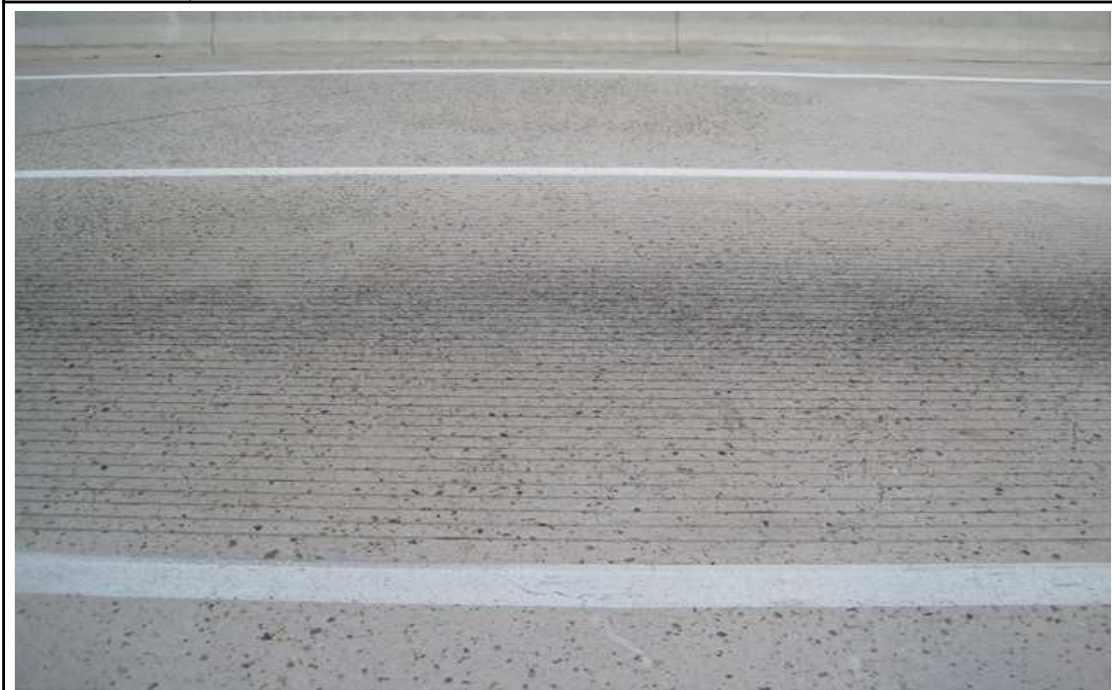
| 사진번호 | 7- BR23- 2 | 위 치 | 화남교 영천방향 |

| NO | 시설물명 | 방향 | 시설물<br>번호 | 위치 | 부재 | 내용 | 단<br>위 | 수량 | 하자<br>담보<br>책임<br>기간 | 조치<br>방법 | 발생 | 공종 | 하자형태 | 사진<br>번호 | 종별 |
|---|---|---|---|---|---|---|---|---|---|---|---|---|---|---|---|
| 18 | 화남교 | 영천 | BR23 | S1~S3<br>STA63.77k | 교면포장 | 망상균열 | m² | 50.00 | 2 | 하자 | 2017하 | 교량 | 포장균열 | 2 | 1종 |

| 내 용 | STA 63.77k 교면포장 S1~ S3 망상균열 A=50.0㎡ | | |

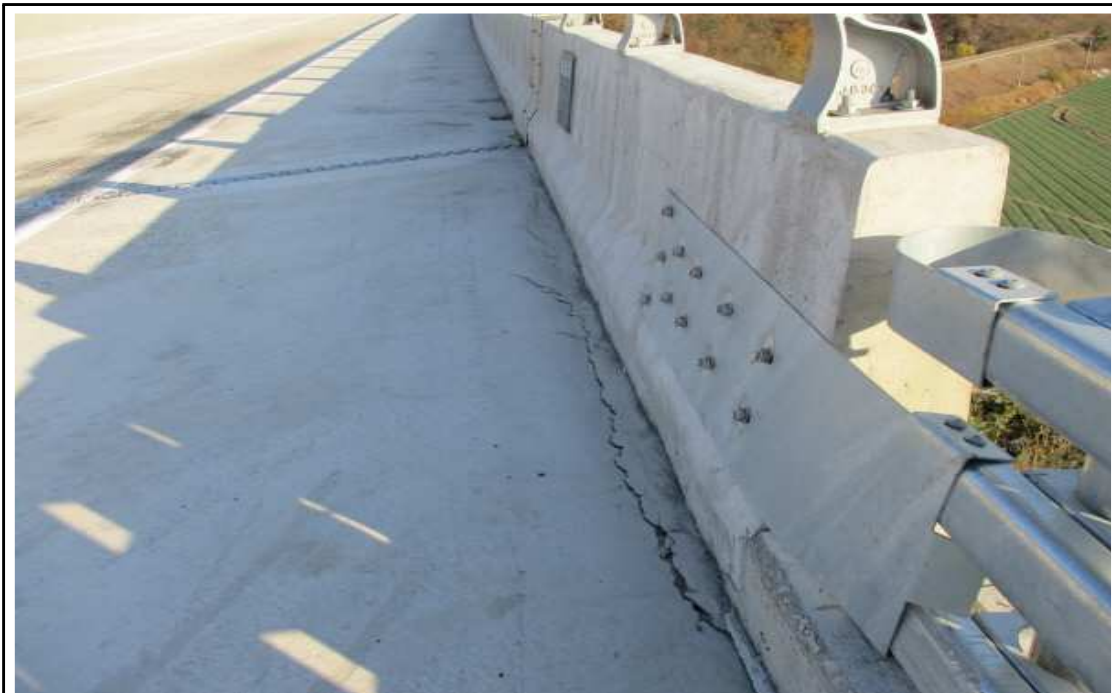
| 사진번호 | 7- BR23- 3 | 위 치 | 화남교 영천방향 |

| NO | 시설물명 | 방향 | 시설물<br>번호 | 위치 | 부재 | 내용 | 단<br>위 | 수량 | 하자<br>담보<br>책임<br>기간 | 조치<br>방법 | 발생 | 공종 | 하자형태 | 사진<br>번호 | 종별 |
|---|---|---|---|---|---|---|---|---|---|---|---|---|---|---|---|
| 19 | 화남교 | 영천 | BR23 | A1<br>(영천) | 교면포장 | 접속슬래브<br>파손 | m² | 1.20 | 2 | 완료 | 2017하 | 교량 | 콘크리트<br>파손 | 3 | 1종 |

| 내 용 | 교면포장 A1 접속슬래브 파손 A=1.2㎡ | | |

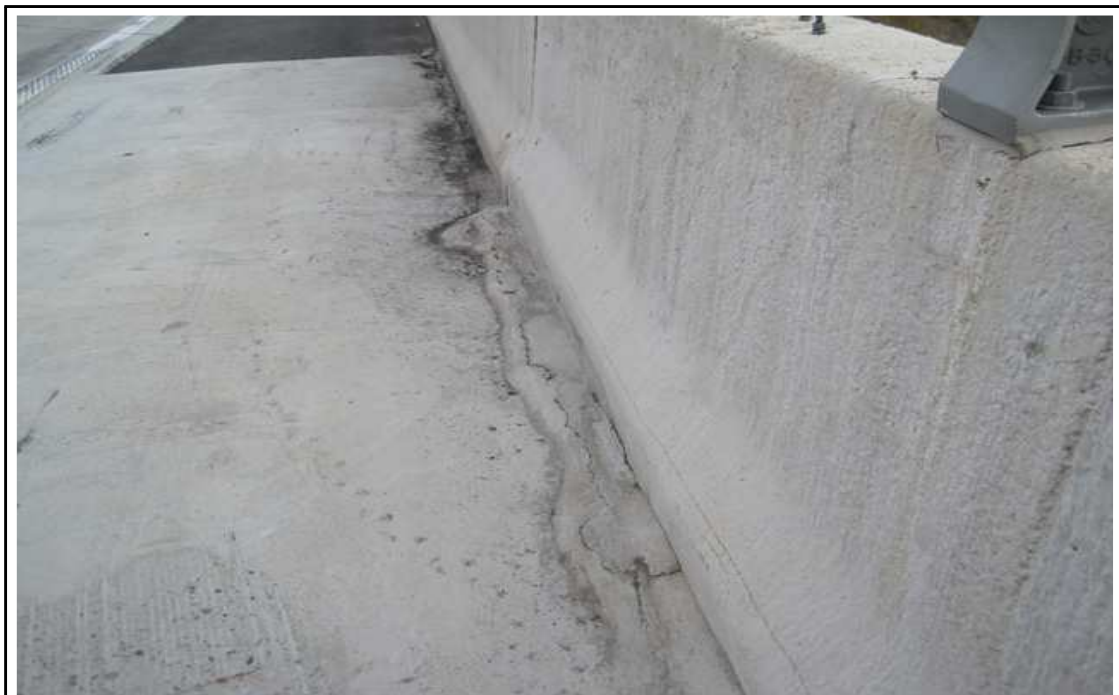
| 사진번호 | 7- BR23- 4 | 위 치 | 화남교 영천방향 |

| NO | 시설물명 | 방향 | 시설물<br>번호 | 위치 | 부재 | 내용 | 단<br>위 | 수량 | 하자<br>담보<br>책임<br>기간 | 조치<br>방법 | 발생 | 공종 | 하자형태 | 사진<br>번호 | 종별 |
|---|---|---|---|---|---|---|---|---|---|---|---|---|---|---|---|
| 20 | 화남교 | 영천 | BR23 | A2<br>STA64.00k | 교면포장 | 접속슬래브<br>파손 | m² | 1.20 | 2 | 하자 | 2017하 | 교량 | 콘크리트<br>파손 | 4 | 1종 |

| 내 용 | STA 64.00k 교면포장 A2 접속슬래브 파손 A=1.2㎡ | | |

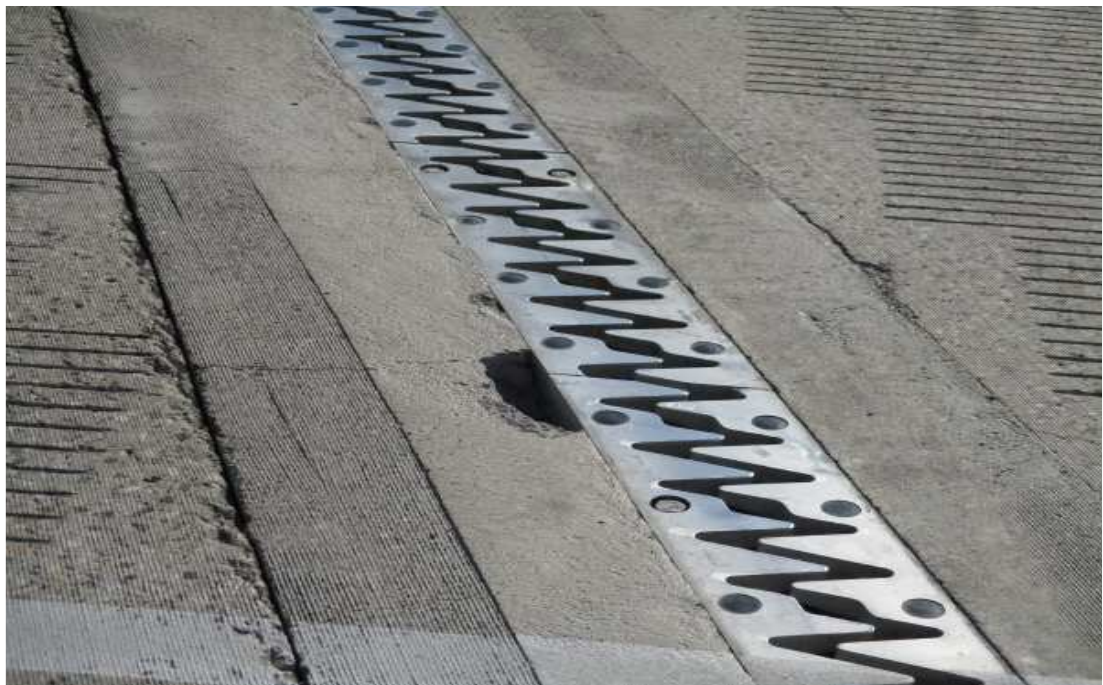
| 사진번호 | 7- BR23- 5 | 위 치 | 화남교 상주방향 |

| NO | 시설물명 | 방향 | 시설물<br>번호 | 위치 | 부재 | 내용 | 단<br>위 | 수량 | 하자<br>담보<br>책임<br>기간 | 조치<br>방법 | 발생 | 공종 | 하자형태 | 사진<br>번호 | 종별 |
|---|---|---|---|---|---|---|---|---|---|---|---|---|---|---|---|
| 21 | 화남교 | 상주 | BR23 | A2<br>(상주) | 신축이음 | 후타재 파손 | m² | 0.06 | 2 | 완료 | 2017하 | 교량 | 콘크리트<br>파손 | 5 | 1종 |

| 내 용 | 신축이음 A2 후타재 파손 A=0.06㎡ | | |

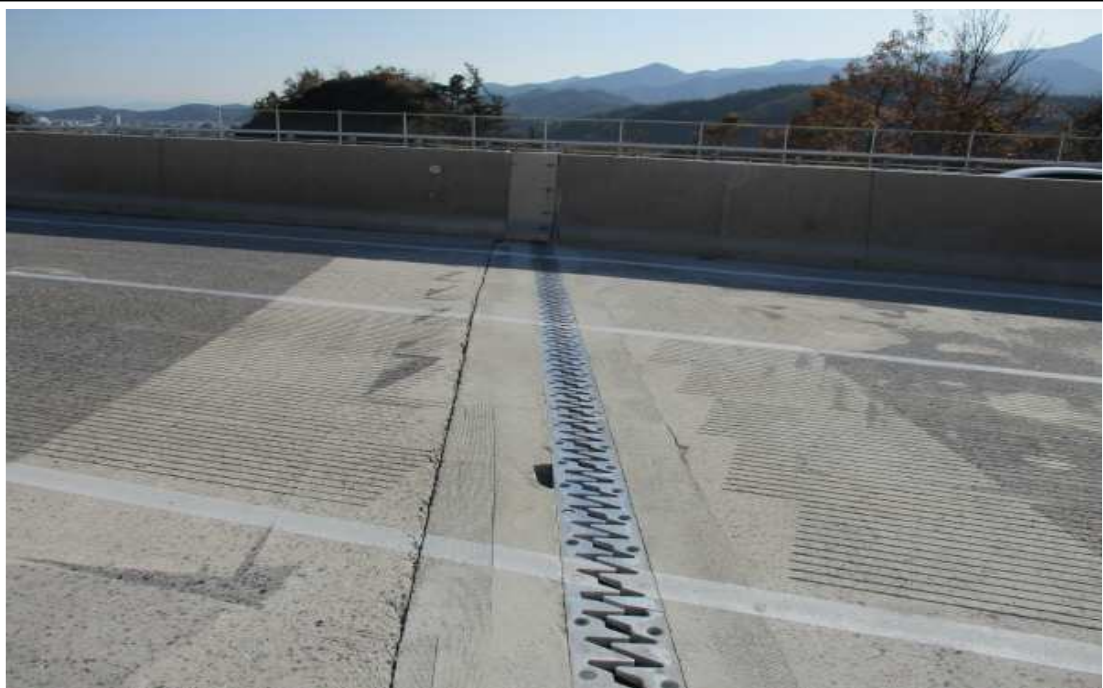
| 사진번호 | 7- BR23- 6 | 위 치 | 화남교 상주방향 |

| NO | 시설물명 | 방향 | 시설물<br>번호 | 위치 | 부재 | 내용 | 단<br>위 | 수량 | 하자<br>담보<br>책임<br>기간 | 조치<br>방법 | 발생 | 공종 | 하자형태 | 사진<br>번호 | 종별 |
|---|---|---|---|---|---|---|---|---|---|---|---|---|---|---|---|
| 22 | 화남교 | 상주 | BR23 | A2<br>(상주) | 신축이음 | 본체 파열음 | m | 12.00 | 2 | 완료 | 2017하 | 교량 | 신축이음<br>손상 | 6 | 1종 |

| 내 용 | A2 신축이음 본체 파열음 발생 L=12.0m | | |

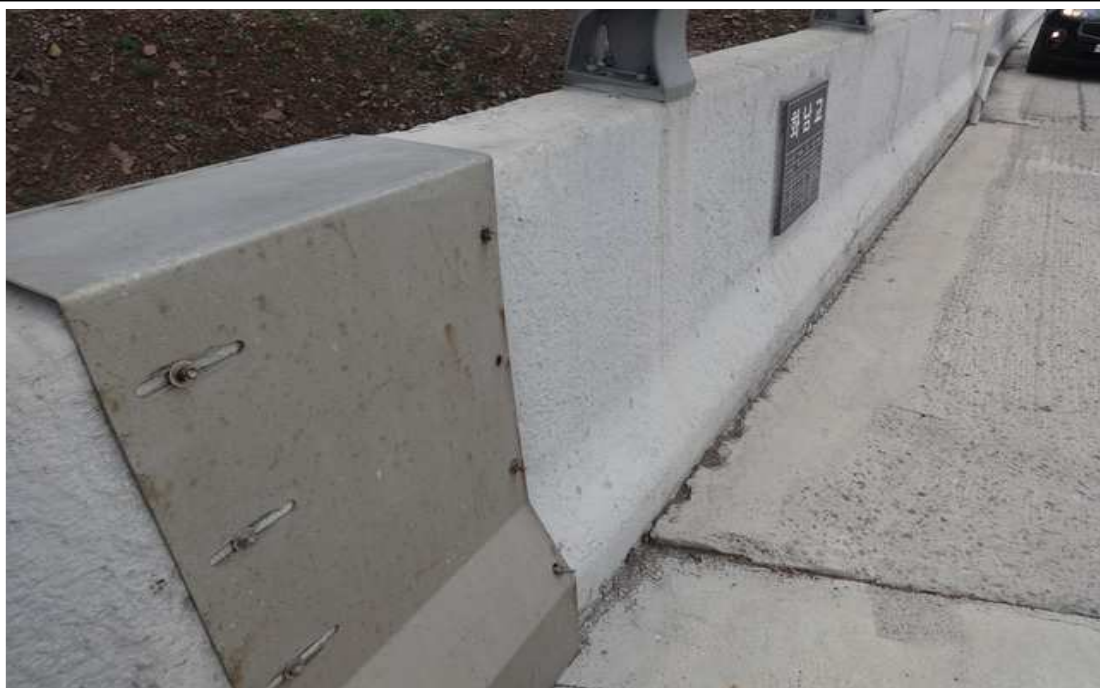
| 사진번호 | 7- BR23- 7 | 위 치 | 화남교 상주방향 |

| NO | 시설물명 | 방향 | 시설물<br>번호 | 위치 | 부재 | 내용 | 단<br>위 | 수량 | 하자<br>담보<br>책임<br>기간 | 조치<br>방법 | 발생 | 공종 | 하자형태 | 사진<br>번호 | 종별 |
|---|---|---|---|---|---|---|---|---|---|---|---|---|---|---|---|
| 23 | 화남교 | 상주 | BR23 | A2<br>STA64.00k | 신축이음 | 차수판 볼트<br>파손 | 개<br>소 | 5.00 | 2 | 하자 | 2017하 | 교량 | 철물불량 | 7 | 1종 |

| 내 용 | STA 64.00k 신축이음 A2 차수판 볼트 파손 5EA | | |

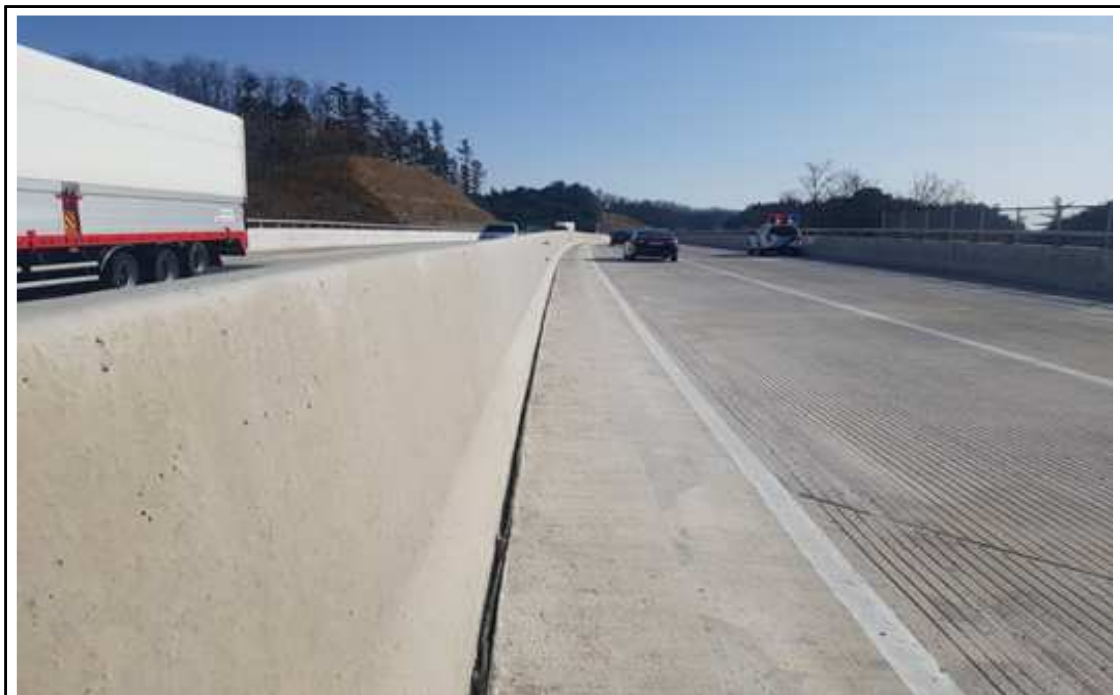
| 사진번호 | 7- BR23- 8 | 위 치 | 화남교 영천방향 |

| NO | 시설물명 | 방향 | 시설물<br>번호 | 위치 | 부재 | 내용 | 단<br>위 | 수량 | 하자<br>담보<br>책임<br>기간 | 조치<br>방법 | 발생 | 공종 | 하자형태 | 사진<br>번호 | 종별 |
|---|---|---|---|---|---|---|---|---|---|---|---|---|---|---|---|
| 24 | 화남교 | 영천 | BR23 | S1~S4<br>STA63.77k | 교면포장 | 이격 | m | 235.00 | 2 | 하자 | 2017하 | 교량 | 콘크리트<br>손상 | 8 | 1종 |

| 내 용 | STA 63.77k 교면포장 S1~ S4 이격 L=235.0m | | |

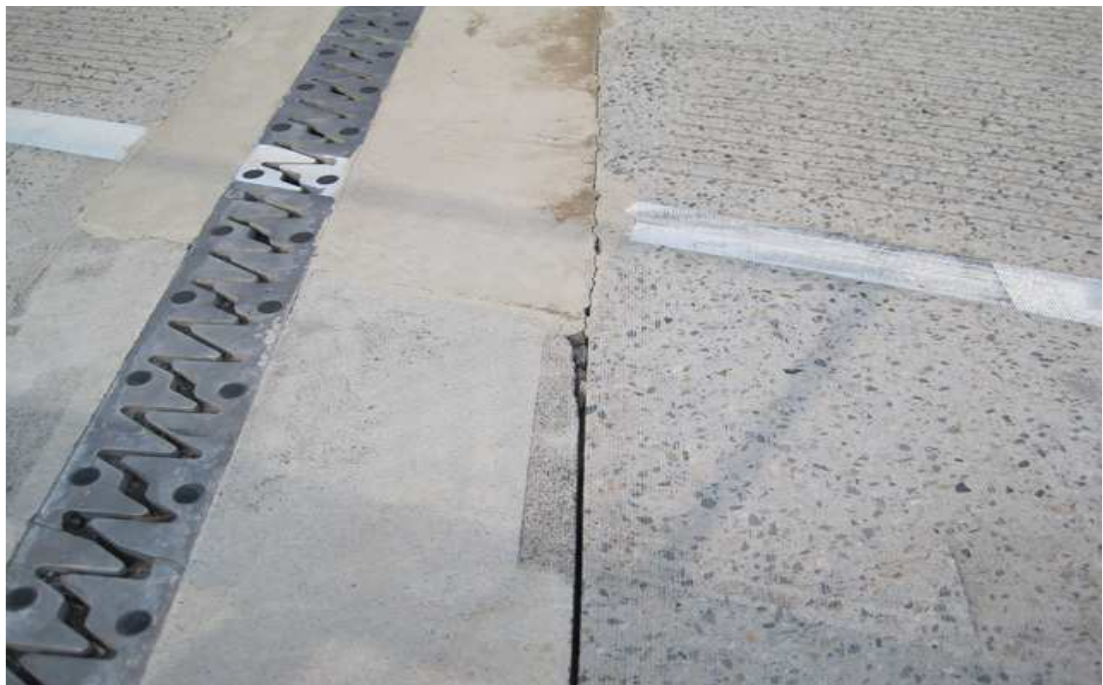
| 사진번호 | 7- BR23- 9 | 위 치 | 화남교 영천방향 |

| NO | 시설물명 | 방향 | 시설물<br>번호 | 위치 | 부재 | 내용 | 단<br>위 | 수량 | 하자<br>담보<br>책임<br>기간 | 조치<br>방법 | 발생 | 공종 | 하자형태 | 사진<br>번호 | 종별 |
|---|---|---|---|---|---|---|---|---|---|---|---|---|---|---|---|
| 25 | 화남교 | 영천 | BR23 | A2<br>STA64.00k | 신축이음 | 후타재 파손 | m² | 0.03 | 2 | 하자 | 2018하 | 교량 | 콘크리트<br>파손 | 9 | 1종 |

| 내 용 | STA 64.00k 신축이음 A2 후타재 파손 A=0.03㎡ | | |

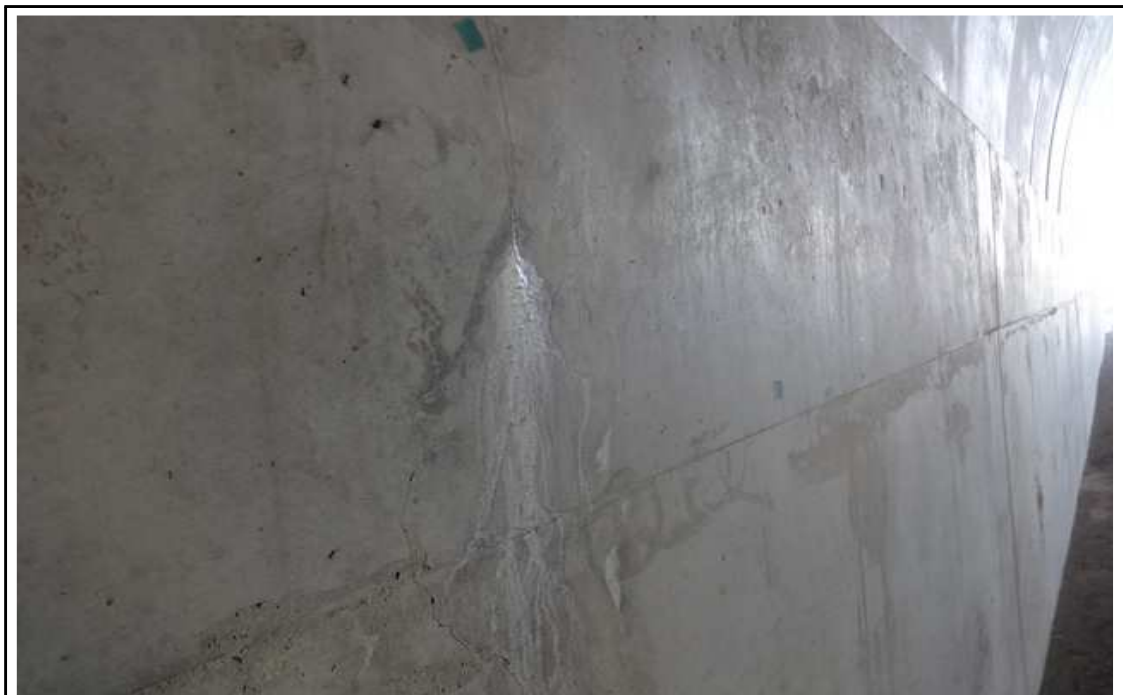
| 사진번호 | 7- 1 | 위 치 | 치산생태육교 상주방향 |

| NO | 시설물명 | 방향 | 시설물<br>번호 | 위치 | 부재 | 내용 | 단<br>위 | 수량 | 하자<br>담보<br>책임<br>기간 | 조치<br>방법 | 발생 | 공종 | 하자형태 | 사진<br>번호 | 종별 |
|---|---|---|---|---|---|---|---|---|---|---|---|---|---|---|---|
| 26 | 치산생태육<br>교 | 상주 | - | A1<br>STA57.86k | 교대 | 백태 | m² | 0.30 | 7 | 하자 | 2018상 | 교량 | 콘크리트<br>손상 | 1 | 기타종 |

| 내 용 | STA 57.86k 교대 A1 백태 A=0.3㎡ | | |
