# 하 자 보 고 서

〈 7공구 〉

2018. 12

상주영천고속도로주식회사

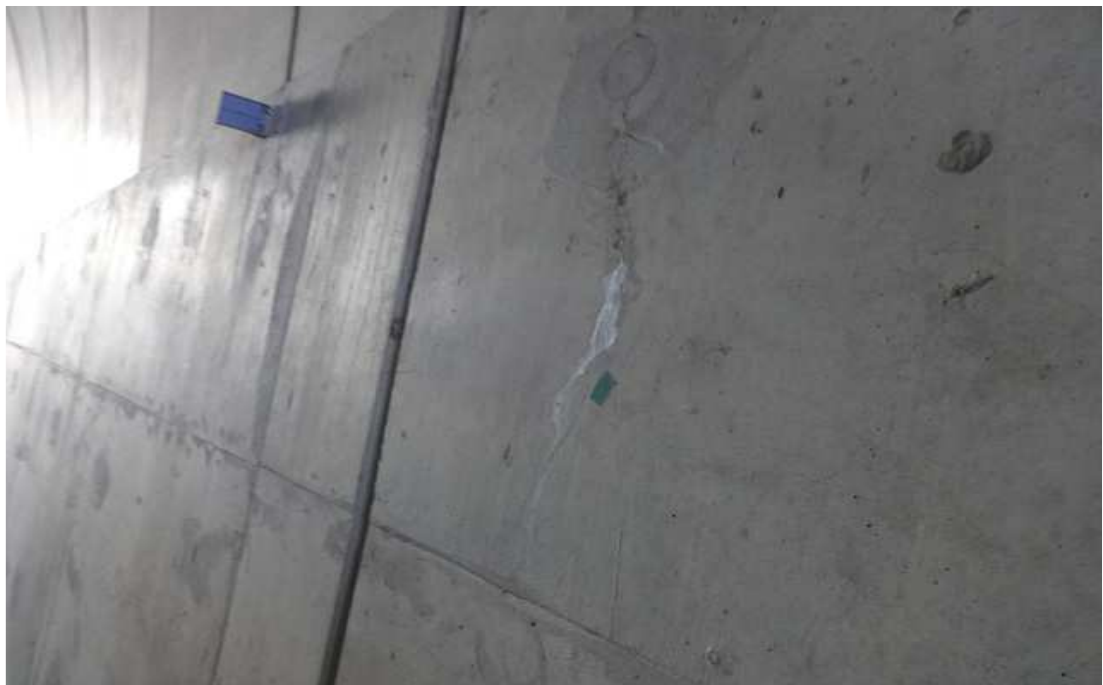
| 사진번호 | 7- 2 | 위 치 | 치산생태육교 영천방향 |

| NO | 시설물명 | 방향 | 시설물<br>번호 | 위치 | 부재 | 내용 | 단<br>위 | 수량 | 하자<br>담보<br>책임<br>기간 | 조치<br>방법 | 발생 | 공종 | 하자형태 | 사진<br>번호 | 종별 |
|---|---|---|---|---|---|---|---|---|---|---|---|---|---|---|---|
| 27 | 치산생태육<br>교 | 영천 | - | A1<br>STA57.86k | 교대 | 백태 | m² | 0.30 | 7 | 하자 | 2018상 | 교량 | 콘크리트<br>손상 | 2 | 기타종 |

| 내 용 | STA 57.86k 교대 A1 백태 A=0.3㎡ | | |

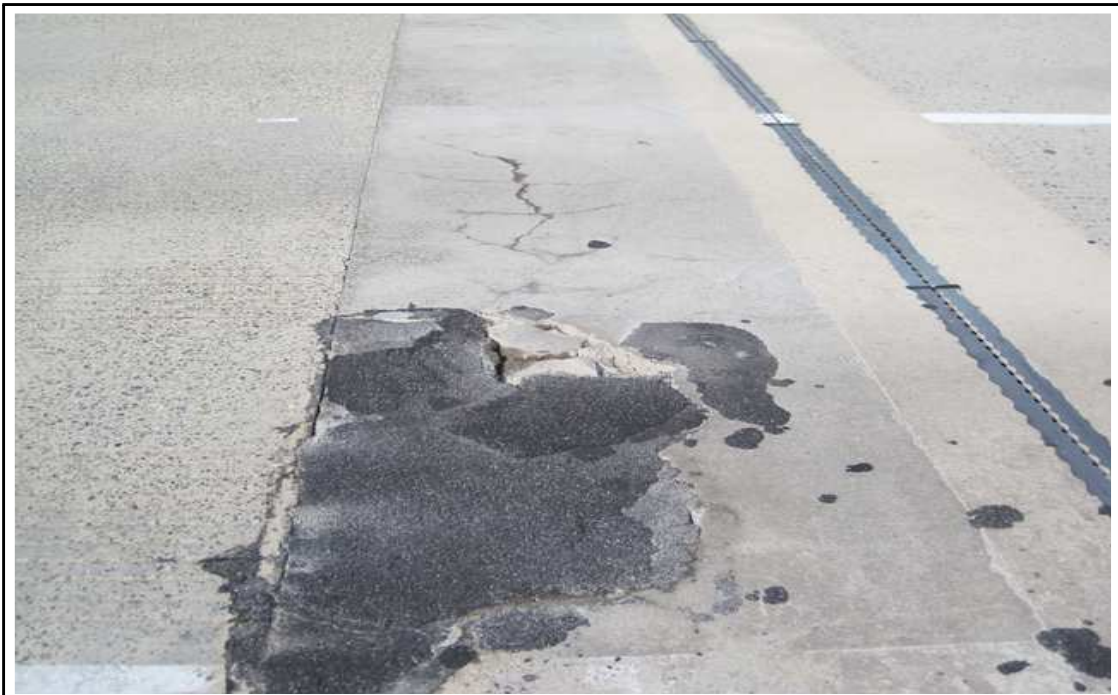
| 사진번호 | 7- 1 | 위 치 | 화남2교 영천방향 |

| NO | 시설물명 | 방향 | 시설물<br>번호 | 위치 | 부재 | 내용 | 단<br>위 | 수량 | 하자<br>담보<br>책임<br>기간 | 조치<br>방법 | 발생 | 공종 | 하자형태 | 사진<br>번호 | 종별 |
|---|---|---|---|---|---|---|---|---|---|---|---|---|---|---|---|
| 28 | 화남2교 | 영천 | - | A2<br>STA63.15k | 신축이음 | 후타재 파손 | m² | 0.50 | 2 | 하자 | 2018상 | 교량 | 콘크리트<br>파손 | 1 | 기타종 |

| 내 용 | STA 63.15k 신축이음 A2 후타재 파손 A=0.5㎡ | | |

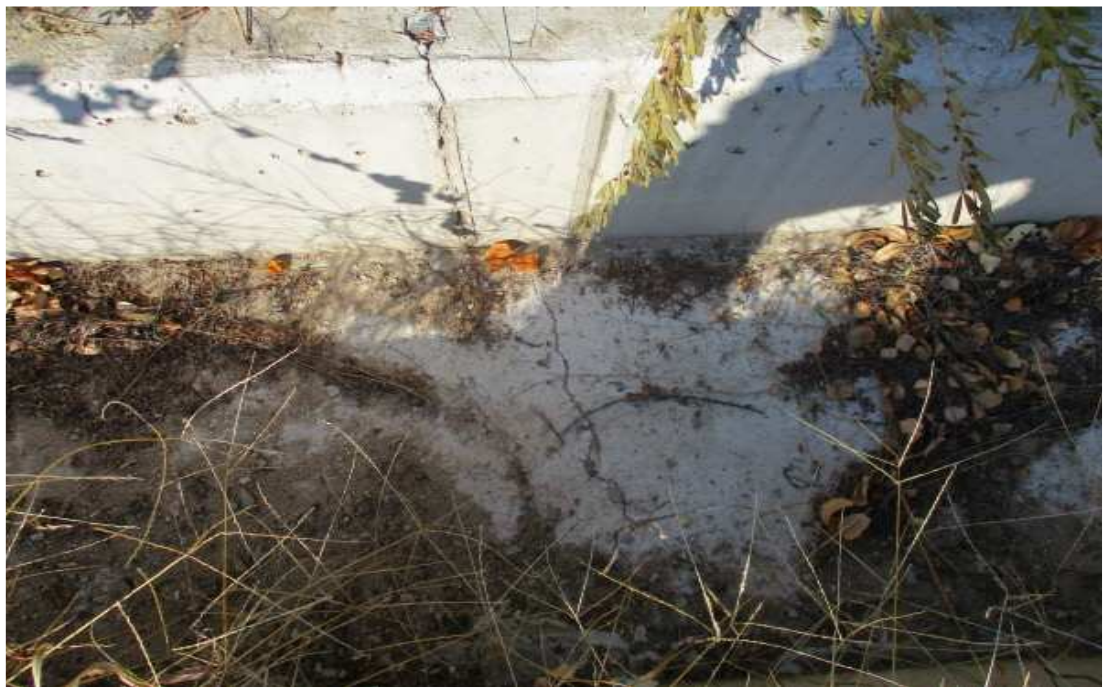
| 사진번호 | 7- RW11- 1 | 위 치 | 패널식옹벽11 영천방향 |

| NO | 시설물명 | 방향 | 시설물<br>번호 | 위치 | 부재 | 내용 | 단위 | 수량 | 하자<br>담보<br>책임<br>기간 | 조치<br>방법 | 발생 | 공종 | 하자형태 | 사진<br>번호 | 종별 |
|---|---|---|---|---|---|---|---|---|---|---|---|---|---|---|---|
| 29 | 패널식<br>옹벽11 | 영천 | RW11 | 패널식옹벽11<br>STA62.42k | 배수로 | 균열 | m | 0.50 | 2 | 하자 | 2017하 | 옹벽 | 균열 | 1 | 2종 |

| 내 용 | STA 62.42k 배수로 균열 L=0.5m | | |

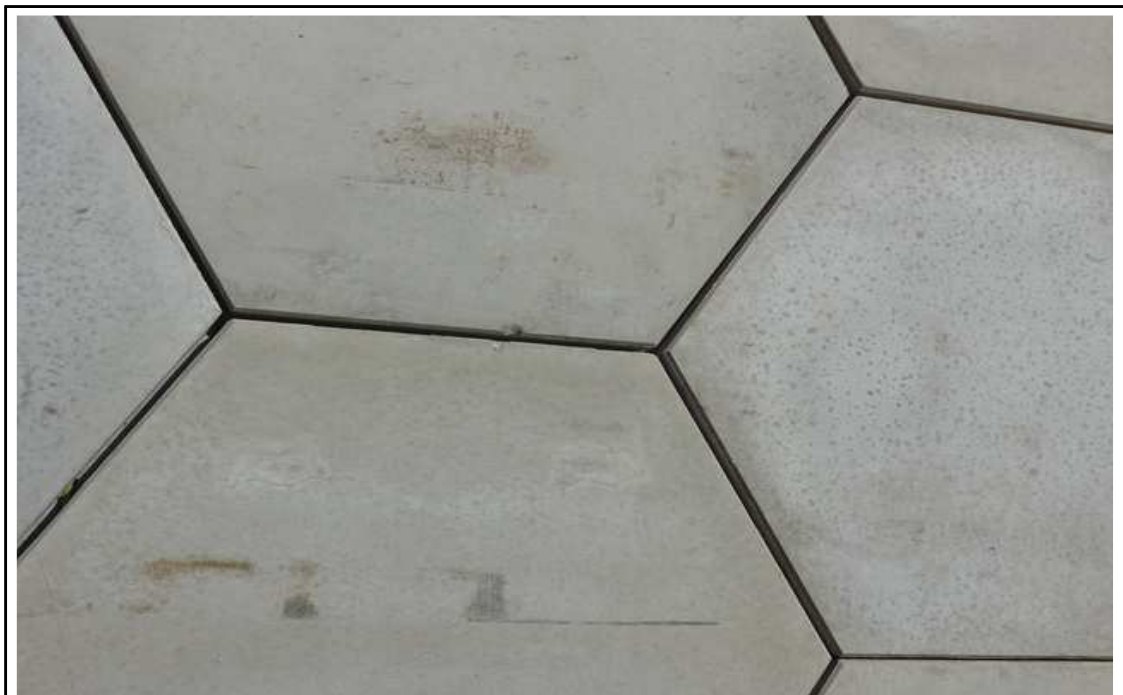
| 사진번호 | 7- RW12- 1 | 위 치 | 패널식옹벽12 상주방향 |

| NO | 시설물명 | 방향 | 시설물<br>번호 | 위치 | 부재 | 내용 | 단위 | 수량 | 하자<br>담보<br>책임<br>기간 | 조치<br>방법 | 발생 | 공종 | 하자형태 | 사진<br>번호 | 종별 |
|---|---|---|---|---|---|---|---|---|---|---|---|---|---|---|---|
| 30 | 패널식<br>옹벽12 | 상주 | RW12 | 패널식옹벽12<br>STA63.58k | 패널<br>전면부 | 파손 | ㎡ | 0.07 | 2 | 하자 | 2017하 | 옹벽 | 콘크리트<br>파손 | 1 | 2종 |

| 내 용 | STA 63.58k 패널 전면부 파손 A=0.07㎡ | | |

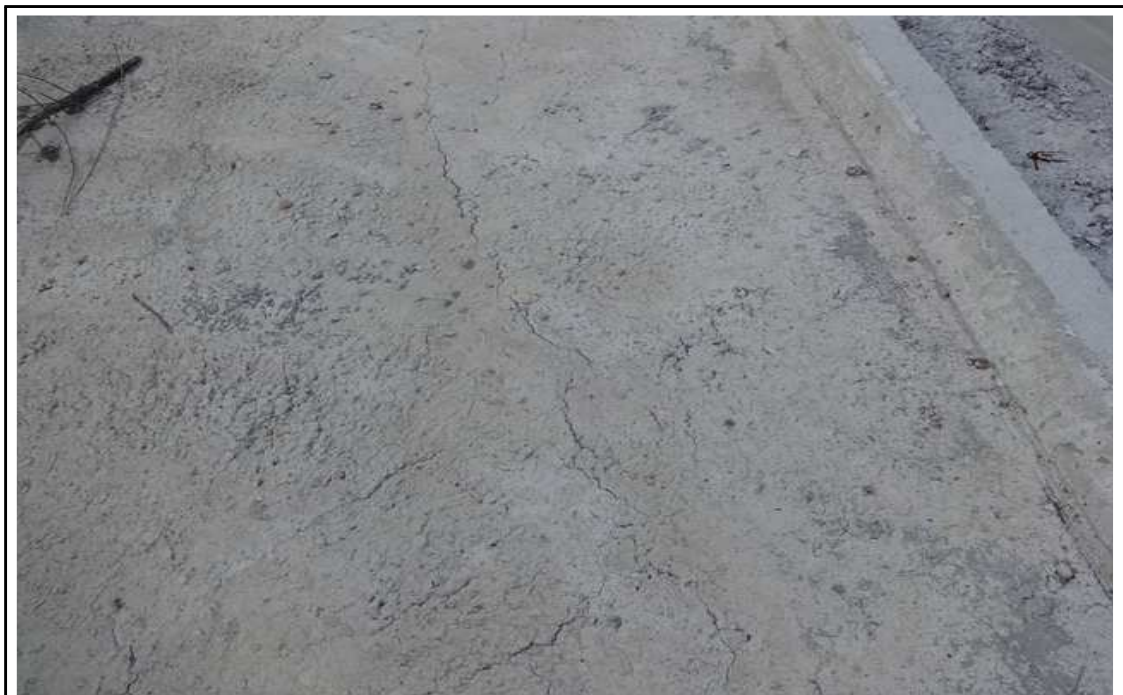
| 사진번호 | 7- SL40- 1 | 위 치 | 영천절토40 |

| NO | 시설물명 | 방향 | 시설물<br>번호 | 위치 | 부재 | 내용 | 단위 | 수량 | 하자<br>담보<br>책임<br>기간 | 조치<br>방법 | 발생 | 공종 | 하자형태 | 사진<br>번호 | 종별 |
|---|---|---|---|---|---|---|---|---|---|---|---|---|---|---|---|
| 31 | 영천절토40 | 영천 | SL40 | 영천절토40<br>STA56.25k | 소단배수로 | 망상균열 | ㎡ | 10.00 | 2 | 하자 | 2017하 | 사면 | 망상균열 | 1 | 2종 |

| 내 용 | STA 56.25k 소단배수로 망상균열 L=10.0㎡ | | |

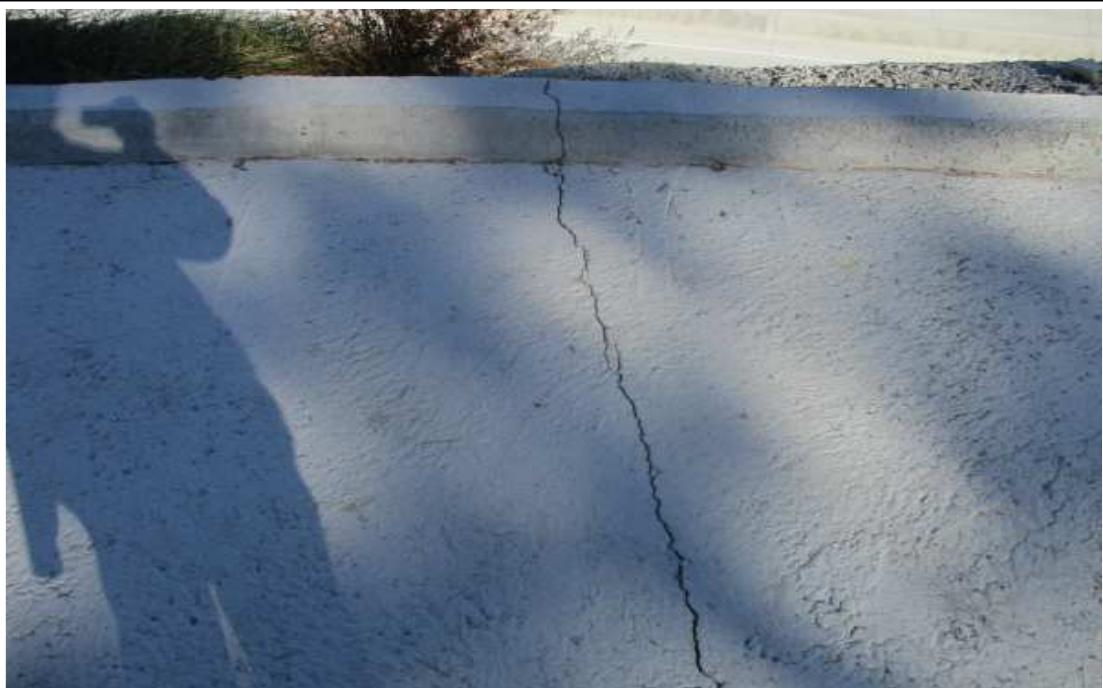
| 사진번호 | 7- SL40- 2 | 위 치 | 영천절토40 |

| NO | 시설물명 | 방향 | 시설물<br>번호 | 위치 | 부재 | 내용 | 단위 | 수량 | 하자<br>담보<br>책임<br>기간 | 조치<br>방법 | 발생 | 공종 | 하자형태 | 사진<br>번호 | 종별 |
|---|---|---|---|---|---|---|---|---|---|---|---|---|---|---|---|
| 32 | 영천절토40 | 영천 | SL40 | 영천절토40 | 소단배수로 | 균열 | m | 17.50 | 2 | 하자 | 2017하 | 사면 | 균열 | 2 | 2종 |

| 내 용 | 소단배수로 균열 L=17.5m | | |

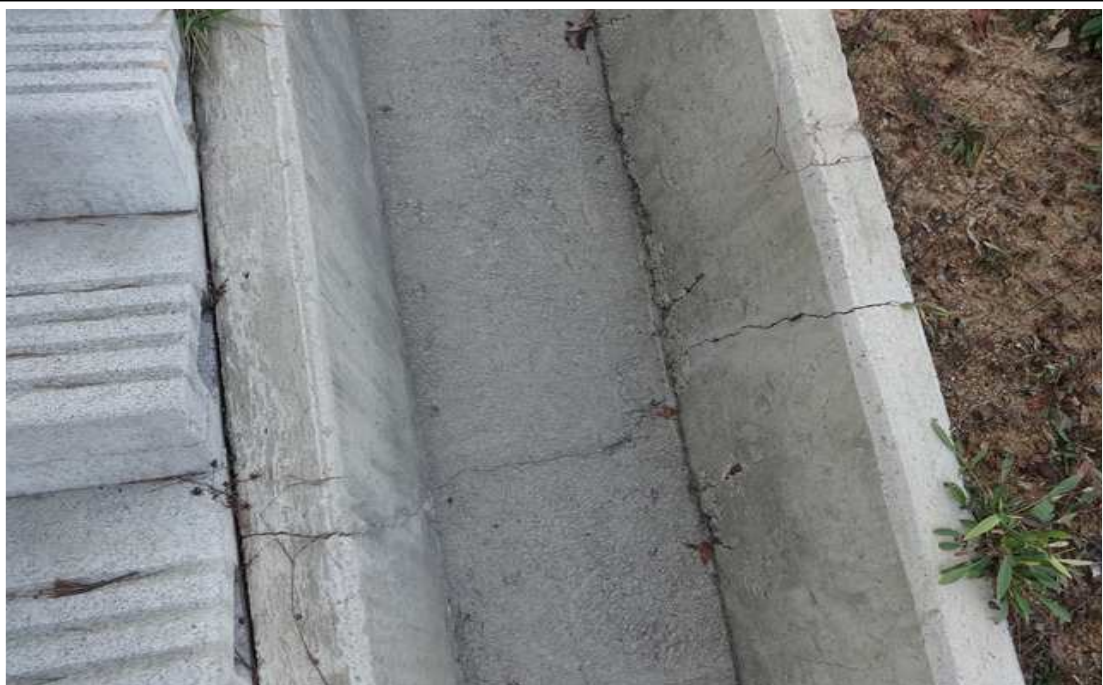
| 사진번호 | 7- SL40- 3 | 위 치 | 영천절토40 |

| NO | 시설물명 | 방향 | 시설물<br>번호 | 위치 | 부재 | 내용 | 단위 | 수량 | 하자<br>담보<br>책임<br>기간 | 조치<br>방법 | 발생 | 공종 | 하자형태 | 사진<br>번호 | 종별 |
|---|---|---|---|---|---|---|---|---|---|---|---|---|---|---|---|
| 33 | 영천절토40 | 영천 | SL40 | 영천절토40<br>STA56.35k | 산마루측구 | 균열 | m | 6.00 | 2 | 하자 | 2017하 | 사면 | 균열 | 3,4 | 2종 |

| 내 용 | STA 56.35k 산마루측구 균열 L=6.0m | | |

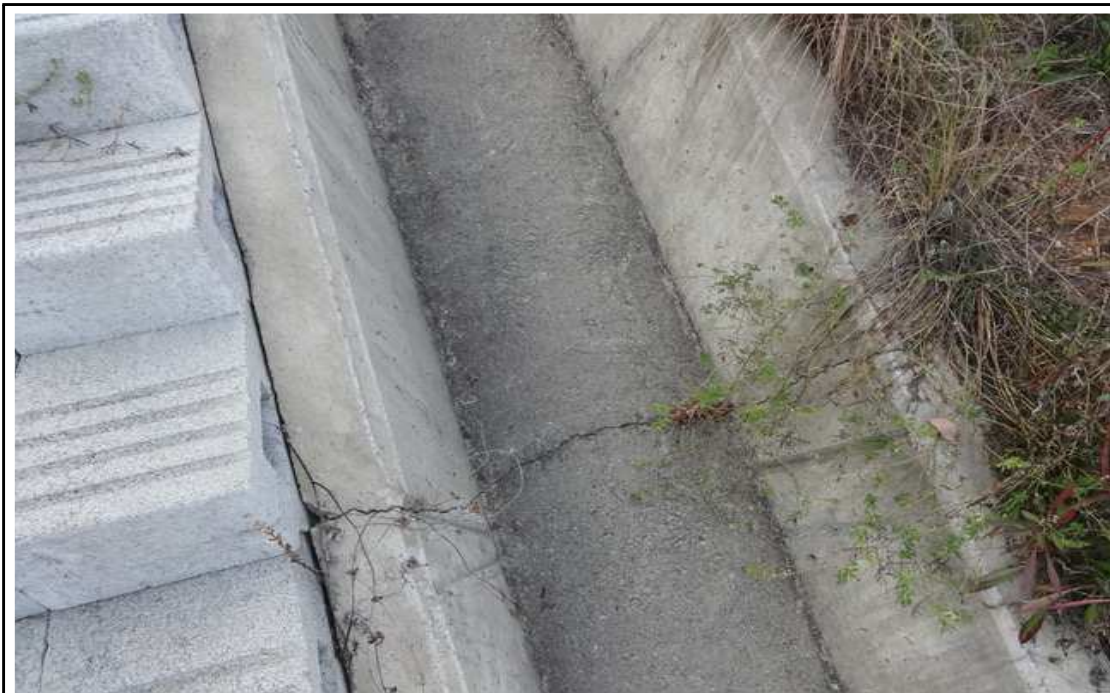
| 사진번호 | 7- SL40- 4 | 위 치 | 영천절토40 |

| 내 용 | STA 56.35k 산마루측구 균열 L=6.0m | | |

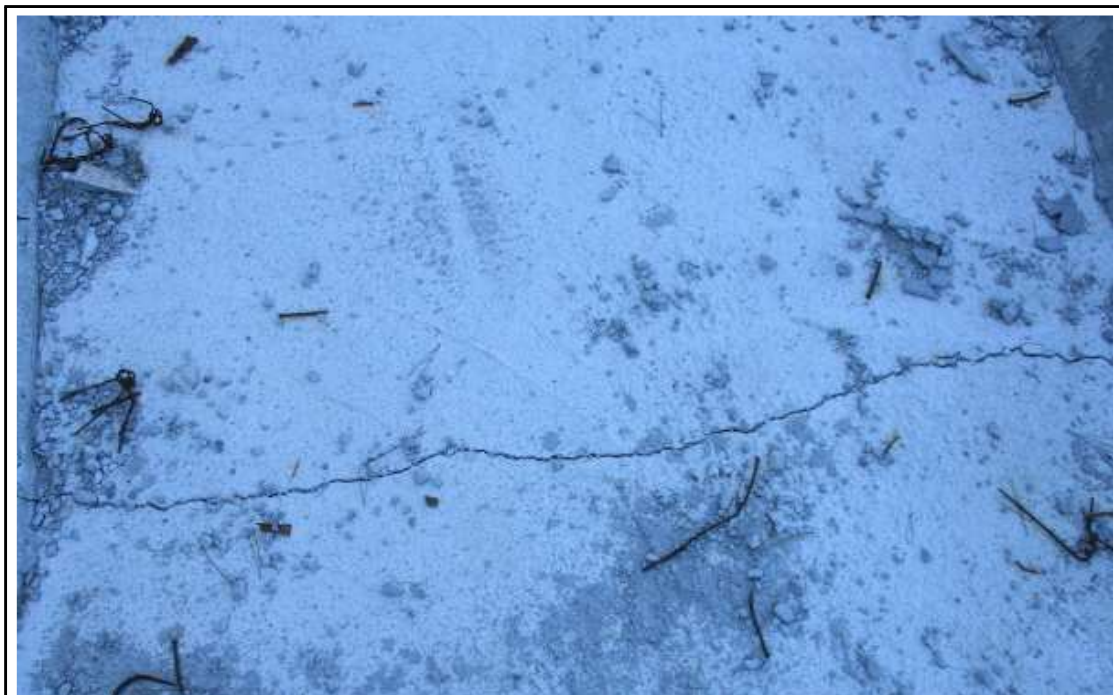
| 사진번호 | 7- SL41- 1 | 위 치 | 영천절토41 |

| NO | 시설물명 | 방향 | 시설물<br>번호 | 위치 | 부재 | 내용 | 단위 | 수량 | 하자<br>담보<br>책임<br>기간 | 조치<br>방법 | 발생 | 공종 | 하자형태 | 사진<br>번호 | 종별 |
|---|---|---|---|---|---|---|---|---|---|---|---|---|---|---|---|
| 34 | 영천절토41 | 영천 | SL41 | 영천절토41<br>STA0+450 | 소단배수로 | 균열 | m | 10.00 | 2 | 하자 | 2017하 | 사면 | 균열 | 1 | 2종 |

| 내 용 | STA 0+450 소단배수로 균열 L=10.0m | | |

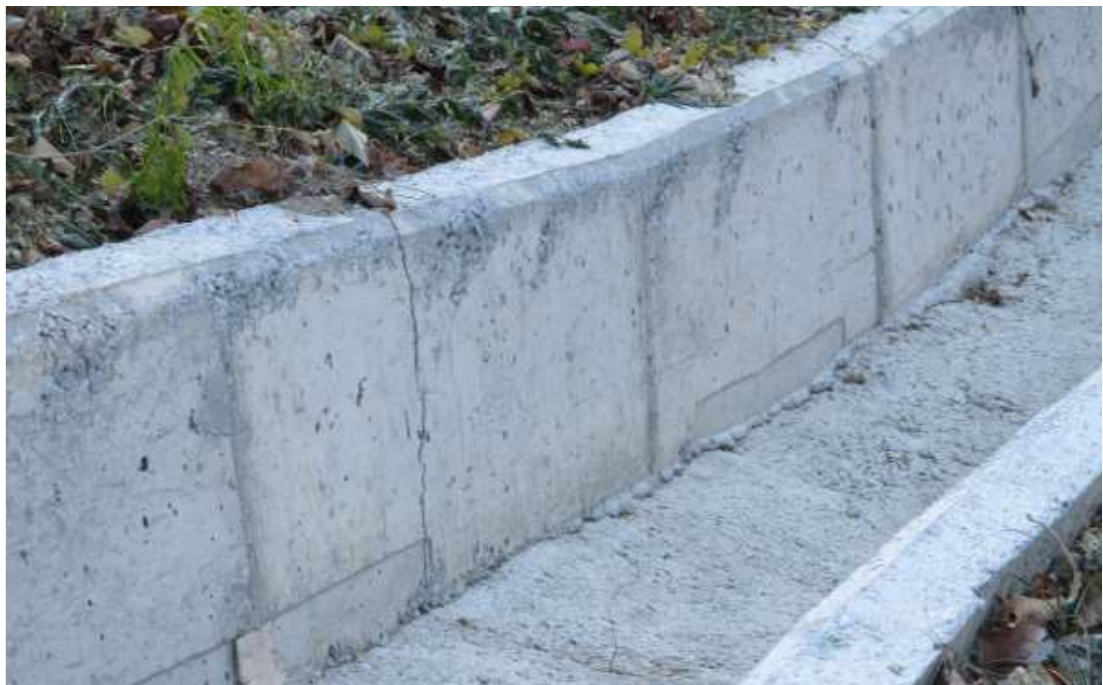
| 사진번호 | 7- SL41- 2 | 위 치 | 영천절토41 |

| NO | 시설물명 | 방향 | 시설물<br>번호 | 위치 | 부재 | 내용 | 단위 | 수량 | 하자<br>담보<br>책임<br>기간 | 조치<br>방법 | 발생 | 공종 | 하자형태 | 사진<br>번호 | 종별 |
|---|---|---|---|---|---|---|---|---|---|---|---|---|---|---|---|
| 35 | 영천절토41 | 영천 | SL41 | 영천절토41<br>STA0+520 | 산마루측구 | 균열 | m | 3.00 | 2 | 하자 | 2017하 | 사면 | 균열 | 2 | 2종 |

| 내 용 | STA 0+520 산마루측구 균열 L=3.0m | | |

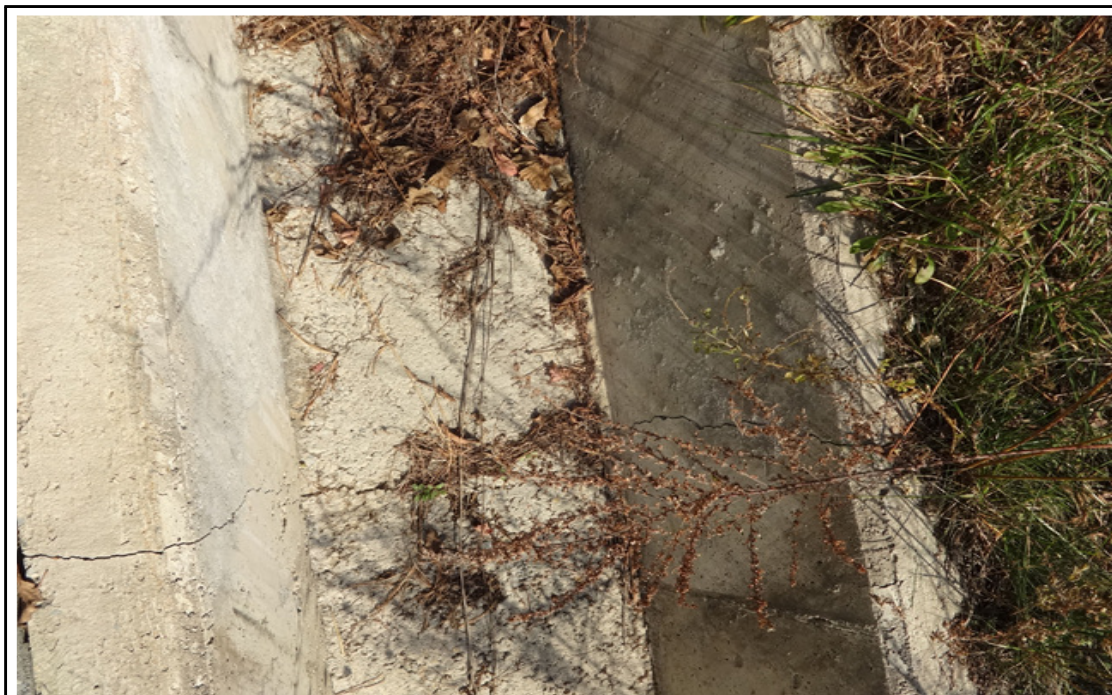
| 사진번호 | 7- SL42- 1 | 위 치 | 상주절토42 |

| NO | 시설물명 | 방향 | 시설물<br>번호 | 위치 | 부재 | 내용 | 단위 | 수량 | 하자<br>담보<br>책임<br>기간 | 조치<br>방법 | 발생 | 공종 | 하자형태 | 사진<br>번호 | 종별 |
|---|---|---|---|---|---|---|---|---|---|---|---|---|---|---|---|
| 36 | 상주절토42 | 상주 | SL42 | 상주절토42<br>STA58.63k | 산마루측구 | 균열 | m | 1.00 | 2 | 하자 | 2017하 | 사면 | 균열 | 1,2 | 2종 |

| 내 용 | STA 58.63k 산마루측구 균열 L=1.0m | | |

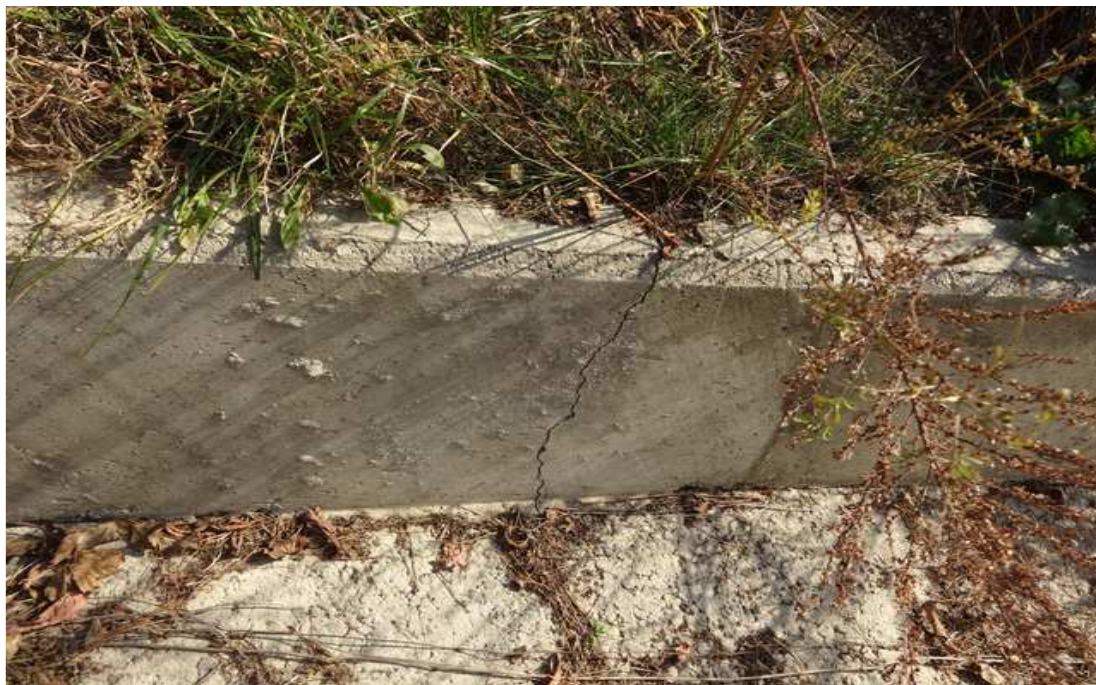
| 사진번호 | 7- SL42- 2 | 위 치 | 상주절토42 |

| 내 용 | STA 58.63k 산마루측구 균열 L=1.0m | | |

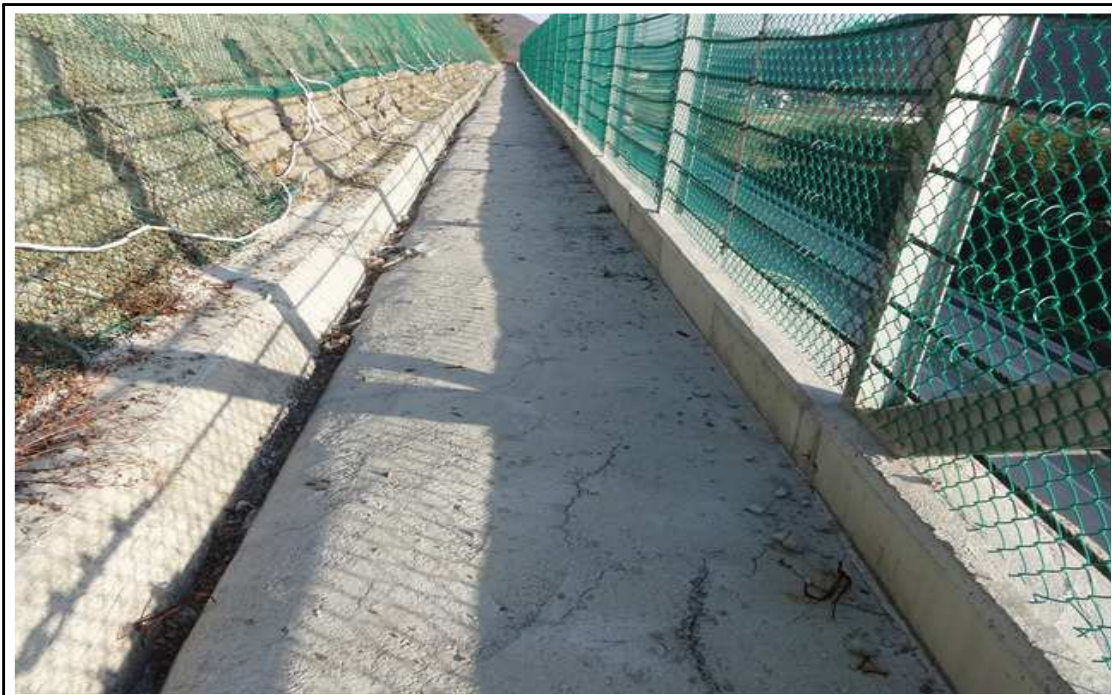
| 사진번호 | 7- SL43- 1 | 위 치 | 상주절토43 |

| NO | 시설물명 | 방향 | 시설물<br>번호 | 위치 | 부재 | 내용 | 단위 | 수량 | 하자<br>담보<br>책임<br>기간 | 조치<br>방법 | 발생 | 공종 | 하자형태 | 사진<br>번호 | 종별 |
|---|---|---|---|---|---|---|---|---|---|---|---|---|---|---|---|
| 37 | 상주절토43<br>STA58.95k | 상주 | SL43 | 상주절토43<br>STA58.95k | 소단배수로 | 망상균열 | m | 150.00 | 2 | 하자 | 2017하 | 사면 | 망상균열 | 1 | 2종 |

| 내 용 | STA 58.95k 소단배수로 망상균열 L=150.0m | | |

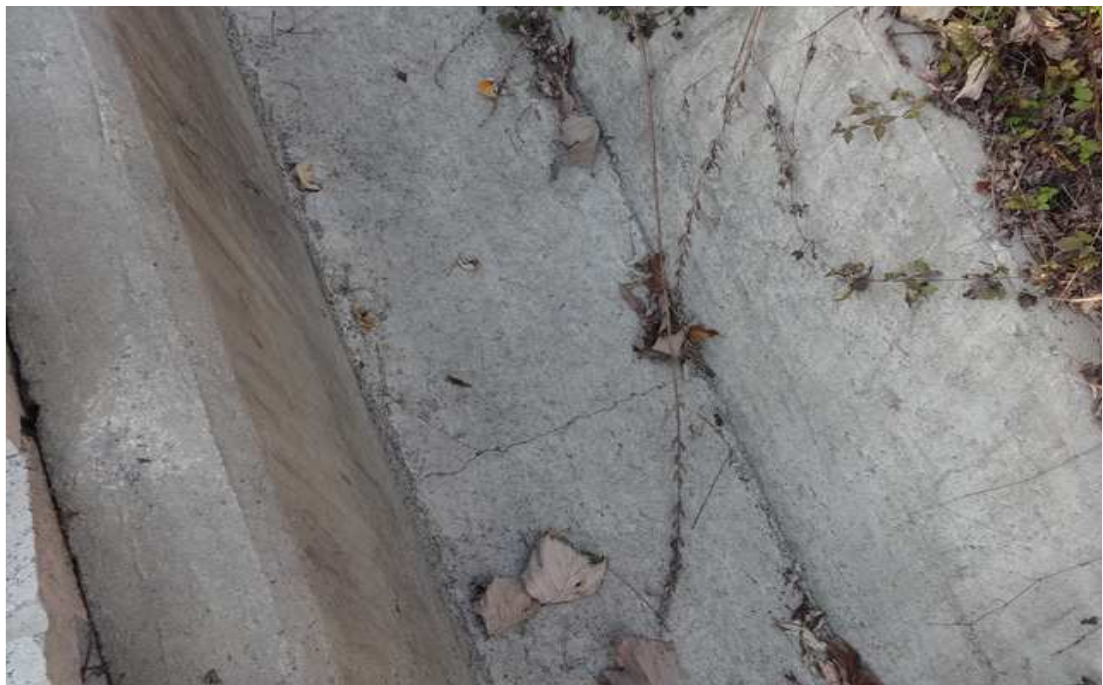
| 사진번호 | 7- SL43- 2 | 위 치 | 상주절토43 |

| NO | 시설물명 | 방향 | 시설물<br>번호 | 위치 | 부재 | 내용 | 단위 | 수량 | 하자<br>담보<br>책임<br>기간 | 조치<br>방법 | 발생 | 공종 | 하자형태 | 사진<br>번호 | 종별 |
|---|---|---|---|---|---|---|---|---|---|---|---|---|---|---|---|
| 38 | 상주절토43<br>STA59.07k | 상주 | SL43 | 상주절토43<br>STA59.07k | 산마루측구 | 균열 | m | 3.00 | 2 | 하자 | 2017하 | 사면 | 균열 | 2 | 2종 |

| 내 용 | STA 59.07k 산마루측구 균열 L=3.0m | | |
