# 하 자 보 고 서

〈 8공구 〉

2018. 12

상주영천고속도로주식회사

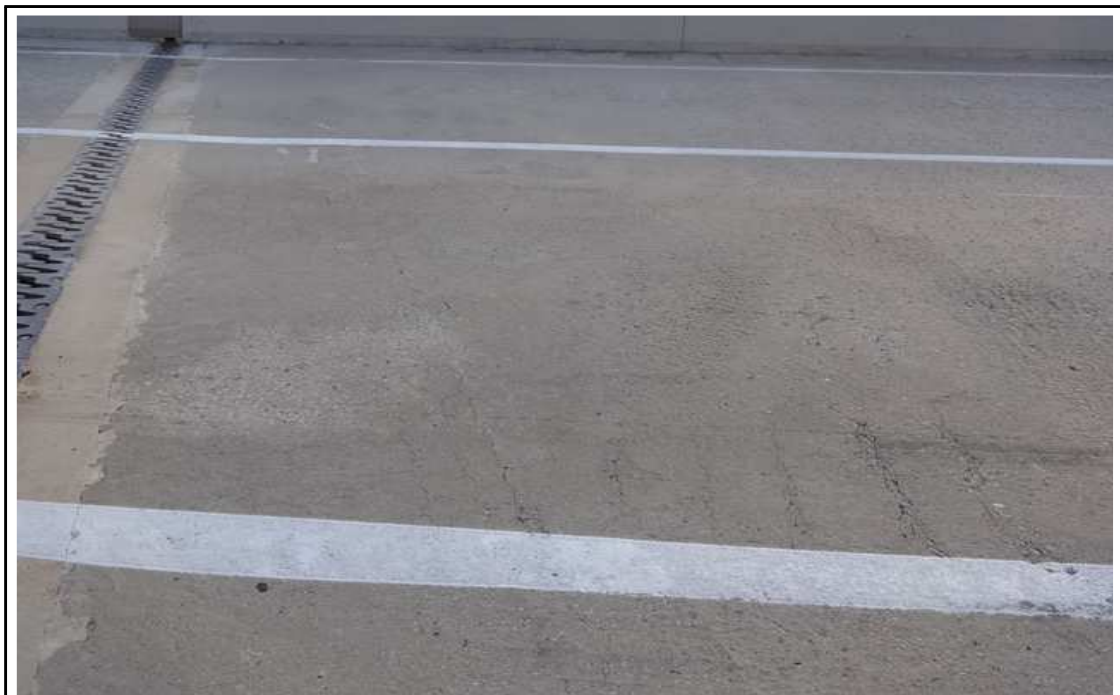
| 사진번호 | 8- BR24- 1 | 위 치 | 가천교 상주방향 |

| NO | 시설물명 | 방향 | 시설물<br>번호 | 위치 | 부재 | 내용 | 단위 | 수량 | 하자<br>담보<br>책임<br>기간 | 조치<br>방법 | 발생 | 공종 | 하자형태 | 사진<br>번호 | 종별 |
|---|---|---|---|---|---|---|---|---|---|---|---|---|---|---|---|
| 1 | 가천교 | 상주 | BR24 | S5<br>STA65.62k | 교면포장 | 망상균열 | m <sup>2</sup> | 50.00 | 2 | 하자 | 2017하 | 교량 | 포장균열 | 1 | 2종 |

| 내 용 | STA 65.62k 교면포장 S5 망상균열 A=50.0㎡ | | |

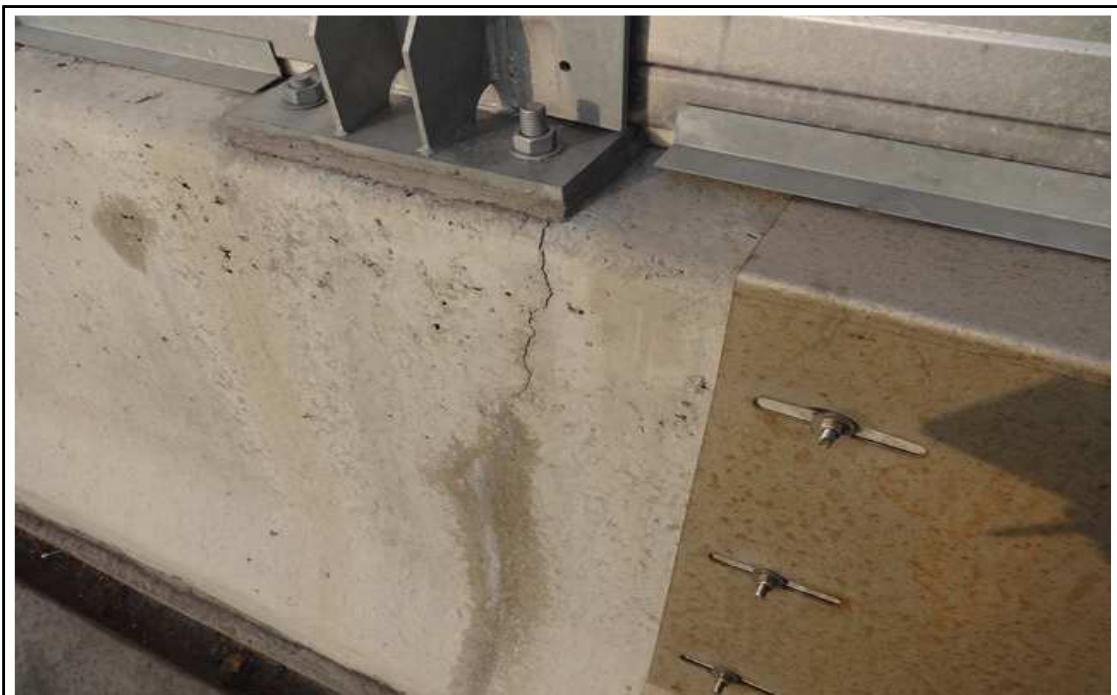
| 사진번호 | 8- BR24- 3 | 위 치 | 가천교 상주방향 |

| NO | 시설물명 | 방향 | 시설물<br>번호 | 위치 | 부재 | 내용 | 단위 | 수량 | 하자<br>담보<br>책임<br>기간 | 조치<br>방법 | 발생 | 공종 | 하자형태 | 사진<br>번호 | 종별 |
|---|---|---|---|---|---|---|---|---|---|---|---|---|---|---|---|
| 3 | 가천교 | 상주 | BR24 | S8<br>STA65.72k | 방호벽 | 균열(Cw:0.3<br>mm이상) | m | 0.30 | 2 | 하자 | 2017하 | 교량 | 균열0.3m<br>m이상 | 3 | 2종 |

| 내 용 | STA 65.72k 방호벽 S8 균열 L=0.3m | | |

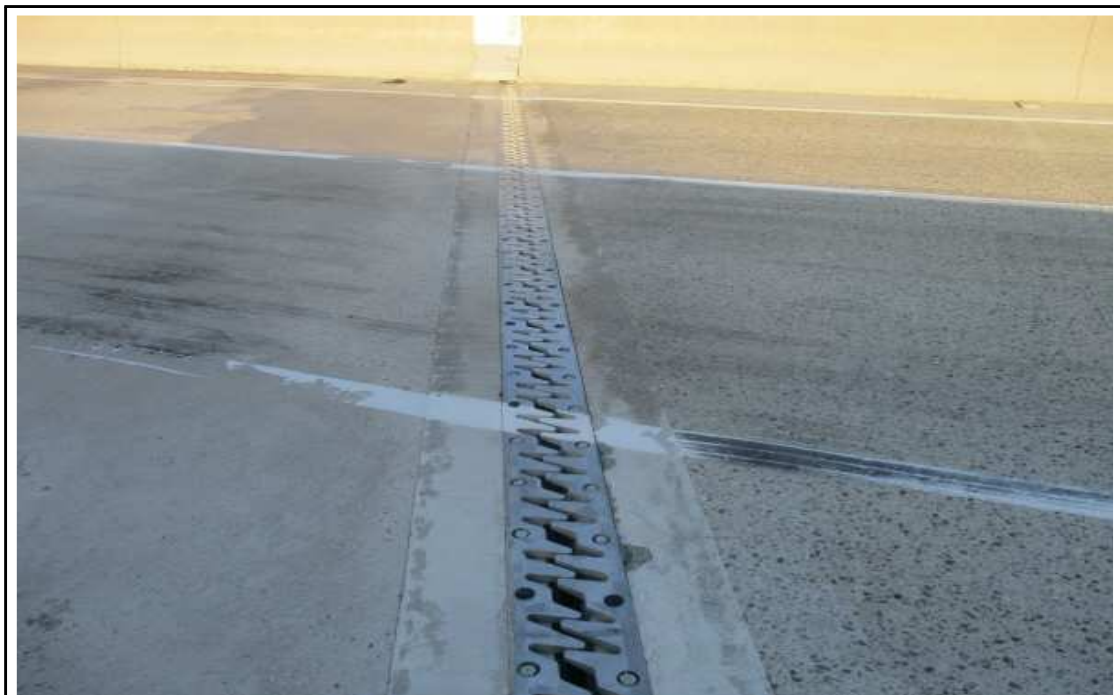
| 사진번호 | 8- BR24- 5 | 위 치 | 가천교 영천방향 |

| NO | 시설물명 | 방향 | 시설물<br>번호 | 위치 | 부재 | 내용 | 단위 | 수량 | 하자<br>담보<br>책임<br>기간 | 조치<br>방법 | 발생 | 공종 | 하자형태 | 사진<br>번호 | 종별 |
|---|---|---|---|---|---|---|---|---|---|---|---|---|---|---|---|
| 5 | 가천교 | 영천 | BR24 | P6<br>(영천) | 신축이음 | 후타재 파손 | m <sup>2</sup> | 0.04 | 2 | 완료 | 2017하 | 교량 | 콘크리트<br>파손 | 5 | 2종 |

| 내 용 | 신축이음 P6 후타재 파손 A=0.02 m <sup>2</sup> | | |

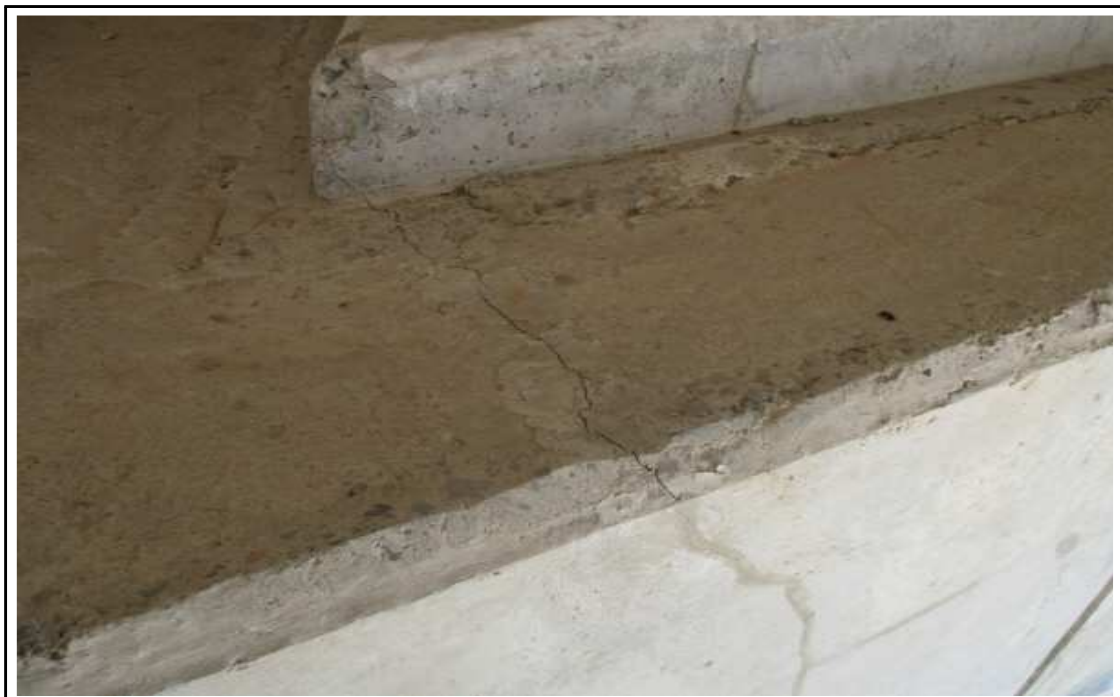
| 사진번호 | 8- BR24- 6 | 위 치 | 가천교 영천방향 |

| NO | 시설물명 | 방향 | 시설물<br>번호 | 위치 | 부재 | 내용 | 단위 | 수량 | 하자<br>담보<br>책임<br>기간 | 조치<br>방법 | 발생 | 공종 | 하자형태 | 사진<br>번호 | 종별 |
|---|---|---|---|---|---|---|---|---|---|---|---|---|---|---|---|
| 6 | 가천교 | 영천 | BR24 | A2<br>(영천) | 교대 | 균열(Cw:0.3<br>mm이상) | m | 0.40 | 7 | 완료 | 2017하 | 교량 | 균열0.3m<br>m이상 | 6 | 2종 |

| 내 용 | 교대 A2 균열 L=0.4m | | |

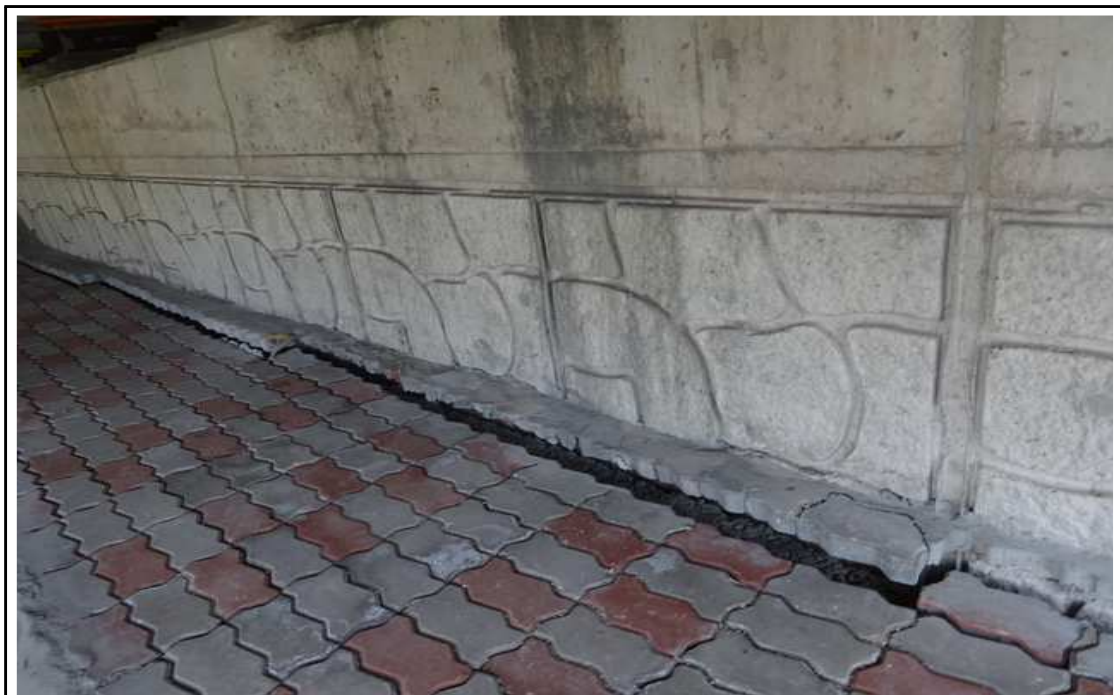
| 사진번호 | 8- BR24- 7 | 위 치 | 가천교 상주방향 |

| NO | 시설물명 | 방향 | 시설물<br>번호 | 위치 | 부재 | 내용 | 단위 | 수량 | 하자<br>담보<br>책임<br>기간 | 조치<br>방법 | 발생 | 공종 | 하자형태 | 사진<br>번호 | 종별 |
|---|---|---|---|---|---|---|---|---|---|---|---|---|---|---|---|
| 7 | 가천교 | 상주 | BR24 | A1<br>STA65.45k | 교대 | 법면침하 | m <sup>2</sup> | 4.00 | 1 | 하자 | 2018상 | 교량 | 법면 세굴 | 7 | 2종 |

| 내 용 | STA 65.45k 교대 A2 법면 A=4.0㎡ | | |

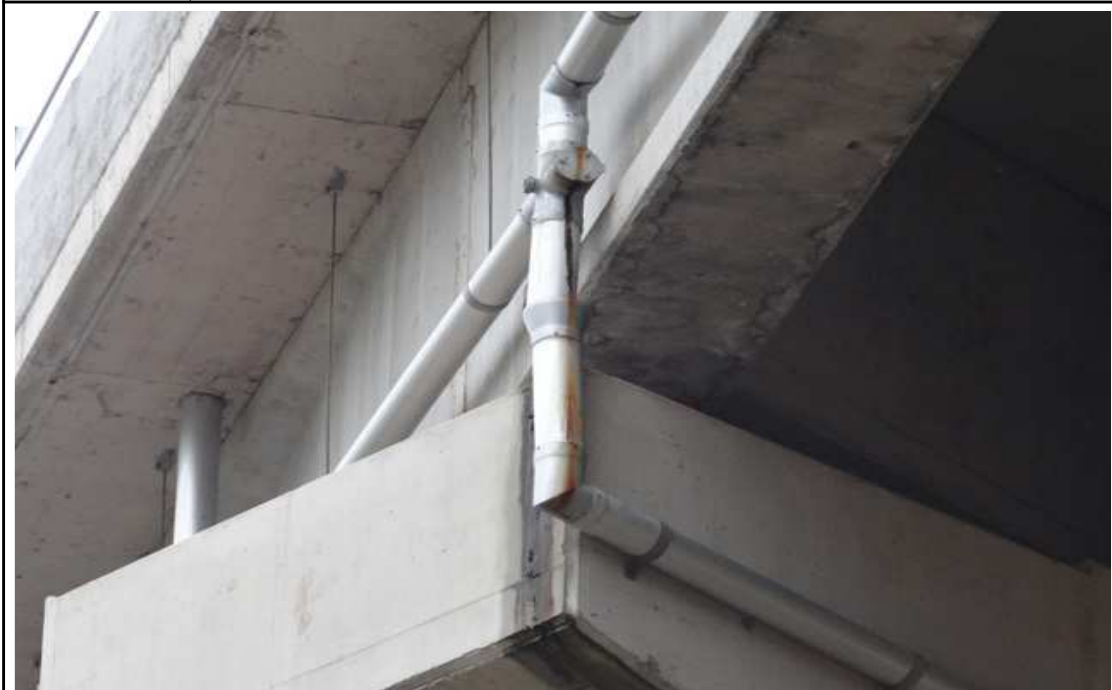
| 사진번호 | 8- BR24- 8 | 위 치 | 가천교 상주방향 |

| NO | 시설물명 | 방향 | 시설물<br>번호 | 위치 | 부재 | 내용 | 단위 | 수량 | 하자<br>담보<br>책임<br>기간 | 조치<br>방법 | 발생 | 공종 | 하자형태 | 사진<br>번호 | 종별 |
|---|---|---|---|---|---|---|---|---|---|---|---|---|---|---|---|
| 8 | 가천교 | 상주 | BR24 | S2<br>STA65.52k | 배수관 | 누수 | E<br>A | 1.00 | 2 | 하자 | 2018상 | 교량 | 배수관<br>누수,탈락 | 8 | 2종 |

| 내 용 | STA 65.52k 배수시설 S2 배수관누수 1EA | | |

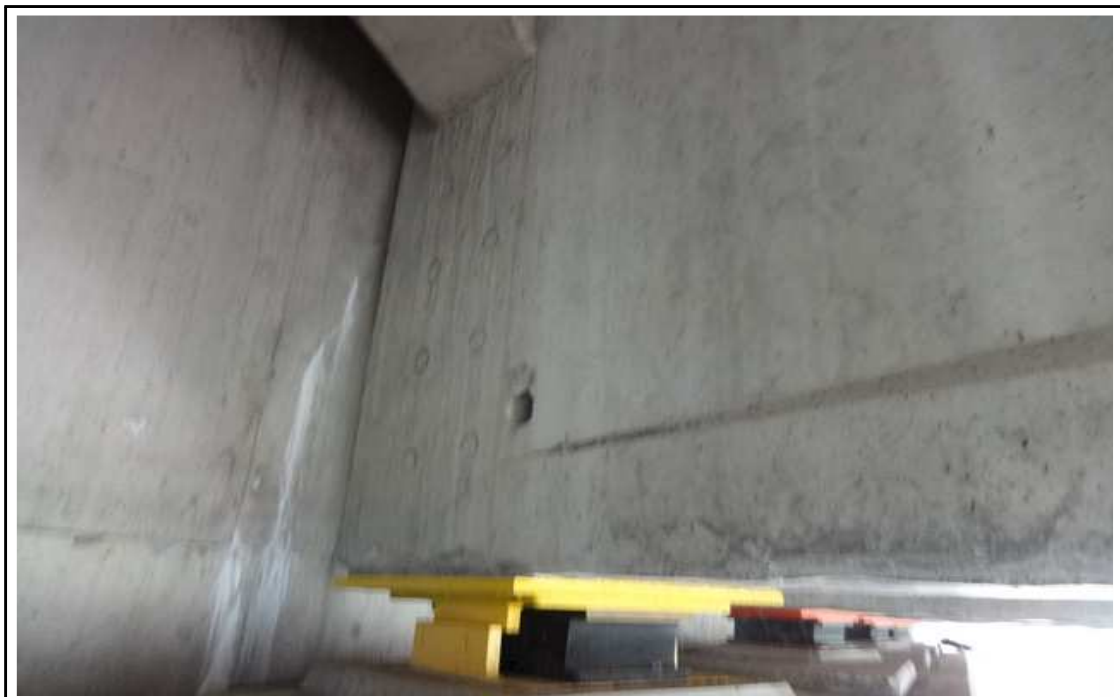
| 사진번호 | 8- BR24- 9 | 위 치 | 가천교 영천방향 |

| NO | 시설물명 | 방향 | 시설물<br>번호 | 위치 | 부재 | 내용 | 단위 | 수량 | 하자<br>담보<br>책임<br>기간 | 조치<br>방법 | 발생 | 공종 | 하자형태 | 사진<br>번호 | 종별 |
|---|---|---|---|---|---|---|---|---|---|---|---|---|---|---|---|
| 9 | 가천교 | 영천 | BR24 | S1G5<br>STA65.45k | 거더 | 인양홀 파손 | m <sup>2</sup> | 0.13 | 7 | 하자 | 2018하 | 교량 | 콘크리트<br>파손 | 9 | 2종 |

| 내 용 | STA 65.45k 거더 S1 G5 인양홀 파손 A=0.13㎡ | | |

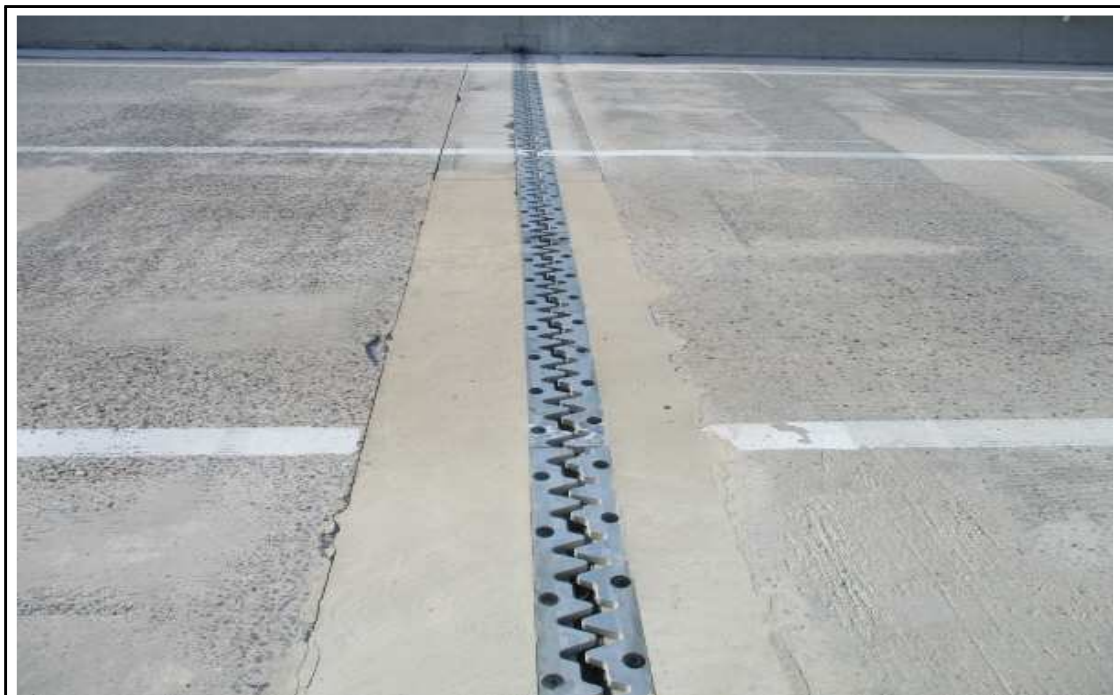
| 사진번호 | 8- BR25- 1 | 위 치 | 신녕교 상주방향 |

| NO | 시설물명 | 방향 | 시설물<br>번호 | 위치 | 부재 | 내용 | 단위 | 수량 | 하자<br>담보<br>책임<br>기간 | 조치<br>방법 | 발생 | 공종 | 하자형태 | 사진<br>번호 | 종별 |
|---|---|---|---|---|---|---|---|---|---|---|---|---|---|---|---|
| 11 | 신녕교 | 상주 | BR25 | A1<br>(상주) | 신축이음 | 본체 이격 | m | 3.00 | 2 | 완료 | 2017하 | 교량 | 신축이음<br>손상 | 1 | 2종 |

| 내 용 | 신축이음 A1 본체 이격 L=3.0m | | |

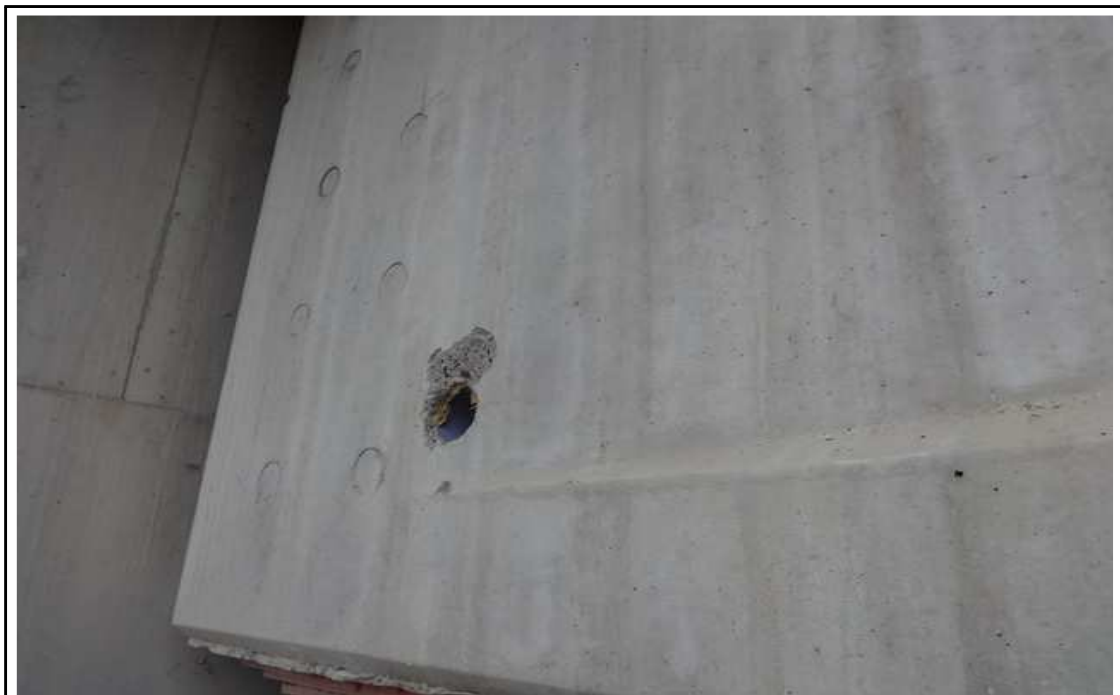
| 사진번호 | 8- BR25- 4 | 위 치 | 신녕교 상주방향 |

| NO | 시설물명 | 방향 | 시설물<br>번호 | 위치 | 부재 | 내용 | 단위 | 수량 | 하자<br>담보<br>책임<br>기간 | 조치<br>방법 | 발생 | 공종 | 하자형태 | 사진<br>번호 | 종별 |
|---|---|---|---|---|---|---|---|---|---|---|---|---|---|---|---|
| 14 | 신녕교 | 상주 | BR25 | S4G1<br>STA67.44k | 거더 | 인양홀 파손 | m <sup>2</sup> | 0.45 | 7 | 하자 | 2018하 | 교량 | 콘크리트<br>파손 | 4 | 2종 |

| 내 용 | STA 67.44k 거더 S4 G1 인양홀 파손 A=0.45㎡ | | |

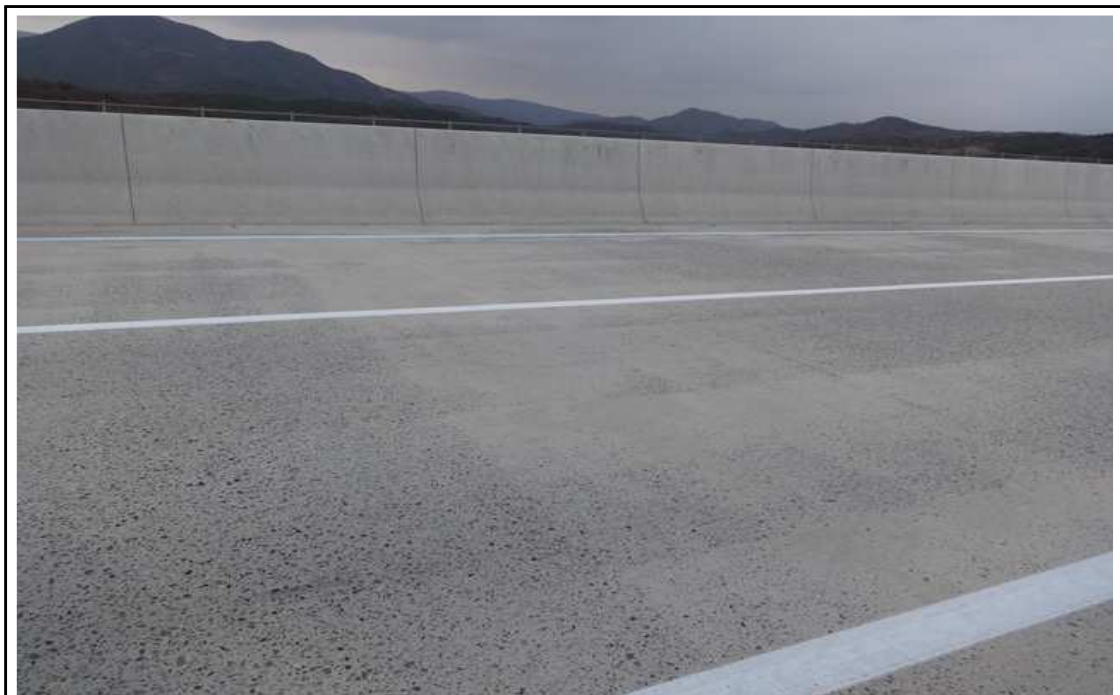
| 사진번호 | 8- BR26- 1 | 위 치 | 창정교 상주방향 |

| NO | 시설물명 | 방향 | 시설물<br>번호 | 위치 | 부재 | 내용 | 단<br>위 | 수량 | 하자<br>담보<br>책임<br>기간 | 조치<br>방법 | 발생 | 공종 | 하자형태 | 사진<br>번호 | 종별 |
|---|---|---|---|---|---|---|---|---|---|---|---|---|---|---|---|
| 16 | 창정교 | 상주<br>영천 | BR26 | S2,S5<br>STA69.71k | 교면포장 | 망상균열 | ㎡ | 66.00 | 2 | 하자 | 2017하 | 교량 | 포장균열 | 1 | 2종 |

| 내 용 | STA 69.71k 교면포장 S1~5 망상균열 A=66.0㎡ | | |

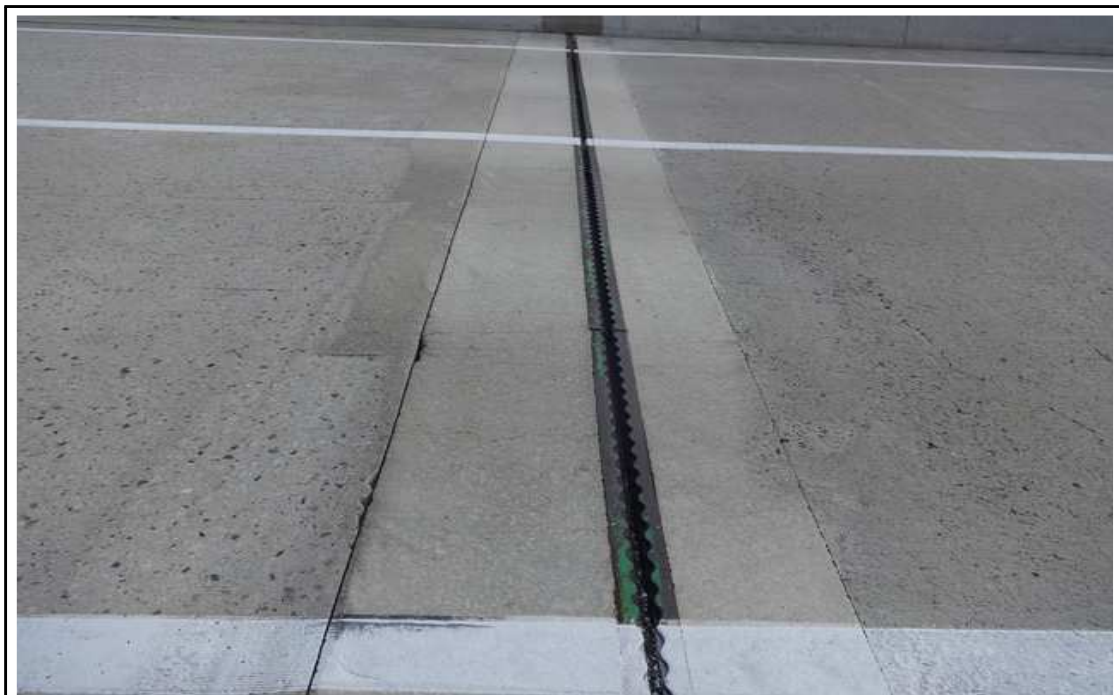
| 사진번호 | 8- BR26- 3 | 위 치 | 창정교 영천방향 |

| NO | 시설물명 | 방향 | 시설물<br>번호 | 위치 | 부재 | 내용 | 단<br>위 | 수량 | 하자<br>담보<br>책임<br>기간 | 조치<br>방법 | 발생 | 공종 | 하자형태 | 사진<br>번호 | 종별 |
|---|---|---|---|---|---|---|---|---|---|---|---|---|---|---|---|
| 18 | 창정교 | 영천 | BR26 | A2<br>STA69.72k | 신축이음 | 본체 이격 | m | 3.00 | 2 | 하자 | 2017하 | 교량 | 신축이음<br>손상 | 3 | 2종 |

| 내 용 | STA 69.72k 신축이음 A2 본체 이격 L=3.0m | | |

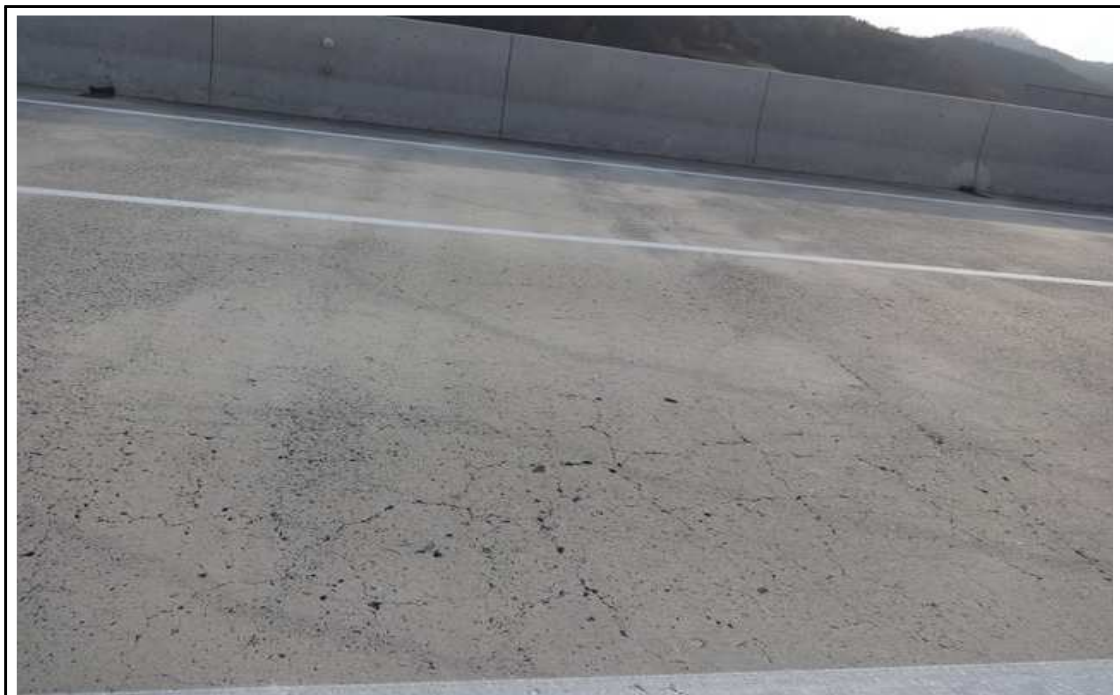
| 사진번호 | 8- BR27- 1 | 위 치 | 중들교 상주방향 |

| NO | 시설물명 | 방향 | 시설물<br>번호 | 위치 | 부재 | 내용 | 단<br>위 | 수량 | 하자<br>담보<br>책임<br>기간 | 조치<br>방법 | 발생 | 공종 | 하자형태 | 사진<br>번호 | 종별 |
|---|---|---|---|---|---|---|---|---|---|---|---|---|---|---|---|
| 21 | 중들교 | 상주 | BR27 | S2<br>STA71.78k | 교면포장 | 망상균열 | ㎡ | 46.00 | 2 | 하자 | 2017하 | 교량 | 포장균열 | 1 | 2종 |

| 내 용 | STA 71.78k 교면포장 S1~3 망상균열 A=46.0㎡ | | |

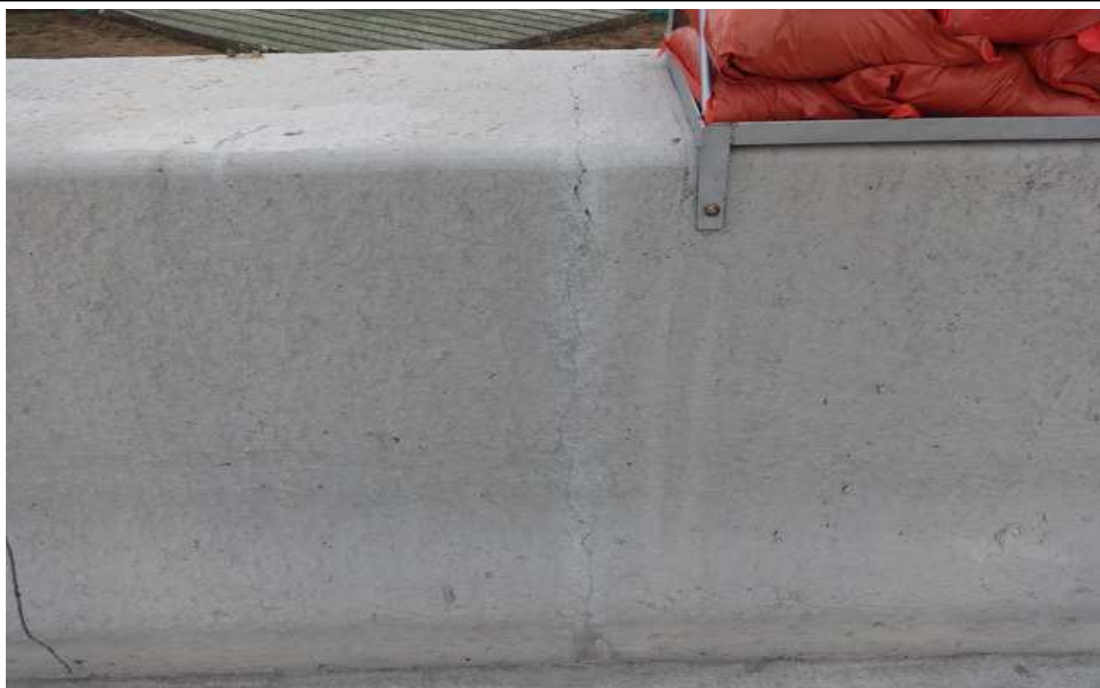
| 사진번호 | 8- BR27- 2 | 위 치 | 중들교 상주방향 |

| NO | 시설물명 | 방향 | 시설물<br>번호 | 위치 | 부재 | 내용 | 단<br>위 | 수량 | 하자<br>담보<br>책임<br>기간 | 조치<br>방법 | 발생 | 공종 | 하자형태 | 사진<br>번호 | 종별 |
|---|---|---|---|---|---|---|---|---|---|---|---|---|---|---|---|
| 22 | 중들교 | 상주 | BR27 | S3<br>STA71.78k | 방호벽 | 균열0.3mm<br>이상 | m | 3.00 | 2 | 하자 | 2017하 | 교량 | 균열0.3<br>mm이상 | 2 | 2종 |

| 내 용 | STA 71.78k 방호벽 S3 균열 L=3.0m | | |

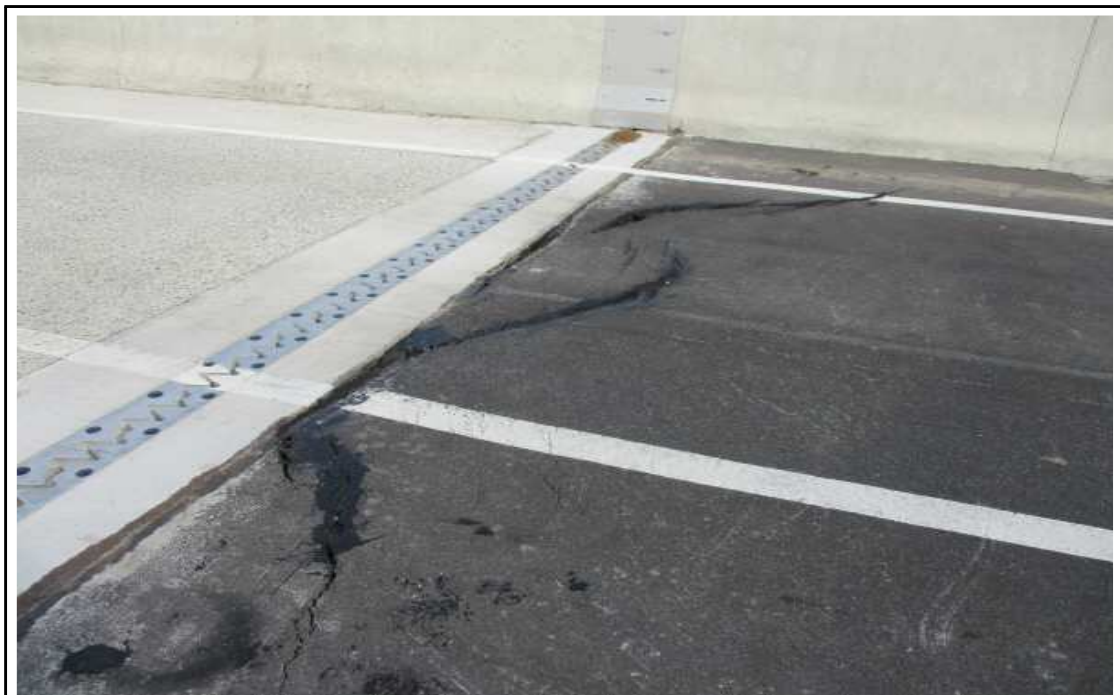
| 사진번호 | 8- BR28- 1 | 위 치 | 화산JCT R- A교 상주방향 |

| NO | 시설물명 | 방향 | 시설물<br>번호 | 위치 | 부재 | 내용 | 단<br>위 | 수량 | 하자<br>담보<br>책임<br>기간 | 조치<br>방법 | 발생 | 공종 | 하자형태 | 사진<br>번호 | 종별 |
|---|---|---|---|---|---|---|---|---|---|---|---|---|---|---|---|
| 24 | 화산JCT<br>R- A교 | 상주 | BR28 | A2 | 교면포장 | 소성변형 | ㎡ | 19.00 | 2 | 완료 | 2017하 | 교량 | 포장파손 | 1 | 2종 |

| 내 용 | 교면포장 A2 소성변형 A=19.0㎡ | | |

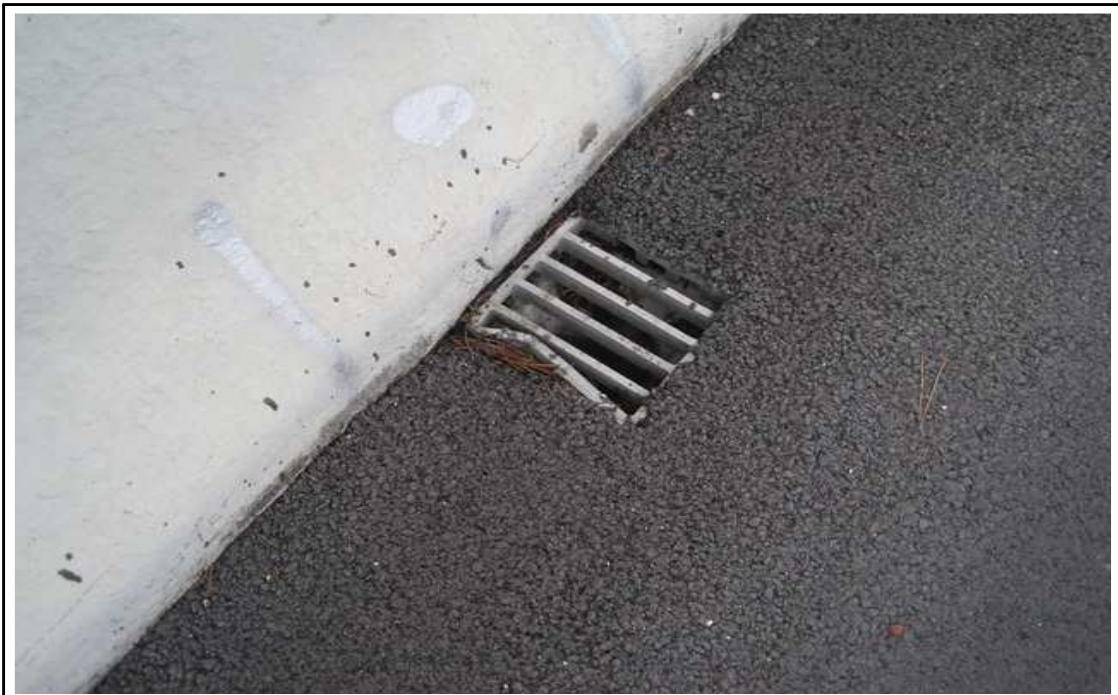
| 사진번호 | 8- BR28- 2 | 위 치 | 화산JCT R- A교 상주방향 |

| NO | 시설물명 | 방향 | 시설물<br>번호 | 위치 | 부재 | 내용 | 단<br>위 | 수량 | 하자<br>담보<br>책임<br>기간 | 조치<br>방법 | 발생 | 공종 | 하자형태 | 사진<br>번호 | 종별 |
|---|---|---|---|---|---|---|---|---|---|---|---|---|---|---|---|
| 25 | 화산JCT<br>R- A교 | 상주 | BR28 | S1<br>화산JCT | 배수시설 | 배수구<br>그레이팅<br>파손 | E<br>A | 1.00 | 3 | 하자 | 2018하 | 교량 | 배수관<br>탈락 | 2 | 2종 |

| 내 용 | 화산JCT연결로 배수시설 S1 배수구 그레이팅 파손 1EA | | |

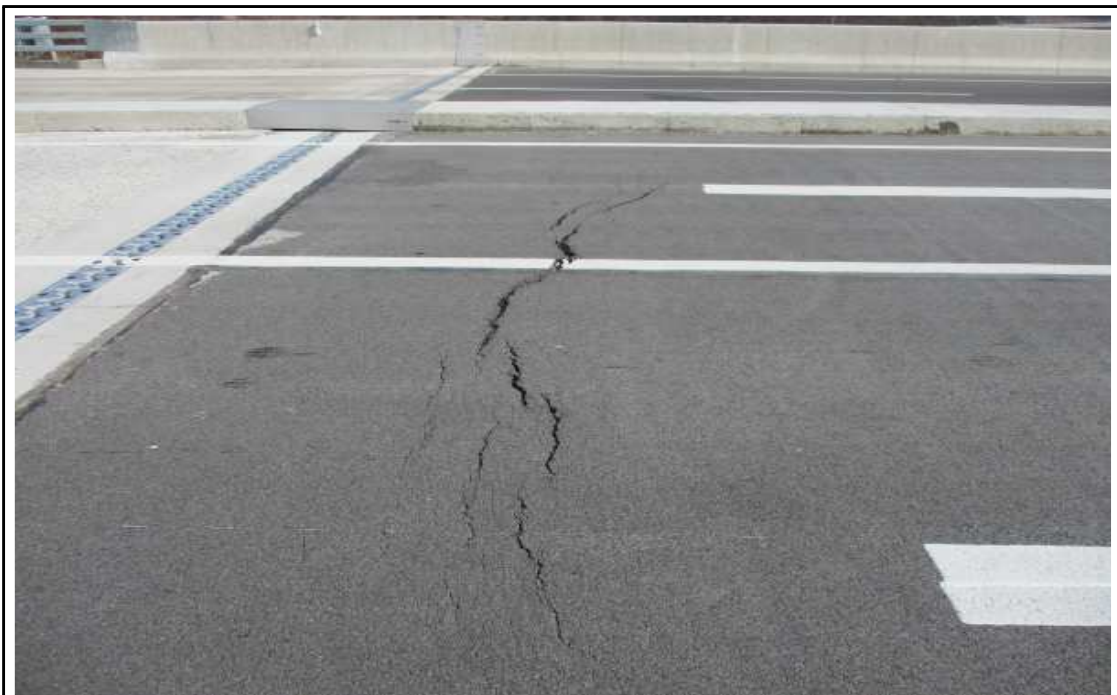
| 사진번호 | 8- BR29- 1 | 위 치 | 화산JCT R- A1교 포항방향 |

| NO | 시설물명 | 방향 | 시설물<br>번호 | 위치 | 부재 | 내용 | 단<br>위 | 수량 | 하자<br>담보<br>책임<br>기간 | 조치<br>방법 | 발생 | 공종 | 하자형태 | 사진<br>번호 | 종별 |
|---|---|---|---|---|---|---|---|---|---|---|---|---|---|---|---|
| 26 | 화산JCT<br>R- A1교 | 포항 | BR29 | S7<br>(포항) | 교면포장 | 소성변형 | ㎡ | 16.50 | 2 | 완료 | 2017하 | 교량 | 포장파손 | 1 | 1종 |

| 내 용 | 교면포장 S7 소성변형 A=16.50㎡ | | |

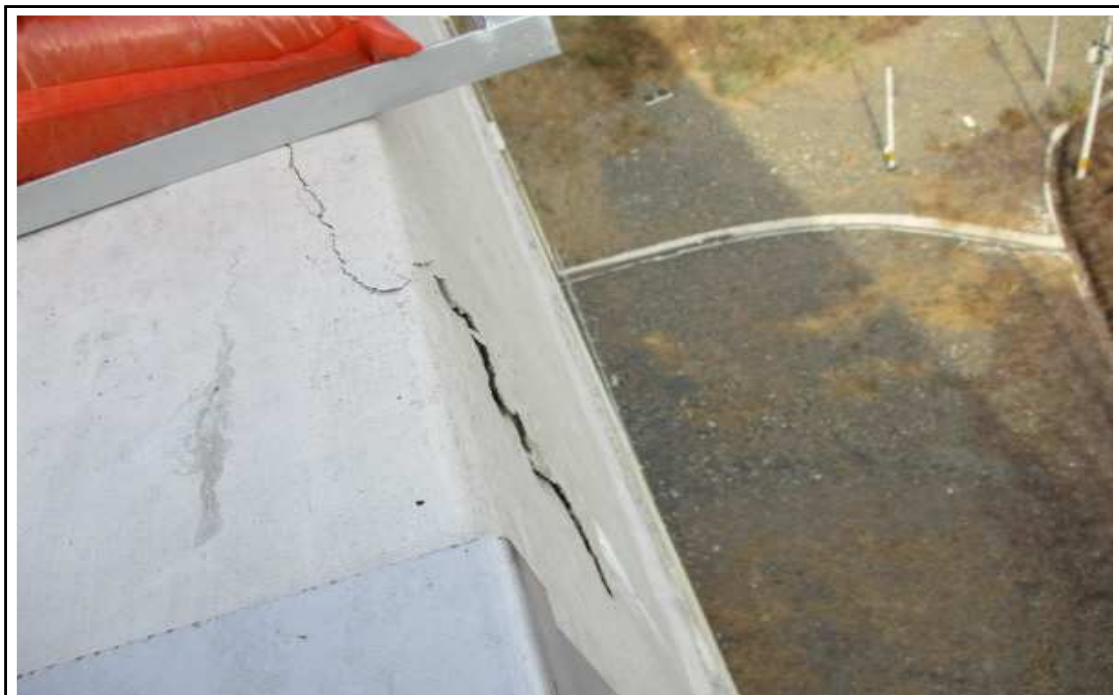
| 사진번호 | 8- BR29- 2 | 위 치 | 화산JCT R- A1교 상주방향 |

| NO | 시설물명 | 방향 | 시설물<br>번호 | 위치 | 부재 | 내용 | 단<br>위 | 수량 | 하자<br>담보<br>책임<br>기간 | 조치<br>방법 | 발생 | 공종 | 하자형태 | 사진<br>번호 | 종별 |
|---|---|---|---|---|---|---|---|---|---|---|---|---|---|---|---|
| 27 | 화산JCT<br>R- A1교 | 상주 | BR29 | S5<br>(상주) | 방호벽 | 콘크리트<br>박리 | ㎡ | 0.12 | 2 | 완료 | 2017하 | 교량 | 콘크리트<br>손상 | 2 | 1종 |

| 내 용 | 방호벽 S5 박리 A=0.12㎡ | | |

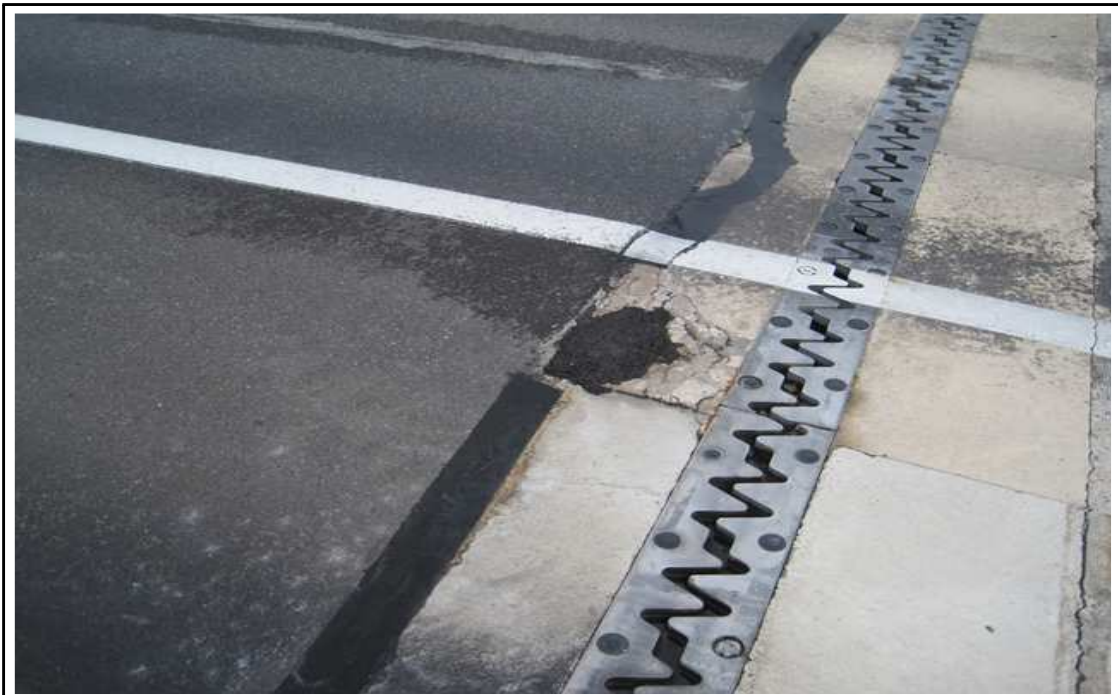
| 사진번호 | 8- BR29- 3 | 위 치 | 화산JCT R- A1교 포항방향 |

| NO | 시설물명 | 방향 | 시설물<br>번호 | 위치 | 부재 | 내용 | 단<br>위 | 수량 | 하자<br>담보<br>책임<br>기간 | 조치<br>방법 | 발생 | 공종 | 하자형태 | 사진<br>번호 | 종별 |
|---|---|---|---|---|---|---|---|---|---|---|---|---|---|---|---|
| 28 | 화산JCT<br>R- A1교 | 포항 | BR29 | A1<br>화산JCT | 신축이음 | 후타재 파손 | ㎡ | 0.16 | 2 | 하자 | 2018상 | 교량 | 콘크리트<br>파손 | 3 | 1종 |

| 내 용 | 화산JCT연결로 신축이음 A1 후타재 파손 A=0.16㎡ | | |

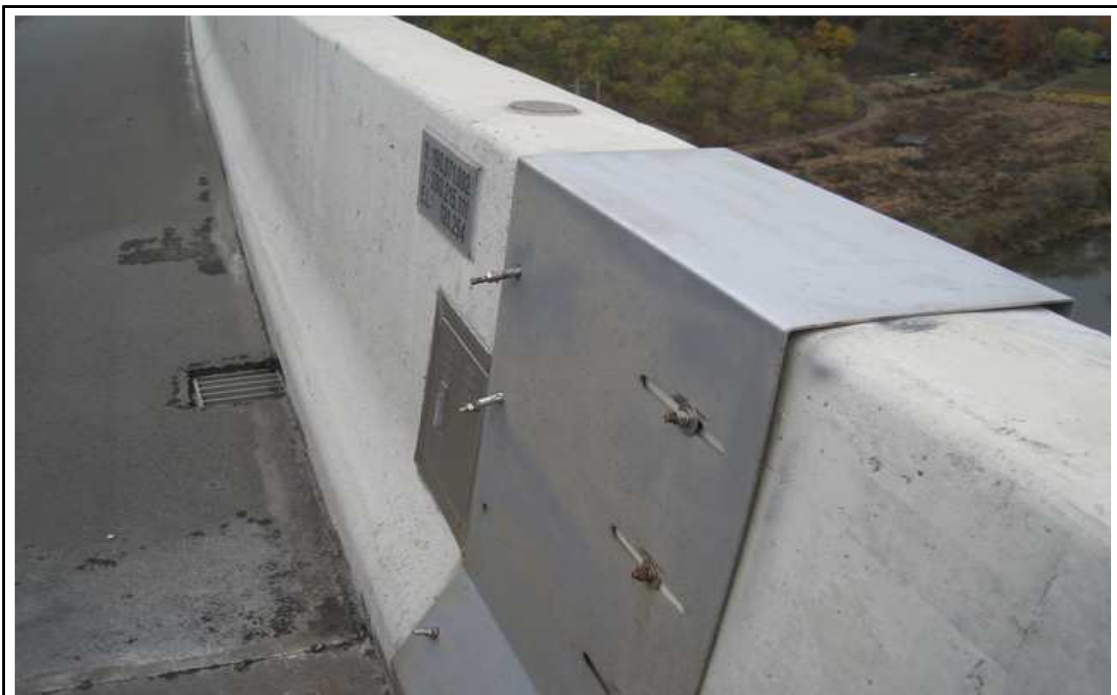
| 사진번호 | 8- BR30- 1 | 위 치 | 화산JCT R- H교 |

| NO | 시설물명 | 방향 | 시설물<br>번호 | 위치 | 부재 | 내용 | 단<br>위 | 수<br>량 | 하<br>자<br>담<br>보<br>채<br>임<br>기<br>간 | 조<br>치<br>방<br>법 | 발<br>생 | 공<br>종 | 하<br>자<br>형<br>태 | 사<br>진<br>번<br>호 | 종<br>별 |
|---|---|---|---|---|---|---|---|---|---|---|---|---|---|---|---|
| 29 | 화산JCT<br>R- H교 | 상주 | BR30 | P2<br>화산JCT | 신축이음 | 차수판<br>볼트체결<br>불량 | 개<br>소 | 6.00 | 2 | 하자 | 2017하 | 교량 | 철물불량 | 1 | 1종 |

| 내 용 | 화산JCT연결로 신축이음 P2 차수판 볼트체결 불량 3EA | | |

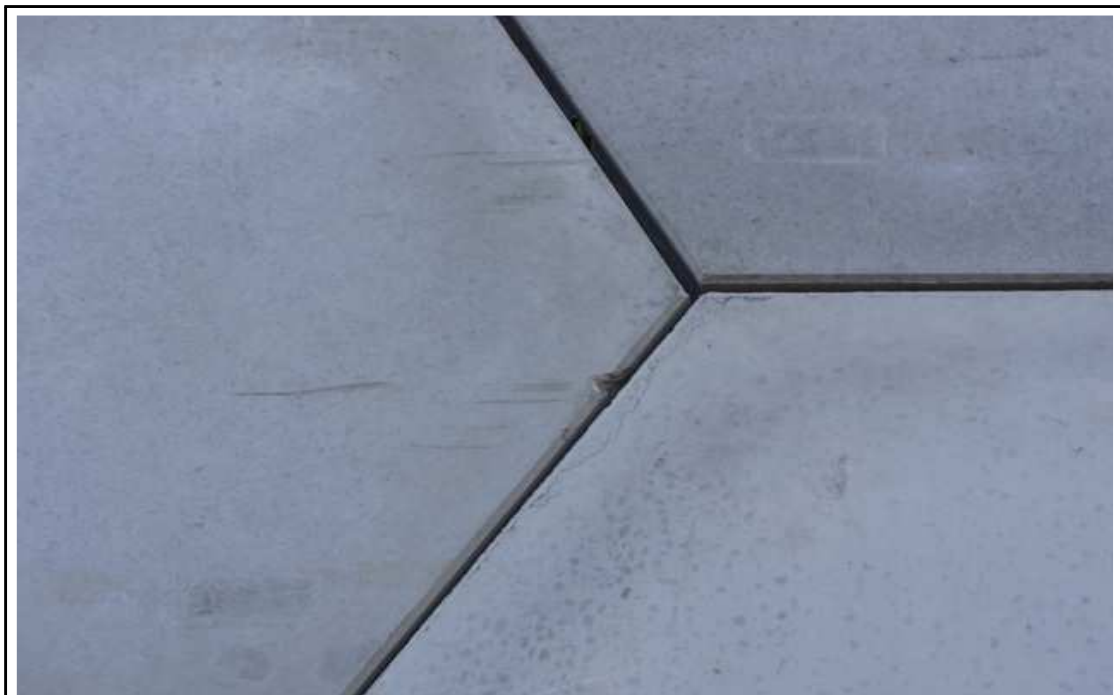
| 사진번호 | 8- RW13- 1 | 위 치 | 패널식옹벽13 상주방향 |

| NO | 시설물명 | 방향 | 시설물<br>번호 | 위치 | 부재 | 내용 | 단<br>위 | 수<br>량 | 하<br>자<br>담<br>보<br>채<br>임<br>기<br>간 | 조<br>치<br>방<br>법 | 발<br>생 | 공<br>종 | 하<br>자<br>형<br>태 | 사<br>진<br>번<br>호 | 종<br>별 |
|---|---|---|---|---|---|---|---|---|---|---|---|---|---|---|---|
| 31 | 패널식<br>옹벽13 | 상주 | RW13 | 패널식옹벽13<br>STA73.18k | 패널<br>전면부 | 파손 | m <sup>2</sup> | 0.08 | 2 | 하자 | 2017하 | 옹벽 | 콘크리트<br>파손 | 1 | 2종 |

| 내 용 | STA 73.18k 패널 전면부 파손 A=0.08㎡ | | |

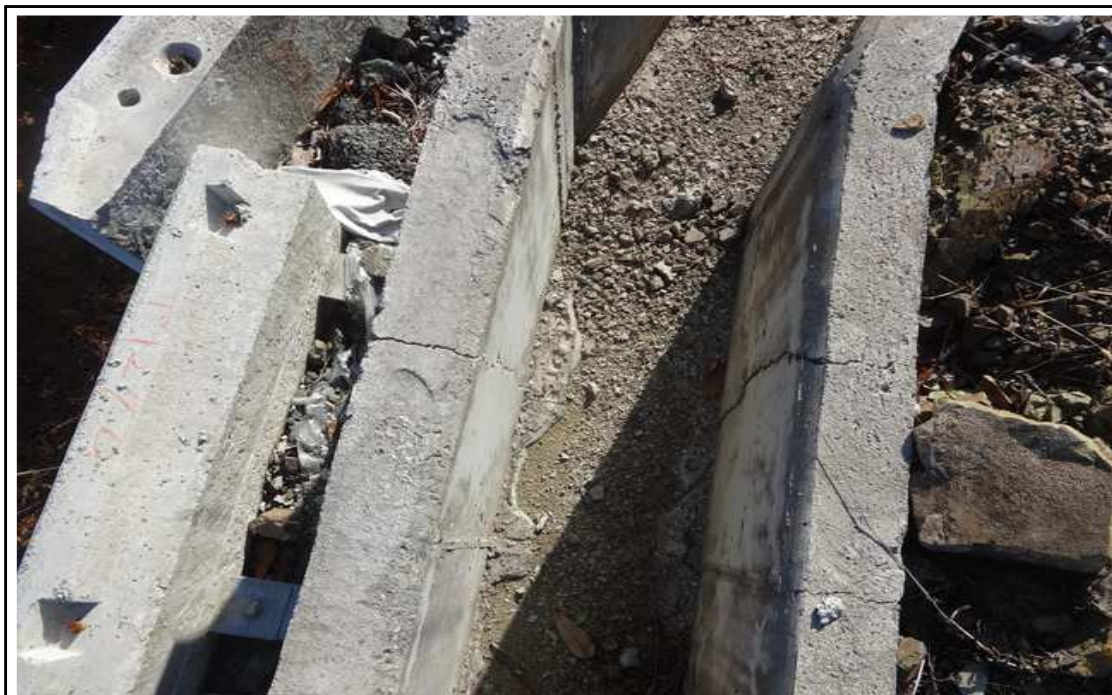
| 사진번호 | 8- RW13- 3 | 위 치 | 패널식옹벽13 상주방향 |

| NO | 시설물명 | 방향 | 시설물<br>번호 | 위치 | 부재 | 내용 | 단<br>위 | 수<br>량 | 하<br>자<br>담<br>보<br>채<br>임<br>기<br>간 | 조<br>치<br>방<br>법 | 발<br>생 | 공<br>종 | 하<br>자<br>형<br>태 | 사<br>진<br>번<br>호 | 종<br>별 |
|---|---|---|---|---|---|---|---|---|---|---|---|---|---|---|---|
| 32 | 패널식<br>옹벽13 | 상주 | RW13 | 패널식옹벽13<br>STA73.16k | 배수로 | 균열 | m | 2.50 | 2 | 하자 | 2017하 | 옹벽 | 균열 | 2,3 | 2종 |

| 내 용 | STA 73.16k 배수로 균열 L=12.0m | | |

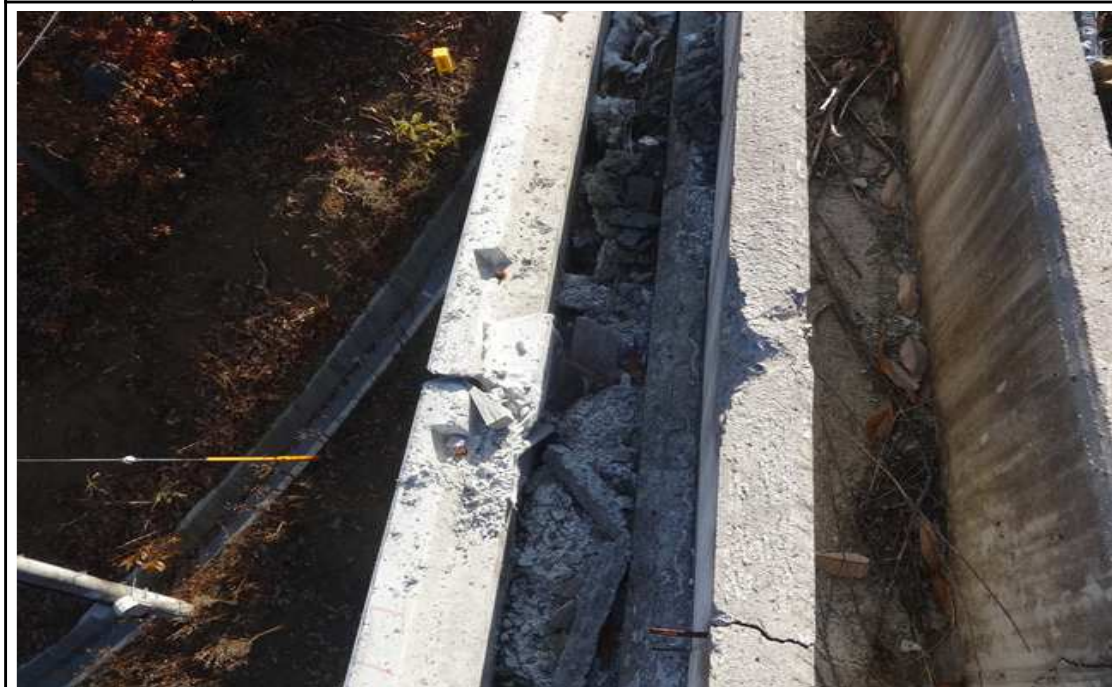
| 사진번호 | 8- RW13- 4 | 위 치 | 패널식옹벽13 상주방향 |

| NO | 시설물명 | 방향 | 시설물<br>번호 | 위치 | 부재 | 내용 | 단<br>위 | 수<br>량 | 하<br>자<br>담<br>보<br>채<br>임<br>기<br>간 | 조<br>치<br>방<br>법 | 발<br>생 | 공<br>종 | 하<br>자<br>형<br>태 | 사<br>진<br>번<br>호 | 종<br>별 |
|---|---|---|---|---|---|---|---|---|---|---|---|---|---|---|---|
| 33 | 패널식<br>옹벽13 | 상주 | RW13 | 패널식옹벽13<br>STA73.23k | 배수로 | 파손 | m <sup>2</sup> | 0.38 | 2 | 하자 | 2017하 | 옹벽 | 콘크리트<br>파손 | 4 | 2종 |

| 내 용 | STA 73.23k 배수로 파손 A=0.25㎡ | | |

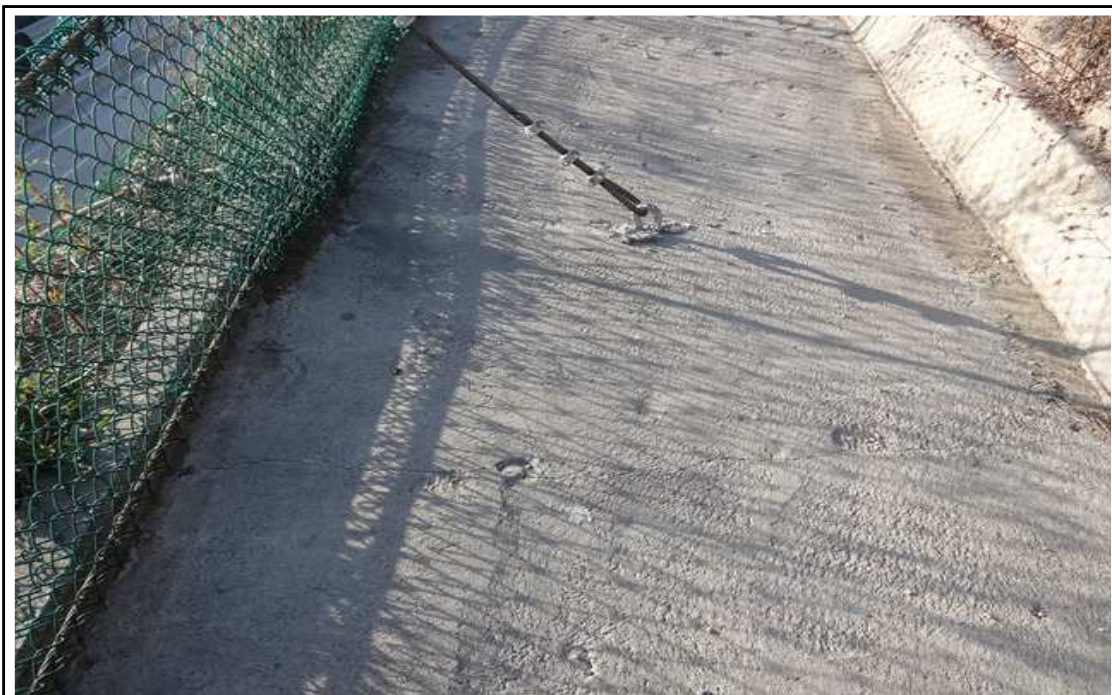
| 사진번호 | 8- SL44- 1 | 위 치 | 상주절토44 |

| NO | 시설물명 | 방향 | 시설물<br>번호 | 위치 | 부재 | 내용 | 단<br>위 | 수<br>량 | 하<br>자<br>담<br>보<br>채<br>임<br>기<br>간 | 조<br>치<br>방<br>법 | 발<br>생 | 공<br>종 | 하<br>자<br>형<br>태 | 사<br>진<br>번<br>호 | 종<br>별 |
|---|---|---|---|---|---|---|---|---|---|---|---|---|---|---|---|
| 34 | 상주절토44 | 상주 | SL44 | 상주절토44<br>STA66.55k | 소단배수로 | 균열 | m | 2.50 | 2 | 하자 | 2018하 | 사면 | 균열 | 1 | 2종 |

| 내 용 | STA 66.55k 소단배수로 균열 L=2.5m | | |

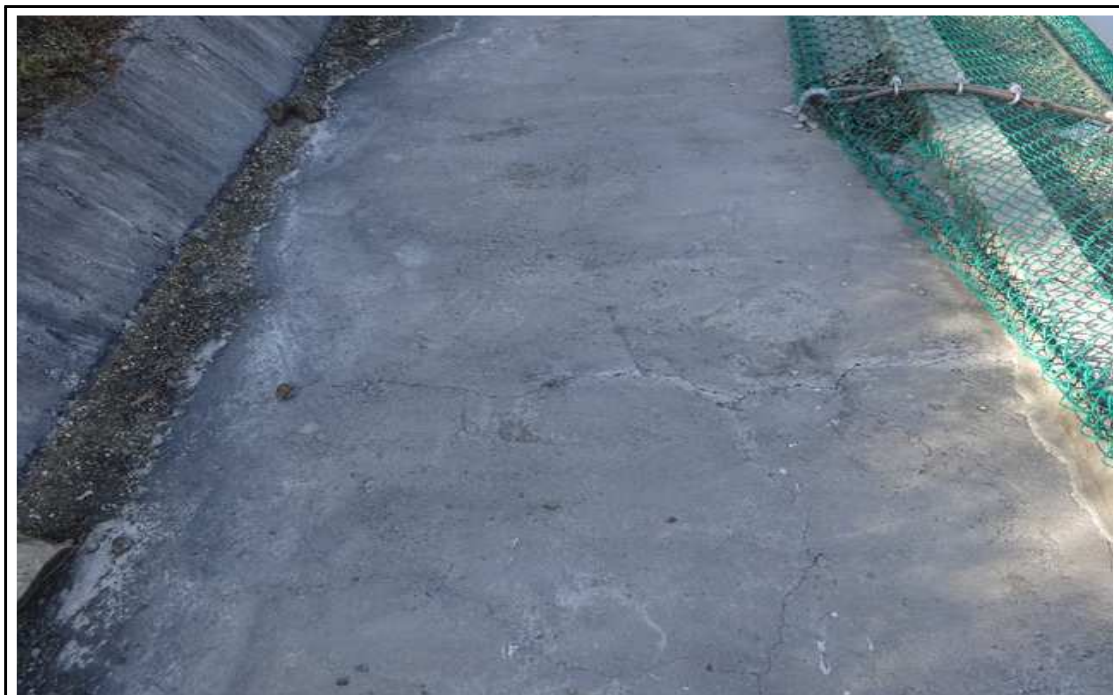
| 사진번호 | 8- SL45- 1 | 위 치 | 영천절토45 |

| NO | 시설물명 | 방향 | 시설물<br>번호 | 위치 | 부재 | 내용 | 단<br>위 | 수<br>량 | 하<br>자<br>담<br>보<br>채<br>임<br>기<br>간 | 조<br>치<br>방<br>법 | 발<br>생 | 공<br>종 | 하<br>자<br>형<br>태 | 사<br>진<br>번<br>호 | 종<br>별 |
|---|---|---|---|---|---|---|---|---|---|---|---|---|---|---|---|
| 35 | 영천절토45 | 영천 | SL45 | 영천절토45<br>STA69.23k | 소단배수로 | 균열 | m | 5.00 | 2 | 하자 | 2018하 | 사면 | 균열 | 1 | 2종 |

| 내 용 | STA 69.23k 소단배수로 균열 L=5.0m | | |

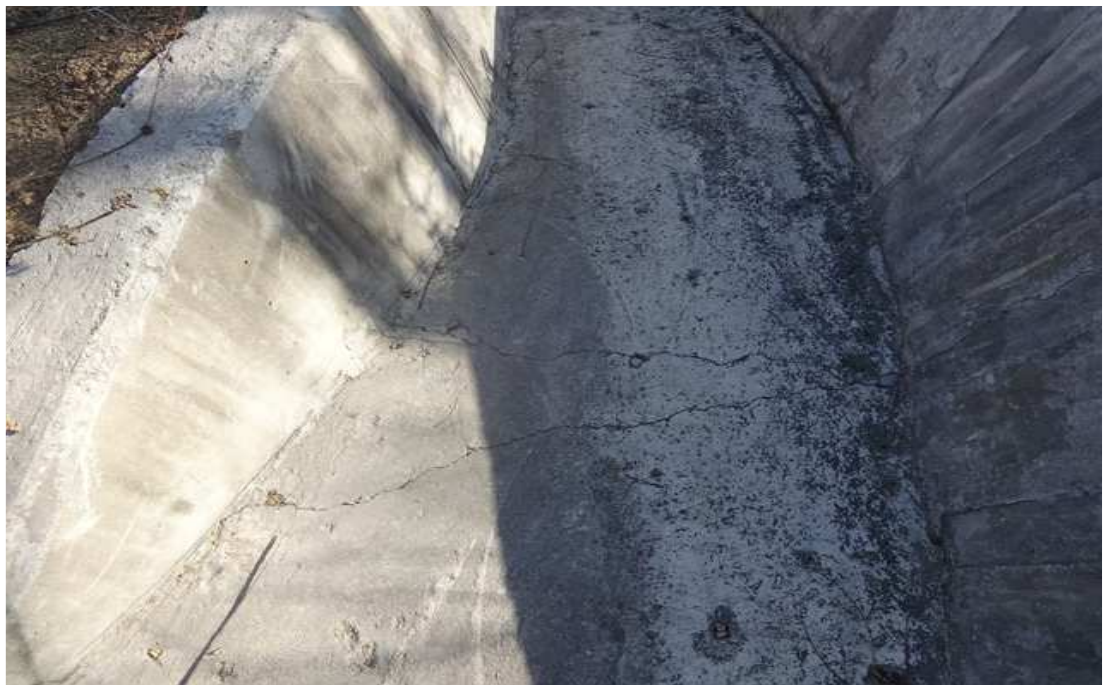
| 사진번호 | 8- SL45- 2 | 위 치 | 영천절토45 |

| NO | 시설물명 | 방향 | 시설물<br>번호 | 위치 | 부재 | 내용 | 단<br>위 | 수<br>량 | 하<br>자<br>담<br>보<br>채<br>임<br>기<br>간 | 조<br>치<br>방<br>법 | 발<br>생 | 공<br>종 | 하<br>자<br>형<br>태 | 사<br>진<br>번<br>호 | 종<br>별 |
|---|---|---|---|---|---|---|---|---|---|---|---|---|---|---|---|
| 36 | 영천절토45 | 영천 | SL45 | 영천절토45<br>STA69.24k | 산마루측구 | 균열 | m | 2.00 | 2 | 하자 | 2018하 | 사면 | 균열 | 2 | 2종 |

| 내 용 | STA 69.24k 산마루측구 균열 L=2.0m | | |

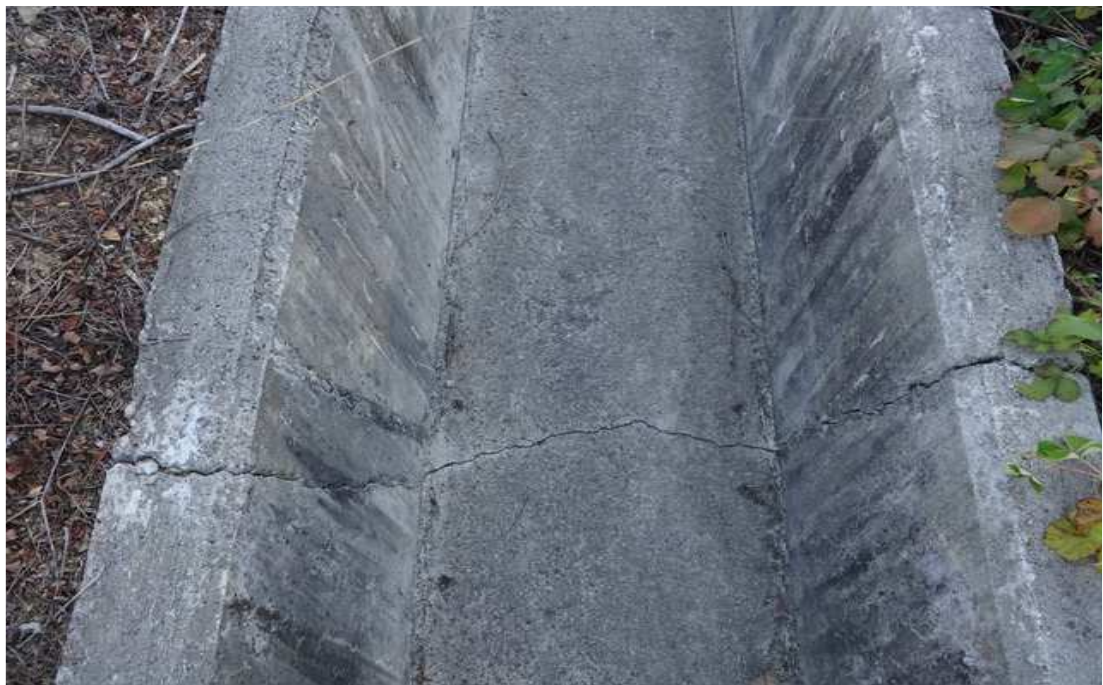
| 사진번호 | 8- SL46- 2 | 위 치 | 영천절토46 |

| NO | 시설물명 | 방향 | 시설물<br>번호 | 위치 | 부재 | 내용 | 단<br>위 | 수<br>량 | 하<br>자<br>담<br>보<br>채<br>임<br>기<br>간 | 조<br>치<br>방<br>법 | 발<br>생 | 공<br>종 | 하<br>자<br>형<br>태 | 사<br>진<br>번<br>호 | 종<br>별 |
|---|---|---|---|---|---|---|---|---|---|---|---|---|---|---|---|
| 38 | 영천절토46 | 영천 | SL46 | 영천절토46<br>STA70.05k | 산마루측구 | 균열 | m | 1.00 | 2 | 하자 | 2017하 | 사면 | 균열 | 2 | 2종 |

| 내 용 | STA 70.05k 산마루측구 균열 L=1.0m | | |
