# 하 자 보 고 서

〈 8공구 〉

2018. 12

상주영천고속도로주식회사

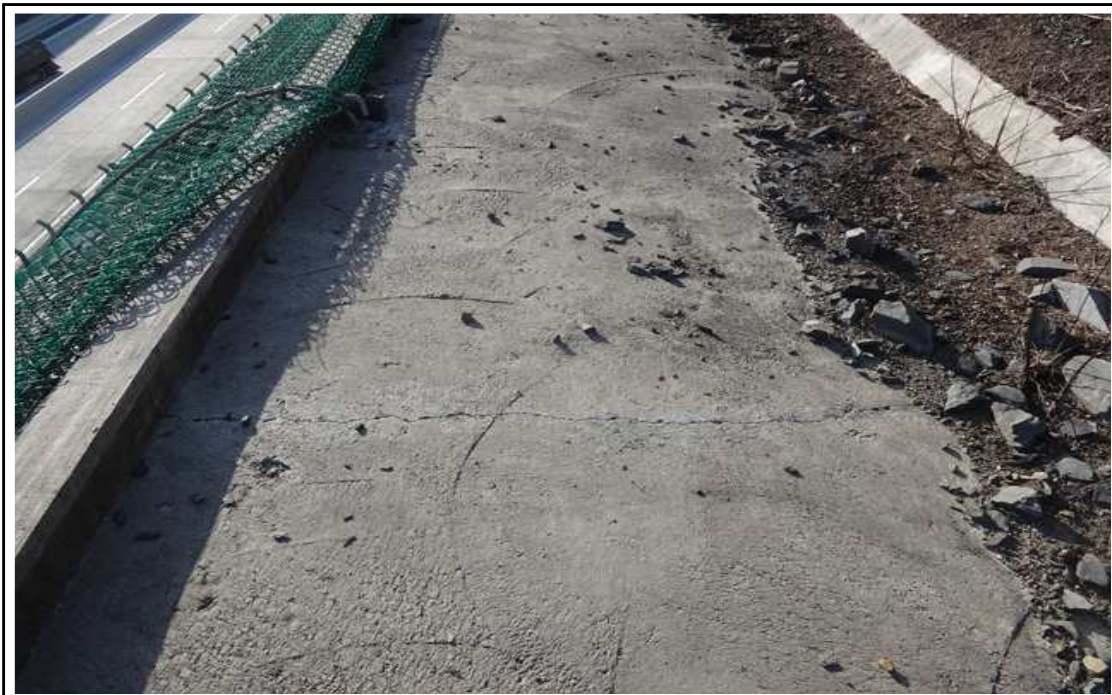
| 사진번호 | 8- SL47- 1 | 위 치 | 상주절토47 |

| NO | 시설물명 | 방향 | 시설물<br>번호 | 위치 | 부재 | 내용 | 단<br>위 | 수<br>량 | 하<br>자<br>담<br>보<br>채<br>임<br>기<br>간 | 조<br>치<br>방<br>법 | 발<br>생 | 공<br>종 | 하<br>자<br>형<br>태 | 사<br>진<br>번<br>호 | 종<br>별 |
|---|---|---|---|---|---|---|---|---|---|---|---|---|---|---|---|
| 39 | 상주절토47 | 상주 | SL47 | 상주절토47<br>STA70.70k | 소단배수로 | 균열 | m | 5.00 | 2 | 하자 | 2018하 | 사면 | 균열 | 1 | 2종 |

| 내 용 | STA 70.70k 소단배수로 균열 L=5.0m | | |

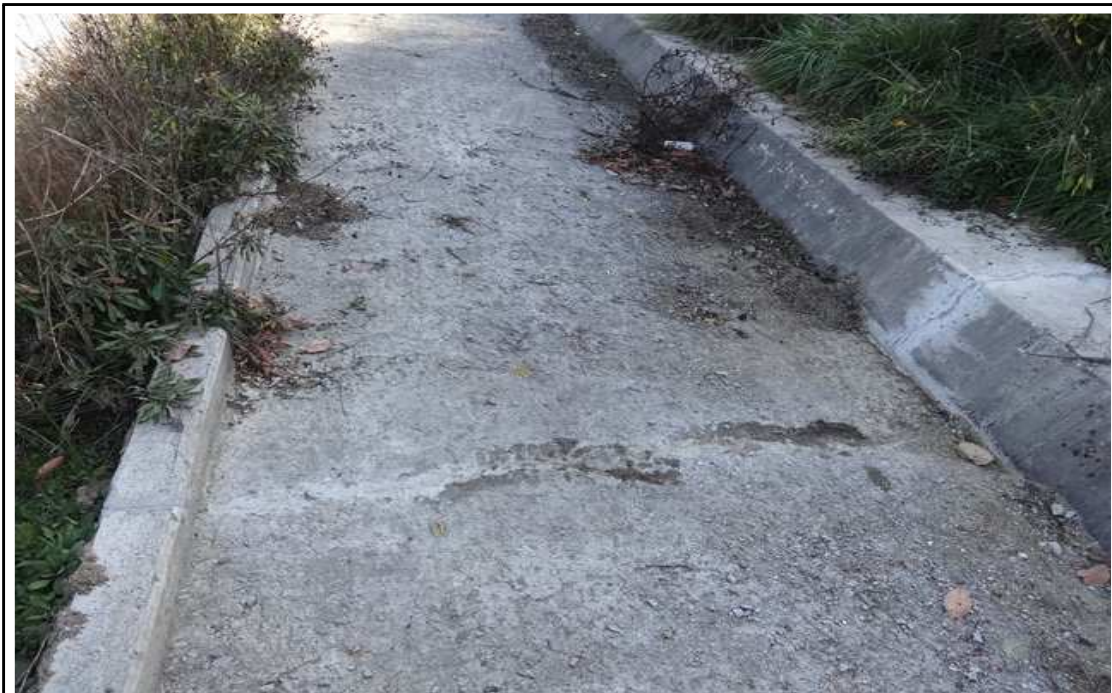
| 사진번호 | 8- SL48- 1 | 위 치 | 영천절토48 |

| NO | 시설물명 | 방향 | 시설물<br>번호 | 위치 | 부재 | 내용 | 단<br>위 | 수<br>량 | 하<br>자<br>담<br>보<br>채<br>임<br>기<br>간 | 조<br>치<br>방<br>법 | 발<br>생 | 공<br>종 | 하<br>자<br>형<br>태 | 사<br>진<br>번<br>호 | 종<br>별 |
|---|---|---|---|---|---|---|---|---|---|---|---|---|---|---|---|
| 40 | 영천절토48 | 영천 | SL48 | 영천절토48<br>STA71.06k | 소단배수로 | 균열 | m | 7.50 | 2 | 하자 | 2017하 | 사면 | 균열 | 1 | 2종 |

| 내 용 | STA 71.06k 소단배수로 균열 L=7.5m | | |

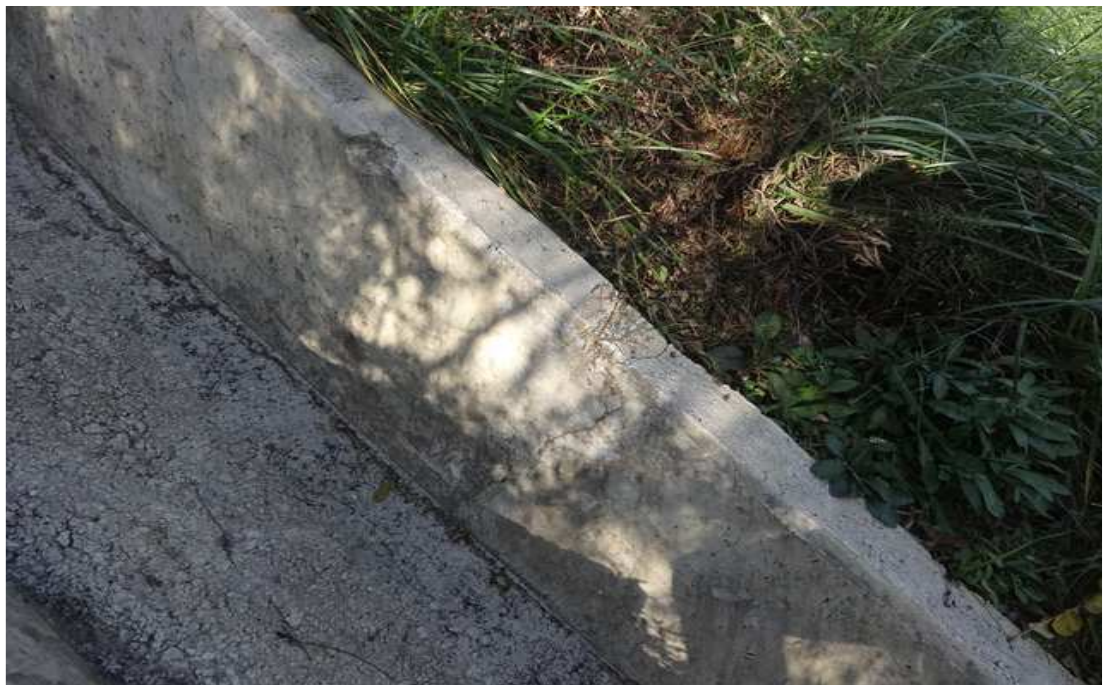
| 사진번호 | 8- SL48- 2 | 위 치 | 영천절토48 |

| NO | 시설물명 | 방향 | 시설물<br>번호 | 위치 | 부재 | 내용 | 단<br>위 | 수<br>량 | 하<br>자<br>담<br>보<br>채<br>임<br>기<br>간 | 조<br>치<br>방<br>법 | 발<br>생 | 공<br>종 | 하<br>자<br>형<br>태 | 사<br>진<br>번<br>호 | 종<br>별 |
|---|---|---|---|---|---|---|---|---|---|---|---|---|---|---|---|
| 41 | 영천절토48 | 영천 | SL48 | 영천절토48<br>STA71.17k | 산마루측구 | 균열 | m | 0.50 | 2 | 하자 | 2017하 | 사면 | 균열 | 2 | 2종 |

| 내 용 | STA 71.17k 산마루측구 균열 L=0.5m | | |

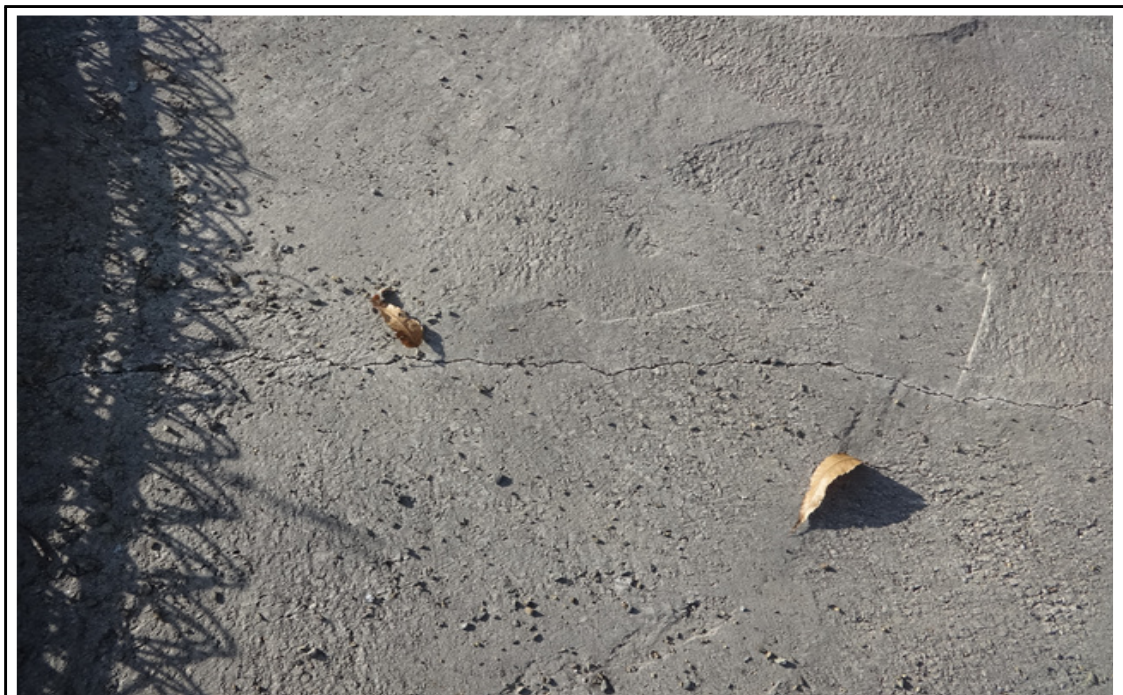
| 사진번호 | 8- SL50- 1 | 위 치 | 상주절토50 |

| NO | 시설물명 | 방향 | 시설물<br>번호 | 위치 | 부재 | 내용 | 단<br>위 | 수<br>량 | 하<br>자<br>담<br>보<br>채<br>임<br>기<br>간 | 조<br>치<br>방<br>법 | 발<br>생 | 공<br>종 | 하<br>자<br>형<br>태 | 사<br>진<br>번<br>호 | 종<br>별 |
|---|---|---|---|---|---|---|---|---|---|---|---|---|---|---|---|
| 42 | 상주절토50 | 상주 | SL50 | 상주절토50<br>STA71.55k | 소단배수로 | 균열 | m | 5.00 | 2 | 하자 | 2017하 | 사면 | 균열 | 1 | 2종 |

| 내 용 | STA 71.55k 소단배수로 균열 L=5.0m | | |

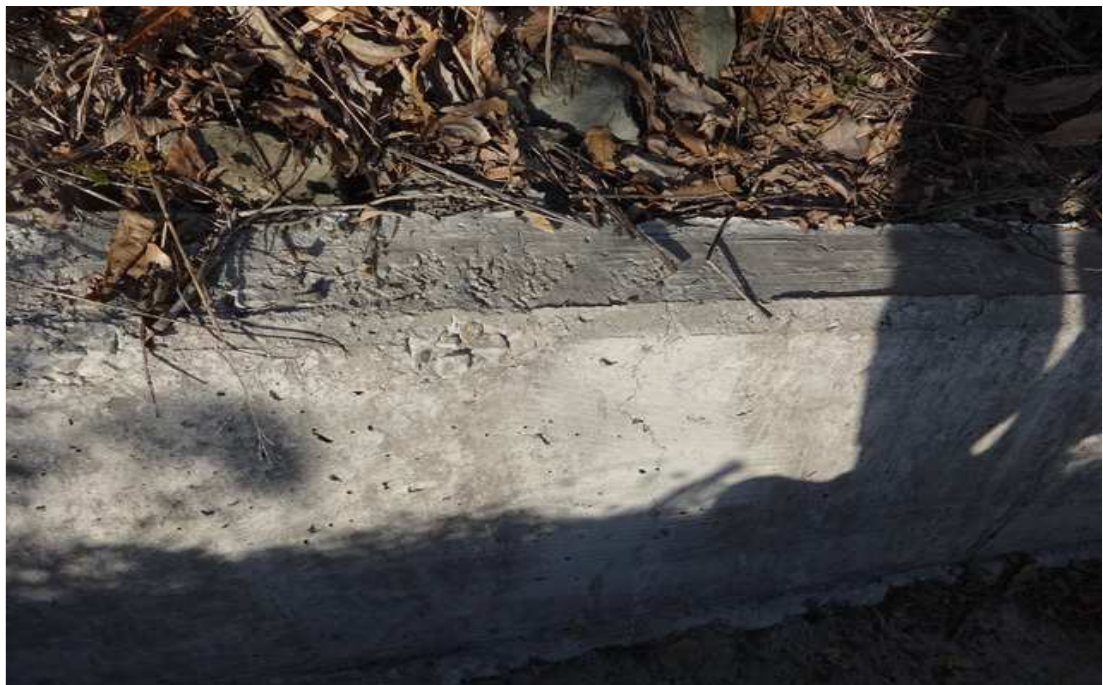
| 사진번호 | 8- SL50- 2 | 위 치 | 상주절토50 |

| NO | 시설물명 | 방향 | 시설물<br>번호 | 위치 | 부재 | 내용 | 단<br>위 | 수량 | 하<br>자<br>담<br>보<br>책<br>입<br>기<br>간 | 조<br>치<br>방<br>법 | 발<br>생 | 공<br>종 | 하<br>자<br>형<br>태 | 사<br>진<br>번<br>호 | 종<br>별 |
|---|---|---|---|---|---|---|---|---|---|---|---|---|---|---|---|
| 43 | 상주절토50 | 상주 | SL50 | 상주절토50<br>STA71.70k | 산마루측구 | 균열 | m | 4.50 | 2 | 하자 | 2017하 | 사면 | 균열 | 2 | 2종 |

| 내 용 | STA 71.70k 산마루측구 균열 L=4.5m | | |

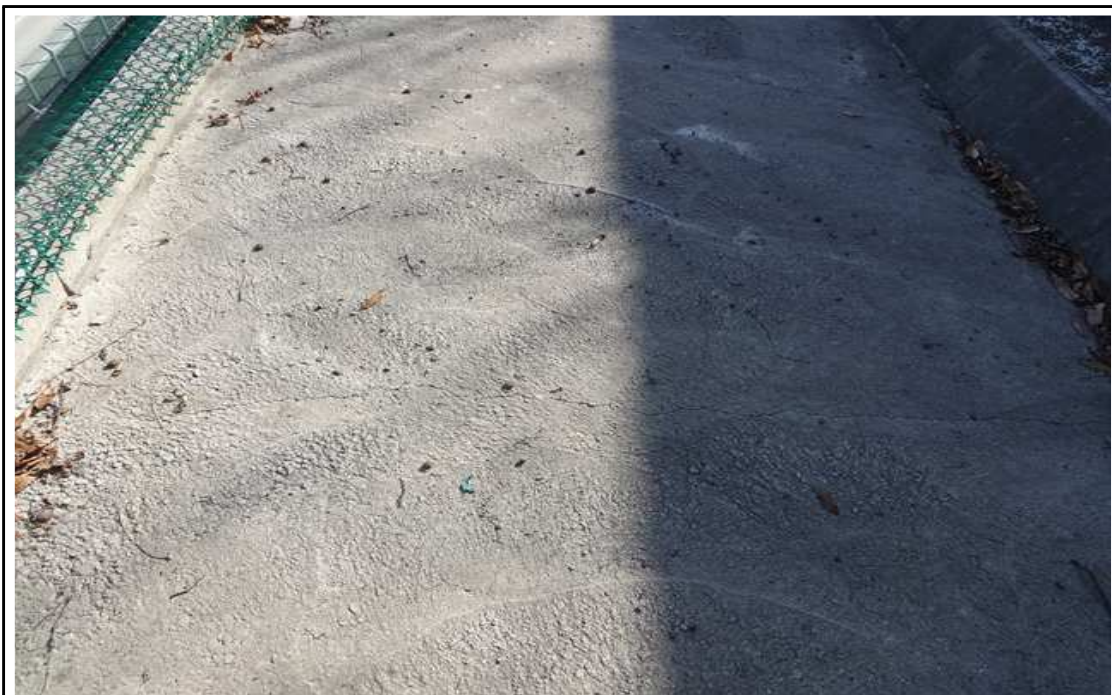
| 사진번호 | 8- SL51- 1 | 위 치 | 영천절토51 |

| NO | 시설물명 | 방향 | 시설물<br>번호 | 위치 | 부재 | 내용 | 단<br>위 | 수량 | 하<br>자<br>담<br>보<br>책<br>입<br>기<br>간 | 조<br>치<br>방<br>법 | 발<br>생 | 공<br>종 | 하<br>자<br>형<br>태 | 사<br>진<br>번<br>호 | 종<br>별 |
|---|---|---|---|---|---|---|---|---|---|---|---|---|---|---|---|
| 44 | 영천절토51 | 영천 | SL51 | 영천절토51<br>STA72.46k | 소단배수로 | 균열 | m | 2.50 | 2 | 하자 | 2018하 | 사면 | 균열 | 1 | 2종 |

| 내 용 | STA 72.46k 소단배수로 균열 L=2.5m | | |

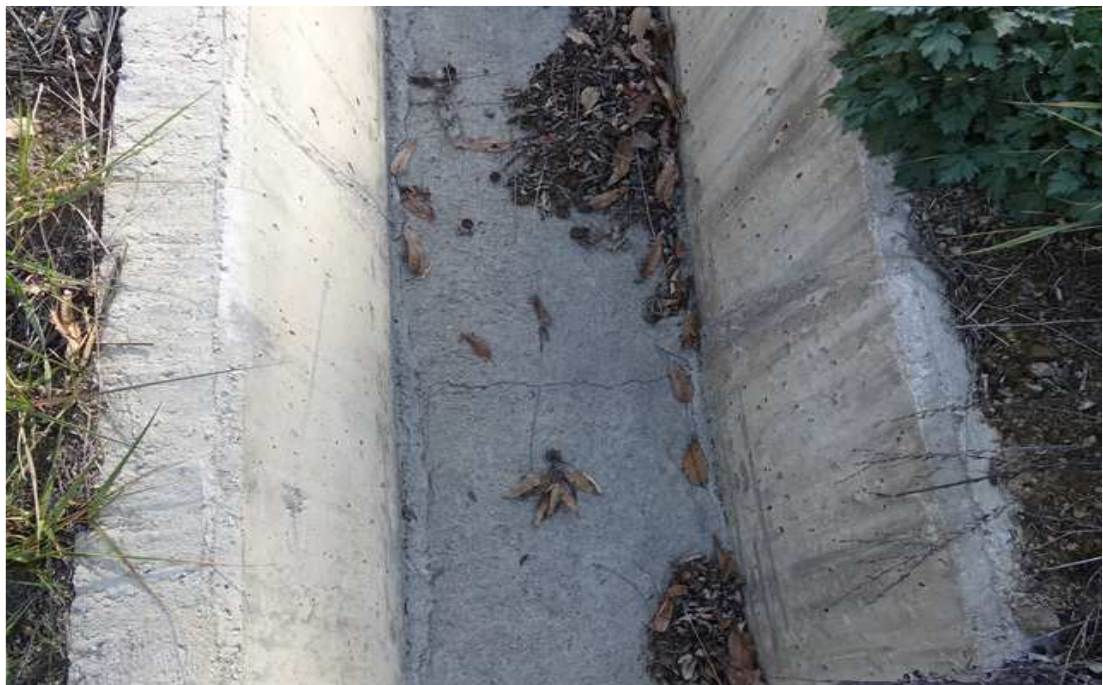
| 사진번호 | 8- SL51- 2 | 위 치 | 영천절토51 |

| NO | 시설물명 | 방향 | 시설물<br>번호 | 위치 | 부재 | 내용 | 단<br>위 | 수량 | 하<br>자<br>담<br>보<br>책<br>입<br>기<br>간 | 조<br>치<br>방<br>법 | 발<br>생 | 공<br>종 | 하<br>자<br>형<br>태 | 사<br>진<br>번<br>호 | 종<br>별 |
|---|---|---|---|---|---|---|---|---|---|---|---|---|---|---|---|
| 45 | 영천절토51 | 영천 | SL51 | 영천절토51<br>STA72.37k | 산마루측구 | 균열 | m | 3.00 | 2 | 하자 | 2017하 | 사면 | 균열 | 2 | 2종 |

| 내 용 | STA 72.37k 산마루측구 균열 L=3.0m | | |

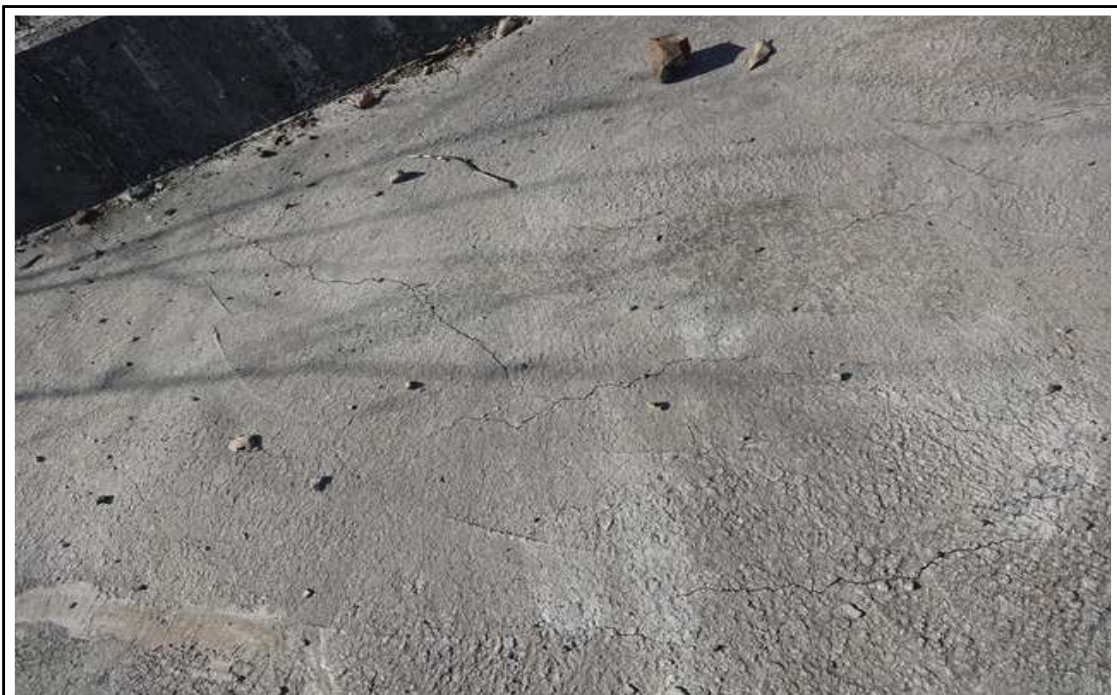
| 사진번호 | 8- SL52- 1 | 위 치 | 영천절토52 |

| NO | 시설물명 | 방향 | 시설물<br>번호 | 위치 | 부재 | 내용 | 단<br>위 | 수량 | 하<br>자<br>담<br>보<br>책<br>입<br>기<br>간 | 조<br>치<br>방<br>법 | 발<br>생 | 공<br>종 | 하<br>자<br>형<br>태 | 사<br>진<br>번<br>호 | 종<br>별 |
|---|---|---|---|---|---|---|---|---|---|---|---|---|---|---|---|
| 46 | 영천절토52 | 영천 | SL52 | 영천절토52<br>STA72.85k | 소단배수로 | 망상균열 | m | 15.00 | 2 | 하자 | 2017하 | 사면 | 망상균열 | 1 | 2종 |

| 내 용 | STA 72.85k 소단배수로 망상균열 L=15.0m | | |

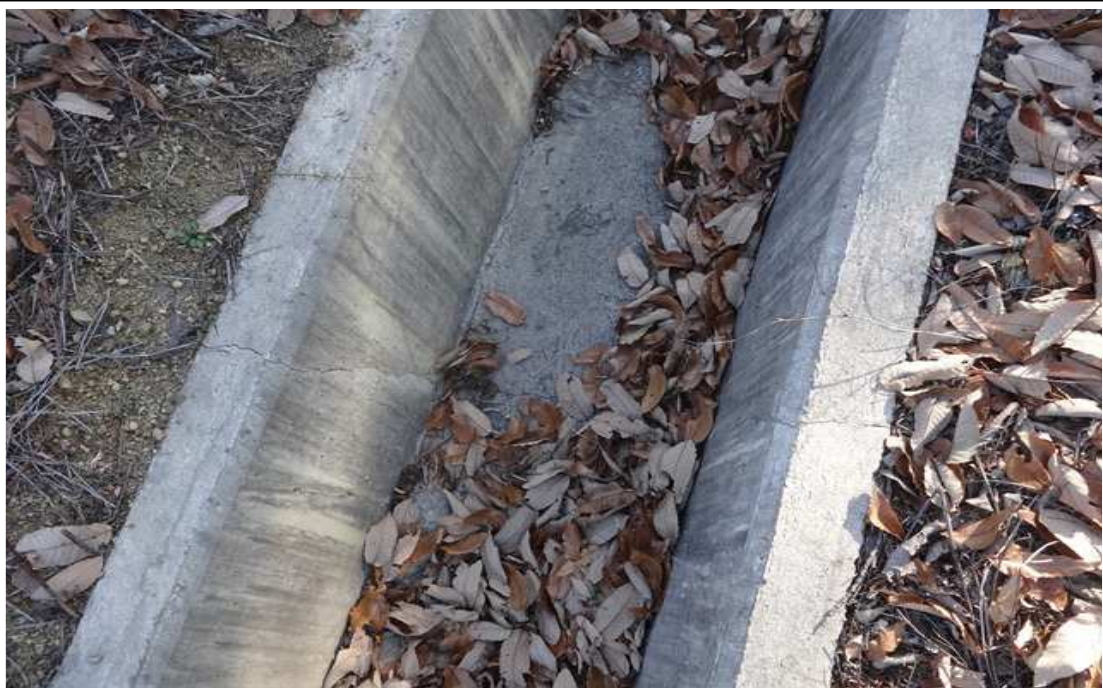
| 사진번호 | 8- SL52- 2 | 위 치 | 영천절토52 |

| NO | 시설물명 | 방향 | 시설물<br>번호 | 위치 | 부재 | 내용 | 단<br>위 | 수량 | 하<br>자<br>담<br>보<br>책<br>입<br>기<br>간 | 조<br>치<br>방<br>법 | 발<br>생 | 공<br>종 | 하<br>자<br>형<br>태 | 사<br>진<br>번<br>호 | 종<br>별 |
|---|---|---|---|---|---|---|---|---|---|---|---|---|---|---|---|
| 47 | 영천절토52 | 영천 | SL52 | 영천절토52<br>STA72.79k | 산마루측구 | 균열 | m | 1.50 | 2 | 하자 | 2018하 | 사면 | 균열 | 2 | 2종 |

| 내 용 | STA 72.79k 산마루측구 균열 L=1.5m | | |

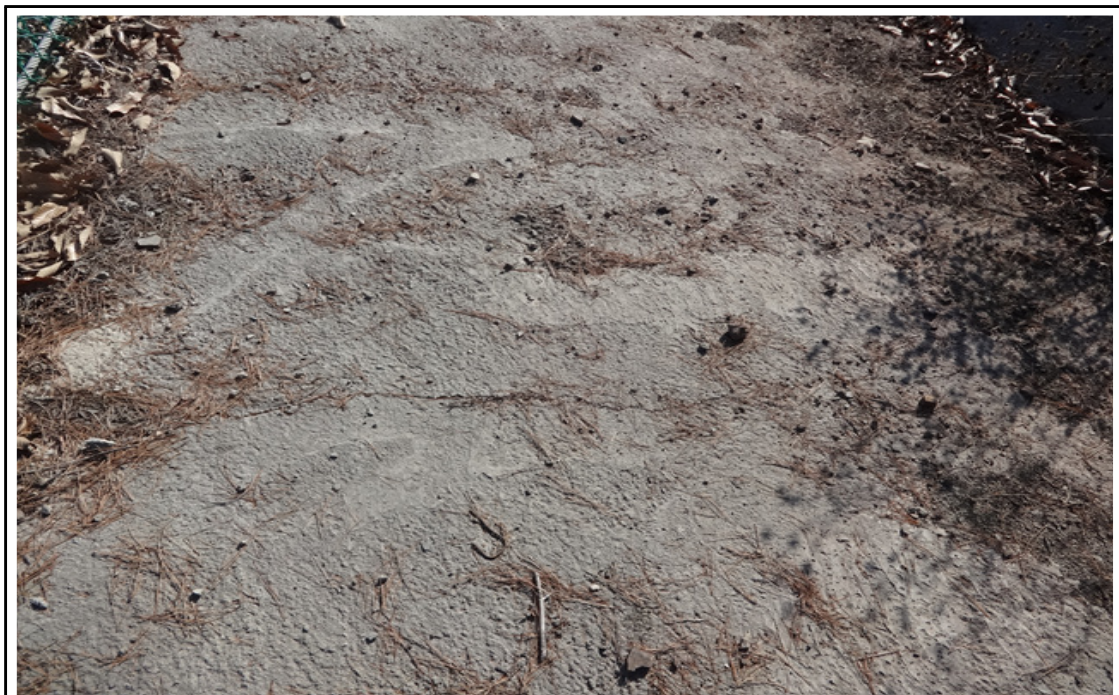
| 사진번호 | 8- SL53- 1 | 위 치 | 영천절토53 |

| NO | 시설물명 | 방향 | 시설물<br>번호 | 위치 | 부재 | 내용 | 단<br>위 | 수량 | 하<br>자<br>담<br>보<br>책<br>입<br>기<br>간 | 조<br>치<br>방<br>법 | 발<br>생 | 공<br>종 | 하<br>자<br>형<br>태 | 사<br>진<br>번<br>호 | 종<br>별 |
|---|---|---|---|---|---|---|---|---|---|---|---|---|---|---|---|
| 48 | 영천절토53 | 영천 | SL53 | 영천절토53<br>STA73.42k | 소단배수로 | 균열 | m | 5.00 | 2 | 하자 | 2017하 | 사면 | 균열 | 1 | 2종 |

| 내 용 | STA 73.42k 소단배수로 균열 L=5.0m | | |

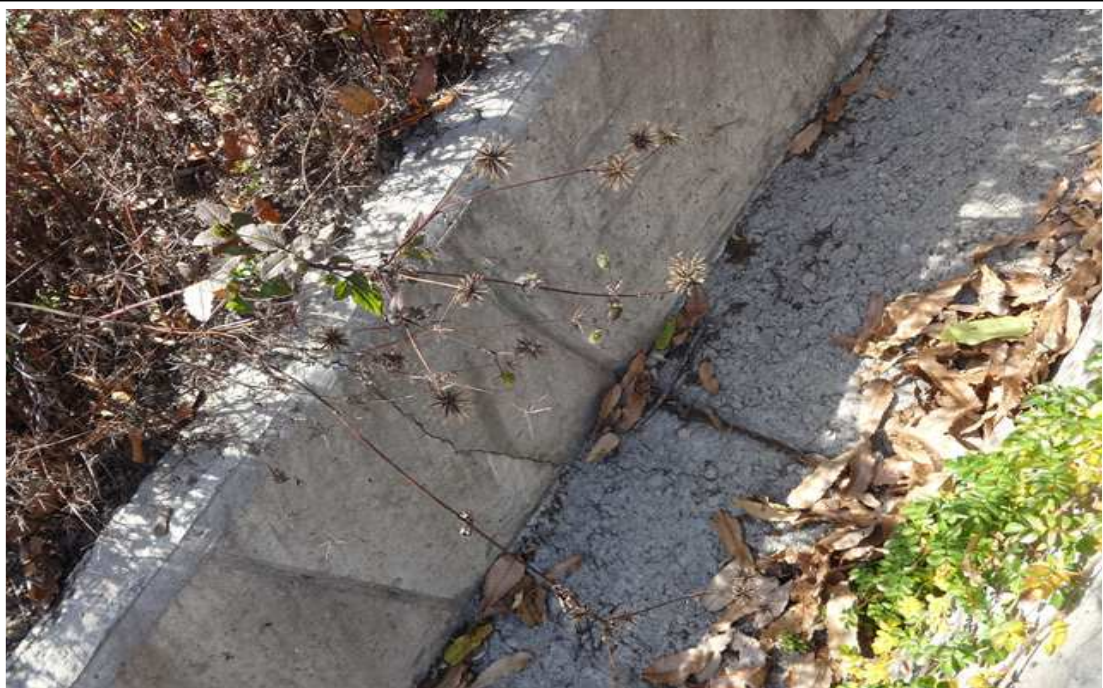
| 사진번호 | 8- SL53- 2 | 위 치 | 영천절토53 |

| NO | 시설물명 | 방향 | 시설물<br>번호 | 위치 | 부재 | 내용 | 단<br>위 | 수량 | 하<br>자<br>담<br>보<br>책<br>입<br>기<br>간 | 조<br>치<br>방<br>법 | 발<br>생 | 공<br>종 | 하<br>자<br>형<br>태 | 사<br>진<br>번<br>호 | 종<br>별 |
|---|---|---|---|---|---|---|---|---|---|---|---|---|---|---|---|
| 49 | 영천절토53 | 영천 | SL53 | 영천절토53<br>STA73.58k | 산마루측구 | 균열 | m | 1.50 | 2 | 하자 | 2017하 | 사면 | 균열 | 2 | 2종 |

| 내 용 | STA 73.58k 산마루측구 균열 L=1.5m | | |

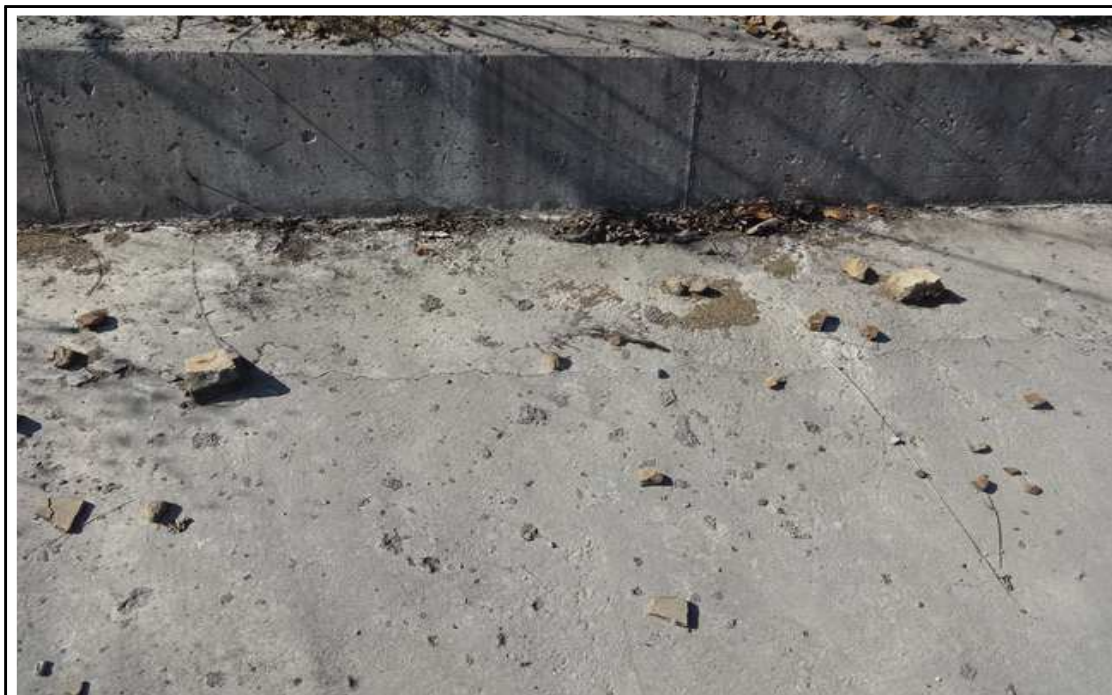
| 사진번호 | 8- SL54- 1 | 위 치 | 영천절토54 |

| NO | 시설물명 | 방향 | 시설물<br>번호 | 위치 | 부재 | 내용 | 단<br>위 | 수량 | 하<br>자<br>담<br>보<br>책<br>입<br>기<br>간 | 조<br>치<br>방<br>법 | 발<br>생 | 공<br>종 | 하<br>자<br>형<br>태 | 사<br>진<br>번<br>호 | 종<br>별 |
|---|---|---|---|---|---|---|---|---|---|---|---|---|---|---|---|
| 50 | 영천절토54 | 영천 | SL54 | 영천절토54<br>STA74.48k | 소단배수로 | 균열 | m | 12.50 | 2 | 하자 | 2017하 | 사면 | 균열 | 1 | 2종 |

| 내 용 | STA 74.48k 소단배수로 균열 L=12.5m | | |

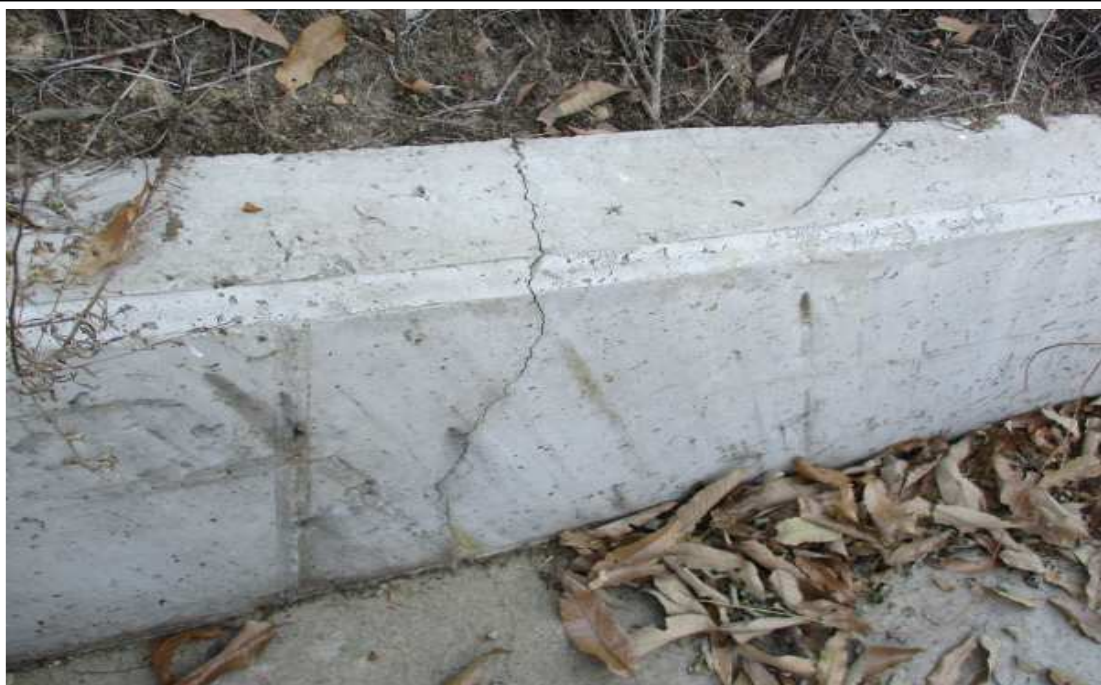
| 사진번호 | 8- SL54- 2 | 위 치 | 영천절토54 |

| NO | 시설물명 | 방향 | 시설물<br>번호 | 위치 | 부재 | 내용 | 단<br>위 | 수량 | 하<br>자<br>담<br>보<br>책<br>입<br>기<br>간 | 조<br>치<br>방<br>법 | 발<br>생 | 공<br>종 | 하<br>자<br>형<br>태 | 사<br>진<br>번<br>호 | 종<br>별 |
|---|---|---|---|---|---|---|---|---|---|---|---|---|---|---|---|
| 51 | 영천절토54 | 영천 | SL54 | 영천절토54<br>STA74.50k | 산마루측구 | 균열 | m | 0.50 | 2 | 하자 | 2017하 | 사면 | 균열 | 2 | 2종 |

| 내 용 | STA 74.50k 산마루측구 균열 L=0.5m | | |

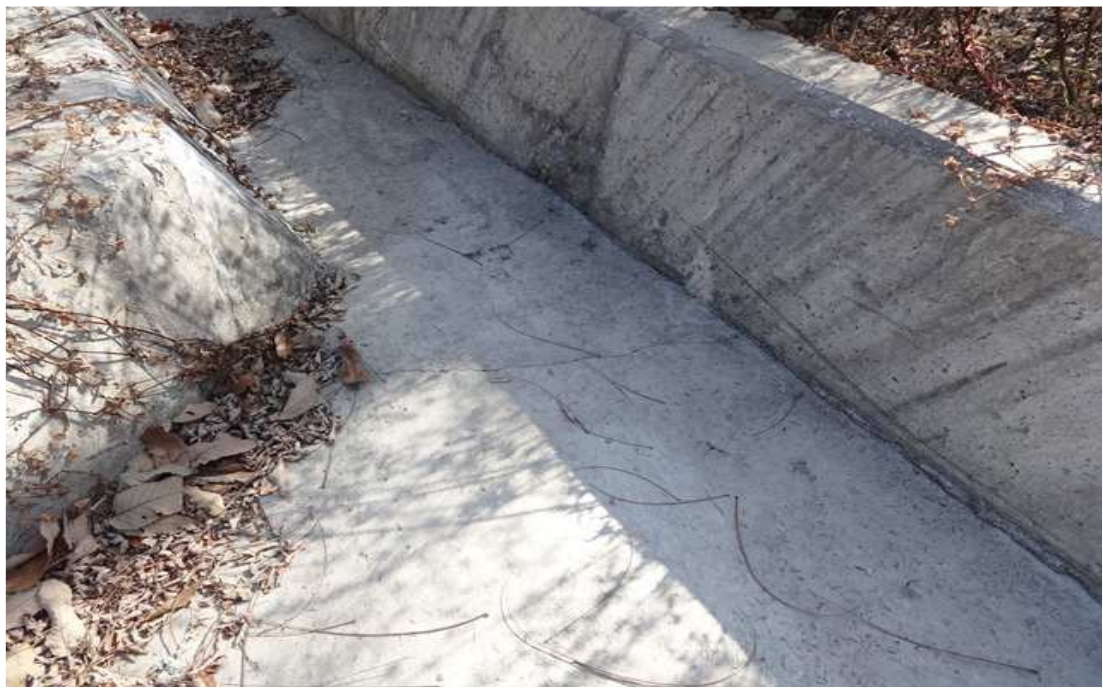
| 사진번호 | 8- SL55- 1 | 위 치 | 영천절토55 |

| NO | 시설물명 | 방향 | 시설물<br>번호 | 위치 | 부재 | 내용 | 단<br>위 | 수량 | 하<br>자<br>담<br>보<br>책<br>입<br>기<br>간 | 조<br>치<br>방<br>법 | 발<br>생 | 공<br>종 | 하<br>자<br>형<br>태 | 사<br>진<br>번<br>호 | 종<br>별 |
|---|---|---|---|---|---|---|---|---|---|---|---|---|---|---|---|
| 52 | 영천절토55 | 영천 | SL55 | 영천절토55<br>STA74.73k | 산마루측구 | 균열 | m | 3.00 | 2 | 하자 | 2017하 | 사면 | 균열 | 1,2 | 2종 |

| 내 용 | STA 74.73k 산마루측구 균열 L=3.0m | | |

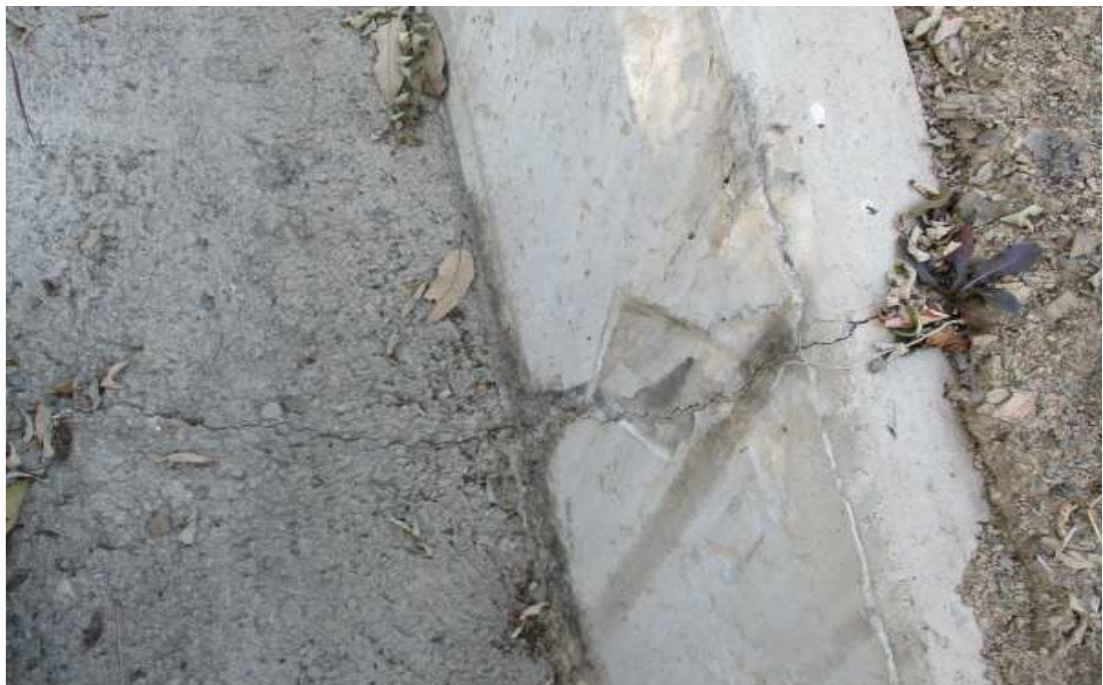
| 사진번호 | 8- SL55- 2 | 위 치 | 영천절토55 |

| 내 용 | STA 74.73k 산마루측구 균열 L=3.0m | | |

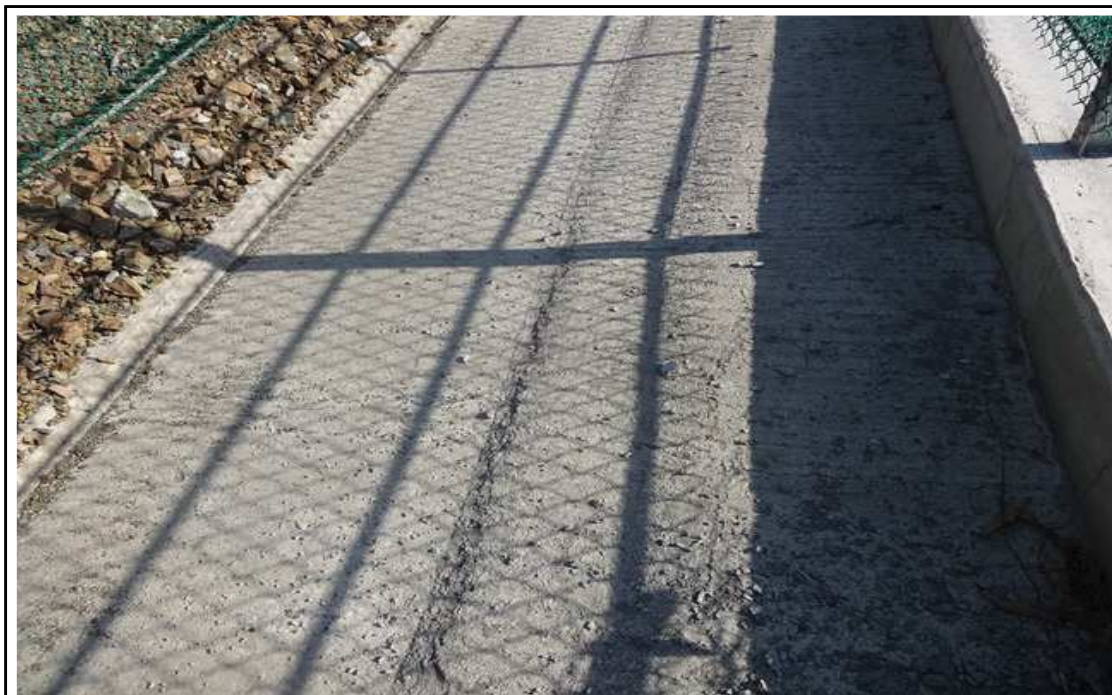
| 사진번호 | 8- SL56- 1 | 위 치 | 상주절토56 |

| NO | 시설물명 | 방향 | 시설물<br>번호 | 위치 | 부재 | 내용 | 단<br>위 | 수량 | 하<br>자<br>담<br>보<br>책<br>입<br>기<br>간 | 조<br>치<br>방<br>법 | 발<br>생 | 공<br>종 | 하<br>자<br>형<br>태 | 사<br>진<br>번<br>호 | 종<br>별 |
|---|---|---|---|---|---|---|---|---|---|---|---|---|---|---|---|
| 53 | 상주절토56 | 상주 | SL56 | 상주절토56<br>STA74.25k | 소단배수로 | 망상균열 | m <sup>2</sup> | 10.00 | 2 | 하자 | 2017하 | 사면 | 콘크리트<br>파손 | 1 | 2종 |

| 내 용 | STA 74.25k 소단배수로 망상균열 A=10.0㎡ | | |

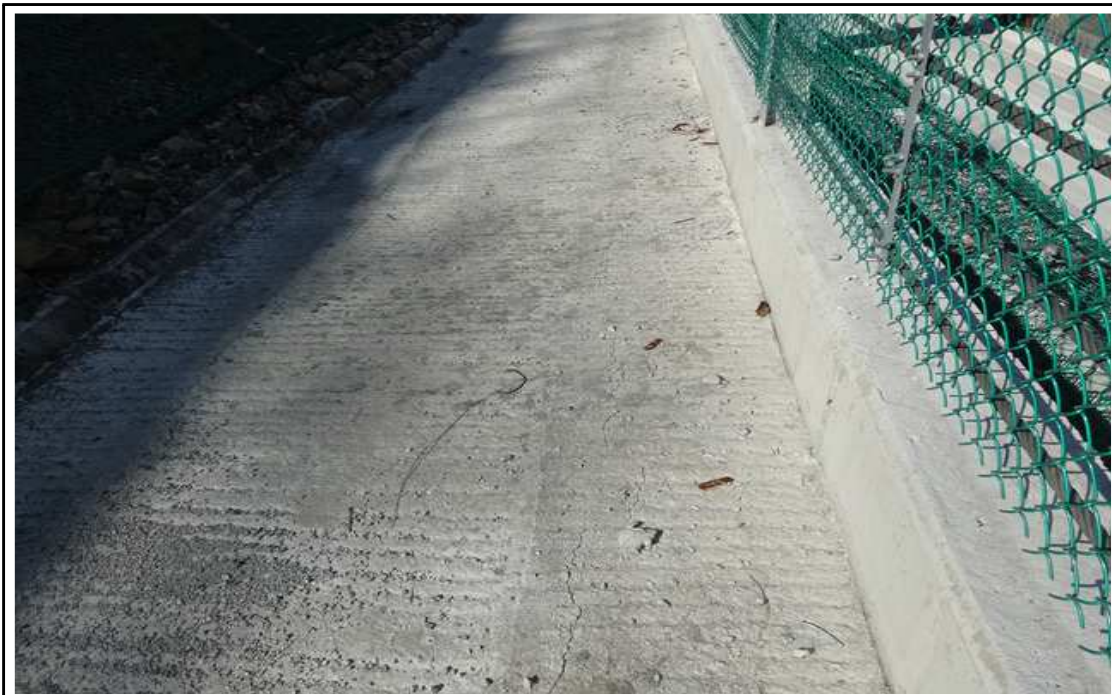
| 사진번호 | 8- SL57- 1 | 위 치 | 영천절토57 |

| NO | 시설물명 | 방향 | 시설물<br>번호 | 위치 | 부재 | 내용 | 단<br>위 | 수량 | 하<br>자<br>담<br>보<br>책<br>입<br>기<br>간 | 조<br>치<br>방<br>법 | 발<br>생 | 공<br>종 | 하<br>자<br>형<br>태 | 사<br>진<br>번<br>호 | 종<br>별 |
|---|---|---|---|---|---|---|---|---|---|---|---|---|---|---|---|
| 54 | 영천절토57 | 영천 | SL57 | 영천절토57<br>STA75.25k | 소단배수로 | 망상균열 | m <sup>2</sup> | 20.00 | 2 | 하자 | 2017하 | 사면 | 망상균열 | 1 | 2종 |

| 내 용 | STA 75.25k 소단배수로 망상균열 A=20.0㎡ | | |

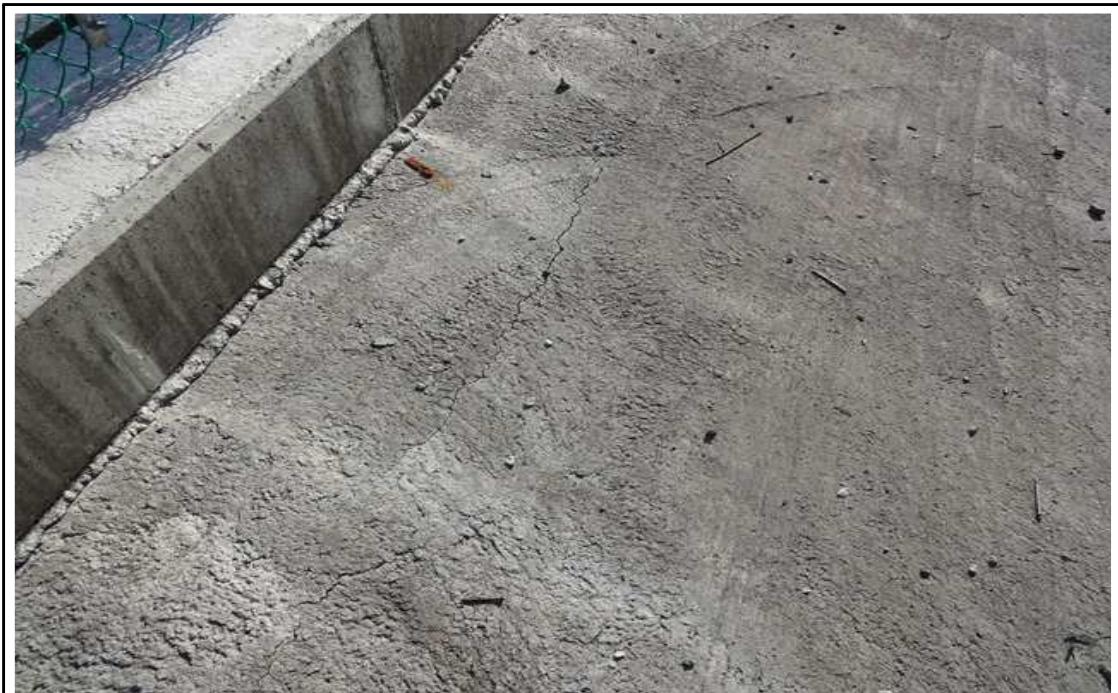
| 사진번호 | 8- SL61- 1 | 위 치 | 영천절토61 |

| NO | 시설물명 | 방향 | 시설물<br>번호 | 위치 | 부재 | 내용 | 단<br>위 | 수량 | 하<br>자<br>담<br>보<br>책<br>입<br>기<br>간 | 조<br>치<br>방<br>법 | 발<br>생 | 공<br>종 | 하<br>자<br>형<br>태 | 사<br>진<br>번<br>호 | 종<br>별 |
|---|---|---|---|---|---|---|---|---|---|---|---|---|---|---|---|
| 57 | 영천절토61 | 영천 | SL61 | 영천절토61<br>STA0+380 | 소단배수로 | 균열 | m | 7.50 | 2 | 하자 | 2017하 | 사면 | 균열 | 1 | 2종 |

| 내 용 | STA 0+380 소단배수로 균열 L=7.5m | | |

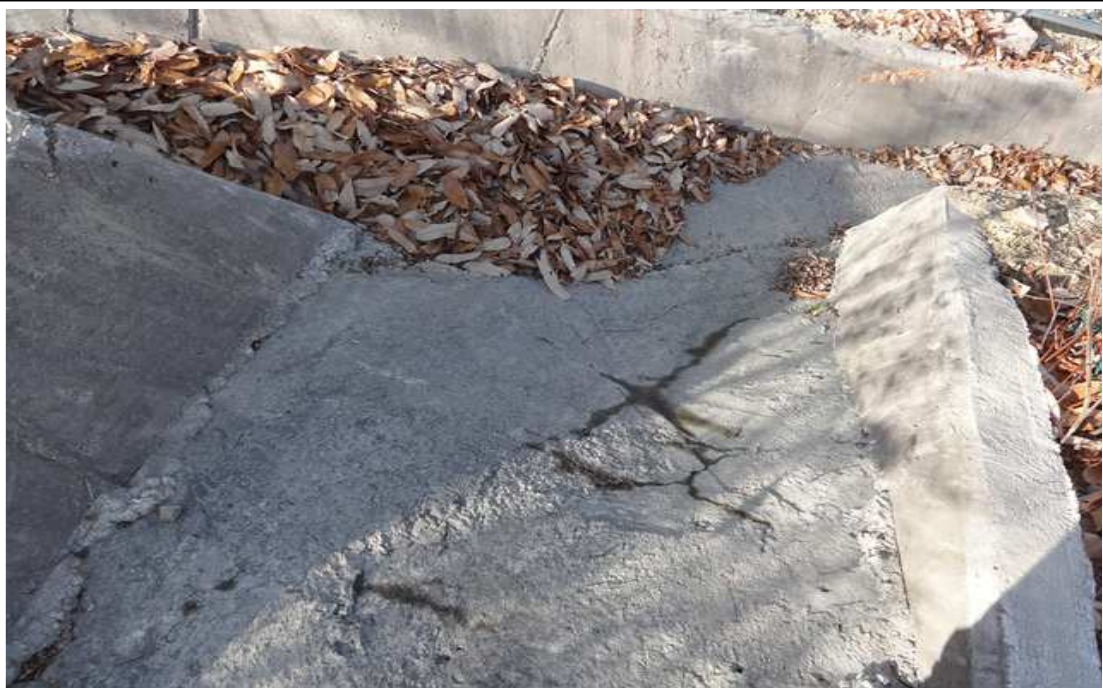
| 사진번호 | 8- SL61- 2 | 위 치 | 영천절토61 |

| NO | 시설물명 | 방향 | 시설물<br>번호 | 위치 | 부재 | 내용 | 단<br>위 | 수량 | 하<br>자<br>담<br>보<br>책<br>입<br>기<br>간 | 조<br>치<br>방<br>법 | 발<br>생 | 공<br>종 | 하<br>자<br>형<br>태 | 사<br>진<br>번<br>호 | 종<br>별 |
|---|---|---|---|---|---|---|---|---|---|---|---|---|---|---|---|
| 58 | 영천절토61 | 영천 | SL61 | 영천절토61<br>STA0+300 | 산마루측구 | 균열 | m | 0.50 | 2 | 하자 | 2017하 | 사면 | 균열 | 2 | 2종 |

| 내 용 | STA 0+300 산마루측구 균열 L=0.5m | | |
