# 하 자 보 고 서

〈 9공구 〉

2018. 12

상주영천고속도로주식회사

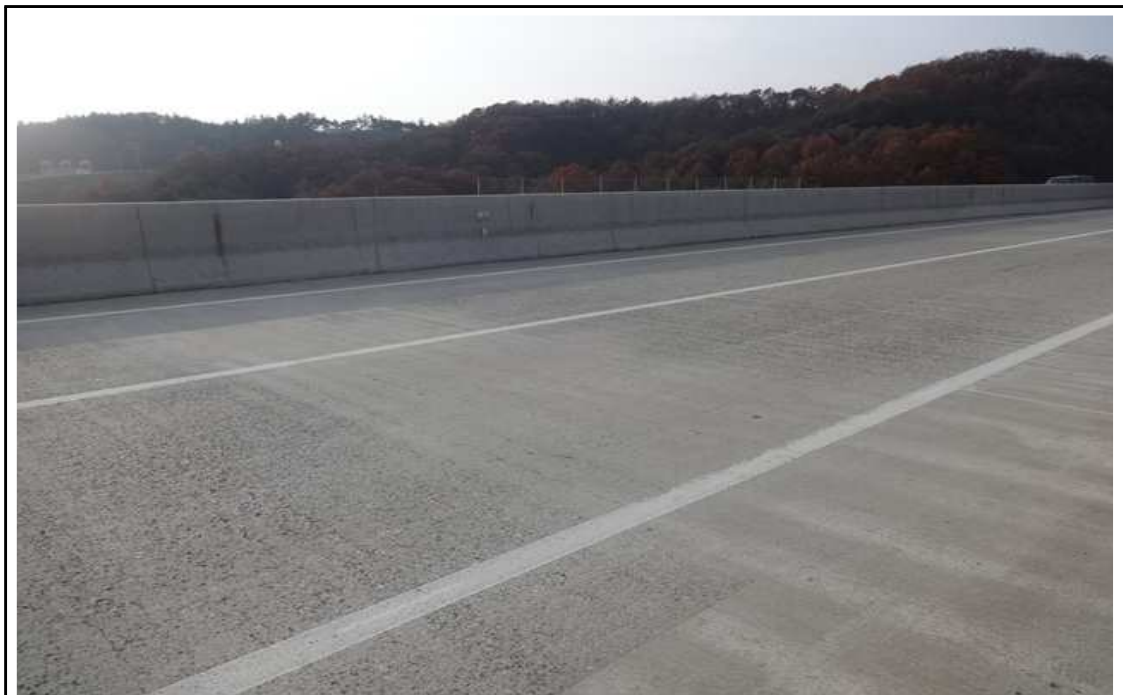
| 사진번호 | 9- BR31- 1 | 위 치 | 가래실교 상주방향, 영천방향 |

| NO | 시설물명 | 방향 | 시설물<br>번호 | 위치 | 부재 | 내용 | 단<br>위 | 수량 | 하자<br>담보<br>책임<br>기간 | 조치<br>방법 | 발생 | 공종 | 하자형태 | 사진<br>번호 | 종별 |
|---|---|---|---|---|---|---|---|---|---|---|---|---|---|---|---|
| 1 | 가래실교 | 상주<br>영천 | BR31 | S3,S5<br>STA75.68k | 교면포장 | 균열 | m | 17.00 | 2 | 하자 | 2017하 | 교량 | 포장균열 | 1 | 2종 |

| 내 용 | STA 75.68k 교면포장 S3, S5 균열 L=17.0m | | |

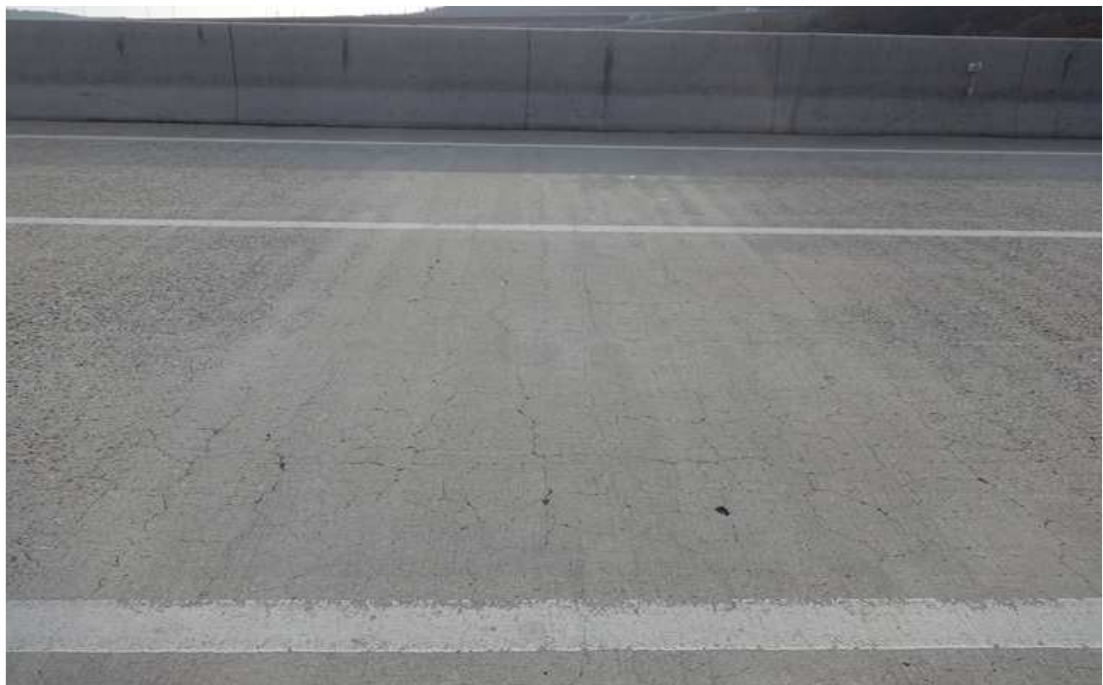
| 사진번호 | 9- BR31- 2 | 위 치 | 가래실교 상주방향, 영천방향 |

| NO | 시설물명 | 방향 | 시설물<br>번호 | 위치 | 부재 | 내용 | 단<br>위 | 수량 | 하자<br>담보<br>책임<br>기간 | 조치<br>방법 | 발생 | 공종 | 하자형태 | 사진<br>번호 | 종별 |
|---|---|---|---|---|---|---|---|---|---|---|---|---|---|---|---|
| 2 | 가래실교 | 상주<br>영천 | BR31 | S1~ S3,S6<br>STA75.72k | 교면포장 | 망상균열 | m² | 36.00 | 2 | 하자 | 2017하 | 교량 | 포장균열 | 2 | 2종 |

| 내 용 | STA 75.72k 교면포장 S1~ S3, S6 망상균열 A=36.0㎡ | | |

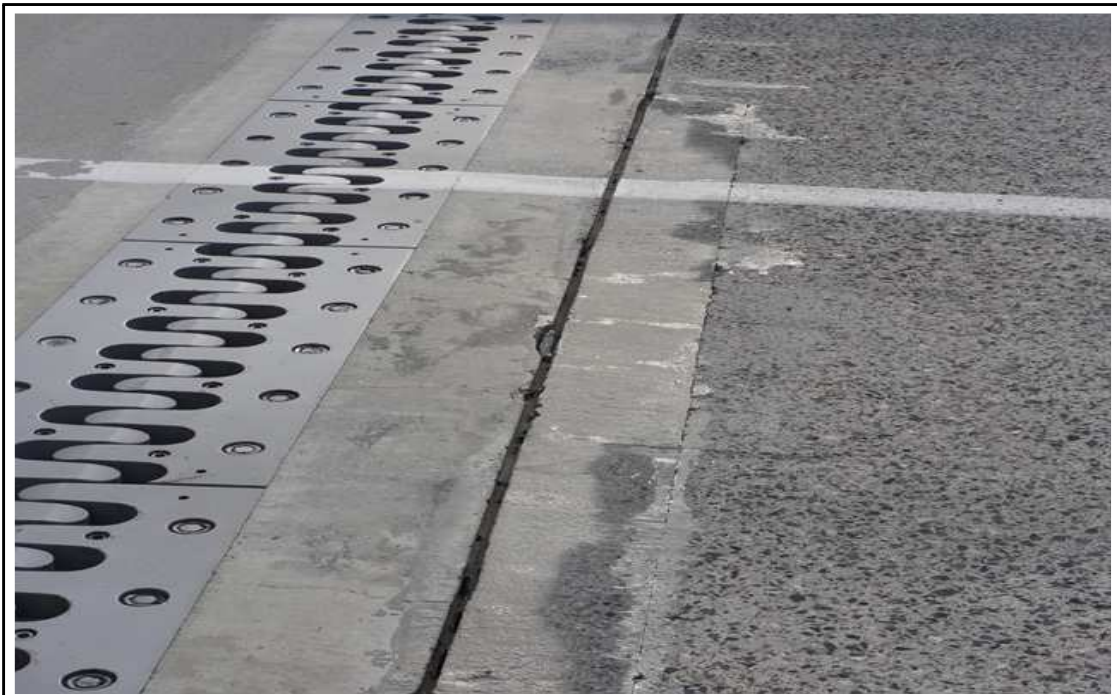
| 사진번호 | 9- BR31- 3 | 위 치 | 가래실교 상주방향 |

| NO | 시설물명 | 방향 | 시설물<br>번호 | 위치 | 부재 | 내용 | 단<br>위 | 수량 | 하자<br>담보<br>책임<br>기간 | 조치<br>방법 | 발생 | 공종 | 하자형태 | 사진<br>번호 | 종별 |
|---|---|---|---|---|---|---|---|---|---|---|---|---|---|---|---|
| 3 | 가래실교 | 상주 | BR31 | A1<br>STA75.52k | 신축이음 | 후타재파손 | m² | 0.05 | 2 | 하자 | 2017하 | 교량 | 콘크리트<br>파손 | 3 | 2종 |

| 내 용 | STA 75.52k 신축이음 A1 후타재 파손 A=0.02㎡ | | |

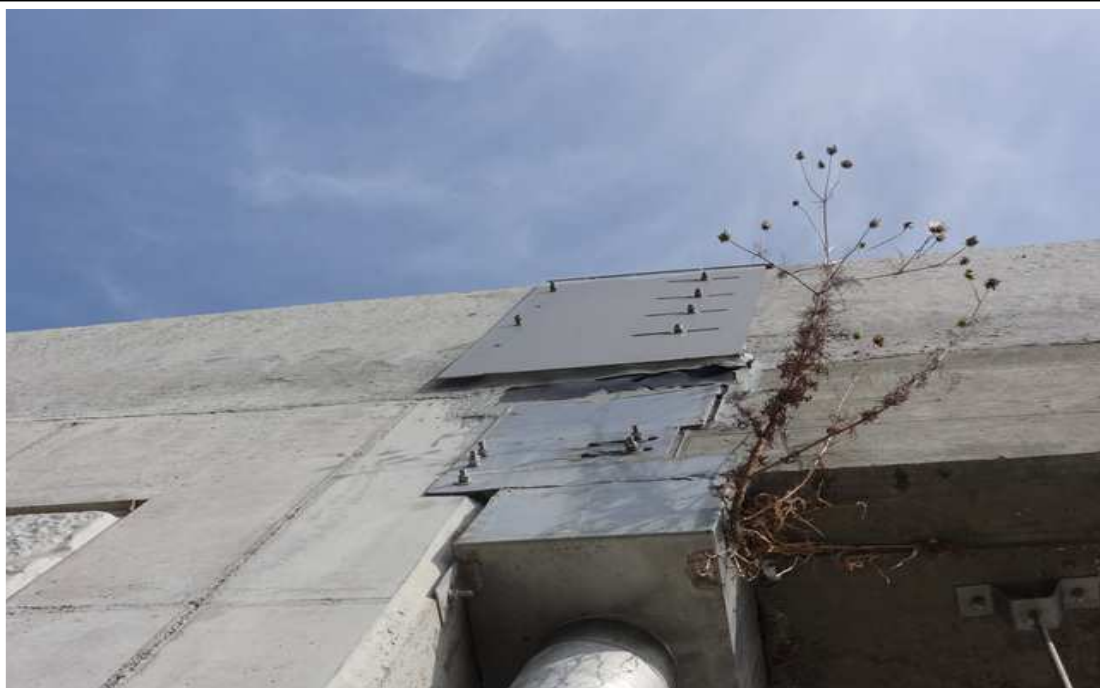
| 사진번호 | 9- BR31- 4 | 위 치 | 가래실교 영천방향 |

| NO | 시설물명 | 방향 | 시설물<br>번호 | 위치 | 부재 | 내용 | 단<br>위 | 수량 | 하자<br>담보<br>책임<br>기간 | 조치<br>방법 | 발생 | 공종 | 하자형태 | 사진<br>번호 | 종별 |
|---|---|---|---|---|---|---|---|---|---|---|---|---|---|---|---|
| 4 | 가래실교 | 영천 | BR31 | A1<br>STA75.52k | 신축이음 | 차수판 볼트<br>탈락 | 개소 | 4.00 | 2 | 하자 | 2017하 | 교량 | 철물불량 | 4 | 2종 |

| 내 용 | STA 75.52k 신축이음 A1 차수판 볼트 탈락 1개소 | | |

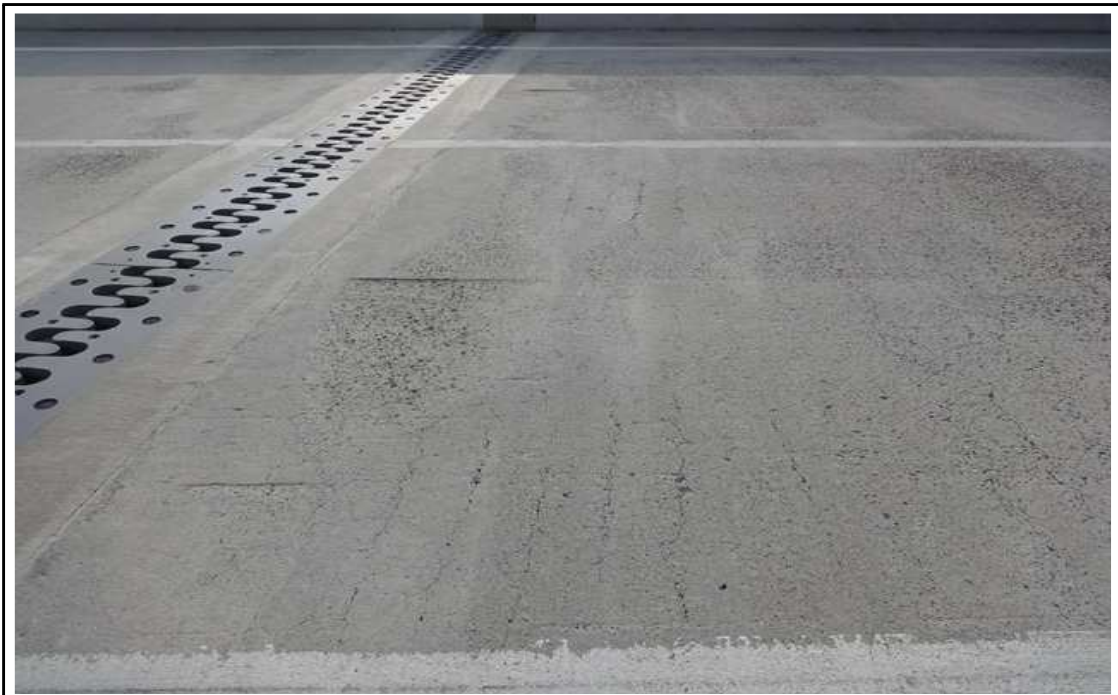
| 사진번호 | 9- BR32- 1 | 위 치 | 암기교 상주방향 |

| NO | 시설물명 | 방향 | 시설물<br>번호 | 위치 | 부재 | 내용 | 단<br>위 | 수량 | 하자<br>담보<br>책임<br>기간 | 조치<br>방법 | 발생 | 공종 | 하자형태 | 사진<br>번호 | 종별 |
|---|---|---|---|---|---|---|---|---|---|---|---|---|---|---|---|
| 5 | 암기교 | 상주 | BR32 | S1<br>STA76.24k | 교면포장 | 망상균열 | m² | 24.00 | 2 | 하자 | 2017하 | 교량 | 포장균열 | 1 | 2종 |

| 내 용 | STA 76.24k 교면포장 S1 망상균열 A=24.0㎡ | | |

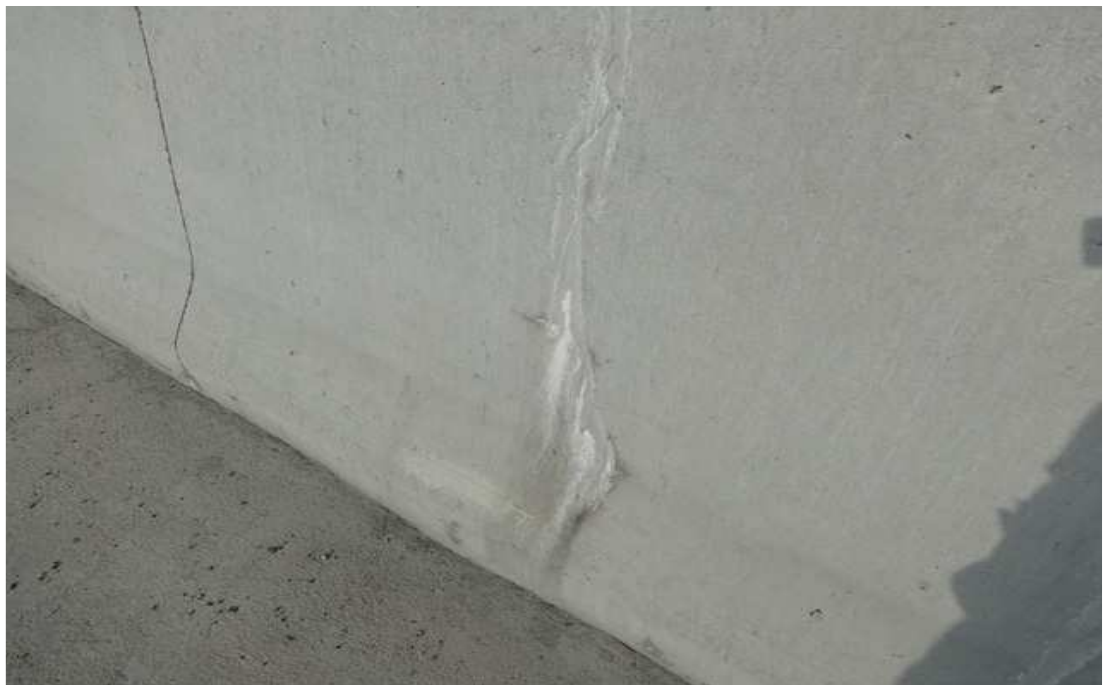
| 사진번호 | 9- BR32- 2 | 위 치 | 암기교 상주방향, 영천방향 |

| NO | 시설물명 | 방향 | 시설물<br>번호 | 위치 | 부재 | 내용 | 단<br>위 | 수량 | 하자<br>담보<br>책임<br>기간 | 조치<br>방법 | 발생 | 공종 | 하자형태 | 사진<br>번호 | 종별 |
|---|---|---|---|---|---|---|---|---|---|---|---|---|---|---|---|
| 6 | 암기교 | 상주<br>영천 | BR32 | S4<br>STA76.26k | 방호벽 | 백태 | m² | 2.10 | 2 | 하자 | 2017하 | 교량 | 백태 | 2 | 2종 |

| 내 용 | STA 76.26k 방호벽 S4 백태 A=2.1㎡ | | |

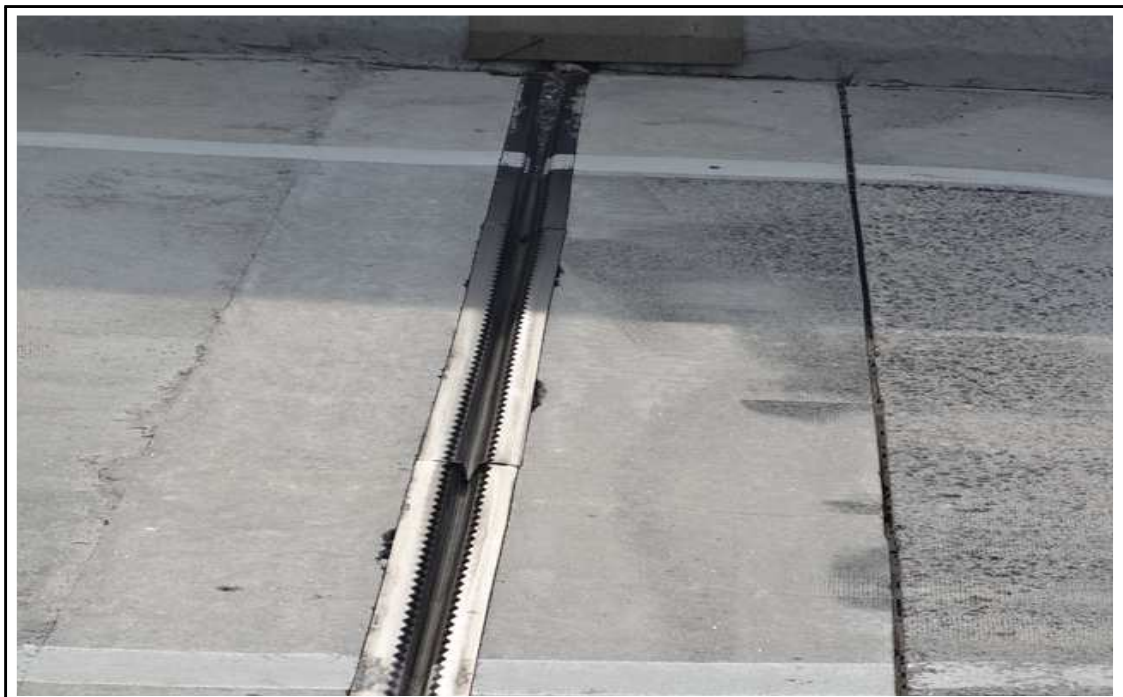
| 사진번호 | 9- BR32- 3 | 위 치 | 암기교 상주방향 |

| NO | 시설물명 | 방향 | 시설물<br>번호 | 위치 | 부재 | 내용 | 단<br>위 | 수량 | 하자<br>담보<br>책임<br>기간 | 조치<br>방법 | 발생 | 공종 | 하자형태 | 사진<br>번호 | 종별 |
|---|---|---|---|---|---|---|---|---|---|---|---|---|---|---|---|
| 7 | 암기교 | 상주 | BR32 | A1<br>STA76.15k | 신축이음 | 후타재파손 | m² | 0.12 | 2 | 하자 | 2017하 | 교량 | 콘크리트<br>파손 | 3 | 2종 |

| 내 용 | STA 76.15k 신축이음 A1 후타재 파손 A=0.12㎡ | | |

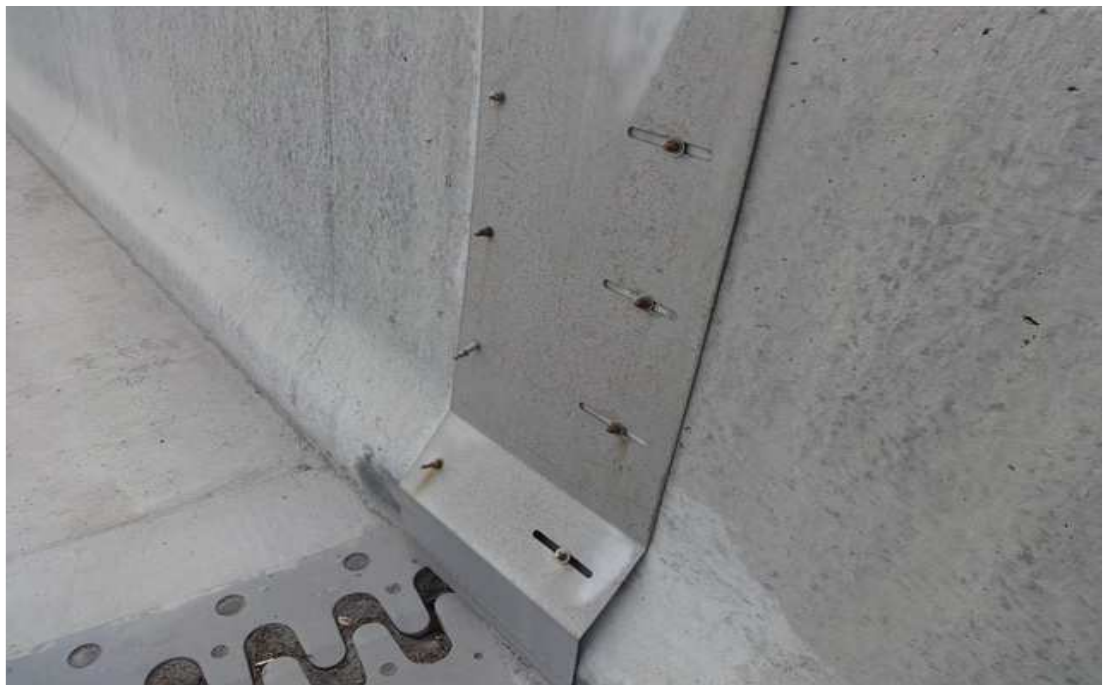
| 사진번호 | 9- BR32- 4 | 위 치 | 암기교 영천방향 |

| NO | 시설물명 | 방향 | 시설물<br>번호 | 위치 | 부재 | 내용 | 단<br>위 | 수량 | 하자<br>담보<br>책임<br>기간 | 조치<br>방법 | 발생 | 공종 | 하자형태 | 사진<br>번호 | 종별 |
|---|---|---|---|---|---|---|---|---|---|---|---|---|---|---|---|
| 8 | 암기교 | 영천 | BR32 | P2,A2<br>STA76.24k | 신축이음 | 차수판 볼트<br>탈락 및 풀림 | 개소 | 3.00 | 2 | 하자 | 2017하 | 교량 | 철물불량 | 4 | 2종 |

| 내 용 | STA 76.24k 신축이음 P2, A2 차수판 볼트탈락 및 풀림 3EA | | |

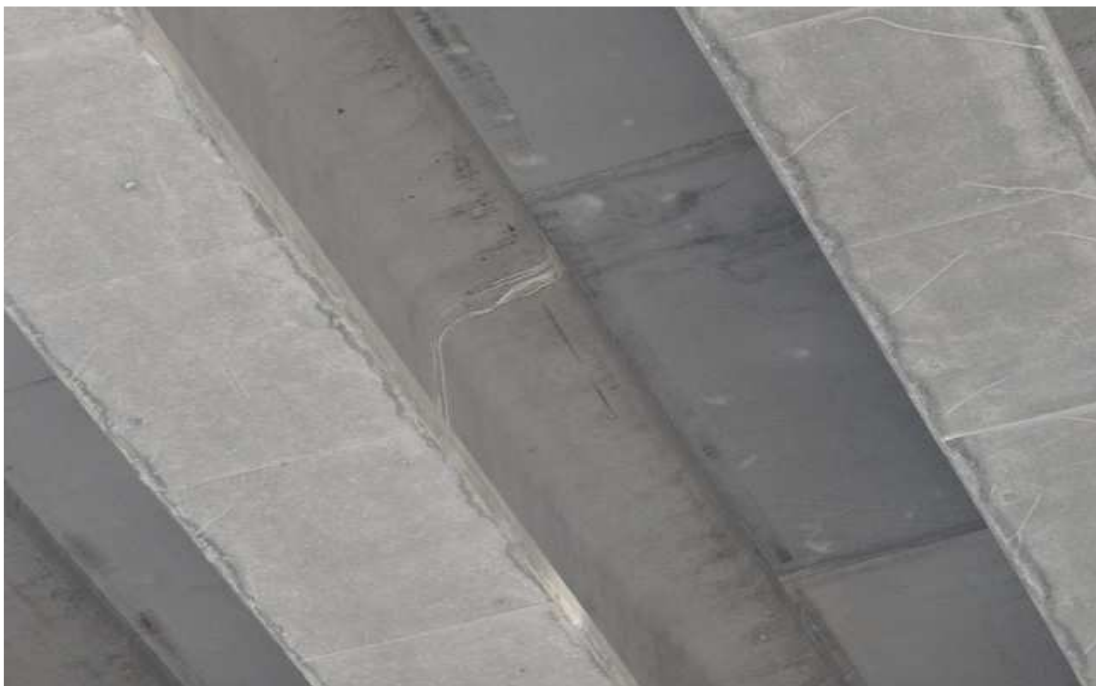
| 사진번호 | 9- BR32- 5 | 위 치 | 암기교 상주방향 |

| NO | 시설물명 | 방향 | 시설물<br>번호 | 위치 | 부재 | 내용 | 단<br>위 | 수량 | 하자<br>담보<br>책임<br>기간 | 조치<br>방법 | 발생 | 공종 | 하자형태 | 사진<br>번호 | 종별 |
|---|---|---|---|---|---|---|---|---|---|---|---|---|---|---|---|
| 9 | 암기교 | 상주 | BR32 | S1<br>STA76.17k | 바닥판 | 균열부백태 | m | 1.60 | 7 | 하자 | 2017하 | 교량 | 콘크리트<br>손상 | 5 | 2종 |

| 내 용 | STA 76.17k 바닥판하면 S1 균열부 백태 L=1.6m | | |

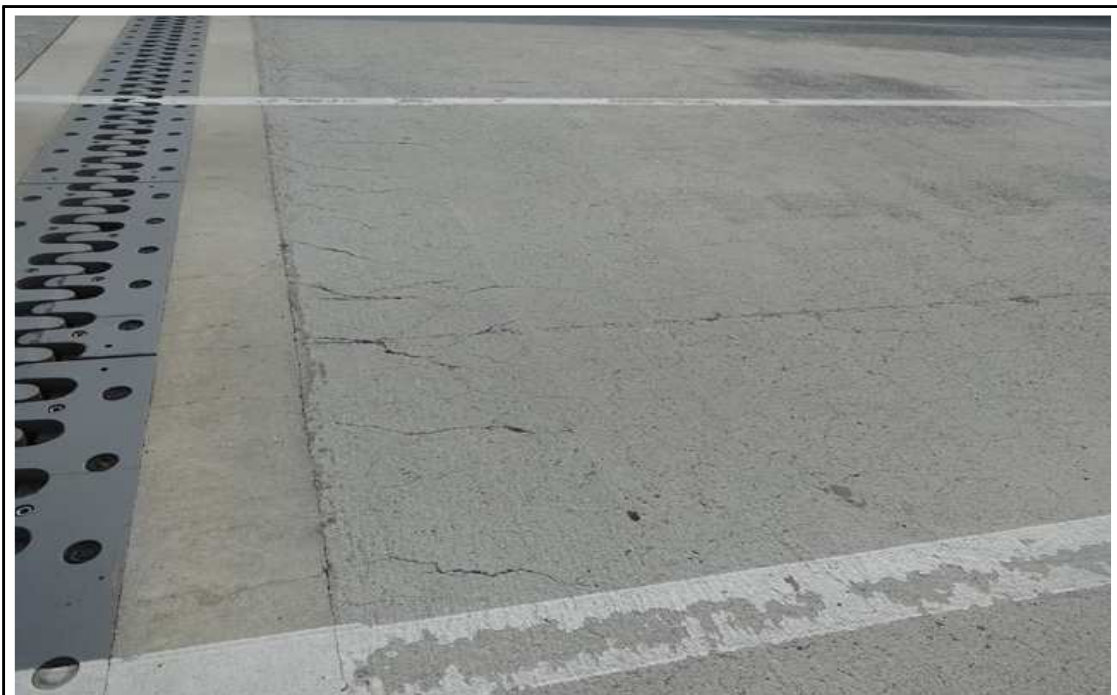
| 사진번호 | 9- BR33- 1 | 위 치 | 고현천교 상주방향 |

| NO | 시설물명 | 방향 | 시설물<br>번호 | 위치 | 부재 | 내용 | 단<br>위 | 수량 | 하자<br>담보<br>책임<br>기간 | 조치<br>방법 | 발생 | 공종 | 하자형태 | 사진<br>번호 | 종별 |
|---|---|---|---|---|---|---|---|---|---|---|---|---|---|---|---|
| 10 | 고현천교 | 상주 | BR33 | S2<br>STA79.14k | 교면포장 | 망상균열 | m² | 20.00 | 2 | 하자 | 2017하 | 교량 | 포장균열 | 1 | 1종 |

| 내 용 | STA 79.14k 교면포장 S12 망상균열 A=20.0㎡ | | |

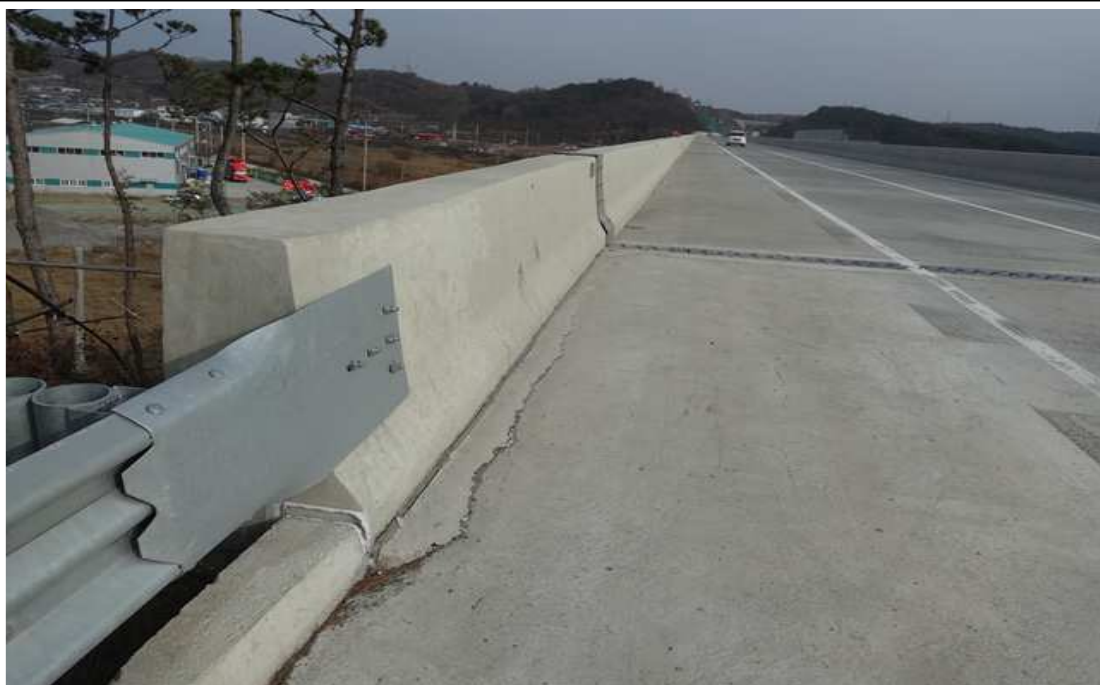
| 사진번호 | 9- BR33- 2 | 위 치 | 고현천교 상주방향 |

| NO | 시설물명 | 방향 | 시설물<br>번호 | 위치 | 부재 | 내용 | 단<br>위 | 수량 | 하자<br>담보<br>책임<br>기간 | 조치<br>방법 | 발생 | 공종 | 하자형태 | 사진<br>번호 | 종별 |
|---|---|---|---|---|---|---|---|---|---|---|---|---|---|---|---|
| 11 | 고현천교 | 상주 | BR33 | A1<br>STA79.05k | 교면포장 | 접속슬래브<br>파손 | m² | 1.80 | 2 | 하자 | 2017하 | 교량 | 콘크리트<br>파손 | 2 | 1종 |

| 내 용 | STA 79.05k 교면포장 A1 접속슬래브 파손 A=1.8㎡ | | |

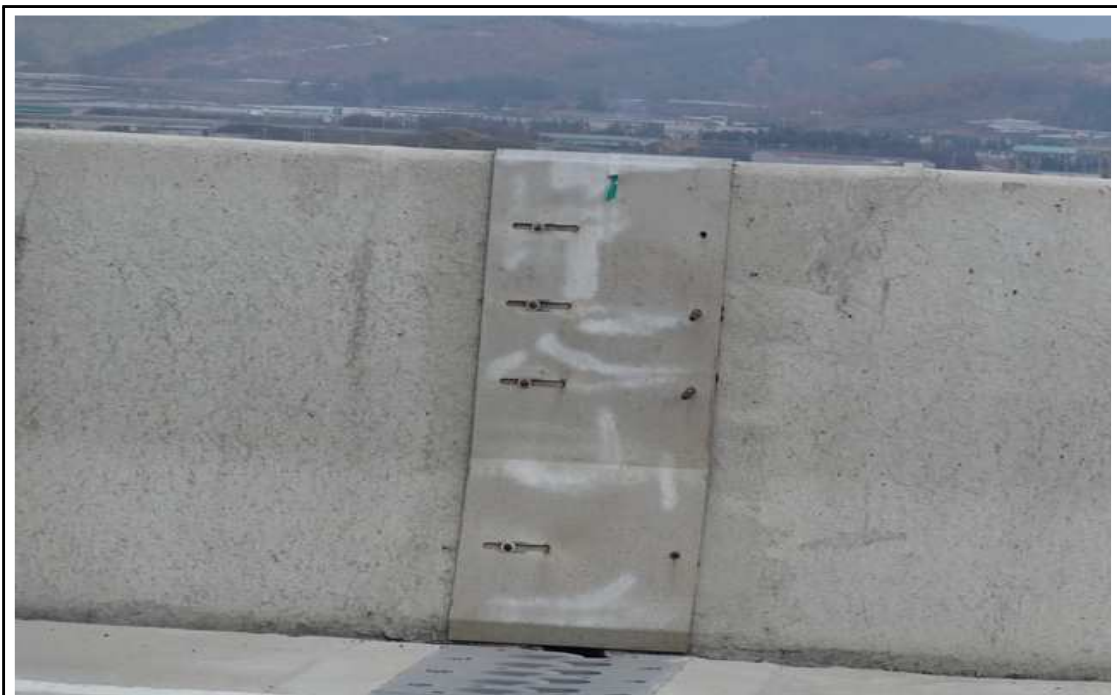
| 사진번호 | 9- BR33- 3 | 위 치 | 고현천교 영천방향 |

| NO | 시설물명 | 방향 | 시설물<br>번호 | 위치 | 부재 | 내용 | 단<br>위 | 수량 | 하자<br>담보<br>책임<br>기간 | 조치<br>방법 | 발생 | 공종 | 하자형태 | 사진<br>번호 | 종별 |
|---|---|---|---|---|---|---|---|---|---|---|---|---|---|---|---|
| 12 | 고현천교 | 영천 | BR33 | P3<br>STA79.14k | 신축이음 | 차수판 볼트<br>파손 | 개소 | 3.00 | 2 | 하자 | 2017하 | 교량 | 철물불량 | 3 | 1종 |

| 내 용 | STA 79.14k 신축이음 P3 차수판 볼트 파손 3EA | | |

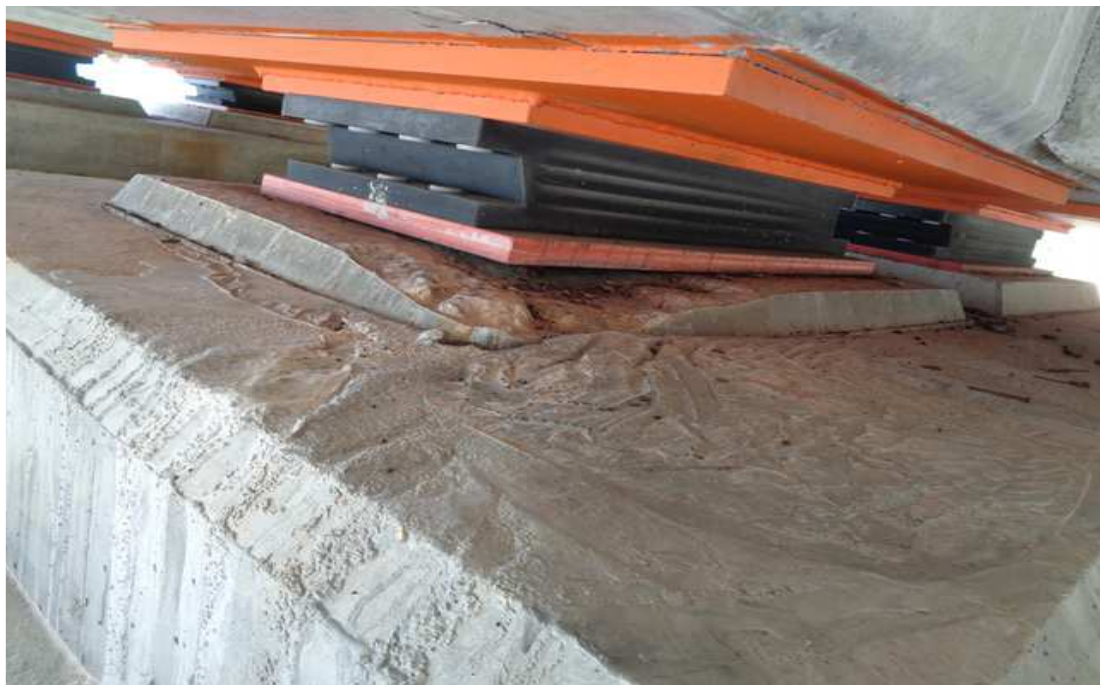
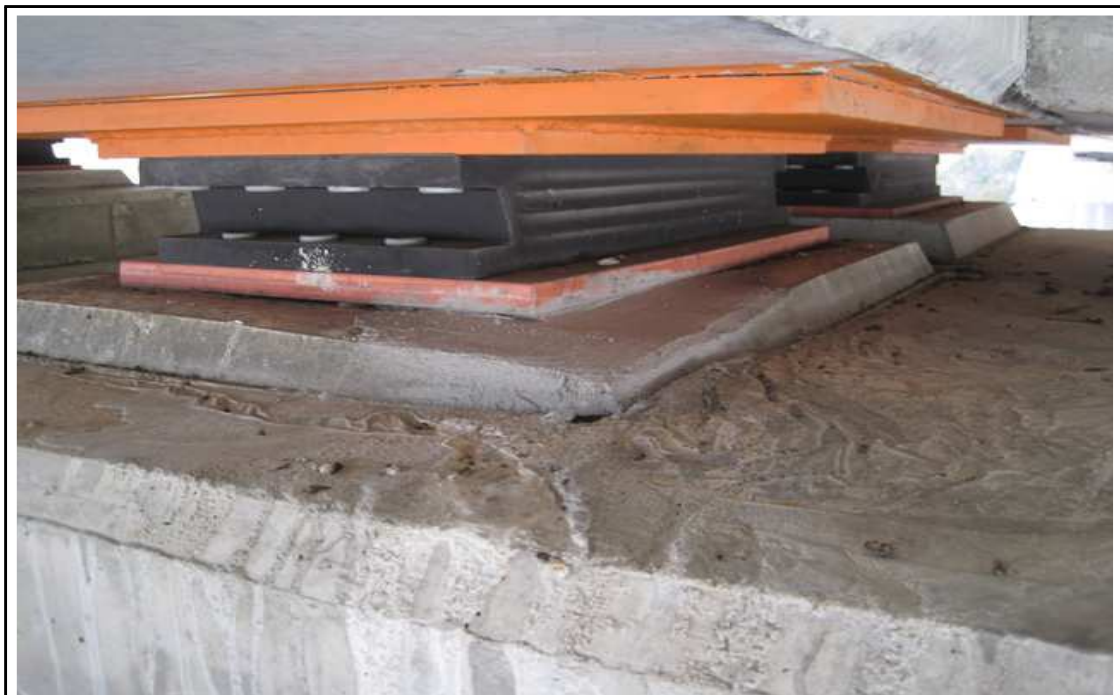
| 사진번호 | 9- BR34- 4 | 위 치 | 고현천교 영천방향 |

| NO | 시설물명 | 방향 | 시설물<br>번호 | 위치 | 부재 | 내용 | 단<br>위 | 수량 | 하자<br>담보<br>책임<br>기간 | 조치<br>방법 | 발생 | 공종 | 하자형태 | 사진<br>번호 | 종별 |
|---|---|---|---|---|---|---|---|---|---|---|---|---|---|---|---|
| 13 | 고현천교 | 영천 | BR33 | P11SH2<br>(영천) | 교량받침 | 무수축물탈<br>파손 | m² | 0.25 | 2 | 완료 | 2018상 | 교량 | 콘크리트<br>파손 | 4 | 1종 |

| 내 용 | 교량받침 P11 SH2 무수축물탈 파손 A=0.25㎡ | | |

| 내 용 | 조치후 | | |

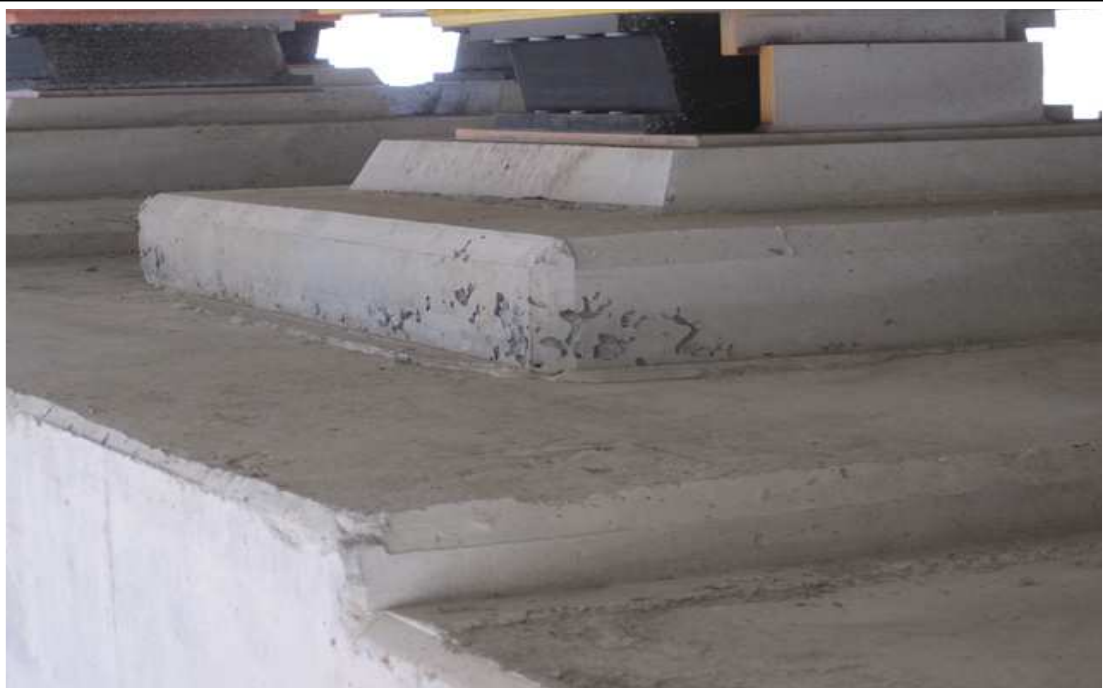
| 사진번호 | 9- BR34- 5 | 위 치 | 고현천교 상주방향 |

| NO | 시설물명 | 방향 | 시설물<br>번호 | 위치 | 부재 | 내용 | 단<br>위 | 수량 | 하자<br>담보<br>책임<br>기간 | 조치<br>방법 | 발생 | 공종 | 하자형태 | 사진<br>번호 | 종별 |
|---|---|---|---|---|---|---|---|---|---|---|---|---|---|---|---|
| 14 | 고현천교 | 상주 | BR33 | P9SH3<br>STA79.45k | 교량받침 | 받침콘크리트<br>재료분리 | m² | 0.18 | 2 | 하자 | 2018하 | 교량 | 콘크리트<br>손상 | 5 | 1종 |

| 내 용 | STA 79.45k 교량받침 P9 SH3 받침Con'c 재료분리 A=0.18㎡ | | |

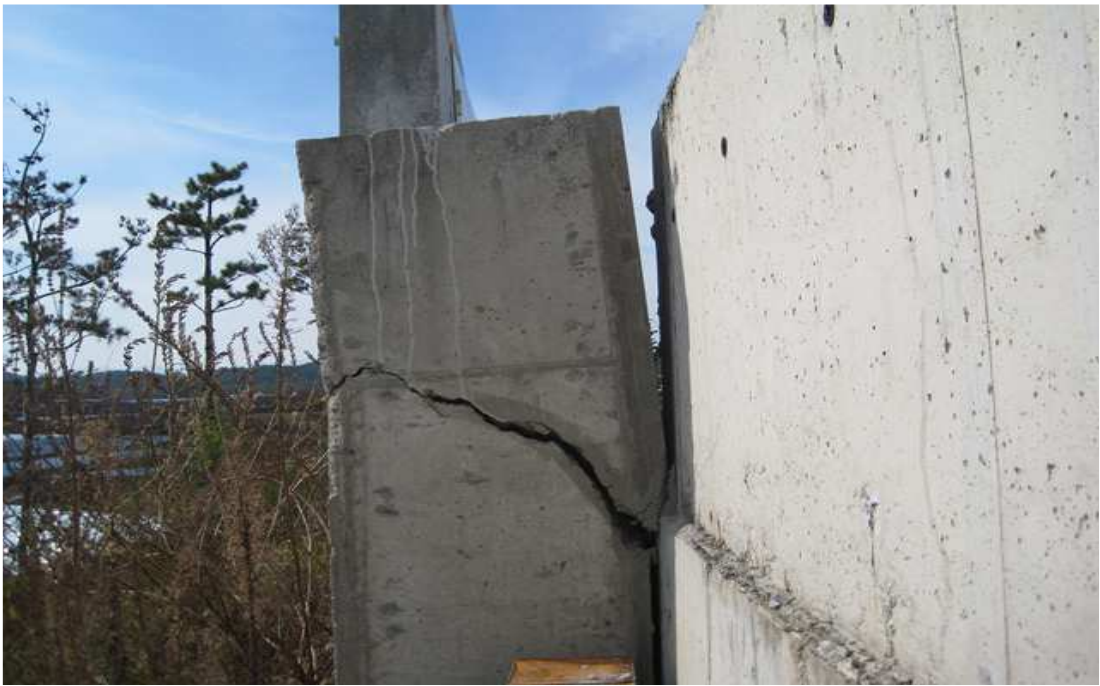
| 사진번호 | 9- BR34- 6 | 위 치 | 고현천교 영천방향 |

| NO | 시설물명 | 방향 | 시설물<br>번호 | 위치 | 부재 | 내용 | 단<br>위 | 수량 | 하자<br>담보<br>책임<br>기간 | 조치<br>방법 | 발생 | 공종 | 하자형태 | 사진<br>번호 | 종별 |
|---|---|---|---|---|---|---|---|---|---|---|---|---|---|---|---|
| 15 | 고현천교 | 영천 | BR33 | S1<br>STA79.05k | 방호벽 | 접속부 파손 | ㎡ | 0.50 | 2 | 하자 | 2018하 | 교량 | 콘크리트<br>파손 | 6 | 1종 |

| 내 용 | STA 79.05k 방호벽 S1 접속부 파손 A=0.5㎡ | | |

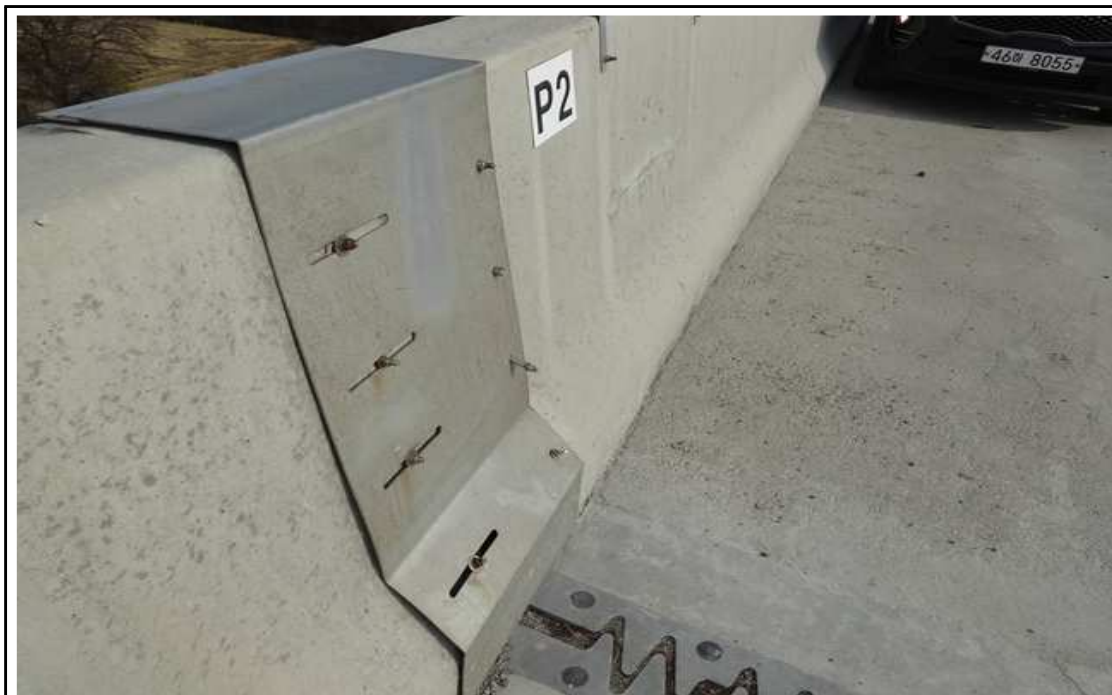
| 사진번호 | 9- BR34- 1 | 위 치 | 도림천교 상주방향 |

| NO | 시설물명 | 방향 | 시설물<br>번호 | 위치 | 부재 | 내용 | 단<br>위 | 수량 | 하자<br>담보<br>책임<br>기간 | 조치<br>방법 | 발생 | 공종 | 하자형태 | 사진<br>번호 | 종별 |
|---|---|---|---|---|---|---|---|---|---|---|---|---|---|---|---|
| 16 | 도림천교 | 상주 | BR34 | P2<br>STA80.24k | 신축이음 | 차수판 볼트<br>파손 | 개<br>소 | 3.00 | 2 | 하자 | 2017하 | 교량 | 철물불량 | 1 | 2종 |

| 내 용 | STA 80.24k 신축이음 P2 차수판 볼트 파손 3개소 | | |

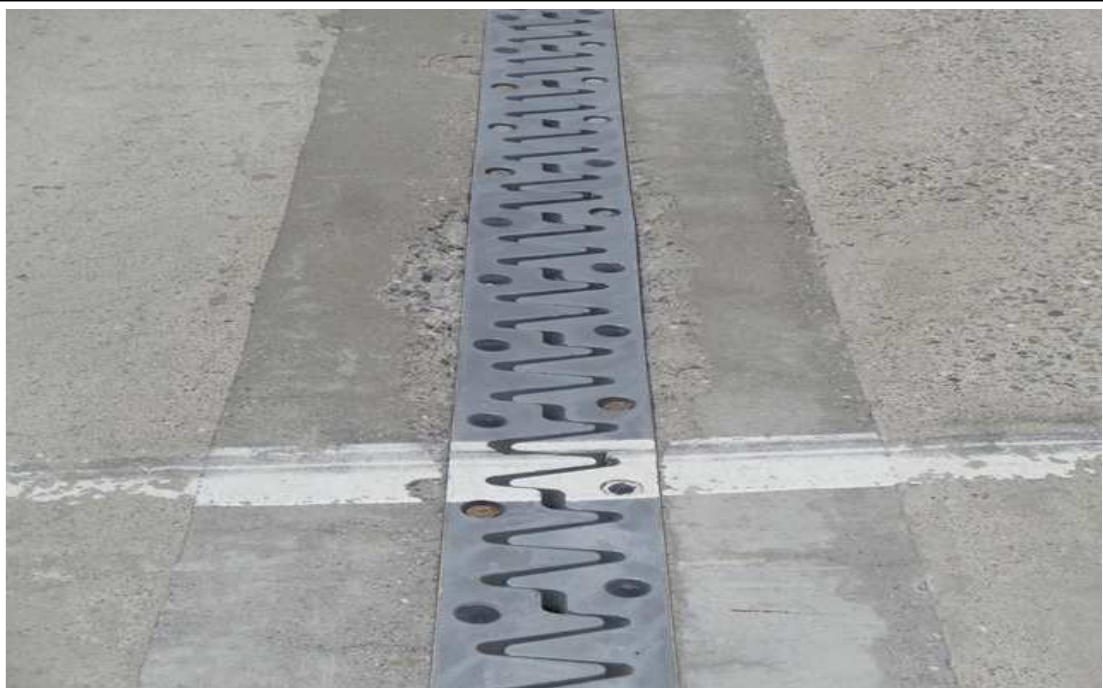
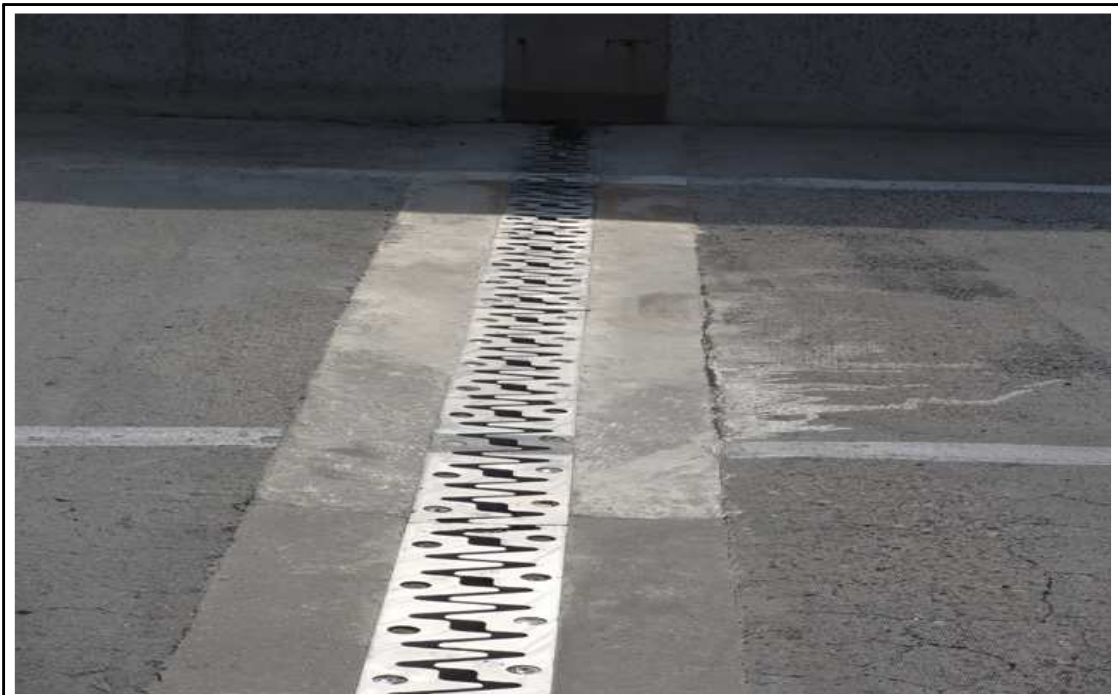
| 사진번호 | 9- BR34- 2 | 위 치 | 도림천교 상주방향 |

| NO | 시설물명 | 방향 | 시설물<br>번호 | 위치 | 부재 | 내용 | 단<br>위 | 수량 | 하자<br>담보<br>책임<br>기간 | 조치<br>방법 | 발생 | 공종 | 하자형태 | 사진<br>번호 | 종별 |
|---|---|---|---|---|---|---|---|---|---|---|---|---|---|---|---|
| 17 | 도림천교 | 상주 | BR34 | P2<br>(상주) | 신축이음 | 후타재 파손 | ㎡ | 0.40 | 2 | 완료 | 2018상 | 교량 | 콘크리트<br>파손 | 2 | 2종 |

| 내 용 | 신축이음 P2 후타재 박락 A=0.4㎡ | | |

| 내 용 | 조치후 | | |

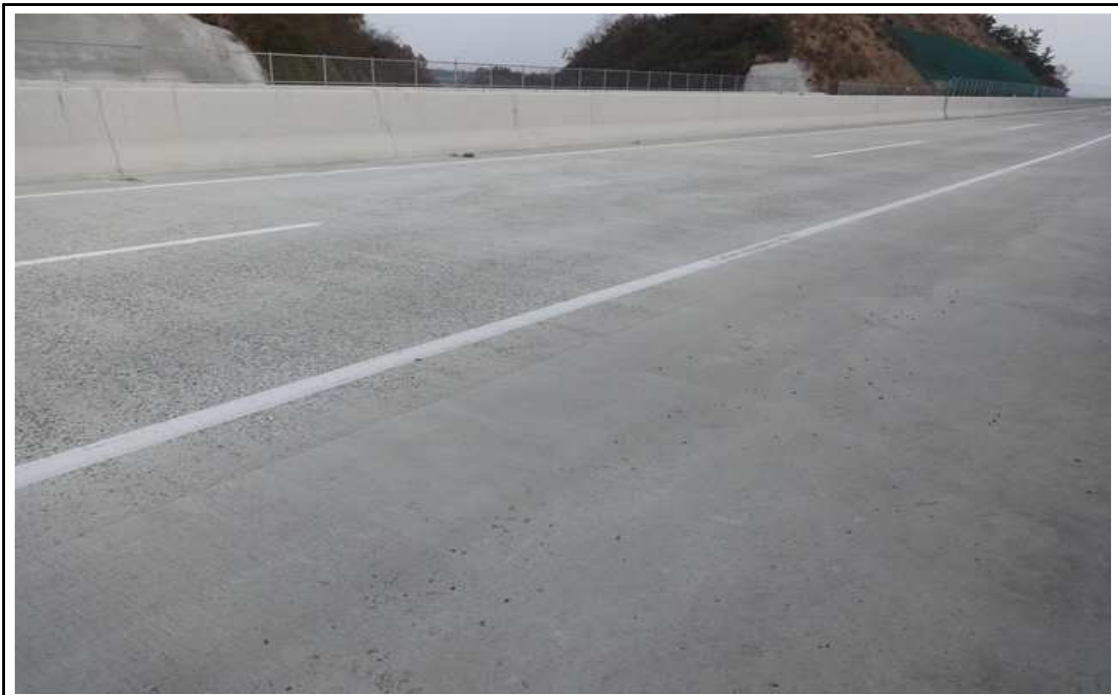
| 사진번호 | 9- BR35- 1 | 위 치 | 오미교 영천방향 |

| NO | 시설물명 | 방향 | 시설물<br>번호 | 위치 | 부재 | 내용 | 단<br>위 | 수량 | 하자<br>담보<br>책임<br>기간 | 조치<br>방법 | 발생 | 공종 | 하자형태 | 사진<br>번호 | 종별 |
|---|---|---|---|---|---|---|---|---|---|---|---|---|---|---|---|
| 18 | 오미교 | 영천 | BR35 | S1<br>STA81.66k | 교면포장 | 망상균열 | ㎡ | 9.00 | 2 | 하자 | 2017하 | 교량 | 포장균열 | 1 | 2종 |

| 내 용 | STA 81.66k S1 교면포장 망상균열 A=9.0㎡ | | |

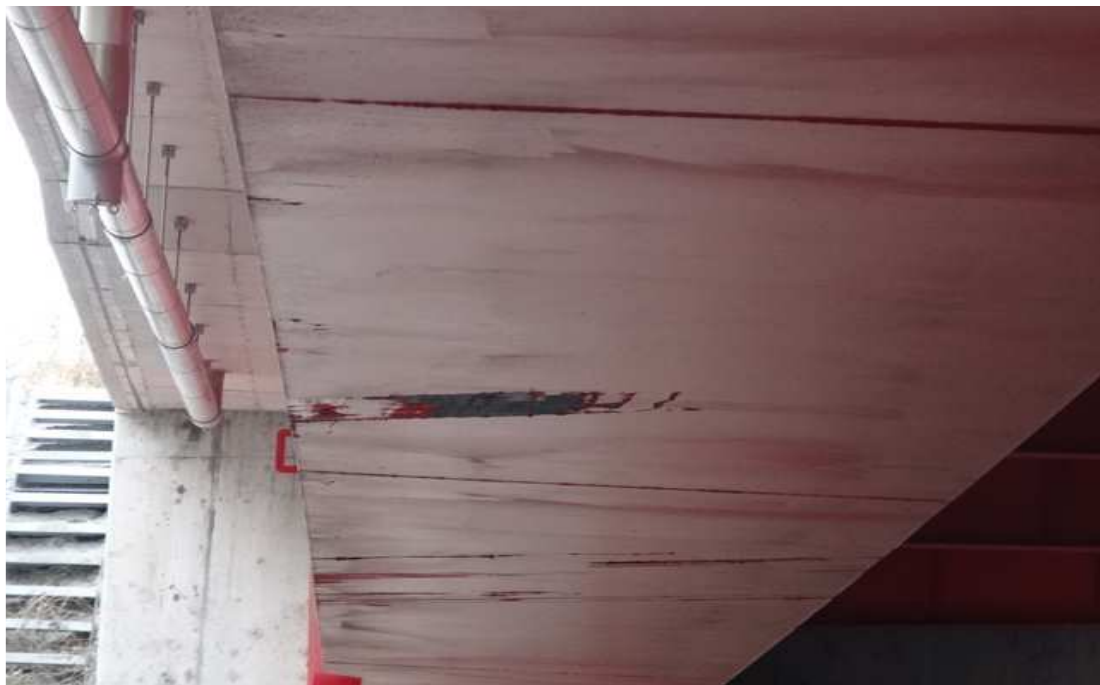
| 사진번호 | 9- BR35- 2 | 위 치 | 오미교 상주방향 |

| NO | 시설물명 | 방향 | 시설물<br>번호 | 위치 | 부재 | 내용 | 단<br>위 | 수량 | 하자<br>담보<br>책임<br>기간 | 조치<br>방법 | 발생 | 공종 | 하자형태 | 사진<br>번호 | 종별 |
|---|---|---|---|---|---|---|---|---|---|---|---|---|---|---|---|
| 19 | 오미교 | 상주 | BR35 | S1G1<br>STA81.66k | 거더외부 | 도장손상 | ㎡ | 7.00 | 1 | 하자 | 2018상 | 교량 | 도장손상 | 2 | 2종 |

| 내 용 | STA 81.66k 거더외부 S1 G1 도장손상 A=7.0㎡ | | |

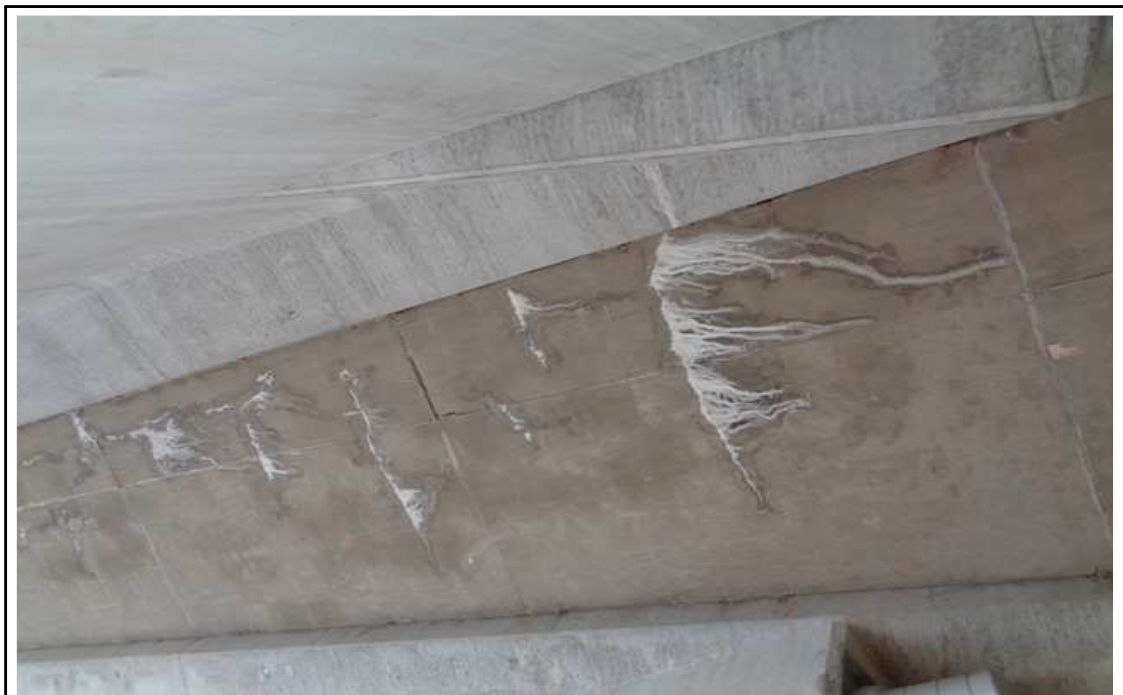
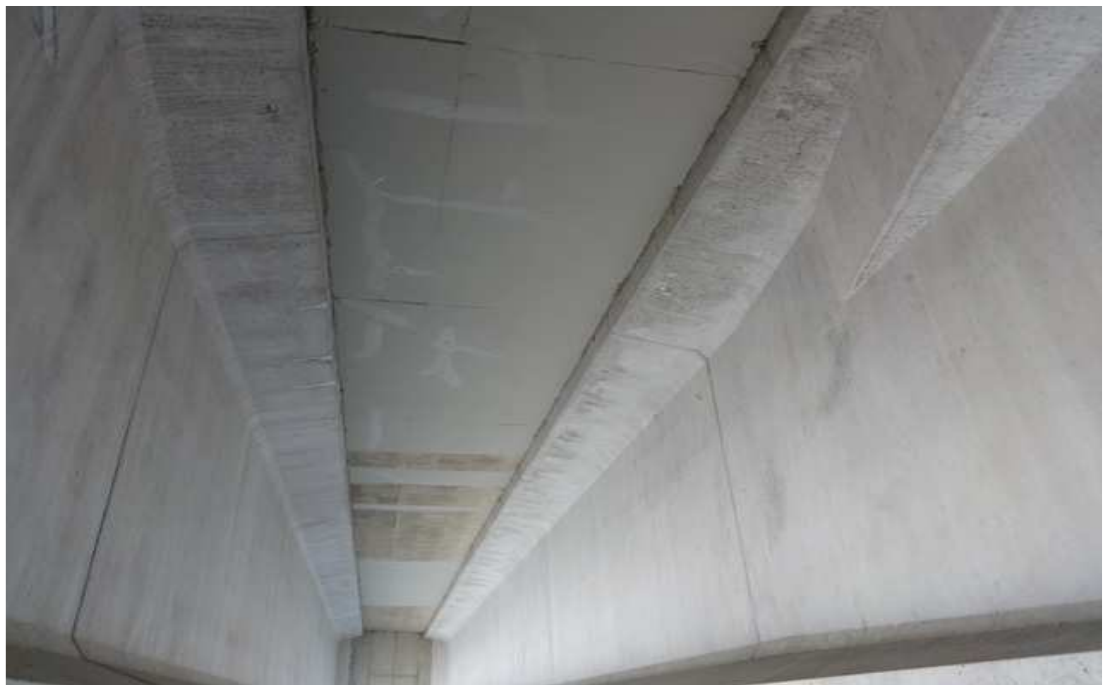
| 사진번호 | 9- 1 | 위 치 | 동영천IC교 국도방향 |

| NO | 시설물명 | 방향 | 시설물<br>번호 | 위치 | 부재 | 내용 | 단<br>위 | 수량 | 하자<br>담보<br>책임<br>기간 | 조치<br>방법 | 발생 | 공종 | 하자형태 | 사진<br>번호 | 종별 |
|---|---|---|---|---|---|---|---|---|---|---|---|---|---|---|---|
| 20 | 동영천IC교 | 국도 | - | S1<br>(국도) | 바닥판하면 | 백태 | ㎡ | 5.98 | 7 | 완료 | 2018상 | 교량 | 백태 | 1 | 기타종 |

| 내 용 | 바닥판하면 S1 백태 A=5.98㎡ | | |

| 내 용 | 조치후 | | |

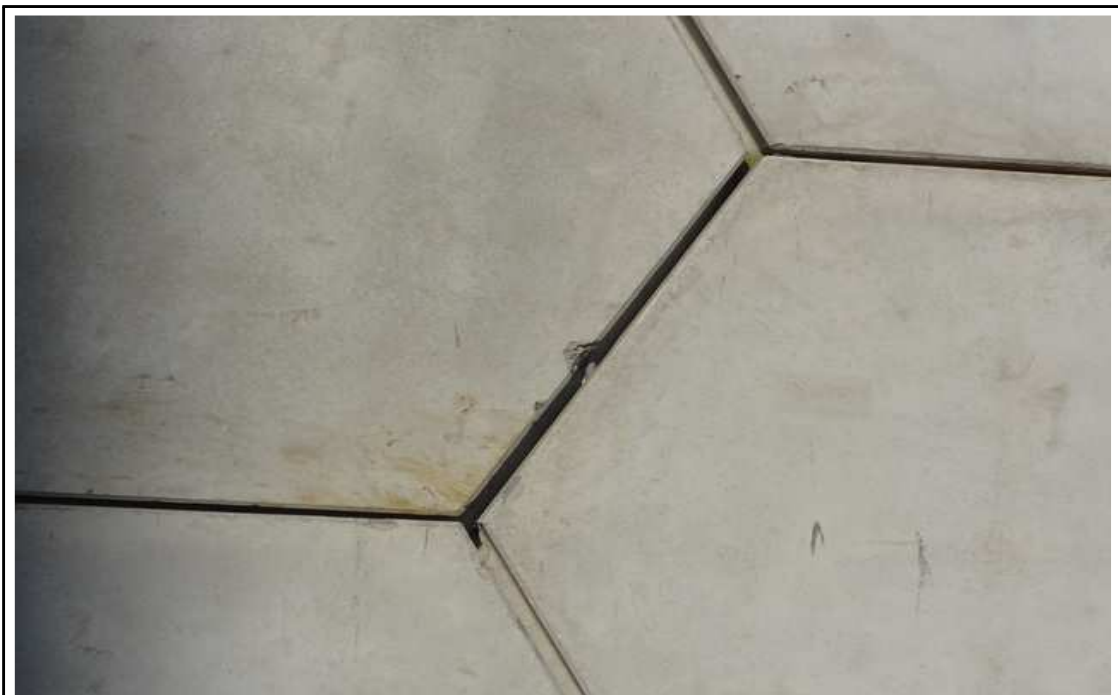
| 사진번호 | 9- RW14- 1 | 위 치 | 패널식옹벽14 |

| NO | 시설물명 | 방향 | 시설물<br>번호 | 위치 | 부재 | 내용 | 단<br>위 | 수량 | 하자<br>담보<br>책임<br>기간 | 조치<br>방법 | 발생 | 공종 | 하자형태 | 사진<br>번호 | 종별 |
|---|---|---|---|---|---|---|---|---|---|---|---|---|---|---|---|
| 21 | 패널식<br>옹벽14 | 상주<br>영천 | RW14 | 패널식옹벽14<br>STA75.48k | 패널<br>전면부 | 파손 | ㎡ | 0.08 | 2 | 하자 | 2017하 | 옹벽 | 콘크리트<br>파손 | 1 | 2종 |

| 내 용 | STA 75.48k 패널 전면부 파손 A=0.08㎡ | | |

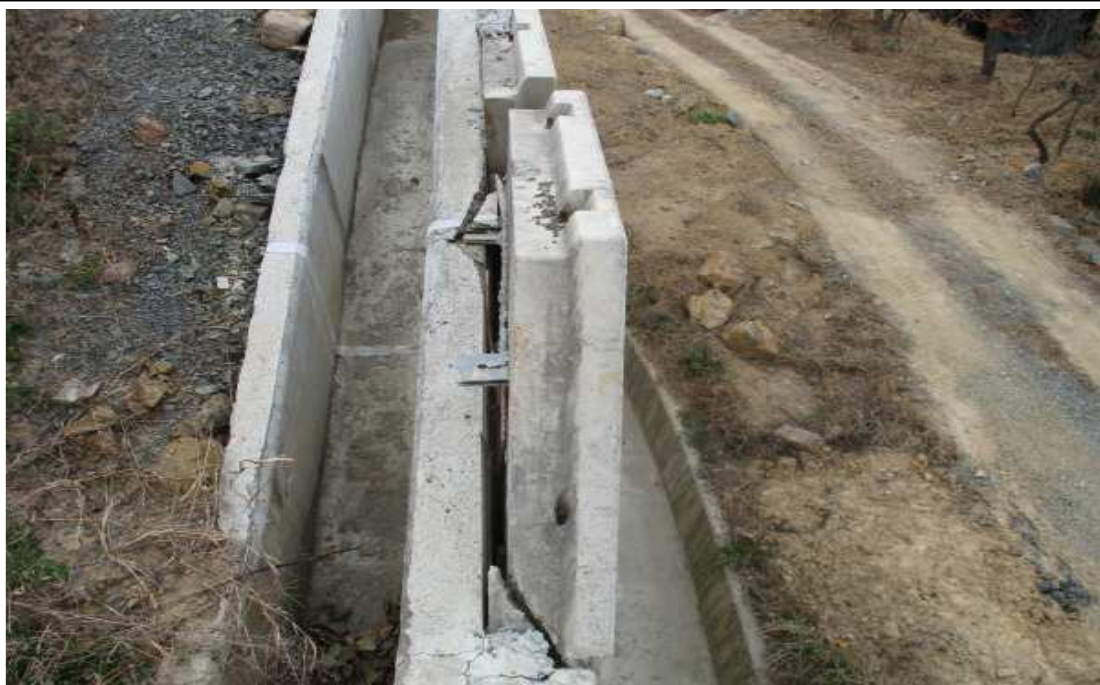
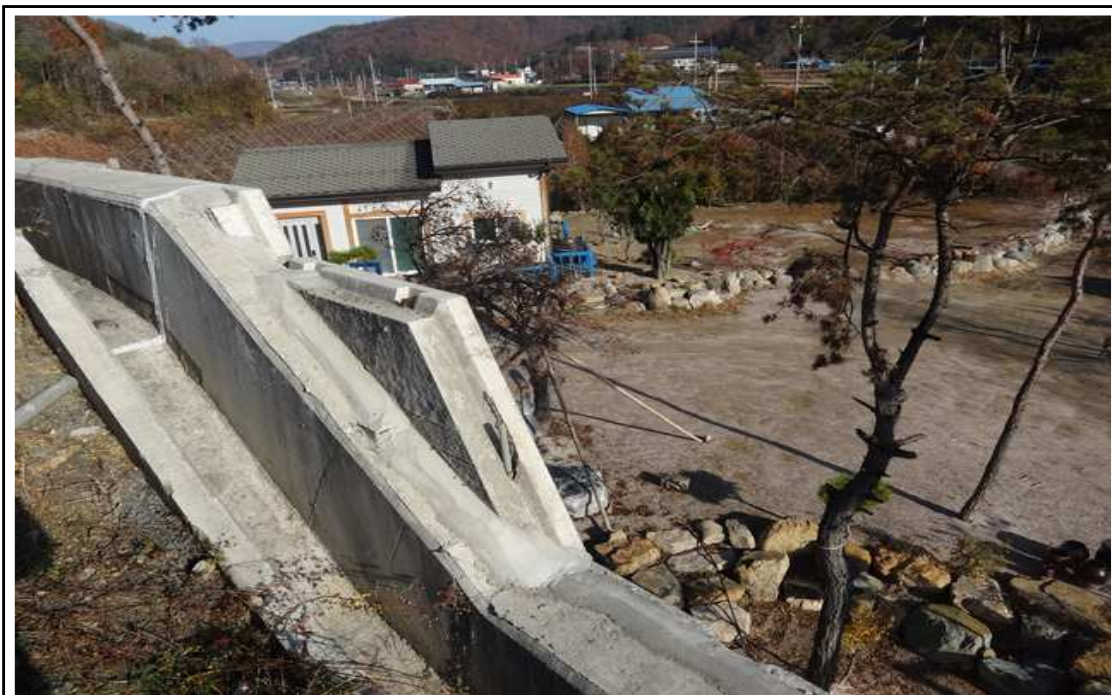
| 사진번호 | 9- RW14- 2 | 위 치 | 패널식옹벽14 |

| NO | 시설물명 | 방향 | 시설물<br>번호 | 위치 | 부재 | 내용 | 단<br>위 | 수량 | 하자<br>담보<br>책임<br>기간 | 조치<br>방법 | 발생 | 공종 | 하자형태 | 사진<br>번호 | 종별 |
|---|---|---|---|---|---|---|---|---|---|---|---|---|---|---|---|
| 22 | 패널식<br>옹벽14 | 상주<br>영천 | RW14 | 패널식<br>옹벽14 | 패널 | 파손 | 개<br>소 | 6.00 | 2 | 완료 | 2017하 | 옹벽 | 콘크리트<br>파손 | 2 | 2종 |

| 내 용 | 패널 전면부 파손 6개소 | | |

| 내 용 | 조치후 | | |
