# 하 자 보 고 서

〈 9공구 〉

2018. 12

상주영천고속도로주식회사

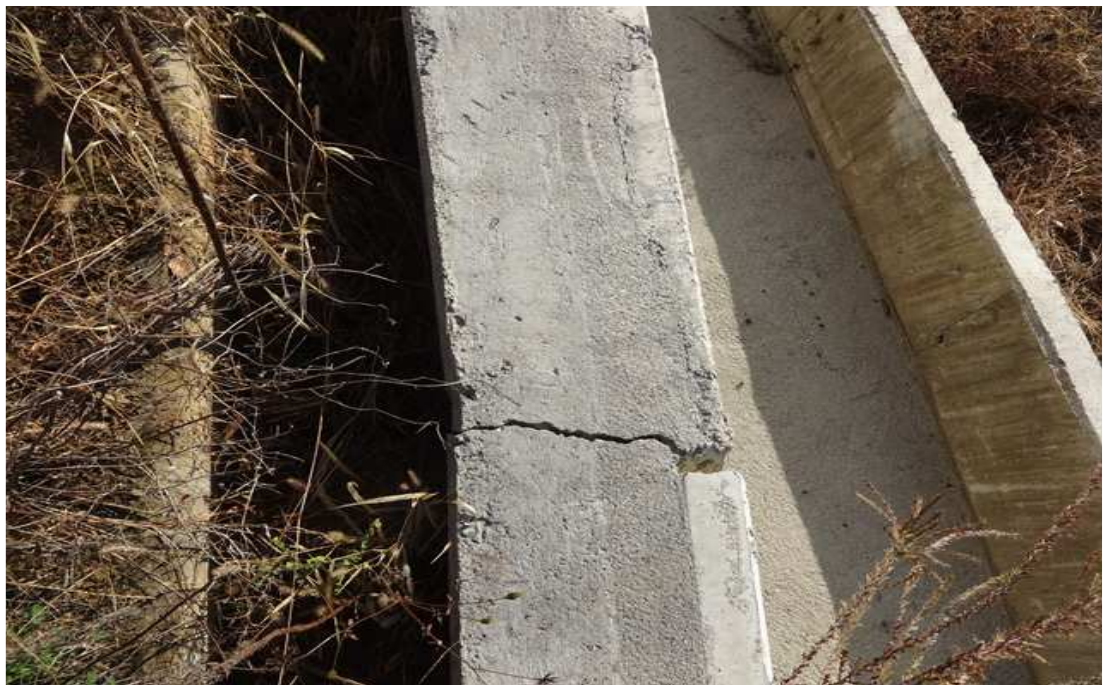
| 사진번호 | 9- RW14- 3 | 위 치 | 패널식옹벽14 |

| NO | 시설물명 | 방향 | 시설물<br>번호 | 위치 | 부재 | 내용 | 단<br>위 | 수량 | 하자<br>담보<br>책임<br>기간 | 조치<br>방법 | 발생 | 공종 | 하자형태 | 사진<br>번호 | 종별 |
|---|---|---|---|---|---|---|---|---|---|---|---|---|---|---|---|
| 23 | 패널식<br>옹벽14 | 상주<br>영천 | RW14 | 패널식옹벽14<br>STA75.48k | 옹벽 | 균열 | m | 1.00 | 2 | 하자 | 2017하 | 옹벽 | 균열 | 3 | 2종 |

| 내 용 | STA 75.48k 옹벽 상면 균열 L=1.0m | | |

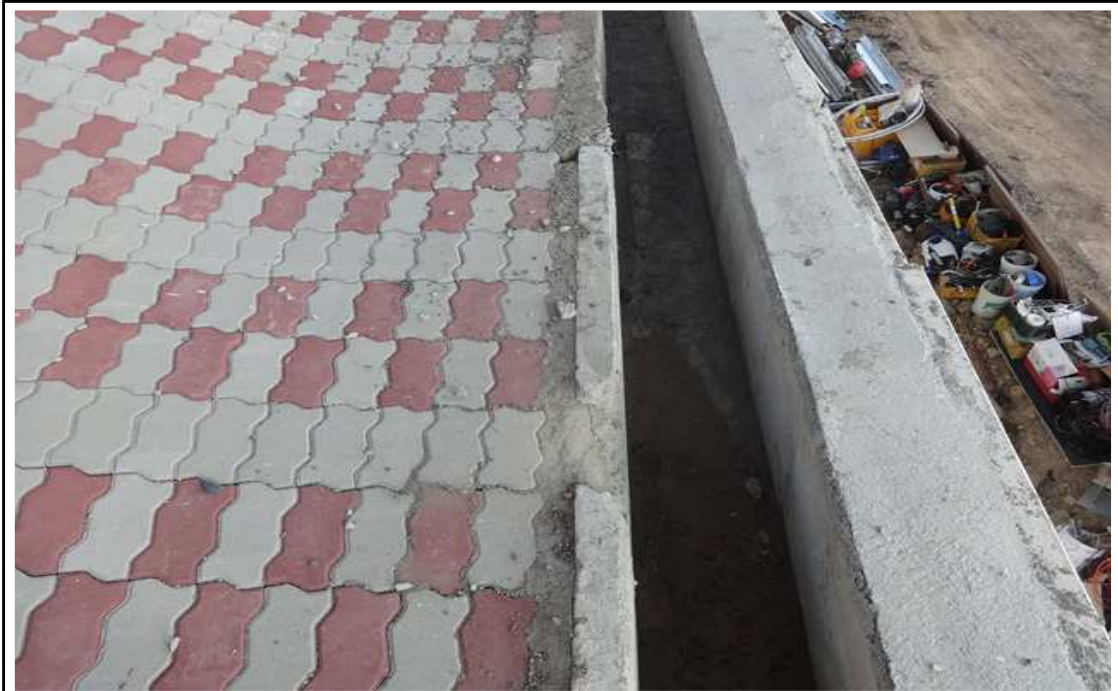
| 사진번호 | 9- RW14- 4 | 위 치 | 패널식옹벽14 |

| NO | 시설물명 | 방향 | 시설물<br>번호 | 위치 | 부재 | 내용 | 단<br>위 | 수량 | 하자<br>담보<br>책임<br>기간 | 조치<br>방법 | 발생 | 공종 | 하자형태 | 사진<br>번호 | 종별 |
|---|---|---|---|---|---|---|---|---|---|---|---|---|---|---|---|
| 24 | 패널식<br>옹벽14 | 상주<br>영천 | RW14 | 패널식옹벽14<br>STA75.52k | 배수로 | 파손 | ㎡ | 0.32 | 2 | 하자 | 2017하 | 옹벽 | 콘크리트<br>파손 | 4 | 2종 |

| 내 용 | STA 75.52k 배수로 파손 A=0.32㎡ | | |

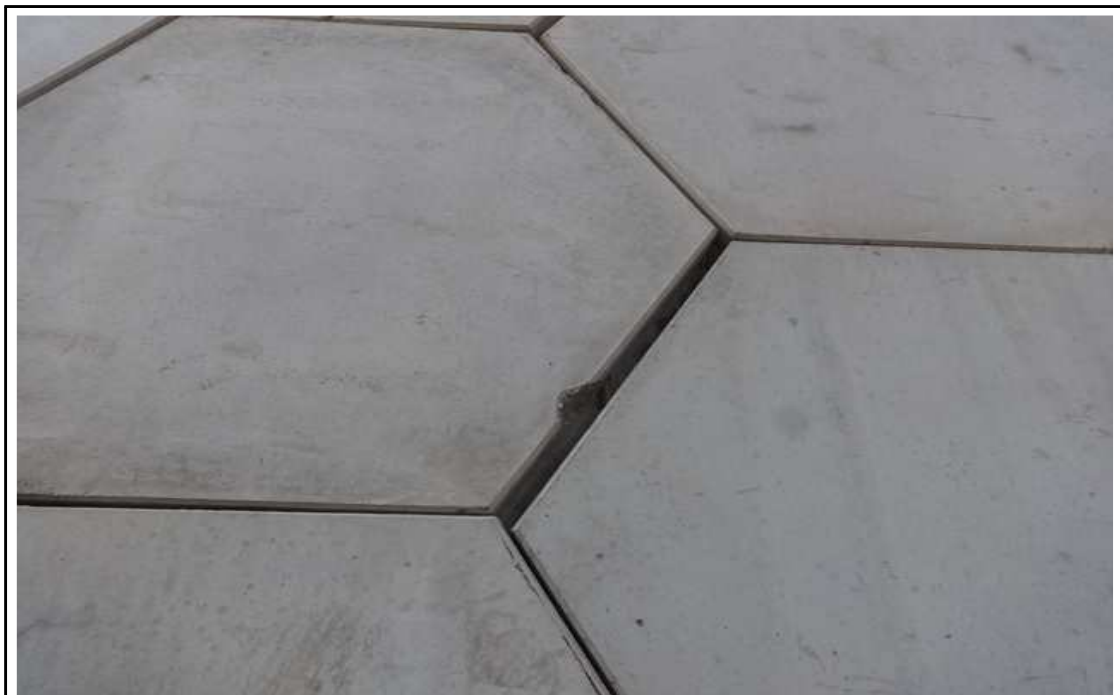
| 사진번호 | 9- RW15- 1 | 위 치 | 패널식옹벽15 |

| NO | 시설물명 | 방향 | 시설물<br>번호 | 위치 | 부재 | 내용 | 단<br>위 | 수량 | 하자<br>담보<br>책임<br>기간 | 조치<br>방법 | 발생 | 공종 | 하자형태 | 사진<br>번호 | 종별 |
|---|---|---|---|---|---|---|---|---|---|---|---|---|---|---|---|
| 25 | 패널식<br>옹벽15 | 상주<br>영천 | RW15 | 패널식옹벽15<br>STA78.98k | 패널<br>전면부 | 파손 | ㎡ | 0.11 | 2 | 하자 | 2017하 | 옹벽 | 콘크리트<br>파손 | 1 | 2종 |

| 내 용 | STA 78.98k 패널 전면부 파손 A=0.11㎡ | | |

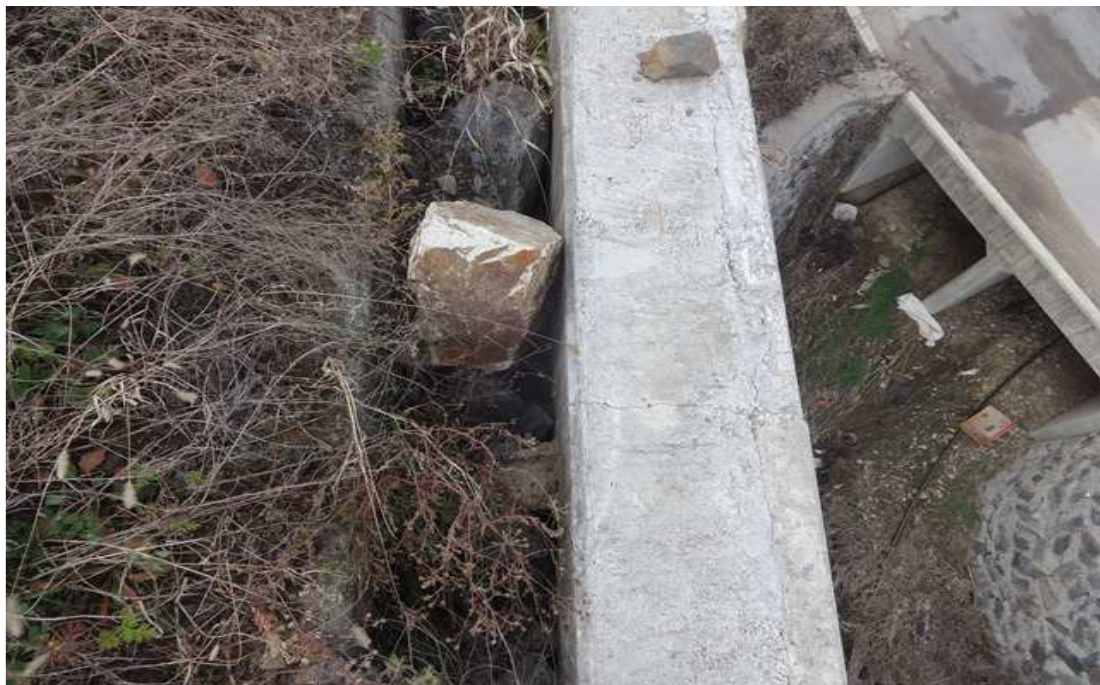
| 사진번호 | 9- RW15- 2 | 위 치 | 패널식옹벽15 |

| NO | 시설물명 | 방향 | 시설물<br>번호 | 위치 | 부재 | 내용 | 단<br>위 | 수량 | 하자<br>담보<br>책임<br>기간 | 조치<br>방법 | 발생 | 공종 | 하자형태 | 사진<br>번호 | 종별 |
|---|---|---|---|---|---|---|---|---|---|---|---|---|---|---|---|
| 26 | 패널식<br>옹벽15 | 상주<br>영천 | RW15 | 패널식옹벽15<br>STA78.97k | 배수로 | 균열 | m | 2.00 | 2 | 하자 | 2017하 | 옹벽 | 균열 | 2 | 2종 |

| 내 용 | STA 78.97k 배수로 균열 L=2.0m | | |

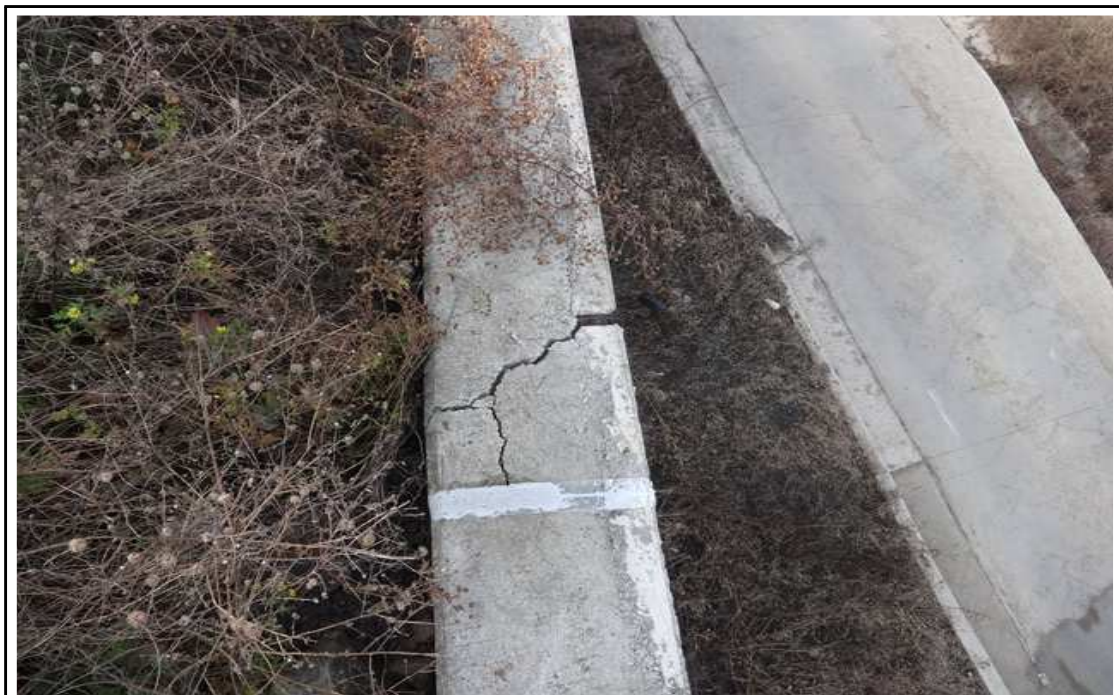
| 사진번호 | 9- RW15- 3 | 위 치 | 패널식옹벽15 |

| NO | 시설물명 | 방향 | 시설물<br>번호 | 위치 | 부재 | 내용 | 단<br>위 | 수량 | 하자<br>담보<br>책임<br>기간 | 조치<br>방법 | 발생 | 공종 | 하자형태 | 사진<br>번호 | 종별 |
|---|---|---|---|---|---|---|---|---|---|---|---|---|---|---|---|
| 27 | 패널식<br>옹벽15 | 상주<br>영천 | RW15 | 패널식옹벽15<br>STA78.97k | 배수로 | 파손 | ㎡ | 0.38 | 2 | 하자 | 2017하 | 옹벽 | 콘크리트<br>파손 | 3 | 2종 |

| 내 용 | STA 78.97k 배수로 파손 A=0.38㎡ | | |

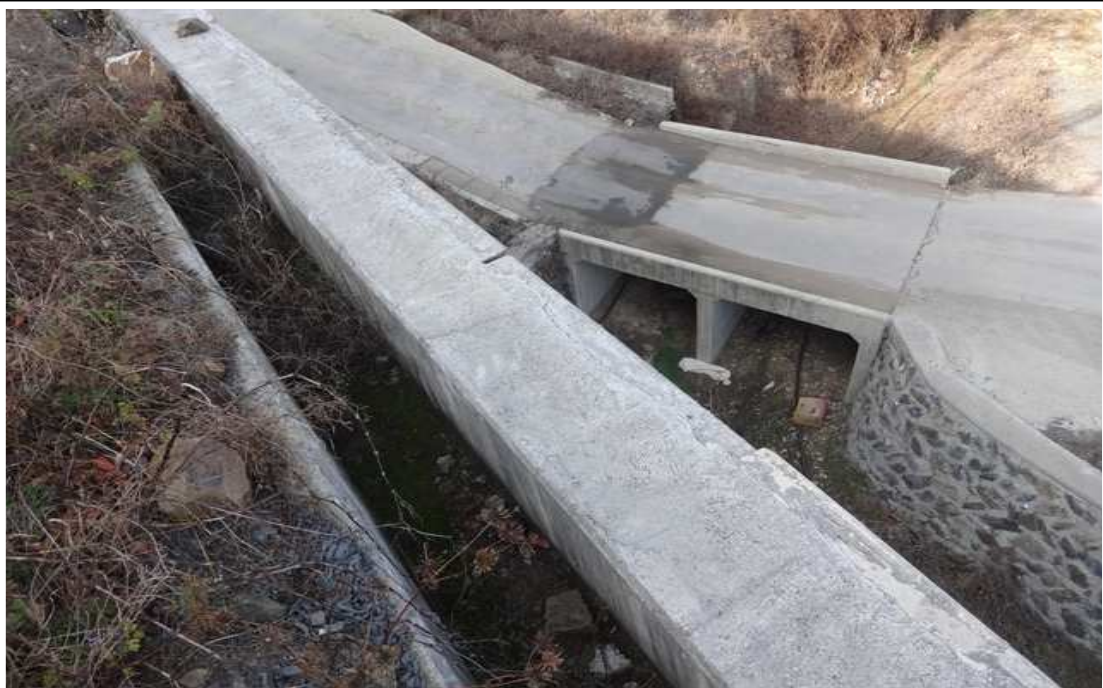
| 사진번호 | 9- RW15- 4 | 위 치 | 패널식옹벽15 |

| NO | 시설물명 | 방향 | 시설물<br>번호 | 위치 | 부재 | 내용 | 단<br>위 | 수량 | 하자<br>담보<br>책임<br>기간 | 조치<br>방법 | 발생 | 공종 | 하자형태 | 사진<br>번호 | 종별 |
|---|---|---|---|---|---|---|---|---|---|---|---|---|---|---|---|
| 28 | 패널식<br>옹벽15 | 상주<br>영천 | RW15 | 패널식옹벽15<br>STA78.96k | 옹벽 | 들뜸 | ㎡ | 0.06 | 2 | 하자 | 2017하 | 옹벽 | 콘크리트<br>파손 | 4 | 2종 |

| 내 용 | STA 78.96 옹벽 들뜸 A=0.06㎡ | | |

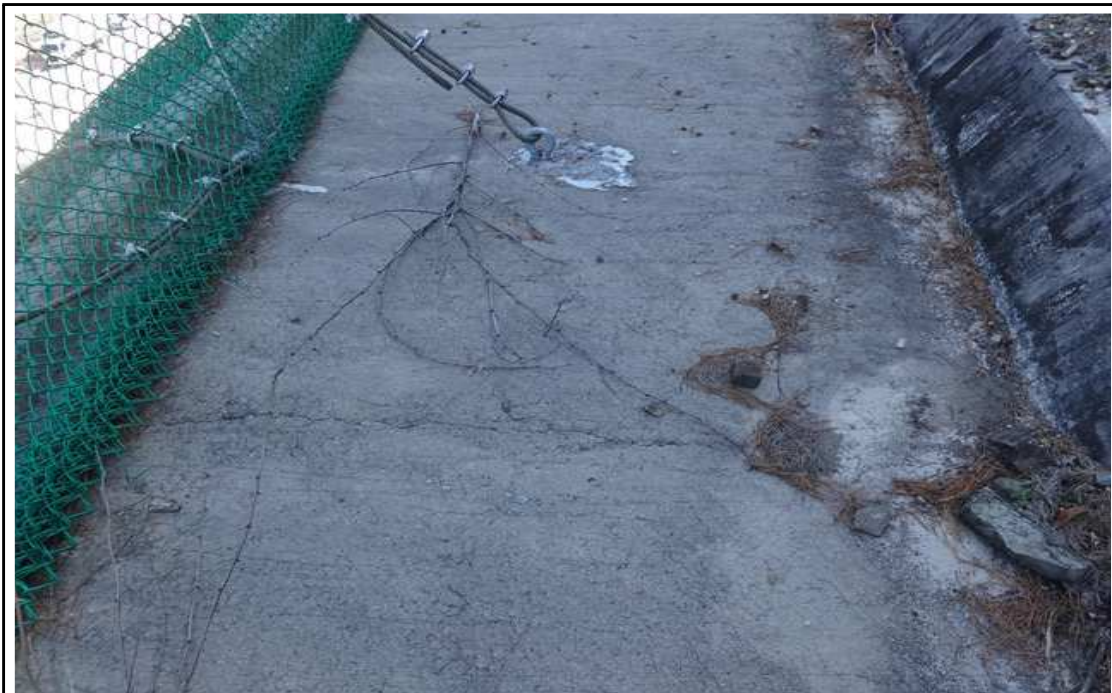
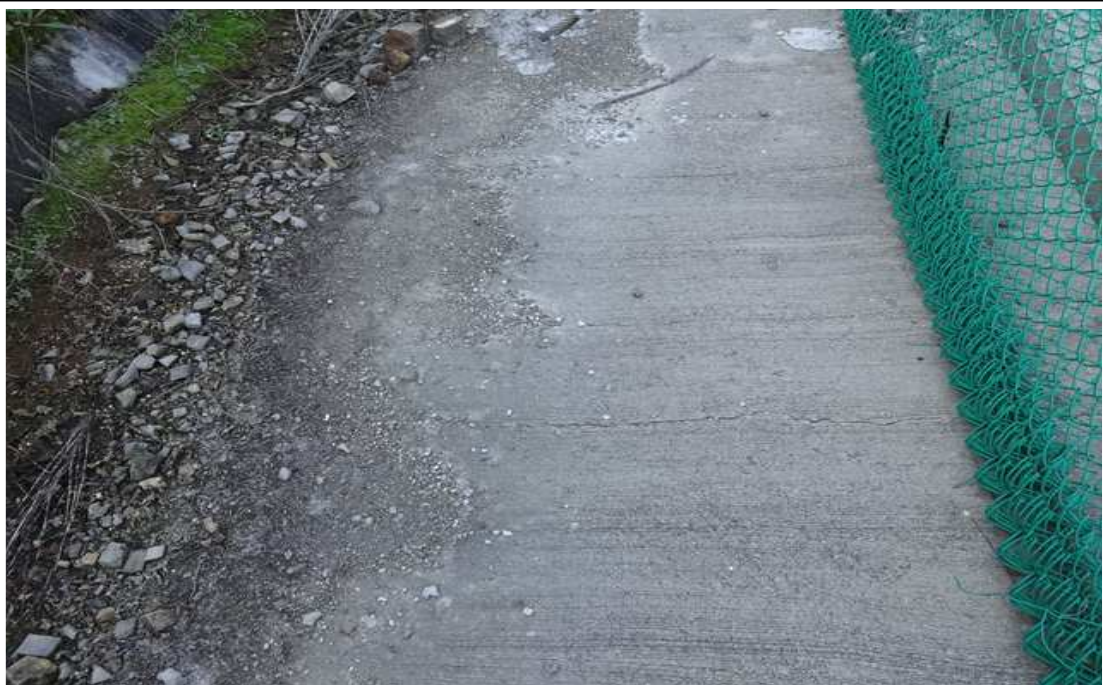
| 사진번호 | 9- SL62- 1 | 위 치 | 영천절토62 |

| NO | 시설물명 | 방향 | 시설물<br>번호 | 위치 | 부재 | 내용 | 단<br>위 | 수량 | 하자<br>담보<br>책임<br>기간 | 조치<br>방법 | 발생 | 공종 | 하자형태 | 사진<br>번호 | 종별 |
|---|---|---|---|---|---|---|---|---|---|---|---|---|---|---|---|
| 29 | 영천절토62 | 영천 | SL62 | 영천절토62<br>STA77.60k | 소단배수로 | 균열 | m | 7.50 | 2 | 하자 | 2017하 | 사면 | 균열 | 1,2 | 2종 |

| 내 용 | STA 77.60k 소단배수로 균열 L=7.5m | | |

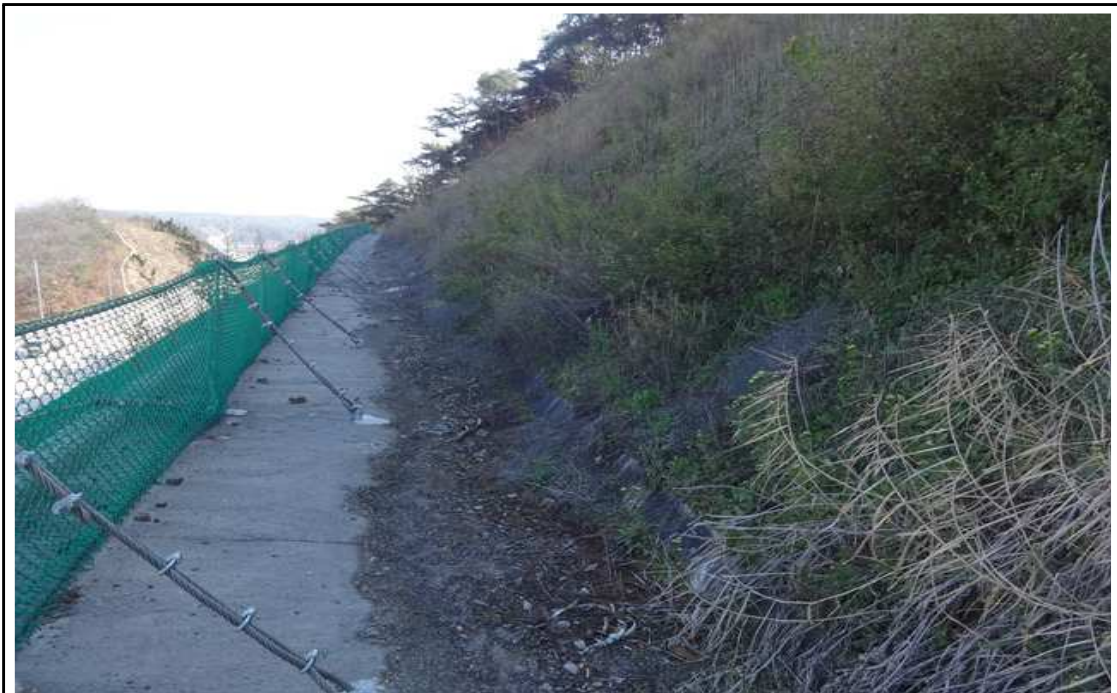
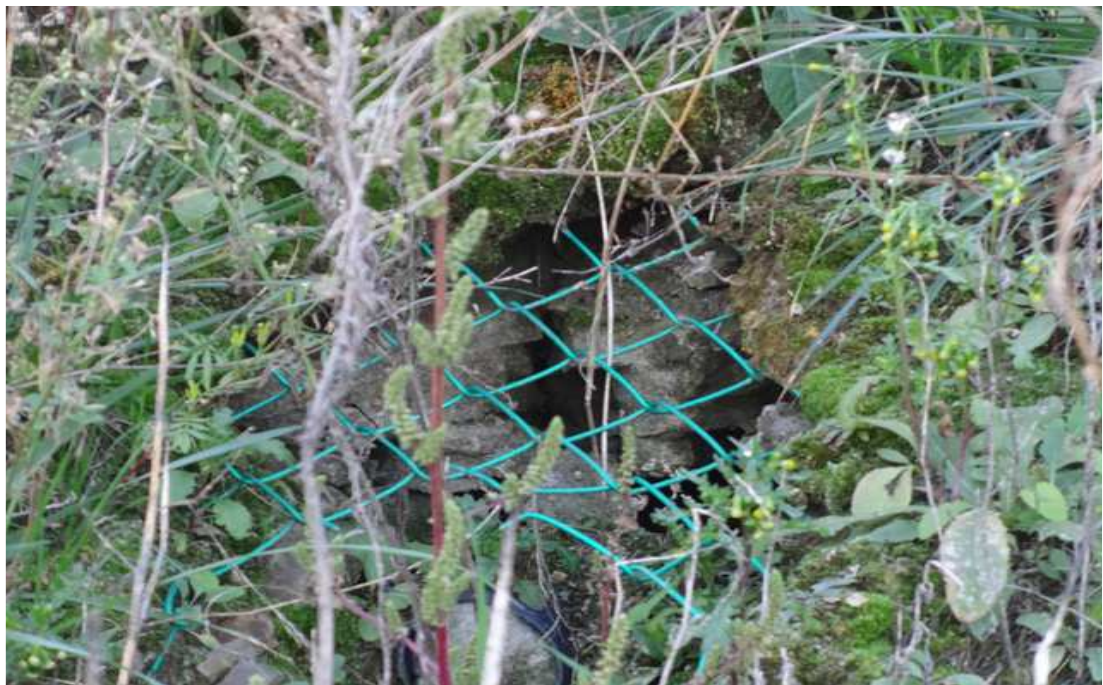
| 사진번호 | 9- SL62- 3 | 위 치 | 영천절토62 |

| NO | 시설물명 | 방향 | 시설물<br>번호 | 위치 | 부재 | 내용 | 단<br>위 | 수량 | 하자<br>담보<br>책임<br>기간 | 조치<br>방법 | 발생 | 공종 | 하자형태 | 사진<br>번호 | 종별 |
|---|---|---|---|---|---|---|---|---|---|---|---|---|---|---|---|
| 30 | 영천절토62 | 영천 | SL62 | 영천절토62<br>STA77.65k | 2단 사면 | 녹생토유실 | m <sup>2</sup> | 4.00 | 2 | 하자 | 2018상 | 사면 | 녹생토유<br>실 | 3,4 | 2종 |

| 내 용 | STA 77.65k 2단 사면 녹생토유실, 공동 A=4.0㎡ | | |
