## 제 3 장 현장조사 및 시험

본 과업 대상 교량은 고속국도 15호선(서해안고속도로, 이점 314.78km)상의 경기도 화성시 매송면 야목리에 위치하고 있으며, 확장 1차로의 9경간으로 이루어진 총연장 273.654m (3@[3@30.0m]), 확장폭원 3.645m이고 지방도 84호선을 횡단하는 교량으로서 2010년 준공 후 7년이 경과된 PSCI GIRDER교이다.

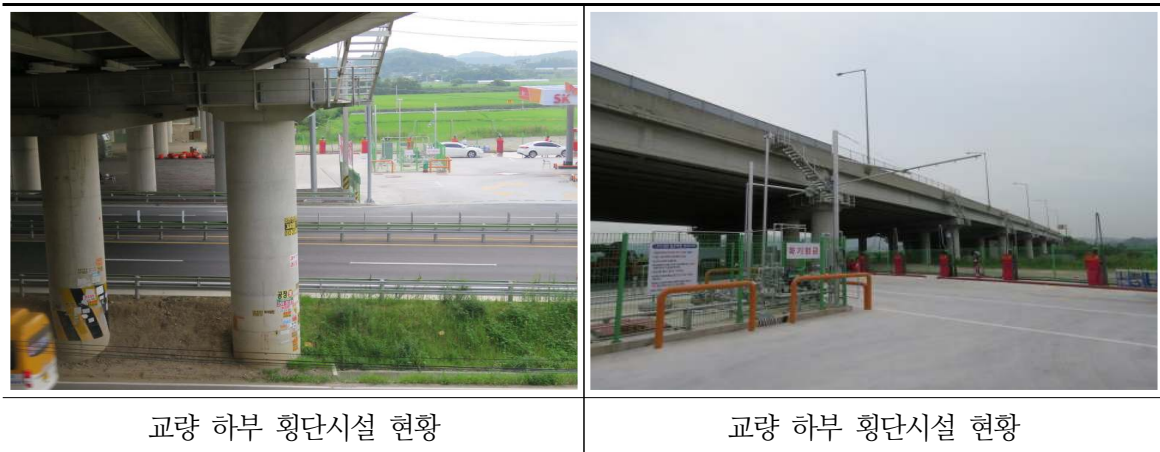
〈그림 3.1.3〉 교량주변 현황조사

과업대상 교량의 주변시설물 또는 구조물에 대한 현장 확인조사 결과 〈그림 3.1.3〉과 같이 교량 하부 S2 경간에서 지방도 84호선을 횡단하는 것으로 확인되었다. 구간내의 교각부 기초는 노출흔적이 없으며, 국부세굴, 하상변동 등은 없는 전반적으로 양호한 상태로 조사되었다.

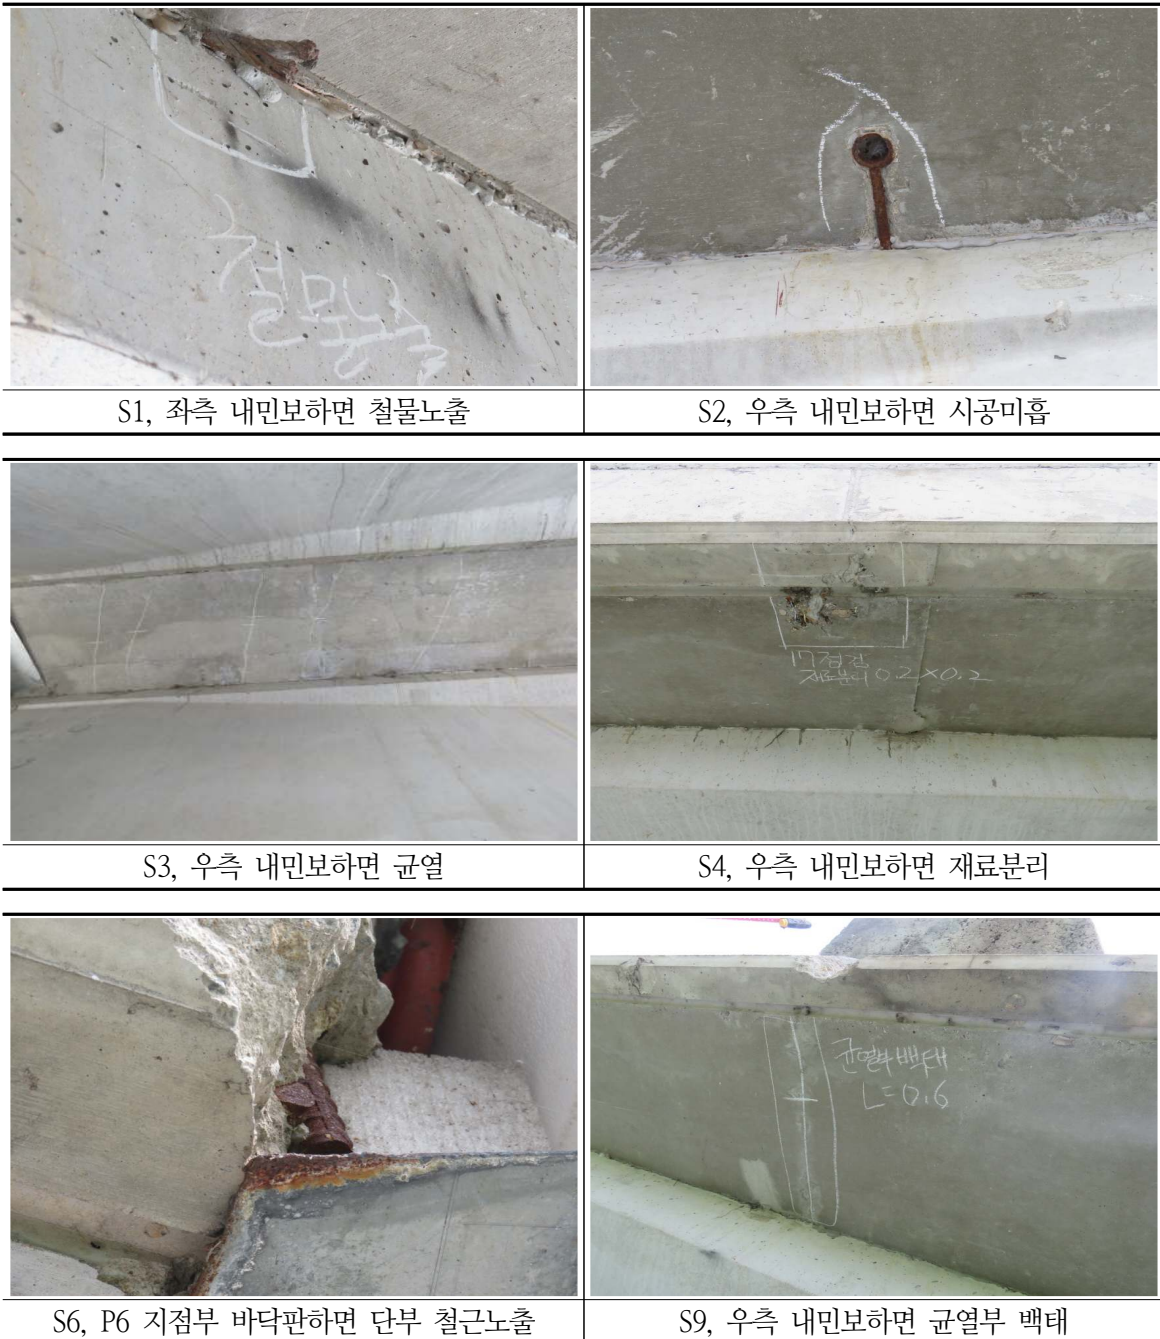
<그림 3.2.2> 바닥판하면 주요결함 및 손상현황

바닥판 하면에 대한 점검결과 <그림 3.2.2>에서 조사된 바와 같이 일부구간에서 균열 및 이 관측되었으며, 박리 및 재료분리, 철근노출 등의 단면결함이 국부적으로 조사되었다.

바닥판하면에서 관측된 균열의 경우 균열주변 추가결함 또는 상부 거더의 이상 처짐이 없는 점을 감안할 때 건조수축 등의 재료적 특성요인에 의해 발생된 비구조적 균열로 추정된다. 또한, 시공초기 결함인 마감처리 미흡 및 철물노출이 전반적으로 조사가 되었으며, 좌·우 측 내민보하면에 재료분리 및 박리가 다짐불량 및 시공결함에 의해서 발생되었다.

바닥판의 효율적인 장기 내구성 확보를 위한 적절한 보수조치가 필요한 것으로 판단된다.

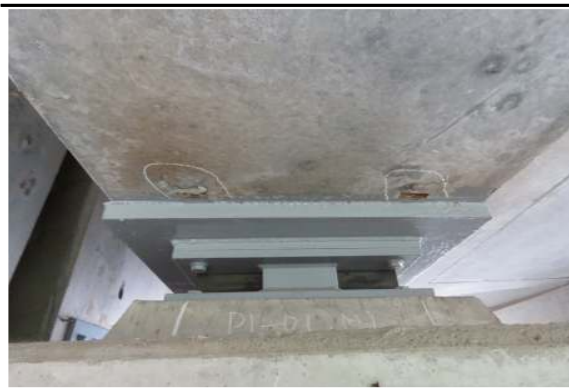
S1, G1 P1 지점부 하면 박리

대상부재에서 관측된 균열은 건조수축 등의 재료적 특성에 의한 비구조적 균열로 추정되며, 파손 및 박리 등은 시공과정 중 외적인 충격하중, 마감처리에 의한 것으로 판단된다. 또한, 국부적인 재료분리는 콘크리트 타설시 다짐불량 등 시공결함 요인에 의해 발생한 초기결함으로써 교량의 환경영향 등을 종합적으로 감안할 때 장기내구성확보를 위해서는 적절한 보수조치와 공용기간동안 주기적인 점검을 통해 체계적인 유지관리가 필요한 것으로 판단된다.

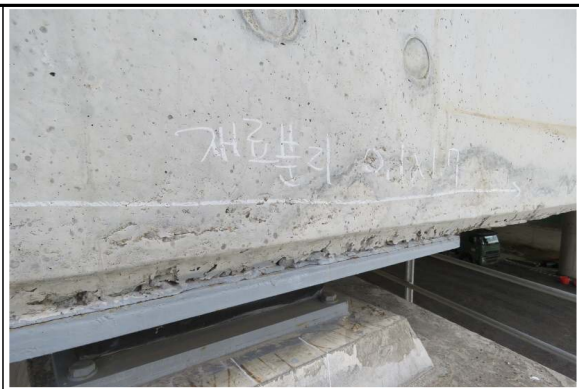
S3, G2 P2 지점부 우측면 하단 재료분리

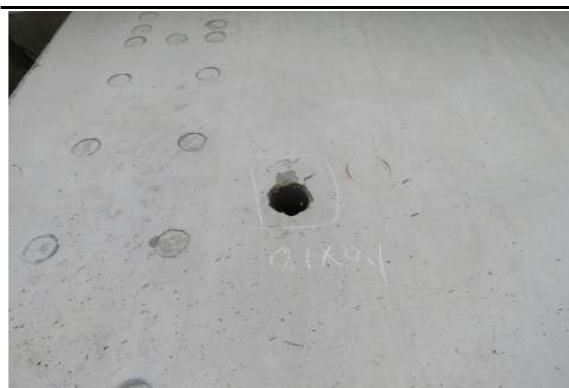
S4, G2 P3 지점부 우측면 인상홀 파손

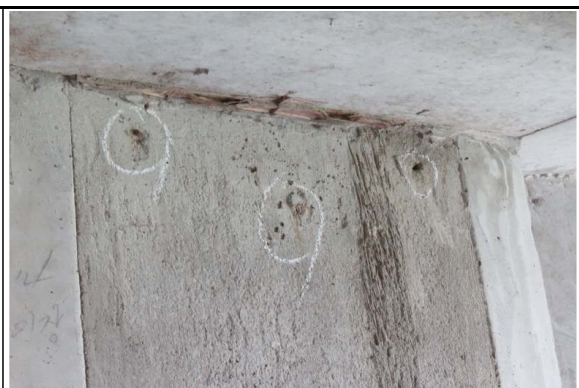
S7, G2 P6 지점부 단부 철물노출

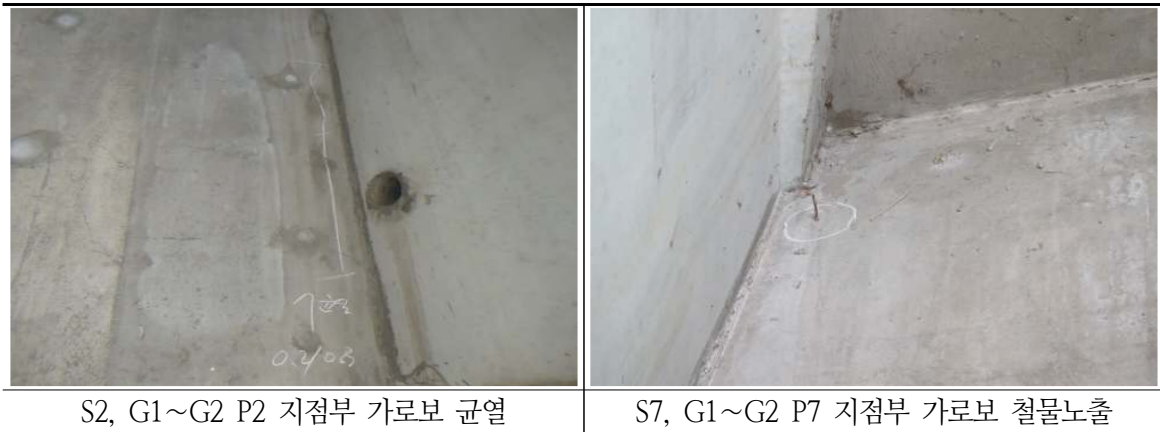
〈그림 3.2.3〉 거더 및 가로보 주요결함 및 손상현황

거더 및 가로보에 대한 외관조사 시 근접조사를 위해 고소차를 이용하여 외관조사를 실시한 결과 점검일 현재 거더의 처짐, 변형에 따른 균열과 받침장치 기능불량에 따른 단부파손 등과 같은 특이할만한 결함은 없는 상태이나, 일부구간에서 균열 및 박리, 파손, 재료분리, 등이 국부적으로 발생된 것으로 조사되었다.

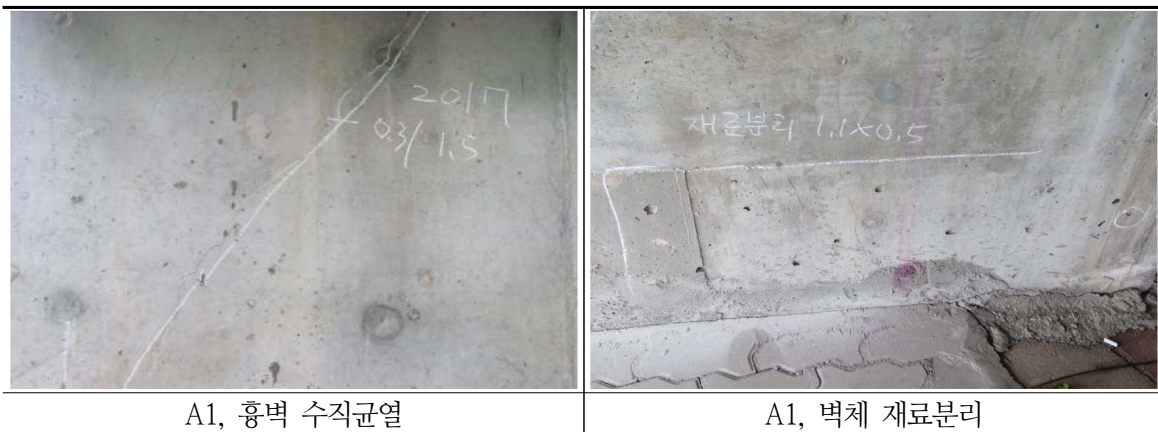
A1, 홍벽 수직균열

A1, 벽체 재료분리

교대에서 관측된 균열은 발생형태 및 위치 등의 균열 특성을 감안할 때 하부구속 조건과 건조수축 등의 재료특성이 주요 원인으로 사료되며, 그 외에 국부적인 결함의 경우 공용기간 중대 및 환경적인 외적요인, 시공결함에 의한 것으로 추정된다.

점검일 현재 대상 부재에서 관측된 손상에 대해서는 내구성저하 방지를 위하여 손상정도에 따른 적절한 보수조치 및 유지관리가 필요한 것으로 판단된다.

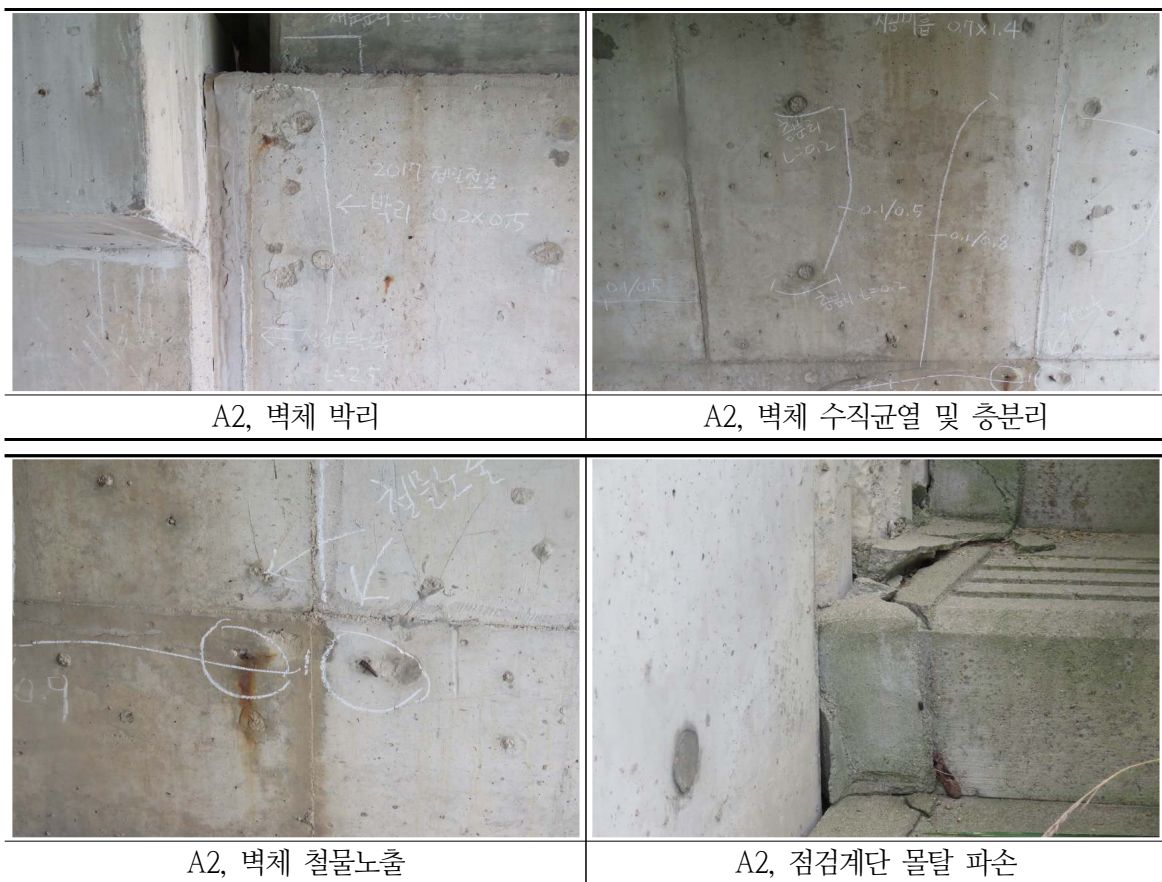
〈그림 3.2.4〉 교대 주요결함 및 손상현황

교대에 대한 외관조사결과 <그림 3.2.4>에서 조사된 바와 같이 구체 일부구간에서  $cw=0.1\sim0.2mm$  수준의 균열 및 불규칙균열,  $cw=0.3mm$ 이상의 균열 1개소 및 굽힘, 박리 등이 관측되었다. 또한, 교대보호공 침하 및 이격 및 점검계단 유동 및 파손이 국부적으로 조사되었다.

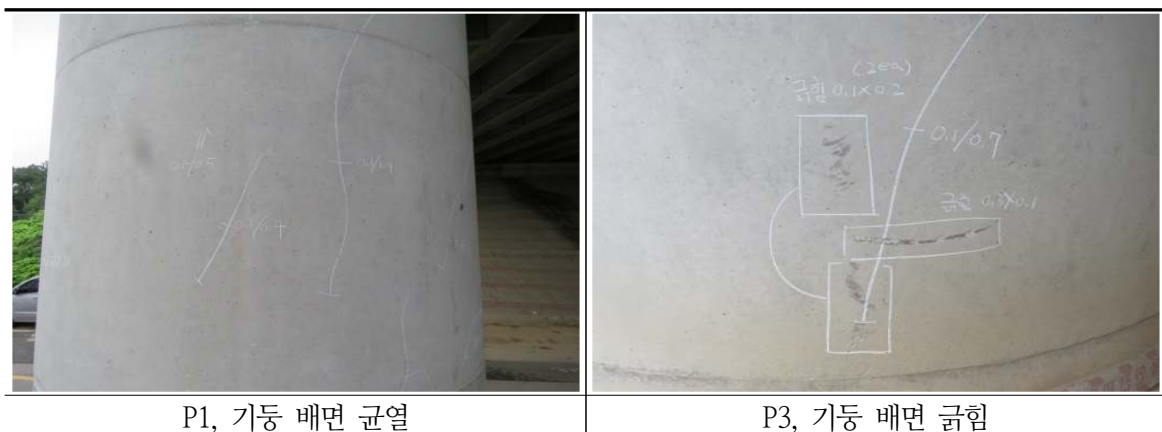
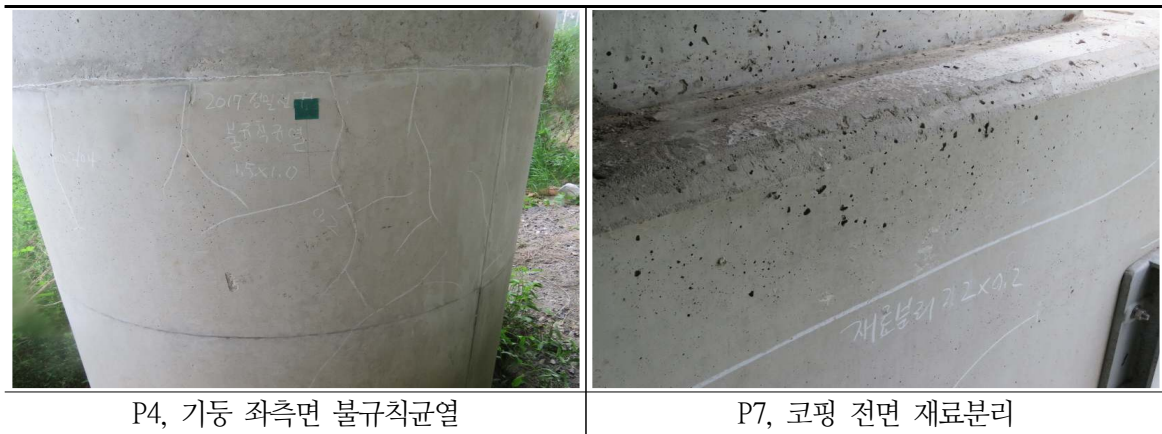
〈그림 3.2.5〉 교각 주요결함 및 손상현황

교각에 대한 외관조사결과 <그림 3.2.5>에서 조사된 바와 같이 일부구간에서  $cw=0.1 \sim 0.2mm$  수준의 균열 및 불규칙균열, 굽힘, 재료분리, 파손, 철물노출, 시공미흡 등이 관측되었다.

교각에서 관측된 균열은 발생형태 및 위치 등의 균열 특성을 감안할 때 건조수축 등의 재료특성이 주요 원인으로 사료되며, 그 외에 국부적인 결함의 경우 공용기간 증대 및 환경적인 외적요인, 시공결함에 의한 것으로 추정된다.

점검일 현재 대상 부재에서 관측된 손상에 대해서는 내구성저하 방지를 위하여 손상정도에 따른 적절한 보수조치 및 유지관리가 필요한 것으로 판단된다.

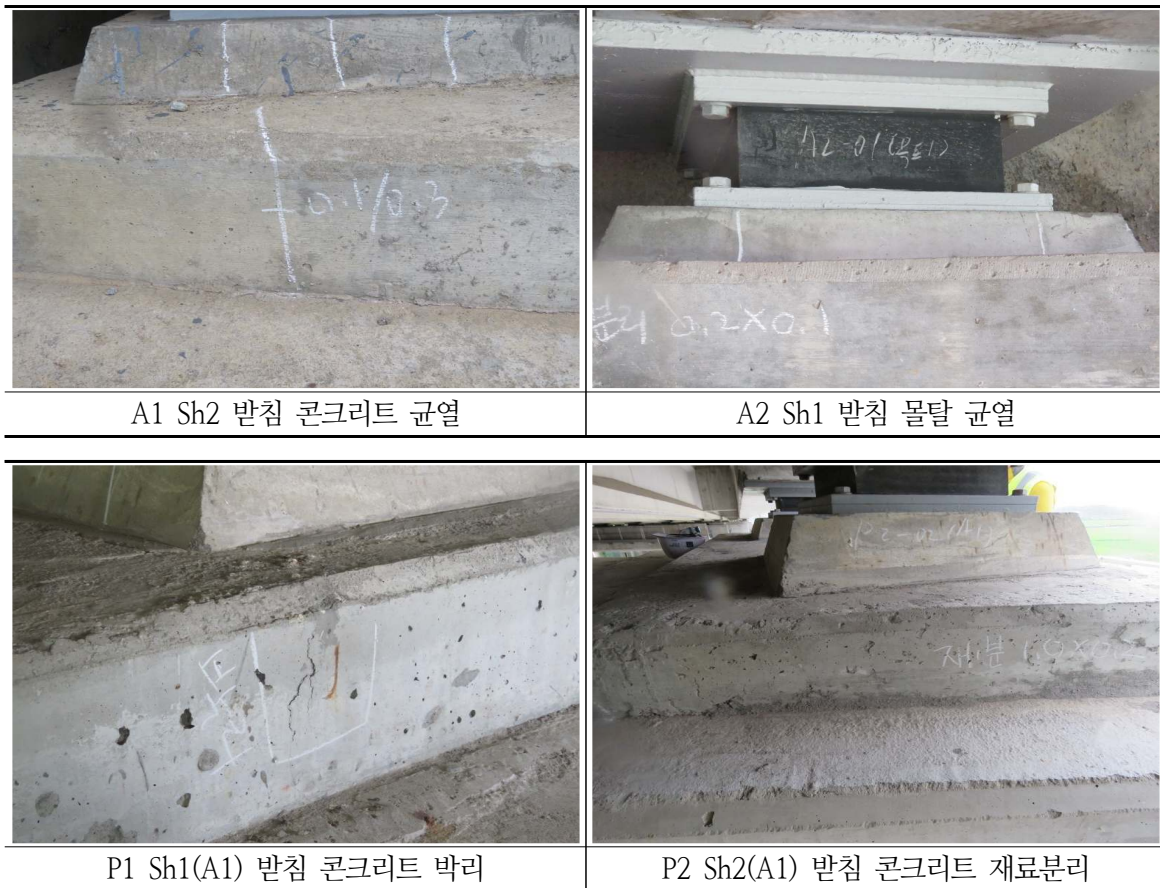
〈그림 3.2.7〉 받침장치 주요결합 및 손상현황

교대 및 교각에 설치되어 있는 받침장치 본체에 대한 외관조사 결과 이상변위 및 고무재 파손과 같은 특이할만한 결함은 발생되지 않은 상태이나, 받침 Plate 및 볼트에서 녹발생이 관측되었다.

점검일 현재 전반적으로 전단변형에 따른 고무재의 들뜸 및 편기, 파손 등과 지점구간의 거더 단부, 받침콘크리트 등 받침장치 주변 부재에서 특이할만한 이상결함 또는 추가적인 손상은 없는 것으로 확인되었으나, P3 전열의 교량받침에서 전단변형에 따른 고무재의 들뜸이 발생하였다. 또한, 받침물탈 및 받침콘크리트 일부구간에서 균열( $cw=0.2mm$ 이하) 및 재료분리, 철물노출, 박리 등이 조사되었다.

받침몰탈 및 받침콘크리트에서 조사된 국부적인 균열은 시공초기 건조수축 및 재료적인 특성에 기인한 초기결함으로 사료되며, Plate 녹발생과 그 외에 발생된 국부적인 결함의 경우 공용기간중대 및 환경적인 외적요인, 시공결함에 의한 것으로 추정된다.

대상 구간에서 발생된 결함 및 손상부에 대해서는 적절한 보수조치 후 주의관찰을 통한 유지관리가 바람직한 것으로 판단된다.

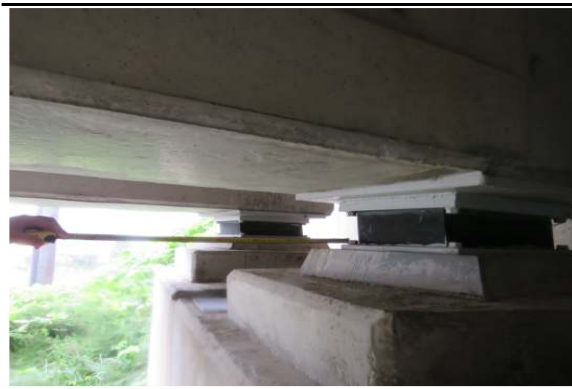
P1 Sh2(A1) 받침 연단거리 측정

대상교량의 받침연단거리를 측정한 결과 〈표 3.2.6〉과 같이 설계기준상의 연단거리를 확보하고 있는 것으로 조사되었다.

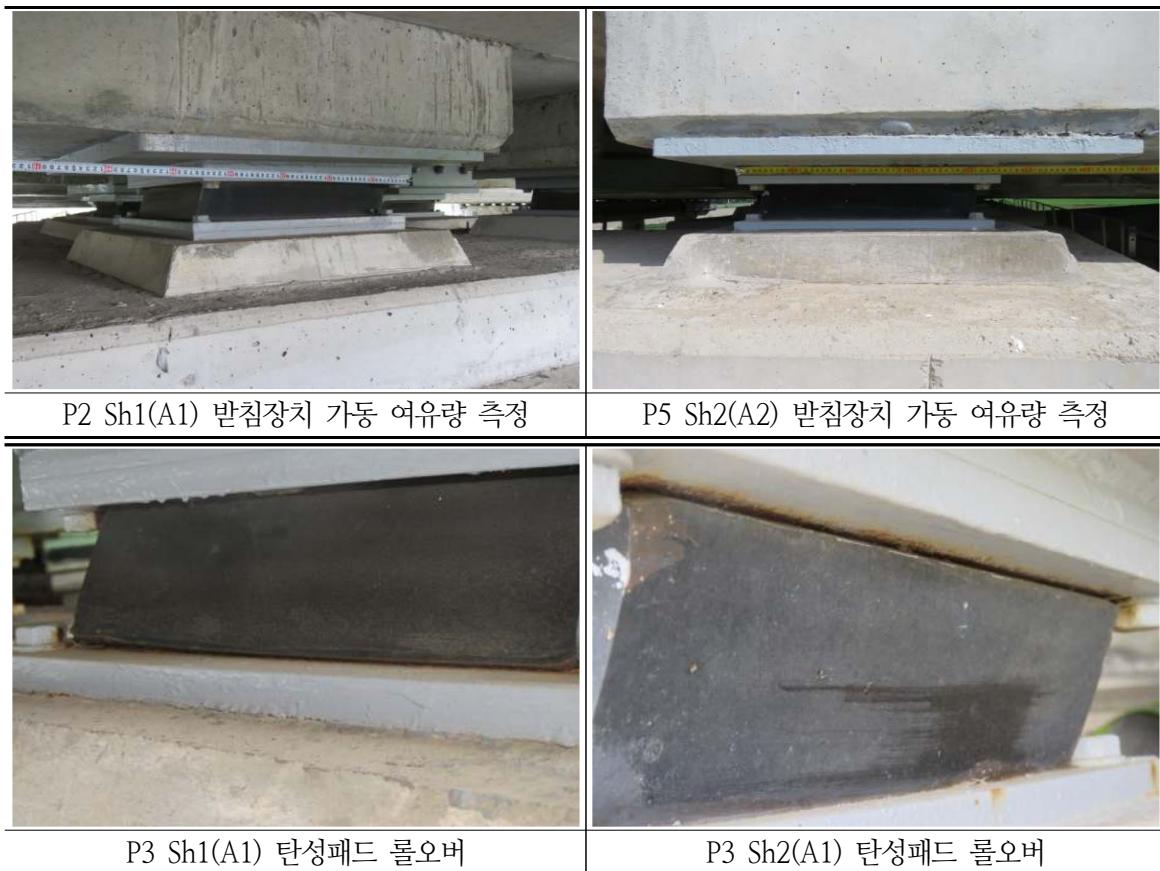
〈그림 3.2.10〉 받침장치 가동 여유량 측정현황

받침장치의 신축 여유량을 <표 3.2.8>과 같이 검토한 결과 상부구조의 온도신축에 따른 받침장치 가동 여유량은 확보하고 있는 것으로 검토되었다.

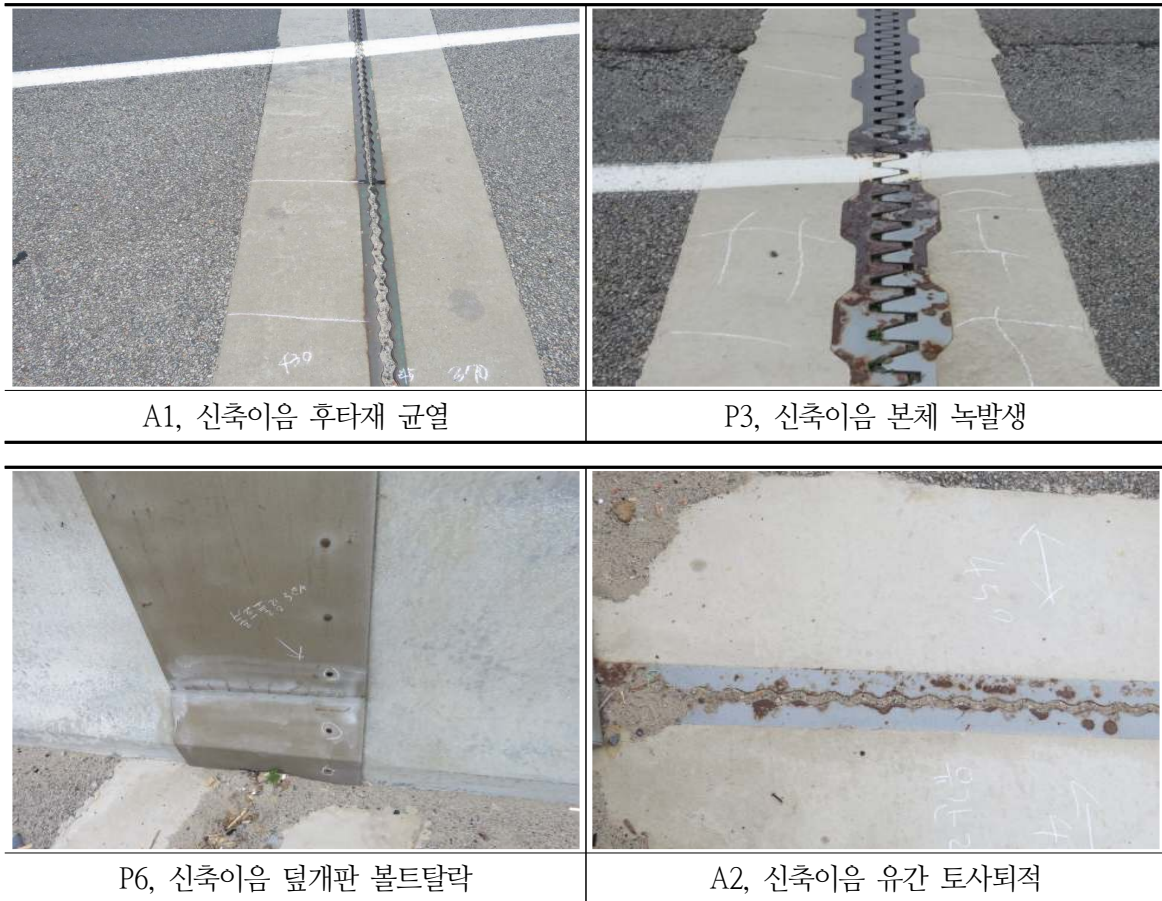
<그림 3.2.11> 신축이음장치 주요결합 및 손상현황

신축이음장치 본체에 대한 점검결과 <그림 3.2.11>에서 조사된 바와 같이 부분적인 녹발생이 발생한 상태이며, 국부적으로 유간부 토사퇴적이 조사되었다. 또한, 후타재 콘크리트의 경우 균열폭  $cw=0.2\sim0.3\text{mm}$  정도의 균열 및 경계부 틈발생이 일부구간에서 관측되었다.

후타재에서 관측된 균열의 경우 발생간격, 형태, 균열폭 등을 감안할 때 후타재의 충분한 양생부족, 건조수축 등에 의한 균열로 추정된다.

점검일 현재 주행 차량의 안전성을 저해할만한 손상 및 결함은 없는 것으로 판단되므로 단기적인 보수대책보다는 주의관찰을 통한 유지관리가 바람직한 것으로 판단되며, 유간부에 대한 주기적인 청소가 이루어져야할 것으로 판단된다.

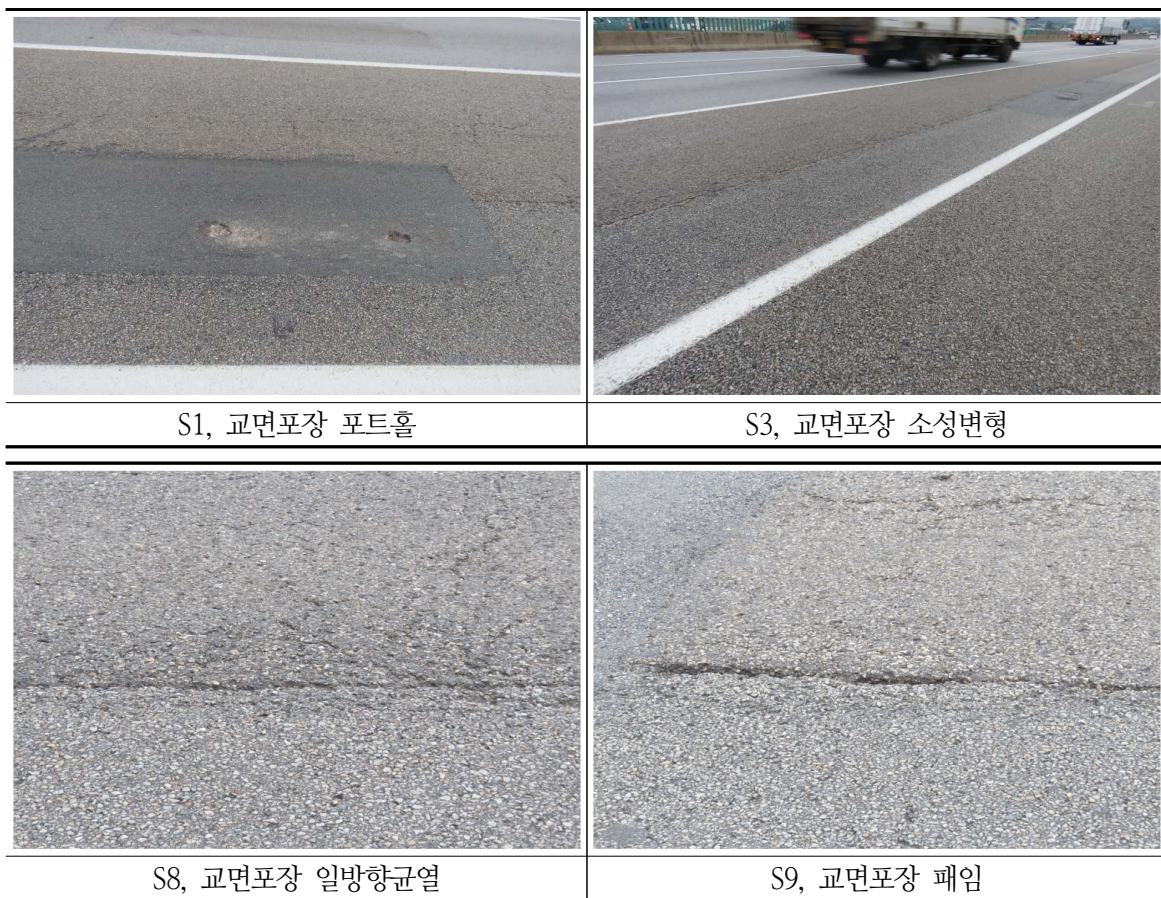
〈그림 3.2.12〉 교면포장 주요결함 및 손상현황

대상교량의 교면포장은 2010년 준공이후 특이할만한 보수 이력은 없는 상태이며, 외관조사 결과 전반적인 소성변형, 일부구간에서 이방향균열, 포트홀, 이물질퇴적 등이 조사되었다. 또한, 기존구간과 확장구간 포장 이음부에서 일방향균열 및 패임이 일부구간 관측되었다.

교면포장에서 관측된 손상은 혹서기 중차량 통행비율 과다, 배합설계 불량, 혼합물의 다짐 불량 및 부적절한 공극율 등이 손상의 원인으로 복합적 요인에 의해 표층재료의 마모, 유동화로 요철을 형성한 것으로 판단된다.

외관조사 시 관측된 손상부에 대하여 바닥판하면과 연계하여 검토한 결과 바닥판 하면으로의 누수, 균열부 백태와 같은 손상은 발생되지 않은 상태로 방수성능은 확보된 것으로 사료되며, 점검일 현재 주행차량의 안전성 및 사용성은 확보된 것으로 판단되나, 결함의 추가진전 발생을 미연에 방지하기 위한 보수조치는 필요한 것으로 판단되며, 갓길부에 전반적으로 발생한 소성변형의 경우 손상의 정도가 경미한 점을 감안하여 즉각적인 보수조치보다는 주의관찰을 통한 유지관리가 바람직한 것으로 판단된다.

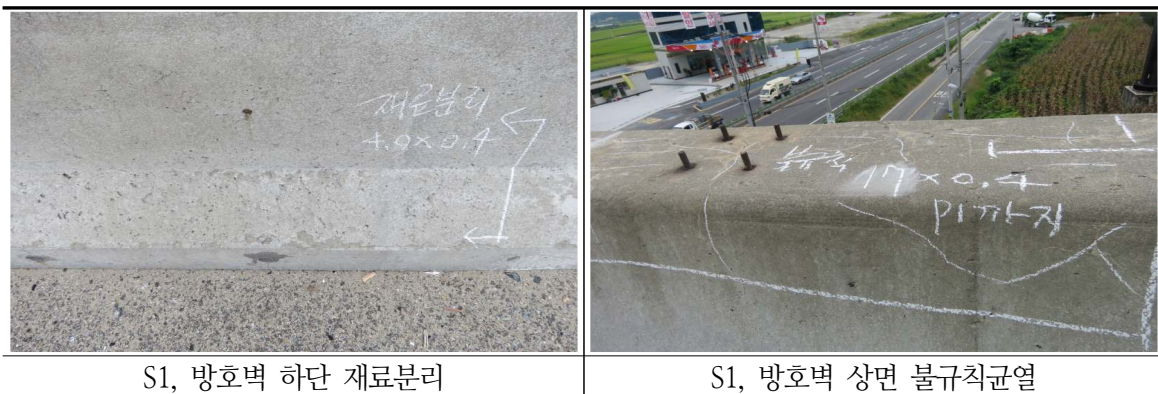
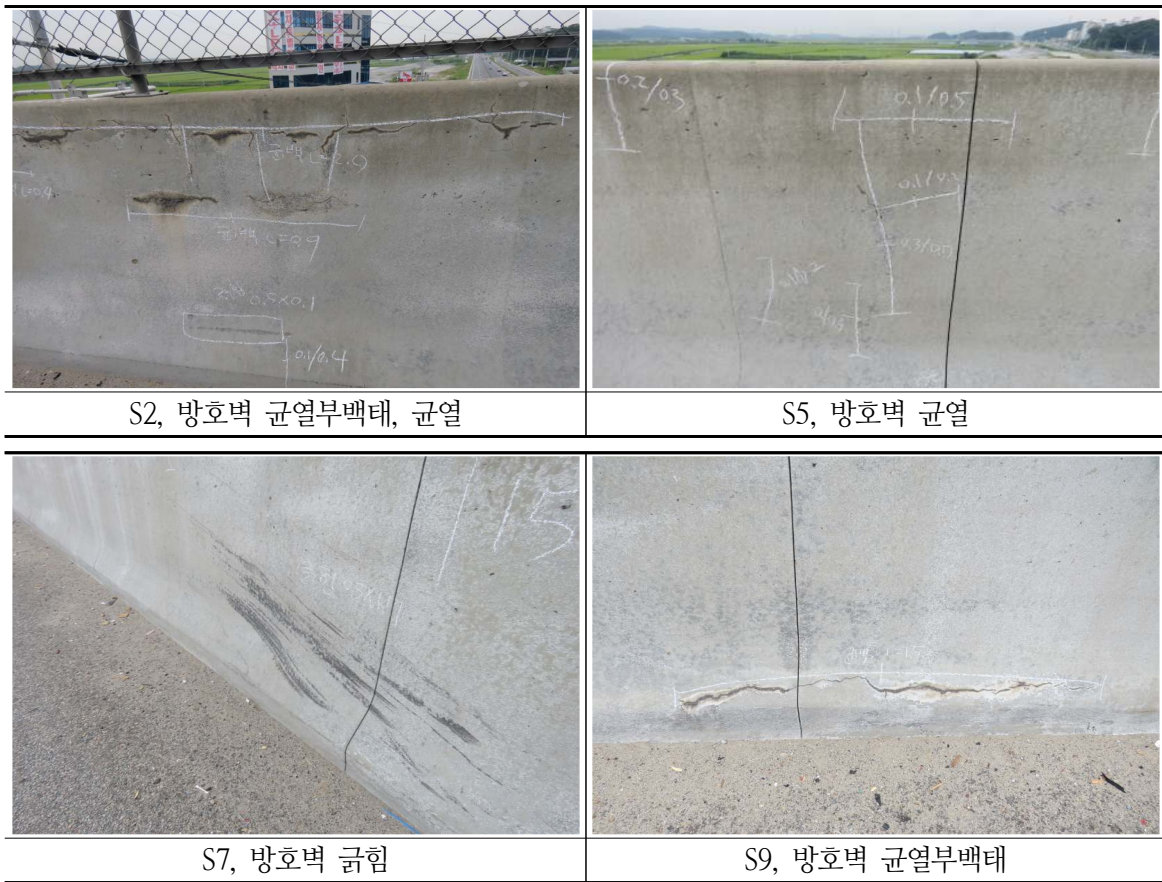
〈그림 3.2.13〉 방호벽 주요결함 및 손상현황

방호벽에 대한 점검결과 위치별로 발생개소의 차이는 있으나,  $cw=0.1\sim0.3\text{mm}$  정도의 균열 및 불규칙균열이 조사되었다. 또한, 일부구간에서 박리, 백태, 긁힘 등이 조사되었다.

방호벽에서 관측된 수직균열의 경우 균열발생형태 및 위치 등의 균열 특성을 감안할 때 하부구속조건과 건조수축 등의 재료특성에 기인한 초기결함으로 사료되며, 횡방향균열은 기계타설 방식의 방호벽에서 일반적으로 나타나는 침하 균열의 형태로 추정된다.

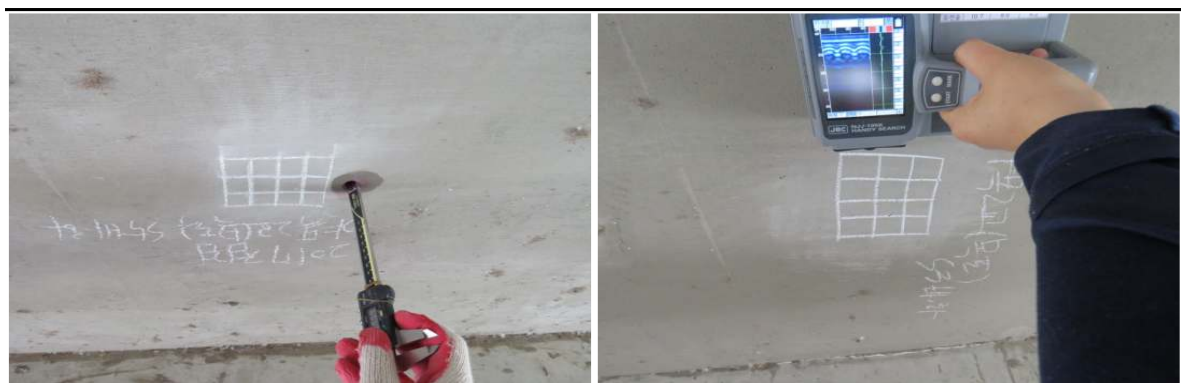
<그림 3.3.3> 탄산화 깊이 및 측정위치별 철근탐사 조사 현황

대상 교량의 상·하부 콘크리트 주요 구조부재를 대상으로 탄산화깊이를 측정하여 탄산화가 구조물에 미칠 수 있는 영향정도를 ‘안전점검 및 정밀안전진단 세부지침(국토교통부, 2017. 01)-탄산화 상태평가 기준’에 준하여 평가한 결과 상·하 구조는 ‘a’ 등급으로 평가되었다.
