ID:야목2교-포장면 S1

손 상 물 량 표

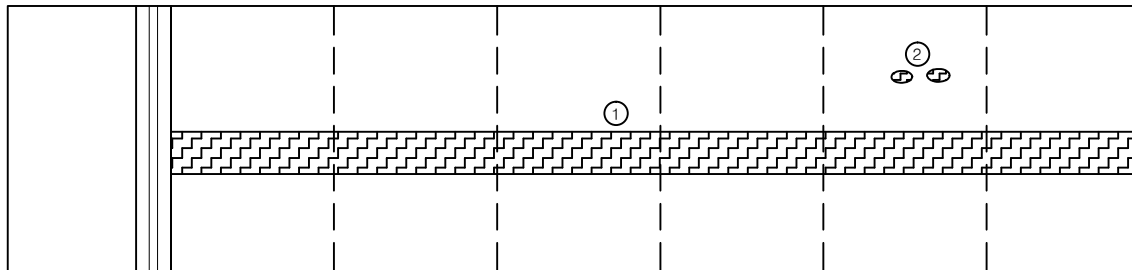
| 손상<br>번호 | 부재명 | 손상내용 | 손상규모 | | | 손상<br>물량 | 단위 | 비고 |
|---|---|---|---|---|---|---|---|---|
| 1 | 교면포장 | 소성변형 | 0.10 | 30.00 | 1 | 3.00 | m² | |
| 2 | 교면포장 | 포트홀 | 0.10 | 0.10 | 2 | 0.02 | m² | |

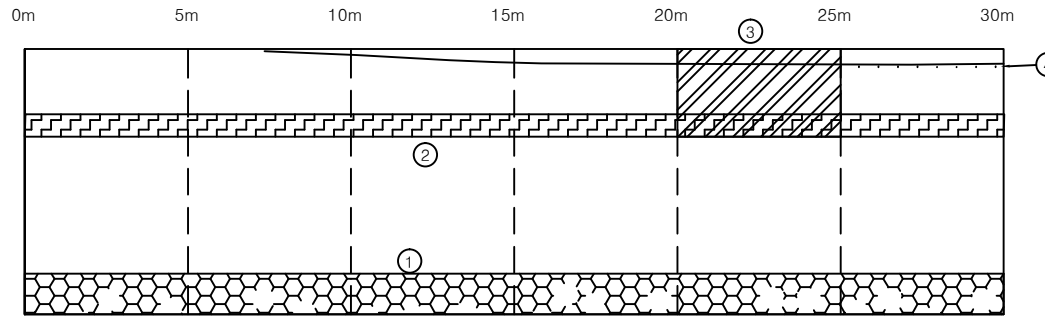
| 손상<br>번호 | 부재명 | 손상내용 | 손상규모 | | | 손상<br>물량 | 단위 | 비고 |
|---|---|---|---|---|---|---|---|---|
| 3 | 교면포장 | 이병행 균열 | 1.10 | 5.00 | 1 | 5.50 | m² | |
| 4 | 교면포장 | 신,구 포장이음부 이병행 균열 | | 23.00 | 1 | 23.00 | m | |

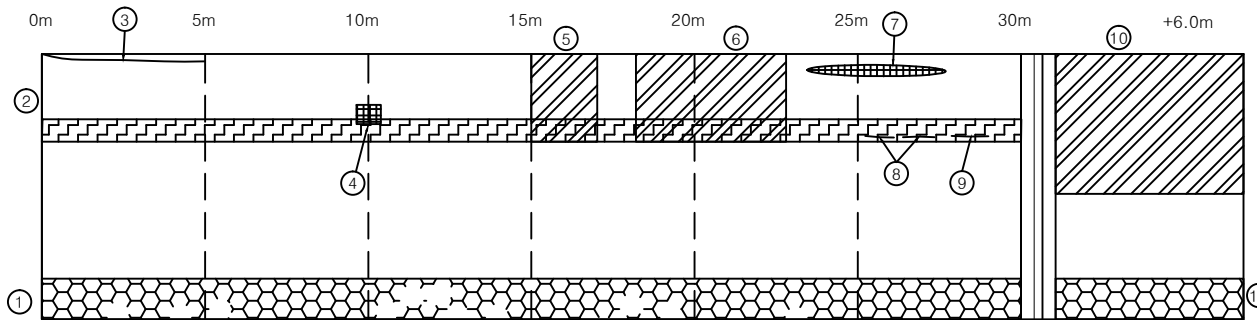
| 손상<br>번호 | 부재명 | 손상내용 | 손상규모 | | | 손상<br>물량 | 단위 | 비고 |
|---|---|---|---|---|---|---|---|---|
| 3 | 교면포장 | 신,구 포장이음부 열변형 균열 | | 5.00 | 1 | 5.00 | m | |
| 5 | 교면포장 | 보수부 열변형 균열 | 1.10 | 2.00 | 1 | 2.20 | m² | |
| 6 | 교면포장 | 보수부 열변형 균열 | 1.10 | 5.00 | 1 | 5.50 | m² | |
| 8 | 교면포장 | 열변형 균열 | | 1.00 | 2 | 2.00 | m | |
| 9 | 교면포장 | 열변형 균열 | | 1.50 | 1 | 1.50 | m | |
| 10 | 교면포장 | 열변형 균열 | 2.00 | 8.00 | 1 | 16.00 | m² | 접속도로부 |

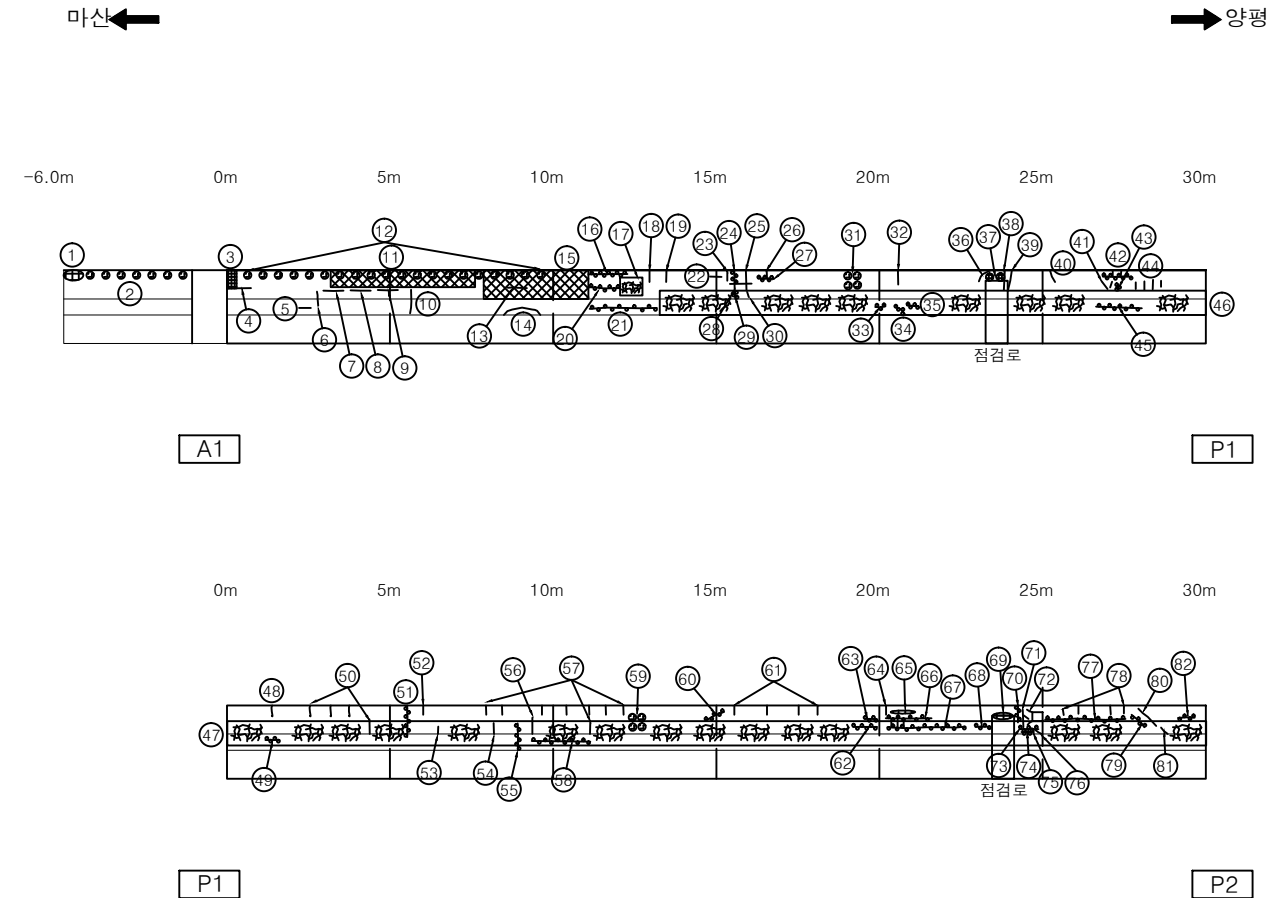
# ID:야목2교-방호벽 S1,S2

| 손상<br>번호 | 부재명 | 손상내용 | 손상규모 | | | 손상<br>물량 | 단위 | 비고 |
|---|---|---|---|---|---|---|---|---|
| 4 | 방호벽 | 균열(cw=0.2mm이하) | 0.20 | 0.50 | 1 | 0.50 | m | |
| 5 | 방호벽 | 균열(cw=0.2mm이하) | 0.20 | 0.20 | 1 | 0.20 | m | |
| 6 | 방호벽 | 균열(cw=0.2mm이하) | 0.20 | 0.20 | 1 | 0.20 | m | |
| 10 | 방호벽 | 균열(cw=0.2mm이하) | 0.20 | 0.30 | 1 | 0.30 | m | |
| 14 | 방호벽 | 균열(cw=0.2mm이하) | 0.20 | 0.80 | 1 | 0.80 | m | |
| 16 | 방호벽 | 균열부 백테 | | 1.30 | 1 | 1.30 | m | |
| 17 | 방호벽 | 불규칙균열 | 0.80 | 0.50 | 1 | 0.40 | m² | cw=0.1~0.2 |
| 18 | 방호벽 | 균열(cw=0.2mm이하) | 0.10 | 0.40 | 1 | 0.40 | m | |
| 19 | 방호벽 | 균열(cw=0.2mm이하) | 0.10 | 0.40 | 1 | 0.40 | m | |
| 20 | 방호벽 | 균열부 백테 | | 0.70 | 1 | 0.70 | m | |
| 21 | 방호벽 | 균열부 백테 | | 1.50 | 1 | 1.50 | m | |

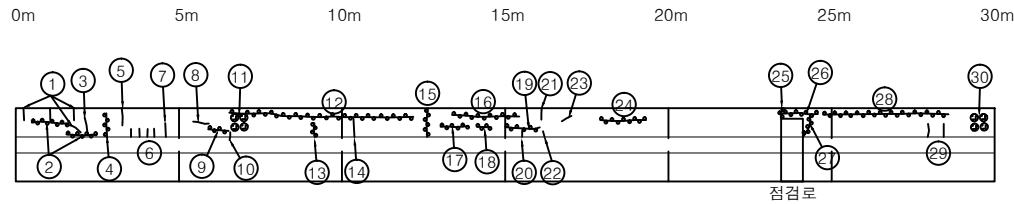
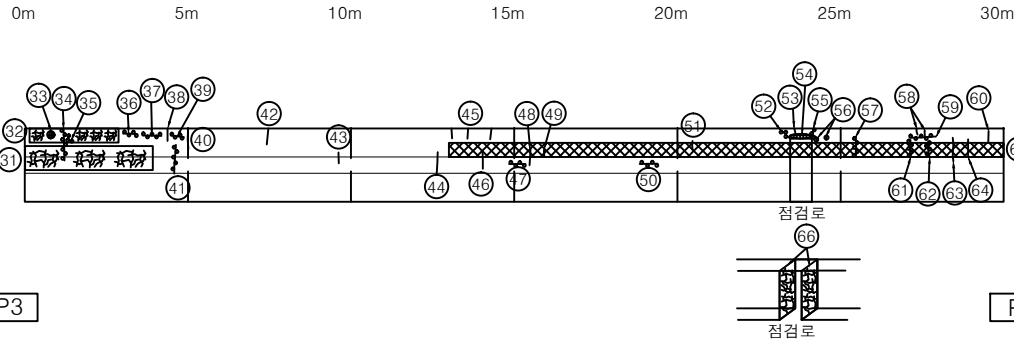
| 손상<br>번호 | 부재명 | 손상내용 | 손상규모 | | | 손상<br>물량 | 단위 | 비고 |
|---|---|---|---|---|---|---|---|---|
| 1 | 방호벽 | 균열(cw=0.2mm이하) | 0.10 | 0.40 | 4 | 1.60 | m | |
| 2 | 방호벽 | 균열부 백테 | | 1.20 | 2 | 2.40 | m | |
| 3 | 방호벽 | 균열(cw=0.2mm이하) | 0.10 | 0.50 | 1 | 0.50 | m | |
| 4 | 방호벽 | 균열부 백테 | | 1.00 | 1 | 1.00 | m | |
| 5 | 방호벽 | 균열(cw=0.2mm이하) | 0.10 | 0.90 | 1 | 0.90 | m | |
| 12 | 방호벽 | 균열부 백테 | | 7.00 | 1 | 7.00 | m | |

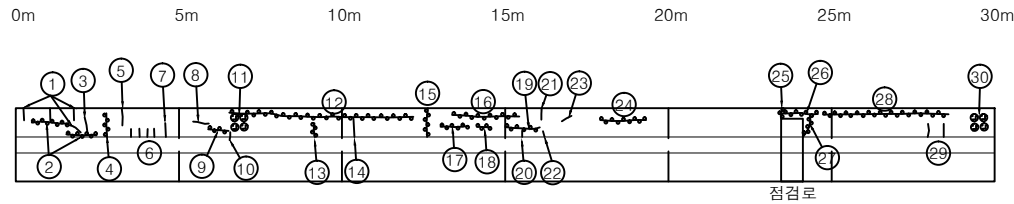
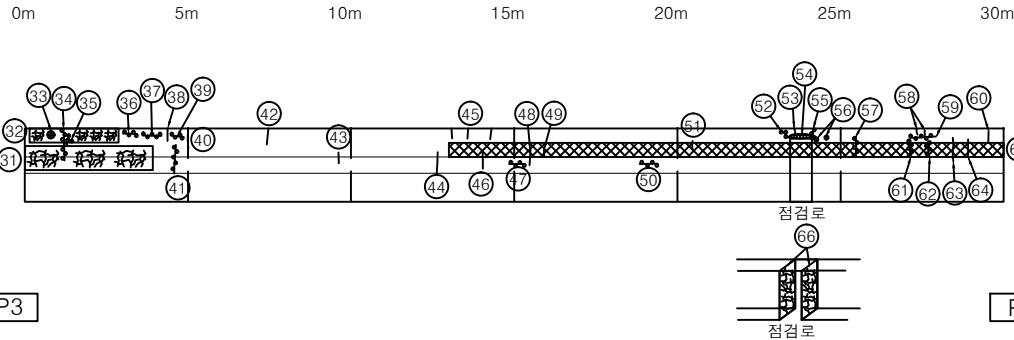
| 손상<br>번호 | 부재명 | 손상내용 | 손상규모 | | | 손상<br>물량 | 단위 | 비고 |
|---|---|---|---|---|---|---|---|---|
| 31 | 방호벽 | 불규칙균열 | 0.40 | 4.00 | 1 | 1.60 | m² | |
| 32 | 방호벽 | 불규칙균열 | 2.50 | 1.20 | 1 | 3.00 | m² | |
| 60 | 방호벽 | 균열(cw=0.3mm이상) | 0.30 | 1.30 | 1 | 1.30 | m | |

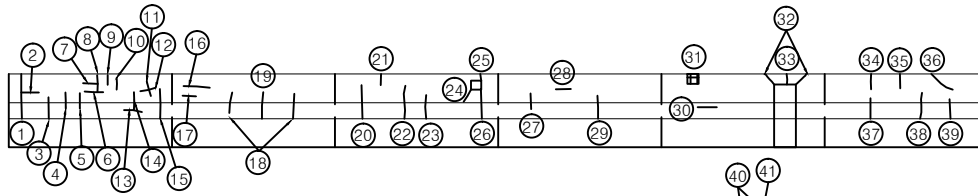
| 손상<br>번호 | 부재명 | 손상내용 | 손상규모 | | | 손상<br>물량 | 단위 | 비고 |
|---|---|---|---|---|---|---|---|---|
| 1 | 방호벽 | 균열(cw=0.3mm이상) | 0.30 | 0.80 | 1 | 0.80 | m | |
| 8 | 방호벽 | 균열(cw=0.3mm이상) | 0.30 | 0.70 | 1 | 0.70 | m | |
| 13 | 방호벽 | 균열(cw=0.3mm이상) | 0.30 | 0.40 | 1 | 0.40 | m | |
| 15 | 방호벽 | 균열(cw=0.3mm이상) | 0.30 | 0.60 | 1 | 0.60 | m | |
| 25 | 방호벽 | 균열(cw=0.3mm이상) | 0.30 | 0.60 | 1 | 0.60 | m | |
| 26 | 방호벽 | 균열(cw=0.3mm이상) | 0.30 | 0.70 | 1 | 0.70 | m | |

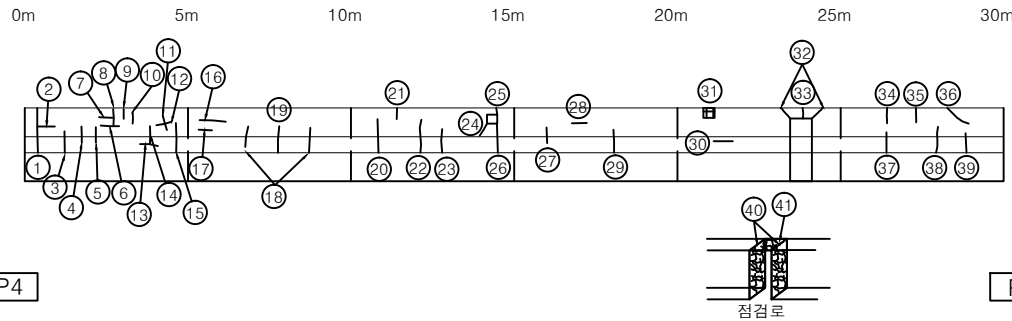
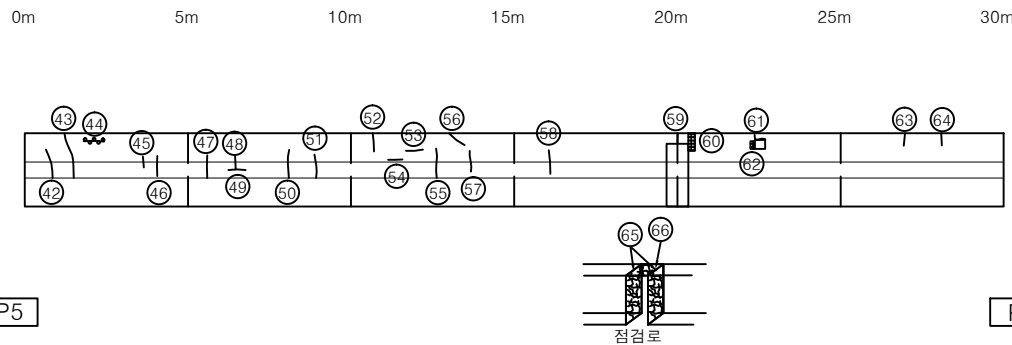
| 손상<br>번호 | 부재명 | 손상내용 | 손상규모 | | | 손상<br>물량 | 단위 | 비고 |
|---|---|---|---|---|---|---|---|---|
| 32 | 방호벽 | 균열(cw=0.3mm이상) | 0.30 | 0.50 | 2 | 1.00 | m | |
| 40 | 방호벽 | 불규칙균열 | 0.30 | 0.90 | 2 | 0.54 | m² | |
| 41 | 방호벽 | 불규칙균열 | 0.25 | 0.50 | 1 | 0.13 | m² | |
| 43 | 방호벽 | 균열(cw=0.3mm이상) | 0.30 | 1.50 | 1 | 1.50 | m | |
| 49 | 방호벽 | 균열(cw=0.3mm이상) | 0.30 | 0.30 | 1 | 0.30 | m | |
