# **제2장 기 실시한 안전점검에 의한 조치사항 및 보수보강 실시결과 확인검토**

#### 2.1.1 옥산JCT Ramp-A교 1회 정기안전점검(2017년 2월)

초기점검 시 발생한 손상은 모두 보수를 완료한 상태이며, 보수 작업의 실시 및 작업결과는 다음과 같다.

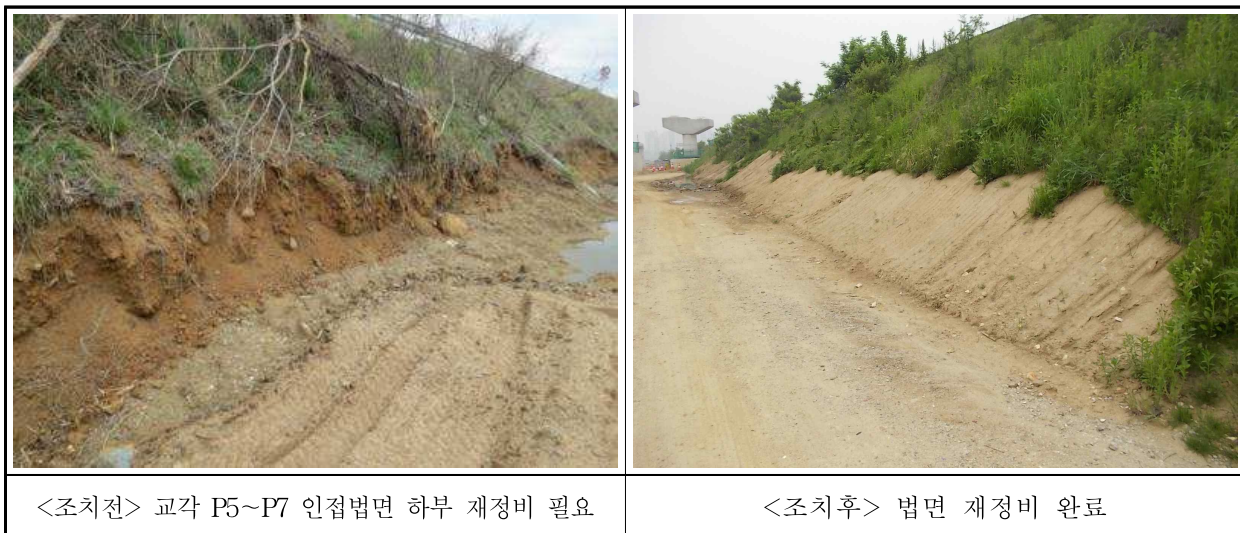
이전 점검시 지적된 사항으로, 교각 P5~P7 인접법면 하부 슬라이딩이 발생되어 법면 재정비가 필요하였으며, 현장에서는 즉각적인 조치가 이루어진 것으로 확인되었다.

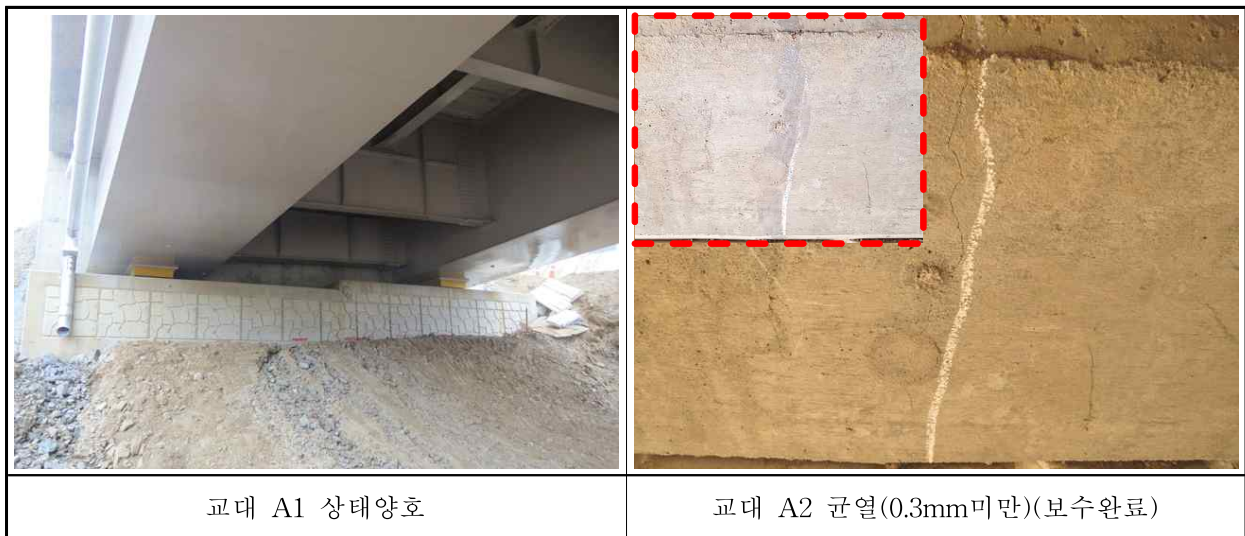
교대 균열(0.3mm미만)이 일부 조사되었으나, 준공 전 시공사측에서 보수조치를 실시하여 현재 손상이 없는 양호한 상태인 것으로 조사되었다.

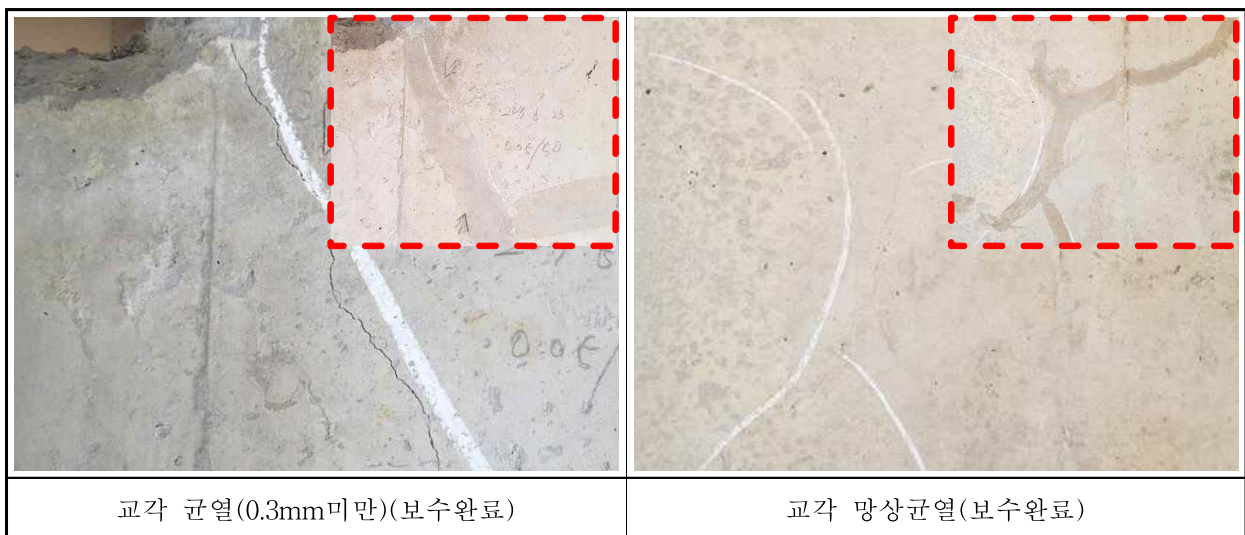
교각 균열(0.3mm미만), 망상균열 등의 손상이 일부 조사되었으나, 준공 전 시공사측에서 보수조치를 실시하여 현재 손상이 없는 양호한 상태인 것으로 조사되었다.

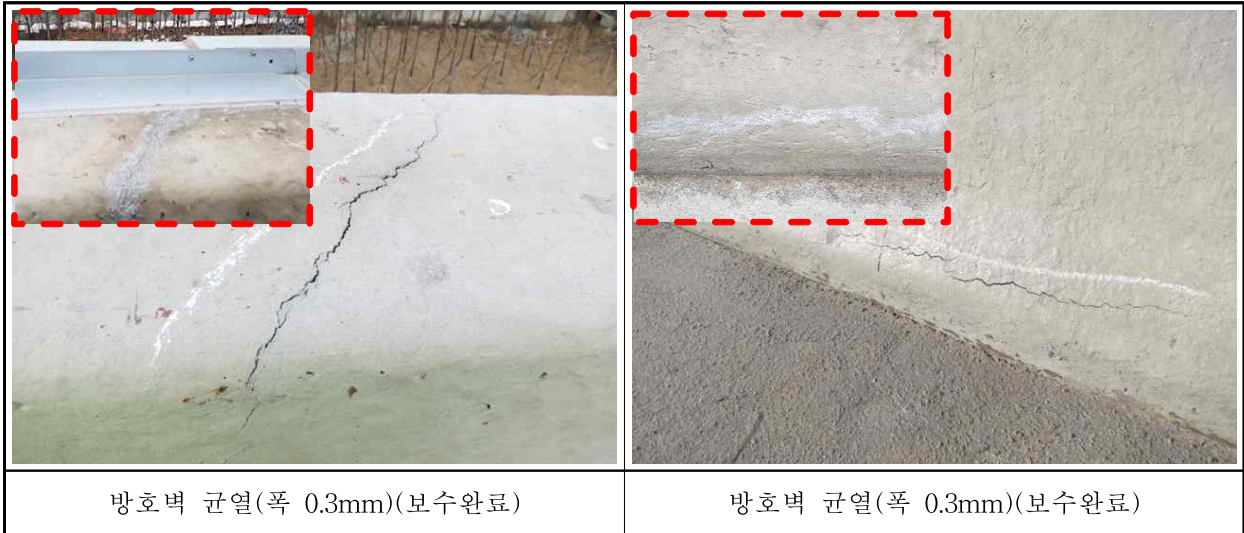
방호벽 균열(폭 0.3mm미만 및 이상)이 국부적으로 발생된 것으로 조사되었으나, 준공 전 시공사측에서 보수조치를 실시하여 현재 손상이 없는 양호한 상태인 것으로 조사되었다.

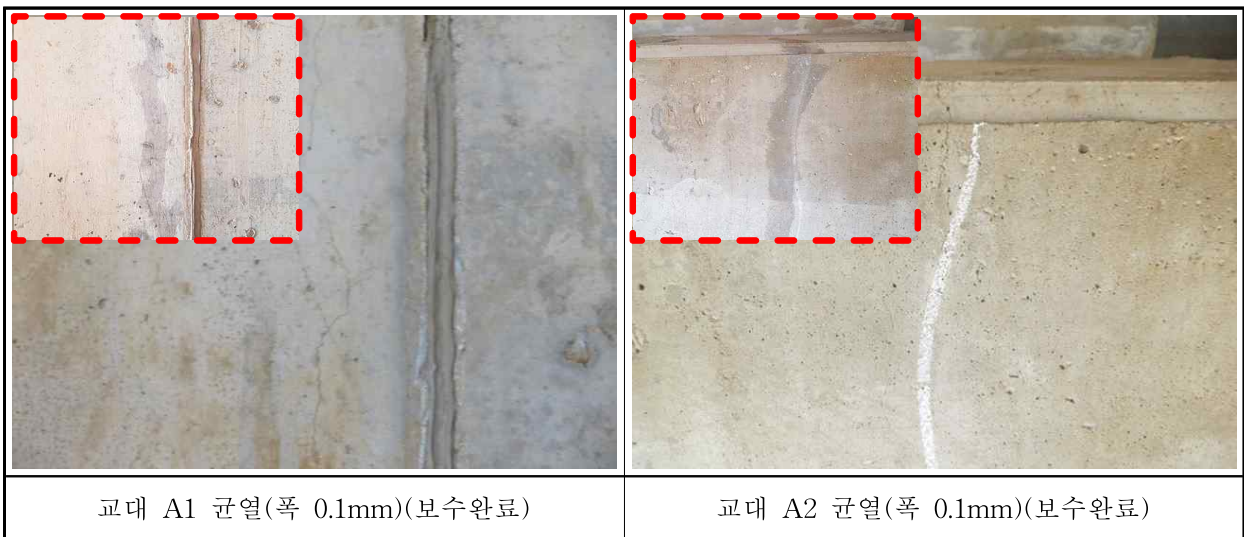
교대 균열(폭 0.3mm미만)이 일부 조사되었으나, 준공 전 시공사측에서 보수조치를 실시하여 현재 손상이 없는 양호한 상태인 것으로 조사되었다.

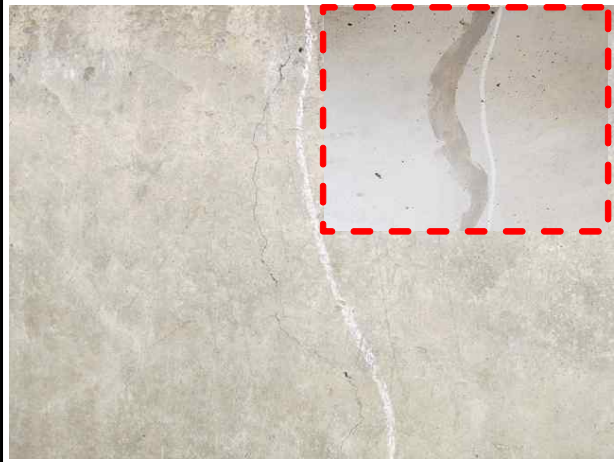
교각 균열(폭 0.3mm미만), 망상균열, 재료분리, 파손이 일부 조사되었으나, 준공 전 시공사측에서 보수조치를 실시하여 현재 손상이 없는 양호한 상태인 것으로 조사되었다.

| 교각 균열(폭 0.1mm)(보수완료) | 교각 파손(보수완료) |

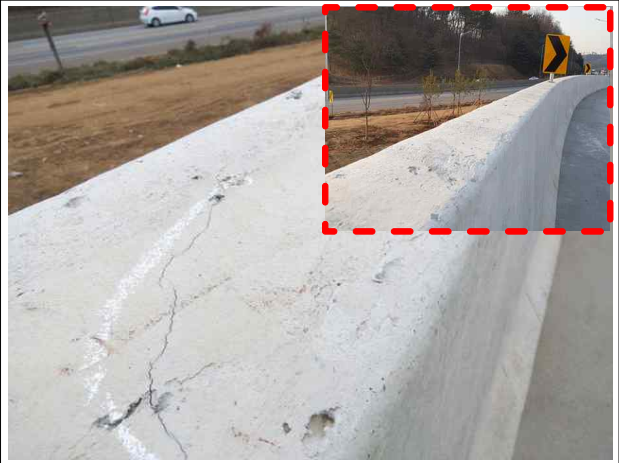
방호벽 균열(폭 0.3mm미만)이 일부 조사되었으나, 준공 전 시공사측에서 보수조치를 실시하여 현재 손상이 없는 양호한 상태인 것으로 조사되었다.

| 방호벽 전경 | 방호벽 균열(폭 0.3mm미만)(보수완료) |

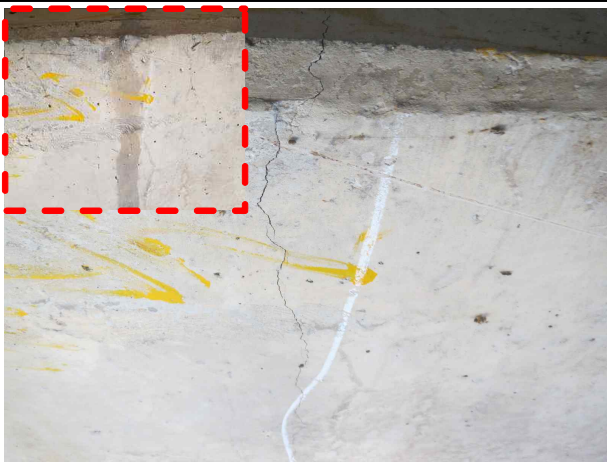
교각 균열(폭 0.3mm미만), 망상균열 등의 손상이 일부 조사되었으나, 준공 전 시공사측에서 보수조치를 실시하여 현재 손상이 없는 양호한 상태인 것으로 조사되었다.

| 교각 P2(육산방향) 균열(폭 0.3mm미만)(보수완료) | 교각 P4(육산방향) 균열(폭 0.3mm미만)(보수완료) |

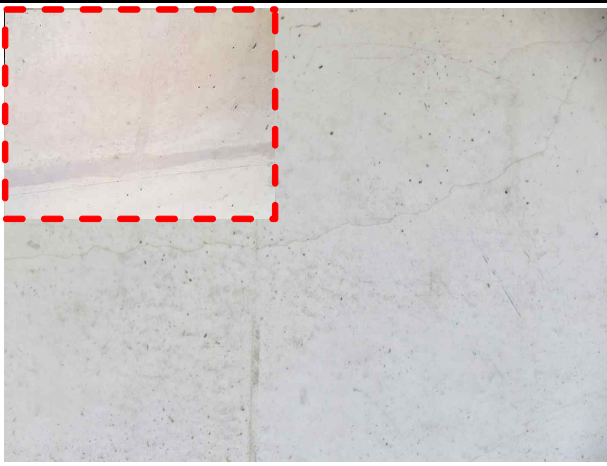
교각 균열(0.3mm미만 및 이상), 망상균열 등의 손상이 일부 조사되었으나, 준공 전 시공사측에서 보수조치를 실시하여 현재 손상이 없는 양호한 상태인 것으로 조사되었다.

| 교각 P1(오창방향) 균열(폭 0.1mm)(보수완료) | 교각 P3(오창방향) 균열(폭 0.3mm)(보수완료) |

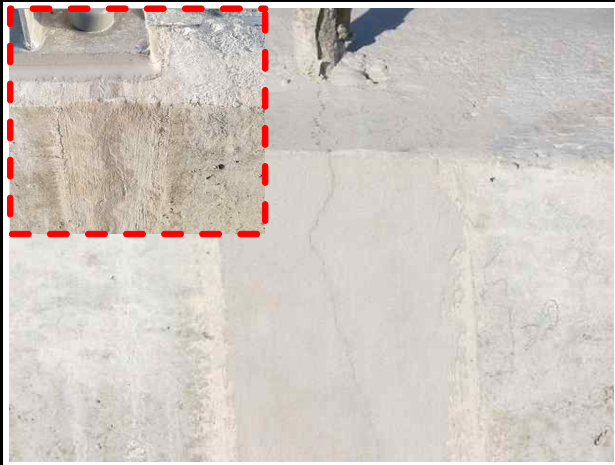
방호벽 및 중앙분리대에 대한 외관조사 결과, 일부 구간에서 균열(폭 0.3mm미만 및 이상)이 일부 조사되었으나, 준공 전 시공사측에서 보수조치를 실시하여 현재 손상이 없는 양호한 상태인 것으로 조사되었다.

| <p>방호벽 균열(폭 0.3mm미만)(보수완료)</p> | <p>중앙분리대 균열(폭 0.3mm)(보수완료)</p> |

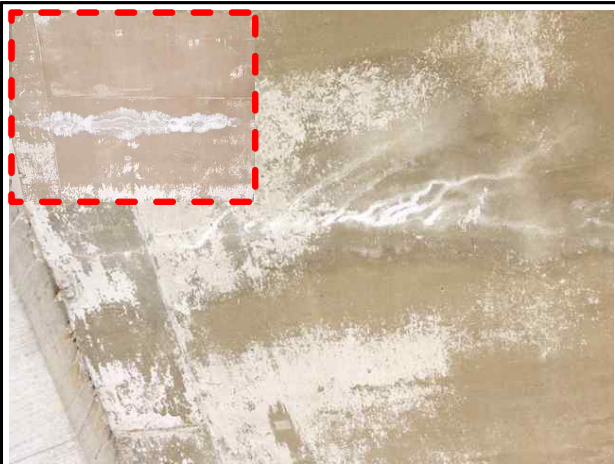
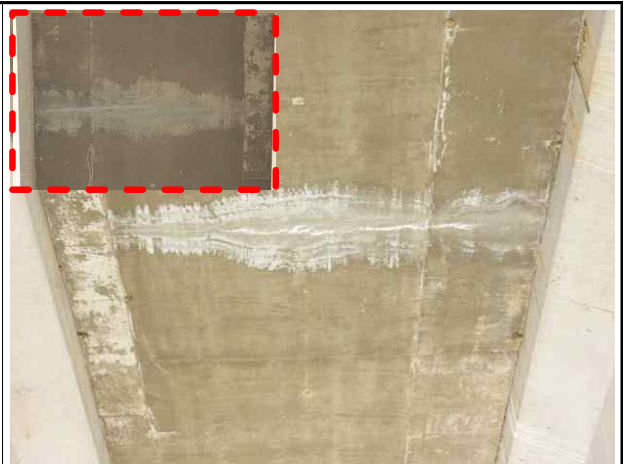
바닥판 균열부 백태의 손상이 일부 조사되었으나, 준공 전 시공사측에서 보수조치를 실시하여 현재 손상이 없는 양호한 상태인 것으로 조사되었다.

| <p>바닥판 하면 균열부 백태(보수완료)</p> | <p>바닥판 하면 균열부 백태(보수완료)</p> |

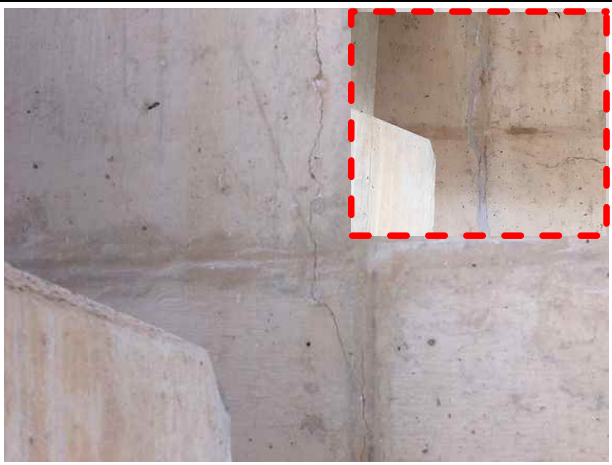
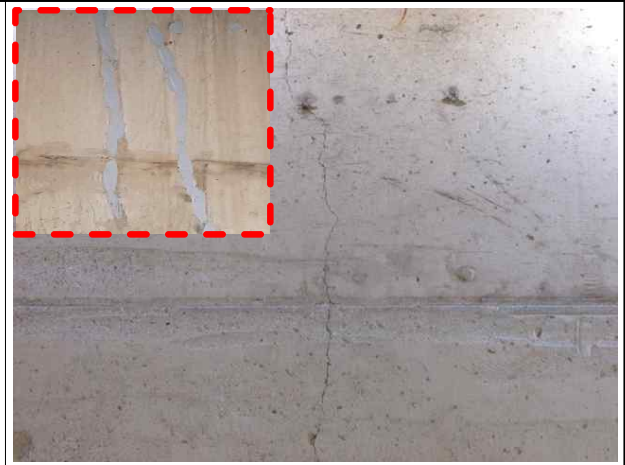
교대 균열(폭 0.3mm미만 및 이상)이 일부 조사되었으나, 준공 전 시공사측에서 보수조치를 실시하여 현재 손상이 없는 양호한 상태인 것으로 조사되었다.

| 교대 A1 균열(폭 0.3mm)(보수완료) | 교대 A1 균열(폭 0.3mm)(보수완료) |

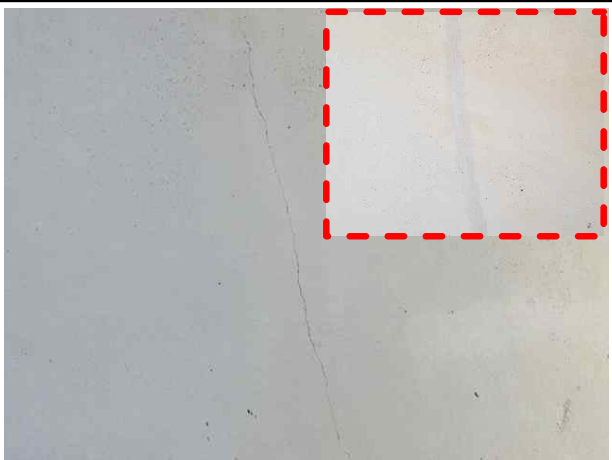
교각 균열(0.3mm미만 및 이상), 망상균열 등의 손상이 일부 조사되었으나, 준공 전 시공사측에서 보수조치를 실시하여 현재 손상이 없는 양호한 상태인 것으로 조사되었다.

| 교각 균열(폭0.3mm)(보수완료) | 교각 망상균열(보수완료) |

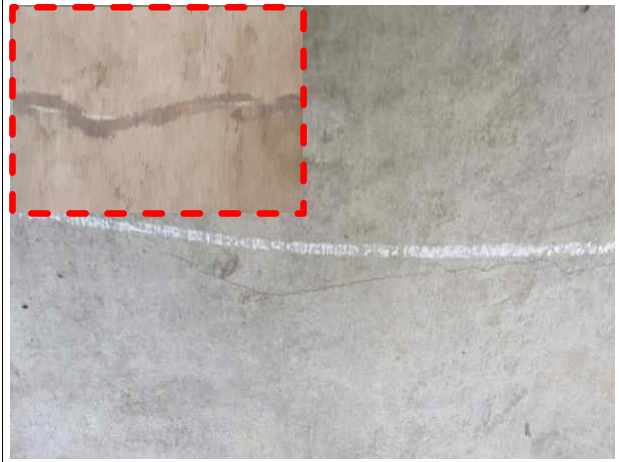
바닥판에 대한 외관조사 결과, 균열(폭0.3mm미만)이 일부 조사되었으나, 준공 전 시공사측에서 보수조치를 실시하여 현재 손상이 없는 양호한 상태인 것으로 조사되었다.

| 바닥판 하면 전경(옥산방향) | 바닥판 하면(옥산방향) 균열(폭 0.3mm미만)(보수완료) |

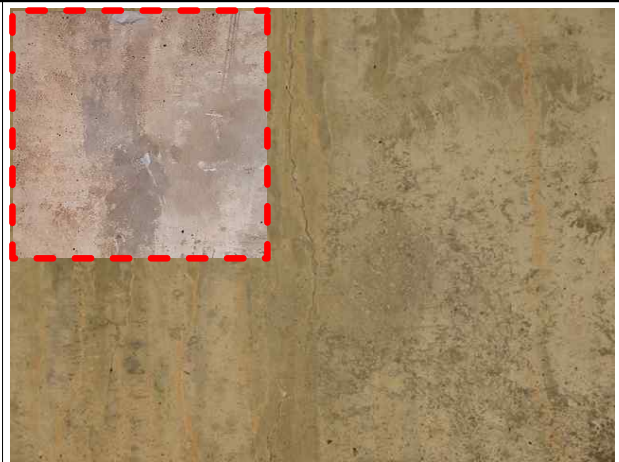
교대 균열(폭 0.3mm미만)이 일부 조사되었으나, 준공 전 시공사측에서 보수조치를 실시하여 현재 손상이 없는 양호한 상태인 것으로 조사되었다.

| 교대 A1(옥산방향) 전경 | 교대 A1(옥산방향) 균열(폭 0.3mm미만)(보수완료) |

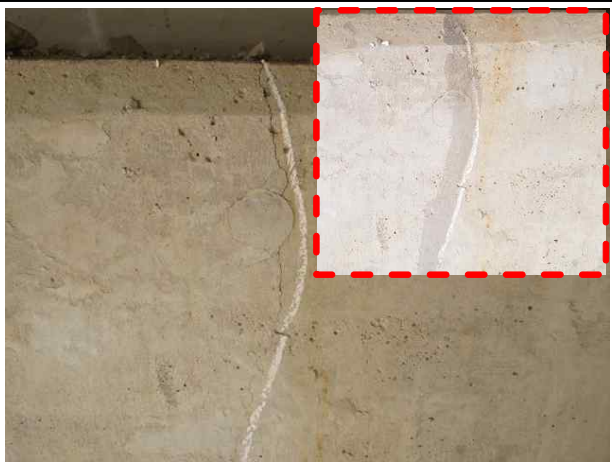
교대 점검결과, 균열(폭 0.3mm미만 및 이상)이 일부 조사되었으나, 준공 전 시공사측에서 보수조치를 실시하여 현재 손상이 없는 양호한 상태인 것으로 조사되었다.

| 교대 A1(오창방향) 전경 | 교대 A2 균열(폭0.3mm미만)(보수완료) |

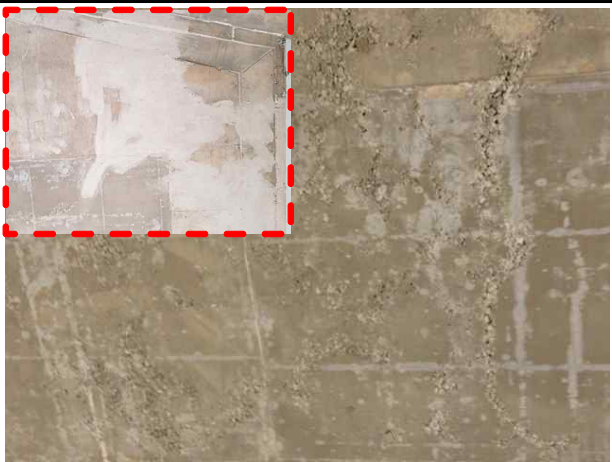
바닥판에 대한 외관조사 결과, 재료분리가 국부적으로 발생된 것으로 조사되었으나, 준공 전 시공사측에서 보수조치를 실시하여 현재 손상이 없는 양호한 상태인 것으로 조사되었다.

| 바닥판 하면 전경 | 바닥판 하면 재료분리(보수완료) |

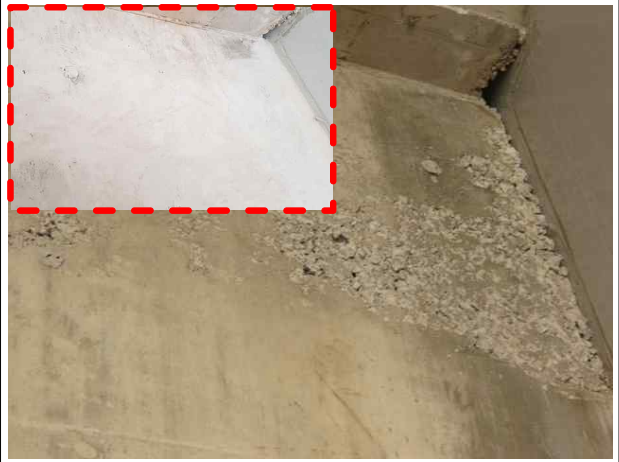
가로보에 대한 점검결과, 강재 가로보는 볼트 체결상태, 도장상태, 변형여부 등의 손상이 없는 양호한 상태이나, 콘크리트 가로보 재료분리 1개소 조사되었으며, 준공 전 시공사측에서 보수조치를 실시하여 현재 손상이 없는 양호한 상태인 것으로 조사되었다.

| 강재 가로보 상태양호 | 콘크리트 가로보 재료분리(A=2.0㎡)(보수완료) |

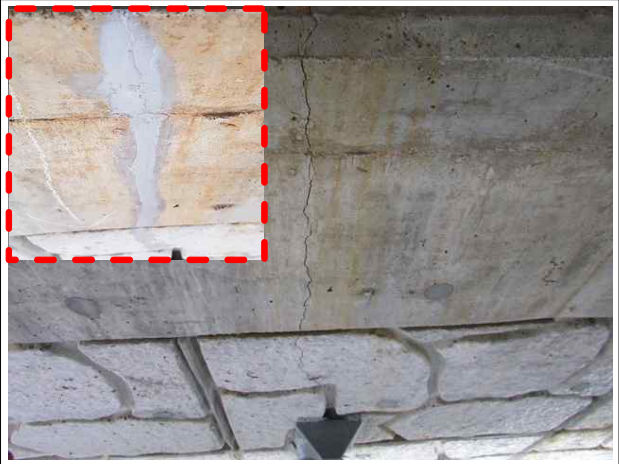
외관조사결과, 균열(폭 0.3mm미만 및 이상)이 일부 조사되었으나, 준공 전 시공사측에서 보수조치를 실시하여 현재 손상이 없는 양호한 상태인 것으로 조사되었다.

| 교대 A1 전경(상태양호) | 교대 A2 균열(폭 0.3mm)(보수완료) |

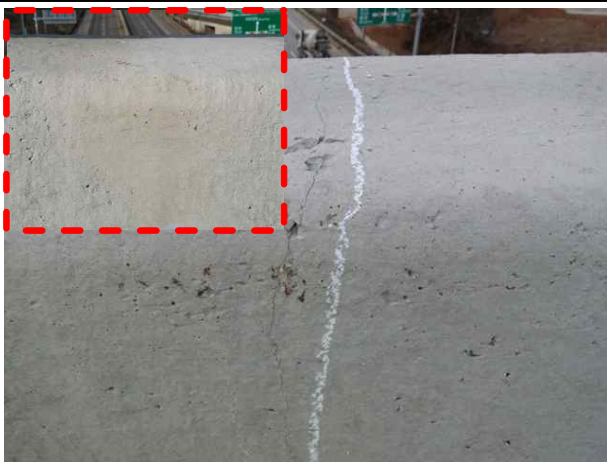
방호벽 및 중앙분리대에 대한 외관조사 결과, 일부 구간에서 균열(폭 0.3mm미만), 박리 등의 손상이 일부 조사되었으나, 준공 전 시공사측에서 보수조치를 실시하여 현재 손상이 없는 양호한 상태인 것으로 조사되었다.

| 방호벽 균열(폭 0.1mm)(보수완료) | 방호벽 박리(보수완료) |

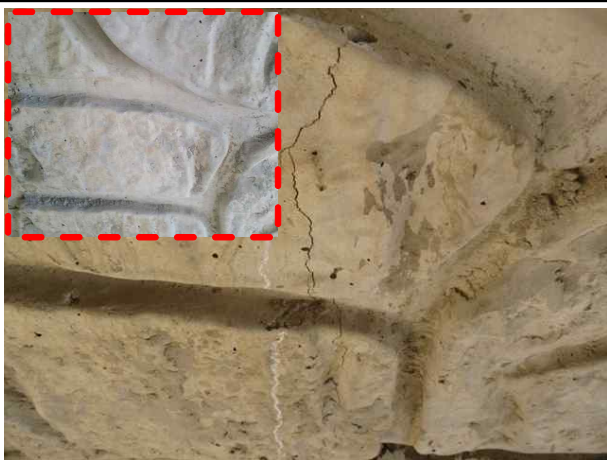
교대 점검결과, 균열(폭 0.3mm미만 및 이상)이 일부 조사되었으나, 준공 전 시공사측에서 보수조치를 실시하여 현재 손상이 없는 양호한 상태인 것으로 조사되었다.

| 교대 A1 균열(폭 0.3mm미만)(보수완료) | 교대 A2 균열(폭 0.3mm)(보수완료) |

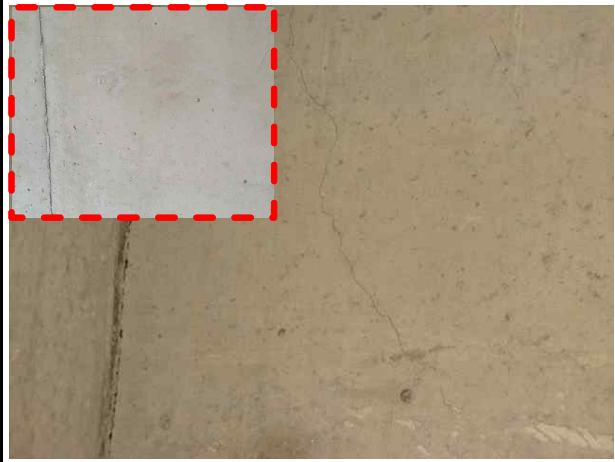
외관조사 결과, 균열(폭 0.3mm미만)이 일부 조사되었으나, 준공 전 시공사측에서 보수조치를 실시하여 현재 손상이 없는 양호한 상태인 것으로 조사되었다.

| 교대 A1(옥산방향) 균열(폭 0.2mm)(보수완료) | 교대 A2(옥산방향) 상태양호 |

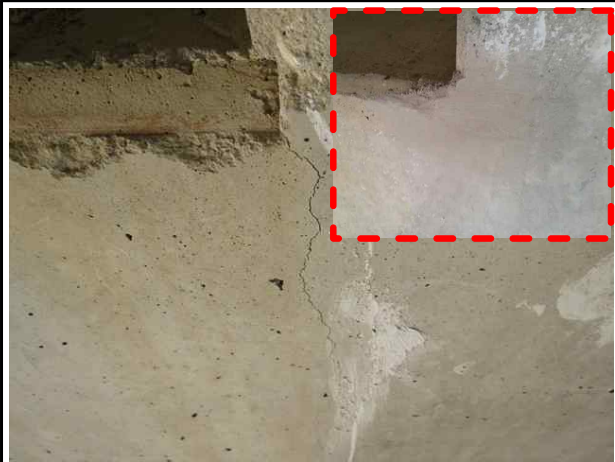
외관조사 결과, 균열(폭 0.3mm미만), 망상균열 등의 손상이 일부 조사되었으나, 준공 전 시공사측에서 보수조치를 실시하여 현재 손상이 없는 양호한 상태인 것으로 조사되었다.

| 교각 P1(옥산방향) 균열(폭 0.2mm)(보수완료) | 교각 P3(옥산방향) 균열(폭 0.2mm)(보수완료) |

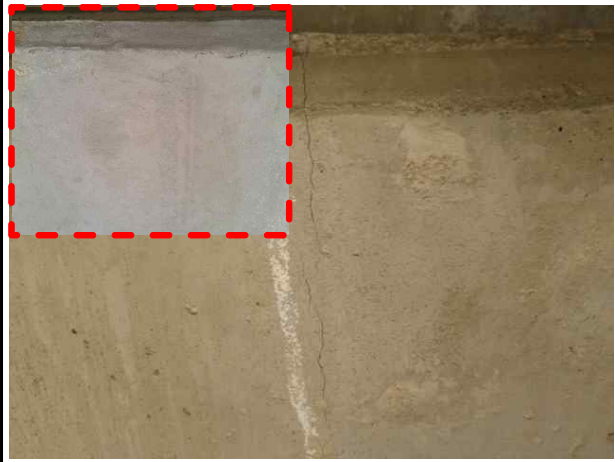
교각 점검결과, 균열(0.3mm미만)이 일부 조사되었으나, 준공 전 시공사측에서 보수조치를 실시하여 현재 손상이 없는 양호한 상태인 것으로 조사되었다.

| 교각 P1(오창방향) 균열(폭 0.2mm)(보수완료) | 교각 P3(오창방향) 균열(폭 0.1mm)(보수완료) |

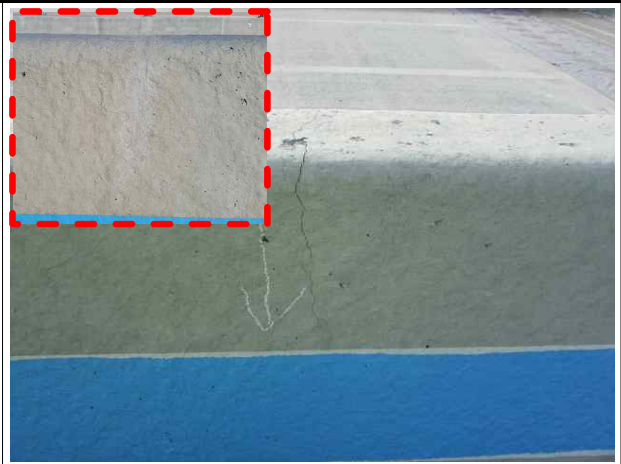
방호벽 및 중앙분리대에 대한 외관조사 결과, 일부 구간에서 균열(폭 0.3mm미만 및 이상)이 일부 조사되었으나, 준공 전 시공사측에서 보수조치를 실시하여 현재 손상이 없는 양호한 상태인 것으로 조사되었다.

| 방호벽 전경 | 중앙분리대 균열(폭 0.3mm)(보수완료) |

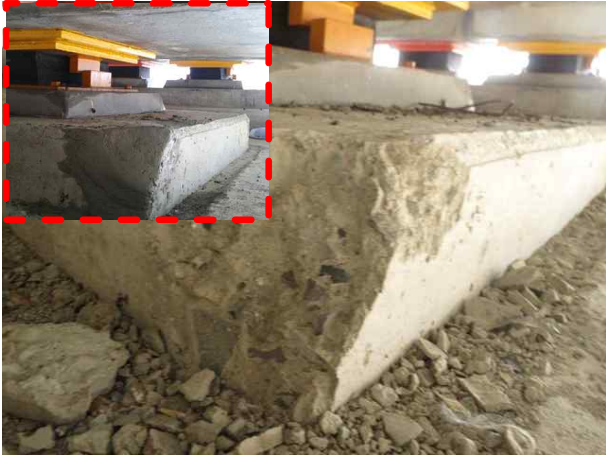
교량받침에 대한 점검결과, 받침 콘크리트 파손 1개소 및 받침몰탈 균열(폭 0.3mm미만) 2개소가 조사되었으나, 준공 전 시공사측에서 보수조치를 실시하여 현재 손상이 없는 양호한 상태인 것으로 조사되었다.

| 교각 P2 받침콘크리트 파손(보수완료) | 교각 P2 받침물탈 균열(폭 0.3mm미만)(보수완료) |

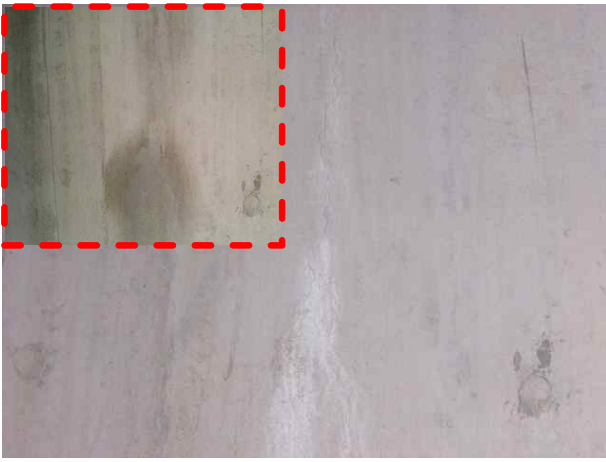
교대 점검결과, 균열(폭 0.3mm미만 및 이상)이 일부 조사되었으나, 준공 전 시공사측에서 보수조치를 실시하여 현재 손상이 없는 양호한 상태인 것으로 조사되었다.

| 교대 A1 균열(폭 0.3mm)(보수완료) | 교대 A2 균열(폭 0.3mm미만)(보수완료) |

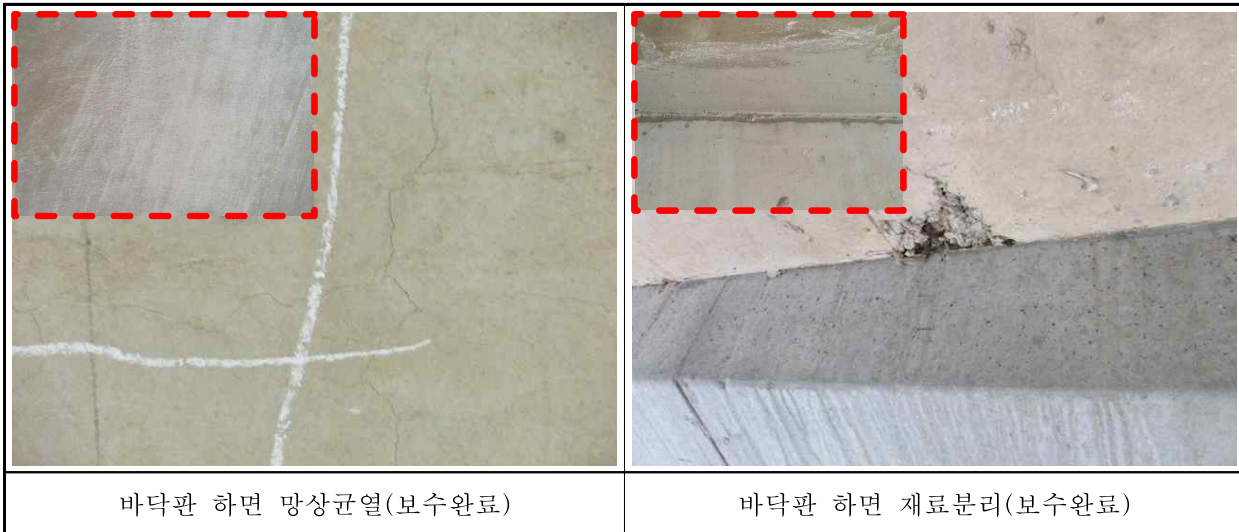
바닥판에 대한 외관조사 결과, 균열(폭 0.3mm미만), 망상균열, 재료분리의 손상이 일부 조사되었으나, 준공 전 시공사측에서 보수조치를 실시하여 현재 손상이 없는 양호한 상태인 것으로 조사되었다.

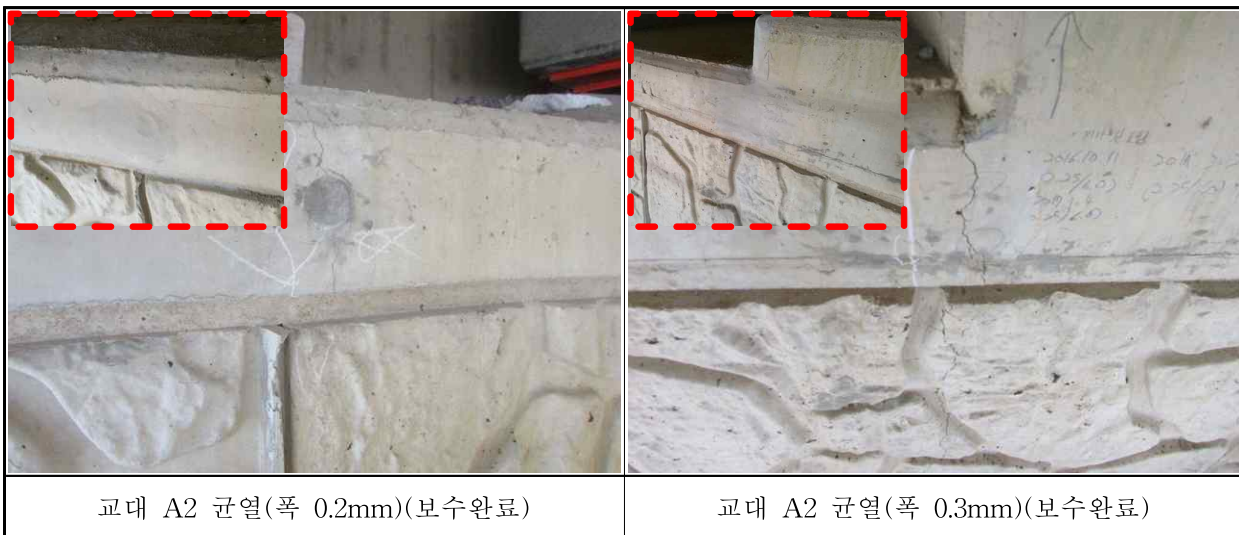
교대 점검결과, 균열(폭 0.3mm미만 및 이상)이 일부 조사되었으나, 준공 전 시공사측에서 보수조치를 실시하여 현재 손상이 없는 양호한 상태인 것으로 조사되었다.

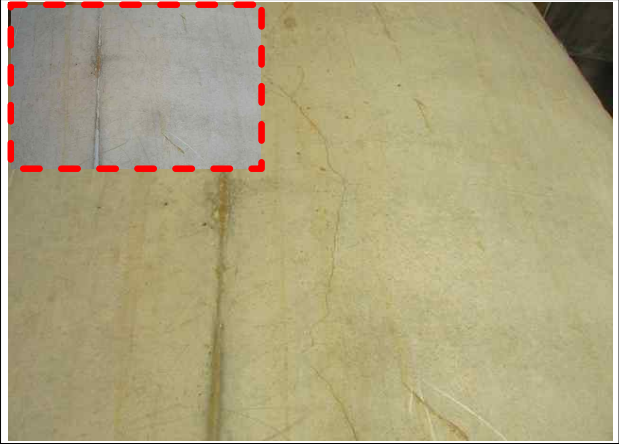
교각 점검결과, 균열(0.3mm미만 및 이상), 망상균열, 재료분리의 손상이 일부 조사되었으나, 준공 전 시공사측에서 보수조치를 실시하여 현재 손상이 없는 양호한 상태인 것으로 조사되었다.

| 교각 P1 전경 | 교각 균열(폭 0.3mm)(보수완료) |

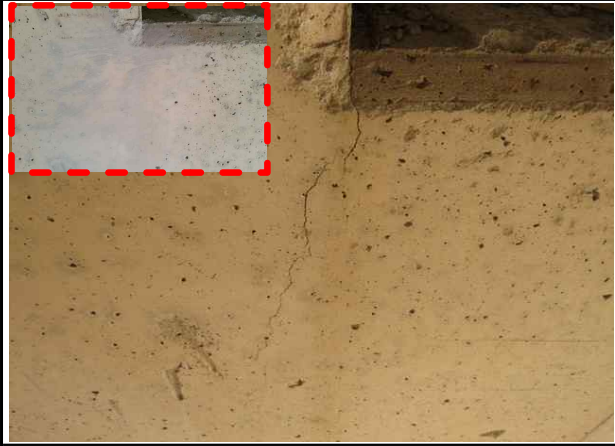
| 교각 균열(폭 0.2mm)(보수완료) | 교각 재료분리(보수완료) |

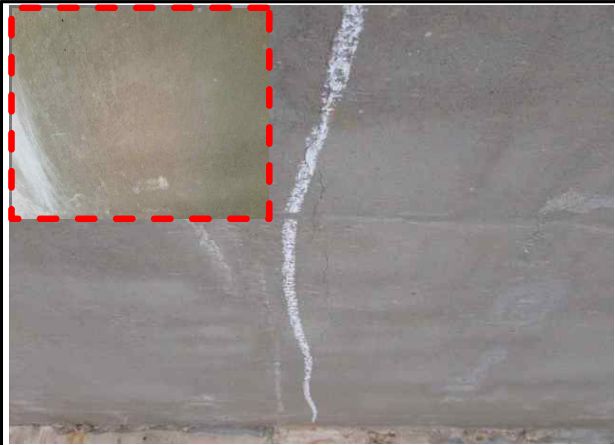
바닥판에 대한 외관조사 결과, 균열(폭 0.3mm미만), 재료분리의 손상이 일부 조사되었으나, 준공 전 시공사측에서 보수조치를 실시하여 현재 손상이 없는 양호한 상태인 것으로 조사되었다.

| 바닥판 하면 균열(폭 0.1mm)(보수완료) | 바닥판 하면 재료분리(보수완료) |

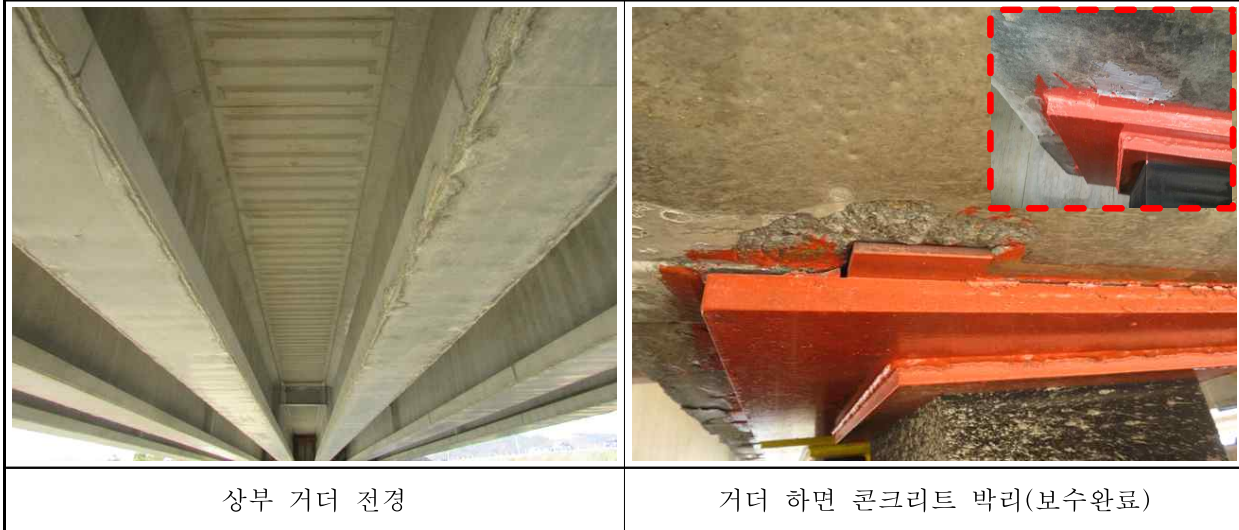
거더에 대한 외관조사 결과, 거더 하면 콘크리트 박리가 일부 조사되었으나, 준공 전 시공사측에서 보수조치를 실시하여 현재 손상이 없는 양호한 상태인 것으로 조사되었다.

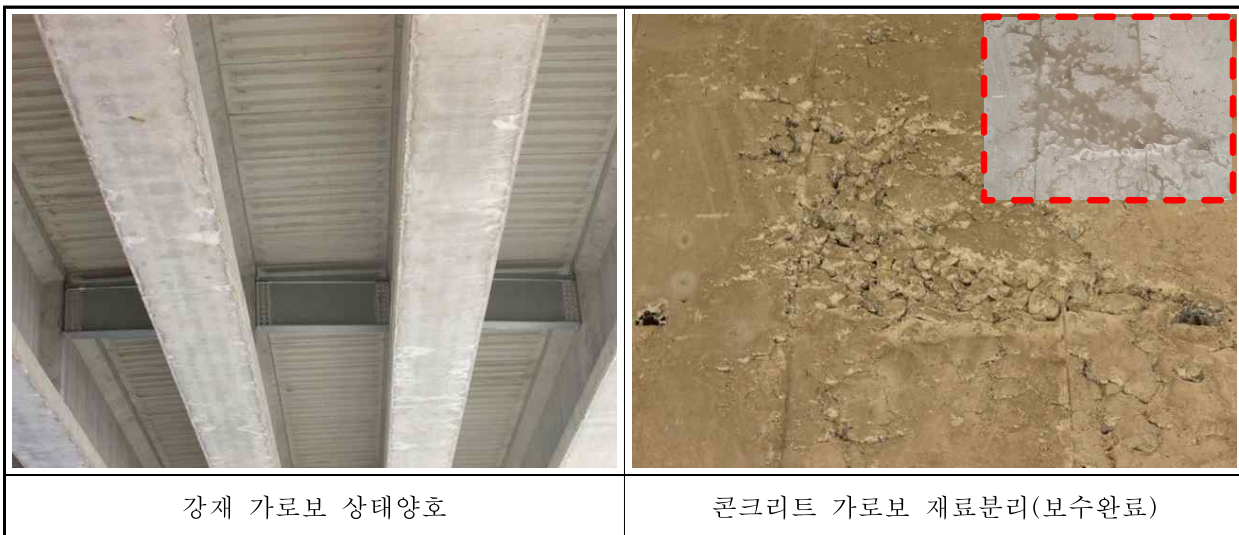
가로보에 대한 점검결과, 콘크리트 재료분리가 일부 조사되었으나, 준공 전 시공사측에서 보수조치를 실시하여 현재 손상이 없는 양호한 상태인 것으로 조사되었다.

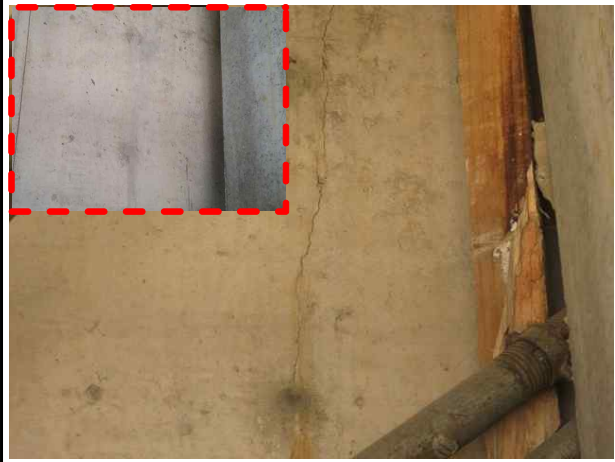
교대 점검결과, 균열(폭 0.3mm미만 및 이상), 이격 및 침하, 이격, 파손, 백태, 토사유실 등의 손상이 일부 조사되었으나, 준공 전 시공사측에서 보수조치를 실시하여 현재 손상이 없는 양호한 상태인 것으로 조사되었다.

| 교대 A1 균열(폭 0.3mm)(보수완료) | 교대 A1 파손(보수완료) |

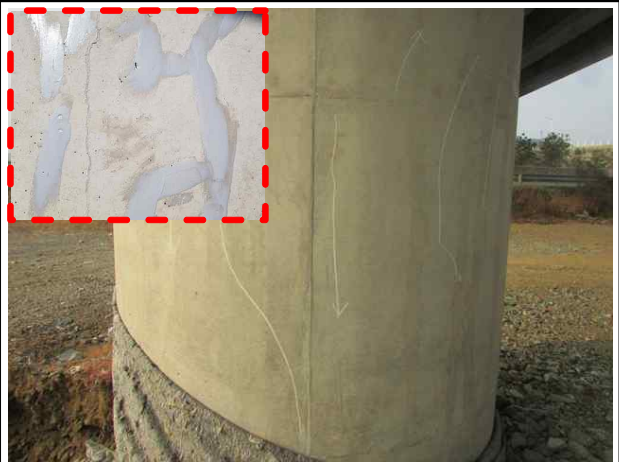
교각 점검결과, 균열(0.3mm미만), 망상균열 등의 손상이 일부 조사되었으나, 준공 전 시공사측에서 보수조치를 실시하여 현재 손상이 없는 양호한 상태인 것으로 조사되었다.

| 교각 전경 | 교각 균열(폭 0.2mm)(보수완료) |

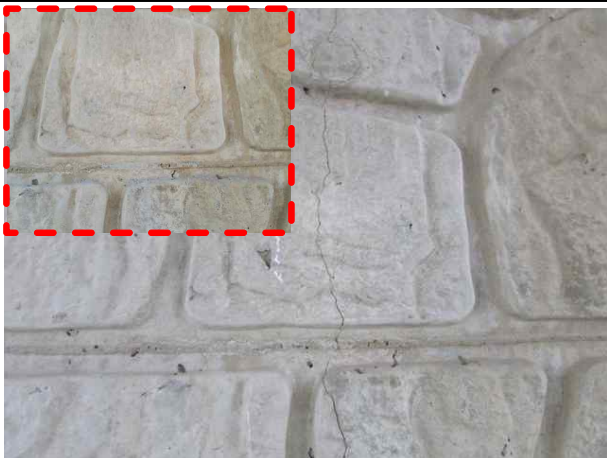
교대 점검결과, 균열(폭 0.3mm미만 및 이상), 표면오염 등의 손상이 일부 조사되었으나, 준공 전 시공사측에서 보수조치를 실시하여 현재 손상이 없는 양호한 상태인 것으로 조사되었다.

| 교대 A1 전면벽체 균열(폭 0.3mm이상)(보수완료) | 교대 A2 전면벽체 표면오염(보수완료) |

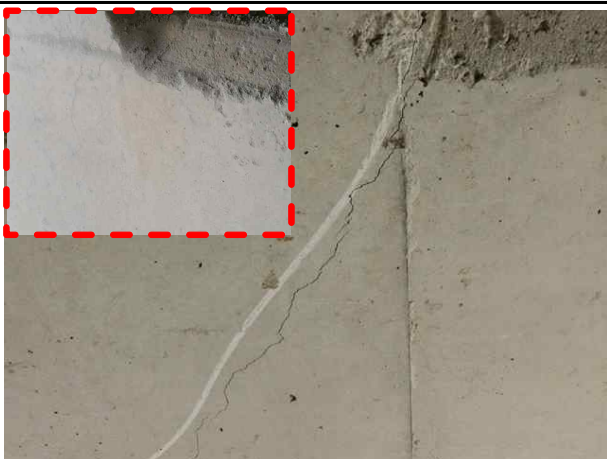
교각 점검결과, 건조수축에 의한 균열(폭 0.3mm미만), 망상균열 등의 손상이 일부 조사되었으나, 준공 전 시공사측에서 보수조치를 실시하여 현재 손상이 없는 양호한 상태인 것으로 조사되었다.

| 교각 균열(폭 0.2mm)(보수완료) | 교각 망상균열(보수완료) |

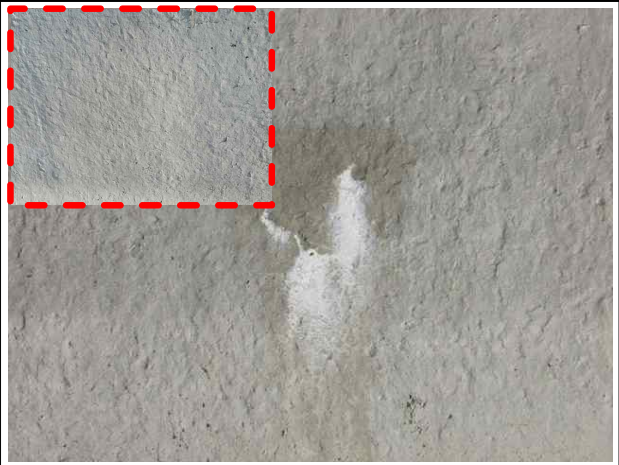
방호벽에 대한 외관조사 결과, 백태 손상이 일부 조사되었으나, 준공 전 시공사측에서 보수조치를 실시하여 현재 손상이 없는 양호한 상태인 것으로 조사되었다.

| 방호벽 전경 | 방호벽 백태(보수완료) |

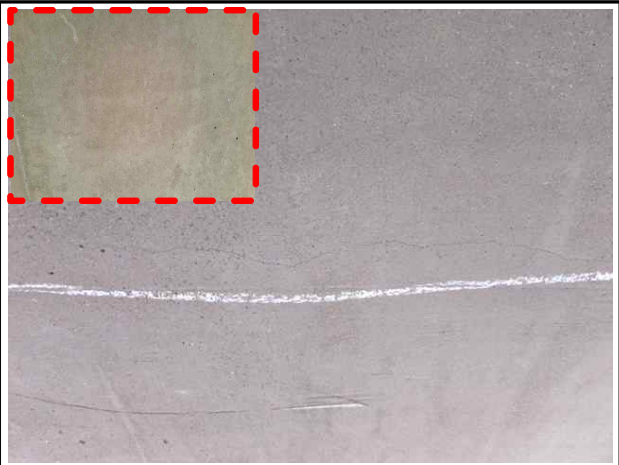
바닥판에 대한 외관조사 결과, 균열(폭 0.3mm미만)이 일부 조사되었으나, 준공 전 시공사측에서 보수조치를 실시하여 현재 손상이 없는 양호한 상태인 것으로 조사되었다.

| 바닥판 하면 전경 | 바닥판 하면 균열(폭 0.1mm)(보수완료) |
