# 부 록

1. 기 실시한 비파괴 시험 DATA
2. 확인사진

# **1. 기 실시한 비파괴 시험 DATA**

## **1.1 옥산JCT Ramp-A교 2차 정기안전점검**

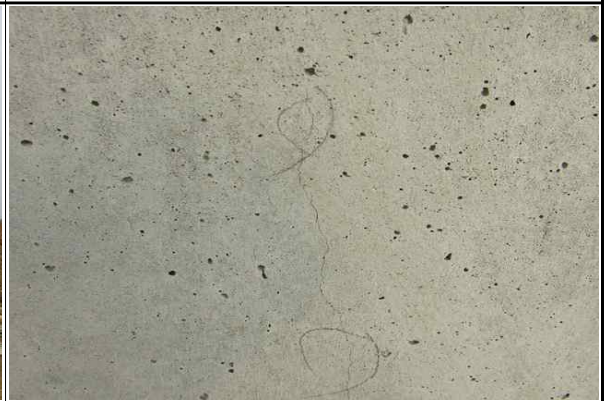
교대 A2 구체부 균열(폭 0.3mm미만)  
(균열관리대장 작성 관리중)(2017.01.12)

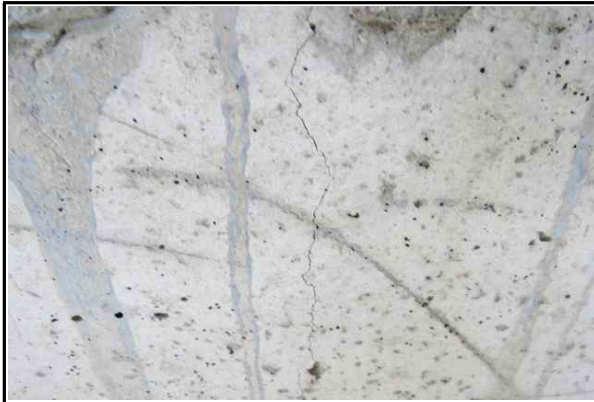
교대 A1(오창방향) 전면벽체  
균열(2016.03.08.)  
(보수계획 수립 및 지속적인 관리 중)

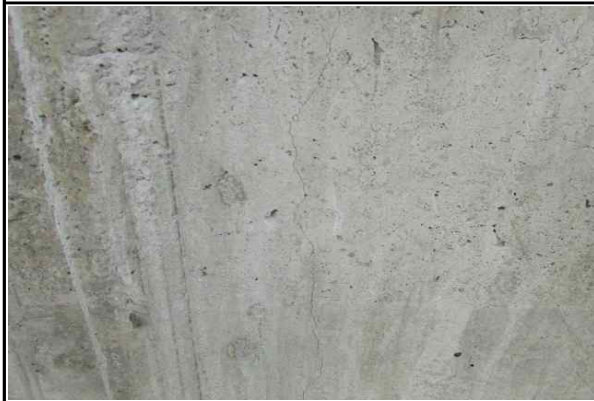
교대 A1 배면 벽체 건조수축  
균열(2016.12.13)  
(보수계획 수립 및 지속적인 관리중)

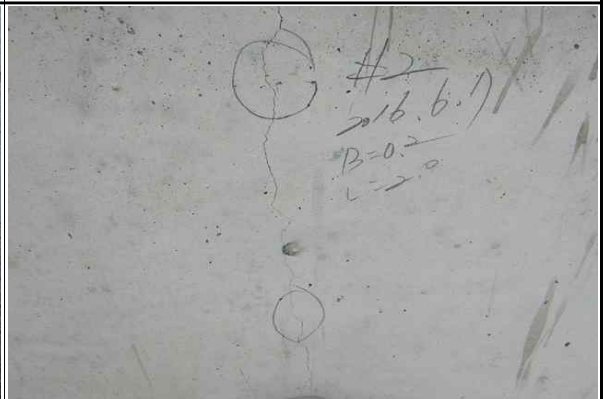
교대 A1 전면벽체 균열(2016.06.13)  
(보수계획수립 및 지속적인 관리 중)

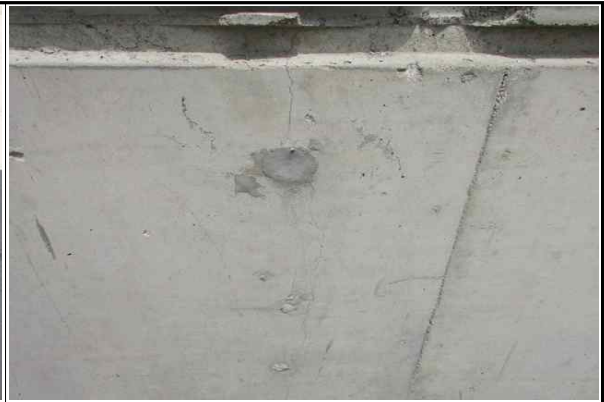
교대 A2 전면벽체 균열(2016.06.13)  
(보수계획수립 및 지속적인 관리 중)

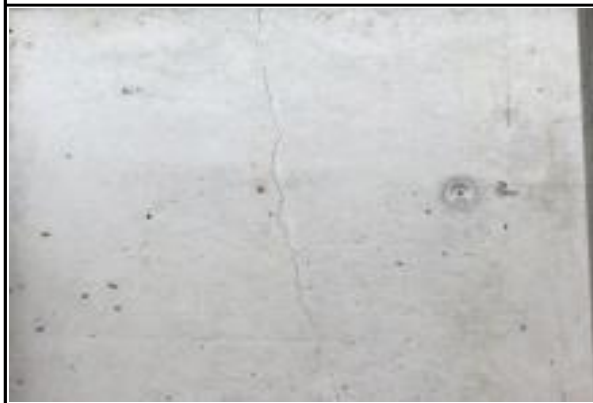
교대 A1 전면벽체 균열(폭 0.3mm미만)  
(보수계획 수립 및 지속적인 균열관리 중)  
(2015.12)

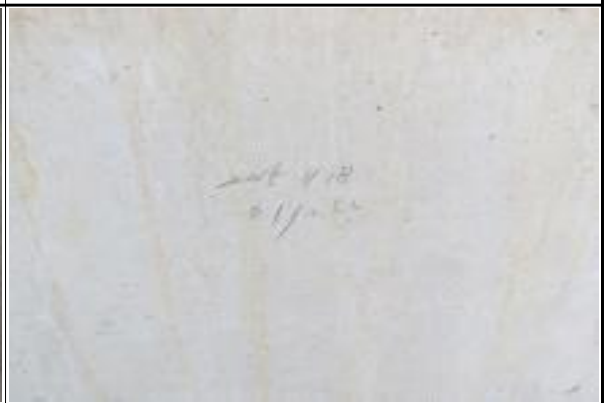
교각 P1 기둥부 균열(폭 0.3mm미만)  
(보수계획 수립 및 지속적인 균열관리 중)  
(2015.12)

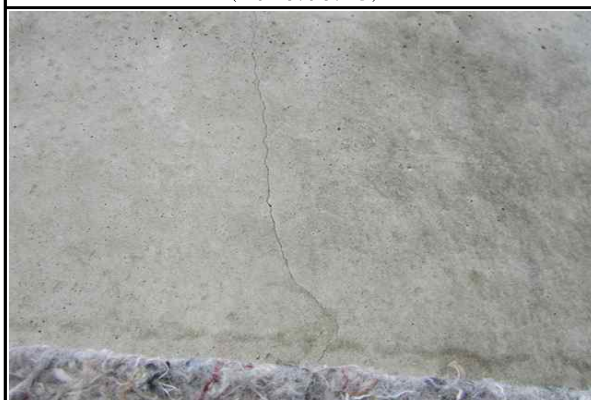
교각 P1 기둥부 균열 (2016.06.13)  
(보수계획 수립 및 지속적인 관리 중)

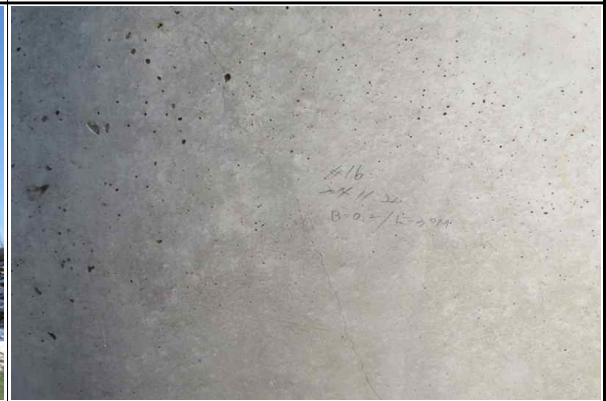
교각 P1 기둥 균열(2014.12.18.)  
(보수계획 수립 및 지속적인 관리 중)

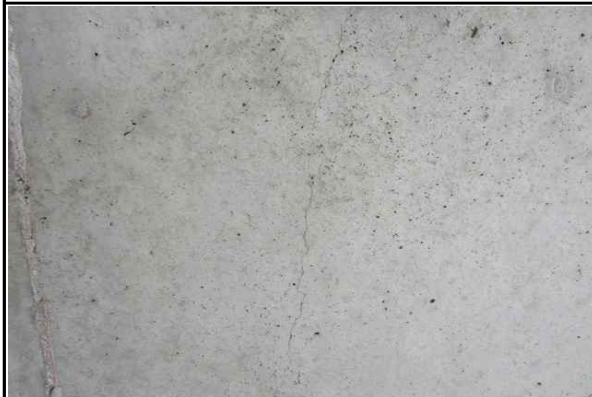
교대 A1 전면 벽체 균열(2016.06.13)  
(보수계획 수립 및 지속적인 관리 중)

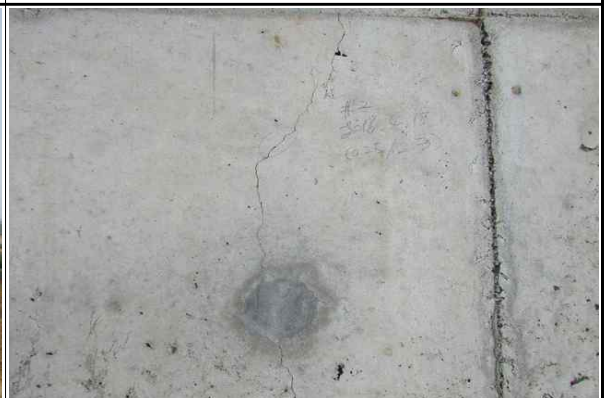
교대 A2 전면 벽체 균열(2016.06.13)  
(보수계획 수립 및 지속적인 관리 중)

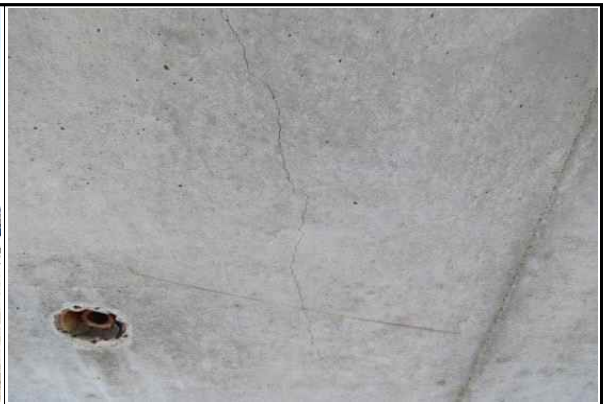
교대 A1 전면벽체 균열(15.12.18)  
(보수계획 수립 및 지속적인 관리 중)

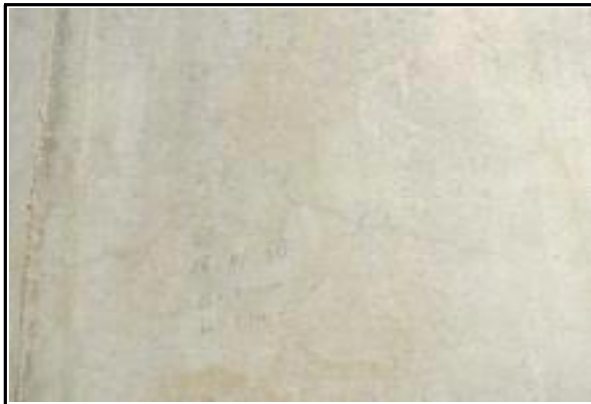
교각 P3 기둥 균열(15.02.03)  
(보수계획 수립 및 지속적인 관리 중)

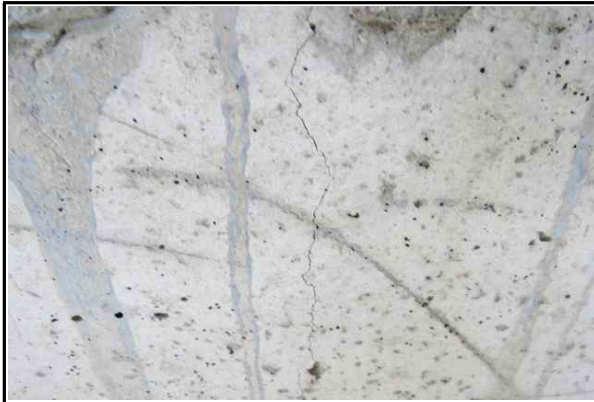
교대 A1(오창방향) 전면벽체 균열  
(2016.03.08.)  
(보수계획 수립 및 지속적인 관리 중)

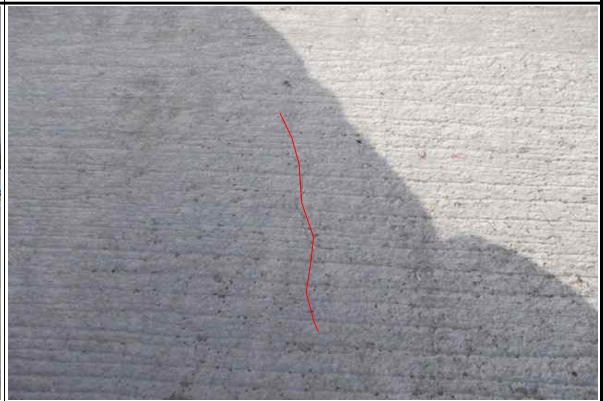
상부슬래브 균열(폭 0.3mm미만)  
(보수계획 수립 및 지속적인 균열관리 중)

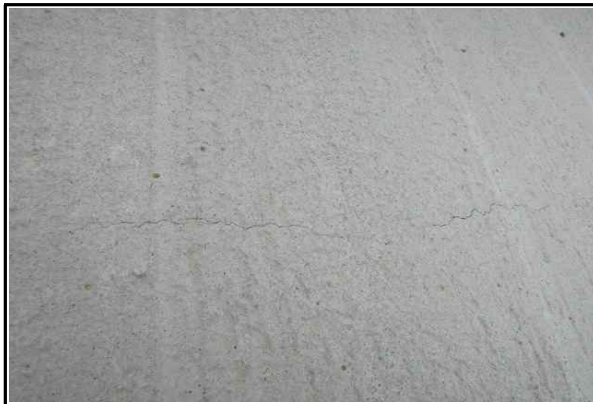
상부슬래브 균열(폭 0.3mm미만)(2016.06.13)  
(보수계획 수립 및 지속적인 균열관리 중)

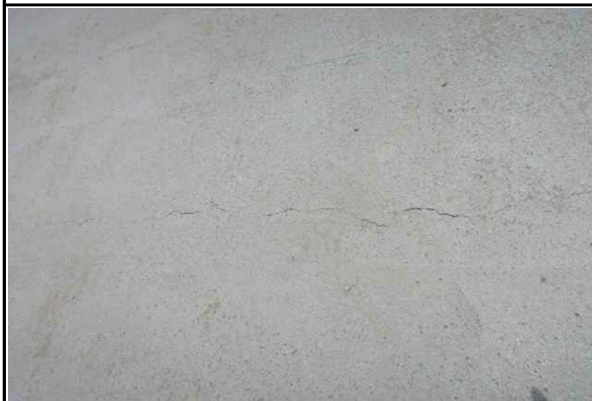
상부슬래브 균열(폭 0.3mm미만)(16.06.13)  
(보수계획 수립 및 지속적인 균열관리 중)

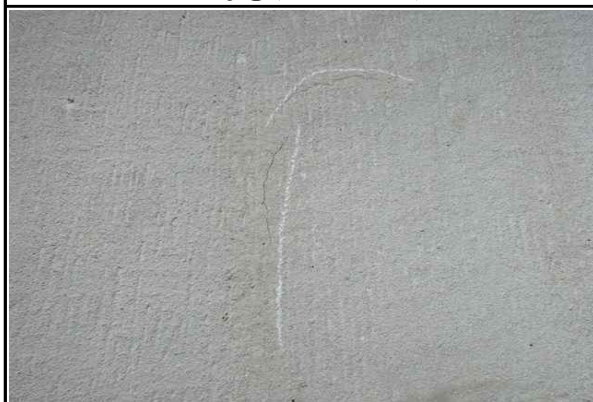
상부슬래브 균열(폭 0.3mm미만)(2016.10.11)  
(보수계획 수립 및 지속적인 균열관리 중)

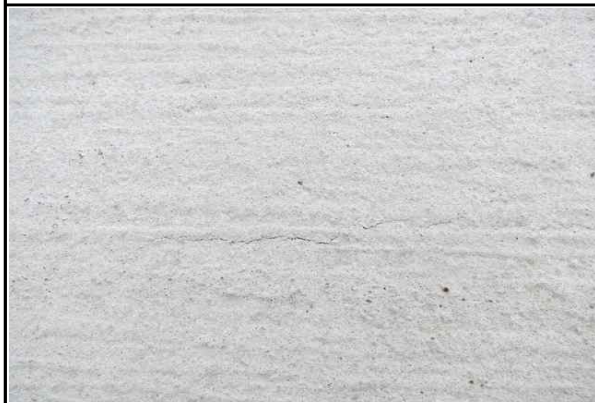
상부 슬래브 균열(폭0.3mm미만)(2016.03.08)  
(보수계획 수립 및 지속적인 균열관리 중)

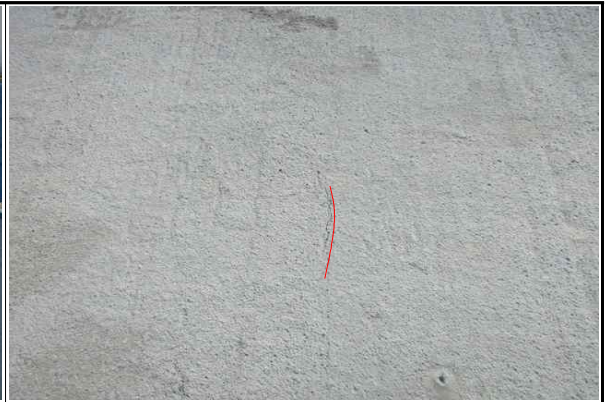
상부슬래브 균열(폭 0.3mm미만)(2016.10.11)  
(보수계획수립 및 지속적인 균열 관리중)
