(주)명성엔지니어링

옥산-오창고속도로 시설물 안전점검 용역

오창절토01(2중) 외관조사망도

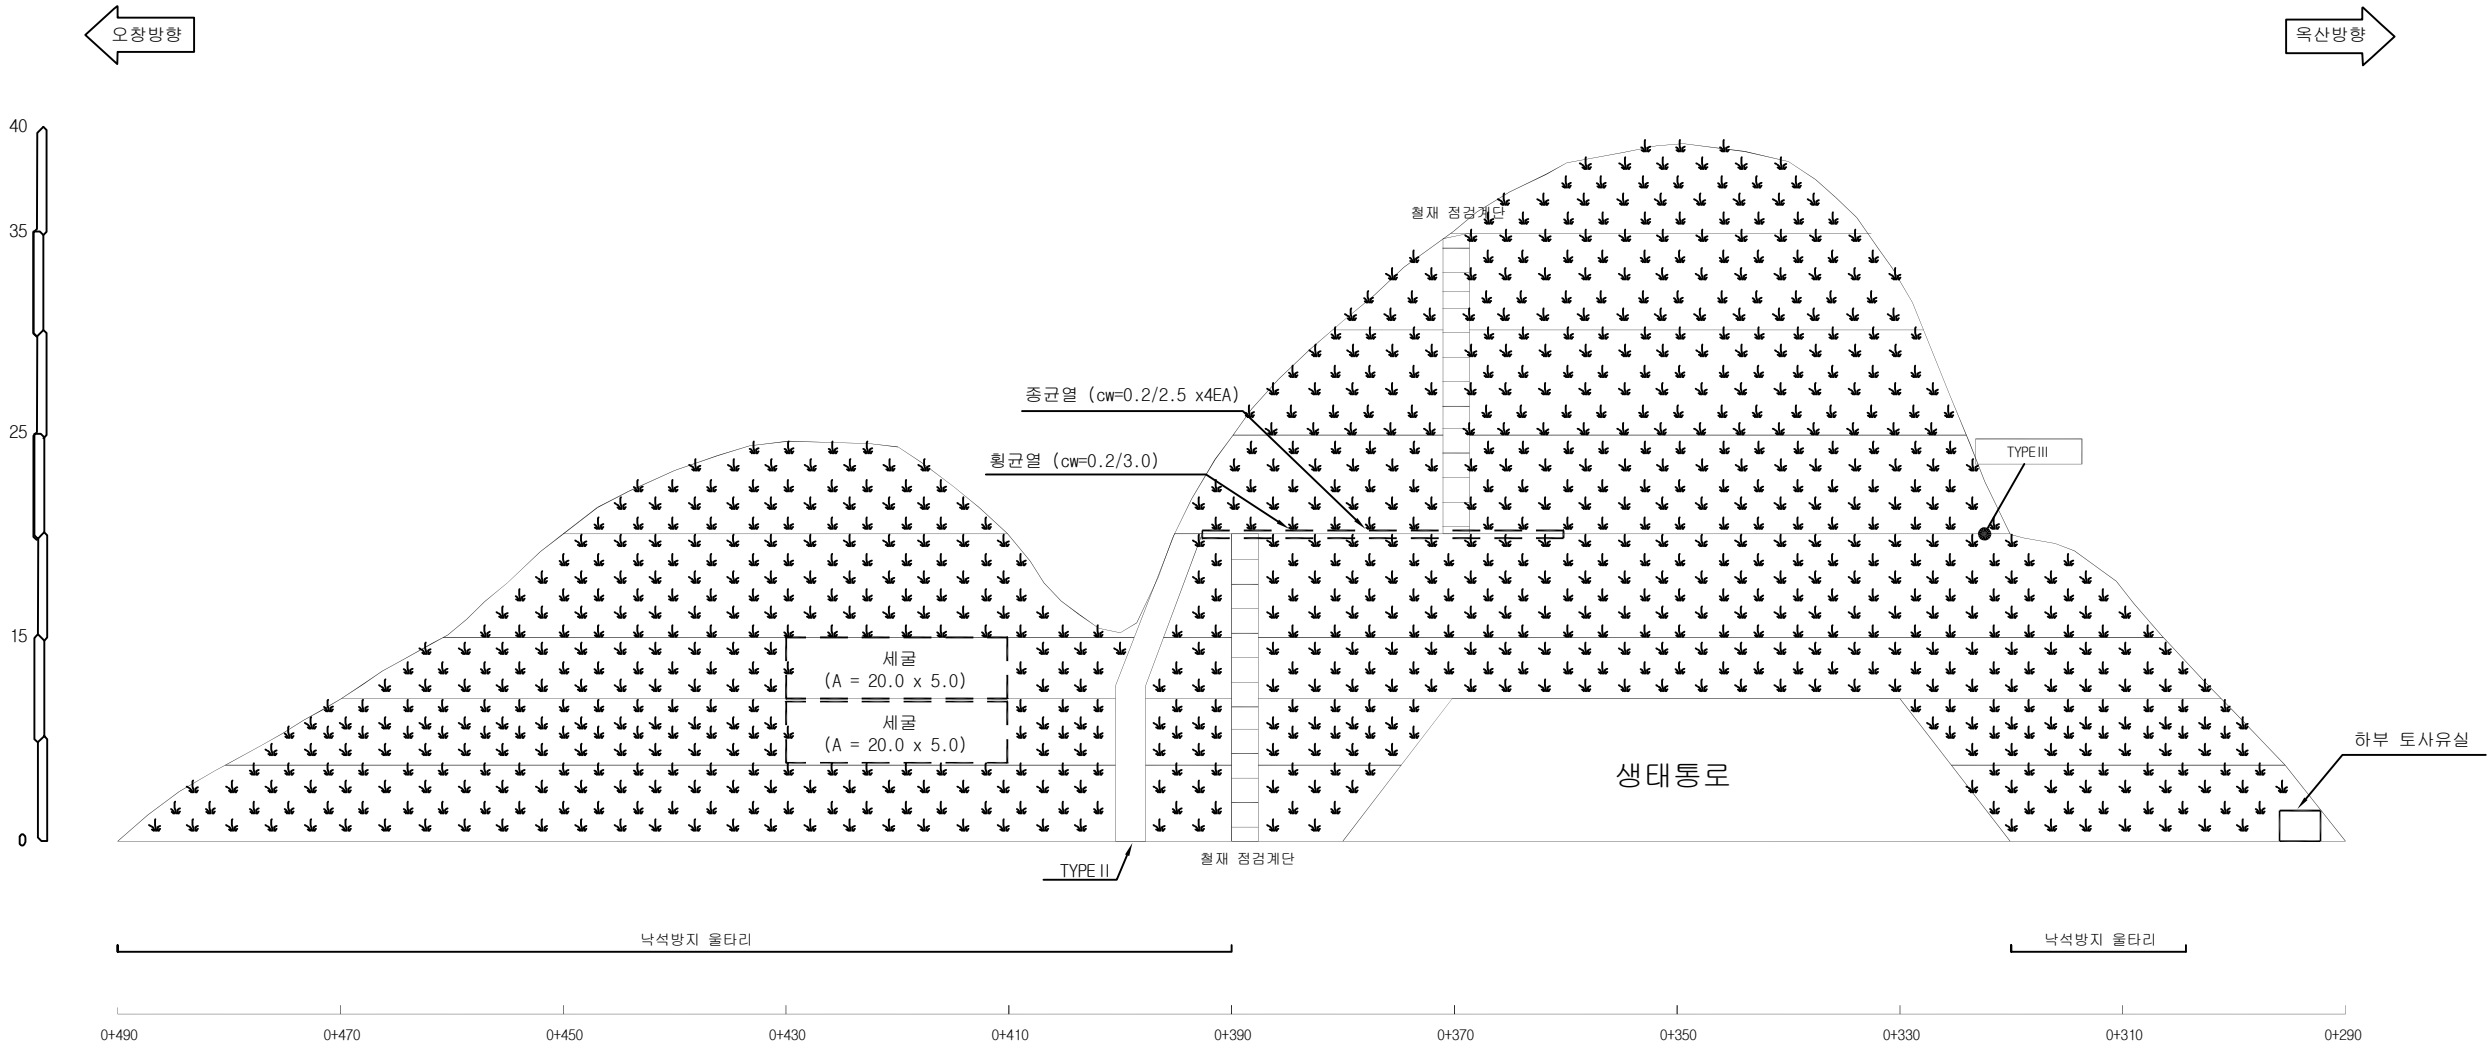
오창절토01 / 공사이정 STA.0+290~0+490

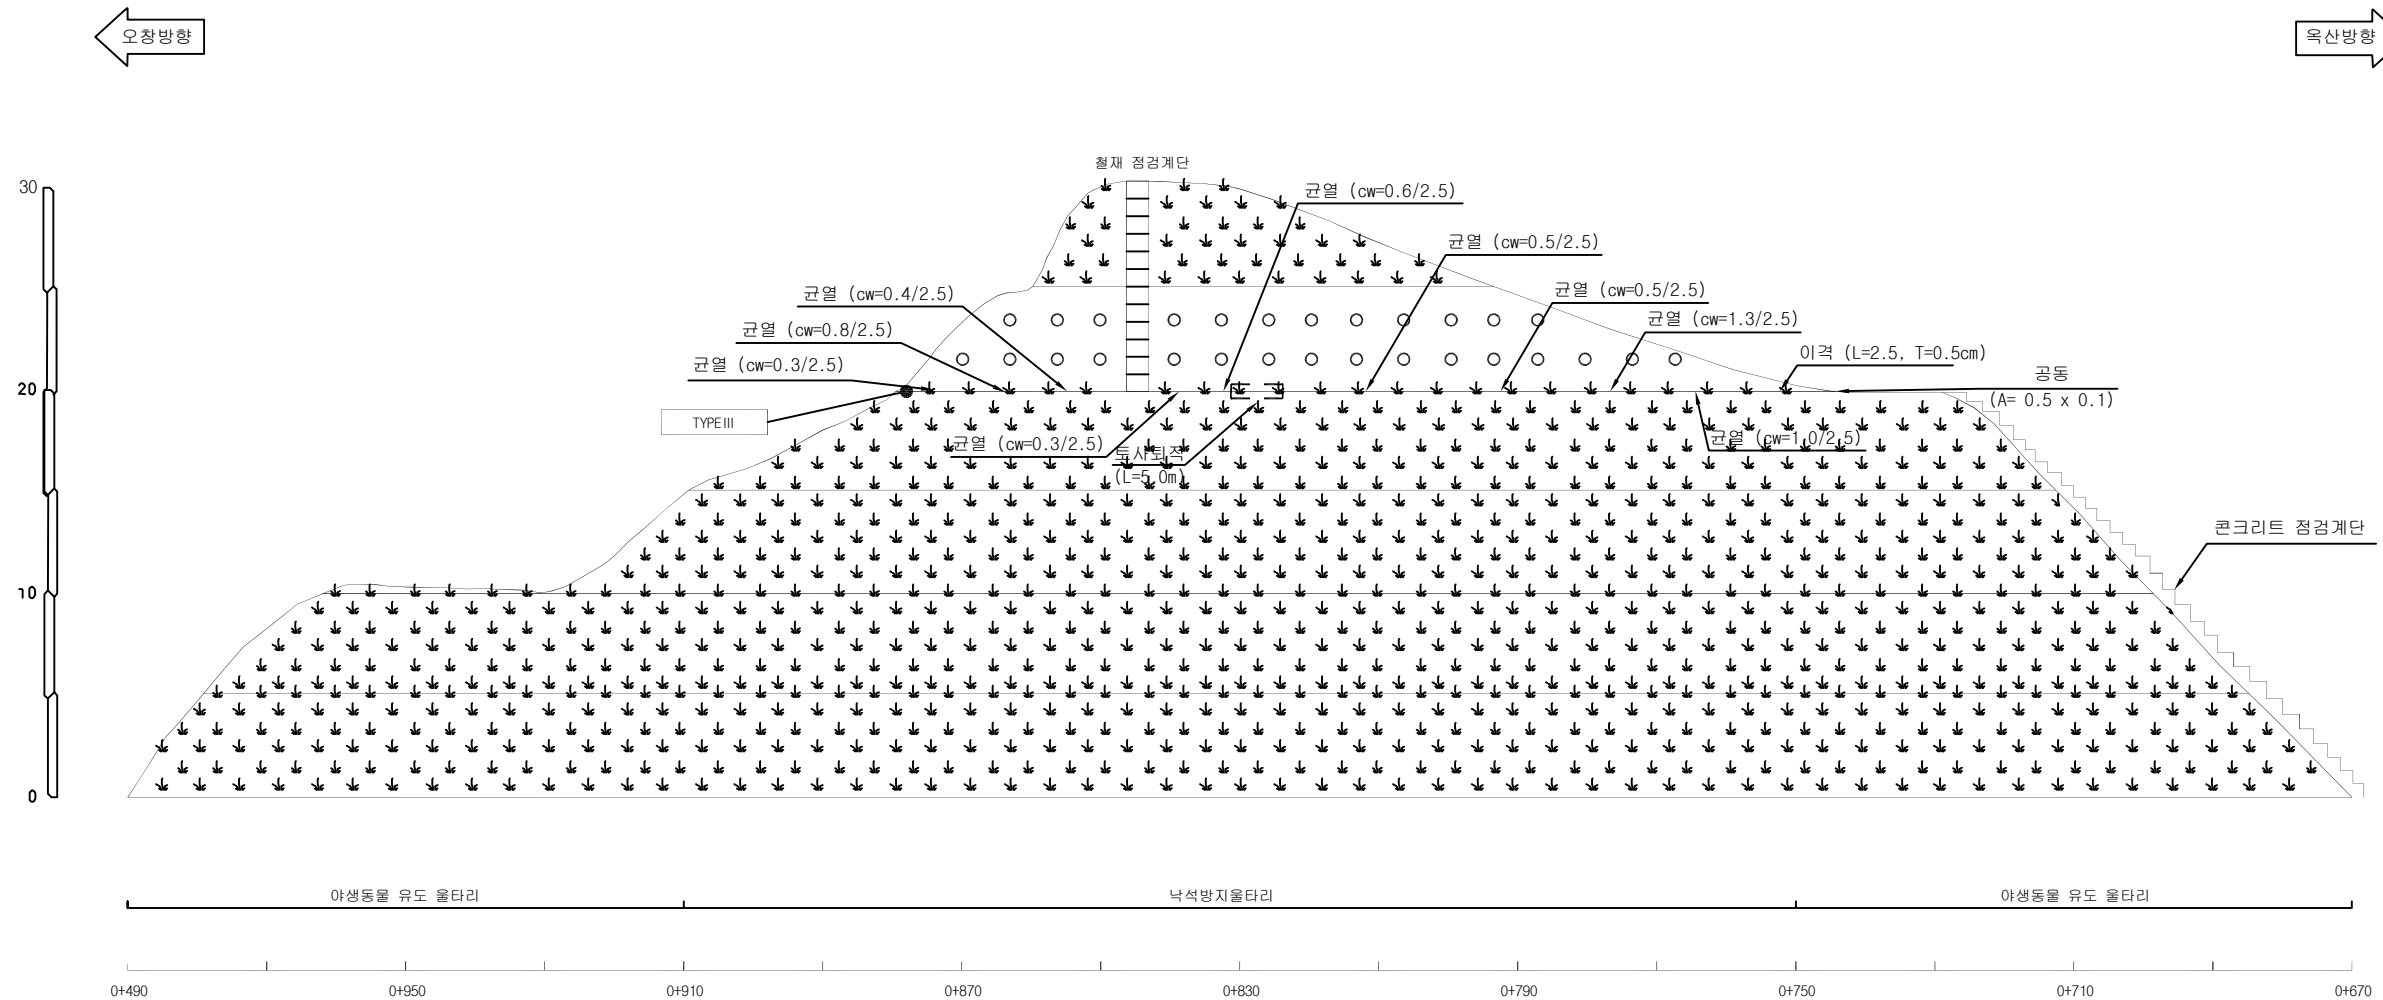
Drawing Title  
오창절토05(2종) 외관조사망도

오창절토05 / 공사이정 STA.3+670~3+990

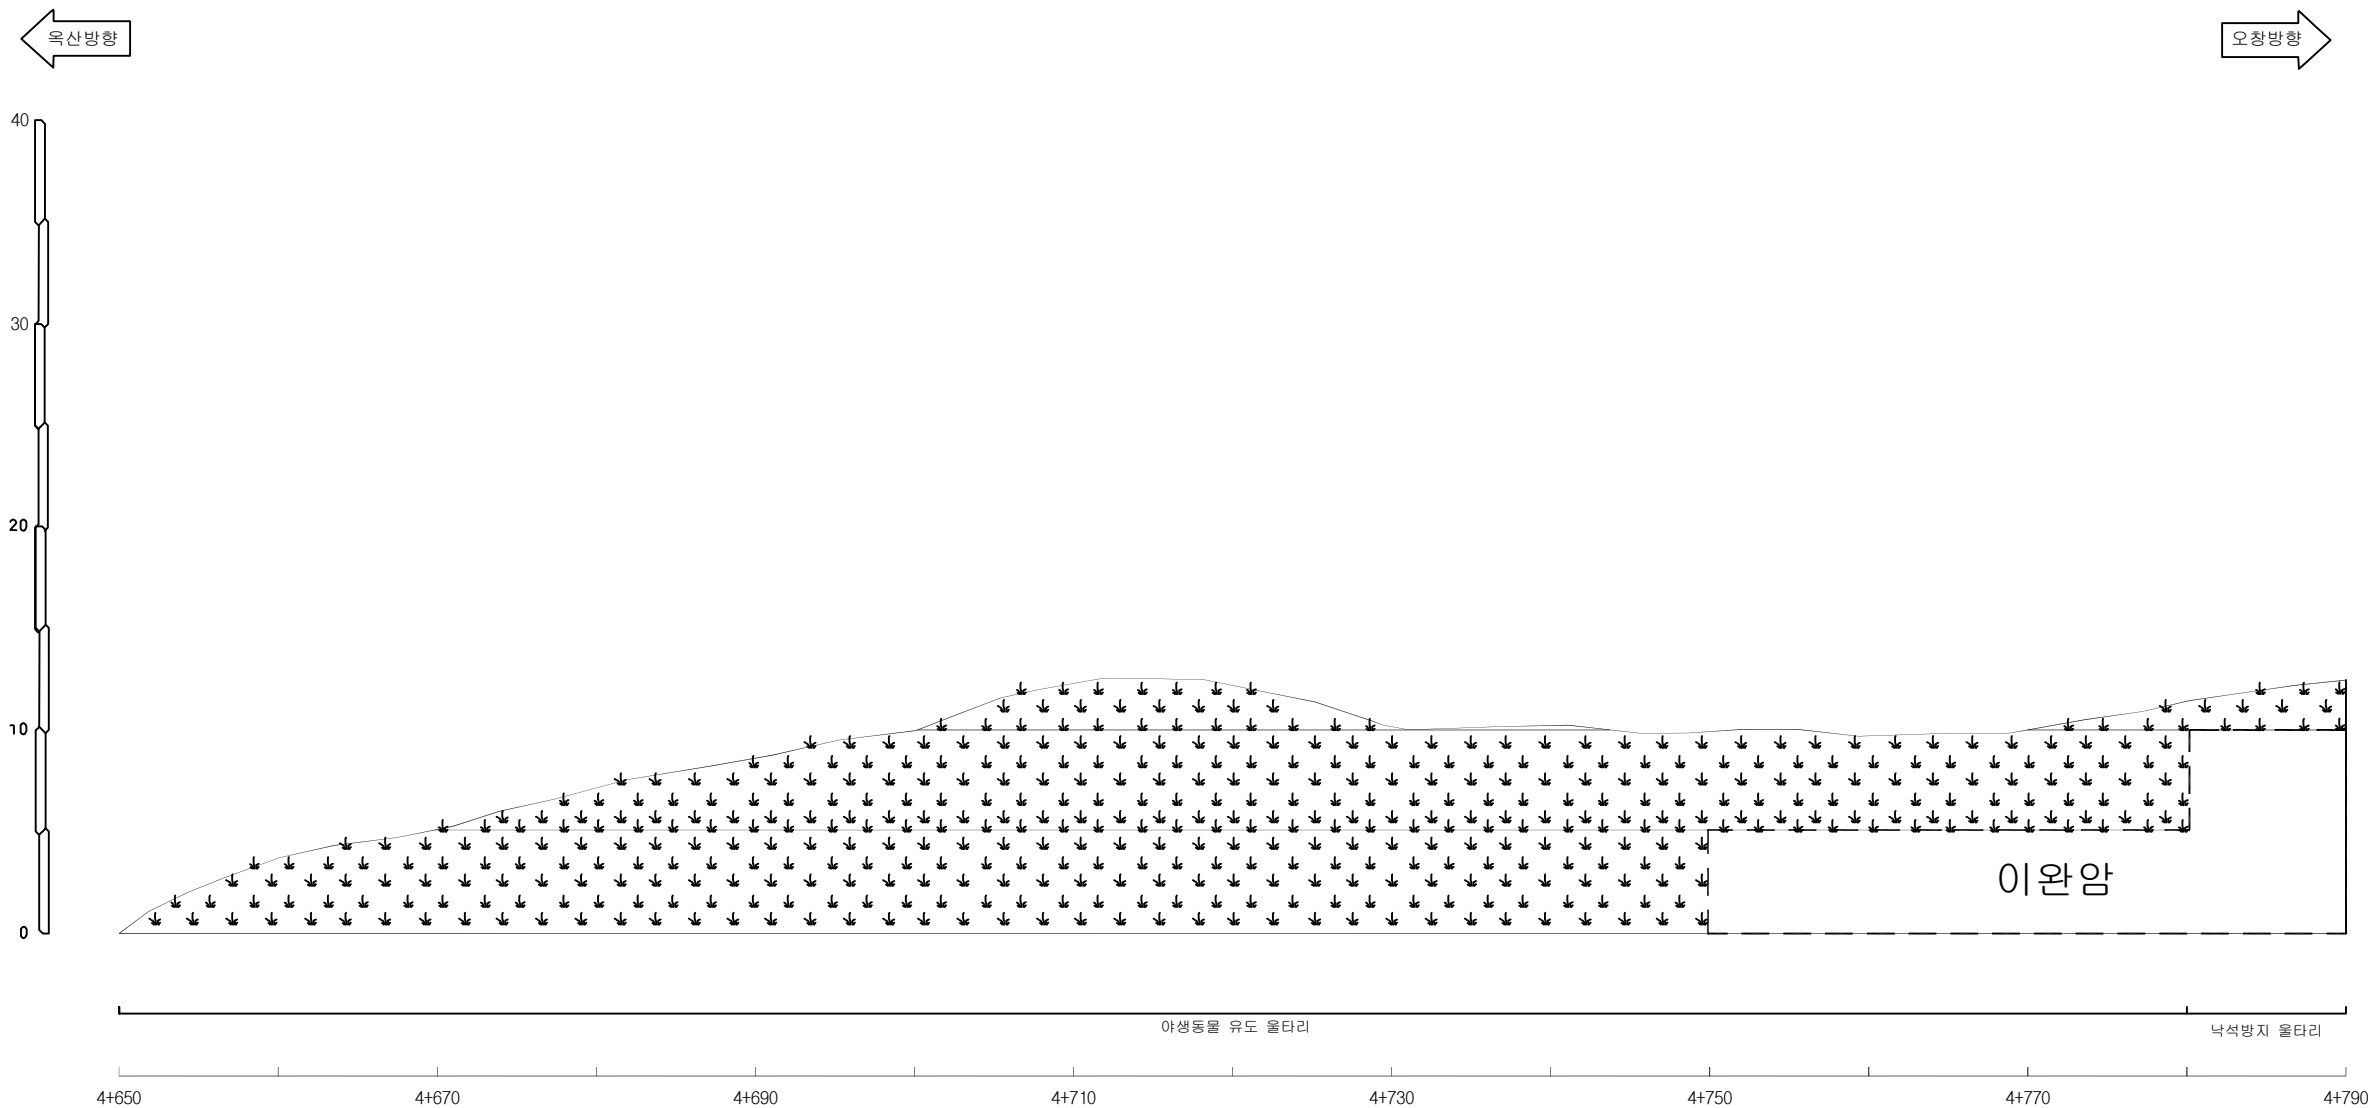
| (주)명성엔지니어링 | Project Title<br>옥산-오창고속도로 시설물 안전점검 용역 | Drawing Title<br>옥산절토04(2중)-1 외관조사망도 | Note |

옥산절토04 / 공사이정 STA.4+650~4+930

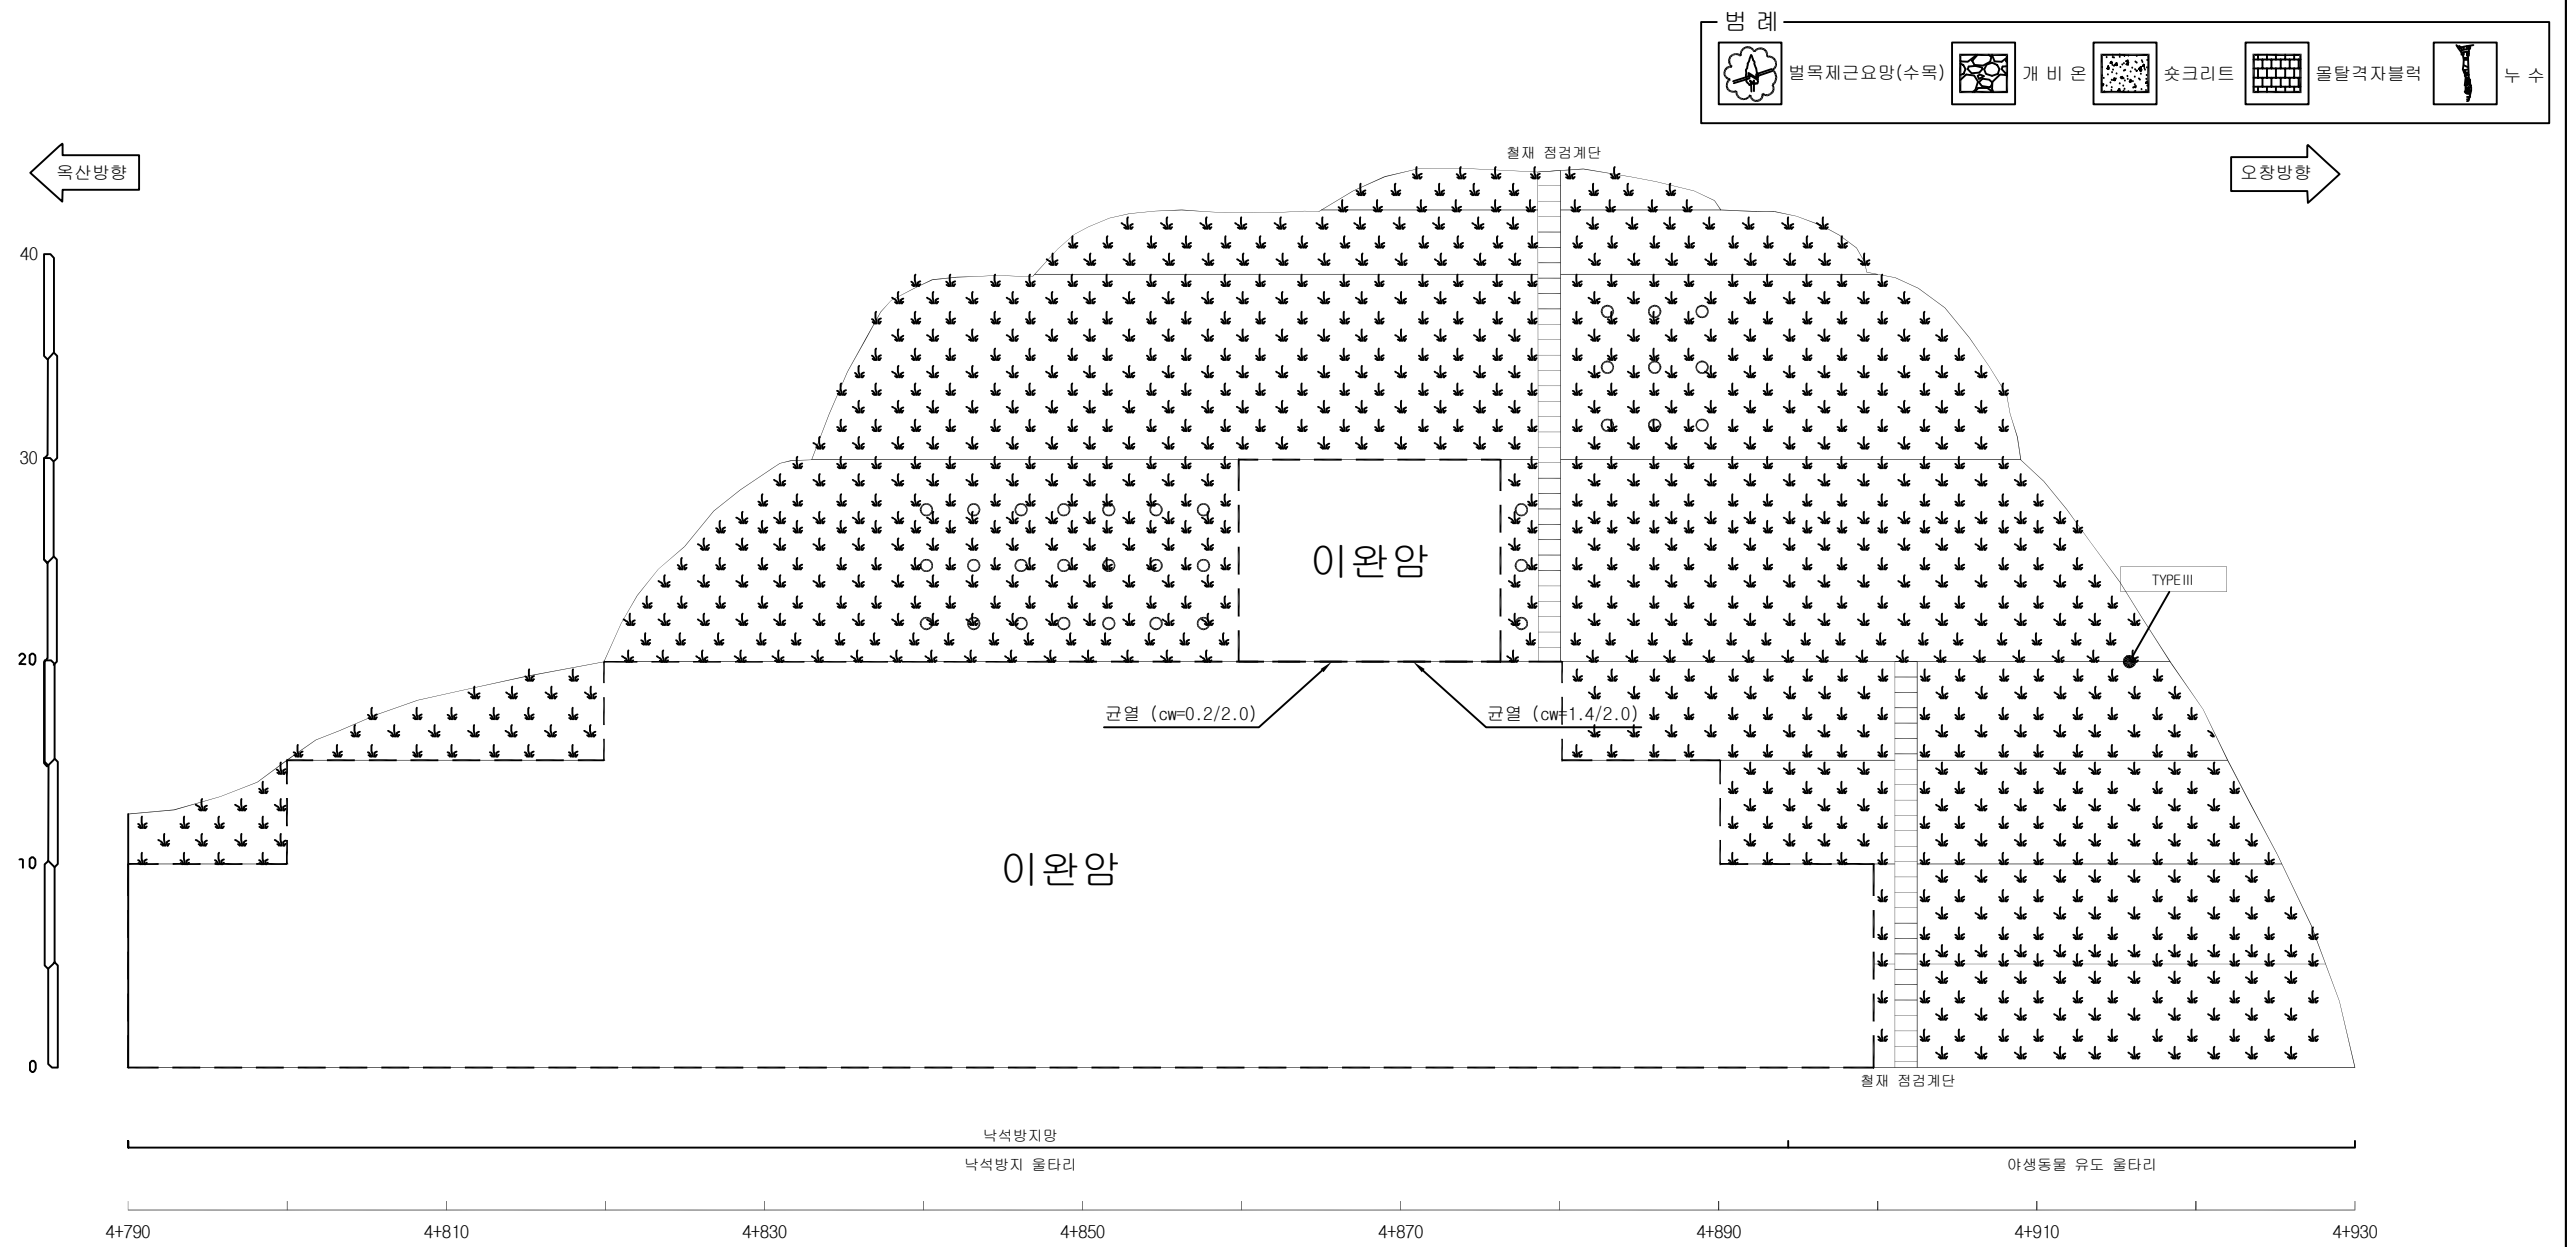
| (주)명성엔지니어링 | Project Title<br>옥산-오창고속도로 시설물 안전점검 용역 | Drawing Title<br>옥산절토04(2중)-2 외관조사망도 | Note |

옥산절토04 / 공사이정 STA.4+650~4+930

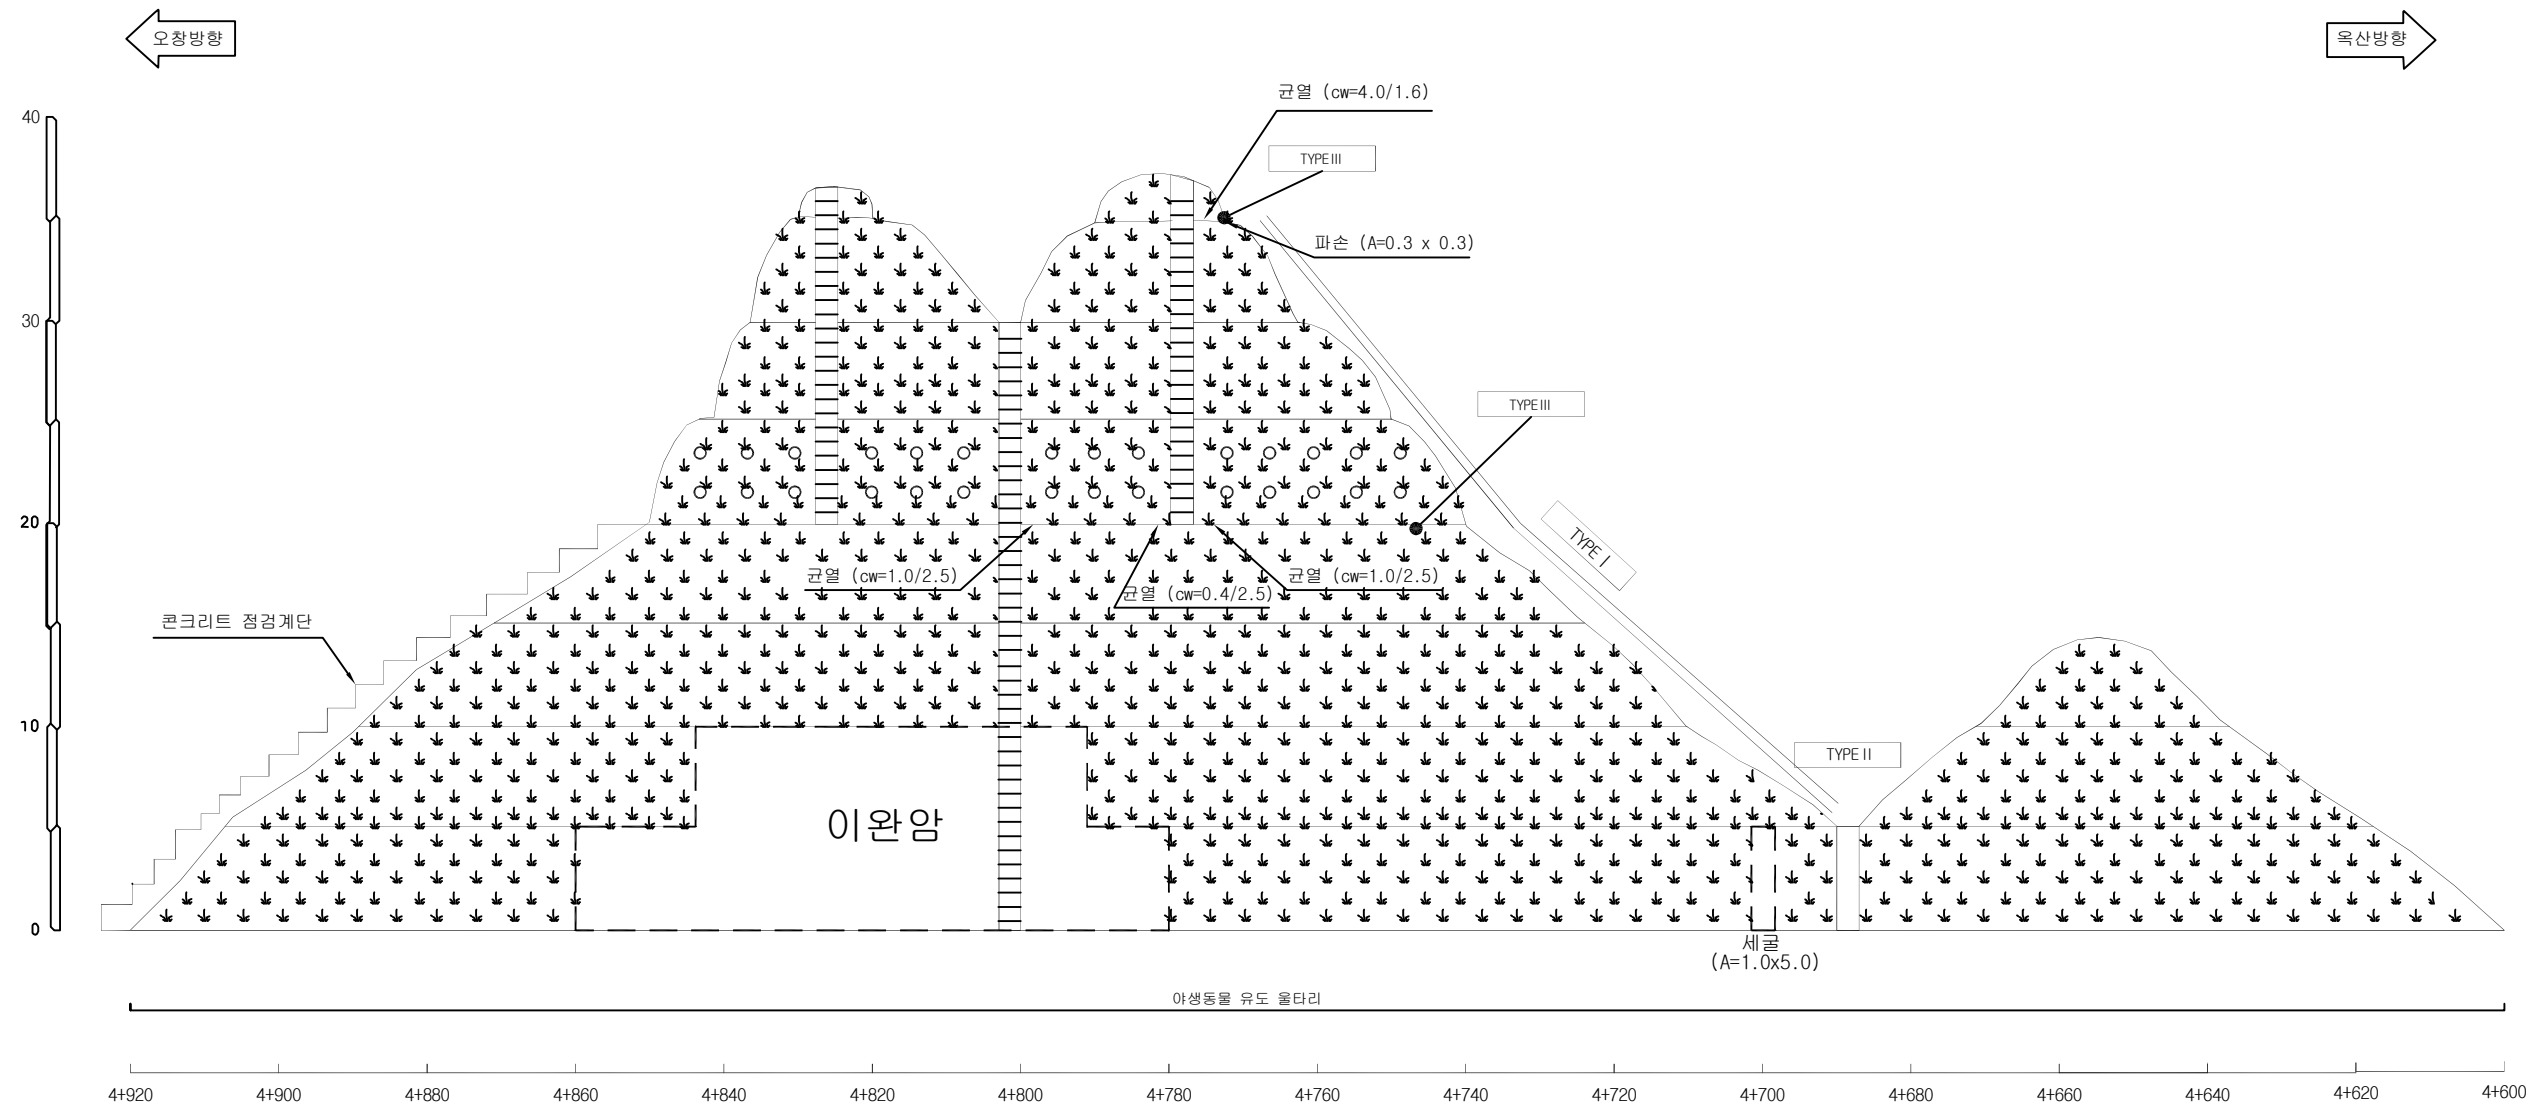
Drawing Title  
오창절토06(2중) 외관조사망도

오창절토06 / 공사이정 STA.4+620~4+920

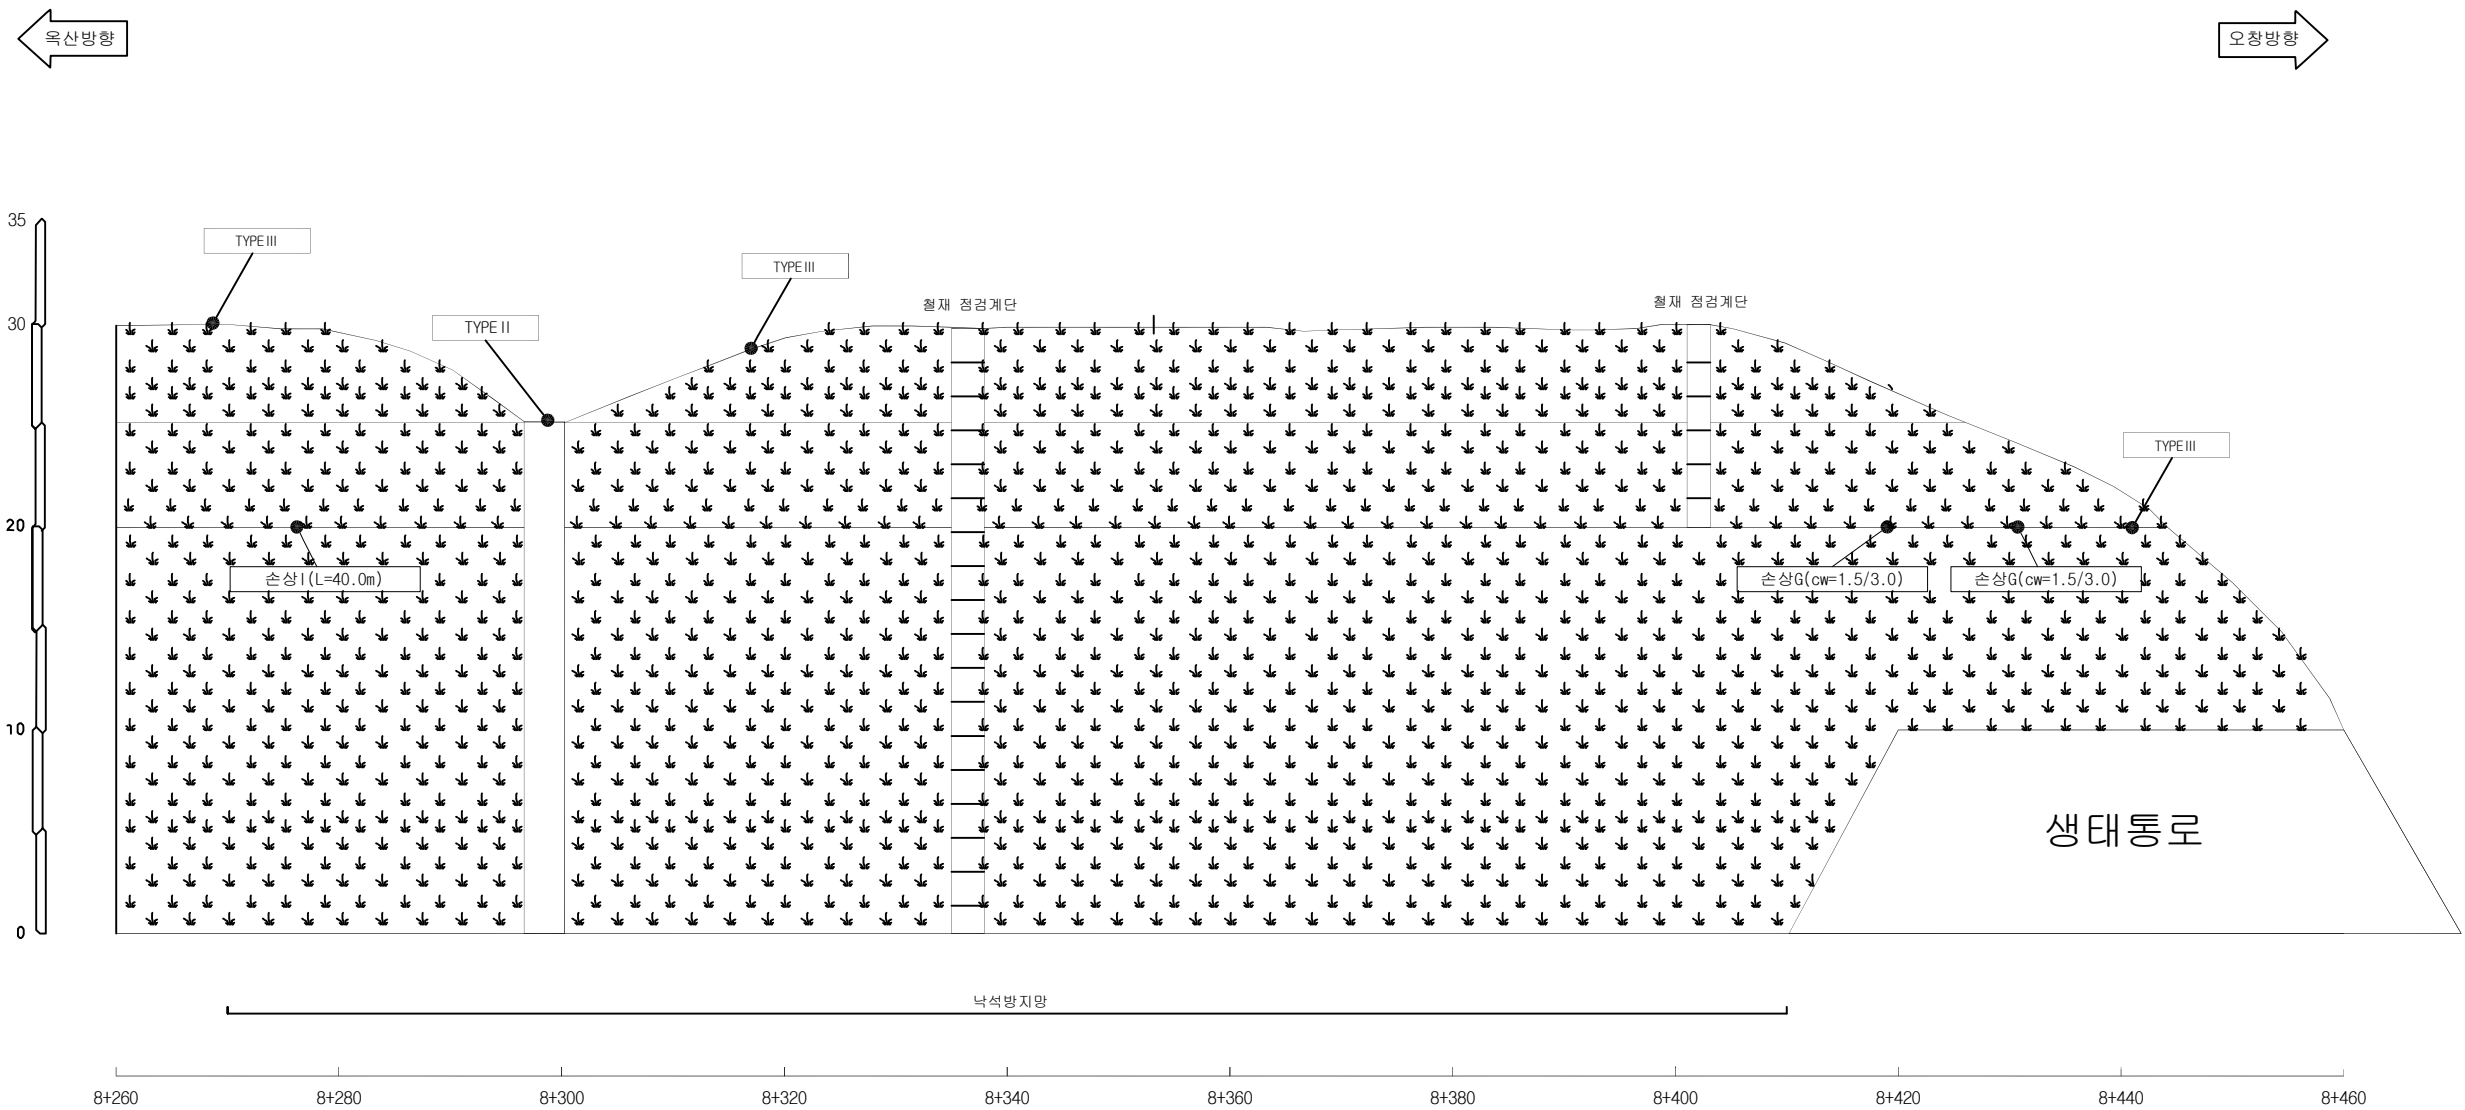
| (주)명성엔지니어링 | Project Title<br>옥산-오창고속도로 시설물 안전점검 용역 | Drawing Title<br>옥산절토07(2중)-2 외관조사망도 | Note |

옥산절토07 / 공사이정 STA.8+060~8+460

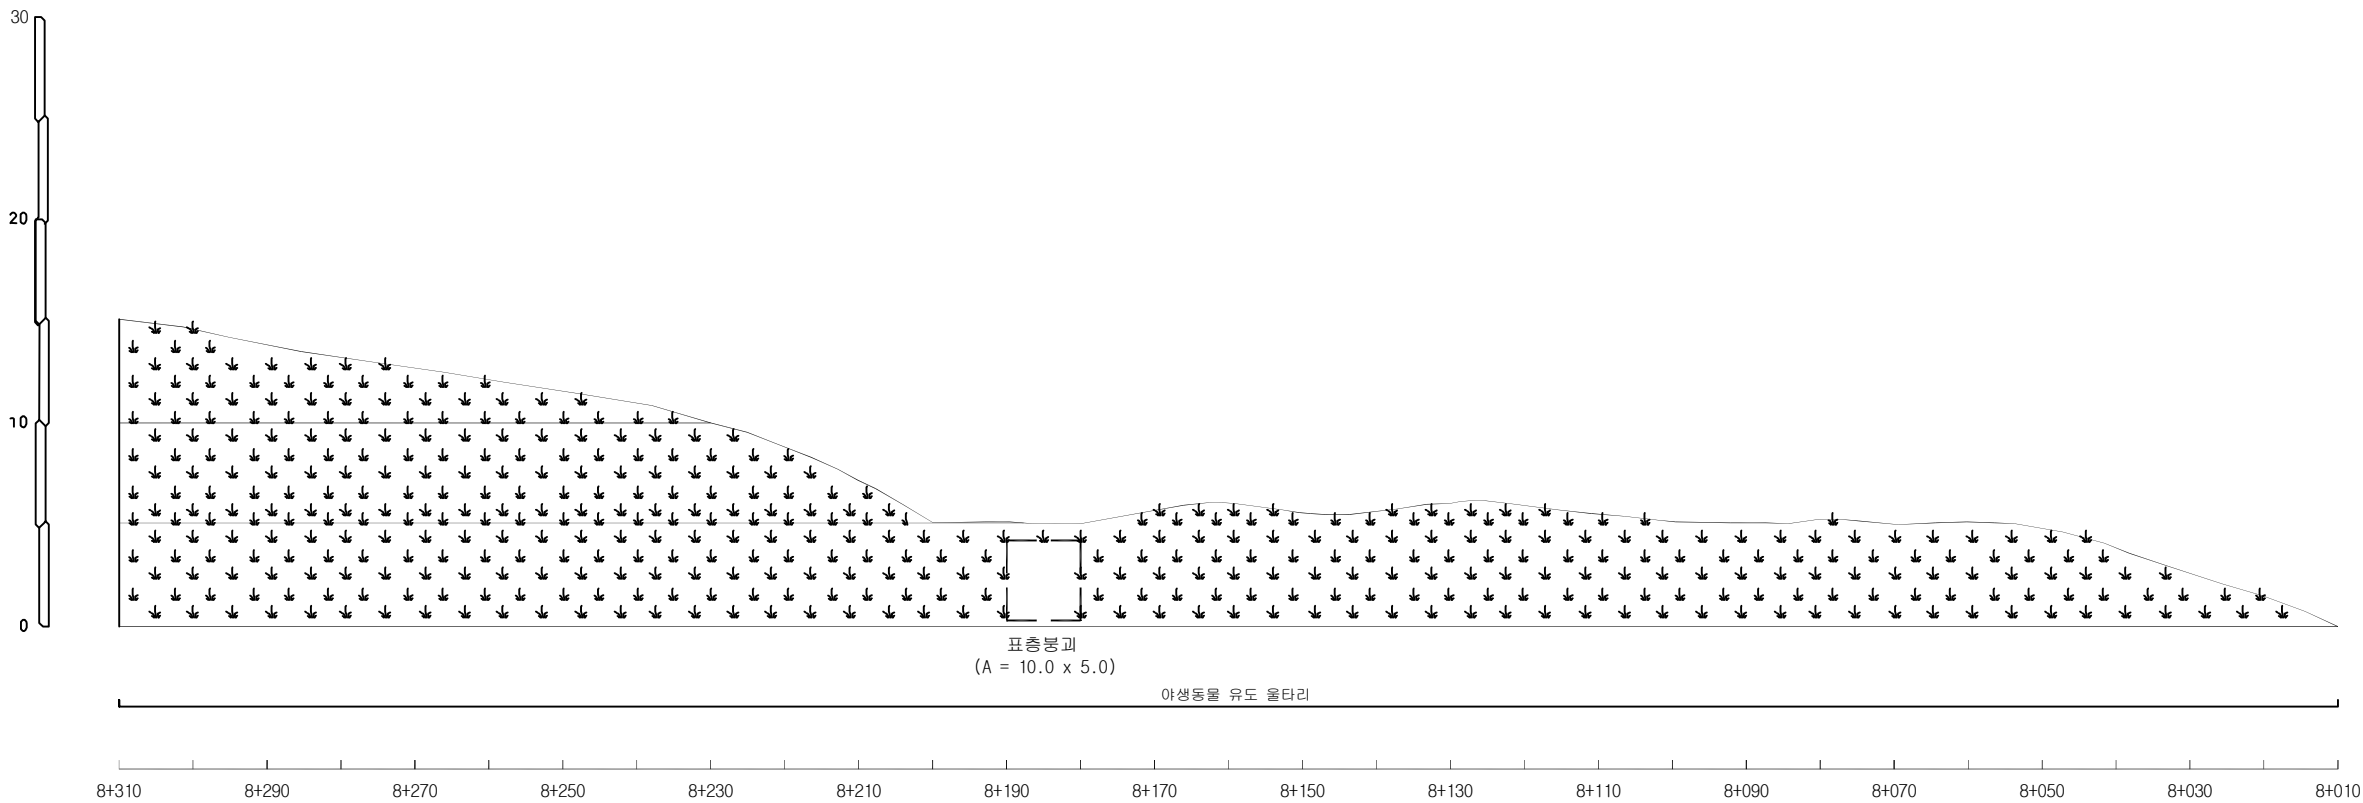
Drawing Title  
오창절토11(2중)-2 외관조사망도

오창절토11 / 공사이정 STA.8+010~8+610

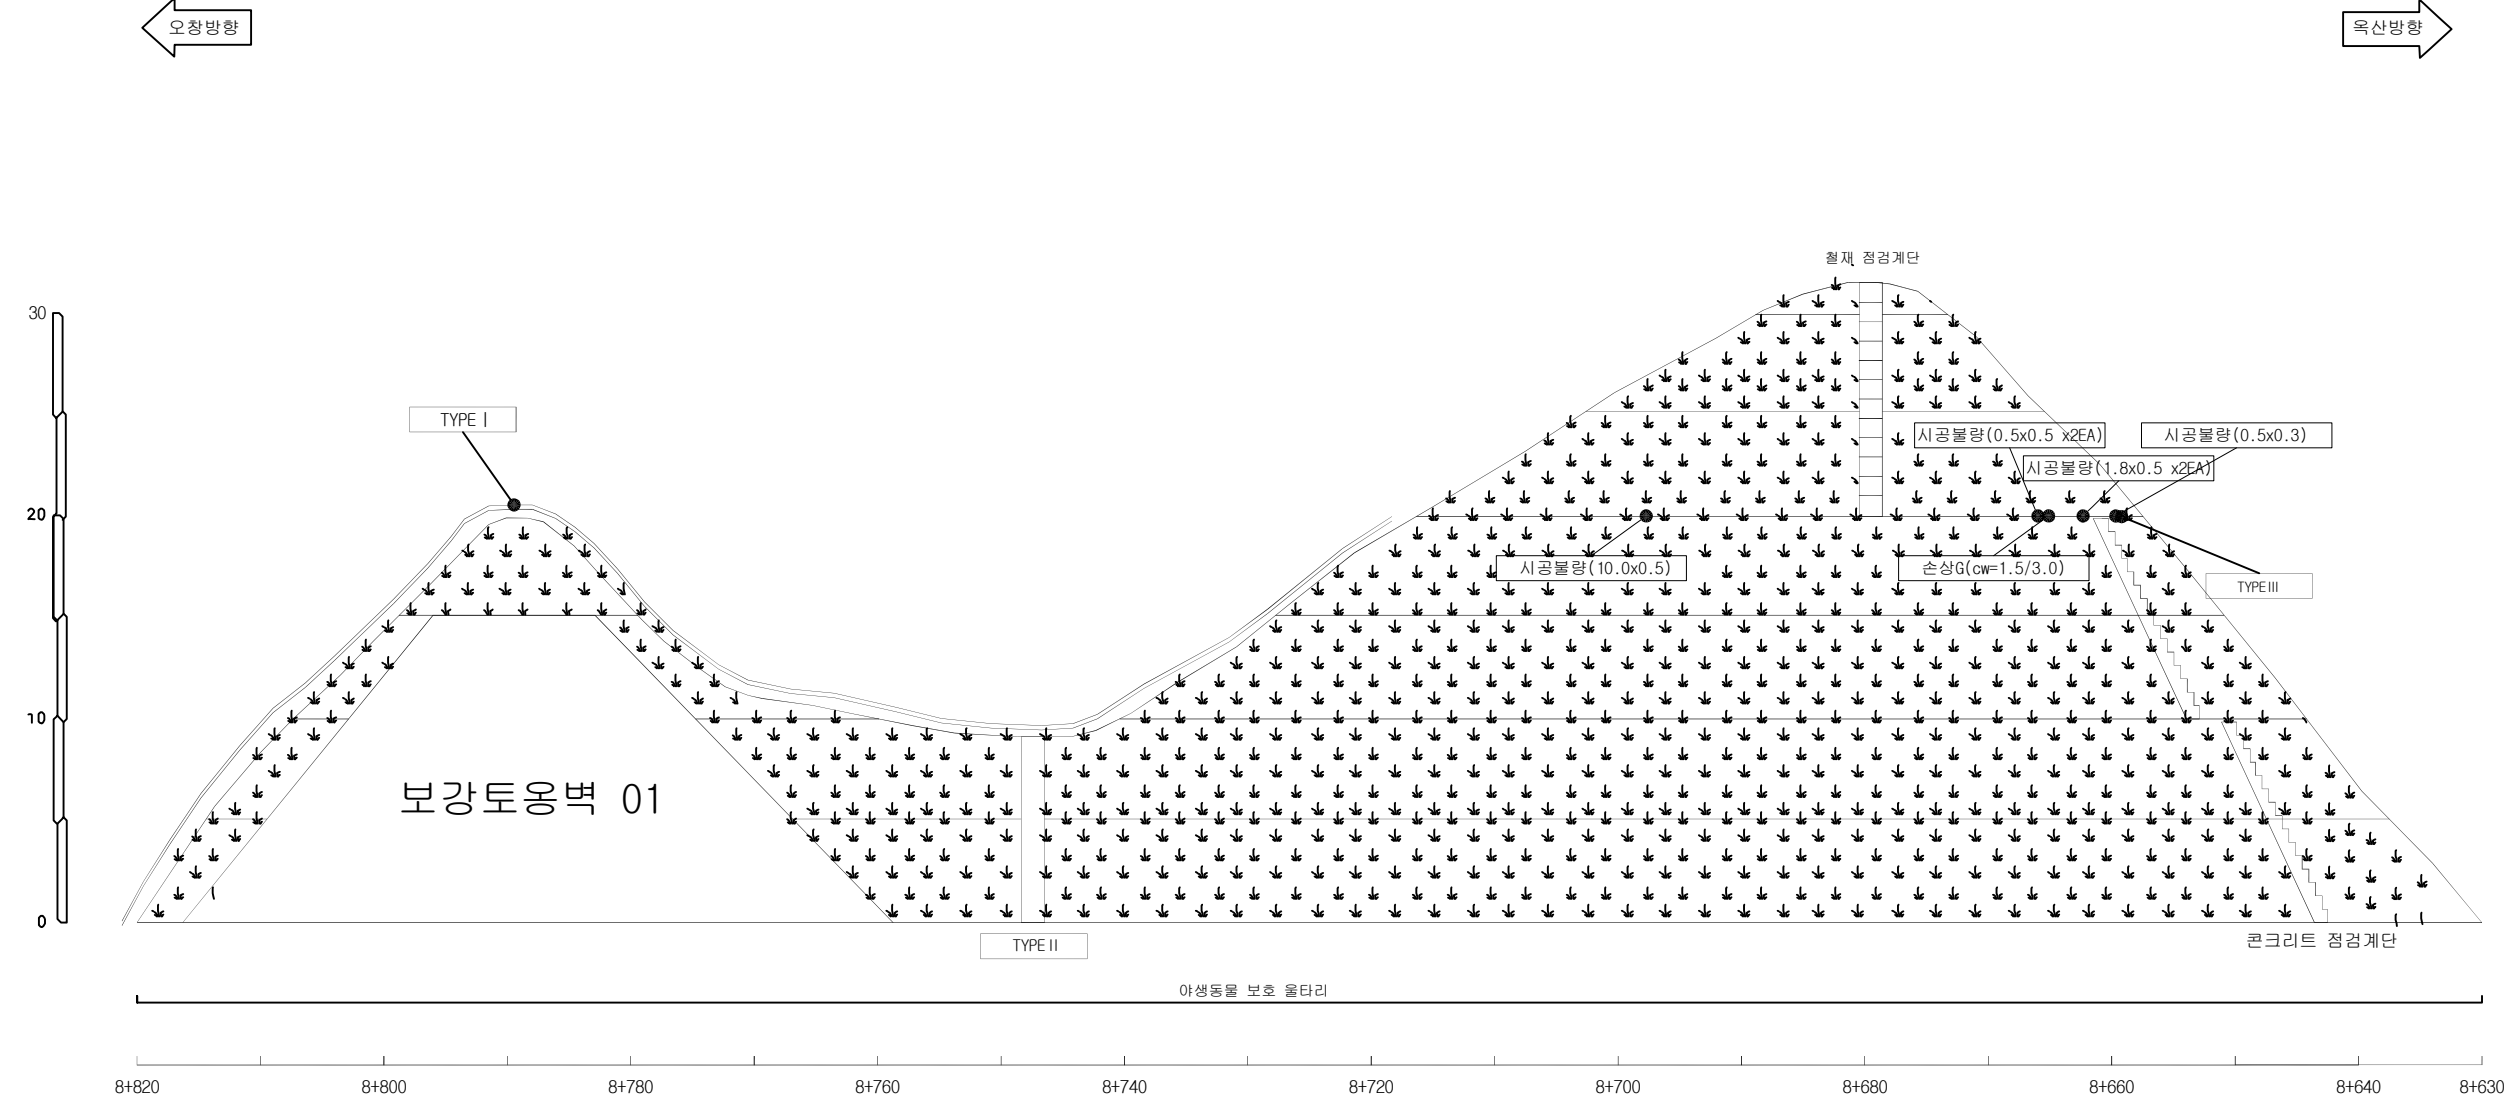
오창절토 12 / 공사이정 STA.8+630~8+820
