(주)명성엔지니어링

옥산-오창고속도로 시설물 안전점검 용역

오창절토01(2중) 외관조사망도

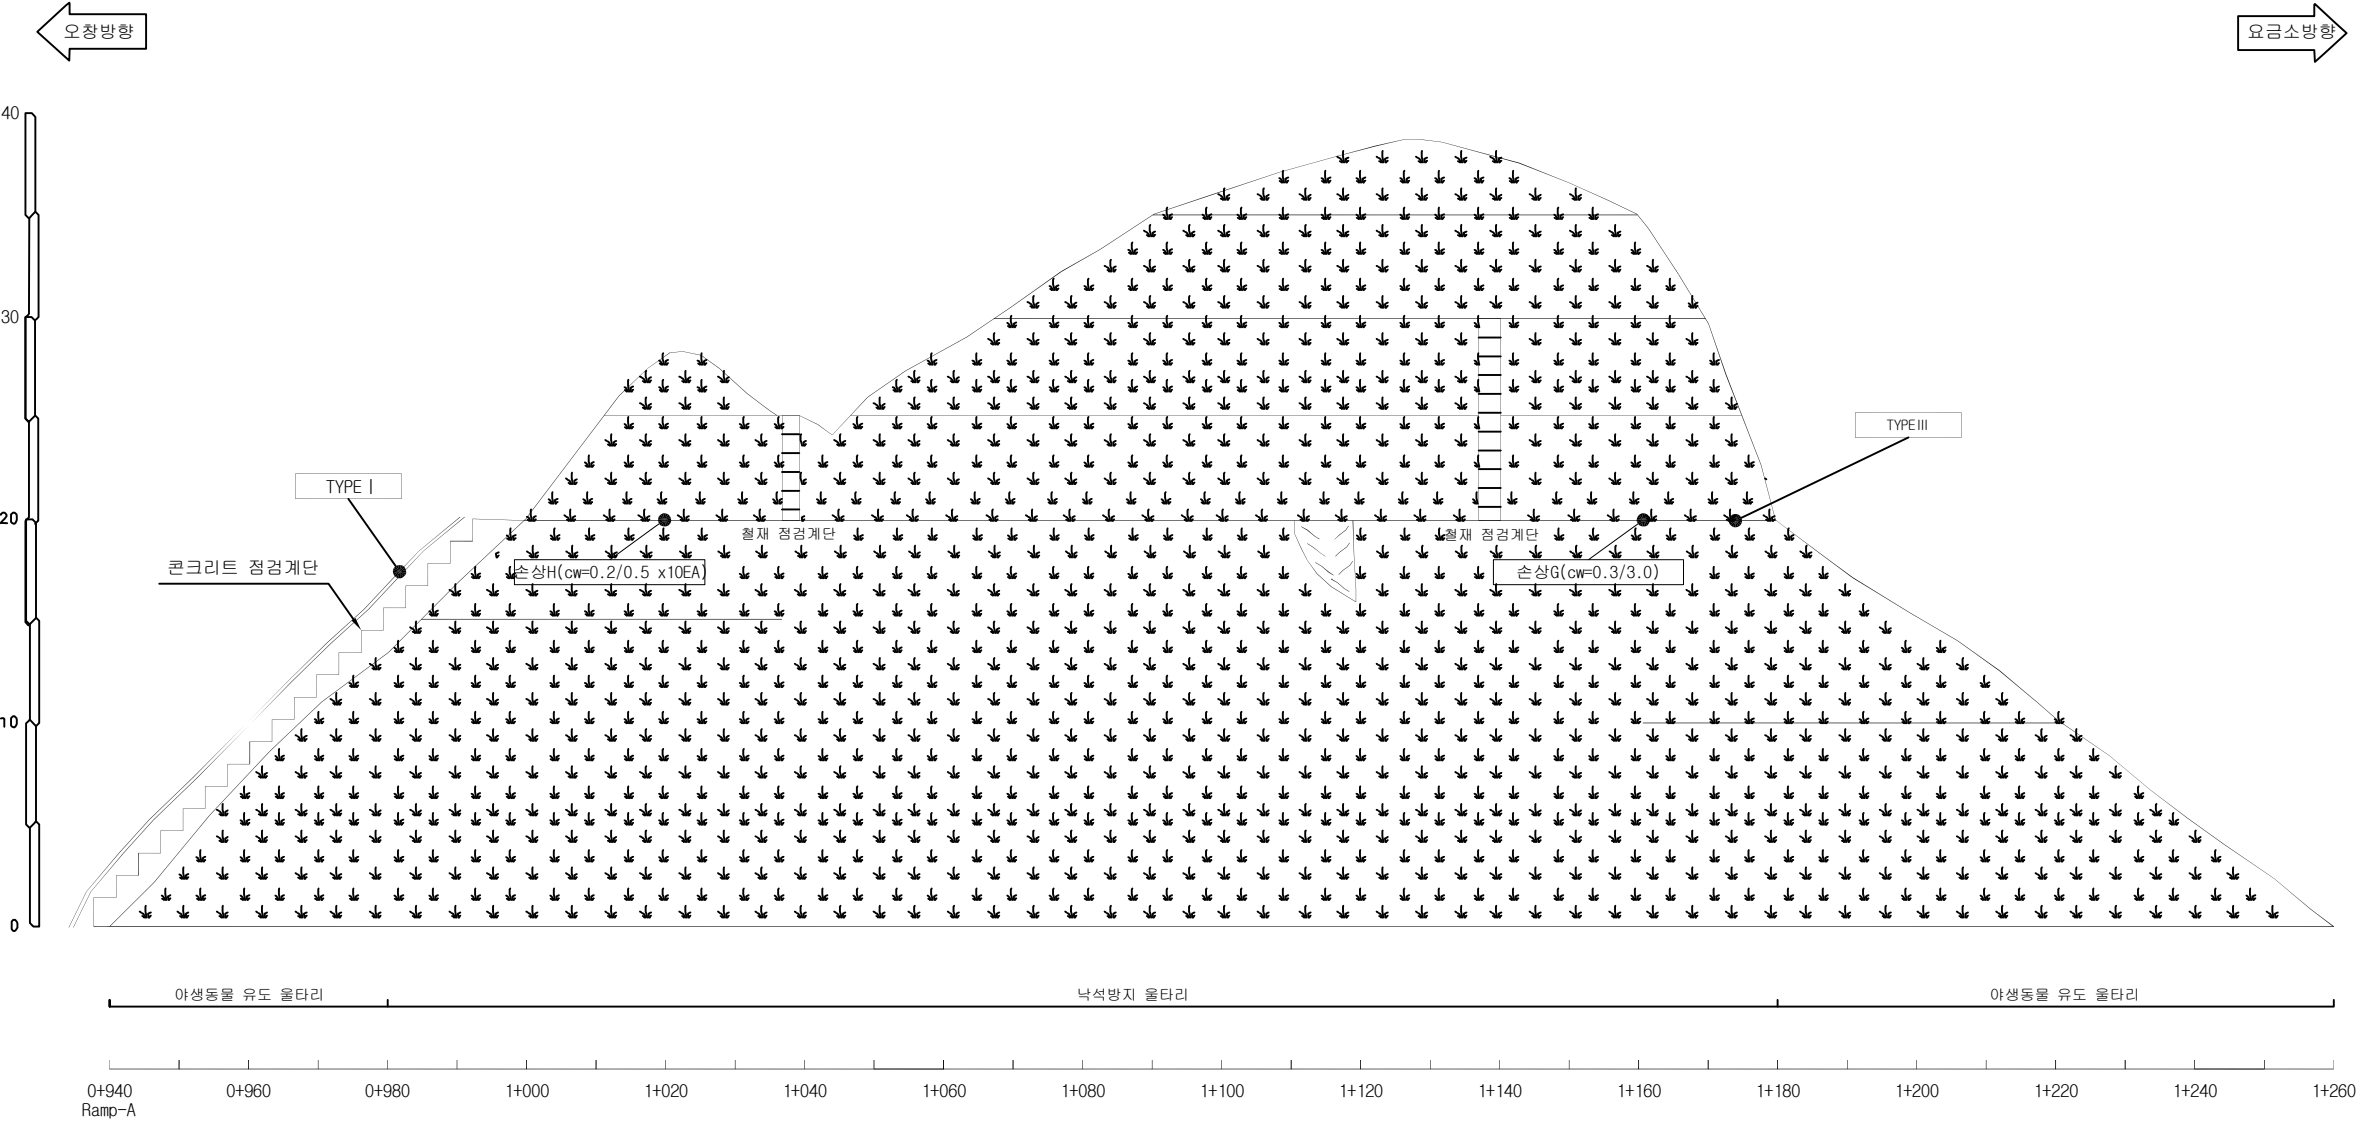
Drawing Title  
 서오창절토01(2중) 외관조사망도

서오창절토01 / 공사이정 Ramp-A STA.0+940~1+260

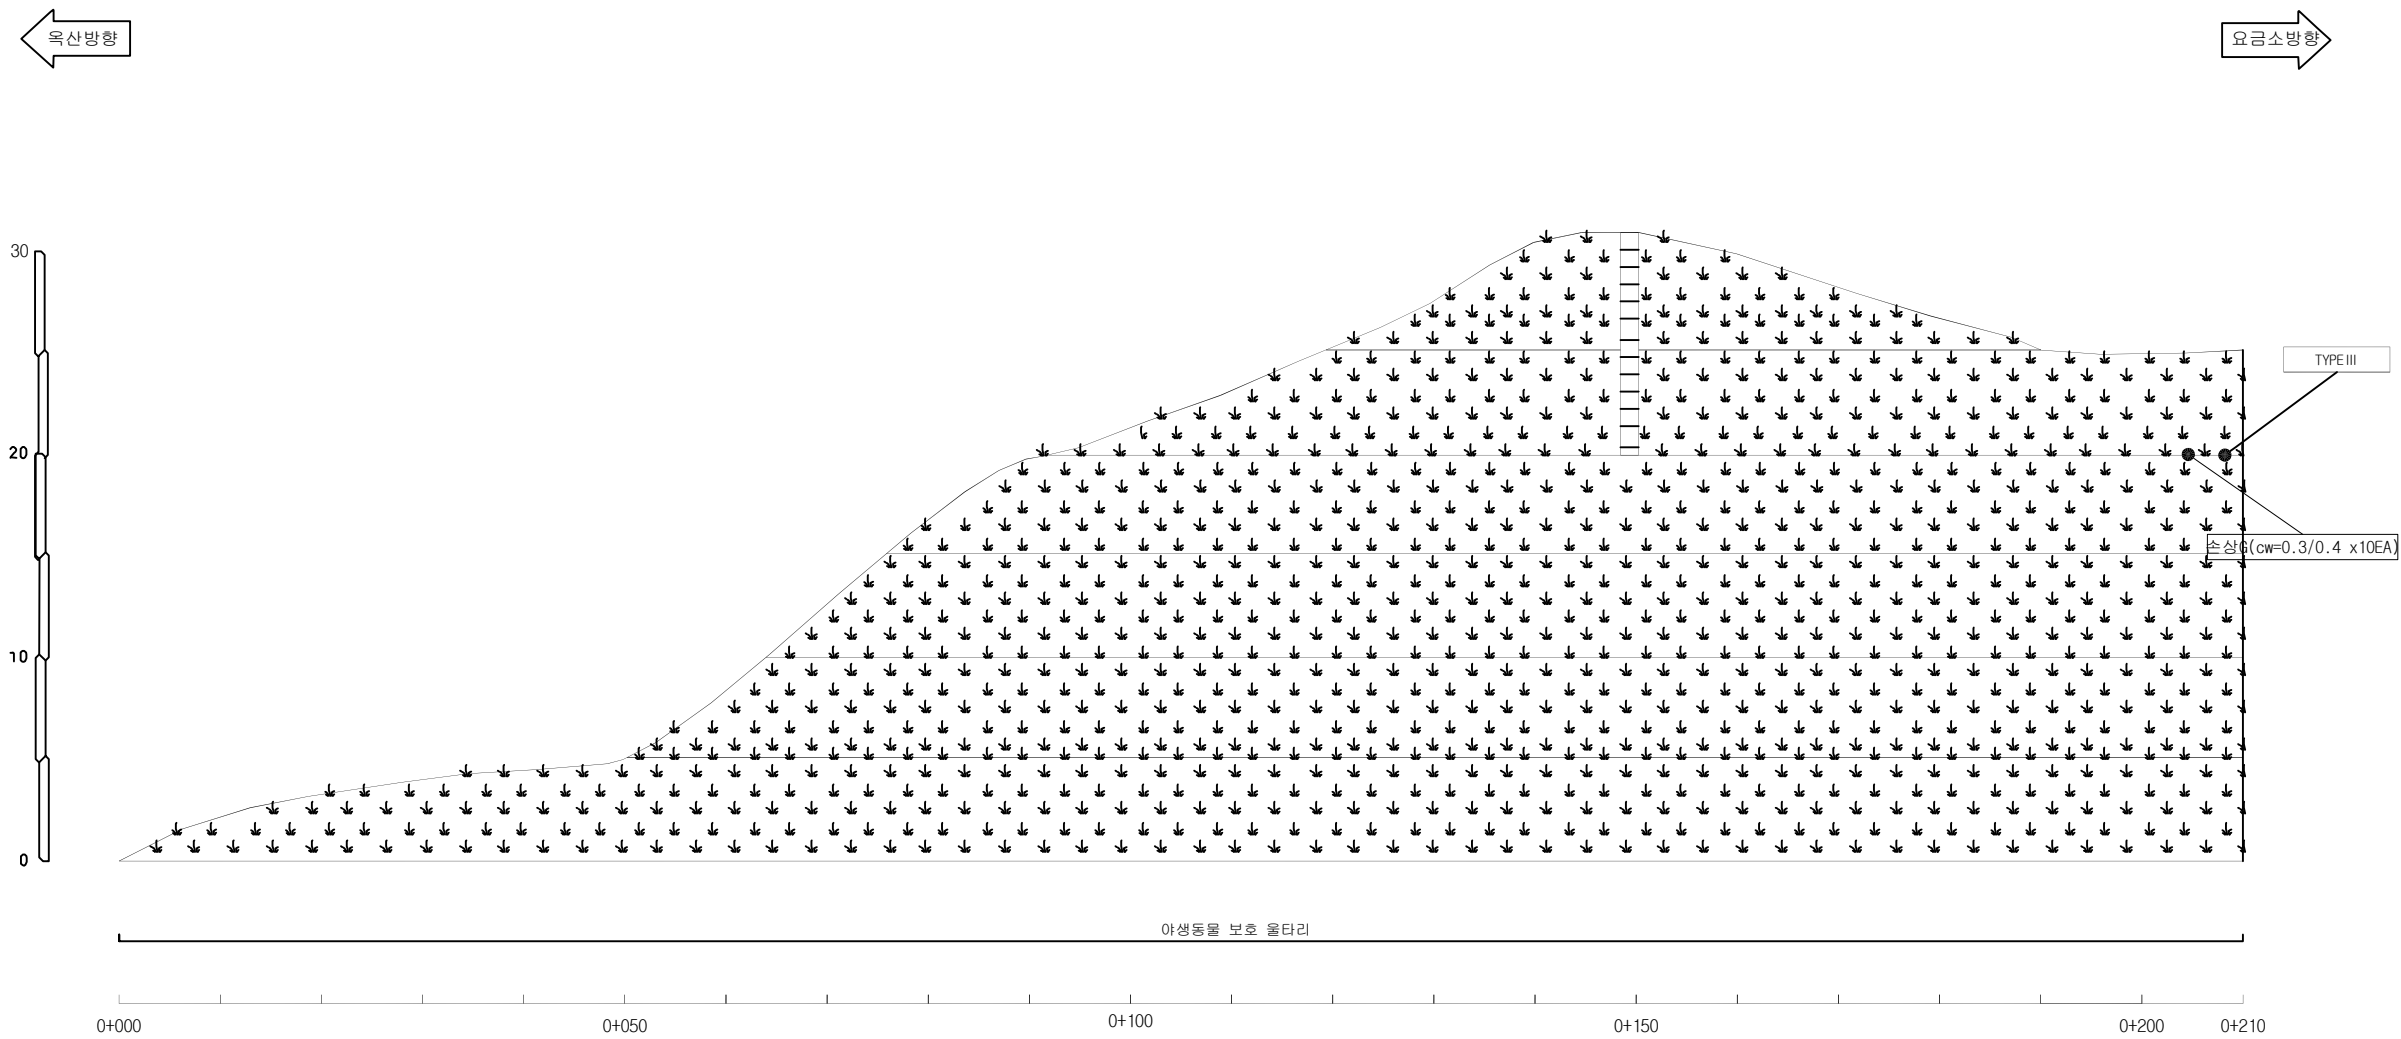
Drawing Title  
서오창절토02(2종)-1 외관조사망도

서오창절토02 / 공사이정 STA.0+000~0+420

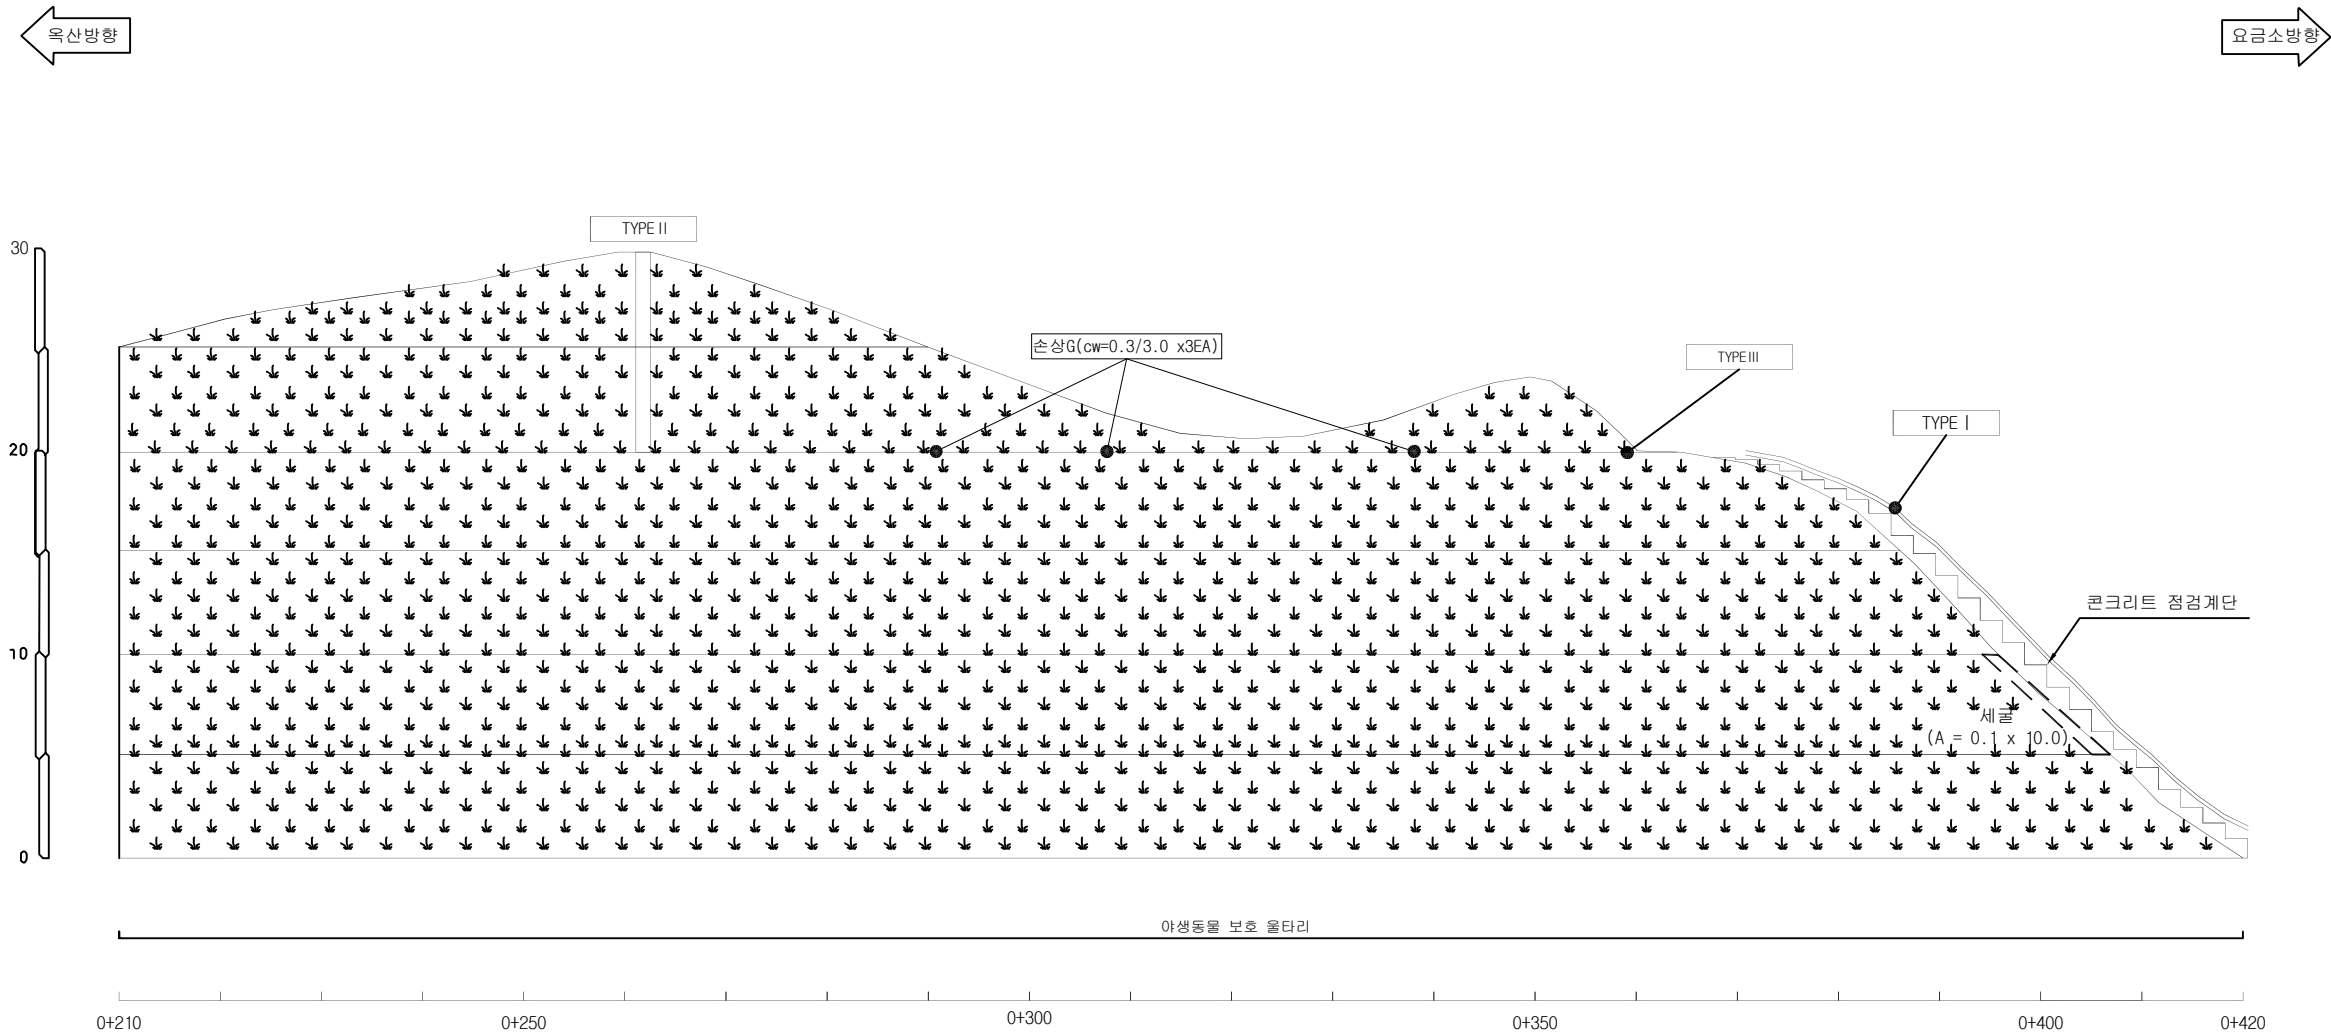
Drawing Title  
서오창절토02(2종)-2 외관조사망도

서오창절토02 / 공사이정 STA.0+000~0+420

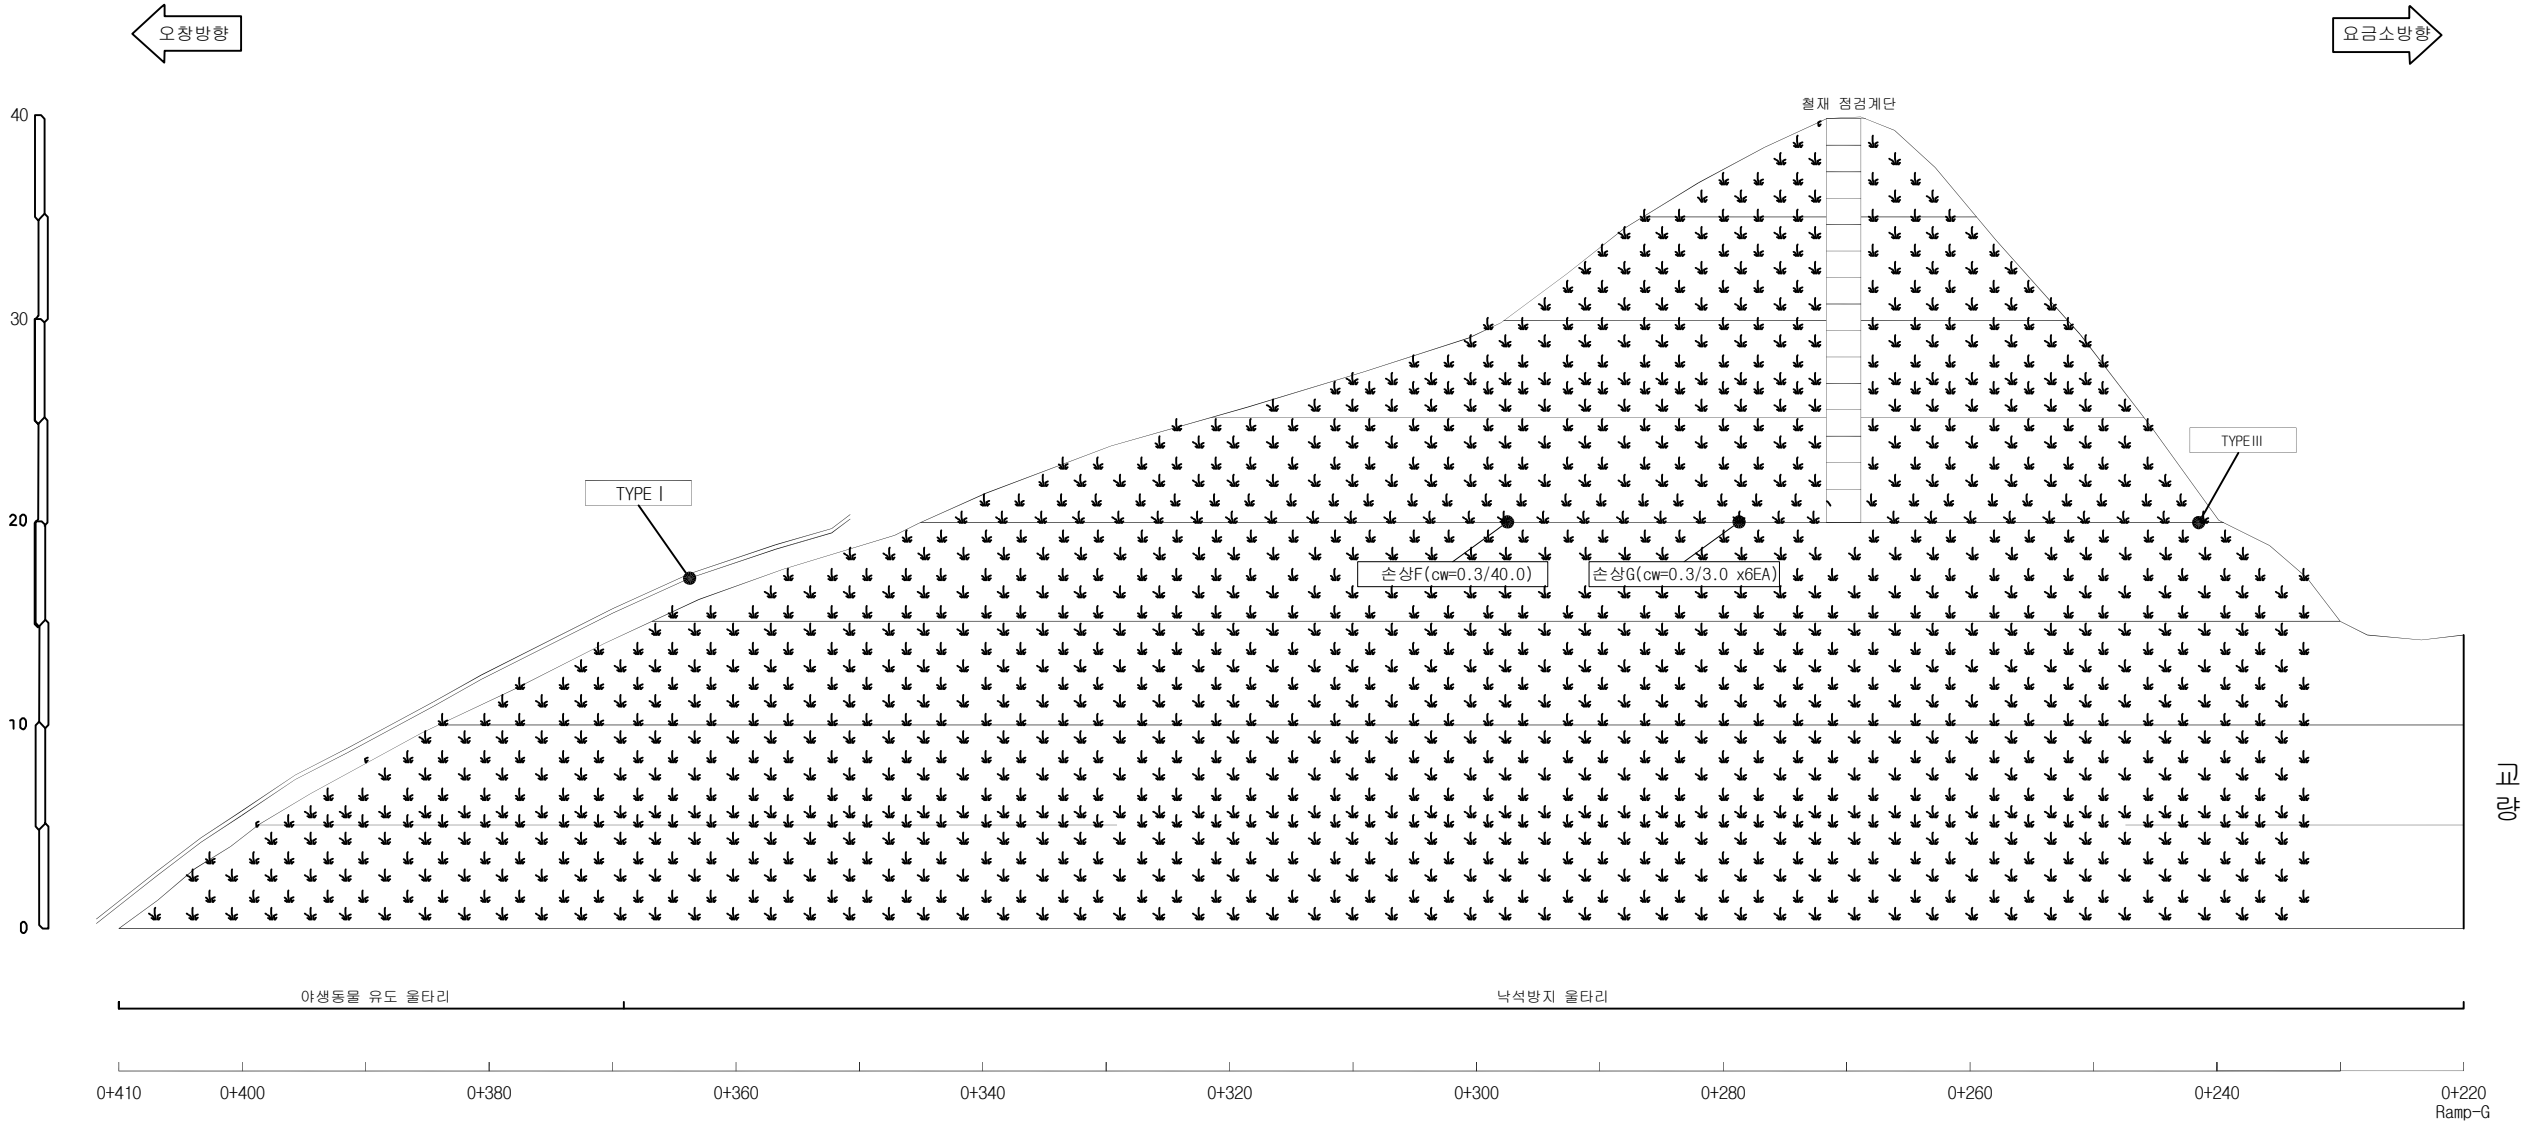
서오창절토07 / 공사이정 Ramp-G STA.0+220~0+410

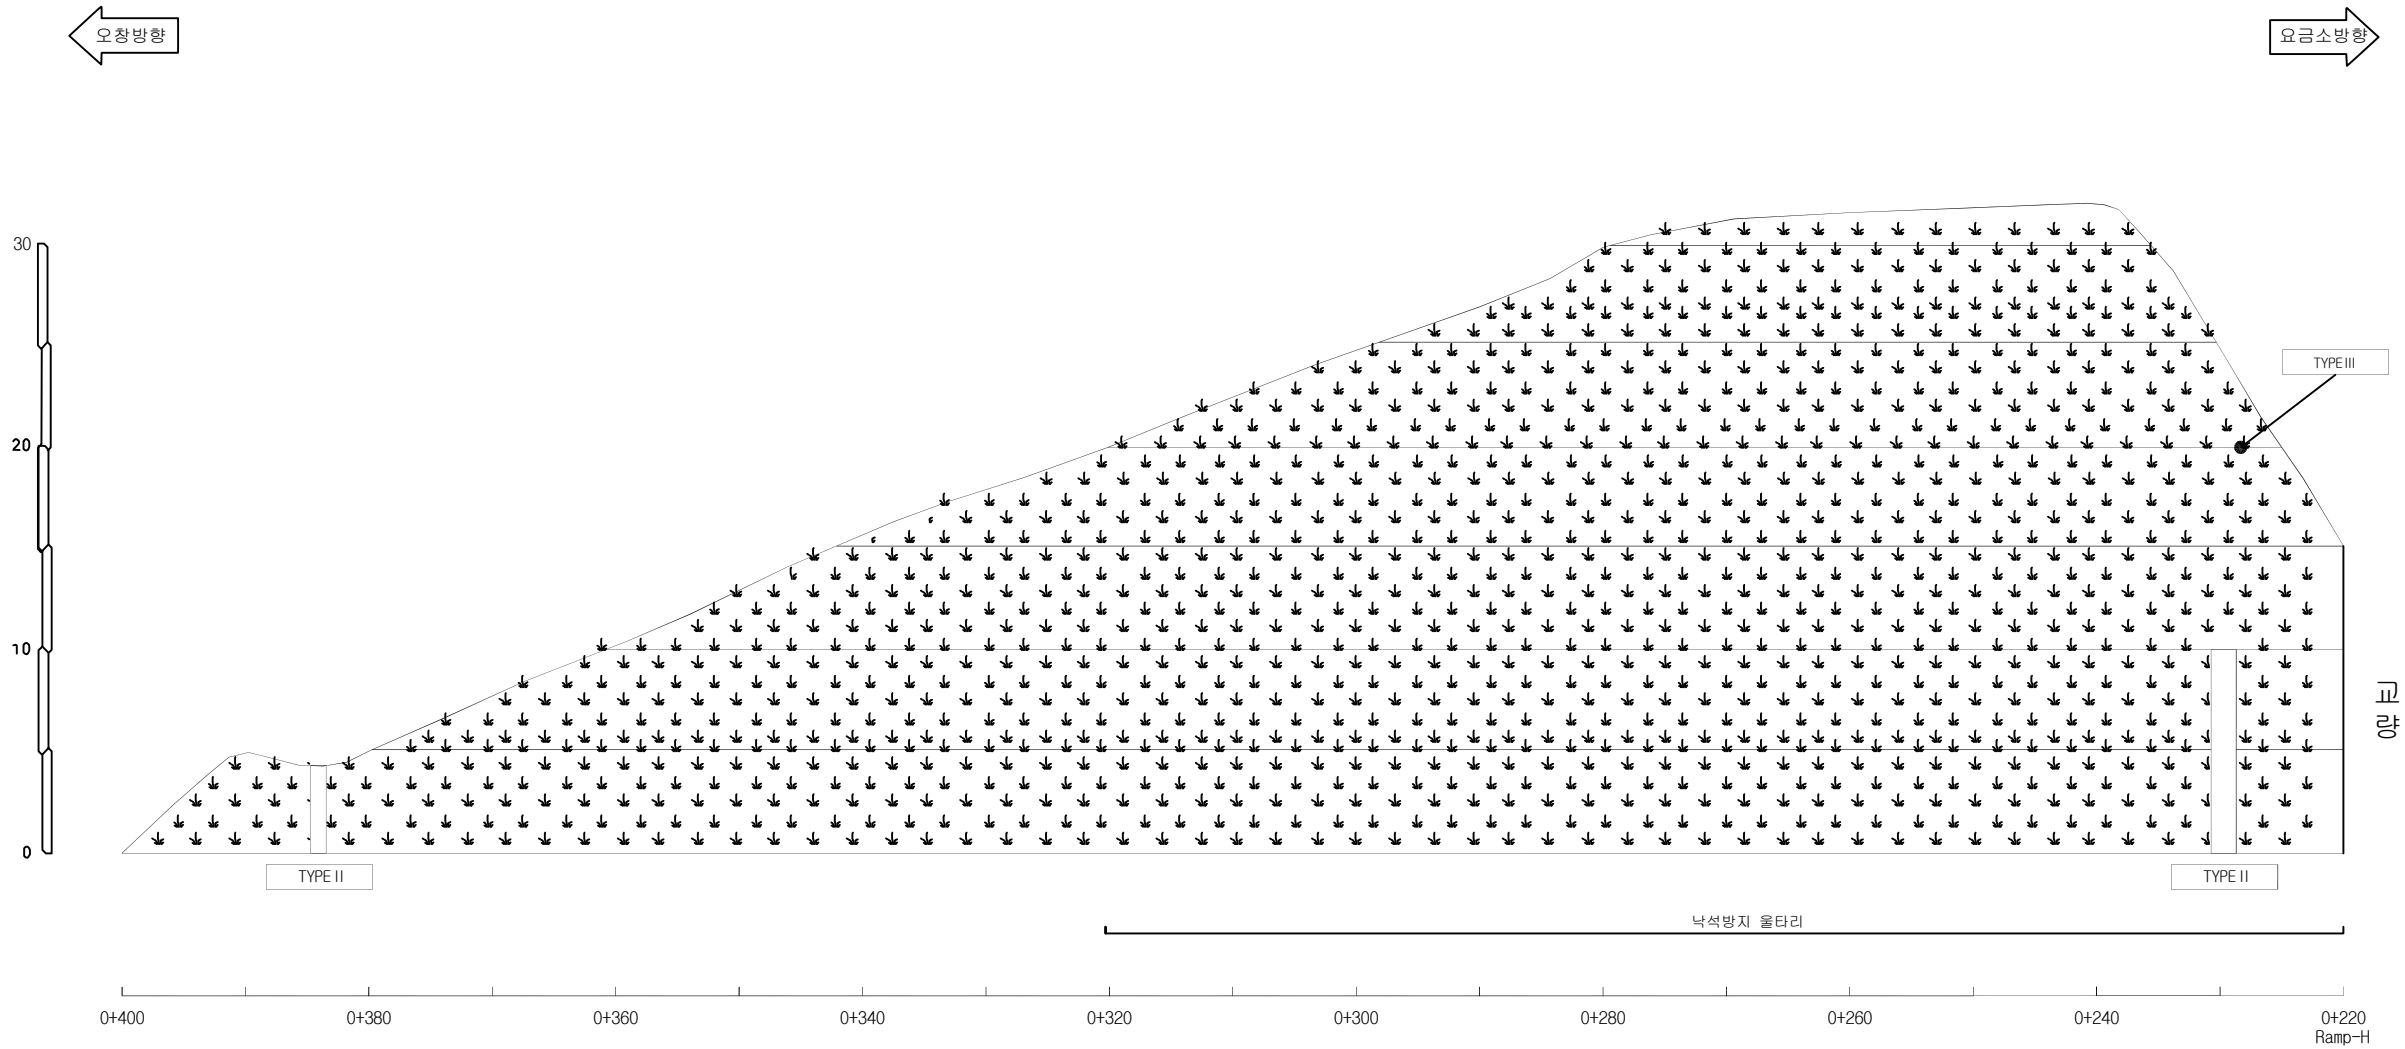
Drawing Title  
서오창절토11(2중) 외관조사망도

서오창절토11 / 공사이정 Ramp-H STA.0+220~0+400
