**불량맨홀 상태조사 및 평가기준 마련**

# **최 종 보 고 서**

서울특별시  
안전총괄본부

수행기관명 : (사)대한산업안전협회

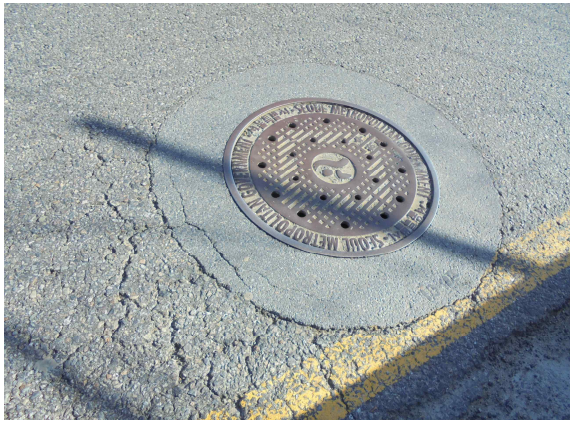
- 신기술을 적용한 맨홀(작업구)정비공사 후 재손상을 확인한 결과 균열 손상이 가장 많고 형태별로는 원형 균열이 많으며 방사형 및 망상균열도 조사되었다.
- 원형형태의 균열은 아래와 같은 재료적, 환경적인 영향요인 및 기타 요인에 의해 발생된 것으로 판단된다.
- 맨홀(작업구) 틀, 조정블록 및 조정 링이 설치되어 있는 상태에서 재료적 강성이 상이한 요인에 의해 균열 발생
  - 맨홀(작업구)위로 차량통과 시 발생하는 진동영향으로 인해 뚜껑 틀, 조정 링 등 변위유발
  - 맨홀(작업구) 본체와 맨홀(작업구) 틀 사이에 흙이 있는 경우 또는 우수가 틀 하부에 유입되면서 토사이물질이 쌓이고 교통하중이 작용하면서 발생
- 방사형 균열 및 망상균열은 포장층 및 높이 조정부의 시공이후 양생시간이 충분하지 못한 상태에서 교통개방이 되어 발생한 것으로 판단된다.

2013년 정비한 현재의 균열상태 (A공법)

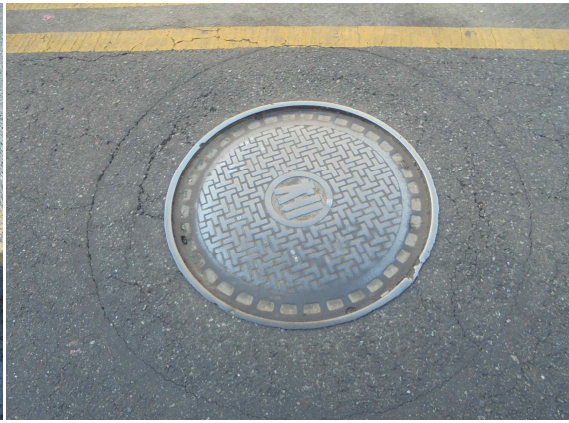
2013년 정비한 현재의 균열 및 덜컹거림 (B공법)

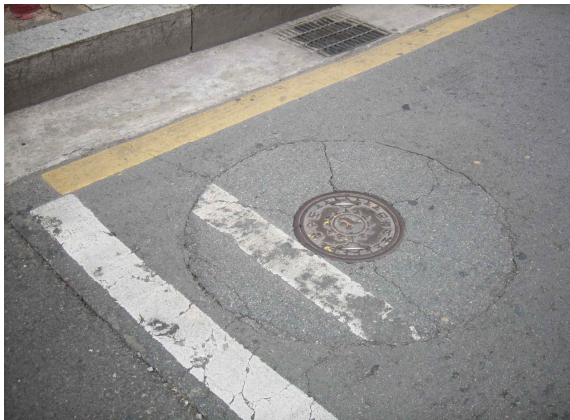
2013년 정비한 현재의 균열상태 (A공법)

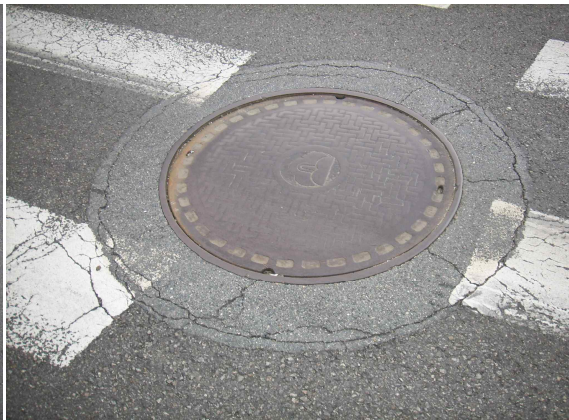
2013년 정비한 현재의 균열상태 (A공법)

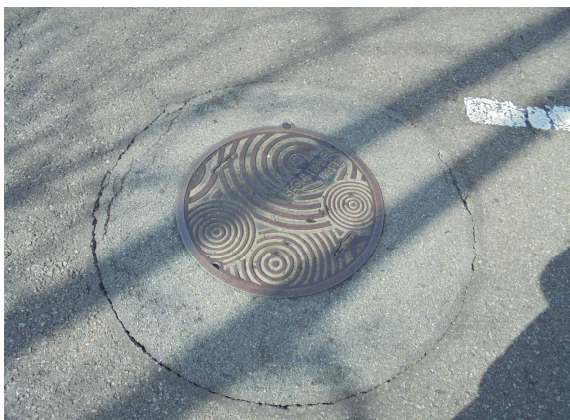
2014년 정비한 현재의 균열상태 (C공법)

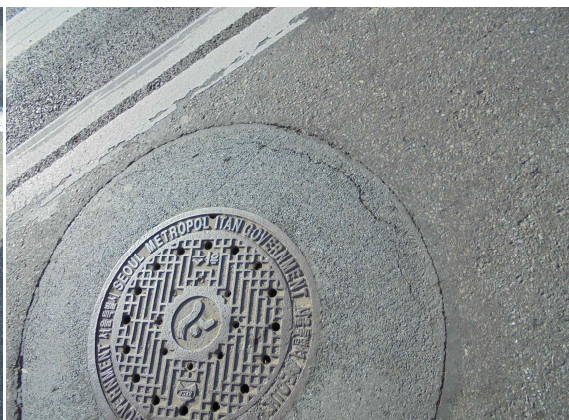
2015년 정비한 현재의 균열상태 (F공법)

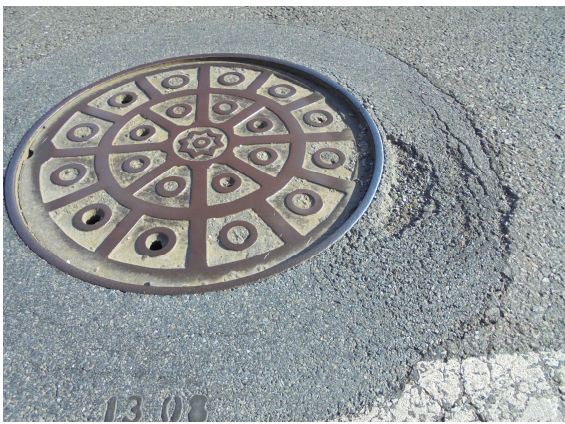
- 정비공사 이후 공용 중 파손형태는 포장 절단경계면 주변에서의 발생형태, 포장 표면에 박락이 발생한 형태 및 포장면 탈락에 의한 단면감소 발생으로 구분할 수 있으며 아스팔트 포장시 포장재료와 혼합물의 온도관리, 기존포장 인접구간의 시공불량, 교통개방의 시기관리 부족 등이 주요 원인인 것으로 판단된다.
- 맨홀(작업구)정비구간에 대한 높이조정재의 코어를 채취하여 콘크리트 압축강도를 측정한 결과 5개소에서 32.9~48.5MPa로 나타나 장기강도에 대한 영향요인은 없는 것으로 판단된다.

2013년 정비한 현재의 파손 및 덜컹거림 (A공법)

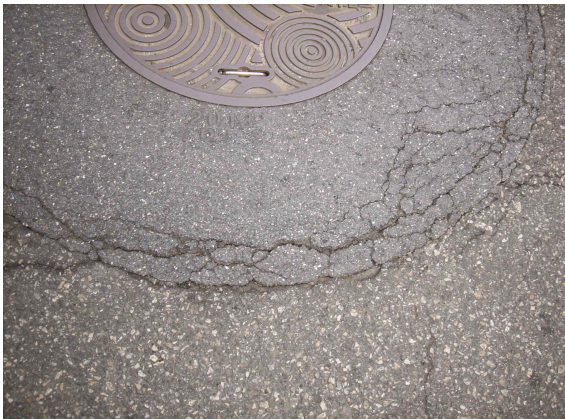
2013년 정비한 현재의 이음부 손상상태 (A공법)

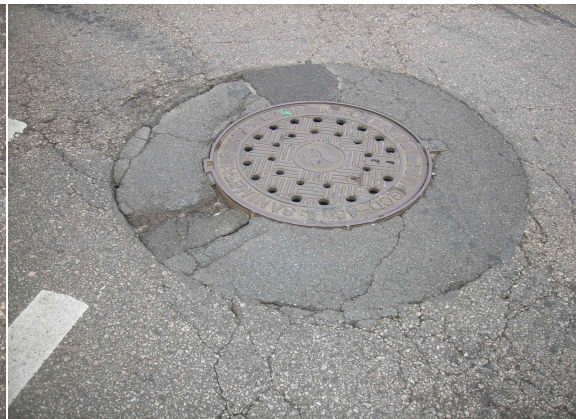
2013년 정비한 현재의 파손상태 (A공법)

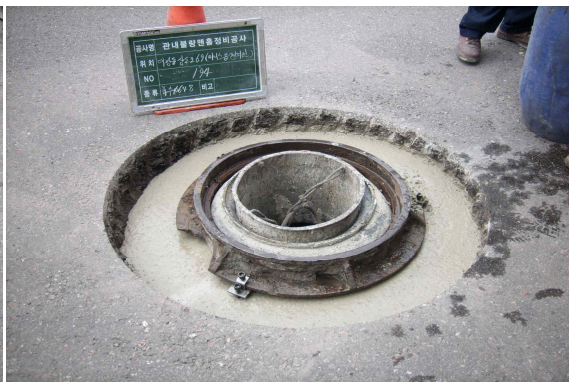
손상 틀 재사용

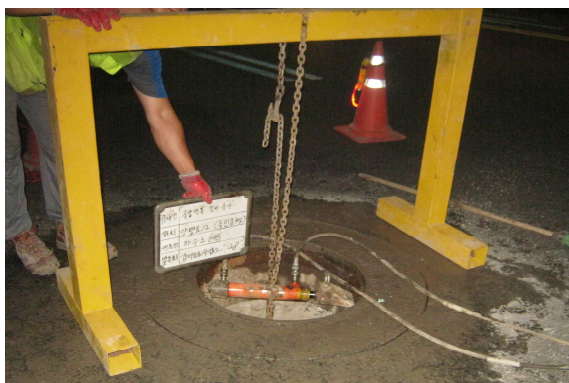
굴착제거용 유압장치(신기술 제원과 다름)

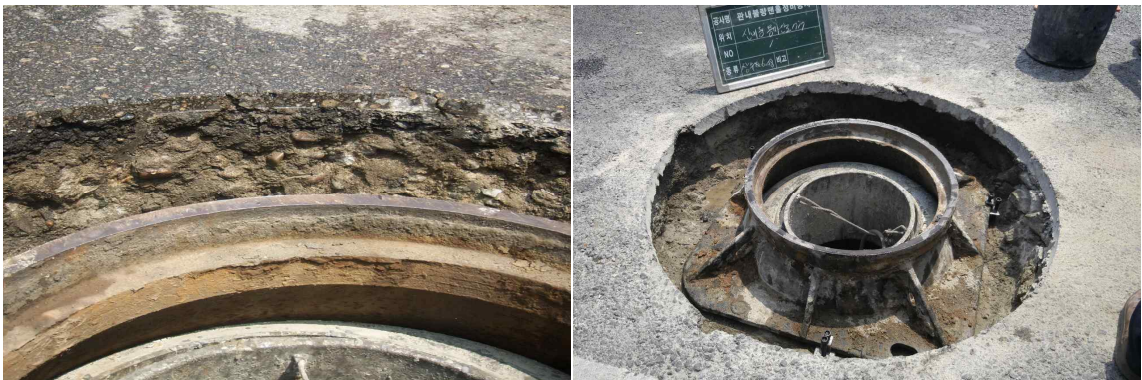
- 표층 절단작업은 현재 표층기준으로 50mm를 표준으로 하고 있으나 약 30mm 정도만 절단하고 나머지 부분은 브레이커로 작업하는 경우가 빈번하다.
- 브레이커 작업은 주변에 진동을 유발하여 기존 포장층에 간접적인 영향을 미치고 과대굴착이 발생하는 요인이 되고 있으며 굴착 시에는 지렛대 역할을 이용한 작업방법으로 포장부에 손상을 유발하기도 한다.
- 따라서 맨홀(작업구)정비구간에 인접한 기존 포장부의 건전성을 유지하기 위해서는 절단작업의 시공능력을 향상시키고 브레이커 장비에 의한 굴착작업을 최소화하는 시공개선방안이 고려되어야 할 것으로 판단된다.

절단 깊이 부족전경

과대굴착 및 포장부 손상전경

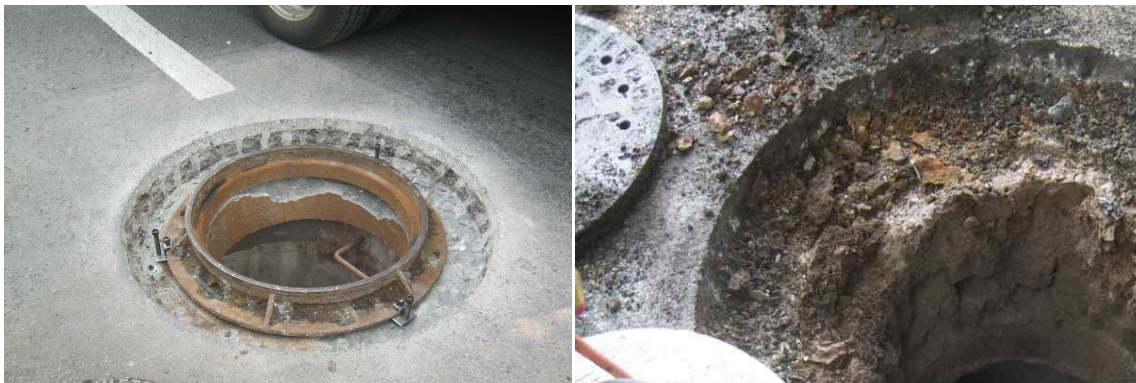
- 높이조정 작업 중 기존에 설치된 철개고정 장치는 제거된 상태로 시공되고 있어 관리기관의 기준에 철개고정 장치가 있는 경우에는 이를 반영하기 위한 별도의 조치가 필요하다.
- 일부 맨홀(작업구)정비에서는 맨홀(작업구) 높이조정을 위해 굴착장비인 브레이커로 구체 콘크리트 일부를 치핑하는 과정에서 구체 단부가 파손되는 손상이 조사되었고 향후 교통영향의 진동이 발생하면 탈락 영향도 예상되므로 높이조정을 위한 치핑에는 주의시공이 필요한 것으로 확인되었다.
- 높이조정부는 기존에 시멘트벽돌 또는 보도블록이 흔히 사용되었으나 압축강도가 낮아 손상이 자주 발생한다. 현장에서는 높이조정부가 시멘트벽돌 재료로 높이 300mm이상 시공된 구간이 확인되었으나 맨홀(작업구)정비에 해당하는 일부 구간만 제거한 상태에서 작업이 진행된 것으로 확인되었으며 불량재질의 높이조정 구간에 대해서는 전체를 대상으로 하는 개선대책이 필요하다.

맨홀(작업구) 상부 파손상태 (치핑주의)

높이조정부 제거 부족

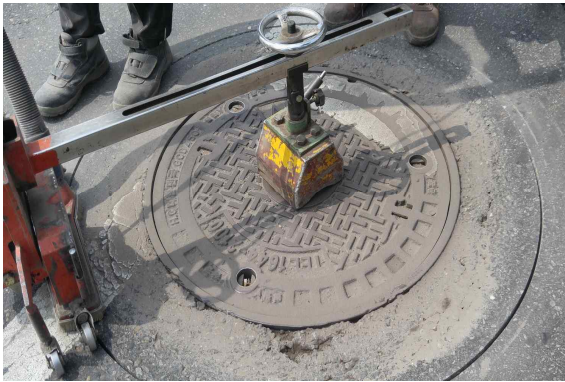
- 일부 신기술에서는 비산먼지를 포집하기 위해 포집장치를 사용하고 있으나 흡입력이 약한 장비를 사용하고 있으며 습식 절단작업에서는 도로상에 환경오염 유발물질 발생되는 경우가 조사되었다. 또한 배합 중에는 모르타르의 비산 등 비점오염원이 발생하여 환경적인 문제를 유발하므로 흡입장치를 통한 근본적인 처리가 필요하다.
- 맨홀(작업구)정비공사는 원형으로 절단하는 작업으로 원형 내·외를 포함하는 손상이 발생한 경우 내측만 정비하고 외측은 방치되는 경우가 조사되었으며 경계부인 경우 인근 손상부까지 정비하는 근본적인 개선조치가 요망된다.
- 맨홀(작업구)정비 공사를 추진하는 시공사의 작업은 1개조에 2~4개조로 구분하여 인력을 투입하고 있으나 인원 8명을 4개조로 나눈 2인 1조 작업형태는 교통신호수 부재로 인한 안전사고 우려가 있으므로 작업방법의 개선이 필요하다.

비산먼지 발생전경

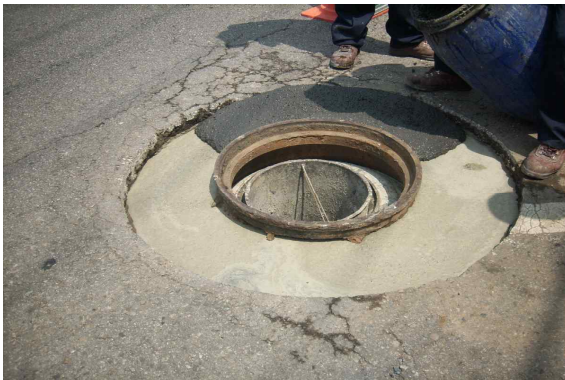
맨홀(작업구) 외측의 손상의 정비제외 전경

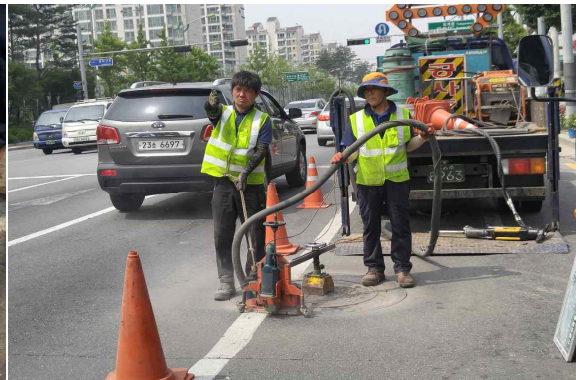
2인1조 작업으로 교통신호수 부족

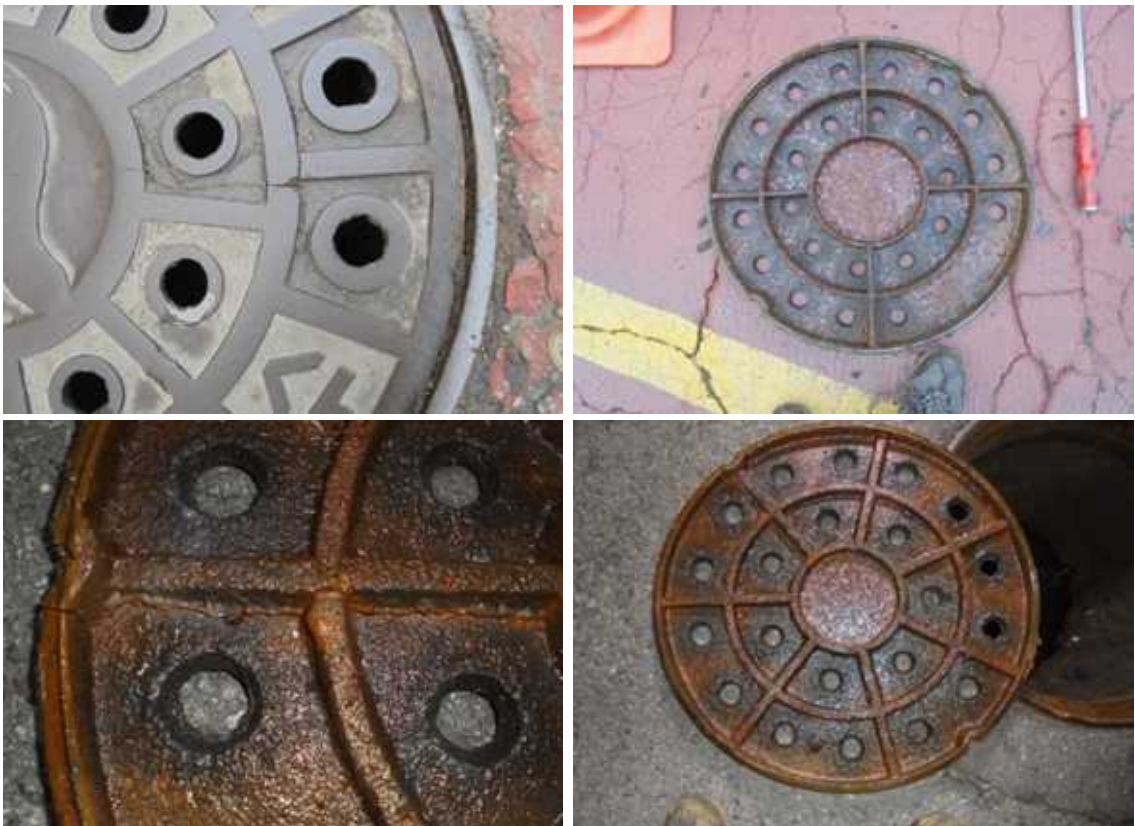
[그림 3.26] 맨홀(작업구)뚜껑 균열 발생 상태

- 맨홀(작업구)뚜껑의 손상은 뚜껑의 강도에 영향을 주어 파손 등에 의한 차량의 사고발생 위험성이 높아진다. 실태조사 결과 나타난 맨홀(작업구)뚜껑 손상은 20개소로 뚜껑 균열손상이 3개소, 틀 파손이 12개소, 틀 변형이 5개소로 조사되었다.
- 균열이 발생한 맨홀(작업구)뚜껑은 모두 제조연도를 확인할 수 없는 하수도 맨홀(작업구)에서 발생하였으며 재질은 회주철을 사용하고 있으나 KS D 6021 표준도면과 상이한 중량미달의 상태로 확인되었고, 균열 손상은 맨홀(작업구) 뚜껑에 작용하는 중차량 등 외부 하중영향에 의한 피로누적과 내부 부식 환경으로 인한 부재두께 감소가 소요 내력감소에 영향을 미친 것으로 판단된다.
- 또한 맨홀뚜껑 틀에 발생한 파손 및 변형요인은 동절기 도로노면의 적설 제거 작업을 위해 투입된 제설장비의 영향이 크게 작용한 것으로 판단된다.

- 상기 실태조사결과 맨홀(작업구) 뚜껑에 균열과 파손이 발생한 손상에 대해서는 교체가 필요하며 규격미달제품 뚜껑에 대해서는 정밀한 관찰 및 교체가 필요하며 특히 재질 측면에서 회주철은 구상흑연주철(GCD)보다 충격력에 취약하므로 장기적으로 차도의 재료는 구상흑연주철(GCD)로 개선함이 바람직할 것으로 판단된다.

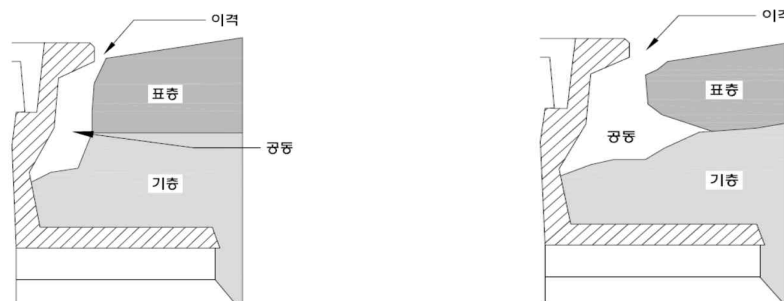
[그림 3.27] 뚜껑 틀 주변포장의 파손 진행상황

- 맨홀(작업구)뚜껑 주변 포장에서 균열과 파손은 보행자나 차량 통행에 방해가 되고, 또한 맨홀(작업구)뚜껑의 변형, 단차발생 및 덜컹거림의 원인은 물론 안전사고의 요인이 되기 때문에 기준을 초과한 경우에 대해서는 적절한 조치를 필요로 한다.
- 맨홀(작업구)뚜껑의 주변파손에는 경미한 균열손상 수준과 다수의 균열 및 파손이 심한 상태의 수준으로 분류하여 조사한 결과 손상이 심한 손상은 23개소(11.3%) 경미한 수준은 176개소(86.7%), 이상 없는 경우는 4개소(2.0%)로 조사되었다.
- 또한 최근 3년간 도로사업소에서 실시한 맨홀(작업구)정비공사 146개소를 대상으로 실태를 확인한 결과 재손상이 발생한 경우가 25개소이며 손상 형태는 원형절단과 평행한 형태의 균열이 다수 조사되었고 포장보수부 파손과 박락도 일부 조사되었다.
- 균열의 형태는 귀갑형(龜甲形), 방사형(放射形), 선형(Joint부), 동심원형(同心圓形)으로 균열 폭은 3mm이하로 나타나며, 파손은 맨홀뚜껑 틀 주변과 시공이음부 주변에서 발생하여 교통하중영향에 의해 손상이 확산되는 형태로 조사되었다.

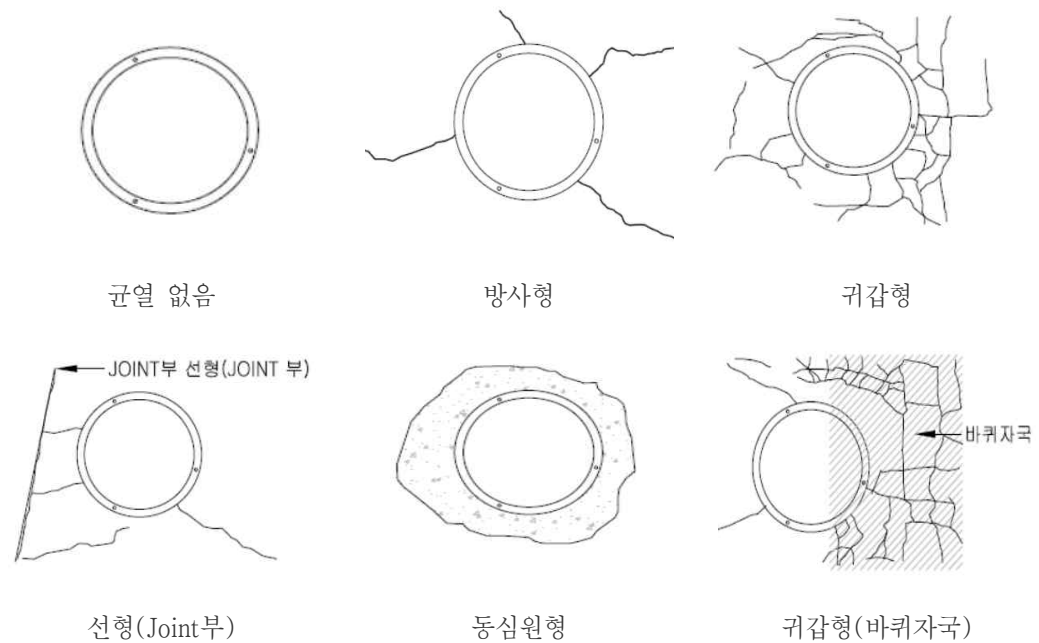
[그림 3.28] 맨홀(작업구) 주변 균열발생 형상

- 맨홀(작업구)뚜껑 주변의 균열과 파손의 형태는 크게 도로포장공사와 맨홀(작업구)정비공사로 구분할 수 있으며 도로포장공사에서의 손상원인을 열거하면 다음과 같다
- 도로포장공사에서는 맨홀(작업구)부 시공 후 포장을 시공하는 방법과 맨홀(작업구)상부까지 전면포장을 실시하고 포장완료 이후에 커터로 굴착하여 맨홀(작업구)뚜껑을 설치하는 방법이 있으나 다짐의 전압성과 토공과 구조물의 재료적 압축성 차이에 의한 단차발생 등의 문제점을 안고 있다.
  - 또한 상기 높이조정블록 손상과 맨홀뚜껑 틀의 손상은 뚜껑 틀의 요동을 유발하여 상부 포장주변의 파손형태로 연결된다.
  - 높이조정블록은 강도가 낮은 시멘트벽돌을 사용하는 경우 높이조정블록의 파손이 포장 손상으로 연결되는 경향으로 나타나게 되고 맨홀(작업구)뚜껑과의 단차가 발생하여 충격력이 작용하면 포장손상은 확산된다.
- 맨홀(작업구)정비공사에서의 뚜껑 주변의 균열과 파손원인은 다음과 같다
  - 포장 재료의 부적정 : 상온아스팔트 혼합물의 경우 바인더와 골재의 결합력이 약하고 다짐이 잘 안되어 충분한 안정도와 내구성을 발휘하지 못하여 시공 후 변형이 심하고 낮은 강도로 파손 발생이 용이하며 겨울철 동결융해로 인한 골재의 탈리

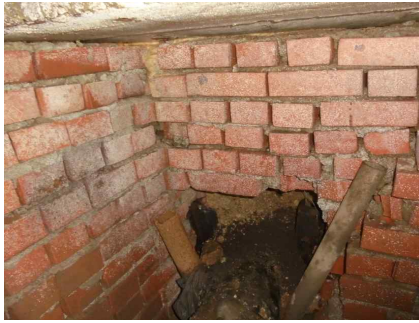
| 구분 | 상수도맨홀 ① (노원구 동일로 - 1800mm×1600mm×1600mm, 뚜껑:648mm) | |

- <표 3.7>과 같이 조적조는 주변 굴착에 따른 변형발생이 취약한 구조이며 굴착 확인한 결과 발생원인은 인접 구조물 공사 이후 되메움 시공이 미흡한 것이며 되메움 등 복구 작업 후 신설 맨홀(작업구)로 교체하였다.

| 구분 | 상수도맨홀 ① (노원구 동일로 - 1800mm×1600mm×1600mm, 뚜껑:648mm) | |
|---|---|---|
| | <ul style="list-style-type: none"> <li>· 벽체 파손 및 이격, 변위 발생</li> <li>· 배면공동 상태로 안전에 영향이 있어 조치 필요</li> </ul> | |

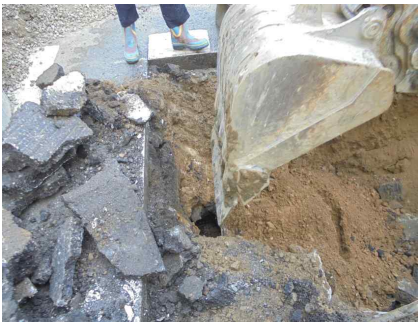
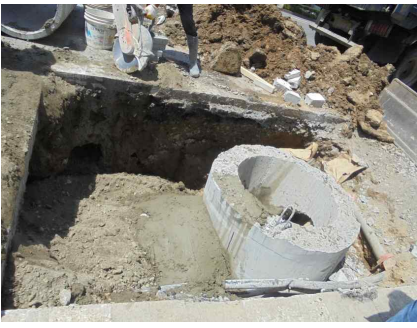
| 구분 | 하수도맨홀 ① (영등포구 여의대방로 - D1200mm×H1000mm, 뚜껑 : 648mm) | |
|---|---|---|
| | • 벽체 파손 토사 유실 발생 | • 주변지반 침하가 우려되어 조치 필요 |
| | • 관로 연결부 경미한 공동 확인 | • PC 맨홀 재설치 복구 완료 |

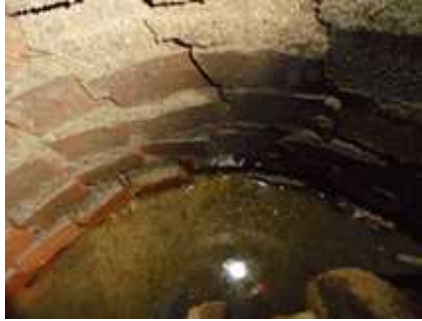
| 구분 | 상수도맨홀 ② (송파구 토성로 - D800mm×H2000mm, 뚜껑:648mm) | |

| 구분 | 상수도맨홀 ② (송파구 토성로 - D800mm×H2000mm, 뚜껑:648mm) | |
|---|---|---|
| | <ul style="list-style-type: none"> <li>· 벽체 하부 침투수 유출, 청수로서 상수관로의 누수로 판단됨</li> <li>· 주변 합몰영향과 누수의 확인 및 조치 필요</li> </ul> | |

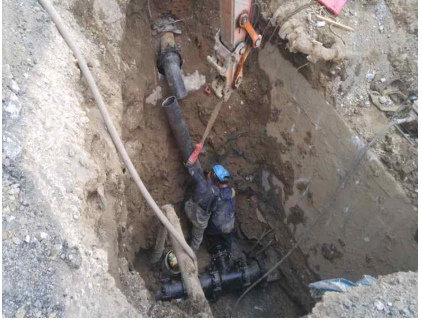
| 구분 | 상수도맨홀 ② (송파구 토성로 - D800mm×H2000mm, 뚜껑:648mm) | |
|---|---|---|
| | <ul style="list-style-type: none"> <li>· 굴착 결과 상수관로 이음부 누수 확인</li> <li>· 노후관로 교체 및 맨홀 폐쇄 복구 완료</li> </ul> | |

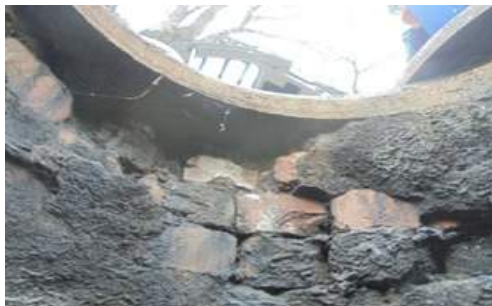
- 높이조정부는 본체와 맨홀(작업구)뚜껑 틀까지의 구간으로 시공에서는 대부분 블록으로 시공되며 정비공사에서는 초속경 모르타르로 시공되는 구간이다.
- 그러나 높이 조정재에 대한 재료규정은 KT시방서의 경우 점토벽돌(KS L 4201)로 명확히 규정되어있으나 하수도시설기준에서는 KS표준이 불명확한 콘크리트 블록(18MPa)으로 되어 있고 다른 시방서에서는 그 기준제시가 불명확하여 실제 높이 조정부의 시공상태는 콘크리트벽돌이 많이 사용되는 되는 것으로 나타났다.
- 이러한 결과는 203개소의 맨홀(작업구)실태조사결과 균열 및 파손 등 블록손상이 73개소에 달하는 것으로 조사되었으며 뚜껑의 덜컹거림 및 주변포장 파손손상과 관련성이 높은 것으로 나타났다.

높이 조정재 파손상태

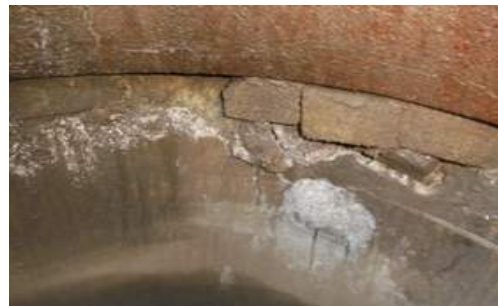
높이 조정재 콘크리트블록 손상상태

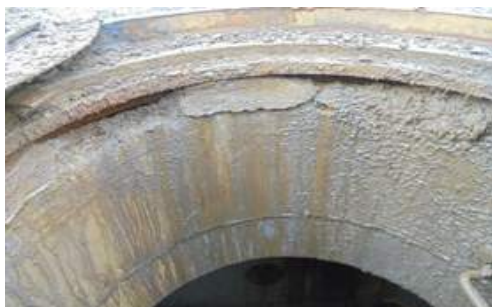
높이 조정재 파손상태

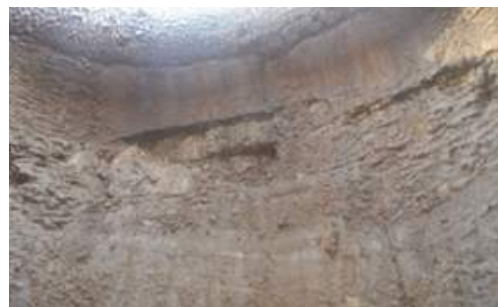
높이 조정재 콘크리트블록 손상상태

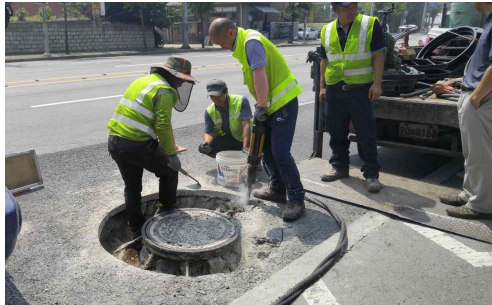
브레이커 작업 전경

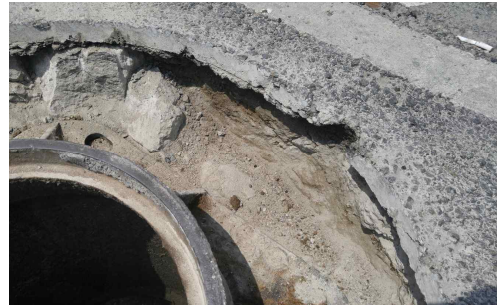
브레이커 작업에 의한 포장손상 전경

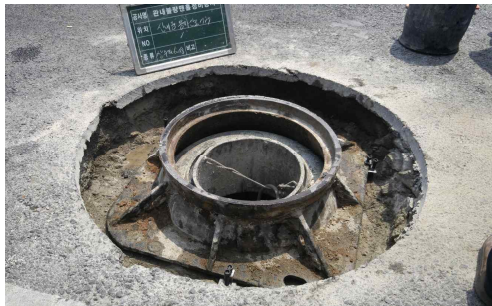
브레이커 작업에 의한 과굴착 전경

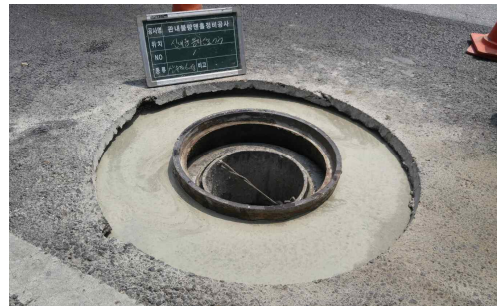
- 고유동성모르타르 특성상 도로의 횡단구배에 준하는 시공이 곤란하며 과굴착인 경우에는 중앙차도 측과 보도 측의 포장 면까지 높이에 차이가 발생하며 불량한 충전상태가 발생하여 포장파손을 유발하는 원인으로 작용

과굴착으로 인한 충전 불량구간 발생
