# 일산대교 2018년 하반기 정기안전점검 용역

## 종 합 보 고 서

[일산대교 본교, 이산포IC Ramp교 3개소]

(주)명성엔지니어링

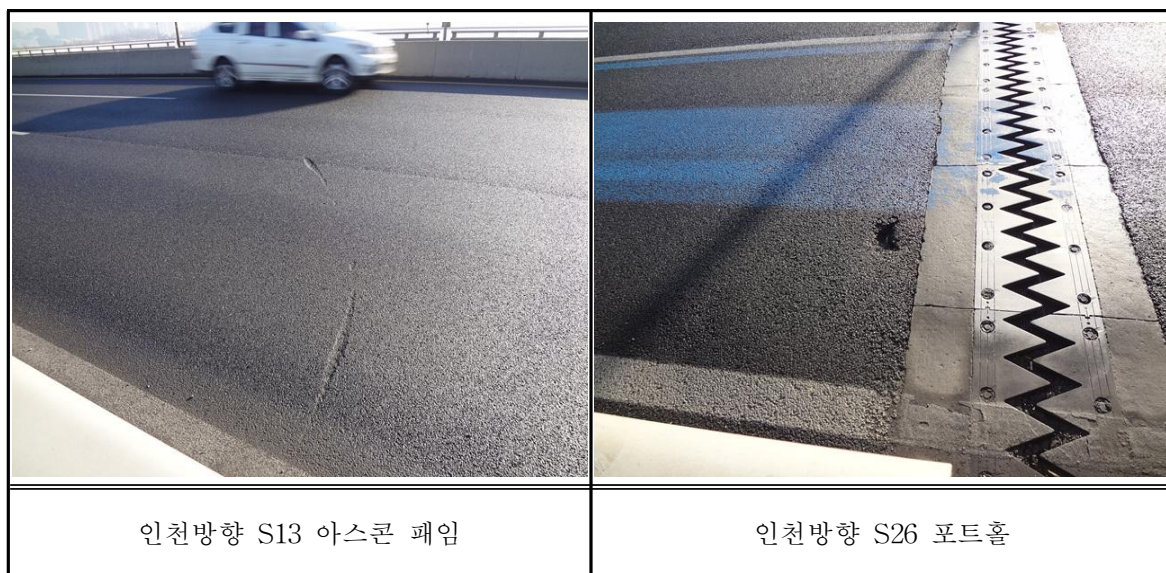
교면포장의 외관조사 결과, 기존 손상인 아스콘 균열, 포트홀, 패임, 마모, 보도부 균열 등의 손상이 조사되었으며, 기 점검 이후 일부 구간 공용년수 증가, 중차량 반복통행 등의 원인으로 인한 포트홀 및 아스콘 패임이 추가 발생된 것으로 확인되었다. 발생한 패임 및 포장 굽힘, 포트홀, 접속부 패임 등의 손상은 주행차량의 안정성 확보를 위한 아스콘 팻칭 등의 조치가 요구된다.

| 일산방향 S6 포트홀 | 일산방향 S18 아스콘 균열 |

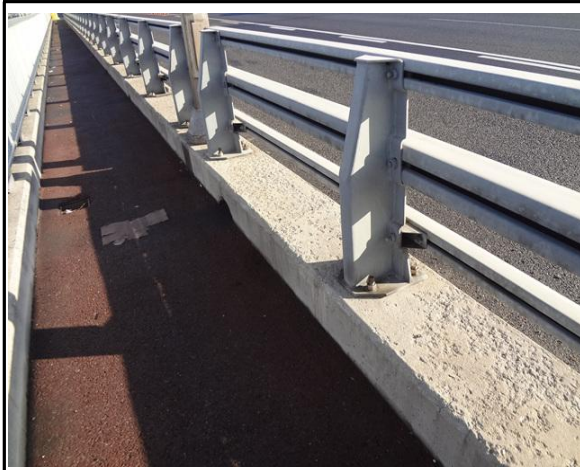
콘크리트 방호벽으로 점검결과, 재료적인 특성 및 노후화 등으로 인한 균열 및 백태, 콘크리트 박리 및 철근노출 등의 기 손상이 조사되었다. 기 점검 이후 추가 발생된 손상은 없는 것으로 확인되었으며, 기 손상부는 내구성 및 미관 확보 차원의 표면처리, 단면보수 등의 조치가 필요할 것으로 판단된다.

인천방향 S11 연속 박리

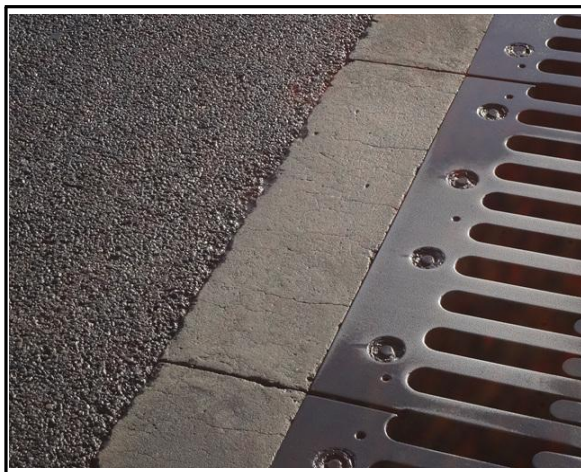
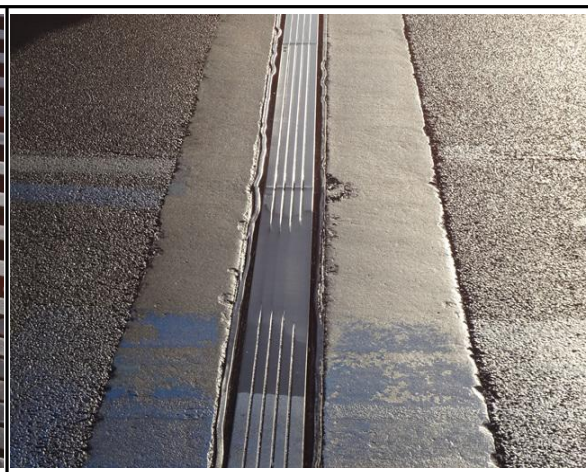
신축이음은 강평거조인트, N.B 조인트가 시공되어 있으며, 신축유간은 양호한 상태이나, 유간부 이물질 퇴적 및 본체부식이 발생하였으며, 일부 구간 본체 고무재 마모로 인한 파손, 후타재 균열 및 파손 등의 손상이 조사되었고, 기존 손상으로 확인되었다. 기 점검 이후 추가 발생한 손상은 없는 것으로 확인되었으며, 기 발생한 손상에 대해서는 정비 등의 조치가 필요할 것으로 판단된다. 특히, 신축이음 고무재 손상의 경우 노후화로 인해 누수로 인한 하부구조 콘크리트 박리 등의 손상이 발생할 수 있으므로, 장기적으로 신축이음 교체 등의 조치가 요구된다.

| 인천방향 P20 후타재 균열 폭 0.3mm미만 | 인천방향 A2 고무재 손상 |

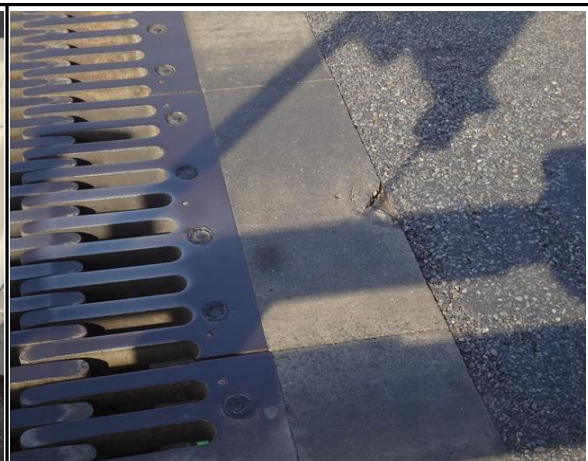
| 일산방향 P12 차수판 볼트 탈락 | 일산방향 P20 후타재 박락 |

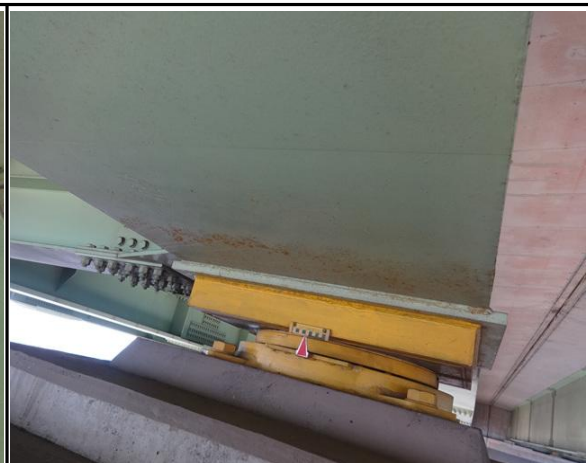
거더 내·외부의 외관조사 결과, 기존 손상인 외부 도장긁힘, 도장탈락, 부식 및 볼트 부식, 내부 스플라이스부 우수유입, 이물질 퇴적 등의 손상이 조사되었으며, 손상은 경미한 상태로 확인되었다. 기 손상부의 경우 공용기간 증가, 시공미흡 등의 원인으로 인해 발생된 손상으로 지속적인 점검을 통한 손상의 진전유무 확인 등의 유지관리가 요구된다.

| 인천방향 S10-G4 거더외부 도장박리 | 일산방향 S28-G3 거더외부 부식 |

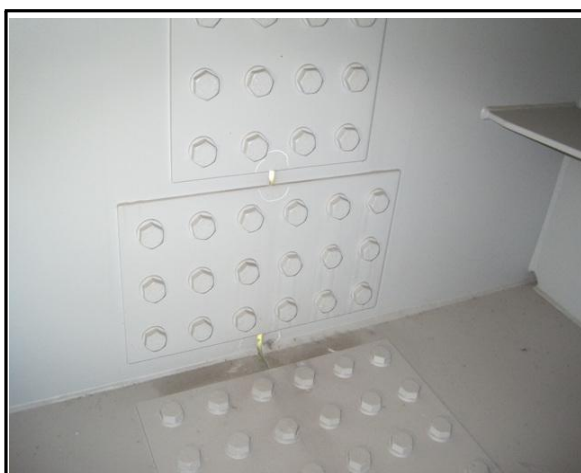
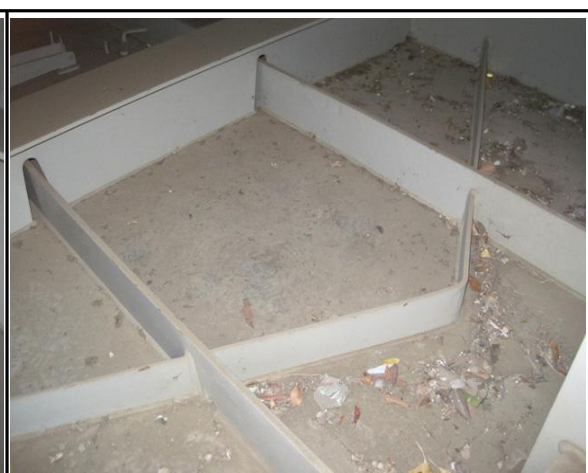
| 인천방향 S9-G2 스플라이스부 우수유입 | 인천방향 S9-G1 거더내부 이물질 퇴적 |

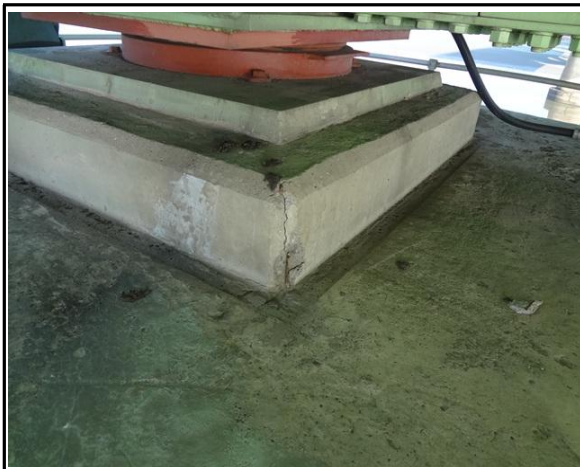
교량받침은 포트받침, DYNAPOT 받침으로 시공되었고, 교량받침에 대한 점검결과, 가동상태는 대체로 양호한 상태이며, 금회 받침콘크리트 및 무수축물탈 균열, 물탈 파손, 받침콘크리트 철근노출, 박리 등의 손상이 조사되었다. 기 점검 이후 일부구간 받침콘크리트 및 무수축물탈 균열, 철근노출 등의 손상부는 보수를 실시한 것으로 확인 되었으며, 현재 보수부의 상태는 양호한 것으로 조사되었다. 미 보수된 기 손상부의 경우 주기적인 점검을 통한 주의관찰 후 손상의 진전 시 적절한 조치를 취하는 것이 바람직 할 것으로 판단된다.

인천방향 P19-SH2 받침콘크리트 박락

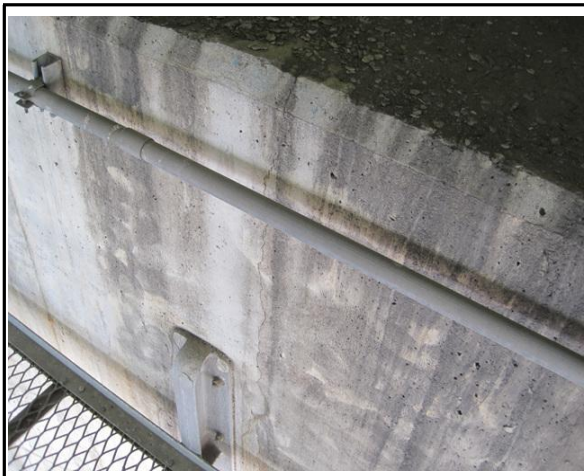
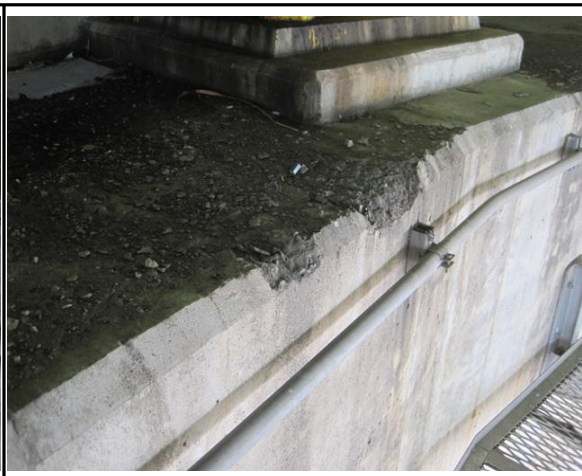
교대는 역T형식 구조, 교각은 T형, 라멘( $\pi$ )형식 구조이며 외관조사 결과, 기존 손상인 균열 및 망상균열, 파손, 철근노출, 누수흔적, 재료분리, 박리 및 박락 등의 손상이 조사되었으며, 기 점검 이후 추가 발생한 손상은 없는 것으로 확인되었다. 또한 기 점검 이후 일부 손상에 대한 보수를 실시한 것으로 조사되었으며, 현재 보수부의 상태는 양호한 것으로 확인되었다. 미 보수된 기 손상부의 경우 내구성 확보 차원의 보수가 필요할 것으로 판단된다.

| <p>인천방향 P9 코핑부 폭 0.3mm미만 균열</p> | <p>인천방향 P9 코핑부 박락</p> |

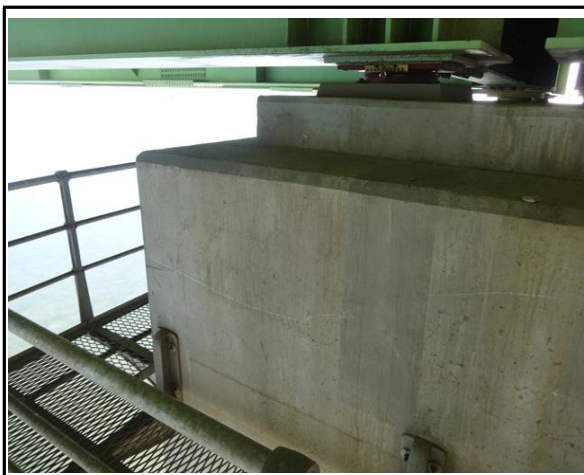
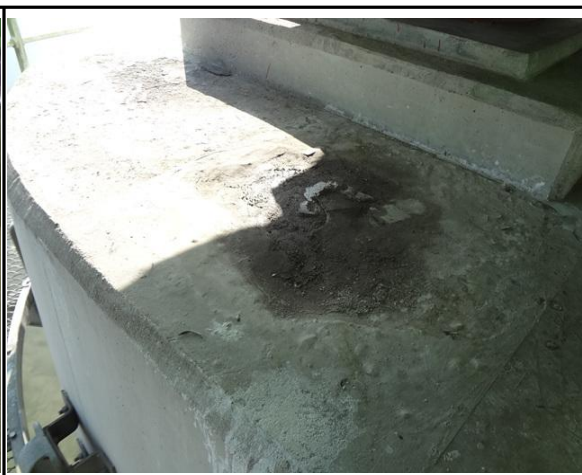
| <p>일산방향 P26 코핑부 폭 0.3mm미만 균열</p> | <p>일산방향 P19 코핑부 박락 보수</p> |

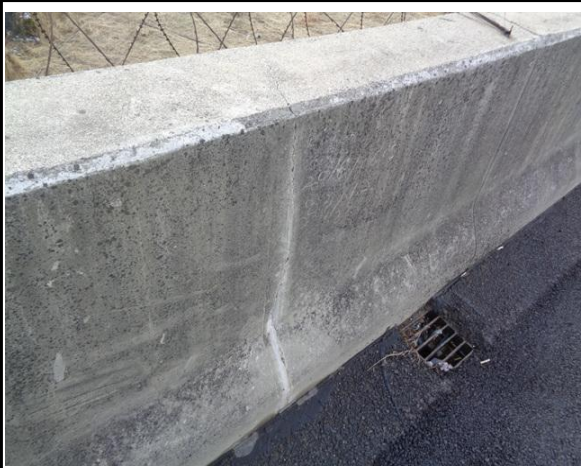
콘크리트 방호벽의 외관조사 결과, 기존 손상인 재료적인 특성 및 노후화 등으로 인한 균열 및 차량 충돌로 인한 긁힘 등의 손상이 조사되었다. 기 점검 이후 추가 발생한 손상은 없는 것으로 확인되었으며, 기 손상부는 내구성 및 미관 확보 차원의 표면처리 등의 적절한 조치가 필요한 상태이다.

| <p>S5 균열(폭 0.3mm이상)</p> | <p>S5 굽힘</p> |

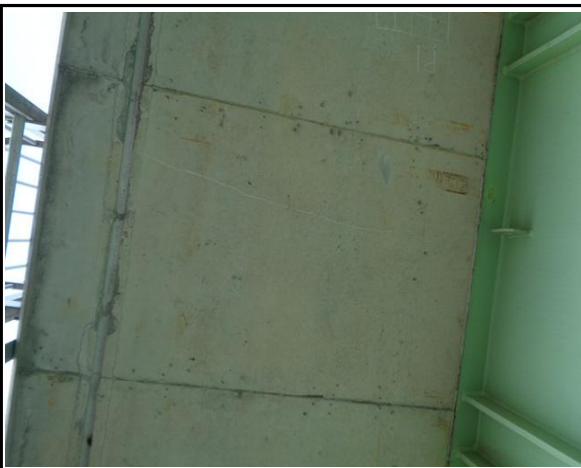
슬래브하면은 기 손상인 폭 0.1~0.2mm 정도의 균열이 조사되었다. 기 발생한 손상의 경우 시공초기 건조수축에 의해 발생한 손상인 것으로 판단되며, 주기적인 점검을 통한 주의관찰 후 손상의 진전 시 표면처리 등의 조치를 취하는 것이 바람직 할 것으로 판단된다.

| <p>S1 켄틸레버 균열(폭 0.2mm이하)</p> | <p>S2 켄틸레버 균열(폭 0.2mm이하)</p> |

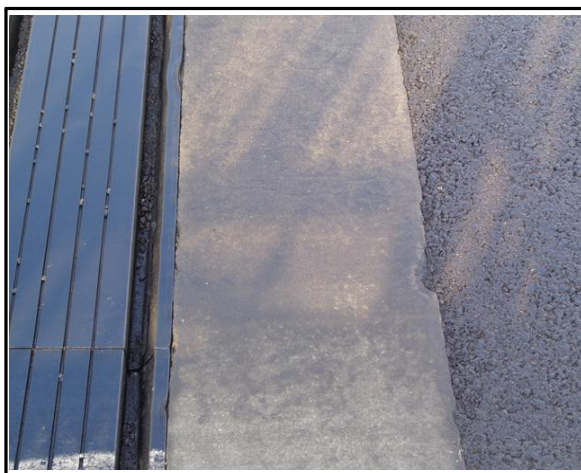
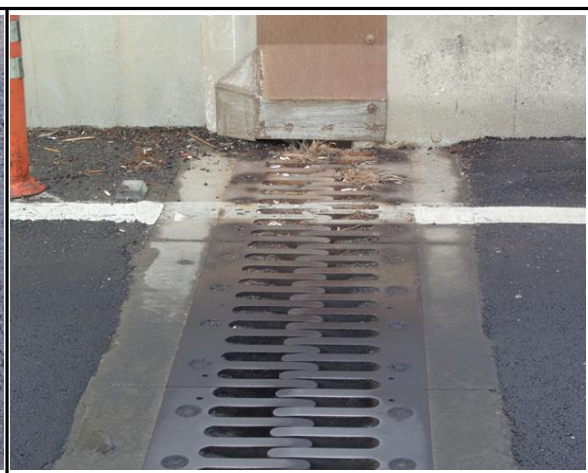
신축이음은 강평거조인트, N.B 조인트가 시공되어 있으며, 신축유간은 양호한 상태이나, 일부구간 중차량 반복통행, 공용기간 증가 등에 의한 유간부 이물질 퇴적 및 후타재 균열이 확인되었다. 기 손상부는 부재의 원활한 거동 및 내구성 확보를 위한 정비 및 표면처리 등의 조치가 필요할 것으로 판단된다.

| <p>신축이음 A2 후타재 균열(폭 0.2mm이하)</p> | <p>신축이음 A1 유간 이물질 퇴적</p> |

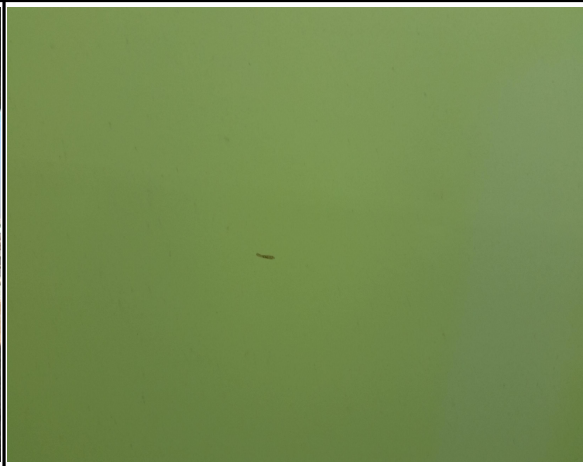
거더 내·외부의 외관조사 결과, 기존 손상인 거더외부 도장긫힘 및 거더내부 도장 탈락이 조사되었다. 그 외 추가 발생한 손상은 없는 것으로 확인되었으며, 기존 손상의 진전 또한 미미한 것으로 조사되었다. 발생한 손상의 경우 공용기간 증가, 용접열 등에 의해 발생한 손상으로 구조물의 내구성 증진을 위한 재도장 등의 조치가 필요할 것으로 판단된다.

| <p>거더외부 전경</p> | <p>거더외부 도장긫힘</p> |

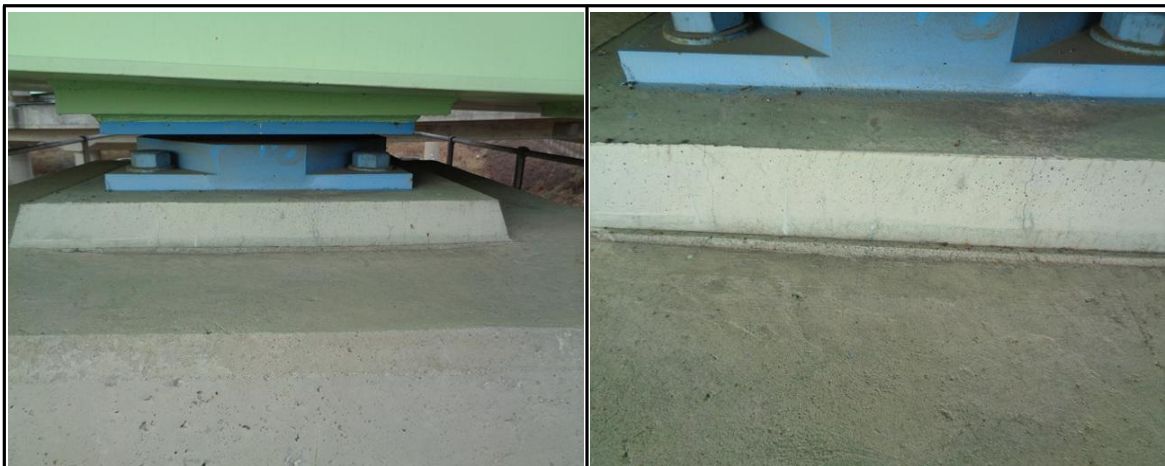
교량받침은 포트받침으로 시공되었고, 교량받침에 대한 점검결과, 가동상태는 대체로 양호한 상태이나, 일부구간 이동측정자 파손 및 무수축물탈 균열이 조사되었다. 기 점검 이후 일부구간 무수축물탈 균열이 추가 발생된 것으로 확인되었으며, 기 손상의 경우 기존 점검시 누락된 손상인 것으로 판단된다. 발생한 손상의 경우 주의관찰 후 손상의 진전 시 적절한 조치를 취하는 것이 바람직 할 것으로 판단된다.

P3-SH2 무수축물탈 균열(폭 0.2mm이하)

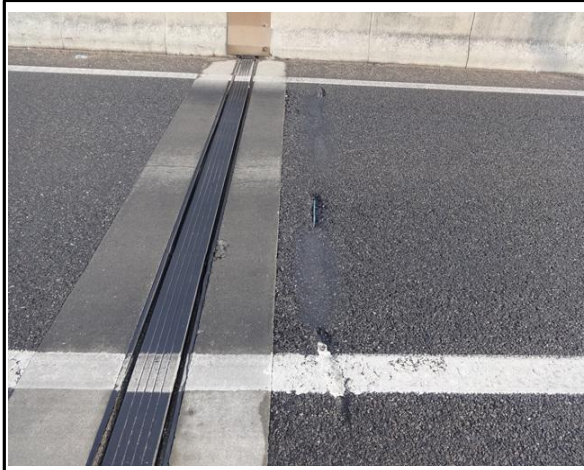
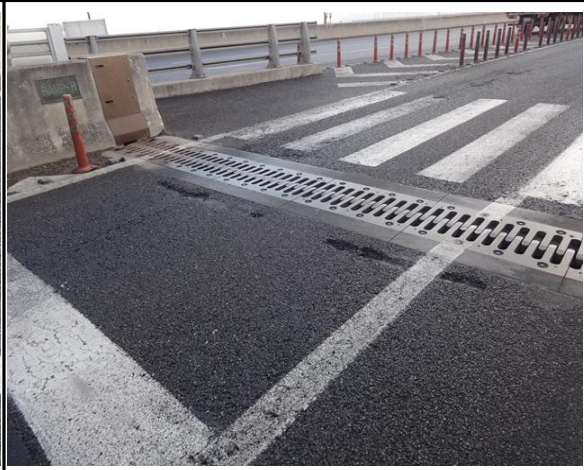
아스팔트로 시공된 교면포장의 외관조사 결과, 기존 손상인 미끄럼방지포장 망상균열, 포장 패임 및 마모가 조사되었다. 발생한 손상의 경우 노후화 및 차량의 반복적인 통행으로 인한 손상으로 판단되며, 기 손상부의 진전은 미미한 것으로 판단된다. 손상부는 내구성 및 사용성 확보를 위해 아스콘 팻칭, 재포장 등의 유지관리가 필요하다.

| <p>S5 포장 패임</p> | <p>S10 포장 패임</p> |

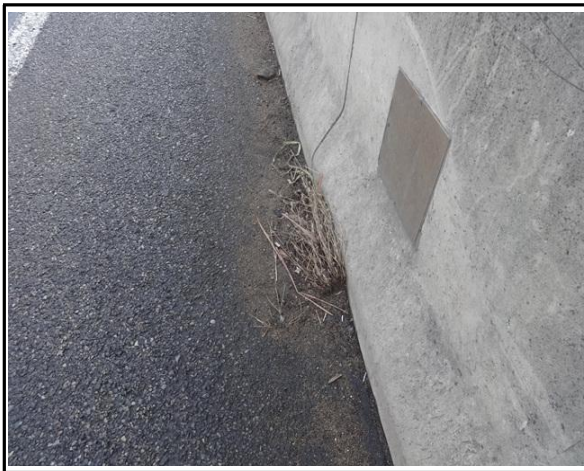
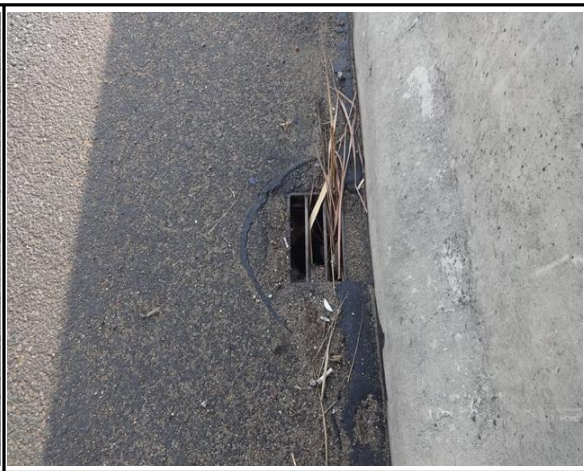
배수시설은 산악형이며 외관 조사결과, 일부 구간에서 배수구 및 배수관 막힘이 조사되었다. 기 손상부는 공용기간 증가 및 이물질 퇴적 등에 의해 발생한 손상인 것으로 판단되며, 구조물의 원활한 배수기능 확보를 위한 정비가 필요할 것으로 판단된다.

| <p>S1 배수구 막힘</p> | <p>S2 배수구 막힘</p> |

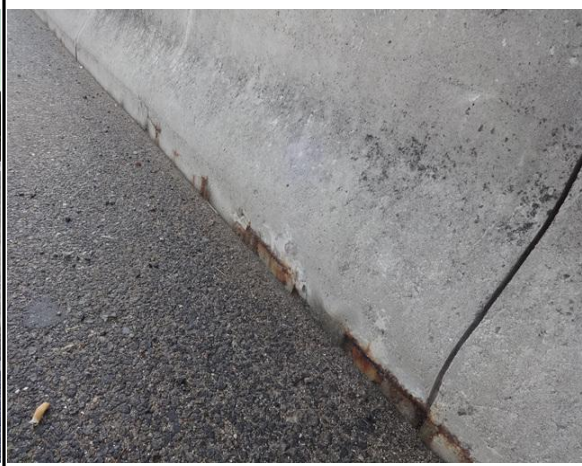
콘크리트 방호벽으로 점검결과, 재료적인 특성 및 노후화 등으로 인한 균열 및 철근노출, 차량 충돌로 인한 굽힘, 파손 등의 손상이 조사되었으며, 기 손상부는 내구성 및 미관 확보 차원의 표면처리, 단면보수 등의 적절한 조치가 필요할 것으로 판단된다.

| <p>S4 굽힘</p> | <p>S6 철근노출</p> |

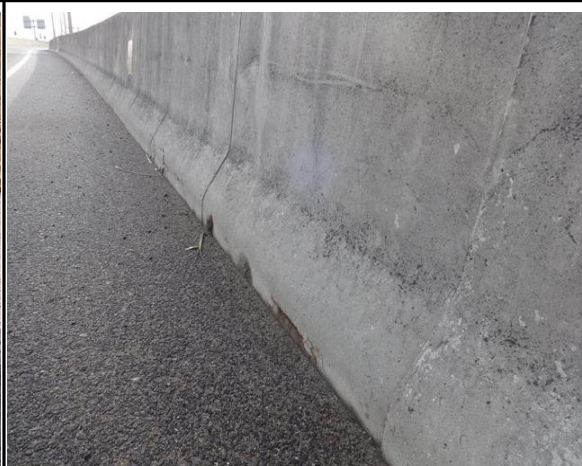
| <p>S7 균열(폭 0.2mm 이하)</p> | <p>S7 철근노출</p> |

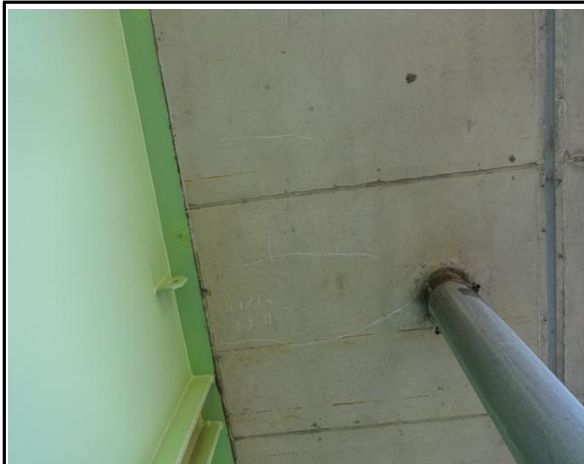
| S9 캔틸레버 균열(폭 0.2mm 이하) | S10 캔틸레버 균열(폭 0.2mm 이하) |

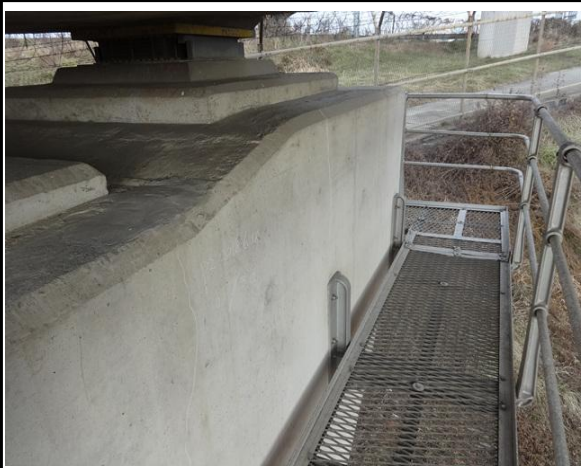
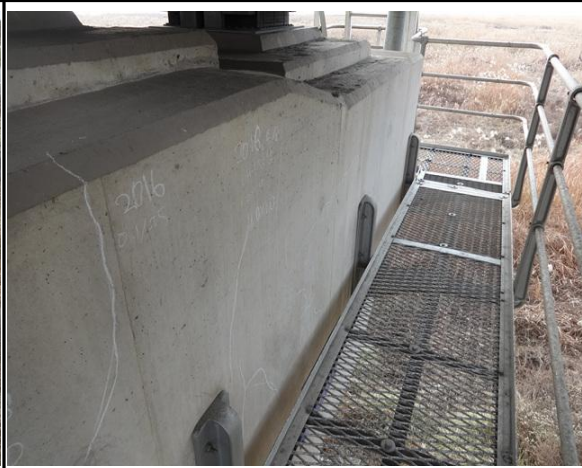
하부구조의 외관조사 결과, 폭 0.2mm 이하의 균열 및 망상균열, 콘크리트 박리, 누수 오염이 조사되었고, 기존 손상으로 확인되었다. 기존 손상부는 손상의 진전시 내구성 확보 차원의 표면처리, 단면보수 등의 조치가 요구되며, 콘크리트 박리 구간은 신축이음으로 유입된 우수에 의한 손상으로 신축이음 보수와 연계된 유지관리가 요구된다.

| <p>P2 코핑부 배면 균열(폭 0.2mm 이하)</p> | <p>P2 코핑부 정면 망상균열</p> |

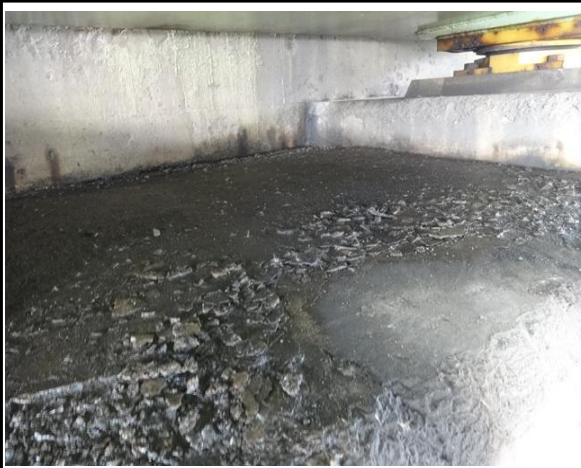
| <p>P4 코핑부 상면 박리</p> | |

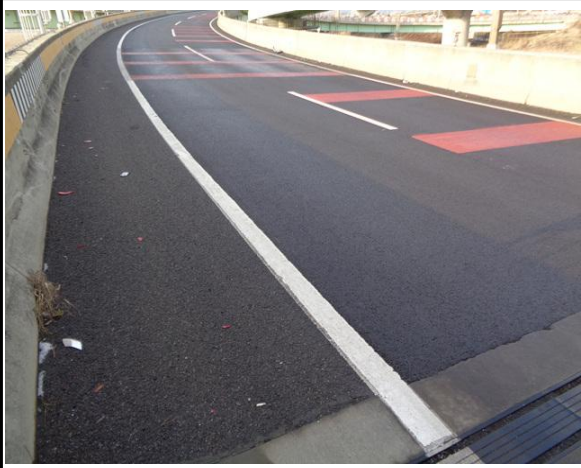
아스팔트로 시공된 교면포장은 기 손상인 노후화 및 차량의 반복적인 통행으로 인한 아스콘 패임 및 포트홀, 미끄럼방지포장 망상균열이 조사되었다. 기 점검 이후 일부 구간 포장보수(재포장)를 실시하였으며, 현재 보수부의 상태는 양호한 것으로 확인되었다. 미 보수된 기 손상부의 경우 손상의 진전은 미미한 것으로 판단되나, 주행 차량의 안정성 및 사용성 확보를 위한 아스콘 팻칭, 재포장 등의 유지관리가 필요할 것으로 판단된다.

| S9 포장보수(재포장) | S16 포장보수(재포장) |

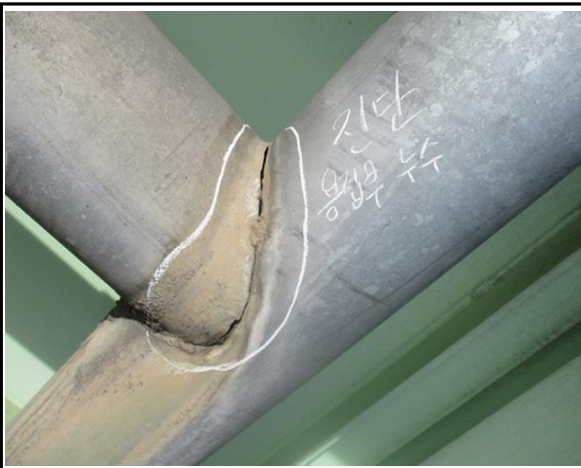
배수시설은 산악형이며 외관 조사결과, 기 손상인 배수구 막힘, 배수관 이음부 누수, 지지대 부식이 조사되었다. 기 손상부의 경우 구조물의 원활한 배수기능 확보를 위한 정비 등의 유지관리가 요구된다.

| S2 용접부 누수 | S8 지지대 부식 |

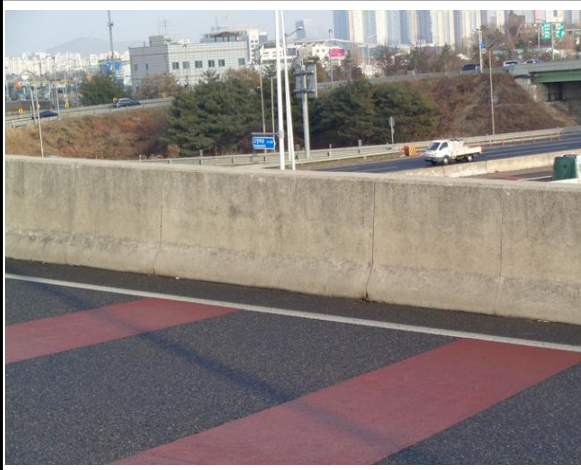
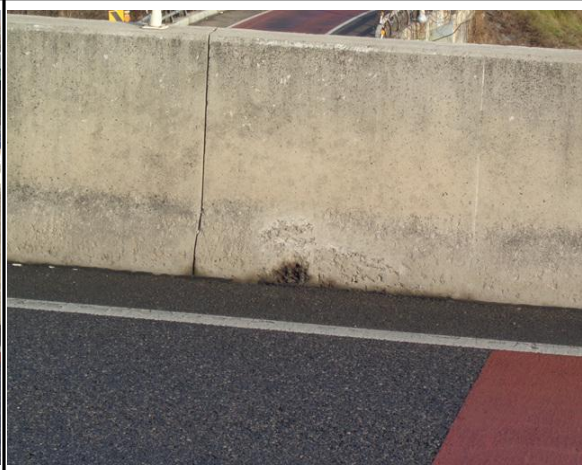
콘크리트 방호벽으로 점검결과, 재료적인 특성 및 노후화 등으로 인한 균열 및 박리, 재료분리, 차량 충돌로 인한 굽힘 등의 손상이 조사되었다. 기 손상부의 경우 내구성 및 미관 확보 차원의 표면처리, 단면보수 등의 적절한 조치가 필요한 상태이다.

| <p>S3 박리</p> | <p>S4 재료분리</p> |

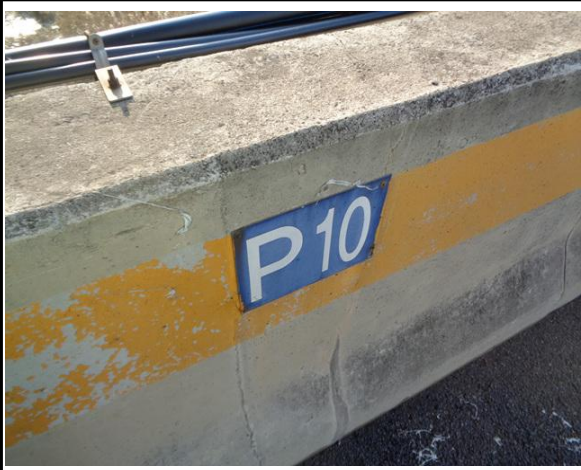
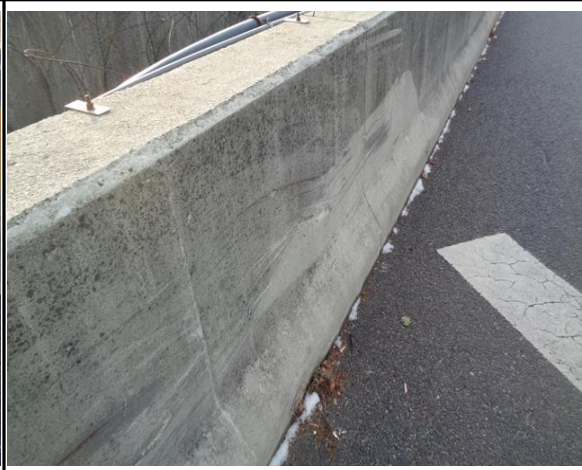
| <p>S10 균열(폭 0.3mm 이상)</p> | <p>S19 굽힘</p> |

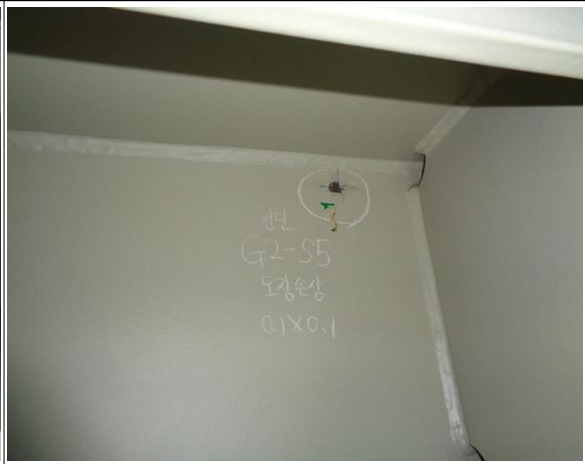
| <p>내부 S5-G1 우수유입 흔적</p> | <p>내부 S5-G2 도장손상</p> |

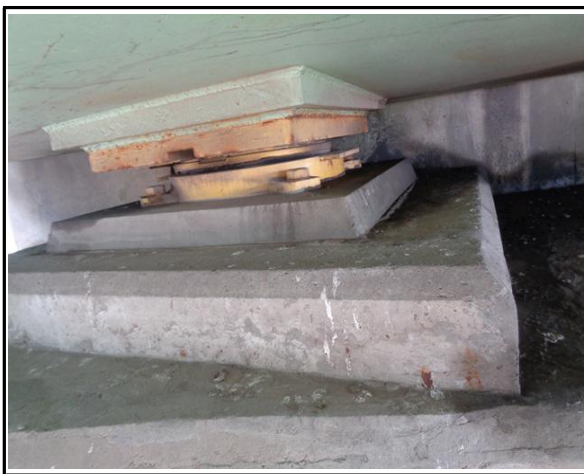
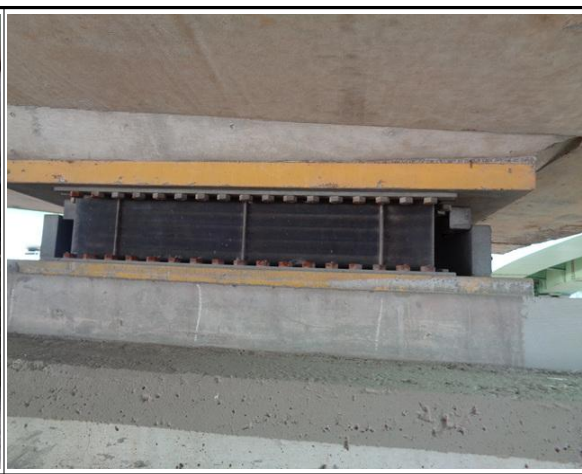
교량받침은 포트받침, 탄성받침, 내진받침으로 시공되었고, 교량받침에 대한 점검결과, 가동상태는 대체로 양호한 상태이나, 기 손상인 일부구간 받침콘크리트 및 무수축물탈 균열, 파손, 철근노출, 이동량계이지 파손, 스토퍼 간섭, 볼트 부식 등이 조사되었다. 기 점검 이후 일부구간 보수를 실시한 것으로 확인되었으며, 현재 보수부의 상태는 양호한 것으로 조사되었다. 미 보수된 기 손상부의 경우 주기적인 점검을 통한 손상의 진전유무 확인 및 진전 시 표면처리, 단면보수, 재도장 등의 조치가 필요할 것으로 판단된다.

| P5-SH1 받침콘크리트 철근노출 | P6-SH1 스토퍼 간섭 |

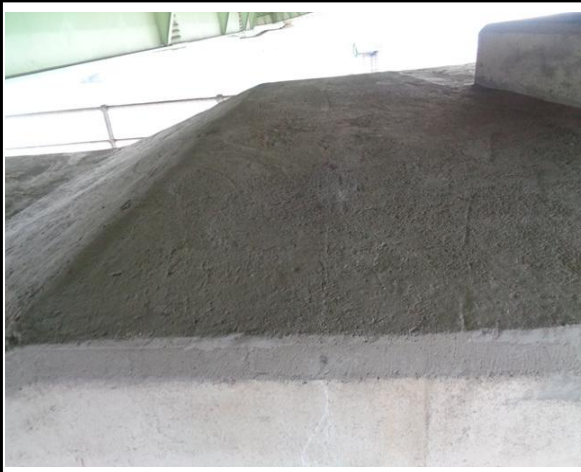
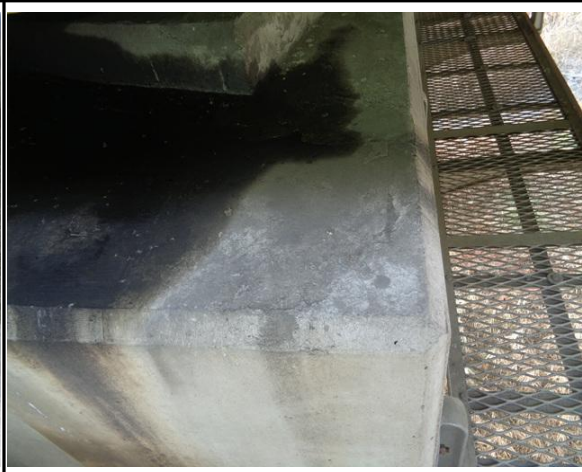
하부구조의 외관조사 결과, 기 손상인 폭 0.3mm 내·외 균열 및 망상균열, 콘크리트 박리 및 박락, 누수흔적, 철근노출 등의 손상이 조사되었다. 기 점검 이후 일부구간 보수를 실시한 것으로 확인되었으며, 현재 보수부의 상태는 양호한 것으로 조사되었다. 미 보수된 기 손상부의 경우 손상의 진전 시 내구성 확보 차원의 표면처리, 단면 보수, 주입보수 등의 조치가 요구되며, 콘크리트 박리 구간은 신축이음으로 유입된 우수에 의한 손상으로 신축이음 보수와 연계된 유지관리가 요구된다.

| <p>P2 코핑부 상면 균열(폭 0.3mm 미만)</p> | <p>P5 코핑부 상면 박리</p> |

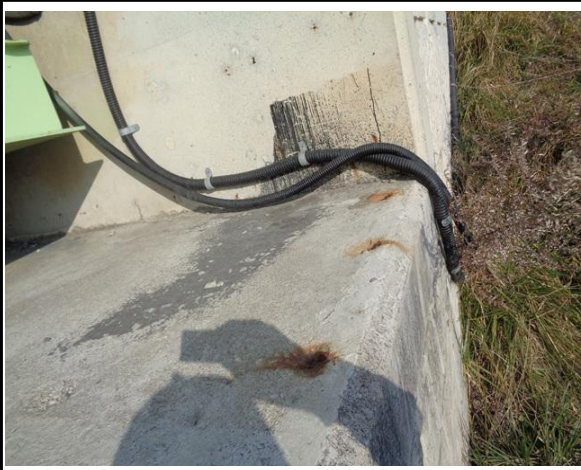
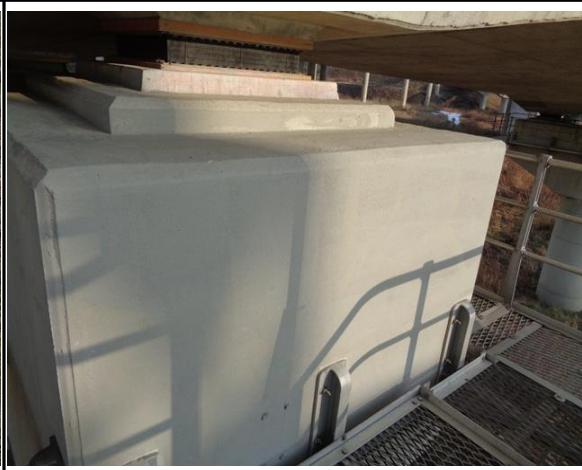
| <p>A1 교대 박락</p> | <p>P6 코핑부 망상균열 보수</p> |
