| 시<br>행<br>기<br>간 | 일 산 대 교 (주) | 과 업 명 | 일산대교 2018년 하반기 정기안전점검 용역 | 구조물명 | 일산대교 H-RAMP | 축 측 | NONE | 일 자 | 도면번호 |
| | | 점검기관 | (주)명성엔지니어링 | 도 면 명 | 슬래브 상면(S8) | 분 류 | - | 2018. 12 | H-6 |

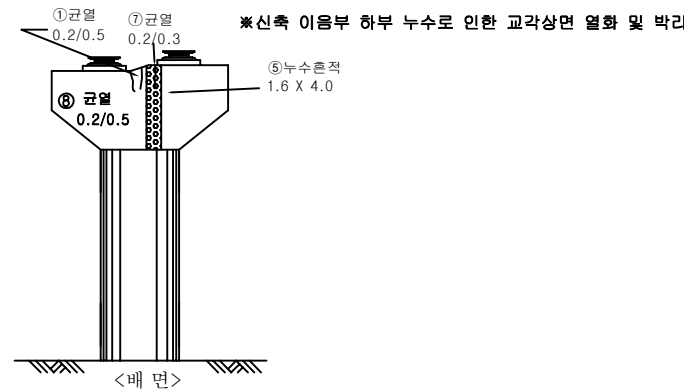
## ID 교각 (HP4)

| NO | 손상내용 | 손상규모 | | | 손상물량 | 비고 |
|---|---|---|---|---|---|---|
| 1 | 균열 | | 0.5 | 1 | 0.5 | 0.2m이하 |
| 2 | 누수흔적 | 1.0 | 1.7 | 1 | 1.7 | |
| 3 | 누수흔적 | 2.0 | 4.0 | 1 | 8.0 | |
| 4 | 누수흔적 | 0.3 | 1.7 | 1 | 0.51 | |
| 5 | 누수흔적 | 1.6 | 4.0 | 1 | 6.4 | |
| 6 | 박리 | 1.4 | 1.2 | 1 | 1.68 | |
| 7 | 균열 | | 0.3 | 1 | 0.3 | 0.2m이하 |
| 8 | 균열 | | 0.5 | 1 | 0.5 | 0.2m이하 |
| 9 | 점녹발생 | | | 1 | 1 | |
| 10 | 받침콘크리트 들뜸 | 0.2 | 0.5 | 1 | 0.10 | |
