| 시<br>행<br>기<br>관 | 일 산 대 교 (주) | 과 업 명 | 일산대교 2018년 하반기 정기안전점검 용역 | 구조물명 | 일산대교 I-RAMP | 축 측 | NONE | 일 자 | 도면번호 |
| | | 점검기관 | (주)명성엔지니어링 | 도 면 명 | 교면포장 ( S3 ) | 분 류 | - | 2018.12 | I-3 |

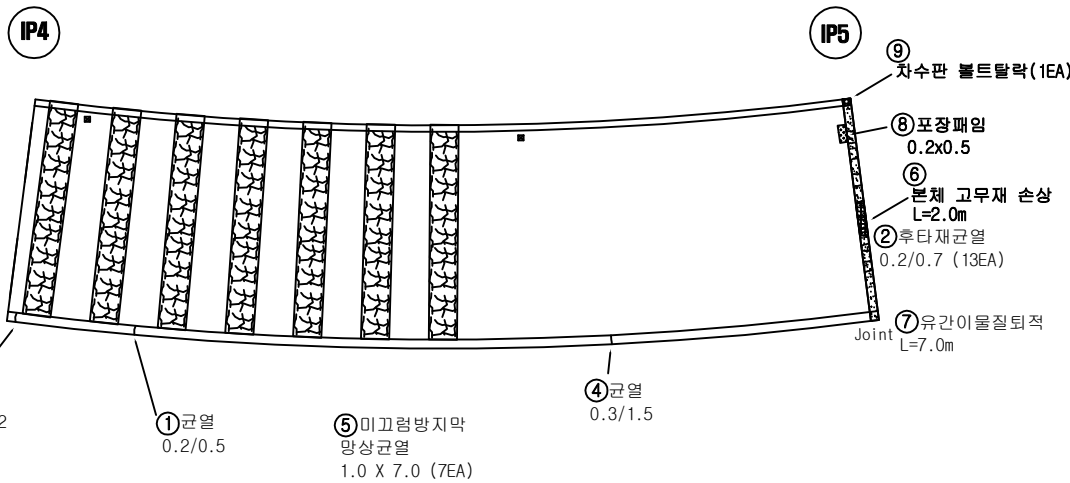
교면포장 ( S5 )

| NO | 손상내용 | 손상규모 | | | 손상물량 | 비고 |
| | | 폭(m) | 길이(m) | 개소 | | |
| 1 | 균열 | | 0.5 | 1 | 0.5 | CR<0.2mm이하 |
| 2 | 후타재균열 | | 0.7 | 13 | 9.1 | CR<0.2mm이하 |
| 3 | 균열 | | 1.2 | 1 | 1.2 | CR<0.3mm이상 |
| 4 | 균열 | | 1.5 | 1 | 1.5 | CR<0.3mm이상 |
| 5 | 망상균열 | 1.0 | 7.0 | 7 | 49.0 | |
| 6 | 본체 고무재 파손 | | 2.0 | 1 | 2.0 | |
| 7 | 유간이물침전적 | | 7.0 | 1 | 7.0 | |
| 8 | 포장파임 | 0.2 | 0.5 | 1 | 0.1 | |
| 9 | 차수판 볼트 탈락 | | | 1 | 1.0 | |

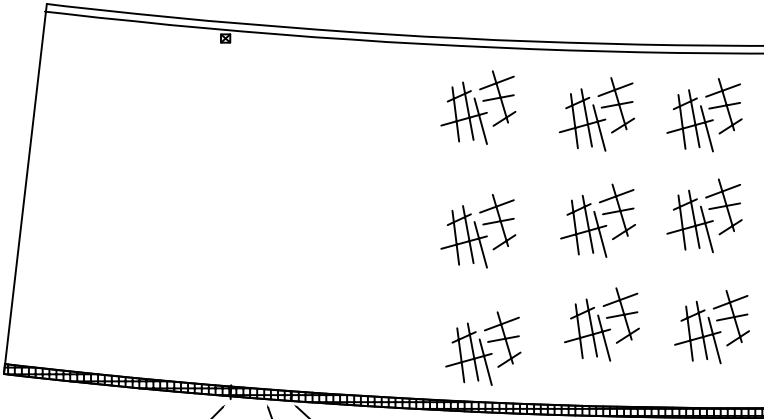
ID
교면포장 ( S8 )

③미끄럼방지  
망상균열  
7.0 X 7.0

②균열  
0.3/1.2

①균열  
0.3/0.5

④방호벽 굽힘  
10.0 X 1.0

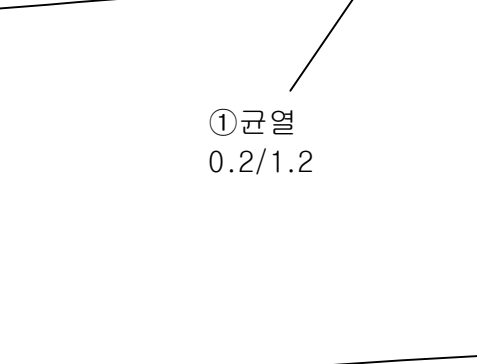
ID 교면포장 ( S24 )

①균열  
0.2/1.2
