손 상 집 계 표

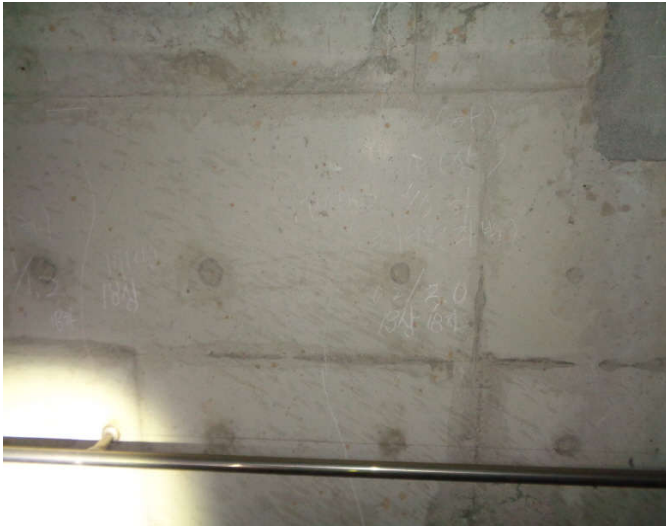
| 위치 | 54K215~54K235 | 좌벽체 | 도면번호 | 1 | 위치 | 54K215~54K235 | 좌벽체 | 도면번호 | 1 |

| 내용 | 균열(0.3mm미만) | 0.2mm, 3m, 1EA | 연번 | 1 | 내용 | 균열(0.3mm미만) | 0.1mm, 1.5m, 1EA | 연번 | 2 |

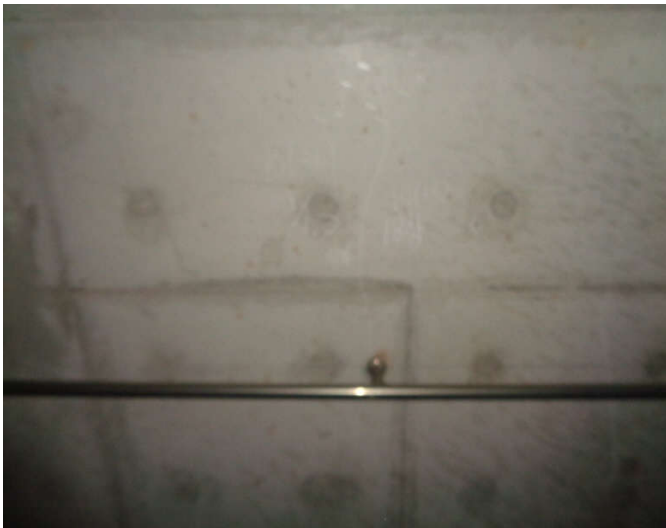
| 위치 | 54K215~54K235 | 좌벽체 | 도면번호 | 1 | 위치 | 54K215~54K235 | 좌벽체 | 도면번호 | 1 |

| 내용 | 균열(0.3mm미만) | 0.1mm, 1.2m, 1EA | 연번 | 3 | 내용 | 균열(0.3mm미만) | 0.2mm, 1m, 1EA | 연번 | 4 |

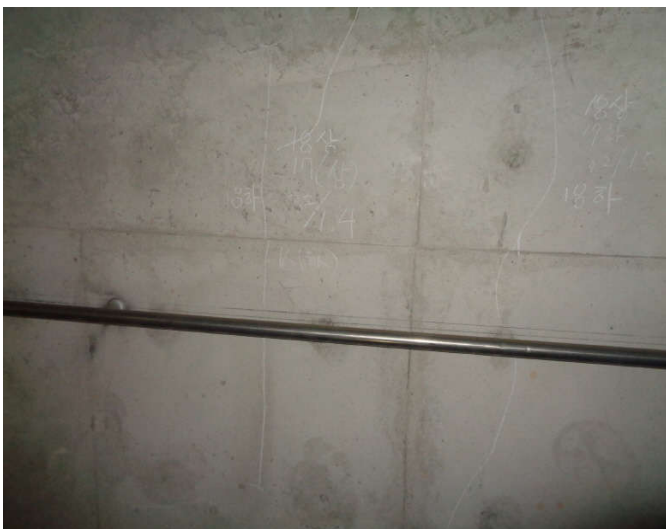
| 위치 | 54K215~54K235 | 우벽체 | 도면번호 | 1 | 위치 | 54K215~54K235 | 우벽체 | 도면번호 | 1 |

| 내용 | 균열(0.3mm미만) | 0.2mm, 1.4m, 1EA | 연번 | 5 | 내용 | 균열(0.3mm미만) | 0.1mm, 1.8m, 2EA | 연번 | 6 |

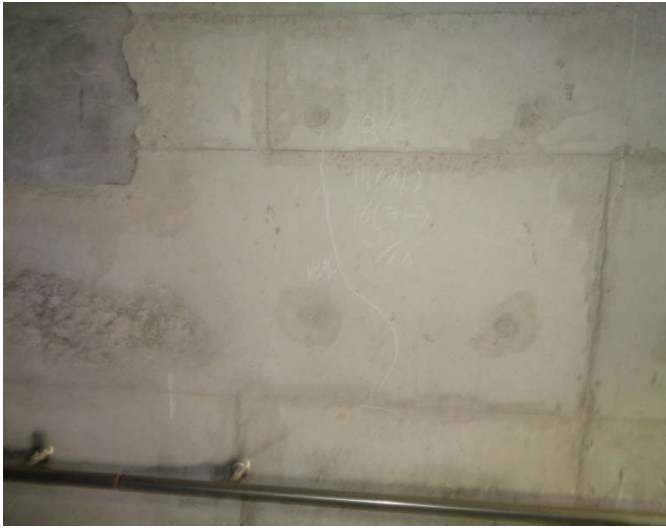
| 위치 | 54K215~54K235 | 우벽체 | 도면번호 | 1 |

| 내용 | 균열(0.3mm미만) | 0.1mm, 0.6m, 1EA | 연번 | 7 |

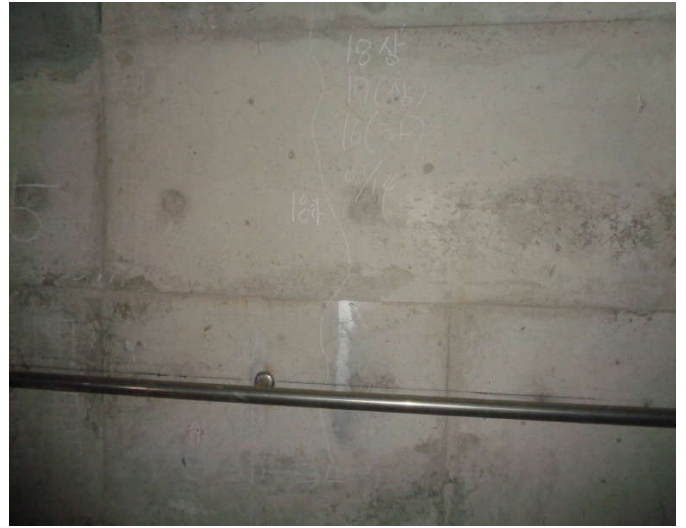
| 위치 | 54K215~54K235 | 우벽체 | 도면번호 | 1 |

| 내용 | 균열(0.3mm미만) | 0.1mm, 1.4m, 1EA | 연번 | 8 |

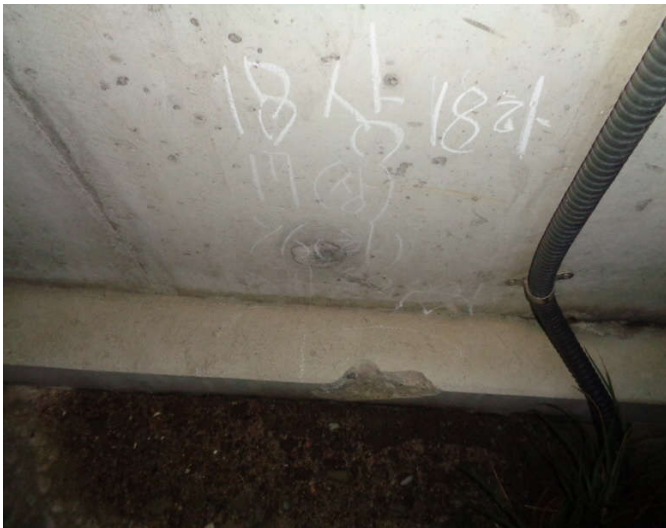
| 위치 | 54K215~54K235 | 우벽체 | 도면번호 | 1 |

| 내용 | 파손 | 0.2m, 0.1m, 1EA | 연번 | 9 |

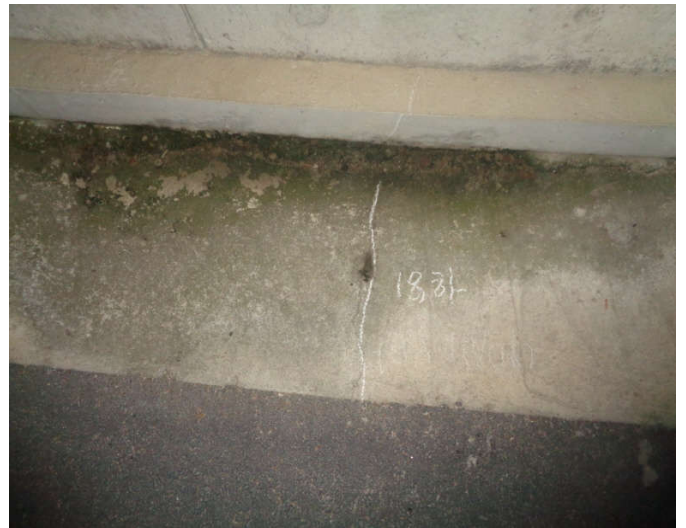
| 위치 | 54K215~54K235 | 하부슬래브 | 도면번호 | 1 |

| 내용 | 균열(0.3mm이상) | 1mm, 0.6m, 1EA | 연번 | 10 |

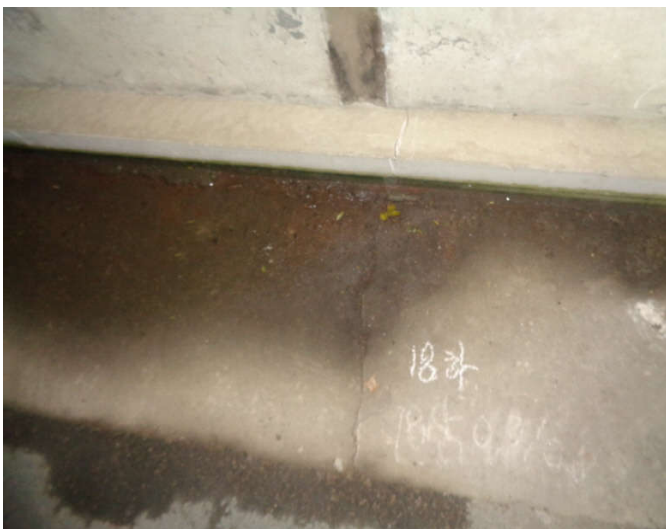
| 위치 | 54K215~54K235 | 하부슬래브 | 도면번호 | 1 |

| 내용 | 균열(0.3mm이상) | 1mm, 0.6m, 1EA | 연번 | 11 |

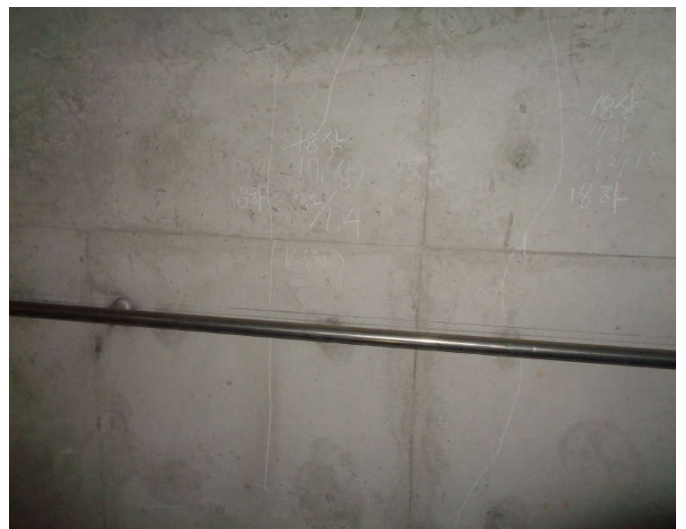
| 위치 | 54K215~54K235 | 우벽체 | 도면번호 | 1 |

| 내용 | 균열(0.3mm미만) | 0.2mm, 1.5m, 1EA | 연번 | 12 |

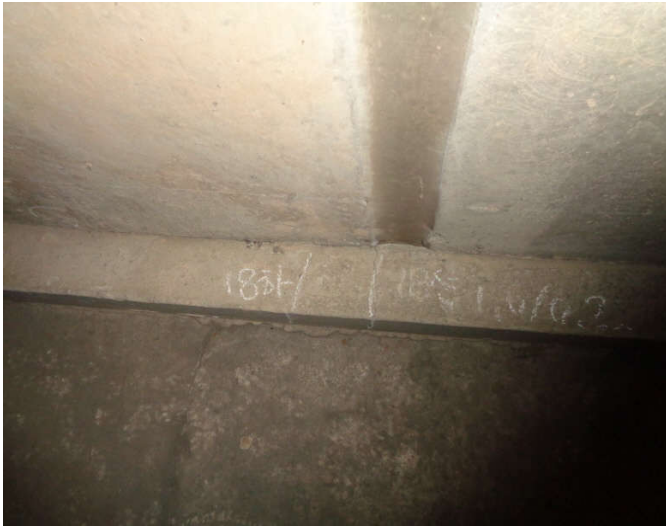
| 위치 | 54K215~54K235 | 하부슬래브 | 도면번호 | 1 |

| 내용 | 균열(0.3mm이상) | 0.3mm, 0.6m, 1EA | 연번 | 13 |

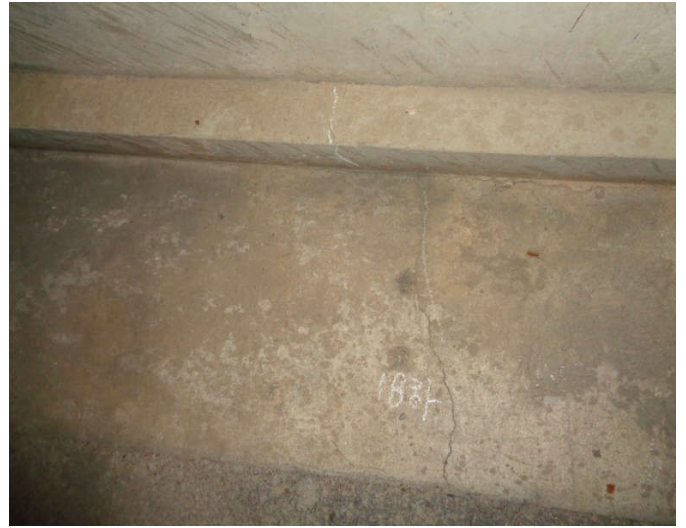
| 위치 | 54K215~54K235 | 하부슬래브 | 도면번호 | 1 |

| 내용 | 균열(0.3mm이상) | 1mm, 0.6m, 1EA | 연번 | 14 |

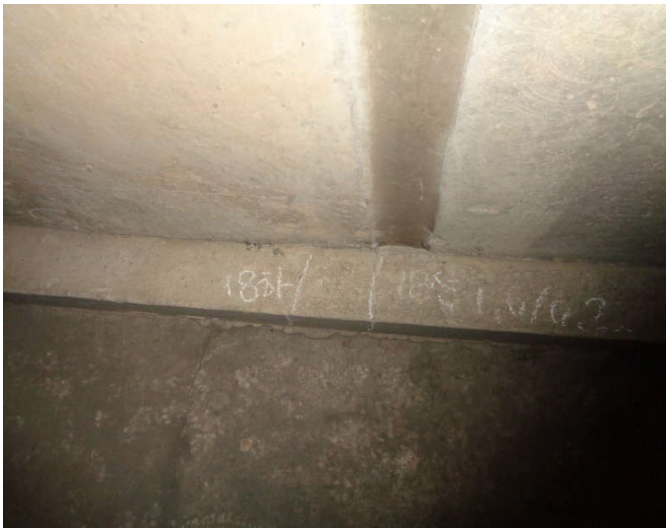
| 위치 | 54K215~54K235 | 하부슬래브 | 도면번호 | 1 |

| 내용 | 균열(0.3mm이상) | 1mm, 0.2m, 2EA | 연번 | 15 |

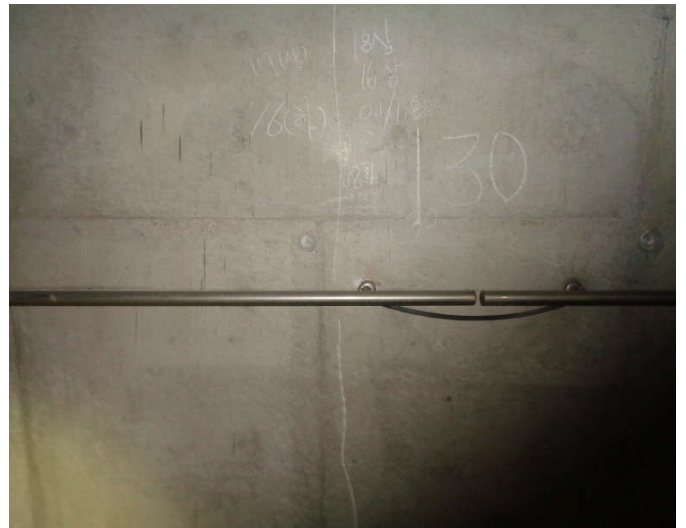
| 위치 | 54K235~54K255 | 좌벽체 | 도면번호 | 2 |

| 내용 | 균열(0.3mm미만) | 0.1mm, 1.8m, 1EA | 연번 | 1 |

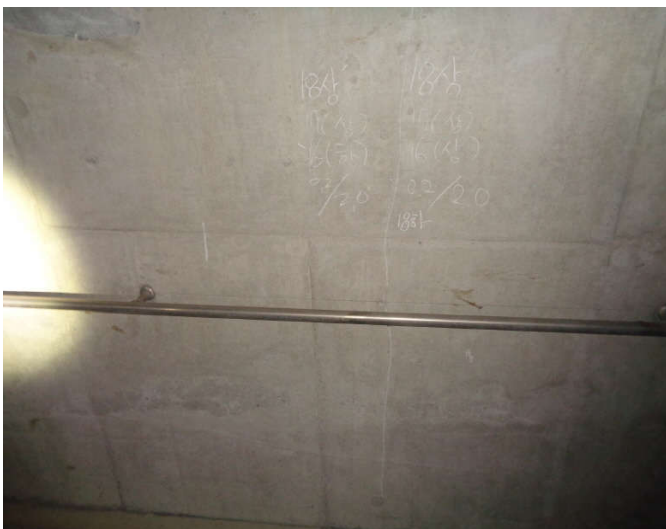
| 위치 | 54K235~54K255 | 우벽체 | 도면번호 | 2 |

| 내용 | 균열(0.3mm미만) | 0.2mm, 2m, 1EA | 연번 | 2 |

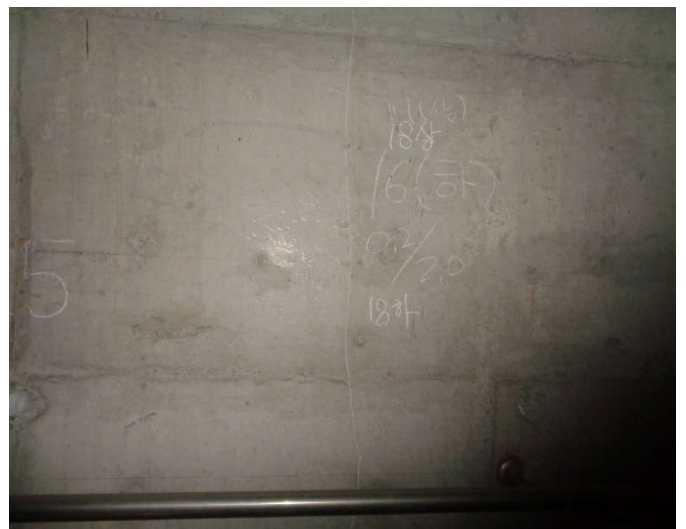
| 위치 | 54K235~54K255 | 좌벽체 | 도면번호 | 2 |

| 내용 | 균열(0.3mm미만) | 0.2mm, 2m, 1EA | 연번 | 3 |

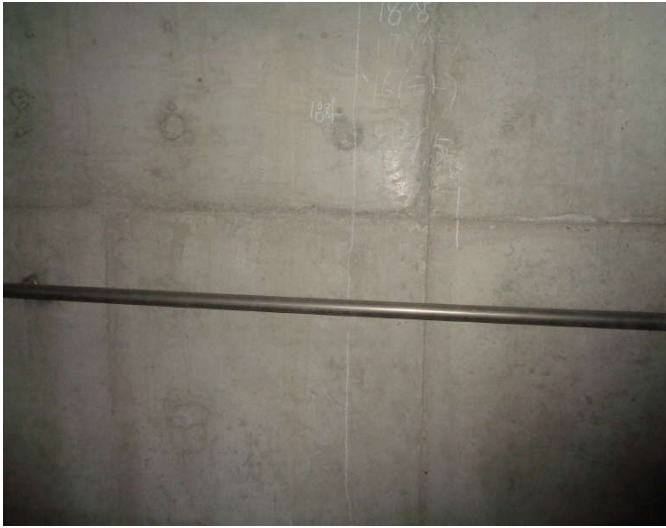
| 위치 | 54K235~54K255 | 우벽체 | 도면번호 | 2 |

| 내용 | 균열(0.3mm미만) | 0.2mm, 1.5m, 1EA | 연번 | 4 |

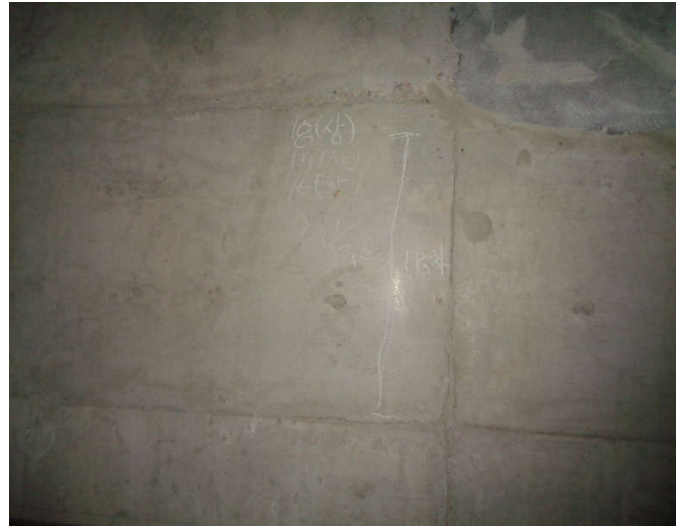
| 위치 | 54K235~54K255 | 우벽체 | 도면번호 | 2 |

| 내용 | 균열(0.3mm미만) | 0.1mm, 0.6m, 1EA | 연번 | 5 |

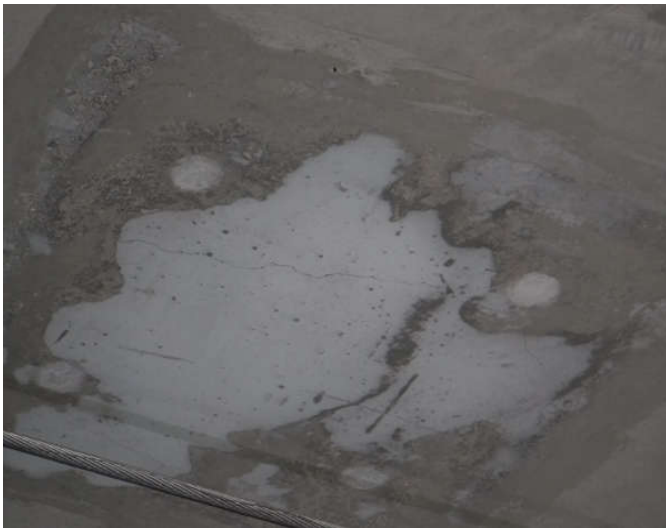
| 위치 | 54K235~54K255 | 하부슬래브 | 도면번호 | 2 |

| 내용 | 균열(0.3mm미만) | 0.2mm, 0.8m, 1EA | 연번 | 6 |

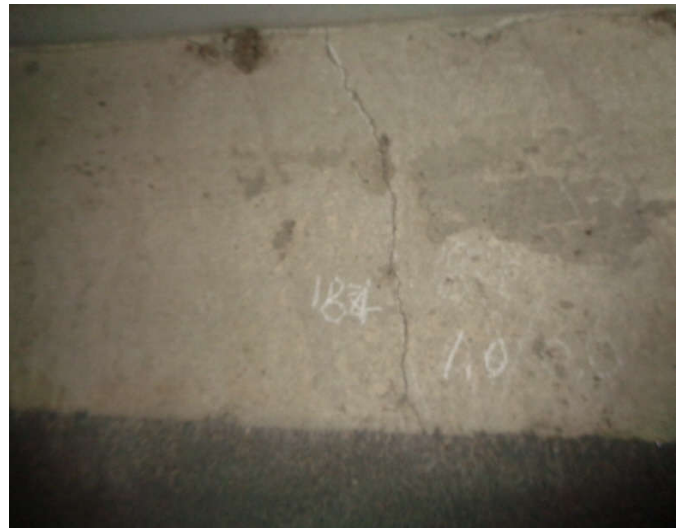
| 위치 | 54K235~54K255 | 하부슬래브 | 도면번호 | 2 |

| 내용 | 균열(0.3mm이상) | 1mm, 0.6m, 1EA | 연번 | 7 |

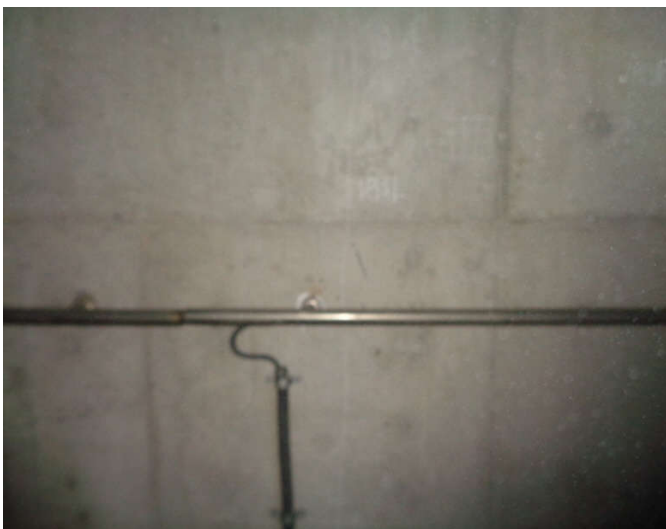
| 위치 | 54K235~54K255 | 우벽체 | 도면번호 | 2 |

| 내용 | 균열(0.3mm미만) | 0.2mm, 2.5m, 1EA | 연번 | 8 |

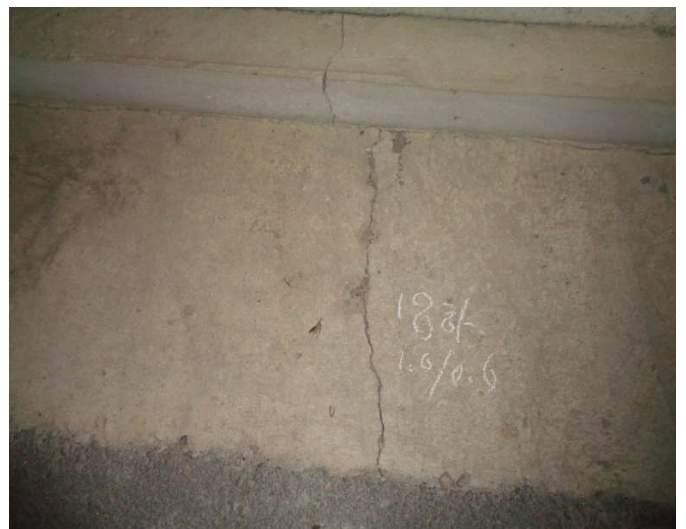
| 위치 | 54K235~54K255 | 하부슬래브 | 도면번호 | 2 |

| 내용 | 균열(0.3mm이상) | 1mm, 0.6m, 1EA | 연번 | 9 |

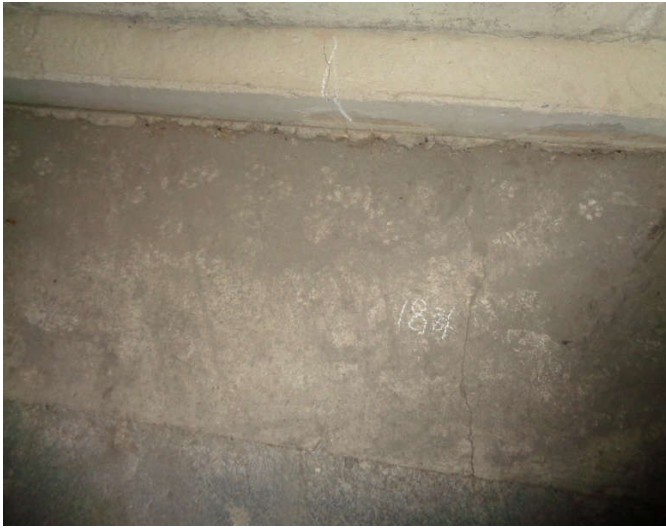
| 위치 | 54K235~54K255 | 하부슬래브 | 도면번호 | 2 |

| 내용 | 균열(0.3mm미만) | 1mm, 0.6m, 1EA | 연번 | 10 |

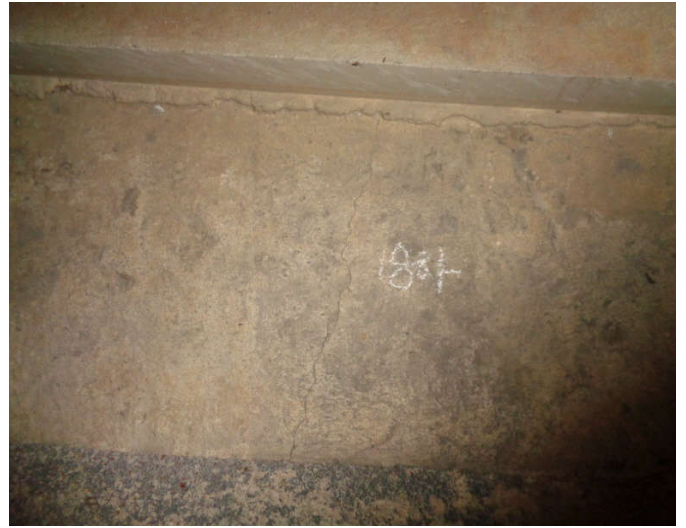
| 위치 | 54K235~54K255 | 하부슬래브 | 도면번호 | 2 |

| 내용 | 균열(0.3mm이상) | 1mm, 0.6m, 1EA | 연번 | 12 |

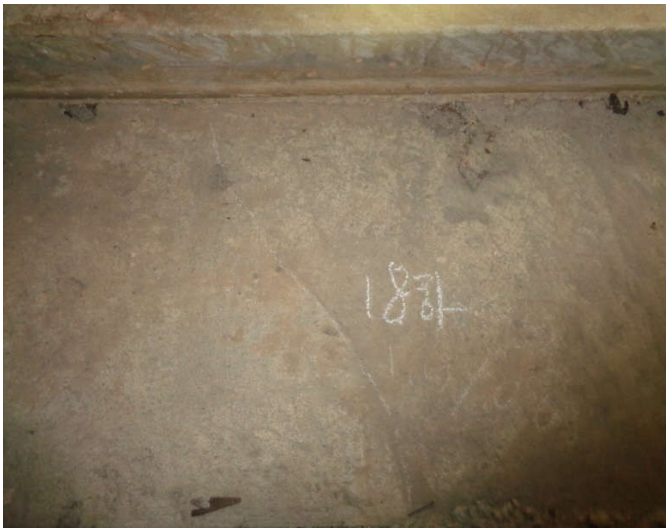
| 위치 | 54K235~54K255 | 하부슬래브 | 도면번호 | 2 |

| 내용 | 균열(0.3mm이상) | 1mm, 0.6m, 1EA | 연번 | 13 |

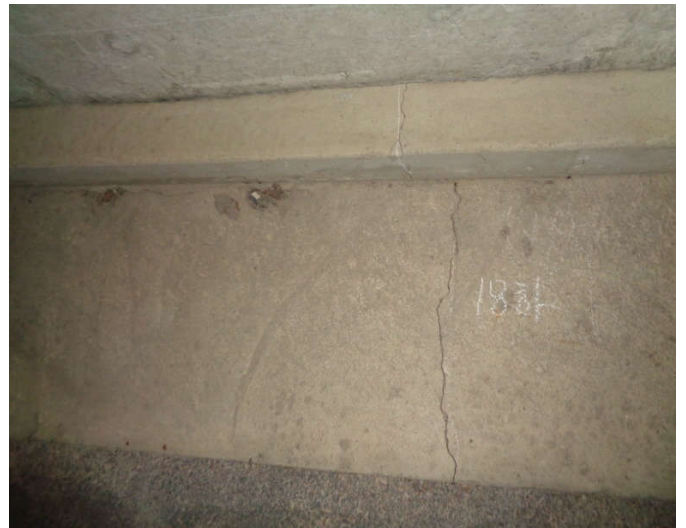
| 위치 | 54K255~54K247 | 하부슬래브 | 도면번호 | 3 |

| 내용 | 균열(0.3mm이상) | 1mm, 0.6m, 1EA | 연번 | 1 |

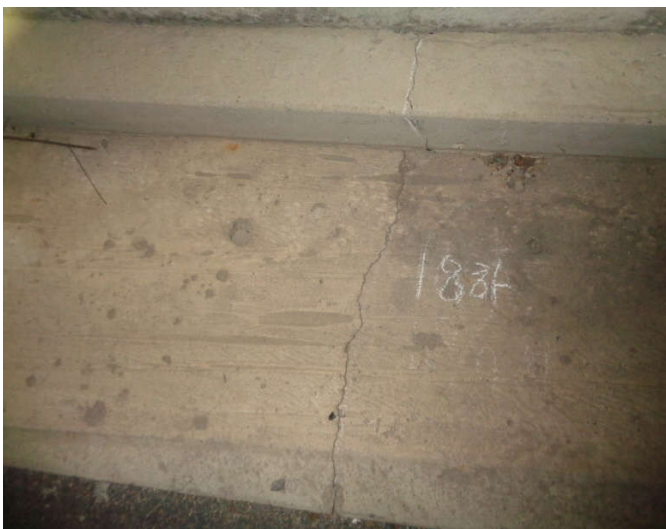
| 위치 | 54K255~54K247 | 하부슬래브 | 도면번호 | 3 |

| 내용 | 균열(0.3mm이상) | 1mm, 0.6m, 1EA | 연번 | 2 |

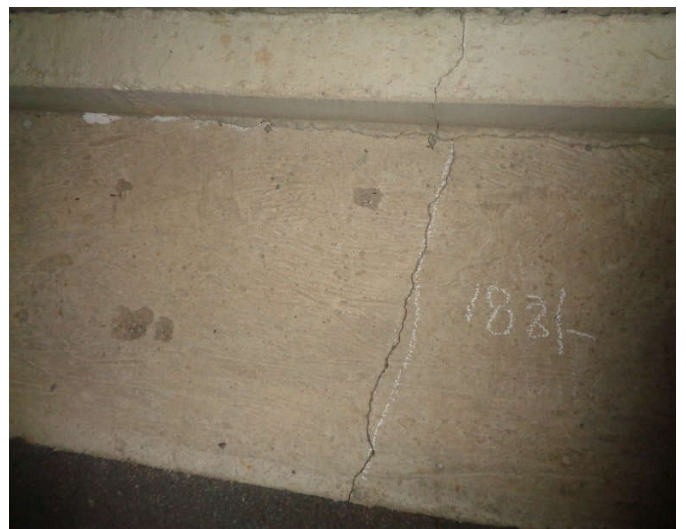
| 위치 | 54K255~54K247 | 하부슬래브 | 도면번호 | 3 |

| 내용 | 균열(0.3mm이상) | 1mm, 0.6m, 1EA | 연번 | 3 |

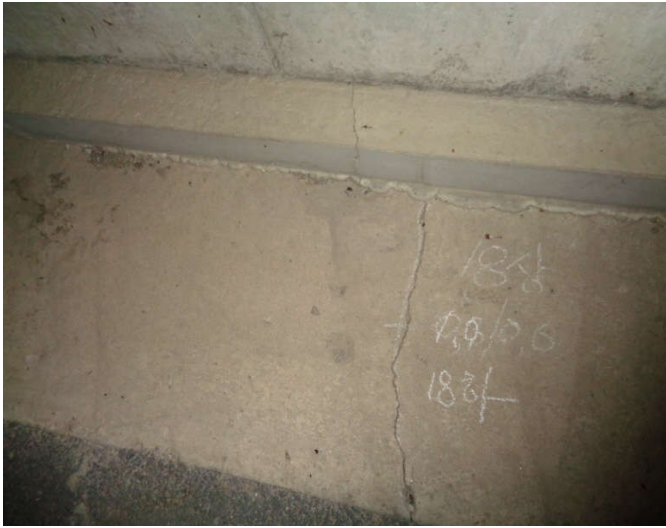
| 위치 | 54K255~54K247 | 하부슬래브 | 도면번호 | 3 | 위치 | 54K255~54K247 | 하부슬래브 | 도면번호 | 3 |

| 내용 | 균열(0.3mm미만) | 1mm, 0.6m, 1EA | 연번 | 4 | 내용 | 균열(0.3mm미만) | 1mm, 0.6m, 1EA | 연번 | 5 |

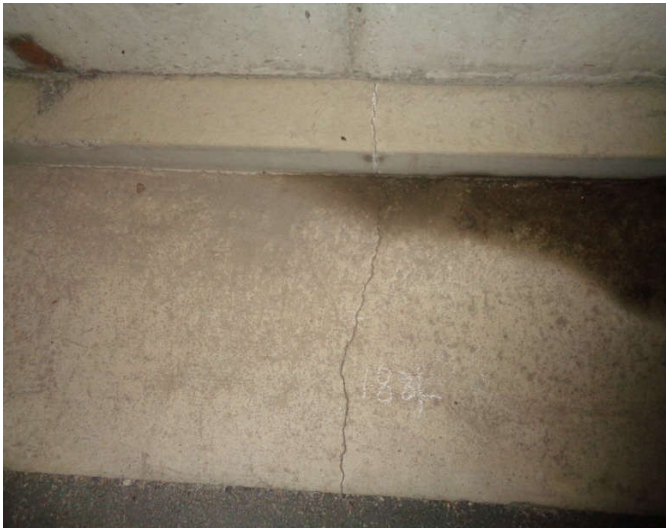
| 위치 | 54K255~54K247 | 하부슬래브 | 도면번호 | 3 | 위치 | 54k270 | 중점측좌측날개벽 | 도면번호 | 7 |

| 내용 | 균열(0.3mm미만) | 1mm, 0.6m, 1EA | 연번 | 6 | 내용 | 파손 | 0.5m, 0.5m, 1EA | 연번 | 1 |

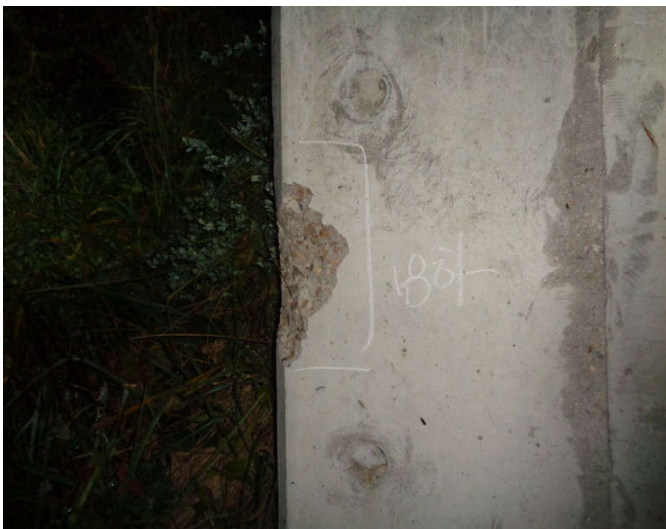
| 위치 | 54k270 | 중점측우측날개벽 | 도면번호 | 7 | 위치 | | | 도면번호 | |

| 내용 | 파손 | 0.2m, 0.3m, 1EA | 연번 | 2 | 내용 | | | 연번 | |
