손 상 집 계 표

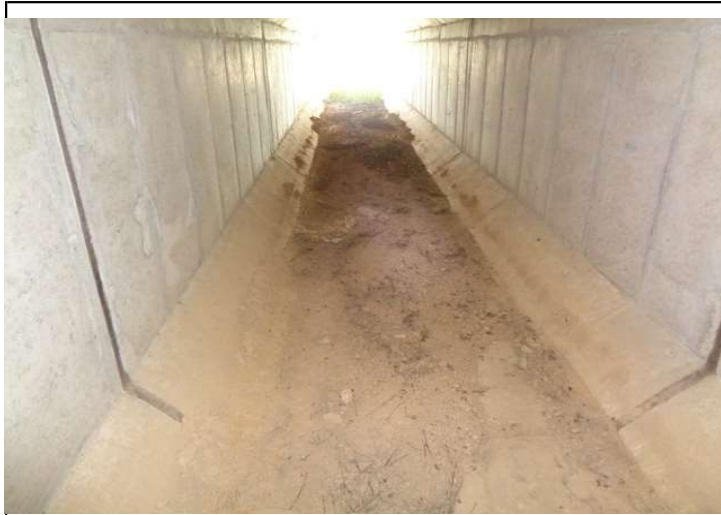
| 손 상 집 계 표 | | | | | | | | | | | | | | | | | | |
|---|---|---|---|---|---|---|---|---|---|---|---|---|---|---|---|---|---|---|
| 2-2 | 익산 | C(함)호암1 | C(함)호암1-1 | C(함)호암1-1-1 | 0~20 | 슬래브 | 하부 | 이물질파괴 | 토사파괴 | 1.5 | m | 15.0 | m | 1EA | 22.50 | m <sup>2</sup> | 하자 | 17하 |

| 위치 | 0~20 | 슬래브 | 도면번호 | SL-C(함)호암1-1 | 위치 | 20~40.4 | 벽체 | 도면번호 | SL-C(함)호암1-2 |
| 내용 | 이물질퇴적 | 1.5m, 15m, 1EA | 연번 | SL-C(함)호암1-1-1 | 내용 | 실링재열화 | m, 2.4m, 1EA | 연번 | SL-C(함)호암1-2-1 |

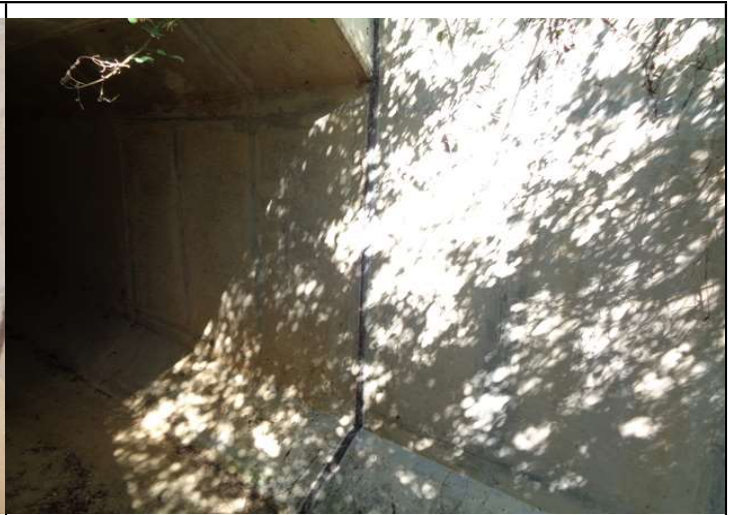
| 손 상 집 계 표 | | | | | | | | | | | | | | | | | | |
|---|---|---|---|---|---|---|---|---|---|---|---|---|---|---|---|---|---|---|
| 2-2 | 익산 | C(함)호암1 | C(함)호암1-2 | C(함)호암1-2-1 | 20~40.4 | 벽체 | 벽체 | 실링재열화 | | | | 2.4 | m | 1EA | 2.40 | m | | 18상 |

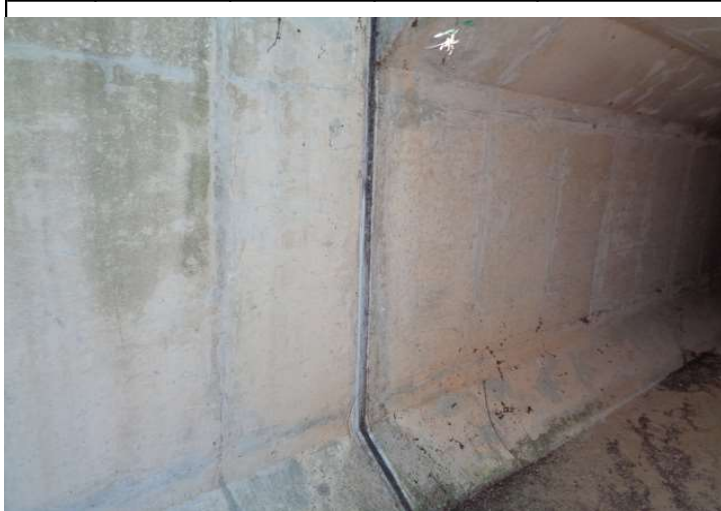
| 손 상 집 계 표 | | | | | | | | | | | | | | | | | | |
|---|---|---|---|---|---|---|---|---|---|---|---|---|---|---|---|---|---|---|
| 2-2 | 익산 | C(함)호암1 | C(함)호암1-2 | C(함)호암1-2-2 | 20~40.4 | 벽체 | 벽체 | 실링재열화 | | | | 2.4 | m | 1EA | 2.40 | m | | 18상 |

| 위치 | 20~40.4 | 벽체 | 도면번호 | SL-C(함)호암1-2 | 위치 | 0~20 | 벽체 | 도면번호 | SL-C(함)호암2-5 |
| 내용 | 실링재열화 | m, 2.4m, 1EA | 연번 | SL-C(함)호암1-2-2 | 내용 | 실링재열화 | m, 2.5m, 1EA | 연번 | SL-C(함)호암2-5-1 |

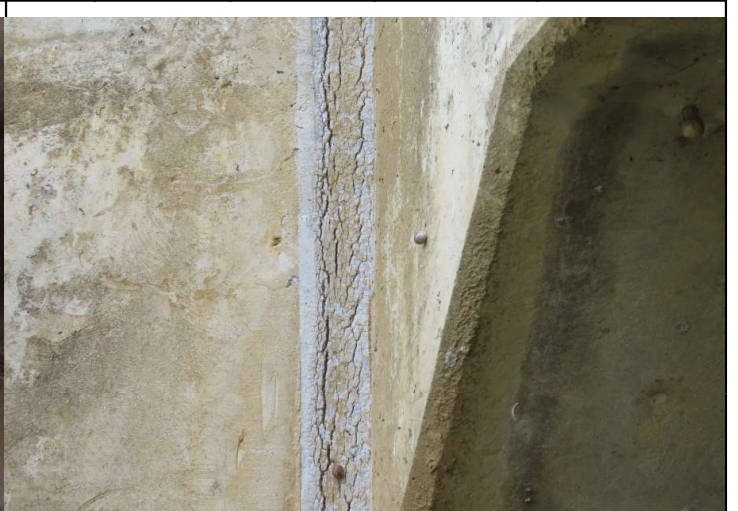
| 손 상 집 계 표 | | | | | | | | | | | | | | | | | | |
|---|---|---|---|---|---|---|---|---|---|---|---|---|---|---|---|---|---|---|
| 2-2 | 익산 | C(함)호암2 | C(함)호암2-5 | C(함)호암2-5-1 | 0~20 | 벽체 | 벽체 | 실링재열화 | | | | 2.5 | m | 1EA | 2.50 | m | | 18상 |

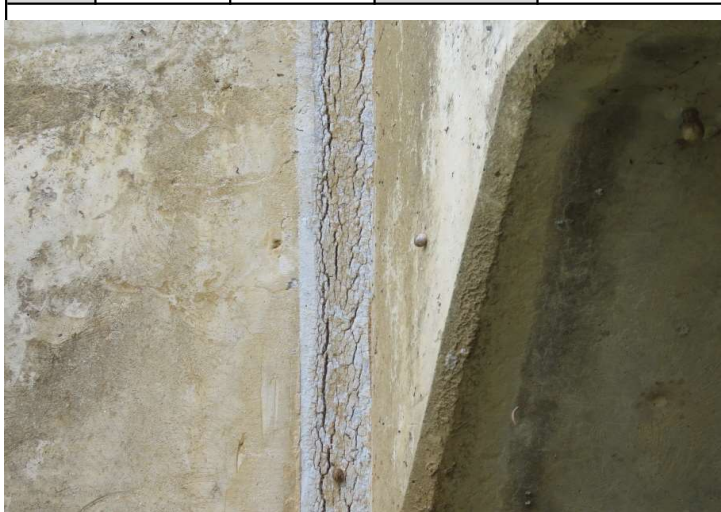
| 손 상 집 계 표 | | | | | | | | | | | | | | | | | | |
|---|---|---|---|---|---|---|---|---|---|---|---|---|---|---|---|---|---|---|
| 2-2 | 익산 | C(함)호암2 | C(함)호암2-5 | C(함)호암2-5-2 | 0~20 | 벽체 | 벽체 | 실링재열화 | | | | 2.5 | m | 1EA | 2.50 | m | | 18상 |

| 위치 | 0~20 | 벽체 | 도면번호 | SL-C(함)호암2-5 | 위치 | 20~40 | 벽체 | 도면번호 | SL-C(함)호암2-6 |
| 내용 | 실링재열화 | m, 2.5m, 1EA | 연번 | SL-C(함)호암2-5-2 | 내용 | 균열(0.3mm이상) | 0.3mm, 2m, 1EA | 연번 | SL-C(함)호암2-6-1 |

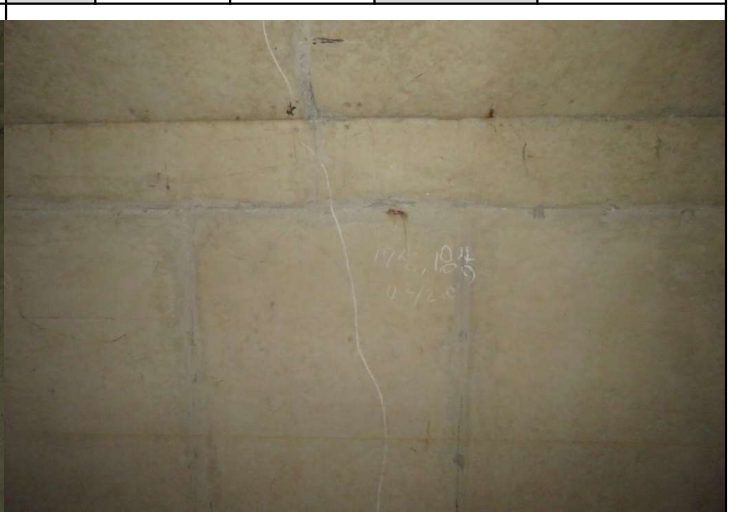
| 손 상 집 계 표 | | | | | | | | | | | | | | | | | | |
|---|---|---|---|---|---|---|---|---|---|---|---|---|---|---|---|---|---|---|
| 2-2 | 익산 | C(함)호암2 | C(함)호암2-6 | C(함)호암2-6-1 | 20~40 | 벽체 | 벽체 | 균열(0.3mm이상) | | 0.3 | mm | 2.0 | m | 1EA | 2.00 | m | 하자 | 17상 |

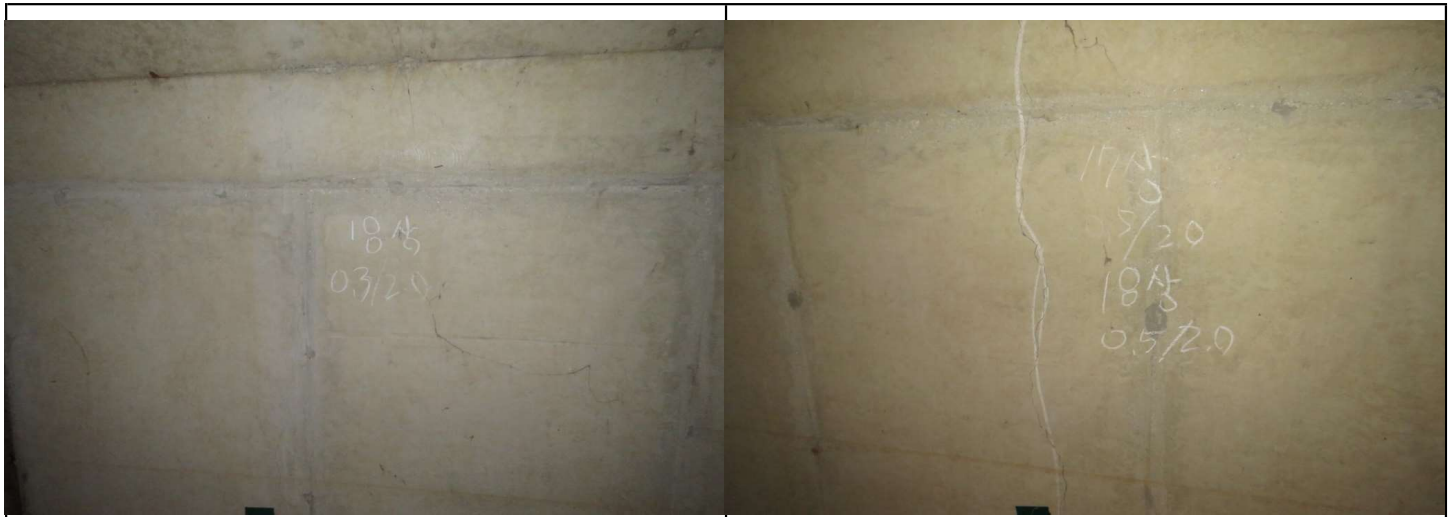
| 위치 | 20~40 | 벽체 | 도면번호 | SL-C(함)호암2-6 | 위치 | 20~40 | 벽체 | 도면번호 | SL-C(함)호암2-6 |
| 내용 | 균열(0.3mm이상) | 0.3mm, 2m, 1EA | 연번 | SL-C(함)호암2-6-2 | 내용 | 균열(0.3mm이상) | 0.5mm, 2m, 1EA | 연번 | SL-C(함)호암2-6-3 |

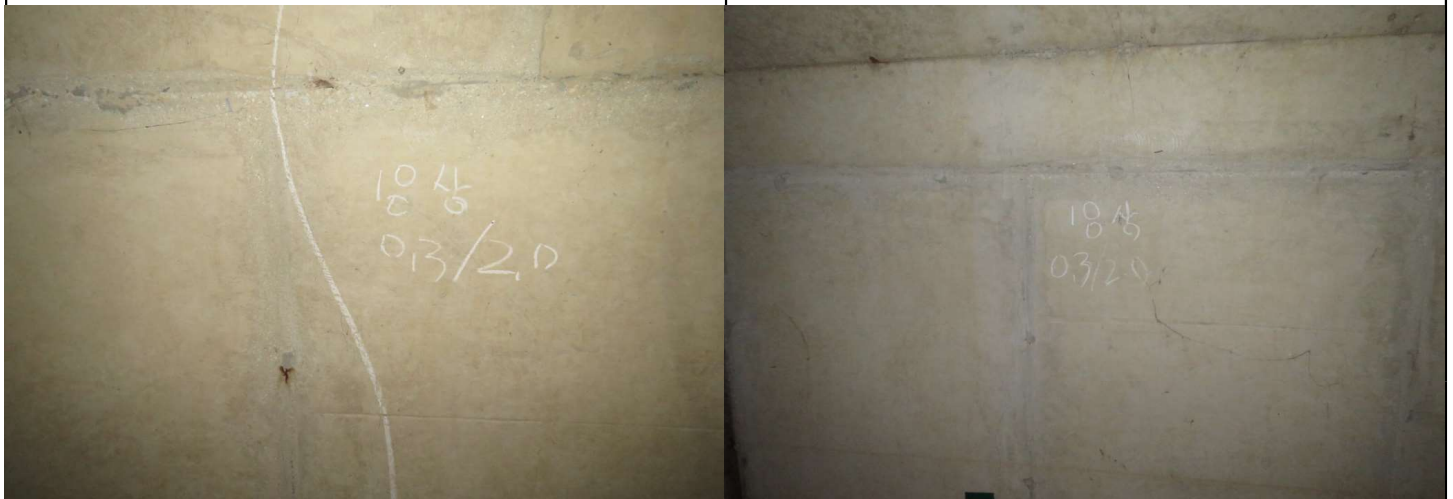
| 위치 | 20~40 | 벽체 | 도면번호 | SL-C(함)호암2-6 | 위치 | 40~62.5 | 벽체 | 도면번호 | SL-C(함)호암2-7 |
| 내용 | 균열(0.3mm이상) | 0.3mm, 2m, 1EA | 연번 | SL-C(함)호암2-6-4 | 내용 | 균열(0.3mm이상) | 0.3mm, 2m, 1EA | 연번 | SL-C(함)호암2-7-1 |

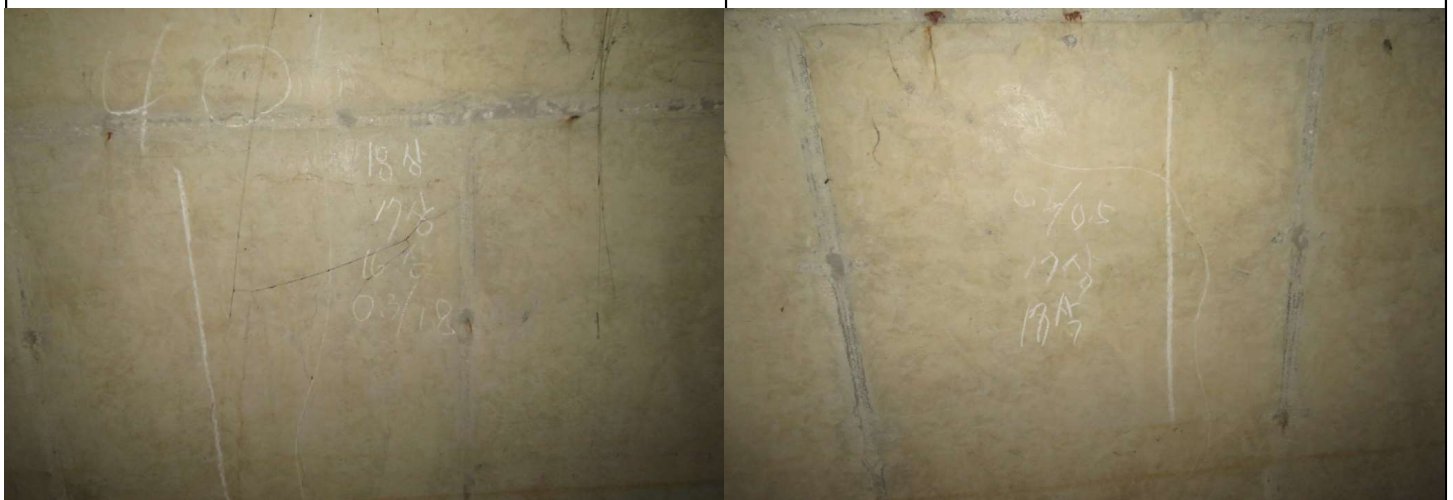
| 위치 | 40~62.5 | 벽체 | 도면번호 | SL-C(함)호암2-7 | 위치 | 40~62.5 | 벽체 | 도면번호 | SL-C(함)호암2-7 |
| 내용 | 균열(0.3mm이상) | 0.3mm, 1.8m, 1EA | 연번 | SL-C(함)호암2-7-2 | 내용 | 균열(0.3mm미만) | 0.2mm, 0.5m, 1EA | 연번 | SL-C(함)호암2-7-3 |

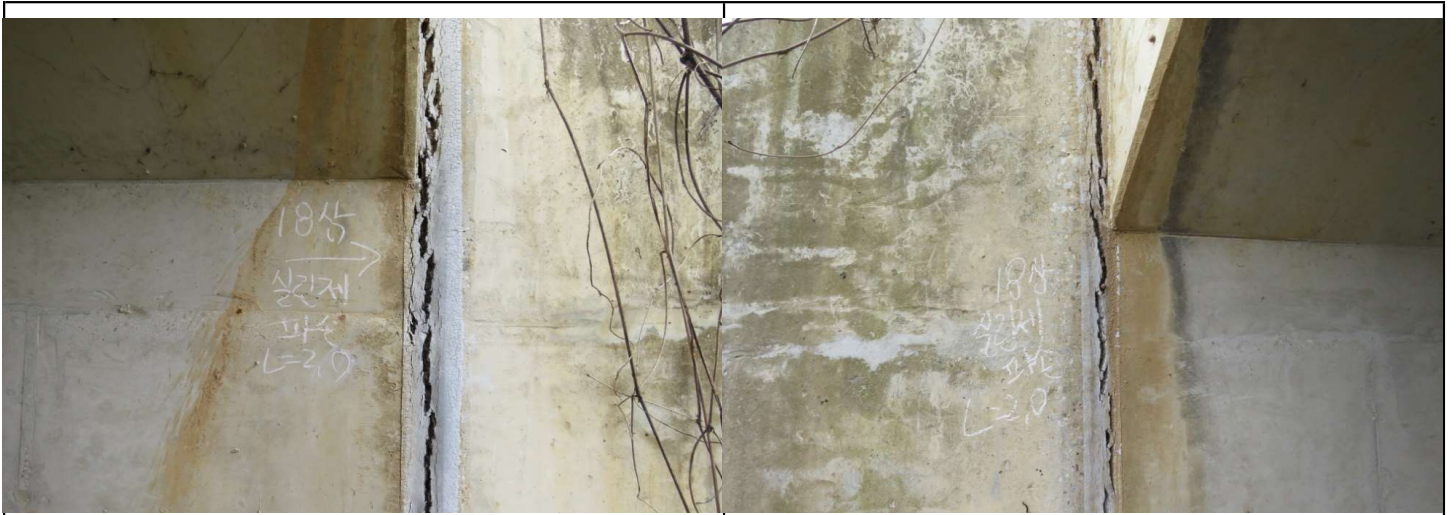
| 위치 | 40~62.5 | 벽체 | 도면번호 | SL-C(함)호암2-7 | 위치 | 40~62.5 | 벽체 | 도면번호 | SL-C(함)호암2-7 |
| 내용 | 실링재파손 | m, 2m, 1EA | 연번 | SL-C(함)호암2-7-4 | 내용 | 실링재파손 | m, 2m, 1EA | 연번 | SL-C(함)호암2-7-5 |

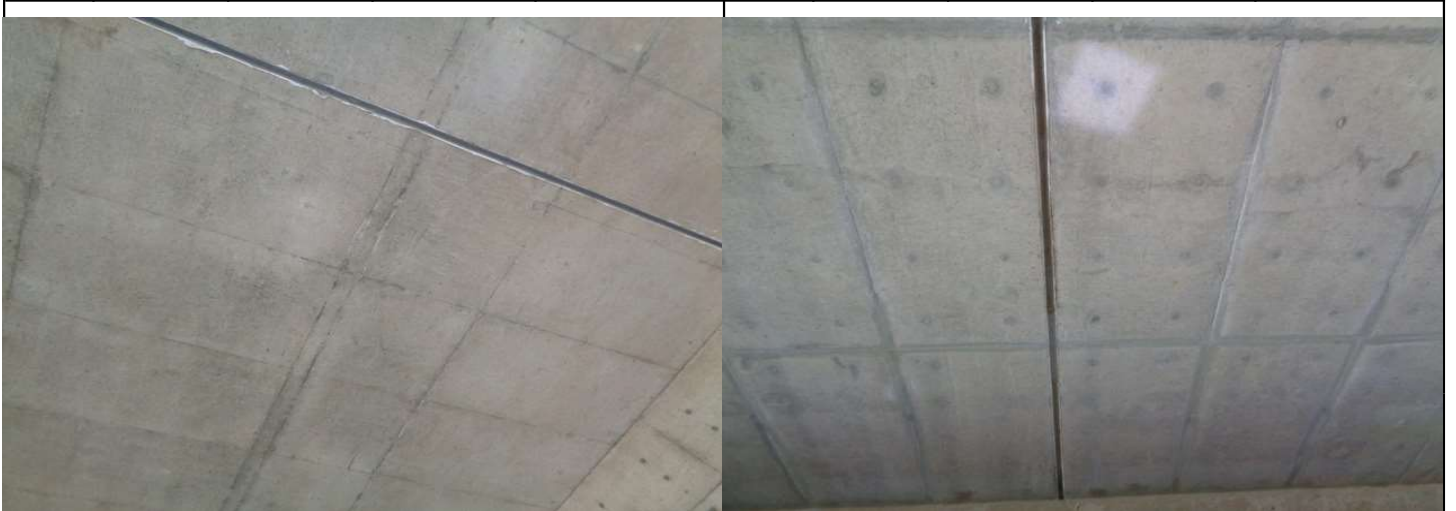
| 위치 | 20~39.59 | 슬래브 | 도면번호 | SL-B(함)호암1-11 | 위치 | 20~39.59 | 벽체 | 도면번호 | SL-B(함)호암1-11 |
| 내용 | 균열(0.3mm이상) | 0.3mm, 1.2m, 1EA | 연번 | SL-B(함)호암1-11-1 | 내용 | 균열(0.3mm이상) | 0.3mm, 3.5m, 1EA | 연번 | SL-B(함)호암1-11-2 |

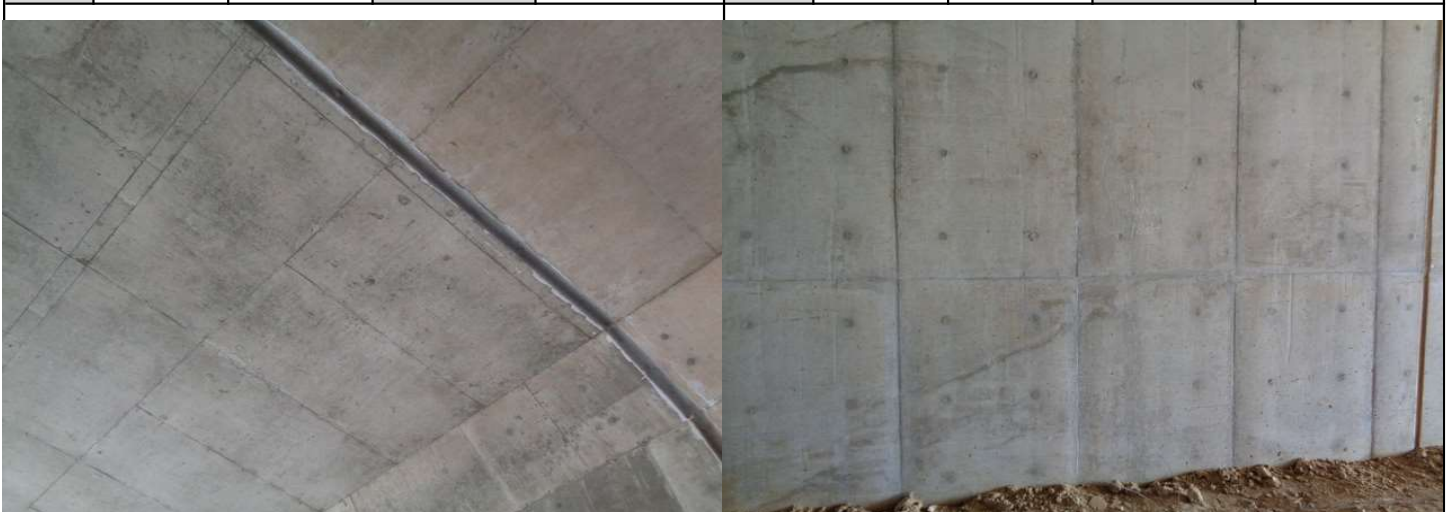
| 위치 | 20~39.59 | 슬래브 | 도면번호 | SL-B(함)호암1-11 | 위치 | 20~39.59 | 벽체 | 도면번호 | SL-B(함)호암1-11 |
| 내용 | 균열(0.3mm미만) | 0.2mm, 1m, 1EA | 연번 | SL-B(함)호암1-11-3 | 내용 | 균열(0.3mm미만) | 0.2mm, 5m, 1EA | 연번 | SL-B(함)호암1-11-4 |

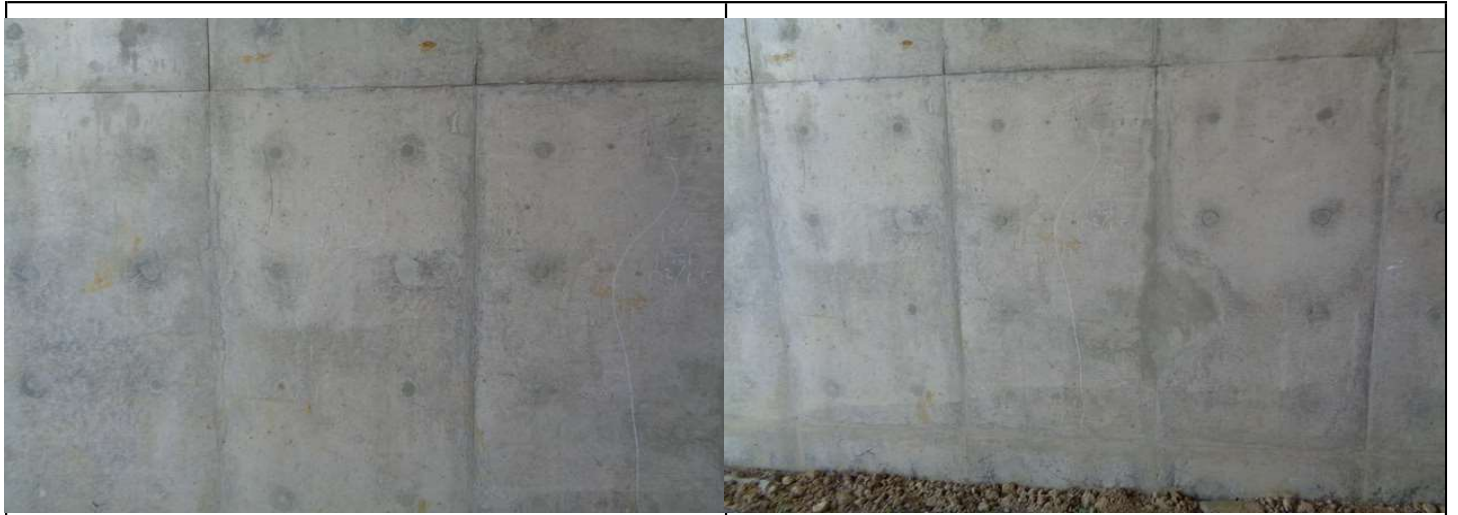
| 위치 | 0~20 | 벽체 | 도면번호 | SL-B(함)서편1-14 | 위치 | 0~20 | 벽체 | 도면번호 | SL-B(함)서편1-14 |
| 내용 | 균열(0.3mm미만) | 0.2mm, 1.2m, 1EA | 연번 | SL-B(함)서편1-14-1 | 내용 | 균열(0.3mm미만) | 0.2mm, 1.5m, 1EA | 연번 | SL-B(함)서편1-14-2 |

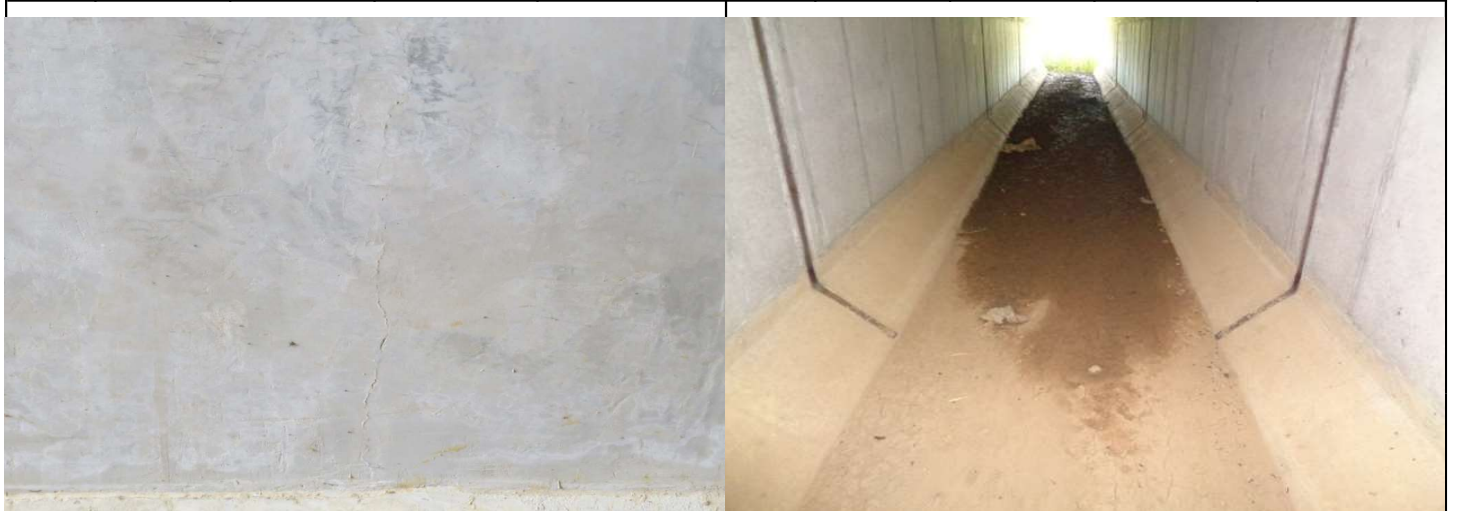
| 위치 | 20~31 | 벽체 | 도면번호 | SL-B(함)서편1-15 | 위치 | 0~20 | 슬래브 | 도면번호 | SL-C(함)서편1-18 |
| 내용 | 균열(0.3mm이상) | 0.5mm, 0.4m, 1EA | 연번 | SL-B(함)서편1-15-1 | 내용 | 이물질퇴적 | 2m, 20m, 1EA | 연번 | SL-C(함)서편1-18-1 |

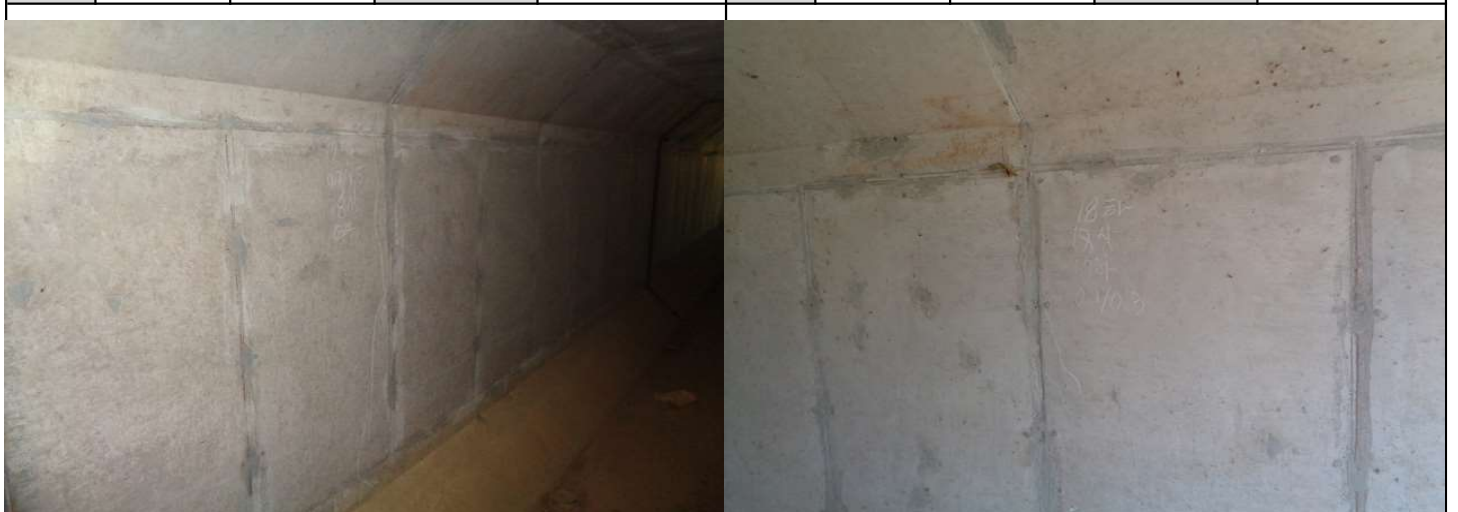
| 위치 | 20~45.17 | 벽체 | 도면번호 | SL-C(함)서편1-19 | 위치 | 20~45.17 | 벽체 | 도면번호 | SL-C(함)서편1-19 |
| 내용 | 균열(0.3mm미만) | 0.2mm, 1.5m, 2EA | 연번 | SL-C(함)서편1-19-1 | 내용 | 균열(0.3mm미만) | 0.1mm, 0.3m, 1EA | 연번 | SL-C(함)서편1-19-2 |

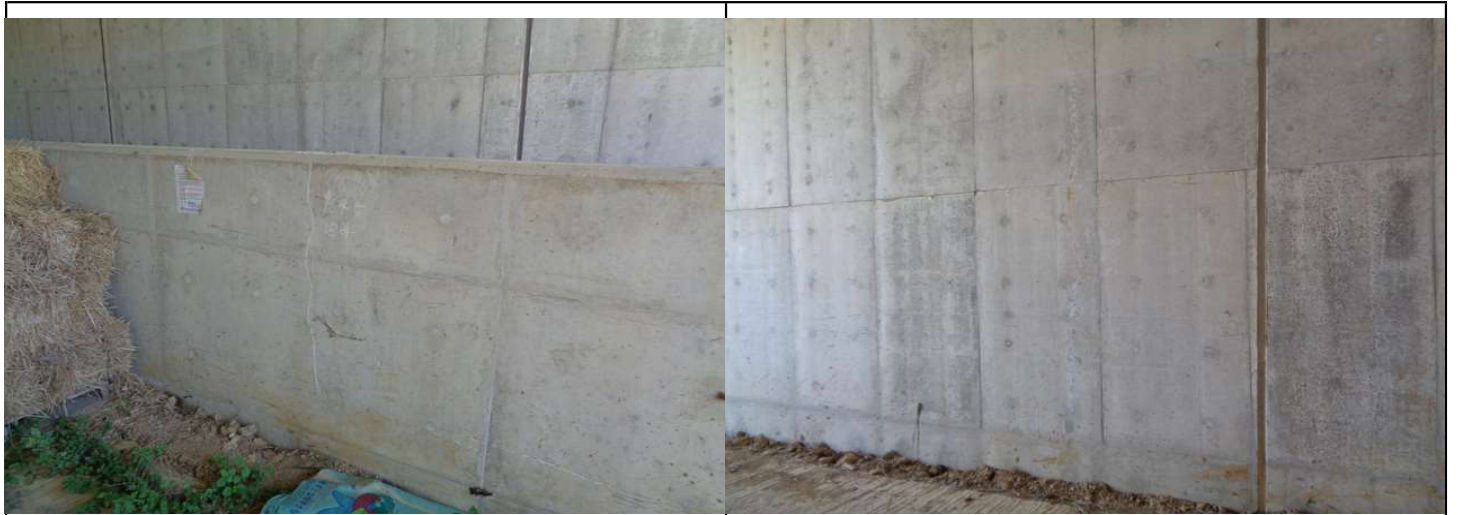
| 위치 | 0~20 | 벽체 | 도면번호 | SL-B(함)서편2-22 | 위치 | 0~20 | 벽체 | 도면번호 | SL-B(함)서편2-22 |
| 내용 | 균열(0.3mm이상) | 0.4mm, 4.5m, 1EA | 연번 | SL-B(함)서편2-22-1 | 내용 | 균열(0.3mm이상) | 0.3mm, 3m, 1EA | 연번 | SL-B(함)서편2-22-2 |

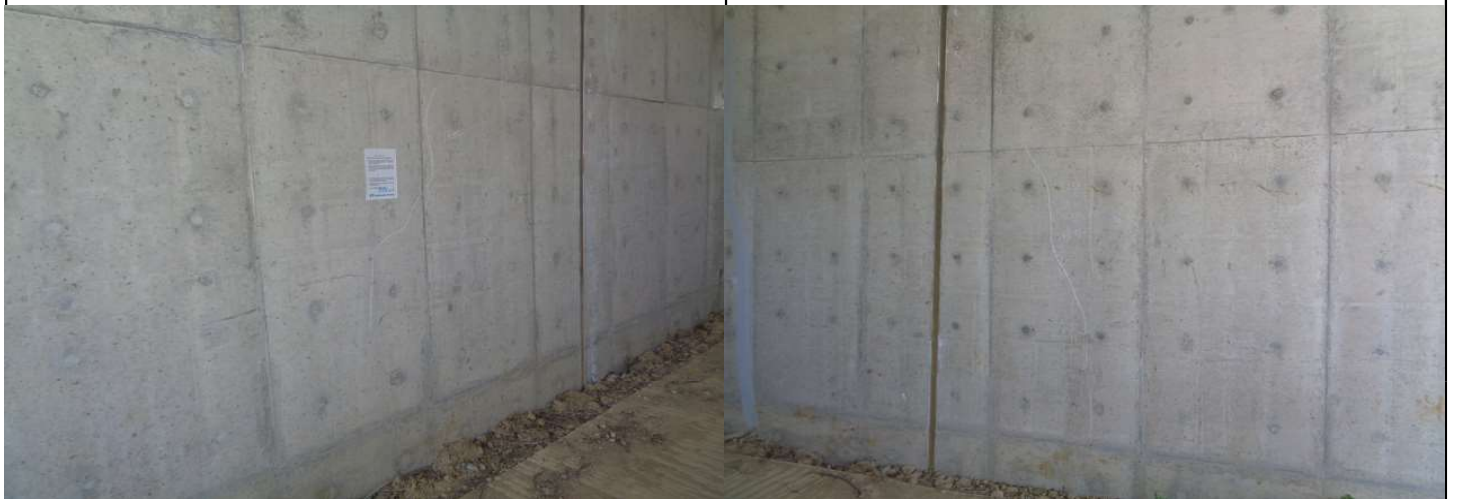
| 위치 | 0~20 | 벽체 | 도면번호 | SL-B(함)서편2-22 | 위치 | 20~31 | 벽체 | 도면번호 | SL-B(함)서편2-23 |
| 내용 | 균열(0.3mm미만) | 0.2mm, 2.4m, 1EA | 연번 | SL-B(함)서편2-22-3 | 내용 | 균열(0.3mm미만) | 0.2mm, 3m, 1EA | 연번 | SL-B(함)서편2-23-1 |

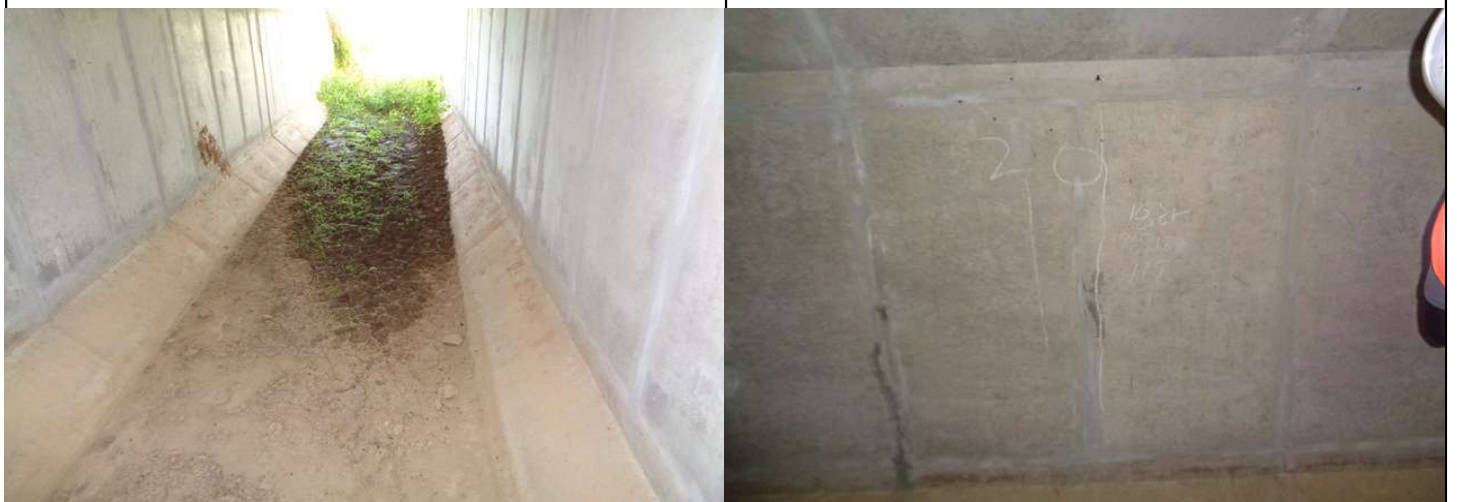
| 위치 | 0~20 | 슬래브 | 도면번호 | SL-C(함)서편2-26 | 위치 | 20~45.17 | 벽체 | 도면번호 | SL-C(함)서편2-27 |
| 내용 | 이물질퇴적 | 2m, 8m, 1EA | 연번 | SL-C(함)서편2-26-1 | 내용 | 균열(0.3mm미만) | 0.2mm, 1.5m, 1EA | 연번 | SL-C(함)서편2-27-1 |

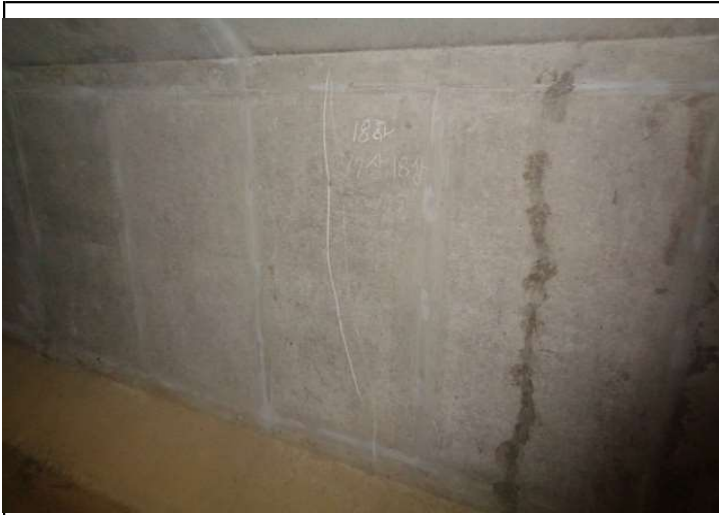
| 위치 | 20~45.17 | 벽체 | 도면번호 | SL-C(함)서편2-27 |
| 내용 | 균열(0.3mm미만) | 0.2mm, 1.5m, 1EA | 연번 | SL-C(함)서편2-27-2 |

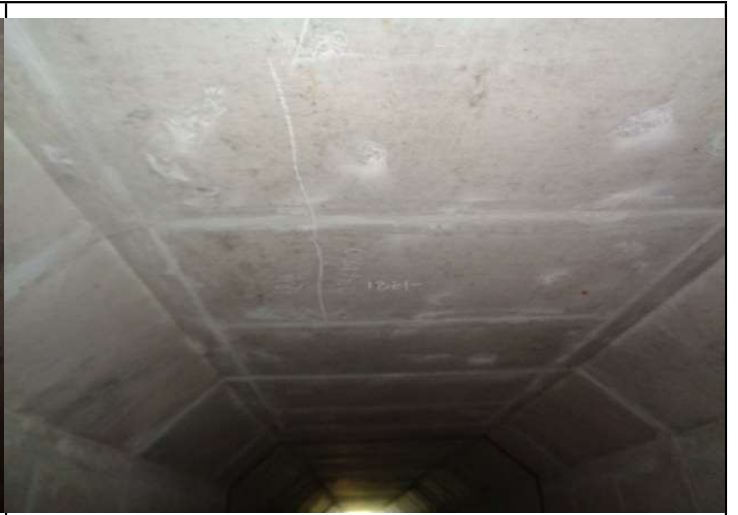
| 위치 | 20~45.17 | 슬래브 | 도면번호 | SL-C(함)서편2-27 |
| 내용 | 균열(0.3mm미만) | 0.2mm, 15m, 1EA | 연번 | SL-C(함)서편2-27-3 |

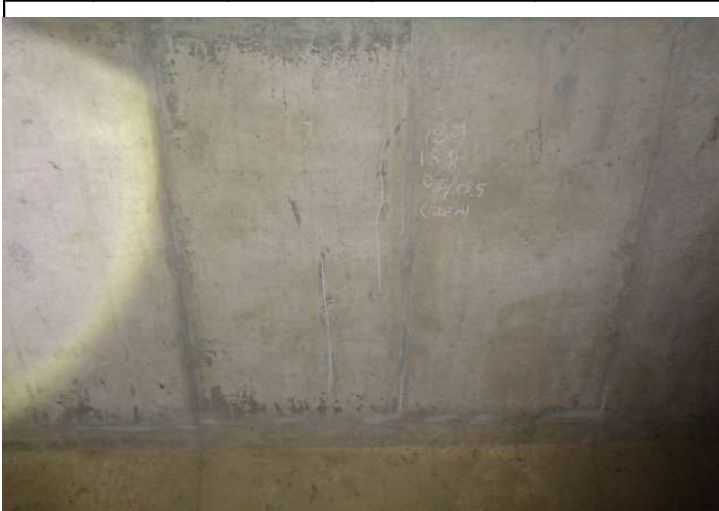
| 위치 | 20~45.17 | 벽체 | 도면번호 | SL-C(함)서편2-27 |
| 내용 | 균열(0.3mm미만) | 0.2mm, 0.5m, 2EA | 연번 | SL-C(함)서편2-27-4 |

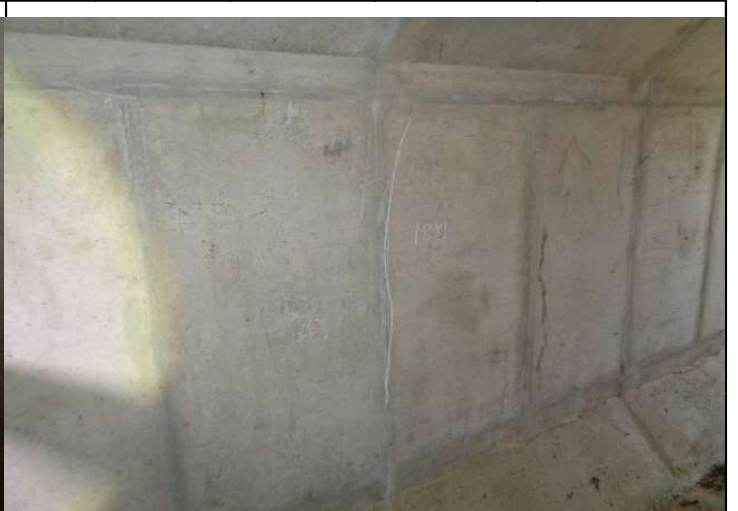
| 위치 | 20~45.17 | 슬래브 | 도면번호 | SL-C(함)서편2-27 |
| 내용 | 균열(0.3mm미만) | 0.2mm, 1m, 1EA | 연번 | SL-C(함)서편2-27-5 |

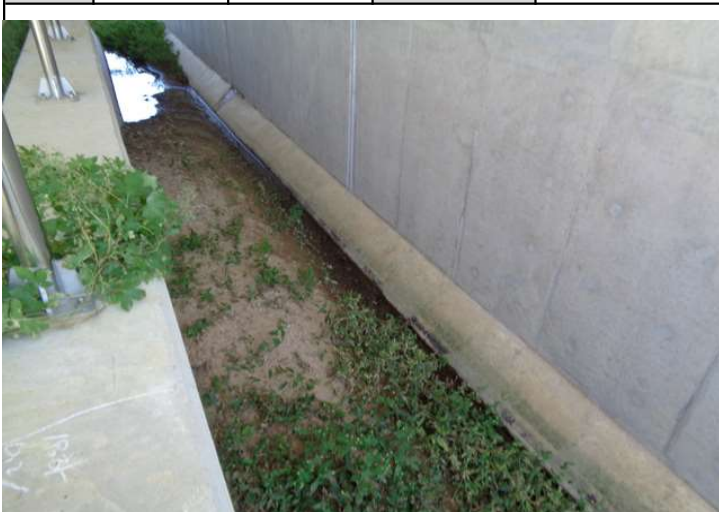
| 위치 | 0~21.8 | 배수로 | 도면번호 | SL-B(함)장구1-30 |
| 내용 | 이물질퇴적 | 1.2m, 10m, 1EA | 연번 | SL-B(함)장구1-30-1 |

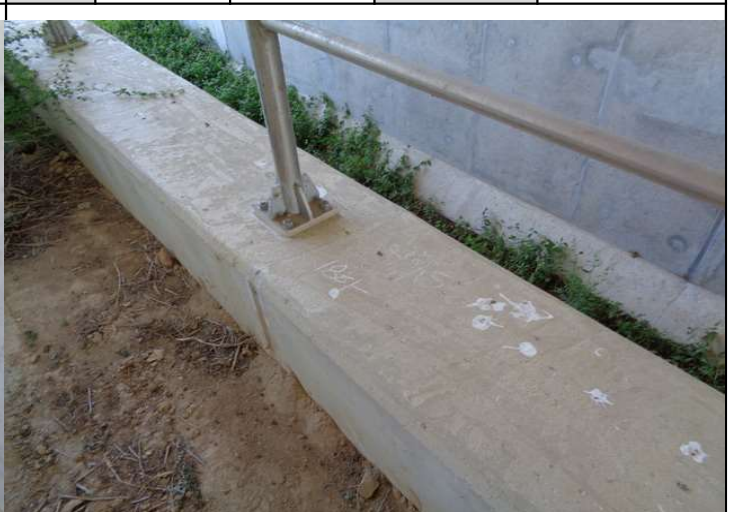
| 위치 | 0~21.8 | 배수로 | 도면번호 | SL-B(함)장구1-30 |
| 내용 | 균열(0.3mm이상) | 0.3mm, 1.5m, 1EA | 연번 | SL-B(함)장구1-30-2 |

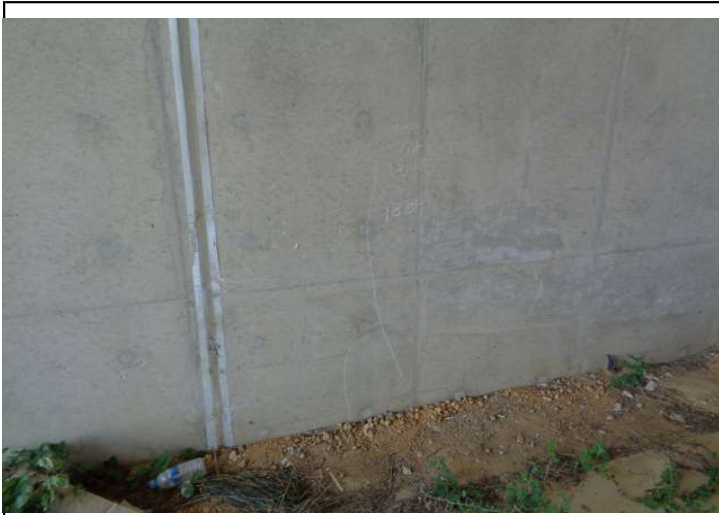
| 위치 | 0~21.8 | 벽체 | 도면번호 | SL-B(함)장구1-30 |
| 내용 | 균열(0.3mm미만) | 0.2mm, 1.5m, 1EA | 연번 | SL-B(함)장구1-30-3 |

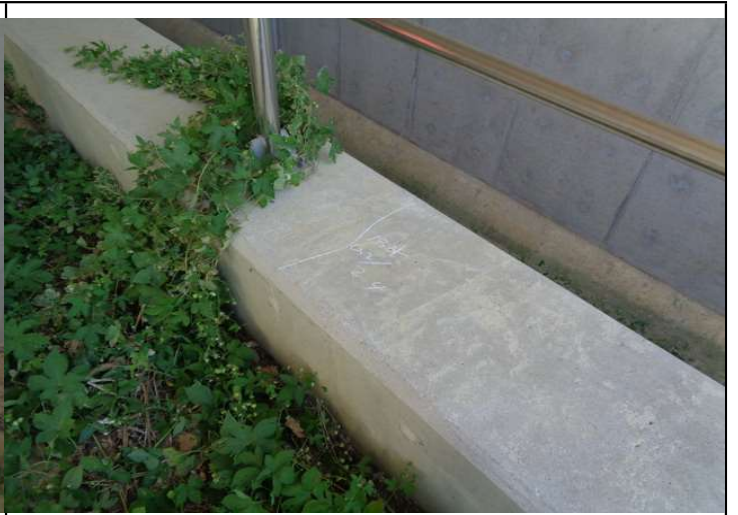
| 위치 | 0~21.8 | 배수로 | 도면번호 | SL-B(함)장구1-30 |
| 내용 | 균열(0.3mm미만) | 0.2mm, 2.4m, 1EA | 연번 | SL-B(함)장구1-30-4 |

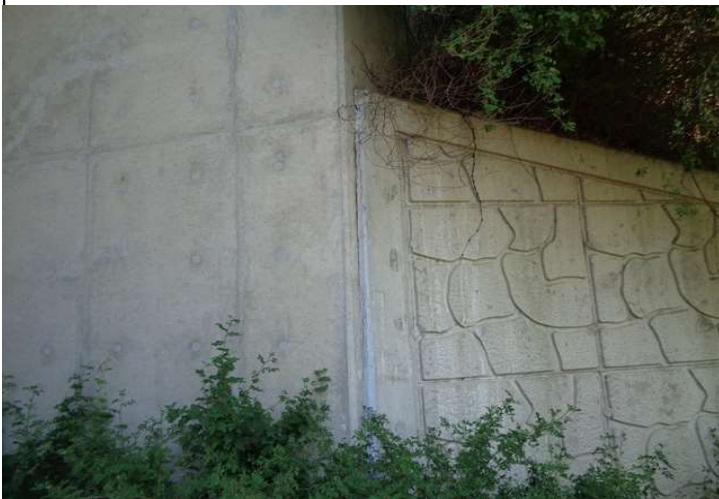
| 위치 | W4 | 날개벽 | 도면번호 | SL-B(함)장구1-32 |
| 내용 | 실링재열화 | m, 2.5m, 1EA | 연번 | SL-B(함)장구1-32-1 |

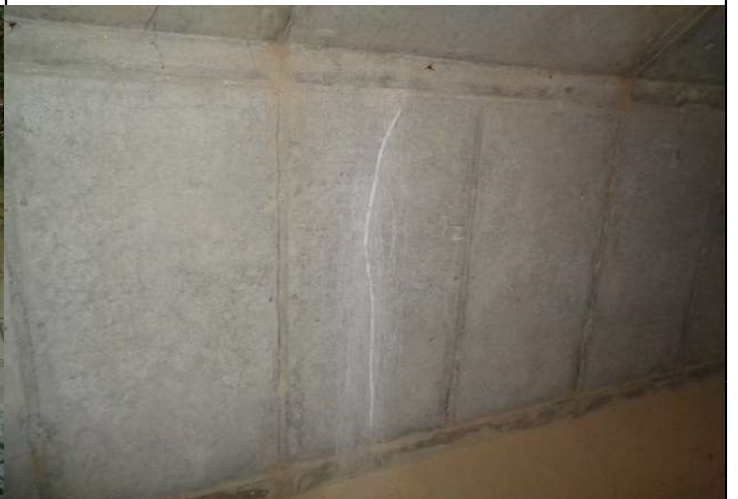
| 위치 | 20~38.8 | 벽체 | 도면번호 | SL-C(함)장구1-34 |
| 내용 | 균열(0.3mm미만) | 0.2mm, 1.2m, 1EA | 연번 | SL-C(함)장구1-34-1 |

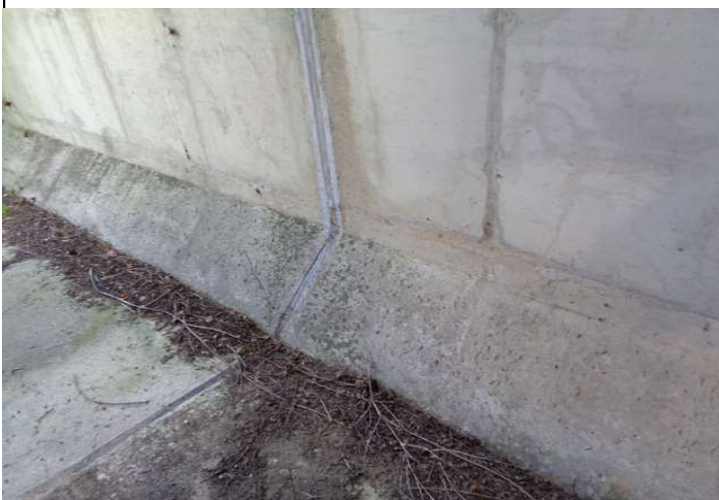
| 위치 | 20~38.8 | 벽체 | 도면번호 | SL-C(함)장구1-34 |
| 내용 | 기타 | m, 2m, 1EA | 연번 | SL-C(함)장구1-34-2 |

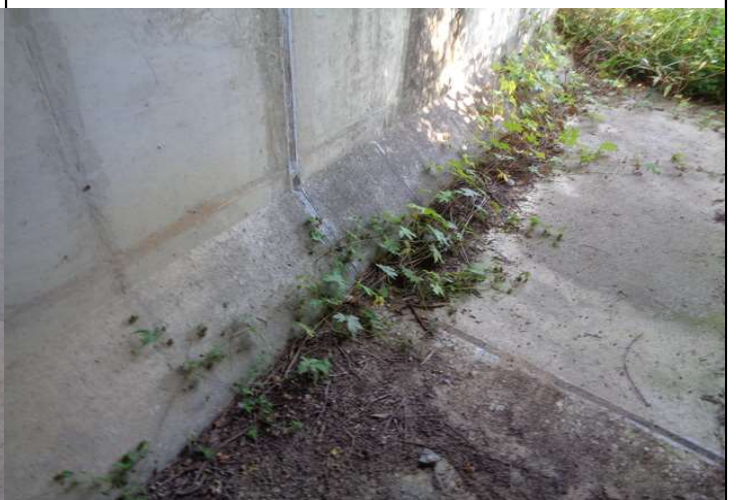
| 위치 | 20~38.8 | 벽체 | 도면번호 | SL-C(함)장구1-34 |
| 내용 | 기타 | m, 2m, 1EA | 연번 | SL-C(함)장구1-34-3 |

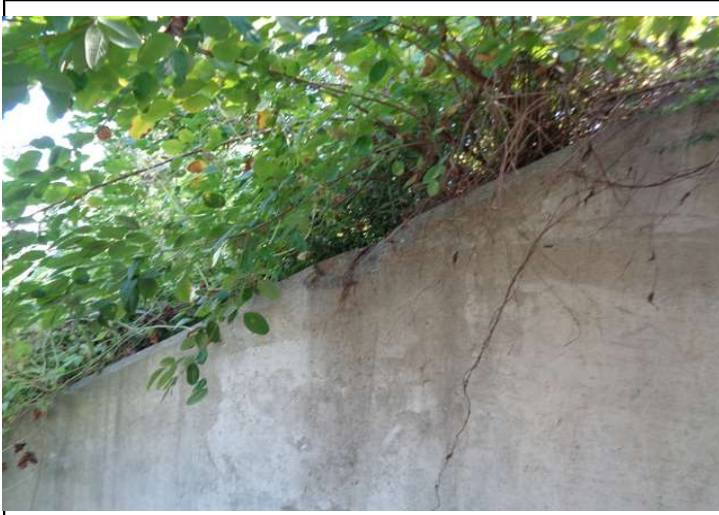
| 위치 | W3 | 날개벽 | 도면번호 | SL-C(함)장구1-36 |
| 내용 | 파손 | 0.1m, 0.2m, 1EA | 연번 | SL-C(함)장구1-36-1 |

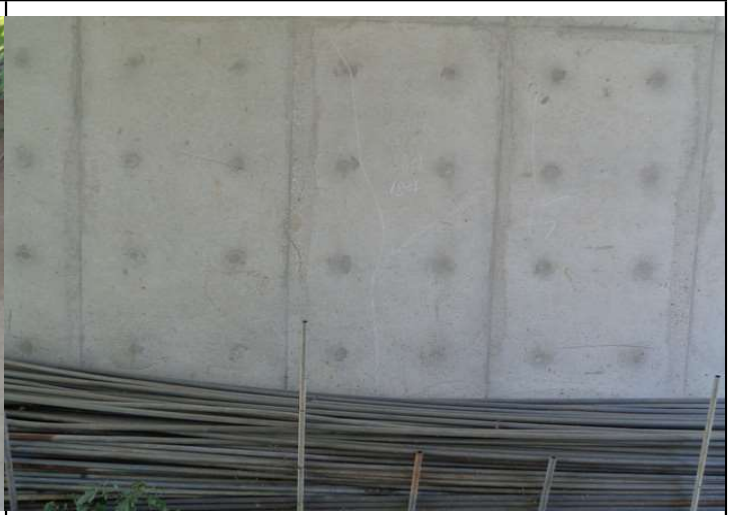
| 위치 | 0~22 | 벽체 | 도면번호 | SL-B(함)장구2-37 |
| 내용 | 균열(0.3mm미만) | 0.2mm, 2.5m, 1EA | 연번 | SL-B(함)장구2-37-1 |

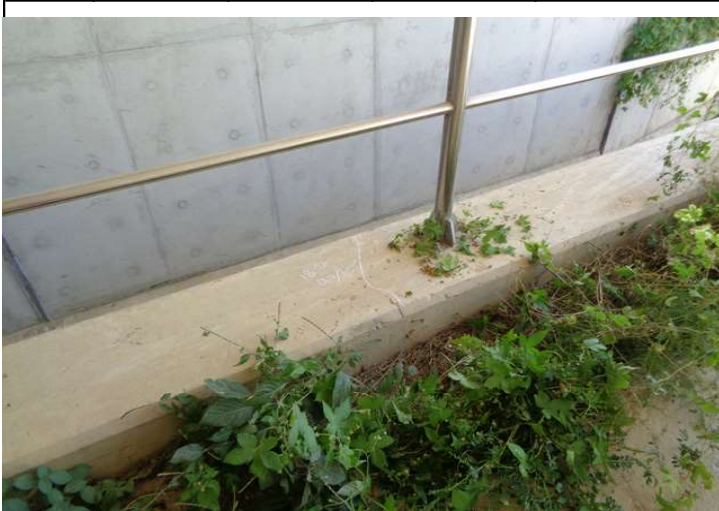
| 위치 | 0~22 | 배수로 | 도면번호 | SL-B(함)장구2-37 |
| 내용 | 균열(0.3mm미만) | 0.2mm, 2m, 1EA | 연번 | SL-B(함)장구2-37-2 |

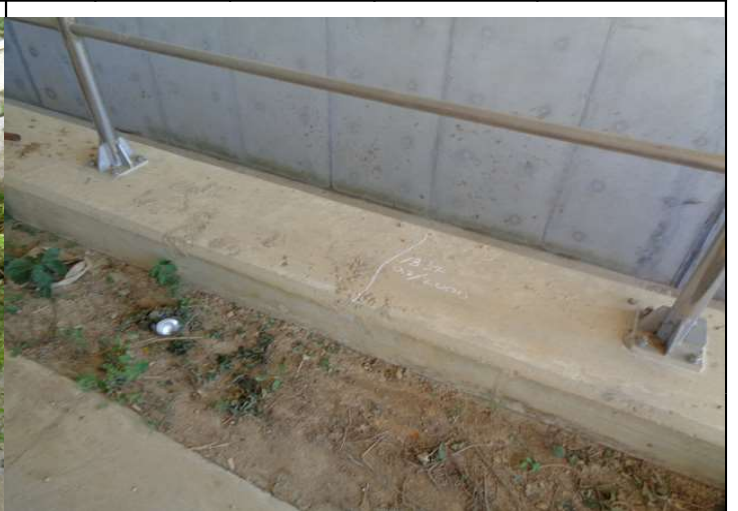
| 위치 | 0~22 | 배수로 | 도면번호 | SL-B(함)장구2-37 |
| 내용 | 균열(0.3mm미만) | 0.2mm, 2m, 1EA | 연번 | SL-B(함)장구2-37-3 |

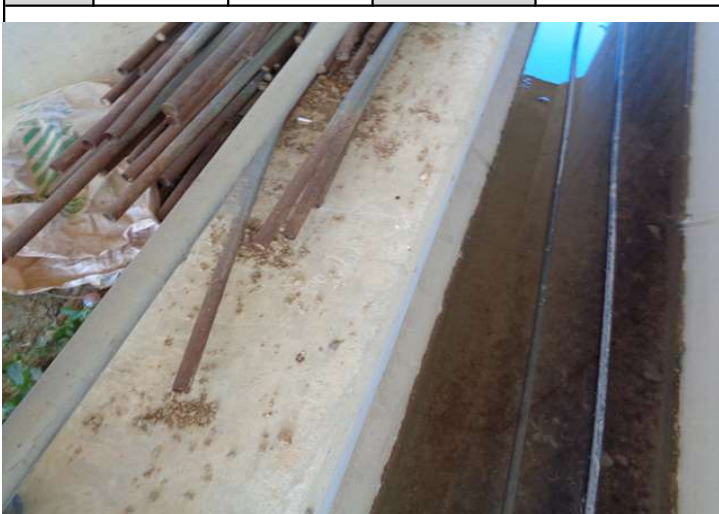
| 위치 | 0~22 | 배수로 | 도면번호 | SL-B(함)장구2-37 |
| 내용 | 균열(0.3mm미만) | 0.2mm, 2m, 1EA | 연번 | SL-B(함)장구2-37-4 |

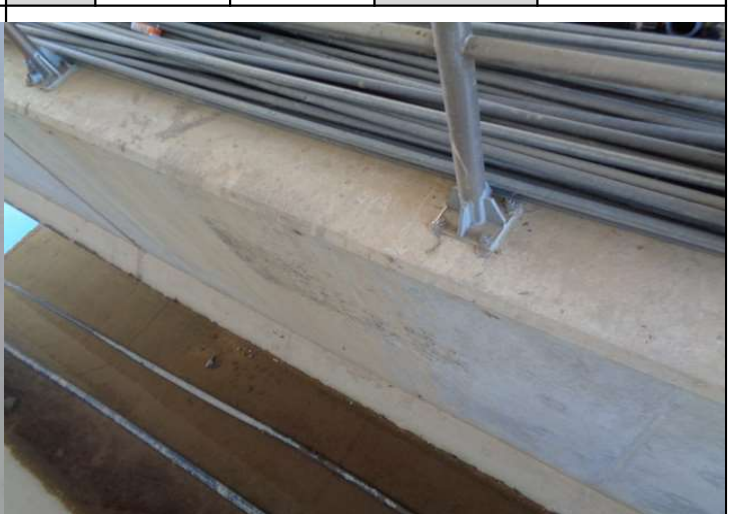
| 위치 | 0~22 | 배수로 | 도면번호 | SL-B(함)장구2-37 |
| 내용 | 균열(0.3mm미만) | 0.2mm, 2m, 1EA | 연번 | SL-B(함)장구2-37-5 |

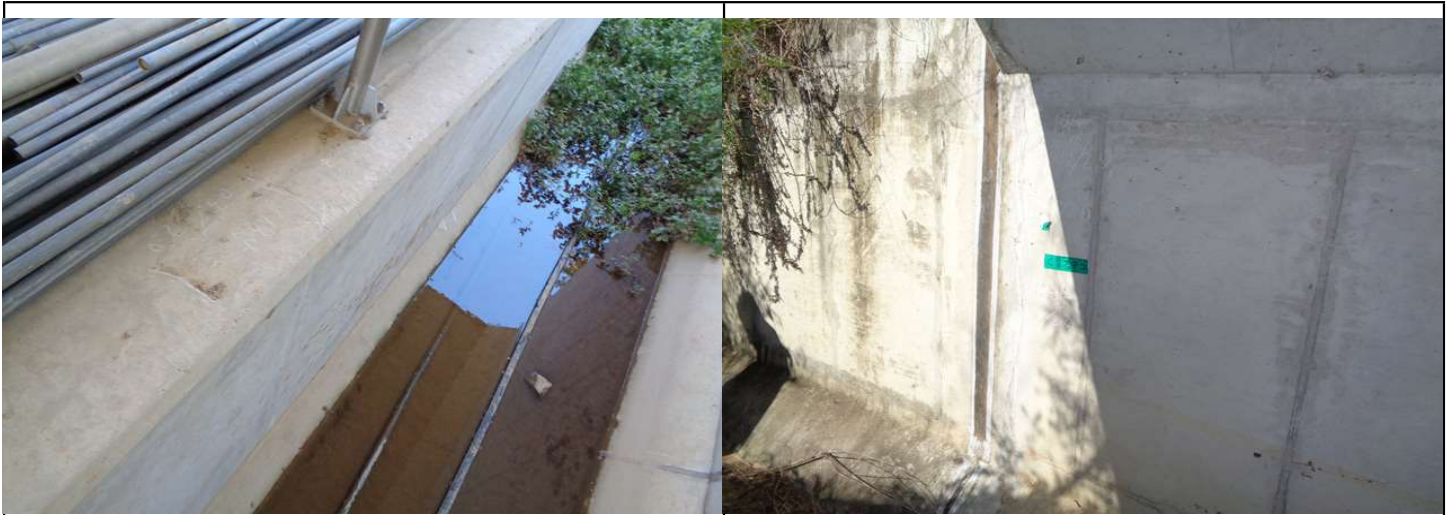
| 위치 | 0~22 | 배수로 | 도면번호 | SL-B(함)장구2-37 | 위치 | 0~20 | 벽체 | 도면번호 | SL-C(함)장구2-40 |
| 내용 | 균열(0.3mm이상) | 0.3mm, 2m, 1EA | 연번 | SL-B(함)장구2-37-6 | 내용 | 균열(0.3mm이상) | 0.5mm, 2m, 1EA | 연번 | SL-C(함)장구2-40-1 |

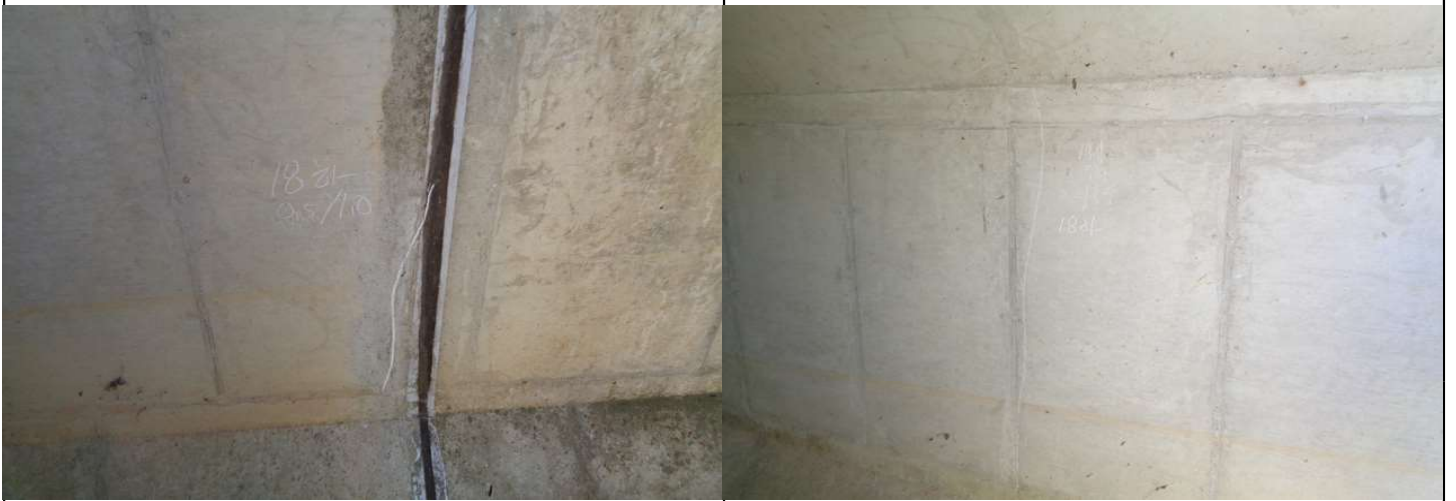
| 위치 | 0~20 | 벽체 | 도면번호 | SL-C(함)장구2-40 | 위치 | 0~20 | 벽체 | 도면번호 | SL-C(함)장구2-40 |
| 내용 | 균열(0.3mm이상) | 0.5mm, 1m, 1EA | 연번 | SL-C(함)장구2-40-2 | 내용 | 균열(0.3mm미만) | 0.2mm, 1.5m, 1EA | 연번 | SL-C(함)장구2-40-3 |

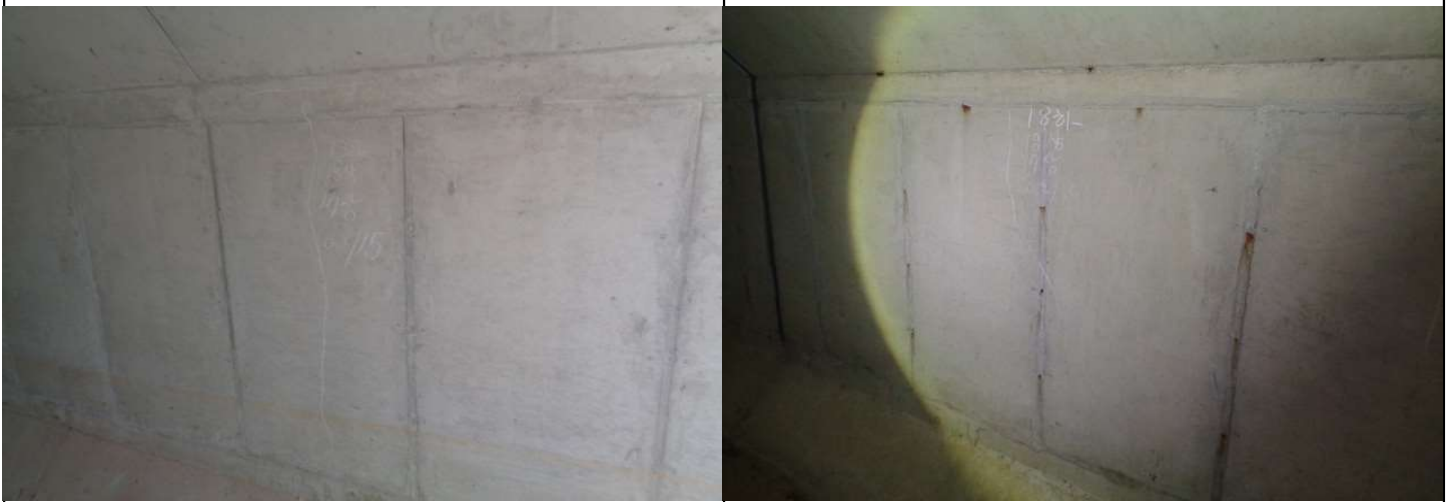
| 위치 | 0~20 | 벽체 | 도면번호 | SL-C(함)장구2-40 | 위치 | 0~20 | 벽체 | 도면번호 | SL-C(함)장구2-40 |
| 내용 | 균열(0.3mm미만) | 0.2mm, 1.5m, 1EA | 연번 | SL-C(함)장구2-40-4 | 내용 | 균열(0.3mm미만) | 0.2mm, 1m, 1EA | 연번 | SL-C(함)장구2-40-5 |

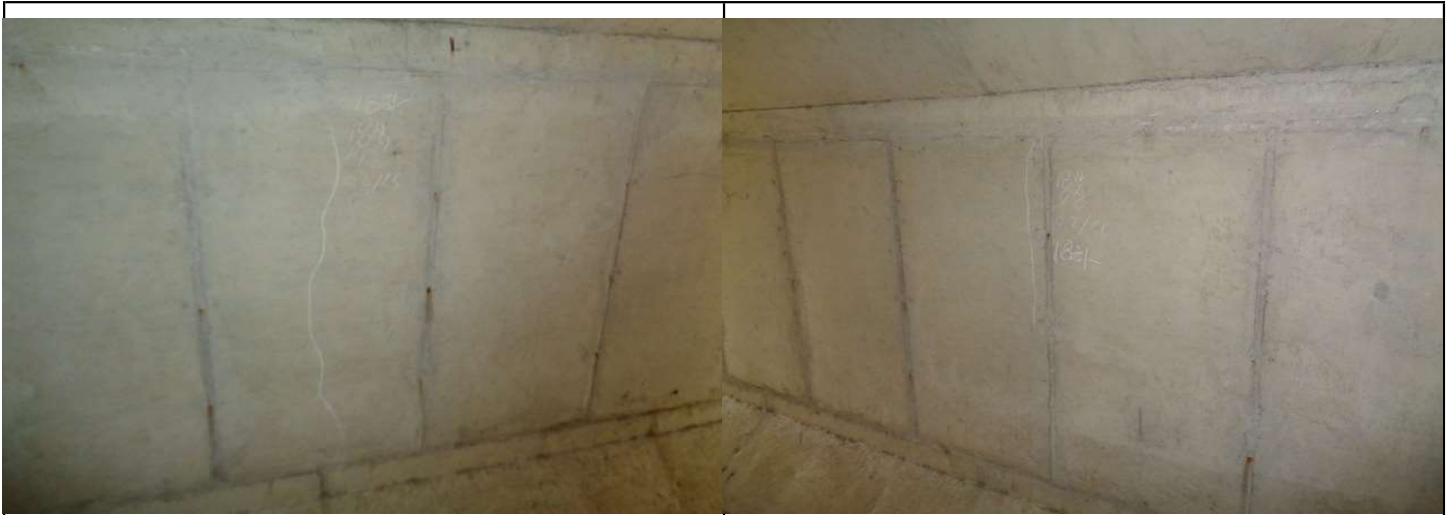
| 위치 | 0~20 | 벽체 | 도면번호 | SL-C(함)장구2-40 | 위치 | 0~20 | 벽체 | 도면번호 | SL-C(함)장구2-40 |
| 내용 | 균열(0.3mm미만) | 0.2mm, 1.5m, 1EA | 연번 | SL-C(함)장구2-40-6 | 내용 | 균열(0.3mm미만) | 0.2mm, 1m, 1EA | 연번 | SL-C(함)장구2-40-7 |
