손 상 집 계 표

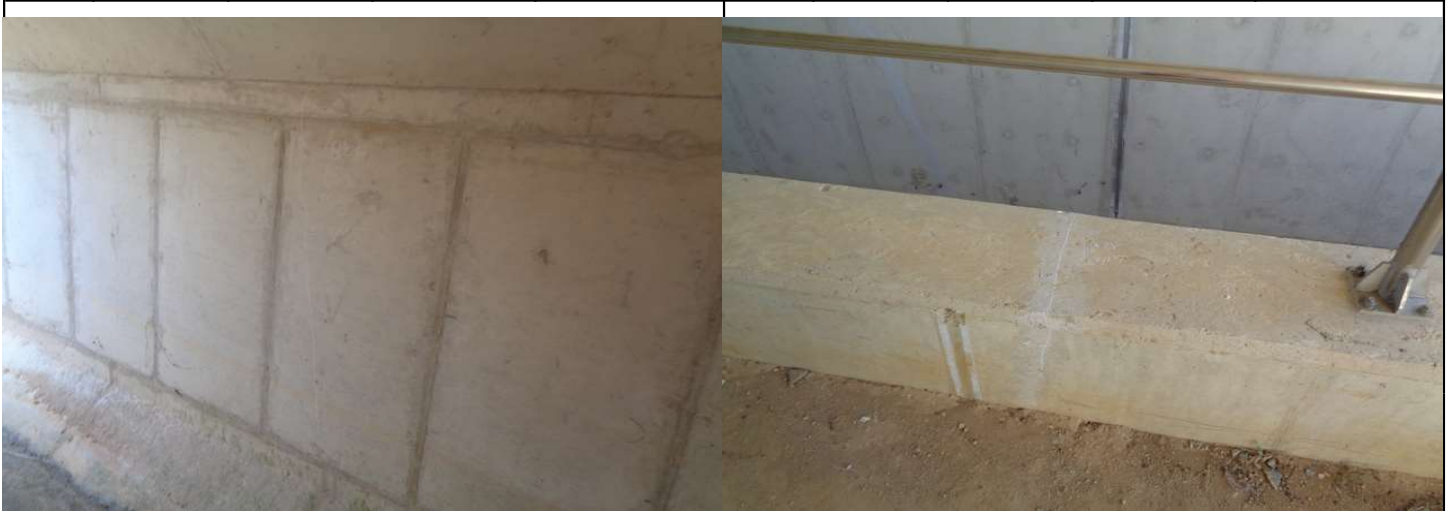
| 위치 | 0~20 | 벽체 | 도면번호 | SL-C(함)장구2-40 | 위치 | 0~17.9 | 배수로 | 도면번호 | SL-B(함)장구3-44 |
| 내용 | 균열(0.3mm미만) | 0.2mm, 1.5m, 1EA | 연번 | SL-C(함)장구2-40-8 | 내용 | 균열(0.3mm미만) | 0.2mm, 1.5m, 1EA | 연번 | SL-B(함)장구3-44-1 |

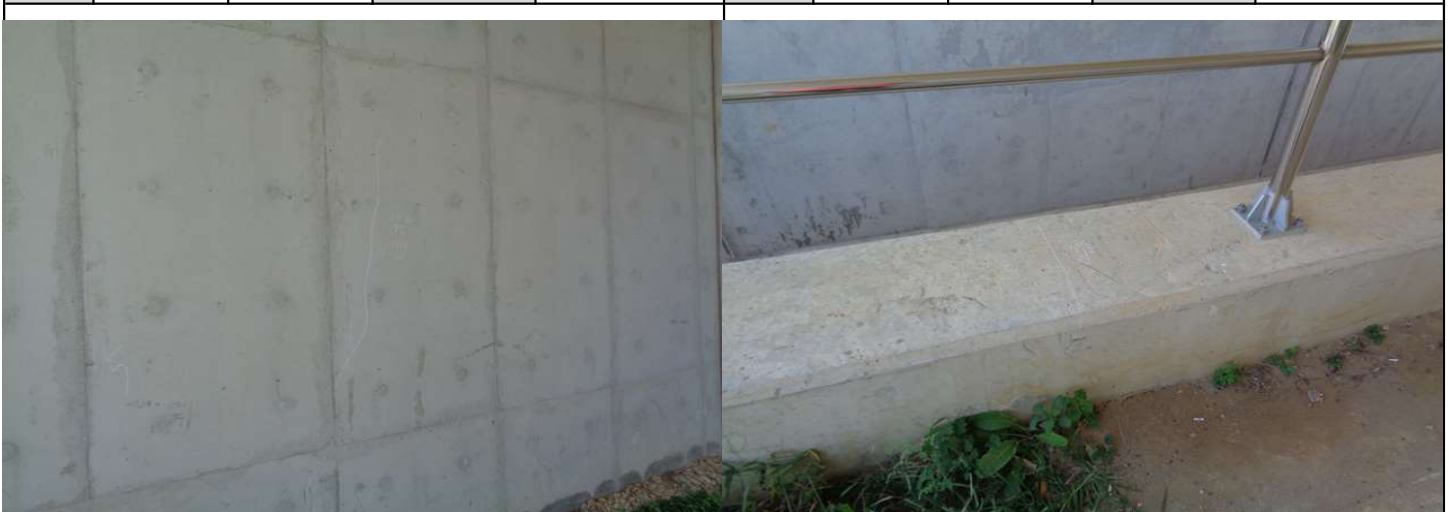
| 위치 | 0~17.9 | 벽체 | 도면번호 | SL-B(함)장구3-44 | 위치 | W3 | 날개벽 | 도면번호 | SL-B(함)장구3-46 |
| 내용 | 균열(0.3mm미만) | 0.1mm, 2m, 1EA | 연번 | SL-B(함)장구3-44-2 | 내용 | 박리 | 0.2m, 0.1m, 1EA | 연번 | SL-B(함)장구3-46-1 |

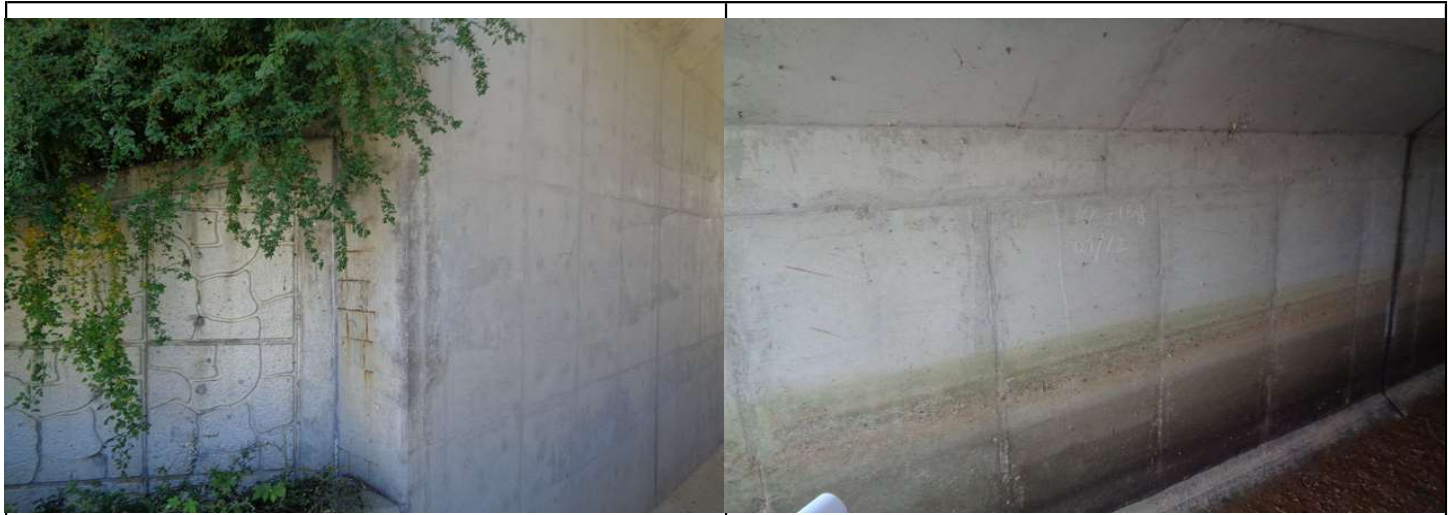
| 위치 | W3 | 날개벽 | 도면번호 | SL-B(함)장구3-46 | 위치 | 0~20 | 슬래브 | 도면번호 | SL-C(함)장구3-47 |
| 내용 | 박리 | 0.3m, 2m, 1EA | 연번 | SL-B(함)장구3-46-2 | 내용 | 균열(0.3mm미만) | 0.2mm, 1.2m, 1EA | 연번 | SL-C(함)장구3-47-1 |

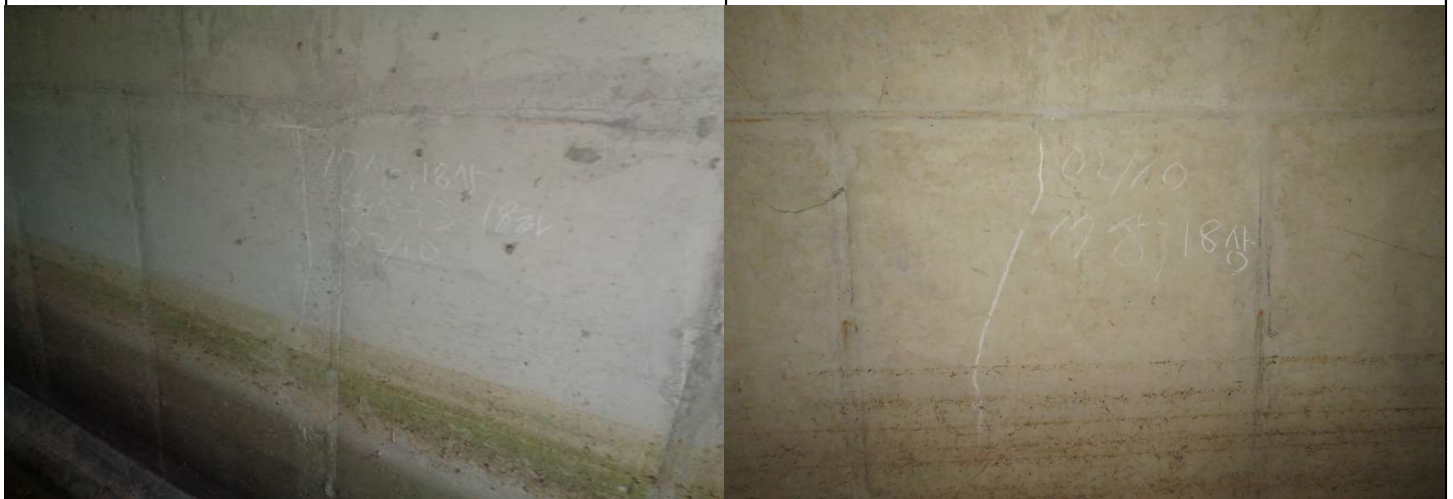
| 위치 | 0~20 | 벽체 | 도면번호 | SL-C(함)장구3-47 | 위치 | 0~20 | 슬래브 | 도면번호 | SL-C(함)장구3-47 |
| 내용 | 균열(0.3mm미만) | 0.2mm, 1m, 1EA | 연번 | SL-C(함)장구3-47-2 | 내용 | 균열(0.3mm미만) | 0.2mm, 1m, 1EA | 연번 | SL-C(함)장구3-47-3 |

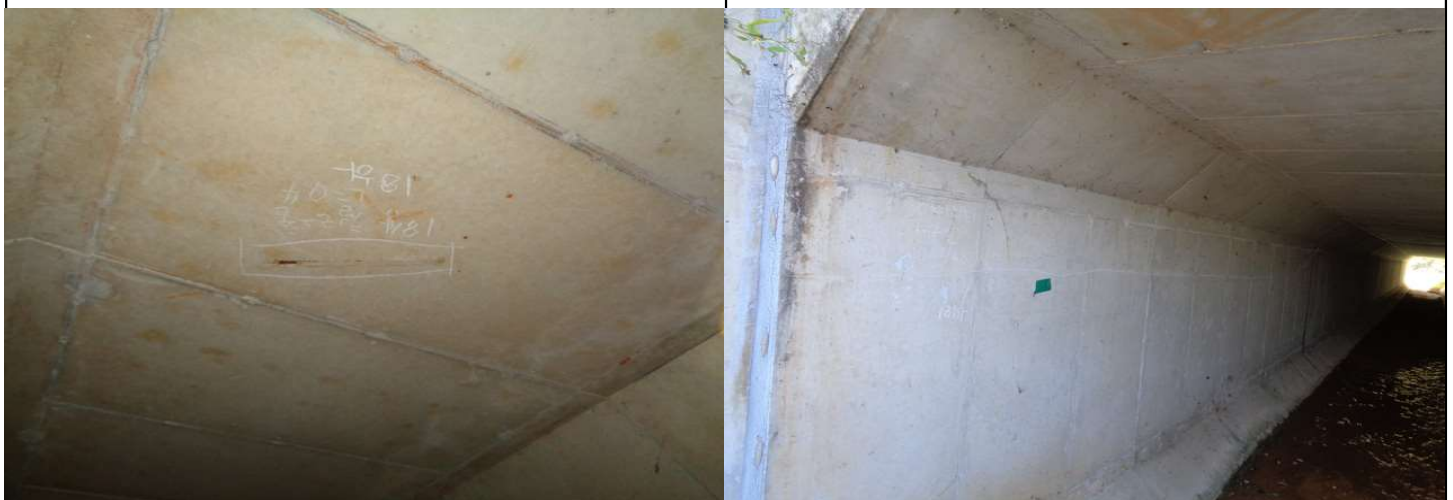
| 위치 | 0~20 | 슬래브 | 도면번호 | SL-C(함)오강-54 | 위치 | 0~20 | 벽체 | 도면번호 | SL-C(함)오강-54 |
| 내용 | 철근노출 | m, 0.4m, 1EA | 연번 | SL-C(함)오강-54-1 | 내용 | 균열(0.3mm미만) | 0.2mm, 4.8m, 1EA | 연번 | SL-C(함)오강-54-2 |

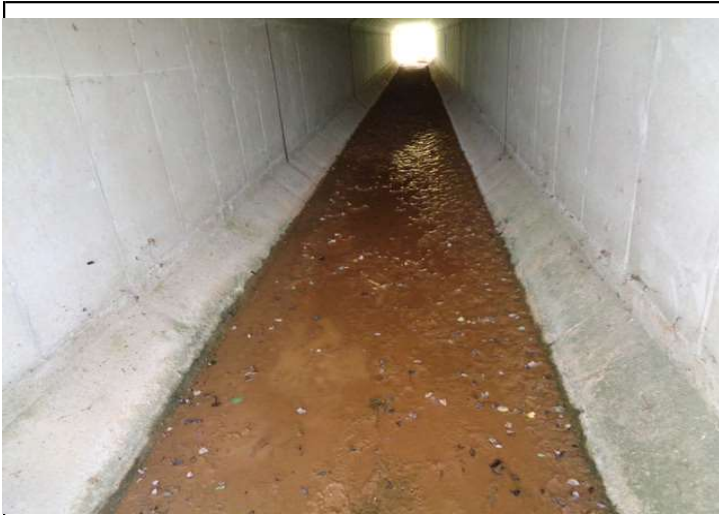
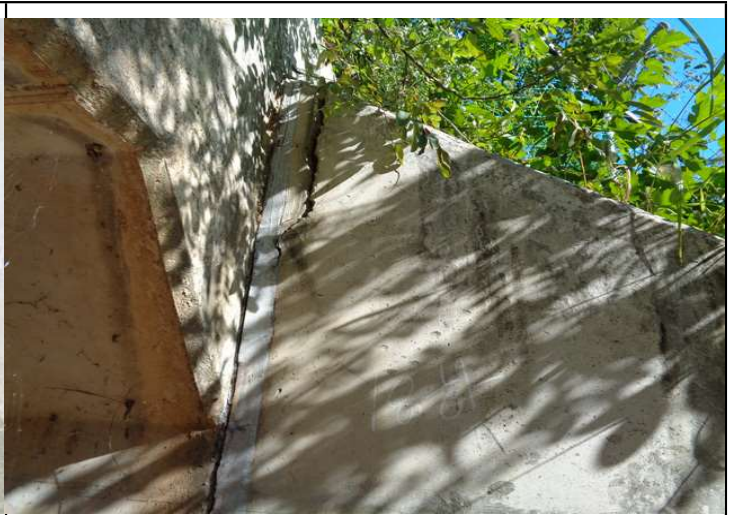
| 위치 | 0~20 | 슬래브 | 도면번호 | SL-C(함)오강-54 | 위치 | W3 | 날개벽 | 도면번호 | SL-C(함)오강-57 |
| 내용 | 이물질퇴적 | 1.5m, 20m, 1EA | 연번 | SL-C(함)오강-54-3 | 내용 | 파손 | 0.2m, 0.7m, 1EA | 연번 | SL-C(함)오강-57-1 |

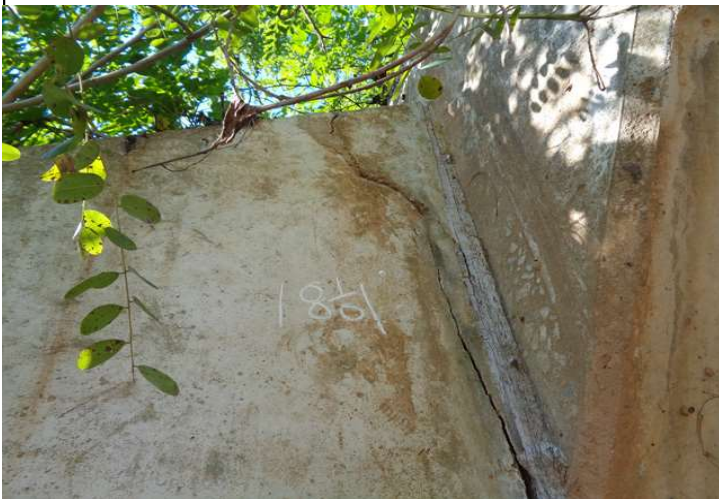
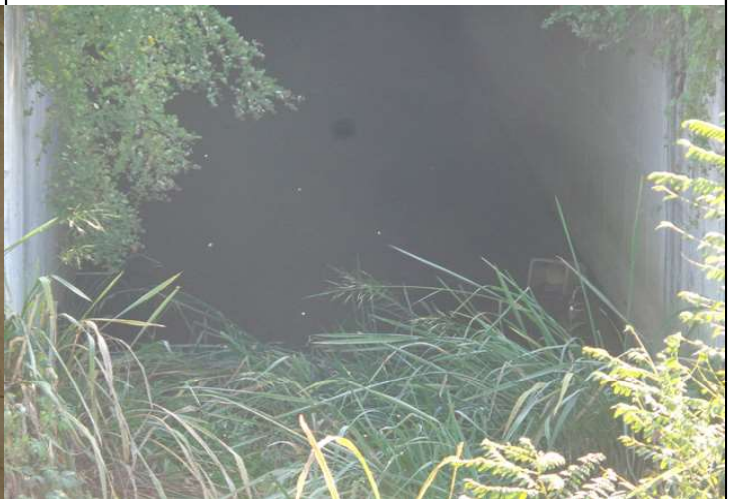
| 위치 | W4 | 날개벽 | 도면번호 | SL-C(함)오강-57 | 위치 | 0~20 | 슬래브 | 도면번호 | SL-C(함)신당1-58 |
| 내용 | 파손 | 0.2m, 0.3m, 1EA | 연번 | SL-C(함)오강-57-2 | 내용 | 이물질퇴적 | 3m, 20m, 1EA | 연번 | SL-C(함)신당1-58-1 |

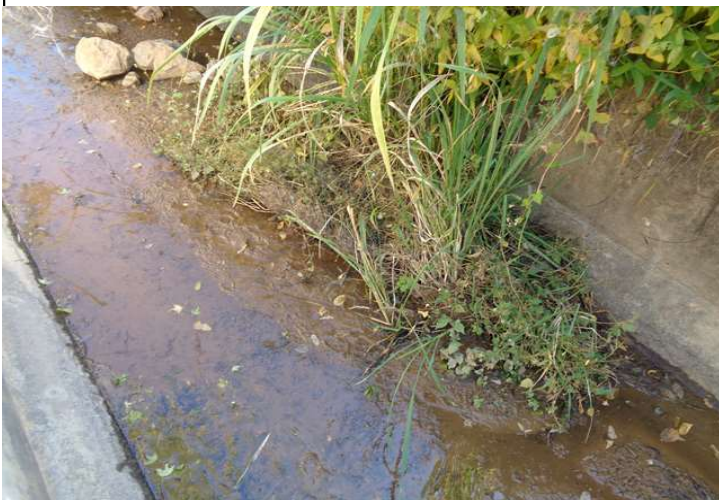
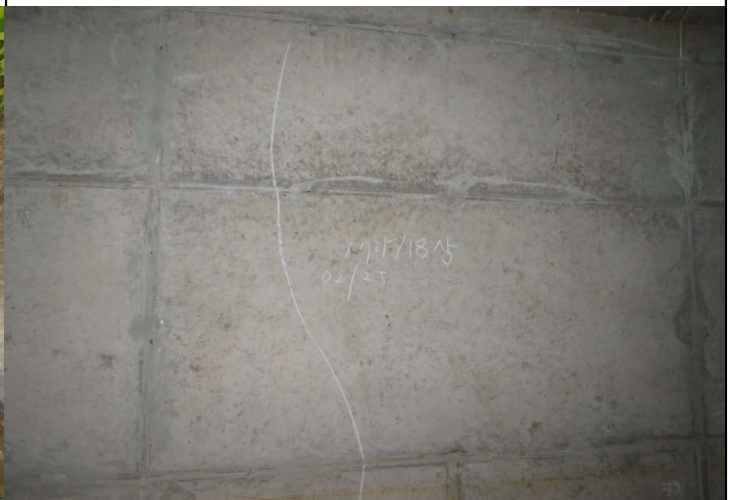
| 위치 | 20~41 | 슬래브 | 도면번호 | SL-C(함)신당1-59 | 위치 | 20~41 | 벽체 | 도면번호 | SL-C(함)신당1-59 |
| 내용 | 이물질퇴적 | 3m, 21m, 1EA | 연번 | SL-C(함)신당1-59-1 | 내용 | 균열(0.3mm미만) | 0.2mm, 2.5m, 1EA | 연번 | SL-C(함)신당1-59-2 |

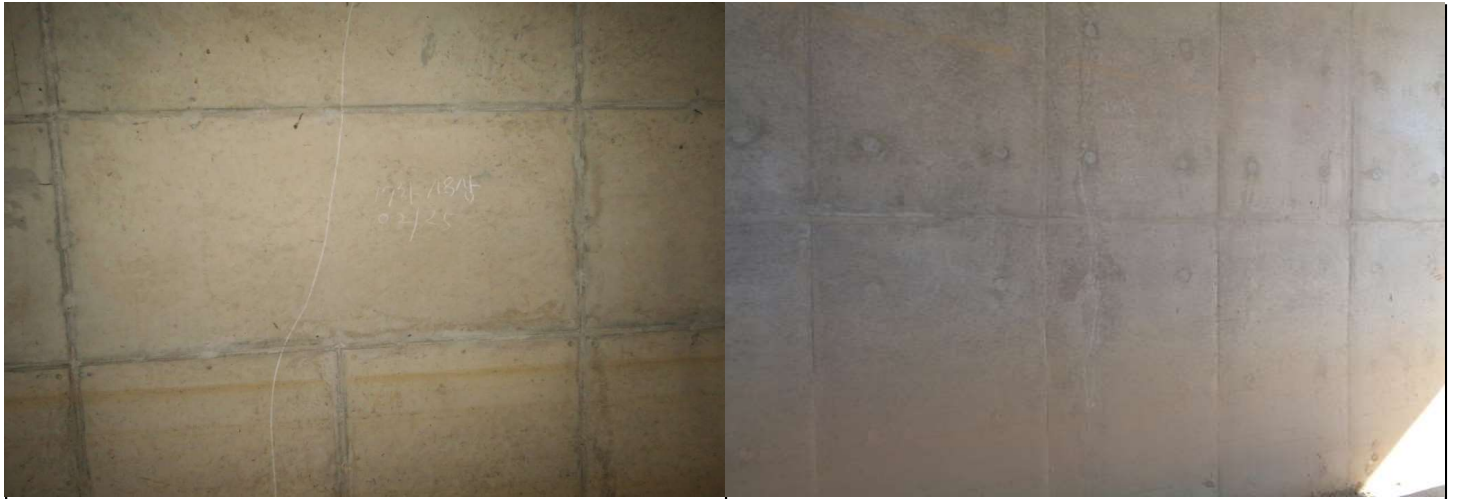
| 위치 | 20~41 | 벽체 | 도면번호 | SL-C(함)신당1-59 | 위치 | 0~15(1련) | 벽체 | 도면번호 | SL-B(함)신당1-61 |
| 내용 | 균열(0.3mm미만) | 0.2mm, 2.5m, 1EA | 연번 | SL-C(함)신당1-59-3 | 내용 | 균열(0.3mm미만) | 0.2mm, 4.5m, 1EA | 연번 | SL-B(함)신당1-61-1 |

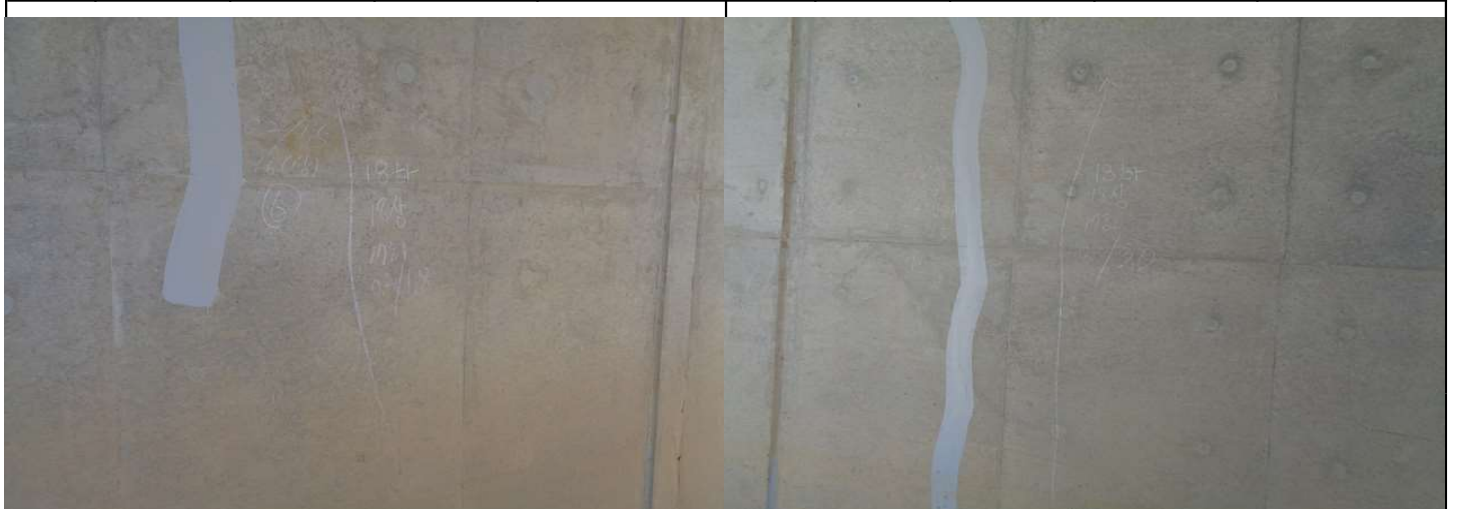
| 위치 | 0~15(1련) | 벽체 | 도면번호 | SL-B(함)신당1-61 | 위치 | 0~15(1련) | 벽체 | 도면번호 | SL-B(함)신당1-61 |
| 내용 | 균열(0.3mm미만) | 0.2mm, 1.8m, 1EA | 연번 | SL-B(함)신당1-61-2 | 내용 | 균열(0.3mm미만) | 0.2mm, 3m, 1EA | 연번 | SL-B(함)신당1-61-3 |

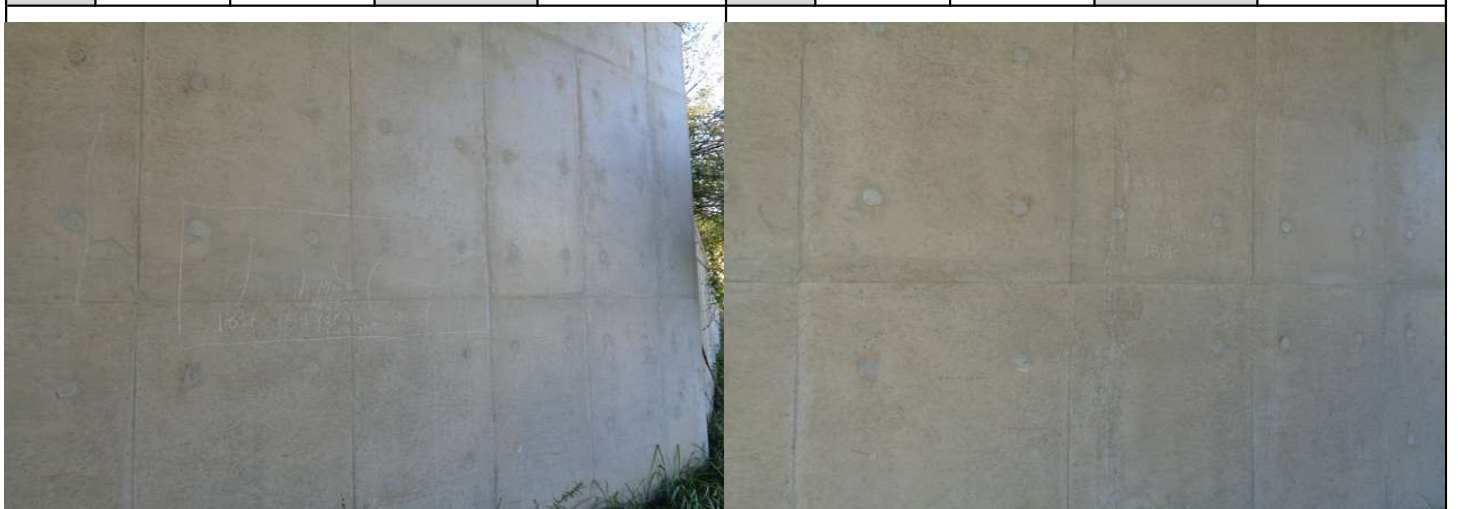
| 위치 | 0~15(2련) | 벽체 | 도면번호 | SL-B(함)신당1-62 | 위치 | 0~15(2련) | 벽체 | 도면번호 | SL-B(함)신당1-62 |
| 내용 | 망상균열 | 1.6m, 0.6m, 1EA | 연번 | SL-B(함)신당1-62-1 | 내용 | 기타 | 0.2mm, 2.6m, 1EA | 연번 | SL-B(함)신당1-62-2 |

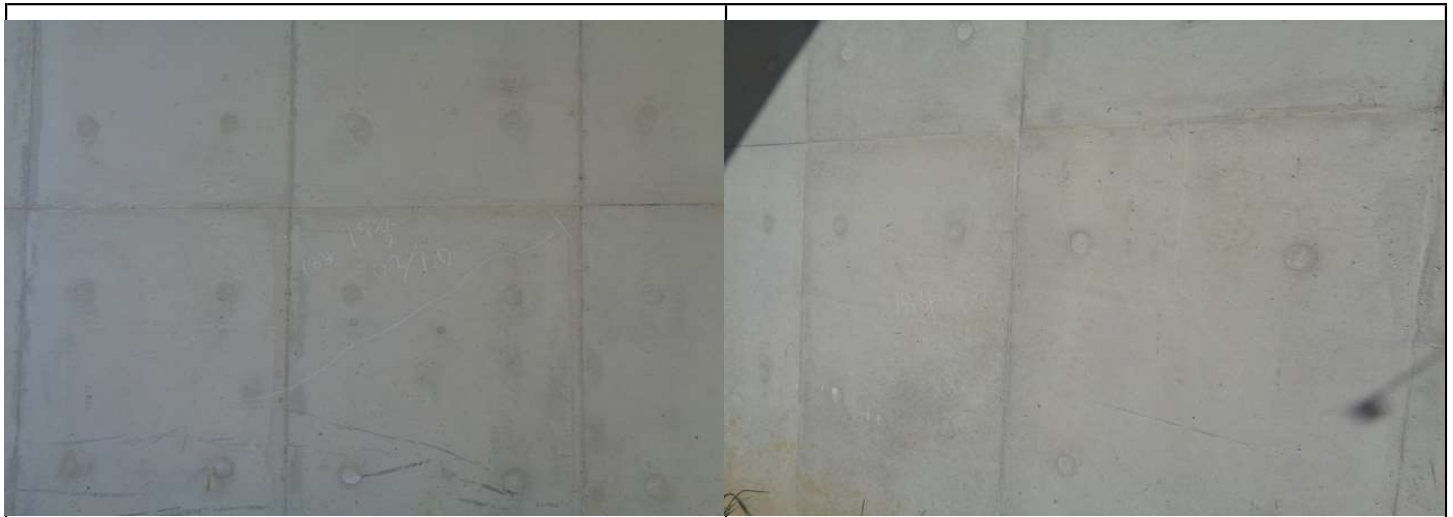
| 위치 | 0~17.2 | 벽체 | 도면번호 | SL-B(함)신당2-71 | 위치 | 0~17.2 | 벽체 | 도면번호 | SL-B(함)신당2-71 |
| 내용 | 균열(0.3mm미만) | 0.2mm, 1m, 1EA | 연번 | SL-B(함)신당2-71-1 | 내용 | 망상균열 | 0.8m, 0.5m, 1EA | 연번 | SL-B(함)신당2-71-2 |

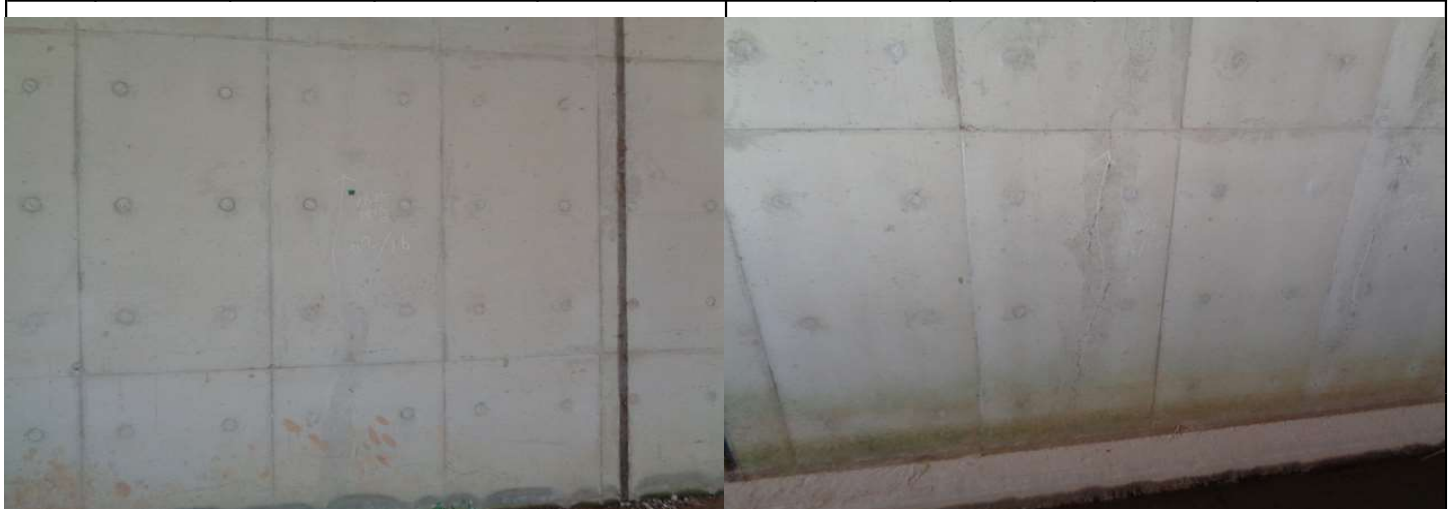
| 위치 | 0~20 | 벽체 | 도면번호 | SL-B(함)신당3-82 | 위치 | 20~34.47 | 벽체 | 도면번호 | SL-B(함)신당3-83 |
| 내용 | 균열(0.3mm미만) | 0.2mm, 1.6m, 1EA | 연번 | SL-B(함)신당3-82-1 | 내용 | 균열(0.3mm미만) | 0.2mm, 3m, 1EA | 연번 | SL-B(함)신당3-83-1 |

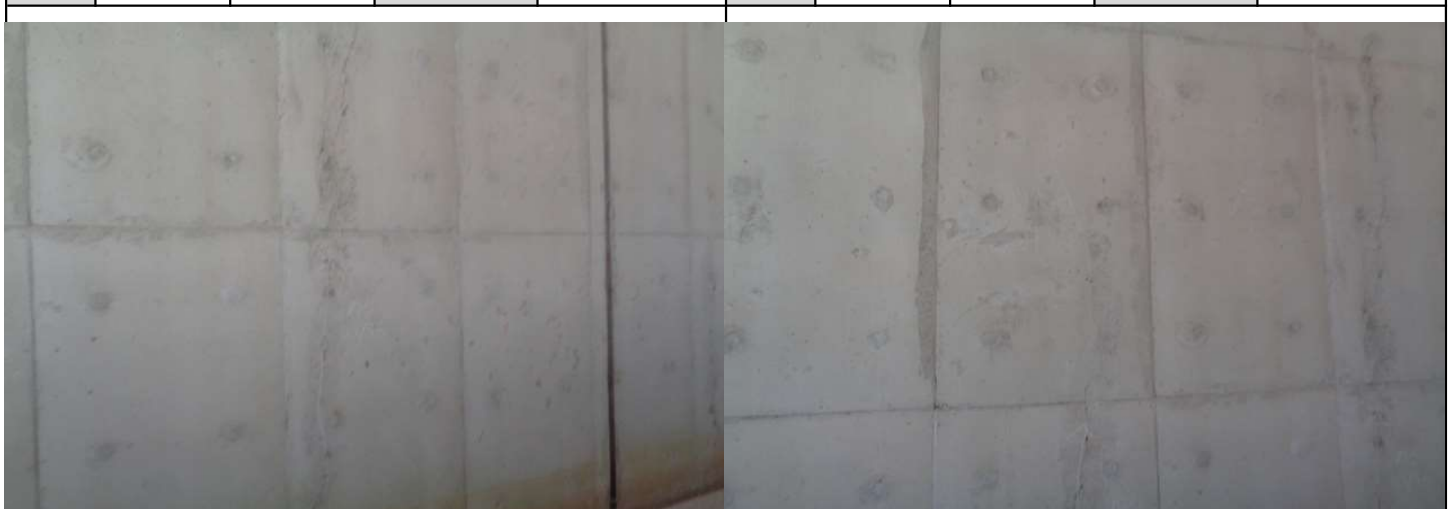
| 위치 | 20~34.47 | 벽체 | 도면번호 | SL-B(함)신당3-83 | 위치 | 20~34.47 | 벽체 | 도면번호 | SL-B(함)신당3-83 |
| 내용 | 균열(0.3mm미만) | 0.2mm, 3.5m, 1EA | 연번 | SL-B(함)신당3-83-2 | 내용 | 기타 | 0.2mm, 3m, 1EA | 연번 | SL-B(함)신당3-83-3 |

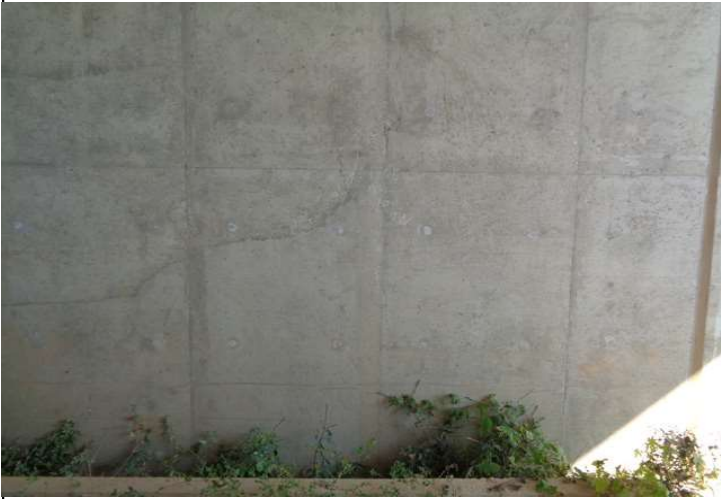
| 공구 | 사업소 | 구조물 명 | 도 면 번 호 | 연 번 | 경간 | 부재 | 세부 위치 | 손상 내용 | 세부 손상유형 | 폭 | | 연장 | | 개소 | 총량 | | 하자 여부 | 비고 |
|---|---|---|---|---|---|---|---|---|---|---|---|---|---|---|---|---|---|---|
| 2-2 | 익산 | B(함)신당4 | B(함)신당4-85 | B(함)신당4-85-1 | 0~14.1(1런) | 벽체 | 벽체 | 균열(0.3mm미만) | | 0.2 | mm | 6.0 | m | 1EA | 6.00 | m | 하자 | 17하 |

| 위치 | 0~14.1(1련) | 벽체 | 도면번호 | SL-B(함)신당4-85 | | | | | |
| 내용 | 균열(0.3mm미만) | 0.2mm, 6m, 1EA | 연번 | SL-B(함)신당4-85-1 | | | | | |
