호암교

# 호암교 외관조사망도

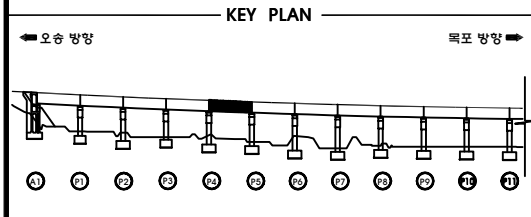
| | ② 파손<br>0.1X0.2 | ③ 파손<br>0.1X0.2 | |
| | | | ④ 덮개판볼트탈락<br>1EA |
| ① 덮개판볼트탈락<br>1EA | | | |

| 번호 | 위 치 | 손 상 | | | | | | 상<br>등<br>금 | 비 |
|---|---|---|---|---|---|---|---|---|---|
| 1 | 신축어음 | 뒷개판볼트탈락 | | | 1 | EA | 1.00 | 기 | |
| 2 | 방호스크린 | 파손 | 0.1 | 0.2 | 1 | m² | 0.02 | 기 | |
| 3 | 방호스크린 | 파손 | 0.1 | 0.2 | 1 | m² | 0.02 | 기 | |
| 4 | 신축어음 | 뒷개판볼트탈락 | | | 1 | EA | 1.00 | 기 | |

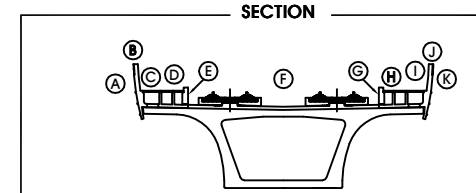
① 균열  
0.2/1.0

| 번호 | 위 치 | 손 상 | | | | | | 상태<br>등급 | 비고 |
|---|---|---|---|---|---|---|---|---|---|
| 1 | 궤도부 | 균열 | 0.2 | 1.0 | 1 | m | 1.00 | | 기존 |

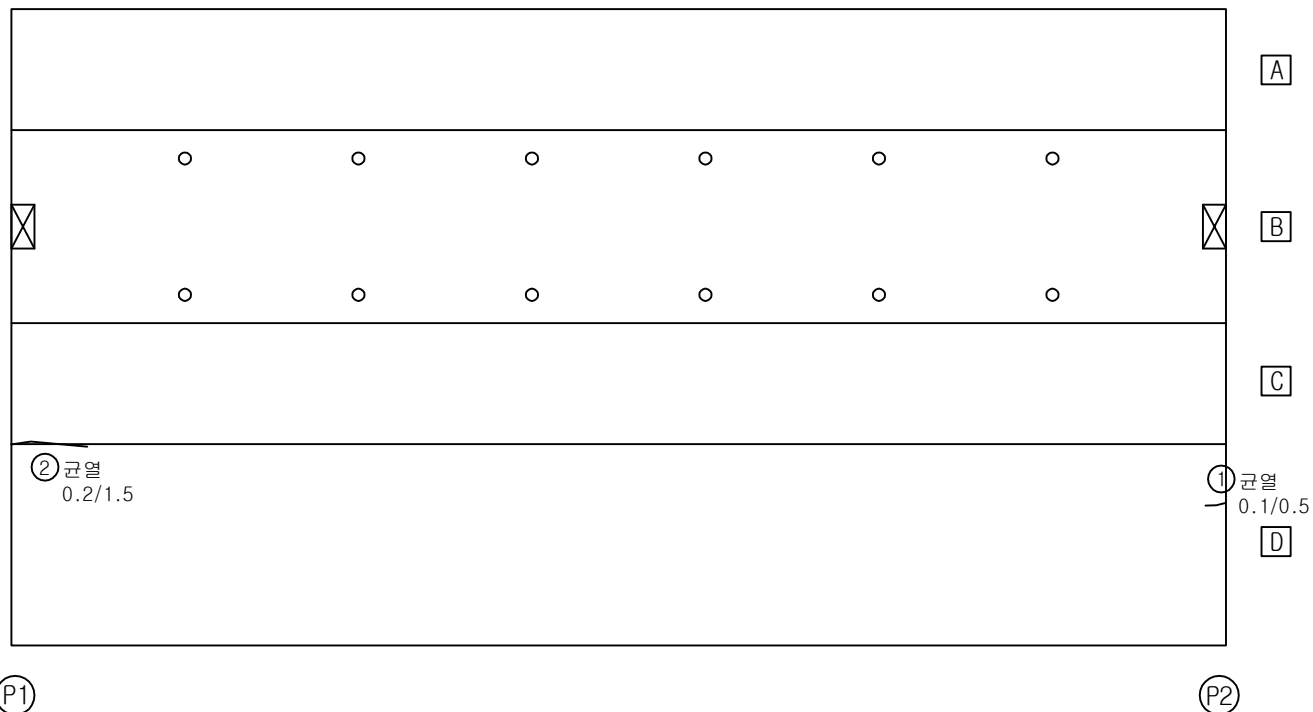
| 번호 | 위 치 | 손 상 | | | | | | 상태<br>등급 | 비고 |
|---|---|---|---|---|---|---|---|---|---|
| 1 | 격벽 | 균열(0.3mm미만) | 0.1 | 0.5 | 1 | m | 0.5 | 기존 | |
| 2 | 상면 | 균열(0.3mm미만) | 0.2 | 1.5 | 1 | m | 1.5 | 신규 | |

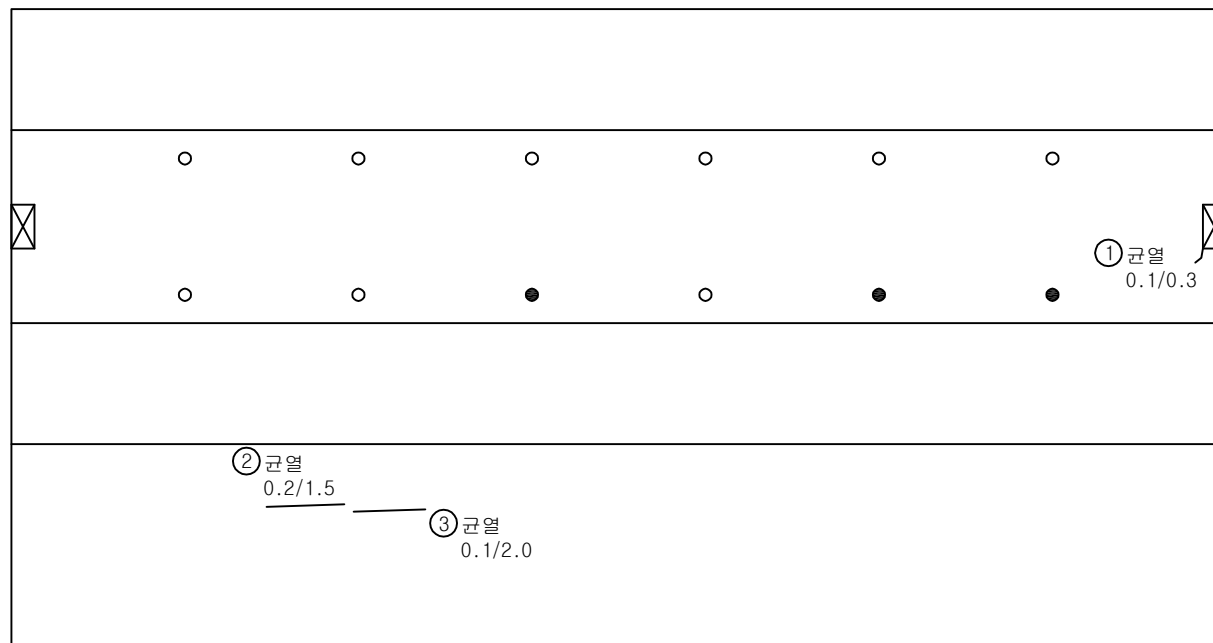
| 번호 | 위 치 | 손 상 | | | | | | 상태<br>등급 | 비고 |
|---|---|---|---|---|---|---|---|---|---|
| 1 | 격벽 | 균열(0.3mm미만) | 0.1 | 0.3 | 1 | m | 0.30 | | 기존 |
| 2 | 상면 | 균열(0.3mm미만) | 0.2 | 1.5 | 1 | m | 1.50 | | 신규 |
| 3 | 상면 | 균열(0.3mm미만) | 0.1 | 2.0 | 1 | m | 2.00 | | 신규 |

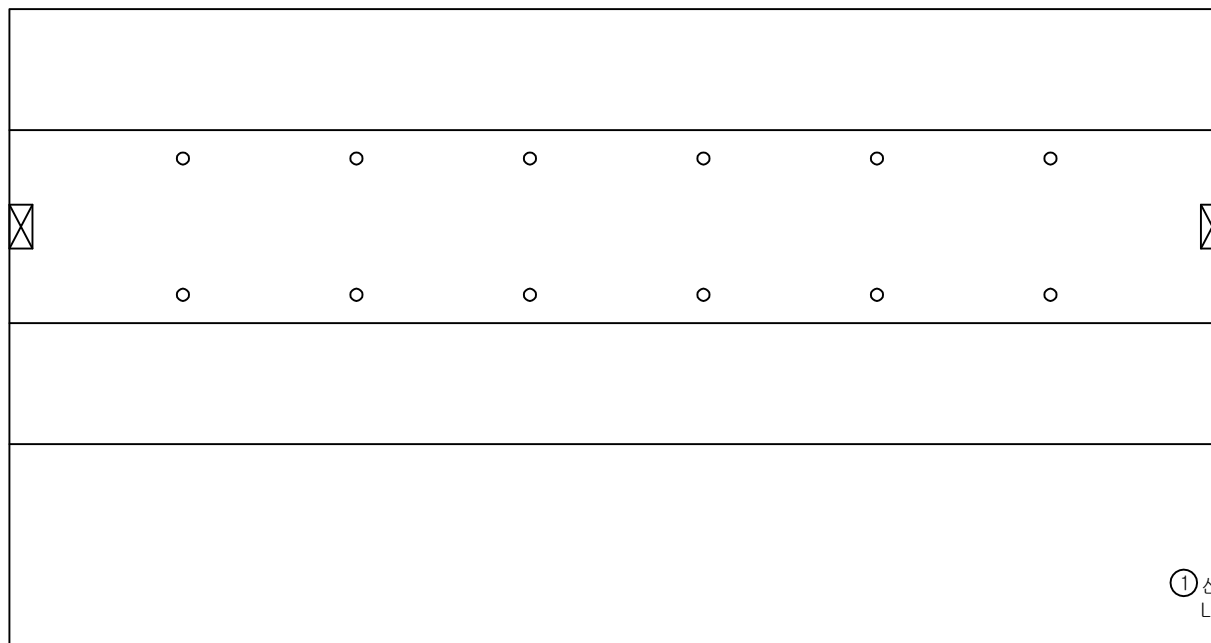
① 신축이음부누수  
L=0.5

| 번호 | 위 치 | 손 상 | | | | | | | 상태<br>등급 | 비고 |
|---|---|---|---|---|---|---|---|--|---|---|
| 1 | 신축이음 | 신축이음부누수 | | 0.5 | 1 | m | 0.50 | | | 기존 |

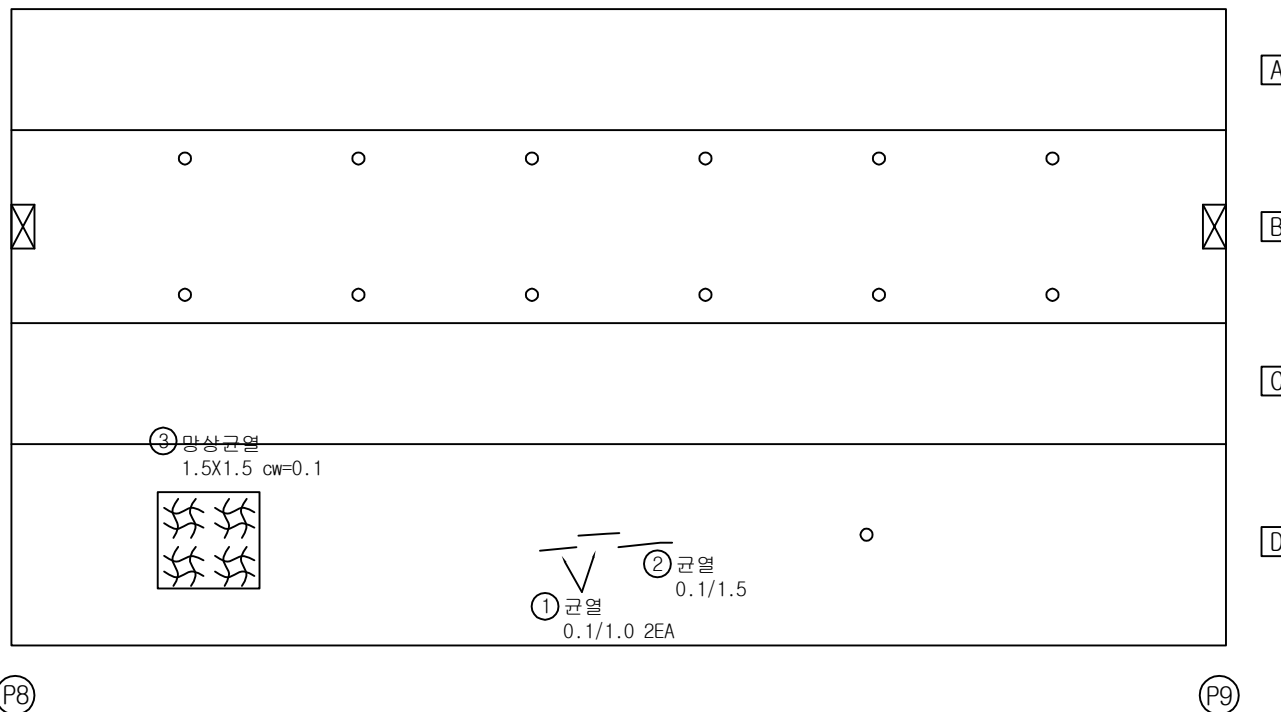
| 번호 | 위 치 | 손 상 | | | | | | 상태<br>등급 | 비고 |
|---|---|---|---|---|---|---|---|---|---|
| 1 | 상면 | 균열(0.3mm미만) | 0.1 | 1.0 | 2 | m | 2.0 | | 기준 |
| 2 | 상면 | 균열(0.3mm미만) | 0.1 | 1.5 | 1 | m | 1.5 | | 기준 |
| 3 | 상면 | 망상균열(cw=0.1) | 1.5 | 1.5 | 1 | ㎡ | 2.25 | | 기준 |

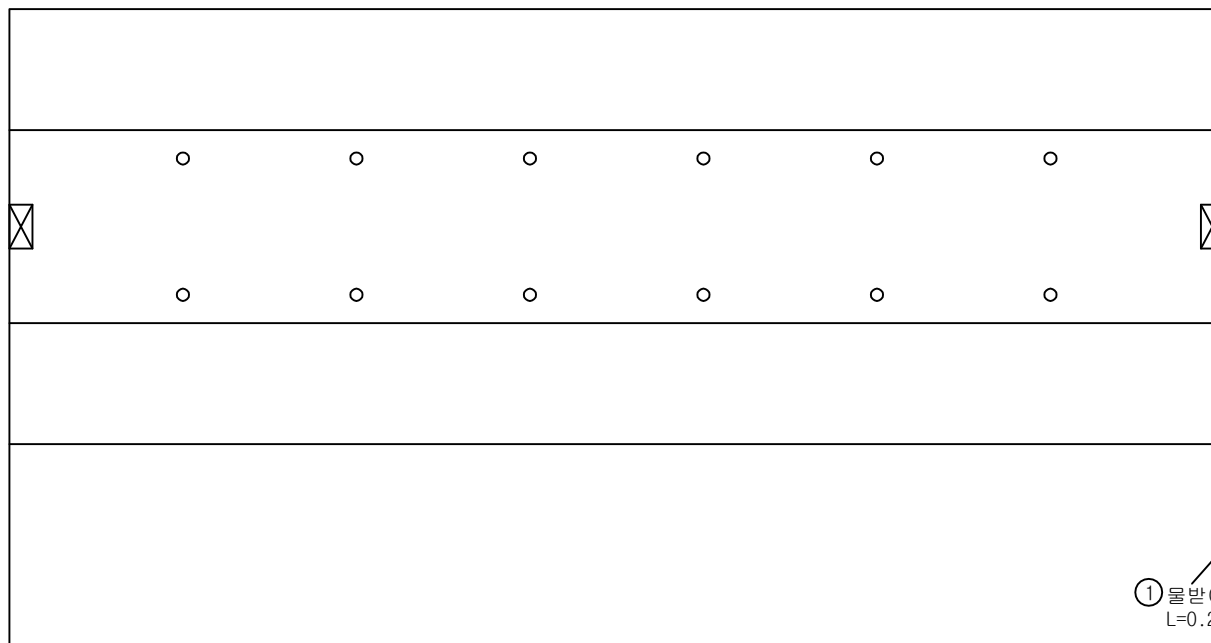
① 물받이누수(점합면)  
L=0.2m

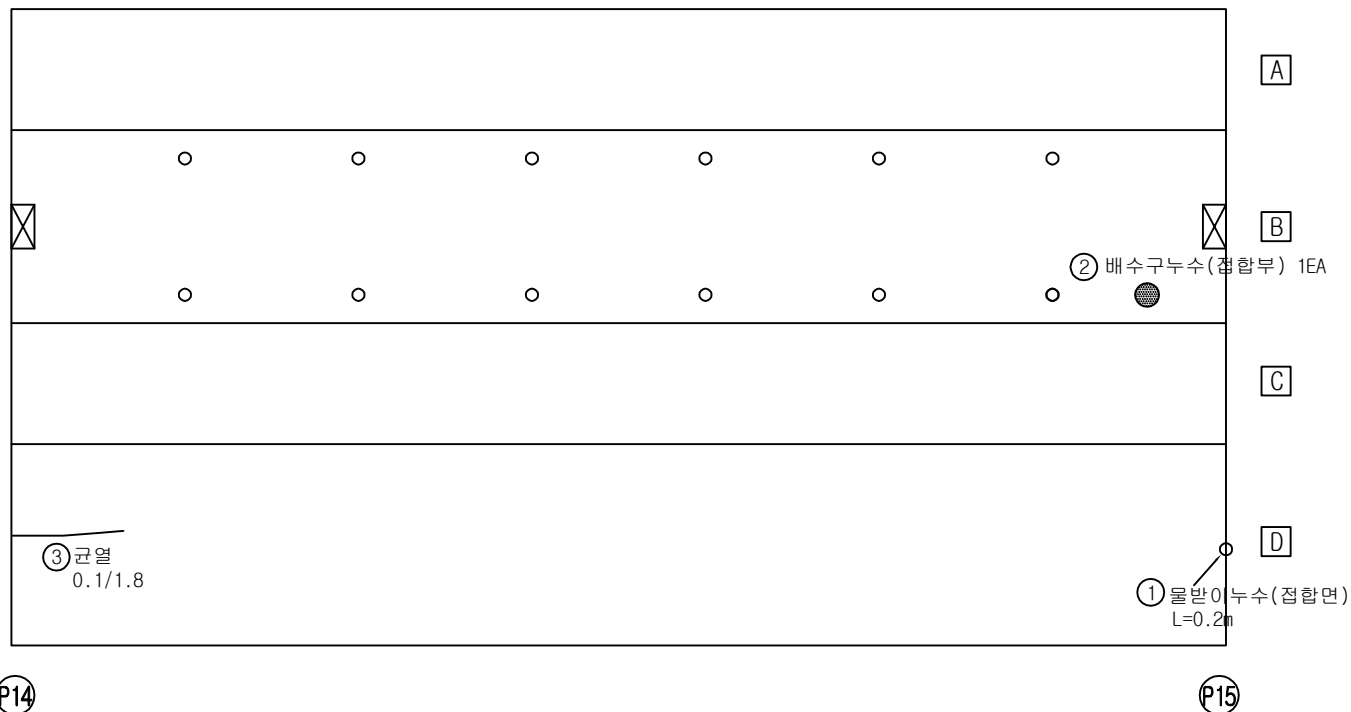
| 번호 | 위 치 | 손 상 | | | | | | 상태<br>등급 | 비고 |
|---|---|---|---|---|---|---|---|---|---|
| 1 | 신축이음 | 물받이누수(점합부) | | 0.2 | 1 | m | 0.2 | | 기존 |
| 2 | 배수시설 | 배수구누수(점합부) | | | 1 | EA | 1.00 | | 기존 |
| 3 | 격벽 | 균열 | 0.1 | 1.8 | 1 | m | 1.80 | | 신규 |

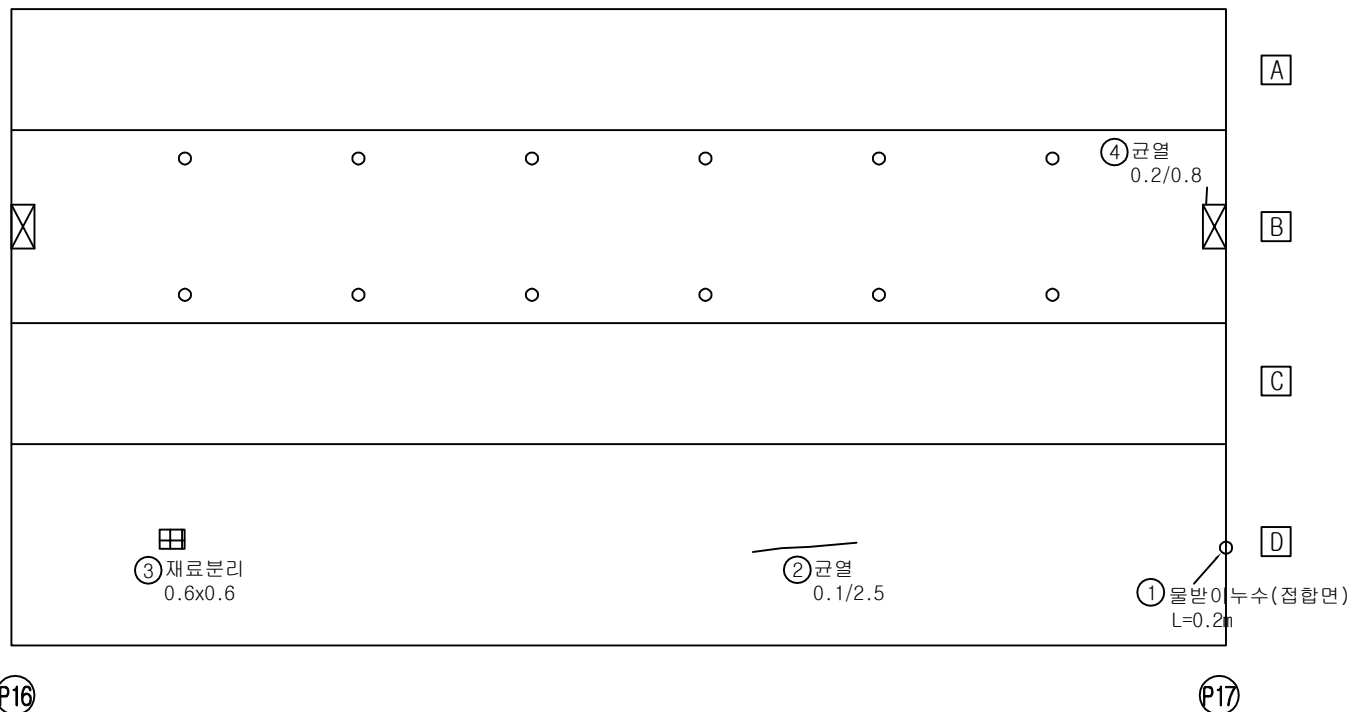
| 번호 | 위 치 | 손 상 | | | | | | 상태<br>등급 | 비고 |
|---|---|---|---|---|---|---|---|---|---|
| 1 | 신축이음 | 물받이누수(점합면) | | 0.2 | 1 | m | 0.2 | | 기준 |
| 2 | 상면 | 균열(0.3mm미만) | 0.1 | 2.5 | 1 | m | 2.5 | | 기준 |
| 4 | 격벽 | 균열 | 0.2 | 0.8 | 1 | m | 0.80 | | 신규 |

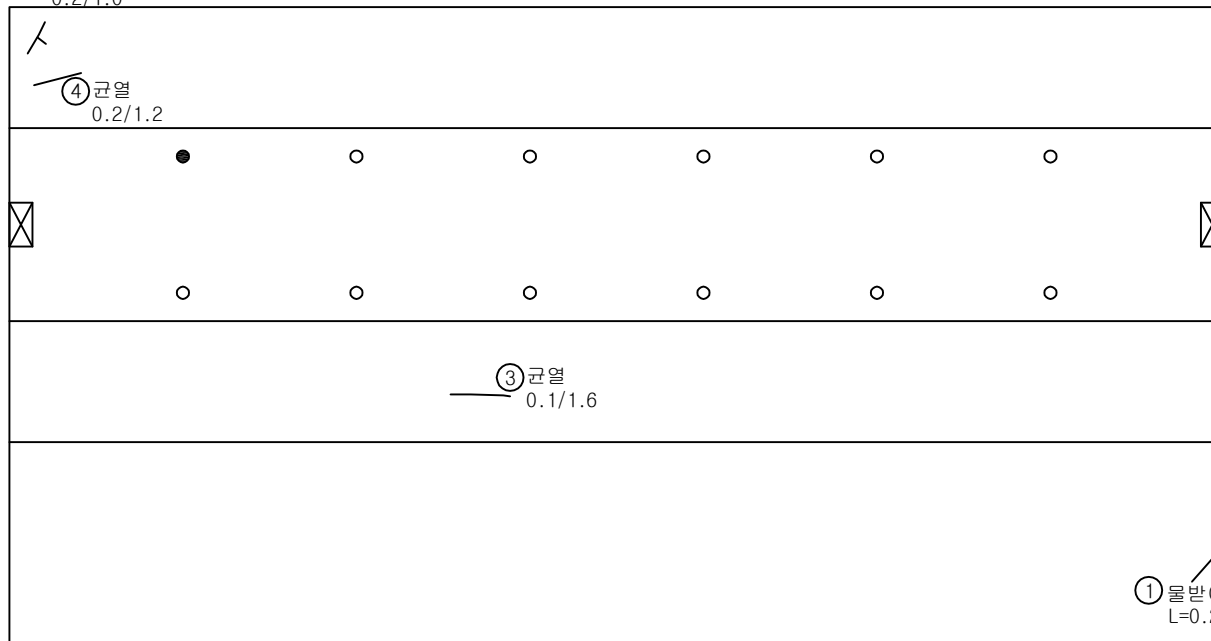
② 균열  
0.2/1.0

④ 균열  
0.2/1.2

③ 균열  
0.1/1.6

① 물받이 누수 (점합면)  
L=0.2m

| 번호 | 위 치 | 손 상 | | | | | | 상태<br>등급 | 비고 |
|---|---|---|---|---|---|---|---|---|---|
| 1 | 신축이음 | 물받이누수(점합면) | 0.2 | 1.0 | 1 | m | 0.2 | | 기준 |
| 2 | 격벽 | 균열(0.3mm미만) | 0.2 | 1.0 | 1 | m | 1.0 | | 기준 |
| 3 | 두벽체 | 균열(0.3mm미만) | 0.1 | 1.6 | 1 | m | 1.6 | | 기준 |
| 4 | 격벽 | 균열 | 0.2 | 1.2 | 1 | m | 1.20 | | 신규 |

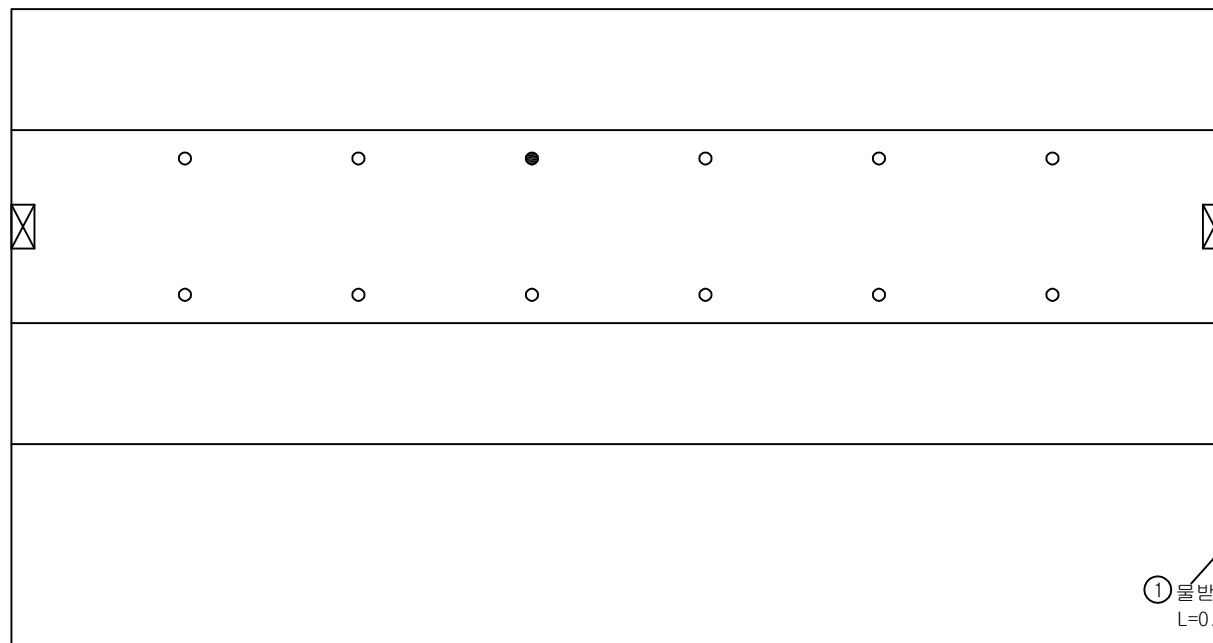
① 물받이누수(접합면)  
L=0.2m

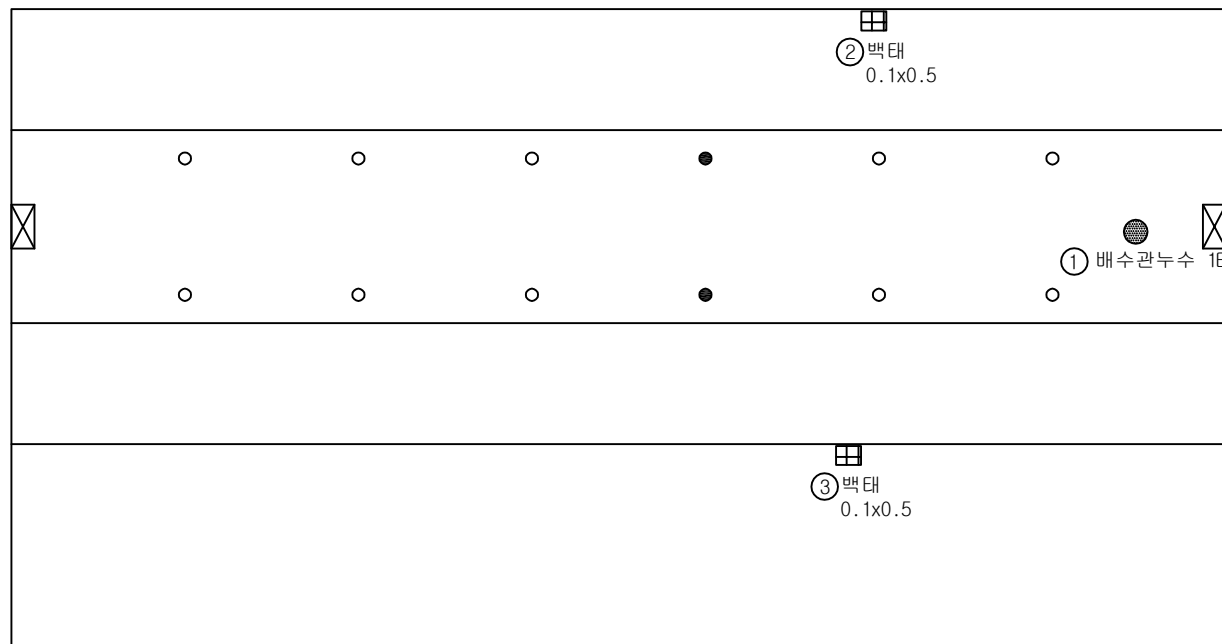
| 번호 | 위 치 | 손 상 | | | | | | 상태<br>등급 | 비고 |
|---|---|---|---|---|---|---|---|---|---|
| 1 | 배수시설 | 배수관누수 | | | 1 | EA | 1.00 | | 신규 |

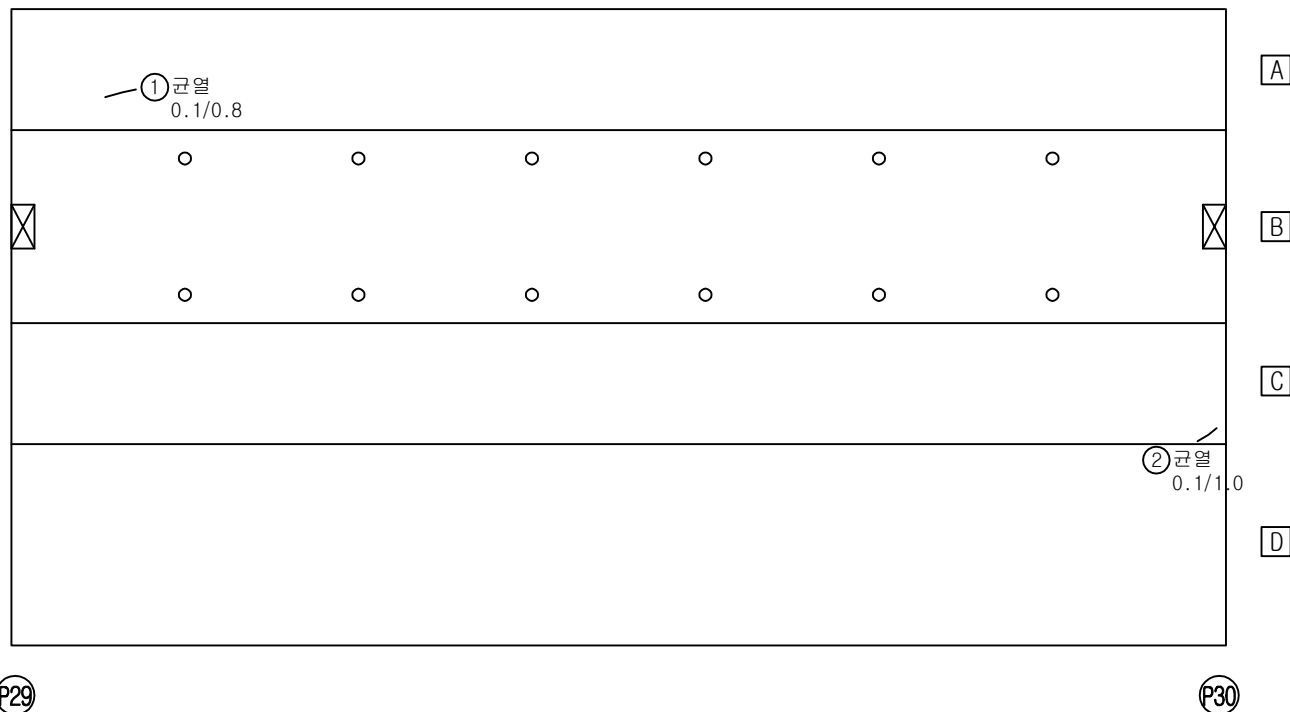
| 번호 | 위 치 | 손 상 | | | | | | 상태<br>등급 | 비고 |
|---|---|---|---|---|---|---|---|---|---|
| 1 | 좌벽체 | 균열(0.3mm미만) | 0.1 | 0.8 | 1 | m | 0.80 | | 기준 |
| 2 | 각벽 | 균열(0.3mm미만) | 0.1 | 1.0 | 1 | m | 1.00 | | 기준 |

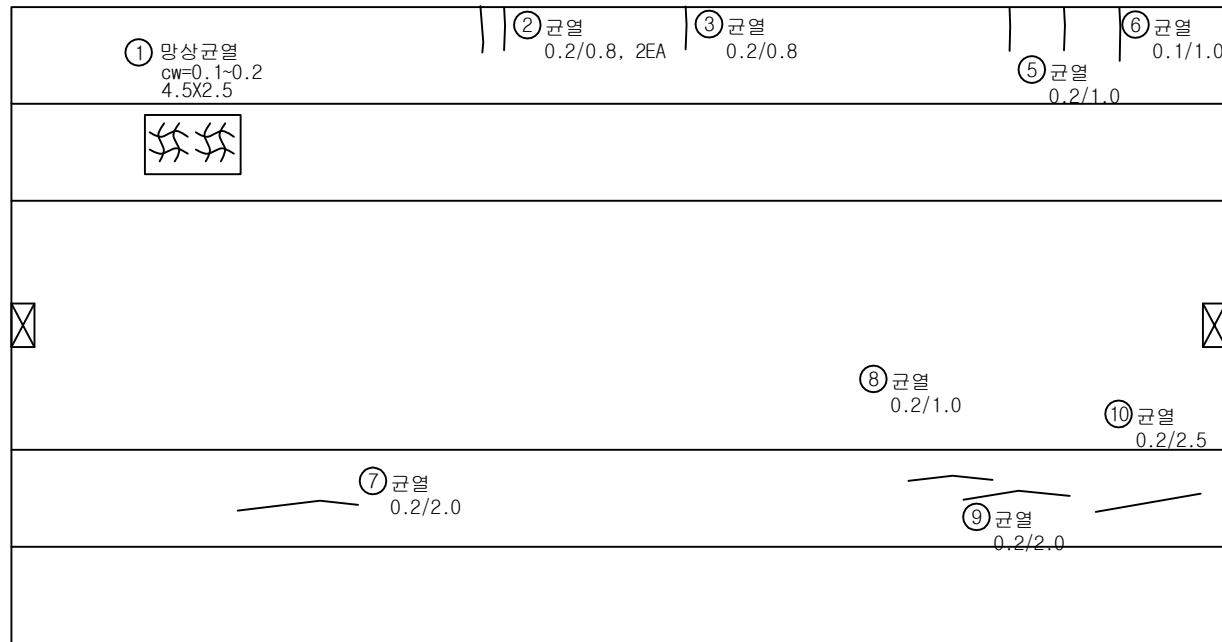
④ 균열  
0.2/0.8

| 번호 | 위 치 | 손 상 | | | | | | 상태 | 비고 |
|---|---|---|---|---|---|---|---|---|---|
| 1 | 좌벽체 | 망상균열 | 4.5 | 2.5 | 1 | m | 11.25 | | 기존 |
| 2 | 켄틸레버 | 균열 | 0.2 | 0.8 | 2 | m | 1.60 | | 기존 |
| 3 | 켄틸레버 | 균열 | 0.2 | 0.8 | 1 | m | 0.80 | | 기존 |

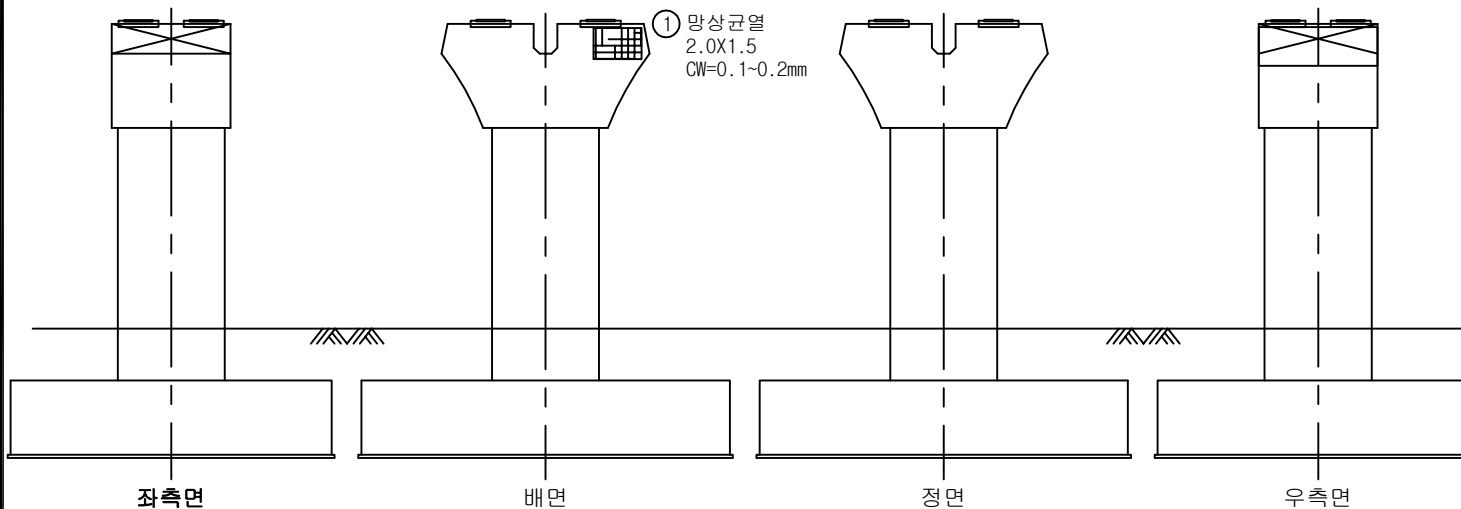
① 망상균열  
2.0X1.5  
CW=0.1~0.2mm
