바닥판상면

# 갈산교외관조사망도

| 범례 | 0.2<br>망상균열<br>표면Honeycomb<br>편장, 공동<br>박리, 파손<br>시공이음분리, 층분리<br>누수, 습윤<br>맥태<br>철근노출<br>철근부식<br>콘크리트변색, 녹물<br>철판, 보강부<br>포장요철<br>기초세굴<br>좌굴, 변형<br>연결상태<br>강제표면 부식<br>방청<br>배수구<br>신축이음본체 | 용역명 | 2018년도 하반기 호남고속선 오송-정읍간 황룡고가외 48개소(옹벽 2개) 구조물 하자(정기,정밀)점검 용역 | 구조물명 | 갈산교 | 분류 | S5 |
|---|---|---|---|---|---|---|---|
| 관리<br>기관 | KORAIL<br>한국철도공사 | | | 도면명 | 바닥판상면외관조사망도 | 도면번호 | 005 |

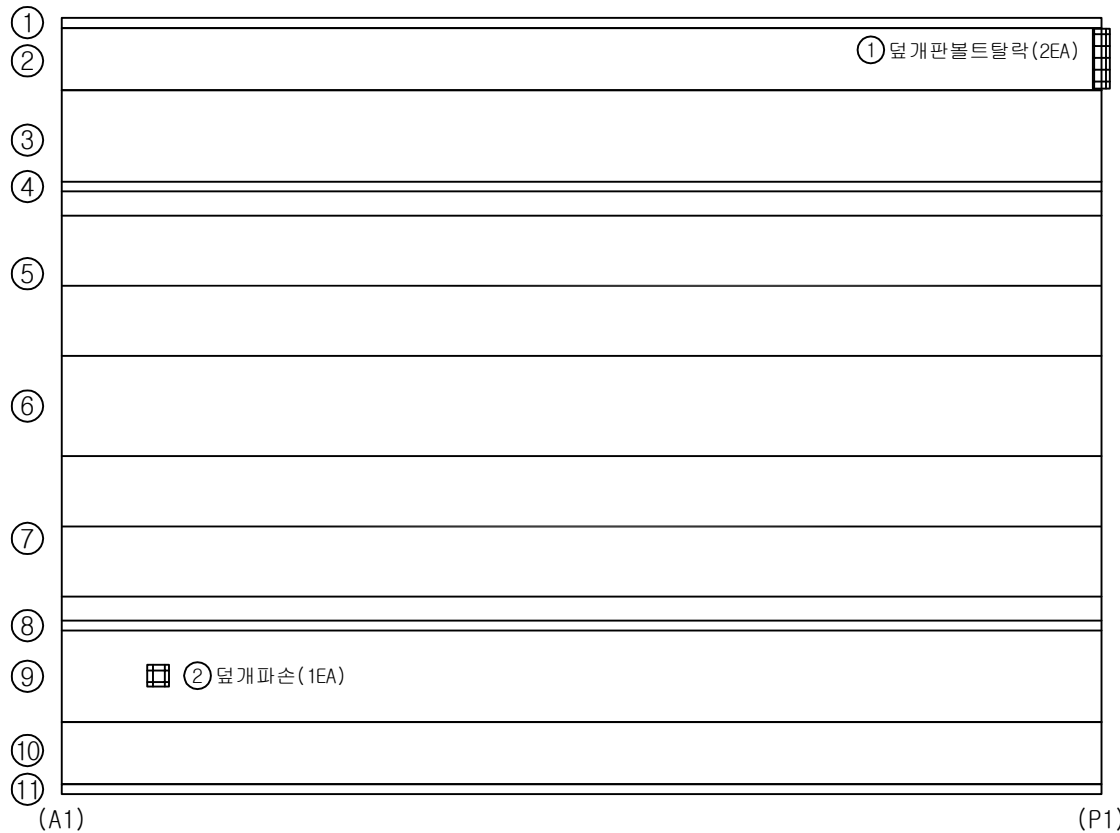
| 번호 | 위 치 | 손 상 | | | | | | 실측<br>용량 | 비고 |
|---|---|---|---|---|---|---|---|---|---|
| 1 | 신축이음 | 뒀개판볼트탈락 | | | 2 | EA | 2.00 | | 기존 |
| 2 | 공동구 | 뒀개파손 | | | 1 | EA | 1.00 | | 기존 |

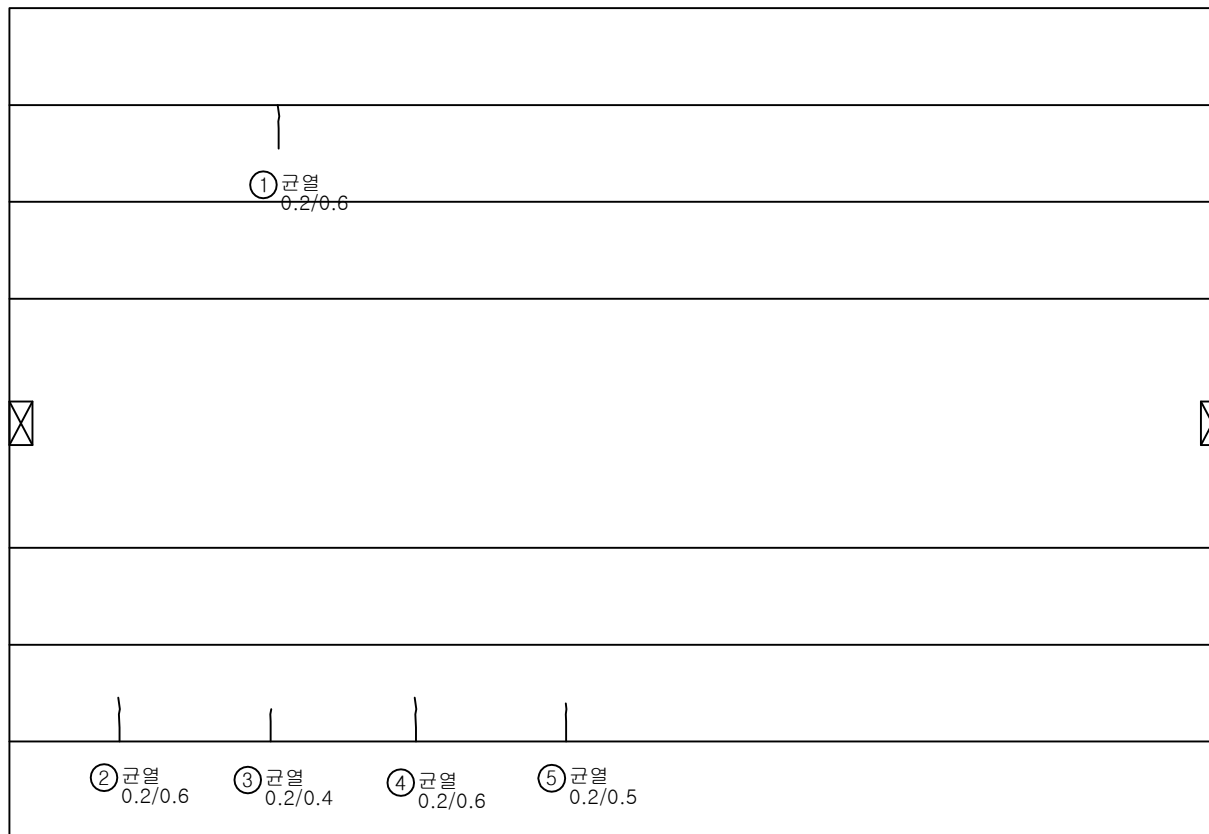
| 번호 | 위 치 | 손 상 | | | | | | 상태<br>등급 | 비고 |
|---|---|---|---|---|---|---|---|---|---|
| 1 | 컨틸레버 | 균열 | 0.2 | 0.6 | 1 | m | 0.6 | | 기준 |
| 2 | 컨틸레버 | 균열 | 0.2 | 0.6 | 1 | m | 0.6 | | 기준 |
| 3 | 컨틸레버 | 균열 | 0.2 | 0.4 | 1 | m | 0.4 | | 기준 |
| 4 | 컨틸레버 | 균열 | 0.2 | 0.6 | 1 | m | 0.6 | | 기준 |
| 5 | 컨틸레버 | 균열 | 0.2 | 0.5 | 1 | m | 0.5 | | 기준 |

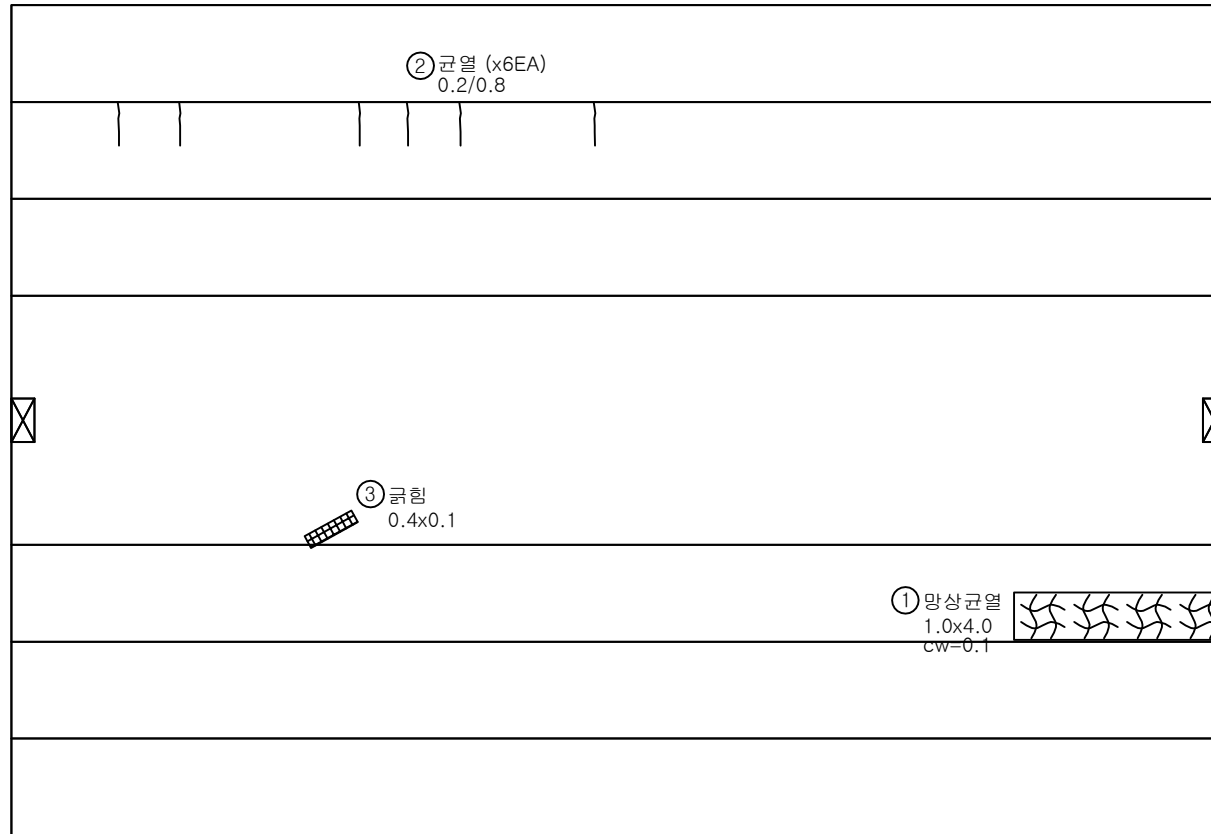
| 번호 | 위 치 | 손 상 | | | | | | 상태<br>등급 | 비고 |
|---|---|---|---|---|---|---|---|---|---|
| 1 | 거터외부 | 망상균열 (CW=0.1) | 1.0 | 4.0 | 1 | m | 4.00 | | 기존 |
| 2 | 렌틸레버 | 균열 | 0.2 | 0.8 | 6 | m | 4.8 | | 기존 |

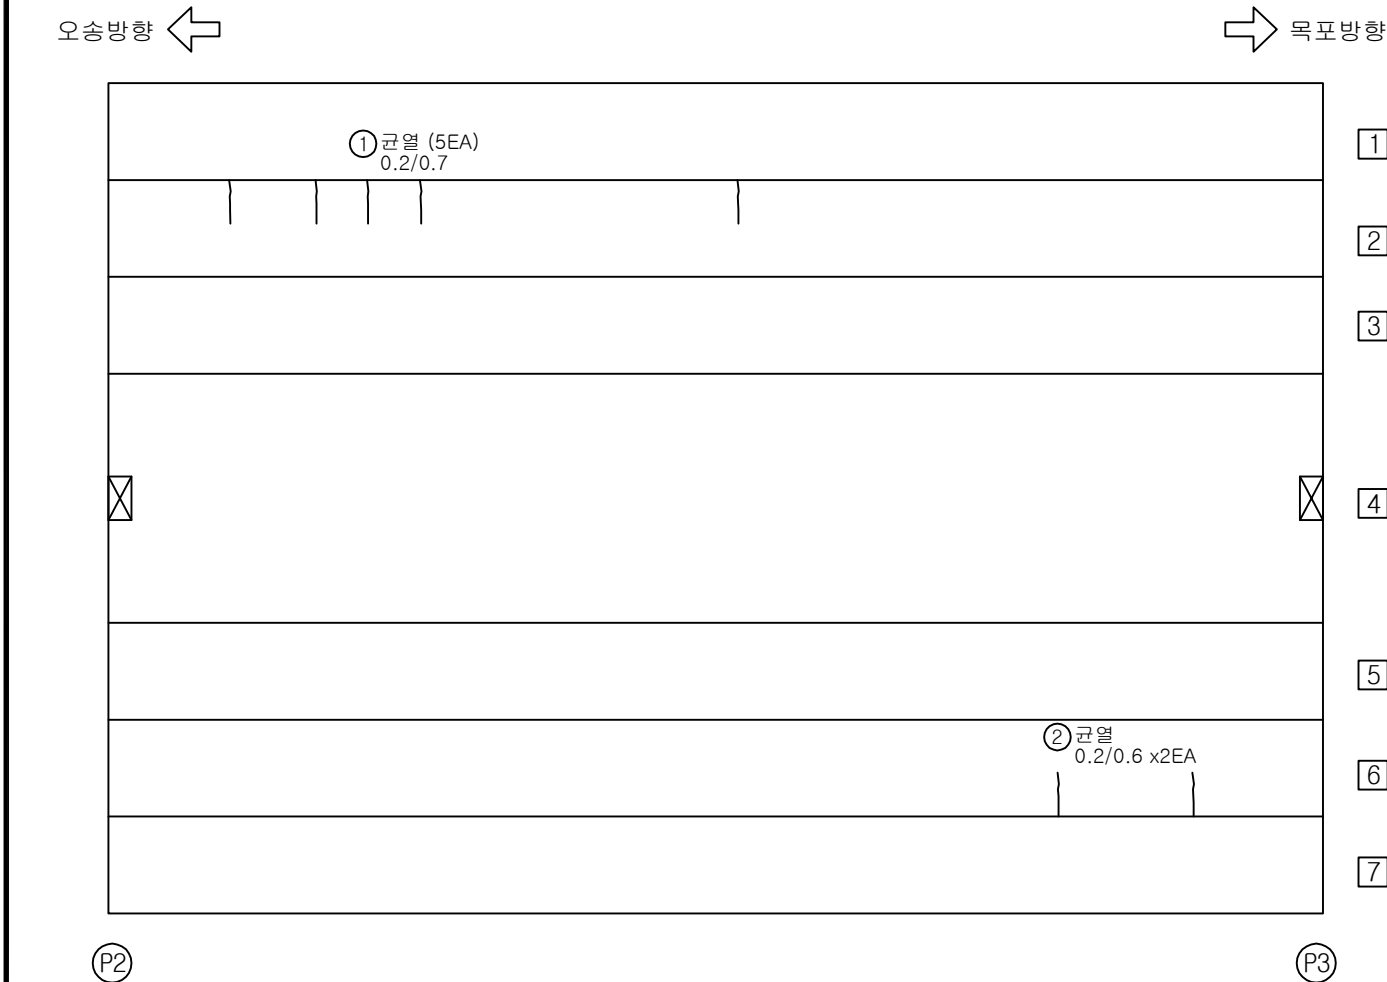
| 번호 | 위 치 | 손 상 | | | | | | 상태<br>등급 | 비고 |
|---|---|---|---|---|---|---|---|---|---|
| 1 | 컨틸레버 | 균열 | 0.2 | 0.7 | 5 | m | 3.5 | 기존 | |
| 2 | 컨틸레버 | 균열 | 0.2 | 0.6 | 2 | m | 1.2 | 추가 | |

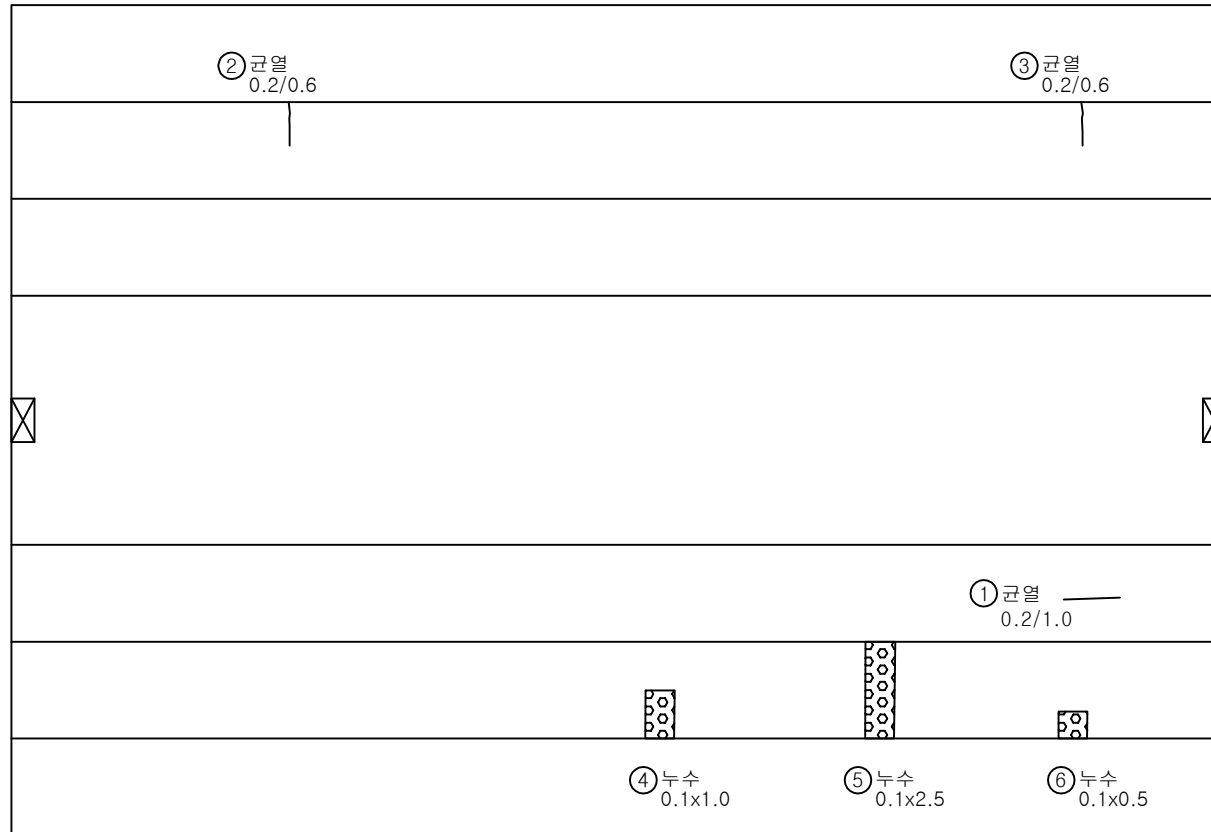
| 번호 | 위 치 | 손 상 | | | | | | 상태<br>등급 | 비고 |
|---|---|---|---|---|---|---|---|---|---|
| 1 | 거터외부 | 균열 | 0.2 | 1.0 | 1 | m | 1.00 | 기존 | |
| 2 | 컨틸레버 | 균열 | 0.2 | 0.6 | 1 | m | 0.6 | 기존 | |
| 3 | 컨틸레버 | 균열 | 0.2 | 0.6 | 1 | m | 0.6 | 기존 | |
| 4 | 컨틸레버 | 누수(흔적) | 0.1 | 1.0 | 1 | m <sup>2</sup> | 0.1 | 증가 | |
| 5 | 컨틸레버 | 누수(흔적) | 0.1 | 2.5 | 1 | m <sup>2</sup> | 0.25 | 증가 | |
| 6 | 컨틸레버 | 누수(흔적) | 0.1 | 0.5 | 1 | m <sup>2</sup> | 0.05 | 증가 | |

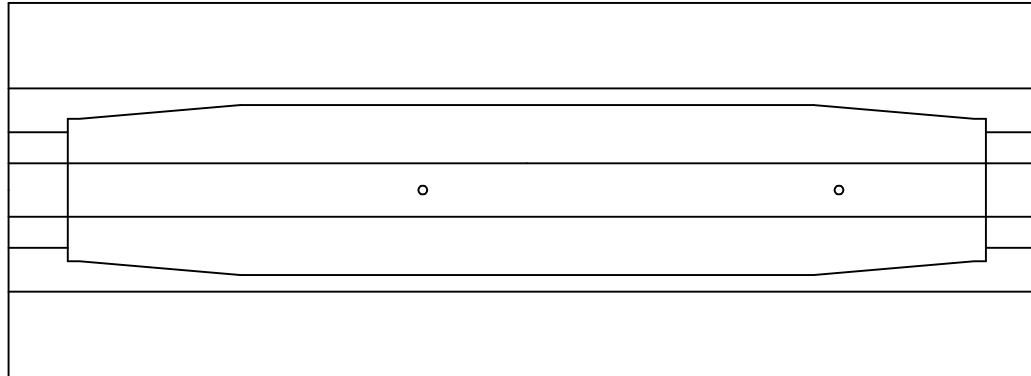
① 상면

| 번호 | 위 치 | 손 상 | | | | | | | 상태<br>등급 | 비고 |
|---|---|---|---|---|---|---|---|--|---|---|
| 1 | 격벽 | 균열 | 0.1 | 0.5 | 1 | m | 0.50 | | 기존 | |

① 균열  
0.1/0.5

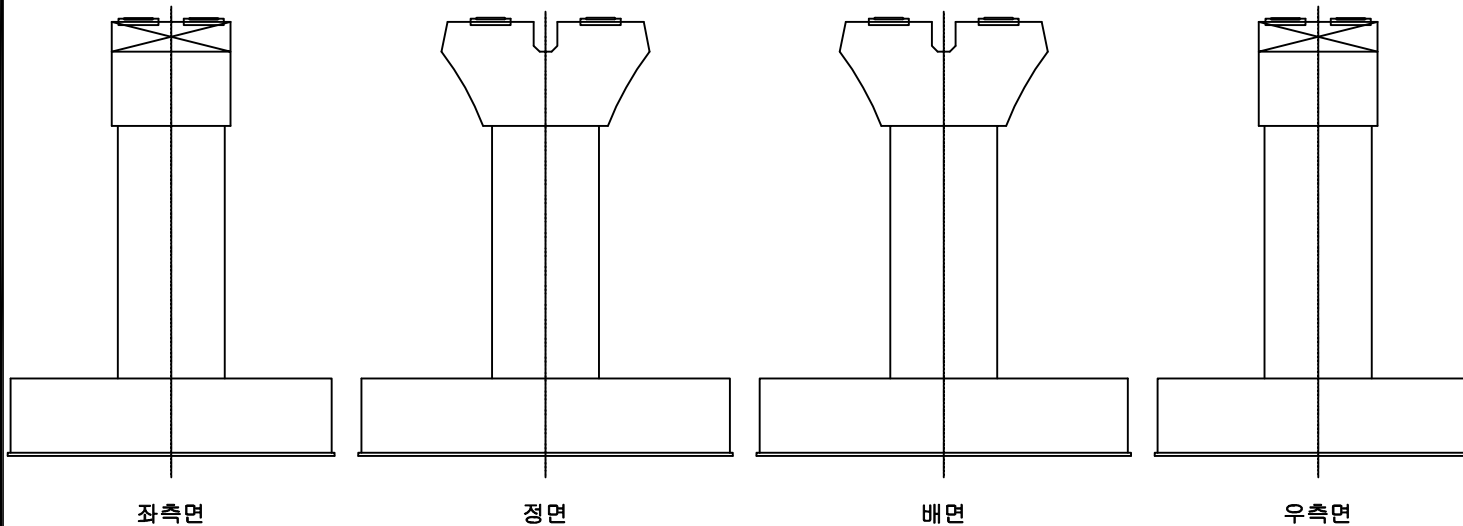
| 번호 | 위 치 | 손 상 | | | | | | | 상태<br>등급 | 비고 |
|---|---|---|---|---|---|---|---|--|---|---|
| 1 | 교핑 | 균열 | 0.1 | 0.3 | 1 | m | 0.30 | | | 기존 |

① 받침콘크리트균열  
0.1/0.2 2EA

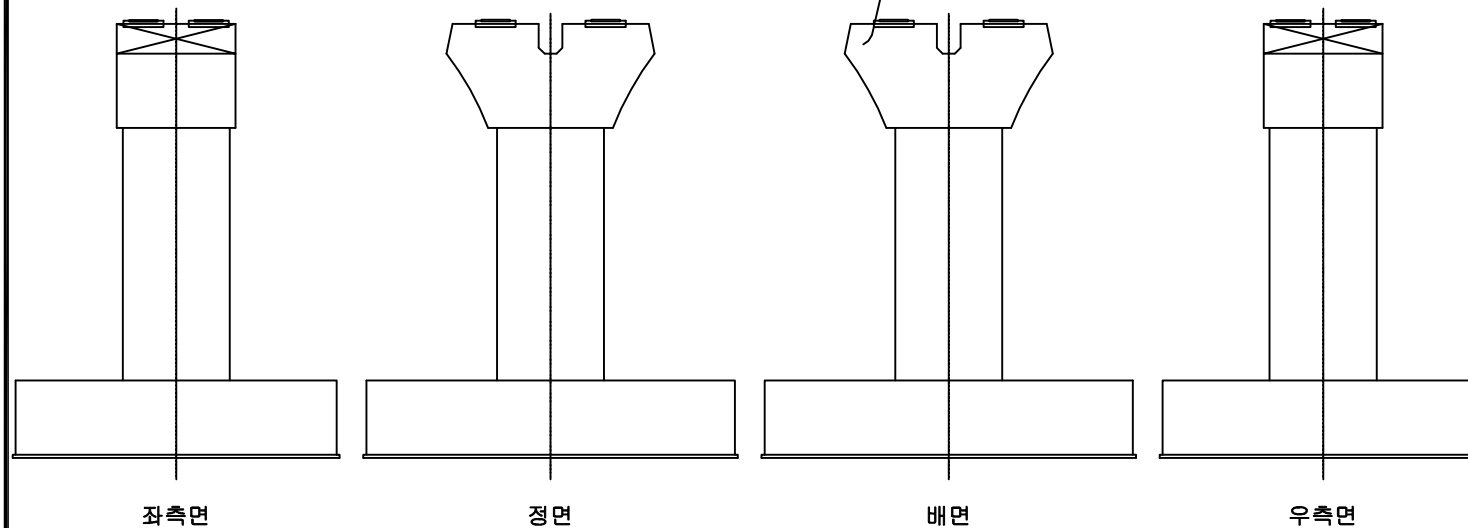
| 번호 | 위 치 | 손 상 | | | | | | 상태<br>등급 | 비고 |
|---|---|---|---|---|---|---|---|---|---|
| 1 | 교명 | 균열 | 0.1 | 0.3 | 1 | m | 0.30 | | 기준 |
| 2 | 방점 | 무수축물탈균열 | 0.1 | 0.1 | 1 | m | 0.10 | | 기준 |
| 3 | 교명 | 균열 | 0.1 | 0.5 | 1 | m | 0.50 | | 기준 |
