# C(함)호암1 외관조사망도

| 관<br>리<br>기<br>관 | 한국철도공사<br>정읍고속철도시설사무소 | | | | 용<br>역<br>명 | | 2018년도 하반기 호남고속선 오송-정읍간 왕릉고가외<br>48개소 (옹벽2개)구조물 하자 (정기,정밀)점검 영역 | | | | 구<br>조<br>물<br>명 | | C(함)호암1 | | | | 분<br>류 | | 암거 | |
| | | | | | | | | | | | 도<br>면<br>명 | | 본체 외관조사망도 | | | | 도<br>면<br>번<br>호 | | 001 | |

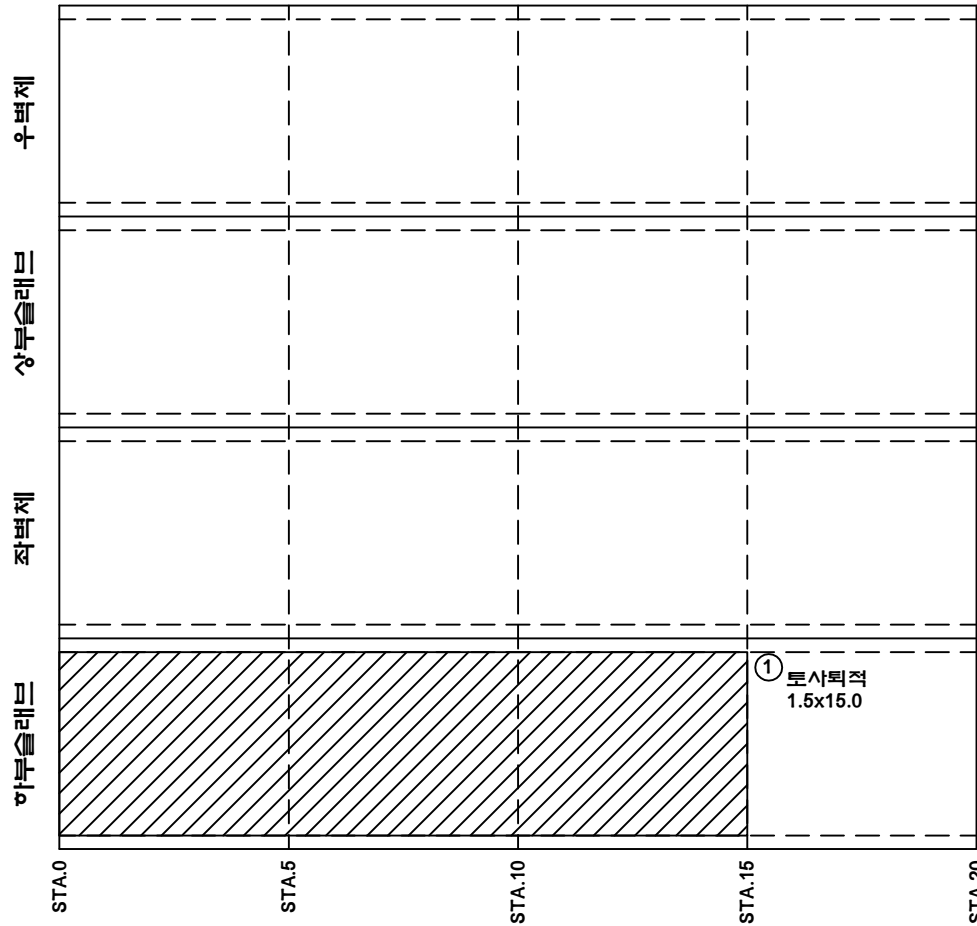
| 구분 | 위 치 | 측 상 | | | | | | | 비고 |
|---|---|---|---|---|---|---|---|---|---|
| 1 | 마부 | 토사확적 | 1.5 | 15.0 | 1 | ㎡ | 22.50 | | 기타 |

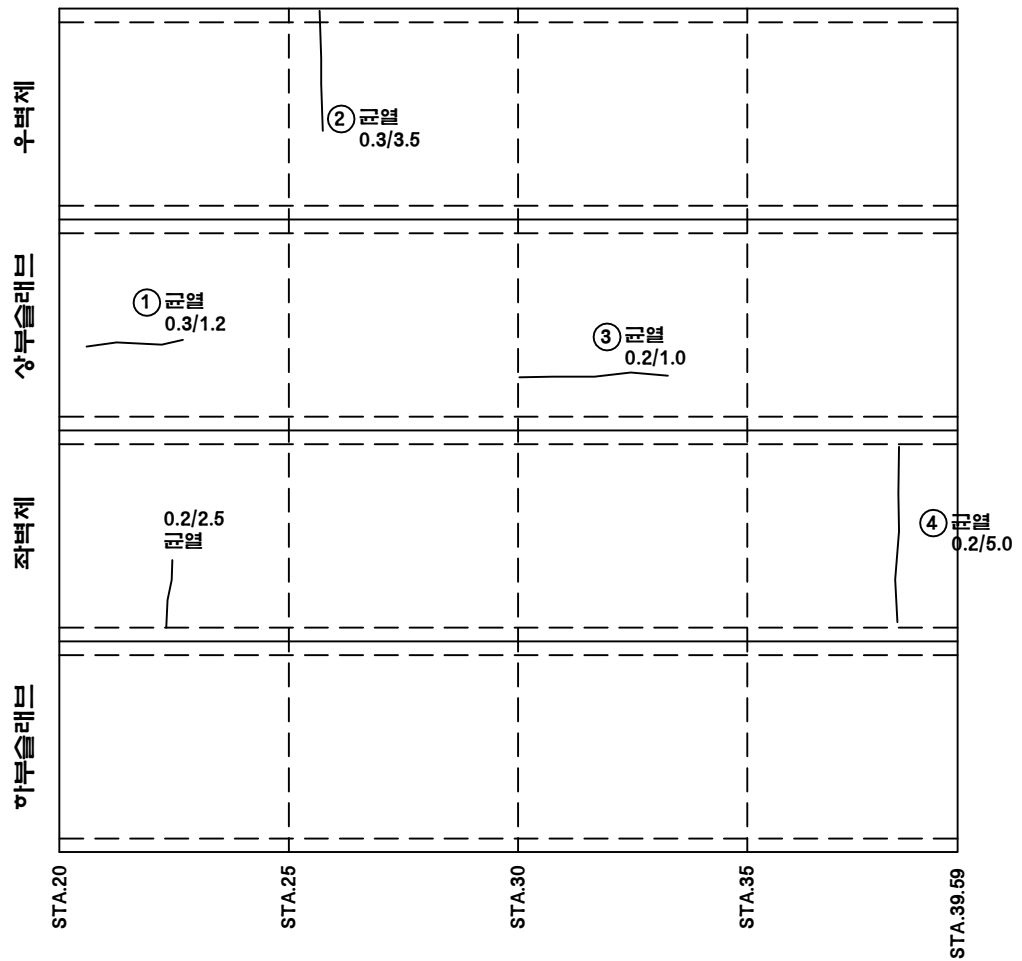
| 구분 | 위 치 | 측 상 | | | | | | 상대 | 비고 |
|---|---|---|---|---|---|---|---|---|---|
| 1 | 상부 | 균열 | 0.3 | 1.2 | 1 | m | 1.20 | | 기존 |
| 2 | 벽체 | 균열 | 0.3 | 3.5 | 1 | m | 3.50 | | 기존 |
| 3 | 상부 | 균열 | 0.2 | 1.0 | 1 | m | 1.00 | | 기존 |
| 4 | 벽체 | 균열 | 0.2 | 5.0 | 1 | m | 5.00 | | 기존 |

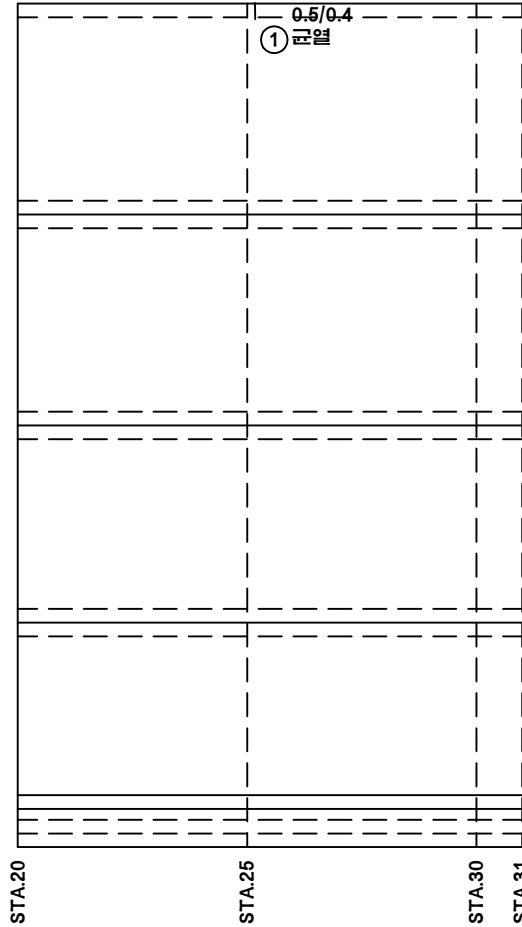
| 구분 | 위 치 | 측 상 | | | | | | 상대<br>높이 | 비고 |
|---|---|---|---|---|---|---|---|---|---|
| 1 | 벽체 | 균열 | 0.5 | 0.4 | 1 | m | 0.40 | | 기타 |

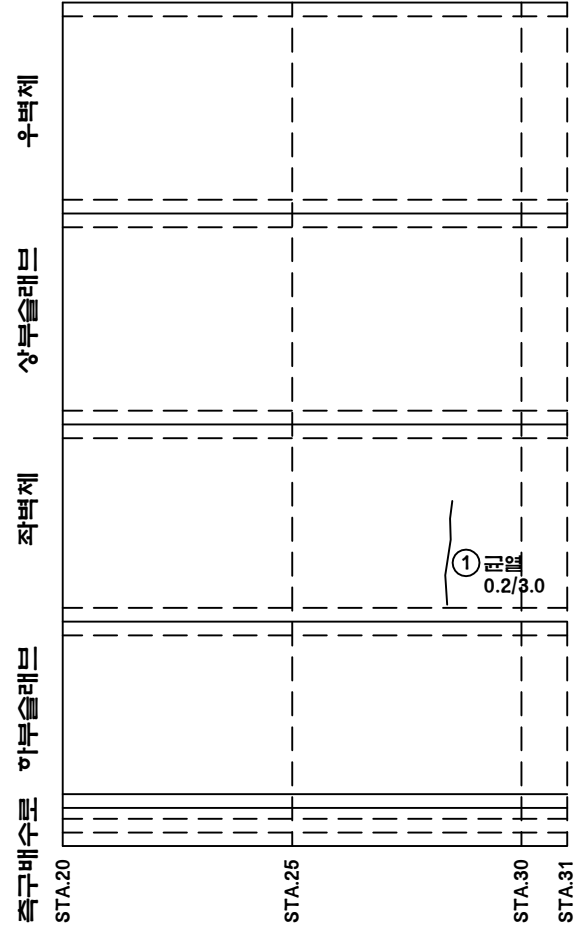
| 구분 | 위 치 | 측 상 | | | | | | 상대<br>높이 | 비고 |
|---|---|---|---|---|---|---|---|---|---|
| 1 | 벽체 | 균열 | 0.2 | 3.0 | 1 | m | 3.00 | | 기존 |

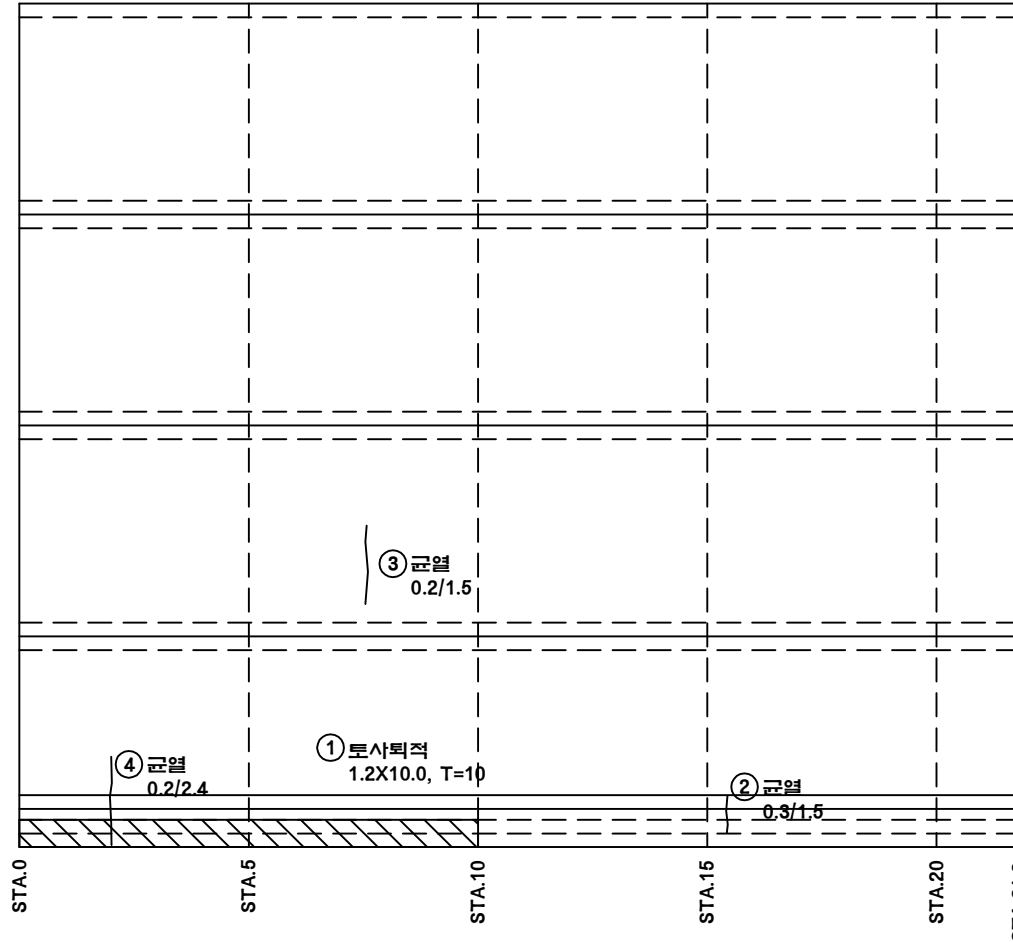
| 구분 | 위 치 | 측 상 | | | | | | 상대<br>높이 | 비고 |
|---|---|---|---|---|---|---|---|---|---|
| 2 | 배수로 | 균열 | 0.3 | 1.5 | 1 | m | 1.50 | | 기준 |
| 3 | 벽체 | 균열 | 0.2 | 1.5 | 1 | m | 1.50 | | 기준 |
| 4 | 배수로 | 균열 | 0.2 | 2.4 | 1 | m | 2.40 | | 신규 |

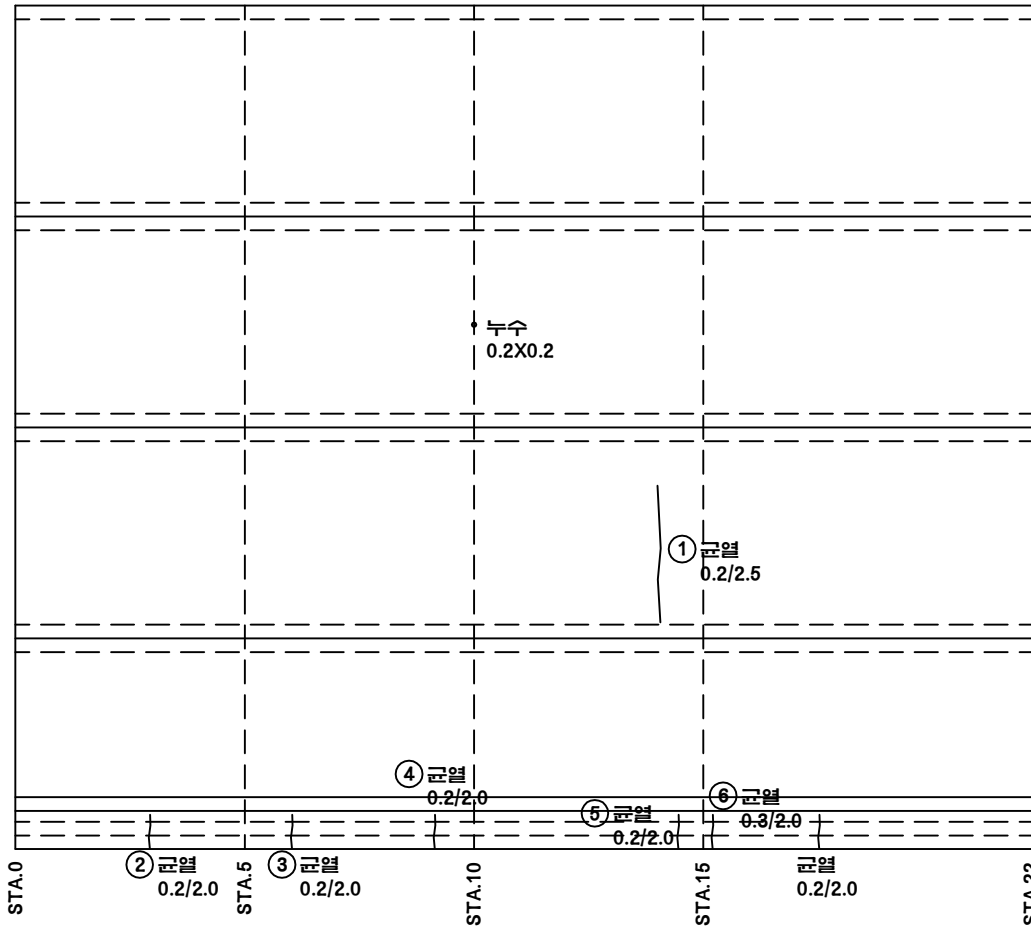
| 표<br>지 | 위 치 | 문 상 | | | | | | 상<br>비고 |
|---|---|---|---|---|---|---|---|---|
| 1 | 벽체 | 균열 | 0.2 | 2.5 | 1 | m | 2.50 | 기존 |
| 2 | 배수로 | 균열 | 0.2 | 2.0 | 1 | m | 2.00 | 기존 |
| 3 | 배수로 | 균열 | 0.2 | 2.0 | 1 | m | 2.00 | 기존 |
| 4 | 배수로 | 균열 | 0.2 | 2.0 | 1 | m | 2.00 | 기존 |
| 5 | 배수로 | 균열 | 0.2 | 2.0 | 1 | m | 2.00 | 기존 |
| 6 | 배수로 | 균열 | 0.3 | 2.0 | 1 | m | 2.00 | 신규 |

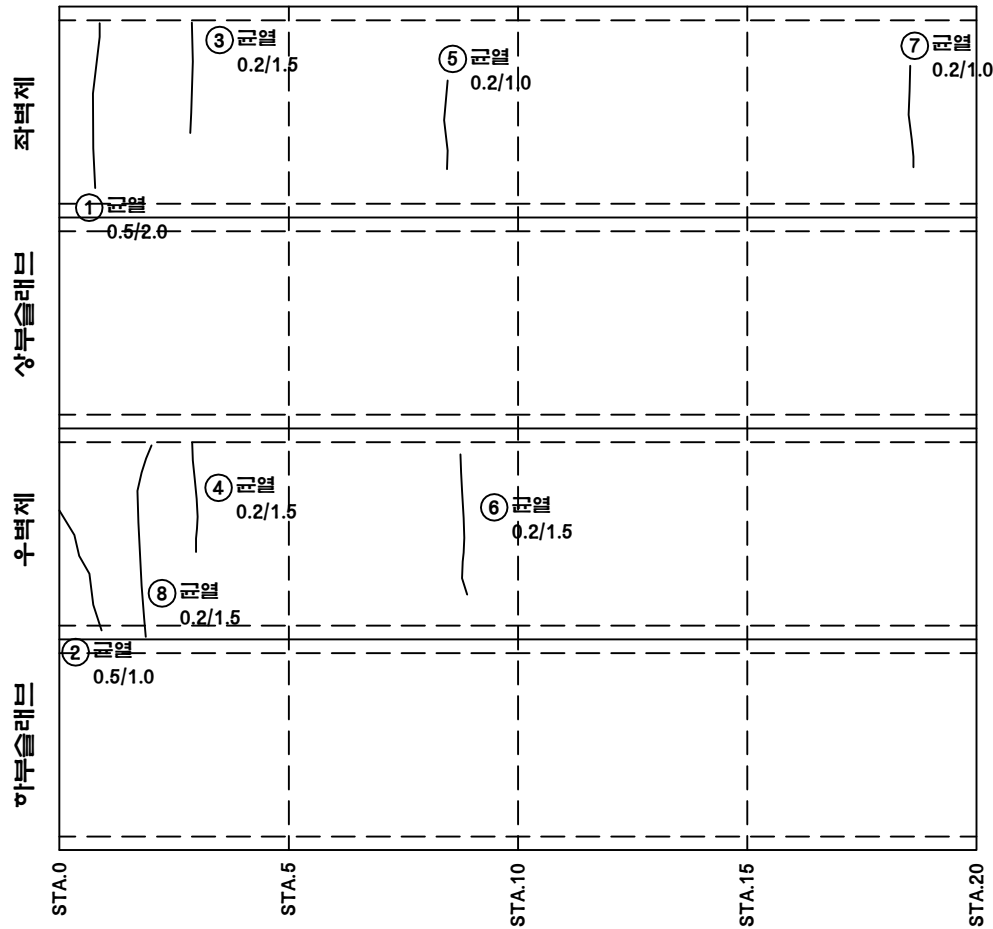
| 번호 | 위 치 | 구 분 | | | | | | 상세<br>구분 | 비고 |
|---|---|---|---|---|---|---|---|---|---|
| 1 | 벽체 | 균열 | 0.5 | 2.0 | 1 | m | 2.00 | | 기타 |
| 2 | 벽체 | 균열 | 0.5 | 1.0 | 1 | m | 1.00 | | 기타 |
| 3 | 벽체 | 균열 | 0.2 | 1.5 | 1 | m | 1.50 | | 기타 |
| 4 | 벽체 | 균열 | 0.2 | 1.5 | 1 | m | 1.50 | | 기타 |
| 5 | 벽체 | 균열 | 0.2 | 1.0 | 1 | m | 1.00 | | 기타 |
| 6 | 벽체 | 균열 | 0.2 | 1.5 | 1 | m | 1.50 | | 기타 |
| 7 | 벽체 | 균열 | 0.2 | 1.0 | 1 | m | 1.00 | | 기타 |
| 8 | 벽체 | 균열 | 0.2 | 1.5 | 1 | m | 1.50 | | 기타 |

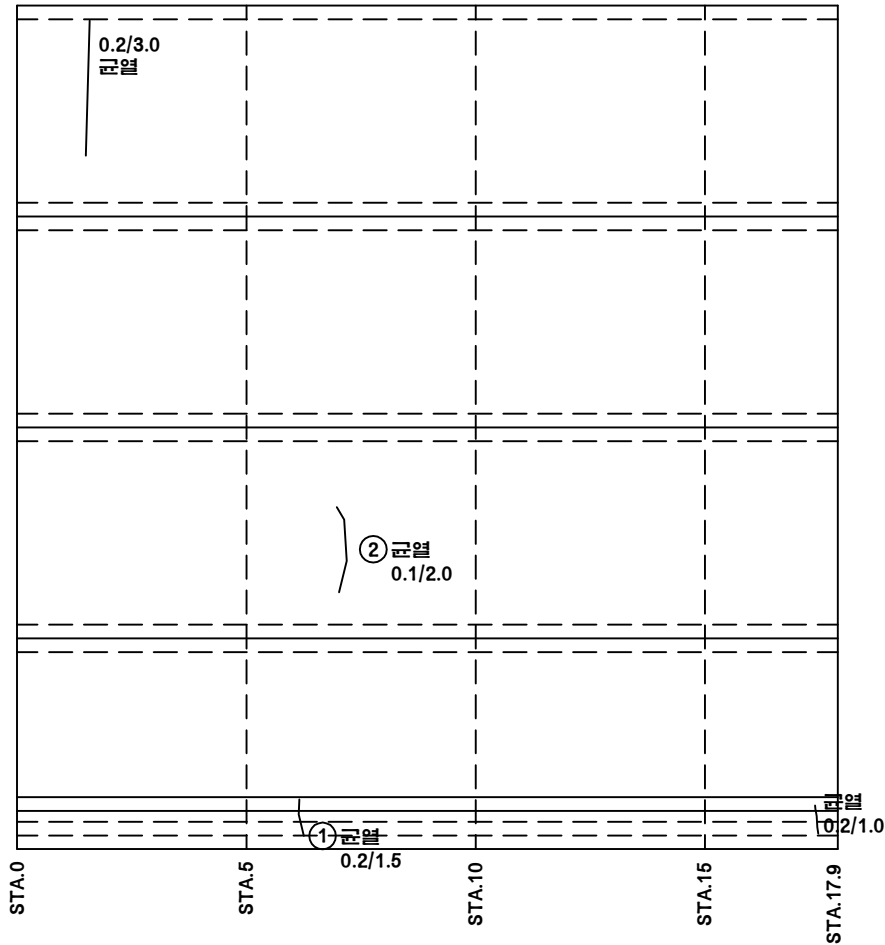
| 구분 | 위 치 | 구 조 | | | | | | 비고 |
|---|---|---|---|---|---|---|---|---|
| 1 | 배수로 | 균열 | 0.2 | 1.5 | 1 | m | 1.50 | 기존 |
| 2 | 벽체 | 균열 | 0.1 | 2.0 | 1 | m | 2.00 | 기존 |

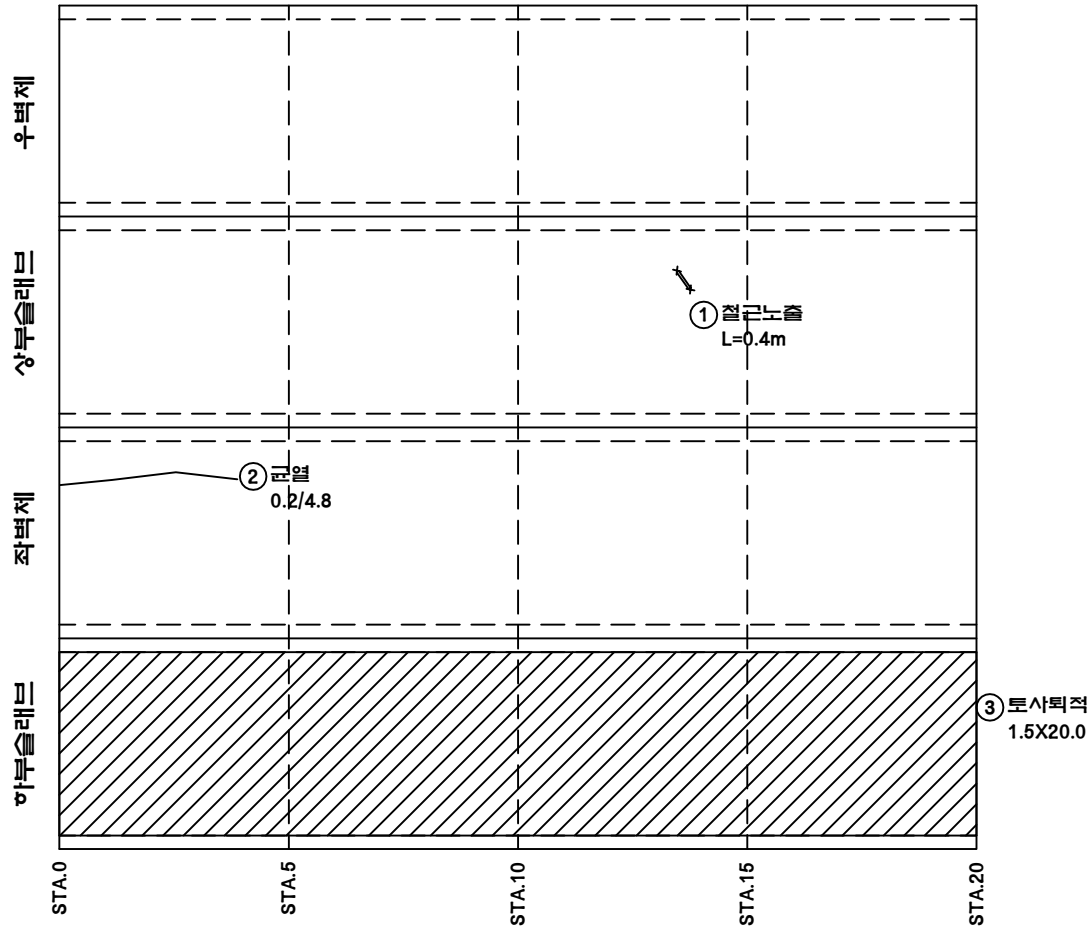
| 구분 | 위 치 | 측 상 | | | | | | 상대 위치 | 비고 |
|---|---|---|---|---|---|---|---|---|---|
| 2 | 벽체 | 균열 | 0.2 | 4.8 | 1 | m | 4.80 | | 기존 |

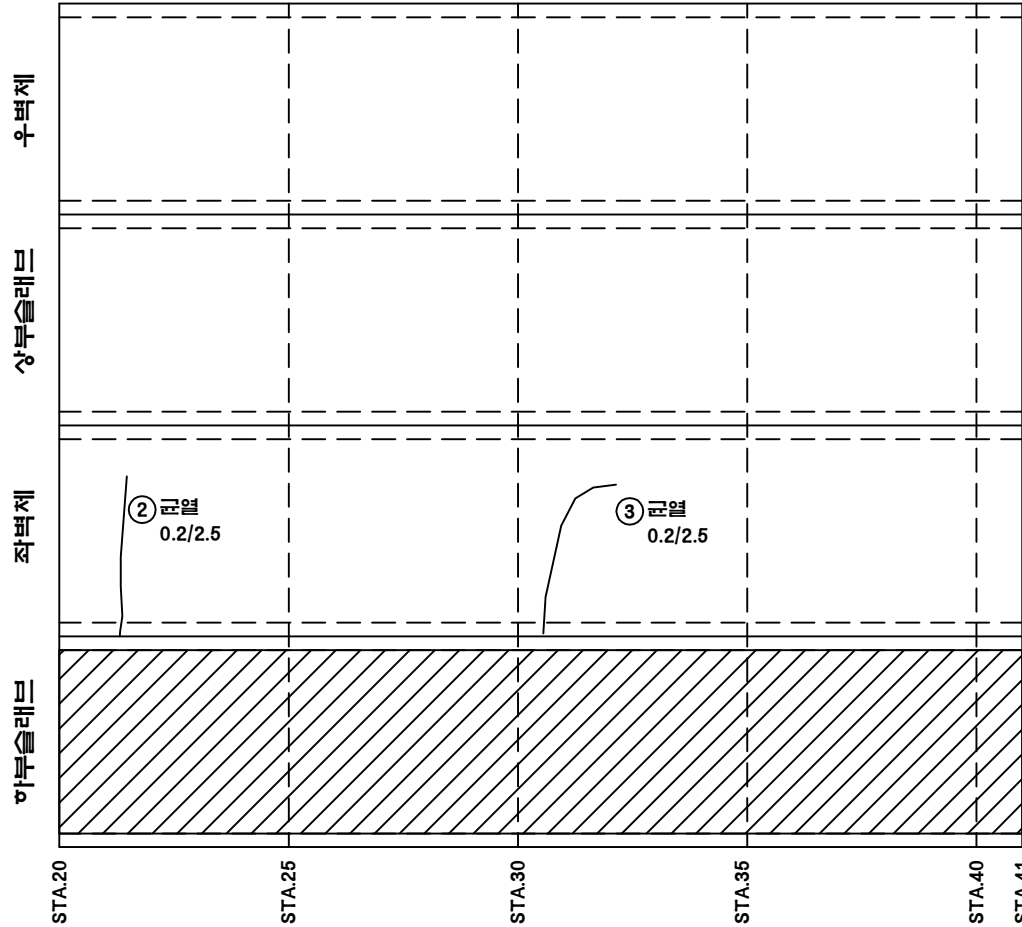
| No | 위 치 | 측 상 | | | | | | 상대<br>높이 | 비고 |
|---|---|---|---|---|---|---|---|---|---|
| 2 | 벽체 | 균열 | 0.2 | 2.5 | 1 | m | 2.50 | | 기준 |
| 3 | 벽체 | 균열 | 0.2 | 2.5 | 1 | m | 2.50 | | 기준 |

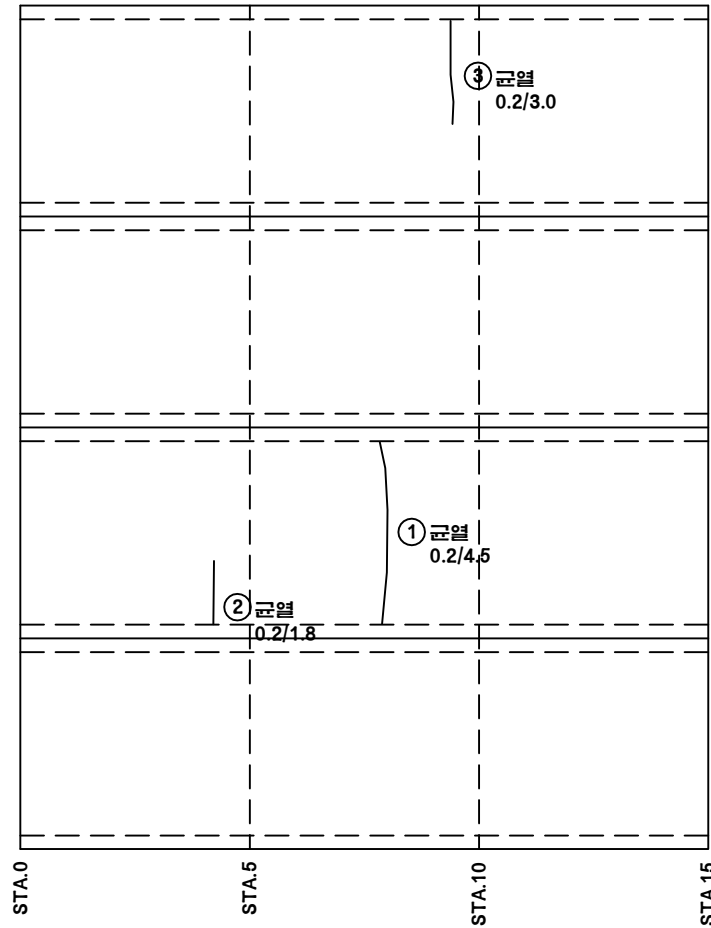
| 구분 | 위 치 | 측 상 | | | | | | 상대<br>높이 | 비고 |
|---|---|---|---|---|---|---|---|---|---|
| 1 | 벽체 | 균열 | 0.2 | 4.5 | 1 | m | 4.50 | | 기준 |
| 2 | 벽체 | 균열 | 0.2 | 1.8 | 1 | m | 1.80 | | 기준 |
| 3 | 벽체 | 균열 | 0.2 | 3.0 | 1 | m | 3.00 | | 기준 |

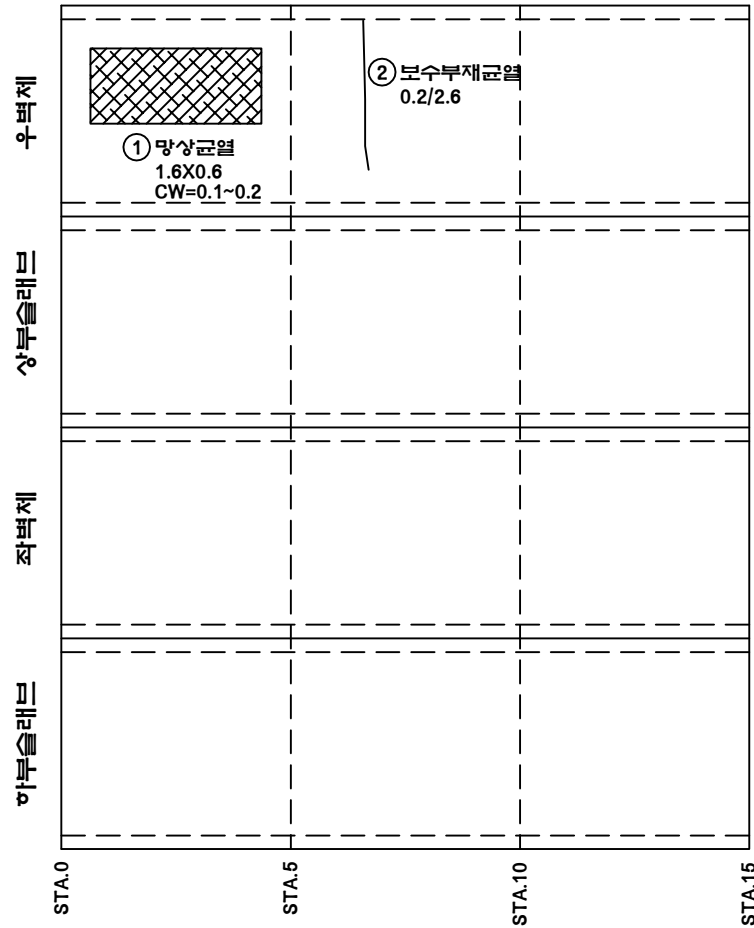
| 표 | 위 치 | 측 상 | | | | | | 상대<br>높이 | 비고 |
|---|---|---|---|---|---|---|---|---|---|
| 1 | 벽체 | 망상균열 | 1.6 | 0.6 | 1 | m | 0.96 | | 기존 |
| 2 | 벽체 | 보수부재균열 | 0.2 | 2.6 | 1 | m | 2.60 | | 기존 |

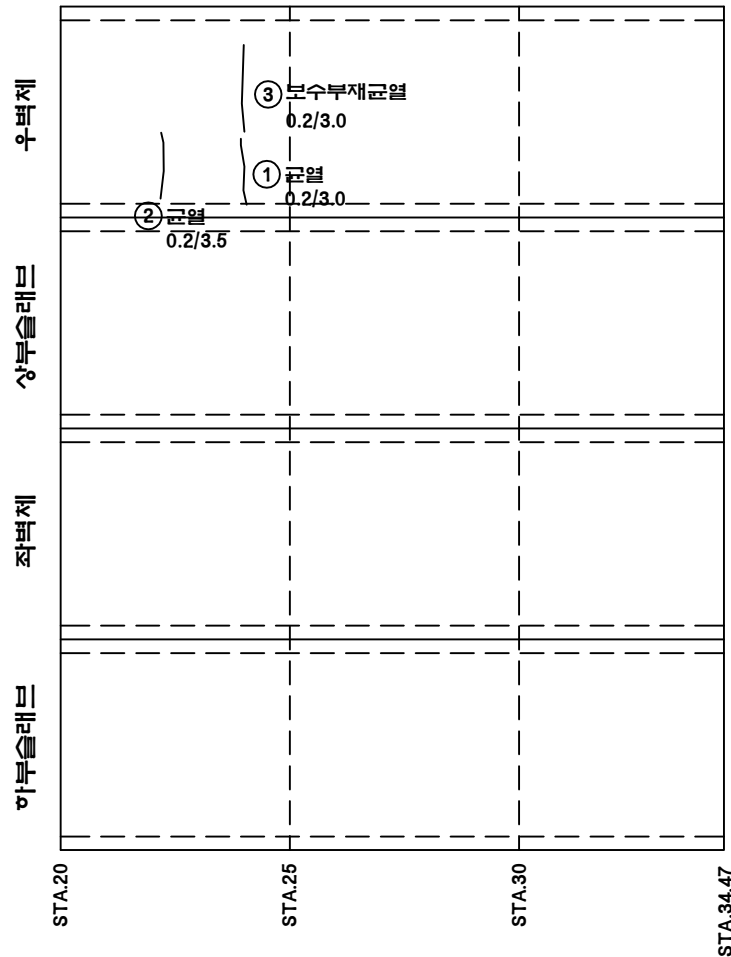
| 번<br>호 | 위<br>지 | 측<br>량 | | | | | | 상<br>비<br>고 |
|---|---|---|---|---|---|---|---|---|
| 1 | 벽체 | 균열 | 0.2 | 3.0 | 1 | m | 3.00 | 기존 |
| 2 | 벽체 | 균열 | 0.2 | 3.5 | 1 | m | 3.50 | 기존 |
| 3 | 벽체 | 보수부재균열 | 0.2 | 3.0 | 1 | m | 3.00 | 신규 |
