이 리 교

이 리 교  
슬래브 상면-S1

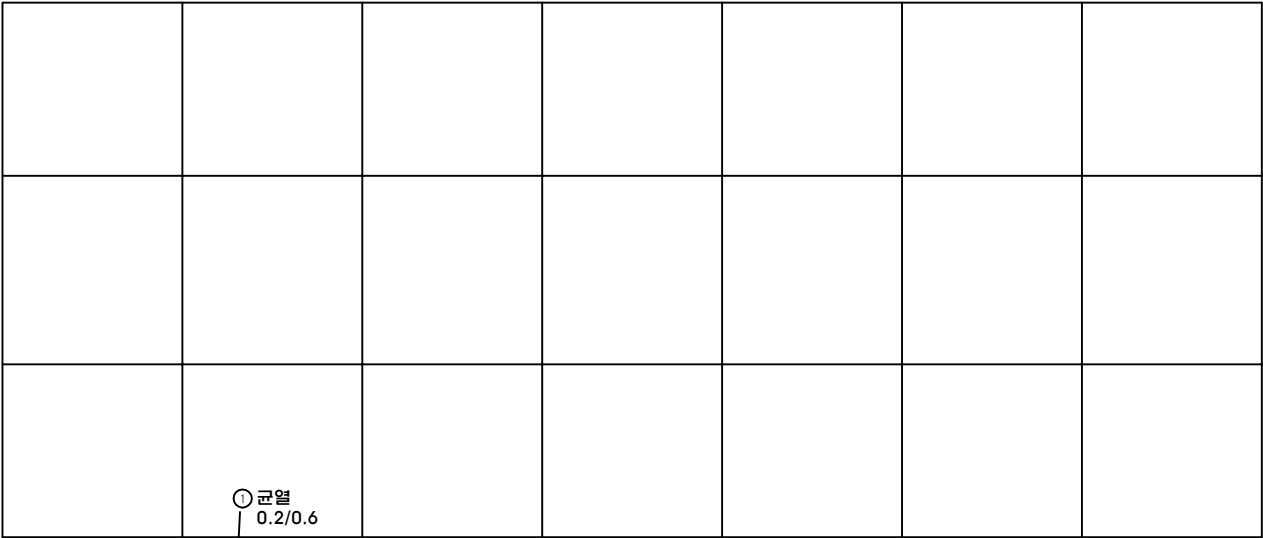
이리교  
슬래브 하면-S1

| 손상현황표 | | | | | | | | | | | | |
|---|---|---|---|---|---|---|---|---|---|---|---|---|
| 1 | 16상 | 균열 | 0.2 | 0.6 | | 1 | 0.60 | m | | | | 기존 |

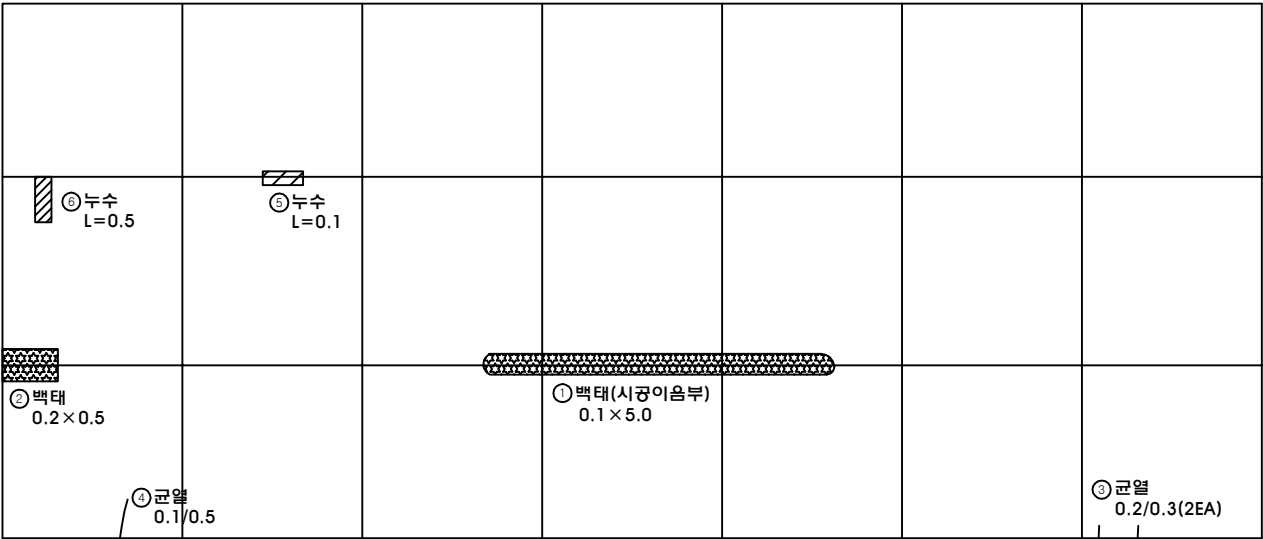
이리교  
슬래브 하면-S2

| NO | 적용<br>년도 | 손상 내용 | 손상 규모 | | | | | 최종보수내역 | | | 비고 |
|---|---|---|---|---|---|---|---|---|---|---|---|
| 1 | 15하 | 백태 | 0.1 | 5.0 | | 1 | 0.50 | m <sup>2</sup> | | | 기존 |
| 2 | 16상 | 백태 | 0.2 | 0.5 | | 1 | 0.10 | m <sup>2</sup> | | | 기존 |
| 3 | 16상 | 균열 | 0.2 | 0.3 | | 2 | 0.60 | m | | | 기존 |
| 4 | 17하 | 균열 | 0.1 | 0.5 | | 1 | 0.50 | m | | | 기존 |
| 5 | 18상 | 누수 | | 0.1 | | 1 | 0.10 | m | | | 기존 |
| 6 | 18상 | 누수 | | 0.5 | | 1 | 0.50 | m | | | 기존 |

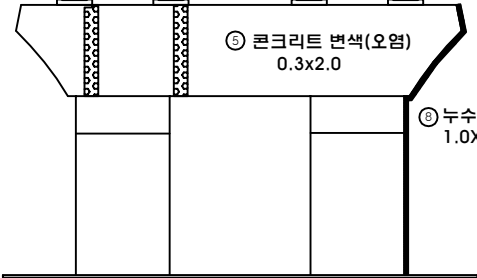
정면

⑤ 받침콘크리트 파손  
0.1×0.1

① 콘크리트 변색(오염)  
2.0x2.0

② 콘크리트 변색(오염)  
0.3x2.0

| NO | 측출<br>년도 | 손상 내용 | 손상 규모 | | | | | 최종보수내역 | | | 비고 | |
|---|---|---|---|---|---|---|---|---|---|---|---|---|
| 1 | 15하 | 콘크리트 변색(오염) | 2.0 | 2.0 | | 1 | 4.00 | m <sup>2</sup> | | | | 기존 |
| 2 | 15하 | 콘크리트 변색(오염) | 0.3 | 2.0 | | 1 | 0.60 | m <sup>2</sup> | | | | 기존 |
| 6 | 17하 | 받침콘크리트 파손 | 0.1 | 0.1 | | 1 | 0.01 | m <sup>2</sup> | | | | 기존 |

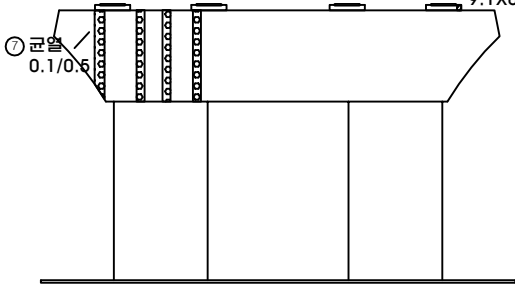
배면

③ 콘크리트 변색(오염)  
0.4x2.0(4EA)

⑧ 누수흔적  
9.1X0.1

| NO | 측출<br>년도 | 손상 내용 | 손상 규모 | | | | | 최종보수내역 | | | 비고 | |
|---|---|---|---|---|---|---|---|---|---|---|---|---|
| 3 | 15하 | 콘크리트 변색(오염) | 0.4 | 2.0 | | 4 | 3.20 | m <sup>2</sup> | | | | 기존 |
| 9 | 18상 | 누수흔적 | 9.1 | 0.1 | | 1 | 0.91 | m <sup>2</sup> | | | | 기존 |

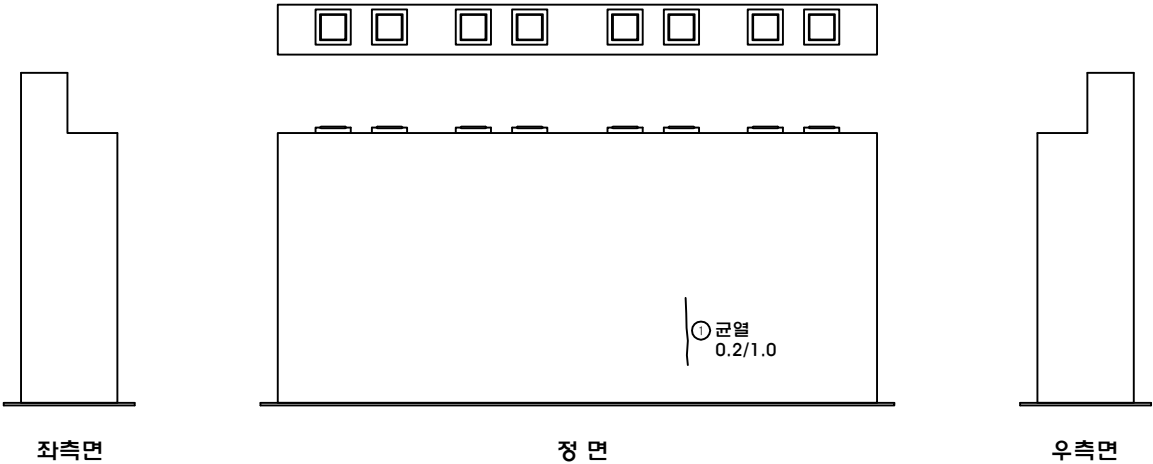
이리교  
교대-A1

| 손상현황표 | | | | | | | | | | | | |
|---|---|---|---|---|---|---|---|---|---|---|---|---|
| 1 | 17하 | 균열 | 0.2 | 1.0 | | 1 | 1.00 | m | | | | 기존 |

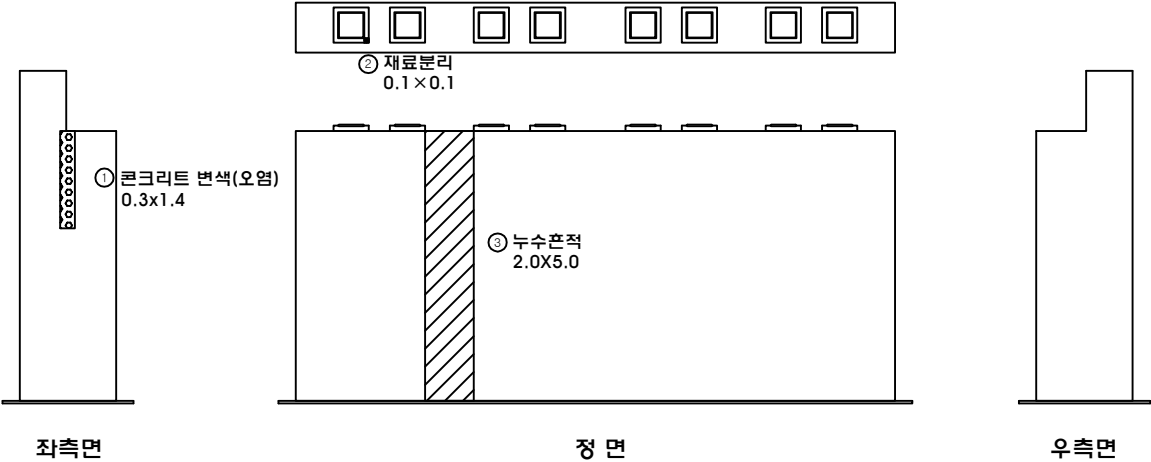
이리교  
교대-A2

| 손상현황표 | | | | | | | | | | | | |
|---|---|---|---|---|---|---|---|---|---|---|---|---|
| 1 | 15하 | 콘크리트 변색(오염) | 0.3 | 1.4 | | 1 | 0.42 | m <sup>2</sup> | | | | 기존 |
| 2 | 16상 | 재료분리 | 0.1 | 0.1 | | 1 | 0.01 | m <sup>2</sup> | | | | 기존 |
| 3 | 18상 | 누수흔적 | 2.0 | 5.0 | | 1 | 10.0 | m <sup>2</sup> | | | | 기존 |
