## 손상 집계 표

손 상 집 계 표

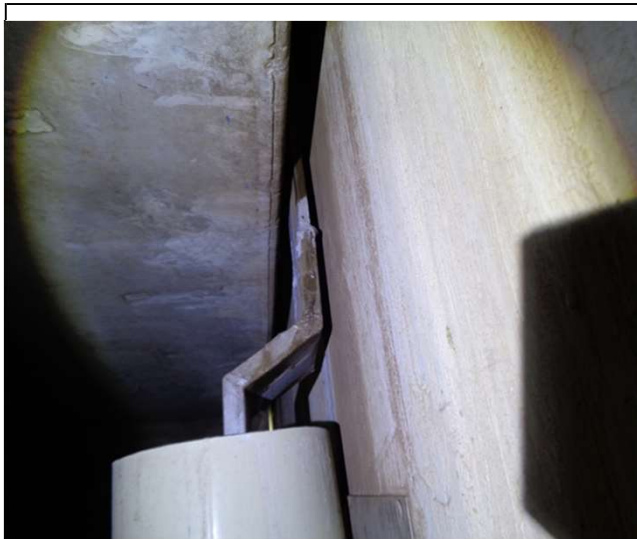
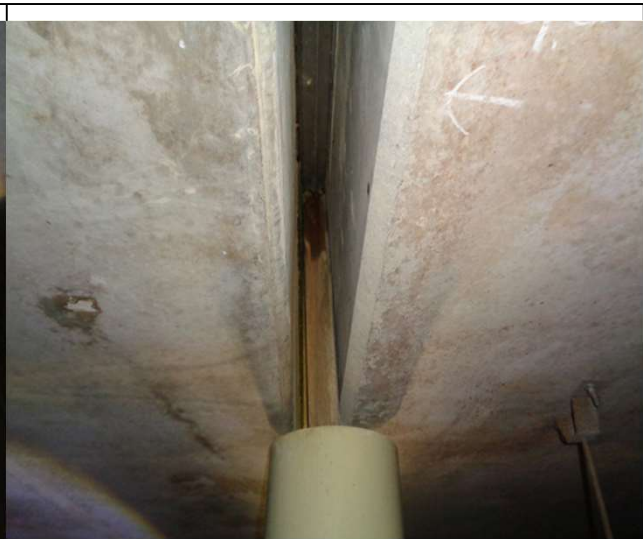
| 위치 | S1 | 신축이음부 | 도면번호 | JM-용암교(거더내부)-1 | 위치 | S1 | 신축이음부 | 도면번호 | JM-용암교(거더내부)-1 |

| 공구 | 사업소 | 구조물 명 | 도 면 번 호 | 연 번 | 경간 | 부재 | 세부 위치 | 손상 내용 | 세부 손상유형 | 측 | | 연장 | | 개소 | | 총량 | | 하자 여부 | 비고 |
|---|---|---|---|---|---|---|---|---|---|---|---|---|---|---|---|---|---|---|---|
| 3-3 | 정읍 | 염양교 | JM-염양교(거더내부)-1 | JM-염양교(거더내부)-1-1 | S1 | 거더내부 | 신속이음부 | 배수관누수 | 신속이음부 누수 | - | 3.5 | m | 1EA | 3.50 | m | 하지 | 15상 | | |
| 3-3 | 정읍 | 염양교 | JM-염양교(거더내부)-1 | JM-염양교(거더내부)-1-2 | S1 | 거더내부 | 신속이음부 | 배수관누수 | 신속이음부 누수 | - | 0.4 | m | 1EA | 0.40 | m | 하지 | 15하 | | |

| 내용 | 배수관누수 | 3.5m, 1EA | 연번 | JM-용암교(거더내부)-1-1 | 내용 | 배수관누수 | 0.4m, 1EA | 연번 | JM-용암교(거더내부)-1-2 |

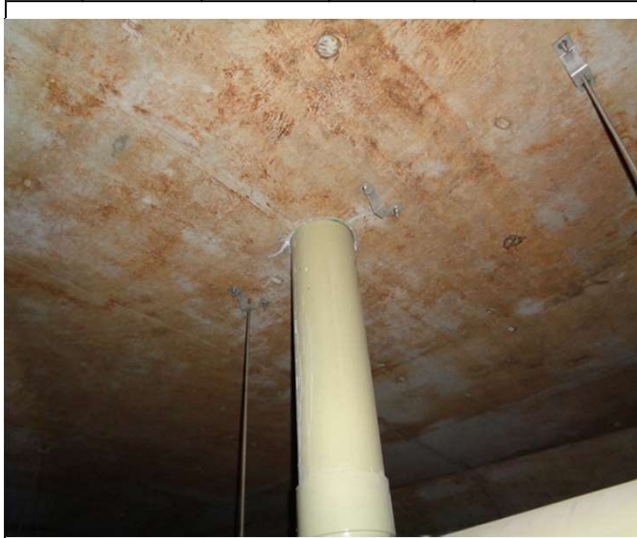
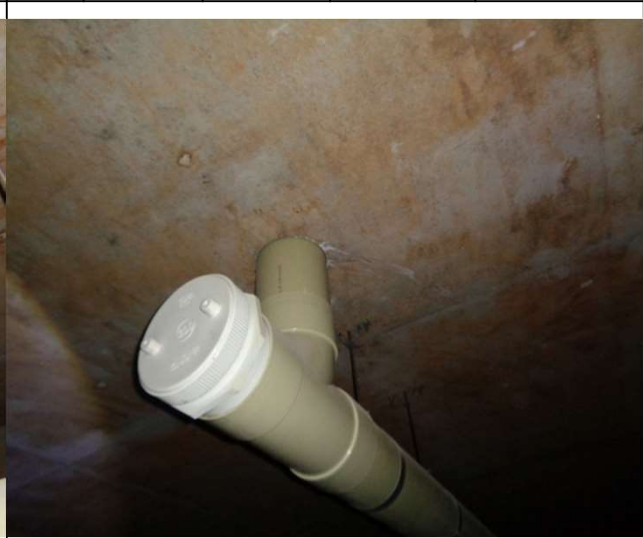
| 위치 | S2 | 배수시설 | 도면번호 | JM-용암교(거더내부)-2 | 위치 | S2 | 배수시설 | 도면번호 | JM-용암교(거더내부)-2 |

| 공구 | 사업소 | 구조물 명 | 도 면 번 호 | 연 번 | 경간 | 부재 | 세부 위치 | 손상 내용 | 세부 손상유형 | 측 | | 연장 | | 개소 | | 총량 | | 하자 여부 | 비고 |
|---|---|---|---|---|---|---|---|---|---|---|---|---|---|---|---|---|---|---|---|
| 3-3 | 정읍 | 염양교 | JM-염양교(거더내부)-2 | JM-염양교(거더내부)-2-1 | S2 | 거더내부 | 배수시설 | 배수관누수 | | - | - | | 1EA | 1.00 | EA | 하지 | 누수없음 | | |
| 3-3 | 정읍 | 염양교 | JM-염양교(거더내부)-2 | JM-염양교(거더내부)-2-2 | S2 | 거더내부 | 배수시설 | 배수관누수 | | - | - | | 1EA | 1.00 | EA | 하지 | 누수없음 | | |

| 내용 | 배수관누수 | 1EA | 연번 | JM-용암교(거더내부)-2-1 | 내용 | 배수관누수 | 1EA | 연번 | JM-용암교(거더내부)-2-2 |

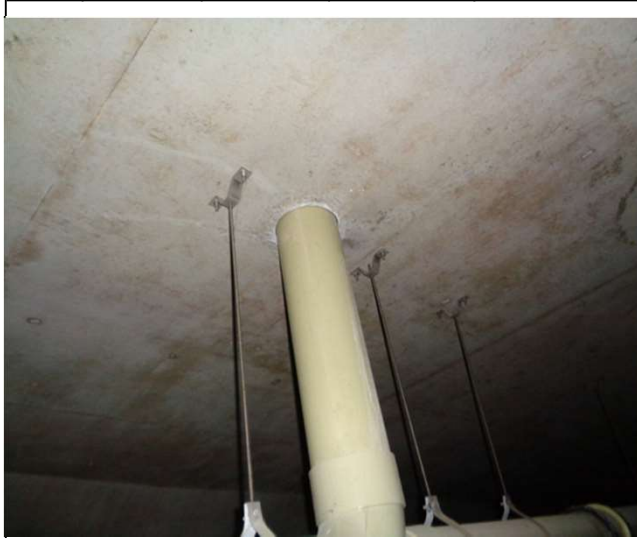
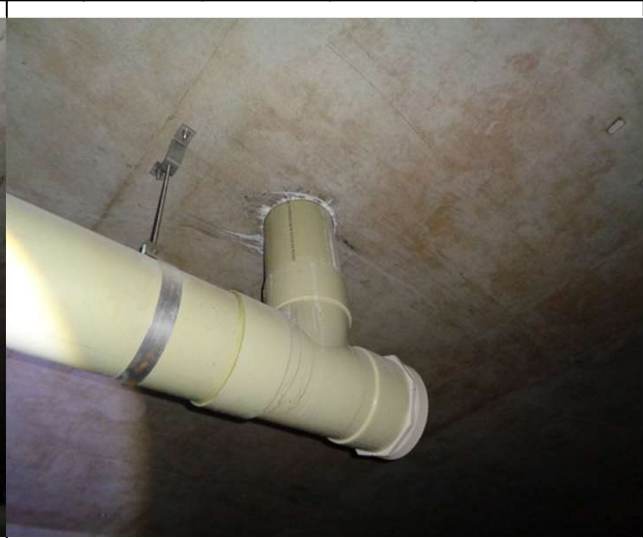
| 위치 | S3 | 배수시설 | 도면번호 | JM-용암교(거더내부)-3 | 위치 | S3 | 배수시설 | 도면번호 | JM-용암교(거더내부)-3 |

| 공구 | 사업소 | 구조물 명 | 도 면 번 호 | 연 번 | 경간 | 부재 | 세부 위치 | 손상 내용 | 세부 손상유형 | 측 | | 연장 | | 개소 | | 총량 | | 하자 여부 | 비고 |
|---|---|---|---|---|---|---|---|---|---|---|---|---|---|---|---|---|---|---|---|
| 3-3 | 정읍 | 염양교 | JM-염양교(거더내부)-3 | JM-염양교(거더내부)-3-1 | S3 | 거더내부 | 배수시설 | 배수관손상 | 배수관벽태 | 0.3 | m | 0.3 | m | 1EA | 0.09 | m <sup>2</sup> | 하지 | 16상 | |
| 3-3 | 정읍 | 염양교 | JM-염양교(거더내부)-3 | JM-염양교(거더내부)-3-2 | S3 | 거더내부 | 배수시설 | 배수관손상 | 배수관벽태 | 0.3 | m | 0.3 | m | 1EA | 0.09 | m <sup>2</sup> | 하지 | 16하 | |

| 내용 | 배수관손상 | 0.3m, 0.3m, 1EA | 연번 | JM-용암교(거더내부)-3-1 | 내용 | 배수관손상 | 0.3m, 0.3m, 1EA | 연번 | JM-용암교(거더내부)-3-2 |

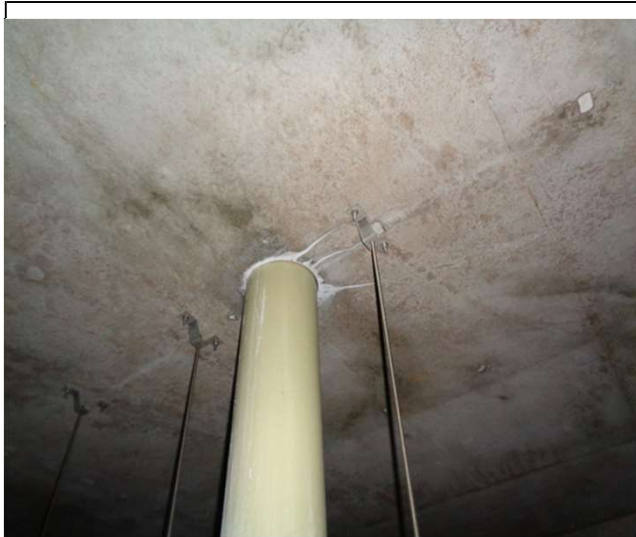
| 위치 | S4 | 배수시설 | 도면번호 | JM-용암교(거더내부)-4 |

| 공구 | 사업소 | 구조물 명 | 도 면 번 호 | 연 번 | 경간 | 부재 | 세부 위치 | 손상 내용 | 세부 손상유형 | 측 | | 연장 | | 개소 | | 총량 | | 하자 여부 | 비고 |
|---|---|---|---|---|---|---|---|---|---|---|---|---|---|---|---|---|---|---|---|
| 3-3 | 정읍 | 염양교 | JM-염양교(거더내부)-4 | JM-염양교(거더내부)-4-1 | S4 | 거더내부 | 배수시설 | 배수관손상 | 배수관벽태 | 0.3 | m | 0.3 | m | 1EA | 0.09 | m <sup>2</sup> | 하지 | 16상 | |

| 내용 | 배수관손상 | 0.3m, 0.3m, 1EA | 연번 | JM-용암교(거더내부)-4-1 |

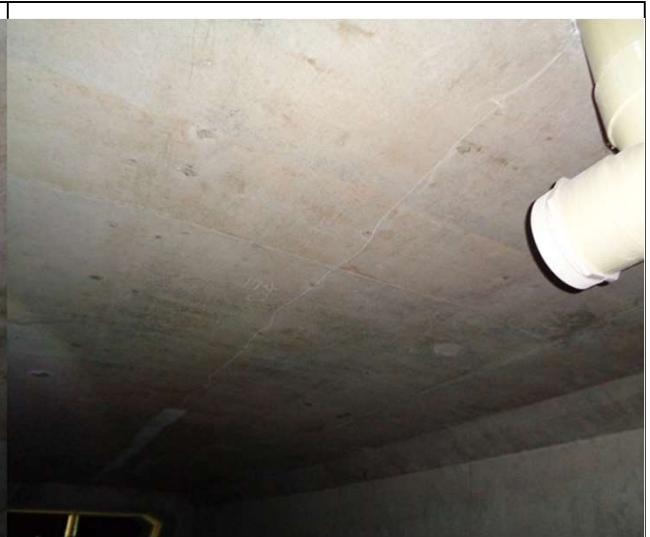
| 위치 | S5 | 상면 | 도면번호 | JM-용암교(거더내부)-3 |

| 공구 | 사업소 | 구조물 명 | 도 면 번 호 | 연 번 | 경간 | 부재 | 세부 위치 | 손상 내용 | 세부 손상유형 | 측 | | 연장 | | 개소 | | 총량 | | 하자 여부 | 비고 |
|---|---|---|---|---|---|---|---|---|---|---|---|---|---|---|---|---|---|---|---|
| 3-3 | 정읍 | 염양교 | JM-염양교(거더내부)-5 | JM-염양교(거더내부)-5-1 | S5 | 거더내부 | 상면 | 균열(0.3mm미만) | | 0.1 | mm | 8.0 | m | 1EA | 8.00 | m | 하지 | 17상 | |

| 내용 | 균열(0.3mm미만) | 0.1m, 8m, 1EA | 연번 | JM-용암교(거더내부)-5-1 |

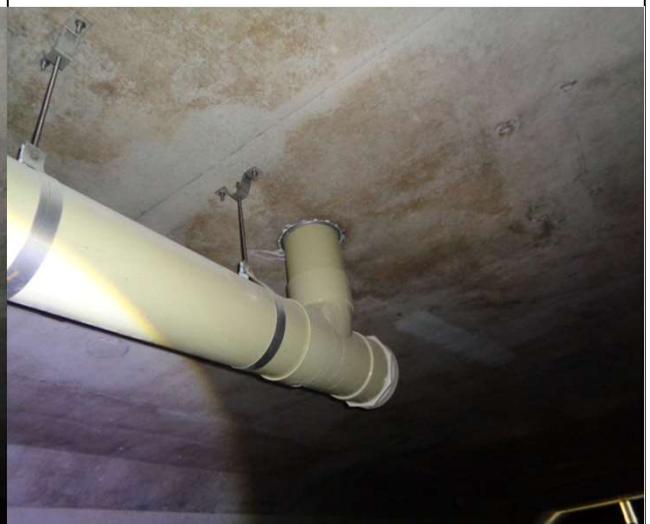
| 위치 | S6 | 배수시설 | 도면번호 | JM-용암교(거더내부)-6 |

| 공구 | 사업소 | 구조물 명 | 도 면 번 호 | 연 번 | 경간 | 부재 | 세부 위치 | 손상 내용 | 세부 손상유형 | 측 | | 연장 | | 개소 | | 총량 | | 하자 여부 | 비고 |
|---|---|---|---|---|---|---|---|---|---|---|---|---|---|---|---|---|---|---|---|
| 3-3 | 정읍 | 염양교 | JM-염양교(거더내부)-6 | JM-염양교(거더내부)-6-2 | S6 | 거더내부 | 배수시설 | 배수관손상 | 배수관벽태 | 0.3 | m | 0.3 | m | 1EA | 0.09 | m <sup>2</sup> | 하지 | 16하 | |

| 내용 | 배수관손상 | 0.3m, 0.3m, 1EA | 연번 | JM-용암교(거더내부)-6-2 |

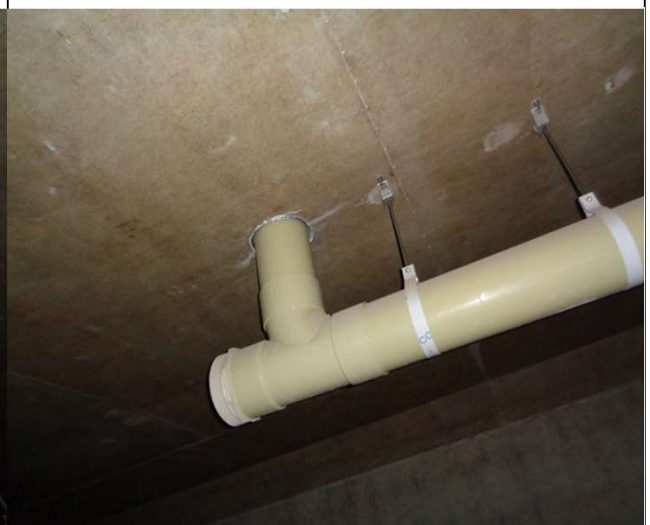
| 위치 | S7 | 배수시설 | 도면번호 | JM-용암교(거더내부)-7 |

| 공구 | 사업소 | 구조물 명 | 도 면 번 호 | 연 번 | 경간 | 부재 | 세부 위치 | 손상 내용 | 세부 손상유형 | 측 | | 연장 | | 개소 | | 총량 | | 하자 여부 | 비고 |
|---|---|---|---|---|---|---|---|---|---|---|---|---|---|---|---|---|---|---|---|
| 3-3 | 정읍 | 염양교 | JM-염양교(거더내부)-7 | JM-염양교(거더내부)-7-2 | S7 | 거더내부 | 배수시설 | 배수관손상 | 배수관벽태 | 0.3 | m | 0.3 | m | 1EA | 0.09 | m <sup>2</sup> | 하지 | 16하 | |

| 내용 | 배수관손상 | 0.3m, 0.3m, 1EA | 연번 | JM-용암교(거더내부)-7-2 |

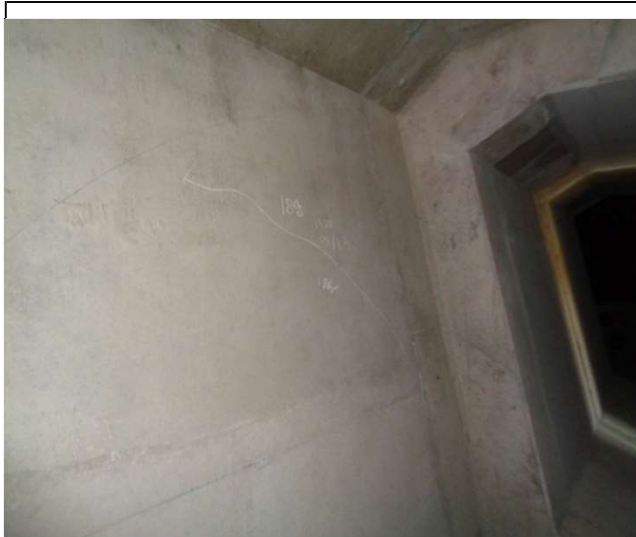
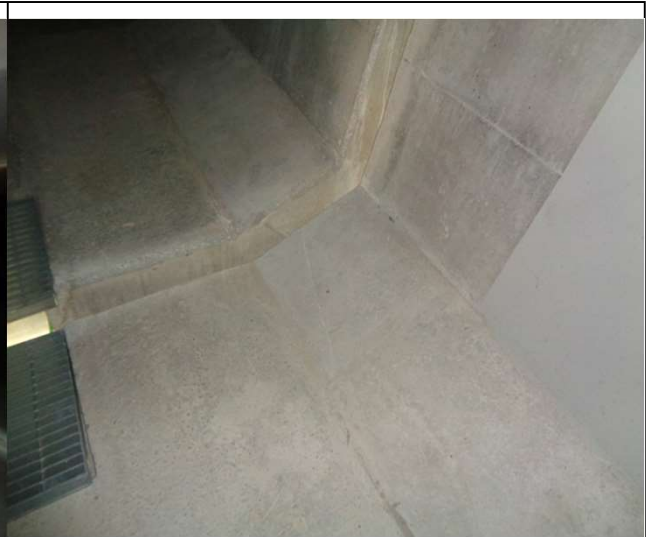
| 위치 | S7 | 우벽체 | 도면번호 | JM-용암교(거더내부)-7 | 위치 | S8 | 좌벽체 | 도면번호 | JM-용암교(거더내부)-8 |

| 공구 | 사업소 | 구조물 명 | 도 면 번 호 | 연 번 | 경간 | 부재 | 세부 위치 | 손상 내용 | 세부 손상유형 | 측 | | 연장 | | 개소 | | 총량 | | 하자 여부 | 비고 |
|---|---|---|---|---|---|---|---|---|---|---|---|---|---|---|---|---|---|---|---|
| 3-3 | 정읍 | 염양교 | JM-염양교(거더내부)-7 | JM-염양교(거더내부)-7-3 | S7 | 거더내부 | 우벽체 | 균열(0.3mm미만) | | 0.1 | mm | 1.3 | m | 1EA | 1.30 | m | 하지 | 17하 | |
| 3-3 | 정읍 | 염양교 | JM-염양교(거더내부)-8 | JM-염양교(거더내부)-8-1 | S8 | 거더내부 | 좌벽체 | 균열(0.3mm미만) | | 0.2 | mm | 0.6 | m | 1EA | 0.60 | m | 하지 | 15상 | |

| 내용 | 균열(0.3mm미만) | 0.1m, 1.3m, 1EA | 연번 | JM-용암교(거더내부)-7-3 | 내용 | 균열(0.3mm미만) | 0.2mm, 0.6m, 1EA | 연번 | JM-용암교(거더내부)-8-1 |

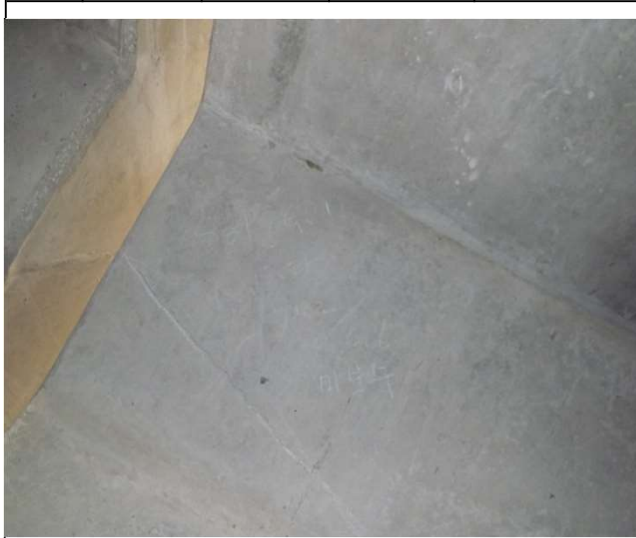
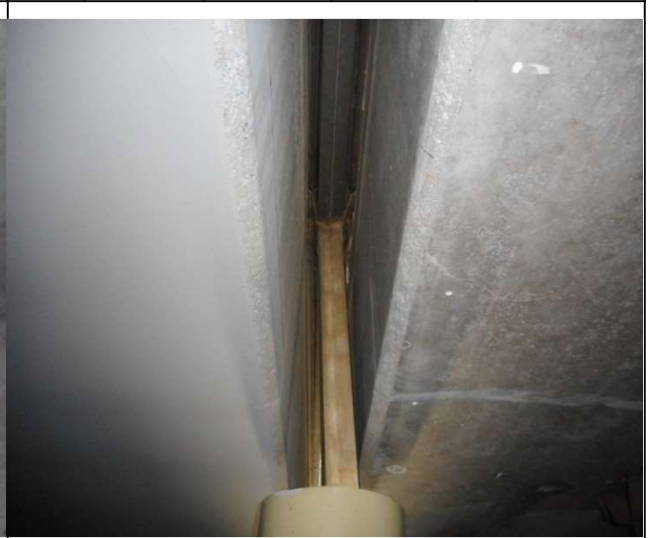
| 위치 | S8 | 신축이음부 | 도면번호 | JM-용암교(거더내부)-8 | 위치 | S8 | 배수시설 | 도면번호 | JM-용암교(거더내부)-8 |

| 공구 | 사업소 | 구조물 명 | 도 면 번 호 | 연 번 | 경간 | 부재 | 세부 위치 | 손상 내용 | 세부 손상유형 | 측 | | 연장 | | 개소 | | 총량 | | 하자 여부 | 비고 |
|---|---|---|---|---|---|---|---|---|---|---|---|---|---|---|---|---|---|---|---|
| 3-3 | 정읍 | 염양교 | JM-염양교(거더내부)-8 | JM-염양교(거더내부)-8-2 | S8 | 거더내부 | 신속이음부 | 배수관누수 | 신속이음부 누수 | - | 0.4 | m | 1EA | 0.40 | m | 하지 | 15하 | | |

| 내용 | 배수관누수 | mm, 0.4m, 1EA | 연번 | JM-용암교(거더내부)-8-2 | 내용 | 배수관백태 | m, 1EA | 연번 | JM-용암교(거더내부)-8-3 |

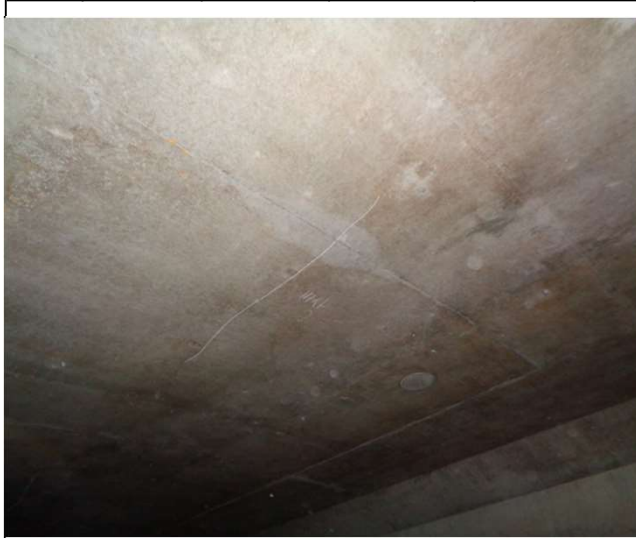
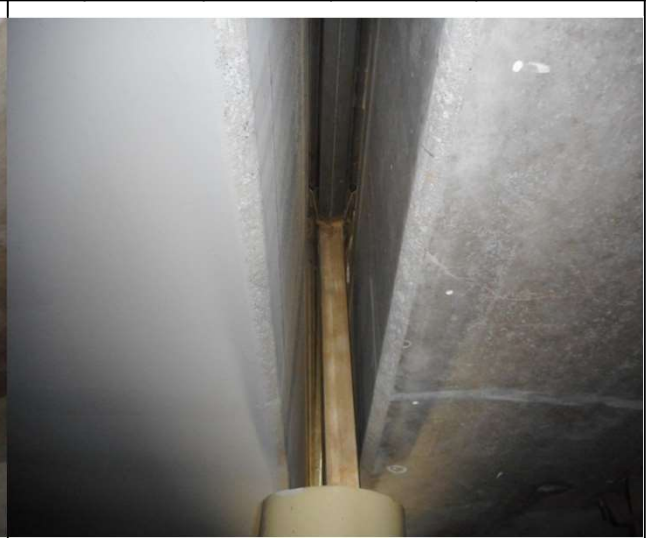
| 위치 | S8 | 상면 | 도면번호 | JM-용암교(거더내부)-8 | 위치 | S9 | 신축이음부 | 도면번호 | JM-용암교(거더내부)-9 |

| 공구 | 사업소 | 구조물 명 | 도 면 번 호 | 연 번 | 경간 | 부재 | 세부 위치 | 손상 내용 | 세부 손상유형 | 측 | | 연장 | | 개소 | | 총량 | | 하자 여부 | 비고 |
|---|---|---|---|---|---|---|---|---|---|---|---|---|---|---|---|---|---|---|---|
| 3-3 | 정읍 | 염양교 | JM-염양교(거더내부)-8 | JM-염양교(거더내부)-8-4 | S8 | 거더내부 | 상면 | 균열(0.3mm미만) | | 0.1 | mm | 1.5 | m | 1EA | 1.50 | m | 하지 | 17하 | |
| 3-3 | 정읍 | 염양교 | JM-염양교(거더내부)-9 | JM-염양교(거더내부)-9-1 | S9 | 거더내부 | 신속이음부 | 배수관누수 | 신속이음부 누수 | - | 0.4 | m | 1EA | 0.40 | m | 하지 | 15하 | | |

| 내용 | 균열(0.3mm미만) | 1m | 연번 | JM-용암교(거더내부)-8-4 | 내용 | 배수관누수 | mm, 0.4m, 1EA | 연번 | JM-용암교(거더내부)-9-1 |

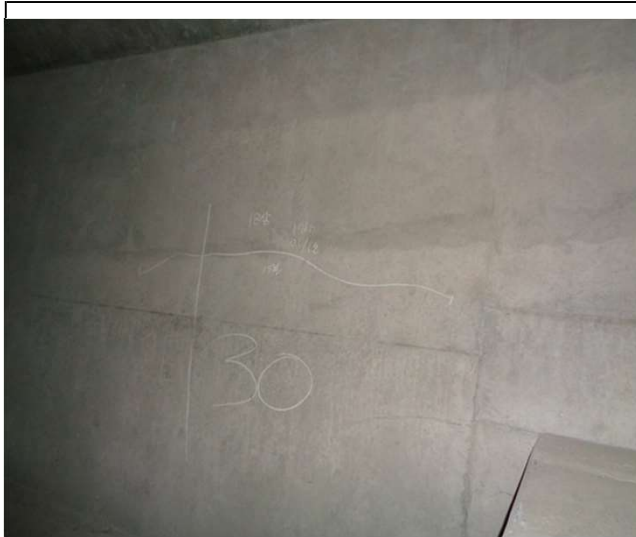
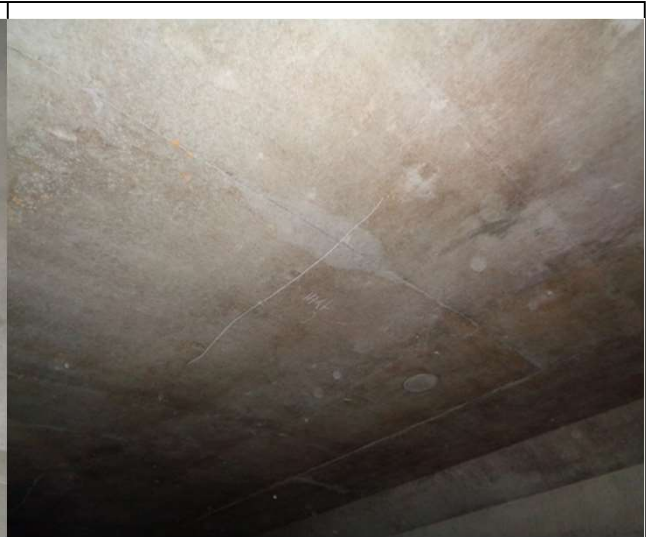
| 위치 | S9 | 우벽체 | 도면번호 | JM-용암교(거터내부)-9 |

| 공구 | 사업소 | 구조물 명 | 도 면 번 호 | 연 번 | 경간 | 부재 | 세부 위치 | 손상 내용 | 세부 손상유형 | 측 | | 연장 | | 개소 | | 총량 | | 하자 여부 | 비고 |
|---|---|---|---|---|---|---|---|---|---|---|---|---|---|---|---|---|---|---|---|
| 3-3 | 정읍 | 염양교 | JM-염양교(거더내부)-9 | JM-염양교(거더내부)-9-2 | S9 | 거더내부 | 우벽체 | 균열(0.3mm미만) | | 0.1 | mm | 1.8 | m | 1EA | 1.80 | m | 하지 | 17하 | |

| 내용 | 균열(0.3mm미만) | 1.8m, 1EA | 연번 | JM-용암교(거터내부)-9-2 |

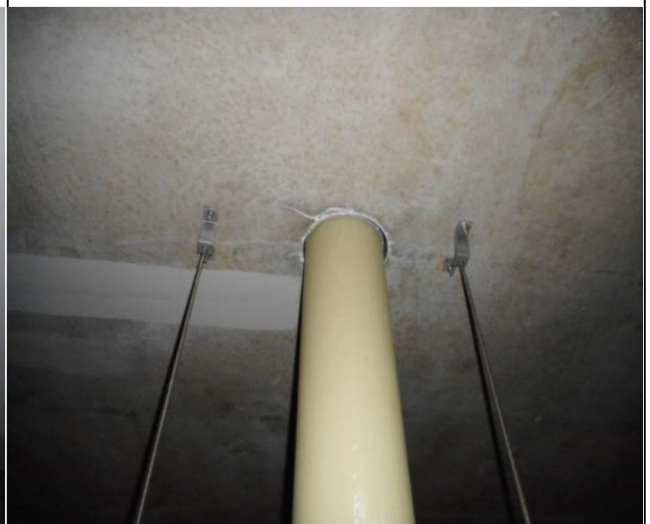
| 위치 | S10 | 배수시설 | 도면번호 | JM-용암교(거터내부)-10 |

| 공구 | 사업소 | 구조물 명 | 도 면 번 호 | 연 번 | 경간 | 부재 | 세부 위치 | 손상 내용 | 세부 손상유형 | 측 | | 연장 | | 개소 | | 총량 | | 하자 여부 | 비고 |
|---|---|---|---|---|---|---|---|---|---|---|---|---|---|---|---|---|---|---|---|
| 3-3 | 정읍 | 염양교 | JM-염양교(거더내부)-10 | JM-염양교(거더내부)-10-2 | S10 | 거더내부 | 배수시설 | 배수관손상 | 배수관벽태 | 0.3 | m | 0.3 | m | 1EA | 0.09 | m <sup>2</sup> | 하지 | 16하 | |

| 내용 | 배수관손상 | 0.3mm, 0.3m, 1EA | 연번 | JM-용암교(거터내부)-10-2 |

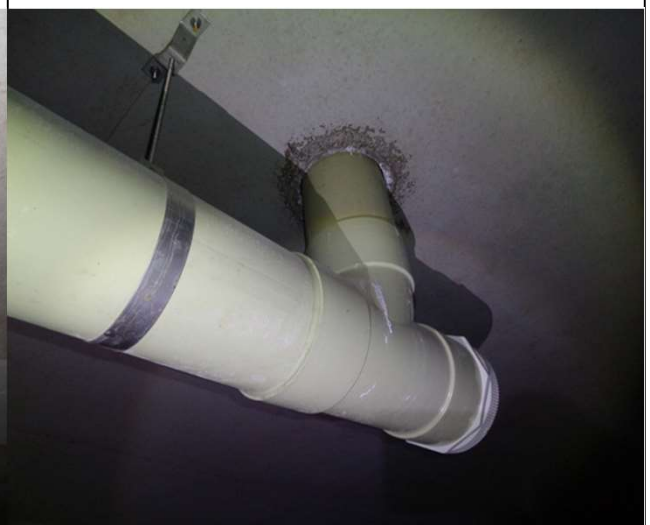
| 위치 | S11 | 신축이음부 | 도면번호 | JM-용암교(거터내부)-11 |

| 공구 | 사업소 | 구조물 명 | 도 면 번 호 | 연 번 | 경간 | 부재 | 세부 위치 | 손상 내용 | 세부 손상유형 | 측 | | 연장 | | 개소 | | 총량 | | 하자 여부 | 비고 |
|---|---|---|---|---|---|---|---|---|---|---|---|---|---|---|---|---|---|---|---|
| 3-3 | 정읍 | 염양교 | JM-염양교(거더내부)-11 | JM-염양교(거더내부)-11-1 | S11 | 거더내부 | 신속이음부 | 배수관누수 | 신속이음부 누수 | 0.3 | - | 0.4 | m | 1EA | 0.40 | m | 하지 | 15하 | |

| 내용 | 배수관누수 | 1m | 연번 | JM-용암교(거터내부)-11-1 |

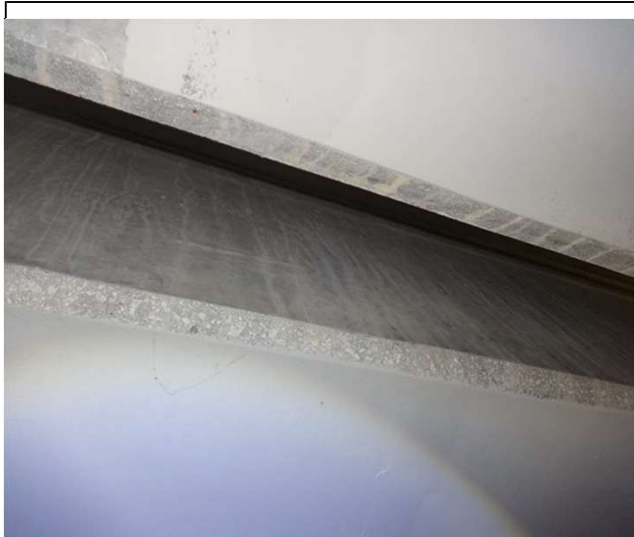
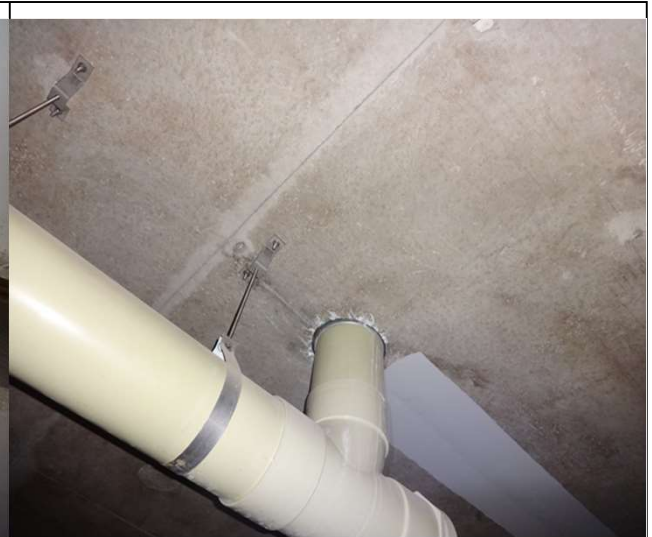
| 위치 | S12 | 신축이음부 | 도면번호 | JM-용암교(거터내부)-12 | 위치 | S12 | 배수시설 | 도면번호 | JM-용암교(거터내부)-12 |

| 공구 | 사업소 | 구조물 명 | 도 면 번 호 | 연 번 | 경간 | 부재 | 세부 위치 | 손상 내용 | 세부 손상유형 | 측 | | 연장 | | 개소 | | 총량 | | 하자 여부 | 비고 |
|---|---|---|---|---|---|---|---|---|---|---|---|---|---|---|---|---|---|---|---|
| 3-3 | 정읍 | 염양교 | JM-염양교(거더내부)-12 | JM-염양교(거더내부)-12-1 | S12 | 거더내부 | 신속이음부 | 배수관누수 | 신속이음부 누수 | - | 0.4 | m | 1EA | 0.40 | m | 하지 | 16상 | | |
| 3-3 | 정읍 | 염양교 | JM-염양교(거더내부)-12 | JM-염양교(거더내부)-12-2 | S12 | 거더내부 | 배수시설 | 배수관손상 | 배수관벽태 | 0.3 | m | 0.3 | m | 1EA | 0.09 | m <sup>2</sup> | 하지 | 16하 | |

| 내용 | 배수관누수 | m, 0.4m, 1EA | 연번 | JM-용암교(거터내부)-12-1 | 내용 | 배수관손상 | 0.3m, 1EA | 연번 | JM-용암교(거터내부)-12-2 |

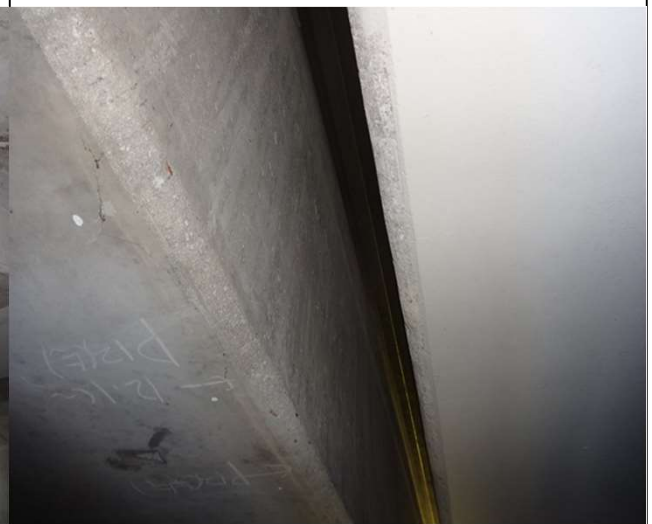
| 위치 | S13 | 상면 | 도면번호 | JM-용암교(거터내부)-13 | 위치 | S13 | 신축이음부 | 도면번호 | JM-용암교(거터내부)-13 |

| 공구 | 사업소 | 구조물 명 | 도 면 번 호 | 연 번 | 경간 | 부재 | 세부 위치 | 손상 내용 | 세부 손상유형 | 측 | | 연장 | | 개소 | | 총량 | | 하자 여부 | 비고 |
|---|---|---|---|---|---|---|---|---|---|---|---|---|---|---|---|---|---|---|---|
| 3-3 | 정읍 | 염양교 | JM-염양교(거더내부)-13 | JM-염양교(거더내부)-13-1 | S13 | 거더내부 | 상면 | 균열(0.3mm미만) | | 0.1 | mm | 1.1 | m | 1EA | 1.10 | m | 하지 | 15상 | |
| 3-3 | 정읍 | 염양교 | JM-염양교(거더내부)-13 | JM-염양교(거더내부)-13-2 | S13 | 거더내부 | 신속이음부 | 배수관누수 | 신속이음부 누수 | - | 0.4 | m | 1EA | 0.40 | m | 하지 | 15하 | | |

| 내용 | 균열(0.3mm미만) | 0.1m, 1.1m, 1EA | 연번 | JM-용암교(거터내부)-13-1 | 내용 | 배수관누수 | mm, 0.4m, 1EA | 연번 | JM-용암교(거터내부)-13-2 |

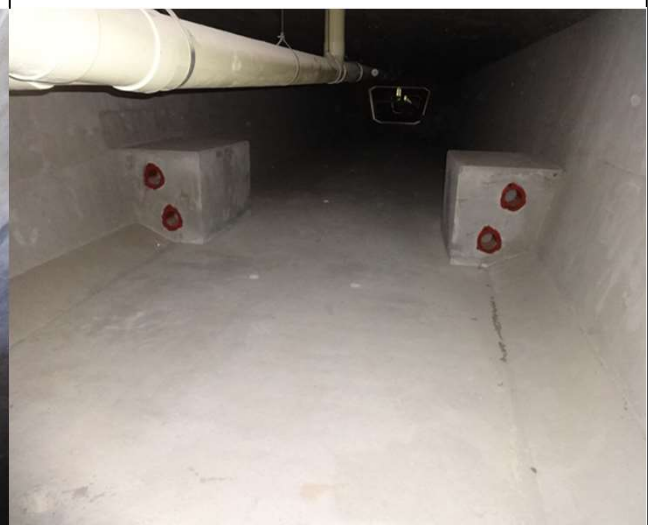
| 위치 | S14 | 신축이음부 | 도면번호 | JM-용암교(거터내부)-14 | 위치 | S14 | 벽체 | 도면번호 | JM-용암교(거터내부)-14 |

| 공구 | 사업소 | 구조물 명 | 도 면 번 호 | 연 번 | 경간 | 부재 | 세부 위치 | 손상 내용 | 세부 손상유형 | 측 | | 연장 | | 개소 | | 총량 | | 하자 여부 | 비고 |
|---|---|---|---|---|---|---|---|---|---|---|---|---|---|---|---|---|---|---|---|
| 3-3 | 정읍 | 염양교 | JM-염양교(거더내부)-14 | JM-염양교(거더내부)-14-3 | S14 | 거더내부 | 신속이음부 | 배수관누수 | 신속이음부 누수 | - | 0.4 | m | 1EA | 0.40 | m | 하지 | 16상 | | |
| 3-3 | 정읍 | 염양교 | JM-염양교(거더내부)-14 | JM-염양교(거더내부)-14-4 | S14 | 거더내부 | 벽체 | 장착구부식 | | - | - | | 8EA | 8.00 | EA | 하지 | 17하 | | |

| 내용 | 배수관누수 | 0.4m, 1EA | 연번 | JM-용암교(거터내부)-14-3 | 내용 | 정착구부식 | mm, m, 8EA | 연번 | JM-용암교(거터내부)-14-4 |

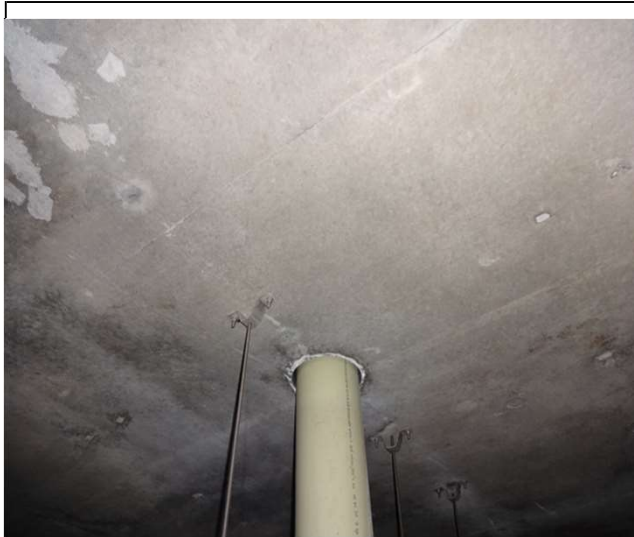
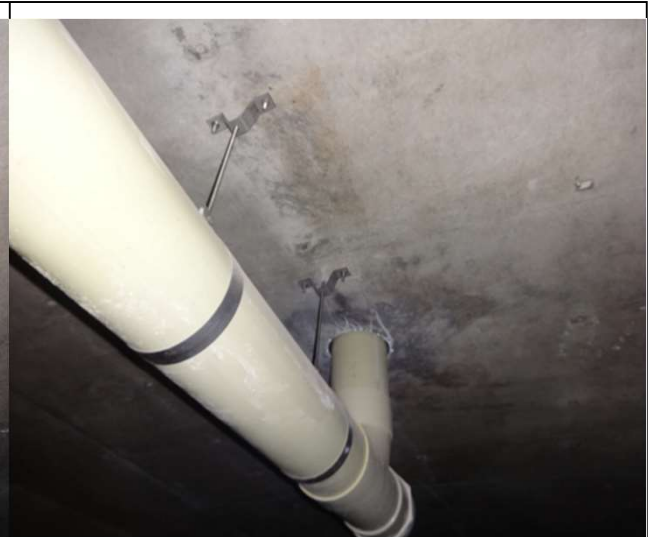
| 위치 | S15 | 배수시설 | 도면번호 | JM-용암교(거터내부)-15 | 위치 | S15 | 배수시설 | 도면번호 | JM-용암교(거터내부)-15 |

| 공구 | 사업소 | 구조물 명 | 도 면 번 호 | 연 번 | 경간 | 부재 | 세부 위치 | 손상 내용 | 세부 손상유형 | 측 | | 연장 | | 개소 | | 총량 | | 하자 여부 | 비고 |
|---|---|---|---|---|---|---|---|---|---|---|---|---|---|---|---|---|---|---|---|
| 3-3 | 정읍 | 염양교 | JM-염양교(거더내부)-15 | JM-염양교(거더내부)-15-1 | S15 | 거더내부 | 배수시설 | 배수관손상 | 배수관벽태 | 0.3 | m | 0.3 | m | 1EA | 0.09 | m <sup>2</sup> | 하지 | 16하 | |
| 3-3 | 정읍 | 염양교 | JM-염양교(거더내부)-15 | JM-염양교(거더내부)-15-2 | S15 | 거더내부 | 배수시설 | 배수관손상 | 배수관벽태 | 0.3 | m | 0.3 | m | 1EA | 0.09 | m <sup>2</sup> | 하지 | 16하 | |

| 내용 | 배수관손상 | 0.3mm, 0.3m, 1EA | 연번 | JM-용암교(거터내부)-15-1 | 내용 | 배수관손상 | 0.3m, 1EA | 연번 | JM-용암교(거터내부)-15-2 |

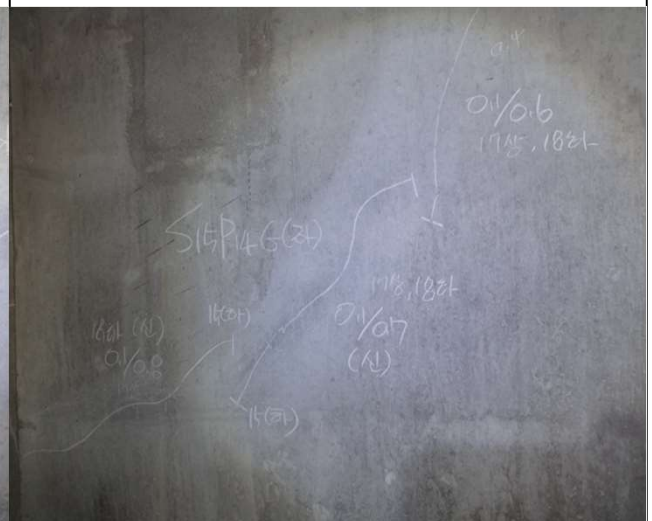
| 위치 | S15 | 좌벽체 | 도면번호 | JM-용암교(거터내부)-15 | 위치 | S15 | 좌벽체 | 도면번호 | JM-용암교(거터내부)-15 |

| 공구 | 사업소 | 구조물 명 | 도 면 번 호 | 연 번 | 경간 | 부재 | 세부 위치 | 손상 내용 | 세부 손상유형 | 측 | | 연장 | | 개소 | | 총량 | | 하자 여부 | 비고 |
|---|---|---|---|---|---|---|---|---|---|---|---|---|---|---|---|---|---|---|---|
| 3-3 | 정읍 | 염양교 | JM-염양교(거더내부)-15 | JM-염양교(거더내부)-15-3 | S15 | 거더내부 | 좌벽체 | 균열(0.3mm미만) | | 0.1 | mm | 0.8 | m | 1EA | 0.80 | m | 하지 | 17하 | |
| 3-3 | 정읍 | 염양교 | JM-염양교(거더내부)-15 | JM-염양교(거더내부)-15-4 | S15 | 거더내부 | 좌벽체 | 균열(0.3mm미만) | | 0.1 | mm | 0.7 | m | 1EA | 0.70 | m | 하지 | 17상 | |

| 내용 | 균열(0.3mm미만) | 1m | 연번 | JM-용암교(거터내부)-15-3 | 내용 | 균열(0.3mm미만) | 0.1m, 0.7m, 1EA | 연번 | JM-용암교(거터내부)-15-4 |

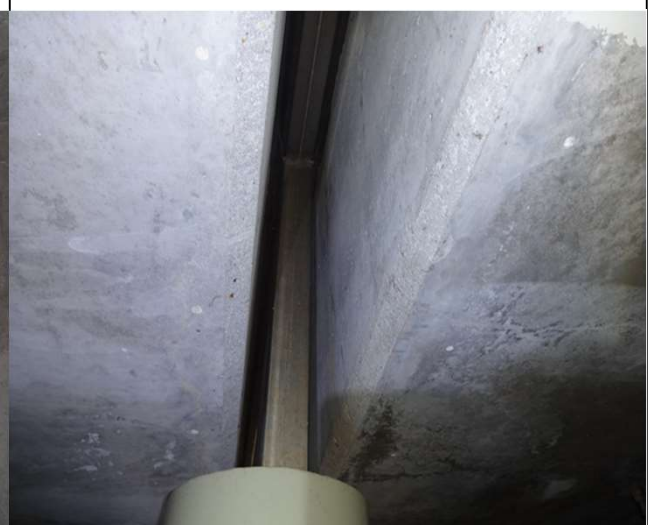
| 위치 | S15 | 좌벽체 | 도면번호 | JM-용암교(거터내부)-15 | 위치 | S18 | 신축이음부 | 도면번호 | JM-용암교(거터내부)-18 |

| 공구 | 사업소 | 구조물 명 | 도 면 번 호 | 연 번 | 경간 | 부재 | 세부 위치 | 손상 내용 | 세부 손상유형 | 측 | | 연장 | | 개소 | | 총량 | | 하자 여부 | 비고 |
|---|---|---|---|---|---|---|---|---|---|---|---|---|---|---|---|---|---|---|---|
| 3-3 | 정읍 | 염양교 | JM-염양교(거더내부)-15 | JM-염양교(거더내부)-15-5 | S15 | 거더내부 | 좌벽체 | 균열(0.3mm미만) | | 0.1 | mm | 0.6 | m | 1EA | 0.60 | m | 하지 | 17상 | |
| 3-3 | 정읍 | 염양교 | JM-염양교(거더내부)-18 | JM-염양교(거더내부)-18-1 | S18 | 거더내부 | 신속이음부 | 배수관누수 | 신속이음부 누수 | - | 0.4 | m | 1EA | 0.40 | m | 하지 | 누수없음 | | |

| 내용 | 균열(0.3mm미만) | 0.1m, 0.6m, 1EA | 연번 | JM-용암교(거터내부)-15-5 | 내용 | 배수관누수 | mm, 0.4m, 1EA | 연번 | JM-용암교(거터내부)-18-1 |

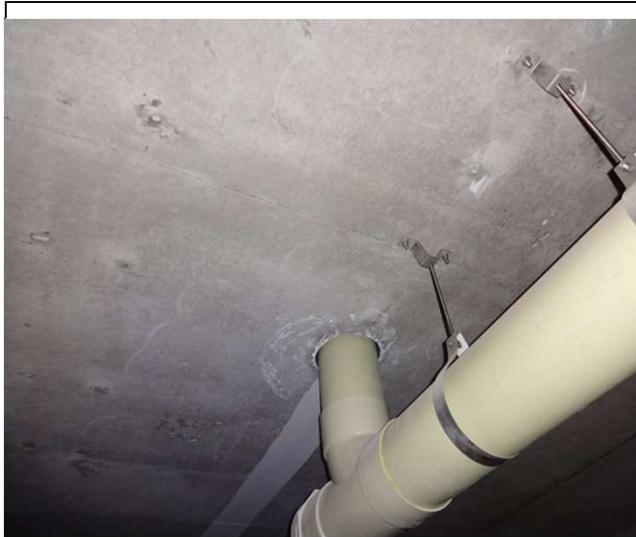
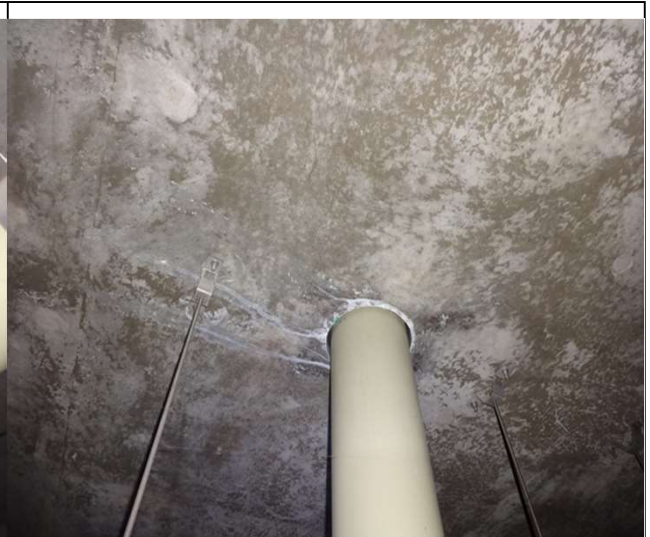
| 위치 | S18 | 배수시설 | 도면번호 | JM-용암교(거터내부)-18 |

| 공구 | 사업소 | 구조물 명 | 도 면 번 호 | 연 번 | 경간 | 부재 | 세부 위치 | 손상 내용 | 세부 손상유형 | 측 | | 연장 | | 개소 | | 총량 | | 하자 여부 | 비고 |
|---|---|---|---|---|---|---|---|---|---|---|---|---|---|---|---|---|---|---|---|
| 3-3 | 정읍 | 염양교 | JM-염양교(거더내부)-18 | JM-염양교(거더내부)-18-2 | S18 | 거더내부 | 배수시설 | 배수관손상 | 배수관벽태 | 0.3 | m | 0.3 | m | 1EA | 0.09 | m <sup>2</sup> | 하지 | 누수없음 | |

| 내용 | 배수관손상 | 0.3mm, 0.3m, 1EA | 연번 | JM-용암교(거터내부)-18-2 |

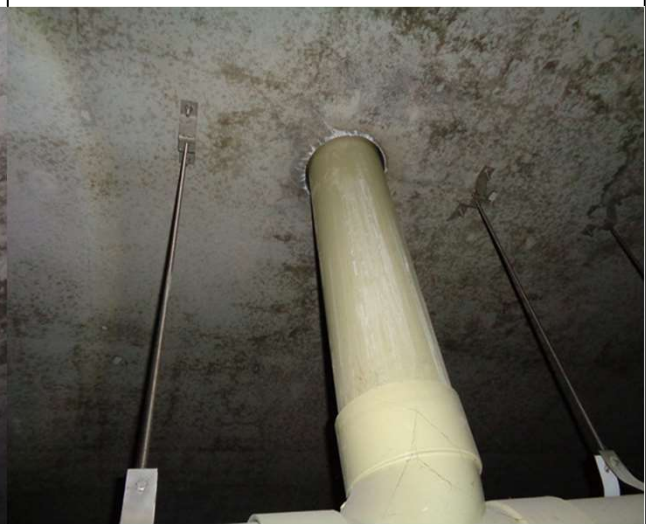
| 위치 | S19 | 배수시설 | 도면번호 | JM-용암교(거터내부)-19 |

| 공구 | 사업소 | 구조물 명 | 도 면 번 호 | 연 번 | 경간 | 부재 | 세부 위치 | 손상 내용 | 세부 손상유형 | 측 | | 연장 | | 개소 | | 총량 | | 하자 여부 | 비고 |
|---|---|---|---|---|---|---|---|---|---|---|---|---|---|---|---|---|---|---|---|
| 3-3 | 정읍 | 염양교 | JM-염양교(거더내부)-19 | JM-염양교(거더내부)-19-2 | S19 | 거더내부 | 배수시설 | 배수관손상 | 배수관벽태 | 0.3 | m | 0.3 | m | 1EA | 0.09 | m <sup>2</sup> | 하지 | 16상 | |

| 내용 | 배수관손상 | 0.3mm, 0.3m, 1EA | 연번 | JM-용암교(거터내부)-19-2 |

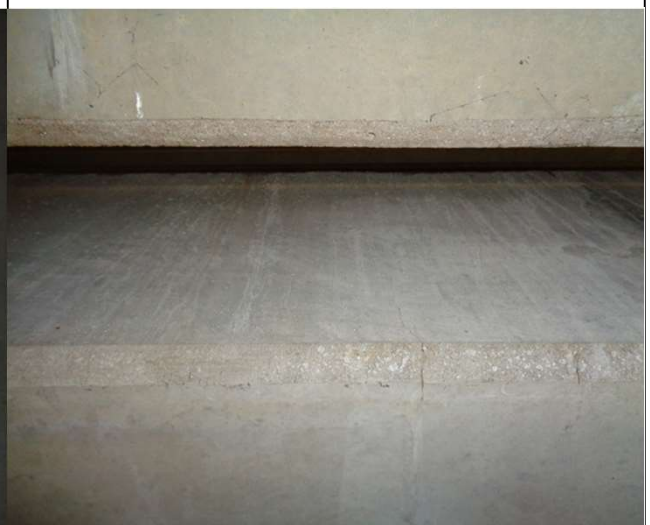
| 위치 | S22 | 좌벽체 | 도면번호 | JM-용암교(거터내부)-22 |

| 공구 | 사업소 | 구조물 명 | 도 면 번 호 | 연 번 | 경간 | 부재 | 세부 위치 | 손상 내용 | 세부 손상유형 | 측 | | 연장 | | 개소 | | 총량 | | 하자 여부 | 비고 |
|---|---|---|---|---|---|---|---|---|---|---|---|---|---|---|---|---|---|---|---|
| 3-3 | 정읍 | 염양교 | JM-염양교(거더내부)-22 | JM-염양교(거더내부)-22-1 | S22 | 거더내부 | 좌벽체 | 균열(0.3mm미만) | | 0.1 | mm | 1.2 | m | 1EA | 1.20 | m | 하지 | 17하 | |

| 내용 | 균열(0.3mm미만) | 0.1m, 1.2m, 1EA | 연번 | JM-용암교(거터내부)-22-1 |

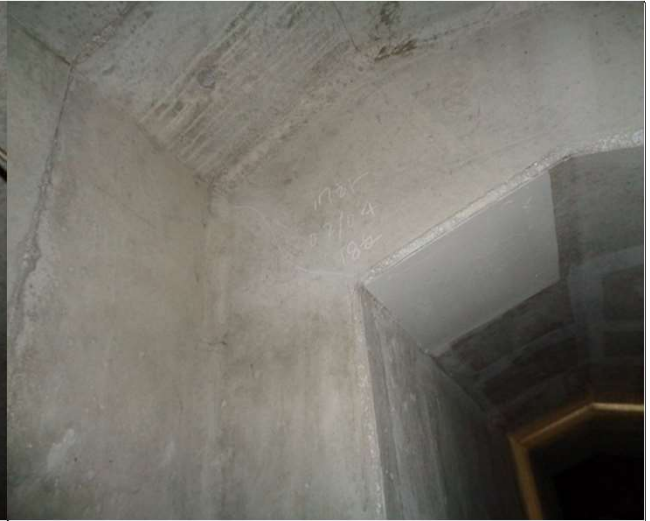
| 위치 | S23 | 배수시설 | 도면번호 | JM-용암교(거터내부)-23 | 위치 | S23 | 격벽 | 도면번호 | JM-용암교(거터내부)-23 |

| 공구 | 사업소 | 구조물 명 | 도 면 번 호 | 연 번 | 경간 | 부재 | 세부 위치 | 손상 내용 | 세부 손상유형 | 측 | | 연장 | | 개소 | | 총량 | | 하자 여부 | 비고 |
|---|---|---|---|---|---|---|---|---|---|---|---|---|---|---|---|---|---|---|---|
| 3-3 | 정읍 | 염양교 | JM-염양교(거더내부)-23 | JM-염양교(거더내부)-23-2 | S23 | 거더내부 | 배수시설 | 배수관손상 | 배수관벽태 | 0.3 | m | 0.3 | m | 1EA | 0.09 | m <sup>2</sup> | 하지 | 누수없음 | |
| 3-3 | 정읍 | 염양교 | JM-염양교(거더내부)-23 | JM-염양교(거더내부)-23-3 | S23 | 거더내부 | 격벽 | 균열(0.3mm미만) | | 0.2 | mm | 0.4 | m | 1EA | 0.40 | m | 하지 | 17하 | |

| 내용 | 배수관손상 | 0.3-, 0.3-, 1EA | 연번 | JM-용암교(거터내부)-23-2 | 내용 | 균열(0.3mm미만) | 0.2m, 0.4m, 1EA | 연번 | JM-용암교(거터내부)-23-3 |

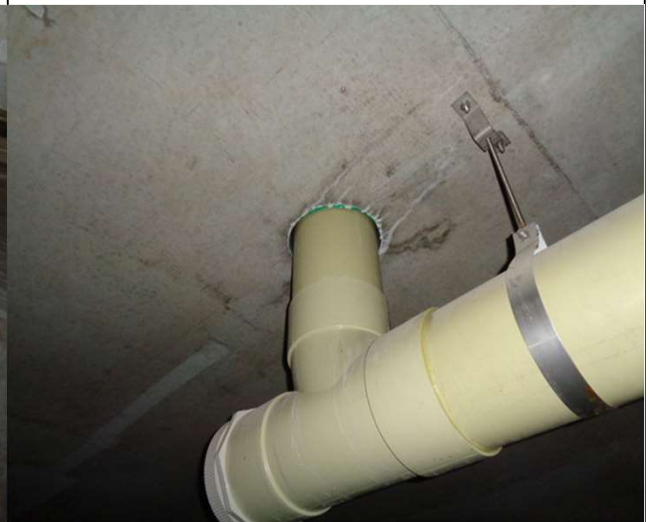
| 위치 | S24 | 신축이음부 | 도면번호 | JM-용암교(거터내부)-24 | 위치 | S24 | 배수시설 | 도면번호 | JM-용암교(거터내부)-24 |

| 공구 | 사업소 | 구조물 명 | 도 면 번 호 | 연 번 | 경간 | 부재 | 세부 위치 | 손상 내용 | 세부 손상유형 | 측 | | 연장 | | 개소 | | 총량 | | 하자 여부 | 비고 |
|---|---|---|---|---|---|---|---|---|---|---|---|---|---|---|---|---|---|---|---|
| 3-3 | 정읍 | 염양교 | JM-염양교(거더내부)-24 | JM-염양교(거더내부)-24-1 | S24 | 거더내부 | 신속이음부 | 배수관누수 | 신속이음부 누수 | - | 0.4 | m | 1EA | 0.40 | m | 하지 | 누수없음 | | |
| 3-3 | 정읍 | 염양교 | JM-염양교(거더내부)-24 | JM-염양교(거더내부)-24-2 | S24 | 거더내부 | 배수시설 | 배수관손상 | 배수관벽태 | 0.3 | m | 0.3 | m | 1EA | 0.09 | m <sup>2</sup> | 하지 | 16하 | |

| 내용 | 배수관누수 | mm, 0.4m, 1EA | 연번 | JM-용암교(거터내부)-24-1 | 내용 | 배수관손상 | 0.3mm, 0.3m, 1EA | 연번 | JM-용암교(거터내부)-24-2 |

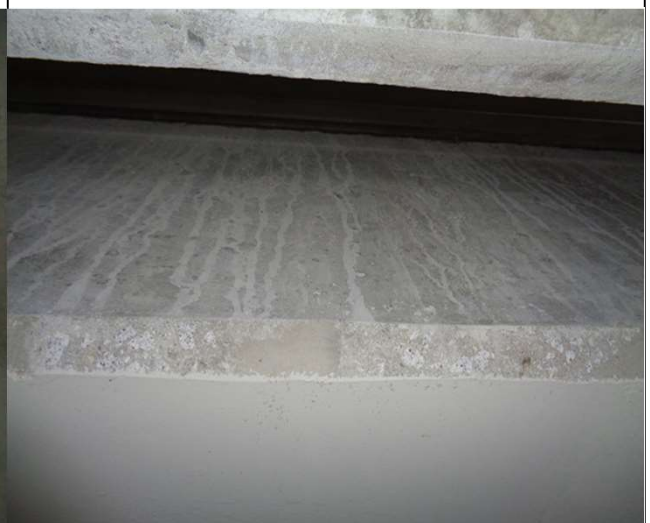
| 위치 | S24 | 우벽체 | 도면번호 | JM-용암교(거터내부)-24 | 위치 | S25 | 신축이음부 | 도면번호 | JM-용암교(거터내부)-25 |

| 공구 | 사업소 | 구조물 명 | 도 면 번 호 | 연 번 | 경간 | 부재 | 세부 위치 | 손상 내용 | 세부 손상유형 | 측 | | 연장 | | 개소 | | 총량 | | 하자 여부 | 비고 |
|---|---|---|---|---|---|---|---|---|---|---|---|---|---|---|---|---|---|---|---|
| 3-3 | 정읍 | 염양교 | JM-염양교(거더내부)-24 | JM-염양교(거더내부)-24-3 | S24 | 거더내부 | 우벽체 | 균열(0.3mm미만) | | 0.1 | mm | 1.5 | m | 1EA | 1.50 | m | 하지 | 17하 | |
| 3-3 | 정읍 | 염양교 | JM-염양교(거더내부)-25 | JM-염양교(거더내부)-25-1 | S25 | 거더내부 | 신속이음부 | 배수관누수 | 신속이음부 누수 | - | 0.4 | m | 1EA | 0.40 | m | 하지 | 15하 | | |

| 내용 | 균열(0.3mm미만) | 1.5m, 1EA | 연번 | JM-용암교(거터내부)-24-3 | 내용 | 배수관누수 | m, 0.4m, 1EA | 연번 | JM-용암교(거터내부)-25-1 |

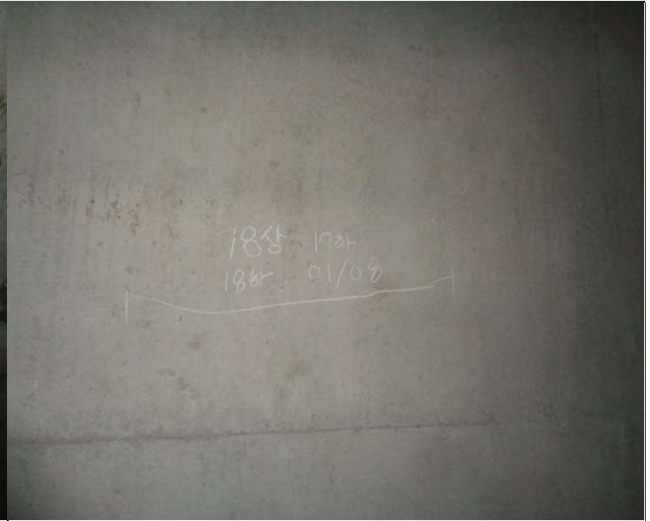
| 위치 | S25 | 배수시설 | 도면번호 | JM-용암교(거터내부)-25 | 위치 | S25 | 좌벽체 | 도면번호 | JM-용암교(거터내부)-25 |

| 공구 | 사업소 | 구조물 명 | 도 면 번 호 | 연 번 | 경간 | 부재 | 세부 위치 | 손상 내용 | 세부 손상유형 | 측 | | 연장 | | 개소 | | 총량 | | 하자 여부 | 비고 |
|---|---|---|---|---|---|---|---|---|---|---|---|---|---|---|---|---|---|---|---|
| 3-3 | 정읍 | 염양교 | JM-염양교(거더내부)-25 | JM-염양교(거더내부)-25-2 | S25 | 거더내부 | 배수시설 | 배수관손상 | 배수관벽태 | 0.3 | m | 0.3 | m | 1EA | 0.09 | m <sup>2</sup> | 하지 | 16하 | |
| 3-3 | 정읍 | 염양교 | JM-염양교(거더내부)-25 | JM-염양교(거더내부)-25-3 | S25 | 거더내부 | 좌벽체 | 균열(0.3mm미만) | | 0.1 | mm | 0.8 | m | 1EA | 0.80 | m | 하지 | 17하 | |

| 내용 | 배수관손상 | 0.3mm, 0.3m, 1EA | 연번 | JM-용암교(거터내부)-25-2 | 내용 | 균열(0.3mm미만) | 0.1mm, 0.8m, 1EA | 연번 | JM-용암교(거터내부)-25-3 |

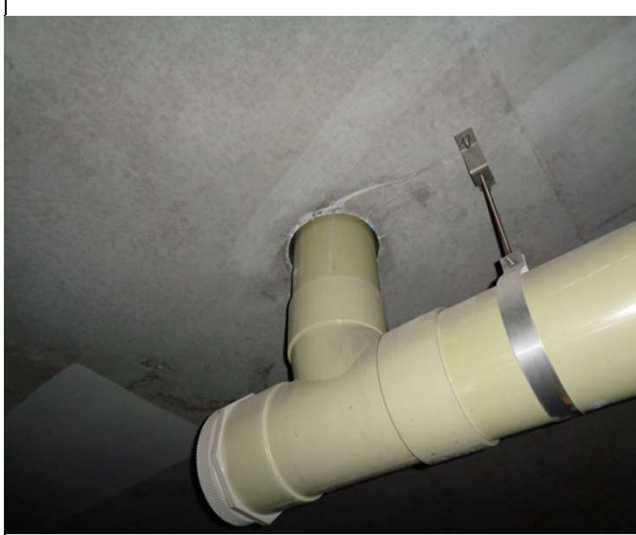
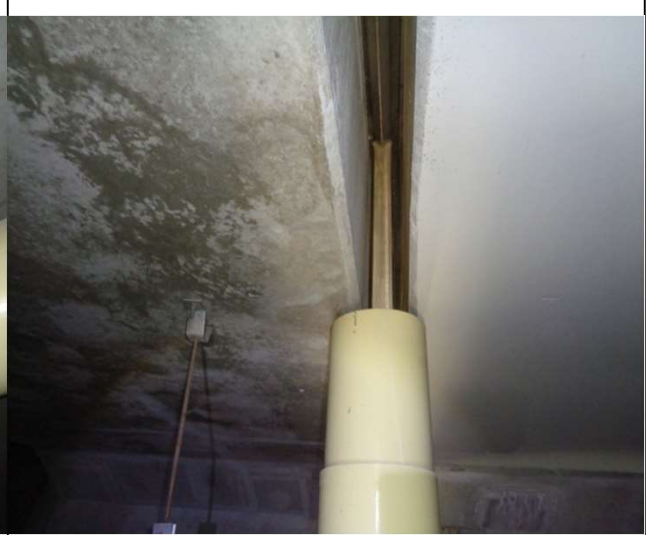
| 위치 | S28 | 배수시설 | 도면번호 | JM-용암교(거터내부)-28 | 위치 | S30 | 신축이음부 | 도면번호 | #N/A |

| 공구 | 사업소 | 구조물 명 | 도 면 번 호 | 연 번 | 경간 | 부재 | 세부 위치 | 손상 내용 | 세부 손상유형 | 측 | | 연장 | | 개소 | | 총량 | | 하자 여부 | 비고 |
|---|---|---|---|---|---|---|---|---|---|---|---|---|---|---|---|---|---|---|---|
| 3-3 | 정읍 | 염양교 | JM-염양교(거더내부)-28 | JM-염양교(거더내부)-28-1 | S28 | 거더내부 | 배수시설 | 배수관손상 | 배수관벽태 | 0.3 | m | 0.3 | m | 1EA | 0.09 | m <sup>2</sup> | 하지 | 16하 | |
| 3-3 | 정읍 | 염양교 | JM-염양교(거더내부)-30 | JM-염양교(거더내부)-30-1 | S30 | 거더내부 | 신속이음부 | 배수관누수 | 신속이음부 누수 | - | 0.4 | m | 1EA | 0.40 | m | 하지 | 누수없음 | | |

| 내용 | 배수관손상 | 0.3m, 1EA | 연번 | JM-용암교(거터내부)-28-1 | 내용 | 배수관누수 | m, 0.4m, 1EA | 연번 | JM-용암교(거터내부)-30-1 |

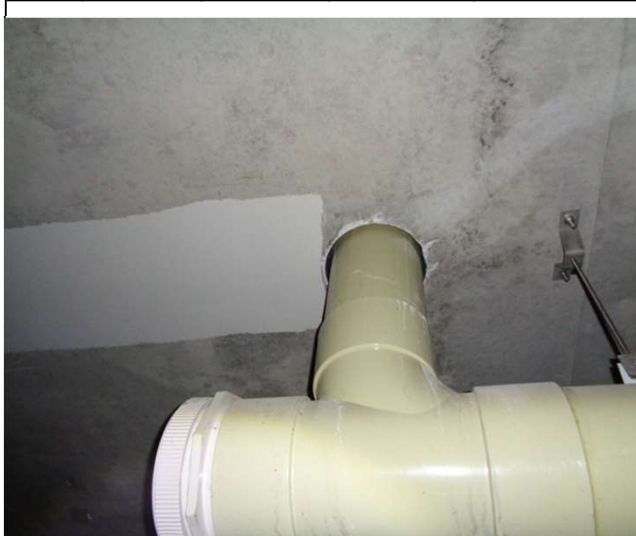
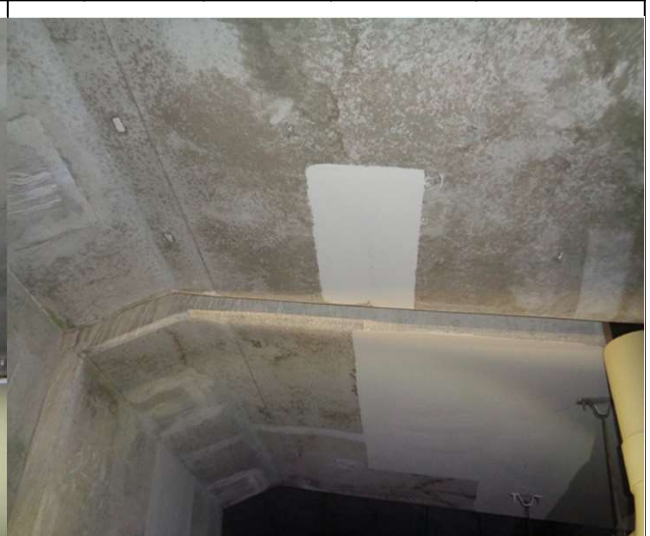
| 위치 | S30 | 배수시설 | 도면번호 | JM-용암교(거터내부)-30 | 위치 | S31 | 우벽체 | 도면번호 | JM-용암교(거터내부)-31 |

| 공구 | 사업소 | 구조물 명 | 도 면 번 호 | 연 번 | 경간 | 부재 | 세부 위치 | 손상 내용 | 세부 손상유형 | 측 | | 연장 | | 개소 | | 총량 | | 하자 여부 | 비고 |
|---|---|---|---|---|---|---|---|---|---|---|---|---|---|---|---|---|---|---|---|
| 3-3 | 정읍 | 염양교 | JM-염양교(거더내부)-30 | JM-염양교(거더내부)-30-2 | S30 | 거더내부 | 배수시설 | 배수관손상 | 배수관벽태 | 0.3 | m | 0.3 | m | 1EA | 0.09 | m <sup>2</sup> | 하지 | 16하 | |
| 3-3 | 정읍 | 염양교 | JM-염양교(거더내부)-31 | JM-염양교(거더내부)-31-1 | S31 | 거더내부 | 우벽체 | 균열(0.3mm미만) | | 0.1 | mm | 1.9 | m | 1EA | 1.90 | m | 하지 | 15상 | |

| 내용 | 배수관손상 | 0.3mm, 0.3m, 1EA | 연번 | JM-용암교(거터내부)-30-2 | 내용 | 균열(0.3mm미만) | 1.9m, 1EA | 연번 | JM-용암교(거터내부)-31-1 |

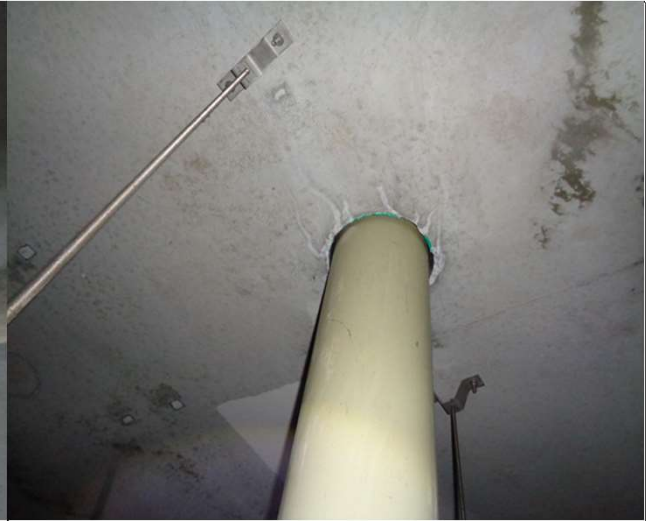
| 위치 | S31 | 상면 | 도면번호 | JM-용암교(거터내부)-31 |

| 공구 | 사업소 | 구조물 명 | 도 면 번 호 | 연 번 | 경간 | 부재 | 세부 위치 | 손상 내용 | 세부 손상유형 | 측 | | 연장 | | 개소 | | 총량 | | 하자 여부 | 비고 |
|---|---|---|---|---|---|---|---|---|---|---|---|---|---|---|---|---|---|---|---|
| 3-3 | 정읍 | 염양교 | JM-염양교(거더내부)-31 | JM-염양교(거더내부)-31-2 | S31 | 거더내부 | 상면 | 균열(0.3mm미만) | | 0.2 | mm | 1.0 | m | 1EA | 1.00 | m | 하지 | 16상 | |

| 내용 | 균열(0.3mm미만) | 0.2m, 1m, 1EA | 연번 | JM-용암교(거터내부)-31-2 |

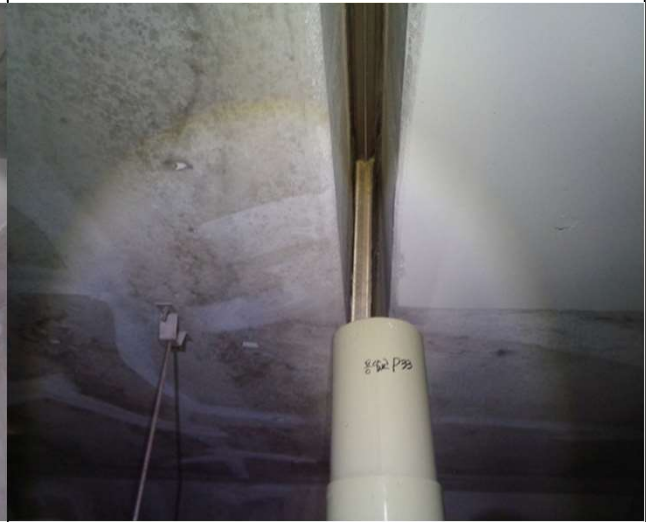
| 위치 | S32 | 우벽체 | 도면번호 | JM-용암교(거터내부)-32 |

| 공구 | 사업소 | 구조물 명 | 도 면 번 호 | 연 번 | 경간 | 부재 | 세부 위치 | 손상 내용 | 세부 손상유형 | 측 | | 연장 | | 개소 | | 총량 | | 하자 여부 | 비고 |
|---|---|---|---|---|---|---|---|---|---|---|---|---|---|---|---|---|---|---|---|
| 3-3 | 정읍 | 염양교 | JM-염양교(거더내부)-32 | JM-염양교(거더내부)-32-2 | S32 | 거더내부 | 우벽체 | 망상균열 | | 1 | m | 1.2 | m | 1EA | 1.20 | m <sup>2</sup> | 하지 | 17하 | |

| 내용 | 망상균열 | 1mm, 1.2m, 1EA | 연번 | JM-용암교(거터내부)-32-2 |

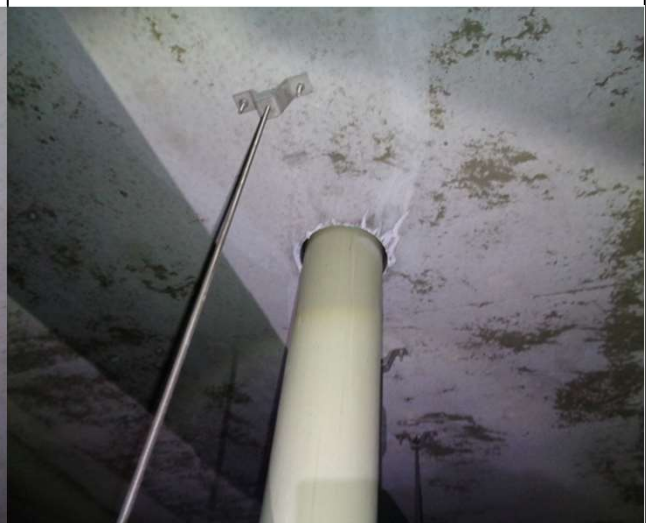
| 위치 | S33 | 배수시설 | 도면번호 | JM-용암교(거터내부)-33 |

| 공구 | 사업소 | 구조물 명 | 도 면 번 호 | 연 번 | 경간 | 부재 | 세부 위치 | 손상 내용 | 세부 손상유형 | 측 | | 연장 | | 개소 | | 총량 | | 하자 여부 | 비고 |
|---|---|---|---|---|---|---|---|---|---|---|---|---|---|---|---|---|---|---|---|
| 3-3 | 정읍 | 염양교 | JM-염양교(거더내부)-33 | JM-염양교(거더내부)-33-2 | S33 | 거더내부 | 배수시설 | 배수관손상 | 배수관벽태 | 0.3 | m | 0.3 | m | 1EA | 0.09 | m <sup>2</sup> | 하지 | 16하 | |

| 내용 | 배수관손상 | 0.3mm, 0.3m, 1EA | 연번 | JM-용암교(거터내부)-33-2 |

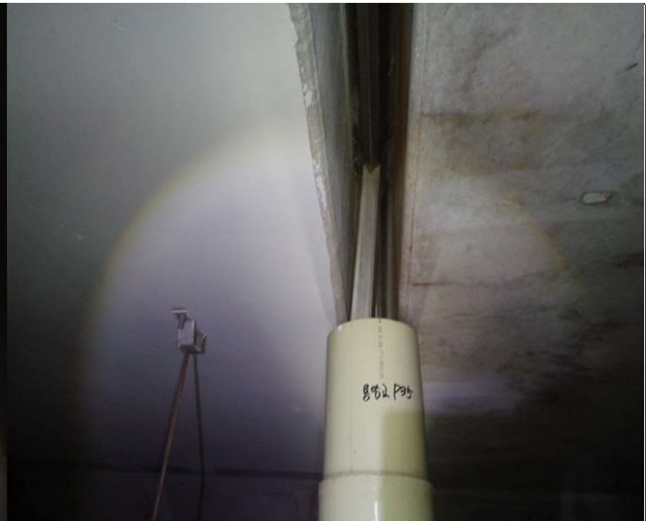
| 위치 | S34 | 우벽체 | 도면번호 | JM-용암교(거터내부)-34 | 위치 | S35 | 신축이음부 | 도면번호 | JM-용암교(거터내부)-35 |

| 공구 | 사업소 | 구조물 명 | 도 면 번 호 | 연 번 | 경간 | 부재 | 세부 위치 | 손상 내용 | 세부 손상유형 | 측 | | 연장 | | 개소 | | 총량 | | 하자 여부 | 비고 |
|---|---|---|---|---|---|---|---|---|---|---|---|---|---|---|---|---|---|---|---|
| 3-3 | 정읍 | 염양교 | JM-염양교(거더내부)-34 | JM-염양교(거더내부)-34-2 | S34 | 거더내부 | 우벽체 | 균열(0.3mm미만) | | 0.1 | mm | 1.0 | m | 1EA | 1.00 | m | 하지 | 17하 | |
| 3-3 | 정읍 | 염양교 | JM-염양교(거더내부)-35 | JM-염양교(거더내부)-35-1 | S35 | 거더내부 | 신속이음부 | 배수관누수 | 신속이음부 누수 | - | 0.4 | m | 1EA | 0.40 | m | 하지 | 누수없음 | | |

| 내용 | 균열(0.3mm미만) | 0.1m, 1m, 1EA | 연번 | JM-용암교(거터내부)-34-2 | 내용 | 배수관누수 | mm, 0.4m, 1EA | 연번 | JM-용암교(거터내부)-35-1 |

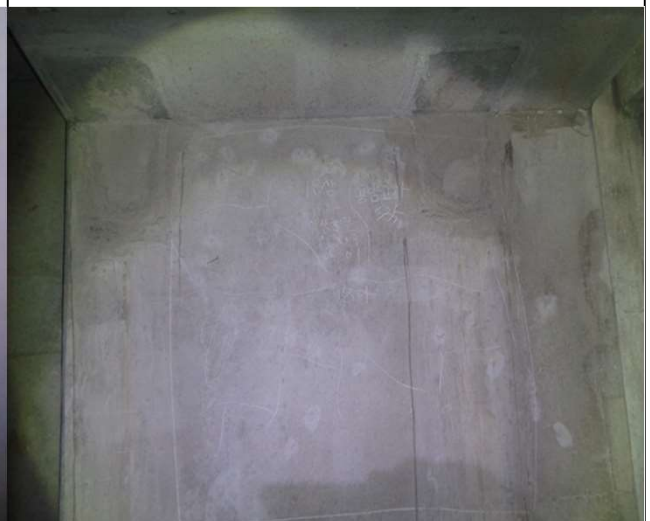
| 위치 | S35 | 배수시설 | 도면번호 | JM-용암교(거터내부)-35 | 위치 | S35 | 좌벽체 | 도면번호 | JM-용암교(거터내부)-35 |

| 공구 | 사업소 | 구조물 명 | 도 면 번 호 | 연 번 | 경간 | 부재 | 세부 위치 | 손상 내용 | 세부 손상유형 | 측 | | 연장 | | 개소 | | 총량 | | 하자 여부 | 비고 |
|---|---|---|---|---|---|---|---|---|---|---|---|---|---|---|---|---|---|---|---|
| 3-3 | 정읍 | 염양교 | JM-염양교(거더내부)-35 | JM-염양교(거더내부)-35-2 | S35 | 거더내부 | 배수시설 | 배수관손상 | 배수관벽태 | 0.3 | m | 0.3 | m | 1EA | 0.09 | m <sup>2</sup> | 하지 | 16하 | |
| 3-3 | 정읍 | 염양교 | JM-염양교(거더내부)-35 | JM-염양교(거더내부)-35-3 | S35 | 거더내부 | 좌벽체 | 망상균열 | | 1.3 | m | 1.2 | m | 1EA | 1.56 | m <sup>2</sup> | 하지 | 17하 | |

| 내용 | 배수관손상 | 0.3mm, 0.3m, 1EA | 연번 | JM-용암교(거터내부)-35-2 | 내용 | 망상균열 | 1.3m, 1.2m, 1EA | 연번 | JM-용암교(거터내부)-35-3 |

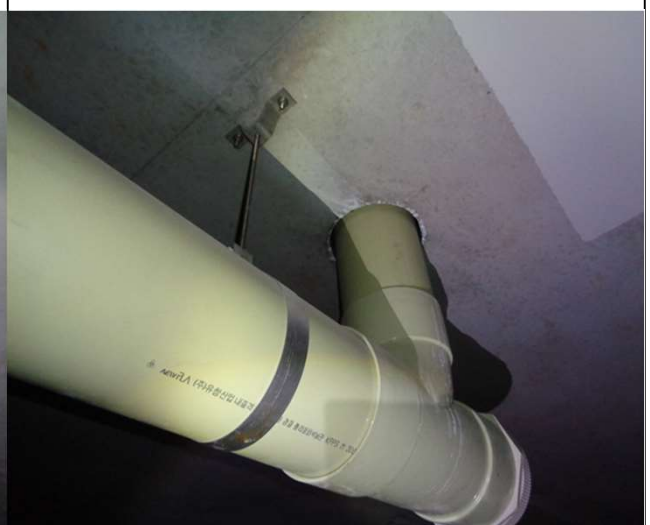
| 위치 | S36 | 배수시설 | 도면번호 | JM-용암교(거터내부)-36 | 위치 | S36 | 배수시설 | 도면번호 | JM-용암교(거터내부)-36 |

| 공구 | 사업소 | 구조물 명 | 도 면 번 호 | 연 번 | 경간 | 부재 | 세부 위치 | 손상 내용 | 세부 손상유형 | 측 | | 연장 | | 개소 | | 총량 | | 하자 여부 | 비고 |
|---|---|---|---|---|---|---|---|---|---|---|---|---|---|---|---|---|---|---|---|
| 3-3 | 정읍 | 염양교 | JM-염양교(거더내부)-36 | JM-염양교(거더내부)-36-1 | S36 | 거더내부 | 배수시설 | 배수관손상 | 배수관벽태 | 0.3 | m | 0.3 | m | 1EA | 0.09 | m <sup>2</sup> | 하지 | 16하 | |
| 3-3 | 정읍 | 염양교 | JM-염양교(거더내부)-36 | JM-염양교(거더내부)-36-2 | S36 | 거더내부 | 배수시설 | 배수관손상 | 배수관벽태 | 0.3 | m | 0.3 | m | 1EA | 0.09 | m <sup>2</sup> | 하지 | 16하 | |

| 내용 | 배수관손상 | 0.3m, 0.3m, 1EA | 연번 | JM-용암교(거터내부)-36-1 | 내용 | 배수관손상 | 0.3m, 1EA | 연번 | JM-용암교(거터내부)-36-2 |

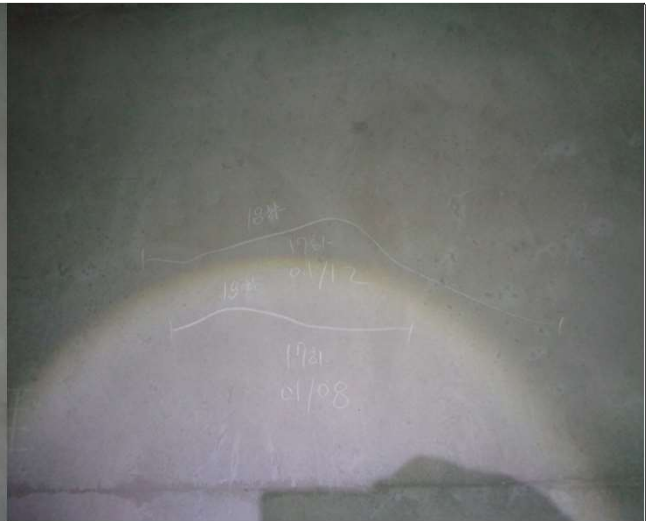
| 위치 | S36 | 우벽체 | 도면번호 | JM-용암교(거터내부)-36 |

| 공구 | 사업소 | 구조물 명 | 도 면 번 호 | 연 번 | 경간 | 부재 | 세부 위치 | 손상 내용 | 세부 손상유형 | 측 | | 연장 | | 개소 | | 총량 | | 하자 여부 | 비고 |
|---|---|---|---|---|---|---|---|---|---|---|---|---|---|---|---|---|---|---|---|
| 3-3 | 정읍 | 염양교 | JM-염양교(거더내부)-36 | JM-염양교(거더내부)-36-3 | S36 | 거더내부 | 우벽체 | 균열(0.3mm미만) | | 0.1 | mm | 0.8 | m | 1EA | 0.80 | m | 하지 | 17하 | |

| 위치 | S36 | 우벽체 | 도면번호 | JM-용암교(거터내부)-36 |
|---|---|---|---|---|
| 내용 | 균열(0.3mm미만) | 0.1m, 0.8m, 1EA | 연번 | JM-용암교(거터내부)-36-3 |

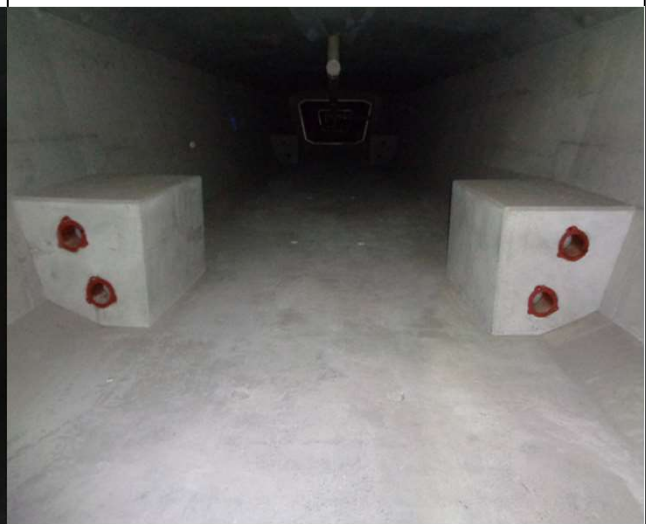
| 위치 | S37 | 좌벽체 | 도면번호 | JM-용암교(거터내부)-37 |

| 공구 | 사업소 | 구조물 명 | 도 면 번 호 | 연 번 | 경간 | 부재 | 세부 위치 | 손상 내용 | 세부 손상유형 | 측 | | 연장 | | 개소 | | 총량 | | 하자 여부 | 비고 |
|---|---|---|---|---|---|---|---|---|---|---|---|---|---|---|---|---|---|---|---|
| 3-3 | 정읍 | 염양교 | JM-염양교(거더내부)-37 | JM-염양교(거더내부)-37-1 | S37 | 거더내부 | 좌벽체 | 균열(0.3mm미만) | | 0.1 | mm | 2.0 | m | 1EA | 2.00 | m | 하지 | 17하 | |

| 위치 | S37 | 좌벽체 | 도면번호 | JM-용암교(거터내부)-37 |
|---|---|---|---|---|
| 내용 | 균열(0.3mm미만) | 0.1mm, 2m, 1EA | 연번 | JM-용암교(거터내부)-37-1 |

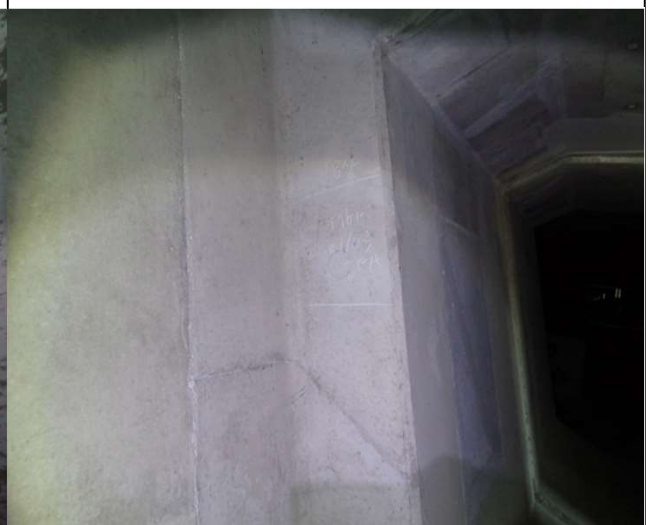
| 위치 | S38 | 배수시설 | 도면번호 | JM-용암교(거터내부)-38 |

| 위치 | S38 | 배수시설 | 도면번호 | JM-용암교(거터내부)-38 |
|---|---|---|---|---|
| 내용 | 배수관손상 | 0.3m, 0.3m, 1EA | 연번 | JM-용암교(거터내부)-38-1 |
