## 손상 집계 표

손 상 집 계 표

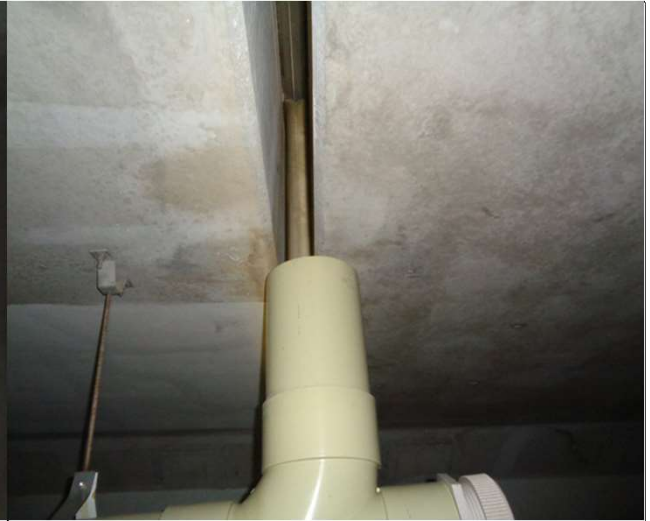
| 위치 | S39 | 좌벽체 | 도면번호 | JM-용암교(거터내부)-39 | 위치 | S40 | 신축이음부 | 도면번호 | JM-용암교(거터내부)-40 |

| 내용 | 균열(0.3mm미만) | 0.1m, 1.2m, 1EA | 연번 | JM-용암교(거터내부)-39-1 | 내용 | 배수관누수 | m, 0.4m, 1EA | 연번 | JM-용암교(거터내부)-40-1 |

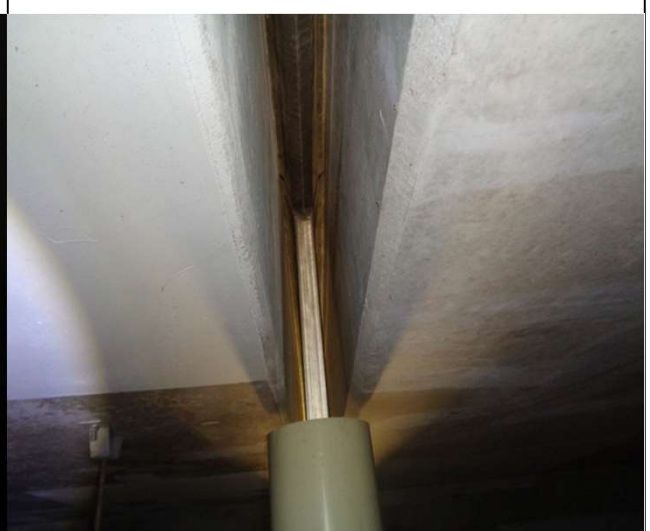
| 위치 | S41 | 신축이음부 | 도면번호 | JM-용암교(거터내부)-41 | 위치 | S42 | 신축이음부 | 도면번호 | JM-용암교(거터내부)-42 |

| 내용 | 배수관누수 | mm, 0.4m, 1EA | 연번 | JM-용암교(거터내부)-41-1 | 내용 | 배수관누수 | mm, 0.4m, 1EA | 연번 | JM-용암교(거터내부)-42-1 |

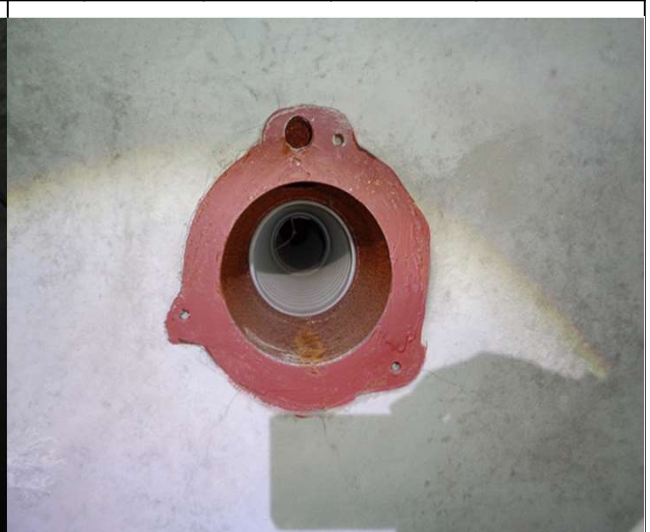
| 위치 | S42 | 배수시설 | 도면번호 | JM-용암교(거터내부)-42 | 위치 | S42 | 벽체 | 도면번호 | JM-용암교(거터내부)-42 |

| 내용 | 배수관손상 | 0.3mm, 0.3m, 1EA | 연번 | JM-용암교(거터내부)-42-2 | 내용 | 정착구부식 | 8EA | 연번 | JM-용암교(거터내부)-42-3 |

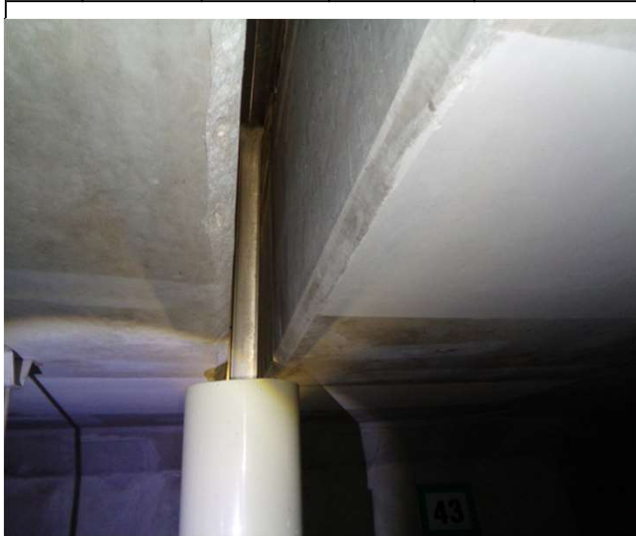
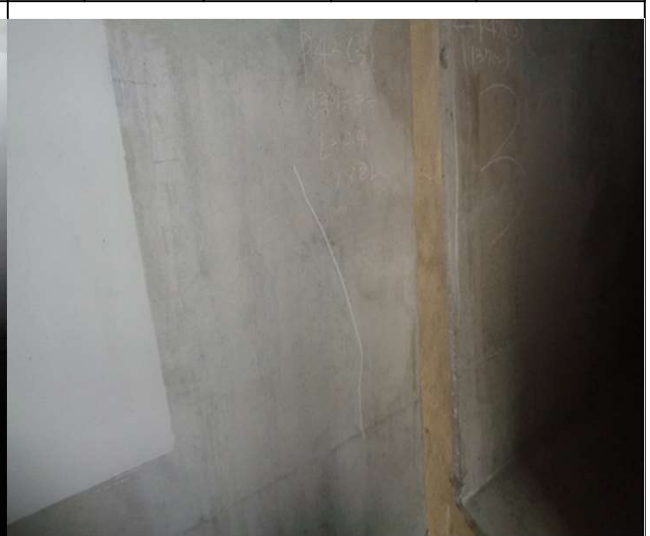
| 위치 | S43 | 신축이음부 | 도면번호 | JM-용암교(거터내부)-43 | 위치 | S43 | 우벽체 | 도면번호 | JM-용암교(거터내부)-43 |

| 내용 | 배수관누수 | mm, 0.4m, 1EA | 연번 | JM-용암교(거터내부)-43-2 | 내용 | 균열(0.3mm미만) | 1.5m, 1EA | 연번 | JM-용암교(거터내부)-43-3 |

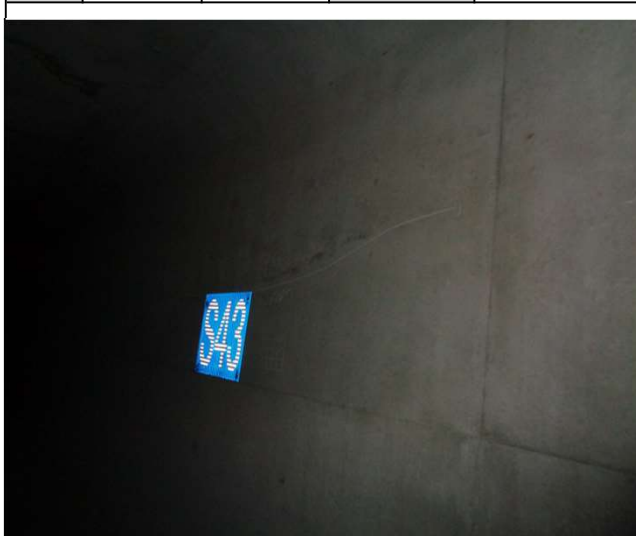
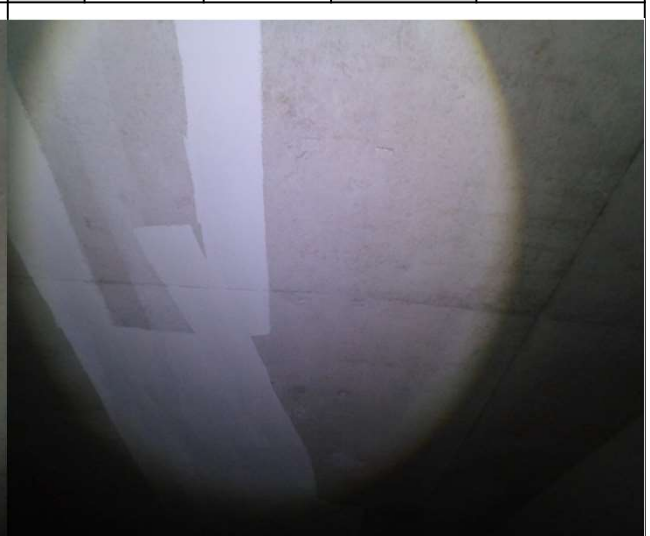
| 위치 | S43 | 벽체 | 도면번호 | JM-용암교(거터내부)-43 | 위치 | S44 | 상면 | 도면번호 | JM-용암교(거터내부)-44 |

| 내용 | 정착구부식 | m, 8EA | 연번 | JM-용암교(거터내부)-43-4 | 내용 | 균열(0.3mm미만) | 1m, 1EA | 연번 | JM-용암교(거터내부)-44-1 |

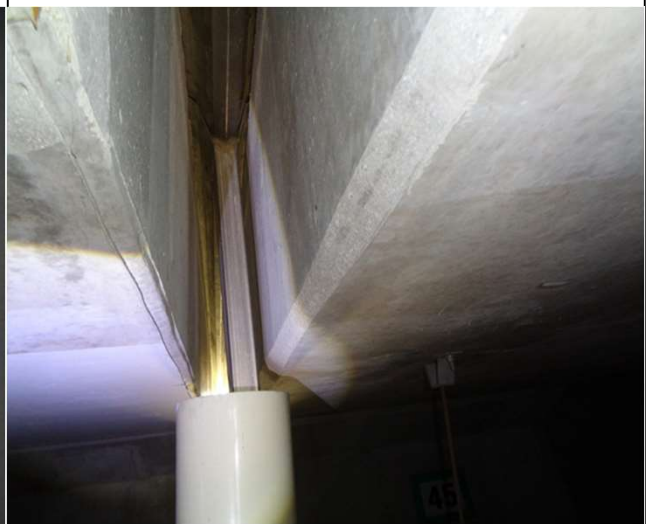
| 위치 | S44 | 우벽체 | 도면번호 | JM-용암교(거터내부)-44 | 위치 | S45 | 신축이음부 | 도면번호 | JM-용암교(거터내부)-45 |

| 내용 | 균열(0.3mm미만) | 0.1mm, 1.5m, 1EA | 연번 | JM-용암교(거터내부)-44-4 | 내용 | 배수관누수 | mm, 0.4m, 1EA | 연번 | JM-용암교(거터내부)-45-1 |

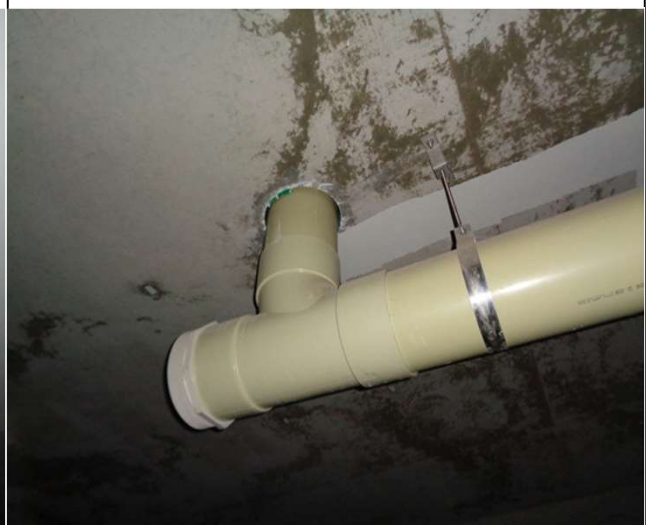
| 위치 | S45 | 신축이음부 | 도면번호 | JM-용암교(거터내부)-45 | 위치 | S46 | 배수시설 | 도면번호 | JM-용암교(거터내부)-46 |

| 공구 | 사업소 | 구조물 명 | 도 면 번 호 | 연 번 | 경간 | 부재 | 세부 위치 | 손상 내용 | 세부 손상유형 | 목 | | 연장 | | 개소 | 총량 | | 하자 여부 | 비고 |
|---|---|---|---|---|---|---|---|---|---|---|---|---|---|---|---|---|---|---|
| 3-3 | 정읍 | 용암교 | JM-용암교(거더내부)-46 | JM-용암교(거더내부)-46-1 | S46 | 거더내부 | 배수시설 | 배수관손상 | 배수관벽태 | 0.3 | m | 0.3 | m | 1EA | 0.09 | m <sup>2</sup> | 하자 | 16하 |

| 내용 | 배수관파손 | m, 1EA | 연번 | JM-용암교(거터내부)-45-2 | 내용 | 배수관손상 | 0.3mm, 0.3m, 1EA | 연번 | JM-용암교(거터내부)-46-1 |

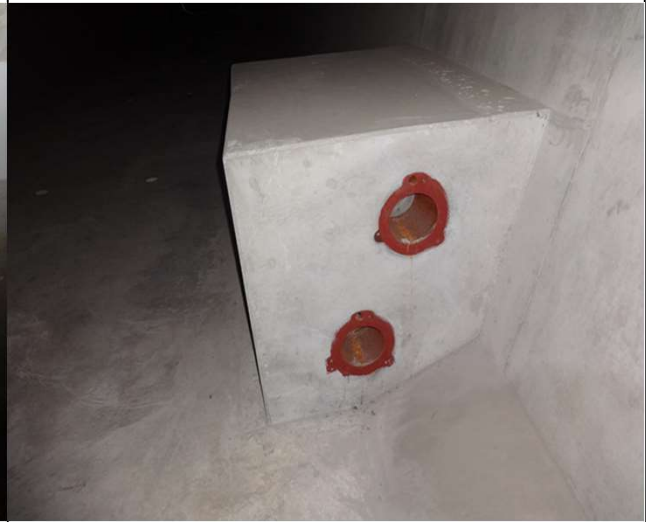
| 위치 | S49 | 신축이음부 | 도면번호 | JM-용암교(거터내부)-49 | 위치 | S50 | 벽체 | 도면번호 | JM-용암교(거터내부)-50 |

| 공구 | 사업소 | 구조물 명 | 도 면 번 호 | 연 번 | 경간 | 부재 | 세부 위치 | 손상 내용 | 세부 손상유형 | 목 | | 연장 | | 개소 | 총량 | | 하자 여부 | 비고 |
|---|---|---|---|---|---|---|---|---|---|---|---|---|---|---|---|---|---|---|
| 3-3 | 정읍 | 용암교 | JM-용암교(거더내부)-49 | JM-용암교(거더내부)-49-1 | S49 | 거더내부 | 신축이음부 | 배수관누수 | 신축이음부 누수 | - | - | 0.4 | m | 1EA | 0.40 | m | 하자 | 15하 |
| 3-3 | 정읍 | 용암교 | JM-용암교(거더내부)-50 | JM-용암교(거더내부)-50-1 | S50 | 거더내부 | 벽체 | 정착구부식 | | - | - | - | - | 8EA | 8.00 | EA | 하자 | 17하 |

| 내용 | 배수관누수 | 0.4m, 1EA | 연번 | JM-용암교(거터내부)-49-1 | 내용 | 정착구부식 | m, m, 8EA | 연번 | JM-용암교(거터내부)-50-1 |

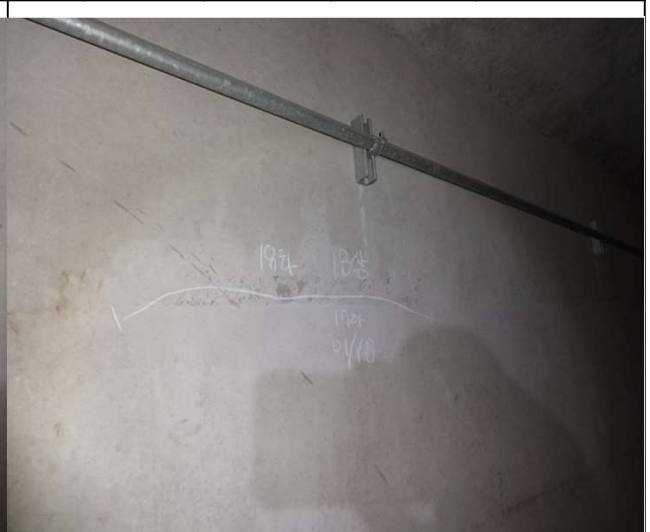
| 위치 | S51 | 우벽체 | 도면번호 | JM-용암교(거터내부)-51 | 위치 | S52 | 좌벽체 | 도면번호 | JM-용암교(거터내부)-52 |

| 내용 | 균열(0.3mm미만) | 0.1mm, 0.8m, 1EA | 연번 | JM-용암교(거터내부)-51-1 | 내용 | 균열(0.3mm미만) | 1m, 1EA | 연번 | JM-용암교(거터내부)-52-1 |

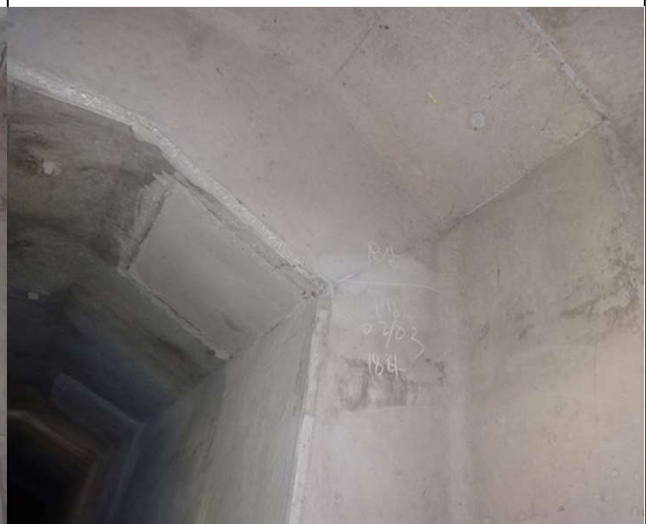
| 위치 | S55 | 좌벽체 | 도면번호 | JM-용암교(거터내부)-55 | 위치 | S56 | 격벽 | 도면번호 | JM-용암교(거터내부)-56 |

| 내용 | 균열(0.3mm미만) | 1.2m, 1EA | 연번 | JM-용암교(거터내부)-55-1 | 내용 | 균열(0.3mm미만) | 0.2m, 0.3m, 1EA | 연번 | JM-용암교(거터내부)-56-1 |

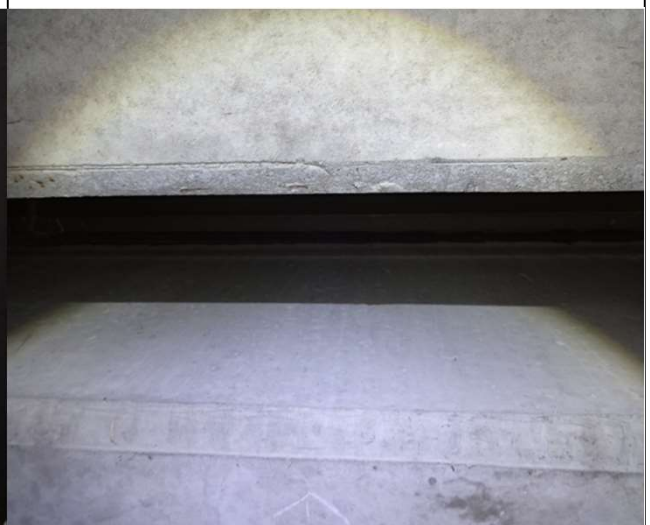
| 위치 | S56 | 좌벽체 | 도면번호 | JM-용암교(거터내부)-56 | 위치 | S57 | 신축이음부 | 도면번호 | JM-용암교(거터내부)-57 |

| 내용 | 균열(0.3mm미만) | 1m, 1EA | 연번 | JM-용암교(거터내부)-56-2 | 내용 | 배수관누수 | 1m | 연번 | JM-용암교(거터내부)-57-1 |

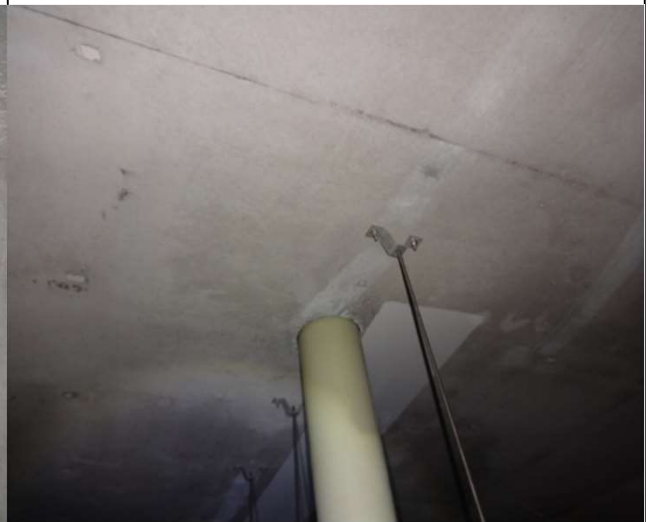
| 위치 | S58 | 우벽체 | 도면번호 | JM-용암교(거터내부)-58 | 위치 | S59 | 배수시설 | 도면번호 | JM-용암교(거터내부)-59 |

| 내용 | 균열(0.3mm미만) | 1.8m, 1EA | 연번 | JM-용암교(거터내부)-58-2 | 내용 | 배수관손상 | 0.3mm, 0.3m, 1EA | 연번 | JM-용암교(거터내부)-59-2 |

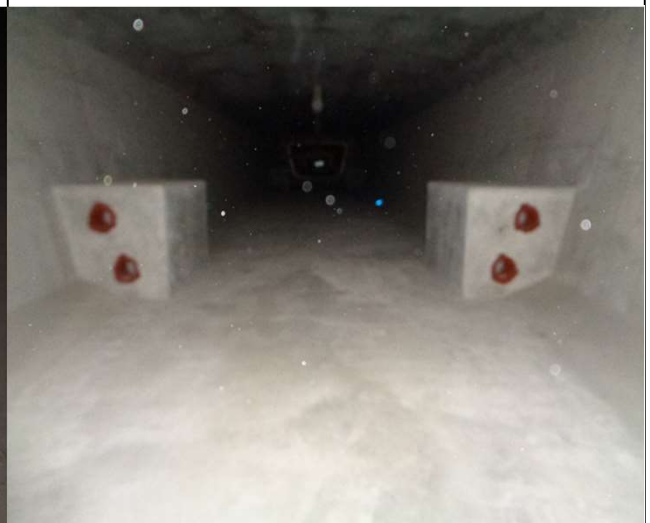
| 위치 | S59 | 벽체 | 도면번호 | JM-용암교(거터내부)-59 | 위치 | S60 | 벽체 | 도면번호 | JM-용암교(거터내부)-60 |

| 내용 | 정착구부식 | mm, m, 8EA | 연번 | JM-용암교(거터내부)-59-3 | 내용 | 정착구부식 | mm, m, 8EA | 연번 | JM-용암교(거터내부)-60-1 |

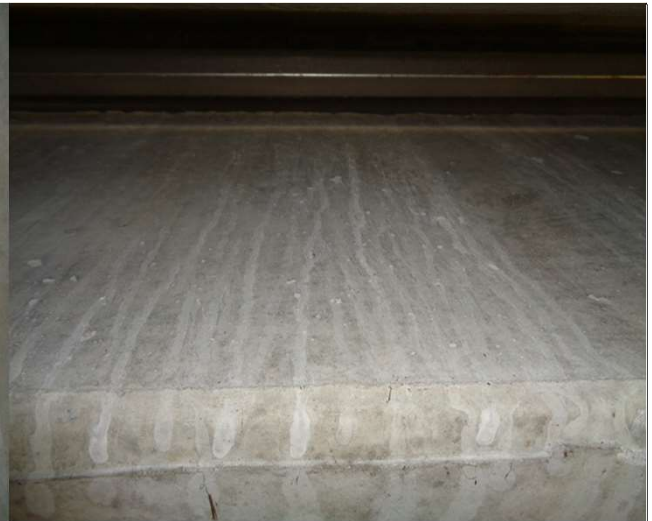
| 위치 | S60 | 우벽체 | 도면번호 | JM-용암교(거터내부)-60 | 위치 | S61 | 신축이음부 | 도면번호 | JM-용암교(거터내부)-61 |

| 내용 | 균열(0.3mm미만) | 0.1mm, 1m, 1EA | 연번 | JM-용암교(거터내부)-60-2 | 내용 | 배수관누수 | 0.4m, 1EA | 연번 | JM-용암교(거터내부)-61-1 |

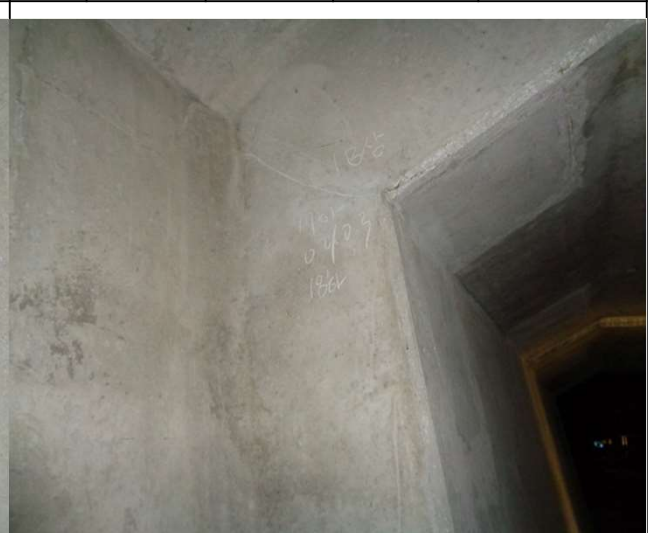
| 위치 | S61 | 격벽 | 도면번호 | JM-용암교(거터내부)-61 | 위치 | S62 | 격벽 | 도면번호 | JM-용암교(거터내부)-62 |

| 내용 | 균열(0.3mm미만) | 0.1m, 0.3m, 1EA | 연번 | JM-용암교(거터내부)-61-2 | 내용 | 균열(0.3mm미만) | 0.2m, 0.3m, 1EA | 연번 | JM-용암교(거터내부)-62-1 |

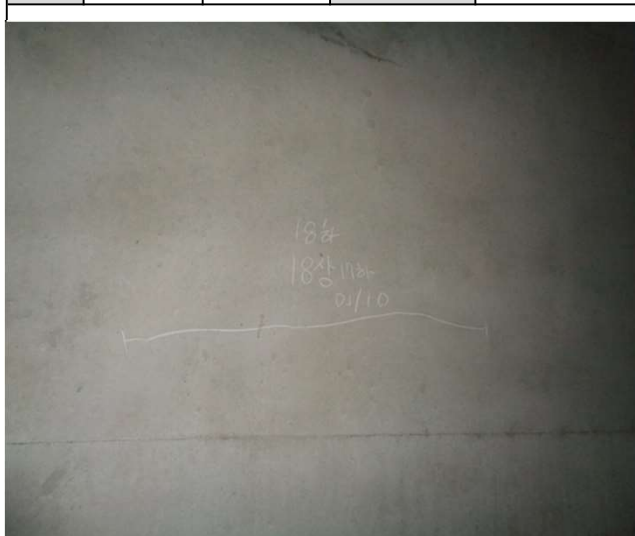
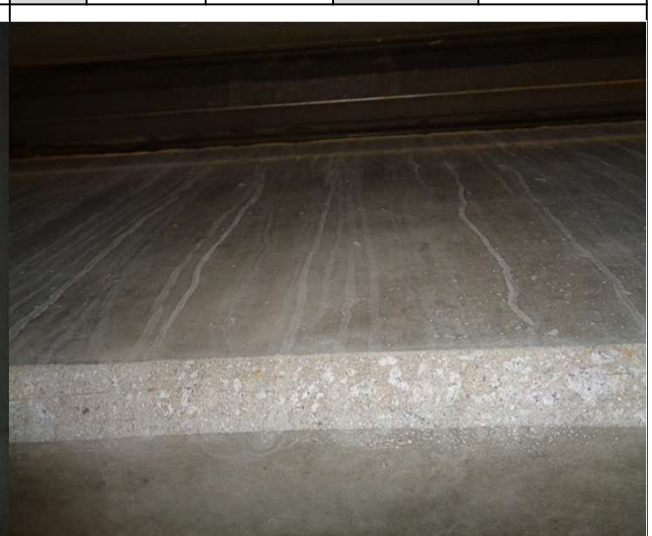
| 위치 | S63 | 좌벽체 | 도면번호 | JM-용암교(거터내부)-63 | 위치 | S64 | 신축이음부 | 도면번호 | JM-용암교(거터내부)-64 |

| 내용 | 균열(0.3mm미만) | 0.1mm, 1m, 1EA | 연번 | JM-용암교(거터내부)-63-1 | 내용 | 배수관누수 | mm, 0.4m, 1EA | 연번 | JM-용암교(거터내부)-64-1 |

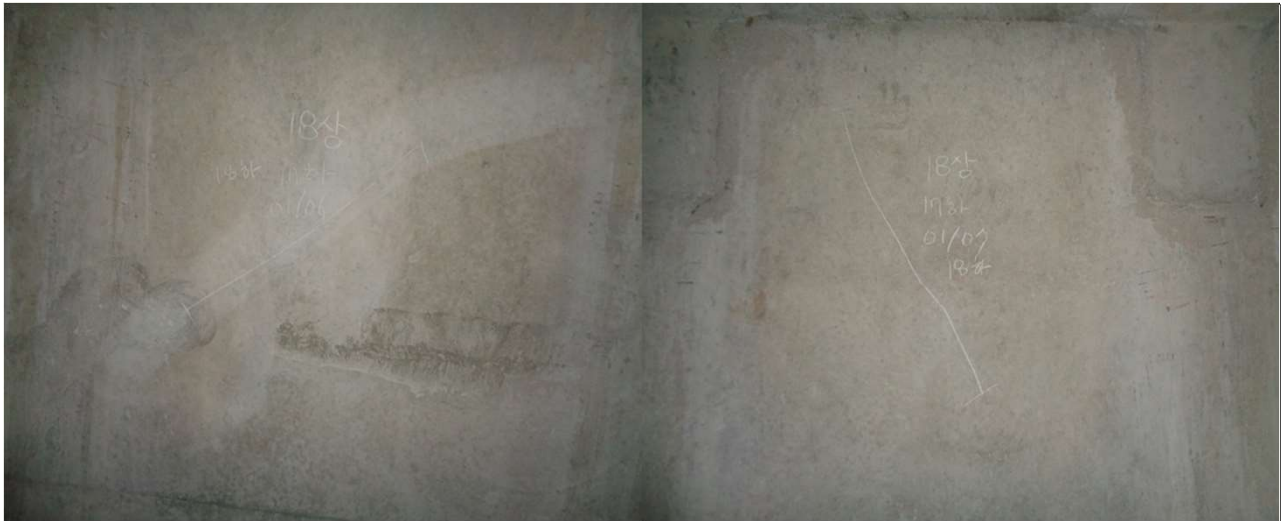
| 위치 | S64 | 좌벽체 | 도면번호 | JM-용암교(거터내부)-64 | 위치 | S65 | 좌벽체 | 도면번호 | JM-용암교(거터내부)-65 |

| 내용 | 균열(0.3mm미만) | 0.2m, 0.3m, 1EA | 연번 | JM-용암교(거터내부)-64-2 | 내용 | 균열(0.3mm미만) | 1m | 연번 | JM-용암교(거터내부)-65-1 |

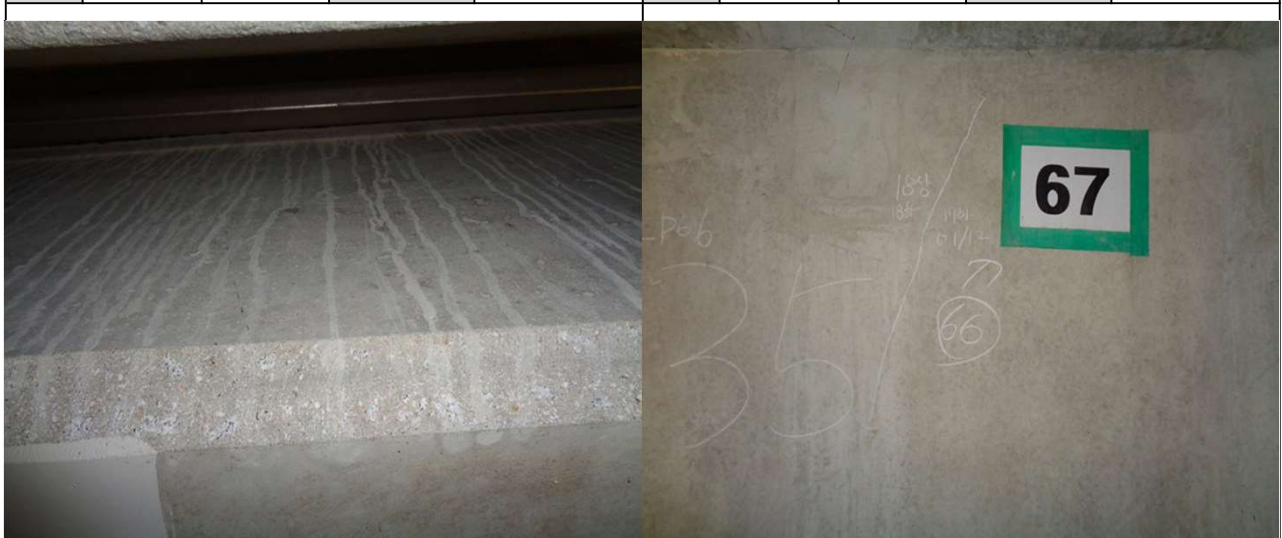
| 위치 | S66 | 신축이음부 | 도면번호 | JM-용암교(거터내부)-66 | 위치 | S66 | 우벽체 | 도면번호 | JM-용암교(거터내부)-66 |

| 공구 | 사업소 | 구조물 명 | 도 면 번 호 | 연 번 | 경간 | 부재 | 세부 위치 | 손상 내용 | 세부 손상유형 | 목 | | 연장 | | 개소 | 총량 | | 하자 여부 | 비고 |
|---|---|---|---|---|---|---|---|---|---|---|---|---|---|---|---|---|---|---|
| 3-3 | 정읍 | 용암교 | JM-용암교(거더내부)-66 | JM-용암교(거더내부)-66-2 | S66 | 거더내부 | 우벽체 | 균열(0.3mm미만) | | 0.1 | mm | 1.2 | m | 1EA | 1.20 | m | 하자 | 17하 |
