손 상 집 계 표

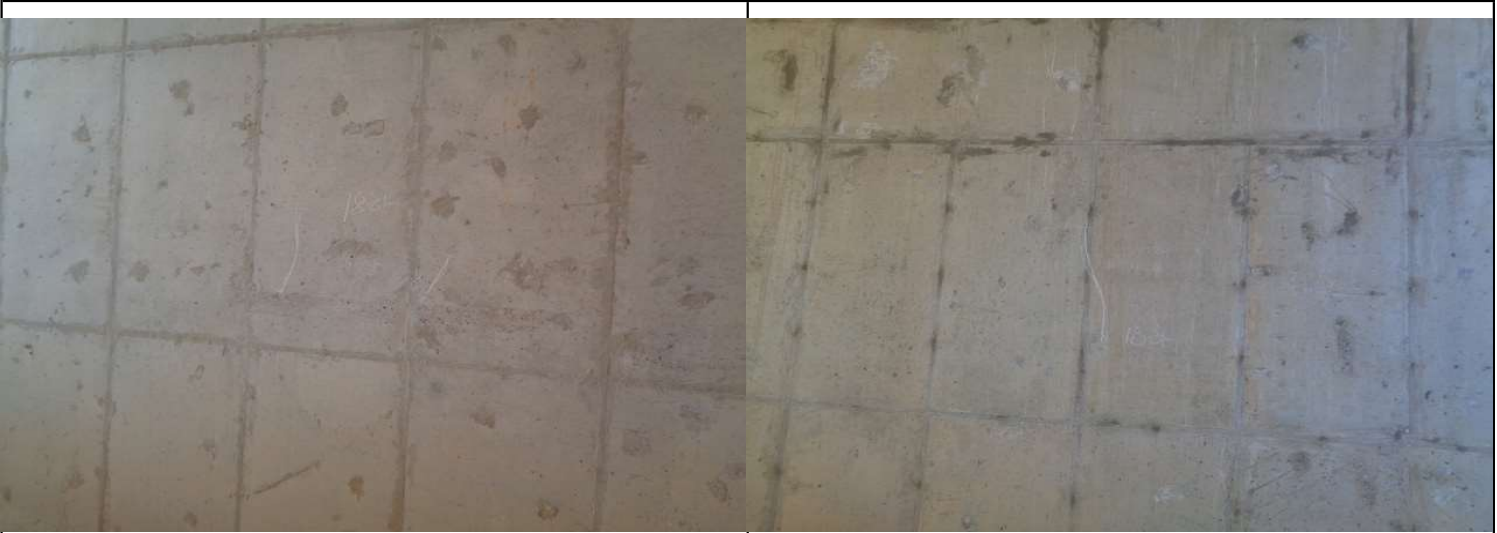
| 위치 | - | 벽체 | 도면번호 | JM-C(함)금곡제3-1 | 위치 | - | 벽체 | 도면번호 | JM-C(함)금곡제3-1 |

| 공구 | 사업소 | 구조물 명 | 도 면 번 호 | 연 번 | 경간 | 부재 | 선별 | 세부<br>위치 | 손상<br>내용 | 세부<br>손상유형 | 폭 | | 연장 | | 개소 | 총량 | | 하자<br>여부 | 비고 |
|---|---|---|---|---|---|---|---|---|---|---|---|---|---|---|---|---|---|---|---|
| 3-3 | 정읍 | C(함)금곡제3 | JM-C(함)금곡제3-1 | JM-C(함)금곡제3-1-1 | - | 벽체 | - | 좌벽체 | 균열(0.3mm미만) | | 0.1 | mm | 0.2 | m | 2EA | 0.40 | m | 하자 | 15상 |
| 3-3 | 정읍 | C(함)금곡제3 | JM-C(함)금곡제3-1 | JM-C(함)금곡제3-1-2 | - | 벽체 | - | 좌벽체 | 균열(0.3mm미만) | | 0.1 | mm | 0.3 | m | 1EA | 0.30 | m | 하자 | 15상 |

| 내용 | 균열(0.3mm미만) | 0.1mm, 0.2m, 2EA | 연번 | JM-C(함)금곡제3-1-1 | 내용 | 균열(0.3mm미만) | 0.1mm, 0.3m, 1EA | 연번 | JM-C(함)금곡제3-1-2 |

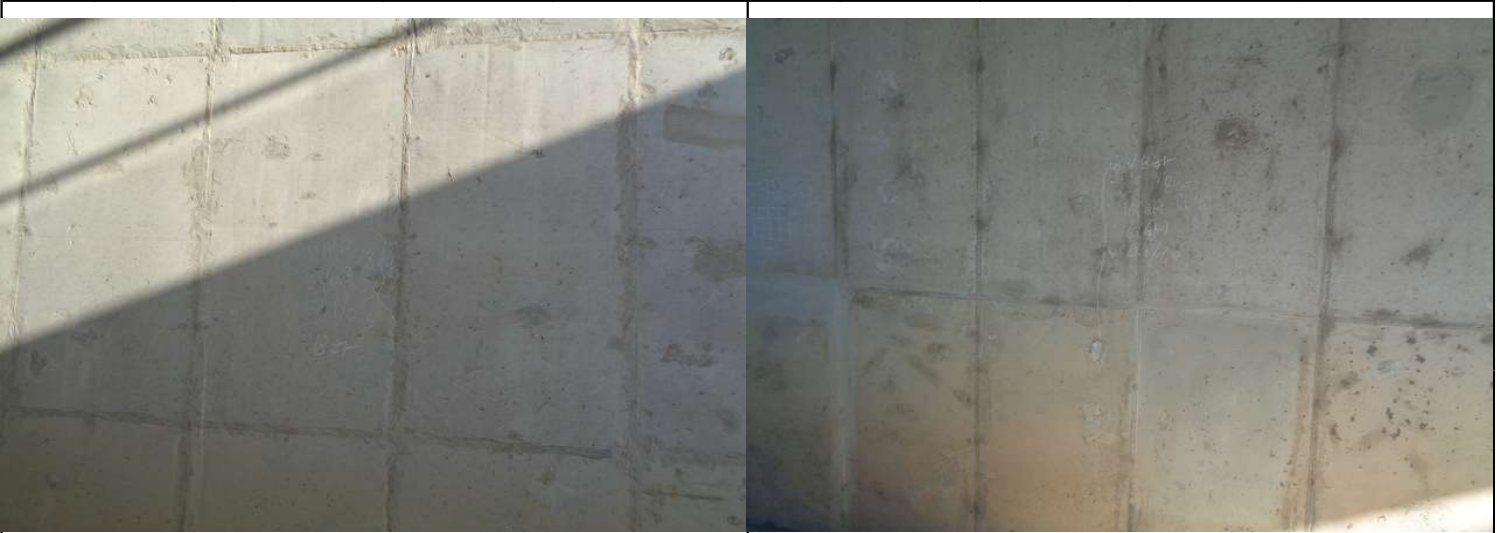
| 위치 | - | 벽체 | 도면번호 | JM-C(함)금곡제3-1 | 위치 | - | 벽체 | 도면번호 | JM-C(함)금곡제3-1 |

| 공구 | 사업소 | 구조물 명 | 도 면 번 호 | 연 번 | 경간 | 부재 | 선별 | 세부<br>위치 | 손상<br>내용 | 세부<br>손상유형 | 폭 | | 연장 | | 개소 | 총량 | | 하자<br>여부 | 비고 |
|---|---|---|---|---|---|---|---|---|---|---|---|---|---|---|---|---|---|---|---|
| 3-3 | 정읍 | C(함)금곡제3 | JM-C(함)금곡제3-1 | JM-C(함)금곡제3-1-3 | - | 벽체 | - | 좌벽체 | 균열(0.3mm미만) | | 0.1 | mm | 0.3 | m | 1EA | 0.30 | m | 하자 | 15상 |
| 3-3 | 정읍 | C(함)금곡제3 | JM-C(함)금곡제3-1 | JM-C(함)금곡제3-1-4 | - | 벽체 | - | 좌벽체 | 균열(0.3mm미만) | | 0.1 | mm | 1.0 | m | 1EA | 1.00 | m | 하자 | 15상 |

| 내용 | 균열(0.3mm미만) | 0.1mm, 0.3m, 1EA | 연번 | JM-C(함)금곡제3-1-3 | 내용 | 균열(0.3mm미만) | 0.1mm, 1m, 1EA | 연번 | JM-C(함)금곡제3-1-4 |

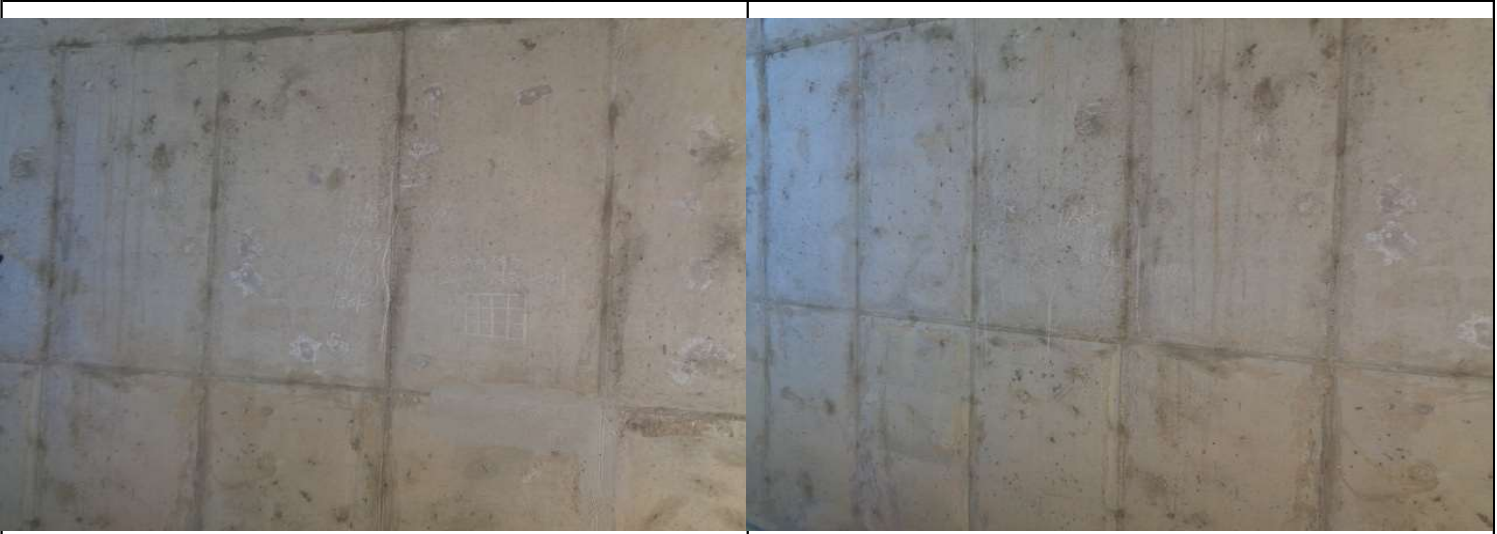
| 위치 | - | 벽체 | 도면번호 | JM-C(함)금곡제3-1 | 위치 | - | 벽체 | 도면번호 | JM-C(함)금곡제3-1 |

| 공구 | 사업소 | 구조물 명 | 도 면 번 호 | 연 번 | 경간 | 부재 | 선별 | 세부<br>위치 | 손상<br>내용 | 세부<br>손상유형 | 폭 | | 연장 | | 개소 | 총량 | | 하자<br>여부 | 비고 |
|---|---|---|---|---|---|---|---|---|---|---|---|---|---|---|---|---|---|---|---|
| 3-3 | 정읍 | C(함)금곡제3 | JM-C(함)금곡제3-1 | JM-C(함)금곡제3-1-5 | - | 벽체 | - | 좌벽체 | 균열(0.3mm미만) | | 0.2 | mm | 0.3 | m | 1EA | 0.30 | m | 하자 | 15상 |
| 3-3 | 정읍 | C(함)금곡제3 | JM-C(함)금곡제3-1 | JM-C(함)금곡제3-1-6 | - | 벽체 | - | 우벽체 | 균열(0.3mm미만) | | 0.1 | mm | 0.2 | m | 2EA | 0.40 | m | 하자 | 15상 |

| 내용 | 균열(0.3mm미만) | 0.2mm, 0.3m, 1EA | 연번 | JM-C(함)금곡제3-1-5 | 내용 | 균열(0.3mm미만) | 0.1mm, 0.2m, 2EA | 연번 | JM-C(함)금곡제3-1-6 |

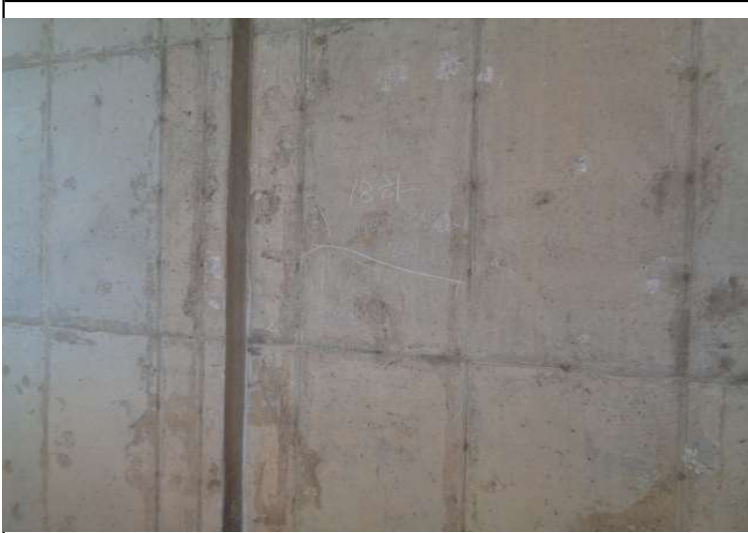
| 위치 | - | 벽체 | 도면번호 | JM-C(함)금곡제3-1 |

| 공구 | 사업소 | 구조물 명 | 도 면 번 호 | 연 번 | 경간 | 부재 | 선별 | 세부<br>위치 | 손상<br>내용 | 세부<br>손상유형 | 폭 | | 연장 | | 개소 | 총량 | | 하자<br>여부 | 비고 |
|---|---|---|---|---|---|---|---|---|---|---|---|---|---|---|---|---|---|---|---|
| 3-3 | 정읍 | C(함)금곡제3 | JM-C(함)금곡제3-1 | JM-C(함)금곡제3-1-7 | - | 벽체 | - | 우벽체 | 균열(0.3mm미만) | | 0.2 | mm | 1.0 | m | 1EA | 1.00 | m | 하자 | 15상 |

| 내용 | 균열(0.3mm미만) | 0.2mm, 1m, 1EA | 연번 | JM-C(함)금곡제3-1-7 |

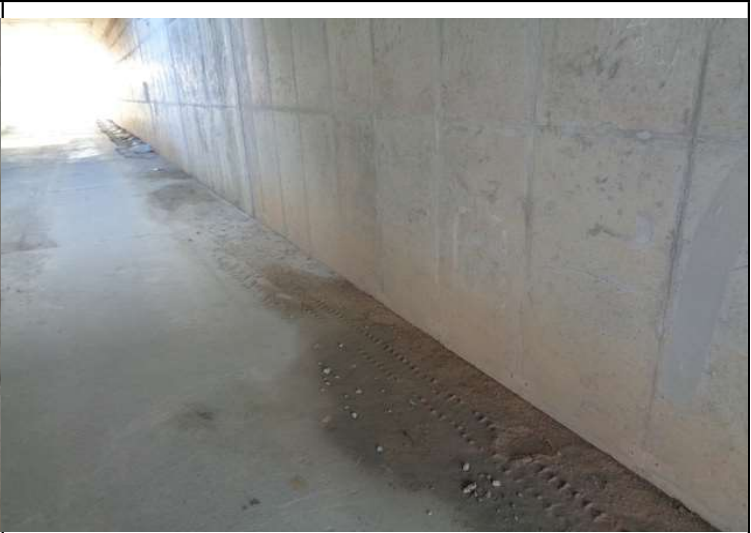
| 위치 | - | 슬래브 | 도면번호 | JM-C(함)금곡제3-1 |

| 공구 | 사업소 | 구조물 명 | 도 면 번 호 | 연 번 | 경간 | 부재 | 선별 | 세부<br>위치 | 손상<br>내용 | 세부<br>손상유형 | 폭 | | 연장 | | 개소 | 총량 | | 하자<br>여부 | 비고 |
|---|---|---|---|---|---|---|---|---|---|---|---|---|---|---|---|---|---|---|---|
| 3-3 | 정읍 | C(함)금곡제3 | JM-C(함)금곡제3-1 | JM-C(함)금곡제3-1-8 | - | 슬래브 | - | 하부슬래브 | 토사퇴적 | | 1.0 | m | 45.0 | m | 2EA | 90.00 | m' | 유지관리 | 15상 |

| 내용 | 토사퇴적 | 1m, 45m, 2EA | 연번 | JM-C(함)금곡제3-1-8 |

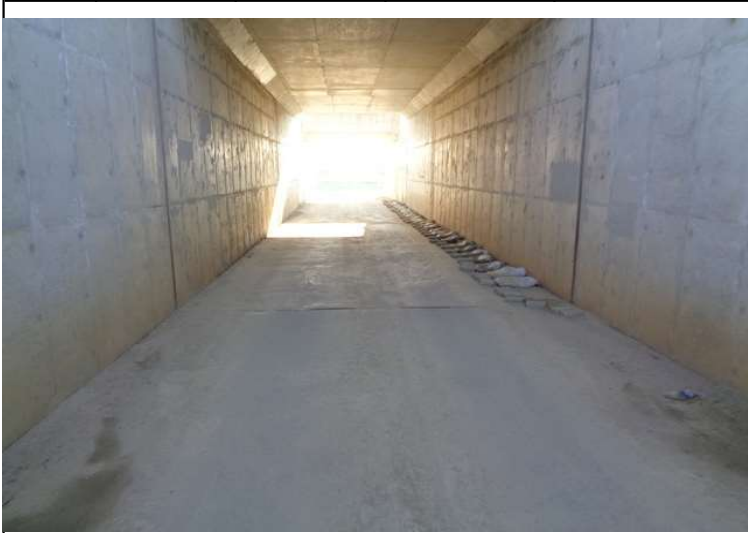
| 위치 | - | 슬래브 | 도면번호 | JM-C(함)금곡제3-1 |

| 공구 | 사업소 | 구조물 명 | 도 면 번 호 | 연 번 | 경간 | 부재 | 선별 | 세부<br>위치 | 손상<br>내용 | 세부<br>손상유형 | 폭 | | 연장 | | 개소 | 총량 | | 하자<br>여부 | 비고 |
|---|---|---|---|---|---|---|---|---|---|---|---|---|---|---|---|---|---|---|---|
| 3-3 | 정읍 | C(함)금곡제3 | JM-C(함)금곡제3-1 | JM-C(함)금곡제3-1-9 | - | 슬래브 | - | 하부슬래브 | 기타 | 채수 | 3.0 | m | 20.0 | m | 1EA | 60.00 | m' | 유지관리 | 16상 |

| 내용 | 체수 | 3m, 20m, 1EA | 연번 | JM-C(함)금곡제3-1-9 |

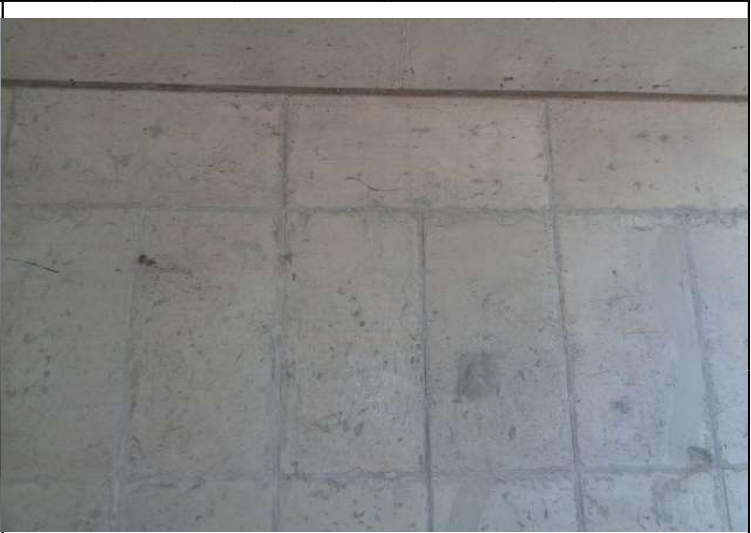
| 위치 | - | 벽체 | 도면번호 | JM-C(함)금곡제3-1 |

| 공구 | 사업소 | 구조물 명 | 도 면 번 호 | 연 번 | 경간 | 부재 | 선별 | 세부<br>위치 | 손상<br>내용 | 세부<br>손상유형 | 폭 | | 연장 | | 개소 | 총량 | | 하자<br>여부 | 비고 |
|---|---|---|---|---|---|---|---|---|---|---|---|---|---|---|---|---|---|---|---|
| 3-3 | 정읍 | C(함)금곡제3 | JM-C(함)금곡제3-1 | JM-C(함)금곡제3-1-10 | - | 벽체 | - | 우벽체 | 균열(0.3mm미만) | | 0.1 | mm | 2.0 | m | 1EA | 2.00 | m | 하자 | 16하 |

| 내용 | 균열(0.3mm미만) | 0.1mm, 2m, 1EA | 연번 | JM-C(함)금곡제3-1-10 |

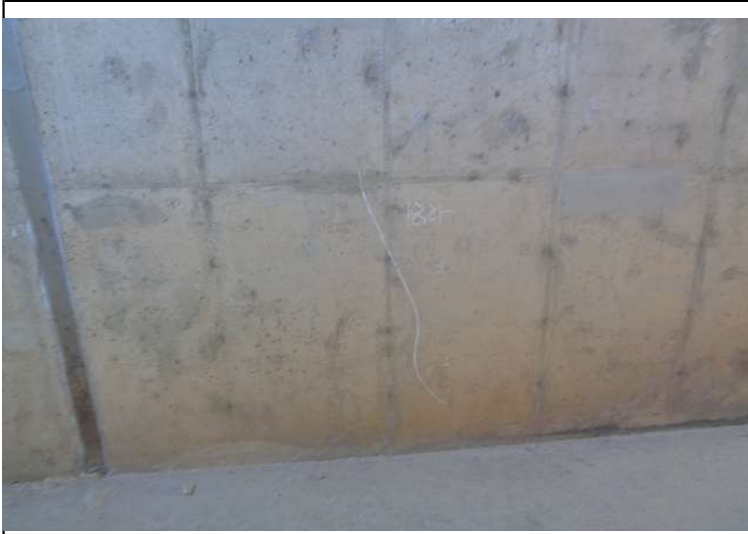
| 위치 | - | 벽체 | 도면번호 | JM-C(함)금곡제3-1 |

| 공구 | 사업소 | 구조물 명 | 도 면 번 호 | 연 번 | 경간 | 부재 | 선별 | 세부<br>위치 | 손상<br>내용 | 세부<br>손상유형 | 폭 | | 연장 | | 개소 | 총량 | | 하자<br>여부 | 비고 |
|---|---|---|---|---|---|---|---|---|---|---|---|---|---|---|---|---|---|---|---|
| 3-3 | 정읍 | C(함)금곡제3 | JM-C(함)금곡제3-1 | JM-C(함)금곡제3-1-11 | - | 벽체 | - | 좌벽체 | 균열(0.3mm미만) | | 0.2 | mm | 1.0 | m | 1EA | 1.00 | m | 하자 | 16하 |

| 내용 | 균열(0.3mm미만) | 0.2mm, 1m, 1EA | 연번 | JM-C(함)금곡제3-1-11 |

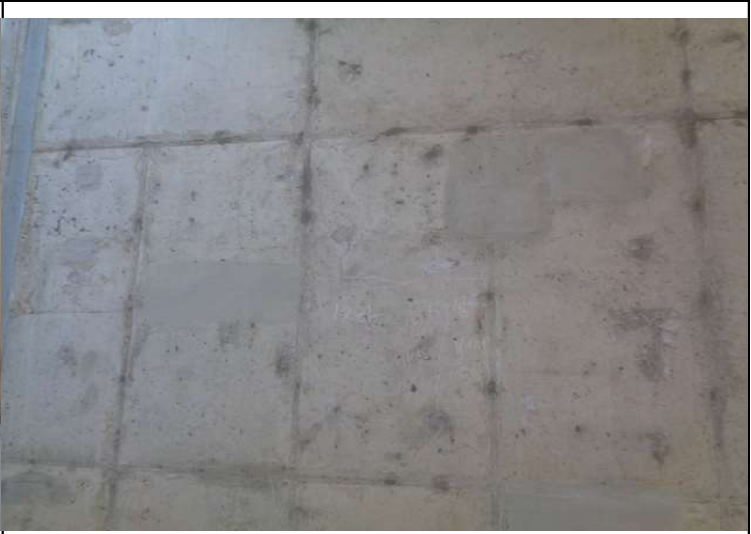
| 위치 | - | 벽체 | 도면번호 | JM-C(함)금곡제3-1 |

| 공구 | 사업소 | 구조물 명 | 도 면 번 호 | 연 번 | 경간 | 부재 | 선별 | 세부<br>위치 | 손상<br>내용 | 세부<br>손상유형 | 폭 | | 연장 | | 개소 | 총량 | | 하자<br>여부 | 비고 |
|---|---|---|---|---|---|---|---|---|---|---|---|---|---|---|---|---|---|---|---|
| 3-3 | 정읍 | C(함)금곡제3 | JM-C(함)금곡제3-1 | JM-C(함)금곡제3-1-12 | - | 벽체 | - | 우벽체 | 균열(0.3mm미만) | | 0.1 | mm | 1.0 | m | 1EA | 1.00 | m | 하자 | 16하 |

| 내용 | 균열(0.3mm미만) | 0.1mm, 1m, 1EA | 연번 | JM-C(함)금곡제3-1-12 |

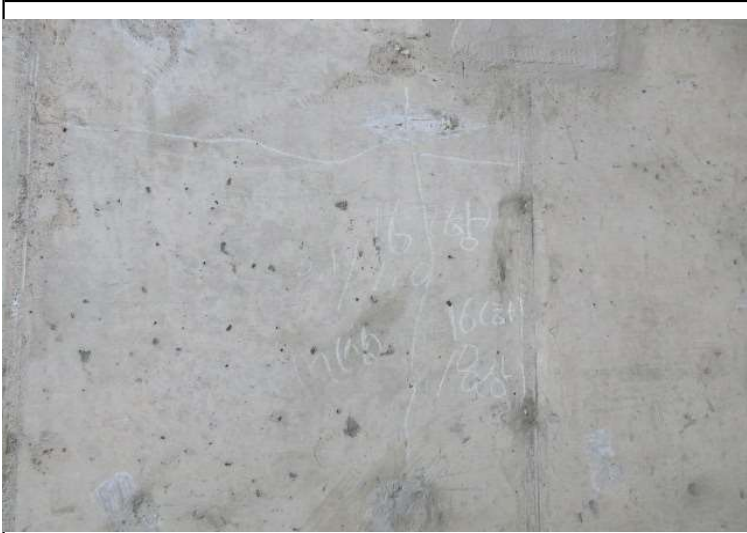
| 위치 | - | 벽체 | 도면번호 | JM-C(함)금곡제3-1 |

| 공구 | 사업소 | 구조물 명 | 도 면 번 호 | 연 번 | 경간 | 부재 | 선별 | 세부<br>위치 | 손상<br>내용 | 세부<br>손상유형 | 폭 | | 연장 | | 개소 | 총량 | | 하자<br>여부 | 비고 |
|---|---|---|---|---|---|---|---|---|---|---|---|---|---|---|---|---|---|---|---|
| 3-3 | 정읍 | C(함)금곡제3 | JM-C(함)금곡제3-1 | JM-C(함)금곡제3-1-13 | - | 벽체 | - | 좌벽체 | 균열(0.3mm미만) | | 0.1 | mm | 1.0 | m | 1EA | 1.00 | m | 하자 | 17상 |

| 내용 | 균열(0.3mm미만) | 0.1mm, 1m, 1EA | 연번 | JM-C(함)금곡제3-1-13 |

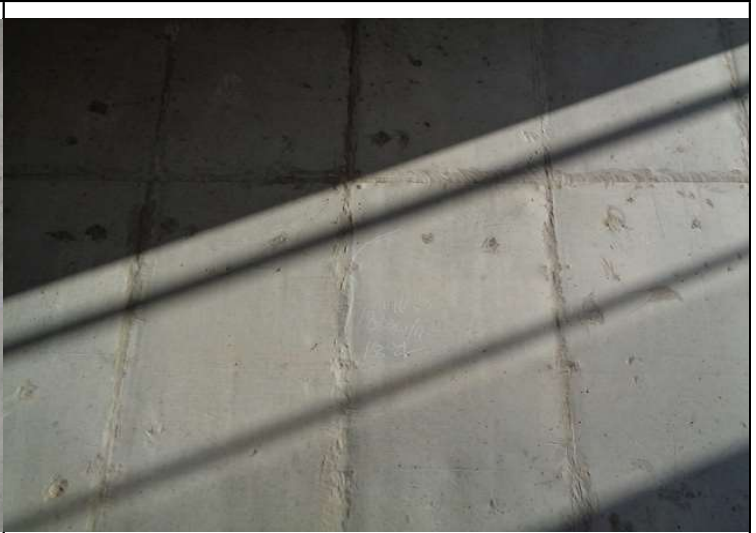
| 위치 | - | 벽체 | 도면번호 | JM-C(함)금곡제3-1 |

| 공구 | 사업소 | 구조물 명 | 도 면 번 호 | 연 번 | 경간 | 부재 | 선별 | 세부<br>위치 | 손상<br>내용 | 세부<br>손상유형 | 폭 | | 연장 | | 개소 | 총량 | | 하자<br>여부 | 비고 |
|---|---|---|---|---|---|---|---|---|---|---|---|---|---|---|---|---|---|---|---|
| 3-3 | 정읍 | C(함)금곡제3 | JM-C(함)금곡제3-1 | JM-C(함)금곡제3-1-14 | - | 벽체 | - | 우벽체 | 균열(0.3mm미만) | | 0.1 | mm | 0.3 | m | 1EA | 0.30 | m | 하자 | 17상 |

| 내용 | 균열(0.3mm미만) | 0.1mm, 0.3m, 1EA | 연번 | JM-C(함)금곡제3-1-14 |

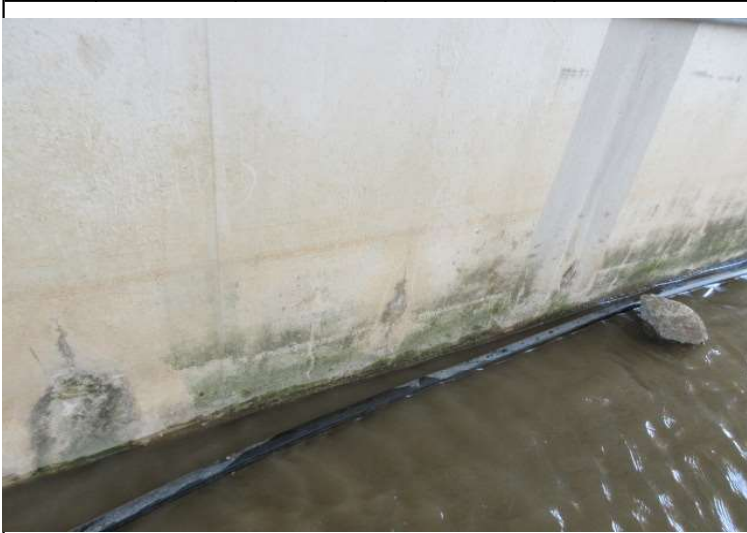
| 위치 | - | 벽체 | 도면번호 | JM-B(함)용암-1 |

| 공구 | 사업소 | 구조물 명 | 도 면 번 호 | 연 번 | 경간 | 부재 | 선별 | 세부<br>위치 | 손상<br>내용 | 세부<br>손상유형 | 폭 | | 연장 | | 개소 | 총량 | | 하자<br>여부 | 비고 |
|---|---|---|---|---|---|---|---|---|---|---|---|---|---|---|---|---|---|---|---|
| 3-3 | 정읍 | B(함)용암 | JM-B(함)용암-1 | JM-B(함)용암-1-1 | - | 벽체 | - | 좌벽체 | 파손 | | 0.1 | m | 0.1 | m | 1EA | 0.01 | m' | 하자 | 15상 |

| 내용 | 파손 | 0.1m, 0.1m, 1EA | 연번 | JM-B(함)용암-1-1 |

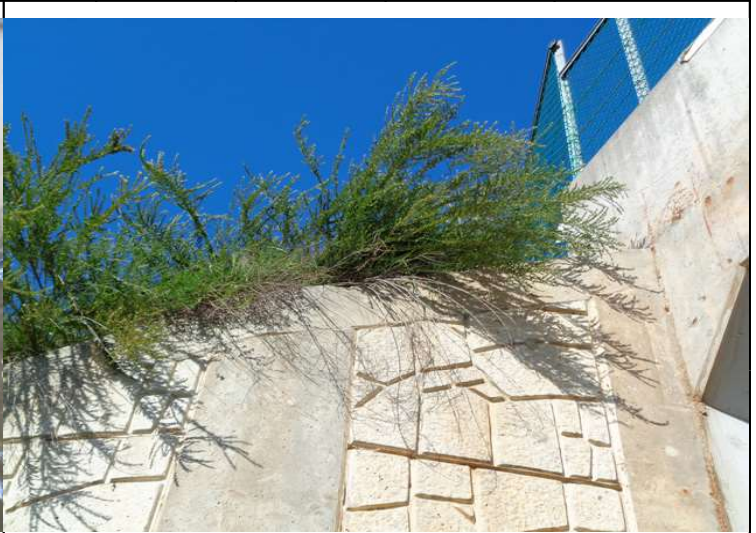
| 위치 | - | 벽체 | 도면번호 | JM-B(함)용암-1 |

| 공구 | 사업소 | 구조물 명 | 도 면 번 호 | 연 번 | 경간 | 부재 | 선별 | 세부<br>위치 | 손상<br>내용 | 세부<br>손상유형 | 폭 | | 연장 | | 개소 | 총량 | | 하자<br>여부 | 비고 |
|---|---|---|---|---|---|---|---|---|---|---|---|---|---|---|---|---|---|---|---|
| 3-3 | 정읍 | B(함)용암 | JM-B(함)용암-1 | JM-B(함)용암-1-2 | - | 벽체 | - | 우벽체 | 파손 | | 0.1 | m | 0.2 | m | 1EA | 0.02 | m' | 하자 | 16상 |

| 내용 | 파손 | 0.1m, 0.2m, 1EA | 연번 | JM-B(함)용암-1-2 |

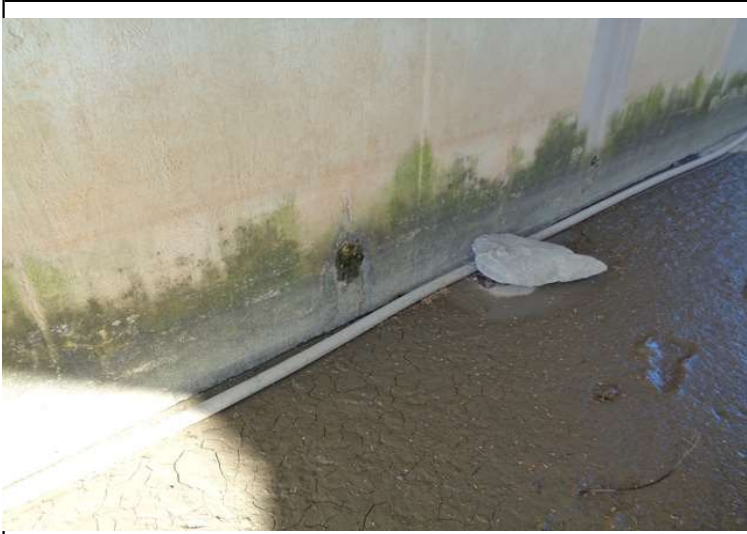
| 위치 | - | 벽체 | 도면번호 | JM-B(함)용암-1 |

| 공구 | 사업소 | 구조물 명 | 도 면 번 호 | 연 번 | 경간 | 부재 | 선별 | 세부<br>위치 | 손상<br>내용 | 세부<br>손상유형 | 폭 | | 연장 | | 개소 | 총량 | | 하자<br>여부 | 비고 |
|---|---|---|---|---|---|---|---|---|---|---|---|---|---|---|---|---|---|---|---|
| 3-3 | 정읍 | B(함)용암 | JM-B(함)용암-1 | JM-B(함)용암-1-3 | - | 벽체 | - | 우벽체 | 누수 | | 0.1 | m | 0.2 | m | 1EA | 0.02 | m' | 하자 | 16상 |

| 내용 | 누수 | 0.1m, 0.2m, 1EA | 연번 | JM-B(함)용암-1-3 |

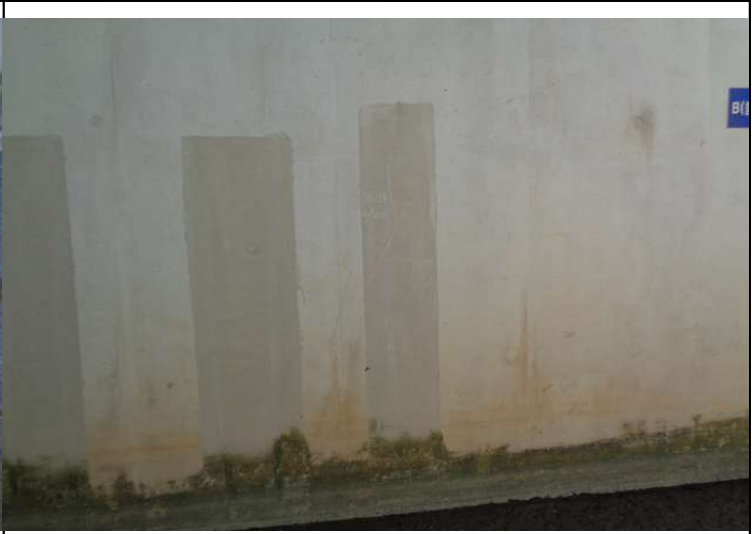
| 위치 | - | 벽체 | 도면번호 | JM-B(함)용암-1 |

| 공구 | 사업소 | 구조물 명 | 도 면 번 호 | 연 번 | 경간 | 부재 | 선별 | 세부<br>위치 | 손상<br>내용 | 세부<br>손상유형 | 폭 | | 연장 | | 개소 | 총량 | | 하자<br>여부 | 비고 |
|---|---|---|---|---|---|---|---|---|---|---|---|---|---|---|---|---|---|---|---|
| 3-3 | 정읍 | B(함)용암 | JM-B(함)용암-1 | JM-B(함)용암-1-4 | - | 벽체 | - | 좌벽체 | 균열(0.3mm미만) | | 0.2 | mm | 2.0 | m | 1EA | 2.00 | m | 하자 | 17하 |

| 내용 | 균열(0.3mm미만) | 0.2mm, 2m, 1EA | 연번 | JM-B(함)용암-1-4 |

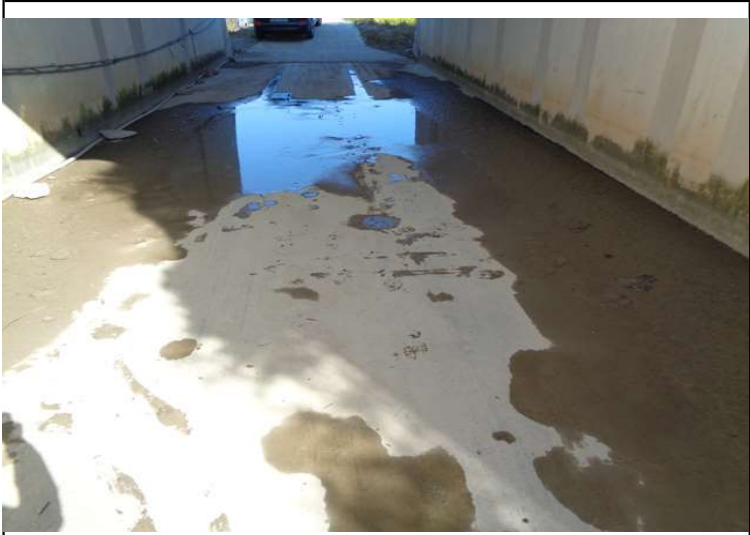
| 위치 | - | 바닥 | 도면번호 | JM-B(함)용암-1 | 위치 | | | 도면번호 | |

| 공구 | 사업소 | 구조물 명 | 도 면 번 호 | 연 번 | 경간 | 부재 | 선별 | 세부<br>위치 | 손상<br>내용 | 세부<br>손상유형 | 폭 | | 연장 | | 개소 | 총량 | | 하자<br>여부 | 비고 |
|---|---|---|---|---|---|---|---|---|---|---|---|---|---|---|---|---|---|---|---|
| 3-3 | 정읍 | B(함)용암 | JM-B(함)용암-1 | JM-B(함)용암-1-6 | - | 바닥 | - | 바닥 | 기타 | 채수 | 5.0 | m | 16.0 | m | 1EA | 80.00 | m' | 하자 | 18상 |

| 내용 | 기타 | 5m, 16m, 1EA | 연번 | JM-B(함)용암-1-6 | 내용 | | | 연번 | |
