# 목 천 교

ID : 목천교 Block 1 - 탈선방호벽

| 용역명 | 2018년도 하반기 호남고속선 오송-정읍간<br>항릉고가외 48개소 (옹벽2개) 구조물 하자<br>(정기, 경밀)점검 용역 |
| 도면명 | 목천교 외관조사망도 |

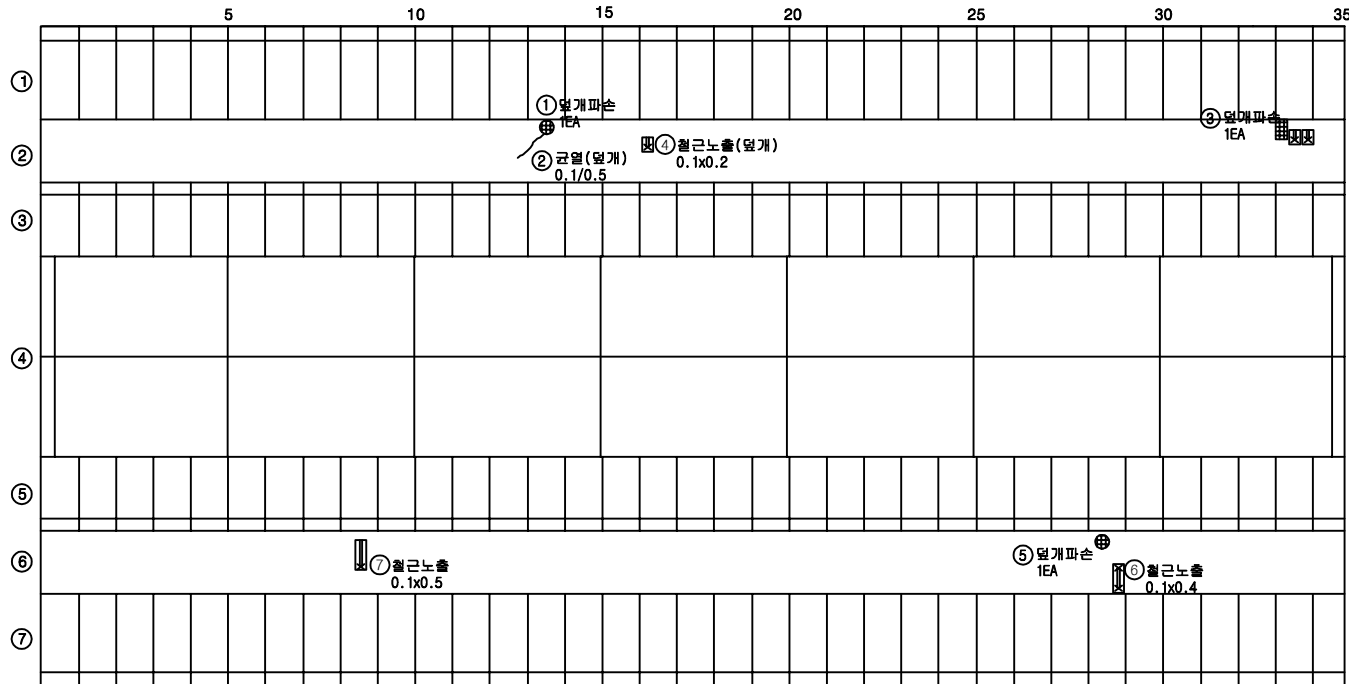
# ID : 목천교 Block 2 - 탈선방호벽

| 번호 | 손상내용 | 결함정도 | | | | | 비고 |
|---|---|---|---|---|---|---|---|
| 1 | 덮개파손 | | | 1.00 | EA | 1 | 기존 |
| 2 | 균열 | 0.1 | 0.5 | 0.5 | m | 1 | 기존 |
| 3 | 덮개파손 | | | 1.00 | EA | 1 | 기존 |
| 4 | 철근노출 | 0.1 | 0.2 | 0.02 | m <sup>2</sup> | 1 | 기존 |
| 5 | 덮개파손 | | | 1.00 | EA | 1 | 기존 |
| 6 | 철근노출 | 0.1 | 0.4 | 0.04 | m <sup>2</sup> | 1 | 기존 |
| 7 | 철근노출 | 0.1 | 0.5 | 0.05 | m <sup>2</sup> | 1 | 기존 |

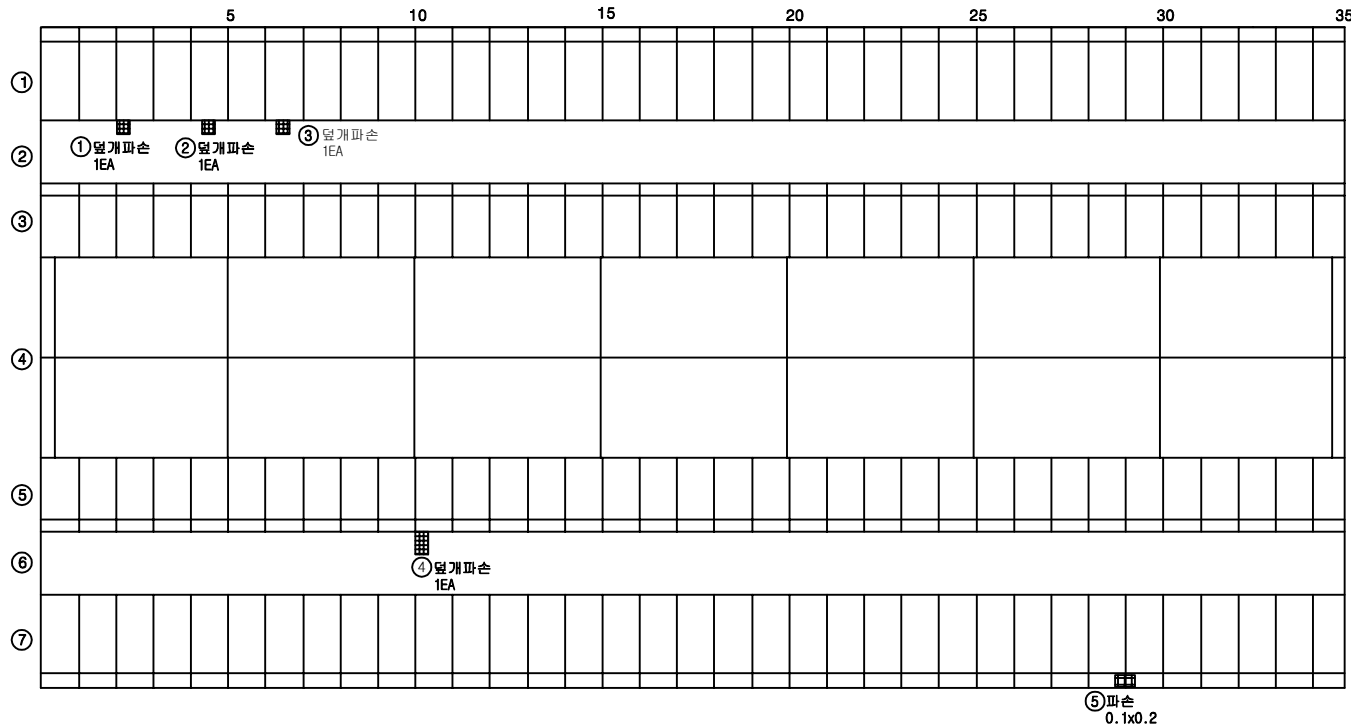
ID : 목천교 Block 3 - 탈선방호벽

| 번호 | 손상내용 | 결함정도 | | | | | 비고 |
|---|---|---|---|---|---|---|---|
| 1 | 덜개파손 | | | 1.00 | EA | 1 | 기존 |
| 2 | 덜개파손 | | | 1.00 | EA | 1 | 기존 |
| 3 | 덜개파손 | | | 1.00 | EA | 1 | 기존 |
| 4 | 덜개파손 | | | 1.00 | EA | 1 | 기존 |
| 5 | 파손 | 0.1 | 0.2 | 0.02 | m | 1 | 기존 |

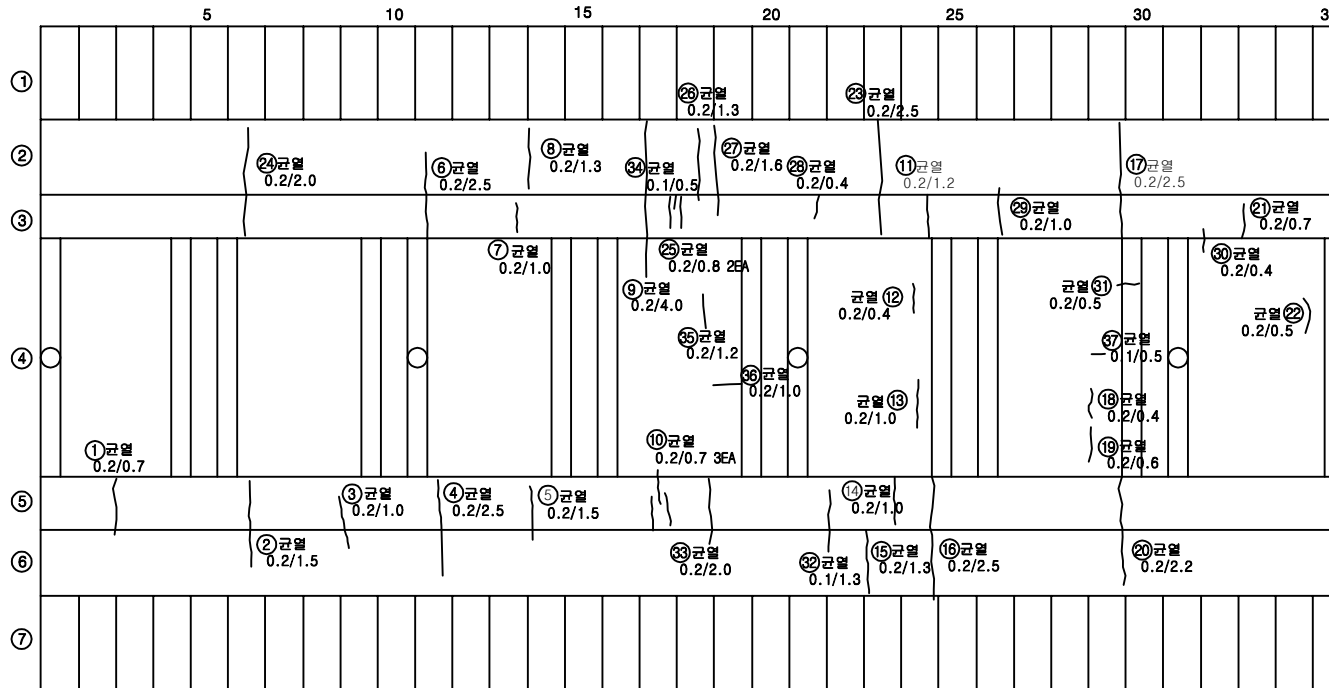
# ID : 목천교 Block 1 - 하면

| 번호 | 손상내용 | 결함정도 | | | | | 비고 |
|---|---|---|---|---|---|---|---|
| 1 | 균열 | 0.2 | 0.7 | 0.7 | m | 1 | 기존 |
| 2 | 균열 | 0.2 | 1.5 | 1.5 | m | 1 | 기존 |
| 3 | 균열 | 0.2 | 1.0 | 1.0 | m | 1 | 기존 |
| 4 | 균열 | 0.2 | 2.5 | 2.5 | m | 1 | 기존 |
| 5 | 균열 | 0.2 | 1.5 | 1.5 | m | 1 | 기존 |
| 6 | 균열 | 0.2 | 2.5 | 2.5 | m | 1 | 기존 |
| 7 | 균열 | 0.2 | 1.0 | 1.0 | m | 1 | 기존 |
| 8 | 균열 | 0.2 | 1.3 | 1.3 | m | 1 | 기존 |
| 9 | 균열 | 0.2 | 4.0 | 4.0 | m | 1 | 기존 |
| 10 | 균열 | 0.2 | 0.7 | 2.1 | m | 3 | 기존 |

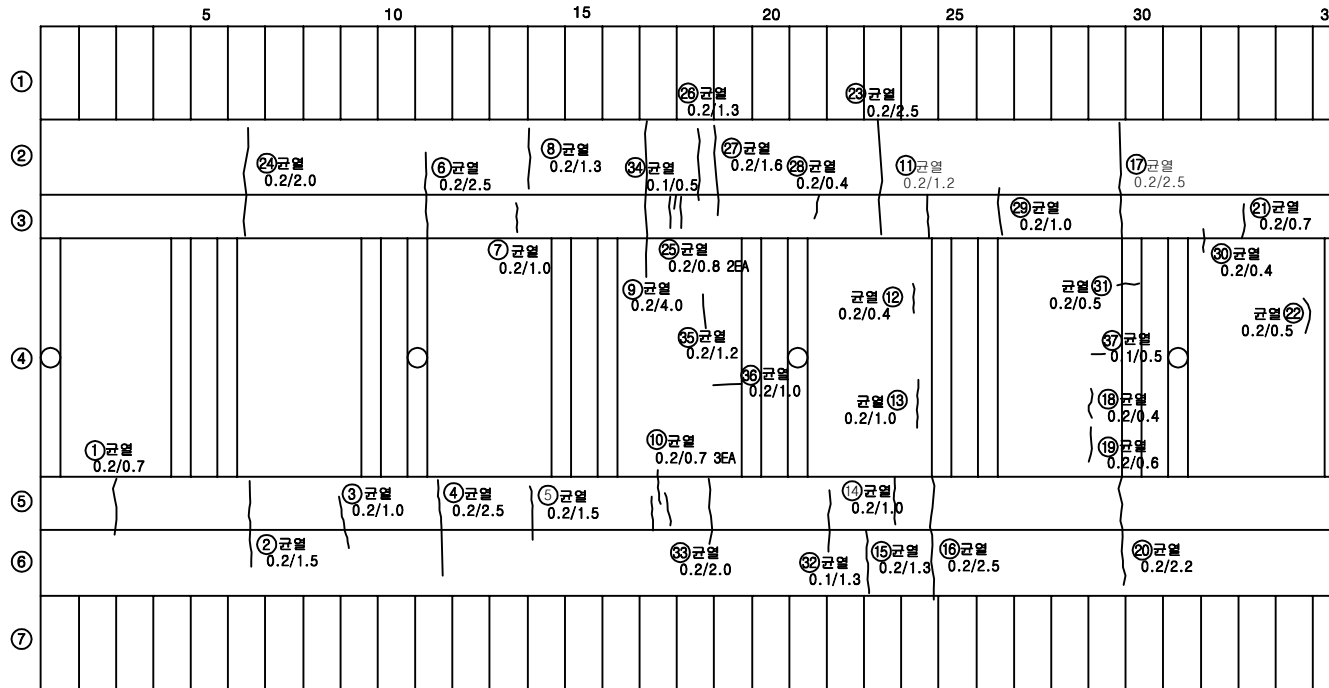
ID : 목천교 Block 1 - 하면

| 번호 | 손상내용 | 결함정도 | | | | | 비고 |
|---|---|---|---|---|---|---|---|
| 35 | 균열 | 0.2 | 1.2 | 1.2 | m | 1 | 기존 |
| 36 | 균열 | 0.2 | 1.0 | 1.0 | m | 1 | 기존 |
| 37 | 균열 | 0.1 | 0.5 | 0.5 | m | 1 | 기존 |

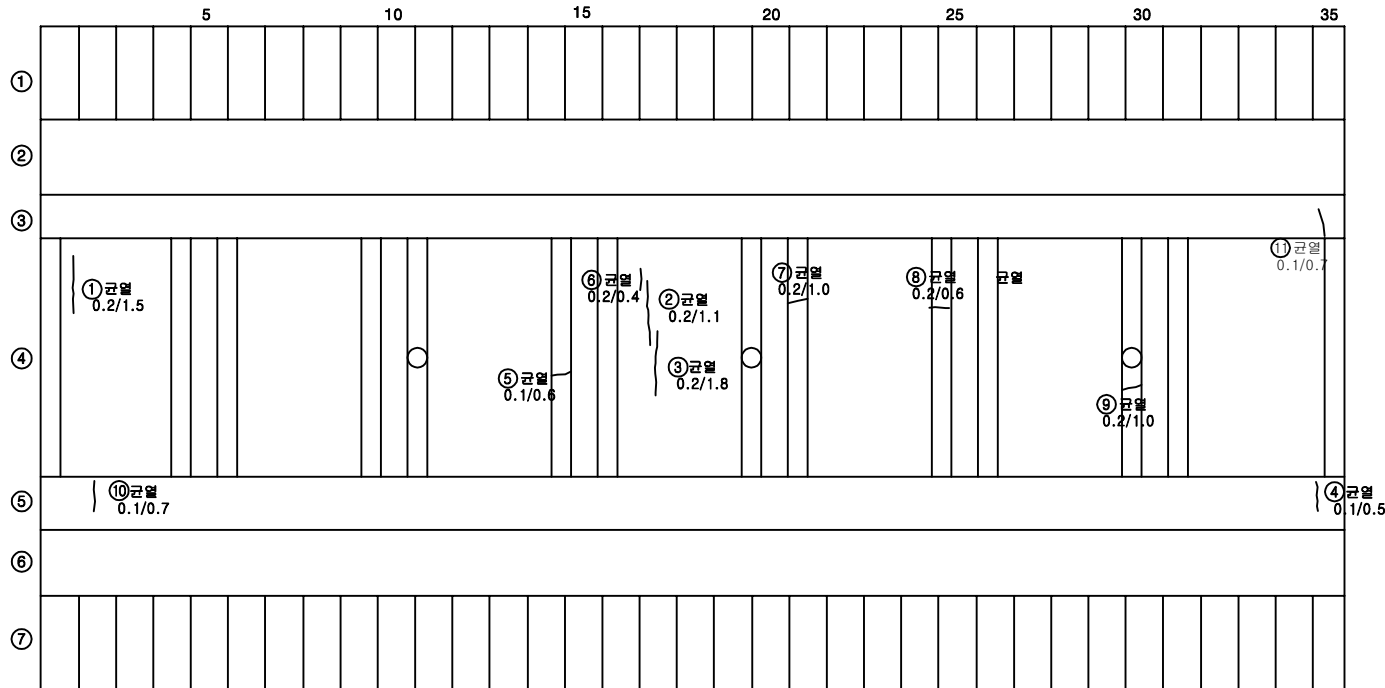
ID : 목천교 Block 2 - 하면

| 번호 | 손상내용 | 결함정도 | | | | | 비고 |
|---|---|---|---|---|---|---|---|
| 1 | 균열 | 0.2 | 1.5 | 1.5 | m | 1 | 기존 |
| 2 | 균열 | 0.2 | 1.1 | 1.1 | m | 1 | 기존 |
| 3 | 균열 | 0.2 | 1.8 | 1.8 | m | 1 | 기존 |
| 4 | 균열 | 0.1 | 0.5 | 0.5 | m | 1 | 기존 |
| 5 | 균열 | 0.1 | 0.6 | 0.6 | m | 1 | 기존 |
| 6 | 균열 | 0.2 | 0.4 | 0.4 | m | 1 | 기존 |
| 7 | 균열 | 0.2 | 1.0 | 1.0 | m | 1 | 기존 |
| 8 | 균열 | 0.2 | 0.6 | 0.6 | m | 1 | 기존 |
| 9 | 균열 | 0.2 | 1.0 | 1.0 | m | 1 | 기존 |
| 10 | 균열 | 0.1 | 0.7 | 0.7 | m | 1 | 기존 |
| 11 | 균열 | 0.1 | 0.7 | 0.7 | m | 1 | 기존 |

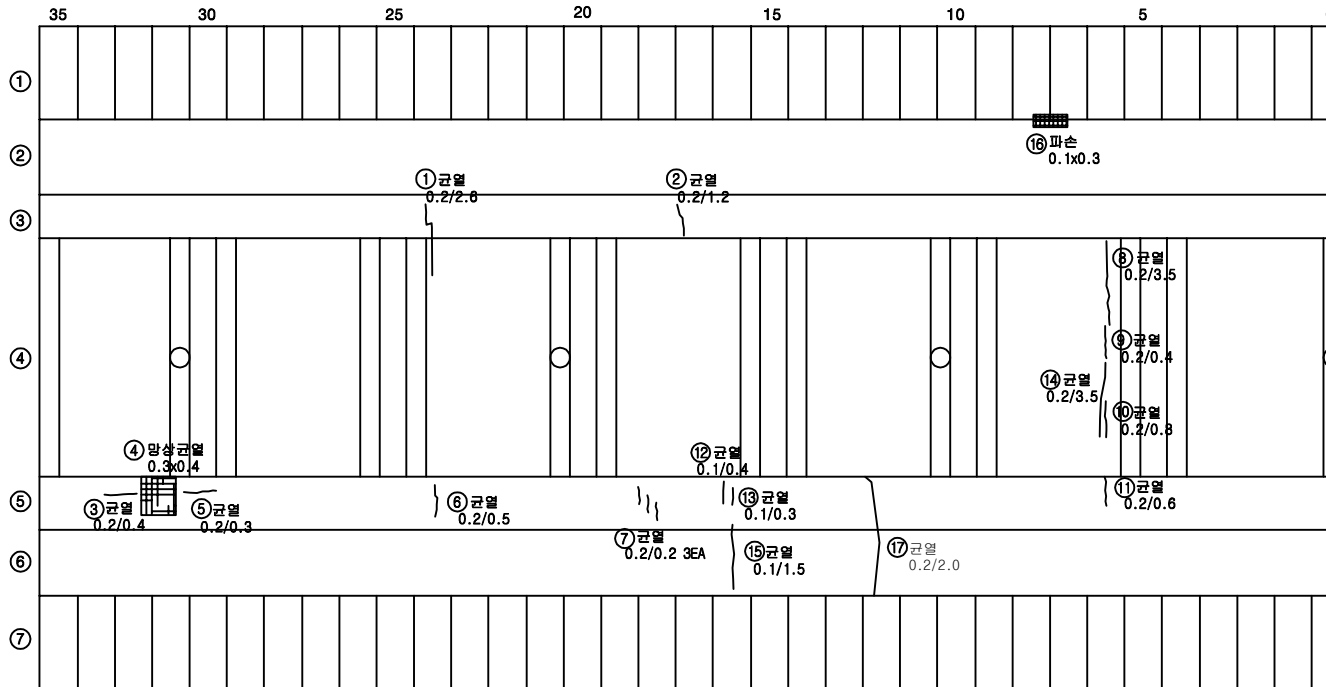
ID : 목천교 Block 3 - 하면

| 번호 | 손상내용 | 결함정도 | | | | | 비고 |
|---|---|---|---|---|---|---|---|
| 1 | 균열 | 0.2 | 2.6 | 2.6 | m | 1 | 기존 |
| 2 | 균열 | 0.2 | 1.2 | 1.2 | m | 1 | 기존 |
| 3 | 균열 | 0.2 | 0.4 | 0.4 | m | 1 | 기존 |
| 4 | 망상균열 | 0.3 | 0.4 | 0.12 | m² | 1 | 기존 |
| 5 | 균열 | 0.2 | 0.3 | 0.3 | m | 1 | 기존 |
| 6 | 균열 | 0.2 | 0.5 | 0.5 | m | 1 | 기존 |
| 7 | 균열 | 0.2 | 0.2 | 0.6 | m | 3 | 기존 |
| 8 | 균열 | 0.2 | 3.5 | 3.5 | m | 1 | 기존 |
| 9 | 균열 | 0.2 | 0.4 | 0.4 | m | 1 | 기존 |
| 10 | 균열 | 0.2 | 0.8 | 0.8 | m | 1 | 기존 |
| 11 | 균열 | 0.2 | 0.6 | 0.6 | m | 1 | 기존 |
| 12 | 균열 | 0.1 | 0.4 | 0.4 | m | 1 | 기존 |
| 13 | 균열 | 0.1 | 0.3 | 0.3 | m | 1 | 기존 |
| 14 | 균열 | 0.2 | 3.5 | 3.5 | m | 1 | 기존 |
| 15 | 균열 | 0.1 | 1.5 | 1.5 | m | 1 | 기존 |
| 16 | 파손 | 0.1 | 0.3 | 0.03 | m² | 1 | 기존 |
| 17 | 균열 | 0.2 | 2.0 | 2.00 | m | 1 | 기존 |

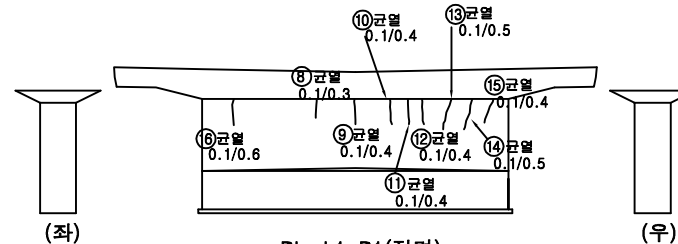
Block1-A1

| 번호 | 손상내용 | 결함정도 | | | | | 비고 |
|---|---|---|---|---|---|---|---|
| 1 | 균열 | 0.1 | 0.4 | 0.4 | m | 1 | 기존 |
| 2 | 파손 | 0.2 | 0.2 | 0.04 | m <sup>2</sup> | 1 | 기존 |
| 3 | 균열 | 0.1 | 0.5 | 0.5 | m | 1 | 기존 |
| 18 | 백태 | 0.1 | 0.3 | 0.03 | m <sup>2</sup> | 1 | 기존 |

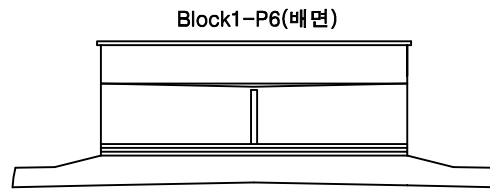
Block1-P6(배면)

| 번호 | 손상내용 | 결함정도 | | | | | 비고 |
|---|---|---|---|---|---|---|---|
| 1 | 균열 | 0.1 | 0.8 | 0.8 | m | 1 | 기준 |
| 2 | 균열 | 0.1 | 0.7 | 0.7 | m | 1 | 기준 |
| 3 | 균열 | 0.1 | 0.3 | 0.3 | m | 1 | 기준 |

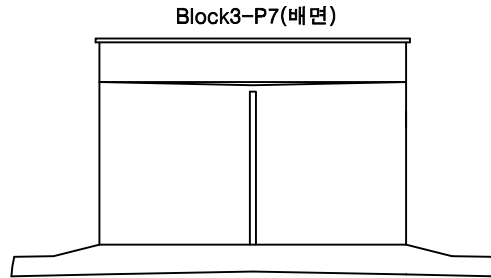
Block3-P7(배면)

| 번호 | 손상내용 | 결함정도 | | | | | 비고 |
|---|---|---|---|---|---|---|---|
| 1 | 균열 | 0.2 | 2.3 | 2.3 | m | 1 | |
