암거 외관조사망도

| 용역명 | 2018년도 하반기 호남고속선 오송-정읍간 황룡고가의 48개소 (옹벽2개) 구조물 하자 (정기, 정밀)점검 용역 |
| 도면명 | 암거 외관조사망도 |

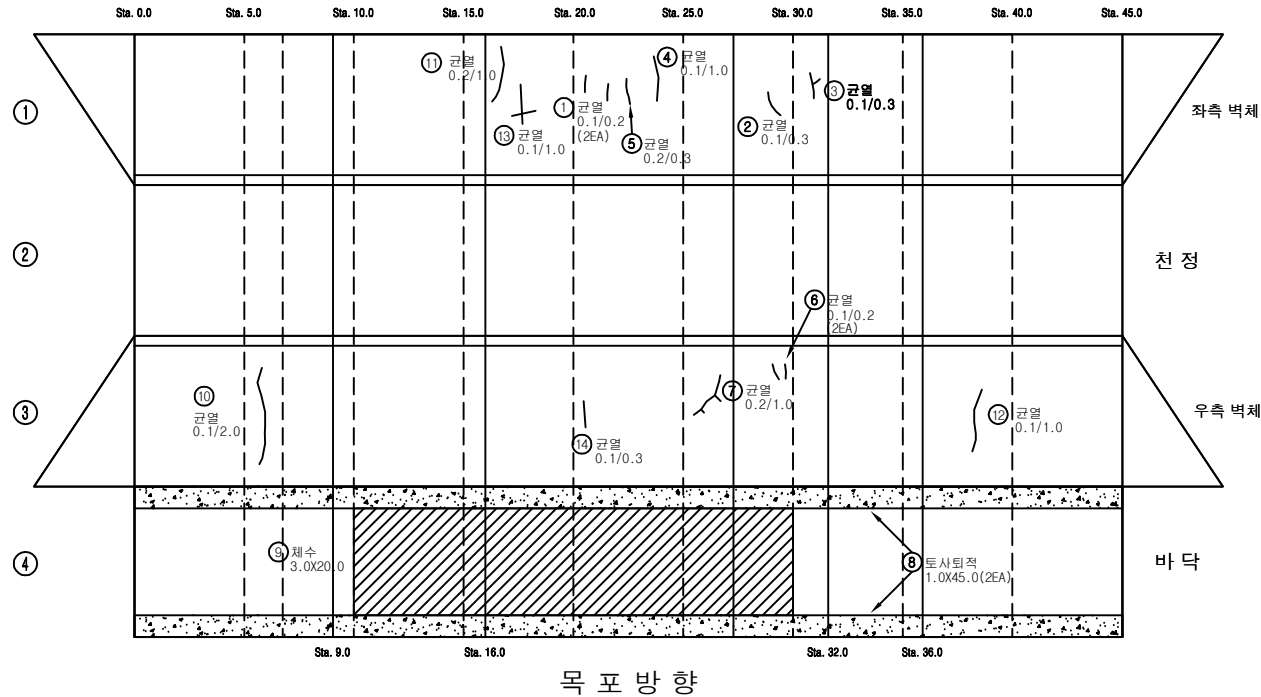
ID : 암거 - C(함) 금곡제3

| 번호 | 손상내용 | 결함정도 | | | | | 비고 |
|---|---|---|---|---|---|---|---|
| 1 | 균열 | 0.1 | 0.2 | 0.4 | m | 2 | 기준 |
| 2 | 균열 | 0.1 | 0.3 | 0.3 | m | 1 | 기준 |
| 3 | 균열 | 0.1 | 0.3 | 0.3 | m | 1 | 기준 |
| 4 | 균열 | 0.1 | 1.0 | 1.0 | m | 1 | 기준 |
| 5 | 균열 | 0.2 | 0.3 | 0.3 | m | 1 | 기준 |
| 6 | 균열 | 0.1 | 0.2 | 0.4 | m | 2 | 기준 |
| 7 | 균열 | 0.2 | 1.0 | 1.0 | m | 1 | 기준 |
| 8 | 토사 퇴적 | 1.0 | 45.0 | 90.0 | m³ | 2 | 기준 |
| 9 | 채수 | 3.0 | 20.0 | 60.0 | m³ | 1 | 기준 |
| 10 | 균열 | 0.1 | 2.0 | 2.0 | m | 1 | 기준 |
| 11 | 균열 | 0.2 | 1.0 | 1.0 | m | 1 | 기준 |
| 12 | 균열 | 0.1 | 1.0 | 1.0 | m | 1 | 기준 |
| 13 | 균열 | 0.1 | 1.0 | 1.0 | m | 1 | 기준 |
| 14 | 균열 | 0.1 | 0.3 | 0.3 | m | 1 | 기준 |

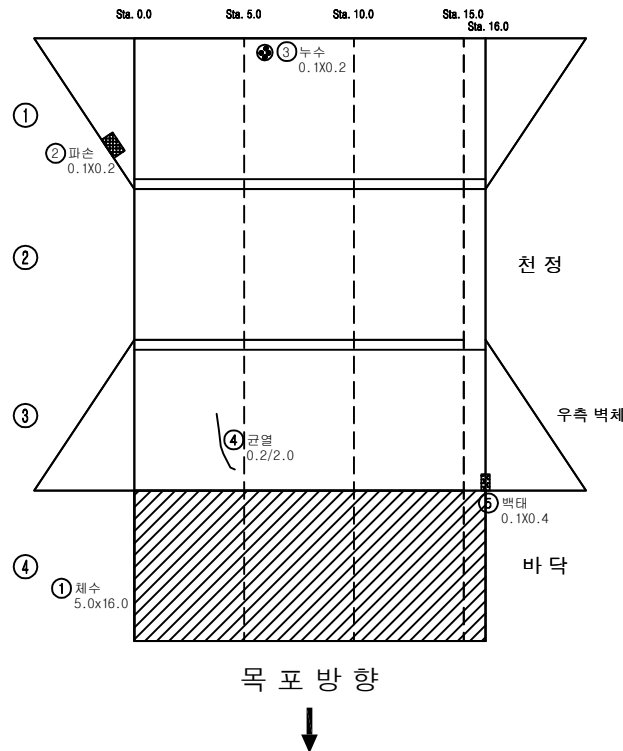
ID : 암거 - B(함) 용암

| 번호 | 손상내용 | 결함정도 | | | | | 비고 |
|---|---|---|---|---|---|---|---|
| 1 | 채수 | 3.0 | 16.0 | 48.0 | m³ | 1 | 신규 |
| 2 | 파손 | 0.1 | 0.2 | 0.02 | m³ | 1 | 기존 |
| 3 | 누수 | 0.1 | 0.2 | 0.02 | m³ | 1 | 기존 |
| 4 | 균열 | 0.2 | 2.0 | 2.00 | m | 1 | 기존 |
| 5 | 백태 | 0.1 | 0.4 | 0.04 | m³ | 1 | 기존 |
