# 옹벽 외관조사망도

ID : 본선 옹벽 T2

| 용역명 | 2018년도 하반기 호남고속선 오송~정읍간 황룡고가의 48개소 (옹벽2개) 구조물 하자 (정기,정밀)점검 용역 |

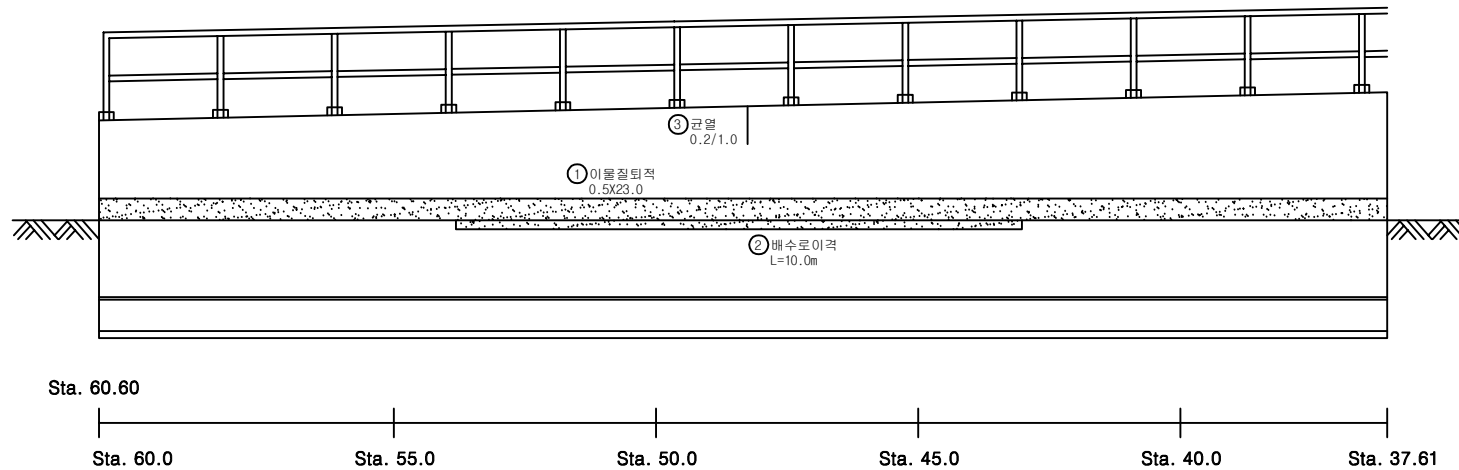
| 도면번호 | 1 / 6 |

| 번호 | 손상내용 | 결함정도 | | | | | 비고 |
|---|---|---|---|---|---|---|---|
| 1 | 이물질퇴적 | 0.5 | 23.0 | 11.5 | m³ | 1 | 기존 |
| 2 | 배수로이격 | 10.0 | 10.0 | m | 1 | 기존 | |
| 3 | 균열 | 0.2 | 1.0 | 1.00 | m | 1 | 기존 |

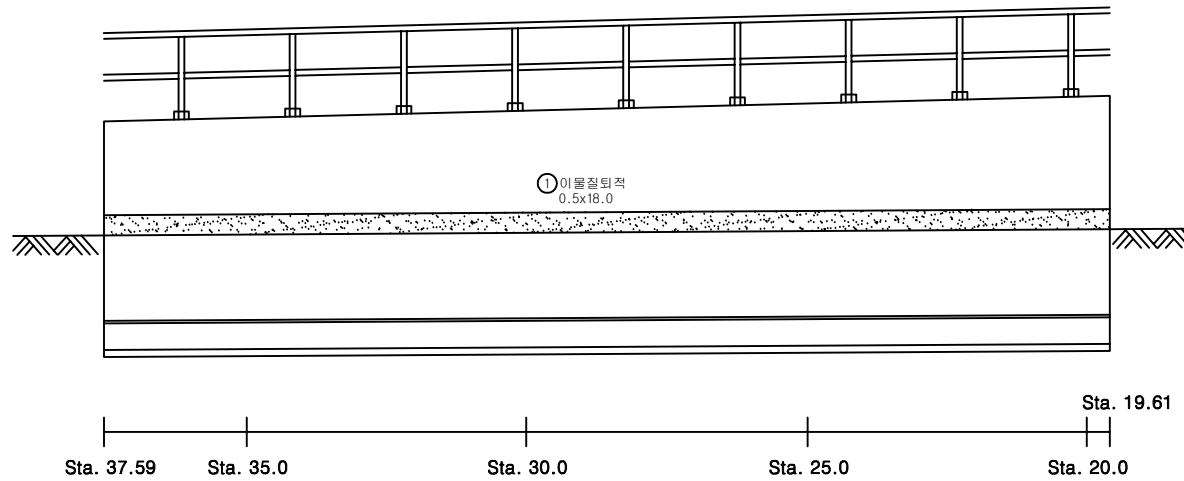
| 도면번호 | 2 / 6 |

| 번호 | 손상내용 | 결함정도 | | | | | 비고 |
|---|---|---|---|---|---|---|---|
| 1 | 이물질퇴적 | 0.5 | 18.0 | 9.00 | m³ | 1 | 기존 |

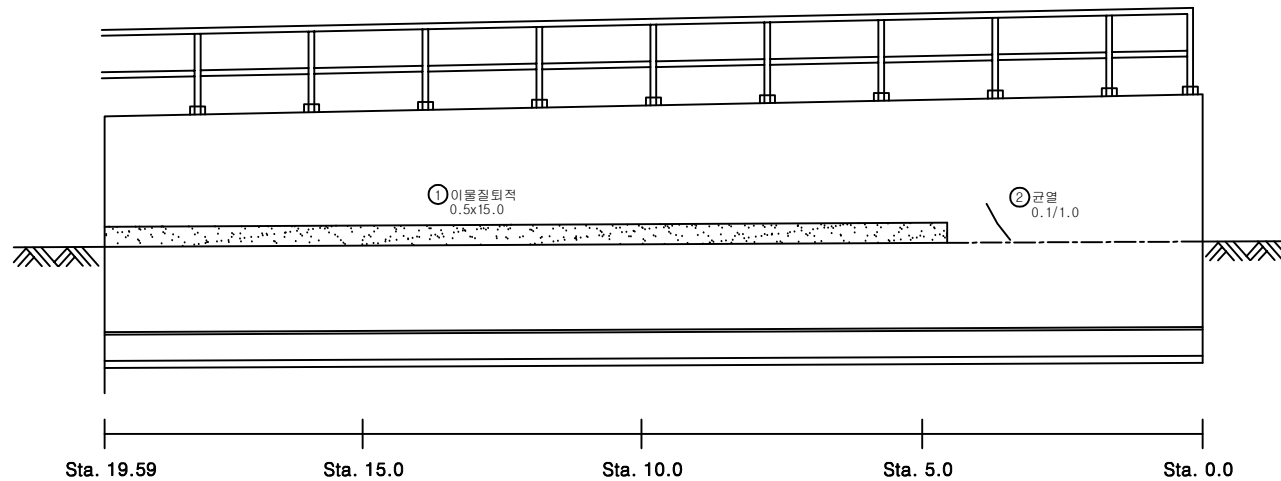
| 도면번호 | 3 / 6 |

| 번호 | 손상내용 | 결함정도 | | | | | 비고 |
|---|---|---|---|---|---|---|---|
| 1 | 이물질퇴적 | 0.5 | 15.0 | 7.50 | m³ | 1 | 기존 |
| 2 | 균열 | 0.1 | 1.0 | 1.00 | m | 1 | 기존 |

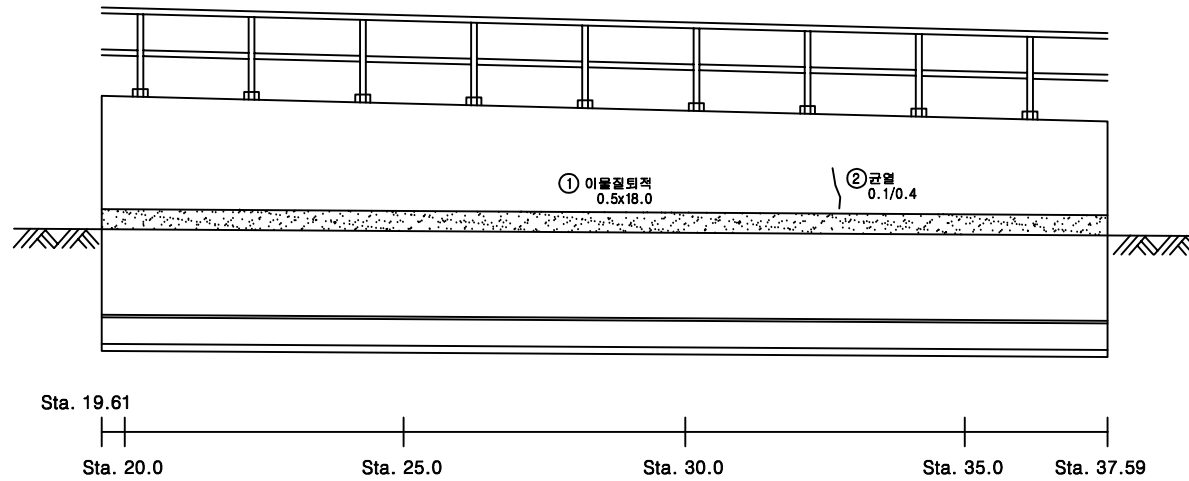
| 도면번호 | 5 / 6 |

| 번호 | 손상내용 | 결함정도 | | | | | 비고 |
|---|---|---|---|---|---|---|---|
| 1 | 이물질퇴적 | 0.5 | 18.0 | 9.00 | m³ | 1 | 기존 |
| 2 | 균열 | 0.1 | 0.4 | 0.40 | m | 1 | 기존 |

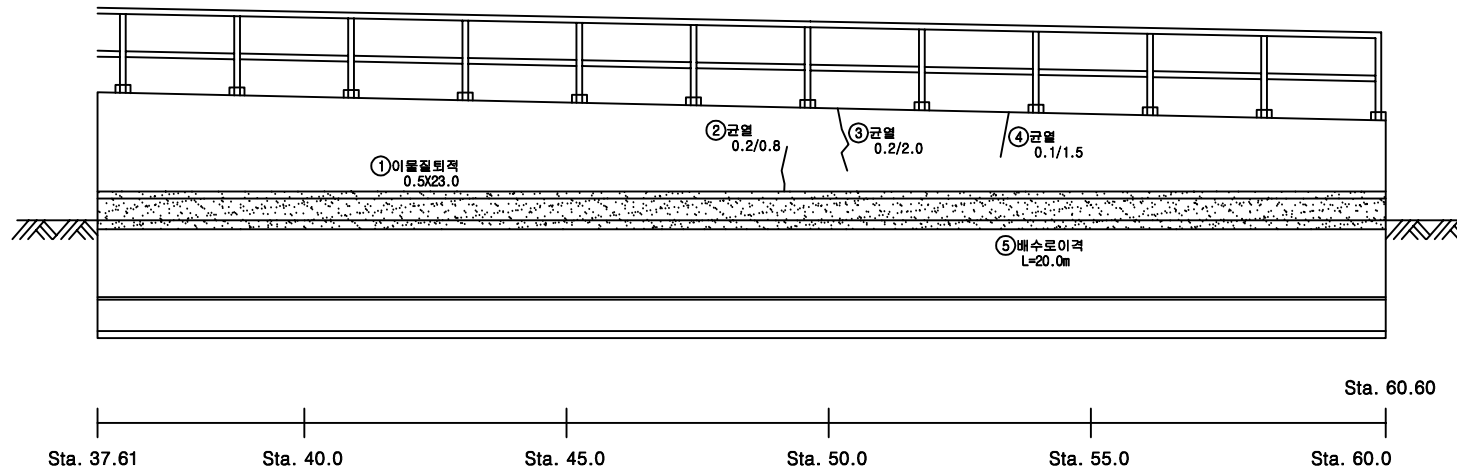
| 도면번호 | 6 / 6 |

| 번호 | 손상내용 | 결함정도 | | | | | 비고 |
|---|---|---|---|---|---|---|---|
| 1 | 이물질퇴적 | 0.5 | 23.0 | 11.5 | m³ | 1 | 기존 |
| 2 | 균열 | 0.2 | 0.8 | 0.80 | m | 1 | 기존 |
| 3 | 균열 | 0.2 | 2.0 | 2.00 | m | 1 | 기존 |
| 4 | 균열 | 0.1 | 1.5 | 1.50 | m | 1 | 기존 |
| 5 | 배수로이격 | | 20.0 | 20.0 | m | 1 | 기존 |
