암거 외관조사망도

C함 강정 제2

| 관<br>리<br>관 | 한국철도공사<br>경음고속철도시설사무소 | 용역명 | 2018년도 하반기 호남고속선 오송-정읍간 행정고가와 40개소(음벽 2개) 구조물 하자(정기,정밀)점검 용역 | 구조물명 | C항 강정 제2 | 추<br>척 | NONE | 일<br>자 | 도<br>면<br>번호 |
| | | 용역사 | (재)한국건설품질연구원, (주)한국국토안전연구원, (주)한국구조물안전연구원 | 도<br>면<br>명 | 외관 조사망도 | 분<br>류 | Box | 2018. 12. | 1 |

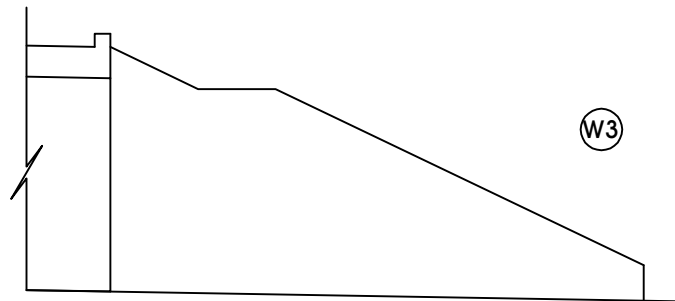
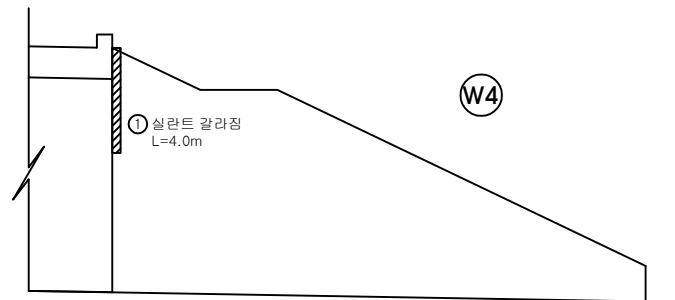
① 실란트 갈라짐  
L=4.0m
