2019년도 범안로 시설물 정밀점검 기술용역

[연 호 고 가 교]

연 호 고 가 교  
시 설 물  
정 밀 점 검  
용 역

# 연호고가교 정밀점검 결과표

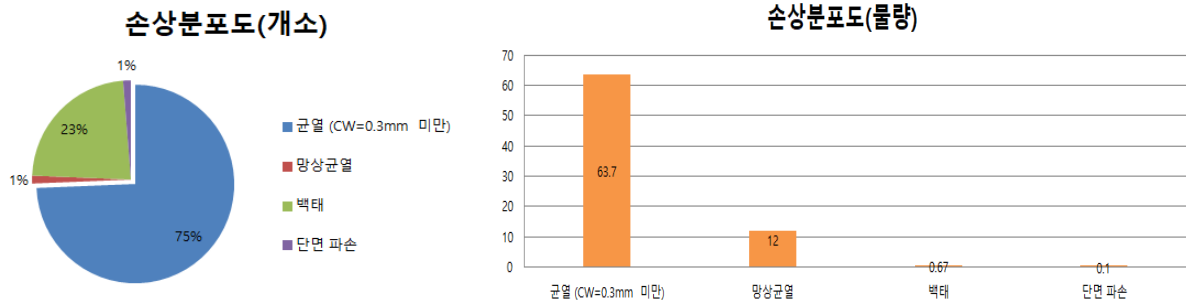
<그림 3.2.1> 방호벽(본선구간) 손상분포도

- 방호벽 및 중앙분리대의 외관조사 결과, 본선구간에 기 손상인 백태, 균열  $CW=0.3mm$  미만, 망상균열, 백태, 파손 등의 손상이 조사되었다.
- 시·종점 램프구간은 기 손상인  $CW=0.3mm$ 내·외 균열, 망상균열, 백태, 파손, 철근노출 등의 손상이 조사되었다.
- 금회 조사된 손상과 기 진단과 비교 검토 결과, 램프구간에 기 손상인 철근노출이 일부 보수가 실시되었으며 보수는 양호한 상태로 확인되었다.

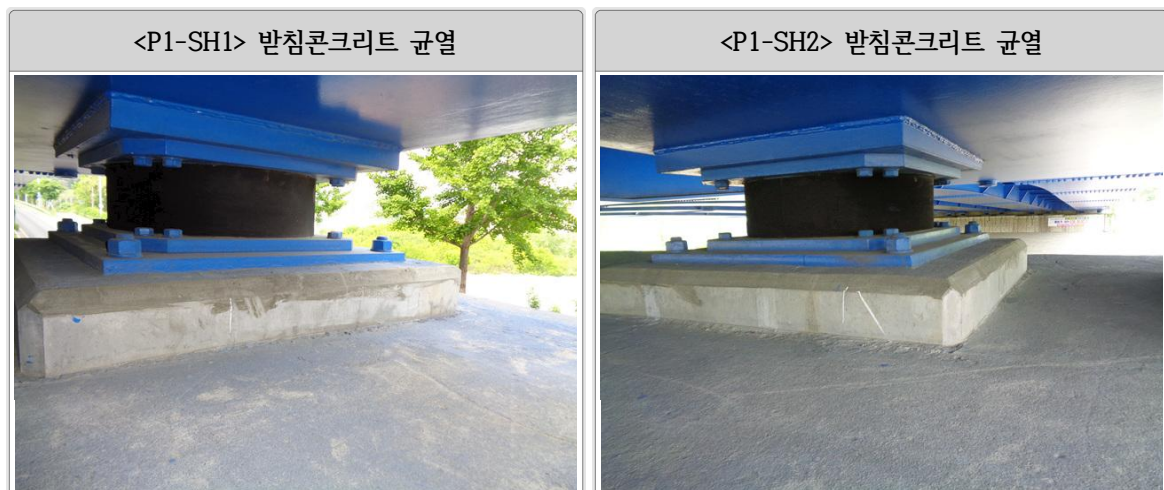
&lt;P2-SH3&gt; 받침콘크리트 균열

- 교량받침의 주요손상은 받침콘크리트 균열 및 망상균열, Plate 도장박락이 조사되었고, 손상부는 장기공용에 의한 열화 및 건조수축에 의한 손상으로 추정되며, 손상부는 현재 경미한 상태로 주기적인 점검을 통한 손상의 진전여부 확인 등의 유지관리가 필요할 것으로 판단된다.

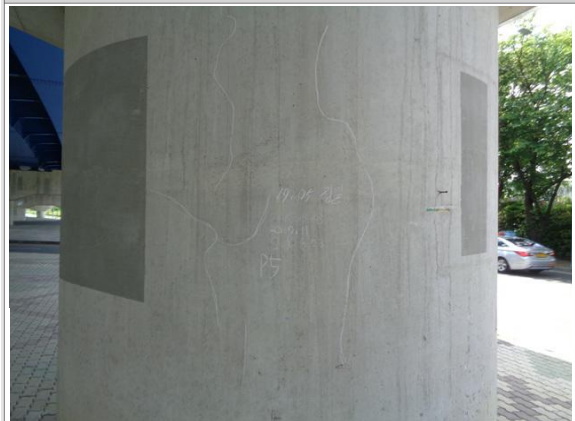
&lt;P6&gt; 코핑부 망상균열

- 교대에 발생한 균열 및 망상균열은 건조수축에 의한 비 구조적인 손상으로 표면처리 등의 조치가 필요하며, 발생한 파손 및 철근노출은 시공시 발생한 손상으로 단면보수가 필요하다.
- 누수흔적 구간은 신축이음 하부누수에 의해 발생한 것으로 추정되어, 현재 경미한 상태로 지속적인 관찰 후 진전시 장기적으로 신축이음 교체 등의 조치가 요구된다.
- 교각에 발생한 균열 및 망상균열은 건조수축에 의한 비 구조적인 손상으로 표면처리 등의 조치가 필요하다.

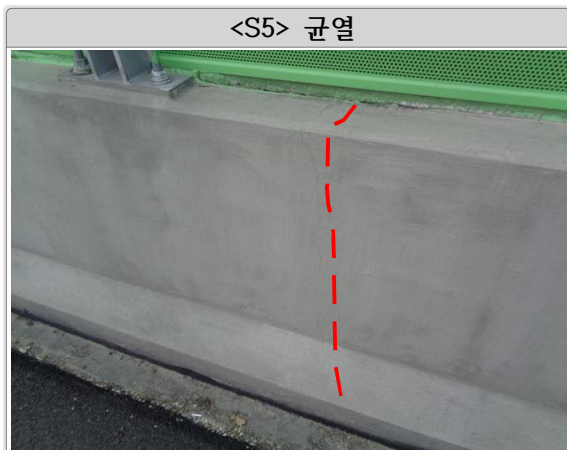
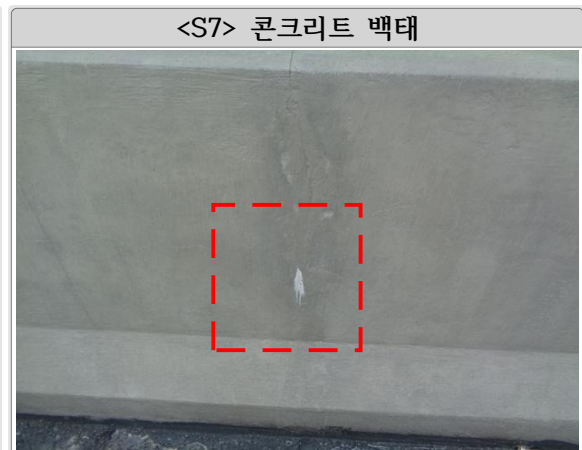
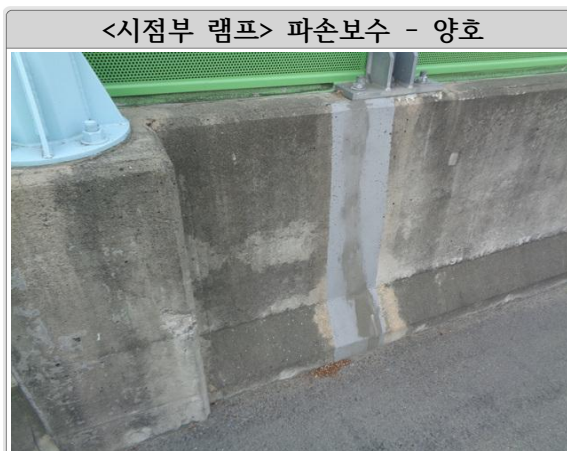
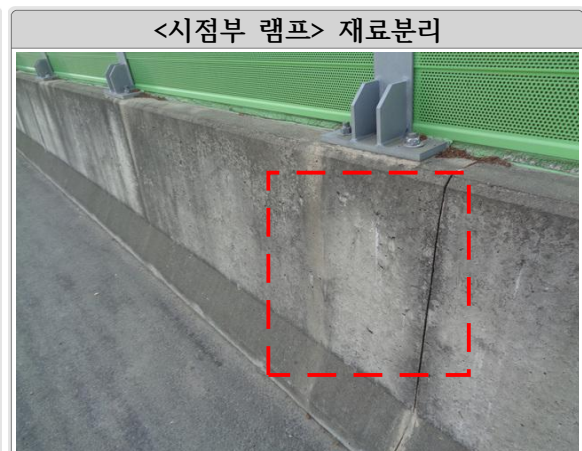
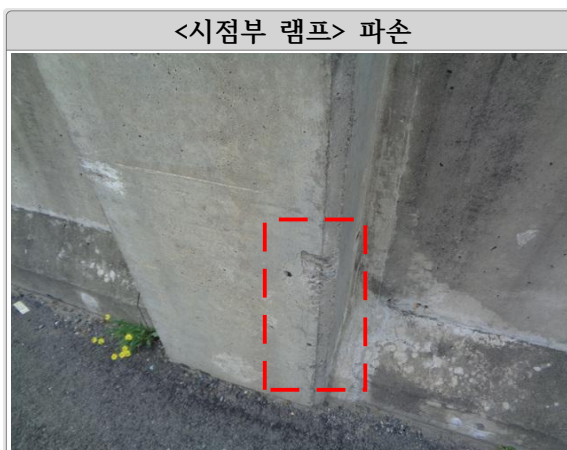
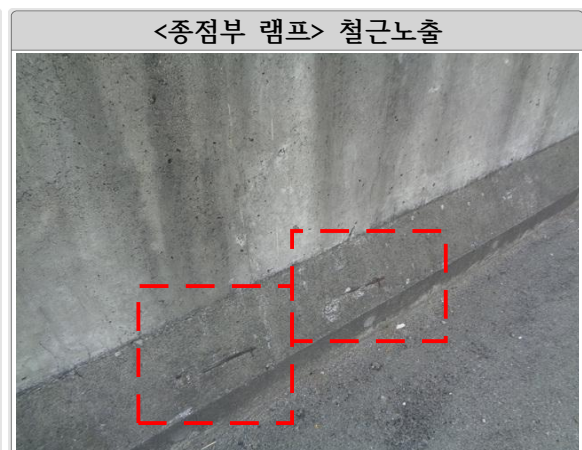
- 방호벽 및 중앙분리대의 외관조사 결과, 본선구간에 기 손상인 CW=0.3mm내·외 균열, 백태, 파손 등의 손상이 조사되었다.
- 시·종점 램프구간은 기 손상인 CW=0.3mm내·외 균열, 재료분리, 파손, 철근노출, 실란트 파손, 단차 등의 손상이 조사되었다.
- 금회 조사된 손상과 기 진단과 비교 검토 결과 램프구간에 기 손상인 파손이 일부 보수 실시되었으며 보수부는 양호한 상태로 확인되었다.

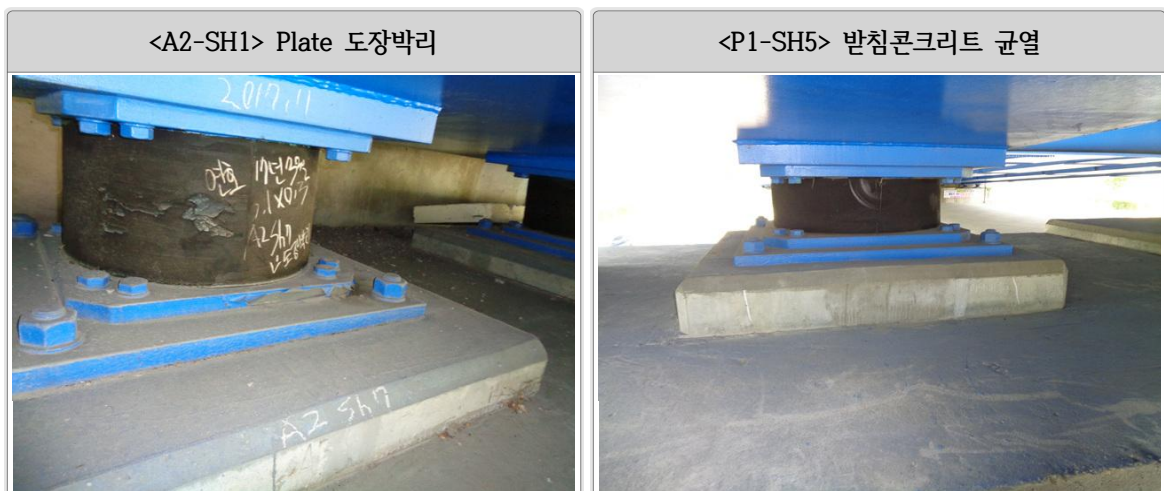
<P2-SH1> Plate 도장박락

- 교량받침의 주요손상은 받침콘크리트 균열 및 박락, Plate 도장 박리 및 박락이 조사되었고, 손상부는 장기공용에 의한 열화 및 건조수축에 의한 손상으로 추정되며, 손상부는 현재 경미한 상태로 주기적인 점검 및 진전시 표면처리, 재도장 등의 유지관리가 필요할 것으로 판단된다.
