2019년도 범안로 시설물 정밀점검 기술용역

[삼덕대절토사면 좌측]

삼덕대절토좌측  
시설물  
정밀점검  
용역

# 종합보고서

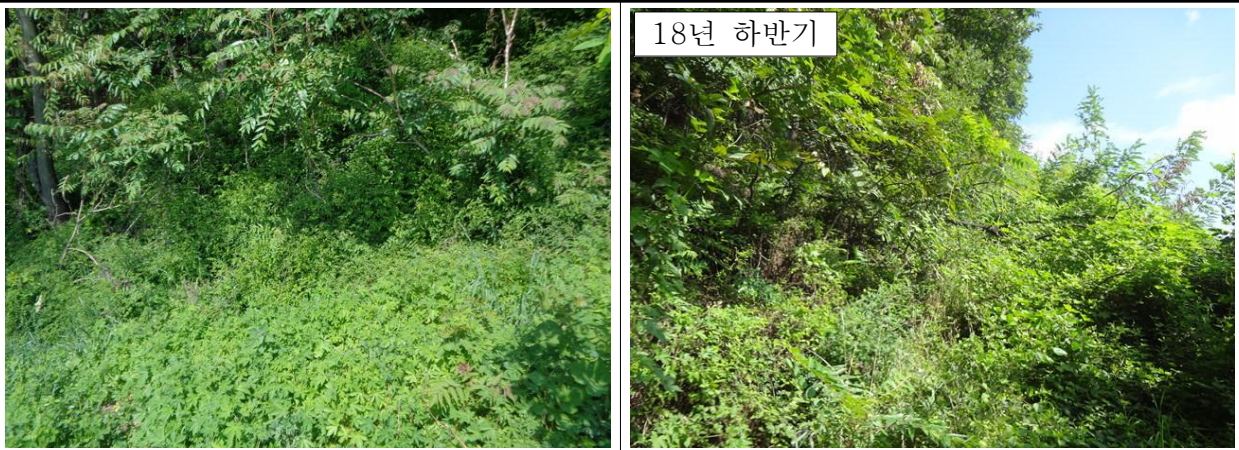
- 상부자연사면은 전반적으로 식생이 양호하며, 인장균열 등의 파괴 징후는 없는 것으로 조사되었다.
- 현장조사 결과, 양호한 상태로서 전차(18년 하반기) 점검에 조사된 수목전도에 대해 정비를 실시하였다.

| 현황 | STA.2+280 자연사면 수목전도 정비 |

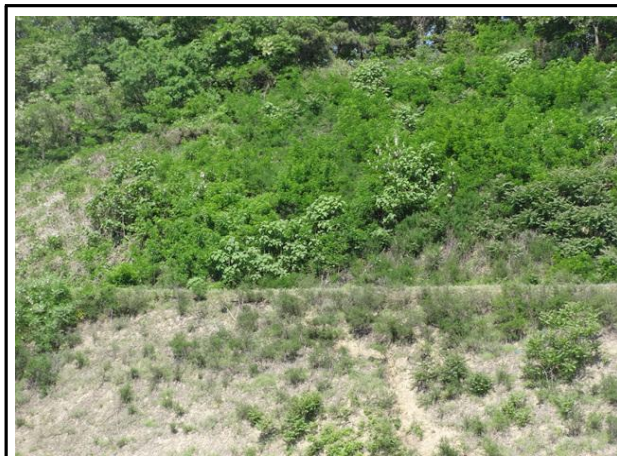
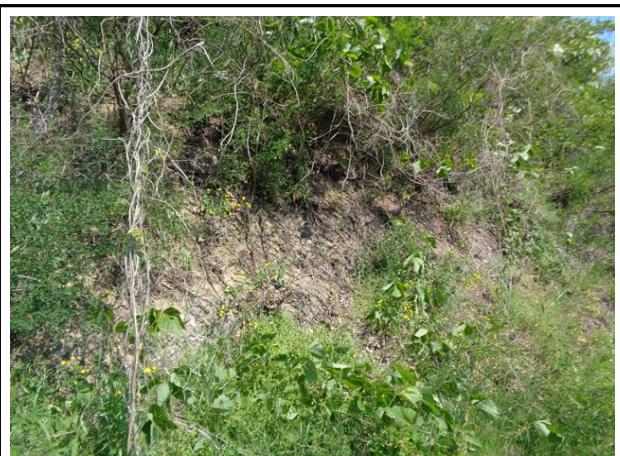
- 사면에 시공된 녹생토 대부분은 식생이 양호한 상태이나, 국부적으로 식생이 불량한 곳이 조사되었다.
- 현장조사 결과, 사면에 발생한 식생불량은 공용기간 증가 및 급경사로 인한 것으로 판단되며, 주의관찰이 필요하다.
- 일부구간 와이어로프 녹발생 및 능형망 노출이 조사되었고, 해당 손상은 전차(18년 하반기) 점검 시 현황과 비교한 결과, 진행성은 미미한 것으로 확인되어 지속적인 주의관찰 후 손상의 진전에 따라 보수여부를 결정하는 것이 효율적일 것으로 판단된다.

| 현 황 | STA.2+340~430 3단 와이어로프 녹발생 및 능형망 노출 |
| 원 인 | 녹생토 표층불량에 의한 노출 |

| 대 책 | 주의관찰 후 조치 |

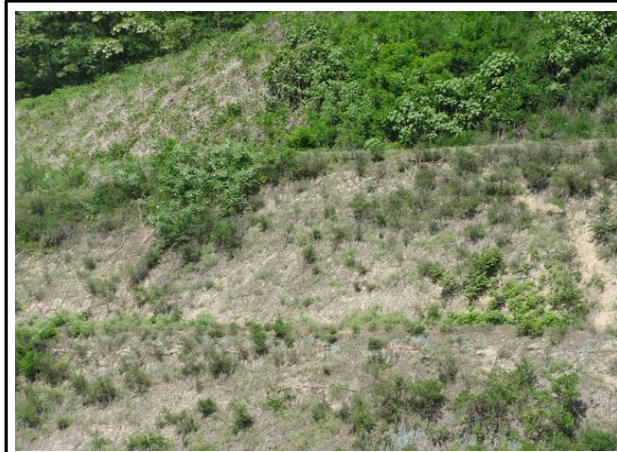
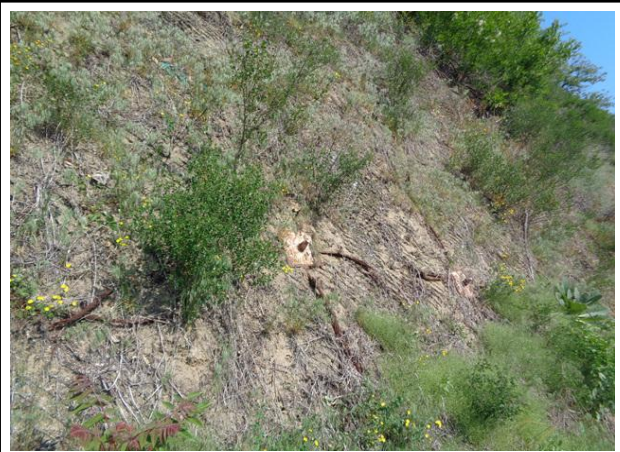
| 현 황 | STA.2+350~420 2단 와이어로프 녹발생 및 능형망 노출 |
| 원 인 | 녹생토 표층불량에 의한 노출 |

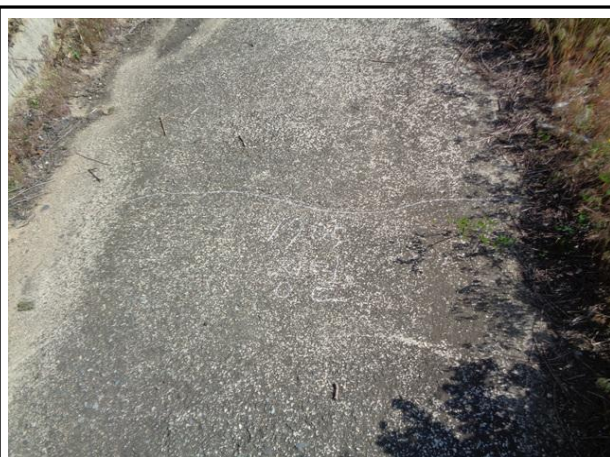
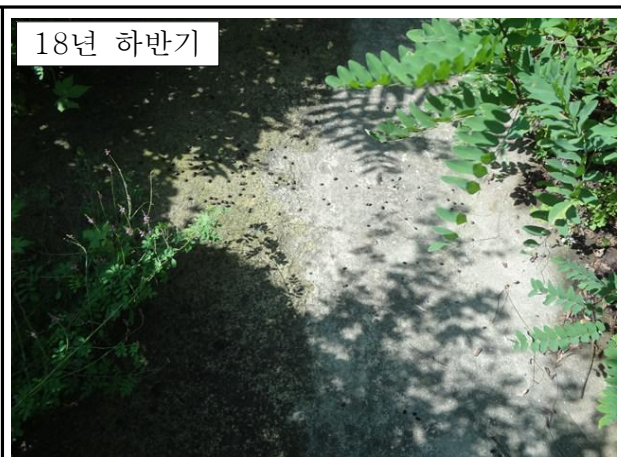
- 배수시설의 배수 기능에 큰 문제는 없는 것으로 조사되었다.
- 현장조사 결과, 소단배수로에 발생한 균열은 전차(18년 하반기) 점검 시 현황과 비교한 결과, 진행성은 미미한 것으로 확인되었고, 기능상의 문제가 없는 것으로 판단된다.
- 해당 손상은 주의관찰 후 진전시 보수여부를 결정하는 것이 효율적일 것으로 판단된다.

| 현황 | STA.2+310 1소단배수로 균열 |
| 원인 | 건조수축 |

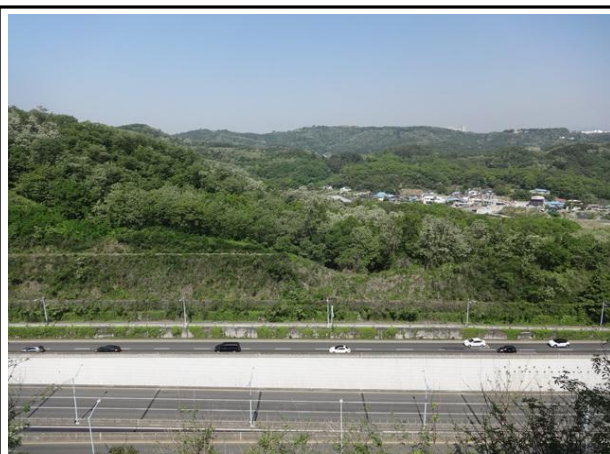
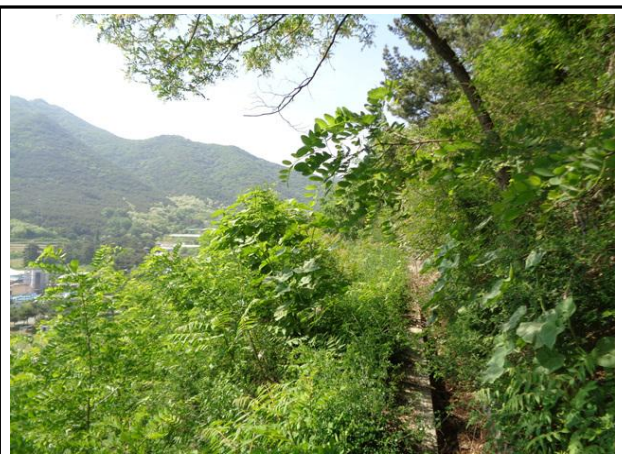
- 사면에 시공된 녹생토 대부분은 식생이 양호한 상태이나, 국부적으로 식생이 불량한 곳이 조사되었다.
- 현장조사 결과, 사면에 발생한 식생이 불량한 구간은 공용기간 증가 및 급경사로 인한 것으로 판단된다.
- 전차(18년 하반기) 점검과 비교시 진전이 미미한 것으로 확인되었고, 손상의 정도가 작고, 기능상의 문제가 없는 것으로 판단되므로 주의관찰을 실시하는 유지관리가 효율적이다.

| 현 황 | STA.2+530 1단 식생불량 |
| 원 인 | 공용기간 증가, 급경사 |

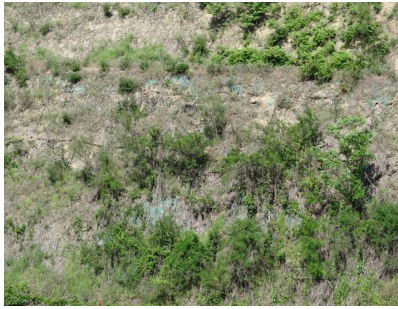
| 구 분 | 중점유지관리 사항 | 현황 사진 |
|---|---|---|
| 사<br>면<br>부 | <ul style="list-style-type: none"> <li>· 와이어로프 녹발생 및 능형망노출 구간</li> <li>→ 해당 손상은 녹생토 표면식생이 다소 불량하여 나타난 것으로 판단되므로, 주기적인 점검을 통해 녹생토식생 및 와이어로프 열화 등에 대해 주의관찰을 실시하고, 열화에 의한 로프 단면손상이 과다해질 경우 기능이 저하될 수 있으므로 일정규모 이상 단면손상이 관찰될 경우 정비를 통한 관리 필요</li> </ul> | |

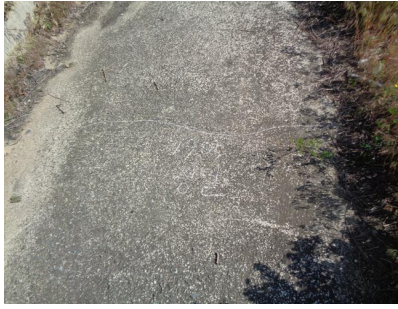
| 구 분 | 중점유지관리 사항 | 현황 사진 |
|---|---|---|
| 배수<br>시설 | <ul style="list-style-type: none"> <li>· 균열 구간</li> <li>→ 전회와 비교시 진전이 미미하므로, 주기적인 관찰을 실시하여 손상의 증가할 경우 보수를 실시하는 유지관리가 필요</li> </ul> | |
