2019년도 범안로 시설물 정밀점검 기술용역

# 종 합 보 고 서

[당고개 절토사면 좌측]

당 고 개 절 토 좌 측  
시 설 물 정 밀 점 검 용 역

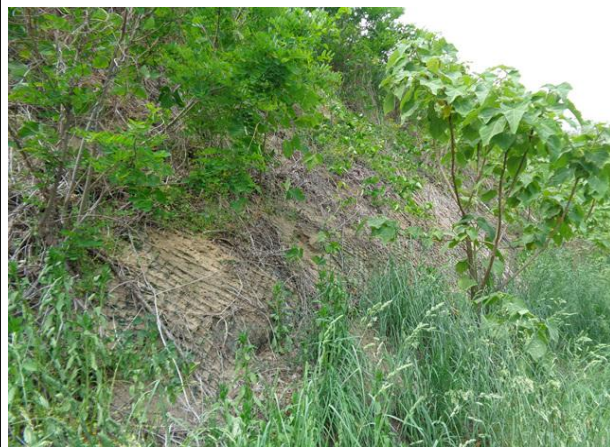
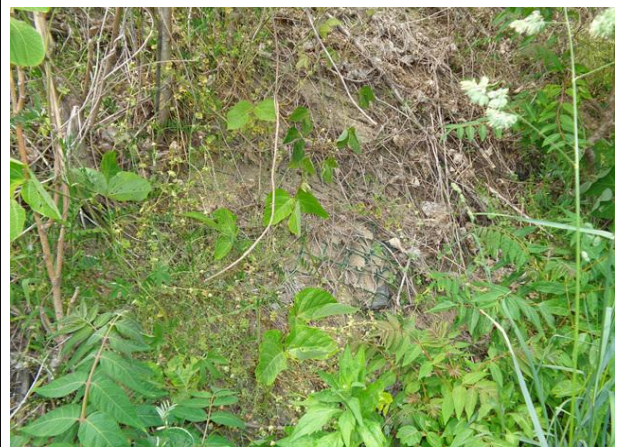
| 현 황 | STA.0+720 3단 녹생토 식생불량, 능형망 노출 |
| 원 인 | 녹생토 표층불량에 의한 노출 |

| 대 책 | 주의관찰 후 조치 |

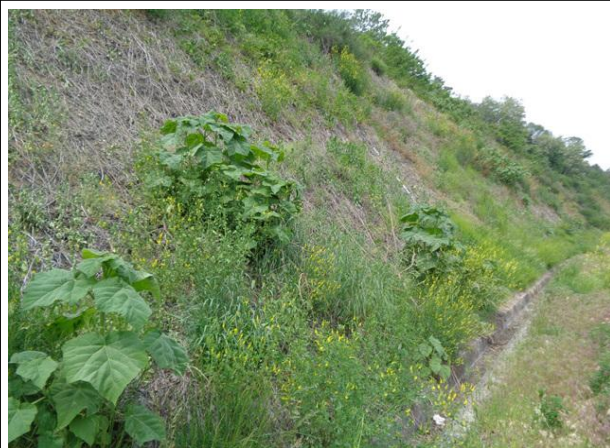
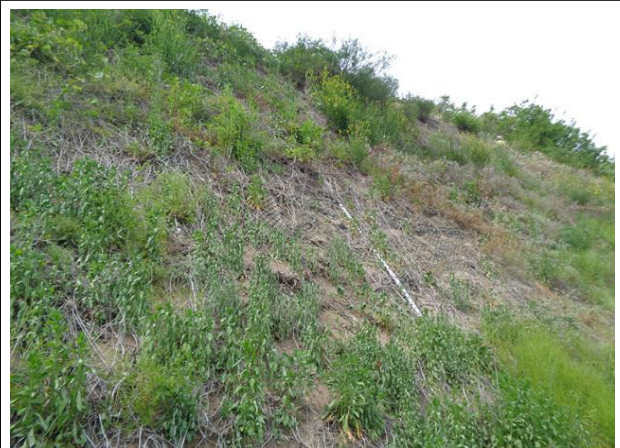
| 현 황 | STA.0+650 2단 녹생토 식생불량, 배수관 노출 |
| 원 인 | 녹생토 표층불량에 의한 노출 |

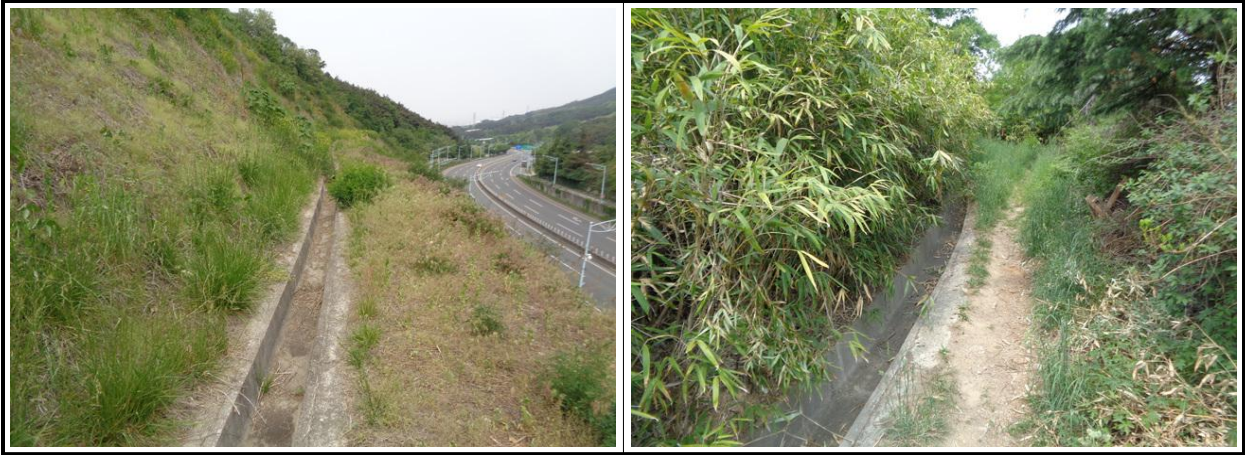
【그림 1.3.3】배수시설 전경

- 배수시설의 배수 기능에 큰 문제는 없는 것으로 조사되었다.
- 현장조사 결과, 사면부에 발생한 배수관 노출부는 전차(18년 하반기) 점검 시 현황과 비교한 결과, 배수관에 발생한 손상은 없는 것으로 확인되었고, 기능상의 문제가 없는 것으로 판단된다.
- 해당 손상은 주의관찰 후 손상 발생시 보수여부를 결정하는 것이 효율적일 것으로 판단된다.

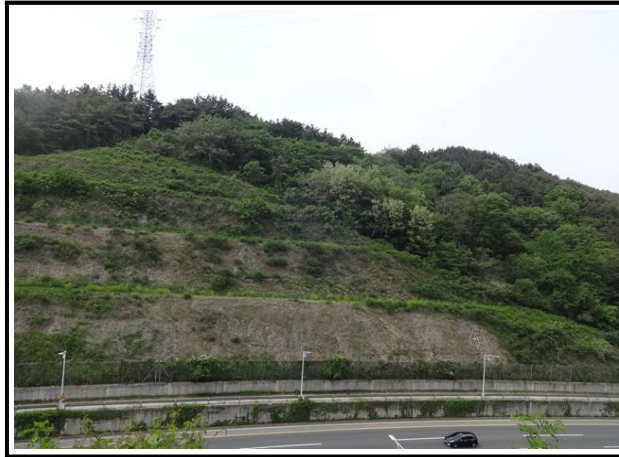
【그림 1.3.6】사면 전경

- 사면에 시공된 녹생토 대부분은 식생이 양호한 상태이나, 국부적으로 식생이 불량한 곳이 조사되었다.
- 현장조사 결과, 사면에 발생한 식생이 불량한 구간은 공용기간 증가 및 급경사로 인한 것으로 판단된다.
- 전차(18년 하반기) 점검과 비교시 진전이 미미한 것으로 확인되었고, 손상의 정도가 작고, 기능상의 문제가 없는 것으로 판단되므로 주의관찰을 실시하는 유지관리가 효율적이다.
